**Universidade do Estado do Rio de Janeiro**

**Formação de Bolhas na Geomembrana de Lagoas de Lixiviado em Aterros  
Sanitários**

Tese de Doutorado apresentada como requisito para obtenção do título de Doutor, ao Programa de Pós-Graduação em Engenharia Ambiental e Sanitária, da Universidade do Estado do Rio de Janeiro. Área de concentração: Saneamento Ambiental-Diagnóstico, Monitoramento e Modelagem Ambiental.

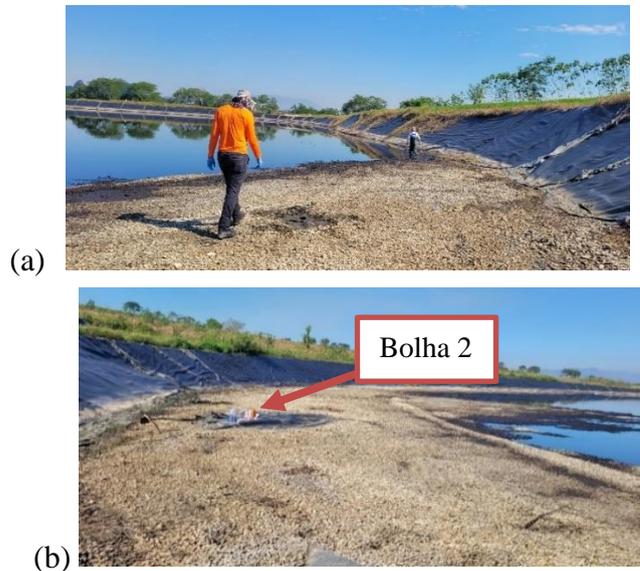
Figura 49 - Imagens da região das bolhas da LM após o rebaixamento do nível do lixiviado: (a) face direita da região das bolhas e (b) face esquerda da região das bolhas.

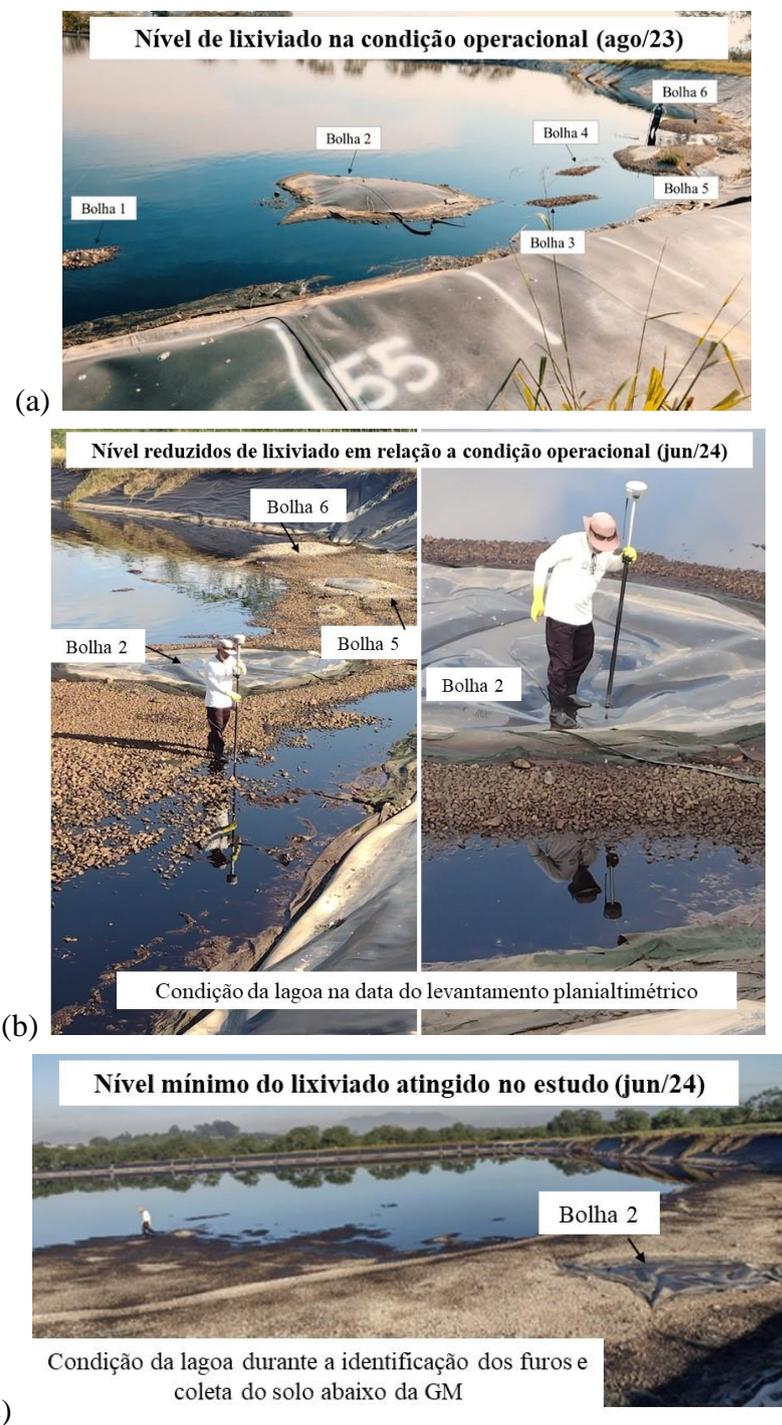
Figura 65 - Imagens das bolhas presentes na LM em três condições diferentes do nível de lixiviado: (a) nível operacional inicial; (b) nível reduzido de líquido e (c) nível mínimo de lixiviado que foi possível atingir neste estudo.

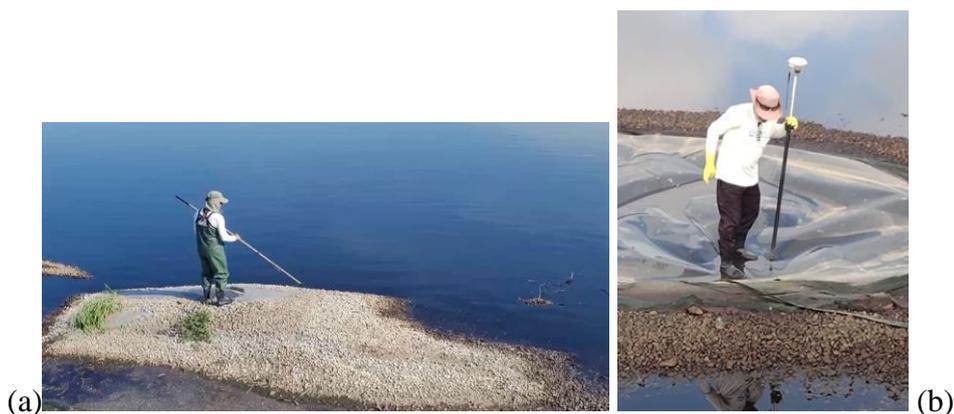
Figura 66 - Imagens que evidenciam a diferença na pressão interna das bolhas nas duas condições de nível do lixiviado na lagoa: (a) nível operacional com operador com cerca de 70 kg em cima da bolha 5 (ago/23); (b) nível reduzido de líquido com operador com cerca de 70 kg em cima da bolha 2 (jun/24).

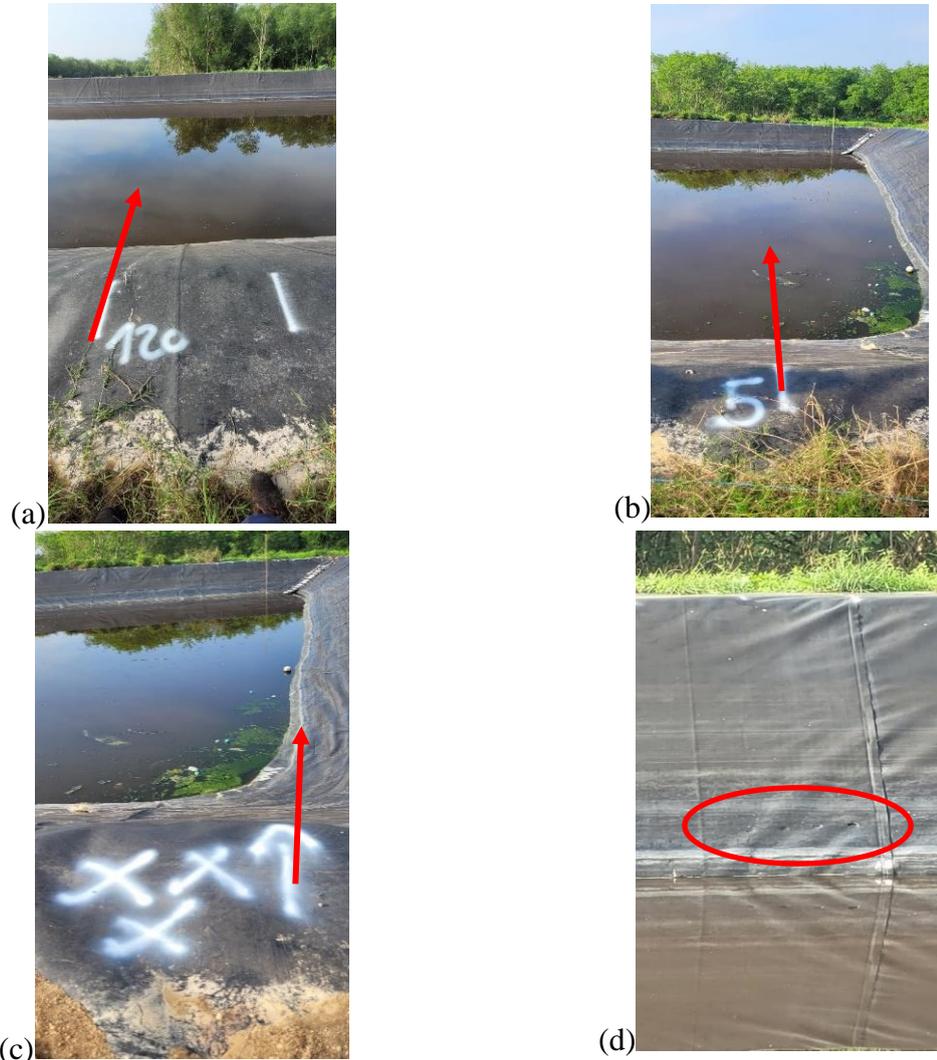
Figura 71 - Imagens com indicação das linhas onde os pontos de vazamento foram localizados na LS: (a) 1 (linha 120); (b) 2 (linha 5); (c) 3, 4 e 5 (linha 0) e (d) 6 (identificado visualmente e posicionado acima do nível do líquido).

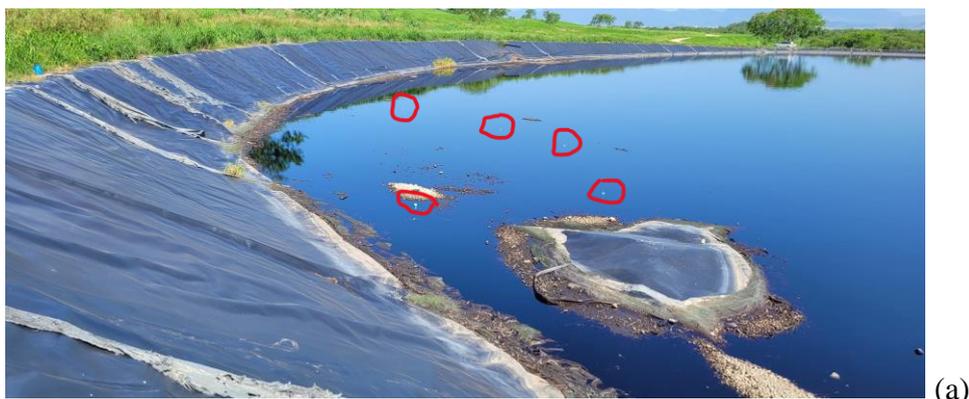
Figura 73 - Imagem da LM com a indicação dos vazamentos: (a) cinco pontos registrados na base da GM coberta com lixiviado (vazamentos 1-5); (b) dois pontos registrados também na base da GM coberta com lixiviado (vazamentos 6 e 7) e (c) um ponto de furo no talude da lagoa (vazamento 8) (imagem após redução do nível de lixiviado).

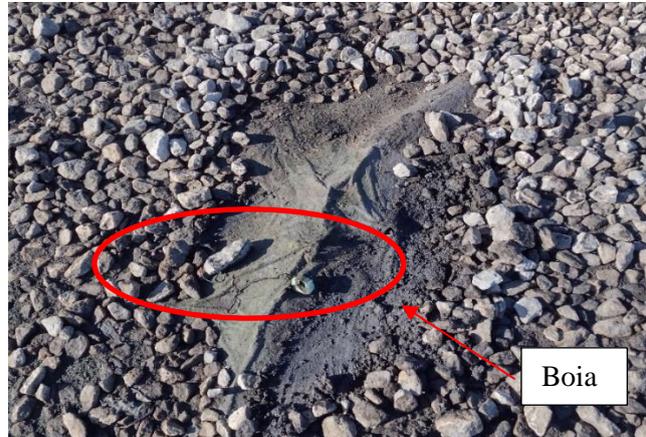
Figura 76 - Imagem de um dos pontos de vazamento cadastrados pela topografia, indicando a presença da boia que foi utilizada durante a inspeção do método dipolo. A boia foi presa por uma pequena corda de nylon a um dos pedregulhos que cobriam o geotêxtil.

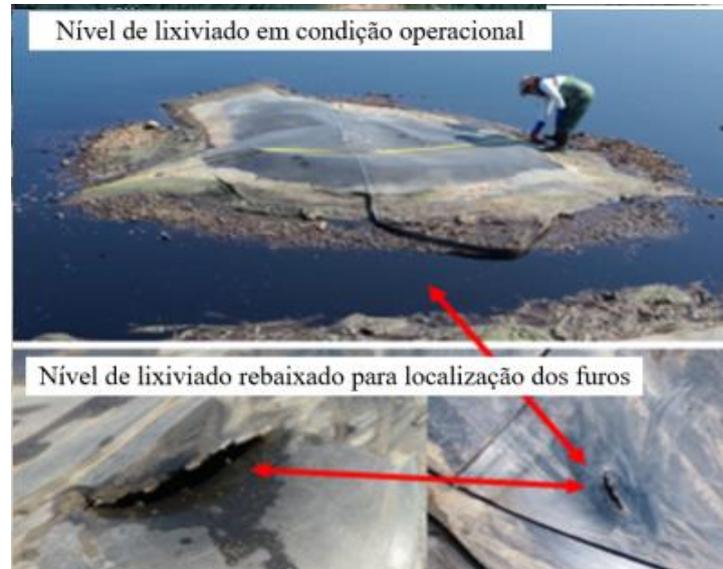
Figura 77 - Imagens que apresentam o furo (foto inferiores) identificado na GM da bolha 2 (foto superior) em local próximo a duas soldas (foto inferior direita) e posicionado abaixo do nível operacional de lixiviado na LM (condição evidenciada na foto superior).

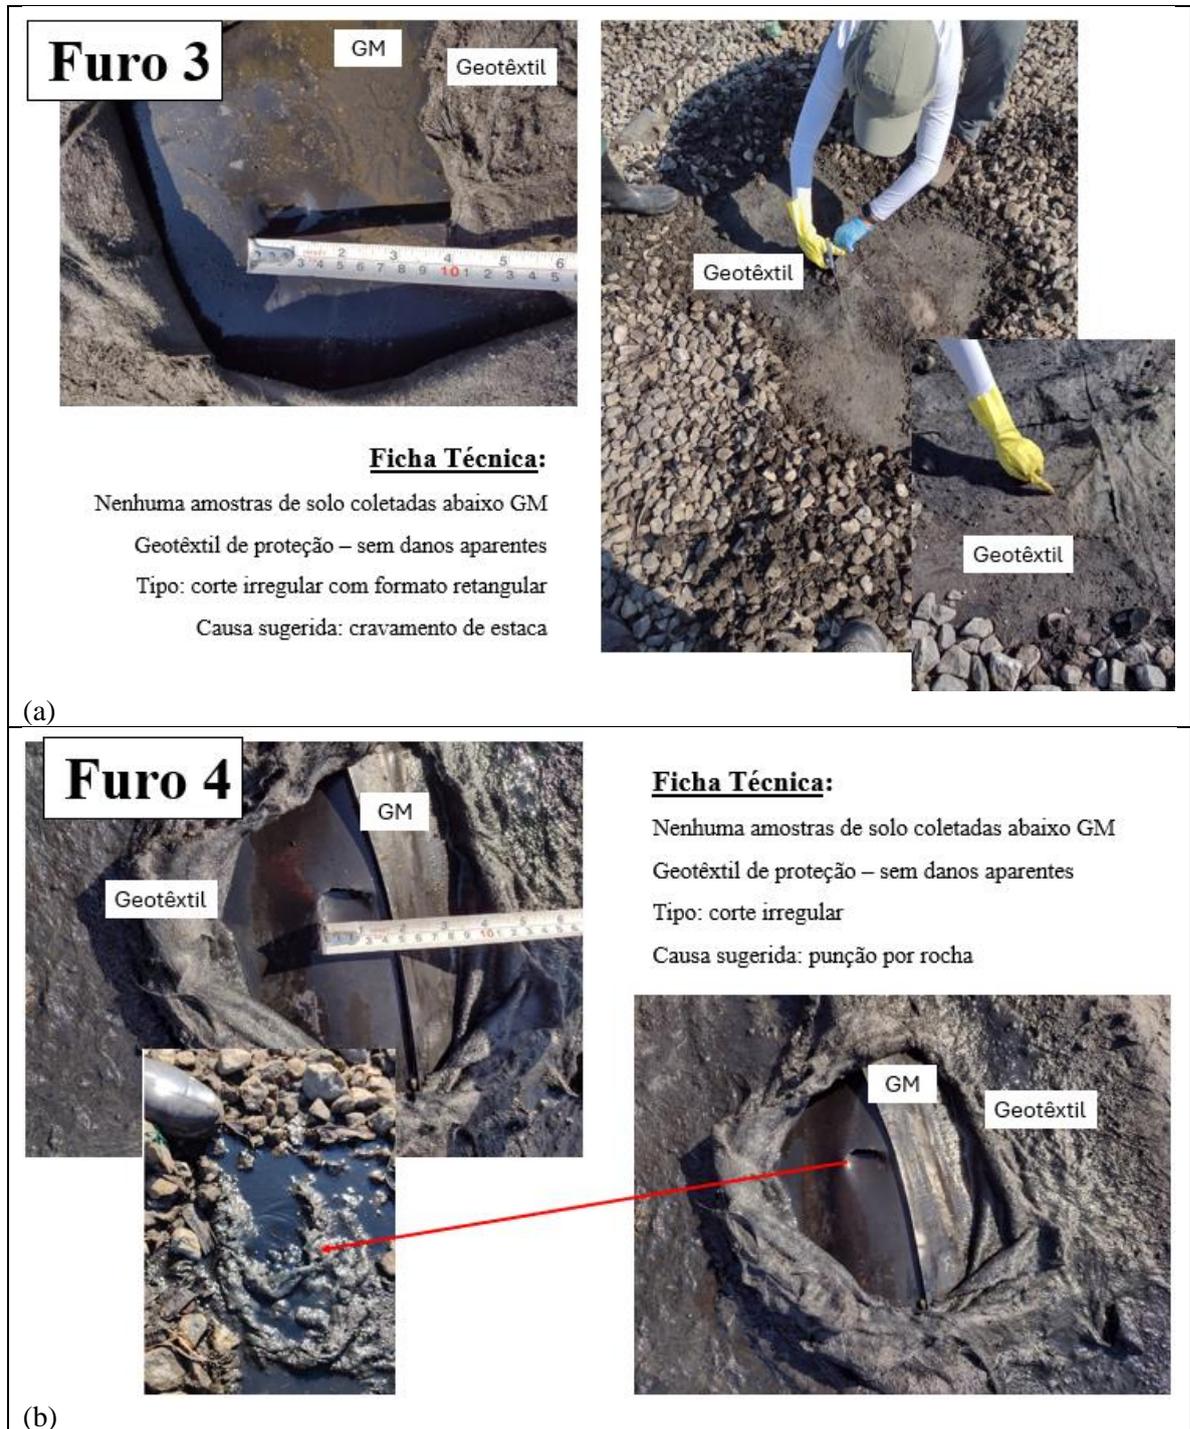
Figura 80 - Imagens e informações dos furos encontrados na geomembrana da LM: (a) furo 3 e (b) furo 4.

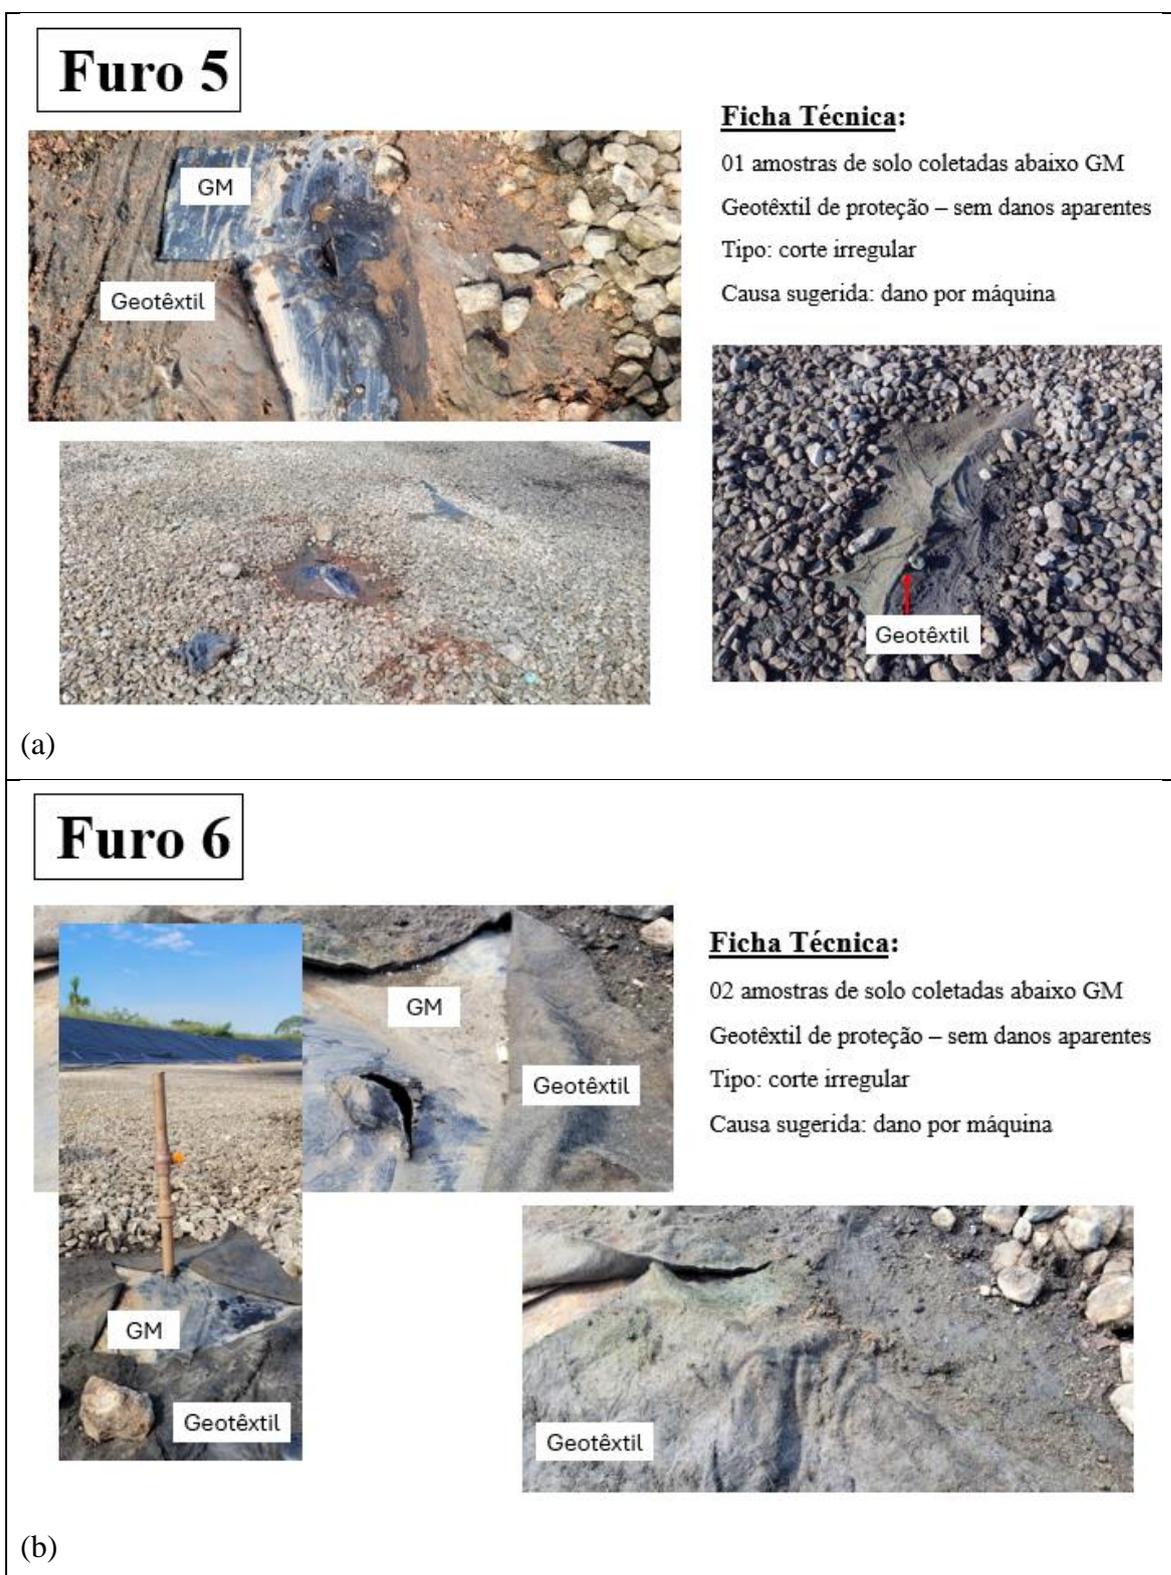
Figura 81 - Imagens e informações dos furos encontrados na geomembrana da LM: (a) furo 5 e (b) furo 6.

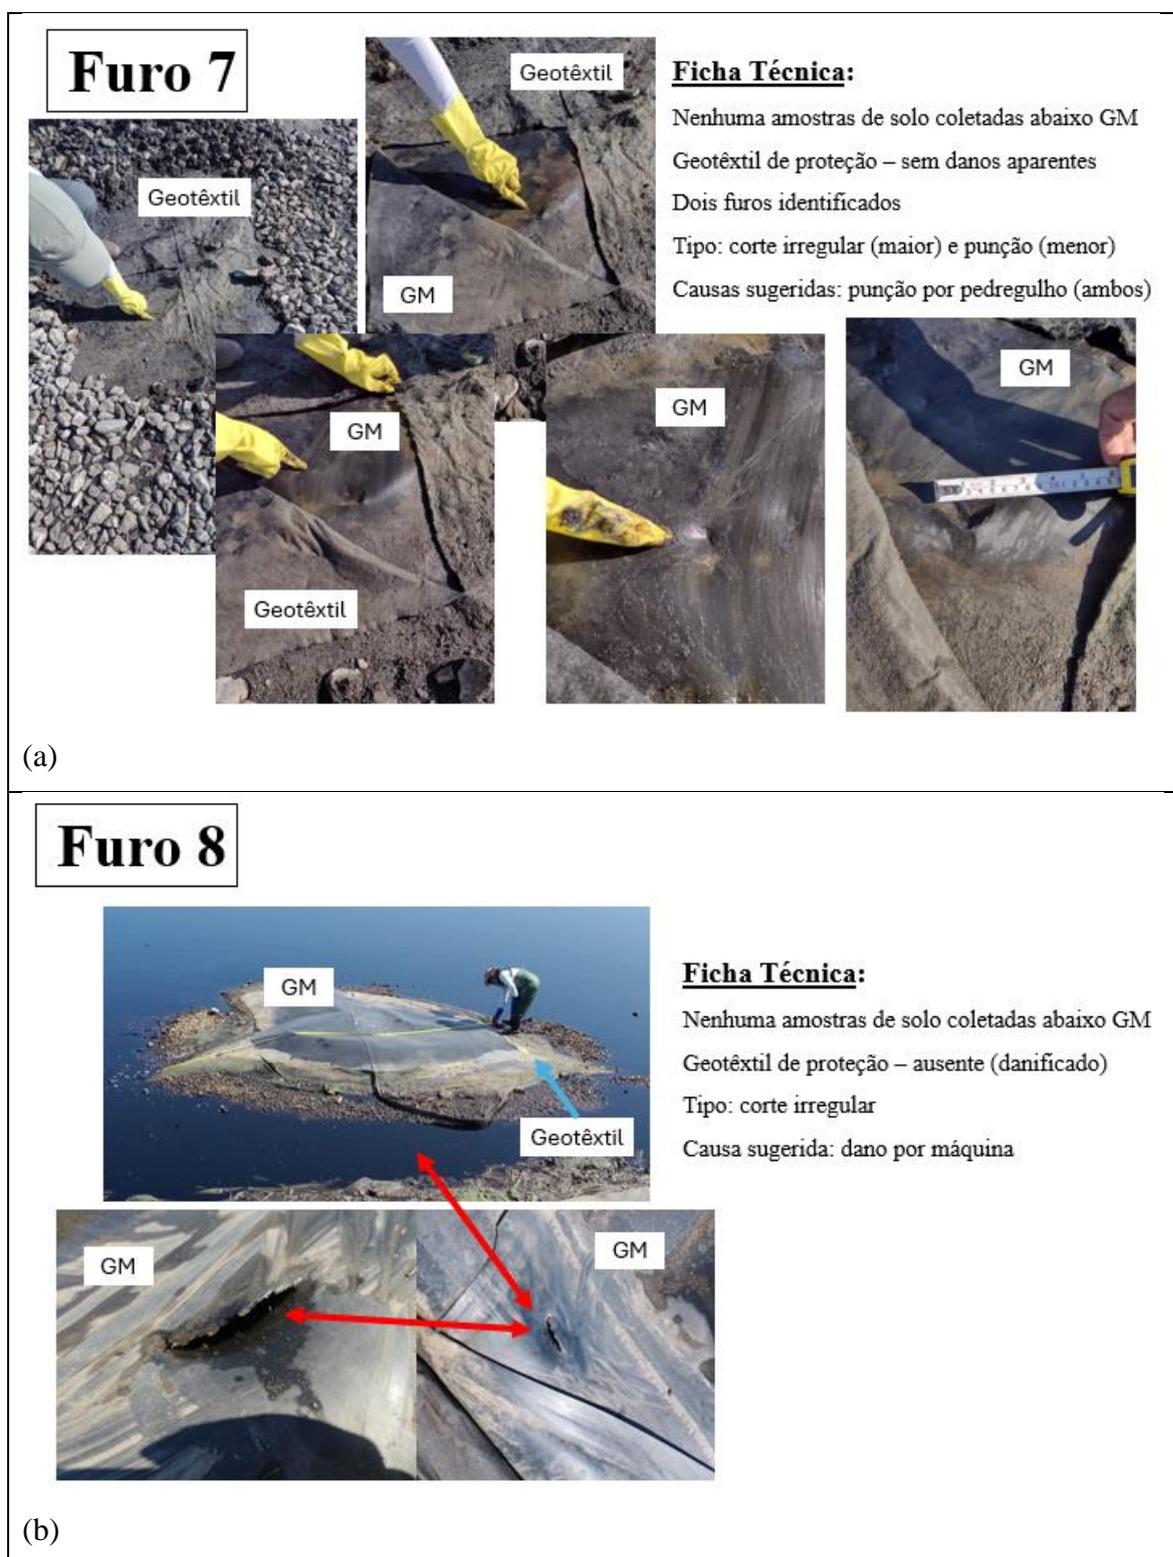
Figura 82 - Imagens e informações dos furos encontrados na geomembrana da LM: (a) furo 7 - com duas perfurações e (b) furo 8.

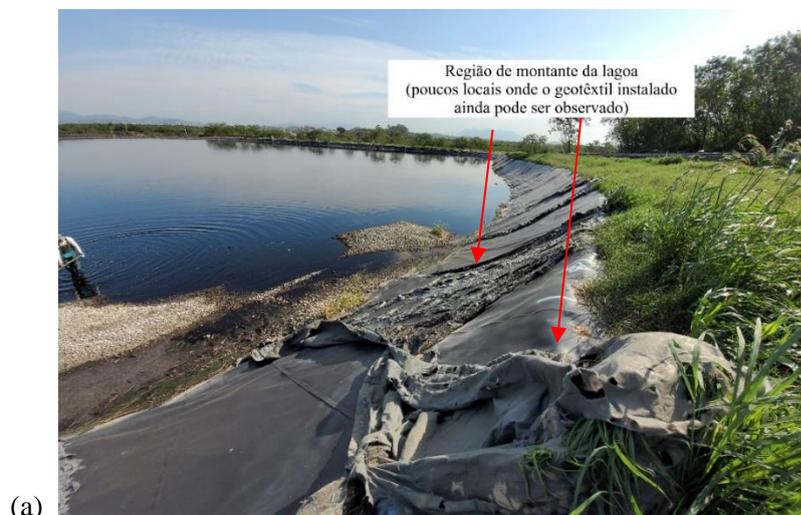
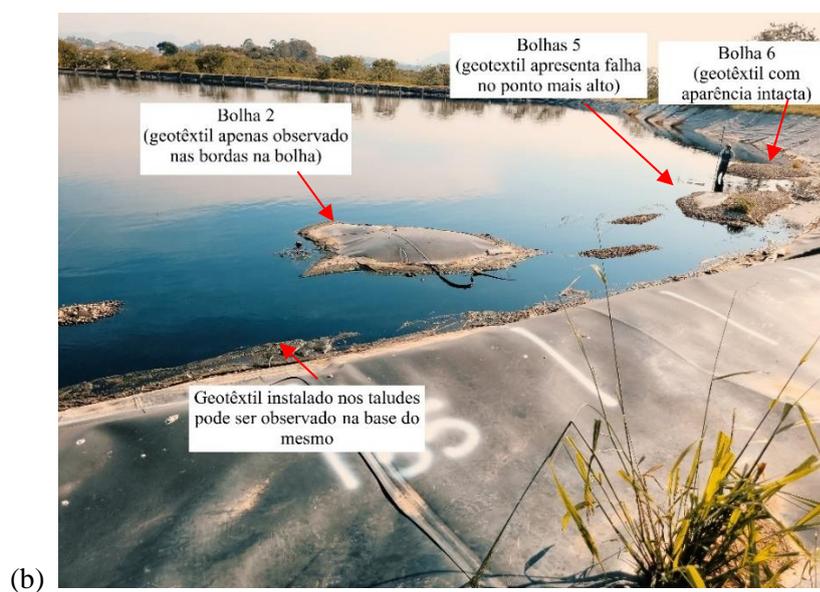
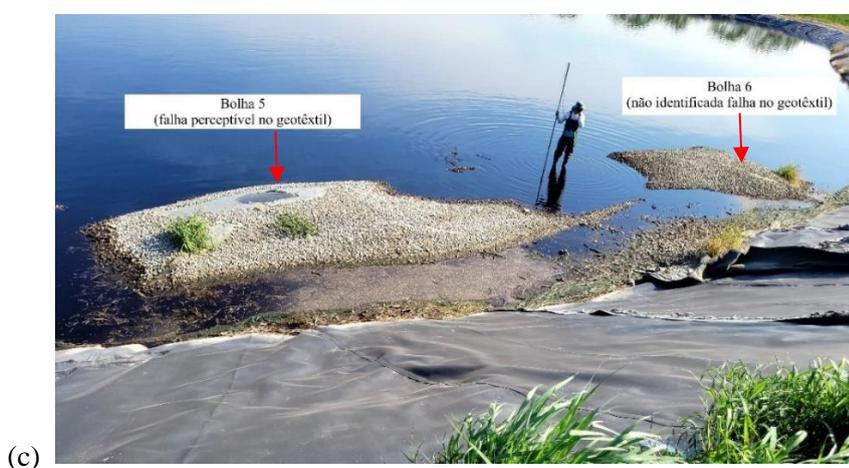
Figura 84 – Imagens que evidenciam as falhas no geotêxtil aplicado nos taludes (a) e na área das bolhas da lagoa de montante (b) e (c).
