3.2 Sistema de Abastecimento Público da bacia do Rio Pomba

Após visita a unidade da CEDAE e da Águas de Pádua, realizada no dia 14/06/2017 com a aplicação de questionários aos respectivos gestores da CEDAE e da Águas de Pádua, foi possível analisar e caracterizar o sistema de abastecimento (etapas de tratamento e captação) dos diversos municípios fluminenses da Bacia do rio Pomba.

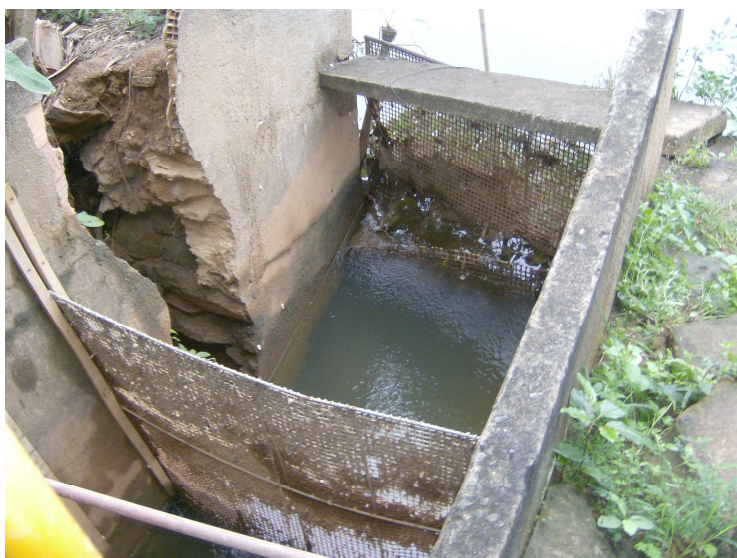
O ponto de captação de água em Santo Antônio de Pádua apresenta apenas um gradeamento simples e estado precário, porém consegue mesmo assim, reter as partículas de solos e demais corpos maiores antes da entrada na estação de bombeamento conforme a figura 17:

Figura 16 - Ponto de Captação Santo Antônio de Pádua (14/06/2017 – 10:44)

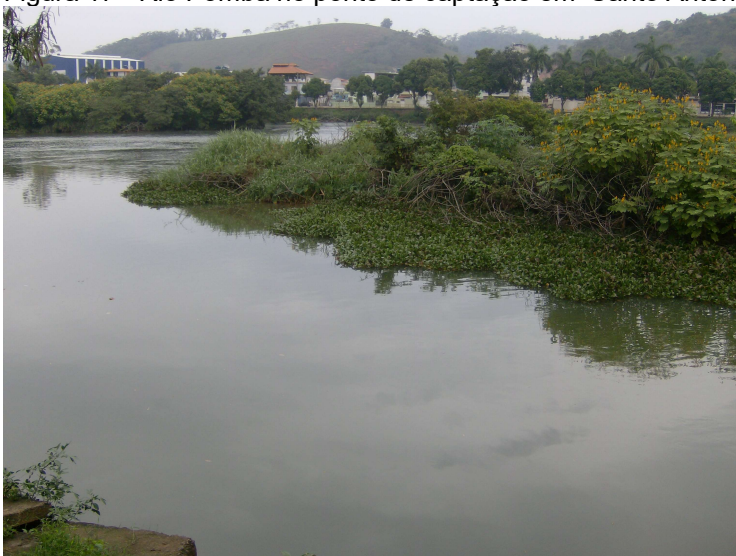
Conforme a figura 17 no ponto de captação em Santo Antônio de Pádua, é feita uma proteção da estação elevatória com um duplo gradeamento. Altas concentrações de sedimentos são evidenciados pela figura 18 pela retenção nas grades. Percebe-se a coloração próxima ao “verde” da água perto do ponto de captação, o que pode indicar presença de cianobactérias.

Figura 17 - Rio Pomba no ponto de captação em Santo Antônio de Pádua (14/06/2017 – 10:45)

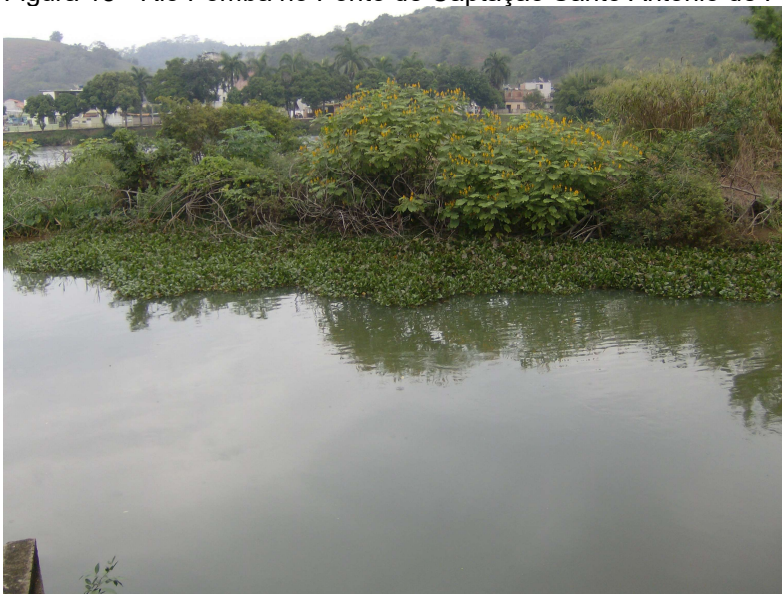
Figura 18 - Rio Pomba no Ponto de Captação Santo Antônio de Pádua (14/06/2017 – 10:45)

A coloração da água perto do ponto de captação indica a presença de cianobactérias na água um dos principais problemas na região. Esse parâmetro será analisado com mais profundidade no tópico relativo ao estressor de qualidade de água.

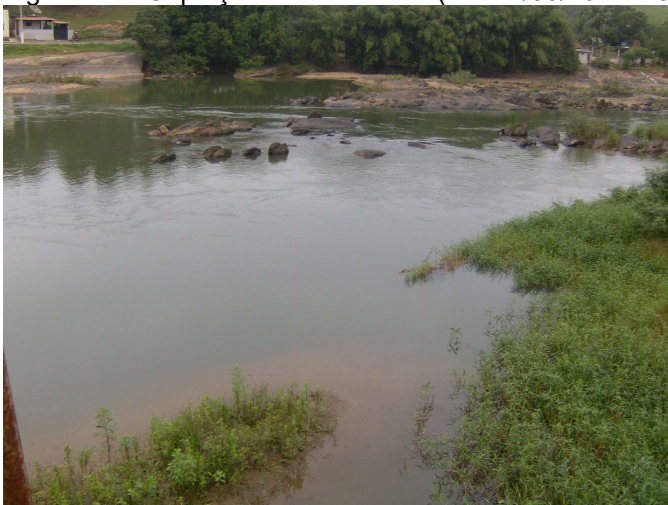
Figura 21 – Captação em Miracema (Dia 14/06/2017 – 8:17)

A entrada do ponto captação da ETA de Miracema, no Rio Pombo, de

acordo com a localização da tabela 3, apresenta pontos de assoreamento, deposição de sedimentos na entrada do ponto afluyente de água, o que requer uma retirada desse sedimento que se acumula nesse ponto.

A retirada dessas partículas sólidas requer um aporte financeiro elevado uma vez que, por ser uma cidade do interior do Estado do Rio de Janeiro, os equipamentos são alugados em outras cidades, o que eleva ainda mais o custo de um processo, que em situações normais já apresenta alto investimento financeiro para a sua execução. A frequência de execução desse processo de retirada dessas partículas sólidas é de aproximadamente dois anos. Cabe ressaltar ainda, que durante remoção do sedimento a captação da ETA é interrompida devido as partículas sólidas em suspensão na água que podem causar a abrasão nos equipamentos do local de captação como as bombas e demais equipamentos.

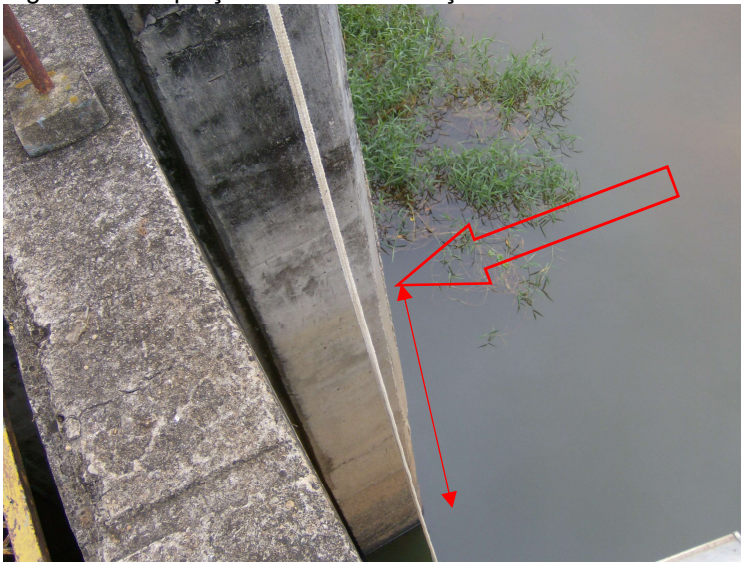
Figura 22 - Captação Miracema variação do nível do Rio Pomba na ETA (14/06/2017 08:19)

O nível da cheia varia de acordo com as marcas na figura 23, cerca de 10 ou 8 metros de elevação em relação ao nível normal do manancial superficial.

Essa foto reforça a resposta dos gestores da unidade de captação de que a cheia não atrapalhou a captação e não atingiu o nível da estação de captação. Sendo assim, o funcionamento da unidade não foi suspenso durante as ocorrências de eventos climáticos extremos (cheias) na região.

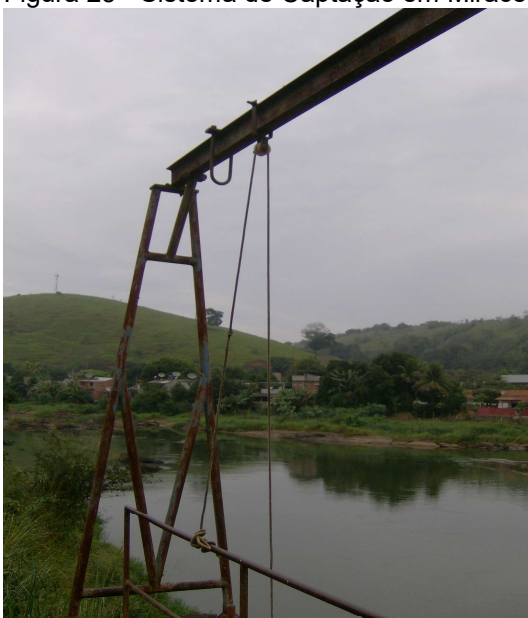
O sistema de captação apresenta diversas adaptações para enfrentar as ameaças e riscos associados as estiagens severas que acontecem na região de forma a propiciar a captação em diversas seções e profundidades do manancial conforme a figura 24. Devido a essas adaptações as estiagens severas de 2014 e 2015 não tiveram muitos impactos sobre o abastecimento urbano na região.

Figura 23 - Sistema de Captação em Miracema (14/06/2017 08:21)
