#### 4.2.2 Copacabana

#### 4.2.3 Lagoa Rodrigo de Freitas

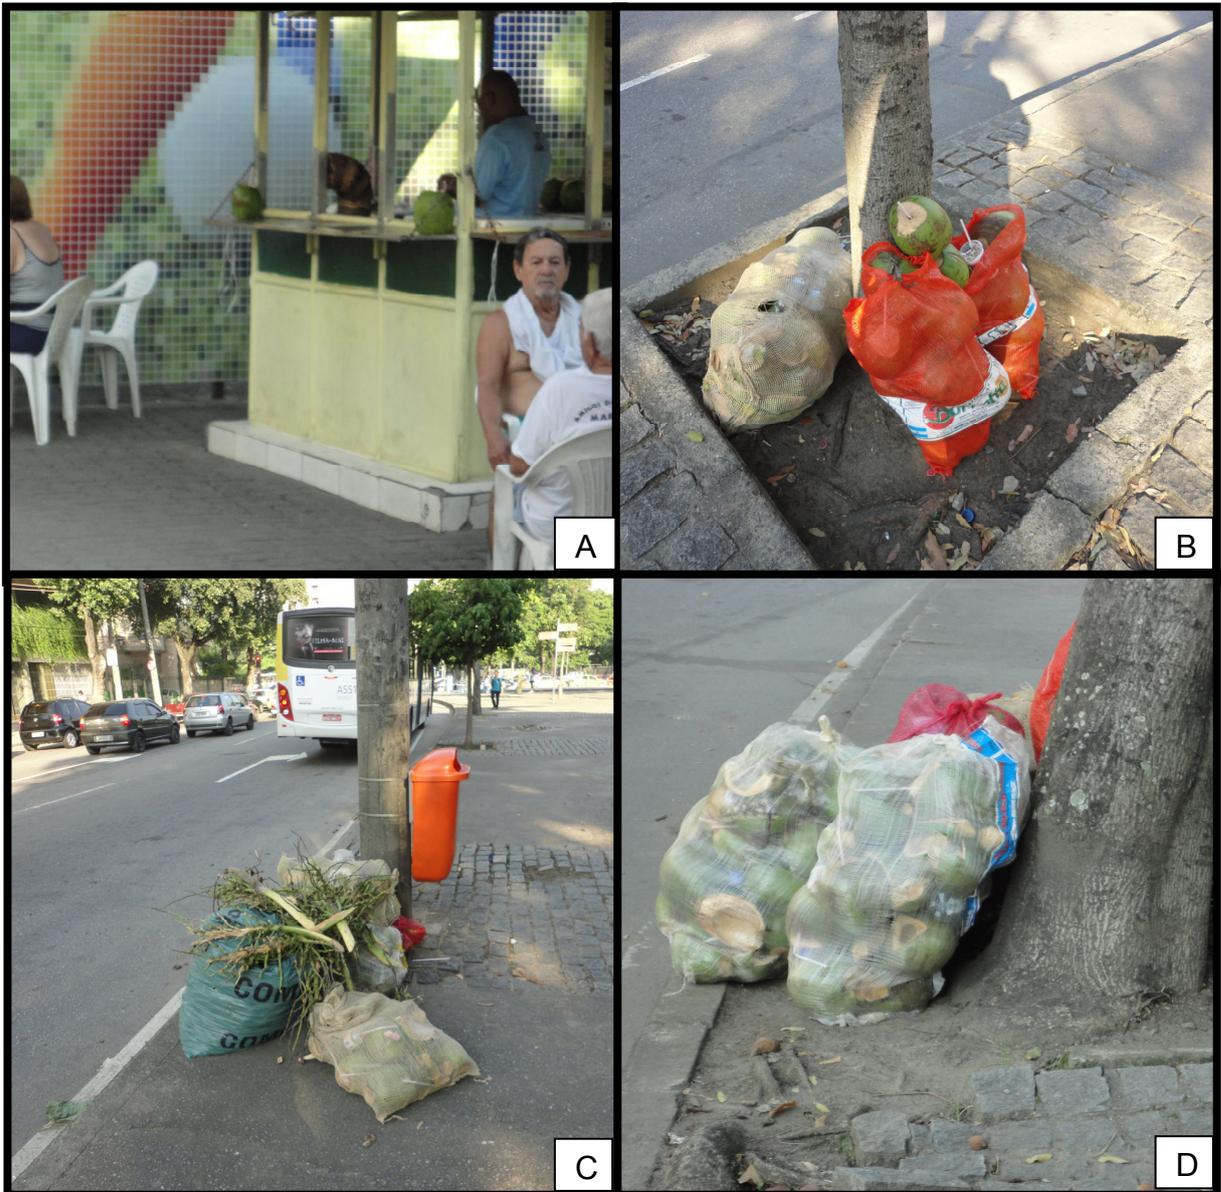
Figura 27 - (A) Quiosque no entorno do Estádio do Maracanã. (B), (C) e (D) Sacos de coco pós-consumo oriundos dos quiosques do entorno do Maracanã  
 Fonte: Própria

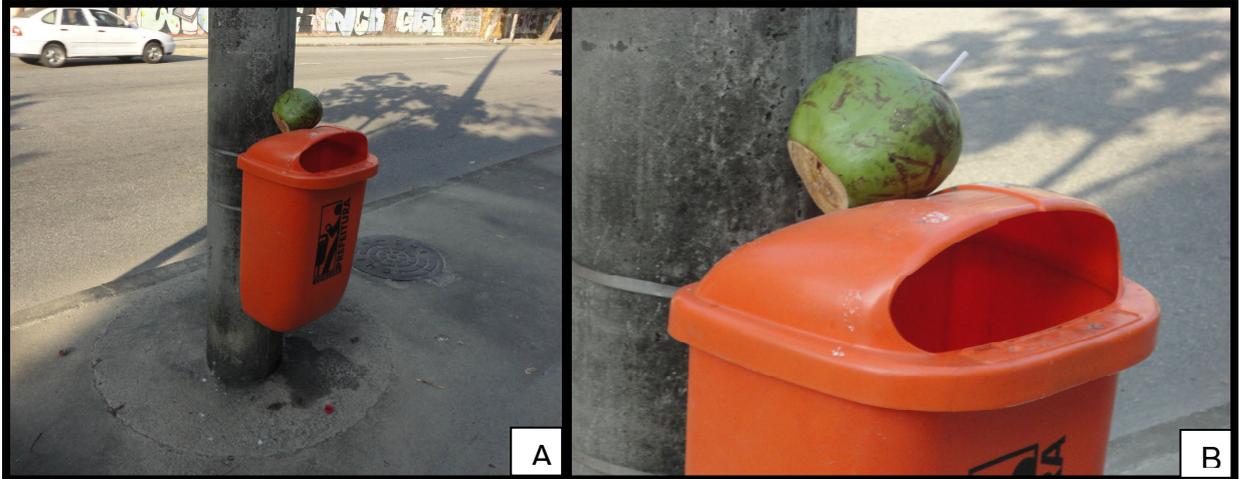
Foi evidenciado um coco em cima do coletor de lixo conforme é mostrado na Figura 28 (A). Nota-se que o espaço de abertura do coletor não é suficientemente grande para a inserção do coco após seu consumo conforme mostra em detalhe a Figura 28 (B).

Figura 28 (A) e (B) - Evidência da impossibilidade de disposição do coco pós-consumo no coletor

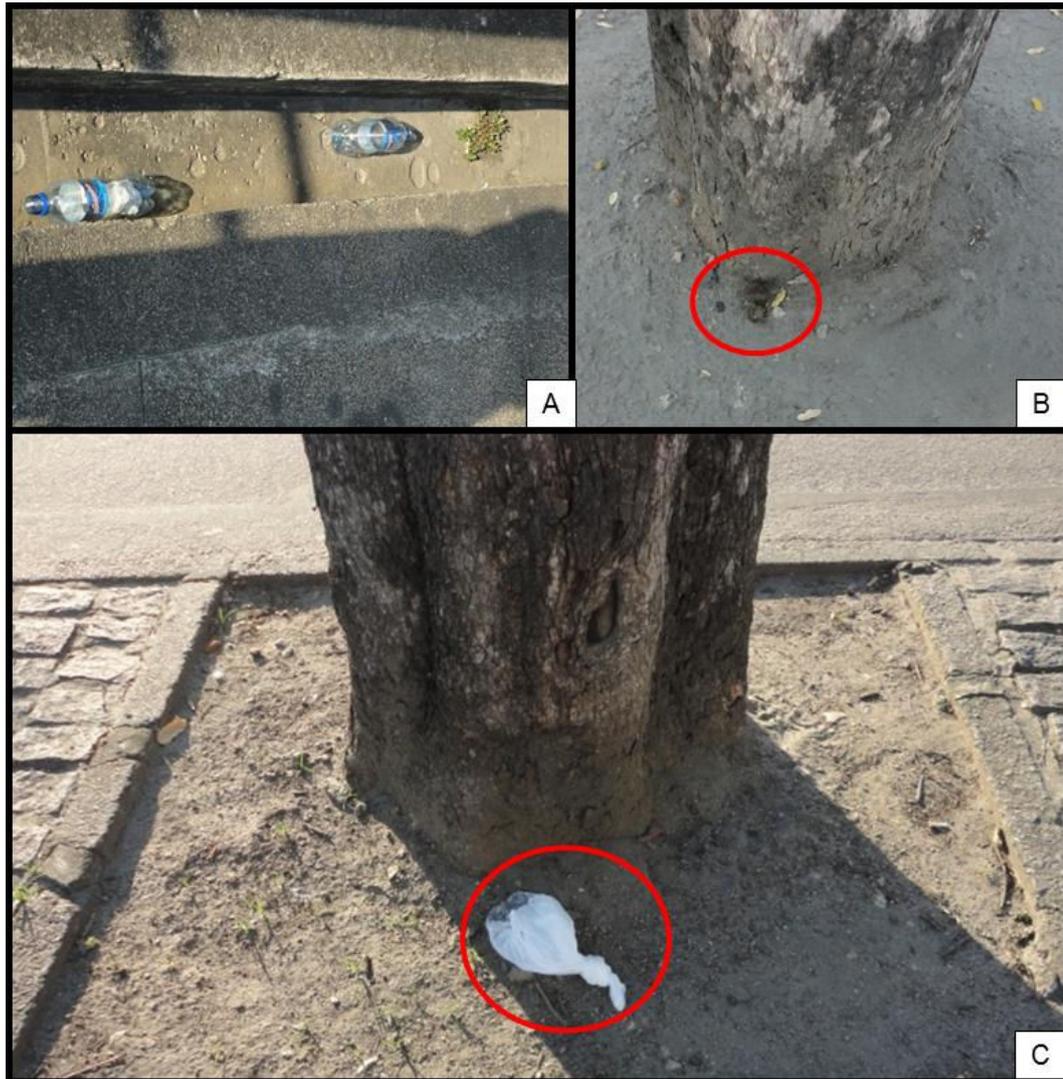
Ainda existem problemas como o descarte de materiais recicláveis no chão, como mostra a Figura 29 (A). Os dejetos de animais também estavam presentes, Figura 29 (B), e em alguns casos embalados em sacos plásticos, mas descartado no chão como mostra a Figura 29 (C).

Figura 29 – (A) Embalagens plásticas. (B) dejetos de animais e (C) dejetos de animais em saco plástico

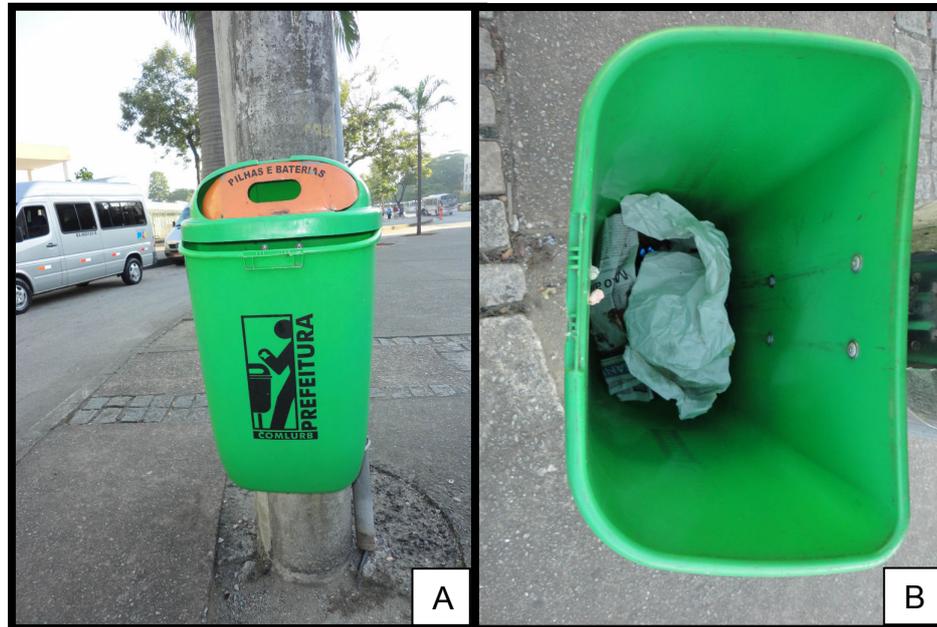
Existe um coletor de pilhas e baterias no entorno do Maracanã, Figura 30 (A). Como é possível observar no detalhe da Figura 30 (B) ao ser inspecionado constatou-se que diferentes materiais foram descartados, dentre eles alguns recicláveis.

Figura 30 – (A) Coletor de pilhas e baterias (B) detalhe do coletor aberto e a evidência de descarte inadequado de material

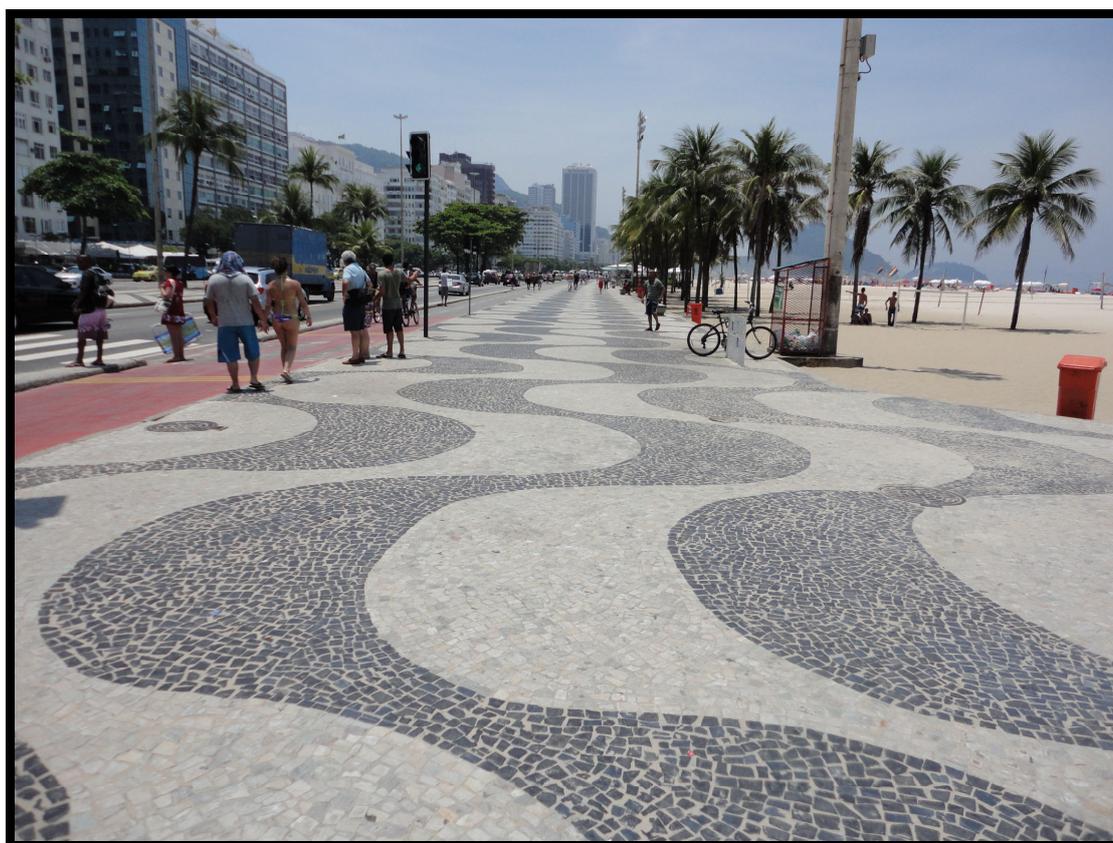
Foi realizado o percurso de todo o calçadão de Copacabana e ao longo deste trajeto foi verificada uma quantidade ínfima de resíduos no chão, como mostra a Figura 31.

Figura 31 – Calçadão da praia de Copacabana

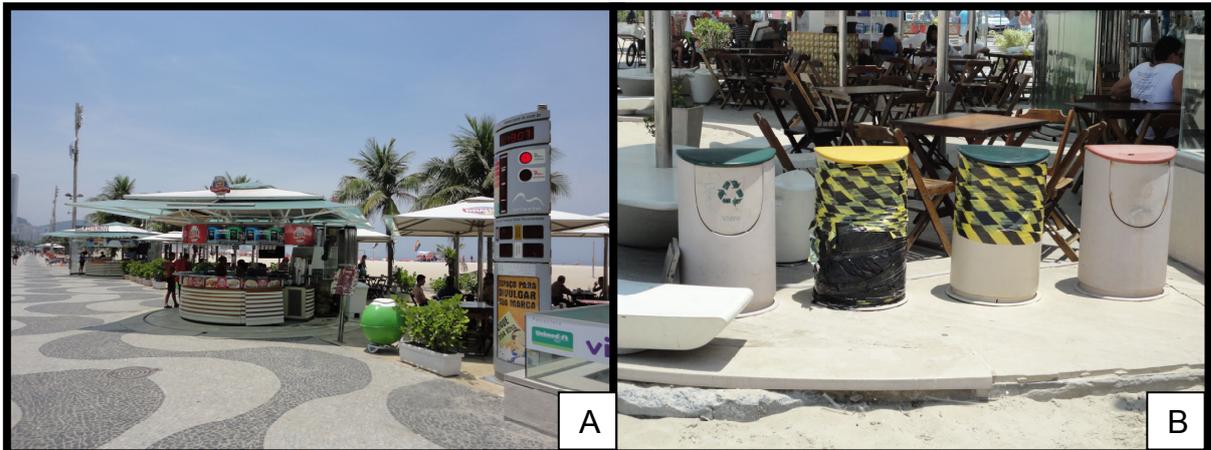
Ao longo da praia de Copacabana foram instalados 64 quiosques com um novo formato, Figura 32 (A). Nestes já constam coletores com diferenciação de cores para os diferentes materiais. No entanto é possível observar na Figura 32 (B) que os coletores estão danificados. Este problema de dano aos coletores foi evidenciado em 8 quiosques de 10 quiosques visitados e, na sua totalidade, não havia distinção entre o tipo de material efetivamente descartado.

Figura 32 – (A) Novos quiosques da praia de Copacabana (B) Coletores danificados dos quiosques com diferenciação de cores para os diferentes materiais a serem descartados  
Fonte: Própria

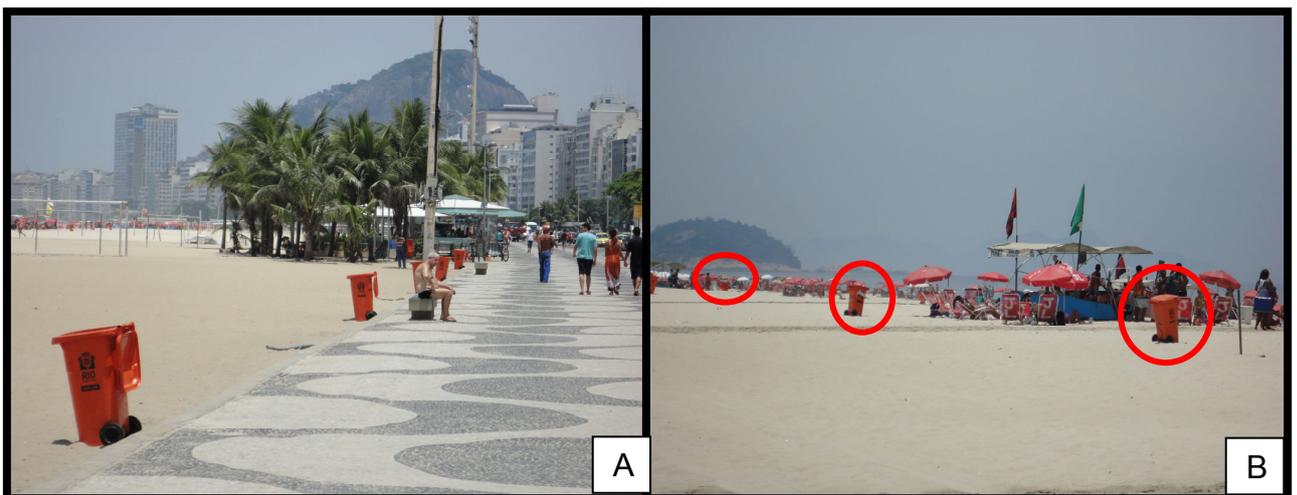
A COMLURB montou uma grande rede de coletores de 240 litros ao longo de toda a praia. Os coletores foram colocados em 4 linhas, sendo 1 linha ao longo do calçadão e 3 linhas na faixa de areia. O distanciamento entre coletores varia em sua maioria entre 10 a 20 metros, conforme mostram as Figuras 33 (A) e (B).

Figura 33 - (A) Coletores de 240 L no calçadão da praia de Copacabana (B) Coletores de 240 L na faixa de areia da praia de Copacabana  
Fonte: Própria

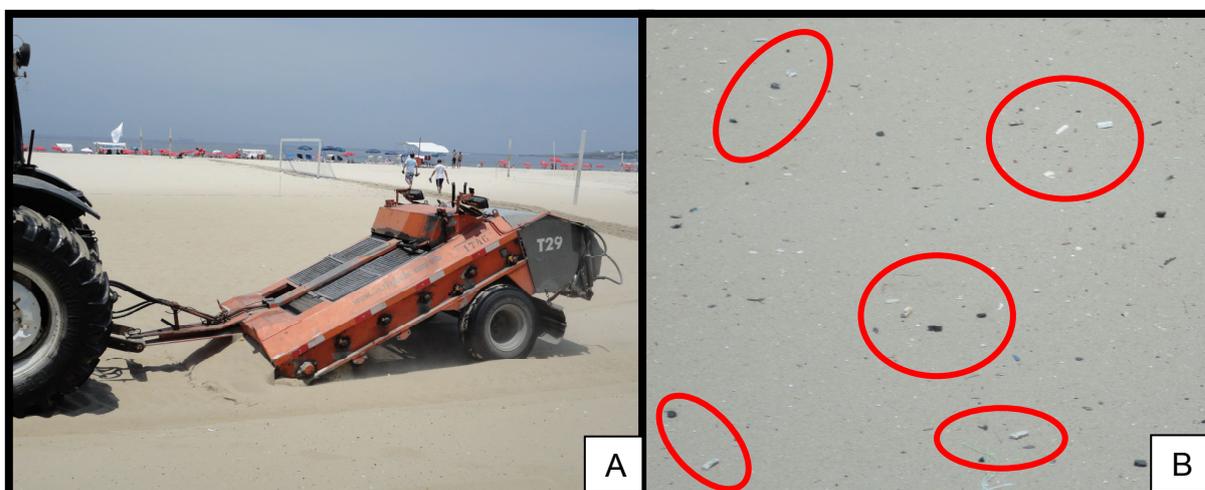
Na faixa de areia existe a limpeza constante por uma esteira para peneirar a areia e remover os detritos. A esteira está conectada a um trator de tração 4x4, ao penetrar no solo, a uma profundidade média de 20 cm da superfície, a máquina realiza o arejamento, saneamento e oxigenação do solo. A pá do veículo joga a areia sobre a peneira, cujo movimento armazena os resíduos em um compartimento enquanto os grãos limpos voltam à praia (COMLURB, 2008). A figura 34 (A) mostra o equipamento em operação e a figura 34 (B) mostra o resultado após a sua passagem, sendo evidente a eficiência na remoção dos materiais grosseiros, mas a permanência dos materiais fragmentados.

Figura 34 - (A) Esteira para peneirar as areias da praia de Copacabana (B) Após a passagem da esteira a evidência de remoção dos materiais grosseiros e presença de fragmentos dos materiais

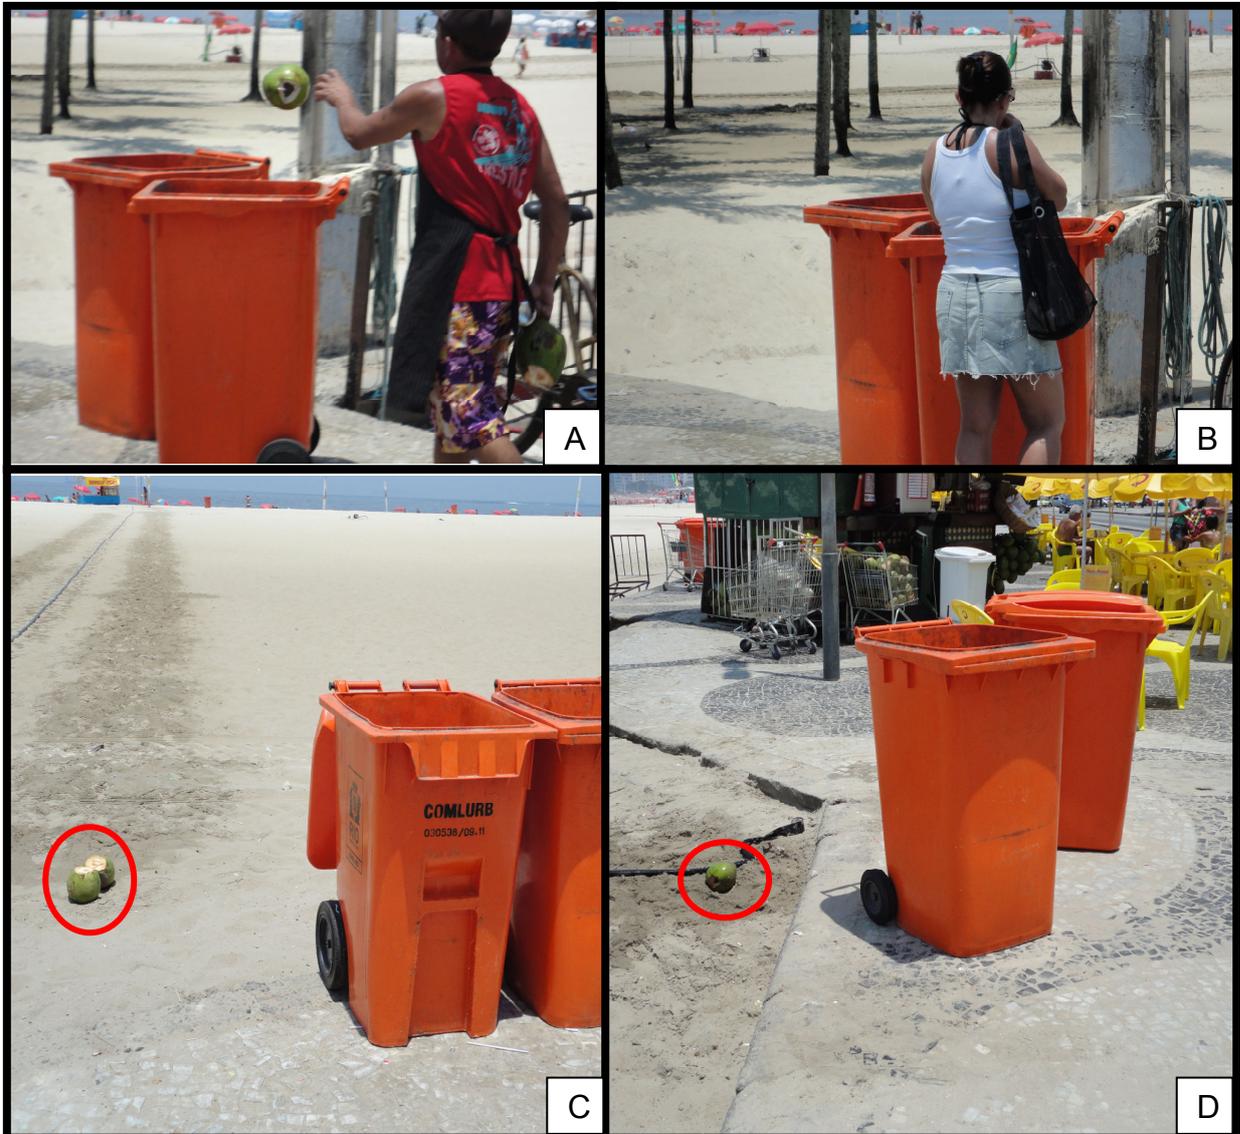
O comportamento das pessoas foi objeto de atenção durante as observações de campo e foi possível notar dois extremos de comportamento. A Figura 35 (A) mostra o funcionário do quiosque descartando de forma adequada o coco pós-consumo e a Figura 35 (B) mostra a turista também descartando de forma correta. Já nas Figuras 35 (C) e (D), em pontos diferentes, mostra o descarte inadequado do coco diretamente na areia, com o coletor a menos de 2 metros.

Figura 35 - (A), (B) Momento do descarte de resíduos nos coletores. (C), (D) em pontos distintos cocos pós-consumo a menos de 2 metros dos coletores

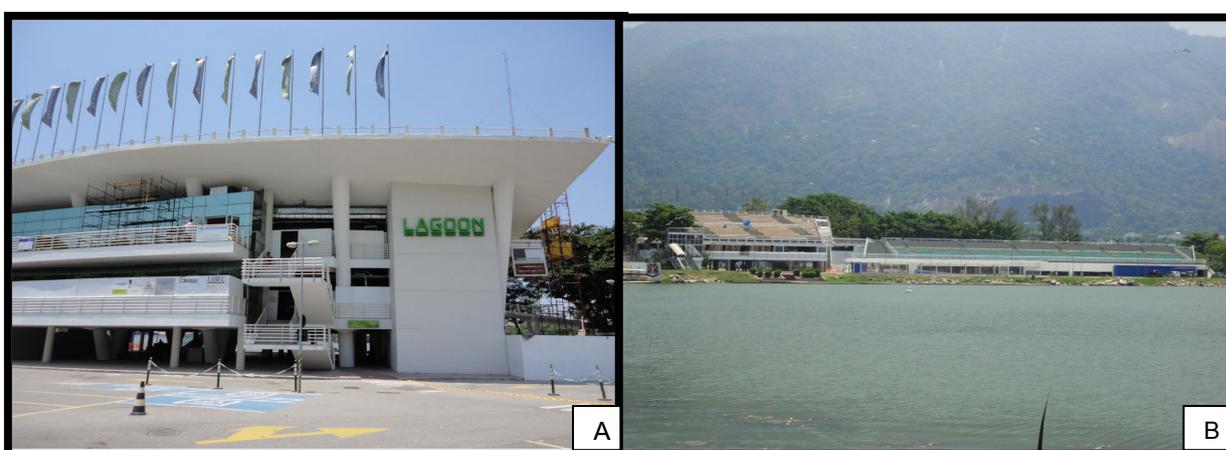
Para os Jogos Pan-americanos foi construída uma área com arquibancadas para os espectadores onde então existia o Estádio de Remo da Lagoa. Segundo dados do COB (Rio2016, 2012) a área será ampliada e passará a ter capacidade de 14 mil assentos. Atualmente a área interna tem sido utilizada como Cinema, denominado Cinépolis Lagoon e passa atualmente por reformas, como mostra as Figuras 36 (A) e (B). Na etapa de campo foram evidenciados somente coletores de resíduo comum.

Figura 36 – (A) Área de acesso dos espectadores as arquibancadas (B) vista completa das arquibancadas do evento de remo e canoagem na Lagoa Rodrigo de Freitas
