**Avaliação das condições ambientais e de segurança das cantinas da
Universidade do Estado do Rio de Janeiro**

Dissertação apresentada, como requisito parcial para obtenção do título de Mestre, ao Programa de Pós-graduação em Engenharia Ambiental, da Universidade do Estado do Rio de Janeiro. Área de Concentração: Saúde Ambiental e Trabalho.

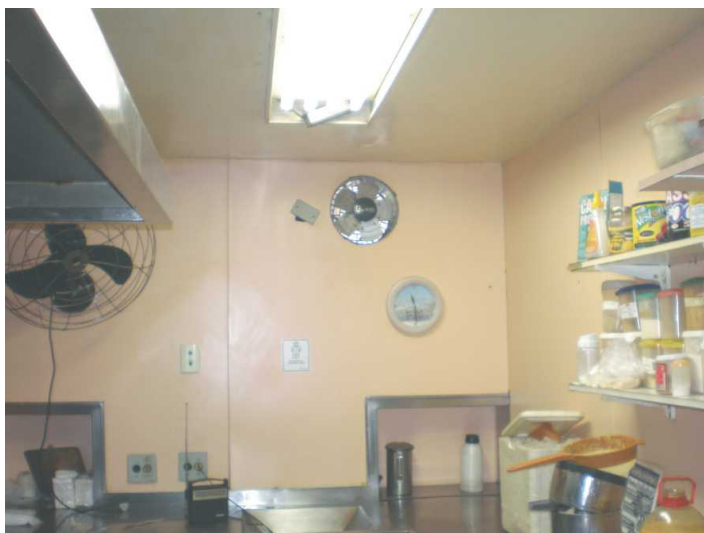
Além de lanches, é servida comida *self service*. Nesta cantina em especial, há um salão fechado reservado para a refeição que conta com 64 lugares. Este ambiente tem 4 aparelhos de ar condicionado. A comida que aí é servida é feita na cozinha localizada no subsolo. Foi permitido o acesso para a pesquisa na cozinha de cima onde são feitos os lanches que são servidos no balcão. A figura 3 mostra o exaustor sem tela milimetrada e parte da coifa à esquerda; a figura 4 mostra um equipamento elétrico que precisa de mais higiene.

Figura 3: Cozinha Bloco F (Térreo)

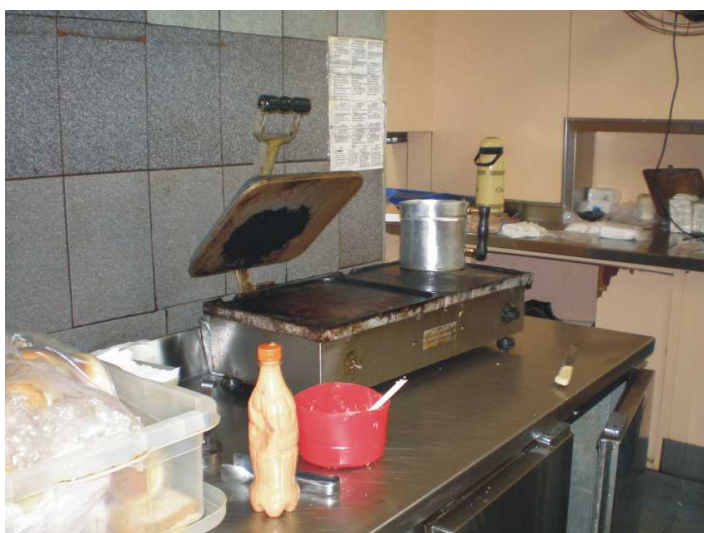
Figura 4: Cozinha Bloco F (Térreo)
(Detalhe da chapa elétrica)

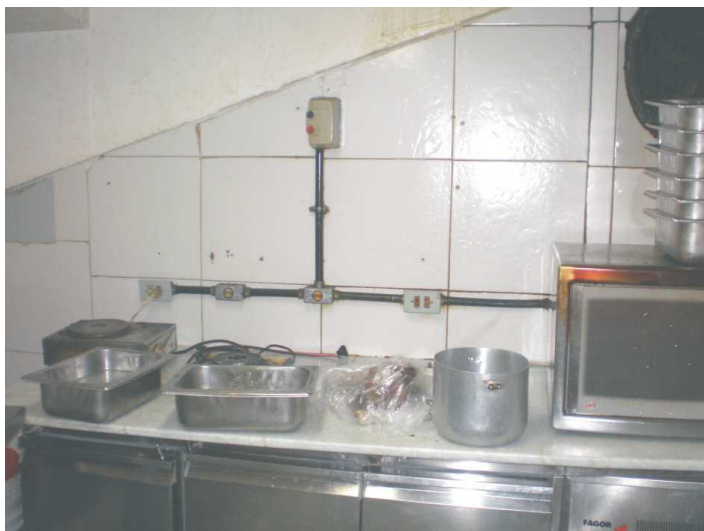
Esta cantina serve lanches e comida *self service*. A comida pronta para o consumo é armazenada no banho-maria na parte externa da cantina onde ficam algumas mesas e cadeiras. Servem em média 100 refeições por dia. A figura 5 ilustra a fiação embutida e sem extensão e a figura 6 mostra danos físicos no piso.

Figura 5: Cantina Bloco F (3º Pavimento)
(Detalhe da instalação elétrica)

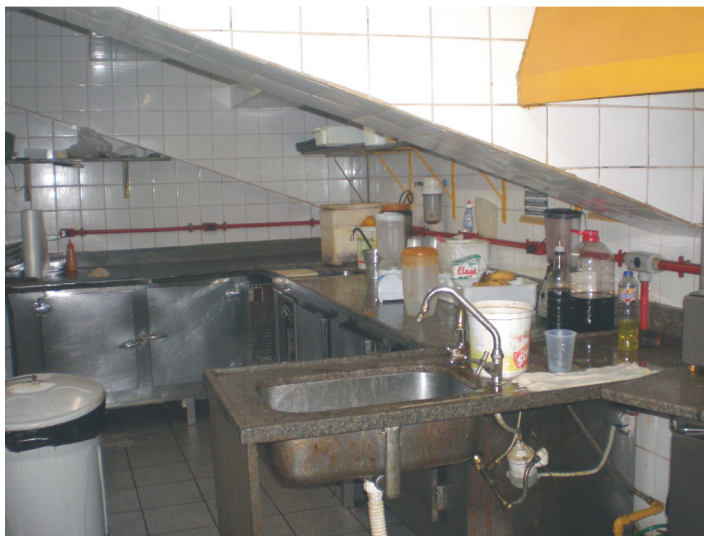
Esta Cantina serve lanches e pratos prontos em uma média de 50 refeições por dia, não serve comida *self service*. A figura 7 ilustra a fiação embutida e a figura 8 mostra que o funcionário trabalha com uniforme, boné e luva quando necessário.

Figura 7: Cantina Bloco F (7º Pavimento)

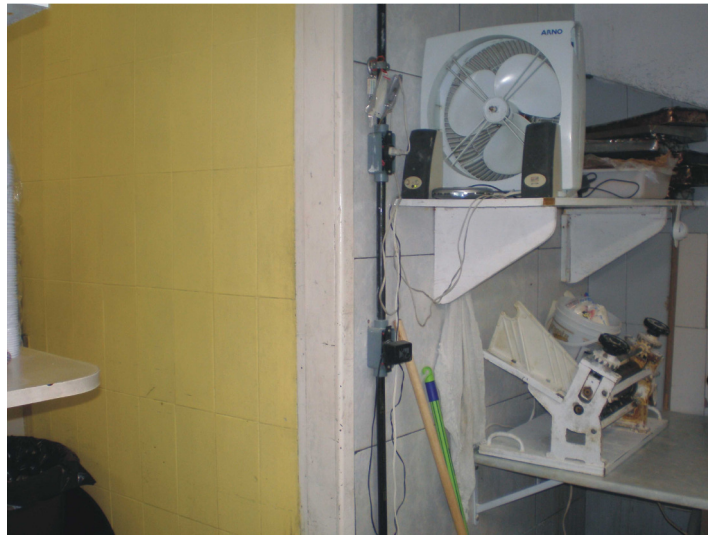
Esta cantina tem o mesmo gerente da cantina do terceiro pavimento. Serve lanches e comida *self service*. A figura 9 mostra a fiação elétrica e a figura 10 o exaustor.

Figura 9: Cantina Bloco F (9º Pavimento)
(Detalhe da instalação elétrica)

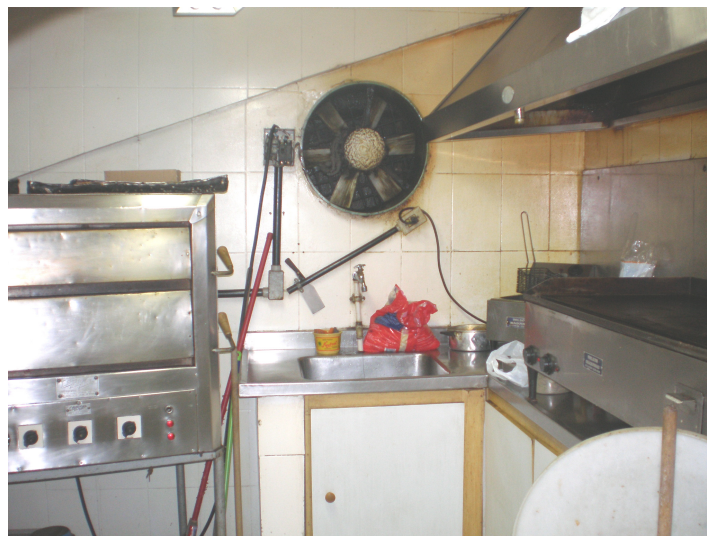
Figura 10:
Cantina Bloco F
(9º Pavimento)
(Detalhe do
exaustor)

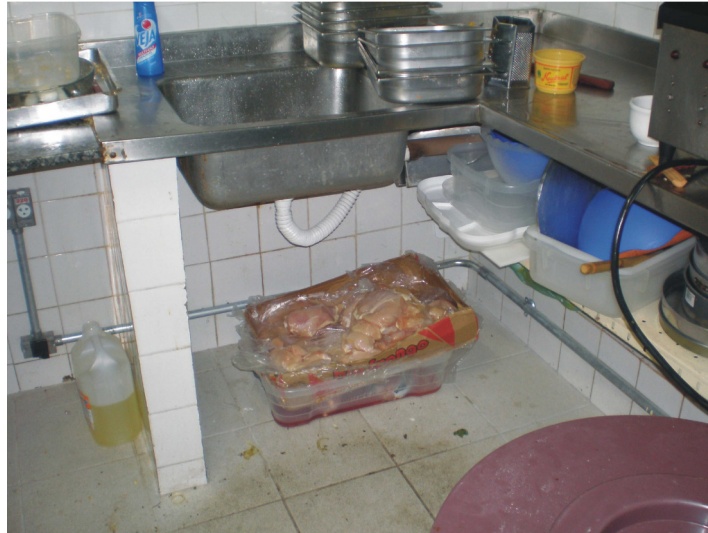
Esta cantina começou a funcionar recentemente. Além de lanches serve comida *self service*, em média, 110 refeições por dia. A figura 11 mostra o descongelamento do alimento no piso e atrás a fiação embutida e a figura 12 mostra onde está localizado o extintor de incêndio, em local inadequado.

Figura 11: Cantina Bloco F (11º Pavimento)
(Detalhe alimento em descongelamento)

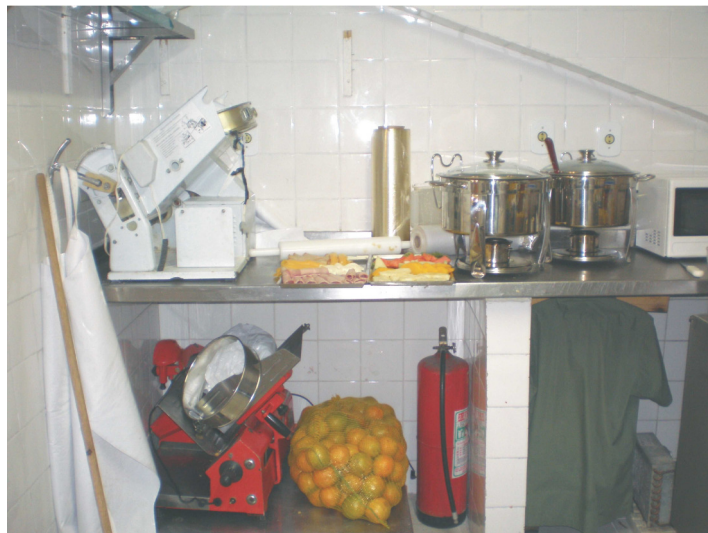
Figura 12: Cantina Bloco F (11º Pavimento)
(Detalhe do extintor de incêndio sob a bancada)

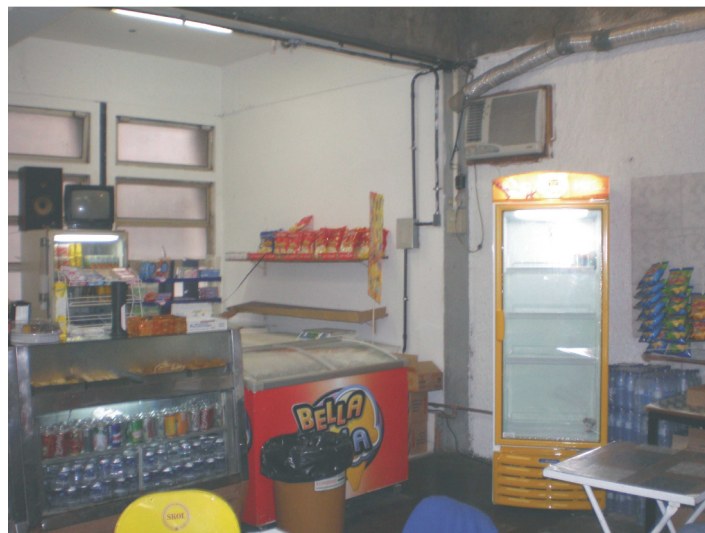
Esta cantina não serve refeições *self service*, o lanche que é vendido já vem pronto. No local fazem apenas misto quente. Usam produtos descartáveis. A figura 13 mostra o extintor de incêndio disposto de acordo com a norma NR 23 e a figura 14 identifica a parte elétrica e a utilização de ar condicionado, o que não ocorre nas outras cantinas não oficiais visitadas.

Figura 14: Cantina Bloco C (3º Pavimento)
(Detalhe da parte elétrica)

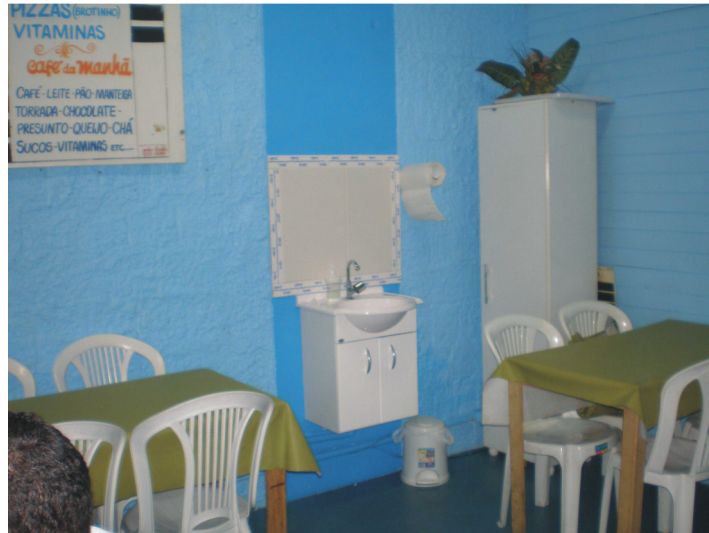
Esta cantina já funciona há seis anos e além de lanche serve comida *self service*. O ambiente é bem cuidado aparentemente. A cantina tem licença da Prefeitura para funcionar e certificado da ANVISA (Inspeção Sanitária). Serve em média 60 refeições e funciona das 7h as 21h. A figura 15 ilustra o local reservado para higiene antes das refeições e a figura 16 mostra em detalhe a caixa de gordura que foi instalada precariamente.

Figura 15: Cantina Bloco C (5º Pavimento)
(Detalhe do lavatório)

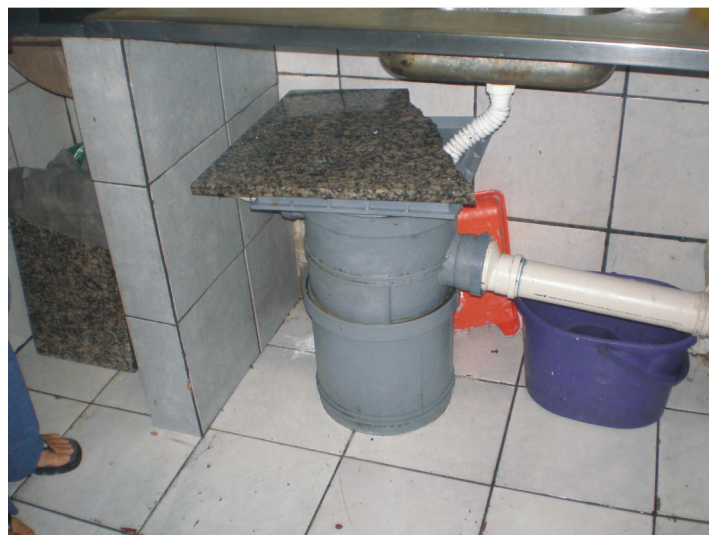
Figura 16: Cantina Bloco C (5º Pavimento)
(Detalhe da caixa de gordura)

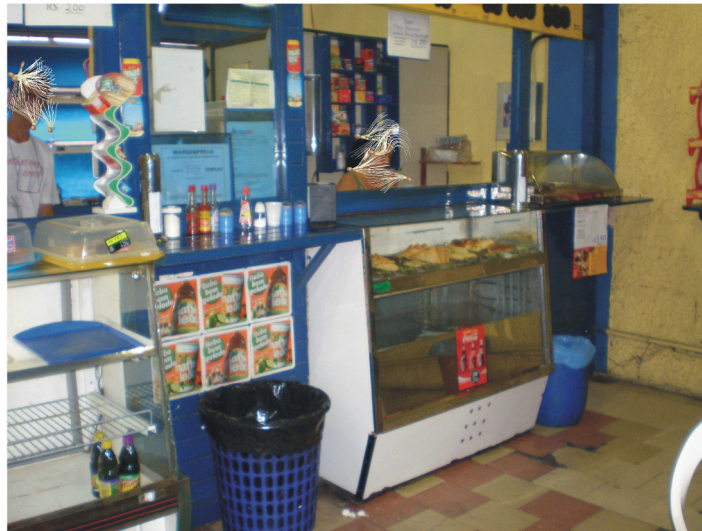
Figura 17: Cantina Bloco C (10º Pavimento)
(Detalhe do balcão)

Esta cantina só serve lanches que já vêm prontos para servir, dispõe também de um serviço em que os clientes podem trazer a refeição e esquentar na cantina. A cantina também tem CNPJ e certificado da ANVISA (Inspeção Sanitária). A figura 17 mostra uma visão geral do estabelecimento e a figura 18 ao fundo mostra a fiação embutida.

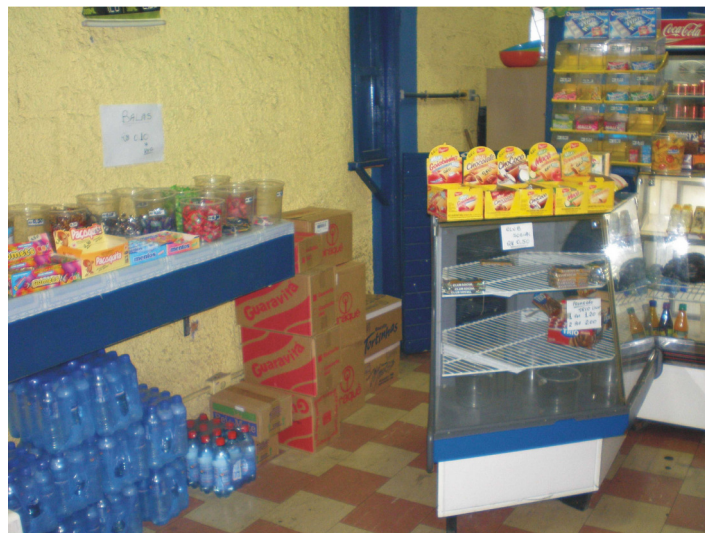
Figura 18: Cantina Bloco C (10º Pavimento)

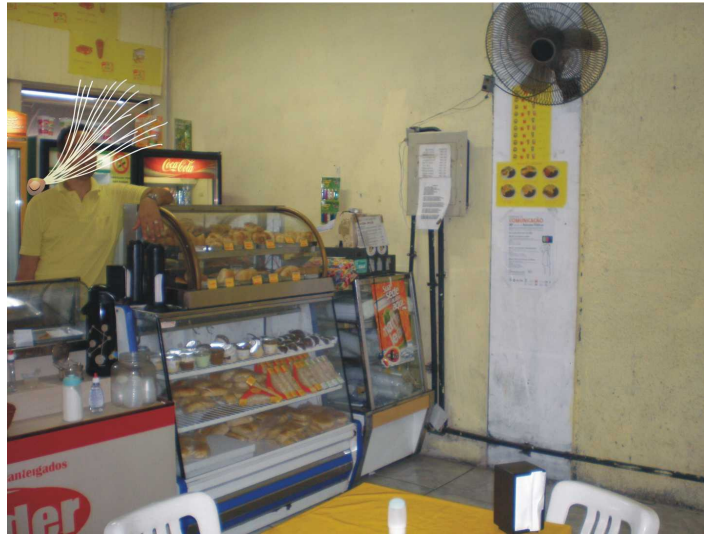
Esta cantina não serve comida *self service*. A comida vem semi-pronta, usam óleo quando necessário; funcionam de 8h as 21h30min. A figura 19 mostra a distribuição da fiação elétrica e a figura 20 mostra uma visão geral do que é servido.

Figura 19: Cantina Bloco C (11º Pavimento)
(Detalhe do quadro elétrico)

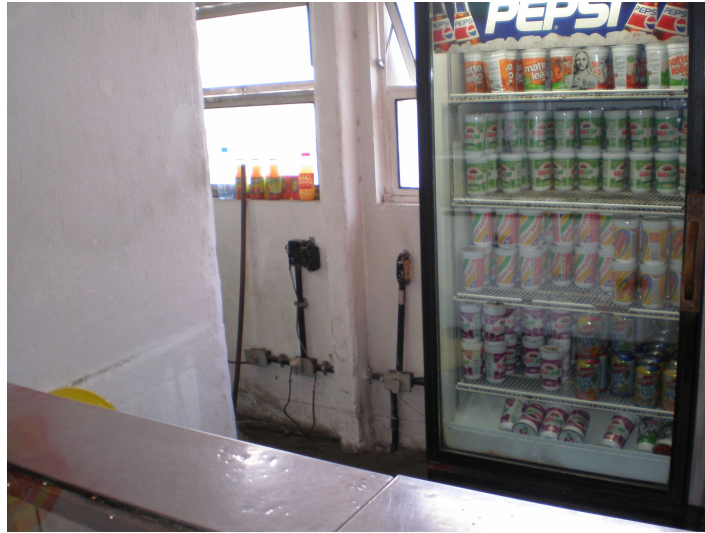
Esta cantina, além de crepes, não faz comida nem sucos, serve lanches terceirizados que já vêm prontos. São sócios também da cantina do terceiro andar do bloco C. A figura 21 mostra detalhe da fiação e a figura 22 o local de preparo dos crepes, funcionário sem uniforme adequado.

Figura 21: Cantina Bloco C (12º Pavimento)
(Detalhe instalação elétrica)

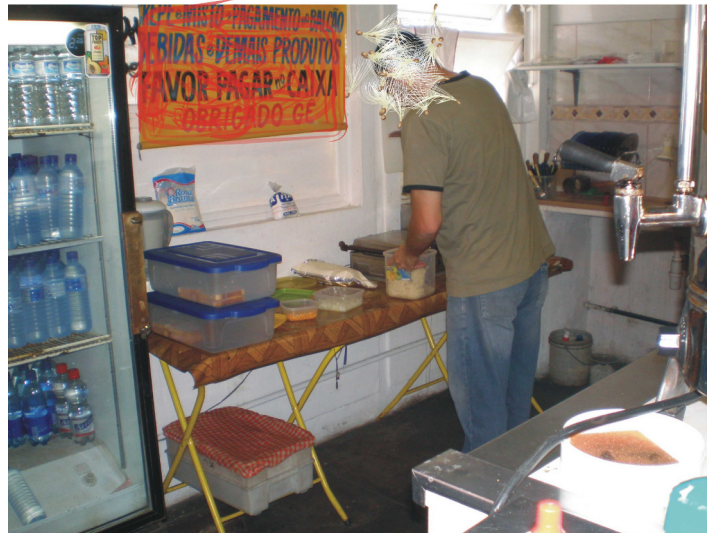
Figura 22: Cantina Bloco C (12º Pavimento)
