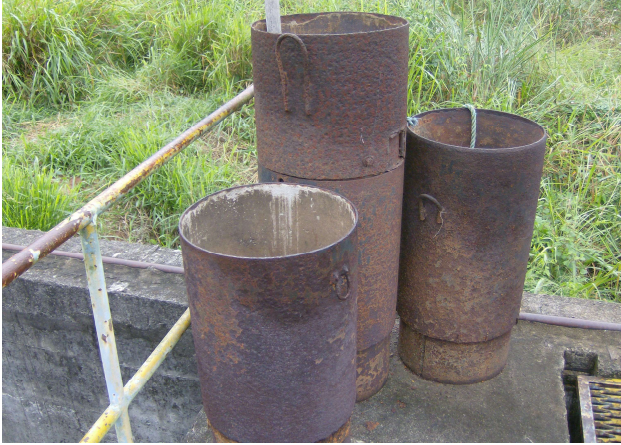
Esses cilindros acoplados permitem a captação em diversas profundidades e em diferentes distâncias em relação as margens em situações de estiagem (diminuição da cota da superfície livre do escoamento) e deixando a captação em pontos mais próximos quando o nível do manancial aumenta (aumento da cota da superfície livre do escoamento) e viabiliza a captação de água no manancial em tempos de estiagem.

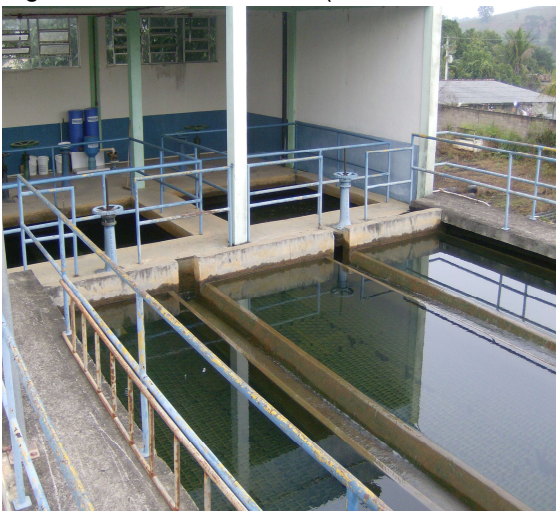
Figura 25 - ETA Miracema (14/06/2017 - 07: 28)

O tratamento convencional realizado na ETA é composto dos seguintes processos de tratamento: floculação, decantação, filtração, correção de pH, desinfecção (cloração) e fluoretação.

Os processos de tratamento de água nas cidades de Miracema e Santo Antônio de Pádua apresentam as mesmas características e processos característicos de tratamento. Uma vez que as cidades eram gerenciadas pela CEDAE, o projeto das duas ETA's é bem semelhante. Atualmente, a unidade de Santo Antônio de Pádua é gerenciada pela Águas de Pádua.

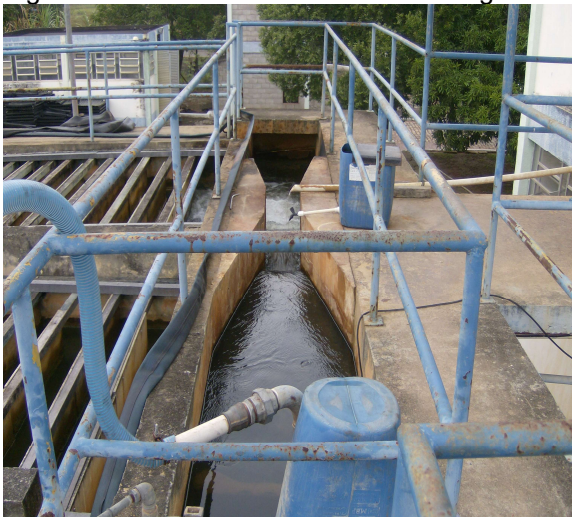
Figura 26 – ETA Miracema entrada de água no vertedor

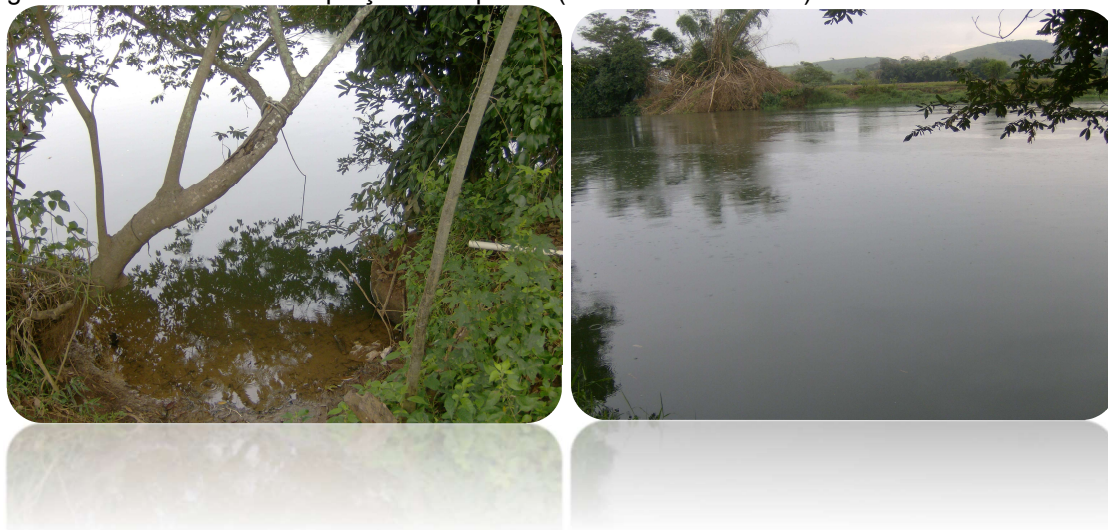
Figura 27 - Rio Pomba na captação em Aperibé (14/06/2017 – 11:09)

O ponto de captação em Aperibé apresenta um alto índice de assoreamento, de acordo com relatos dos técnicos consultados, porém esses fatores não influenciaram na gestão e na captação da ETA.

O ponto de captação em Aperibé é localizado na zona rural da cidade, que apresenta pouca urbanização. A figura 28 ilustra o ponto de captação ponto de captação em Aperibé no Rio Pomba.

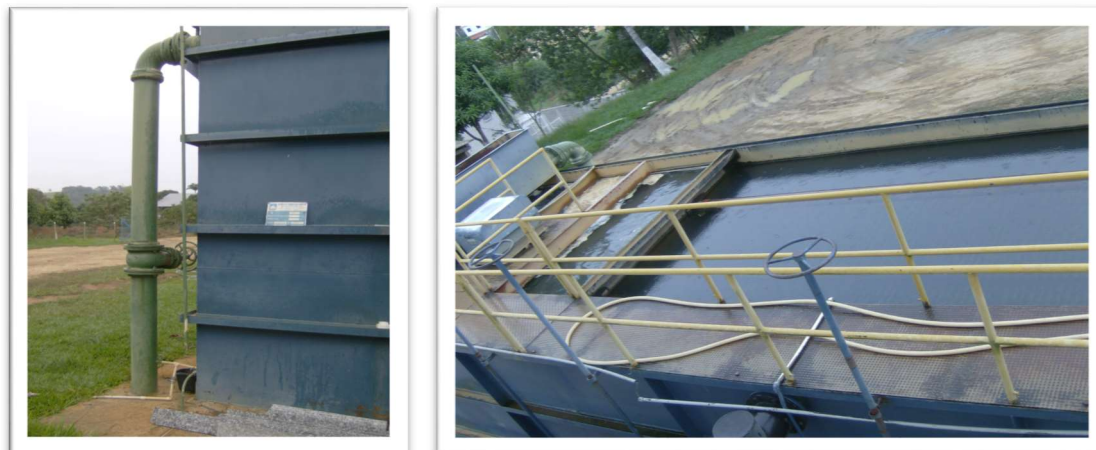
O tratamento da estação de Aperibé é realizado por uma ETA metálica compactada com tratamento convencional com as etapas floculação, decantação, filtração, correção de PH, desinfecção (cloração) e fluoretação, apresentando uma estrutura reduzida e que otimiza o espaço ocupado para tratamento.

Figura 40 – ETA Compacta Metálica em Aperibé (14/06/2017 – 10:50)

A Estação de Tratamento de Aperibé possui ainda um agitador mecânico alimentado por energia elétrica. Embora exista a dependência da energia elétrica na localidade existe gerador na unidade de tratamento, minimizando assim o risco de interrupção do serviço de tratamento mesmo em casos de problemas na rede de fornecimento de energia na região.
