3 ATERROS EXPERIMENTAIS

3.1 Introdução

A falta de um estudo comparativo para atestar a eficiência das técnicas de tratamento de solo mole gerou a construção de dois aterros experimentais, um executado sobre solo de fundação tratado com a técnica CPR *Grouting* e outro sobre solo de fundação com apenas geodrenos para aceleração dos recalques.

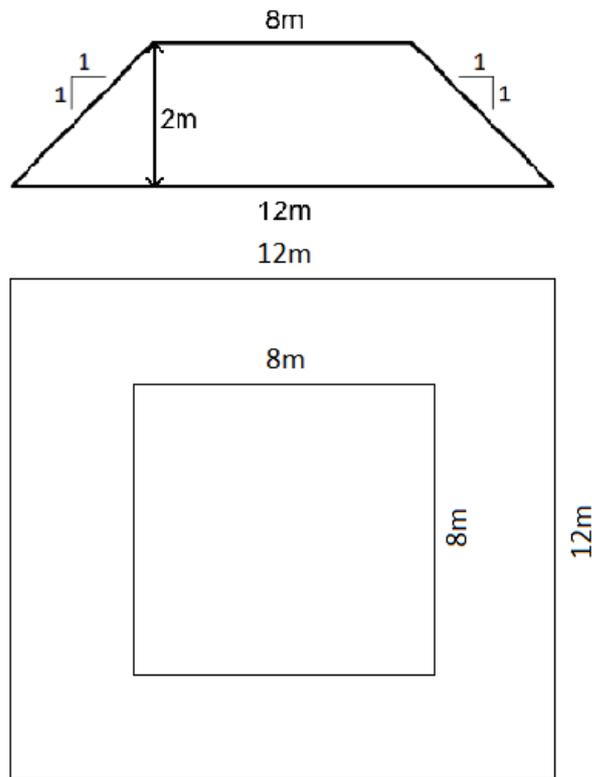
Figura 32 – Dimensão dos aterros experimentais

Os aterros experimentais foram implementados na área de construção do Condomínio Palms Recreio Residencial, localizado na Avenida Miguel Antônio Fernandes, Recreio dos Bandeirantes, Rio de Janeiro – RJ, conforme Figura 31. Ambos foram construídos com as mesmas dimensão: 2 metros de altura, 12 metros de largura e 12 metros de profundidade (2mx12mx12m), com talude 1:1 (Figura 32).

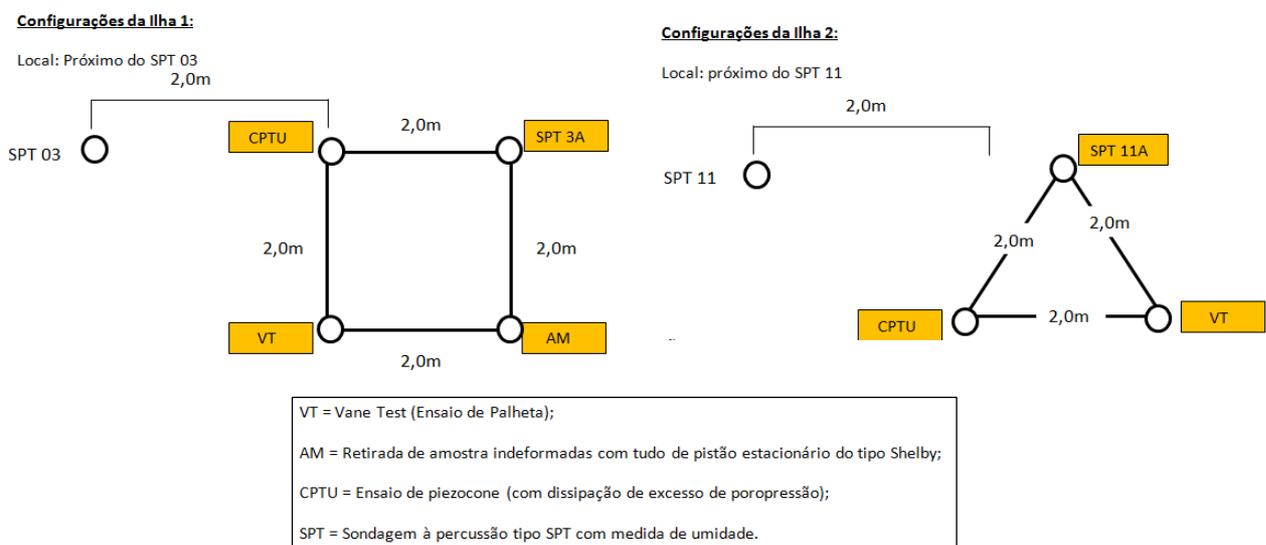
Figura 35 – Detalhamento das ilhas de investigação

A Figura 37 apresenta as isoespessuras de argila mole em toda extensão do empreendimento, definidas com base nas sondagens à percussão. A Figura 38 apresenta o perfil geológico geotécnico da área onde os aterros experimentais foram assentados. Pode-se observar a presença de uma camada de argila muito mole com aproximadamente 8,0 m de espessura, e N_{SPT} igual a zero. O nível d'água foi detectado na superfície do terreno. A Figura 35 apresento o detalhamento das ilhas de investigação e a Figura 36 a locação dos ensaios.

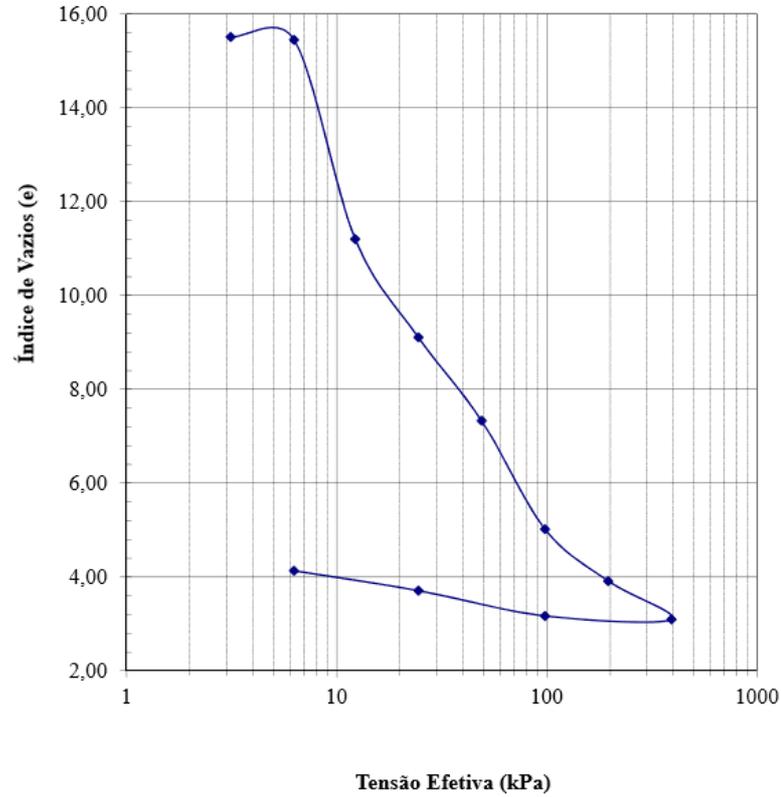
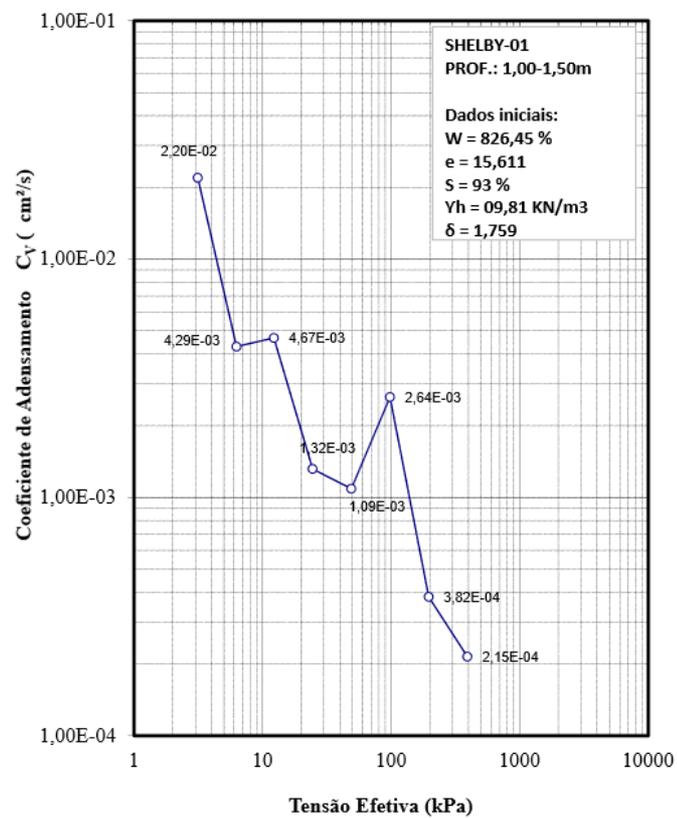
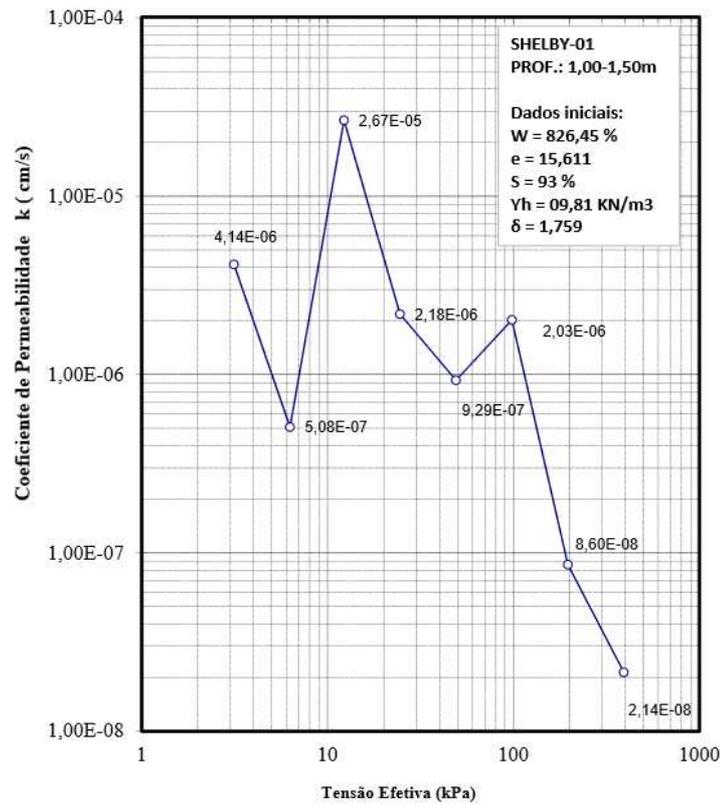
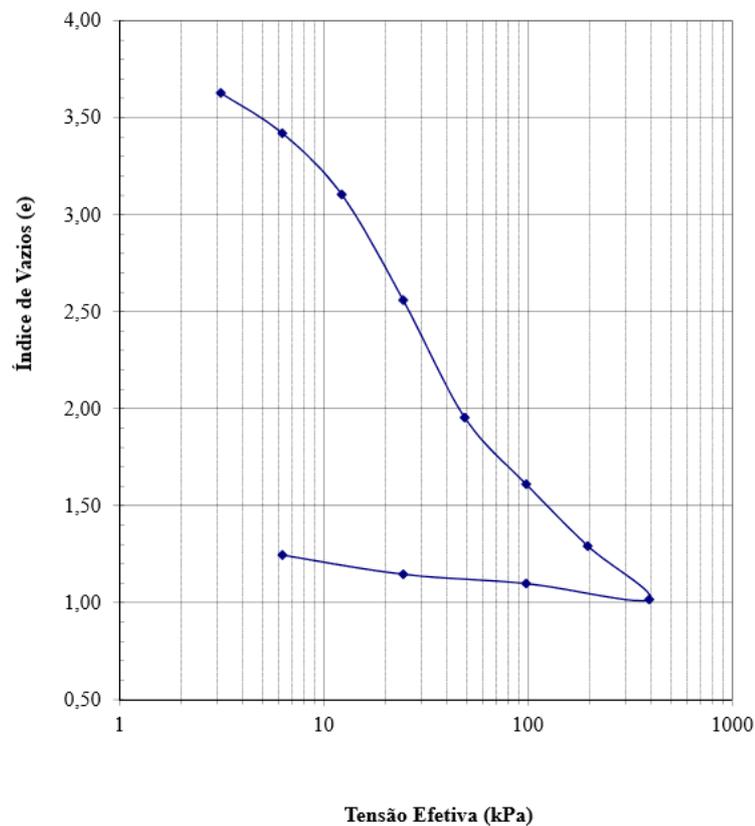
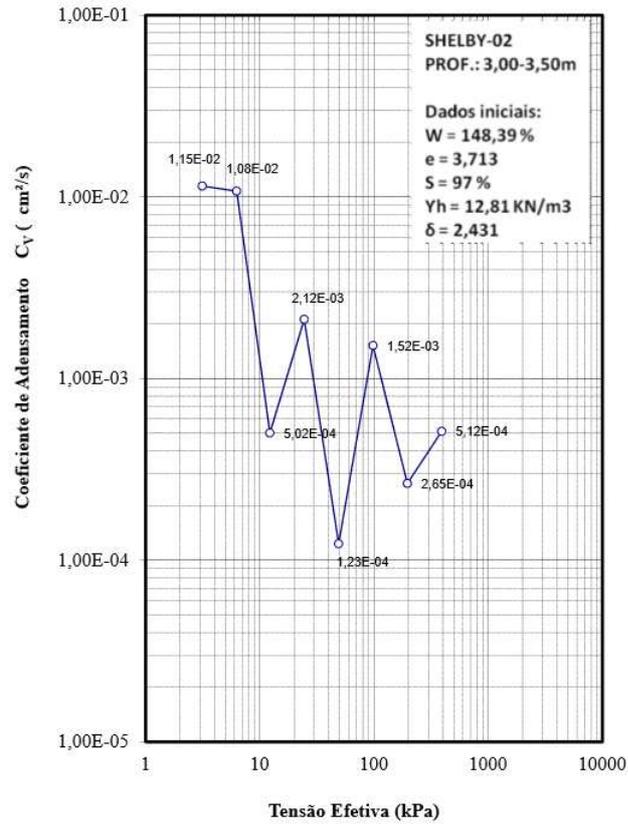
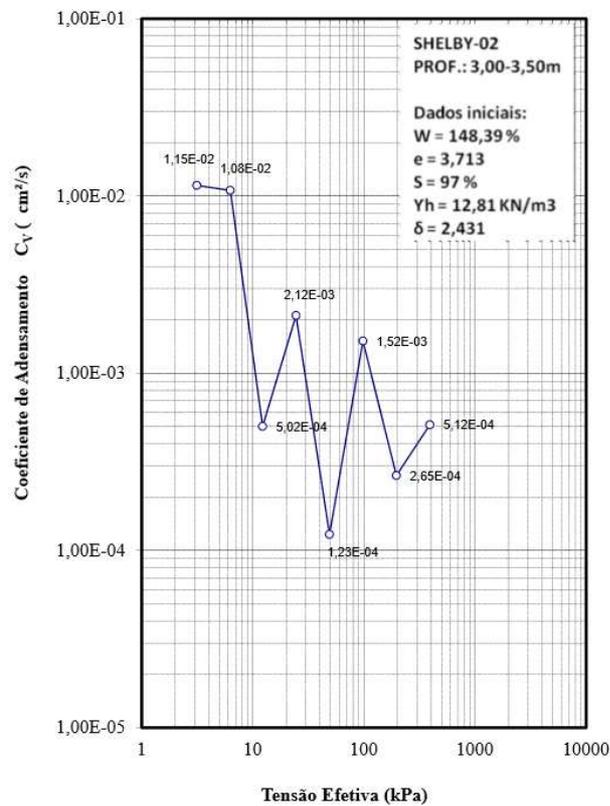
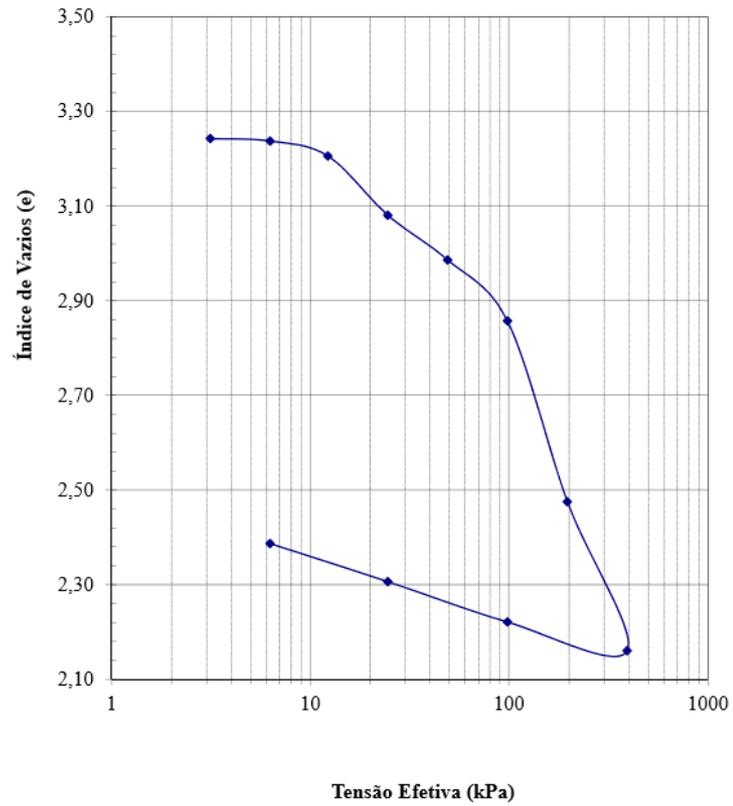
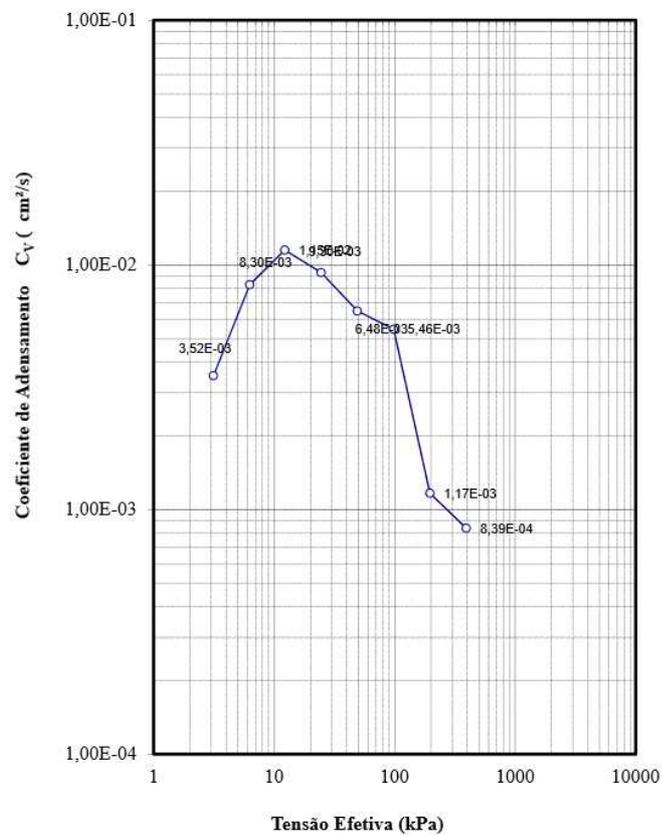
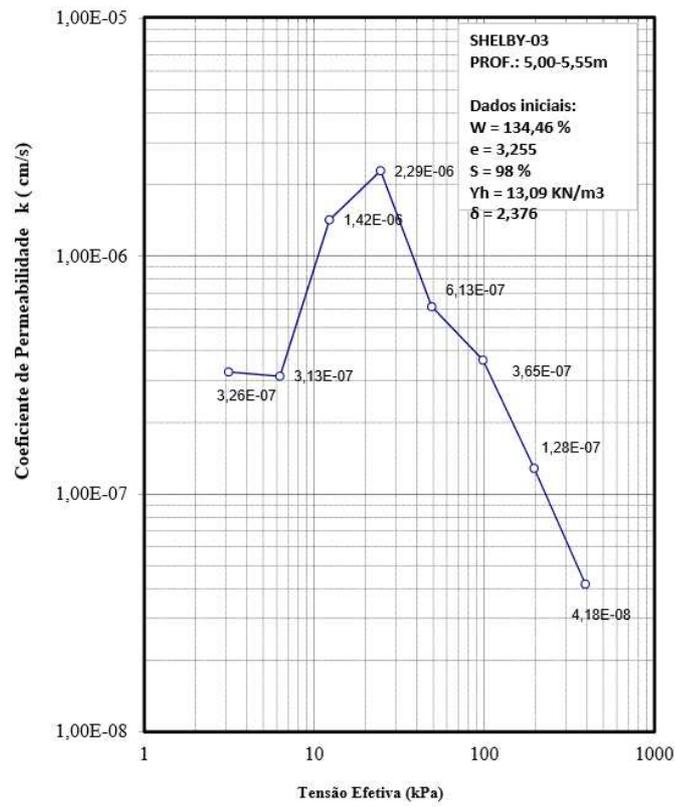
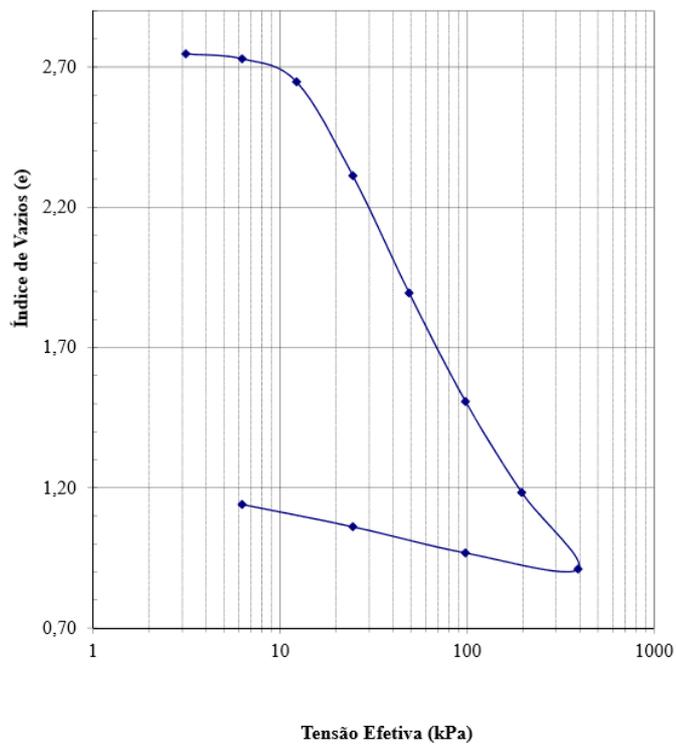
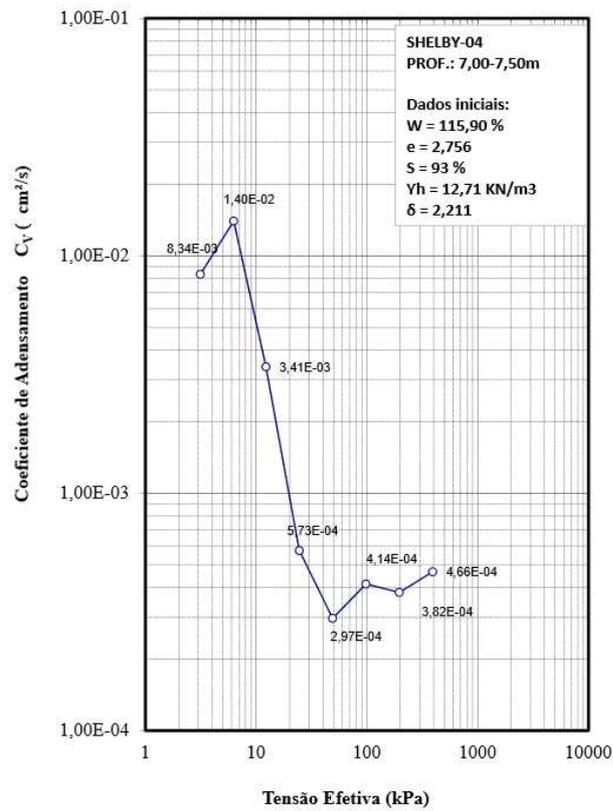
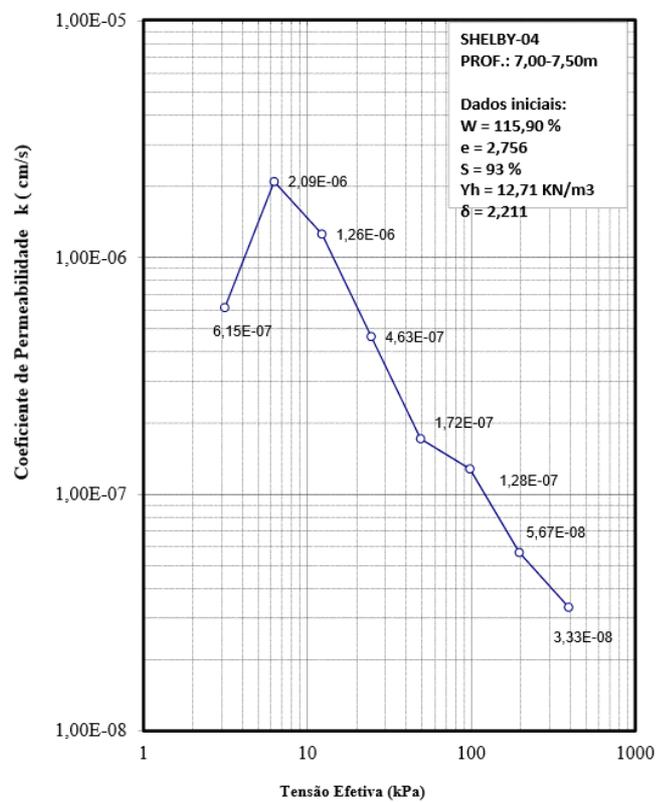
A Figura 39 a Figura 50 apresentam os gráficos de índice de vazios (e) vs tensão efetiva (σ'_v), coeficiente de adensamento (c_v) vs tensão efetiva (σ'_v) e coeficiente de permeabilidade (k) vs tensão efetiva (σ'_v), obtidos a partir dos ensaios oedométricos.

A Tabela 11 a Tabela 14 reúnem os resultados obtidos a partir dos ensaios de adensamento, para diferentes amostras. Pode-se observar o elevado valor de índice de vazios inicial da Amostra 01, coletada a 1,0 a 1,5 m de profundidade.

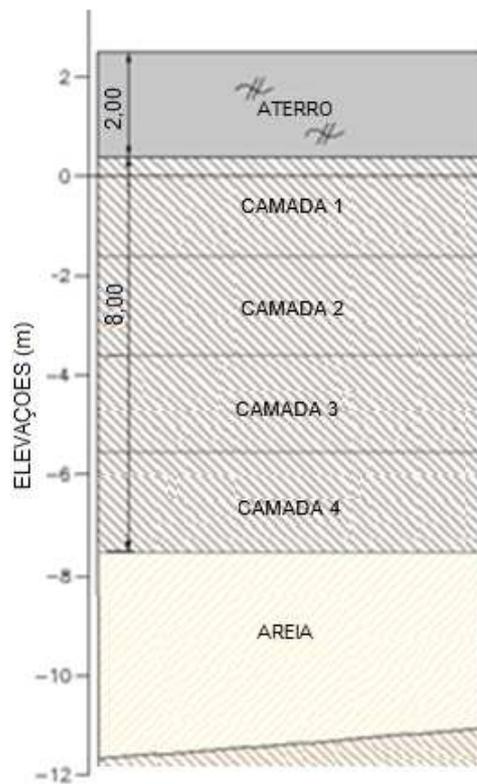
Figura 51 – Perfil geotécnico da região

A Figura 51 ilustra o modelo geotécnico utilizado para a região, sendo a camada de solo mole dividida em 4 camadas. A Tabela 16 apresenta os parâmetros das camadas de argila, estabelecidos com base nos ensaios de laboratório, na ocasião do projeto. Para o aterro, foi adotado peso específico igual a 20 kN/m³.

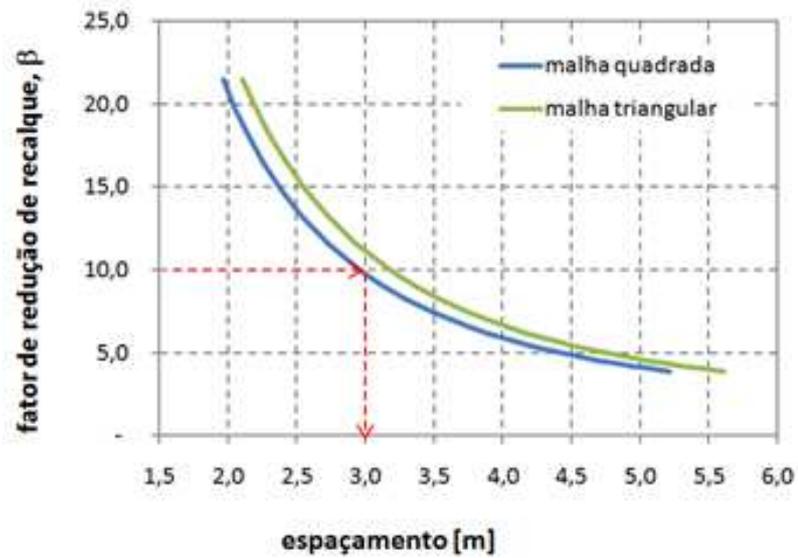
Figura 52 – Espaçamento entre as colunas

Para determinação do diâmetro das colunas e do espaçamento entre elas, utilizou-se a premissa de cálculo em que deseja-se uma redução do recalque na ordem de 90%. Para tanto, adotou-se um fator de redução de recalque (β) de projeto igual a 10. Considerando este valor, espera-se que o recalque máximo após o tratamento com CPR *Grouting* seja igual a 0,165 m. A Tabela 18 apresenta os valores de entrada para o cálculo do diâmetro e do espaçamento entre as colunas para uma redução do recalque na ordem de 90%. A Figura 52 e Figura 53 apresentam os resultados obtidos pelos cálculos. Abaixo são apresentadas as equações utilizadas para os cálculos:

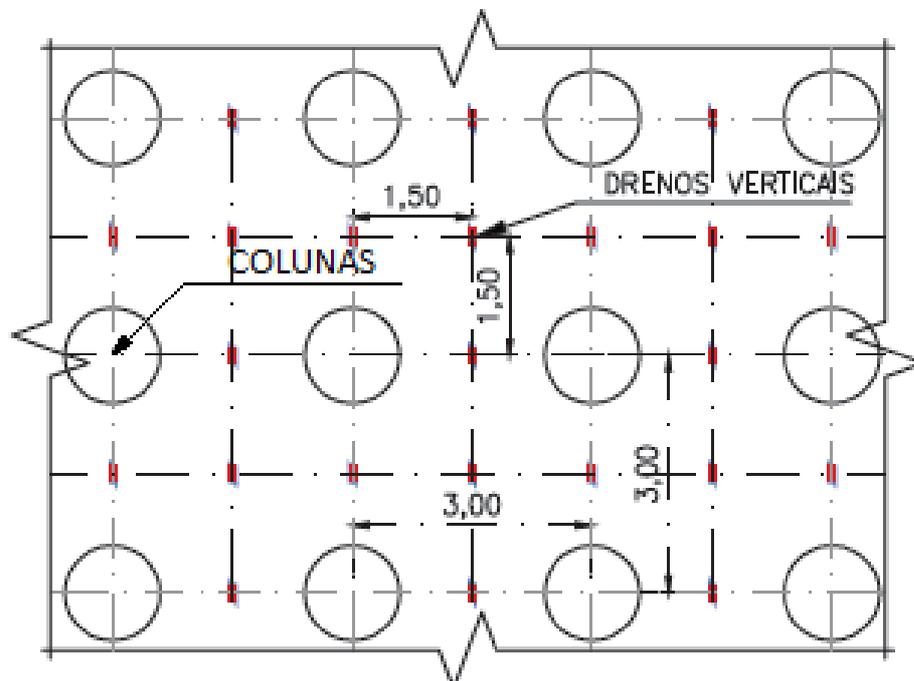
Figura 54 – Detalhe da malha de geodrenos e de colunas

Como apresentado na Figura 54, na região escolhida para construção dos aterros experimentais, os geodrenos foram instalados com malha quadrangular com espaçamento 1,5 m x 1,5 m e no aterro com tratamento utilizando a técnica *CPR Grouting*, as colunas de compressão foram instaladas com uma malha quadrada com espaçamento entre as colunas de 3 m x 3 m, sendo o seu diâmetro igual a 1,20m. Para este caso, admite-se que o mecanismo de drenagem ocorra preferencialmente radial até profundidade limite de instalação dos geodrenos.

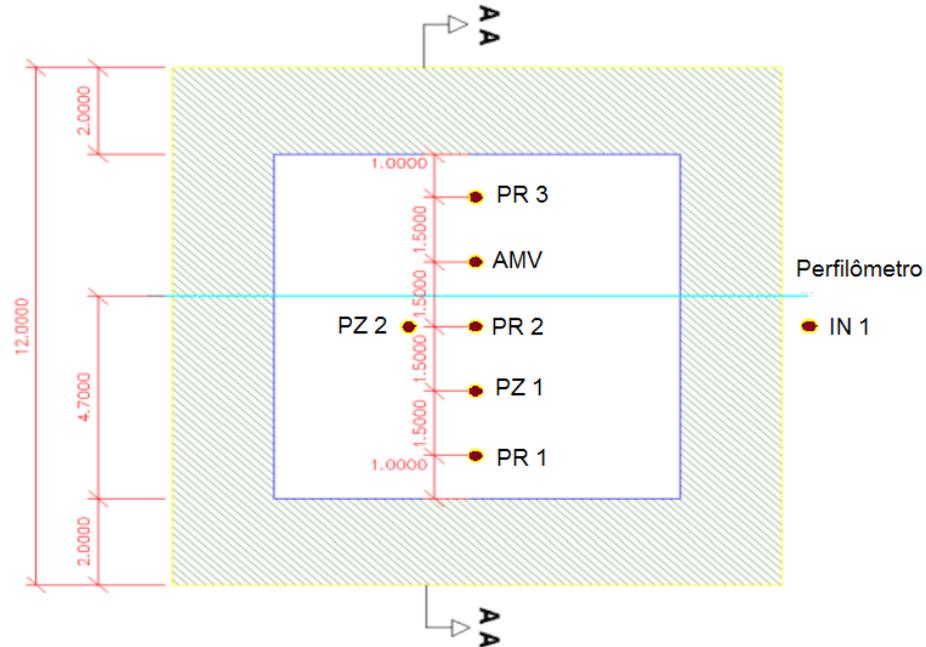
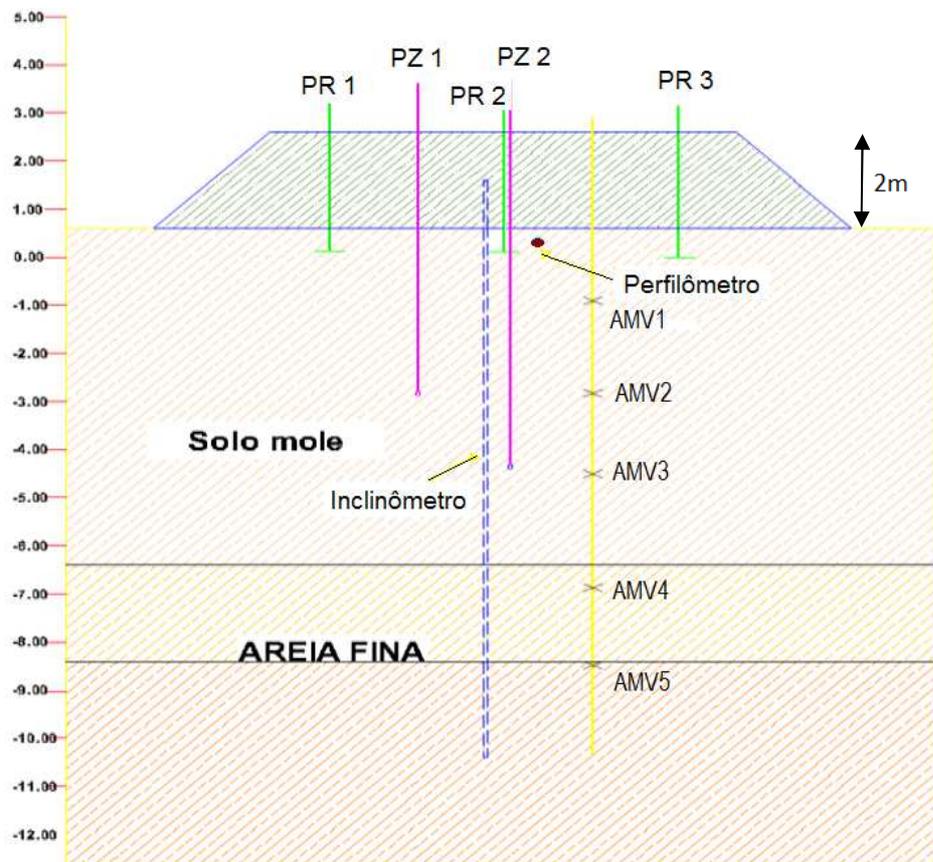
Figura 55 – Localização da instrumentação do aterro experimental sem tratamento

A Figura 55 e a Figura 56 apresentam as plantas de locação dos instrumentos do aterro sem tratamento, e do aterro com CPR *Grouting*, respectivamente. Observa-se que, em cada um dos aterros experimentais, foram instalados 1 piezômetro, 1 inclinômetro, 1 perfilômetro, 3 placas de recalque e 1 aranha magnética vertical.

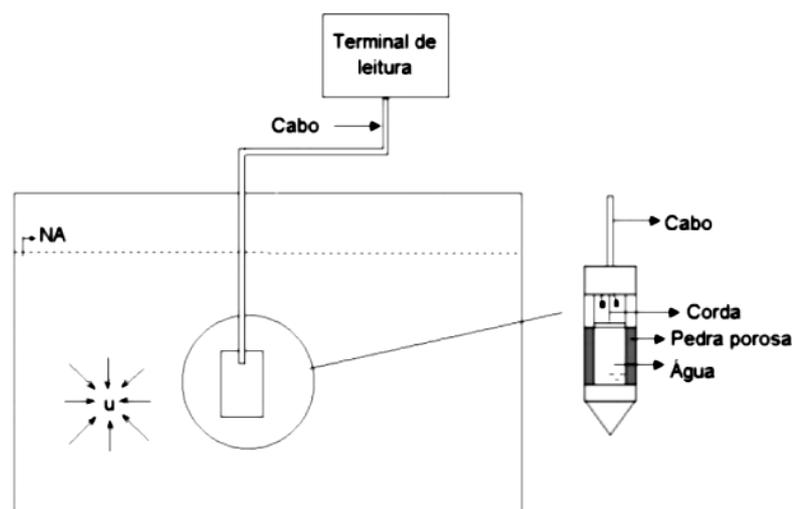
Figura 57 – Piezômetro Elétrico de Corda Vibrante (Teixeira, 2011)

A medição da pressão de água pelos piezômetros elétricos de corda vibrante é feita através da deformação do diafragma localizado no interior do equipamento. A leitura obtida pelo piezômetro fornece a carga total no ponto de instalação (Figura 57).

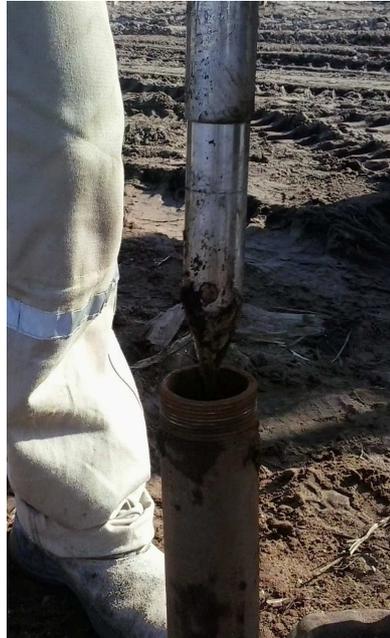
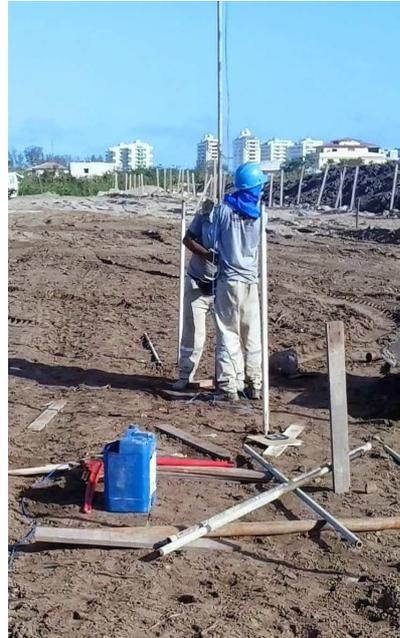
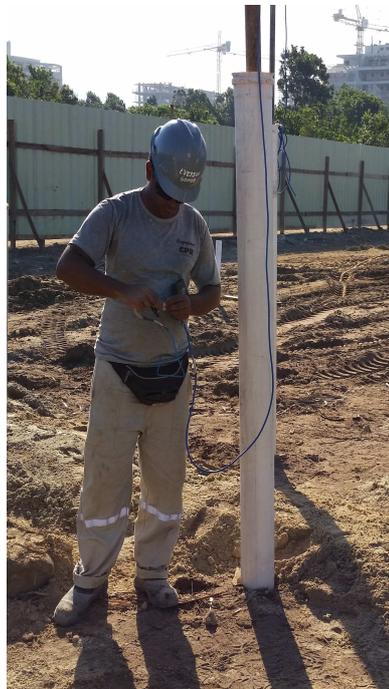
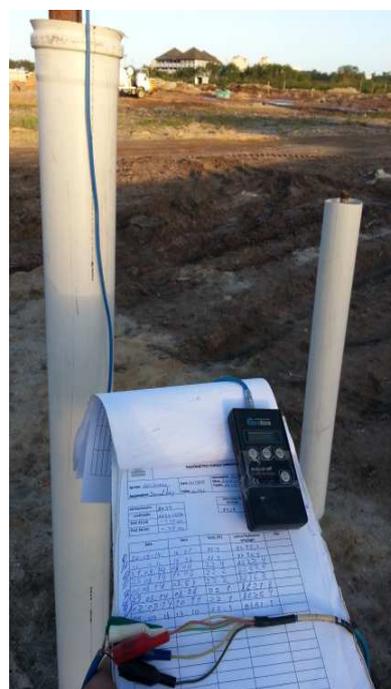
Figura 58 – Detalhes da Instrumentação com Piezômetros

(a) Piezômetro

(b) Inserção do piezômetro no tubo

(c) Aquisição de dados

(d) Leituras

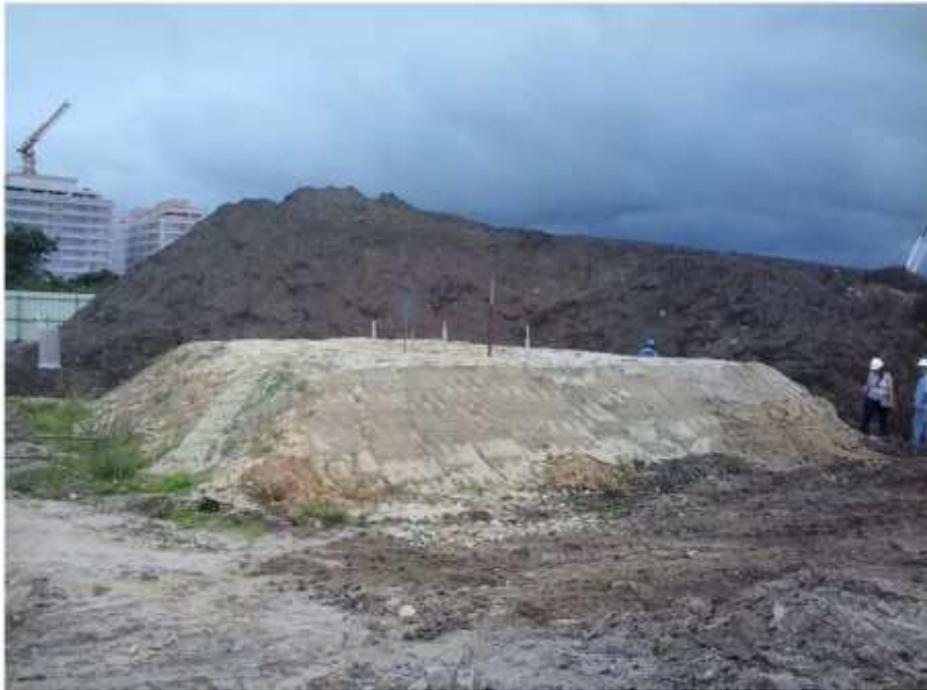
Figura 59 – Vista do depósito da construtora oriundo das escavações do subsolo

Durante o monitoramento, em ambos piezômetros, a poropressão foi diminuindo ao longo do tempo tendendo a se aproximar da pressão hidrostática, PZ1 com valor de 17 kPa e PZ2 com valor de 34 kPa, porém ao final do monitoramento houve um acréscimo de poropressão, provavelmente por um grande lançamento de material, proveniente da escavação da obra onde foram locados os aterros experimentais, nesta mesma data. O montante de terra media em torno de 7 m de altura e foi lançado muito próximo ao aterro experimental sem tratamento, como pode ser visto na Figura 59.

No aterro sem tratamento, o inclinômetro IN-1 foi monitorado no período de 05 de setembro de 2014 a 19 de janeiro de 2015, sendo a construção do aterro iniciada no dia 13 de setembro e finalizada em 15 de setembro. Ressalta-se que, no final da instrumentação, houve um grande lançamento de aterro muito próximo ao aterro experimental sem tratamento, proveniente de escavação dentro do terreno da construtora, com quase 7 m de altura, como apresentado na Figura 59. A proximidade deste aterro de escavações sensibilizou as leituras subsequentes efetuadas no inclinômetro instalado no aterro experimental, como pode ser visto na Figura 69.

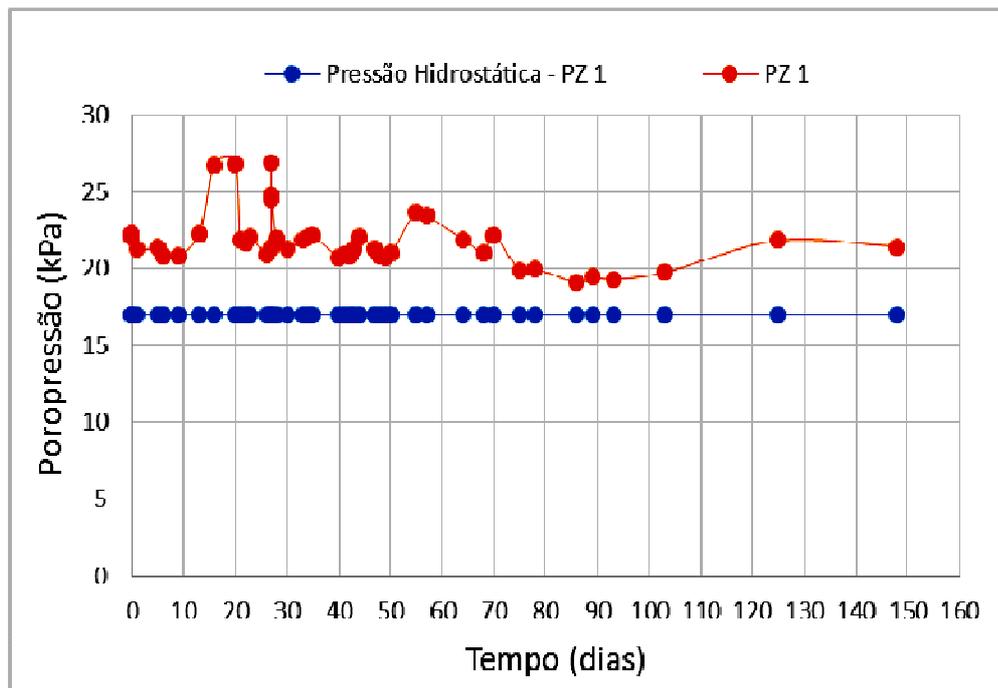
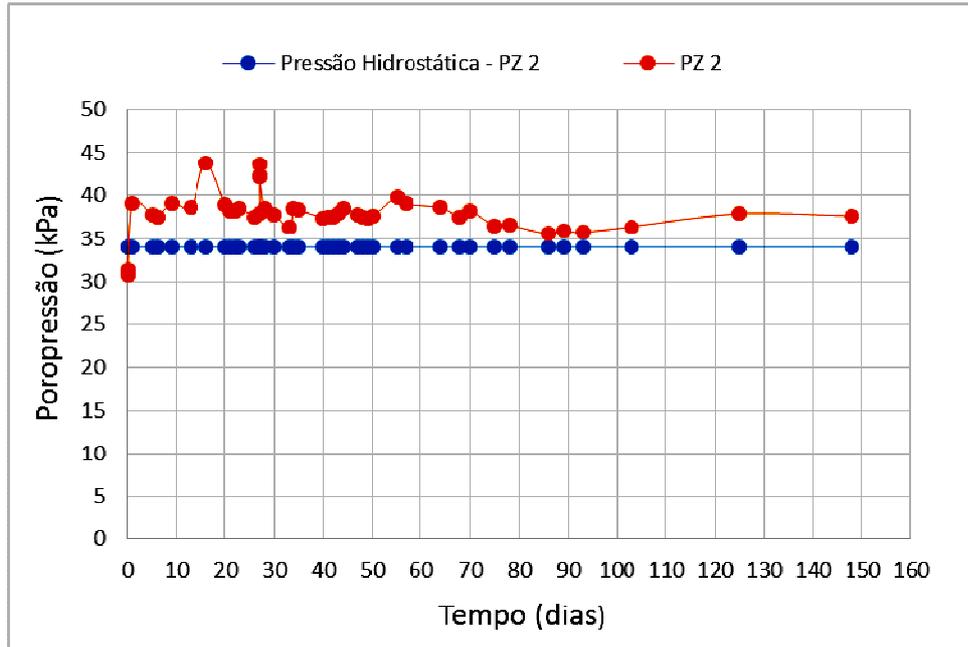
A Figura 60 a Figura 63 apresentam os dados fornecidos pelos piezômetros instalados nos dois aterros experimentais. Conforme apresentado na locação da instrumentação do aterro sem tratamento, corte AA (Figura 55), no aterro sem tratamento, foram utilizados dois piezômetros, o PZ1, na cota -2,40 m, e o PZ2, na cota -4,10 m. O nível d'água se encontrava na cota -0,70 m. No aterro com CPR *Grouting*, também foram instalados dois piezômetros, (Figura 56): o PZ3 na cota -1,12 m e o PZ4 na cota -3,80 m. Neste aterro, o nível d'água se encontrava na cota +0,70 m.

No aterro sem tratamento, os piezômetros foram monitorados no período de 20 de agosto de 2014 a 15 de janeiro de 2015. A construção do aterro foi iniciada no dia 13 de setembro (dia x) e finalizada em 15 de setembro (dia x). De acordo com os resultados apresentados na Figura 60 e Figura 61, em 122 dias de monitoramento o PZ1 obteve a máxima poropressão no período de construção do aterro, no valor de 26,94 kPa, o PZ2, em 148 dias de monitoramento, também obteve a máxima poropressão no período de construção de aterro, com valor de 43,77 kPa.

Figura 60 – Resultados fornecidos pelo Piezômetro PZ1: Aterro sem tratamento

Figura 61 – Resultados fornecidos pelo Piezômetro PZ2: Aterro sem tratamento

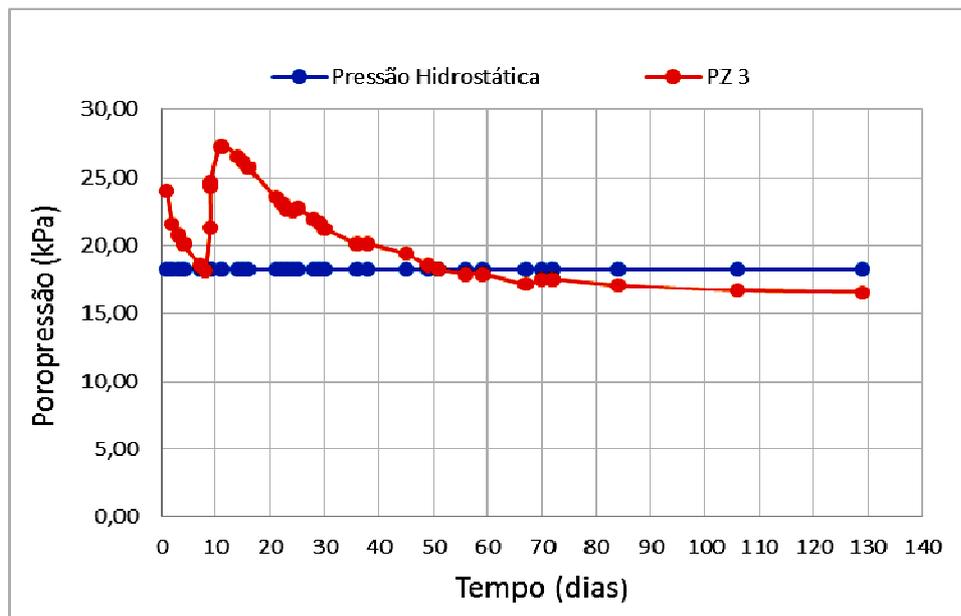
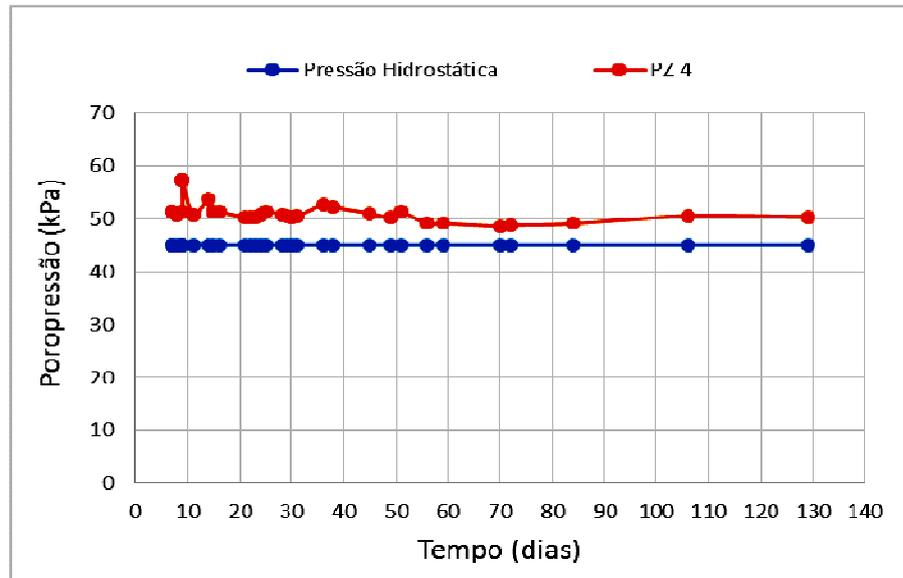
No aterro com CPR *Grouting*, o PZ3 foi monitorado no período de 8 de setembro de 2014 a 15 de janeiro de 2015, e o PZ4 foi monitorado no período de 15 de setembro de 2014 a 15 de janeiro de 2015. A elevação ou construção do aterro foi iniciada no dia 16 de setembro e finalizada no dia 19 de setembro. De acordo com a Figura 62, em 129 dias de monitoramento, o PZ3 obteve a maior poropressão registrada no período de construção do aterro, no valor de 27,29 kPa. A de curva de poropressão foi diminuindo ao longo do monitoramento, ficando ligeiramente abaixo do valor da pressão hidrostática de 18,20 kPa. Os resultados apresentados na Figura 63 mostram que, em 122 dias de monitoramento, o PZ4 obteve a maior poropressão registrada no período de construção do aterro, no valor de 57,32 kPa.

Durante o monitoramento a de curva de proporcionalidade foi diminuindo ao longo do tempo, porém ficou acima da pressão hidrostática de 45 kPa.

Figura 62 – Resultados fornecidos pelo Piezômetro PZ3: Aterro tratado com CPR Grouting

Figura 63 – Resultados fornecidos pelo Piezômetro PZ 4: Aterro tratado com CPR *Grouting*

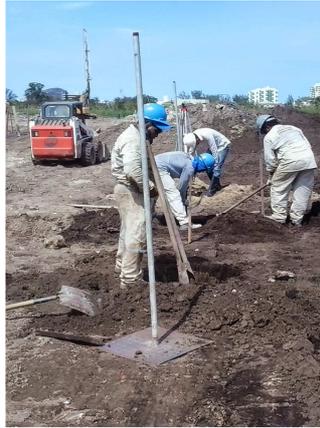
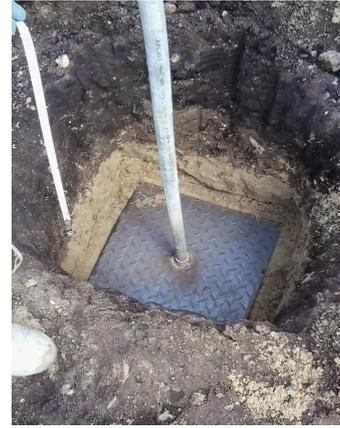
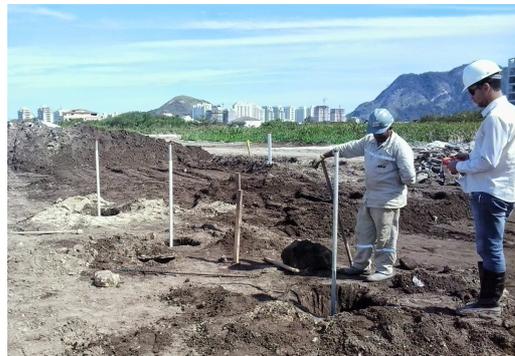
Figura 64 – Detalhes da Instrumentação: Placas de Recalque

Em cada um dos aterros experimentais, foram instaladas três placas de recalque, denominadas: PR-1, PR-2 e PR-3, no aterro sem tratamento, e PR-4, PR-5 e PR-6 no aterro com CPR *Grouting*. A Figura 64 apresenta detalhes da instalação das placas de recalque.

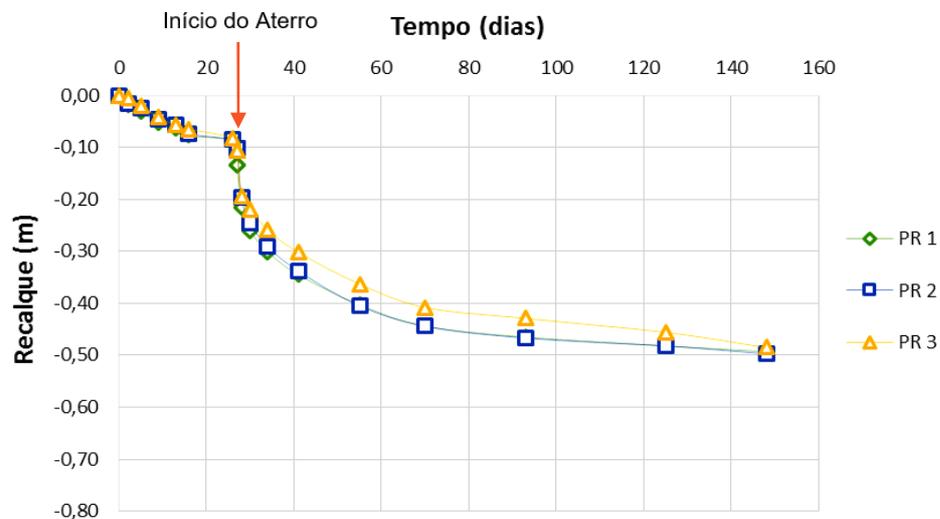
Figura 65 – Resultados fornecidos pelas Placas de Recalque: Aterro sem tratamento

6 próximo a saia do aterro, no lado direito. As três placas de recalque instaladas no aterro com CPR *Grouting* também apresentaram resultados semelhantes. As placas foram monitoradas no período de 05 de setembro de 2015 a 15 de janeiro de 2016, e a construção do aterro foi iniciada no dia 16 de setembro e finalizada no dia 19 de setembro. Em 132 dias de monitoramento, foram medidos recalques de 14,6 cm, 15,7 cm e 14,9 cm nas placas PR-4, PR-5 e PR-6, respectivamente.

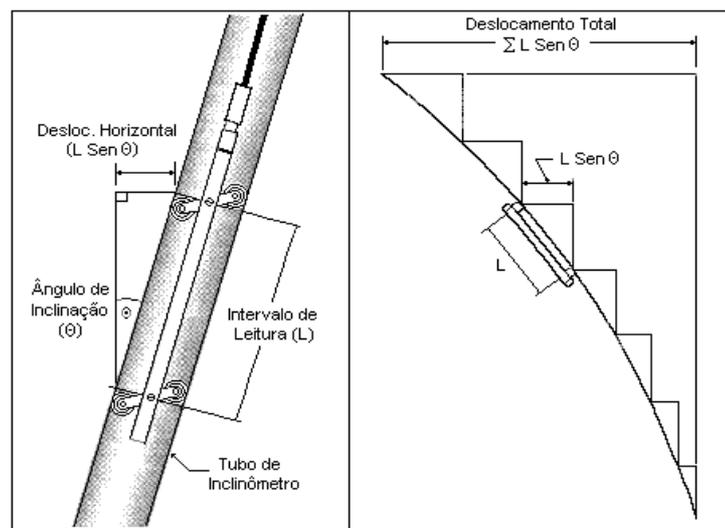
Figura 67 – Obtenção dos deslocamentos horizontais pelo Inclínômetro

A Figura 67 apresenta a metodologia para a medição dos deslocamentos horizontais nos inclinômetros.

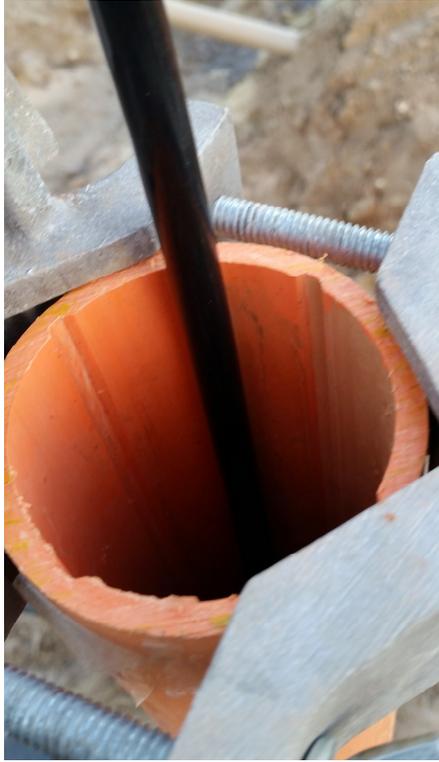
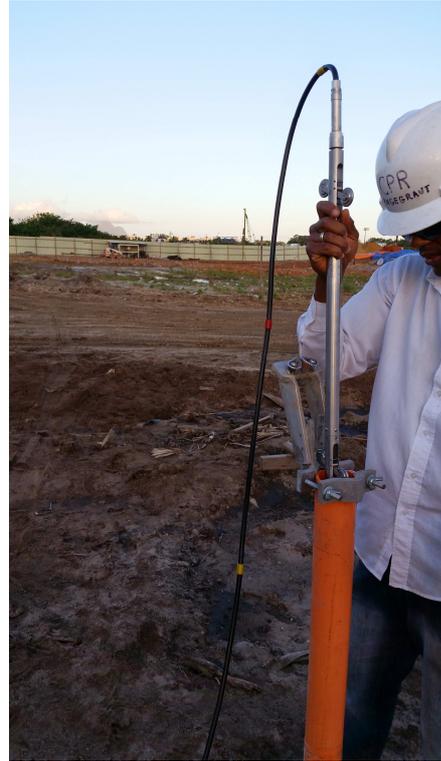
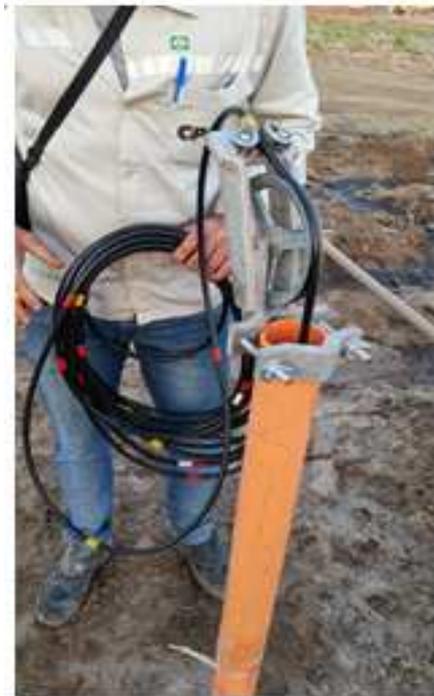
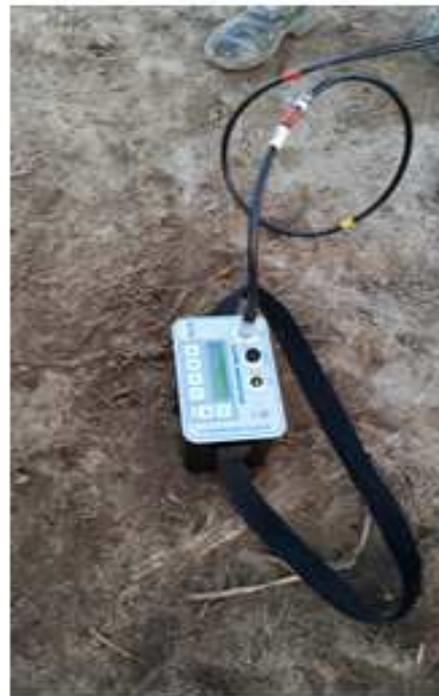
Figura 68 – Detalhes da Instrumentação: Inclínômetro

(a) Ranhura do tubo-guia

(b) Sonda (torpedo)

(c) Estabilização da sonda para leitura

(d) Aquisição de dados

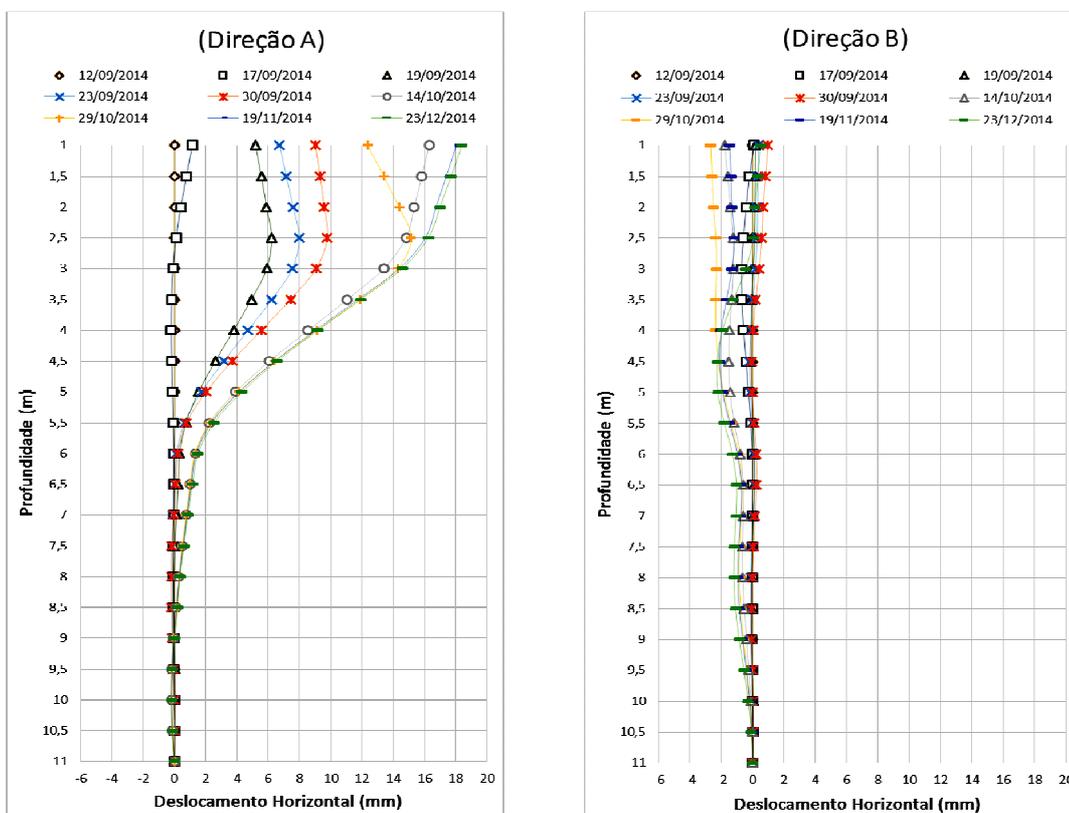
Figura 70 – Resultados fornecidos pelo Inclínômetro IN 2: Aterro tratado com CPR Grouting

No aterro com CPR *Grouting*, o inclinômetro foi monitorado no período de 12 de setembro de 2014 a 23 de dezembro de 2014, sendo a construção do aterro iniciada no dia 16 de setembro e finalizada em 19 de setembro. Em 102 dias de monitoramento, as leituras mostram que, na direção A, o inclinômetro forneceu um deslocamento horizontal positivo de 1,84 cm na superfície do terreno de fundação do aterro experimental, e na direção B o inclinômetro forneceu um deslocamento horizontal negativo de 0,23 cm a 4,5 m abaixo da cota de assentamento do aterro.

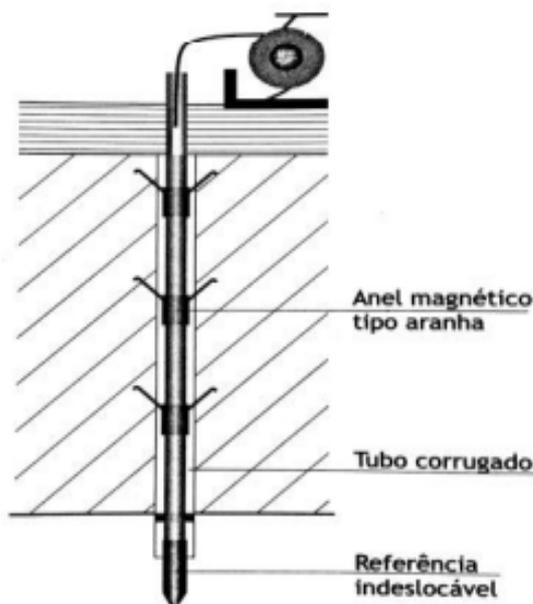
Figura 71 – Detalhe do posicionamento das Aranhas Magnéticas

A Figura 71 e a Figura 72 mostram, respectivamente, o detalhe do posicionamento das aranhas magnéticas e uma aranha magnética ao lado da sonda de medição.

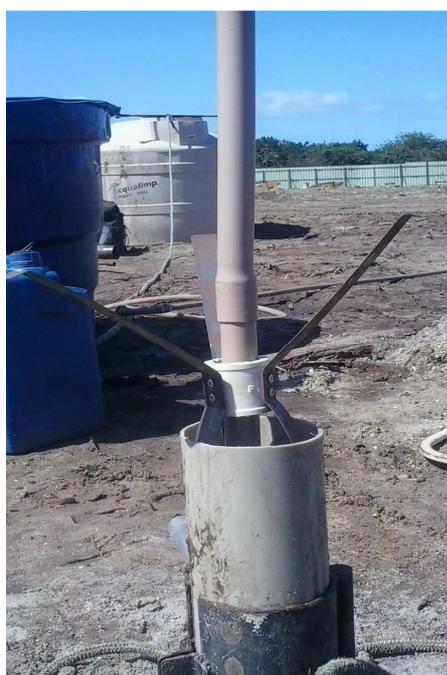
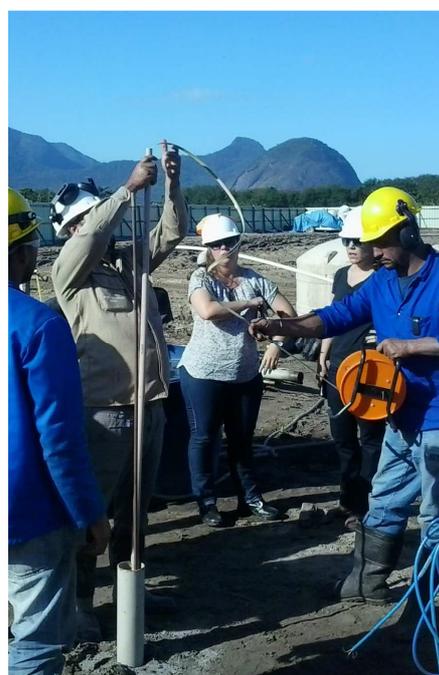
Figura 73 – Detalhes da Instrumentação: Aranha Magnética

faz a leitura do ponto onde a aranha magnética se encontra. A Figura 73 apresenta alguns detalhes da instrumentação com a aranha magnética.

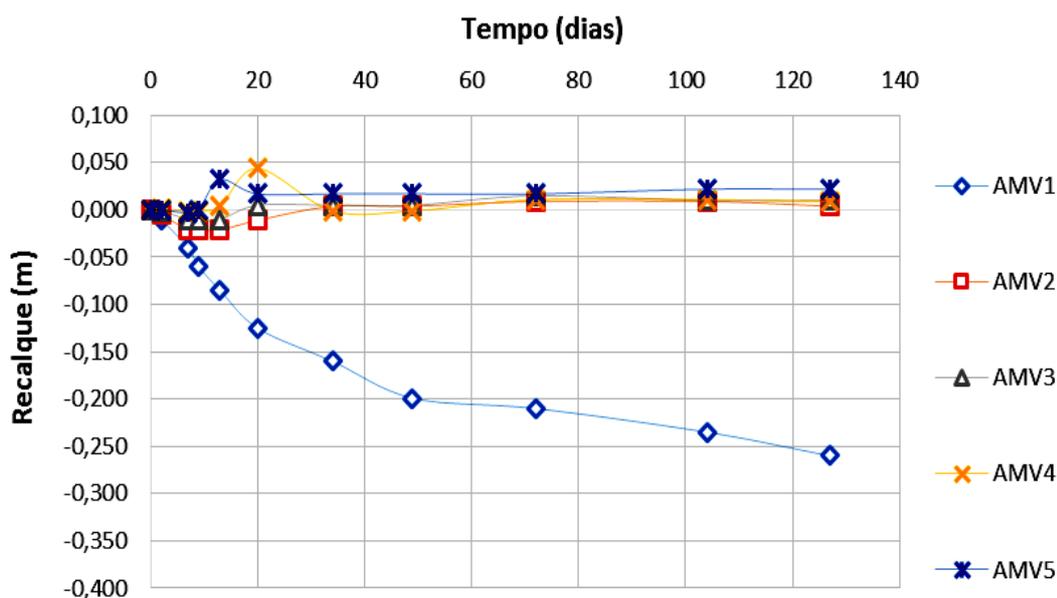
Figura 74 – Resultados fornecidos pelas Aranhas Magnéticas: Aterro sem tratamento

Os resultados apresentados na Figura 74, mostram que, em 127 dias de monitoramento, somente a AMV1 forneceu deslocamentos verticais significativos, da ordem de 26 cm.
