3 ATERROS EXPERIMENTAIS

3.1 Introdução

A falta de um estudo comparativo para atestar a eficiência das técnicas de tratamento de solo mole gerou a construção de dois aterros experimentais, um executado sobre solo de fundação tratado com a técnica CPR *Grouting* e outro sobre solo de fundação com apenas geodrenos para aceleração dos recalques.

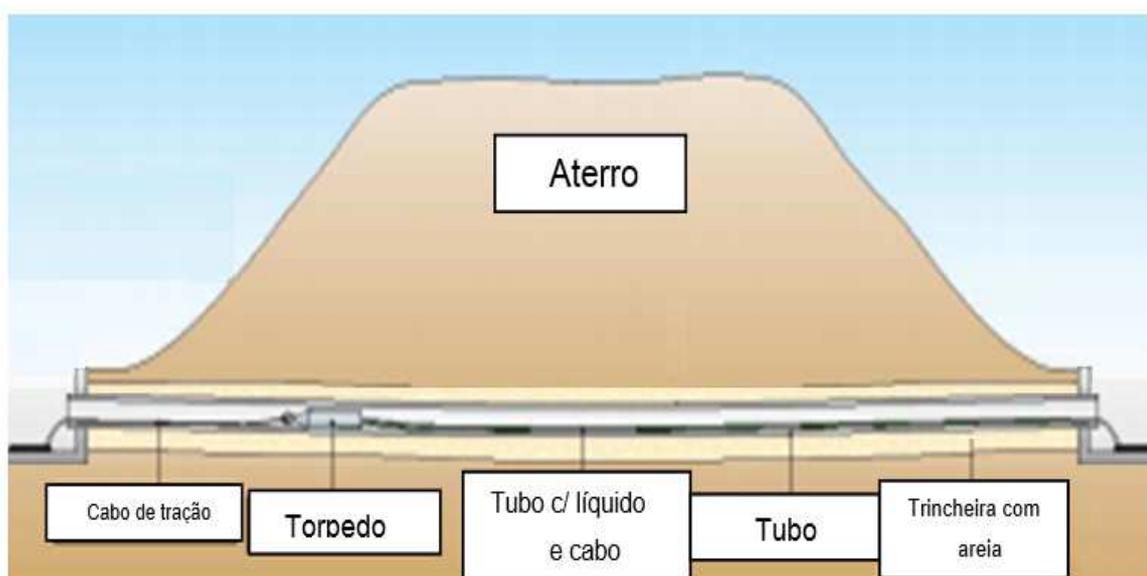
Figura 76 – Detalhamento do Perfilômetro

Segundo Almeida e Marques (2010), as vantagens dos perfilômetros em relação às placas de recalque são a medida contínua dos recalques ao longo de toda base do aterro, e o fato de que o instrumento fica enterrado, não atrapalha a movimentação do maquinário e a construção do aterro. A Figura 76 a Figura 77 apresentam os detalhes da instrumentação.

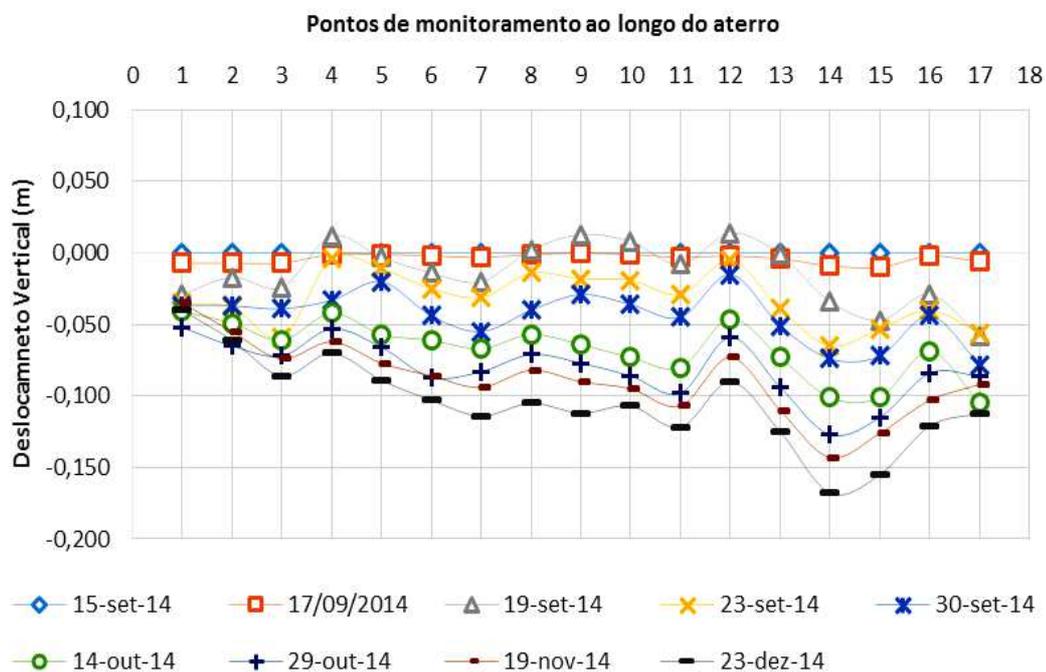
Figura 79 – Resultados fornecidos pelo Perfilômetro: Aterro com CPR Grouting

No aterro com CPR *Grouting*, o perfilômetro foi monitorado no período de 15 de setembro de 2014 a 23 de dezembro de 2014, e o período de construção do aterro foi de 16 de setembro a 19 de setembro. Em 99 dias de monitoramento, o perfilômetro forneceu um deslocamento vertical máximo de 16,8 cm, próximo à saia direita (Figura 79).

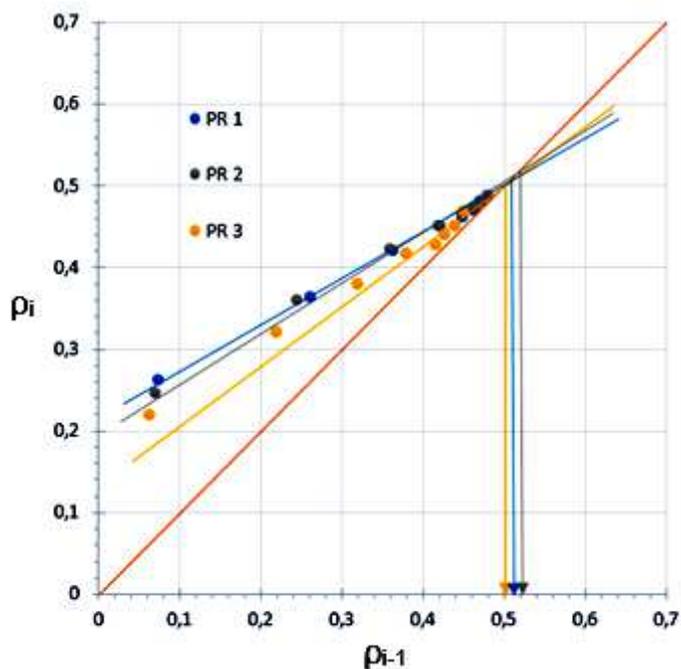
Figura 81 – Método de Asaoka: Aterro sem tratamento

Os resultados também mostram que as três curvas de recalque apresentam tendência à estabilização. Essa tendência foi comprovada pelo método de Asaoka (Figura 81), que estima os recalques finais a partir dos dados da instrumentação de campo. Pelo método de Asaoka, o recalque final previsto para as placas PR1, PR2 e PR3 foi de 51,2 cm, 52,2 cm e 50,3 cm, respectivamente. Os recalques finais mostraram-se próximos, com valor médio igual a 51,2 cm. A Tabela 21 reúne os recalques finais previstos pelo método de Asaoka, a partir dos resultados das seis placas de recalque.

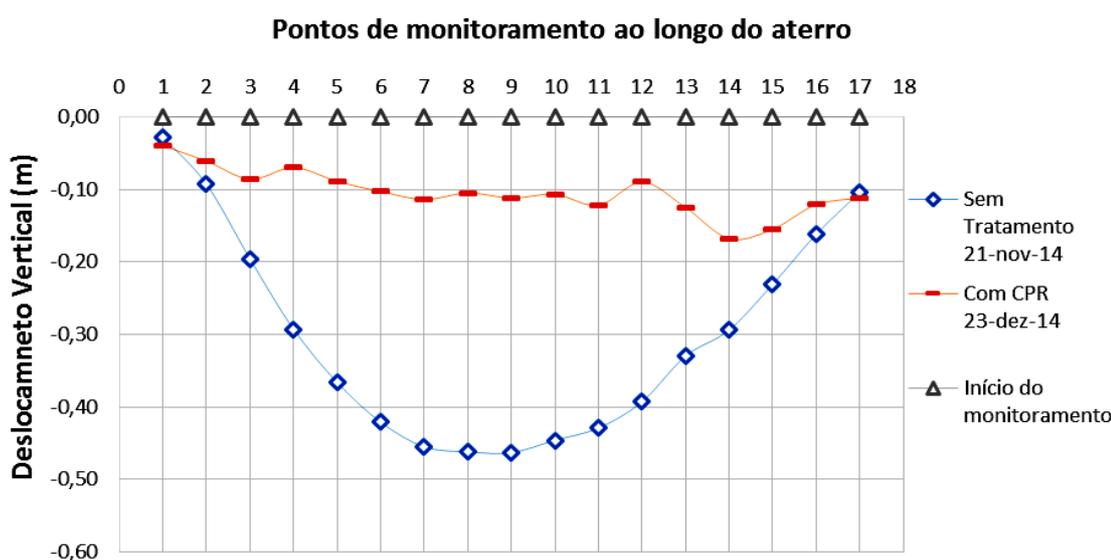
Figura 83 – Resultados fornecidos pelos perfilômetros ao final do monitoramento

A partir das leituras fornecidas pelos perfilômetros, foi determinada, também, a eficiência da técnica de consolidação profunda radial. Foram utilizados os valores máximos de recalque medidos, e aplicada a expressão (27), que forneceu um valor de eficiência de 64 %, que representa a redução da magnitude dos recalques finais.

Para gerar o perfil de deslocamento vertical pelo perfilômetro, supõem-se que uma das extremidades esteja fixa e, a partir dela, são gerados os recalques a intervalos equidistantes ao longo do perfilômetro. No entanto, de acordo com os dados obtido em campo, ocorreram deslocamentos nas duas extremidades, tendo em vista que toda a instrumentação está assente em área sobre solo em processo de adensamento.

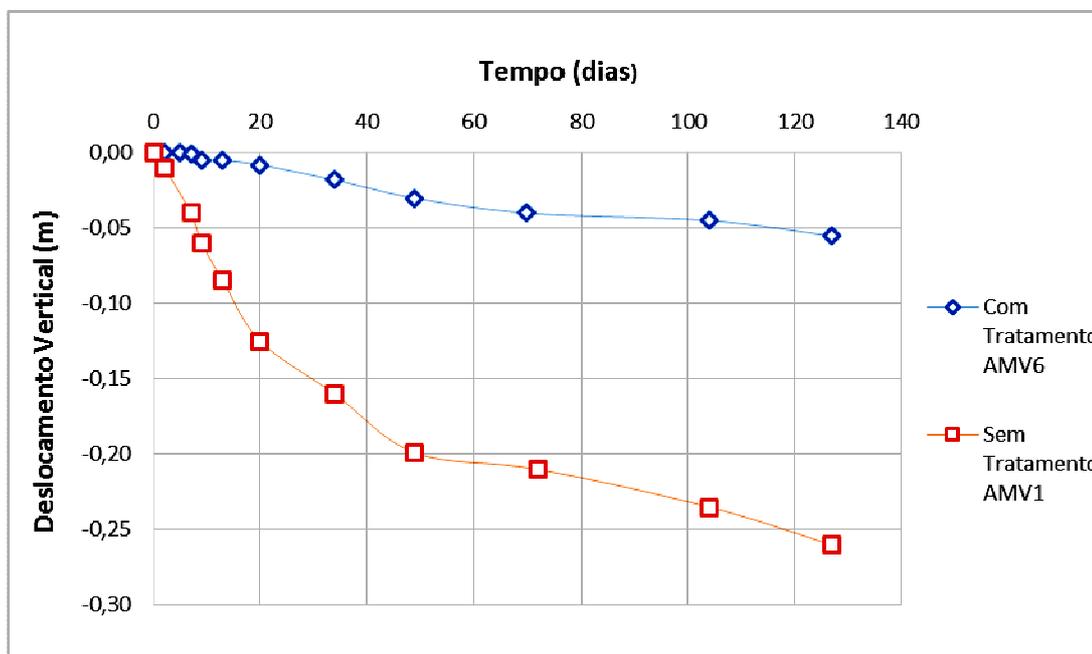
Figura 84 – Resultados fornecidos pelos Extensômetros Magnéticos durante todo o monitoramento

Os extensômetros magnéticos foram monitorados no período de 10 de setembro de 2014 a 15 de janeiro de 2015, para o aterro sem tratamento, e de 12 de setembro de 2014 a 15 de janeiro de 2015, para o aterro com CPR *Grouting*. A Figura 84 apresenta as curvas fornecidas pela AMV1 e pela AMV6, pois foram as únicas que apresentaram deslocamentos verticais significativos. As demais forneceram deslocamentos verticais próximos a zero.

No aterro sem tratamento, a aranha magnética AMV1, instalada na cota -0,9 m, forneceu um deslocamento vertical de 26 cm. No aterro com CPR *Grouting*, a

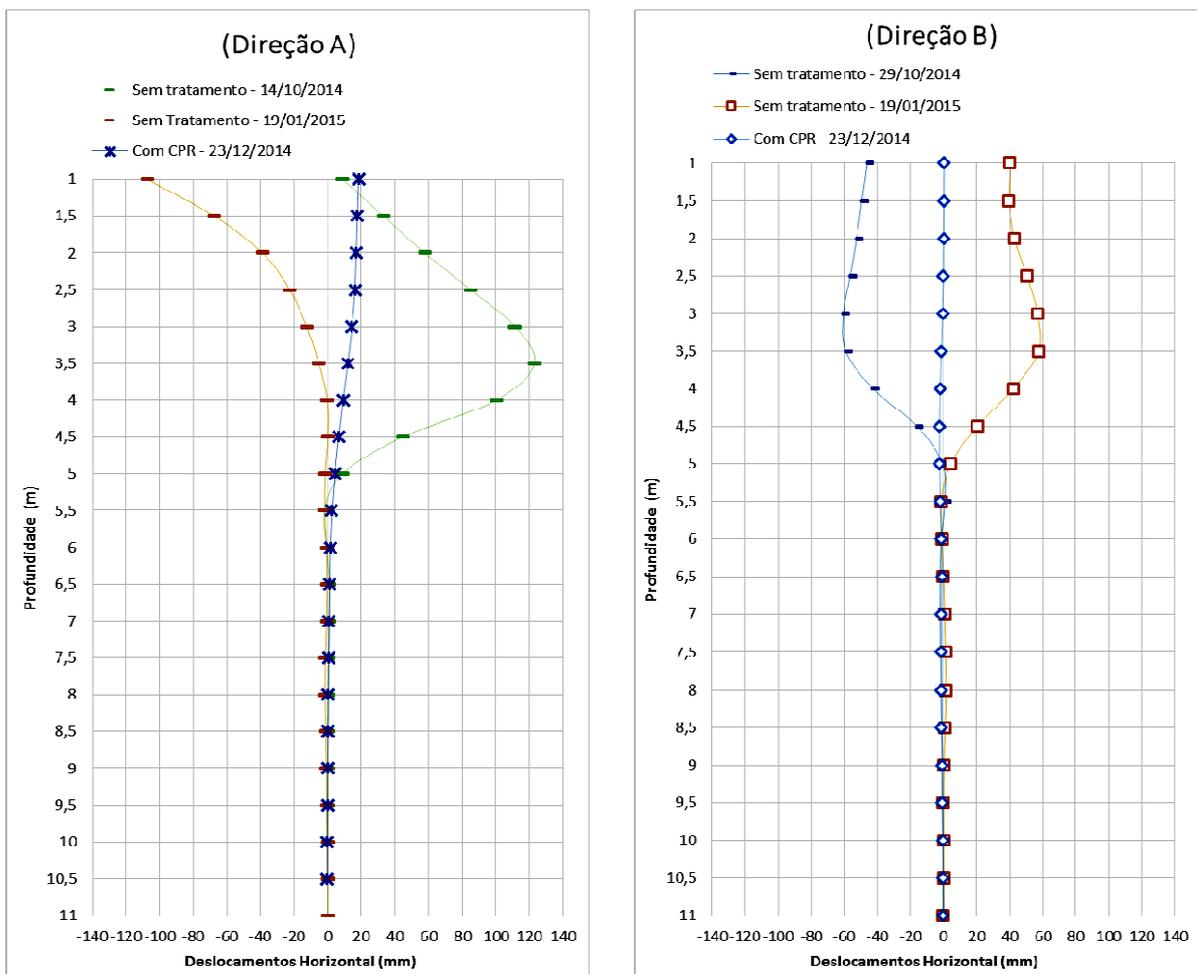
Figura 85 – Resultados fornecidos pelos inclinômetros

No dia 29 de outubro de 2014, houve um grande lançamento de aterro muito próximo ao aterro experimental sem tratamento, com quase 7,0 m de altura. As leituras subsequentes obtidas pelo inclinômetro do aterro sem tratamento foram afetadas e a curva de deslocamento horizontal mudou de comportamento, e sentido, logo após esse lançamento. Na última leitura, em 19 de janeiro de 2015, o deslocamento horizontal parte com deslocamento máximo de -10,73 cm no último ponto de medição, a 1 m da superfície do aterro, regredindo ao longo da profundidade, chegando a aproximadamente zero a 4,0 m de profundidade.

Na direção B, o maior deslocamento horizontal do aterro sem tratamento foi registrado no dia 29 de outubro de 2014, e foi da ordem -6,05 cm. A partir desse ponto, o deslocamento regride chegando a aproximadamente zero a 5,0 m abaixo da cota de superfície do aterro. Devido ao grande lançamento de aterro muito próximo ao aterro experimental sem tratamento, a curva de deslocamento horizontal mudou de sentido, atingindo o valor máximo de 5,77 cm a 3,5 m abaixo da cota de superfície do aterro.

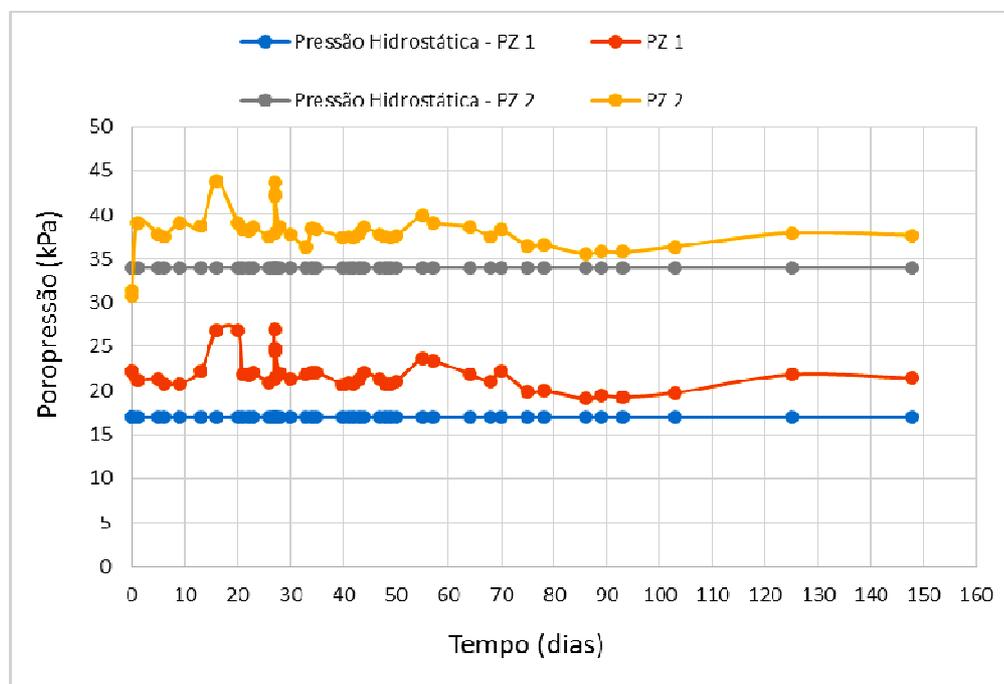
Figura 86 – Resultados fornecidos pelos piezômetros – Aterro sem tratamento

tratamento registraram um acréscimo de poropressão no momento em que um grande aterro, com quase 7,0 m de altura, foi lançado muito próximo ao aterro experimental sem tratamento.
