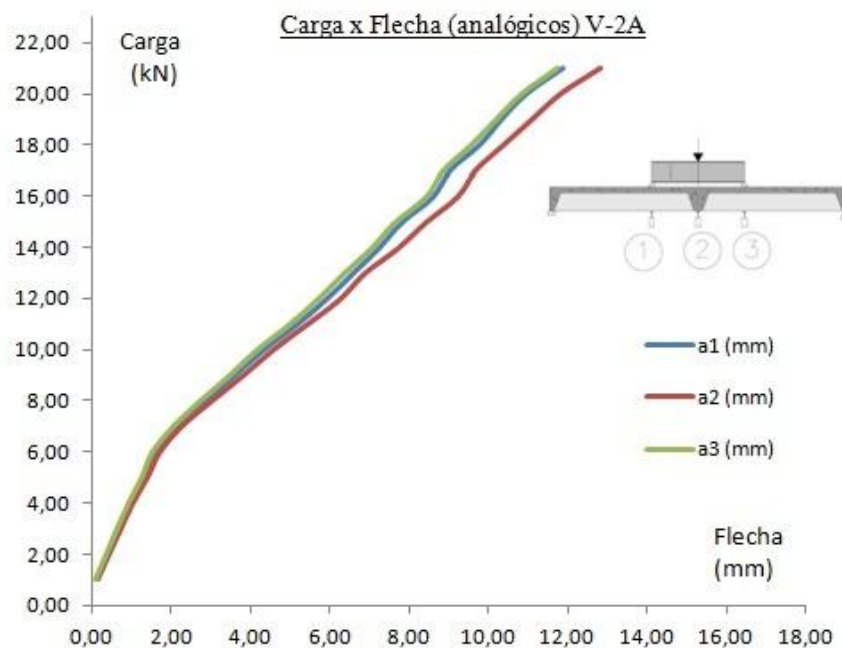
Figura 141 – Gráficos Carga x Flecha da viga V-2A para os defletômetros

1. Carga X Flecha- Somente para os defletômetros (figura 141);
2. Carga X Flecha- Somente para os transdutores (figura 142);
3. Carga X Flecha- Simultaneamente para os defletômetros e Transdutores (figura 143).

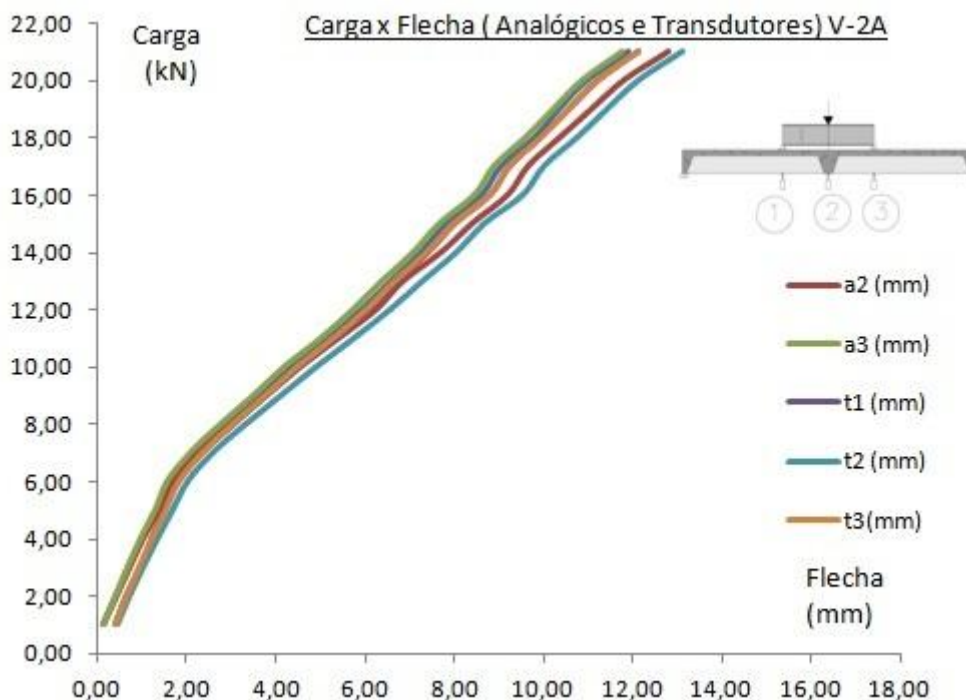
Figura 143 – Gráficos Carga x Flecha da viga V-2A para os defletômetros e transdutores

As flechas foram verificadas até 21kN, valor em que os defletômetros e transdutores foram retirados da viga por medida de segurança, e o ensaio prosseguiu alcançando uma carga de 27,5kN, onde ocorreu a ruptura da peça. Até a carga de ruptura as deformações foram verificadas, sendo estes dados abordados no item a seguir.

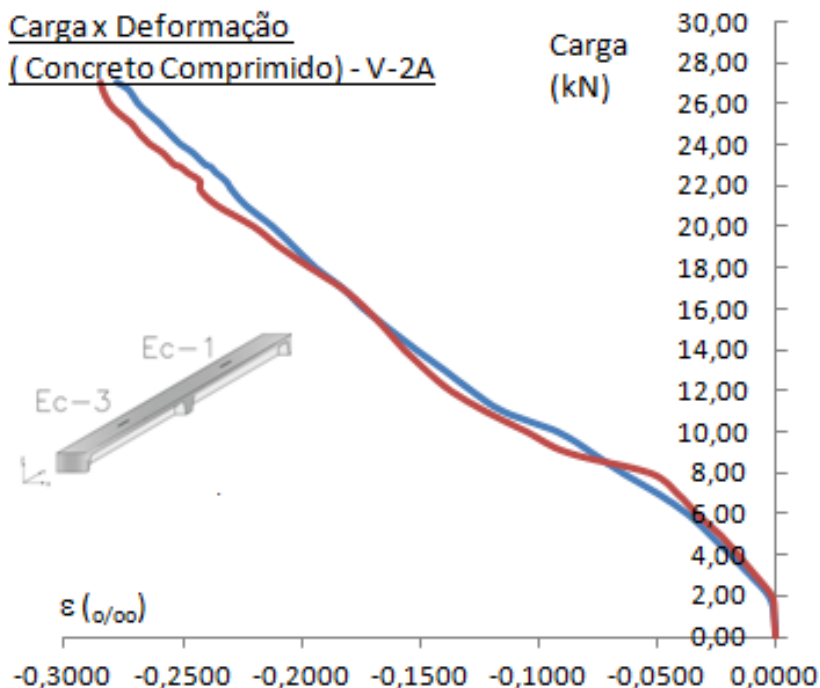
Figura 144 – Gráficos Carga x Deformação da viga V-2A para o concreto comprimido

Para a direção principal da viga, os extensômetros que se situavam na parte superior (E_c-1 e E_c-3) apresentaram resultados de deformação (ε_{c1} e ε_{c3}) bastante próximos, e com certa simetria.

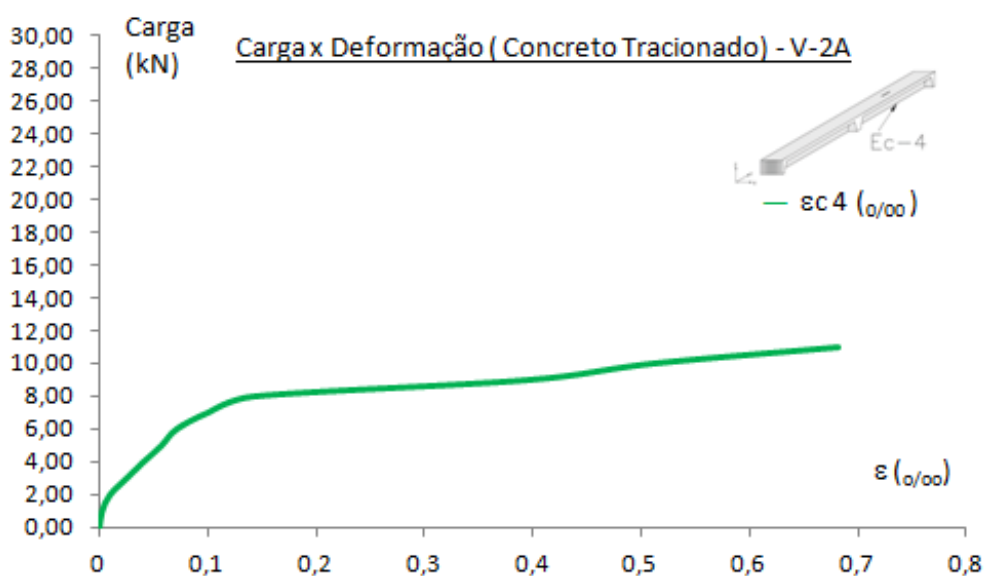
Figura 145 – Gráfico Carga x Deformação da viga V-2A para o concreto tracionado

Para a extensometria localizada na parte inferior da peça, apenas E_c-4 apresentou resultados considerados válidos de deformações (ε_{c4}), ou seja E_c-5 não apresentou valores compatíveis para um elemento de concreto armado, não tendo os valores apresentados nas tabelas e gráficos.

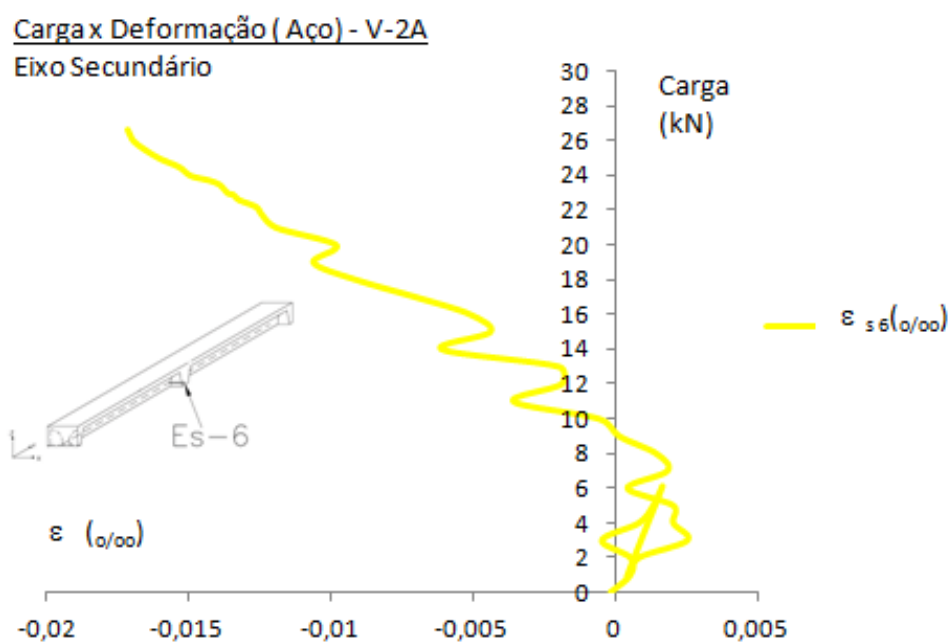
Figura 147 – Gráfico Carga x Deformação da viga V-2A para o aço comprimido, na direção secundária

As deformações no aço (armaduras) foram verificadas em dois pontos, sendo um na direção principal (E_s-7), e um na direção secundária (E_s-6). Estes extensômetros forneceram, respectivamente, as deformações ϵ_{s6} e ϵ_{s7} . Os valores destas deformações se encontram resumidos na planilha (tabela 29) e nos gráficos a seguir (figuras 147 e 148).

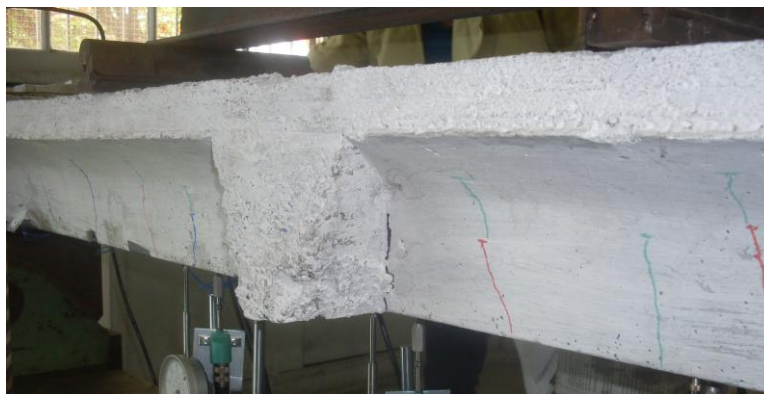
Figura 149 – Aspecto das fissuras da viga V-2A

- Cor vermelha- primeiro grupo de fissuras;
- Cor azul- segundo grupo de fissuras ;
- Cor verde- terceiro grupo de fissuras ;
- Cor preta- quarto e ultimo grupo de fissuras .

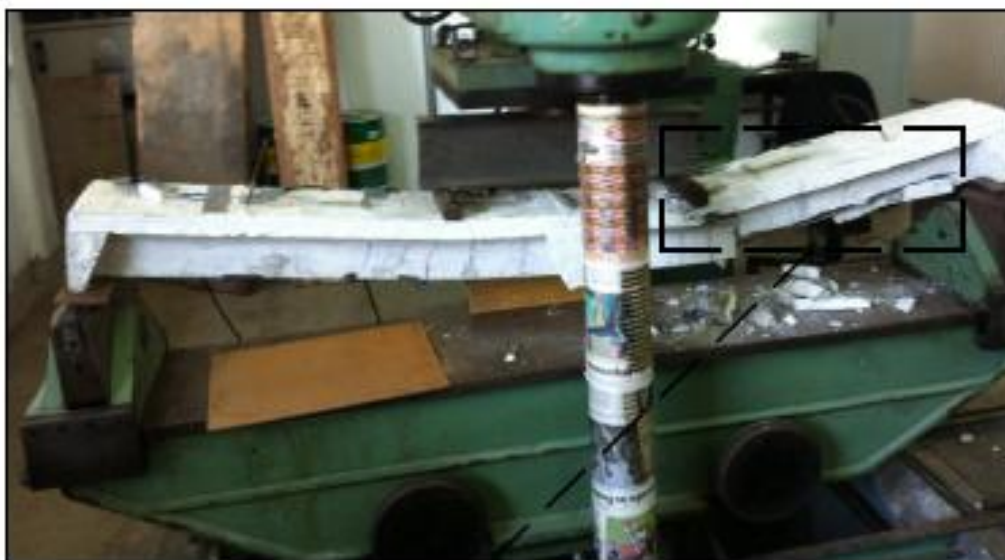
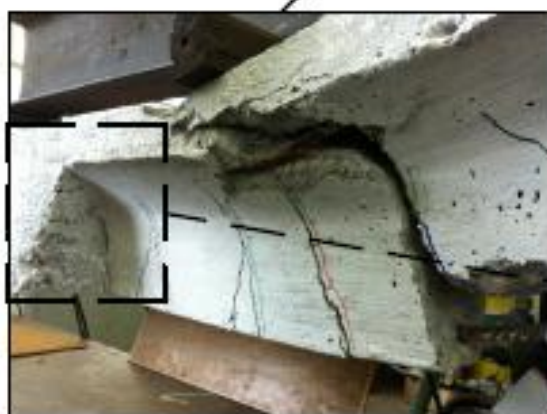
Figura 153– Detalhes (a) e (b) da ruptura de V-2A

A ruptura da viga V-2A ocorreu para uma carga de 27,85kN. Nesta fase do ensaio os transdutores já haviam sido retirados, no entanto, boa parte dos strain gages continua a funcionar registrando as deformações até o final do ensaio. Houve esmagamento do concreto na zona comprimida, também ocorrendo deslocamento na zona tracionada expondo a armadura (figura 153 e detalhe “a”). Não houve ruptura do aço da armadura de flexão.

Na transição entre a nervura principal a secundária ocorreu fissuração, mas que não alcançou a mesa da viga (detalhe “b”).

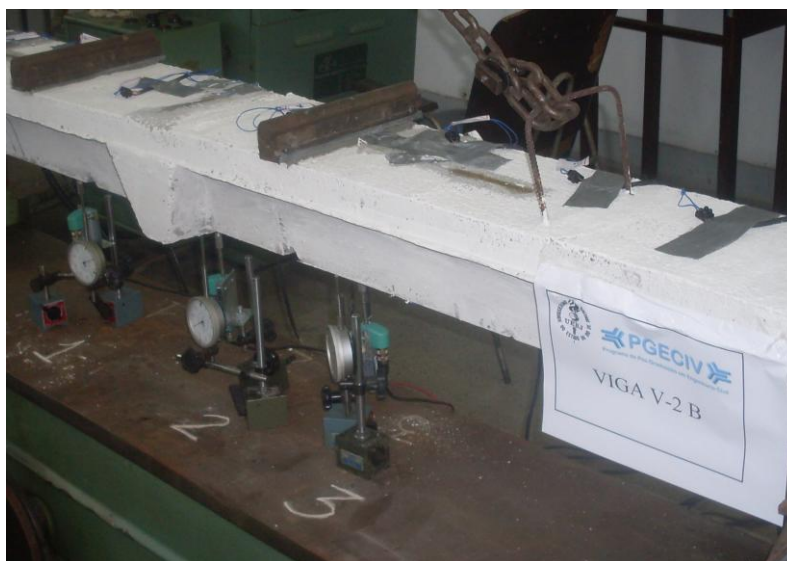
Figura 154 – Detalhes da posição de defletômetros e transdutores na Viga V-2B

Os deslocamentos (flechas) foram verificados de maneira similar à viga anterior, ou seja, foram utilizados defletômetros analógicos e transdutores indutivos. Estes dispositivos estavam localizados nos mesmos pontos utilizados no ensaio precedente conforme o apresentado na foto a seguir (figuras 154).

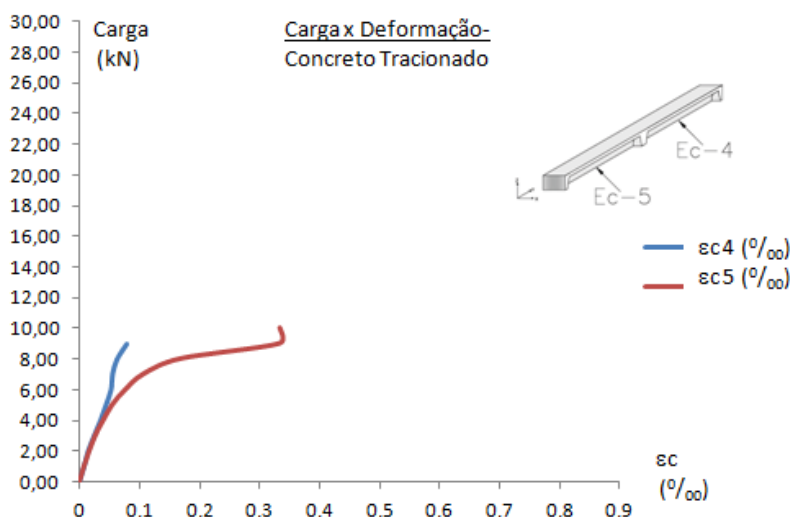
Figura 159 – Gráficos Carga x Deformação da viga V-2B para o concreto tracionado

As deformações desta zona tracionada só puderam ser observadas para valores de carga próximos de 10,0 kN (vide figura 159). A partir deste valor, as fissuras alcançaram a região dos extensômetros, ocasionando parada no seu funcionamento.

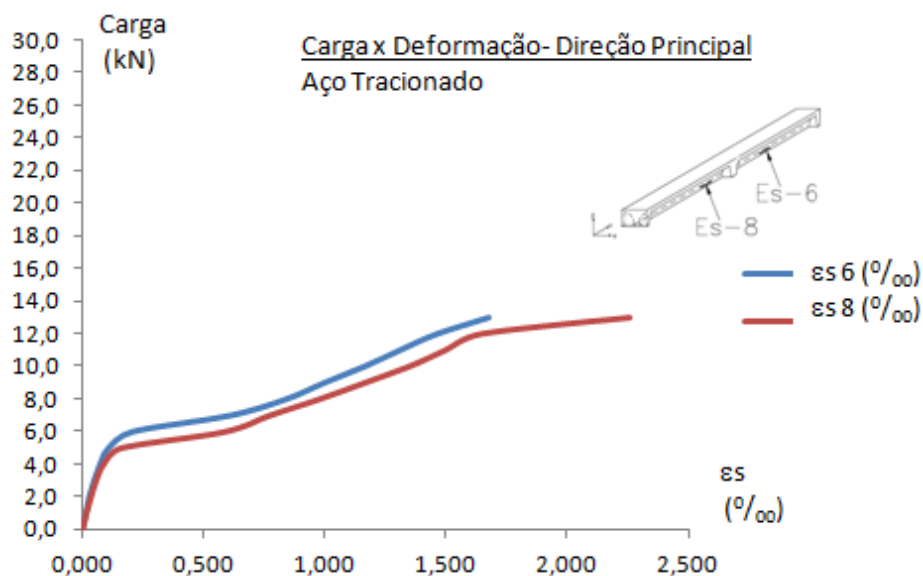
Figura 161 – Gráficos Carga x Deformação da viga V-2B para o aço tracionado

Vale ressaltar que os valores utilizados para construção dos gráficos de ε_{s6} e ε_{s8} foram apenas os considerados válidos, ou seja, desprezaram-se os valores repetidos ou inconsistentes com o material instrumentado.

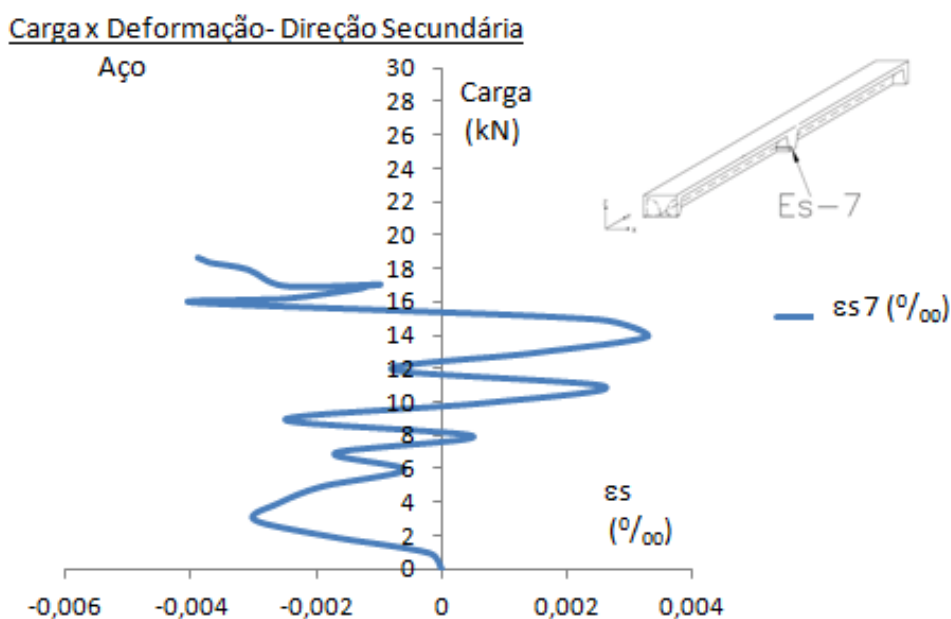
Figura 162 – Gráfico Carga x Deformação da viga V-2B para o aço na direção secundária

Na direção da nervura secundária o extensômetro ε_{s7} apresentou um comportamento bastante diferenciado dos demais, variando de deformações de tração para deformações de compressão (figura 162).
