3 PROGRAMA EXPERIMENTAL

3.1 Coleta das amostras

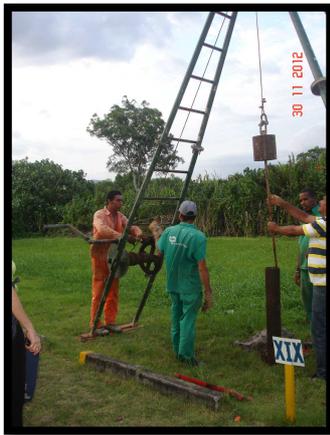
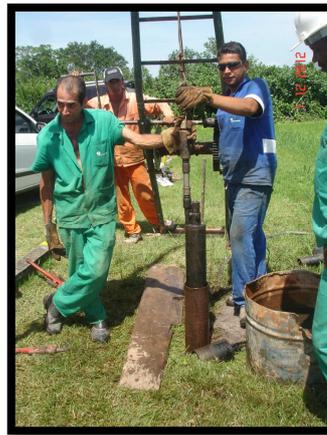
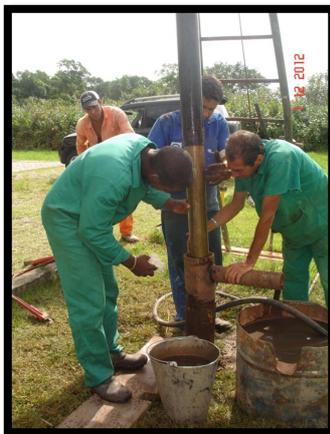
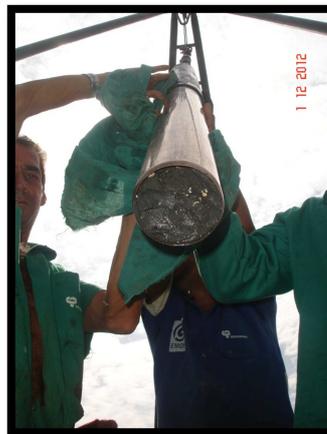
Figura 38 – Etapas da extração das amostras.

(a) Perfuração do terreno.

(b) Cravação do Amostrador.

(c) Retirada do tubo Shelby.

(d) Detalhe da amostra com conchas.

A Figura 38 mostra algumas das etapas da sondagem. Observa-se na Figura 38d a presença de conchas na retirada do primeiro tubo.

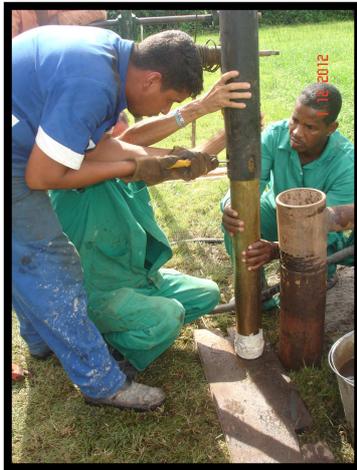
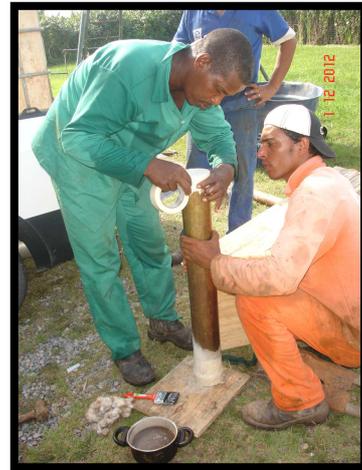
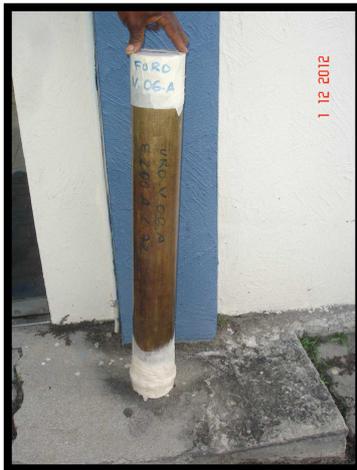
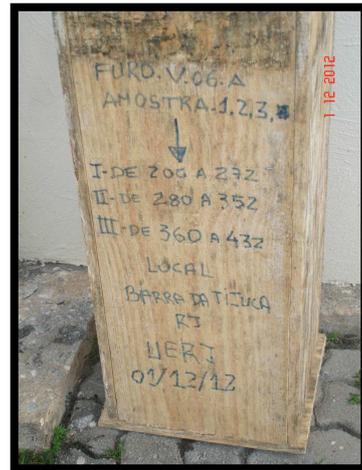
Figura 39 - Lacre, identificação e acondicionamento das amostras.

(a) Retirada do tubo Shelby do amostrador.

(b) Lacre do topo com uso de fita crepe.

(c) Identificação do tubo Shelby.

(d) Identificação da caixa de madeira.

As amostras foram lacradas utilizando-se uma peça de topo de PVC, fita crepe e película de parafina pincelada na extremidade biselada do amostrador, mantendo-se a amostra na vertical. Na identificação feita nos tubos Shelby e caixa de madeira, constaram data, local, profundidade e numeração dada ao furo, como mostra a Figura 39. As amostras foram acondicionadas durante 38 dias na câmara úmida do laboratório de Geotecnia da UERJ, até o início dos ensaios.

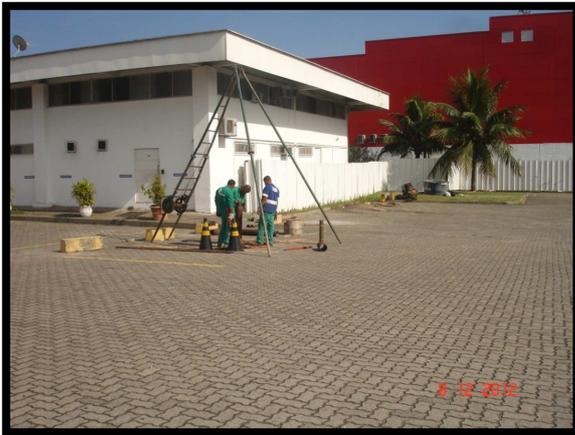
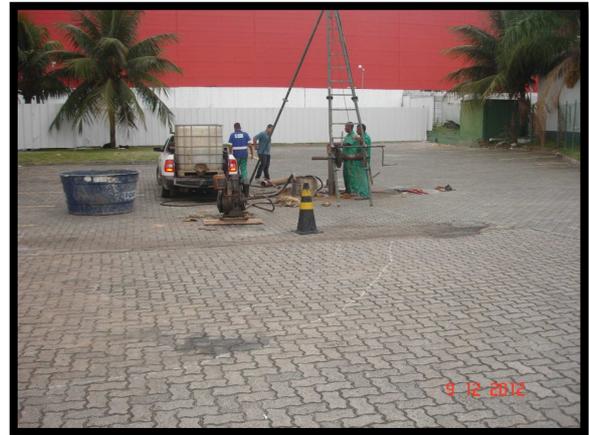
Figura 40 – Localização dos furos.

(a) vertical V5A.

(b) vertical V5B.

A vertical V5 localizou-se em área atualmente utilizada como estacionamento. Face às dificuldades de recuperação das amostras, foram realizadas sondagens, em 2 pontos (V5A e V5B), como mostra a Figura 40. A distância entre elas foi da ordem de 10m. A sondagem V5B foi feita no dia seguinte à da vertical V5A, em um ponto visualmente mais baixo e em uma posição bem próxima à vertical de instalação da placa de recalque PL2' e ao inclinômetro I2.

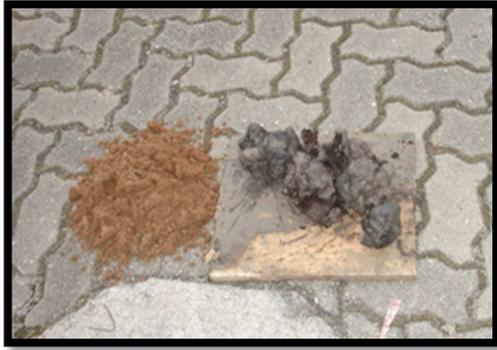
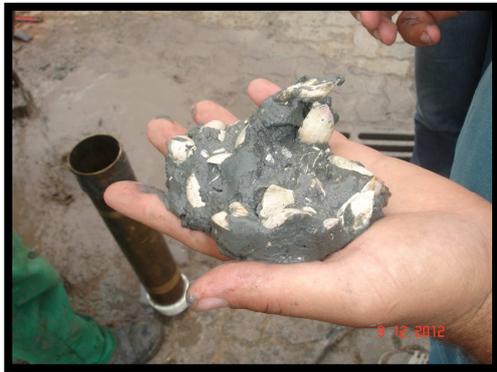
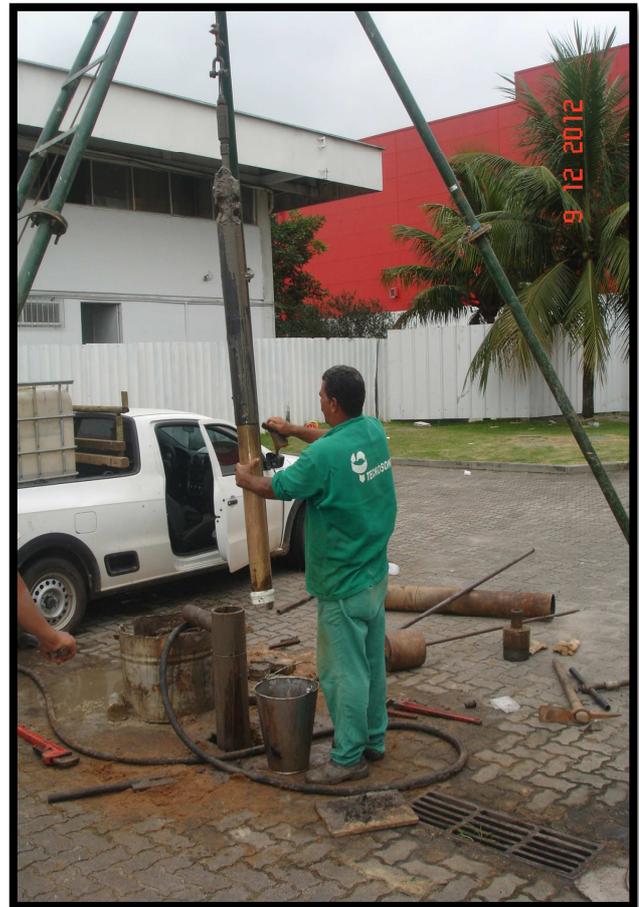
Figura 41 – Sondagem V5B.

(a) Topo da camada: areia seguida de turfa.

(c) Presença de conchas.

(b) Recuperação do tubo Shelby.

- i) O nível d'água observado no furo foi encontrado a 70 cm abaixo da pavimentação existente.
- ii) Utilizou-se lama de bentonita para perfuração e limpeza do furo. Foram retirados 2,45 m de areia seguida de turfa, como mostra a Figura 41(a).

- iii) Cravação do primeiro tubo (V5B-1) de 84 cm, da profundidade de 2,45 m até 3,29 m e tempo de recuperação de 40 minutos.
- iv) Após pequena lavagem, procedeu-se à cravação do segundo tubo (V5B-2), com 82 cm, da profundidade de 3,39 m até 4,21 m, e a recuperação foi feita após 1,5 hora de repouso. A Figura 41(b) mostra a retirada do amostrador após a recuperação do Shelby.

- v) Antes da cravação do 3º Shelby, durante a lavagem do furo, foi detectada a presença de mariscos junto ao material argiloso, como mostra a Figura 41(c).

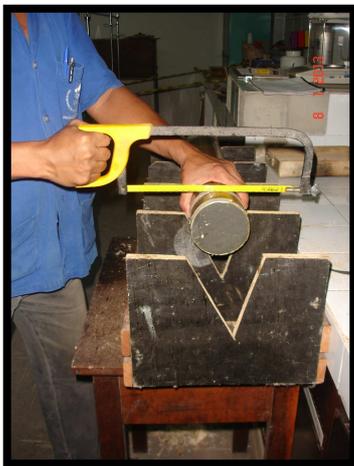
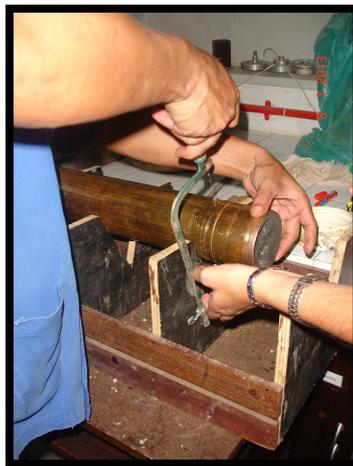
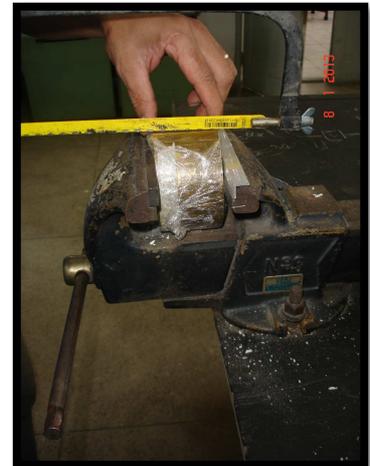
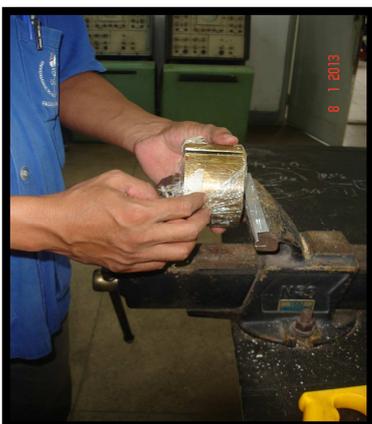
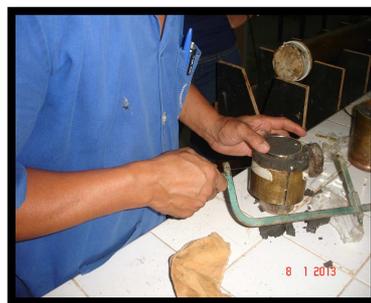
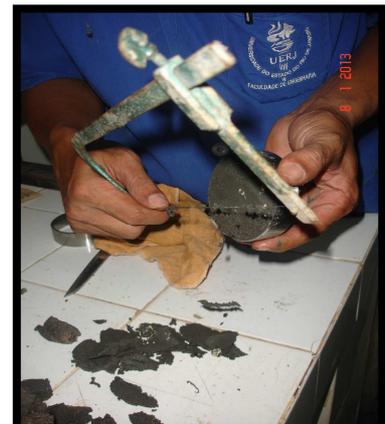
Figura 43 – Preparação das amostras.

(a) descarte da ponta.

(b) retirada da amostra.

(c) corte do tubo Shelby.

(d) separação da amostra e a parede do Shelby.

(e) utilização de suporte com diâmetro pouco inferior para extração da amostra.

(f) moldagem do corpo de prova.

A Figura 43 ilustra a metodologia de preparação dos corpos de prova. O tubo shelby era apoiado horizontalmente em uma estrutura de madeira. A sequência adotada está descrita a seguir:

- Descarte da ponta, com tubo apoiado em um suporte na horizontal e auxílio de serra fina;
- Corte de seção da amostra com uso de fio de aço, e cuidado para não haver vibração;
- Corte do restante do tubo, separação entre a amostra e o tubo, com uso de fio de aço na interface entre o solo e a parede interna do tubo Shelby;

- d) Extração da amostra do tubo amostrador;
- e) Utilização de um suporte de diâmetro pouco inferior ao do tubo;
- f) Moldagem do corpo de prova.

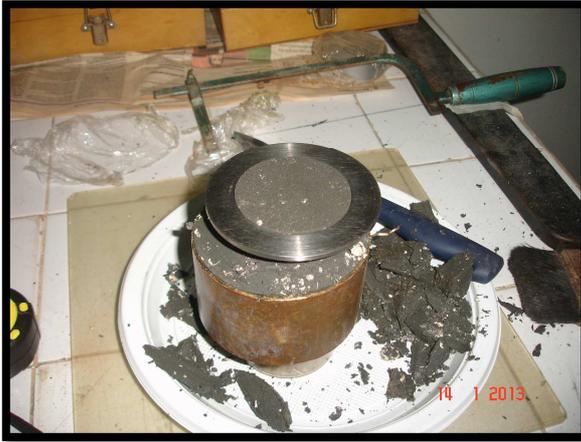
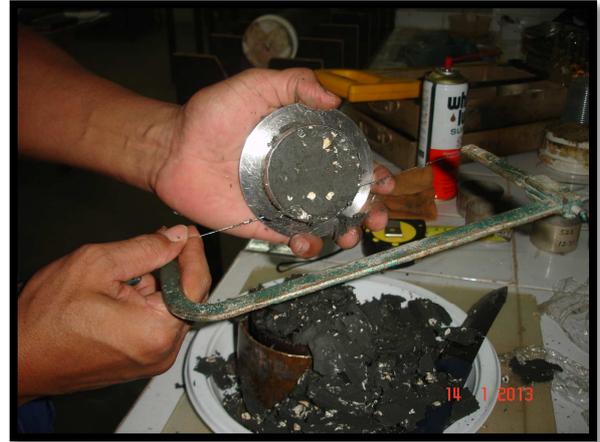
Figura 44 – Presença de mariscos.

(a) Cravação do anel do corpo de prova fora do eixo da amostra.

(b) Dificuldades na moldagem do corpo de prova.

A presença predominante de mariscos pode ser observada na Figura 44. Cuidados na saturação da amostra e drenagem, utilizando-se as pedras porosas previamente fervidas e filtro de papel em ambas as faces da amostra são indicados na Figura 45.

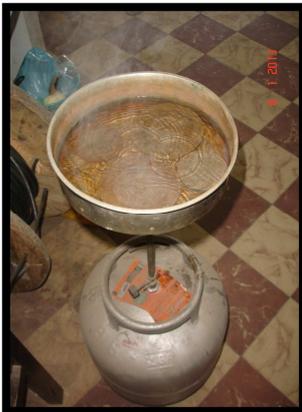
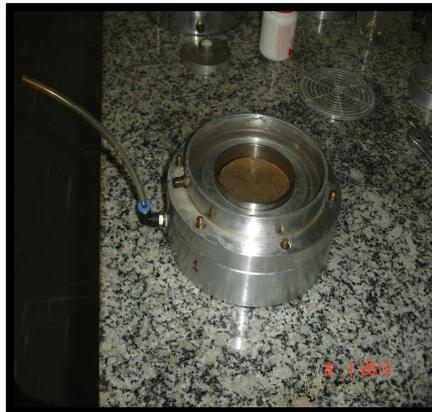
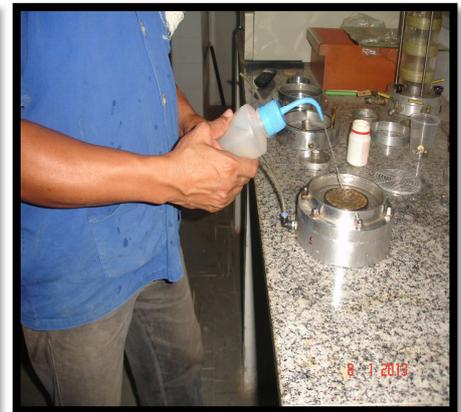
Figura 45 – Cuidados na saturação.

(a) Fervura das pedras porosas.

(b) colocação da pedra porosa na célula para ensaio SIC.

(c) saturação da célula após colocação do corpo de prova.

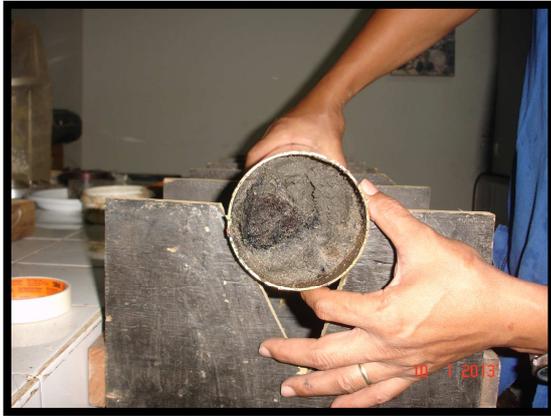
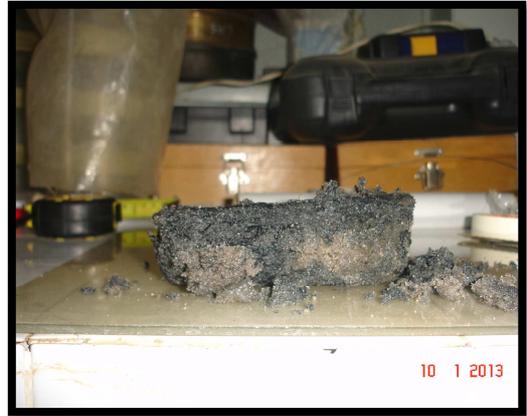
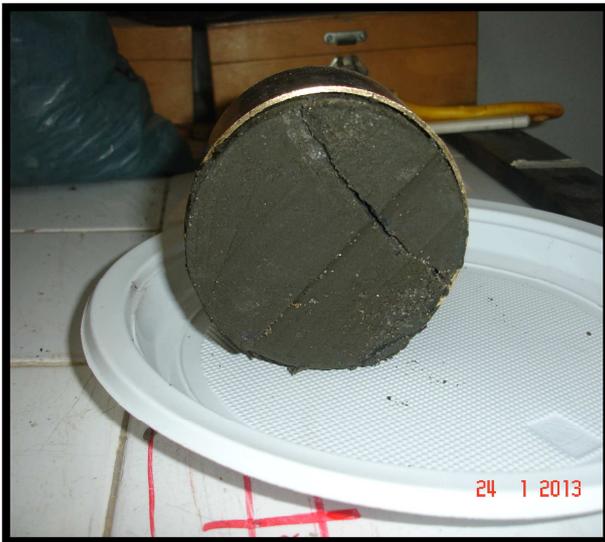
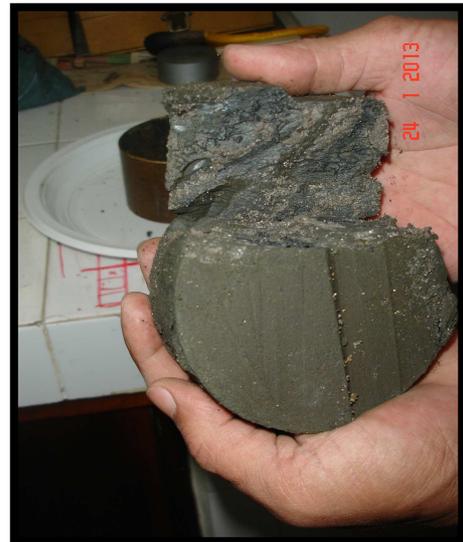
Figura 46 – Elementos no Shelby V6A 1e V5B 1.

(a) Shelby V6A 1.

(b) Madeira do Shelby V6A 1.

(c) Shelby V5B 1.

(d) Fissuras na amostra V5B 1.

- a) Presença de estaca de madeira (Figura 46a e b);
- b) Grande quantidade de areia (Figura 46b);
- c) Fissuras na amostra V5B 1 (Figura 46c e d);

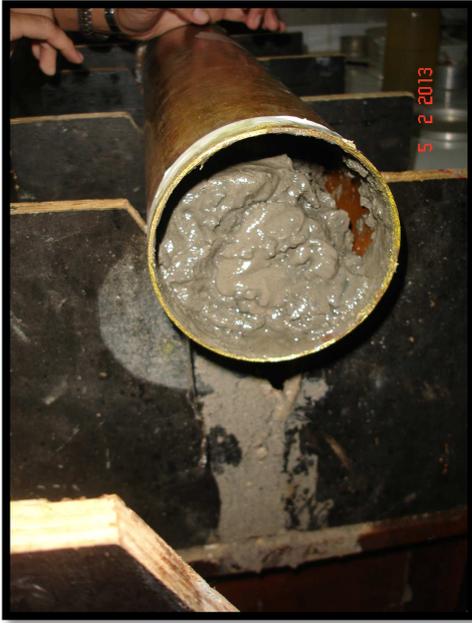
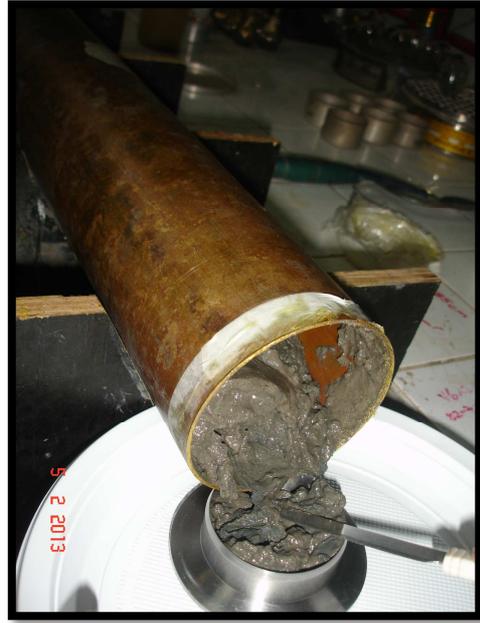
Figura 47 – Excesso de água.

(a) Shelby V5B 2.

(b) Moldagem do corpo de prova amolgado.

Outros problemas como o excesso de água no shelby V5B 2 pode ser observado na Figura 47, assim como trincas e pedaços de bidim encontrados no shelby V5B 1 mostrados na Figura 48.

parâmetros de compressibilidade ao longo da profundidade da camada de argila mole, havia também o desejo de se estudar a influência da velocidade do ensaio CRS. Assim sendo, optou-se por realizar ensaios em amostras visivelmente amolgadas, oriundas do shelby V5B 2, como ilustra a Figura 47.

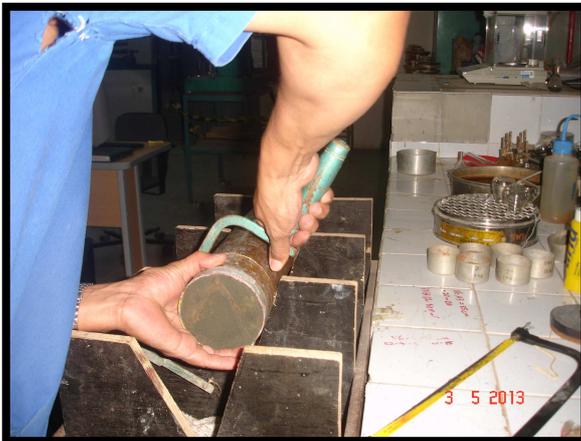
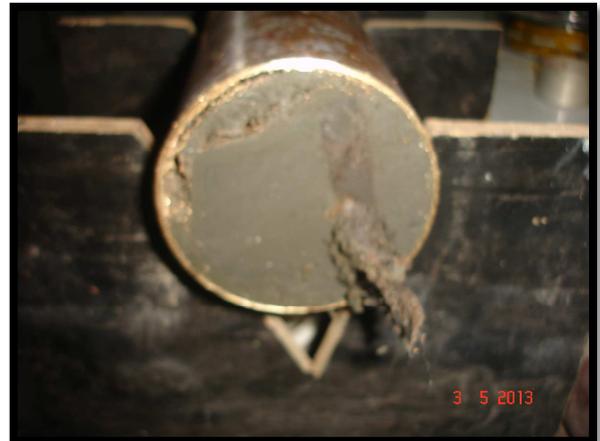
Figura 48 – Trinca e pedaço de bidim encontrados na amostra durante a moldagem do CRS13-V5B 1.

(a) Trinca na amostra shelby V5B 1.

(b) Peça de bidim.
