**CONTRIBUIÇÃO AOS ESTUDOS DE CORRELAÇÃO CHUVA VS
ESCORREGAMENTOS – APLICAÇÃO ÀS OCORRÊNCIAS DA COMUNIDADE
DA FORMIGA NO ANO DE 2010**

Dissertação apresentada, como requisito parcial para obtenção do título de Mestre, ao Programa de Pós-Graduação em Engenharia Civil, da Universidade do Estado do Rio de Janeiro. Área de concentração: Geotécnica.

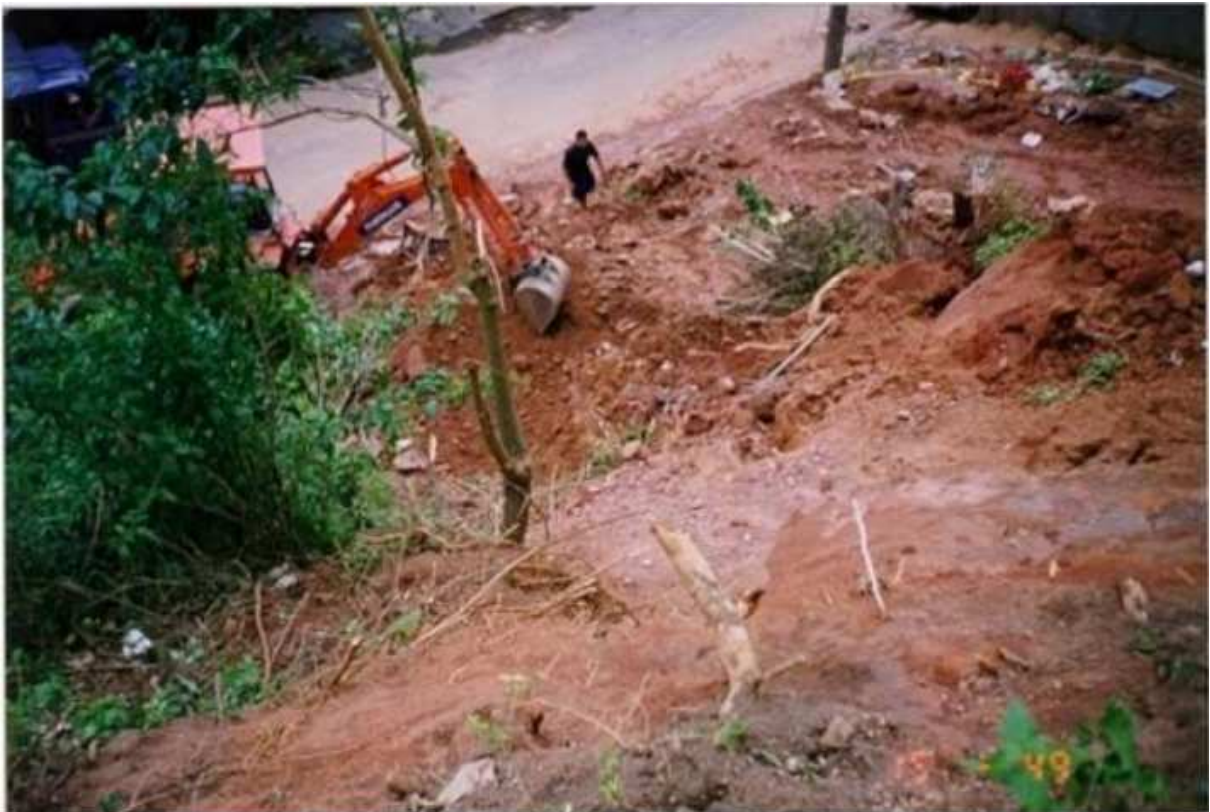
Posteriormente, no dia 13 de fevereiro de 1998, ocorreu uma grande chuva de 255mm em 24 horas, cuja intensidade ocasionou um deslizamento de solo residual em talude de corte (Figura 4) sobre uma residência, deixando uma vítima fatal e duas pessoas feridas. Uma das possíveis causas do movimento de massa foi a falta de drenagem na crista do talude associada à elevada inclinação do mesmo. De acordo com SILVA et al. (2000), citado por Vasconcellos (2015), o volume de terra mobilizado foi de 20 m^3 , o que corresponderia a uma ruptura superficial; isto é, para um talude de $10\text{m} \times 12\text{m}$, esse volume corresponderia a uma profundidade de $0,16\text{m}$.

Figura 4. Deslizamento no Morro da Formiga (SILVA et al., 2000)

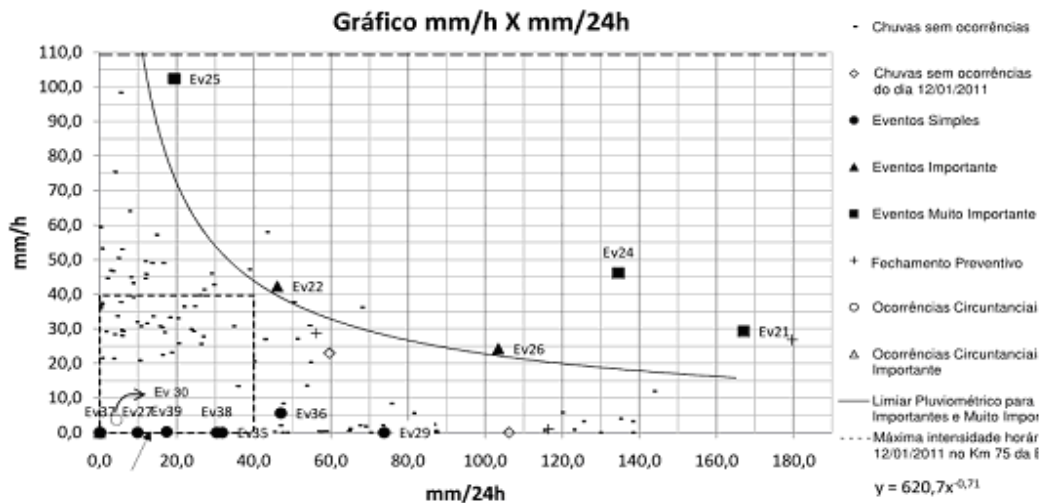
D'Orsi (2011) estudou um trecho Região da Rodovia Federal BR116RJ, localizado na região serrana do Rio de Janeiro. Dentre as diversas combinações de acumuladas pluviométricas (1h, 12h, 24h, 48h, 72h e 96h) o autor conclui que a correlação entre a pluviometria horária (mm/h) e a acumulada diária (mm/24h) era a que melhor definia os limiares pluviométricos de risco, como mostra a Figura 8.

Figura 8. Gráfico de correlação entre “mm/h” e “mm /24h”(D’ Orsi, 2011)

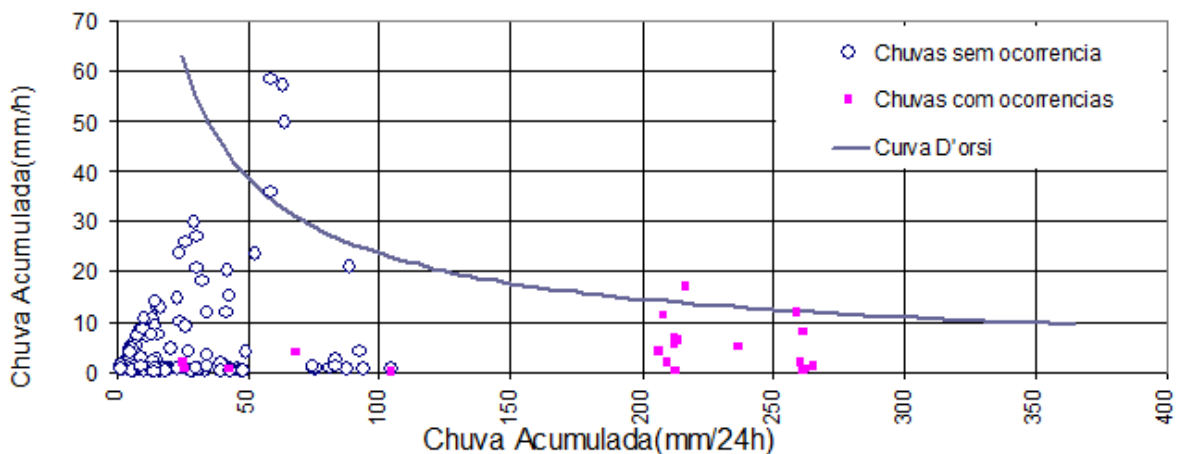
Figura 21. Aplicação da proposta de D'Orsi (2011) ao banco de dados de 2010 do morro da Formiga, 2011)

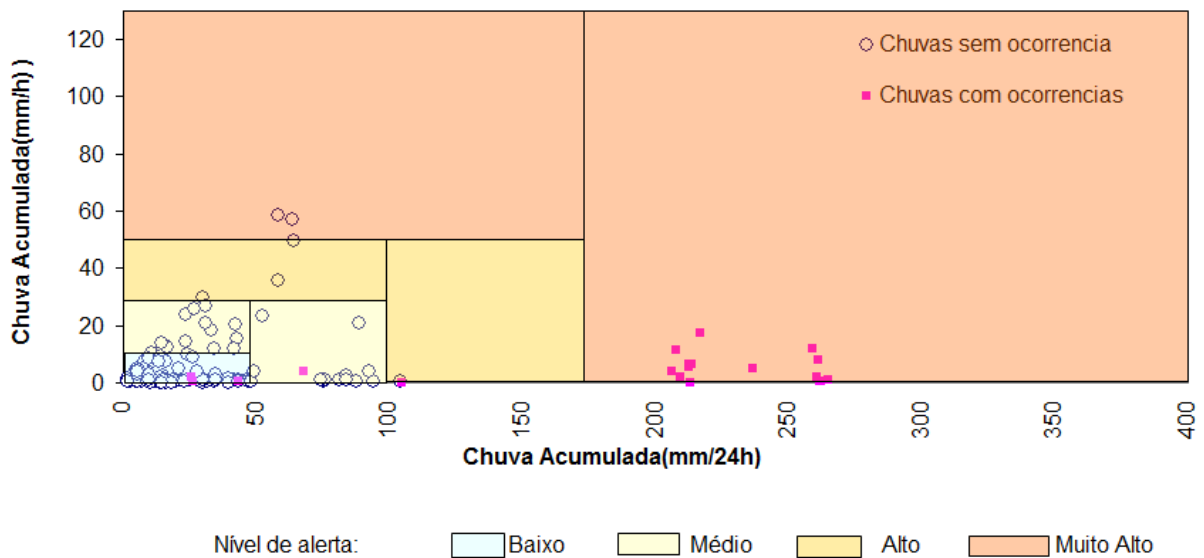
Figura 23. Gráfico de correlação entre mm/h e mm/24h – Faixas de alerta adotadas pela Fundação Geo-Rio, 2005.

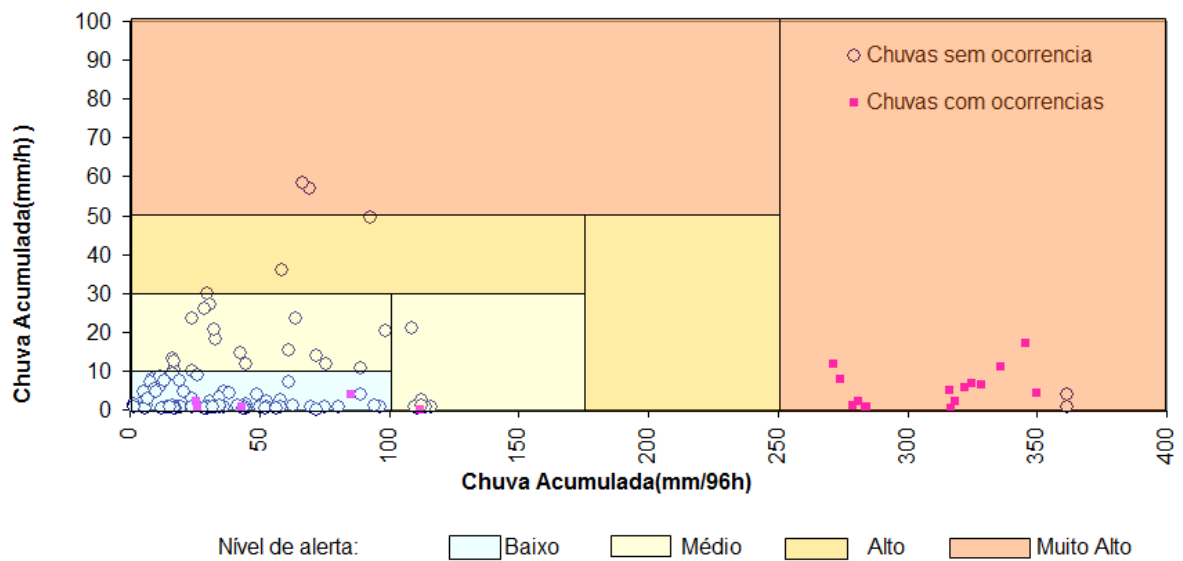
Figura 24. Gráfico de correlação entre mm/h e mm/96h – Faixas de alerta adotadas pela Fundação Geo-Rio, 2005.

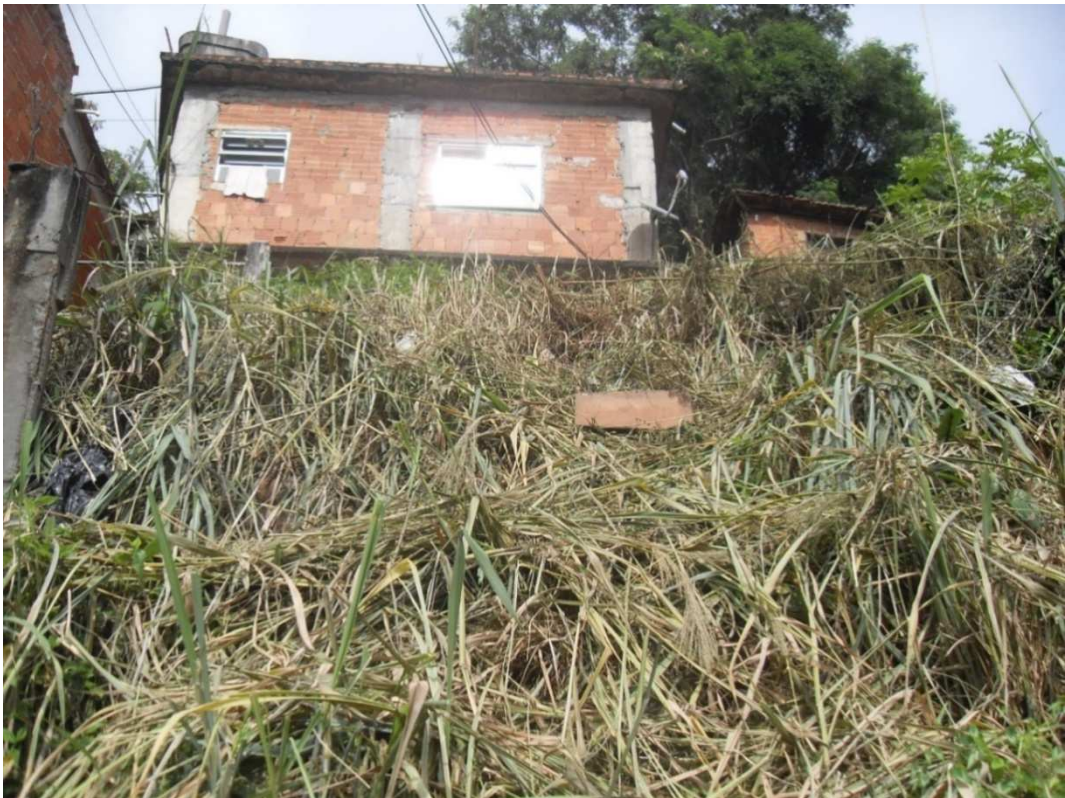
Figura 30. Construção descalçada sobre talude instável

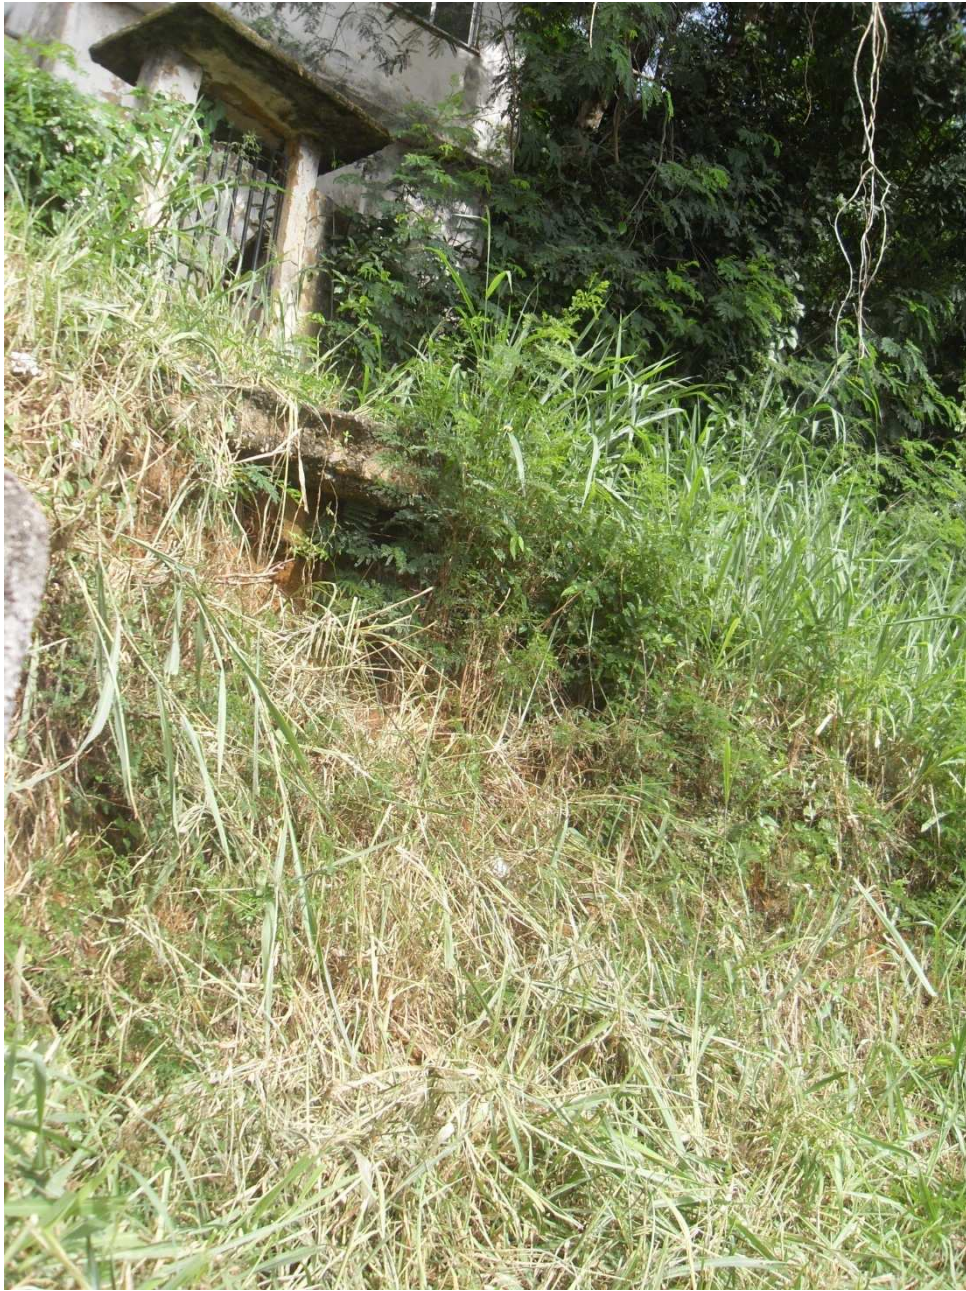
Figura 31. Construção descalçada sobre talude instável

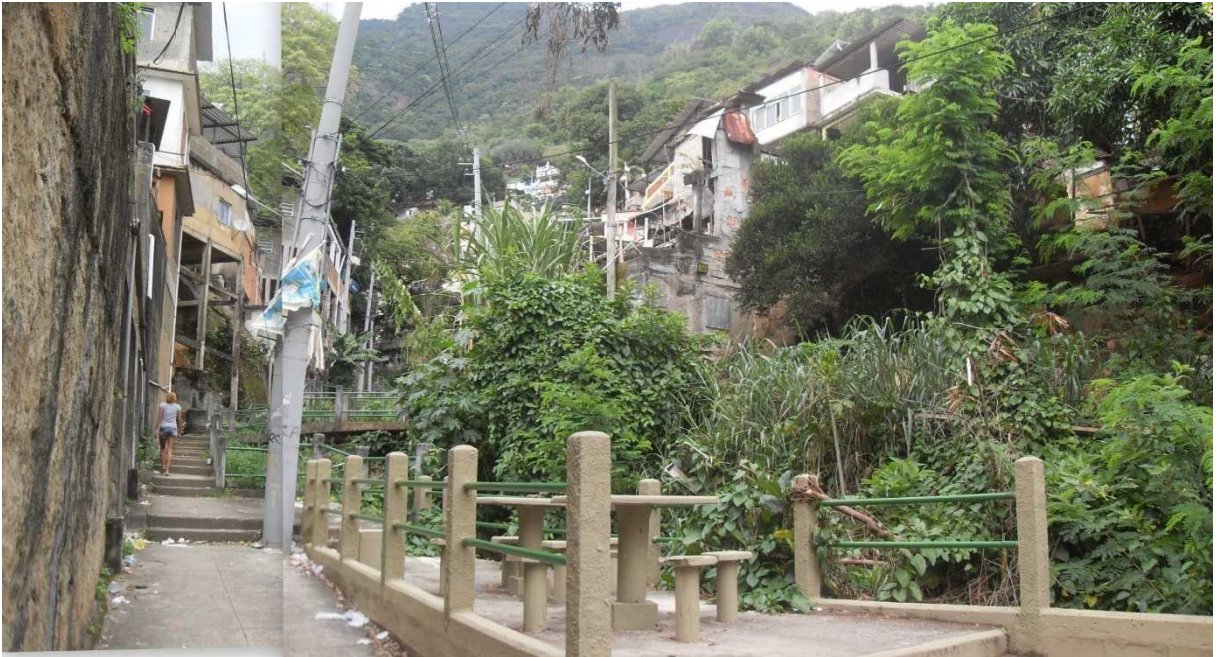
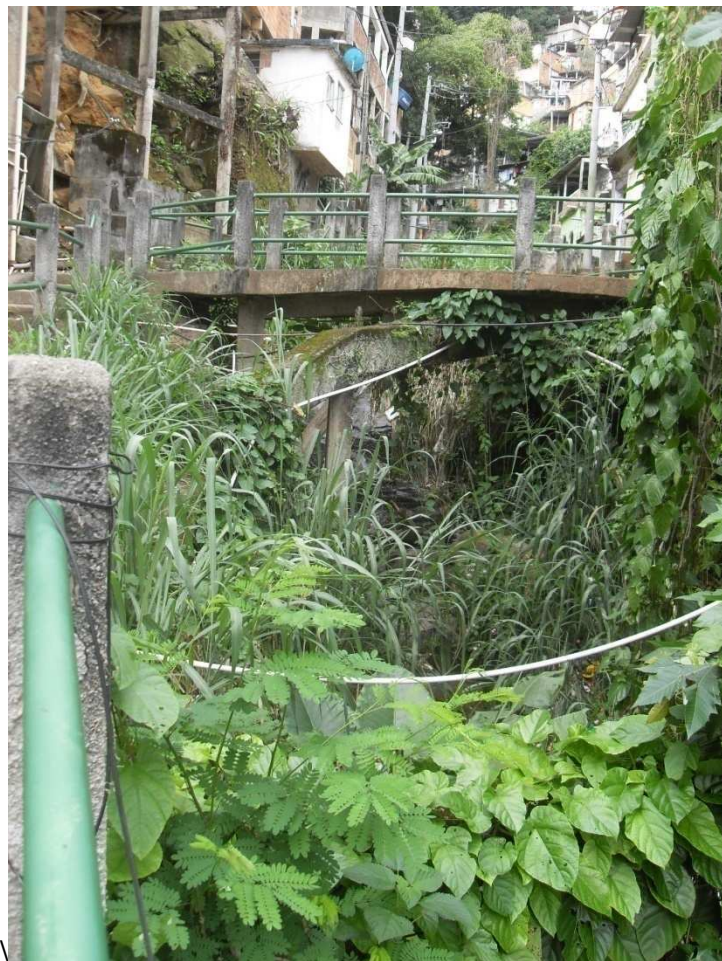
Figura 33. Drenagem com vegetação reduzindo capacidade do sistema

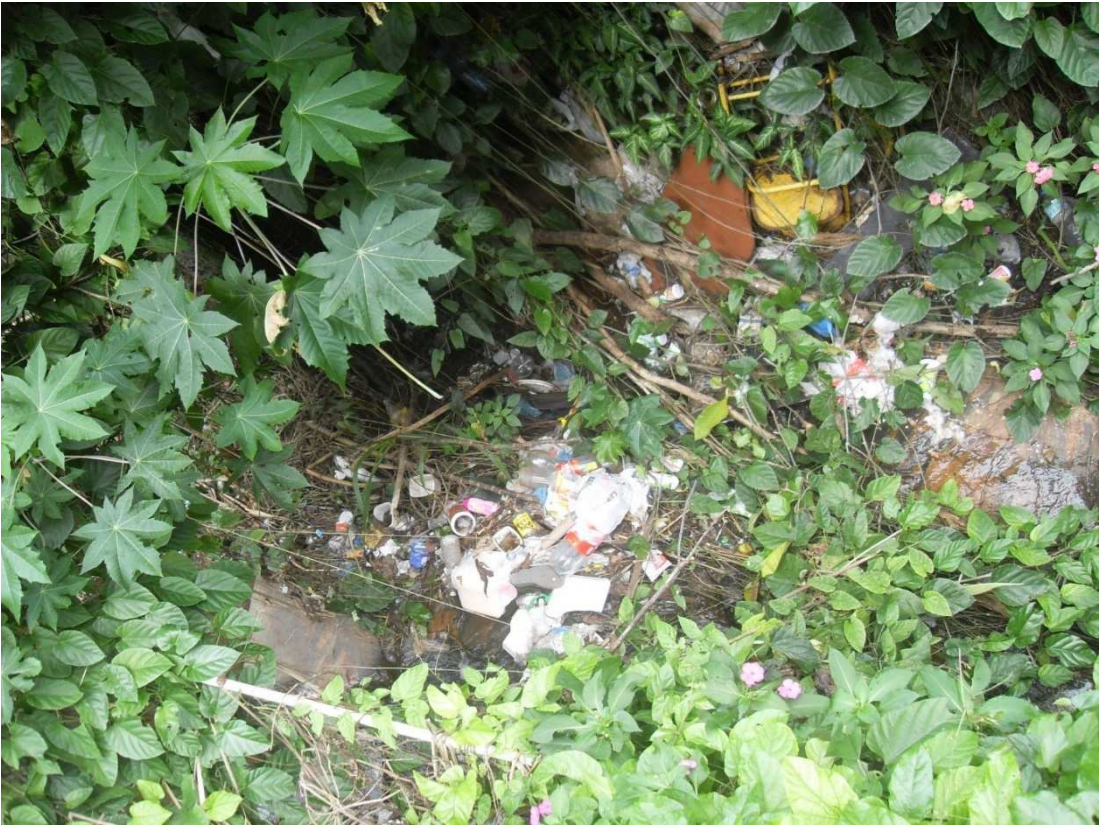
Figura 35. Lixo obstruindo sistemas de drenagem

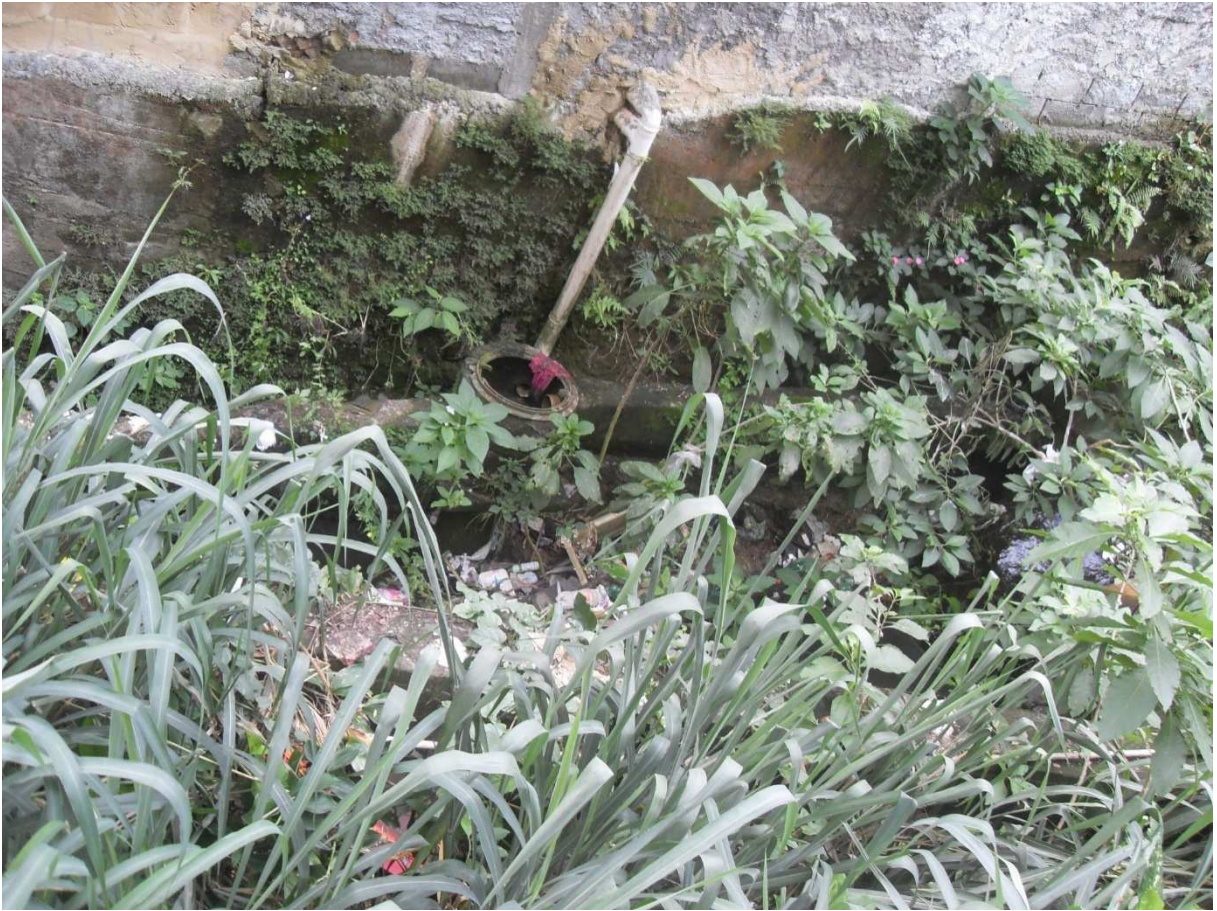
Figura 37. Infiltração concentrada no talude

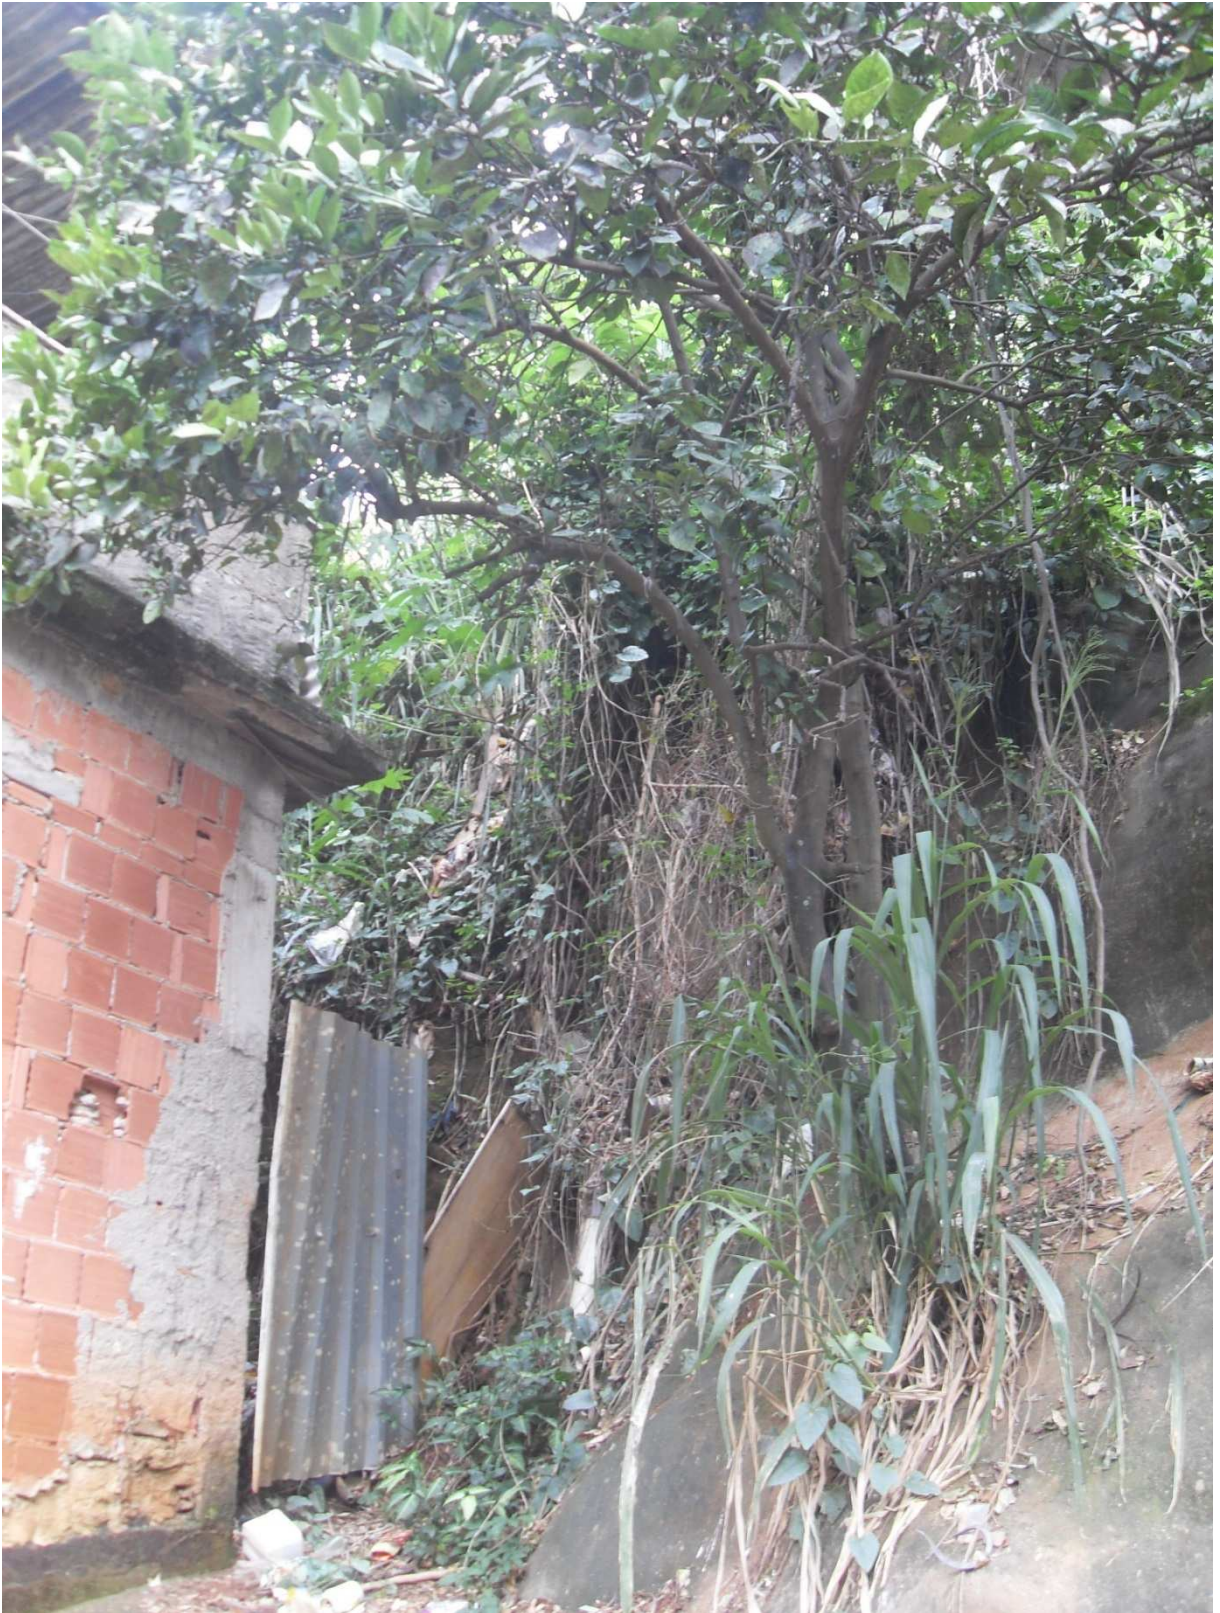
Figura 38. Elevada instabilidade do talude de corte

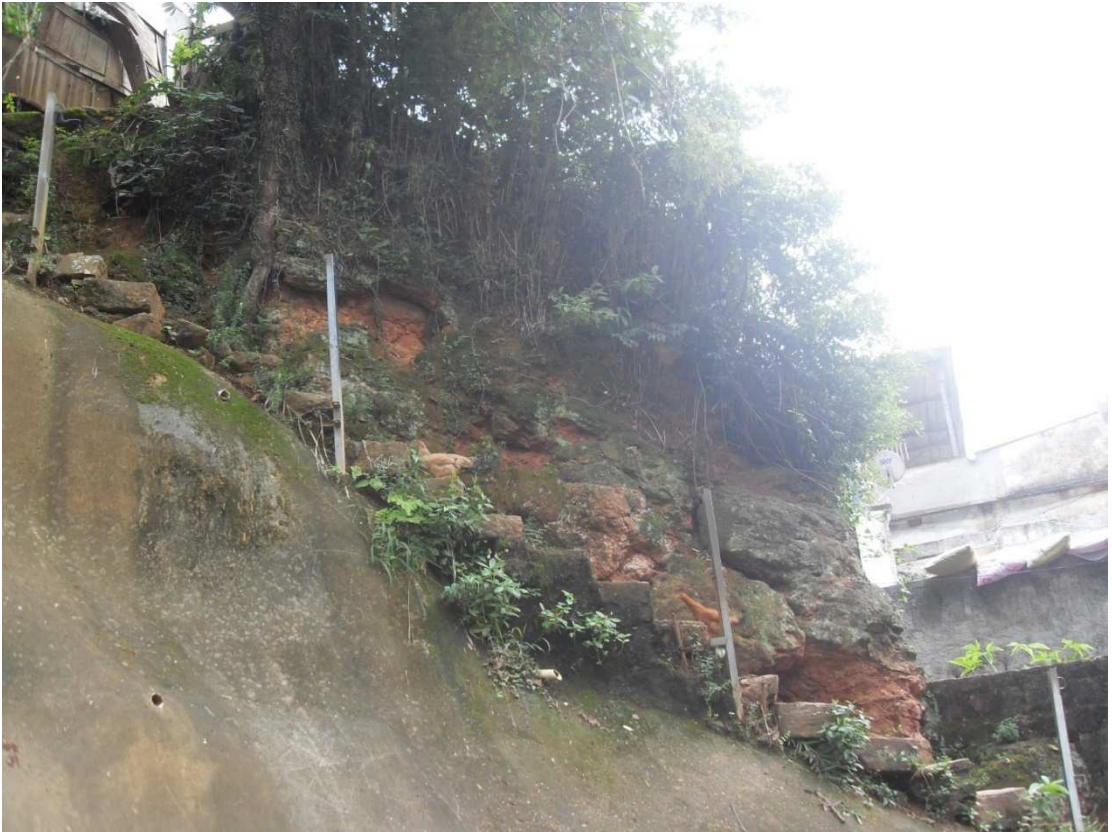
Figura 39. Presença de matacões e erosão superficial

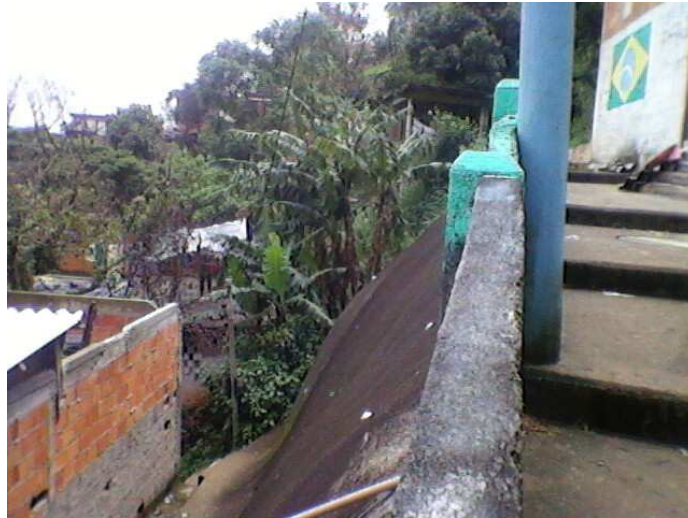
Figura 48. Intervenção estabilizante pontual (concreto projetado)

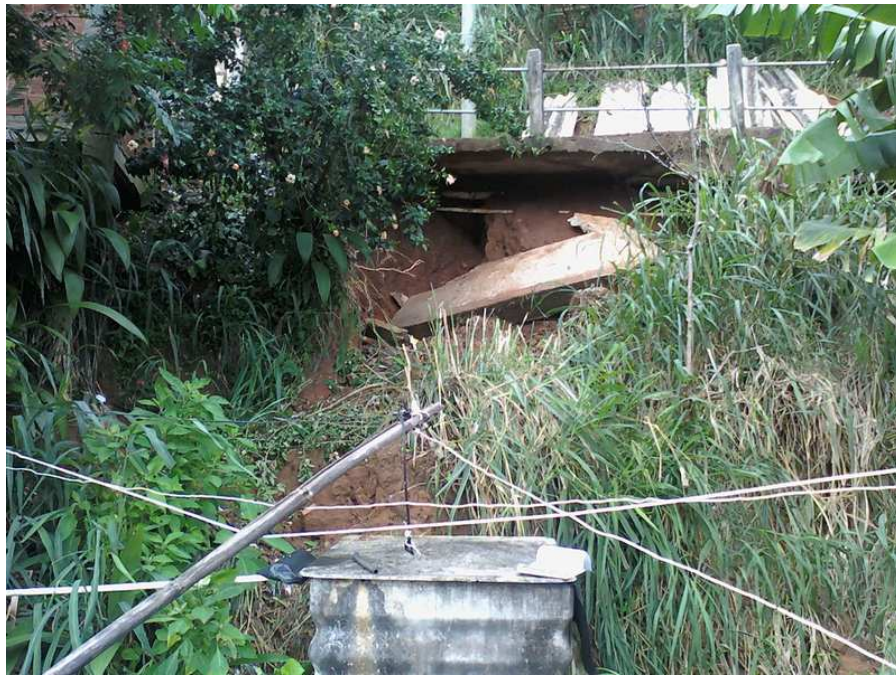
Figura 49. Laudo #1782 - Escorregamento de Solo (aterro) - Vista do pequeno escorregamento que compromete o acesso da comunidade

Trata-se de dois escorregamentos distintos nesse local. O primeiro, a montante da casa do solicitante, teve um pequeno volume deslocado (4 m^3), atingindo, sem causar danos, a casa do solicitante. Contudo, o acesso da comunidade foi afetado (Figura 49). O segundo, de maior volume (50 m^3) atingiu e derrubou quase que completamente uma casa a jusante, com acesso pela rua Maria França, 27, sem causar vítimas (Figura 50). A referida moradia encontra-se sem condições de continuar habitada.

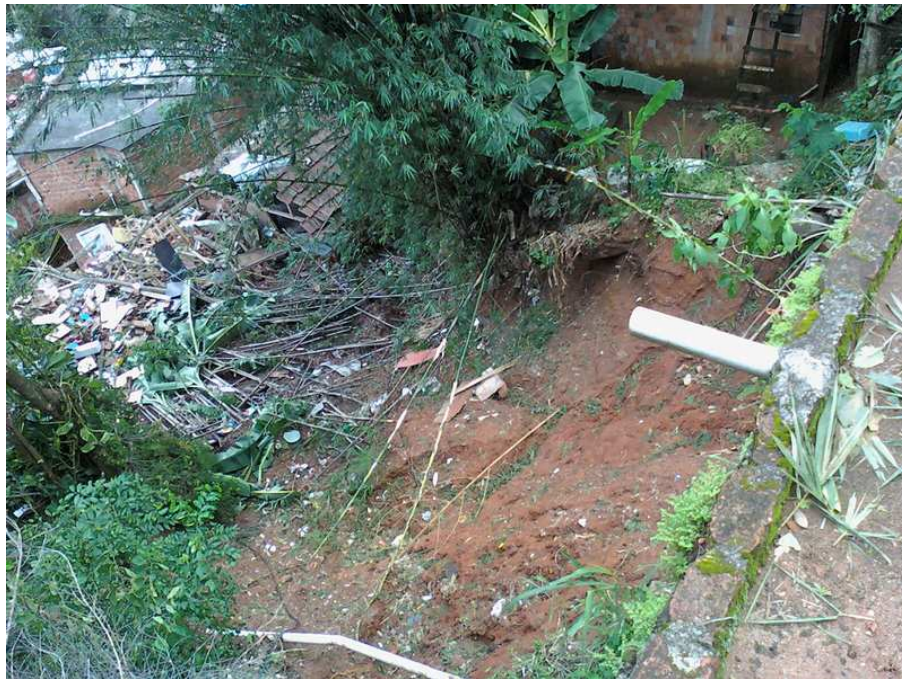
Figura 50. Laudo #1782 - Escorregamento de Solo (aterro) - Vista da casa atingida na rua Maria França 27

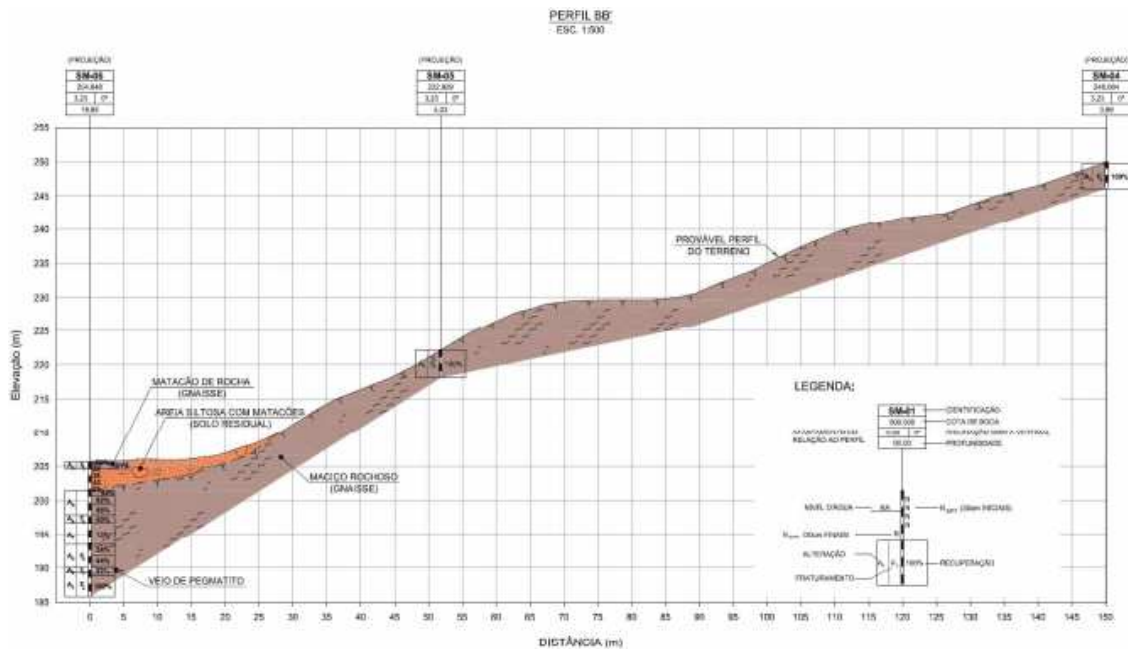
Figura 55. Perfil geotécnico da seção B

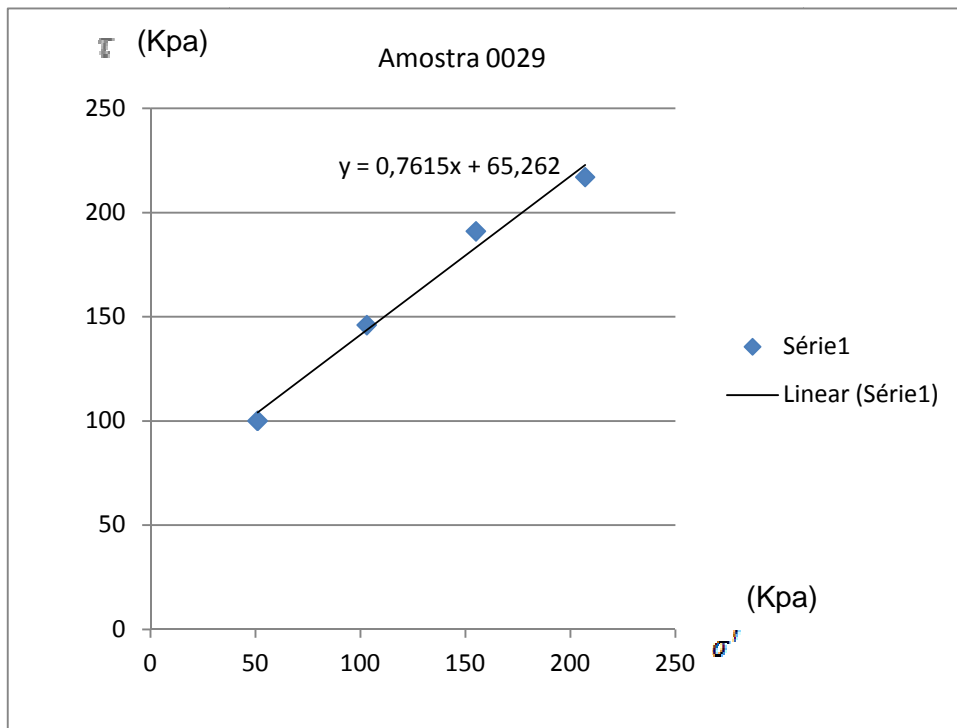
Figura 71. Envoltória de resistência efetiva - $\tau = 65,3 + \sigma' \operatorname{tg}(37,3^\circ)$
