Análise de um escorregamento ocorrido em um talude na Via Lagos

Dissertação apresentada, como requisito parcial para obtenção do título de Mestre, ao Programa de Pós-Graduação em Engenharia Civil, da Universidade do Estado do Rio de Janeiro. Área de concentração: Geotecnia.

O presente trabalho tem como objetivo a compreensão de um escorregamento ocorrido em um talude no km 15+700 da Rodovia RJ – 124 – Via Lagos, Rio Bonito – RJ. Após a movimentação do talude, algumas medidas foram tomadas para estabilização da encosta. No entanto, as movimentações não cessaram, despertando a necessidade de um estudo mais detalhado sobre a geologia local. Sondagens mistas e rastreamentos geofísicos foram executados, buscando-se a definição de um perfil geológico-geotécnico. Adicionalmente, foram executados ensaios de cisalhamento direto para obtenção de parâmetros de resistência, com amostras retiradas do local, e instalada uma instrumentação composta por inclinômetros, medidores de nível d'água e piezômetros. Com o auxílio do Programa Plaxis, de elementos finitos, foi realizada uma modelagem numérica com o objetivo de confrontar os deslocamentos do talude medidos pela inclinometria com as previsõ

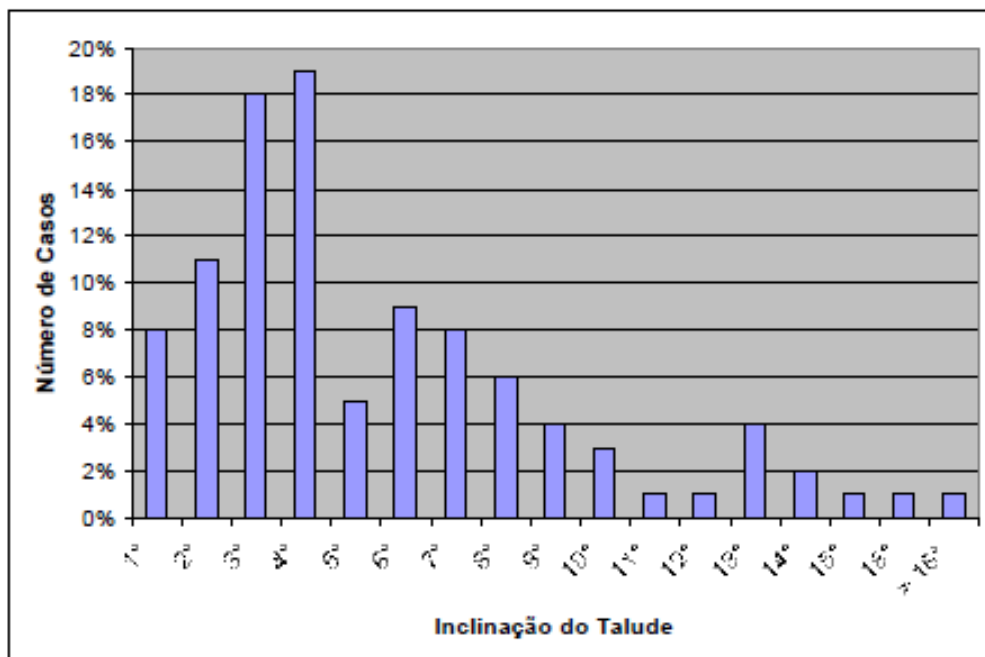
A Figura 1 mostra a distribuição de escorregamentos de acordo com a inclinação do talude (LEE, 2004). Observa-se que grandes escorregamentos de massa foram observados em taludes de baixa inclinação KVALSTAD *et al.*, (2001). Um estudo baseado na teoria do talude infinito realizado por COSTA *et al.* (2004) no talude de Marlim (Bacia de Campos) mostrou que os fatores de segurança estáticos diminuem consideravelmente com o aumento da poropressão e que a influência da poropressão no valor do fator de segurança é mais pronunciada em taludes de baixas inclinações.

Figura 1 – Inclinação do talude versus número de casos de movimento de massa ocorridos na margem atlântica dos EUA (LEE, 2004).

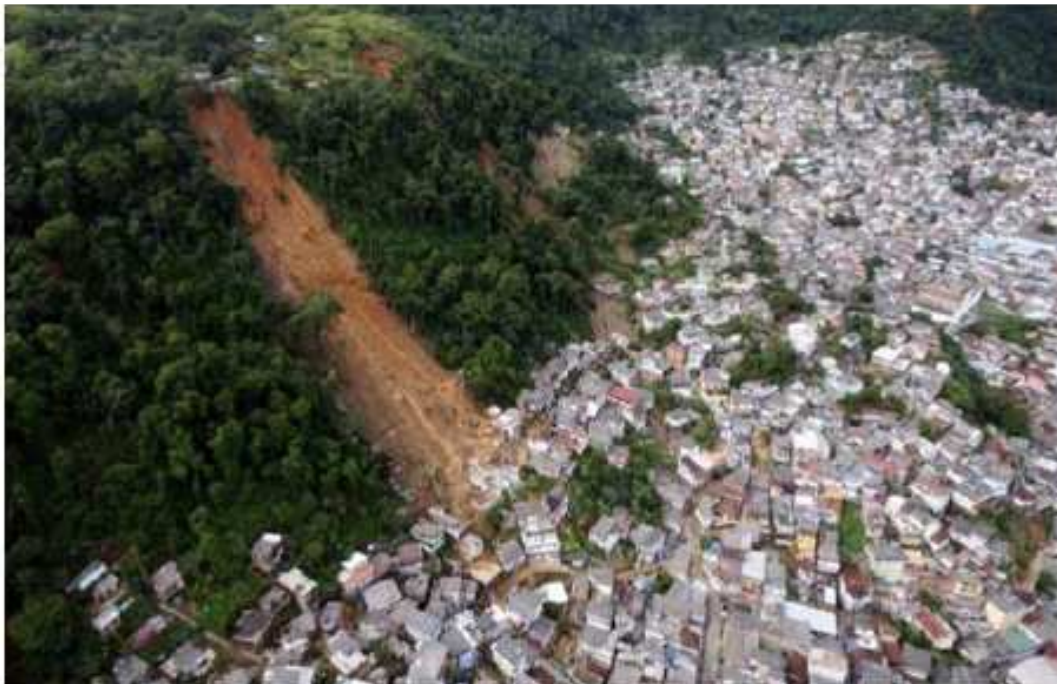
Figura 11 – Morro da Carioca, Angra dos Reis (GUEDES, 2010)

Um outro caso de bastante repercussão de instabilização de encosta, decorrente de forte precipitação pluviométrica, ocorreu no município de Angra dos Reis, situado no estado do Rio de Janeiro, no reveillon de 2009 para 2010. Os deslizamentos do Morro da Carioca e Enseada do Bananal resultaram em perdas de vida e grandes prejuízos econômicos (Figura 11 e Figura 12).

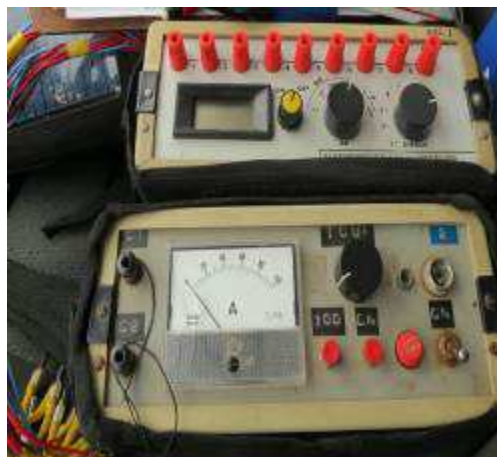
Figura 15 - Resistivímetro de campo

O ensaio é realizado através de um equipamento chamado Resistivímetro, e consiste, basicamente, de uma fonte controlada para emissão de corrente elétrica e medidores para a corrente e a diferença de potencial gerada (Figura 15). A potência da fonte utilizada é de 150 Watts.

O método de aplicação do ensaio consiste em produzir artificialmente uma corrente elétrica no solo através de dois eletrodos, denominados A e B, tendo como objetivo medir o potencial gerado entre outros dois eletrodos denominados M e N.

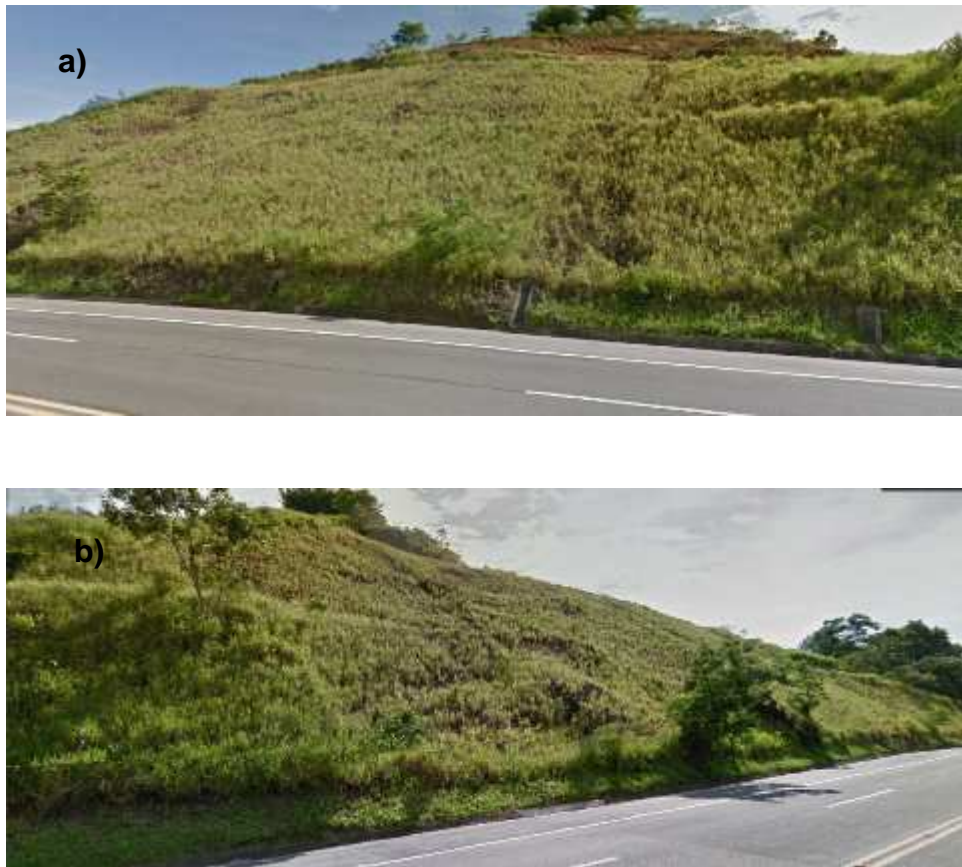
Figura 19 apresenta duas fotos do local. Este talude apresenta uma geologia complexa e um histórico de movimentações, que serão detalhados nos itens subsequentes.

**Figura 19 – Fotos do Talude em Estudo: a) Sentido Rio de Janeiro;
b) Sentido Cabo Frio.**

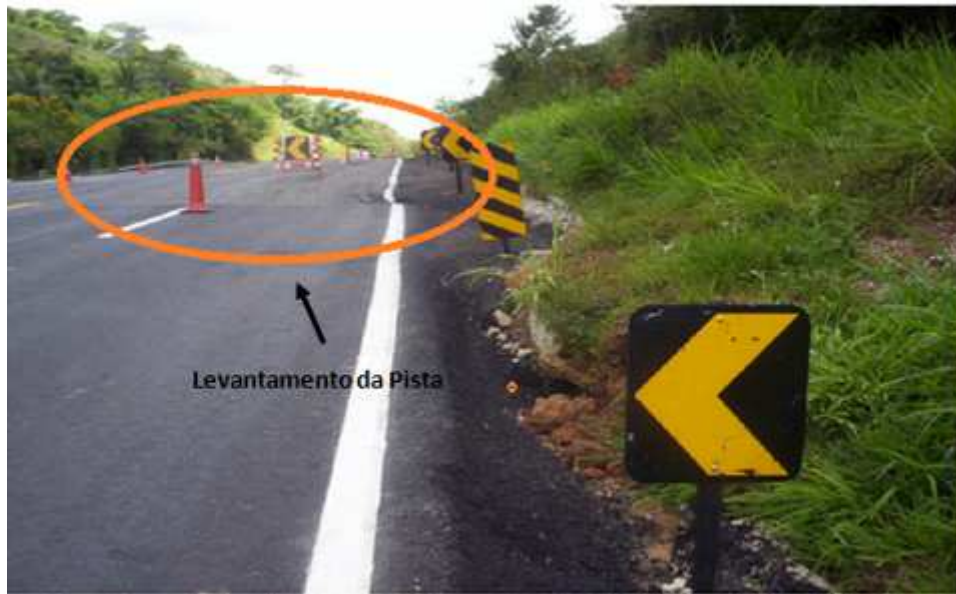
Assim que a movimentação do talude foi detectada, algumas intervenções foram propostas na tentativa de estabilizar o talude. A primeira intervenção consistiu no retaludamento da encosta, buscando-se uma geometria mais suave e estável. No entanto, contrariando o esperado, esta intervenção acelerou ainda mais o processo de deslocamento, despertando a necessidade de maiores informações referentes à geologia.

(a) Vista da rodovia

(b) Vista aérea

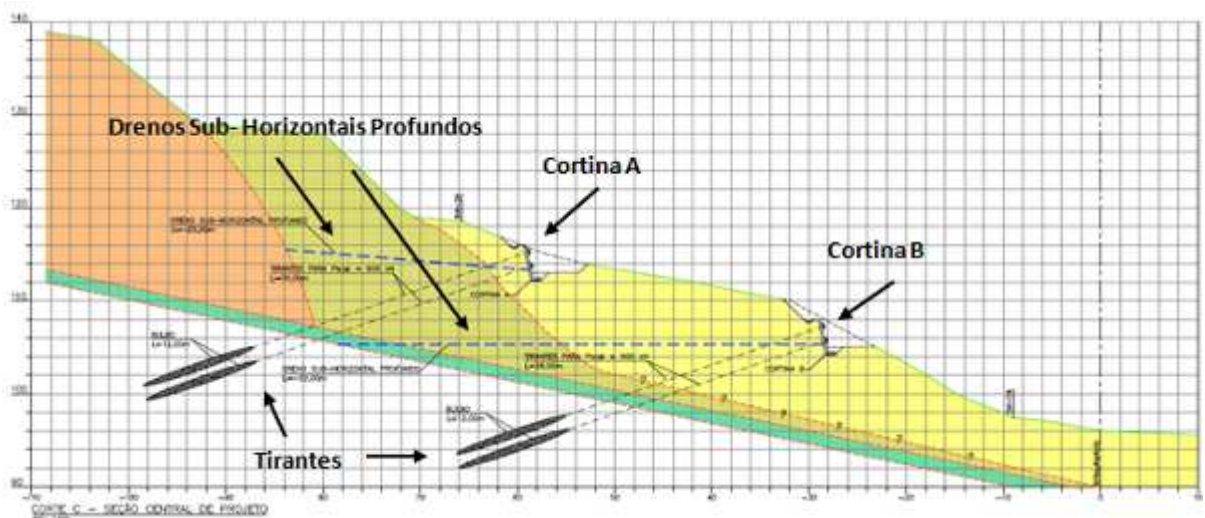
Como primeira providência, ainda em caráter emergencial e visando a desaceleração dos movimentos, foi solicitado à concessionária a instalação de uma bateria de drenos sub horizontais profundos (DHPs) a jusante da rodovia.

Figura 21 – Ilustração da estrutura proposta pela concessionária (CCR ENGELOG, 2012).

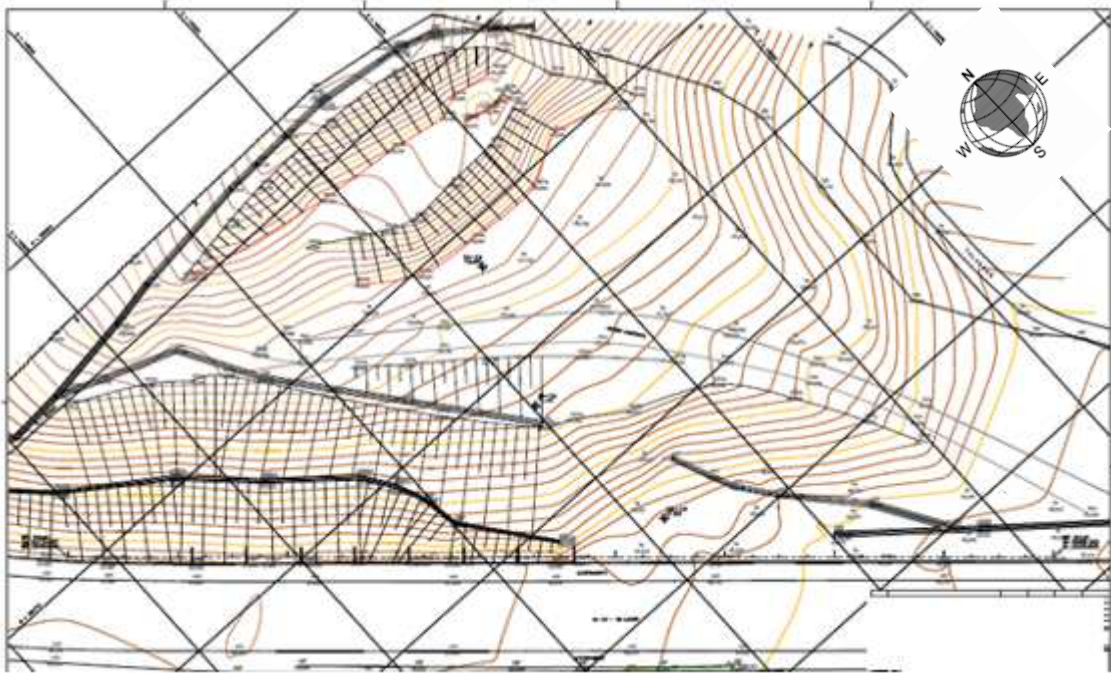
Figura 29 - Atitudes das estruturas sobrepostas à topografia.

Figura 28). As atitudes das estruturas podem ser visualizadas em planta, sobrepostas à topografia (Figura 29).

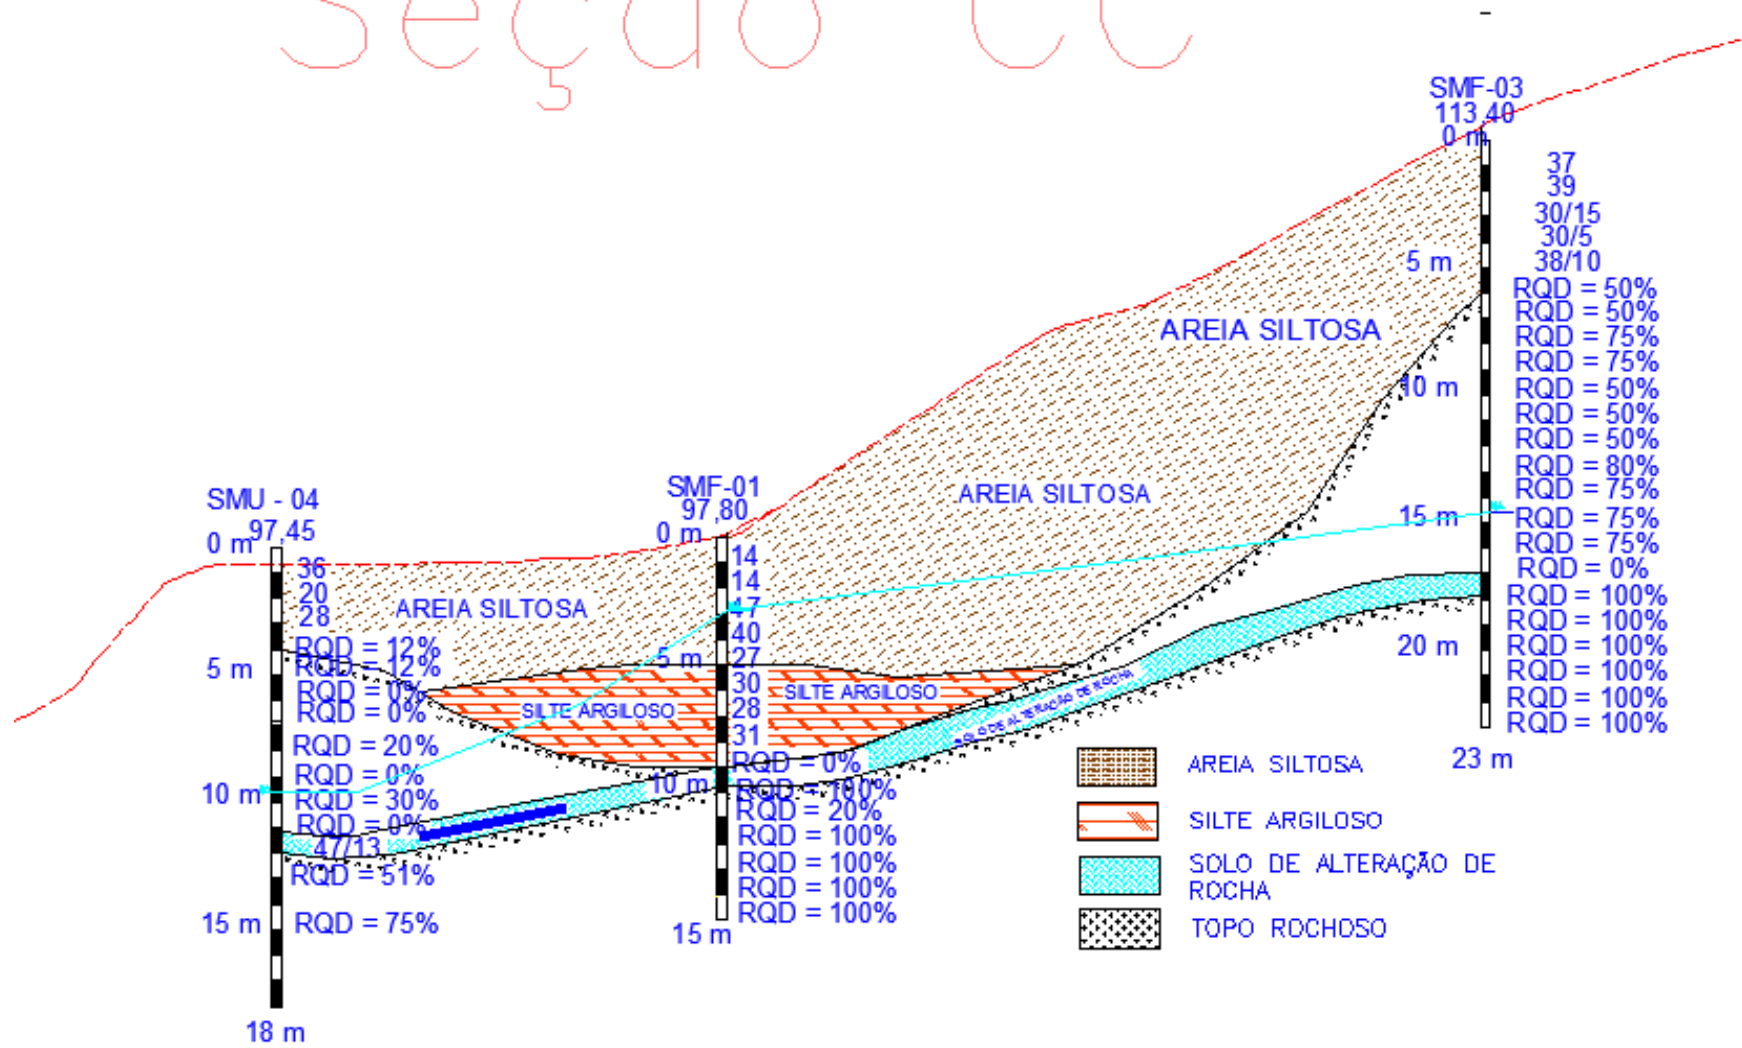
Seção CC

Figura 33 - Perfil Geotécnico definido pelas Sondagens Mistas – Seção “CC”.

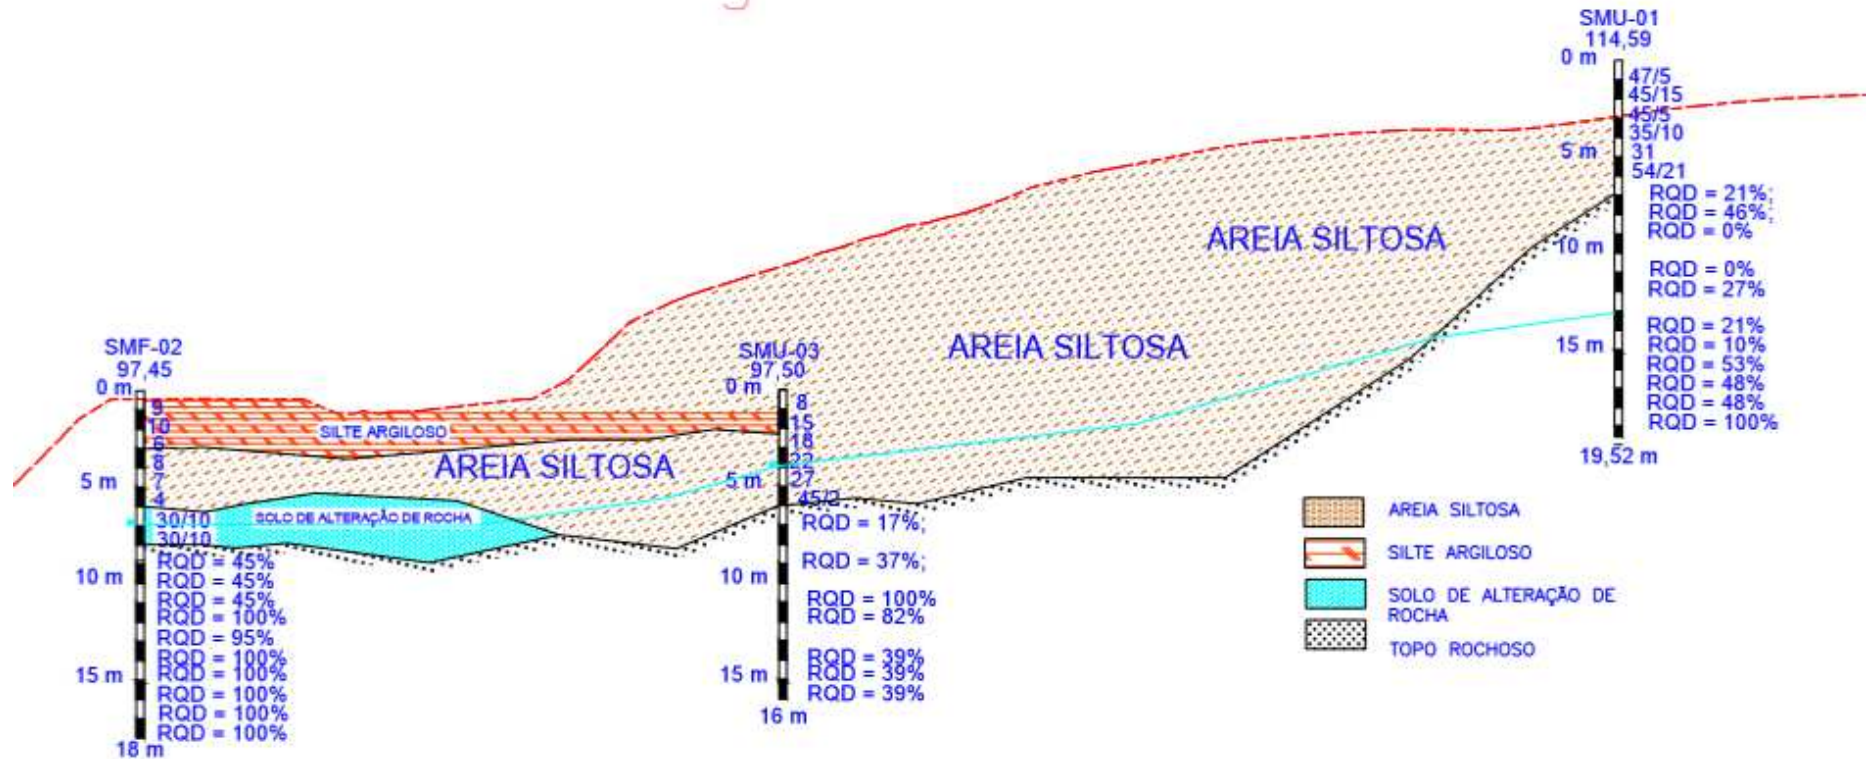
Seção DD

Figura 34 - Perfil Geotécnico definido pelas Sondagens Mistas – Seção “DD”

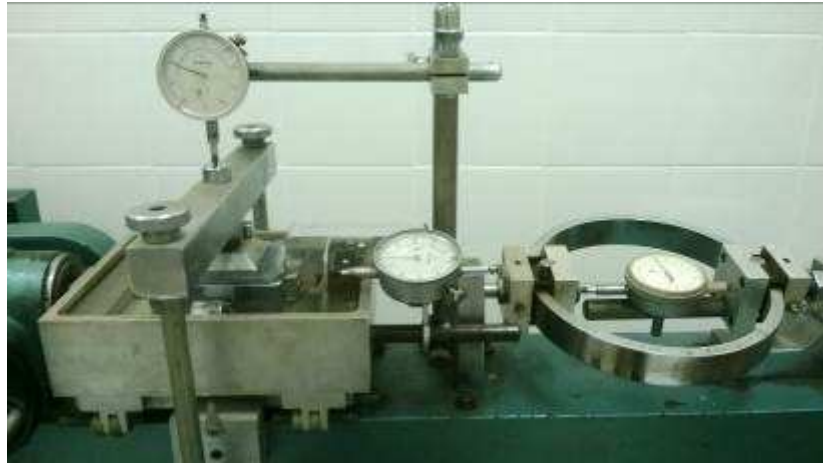
Figura 56 – Esquema do ensaio e extensômetros

Após a colocação do corpo de prova na caixa de cisalhamento, coloca-se o pendural para a aplicação da tensão vertical, e ajusta-se o extensômetro vertical para dar início à fase de adensamento do ensaio (Figura 56). O carregamento vertical é aplicado através de pesos previamente definidos (com relação de 1/10, para multiplicação das cargas e obtenção das tensões desejadas) e são realizadas

as leituras de deformação do corpo de prova. A fase de adensamento é finalizada quando as deslocamento verticais se estabilizam.

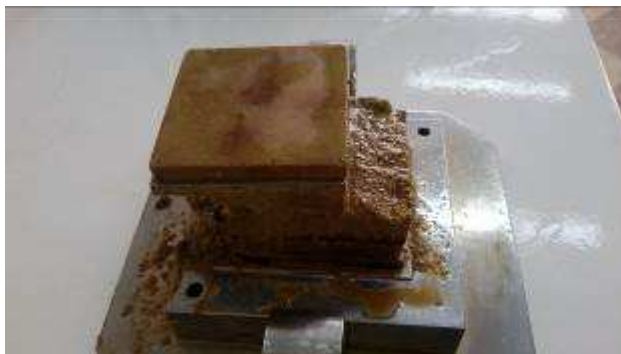
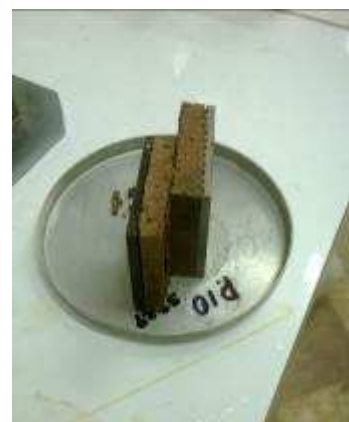
O ensaio permite três leituras: deslocamento horizontal (D_h), força cisalhante (T) e deslocamento vertical (D_v), que fornece a variação de volume e a deformação volumétrica do corpo-de-prova. A Figura 57 ilustra o corpo de prova ao término do ensaio.

Figura 57 – Corpo de prova após o ensaio de cisalhamento direto

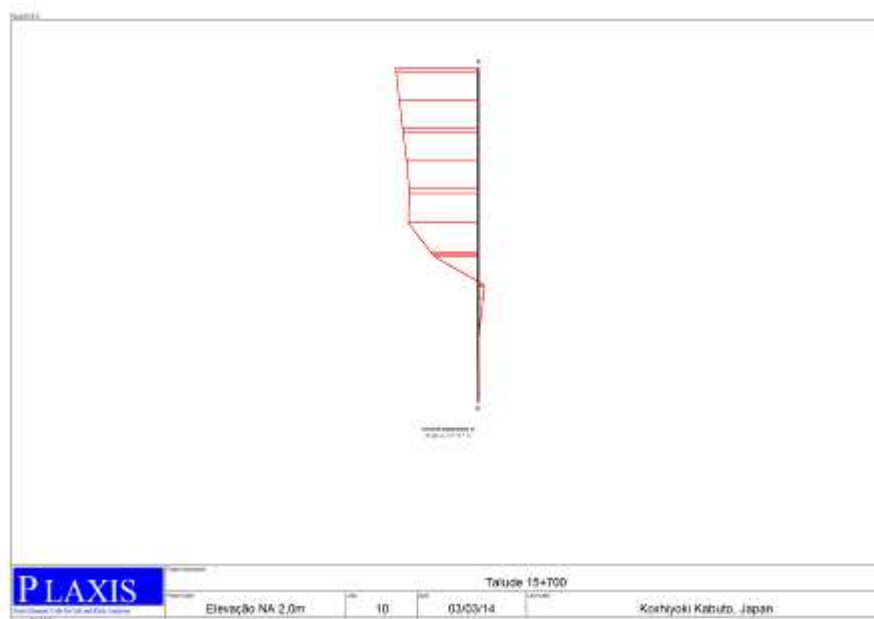
Figura 91 – Distribuição dos deslocamentos horizontais com a profundidade
($D_{h_{máx}}$ = 9,17 mm).

No local onde foi instalado o inclinômetro 2B, o valor máximo de deslocamento horizontal foi da ordem de 9,17 mm, como indica a Figura 91. Os valores previstos numericamente foram confrontados com os resultados da instrumentação de campo, de forma a avaliar se o programa computacional é capaz de prever as deformações decorrentes de oscilações de NA. Os resultados, apresentados na Figura 92, mostram uma coerência entre os valores previstos numericamente e as medidas de deslocamentos horizontais de Abril de 2012.
