**Análise de um escorregamento ocorrido em um talude na RJ-116**

Dissertação apresentada, como requisito parcial para obtenção do título de Mestre, ao Programa de Pós-Graduação em Engenharia Civil, da Universidade do Estado do Rio de Janeiro. Área de concentração: Geotecnia.

O presente trabalho tem como objetivo a compreensão de um escorregamento ocorrido em um talude no km 78 da RJ - 116 - Rodovia Presidente João Goulart, Nova Friburgo - RJ. O talude possui um longo histórico de movimentações, e algumas intervenções foram executadas para estabilização da encosta. Entretanto, as movimentações não cessaram, havendo assim a necessidade de investigação mais detalhada da Geologia da Região. Sondagens mistas foram realizadas para definição do perfil geológico do talude. Adicionalmente, o comportamento do talude foi monitorado com o auxílio de inclinômetros e piezômetros. Complementarmente, foram retiradas amostras indeformadas para obtenção de parâmetros dos solos envolvidos, a partir de ensaios de caracterização, cisalhamento direto e triaxial. Com a finalidade de estabelecer as causas das movimentações deste talude a partir de retroanálises, através dos métodos de análises tradicion

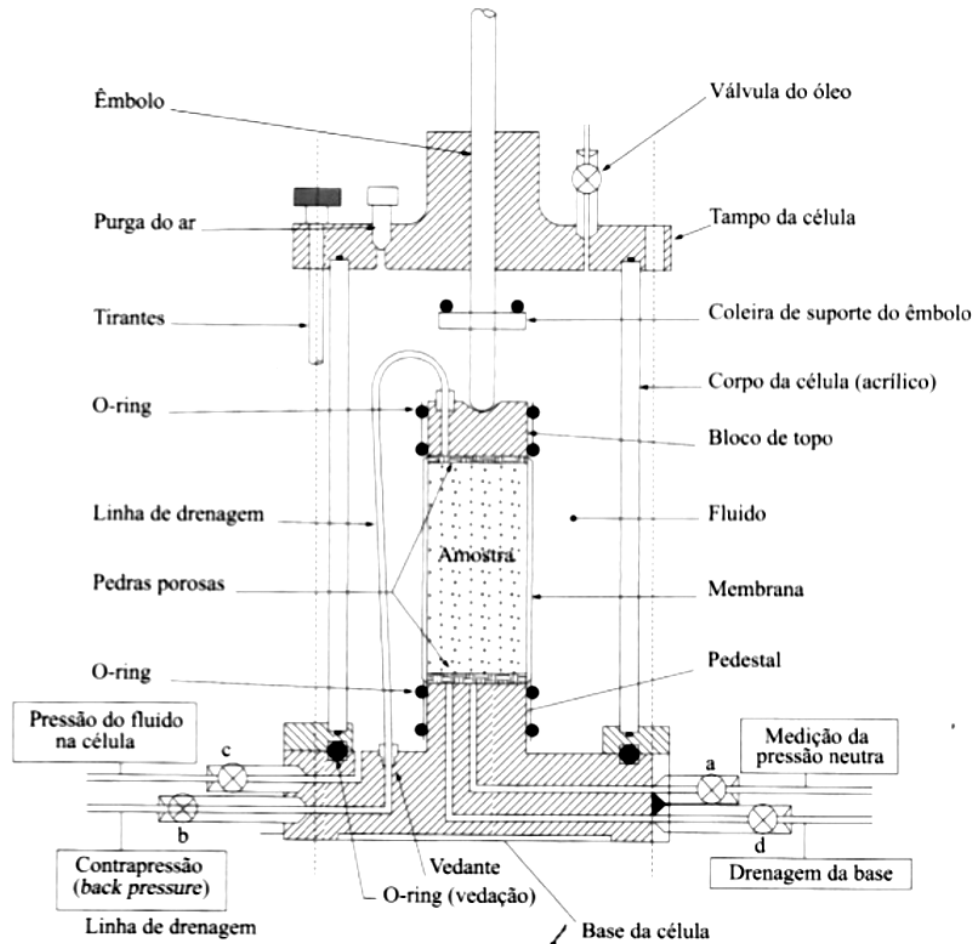
Os instrumentos necessários para a medição da variação volumétrica e da poropressão constam de um transdutor de pressão, uma válvula para controle da

drenagem e uma bureta graduada. A drenagem pode ser controlada através da válvula, que é o único caminho possível de entrada ou saída de água; fechando-a, o ensaio é realizado em condições não drenadas. A Figura 22 mostra este componentes.

**Figura 22 – Descrição dos componentes da célula e prensa Triaxial. Fonte: SlideShare**

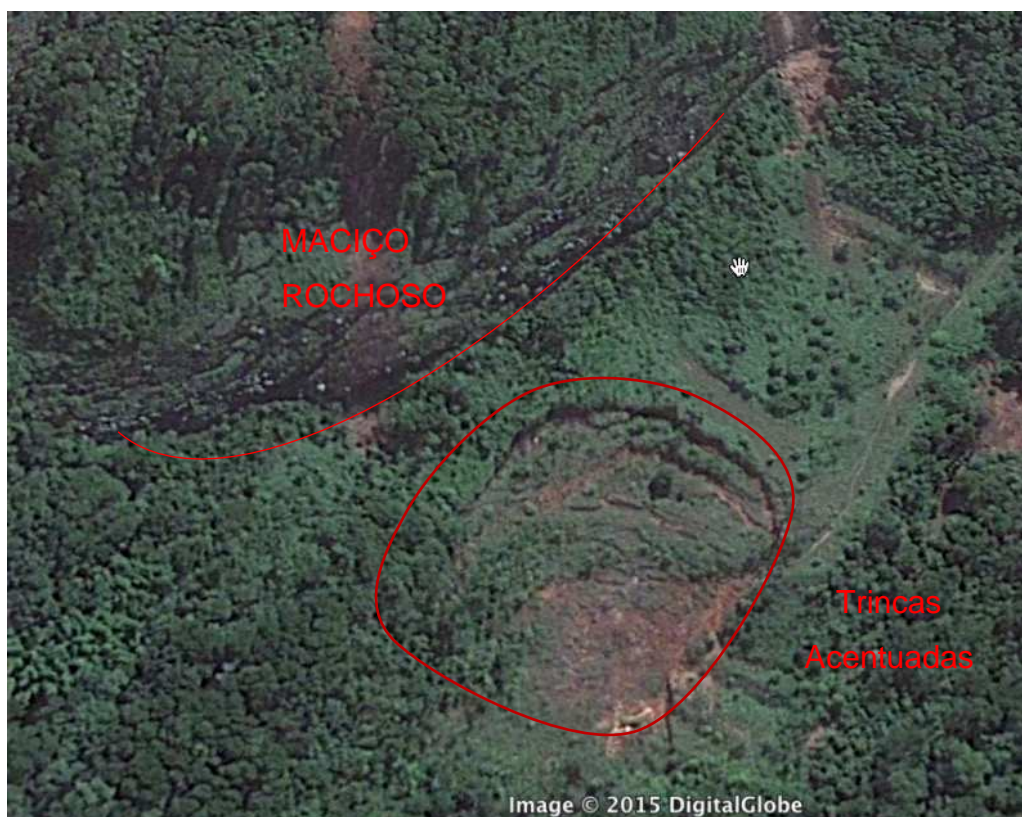
Figura 47 - Detalhe das trincas devido a movimentação do talude, 19/01/2011 (GOOGLE)

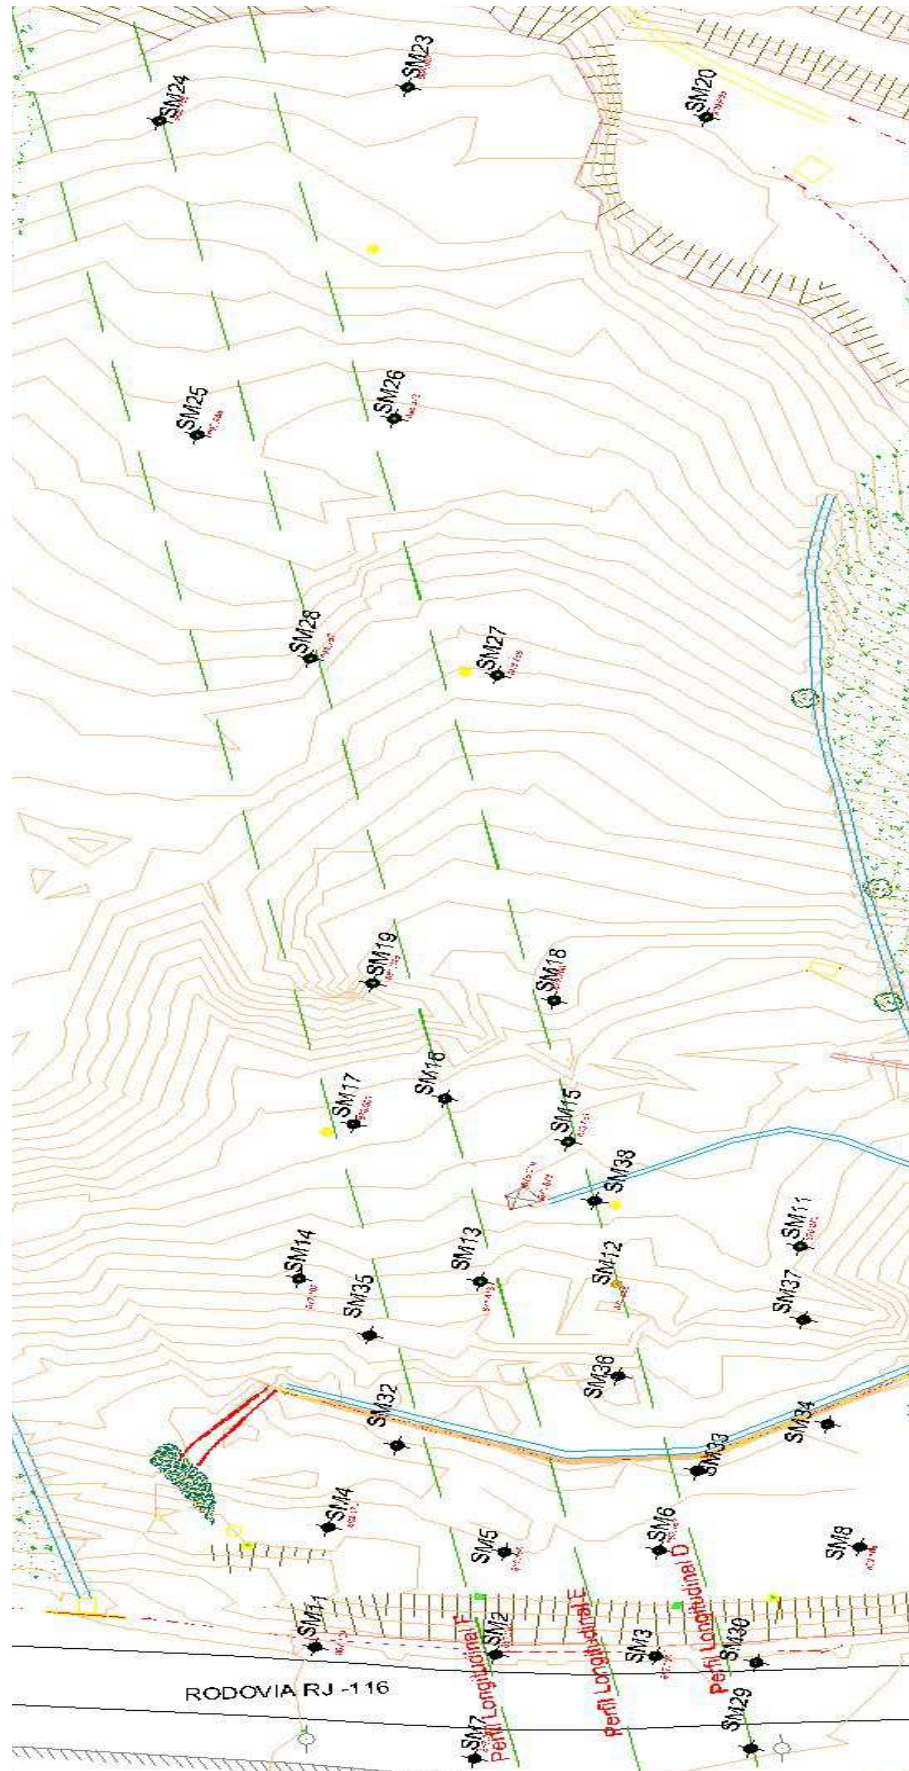
A primeira campanha, realizada em março/2012, com um total de 10 sondagens à percussão e mistas compreendeu a área próxima à rodovia RJ 116. Já a segunda campanha, realizada em fevereiro/2014 englobou todo o talude, com um total de 18 sondagens mistas realizadas desde a cortina atirantada existente até o afloramento de rocha, localizado no topo do talude. Em novembro e dezembro/2014 foi realizada uma campanha complementar de sondagens mistas com o objetivo de sanar algumas dúvidas restantes a respeito das camadas do solo. Os boletins de sondagem das 3 (três) campanhas são apresentados no Anexo 1. A Figura 54 apresenta a localização de todas as sondagens executadas. As sondagens se encontram em anexo no final da dissertação.

Figura 54 - Localização das sondagens mistas executadas

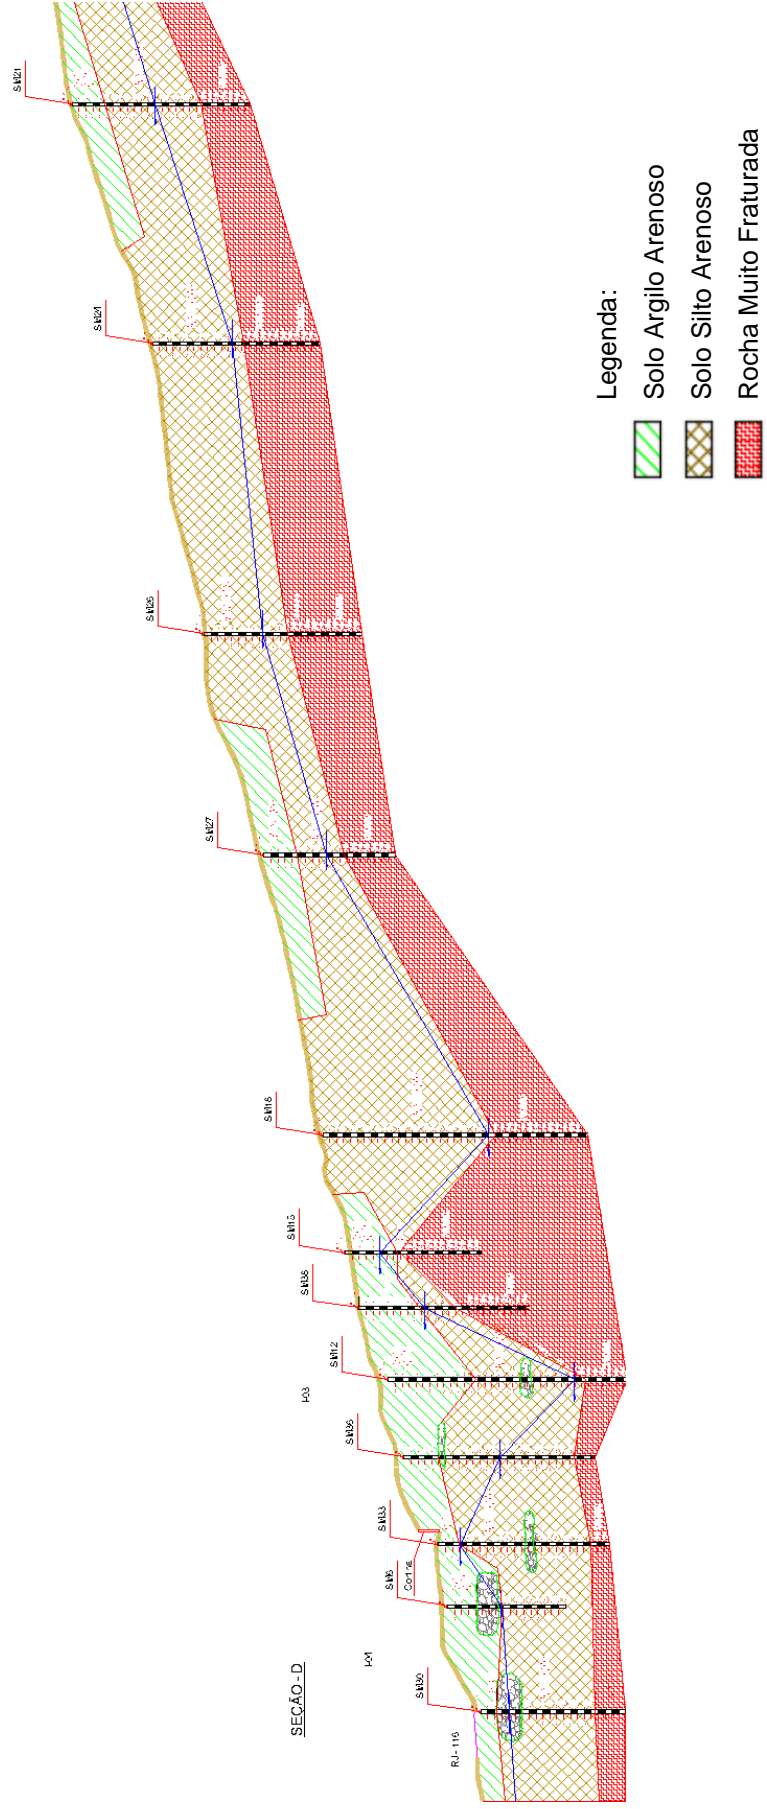
A partir dos resultados das sondagens, foi possível definir a estratigrafia local. Superficialmente há uma camada de até 6 metros, aproximadamente, de um solo argiloso avermelhado pouco micáceo coluvionar ( $NSPT \leq 10$ ). Subjacente a esta camada coluvionar, verifica-se um perfil típico de intemperismo, com camada espessa de solo residual silto arenoso de coloração cinza e muito micáceo, com NSPT crescente com a profundidade, seguido de uma rocha gnáissica com diferentes graus de alteração e fraturamento. As seções D, E e F foram escolhidas de forma a abordarem o maior número de sondagens possíveis e por possuírem maior representatividade para as análises, Figura 55 a Figura 57.

Figura 55 – Perfil Longitudinal D

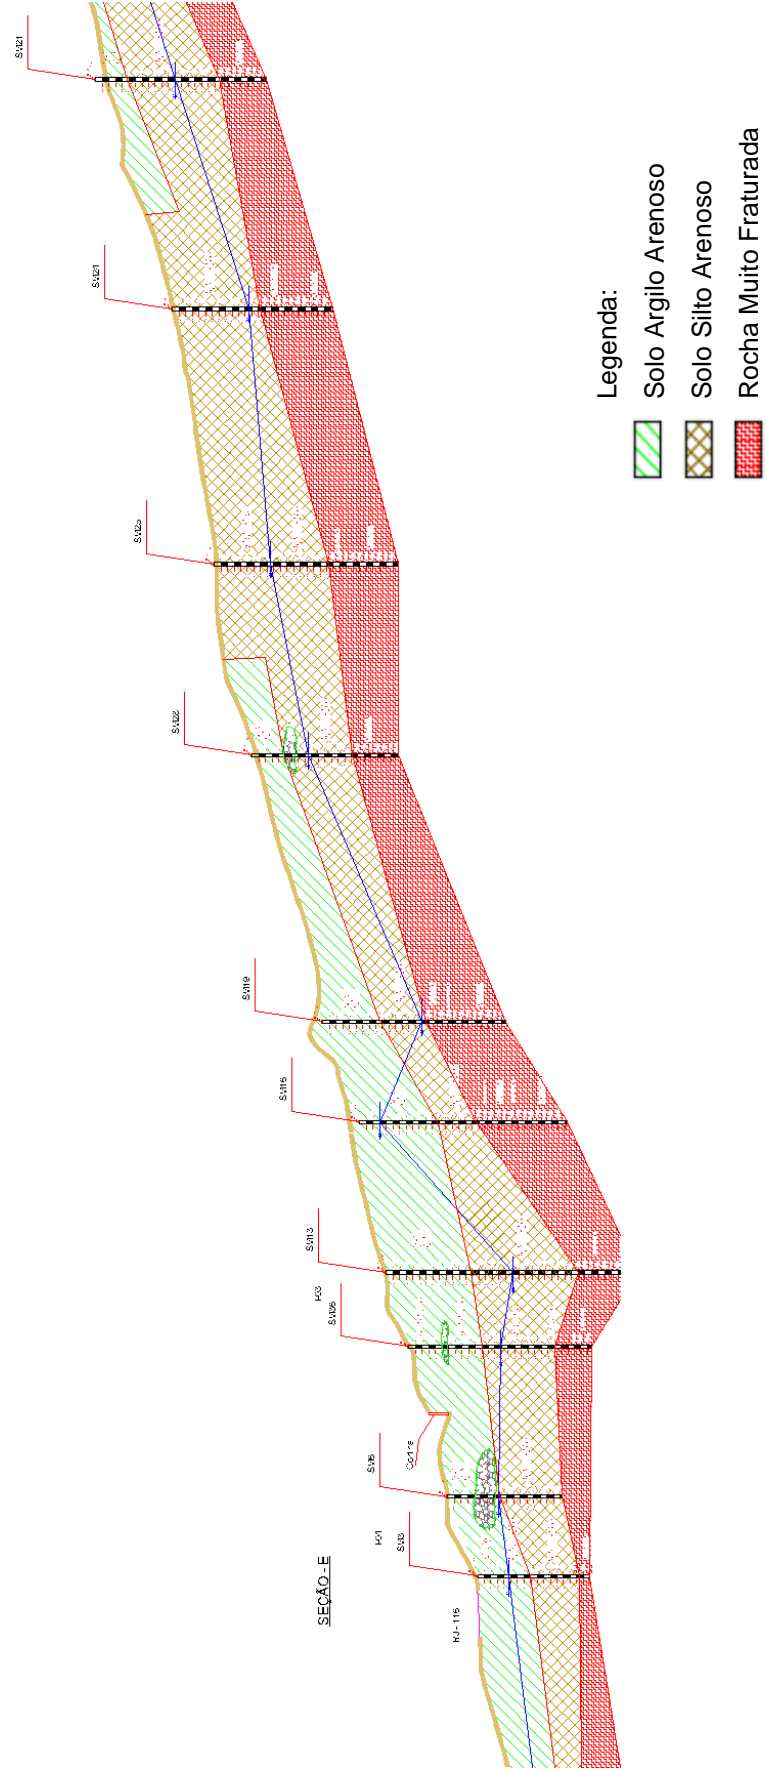
Figura 56 - Perfil Longitudinal E

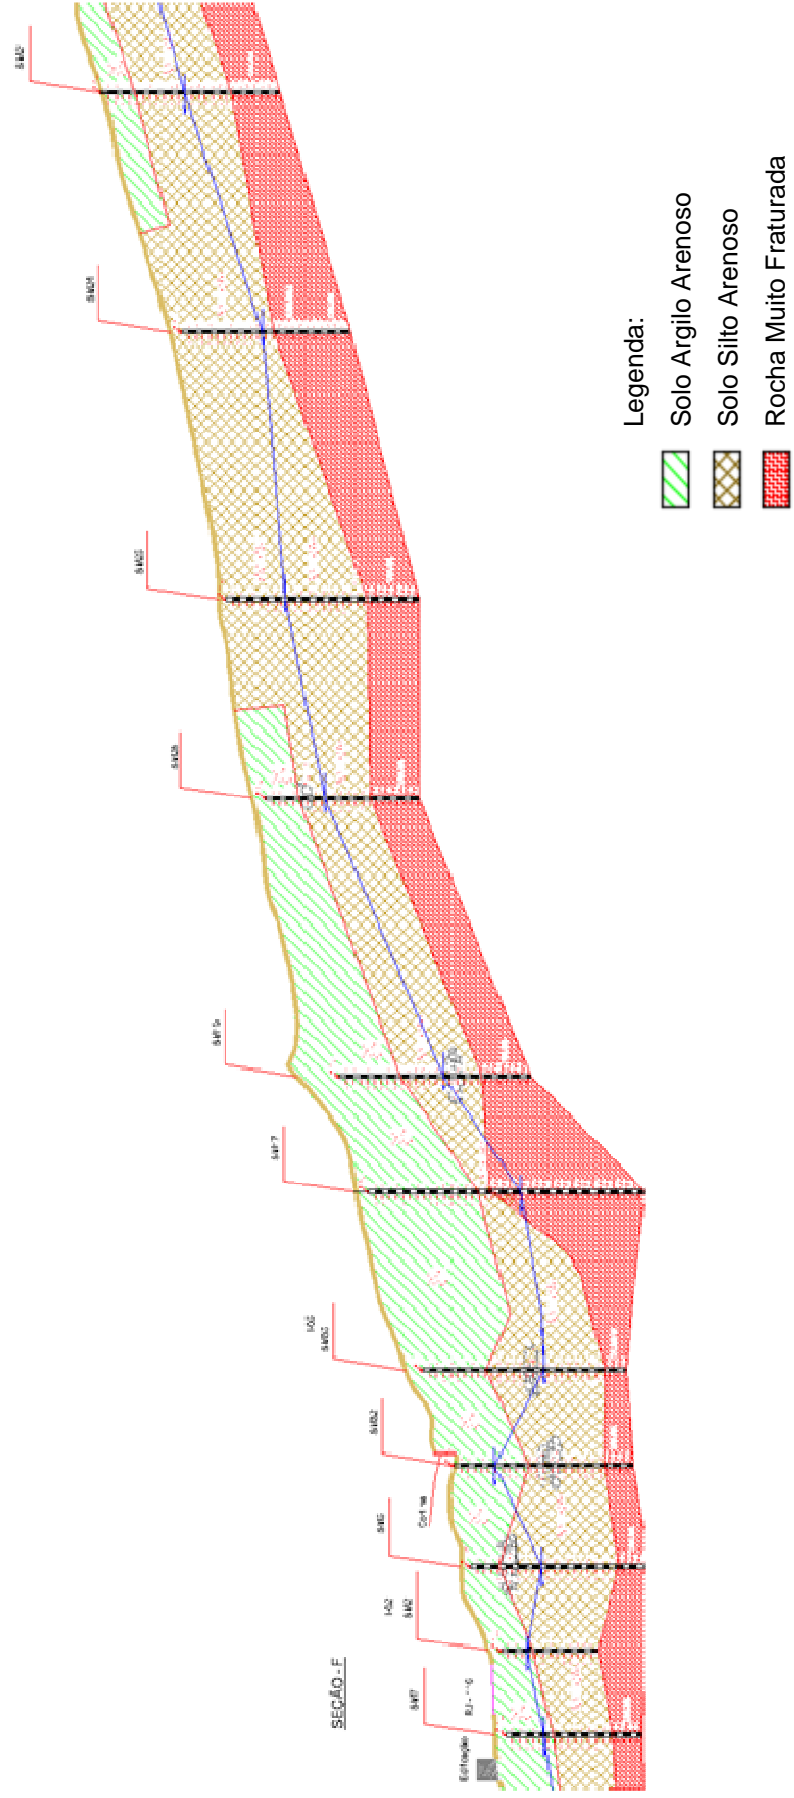
Figura 57 - Perfil Longitudinal F

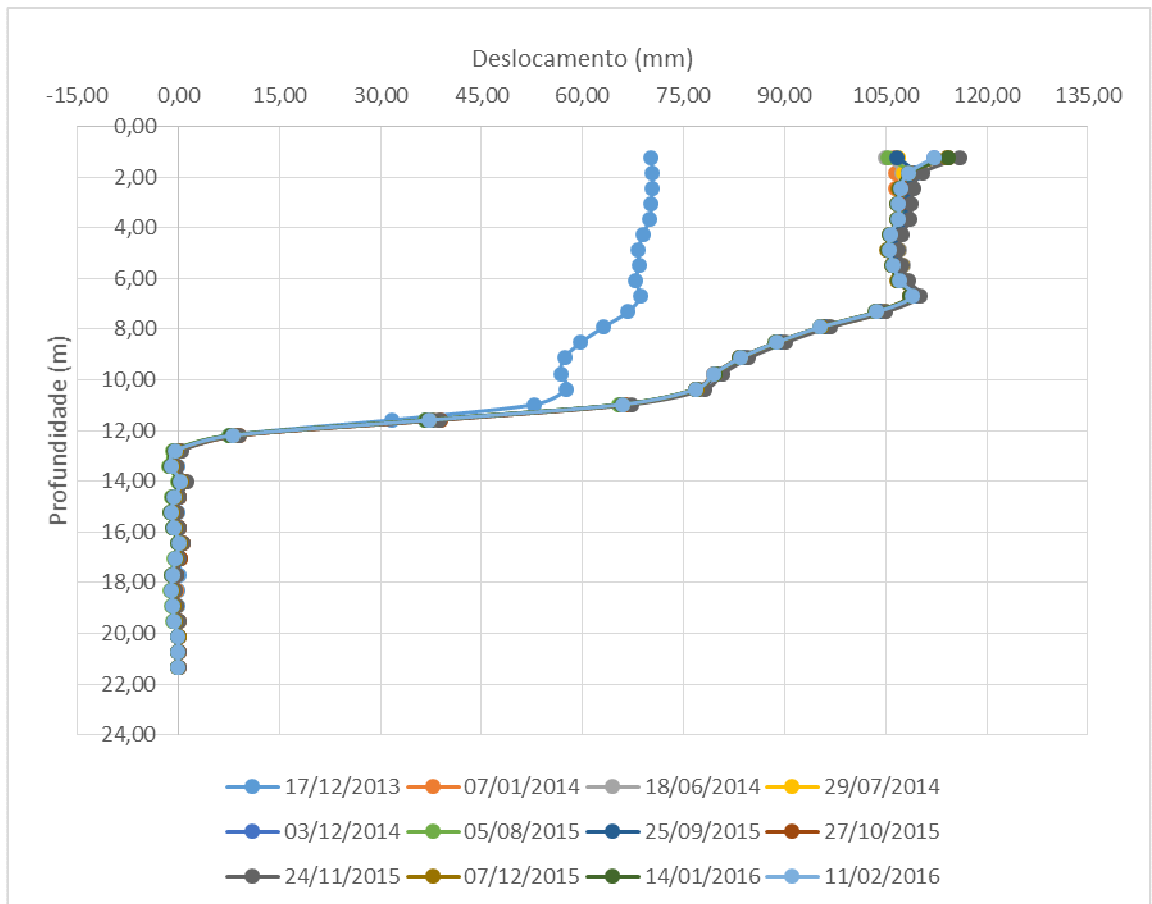
**Figura 60 - Inclinômetro I-2 - Profundidade x Deslocamentos horizontais (Acumulados)**

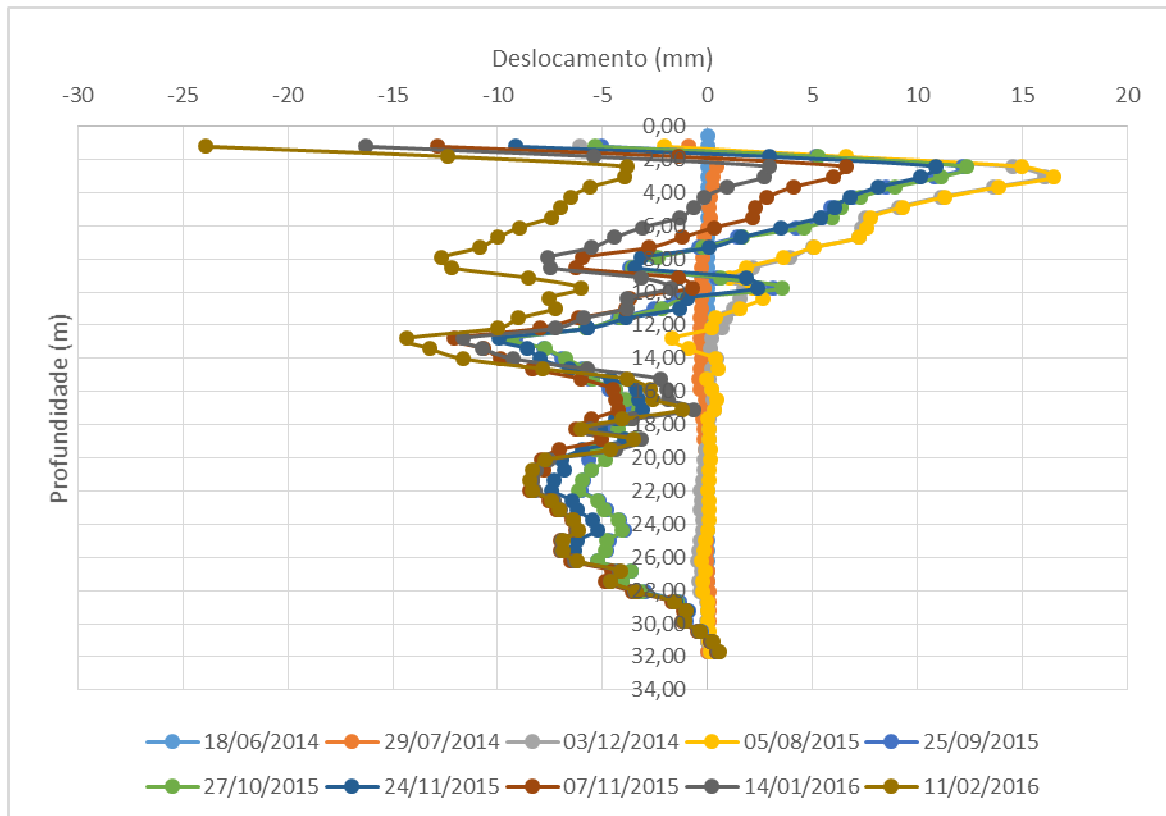
**Figura 61 - Inclinômetro I-3 - Profundidade x Deslocamentos horizontais (Acumulados)**
