### 3 RESULTADOS E DISCUSSÃO

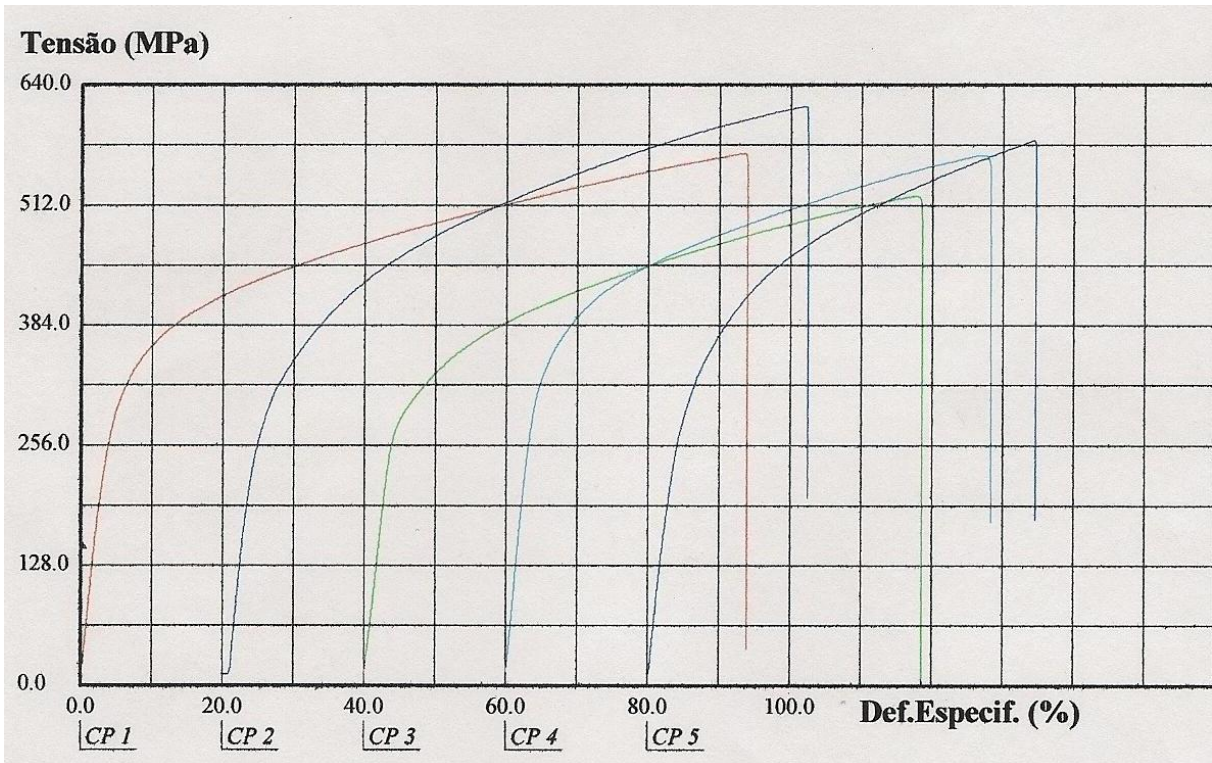
Figura 27 – Gráficos tensão x deformação dos cinco corpos de prova do grupo F.

As propriedades de limite de resistência (LR) e limite de escoamento (LE) foram aferidas automaticamente pela máquina de ensaio, durante a realização dos testes de tração. O limite de escoamento informado pelo equipamento é o limite de escoamento 0,2 %. Os valores destas propriedades, para todos os corpos de prova ensaiados dos grupos F e TT, estão apresentados nas Tabelas 09 e 10, respectivamente. As Figuras 27 e 28 apresentam os diagramas tensão x deformação, obtidos nos ensaios dos grupos F e TT, respectivamente.

Durante a execução do ensaio de tração, o segundo corpo de prova do grupo F, escorregou das garras da máquina de ensaio. Conforme pode ser observado na Figura 20, o segundo gráfico (referente ao segundo corpo de prova do grupo F) apresenta um degrau no início do ensaio, e portanto, devido a este incidente, os resultados deste corpo de prova foram desprezados.

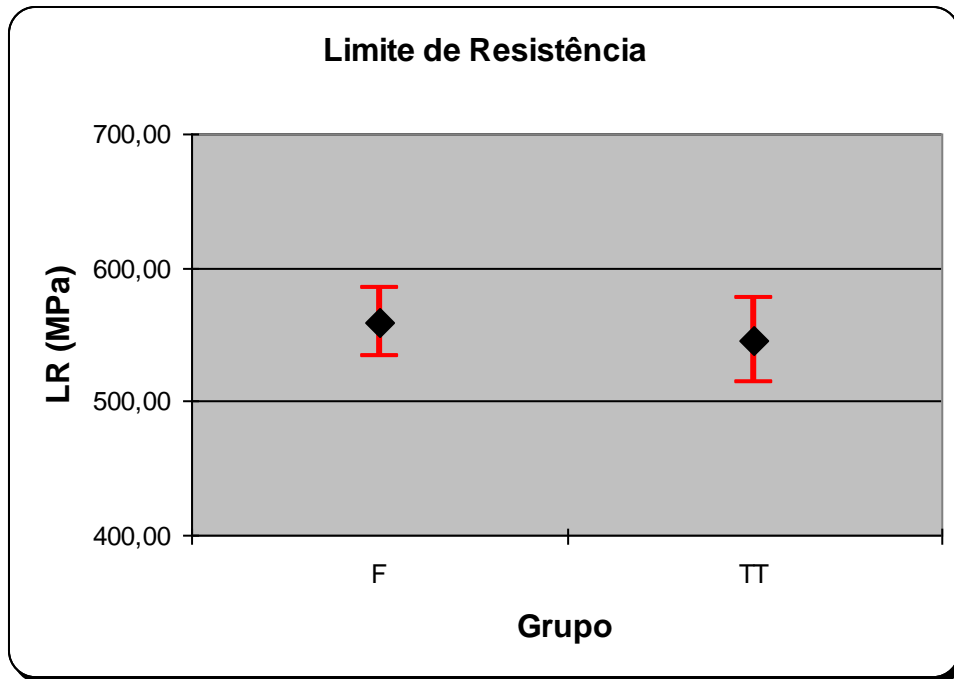
Figura 29 – Gráfico com os limites de resistência para os grupos F e TT.

Os gráficos ilustrados pelas Figuras 29 e 30 apresentam, respectivamente, as médias dos limites de resistência e de escoamento com os seus respectivos desvios padrões para os grupos F e TT.

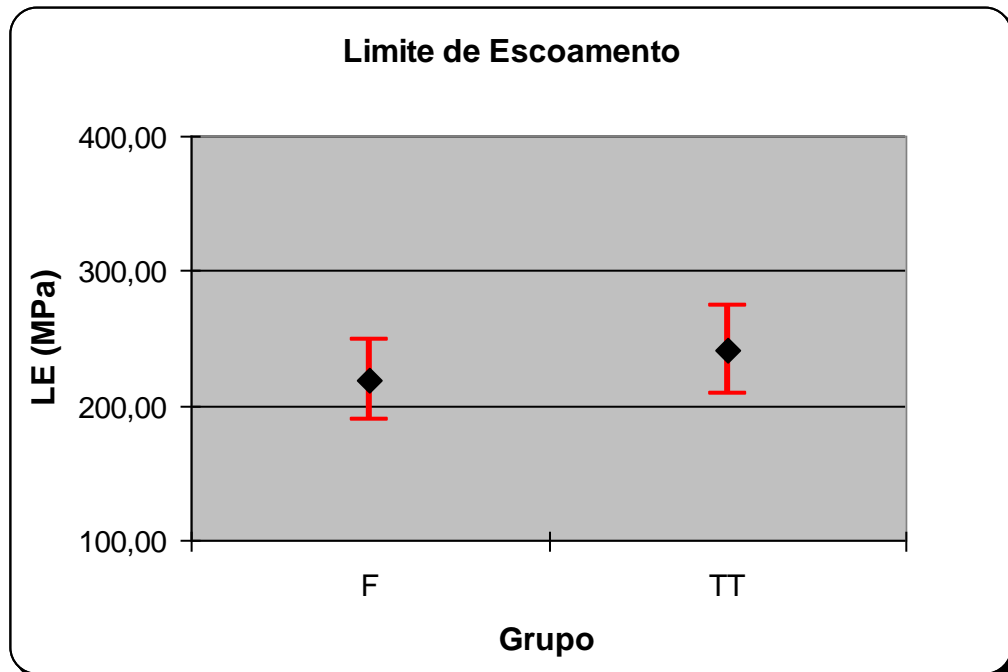
Figura 30 – Gráfico com os limites de escoamento para os grupos F e TT.

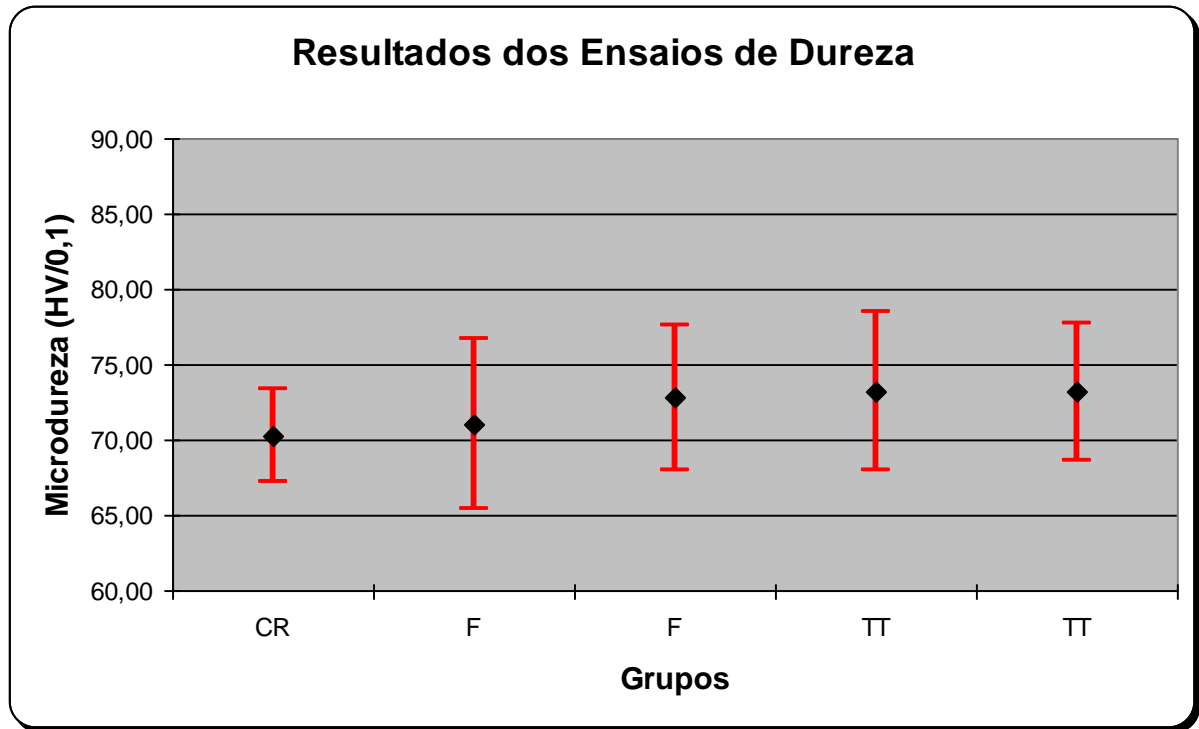
Figura 31 – Gráfico dos valores de dureza, comparando os resultados dos grupos CR, F e TT.

O gráfico ilustrado na Figura 31 apresenta, de forma comparativa, os resultados médios e desvios padrões dos ensaios de dureza, para todas as amostras.

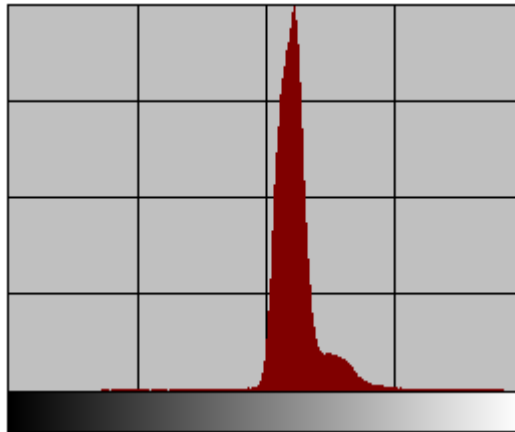
Figura 67 – Histograma da imagem da Figura 66.

A imagem da Figura 66 foi segmentada utilizando o ponto mínimo do vale formado pelos dois picos do histograma (Figura 67). Apesar do vale aparecer de forma sutil no histograma, a separação de tons foi suficiente para que a segmentação fosse realizada, tornando possível separar as regiões cinzas das regiões brancas de forma satisfatória, como pode ser visto na Figura 72, que exemplifica o resultado desta operação.

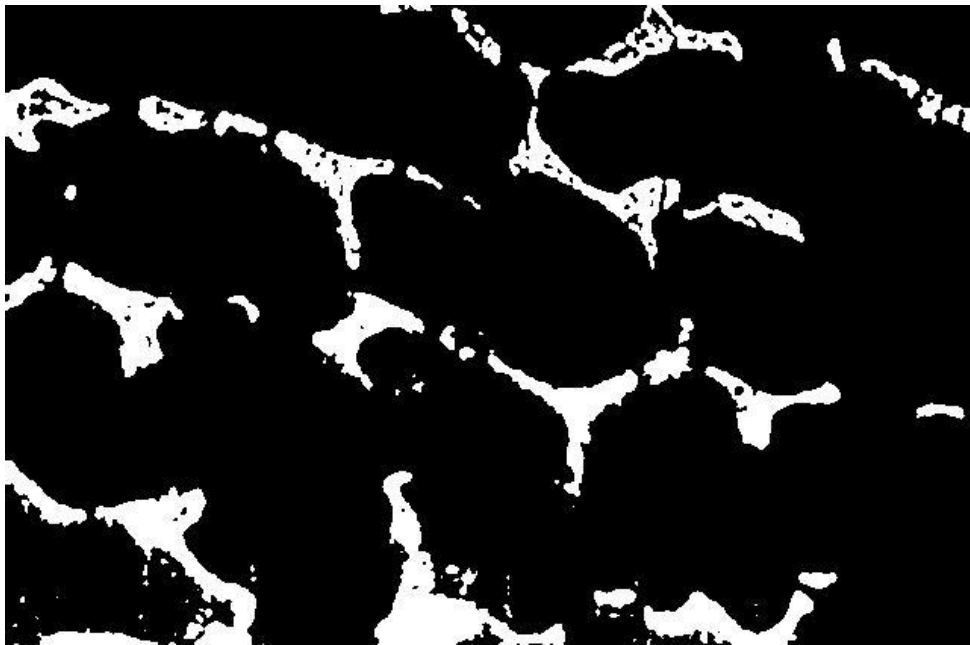
Figura 72 – Imagem da Figura 66 após segmentação no ponto mínimo do seu histograma.

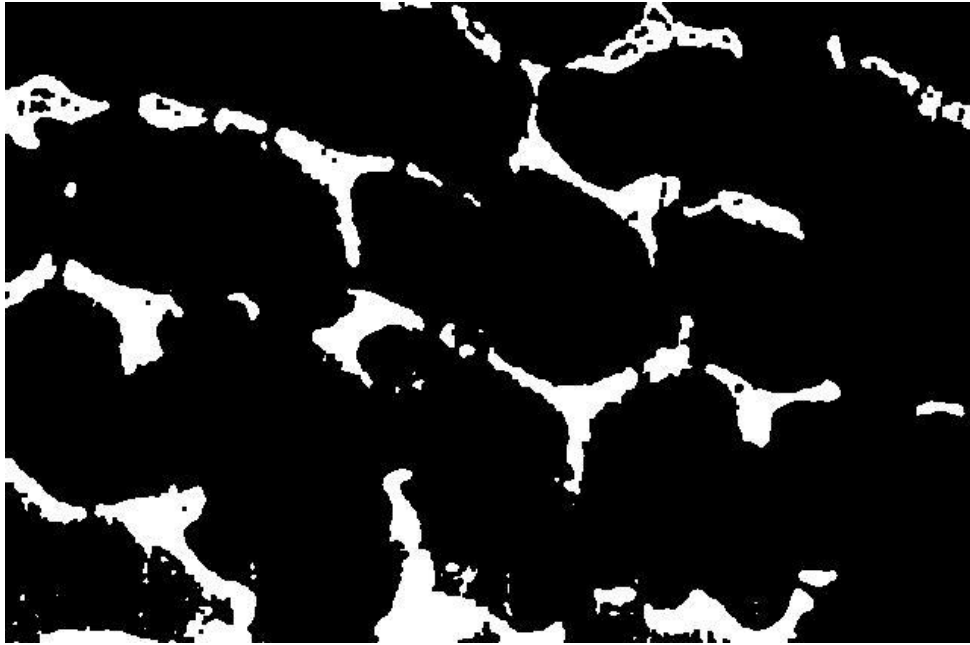
Figura 73 – Imagem da Figura 72 após comando *Close*.

Devido às regiões brancas (fase interdendrítica) possuírem uma estrutura lamelar em algumas partes da imagem, uma única região acabava sendo fracionada em mais de um objeto, o que tornou necessária, após a segmentação, a utilização do comando *Close*. Este comando é formado por uma etapa de dilatação, seguida de uma erosão, com o objetivo de juntar pequenas regiões que tivessem sido separadas durante a etapa de segmentação. A imagem da Figura 72 após o comando *Close* é apresentada na Figura 73. A Figura 74 ressalta a importância da utilização do comando *Close*.

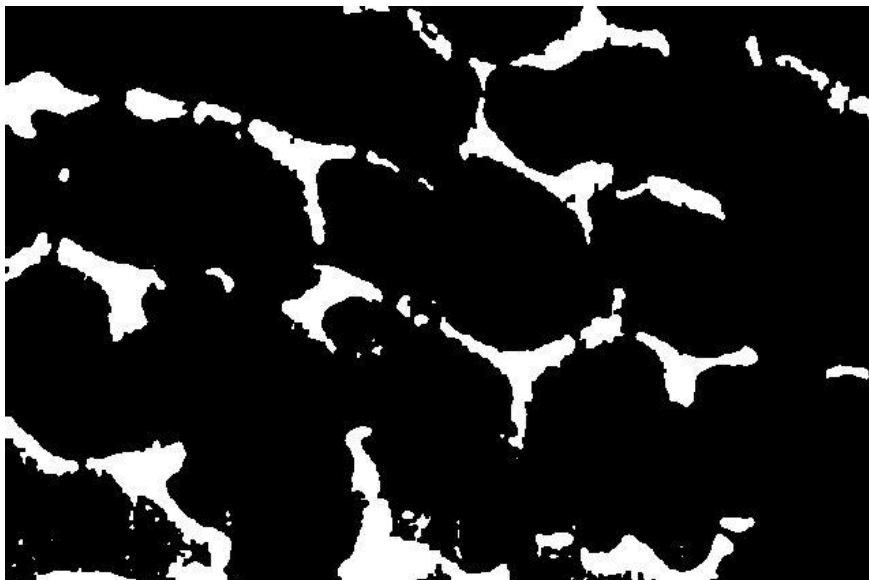
Figura 75 – Imagem da Figura 73 após comando *Fill Holes*.

Contudo, ainda existiam muitos furos no interior dos objetos (mesmo após o comando *Close*), também originados pela forma rendilhada das regiões brancas. O comando *Fill Holes* foi utilizado para preencher a possível existência de espaços ou

“furos” em fases já segmentadas, quando necessário. A Figura 75 exemplifica a aplicação do comando *Fill Holes* sobre a imagem da Figura 73.

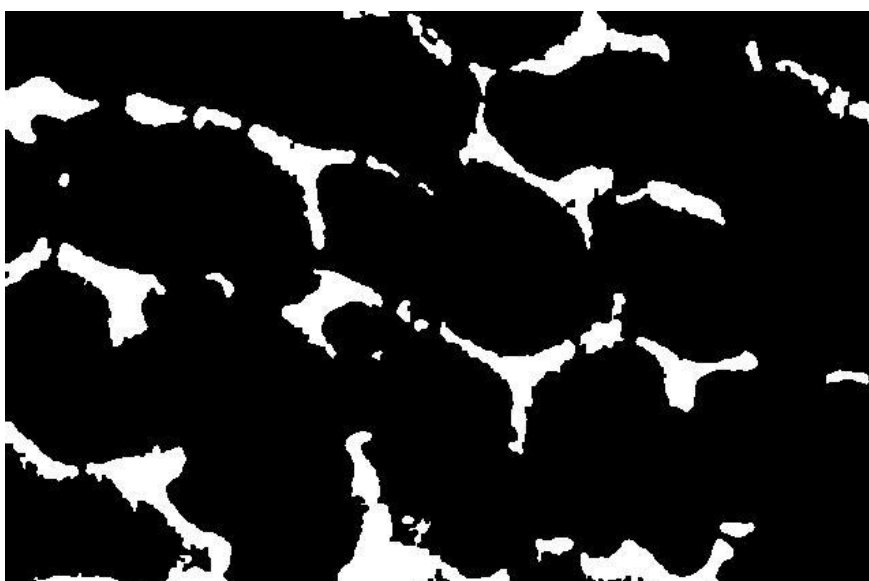
Figura 76 – Imagem da Figura 75 após comando *Prune*.

Para imagens que nesta etapa do processamento ainda continham “ruídos”, tais como objetos menores que 30 pixels, o comando *Prune* foi novamente utilizado. O resultado após o comando *Prune* aplicado à imagem da Figura 75 está apresentado na Figura 76.

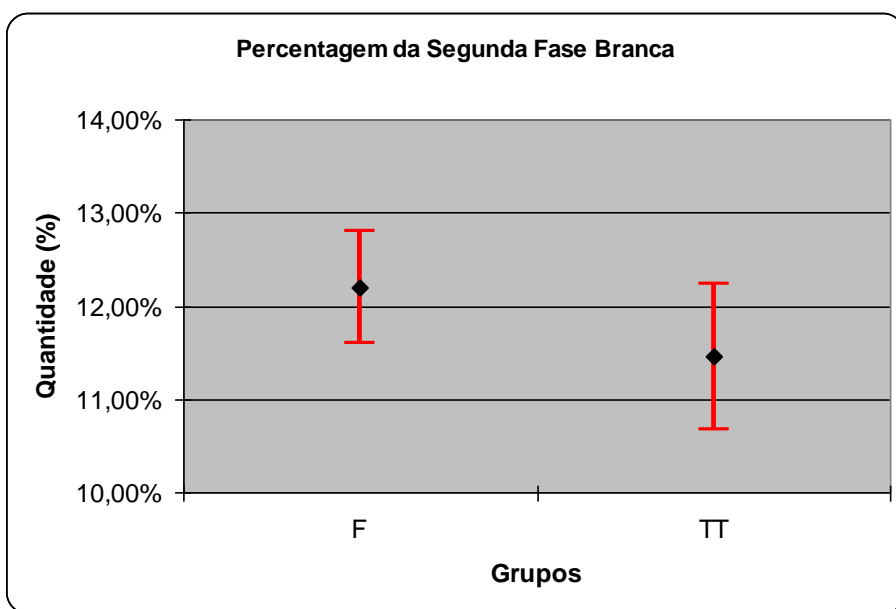
Figura 82 – Gráfico com os valores percentuais das quantidades de matriz cinza para os grupos F e TT.

Figura 83 – Gráfico com os valores percentuais das quantidades de segunda fase branca (interdendrítica) para os grupos F e TT.

Figura 84 – Gráfico com os valores percentuais das quantidades de regiões pretas para os grupos F e TT.

Os gráficos das Figuras 82, 83 e 84 apresentam, de forma comparativa, os valores das médias e dos desvios padrões para os grupos F e TT, para quantidades da matriz, da segunda fase branca e das regiões pretas, respectivamente.
