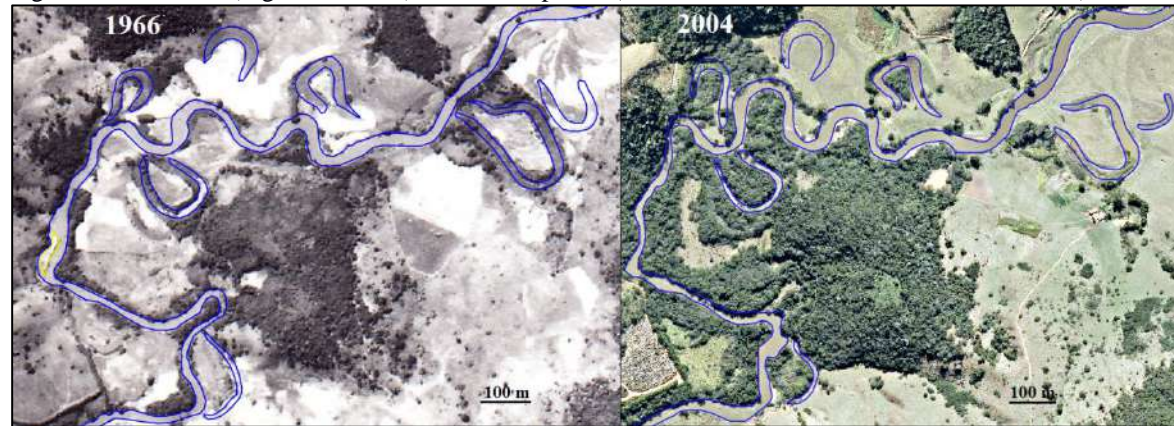
Figura 46 – Área 15 (Figuras 36 e 37) do curso superior (8 km a montante do reservatório Paraibuna).

OBS.: Na fotografia de 1966 observa-se a presença de uma ilha (em amarelo) que não existe na fotografia mais recente.

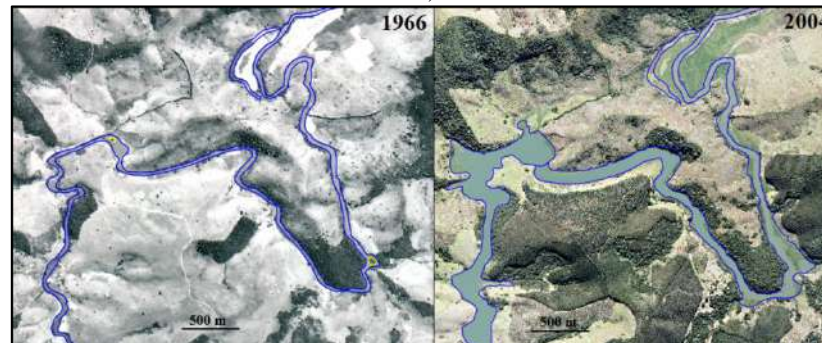
Figura 47 – Área 16 (Figuras 36 e 37) do curso superior (1 km a montante do reservatório Paraibuna).

OBS.: A fotografia antiga mostra a morfologia fluvial antes da construção da barragem de Paraibuna: canal mais estreito e presença de ilhas (em amarelo). Após a inundação do reservatório as ilhas desapareceram. O meandro abandonado na parte superior está presente nas duas fotografias, mostrando que alterações ocorriam antes da obra.

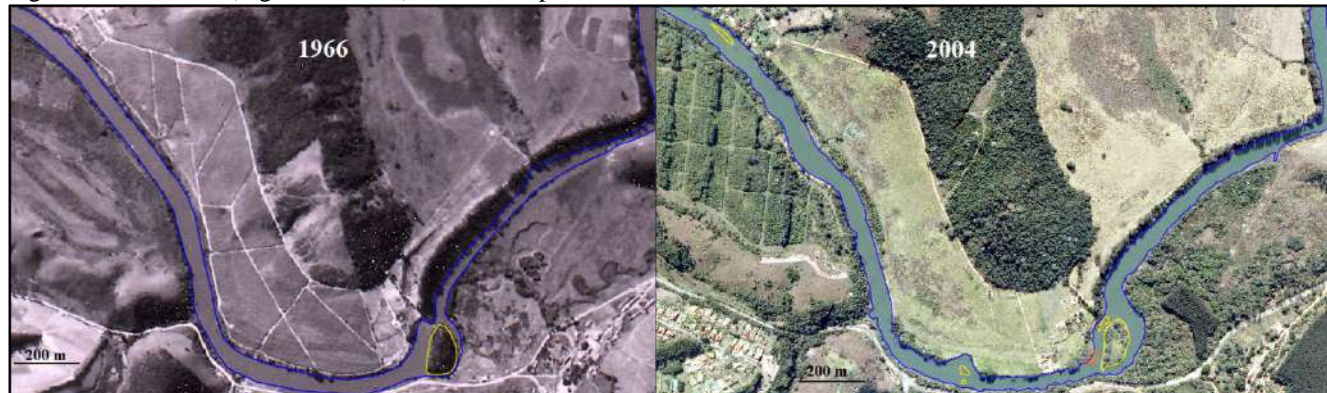
Figura 51 – Área 20 (Figuras 36 e 37) do curso superior.

OBS.: Neste trecho, novas ilhas (em amarelo) e uma barra arenosa (em laranja) aparecem com o tempo.

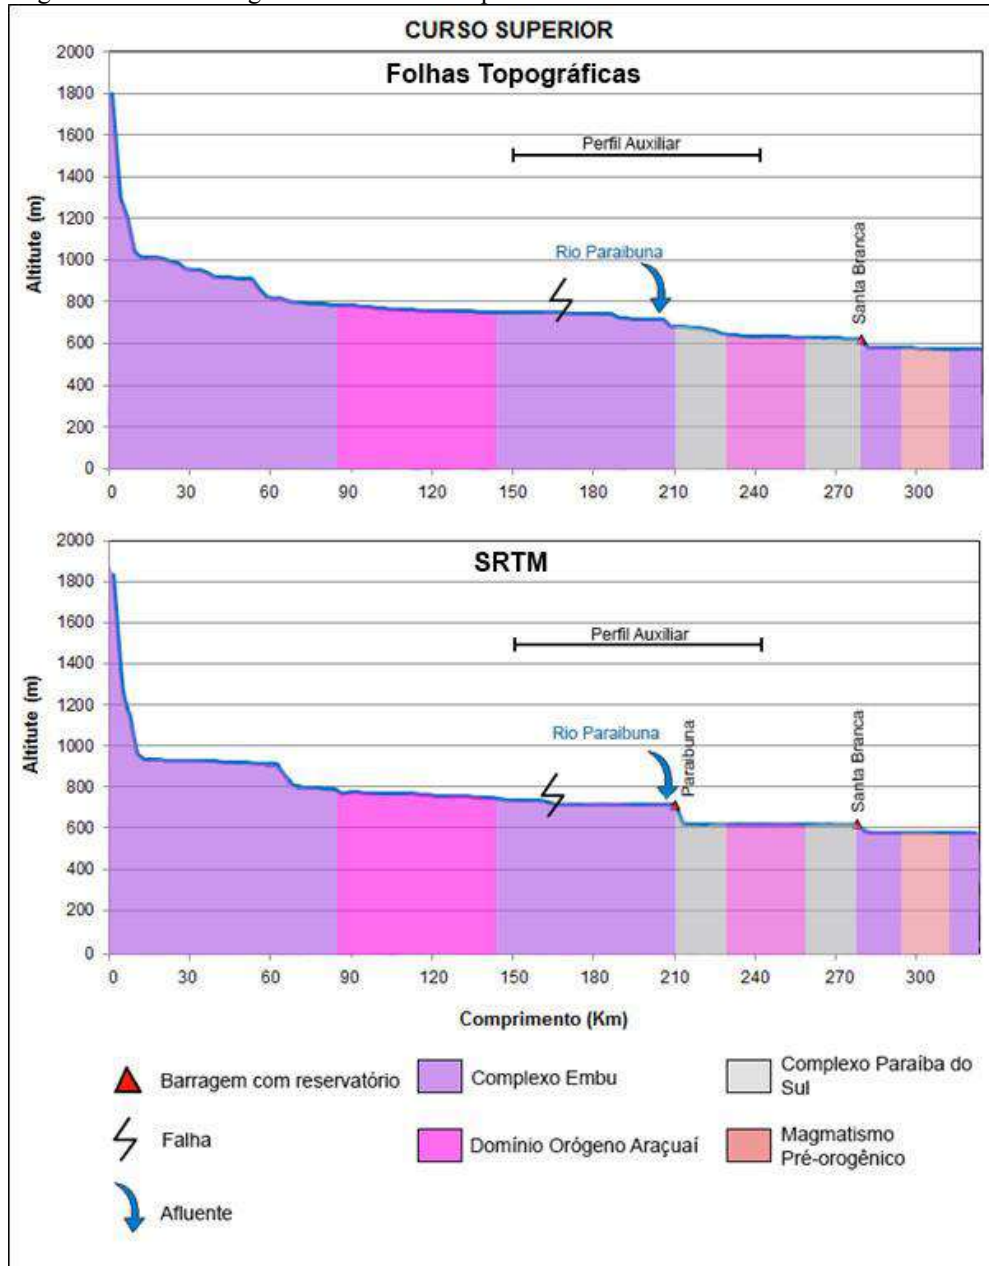
Figura 54 – Perfis longitudinais do curso superior do RPS.

Fonte: A autora, 2019. Elaborado a partir de folhas topográficas 1:50.000 do IBGE (décadas de 1950/60) e MDE do SRTM, 2000.

Nos perfis longitudinais do curso superior do RPS, elaborados a partir das folhas topográficas do IBGE e do MDE do SRTM (Figura 54) foram representados os domínios geológicos predominantes, as falhas e os pontos de captação dos principais afluentes do trecho.

A parte inicial do curso superior, geologicamente caracterizada pela presença de unidades paragnáissicas do Complexo Embu, apresenta relevo estruturalmente controlado, com declividade elevada, corredeiras e trechos encachoeirados. À medida que se aproxima de sua porção central, as unidades geológicas do Complexo Embu se intercalam com granitóides do Domínio Orógeno Araçuaí, e sua declividade diminui, favorecendo a formação de planícies aluviais no entorno de seu canal, que se apresenta ora sinuoso (e até meandrante), ora retilíneo. Após a porção central, o curso superior é marcado pela alternância entre granitóides do Domínio Orógeno Araçuaí e rochas do Complexo Paraíba do Sul e, na porção final, paragnaisses do Complexo Embu se revezam com rochas magmáticas pré-orogênicas (Figura 54).

Após sua porção central, foram instaladas, em série, duas grandes barragens no canal do RPS: Paraibuna (1977) e Santa Branca (1961). Com o enchimento de seus reservatórios (Figuras 36 e 37), que ocupam um trecho praticamente contíguo do curso superior, uma extensão de aproximadamente 100 km do canal foi alagada (Figura 54).

Os perfis longitudinais do curso superior apresentaram *knickpoints* naturais na primeira metade de sua extensão e artificiais na segunda metade, desenvolvidos em função das barragens ali construídas (Figura 54). É importante ressaltar que a barragem Santa Branca já existia na data de geração dos dois insumos utilizados para construção do perfil longitudinal, estando, portanto, representada em ambos os perfis do curso superior. Já a barragem Paraibuna, construída após a elaboração das cartas topográficas utilizadas para construção do perfil de 1950/60, foi contemplada somente no perfil mais recente, no qual ela introduziu um *knickpoint* artificial e, com isso, um desnível vertical de quase 100 m (Figura 54).

MELO, FUJITA e SANTOS, 2009; FUJITA et al., 2011), o que não surpreende, em face da existência de uma falha e *knickpoints* naturais e artificiais em ambos os perfis (Figura 54).

No entanto, a diferença observada entre os perfis (que pode estar relacionada ao ligeiro aumento da razão  $RDE_{\text{trecho}}/RDE_{\text{total}}$  de 1950/60 a 2000), foi a presença, em 1950/60, de apenas um *knickpoint* artificial (introduzido pela barragem Santa Branca), enquanto em 2000, um segundo *knickpoint* artificial (criado pela barragem Paraibuna) foi observado. Com isso, a tendência à evolução para um perfil mais côncavo e liso com o tempo não ocorreu no curso superior. Ao contrário, entre as décadas analisadas, novas irregularidades surgiram, indicando o aumento do desajuste do seu perfil longitudinal (Figura 54).

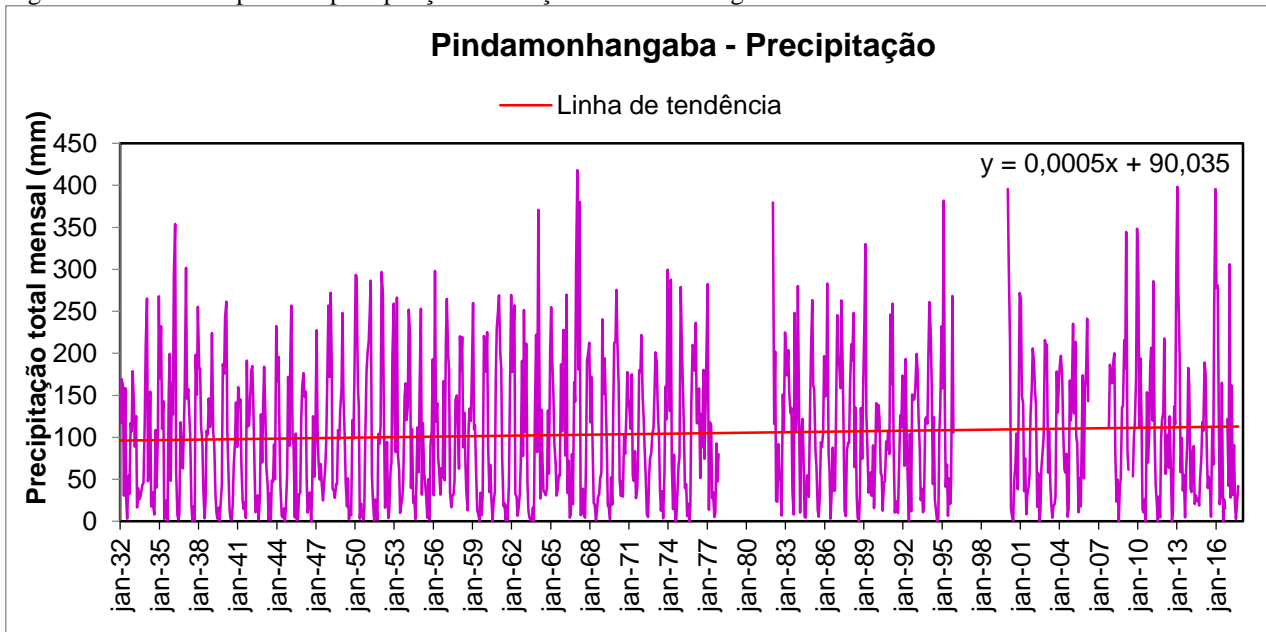
Figura 56 – Série temporal de precipitação da estação Pindamonhangaba.

OBS.: Em vermelho, a linha de tendência da série temporal obtida por regressão linear; a equação da reta está representada no canto superior direito do gráfico.

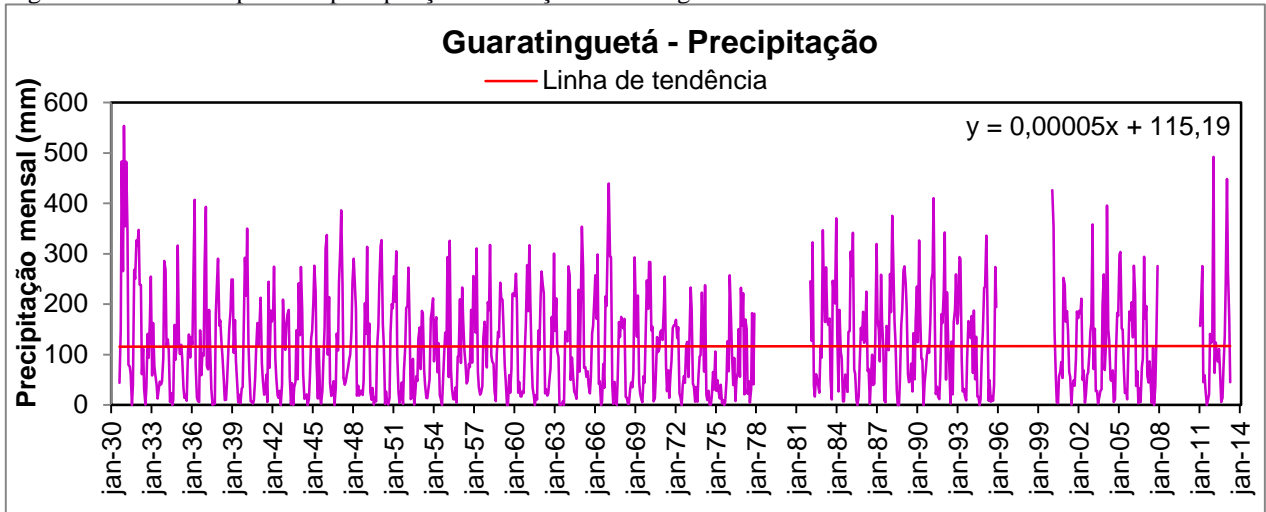
Figura 57 – Série temporal de precipitação da estação Guaratinguetá.

OBS.: Em vermelho, a linha de tendência da série temporal obtida por regressão linear; a equação da reta está representada no canto superior direito do gráfico.

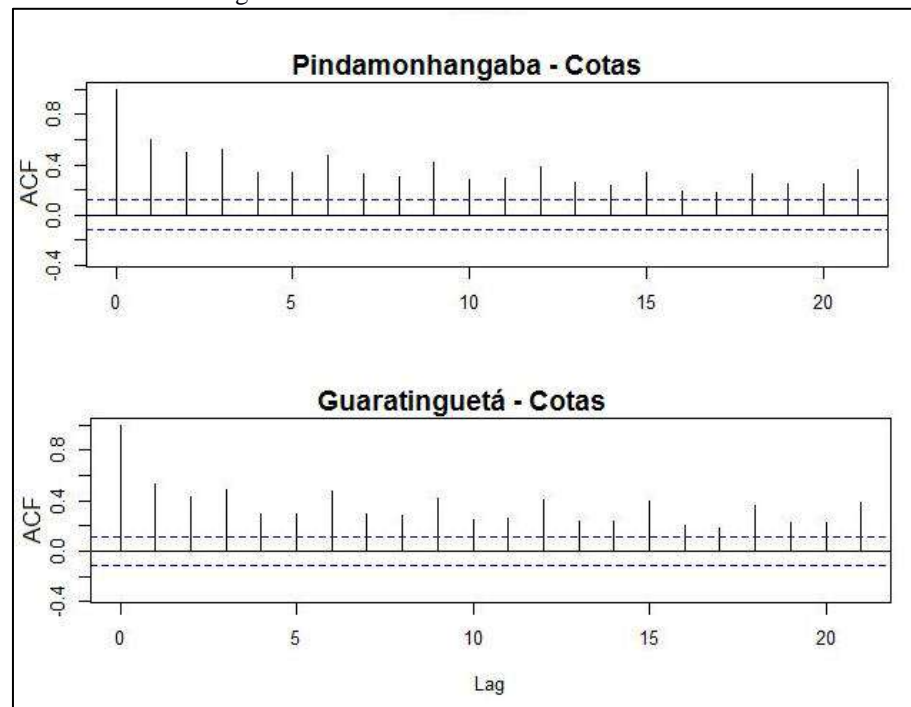
Figura 61 – Correlogramas das séries temporais de cotas médias mensais dos meses de pico (dezembro a fevereiro) para as estações Pindamonhangaba e Guaratinguetá.

OBS.: As linhas tracejadas representam os limites de confiança a 95% para a hipótese de não ter correlação serial.

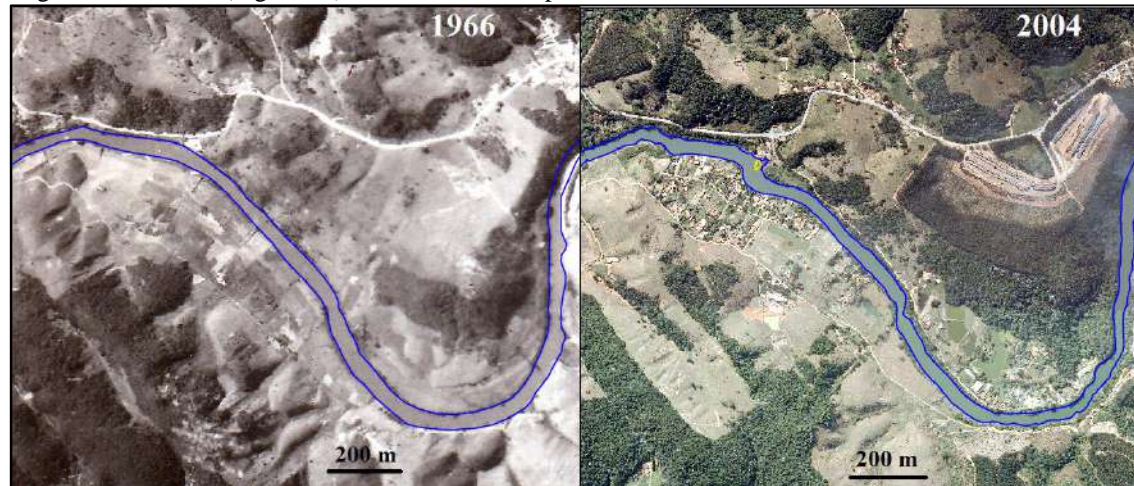
Figura 73 – Área 1 (Figura 64) do curso médio superior.

OBS.: Observa-se diminuição na largura média do canal fluvial e aparecimento de uma ilha (em amarelo).  
 Fonte: A autora, 2019.

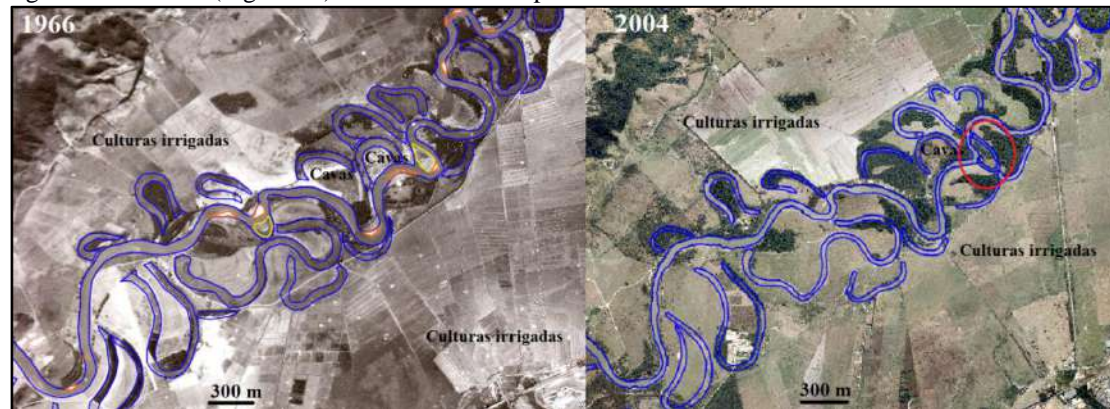
Figura 76 – Área 4 (Figura 64) do curso médio superior.

OBS.: Barras de pontal (em laranja) e ilhas (em amarelo) na fotografia de 1966 não estão presentes na fotografia recente. No detalhe (circulado em vermelho), um braço do RPS se desconectou do curso principal, tornando-se um meandro abandonado e incorporando uma ilha às margens do mesmo.

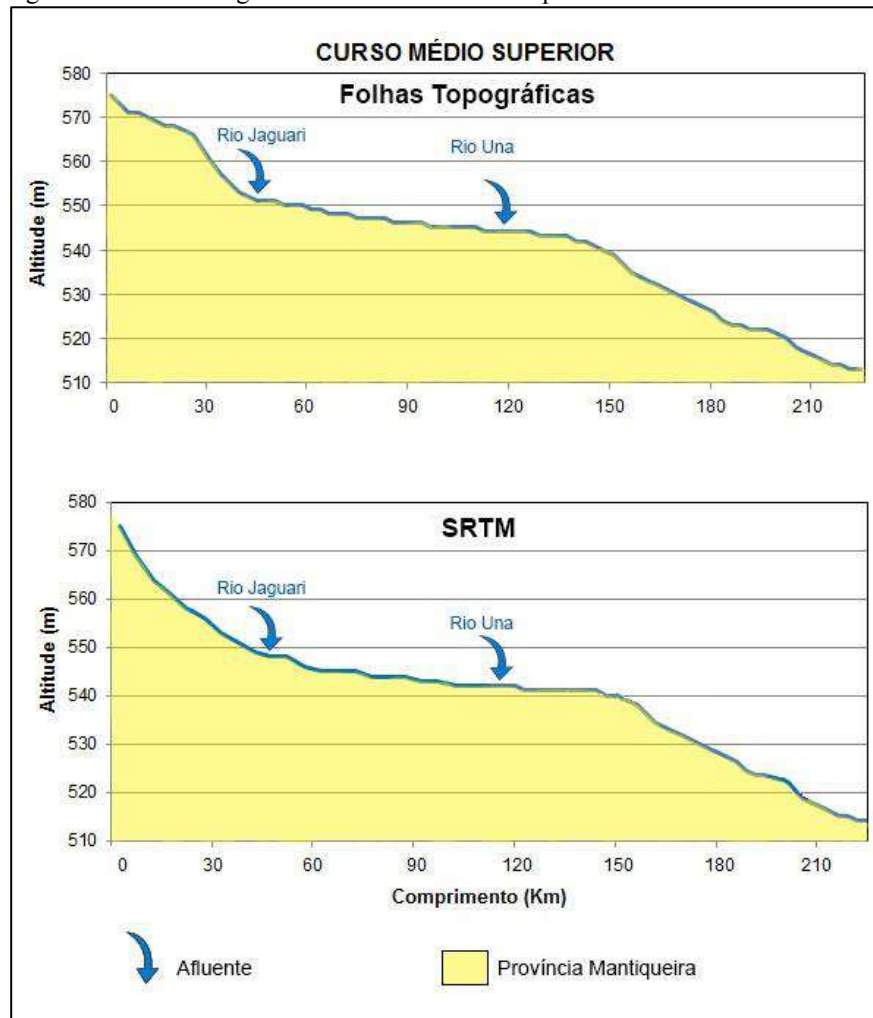
Figura 81 – Perfis longitudinais do curso médio superior do RPS.

Fonte: A autora, 2019. Elaborado a partir de folhas topográficas 1:50.000 do IBGE (décadas de 1950/60) e MDE do SRTM, 2000.

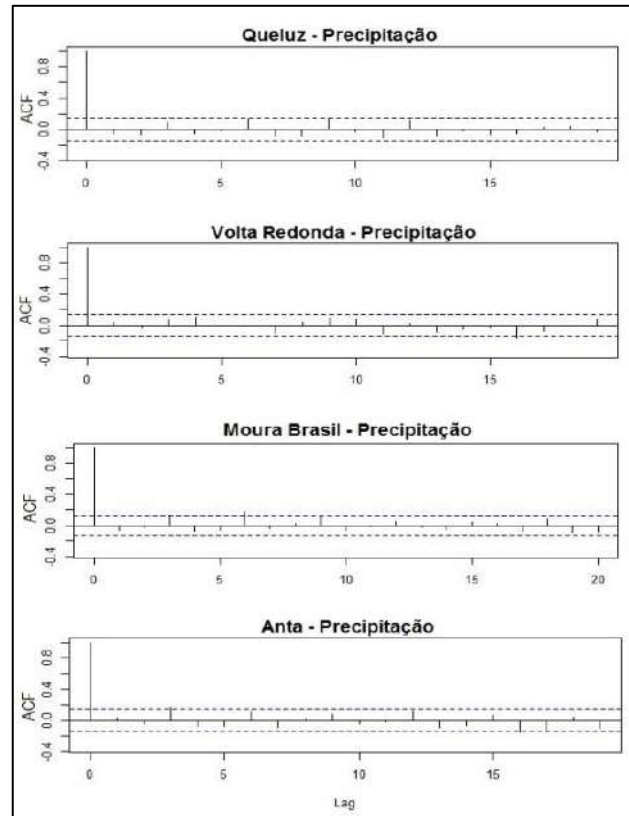
Figura 86 – Correlogramas das séries de chuvas totais mensais das estações Queluz, Volta Redonda, Moura Brasil e Anta.

OBS.: As linhas tracejadas representam os limites de confiança a 95% para a hipótese de não ter correlação serial.

(Figuras 82 a 85). Os correlogramas das quatro séries temporais indicaram ausência de correlação serial entre os dados de dois anos consecutivos (Figura 86), conforme esperado para séries de chuvas (MARENGO; ALVES, 2005). Diante disso, aplicou-se o teste de Mann-Kendall tradicional a essas séries para avaliar a direção e a significância da tendência das mesmas. Os resultados dos testes corroboraram a tendência positiva anteriormente observada nos gráficos de precipitação total mensal, bem como a significância estatística desse comportamento (Tabela 7).

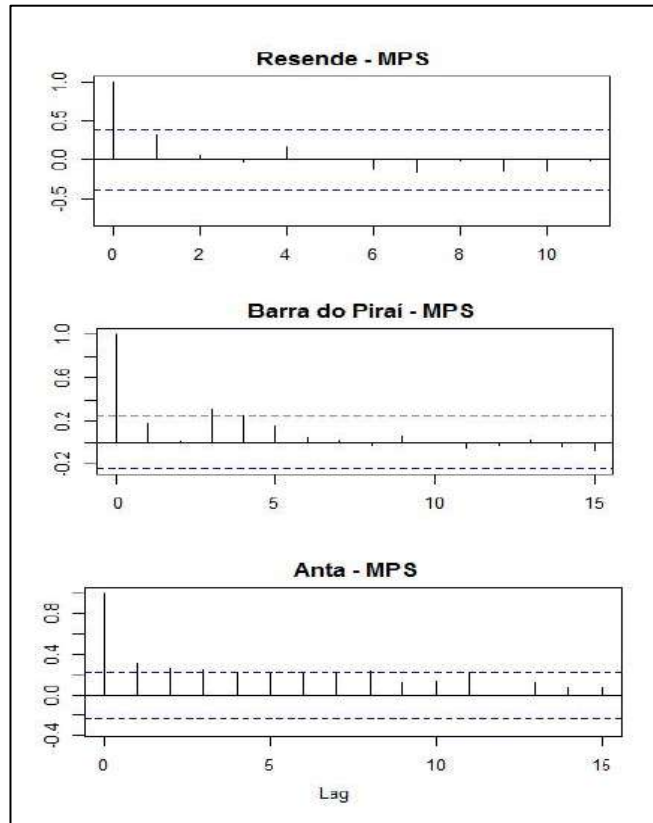
OBS.: As linhas tracejadas representam os limites de confiança a 95% para a hipótese de não ter correlação serial.
