4.3.5 Morfologia transversal

4.3.6 Morfologia longitudinal

4.4 Curso inferior do RPS

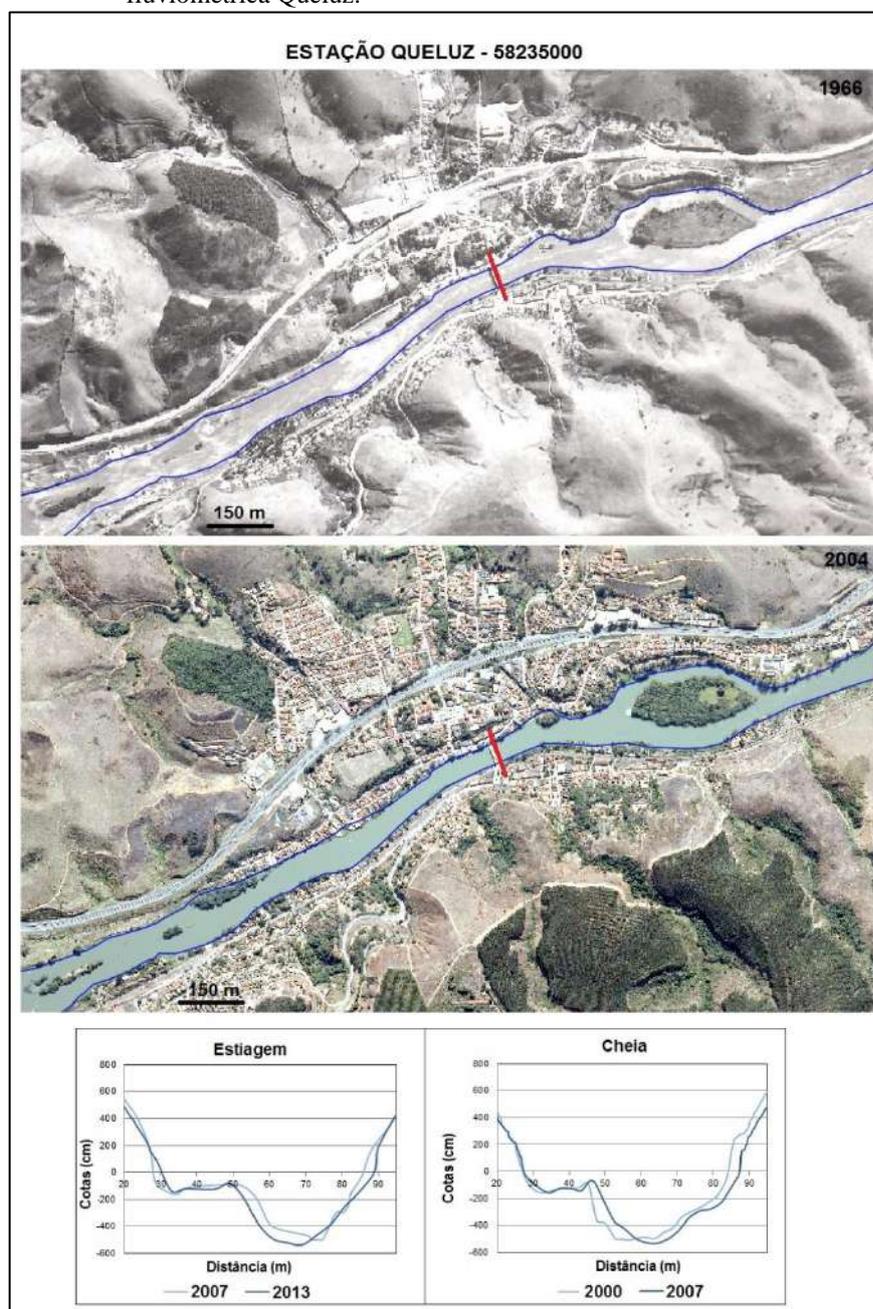
Da estação Queluz (estação 5, Figura 23), foram utilizados dados de 2000 a 2013 para elaboração dos perfis transversais, sendo dois do período da estiagem e dois da cheia (Figura 111). Embora em todos os perfis a forma “UV” do canal predomine, observam-se irregularidades na parte lateral do canal tanto nos perfis da estiagem como nos da cheia. Entretanto, a migração lateral do canal nesse trecho do RPS, onde o vale se encontra “encaixado” em um relevo controlado estruturalmente, ocorreu, mas foi pequena (de até ~ 1,5 m na estiagem e ~ 2,5 m na cheia) quando comparada àquelas observadas nos perfis transversais das estações Pindamonhangaba e Guaratinguetá (Figuras 79 e 80), nas planícies aluviais do curso médio superior.

Figura 111 – Perfis transversais dos períodos da estiagem e da cheia da estação fluviométrica Queluz.

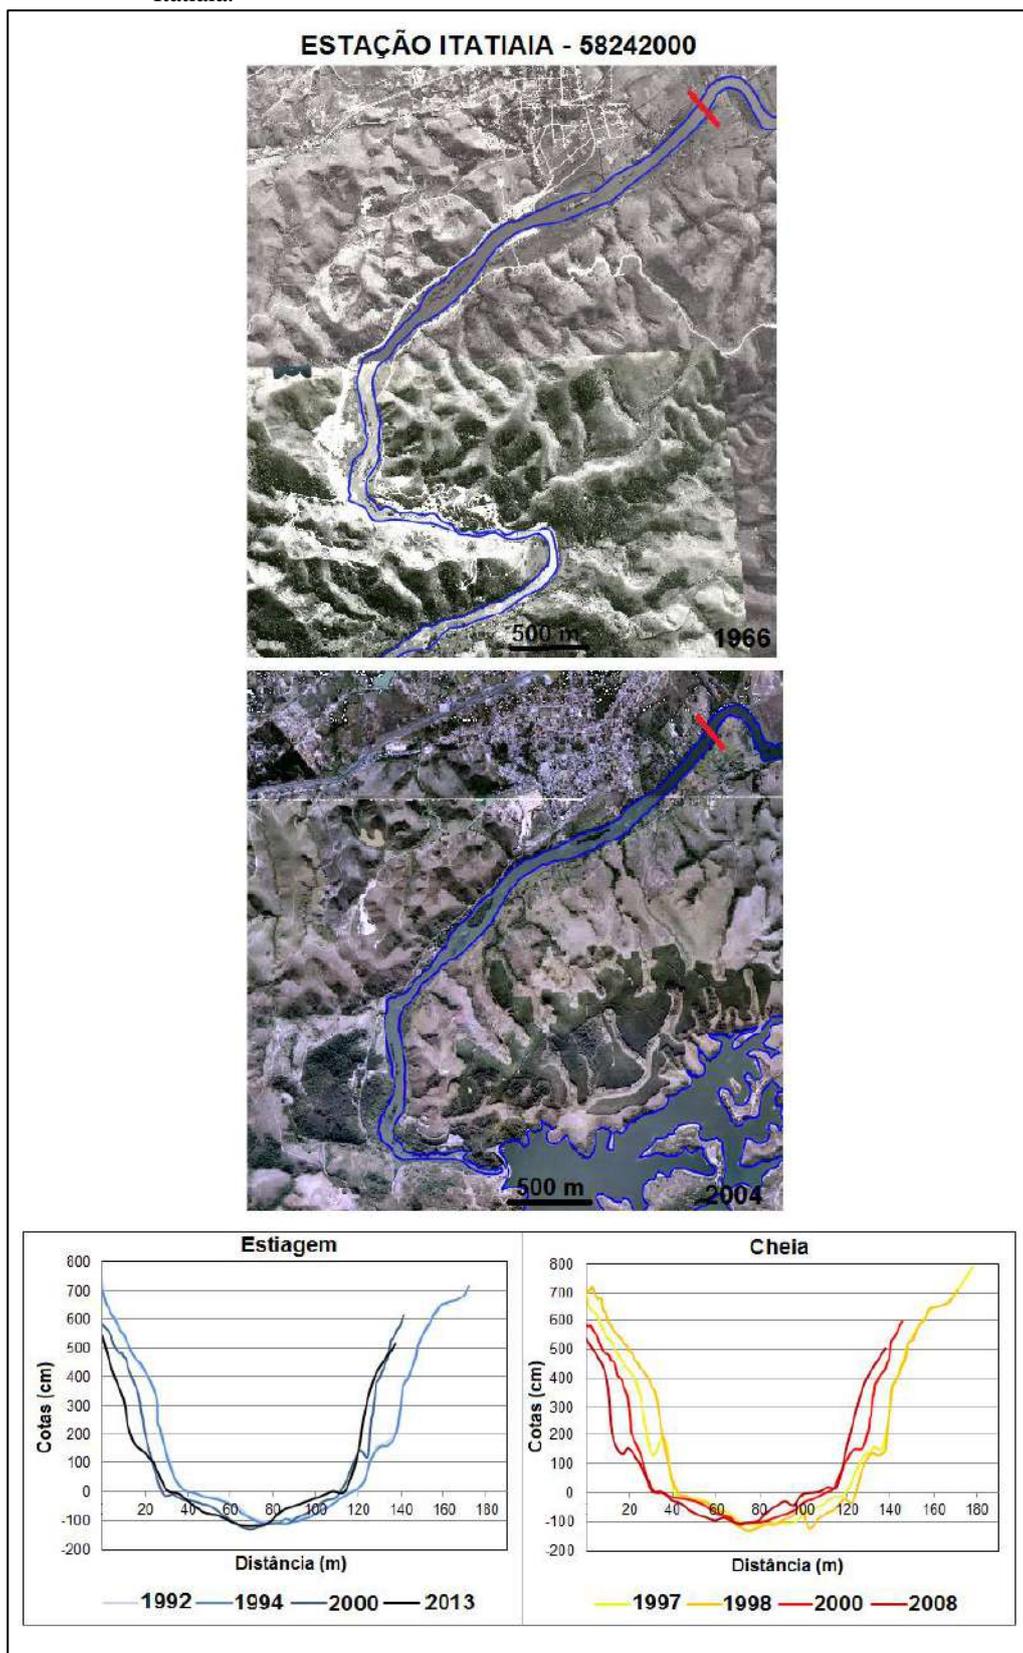
Da estação Itatiaia (estação 6, Figura 23), imediatamente a jusante do reservatório de Funil, foram gerados perfis transversais de 1992 a 2013, quatro da estiagem e quatro da cheia (Figura 112). Nessa estação, apesar do controle estrutural do relevo do curso médio inferior e da regulação da vazão exercida pelo reservatório de Funil, a montante, ocorreu migração lateral do canal tanto na estiagem (de até ~ 7 m) como na cheia (de até ~ 10 m), embora também menos expressiva que aquela registrada nas estações do curso médio superior (Figuras 79 e 80). A forma geral do canal (em “UV”) variou pouco, embora na cheia irregularidades tenham sido observadas no fundo do canal (Figura 112).

excesso de energia, erode o canal e suas margens provocando incisão. Provavelmente graças a esse fenômeno – típico de trechos fluviais a jusante de reservatórios – se formaram irregularidades no fundo do canal da estação Itatiaia na época da cheia (Figura 112), período em que as águas dos reservatórios podem ser liberadas para evitar o excesso de carga nas barragens.

Figura 112 – Perfis transversais dos períodos da estiagem e da cheia da estação fluviométrica Itatiaia.

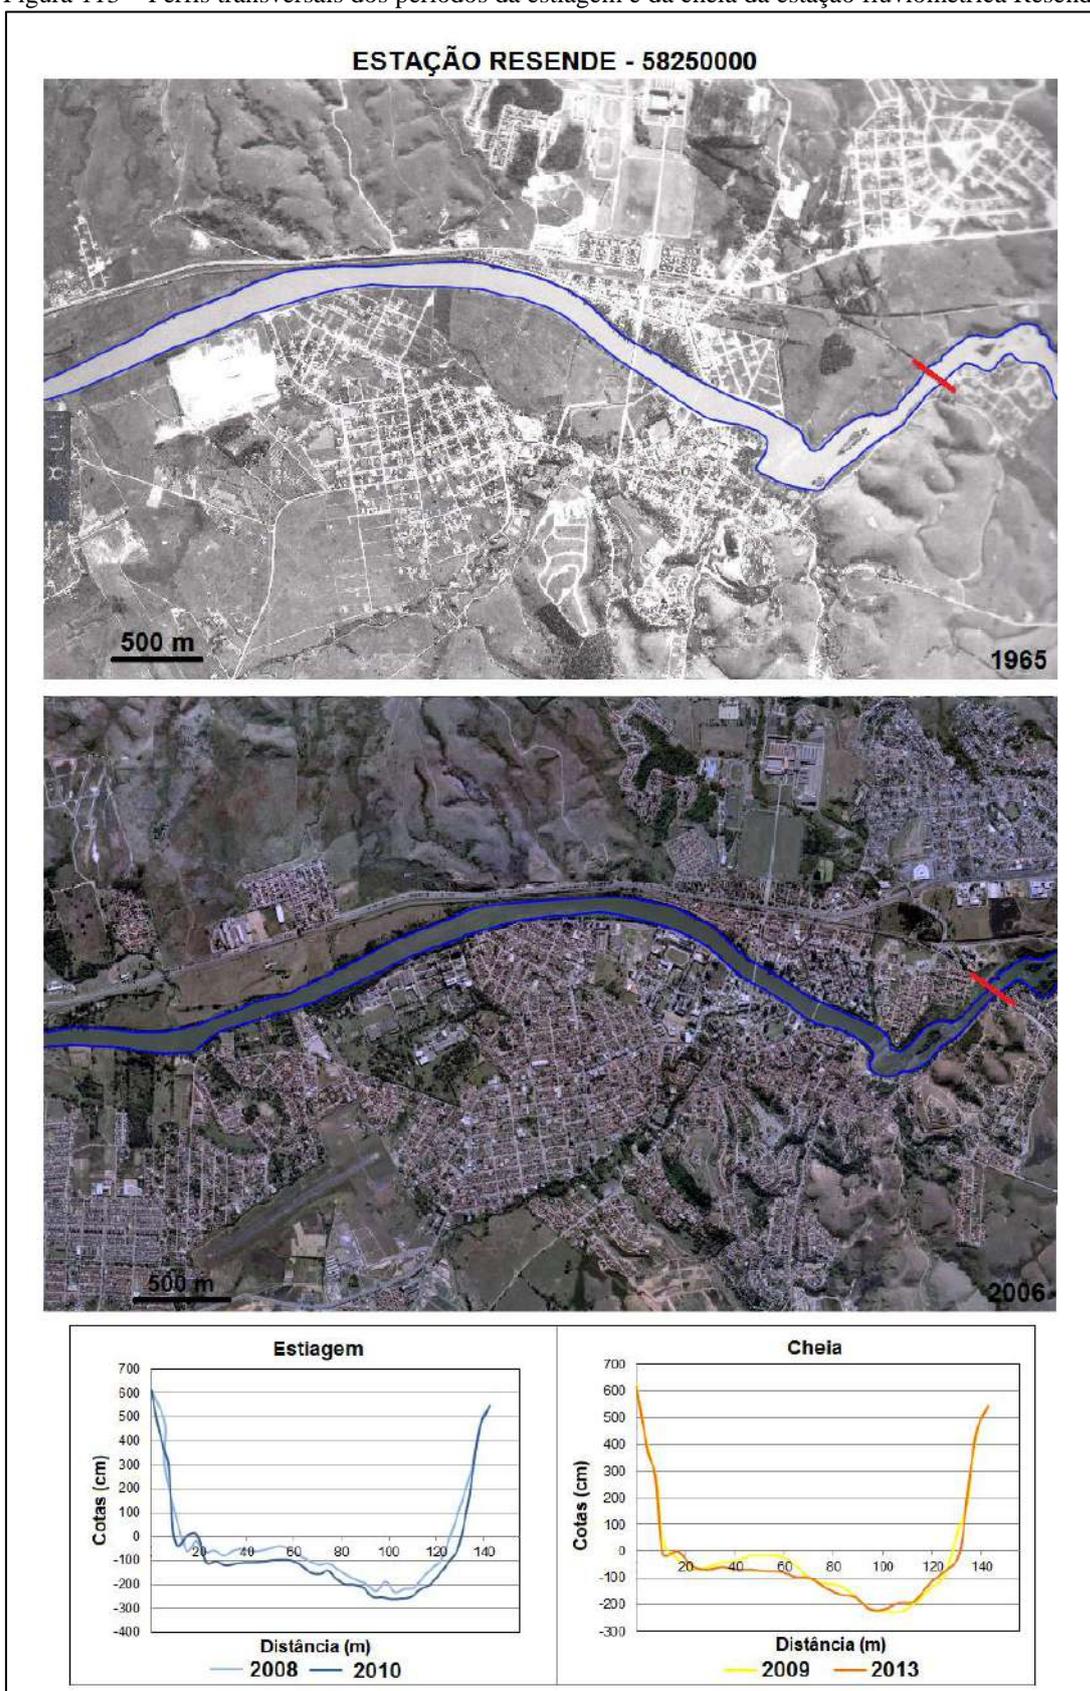
Os perfis da estação Resende (estação 7, Figura 23), datam de 2008 a 2013, sendo dois da estiagem e dois da cheia (Figura 113). Os perfis da estação Volta Redonda (estação 8, Figura 23) são de 1993 a 2011, sendo quatro da estiagem e cinco da cheia (Figura 114). Assim como na estação Itatiaia (Figura 112), os efeitos da geologia local (vale “encaixado”) e da regularização da vazão nesse segmento onde essas estações estão localizadas, influenciaram na homogeneidade dos seus perfis (Figuras 113 e 114). Tanto na estação Resende como Volta Redonda, a forma do canal (em “U”) variou pouco de um ano para outro e entre diferentes épocas do ano, e a migração lateral foi, tanto na estiagem como na cheia, de até ~ 4 m em Resende e de até ~ 7 m, em Volta Redonda. Também nessas estações foram registradas irregularidades no fundo do canal, indicando a ocorrência de processos erosivos no fundo, provavelmente relacionados à ação das “*hungry waters*” (Figuras 113 e 114).

Figura 113 – Perfis transversais dos períodos da estiagem e da cheia da estação fluviométrica Resende.

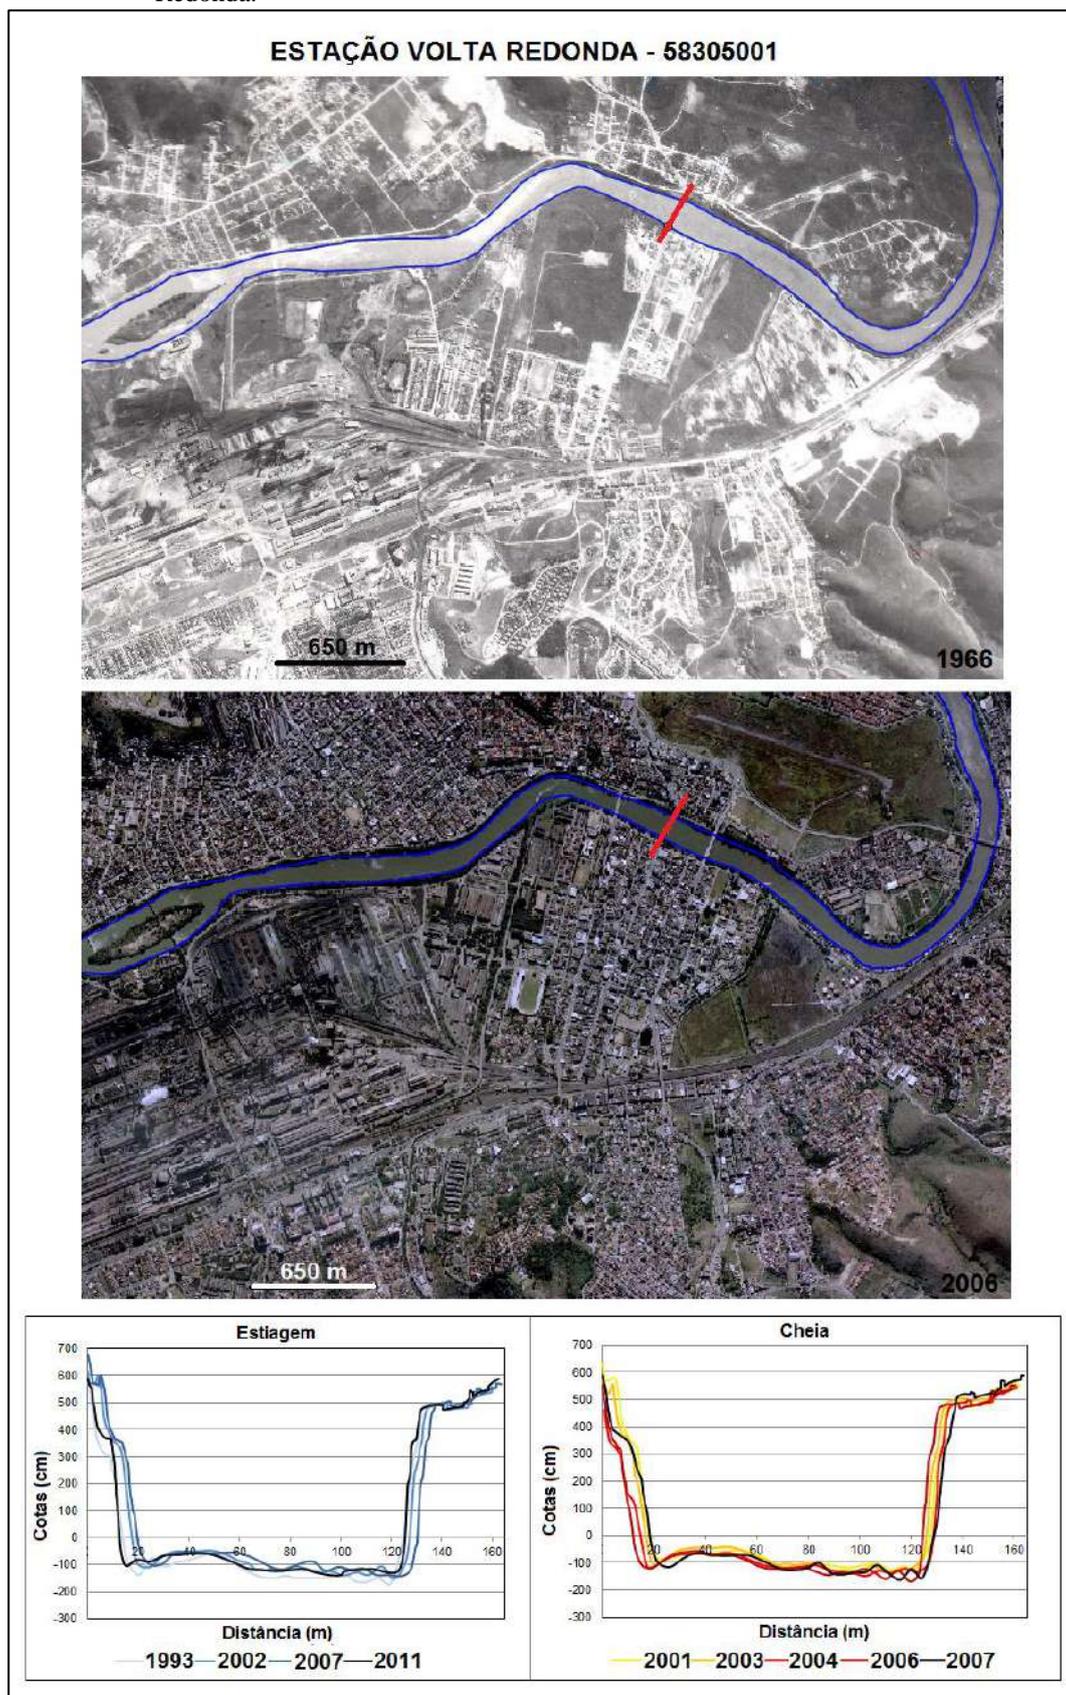
Figura 114 – Perfis transversais dos períodos da estiagem e da cheia da estação fluviométrica Volta Redonda.

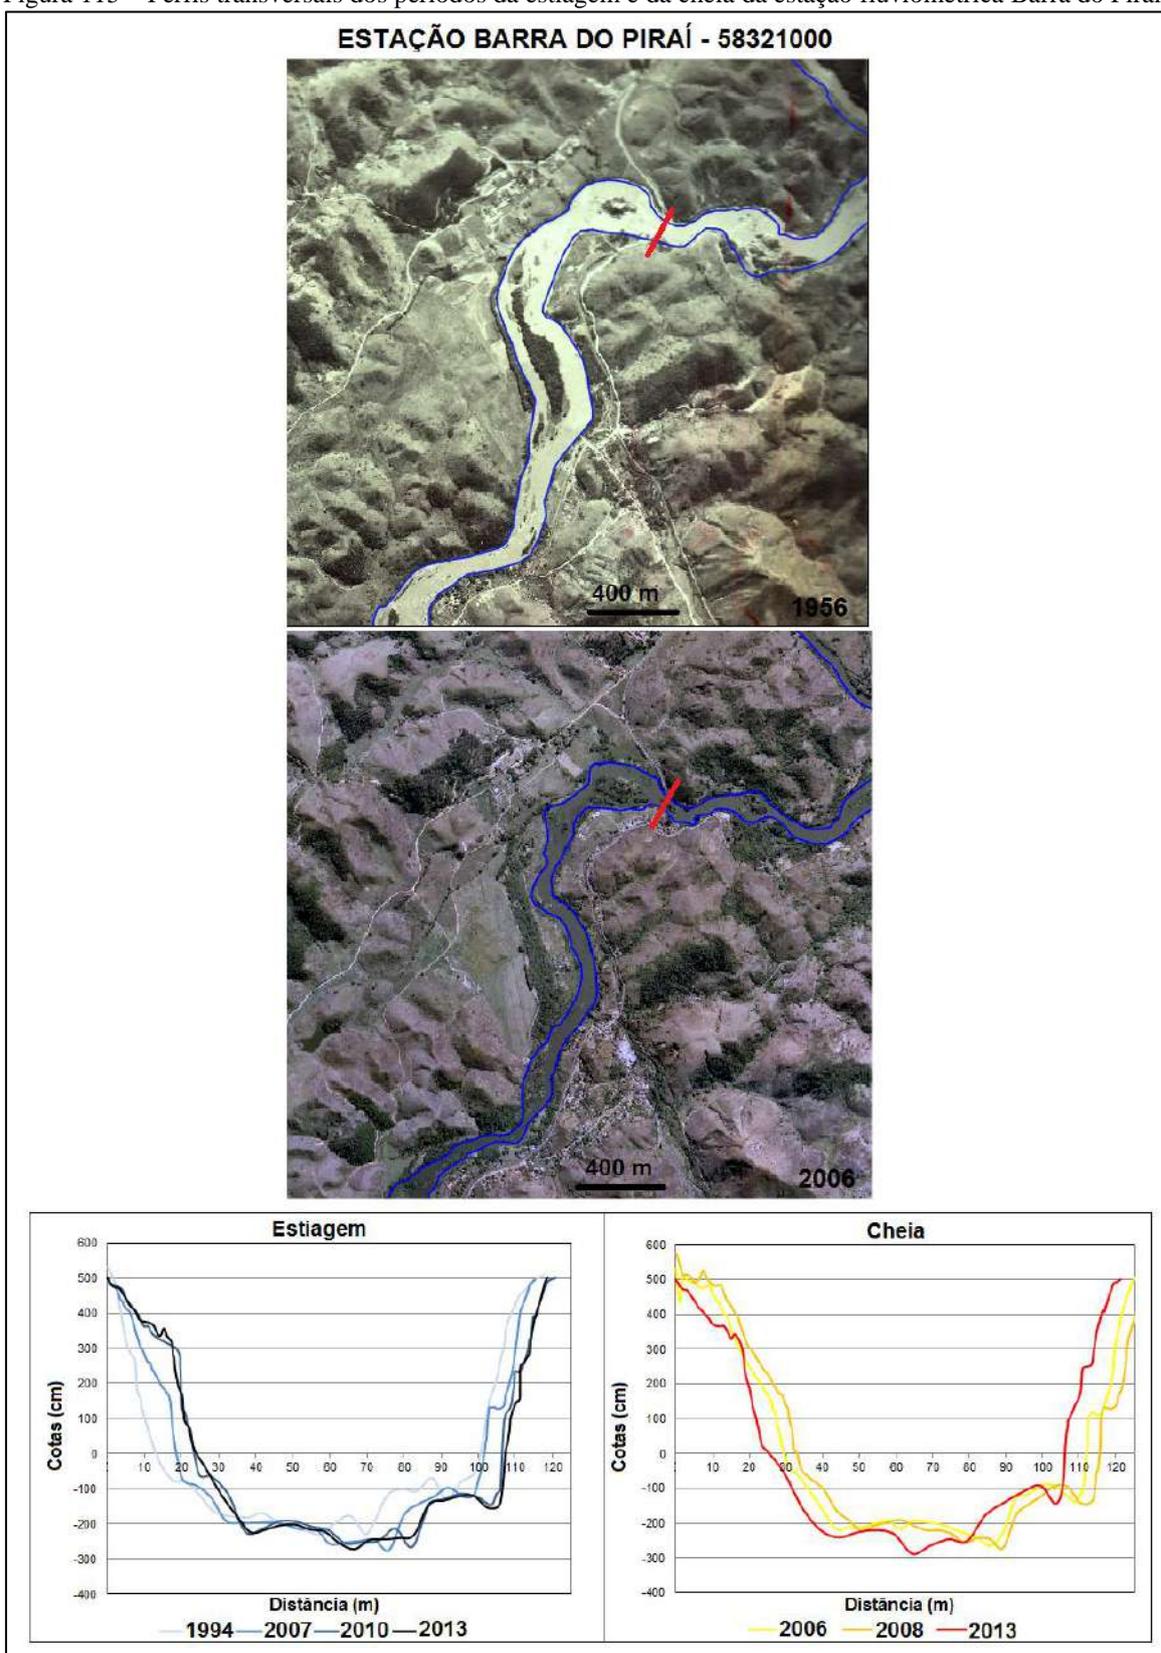
Da estação Barra do Piraí (estação 9, Figura 23), a jusante da UEL Santa Cecília (onde ocorre a transposição para o rio Guandu), foram gerados perfis de 1994 a 2013, quatro da estiagem e três da cheia (Figura 115). A forma “UV” do canal foi preservada ao longo dos anos, evidenciando como a geologia e a regularização da vazão inibiram a ocorrência de alterações significativas na forma do mesmo. Mesmo assim, houve migração lateral de até ~ 10 m (na estiagem e na cheia), e oscilações no fundo do canal foram registradas em ambas as épocas do ano (Figura 115), evidenciando a existência de processos erosivos. No trecho onde a estação Barra do Piraí está localizada, o volume de água do RPS chega reduzido em um terço do original, em função da transposição que ocorre a montante, e com menor carga sedimentar após passar pela barragem de Funil. Logo, o canal, neste segmento, também está suscetível à ação erosiva das “*hungry waters*” quando a vazão das barragens a montante é liberada.

Figura 115 – Perfis transversais dos períodos da estiagem e da cheia da estação fluviométrica Barra do Piraí.

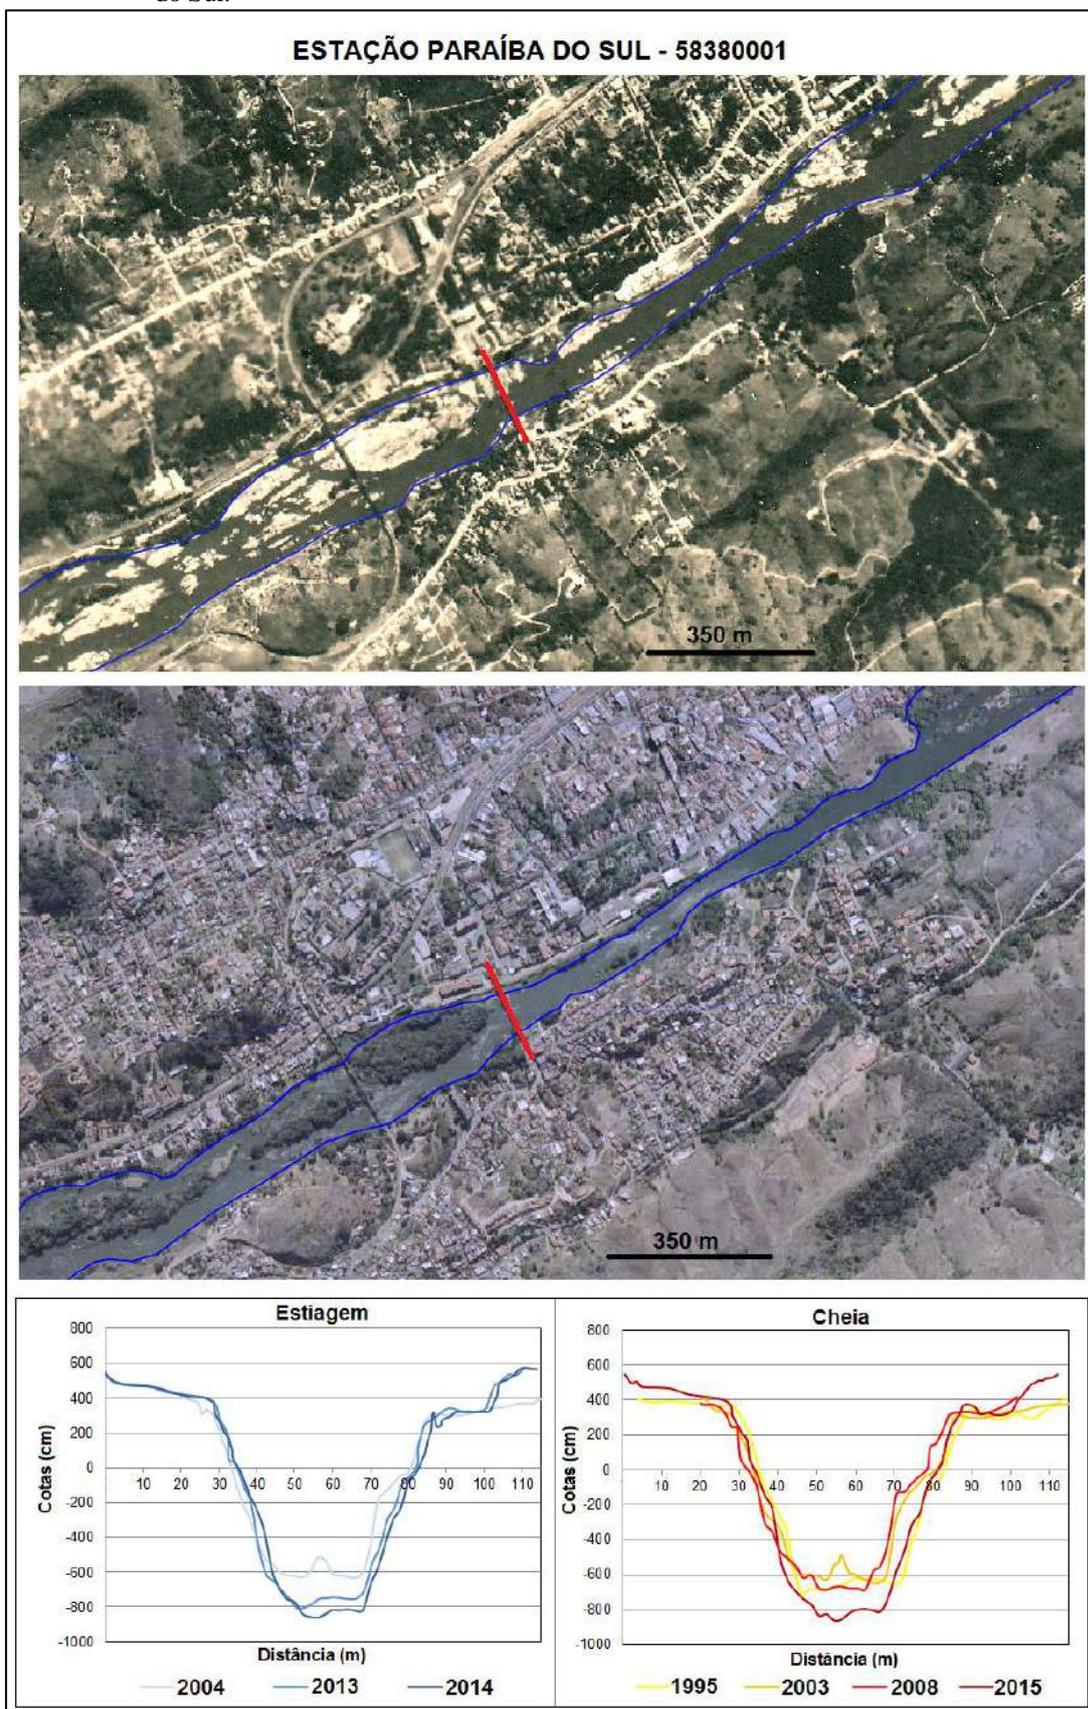
Dados de 1995 a 2015 foram utilizados para construção dos perfis transversais da estação Paraíba do Sul (estação 10, Figura 23), localizada a jusante da estação Barra do Piraí e da UEL Santa Cecília; dentre os perfis gerados (Figura 116), três correspondem à época da estiagem e quatro à da cheia. Como nas estações a montante do curso médio inferior, a morfologia do canal (“UV”) se manteve ao longo do tempo, característico de um canal com fluxo regularizado e com controle estrutural. Nessa estação, a migração lateral foi de até ~ 2

m na estiagem, e até ~ 5 m na cheia. Mudanças no fundo do canal foram observadas nos perfis desta estação (Figura 116), também submetida à ação das “*hungry waters*”. Ali, tanto na estiagem como na cheia, houve aumento da profundidade do canal, resultante de processos erosivos. Cabe destacar que a estação fluviométrica Paraíba do Sul está localizada a montante da confluência de dois importantes rios do curso médio inferior – o Paraíba (mineiro) e o Piabanha – que contribuem com o aumento da disponibilidade hídrica do RPS cerca de 20 km abaixo desta estação, não influenciando os dados da mesma.

Figura 116 – Perfis transversais dos períodos da estiagem e da cheia da estação fluviométrica Paraíba do Sul.

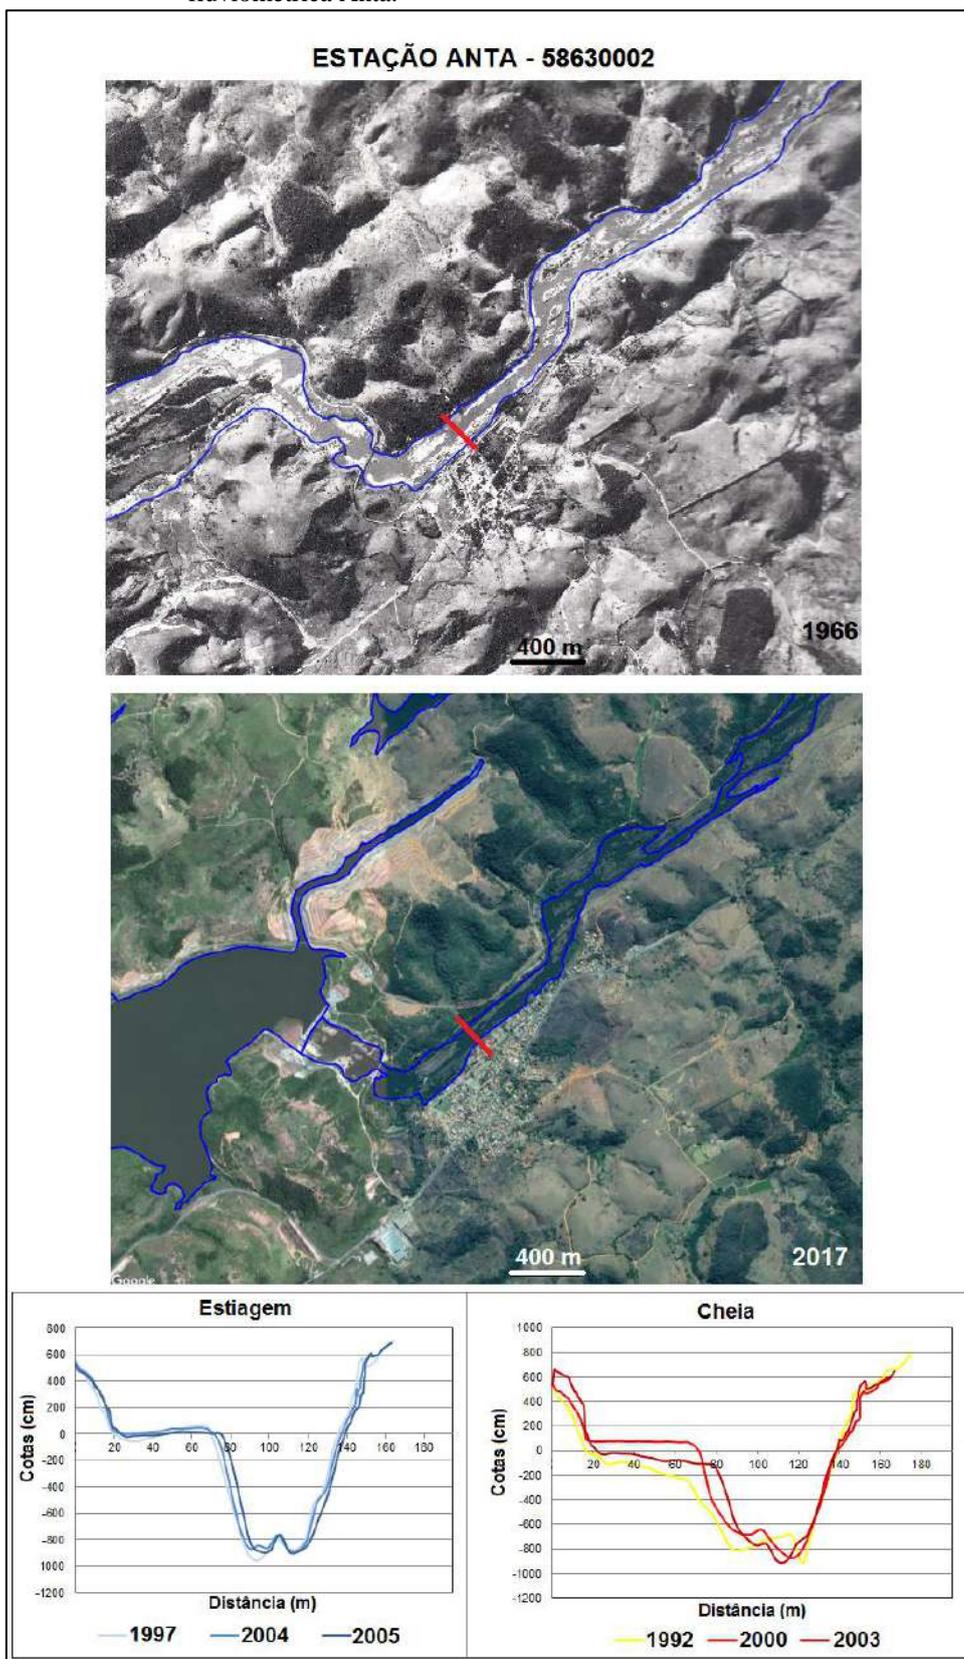
Finalmente, a estação Anta (estação 11, Figura 23), imediatamente a jusante do reservatório da barragem de Anta, possui dados de 1992 a 2005 que permitiram a elaboração de seis perfis transversais, três da estiagem e três da cheia (Figura 117). Como a barragem de Anta entrou em operação em 2013, não foi possível avaliar o impacto dessa obra sobre os perfis transversais desta estação. Nos perfis transversais da estação Anta (Figura 117) foram identificados os efeitos de regularização do RPS, realizada pelas barragens mais antigas, localizadas a montante. A forma geral do canal fluvial se manteve em “UV”, porém, ocorreram processos de migração lateral do canal, tanto na estiagem como na cheia (de até ~ 5 m e ~ 16 m, respectivamente), e oscilações na morfologia do fundo (Figura 117), típicos de trechos submetidos à ação erosiva das “*hungry waters*” (Figuras 112 a 116).

Figura 117 – Perfis transversais dos períodos da estiagem e da cheia da estação fluviométrica Anta.

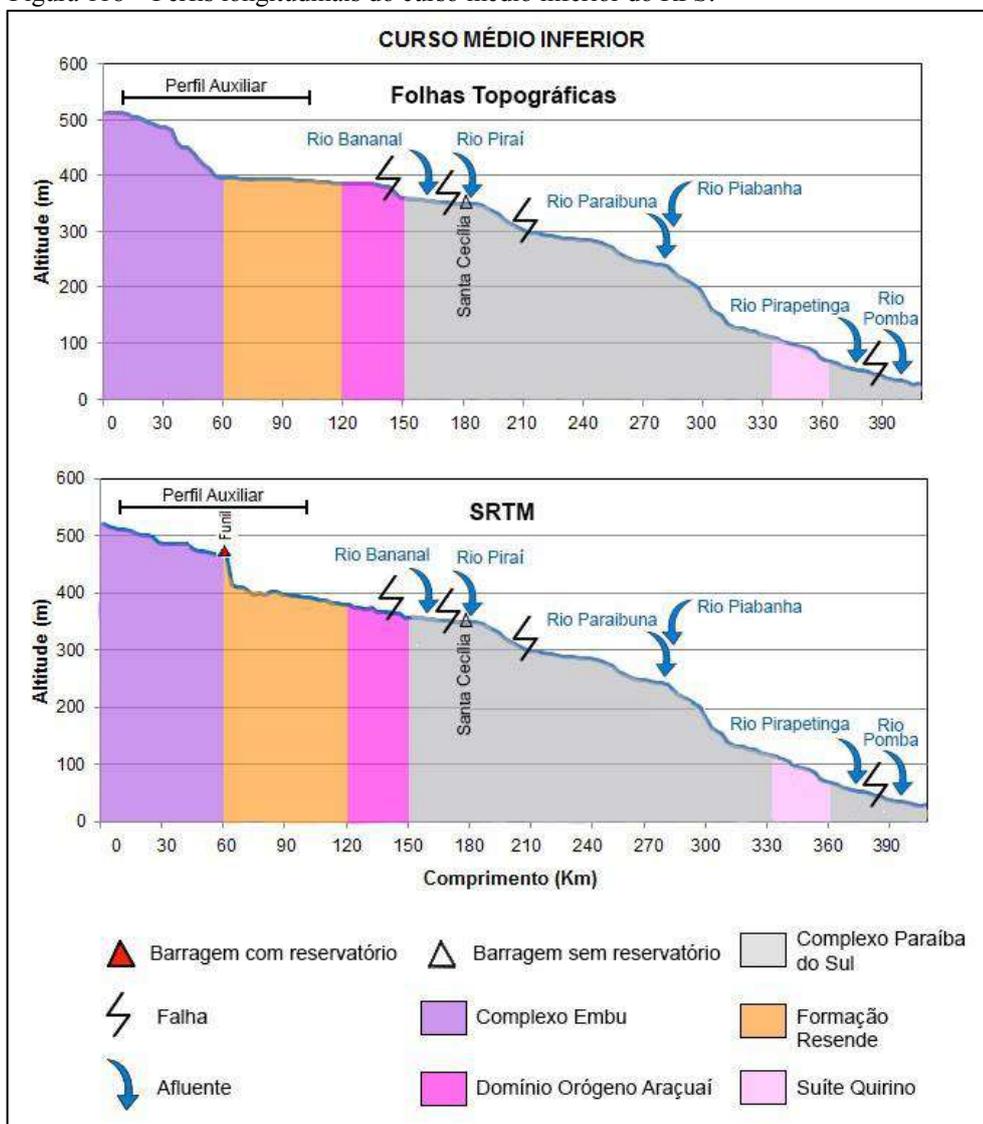
Geologicamente caracterizado por intenso controle estrutural, o relevo do curso médio inferior é formado, desde sua porção mais a montante até a distal, pela unidade paragnáissica do Complexo Embu, pelas rochas da Formação Resende, pelos granitoides do Domínio Orógeno Araçuaí e pelas rochas do Complexo Paraíba do Sul que, em sua porção terminal se intercalam com os granitos e granodioritos da Suíte Quirino do Orógeno Mineiro (Figura 118). Seu perfil longitudinal apresenta quatro falhas ao longo de seu canal fluvial e recebe as águas de seis afluentes: rios Bananal, Piraí, Piabanha, Paraibuna, Pirapetinga e Pomba (Figura 118).

A razão $RDE_{\text{trecho}}/RDE_{\text{total}}$, calculada a partir dos perfis longitudinais do curso médio inferior, indicaram valores superiores a 2, caracterizando este trecho do RPS como desajustado, segundo Etchebehere (2000), Melo, Fujita e Santos (2009) e Fujita et al. (2011). Essa razão, obtida a partir dos perfis de 1950/60 e de 2000 foi, respectivamente, 3,83 e 3,87 (aumento de 1%).

O desajuste nos perfis de ambas as datas pode indicar anomalias, possivelmente relacionadas à existência de falhas no canal e à presença de *knickpoints* naturais e artificiais. Dentre os *knickpoints*, há aquele criado pela barragem de Funil, presente exclusivamente no perfil mais recente (Figura 118). Este *knickpoint* artificial introduziu um desnível vertical de aproximadamente 60 m no perfil, interrompendo a evolução para uma silhueta mais côncava e lisa, o que normalmente aconteceria com o passar dos anos.

Figura 118 – Perfis longitudinais do curso médio inferior do RPS.

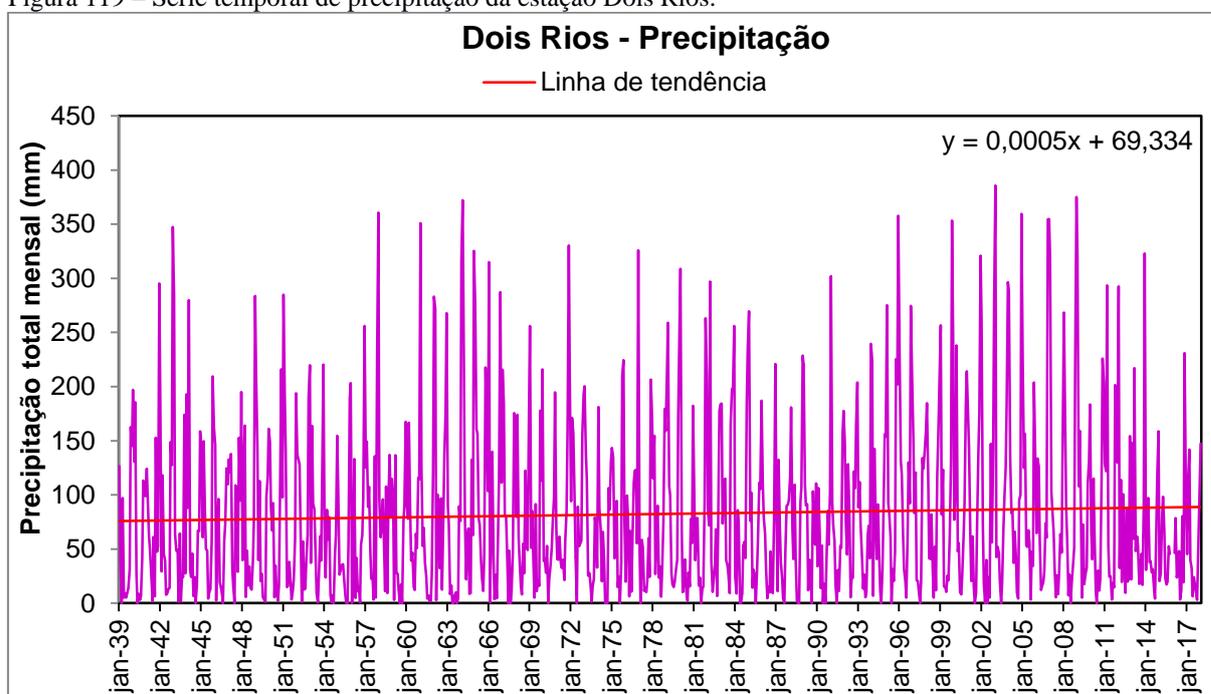
A série histórica de chuvas da estação Dois Rios (Figura 119) apresentou, ao longo de quase oitenta anos de dados, ligeira tendência crescente. Como o correlograma da série temporal (Figura 120) indicou ausência de correlação serial entre os dados de um determinado ano e do ano anterior, aplicou-se o teste de Mann-Kendall tradicional, que confirmou tanto a tendência positiva anteriormente observada nos gráficos de precipitação total mensal como sua significância estatística (Tabela 12).

Figura 119 – Série temporal de precipitação da estação Dois Rios.

OBS.: Em vermelho, a linha de tendência da série temporal obtida por regressão linear; a equação da reta está representada no canto superior direito do gráfico.

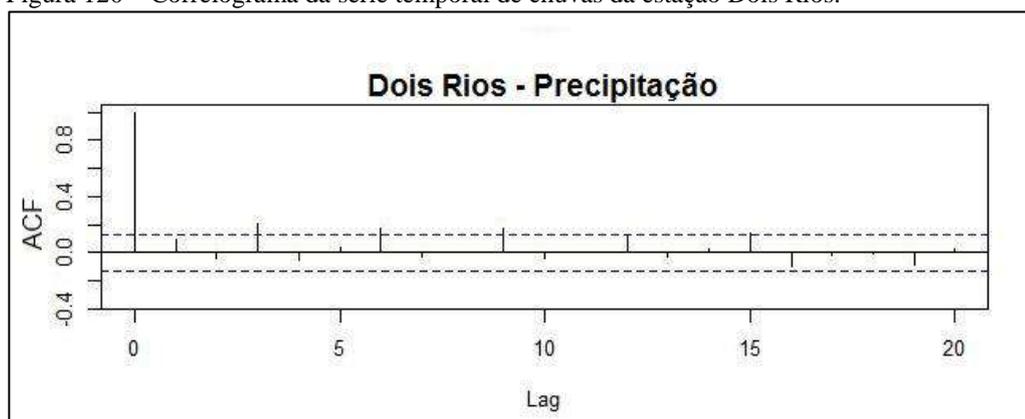
Figura 120 – Correlograma da série temporal de chuvas da estação Dois Rios.

OBS.: As linhas tracejadas representam os limites de confiança a 95% para a hipótese de não ter correlação serial.

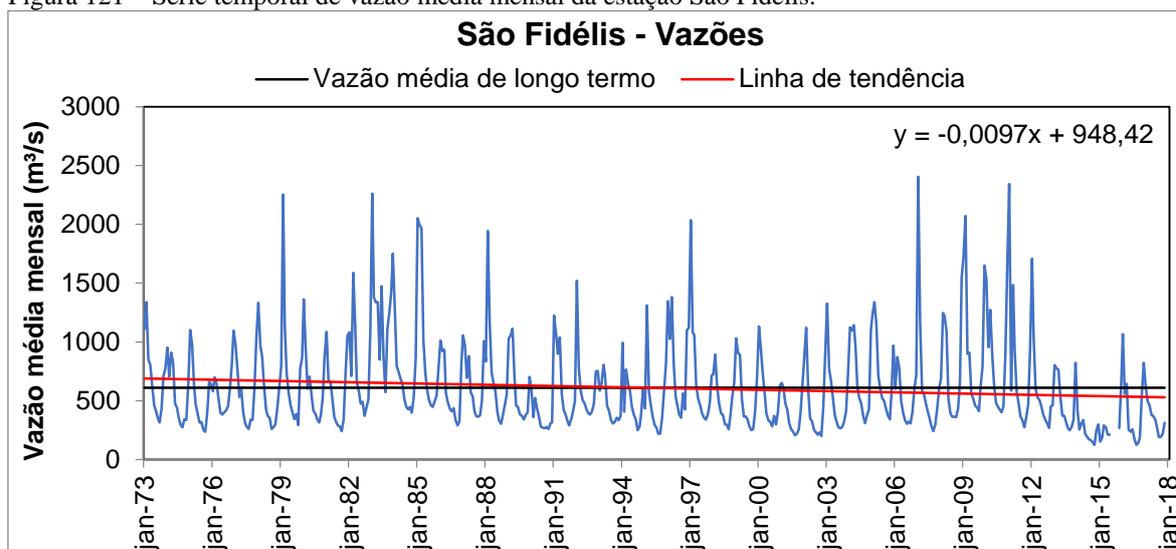
A estação fluviométrica São Fidélis (estação 12, Figura 23), localizada na porção mais a montante do curso inferior, possui série de vazões médias mensais de 1973 a 2018 (Figura 121), com uma pequena lacuna (abril a novembro de 2015) na sequência de amostragens. Embora essa estação não possua série histórica tão longa como outras existentes nos cursos anteriores, ela foi selecionada face à inexistência de outras para análise das vazões nessa porção do curso inferior. A vazão média de longo termo nessa estação foi $609,7 \text{ m}^3/\text{s}$, e antes de alcançá-la, o RPS recebe a contribuição de três afluentes: os rios Pirapetinga, Pomba e Dois Rios (Figura 23). Mesmo assim, o aporte de águas desses três rios não foi suficiente para reverter os efeitos da transposição, da regularização e do represamento do fluxo fluvial realizados pelas barragens dos demais cursos, a montante: a série temporal de vazões apresentou tendência decrescente (Figura 121), mesmo com as chuvas mostrando comportamento contrário (Figura 119). Após 2013, é possível também perceber no hidrograma a queda acentuada da vazão (Figura 121), como resposta à estiagem que ocorreu na Região Sudeste do Brasil e à retenção de água a montante, no reservatório da barragem de Anta (Figura 121). Mudanças na assinatura hidrológica a partir de 1977, como resposta à entrada em operação da barragem Paraibuna, não foram percebidas na série temporal da estação São Fidélis (Figura 121), diferentemente das séries das estações dos cursos superior, médio superior e médio inferior, a jusante dessa barragem e menos distantes da mesma (Figuras 32, 59, 60, 88, 90, 91 e 93).

Figura 121 – Série temporal de vazão média mensal da estação São Fidélis.

OBS.: Em vermelho, a linha de tendência da série temporal obtida por regressão linear; a equação da reta está representada no canto superior direito do gráfico.

Cabe ressaltar que, ao longo das séries históricas de vazão de ambas as estações fluviométricas do curso inferior (Figuras 121 e 122), os efeitos das grandes estiagens que ocorreram na Região Sudeste em 2001-2003 (MARENGO; ALVES, 2005) e, principalmente em 2013-2014 foram observados. A seca que ocorreu de 1952-1955 no Sudeste também pôde ser percebida (Figura 122). Essas estiagens severas contribuíram para acentuar ainda mais os impactos da transposição e da regularização sobre a assinatura hidrológica da série temporal de vazão.

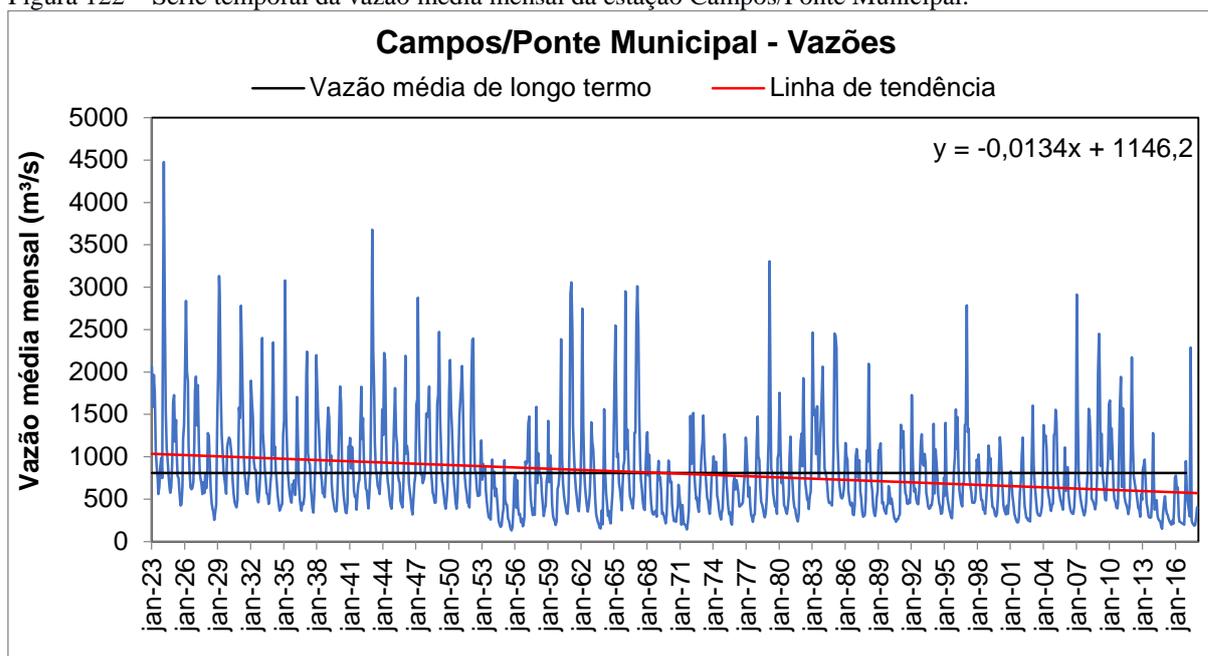
A estação fluviométrica Campos/Ponte Municipal (estação 13, Figura 23), situada a uma distância inferior a 50 km da foz, apresenta série mais longa de vazões médias mensais (1923 a 2018) que a estação anterior e, assim como aquela, apresentou tendência negativa (Figura 122). A vazão média de longo termo foi 807,3 m³/s. A série temporal da estação Campos/Ponte Municipal mostrou mudanças na assinatura hidrológica a partir de 1952 (ano de início da transposição), quando o fluxo se tornou mais regular e com menor amplitude entre os valores extremos de vazão (Figura 122). Os eventos relacionados à entrada em operação dos grandes reservatórios reguladores de fluxo situados a montante também puderam ser detectados: após 1961, quando a barragem Santa Branca foi concluída; após 1969, com a entrada de Funil no circuito de regularização (ano em que a linha de tendência passou a apresentar valores abaixo da vazão média de longo termo); após 1977, quando a regularização se intensificou ainda mais com a entrada do reservatório de Paraibuna no processo; e após 2013, com a entrada em operação da barragem de Anta (Figura 122).

Figura 122 – Série temporal da vazão média mensal da estação Campos/Ponte Municipal.

OBS.: Em vermelho, a linha de tendência da série temporal obtida por regressão linear; a equação da reta está representada no canto superior direito do gráfico.

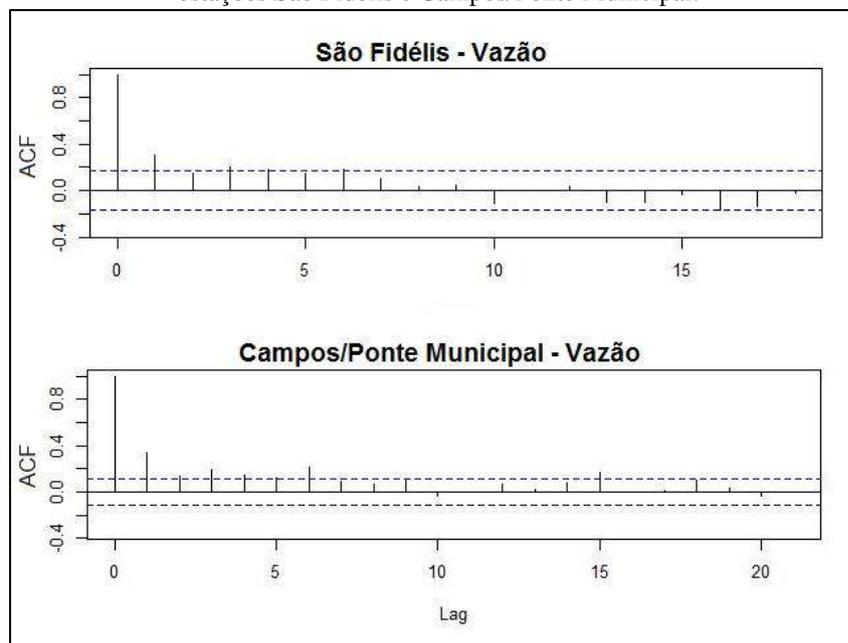
Os correlogramas dos dados de vazão média mensal das séries de ambas as estações fluviométricas do curso inferior (Figura 123) mostraram autocorrelação entre os dados de um determinado ano e do ano anterior. Para avaliar o grau de significância estatística da linha de tendência dessas séries aplicou-se o teste Sazonal de Mann-Kendall sobre os dados dos meses de pico de vazão (de dezembro a fevereiro), os mais afetados pelo controle de fluxo pelas barragens. Esse teste confirmou a tendência decrescente do comportamento da vazão de ambas as estações, com significância estatística (Tabela 13).

Figura 123 – Correlogramas das séries temporais de vazão média mensal durante o pico de vazão (dezembro a fevereiro) para as estações São Fidélis e Campos/Ponte Municipal.

OBS.: As linhas tracejadas representam os limites de confiança a 95% para a hipótese de não ter correlação serial.

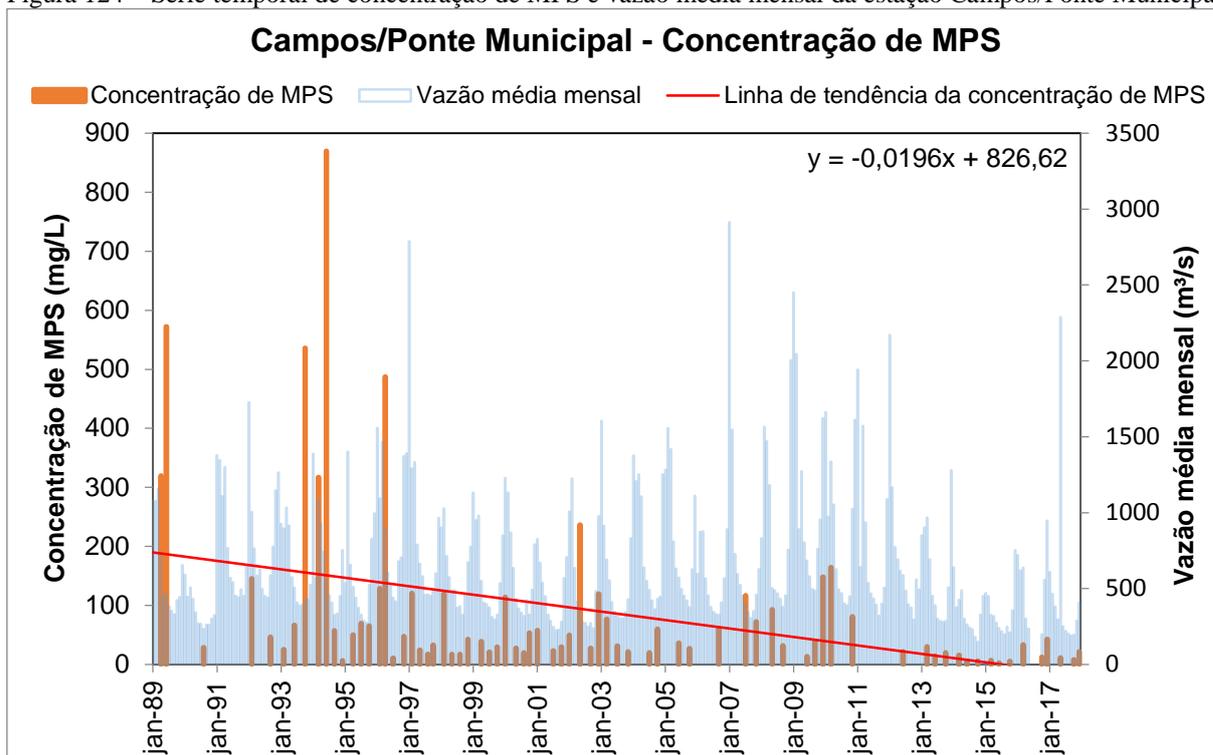
Figura 124 – Série temporal de concentração de MPS e vazão média mensal da estação Campos/Ponte Municipal.

OBS.: Em vermelho, a linha de tendência obtida por regressão linear para a concentração de MPS; a equação da reta está representada no canto superior direito.

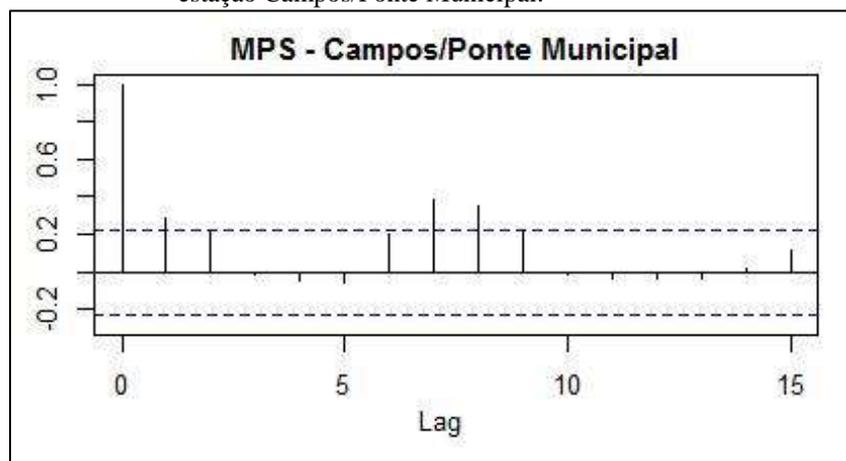
Figura 125 – Correlograma da série temporal de concentração de MPS da estação Campos/Ponte Municipal.

OBS.: As linhas tracejadas representam os limites de confiança a 95% para a hipótese de não ter correlação serial.
