4.3.5 Morfologia transversal

4.3.6 Morfologia longitudinal

4.4 Curso inferior do RPS

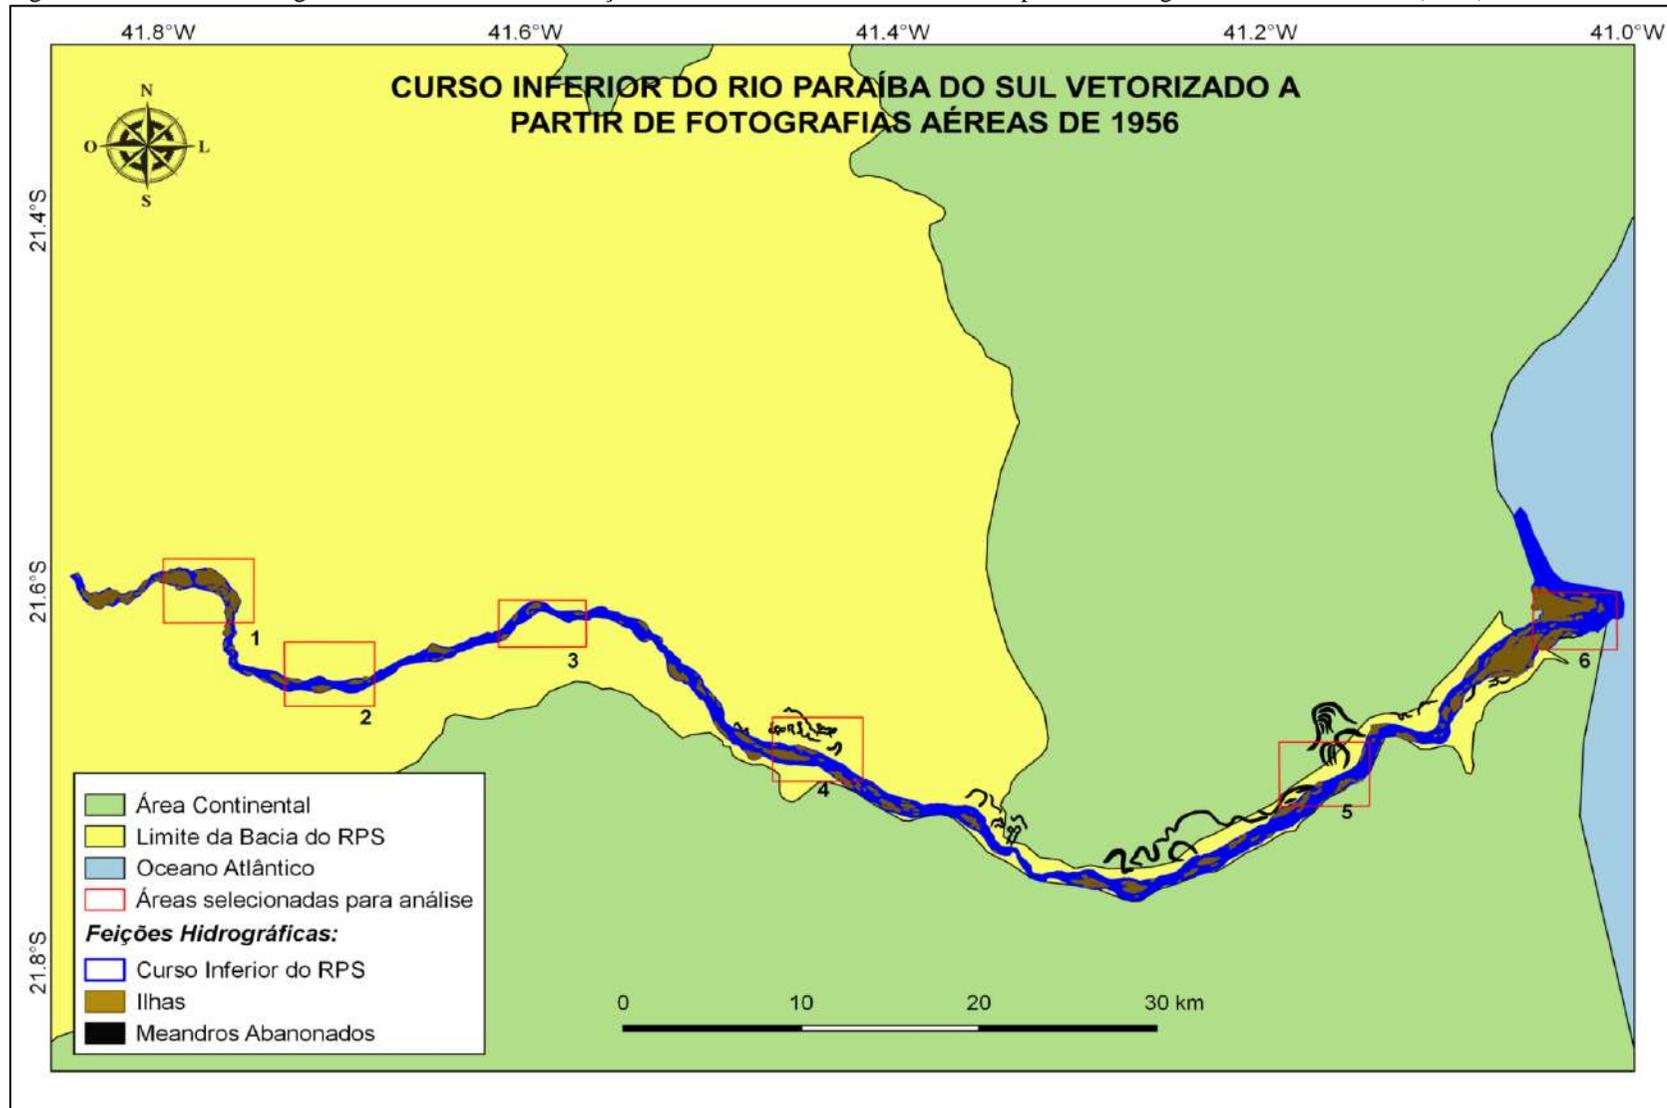
Figura 126 – Produto cartográfico resultante da vetorização manual do curso inferior do RPS a partir de fotografias aéreas do IBGE (1956).

Na área 1 (Figura 128), situada no início do curso inferior (Figuras 126 e 127) aproximadamente 150 km a jusante da última barragem (Anta) com reservatório do RPS, não foi observada alteração na forma do canal, mas de 1956 a 2006 ocorreu diminuição de 110 m na largura média do mesmo e aumento no tamanho das ilhas (aumento da área emersa das mesmas e fusão de pequenas ilhas vizinhas em alguns trechos), graças ao volume reduzido de água que chega a esse trecho.

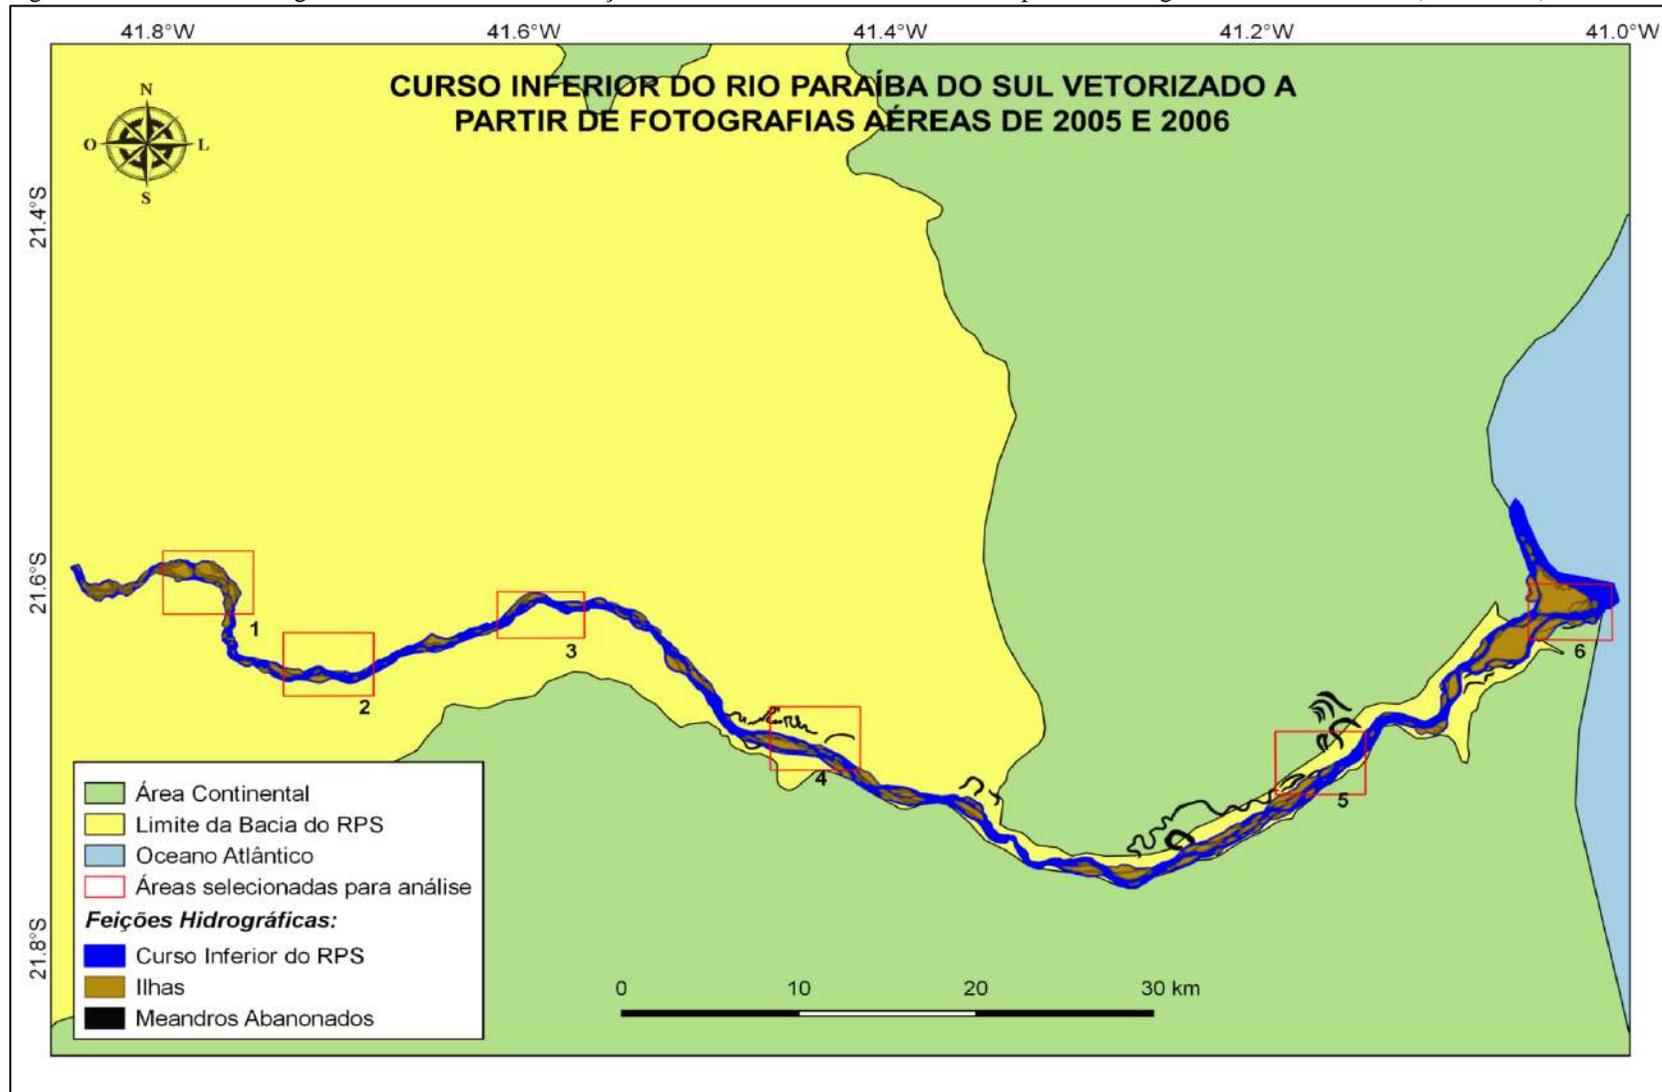
Figura 127 – Produto cartográfico resultante da vetorização manual do curso inferior do RPS a partir de fotografias aéreas do IBGE (2005-2006).

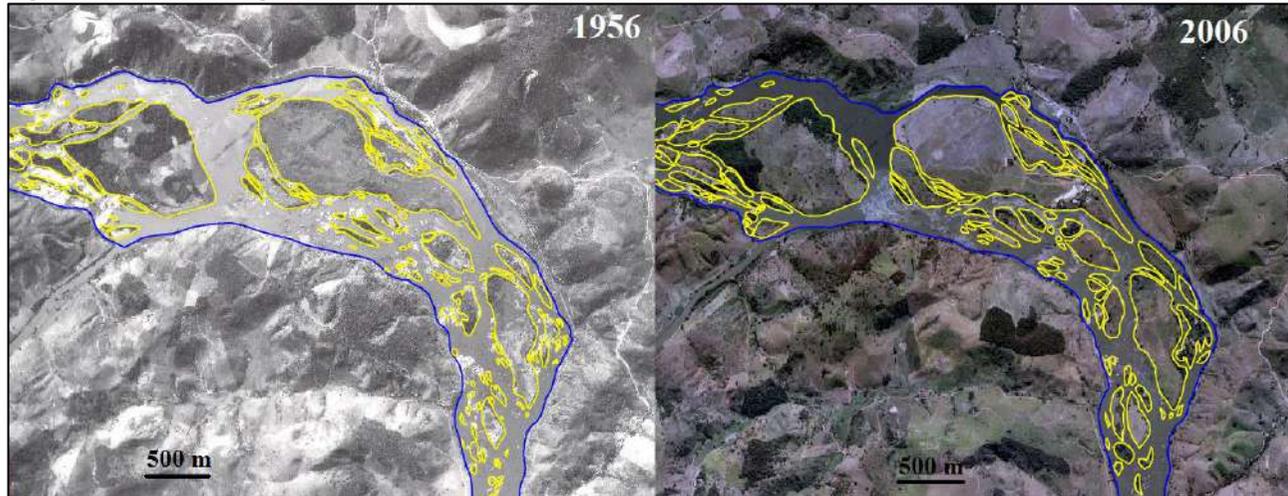
Figura 128 – Área 1 (Figuras 126 e 127) do curso inferior.

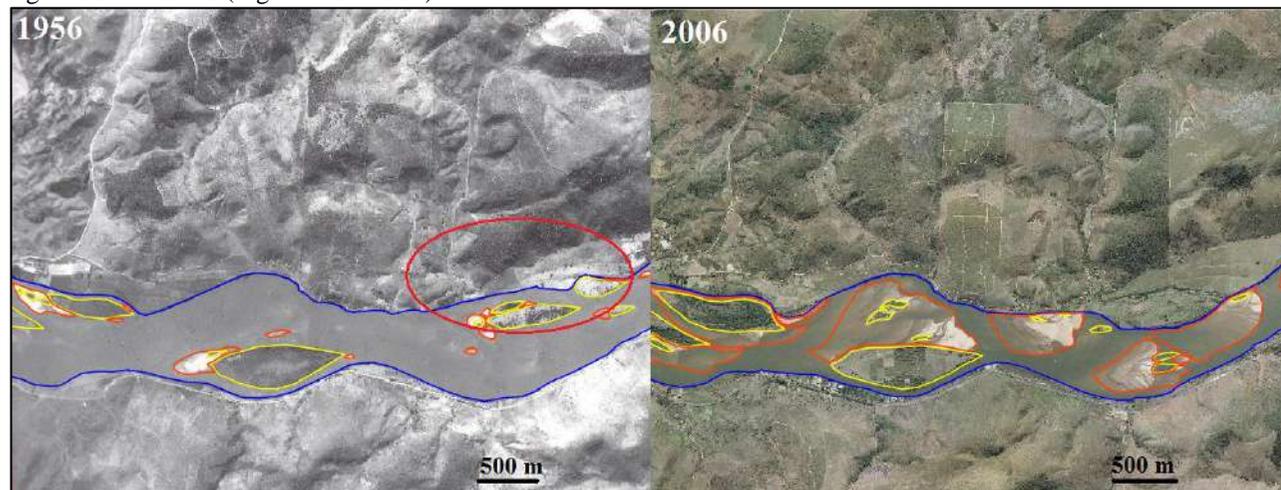
Figura 129 – Área 2 (Figuras 126 e 127) do curso inferior.

OBS.: Ilhas incorporadas à margem do canal (circuladas em vermelho).

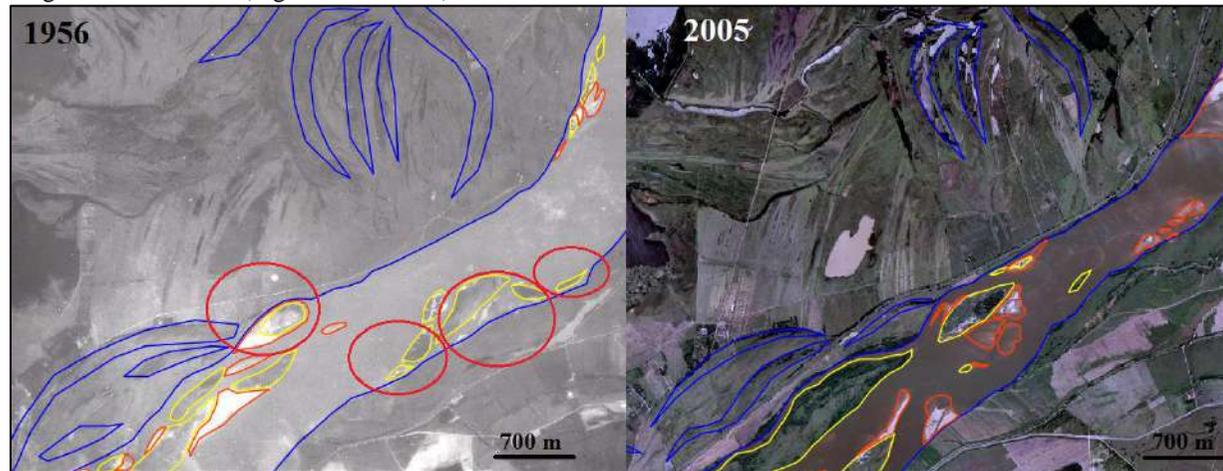
Figura 130 – Área 5 (Figuras 126 e 127) do curso inferior.

OBS.: Ilhas incorporadas à margem do canal (circuladas em vermelho).

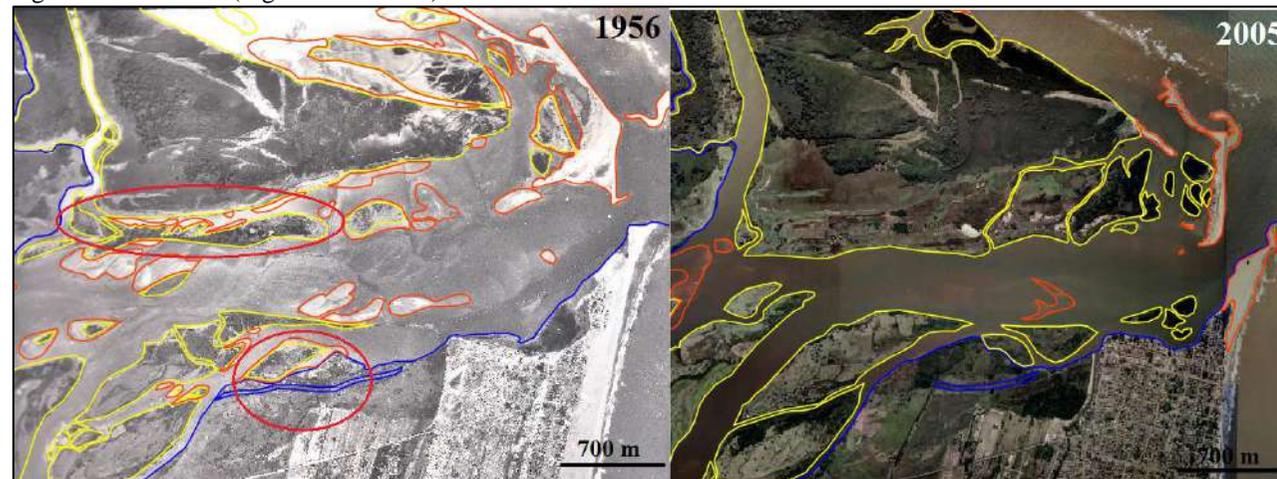
Figura 131 – Área 6 (Figuras 126 e 127) do curso inferior.

OBS.: Ilhas incorporadas à margem do canal (circuladas em vermelho).

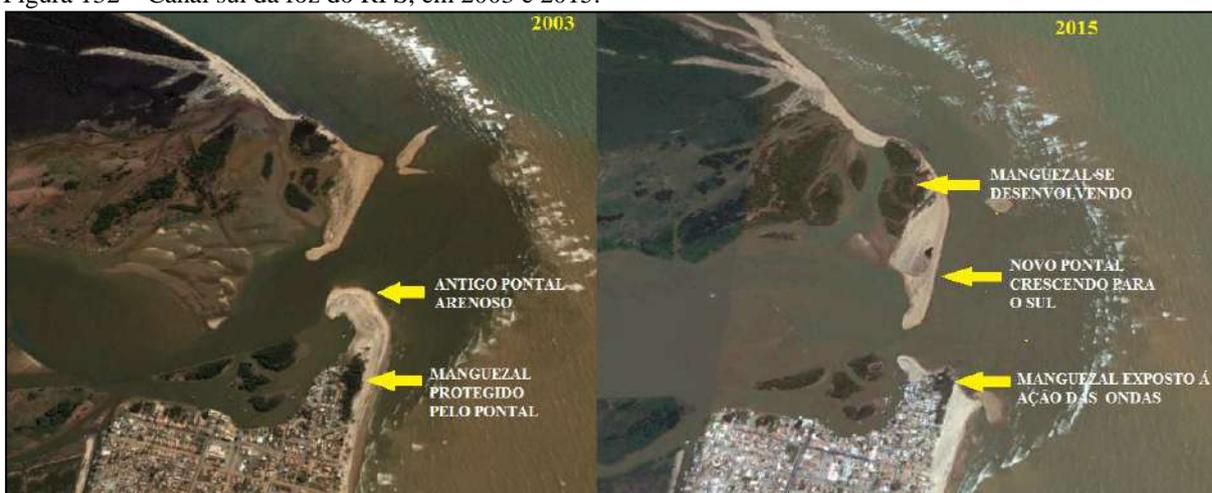
Figura 132 – Canal sul da foz do RPS, em 2003 e 2015.

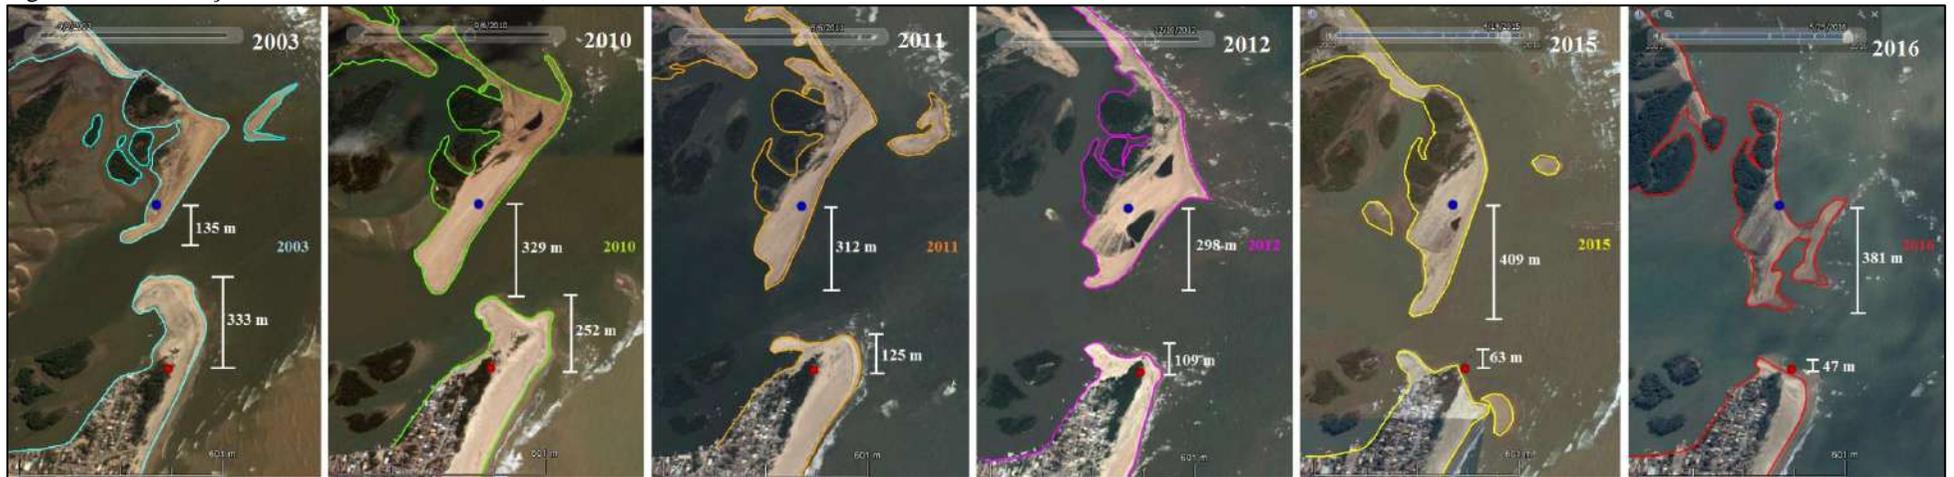
Para quantificar a dinâmica das alterações morfológicas na foz do RPS utilizaram-se imagens de satélite de 2003 a 2016. Com essas imagens – provenientes da série histórica da *Digital Globe* disponibilizada pelo *Google Earth* – foi possível mensurar as mudanças que

Figura 133 – Evolução do canal sul da foz do RPS, de 2003 a 2016.

OBS.: Os marcadores esféricos azul e vermelho, presentes em todas as imagens, são os pontos utilizados como referência (origem) para medição do comprimento dos pontais arenosos norte e sul do canal, respectivamente.

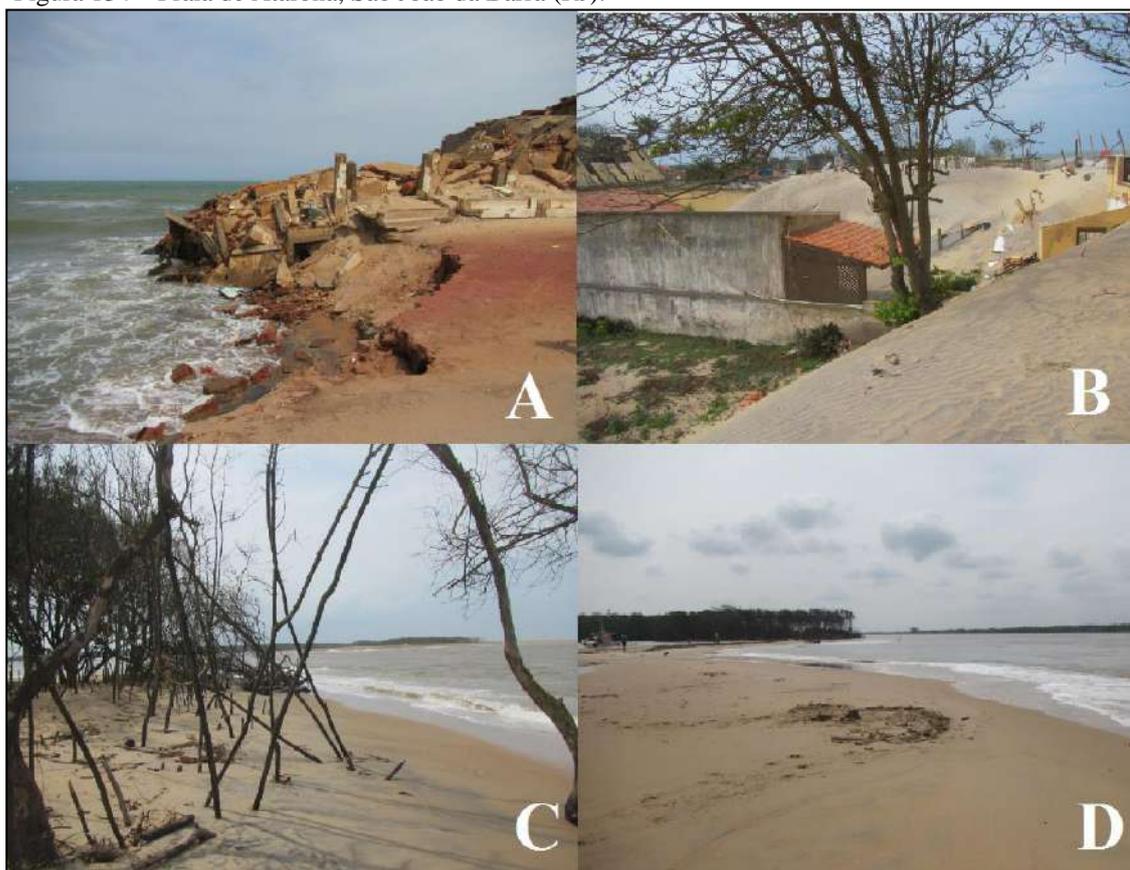
Figura 134 – Praia de Atafona, São João da Barra (RJ).

Legenda: A – A ação das ondas, dentre outros fatores, já levou à destruição muitas casas na praia de Atafona; B – Além da ação das ondas, Atafona sofre também com a atividade eólica bastante intensa, que forma dunas que migram e se sobrepõem às construções que ainda resistem na orla da praia; entre as dunas, formam-se corredores por onde circulam ventos predominantes de NE; C – O manguezal localizado na porção inferior do canal sul da desembocadura do RPS vem sofrendo com a intensa erosão do pontal arenoso que o protegia da ação das ondas; D – Um novo manguezal rapidamente vem se formando na porção superior do canal sul da desembocadura, onde a deposição sedimentar favorece o crescimento de um novo pontal.

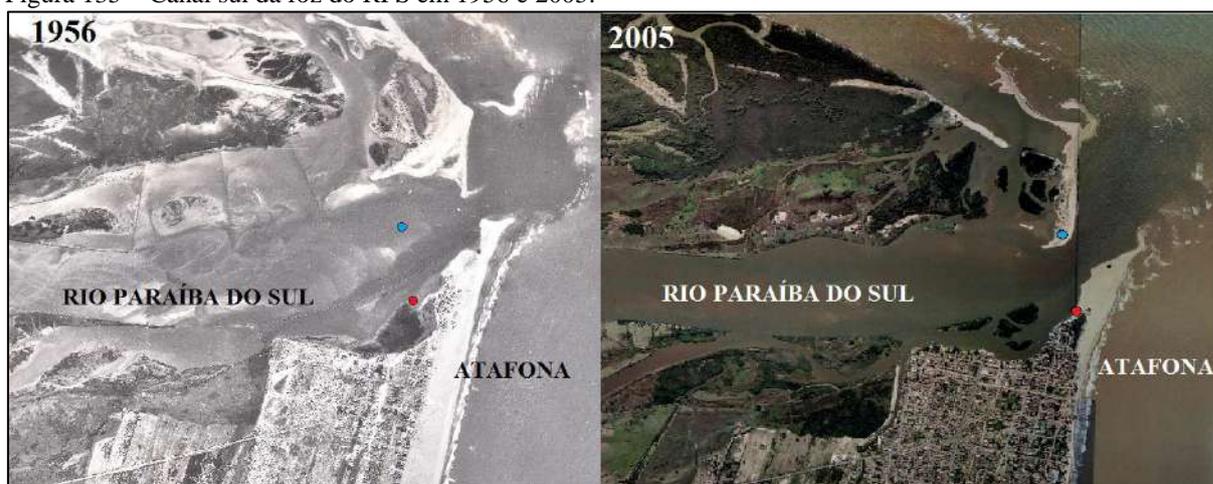
Figura 135 – Canal sul da foz do RPS em 1956 e 2005.

Analisando a dinâmica da paisagem do canal sul da desembocadura em relação a esses pontos de referência foi possível mensurar a intensidade das modificações morfológicas que ali ocorreram no intervalo temporal de quase 50 anos: ambos os pontais arenosos do canal sul localizavam-se bem mais a leste em 1956; a linha de costa, daquele ano até 2005, sofreu retrogradação nessa porção da desembocadura; outra mudança significativa foi a diminuição da largura do canal sul, decorrente da diminuição da disponibilidade hídrica do RPS ao longo das décadas; isso, somado aos processos sedimentares na porção norte desse canal, levaram à incorporação de ilhas à sua margem superior (Figura 135).

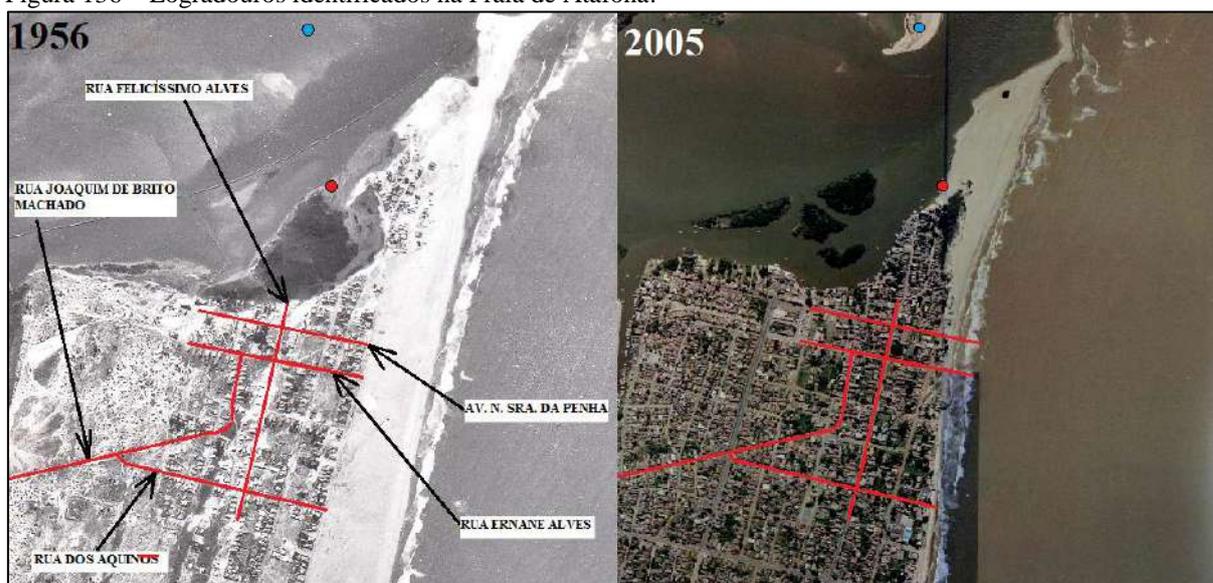
Figura 136 – Logradouros identificados na Praia de Atafona.

OBS.: À esquerda, em vermelho, algumas ruas traçadas sobre a fotografia aérea de 1956 (georreferenciadas); à direita, o mesmo arruamento vetorizado a partir da fotografia mais antiga, plotado sobre a fotografia de 2005.

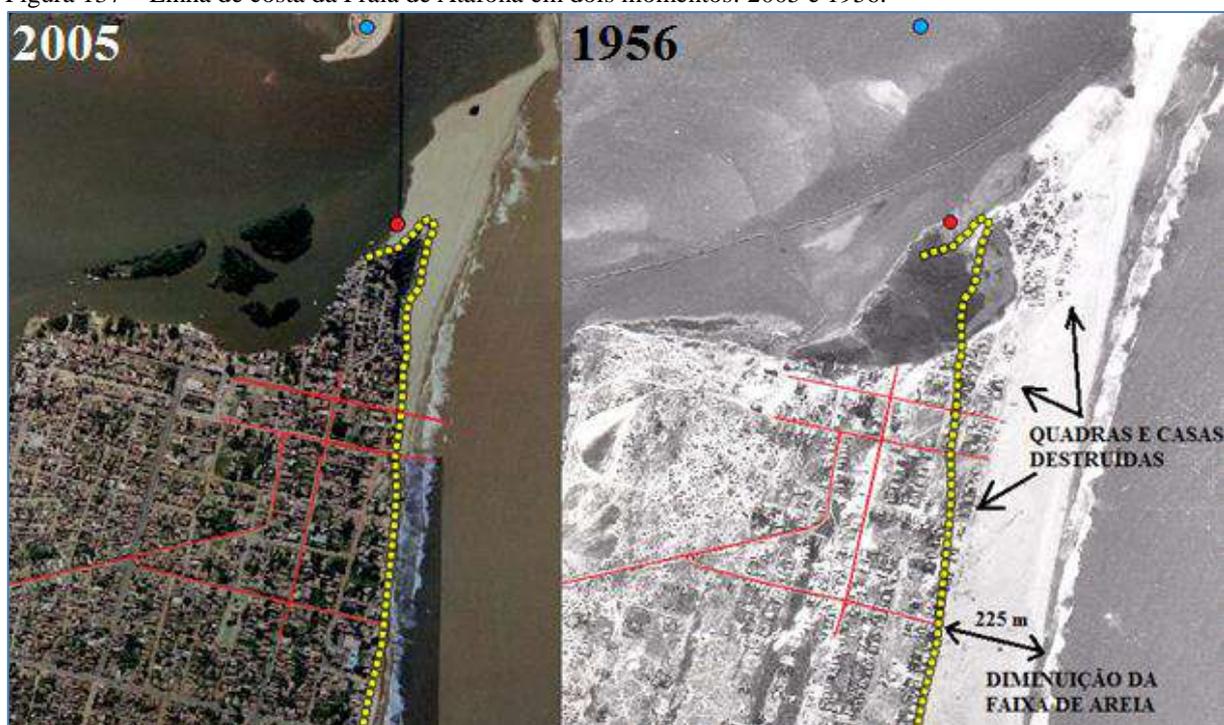
Figura 137 – Linha de costa da Praia de Atafona em dois momentos: 2005 e 1956.

OBS.: À esquerda, em linha tracejada amarela, a linha de costa (sem a faixa de areia) de Atafona, traçada sobre a fotografia aérea de 2005; à direita, essa mesma linha, sobreposta à fotografia aérea de 1956.

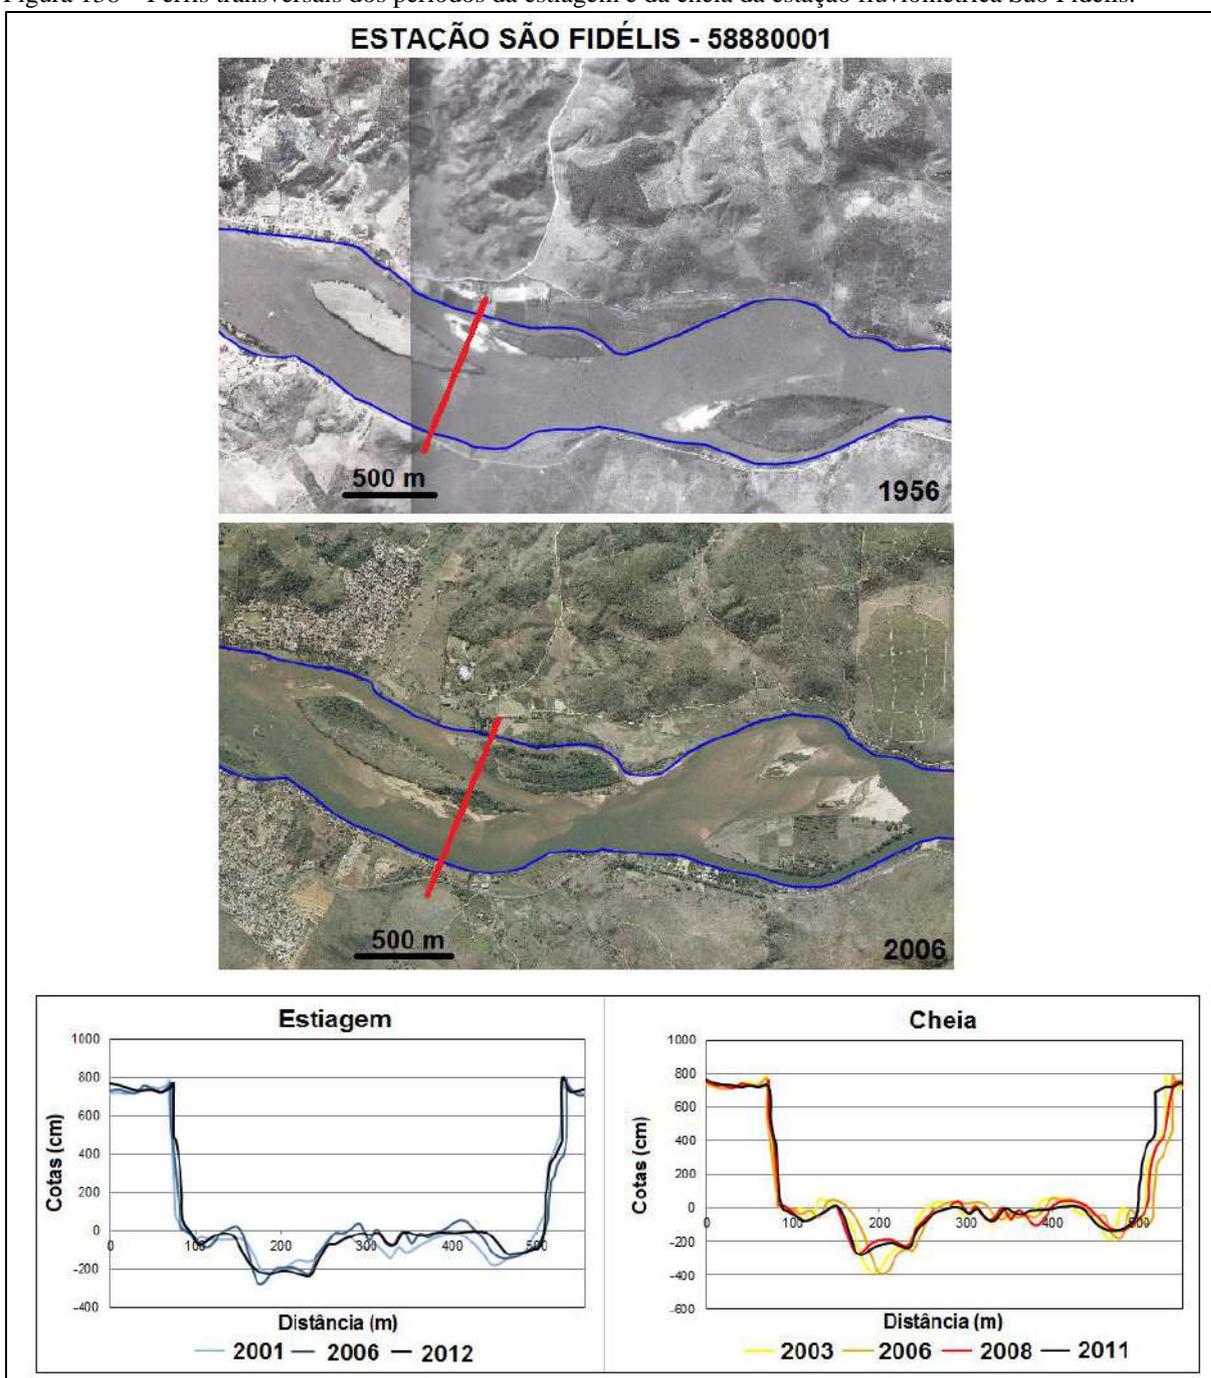
Figura 138 – Perfis transversais dos períodos da estiagem e da cheia da estação fluviométrica São Fidélis.

OBS.: Nas fotografias aéreas, o segmento vermelho refere-se à localização do perfil transversal.

Nas duas estações do curso inferior, as taxas de variação dos parâmetros ficaram inferiores a 8% para A, 2% para PM e 10% para a razão LA/PM, na estiagem. No período da cheia, essas taxas ficaram abaixo de 9% para A, 25% para PM e 31% para a razão LA/PM. Assim como ocorreu nas estações regularizadas dos cursos superior e médio inferior, nas estações deste curso a variabilidade dos parâmetros se mostrou relativamente pequena quando comparada à registrada na estação onde o fluxo não é regularizado (estação 1, Figura 23 e Tabela 3) e naquelas onde o fluxo é regularizado, mas atividades antrópicas ostensivas de extração de areia e agricultura irrigada alteram significativamente a vazão, mascarando a regularização (estações 3 e 4, Figura 23 e Tabela 6). O baixo percentual de variação dos parâmetros mencionados, indicam o quanto a regularização do fluxo fluvial do RPS inibe as alterações naturais do fluxo fluvial, e, conseqüentemente, poderão afetar a evolução natural da morfologia transversal de seu canal.

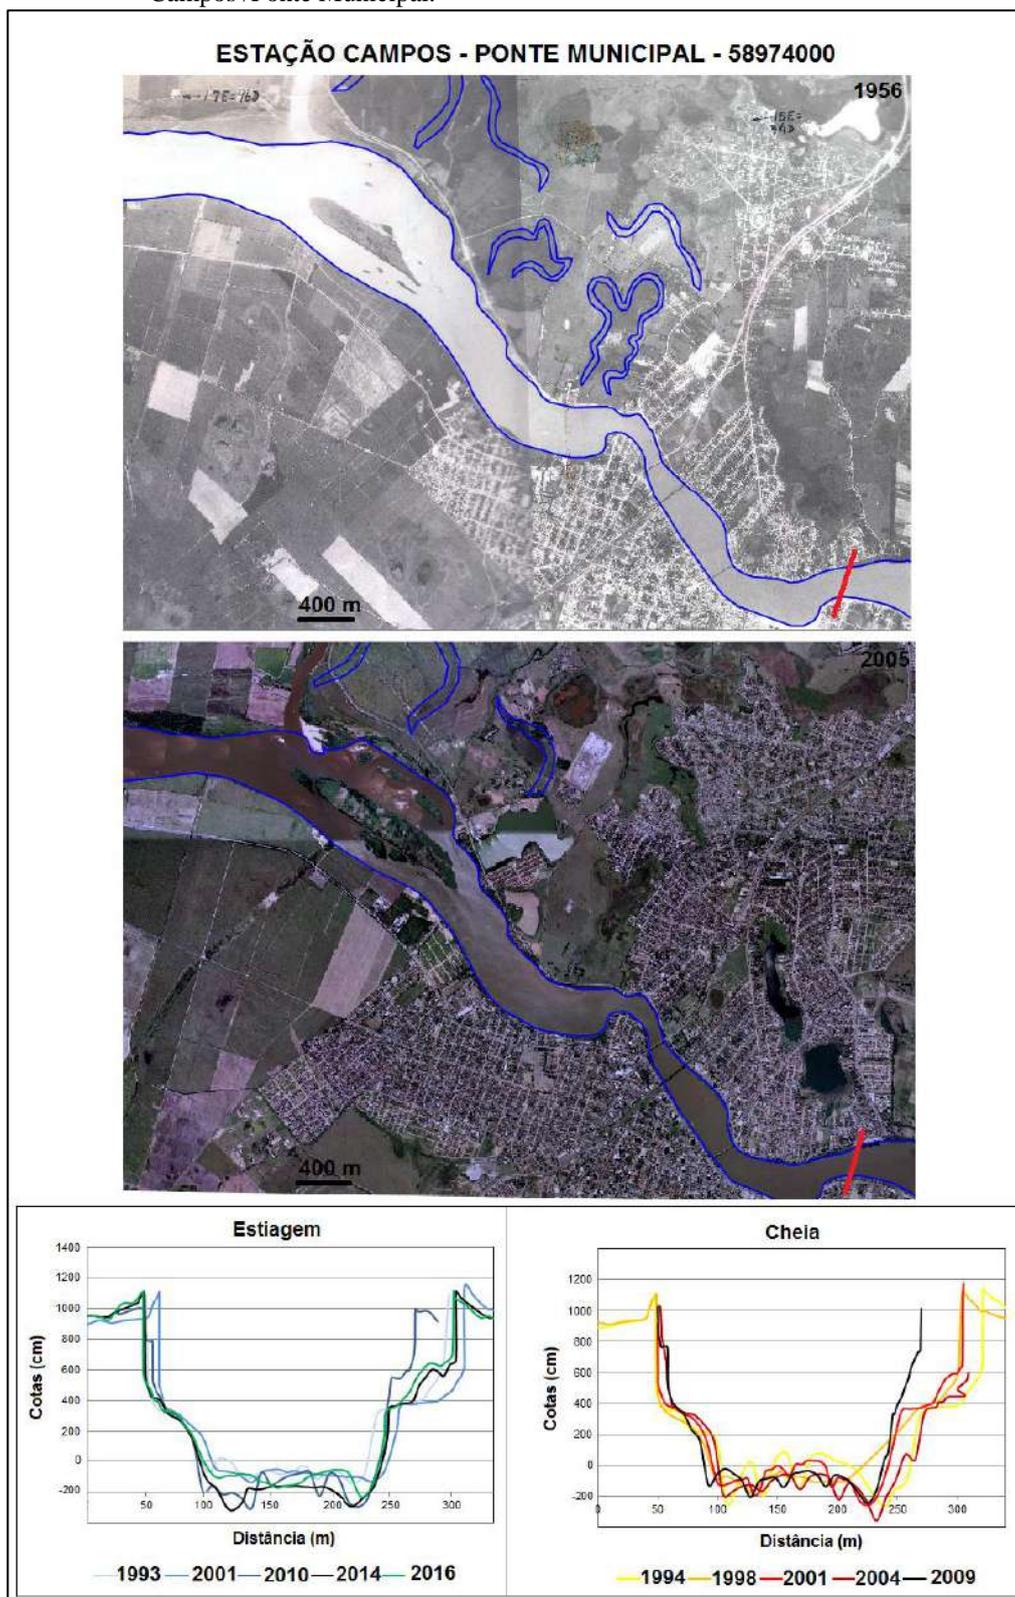
Figura 139 – Perfis transversais dos períodos da estiagem e da cheia da estação fluviométrica Campos /Ponte Municipal.

OBS.: Nas fotografias aéreas, o segmento vermelho refere-se à localização do perfil transversal.
 Fonte: A autora, 2019.

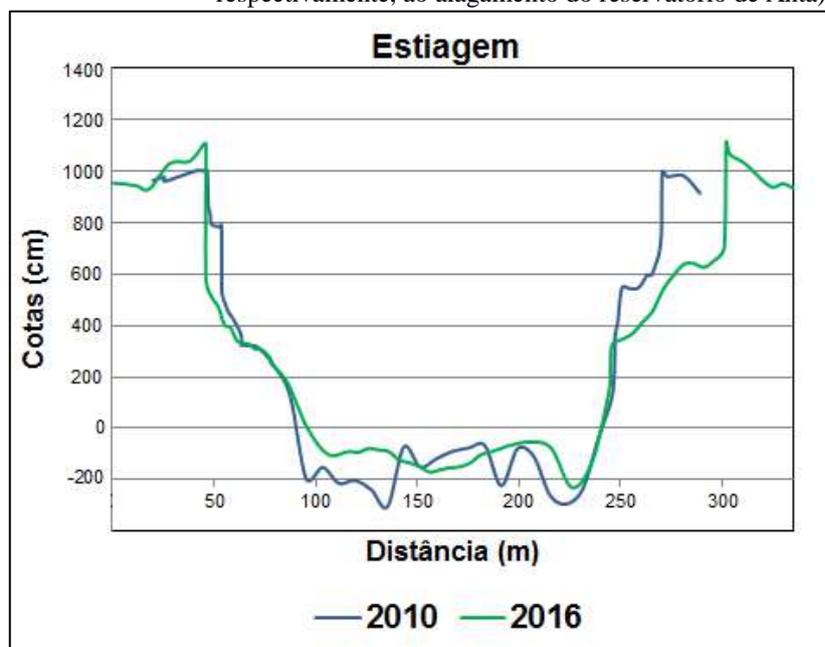
De 2013 a 2014, o Sudeste brasileiro passou por severa estiagem e, em 2016, os índices pluviométricos voltaram a crescer, embora não tenham atingido os valores registrados em 2010 (Figura 119). Assim, em 2016, a vazão (Figura 122) e, conseqüentemente, a concentração de MPS da estação Campos/Ponte Municipal (Figura 124) não recuperaram os valores registrados em 2010. Soma-se a isso, o fato de que desde 2013, a barragem de Anta também vem contribuindo com a diminuição da concentração de MPS a sua jusante (Figura 97) e, provavelmente, de sedimentos de fundo. Uma hipótese que ajudaria a entender a ocorrência de processos deposicionais no fundo do canal na estação Campos/Ponte Municipal de 2010 a 2016 (Figura 140), seria a afluência, imediatamente a montante desta estação, das águas do rio Muriaé (Figura 23). A contribuição de sedimentos de fundo deste rio ao RPS pode ter ocasionado elevação e suavização do fundo do canal.

Figura 140 – Perfis transversais (da estiagem) da estação Campos/Ponte Municipal, de 2010 e 2016 (anterior e posterior, respectivamente, ao alagamento do reservatório de Anta).

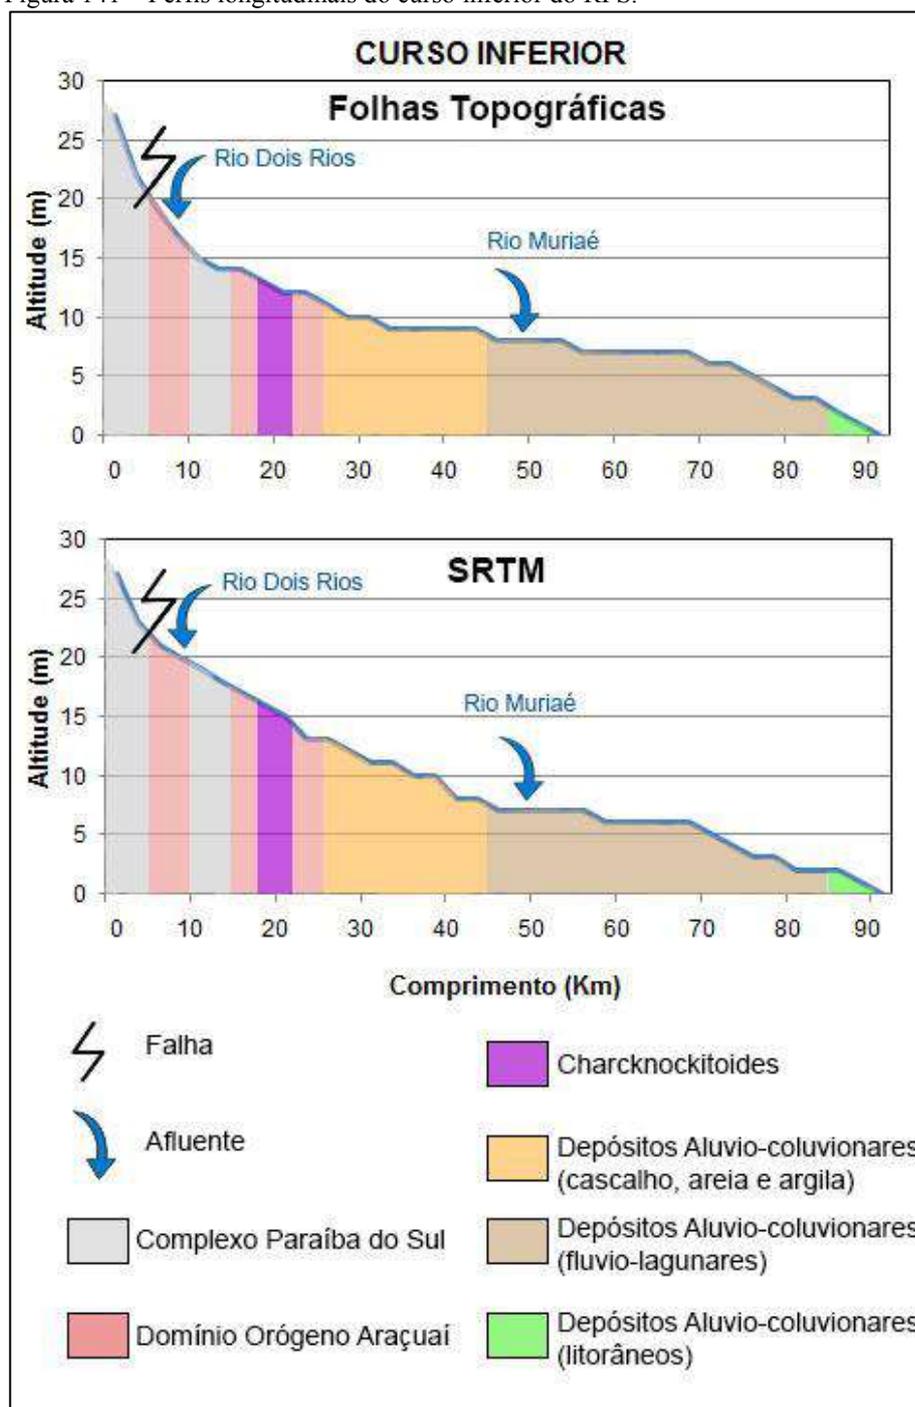
Figura 141 – Perfis longitudinais do curso inferior do RPS.

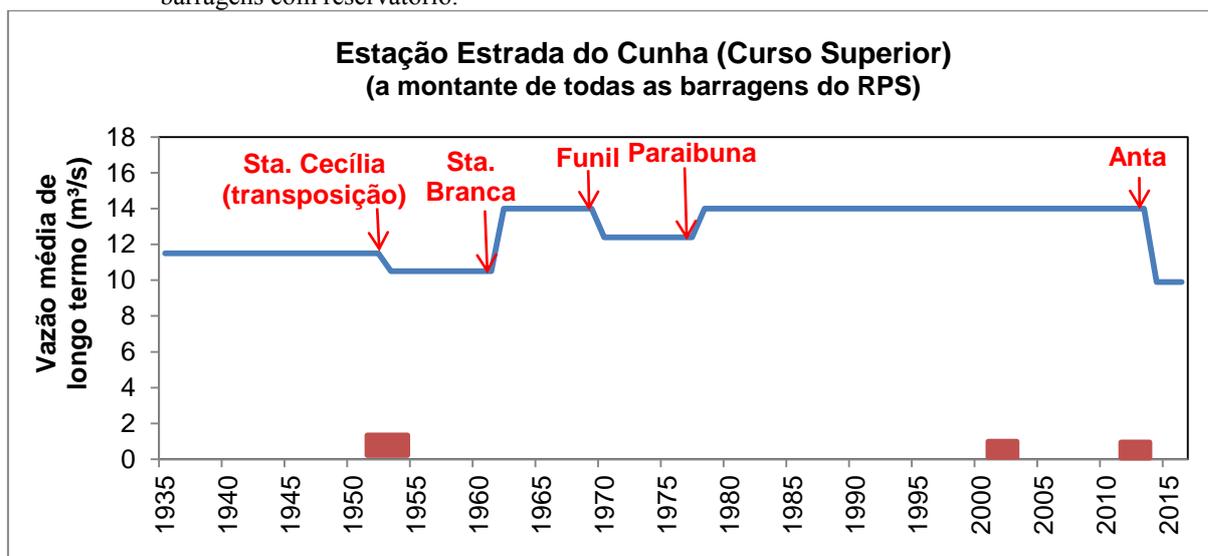
Figura 143 – Vazão média de longo termo da estação Estrada do Cunha, calculada entre os anos de instalação de barragens com reservatório.

Legenda: As setas vermelhas indicam o ano de início da operação das barragens cujos nomes estão indicados próximos a essa setas; os retângulos em marrom representam os períodos de severas estiagens no Sudeste do Brasil.

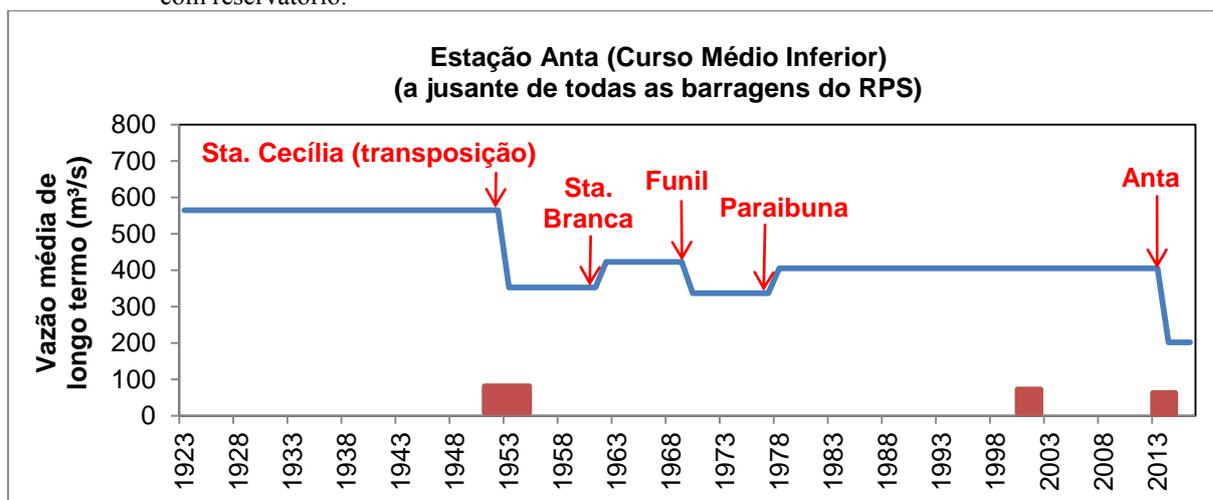
Figura 144 – Vazão média de longo termo da estação Anta, calculada entre os anos de instalação de barragens com reservatório.

Legenda: As setas vermelhas indicam o ano de início da operação das barragens cujos nomes estão indicados próximos a essa setas; os retângulos em marrom representam os períodos de severas estiagens no Sudeste do Brasil.

A análise hidrológica do curso médio inferior (Figuras 91, 93 e 144) apontou queda nos valores de vazão média de longo termo após a transposição e após a instalação de suas barragens com reservatório, corroborando a hipótese de que, ao impactarem o fluxo fluvial que chega neste curso, essas obras também contribuiriam com as mudanças morfológicas de seu canal. O aumento de 19% da área ocupada pelas ilhas no curso médio inferior (Tabela 16) pode ser compreendido também como resultado da diminuição do volume de água do canal do RPS ao longo do tempo, levando a uma maior exposição da superfície das ilhas.

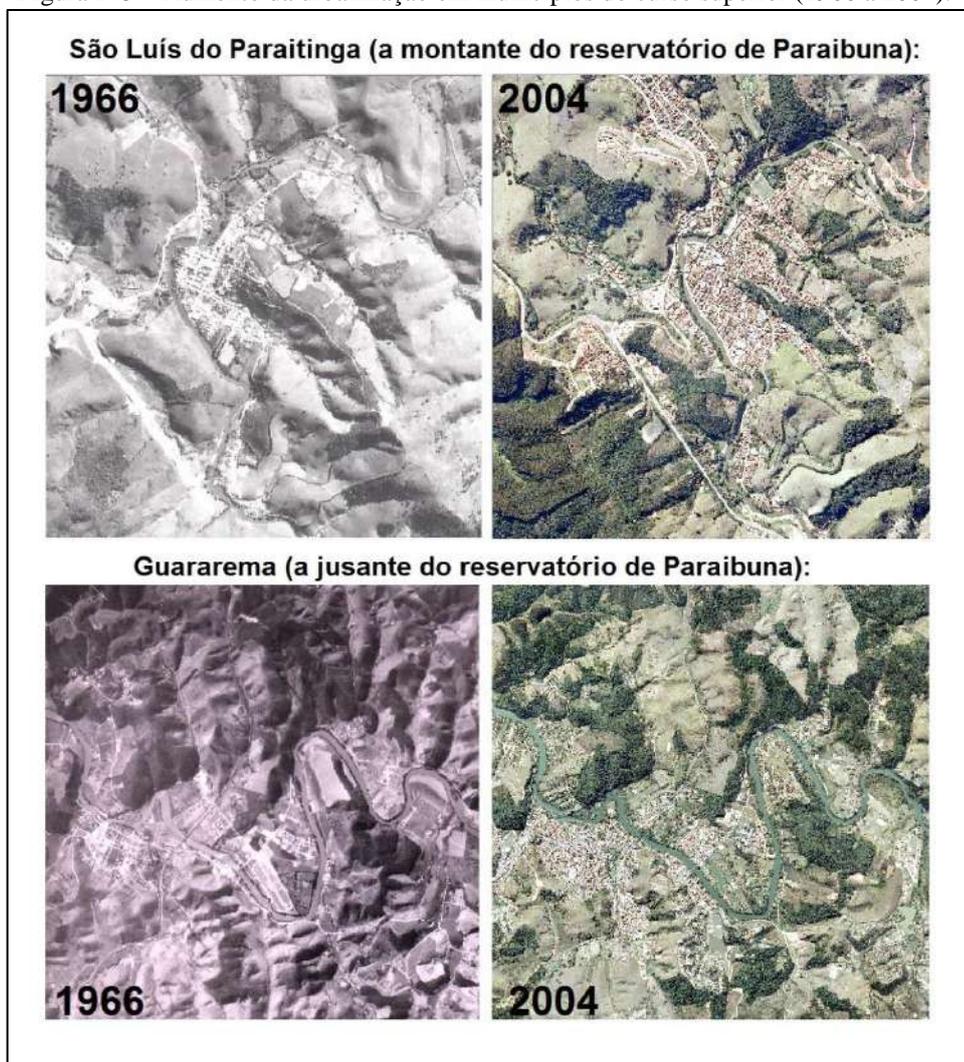
Figura 145 – Aumento da urbanização em municípios do curso superior (1966 a 2004).

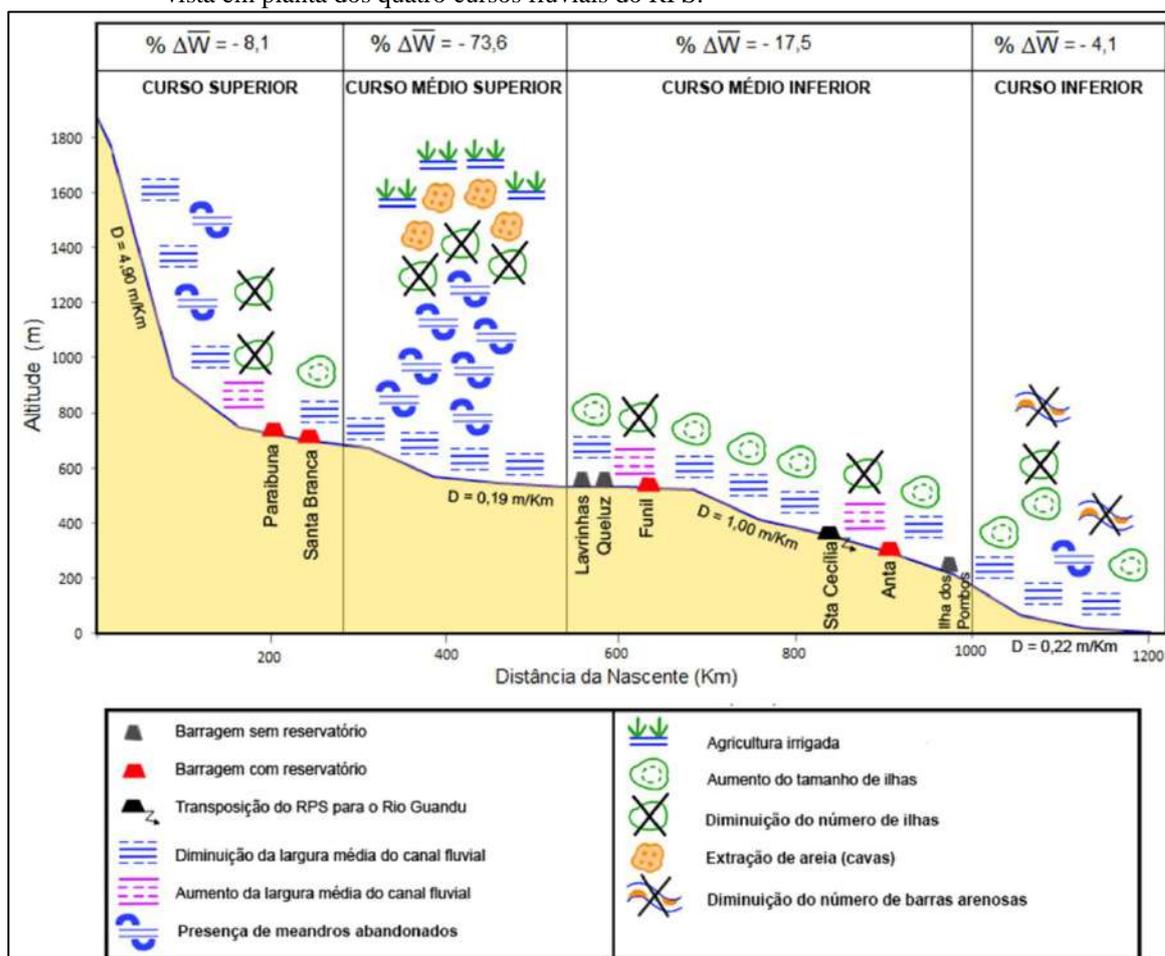
Figura 146 – Principais interferências antrópicas e alterações morfológicas observadas na morfologia de vista em planta dos quatro cursos fluviais do RPS.

Legenda: $\% \Delta \bar{W}$ – percentual de variação da largura média (Equação 9); D – declividade do curso fluvial.

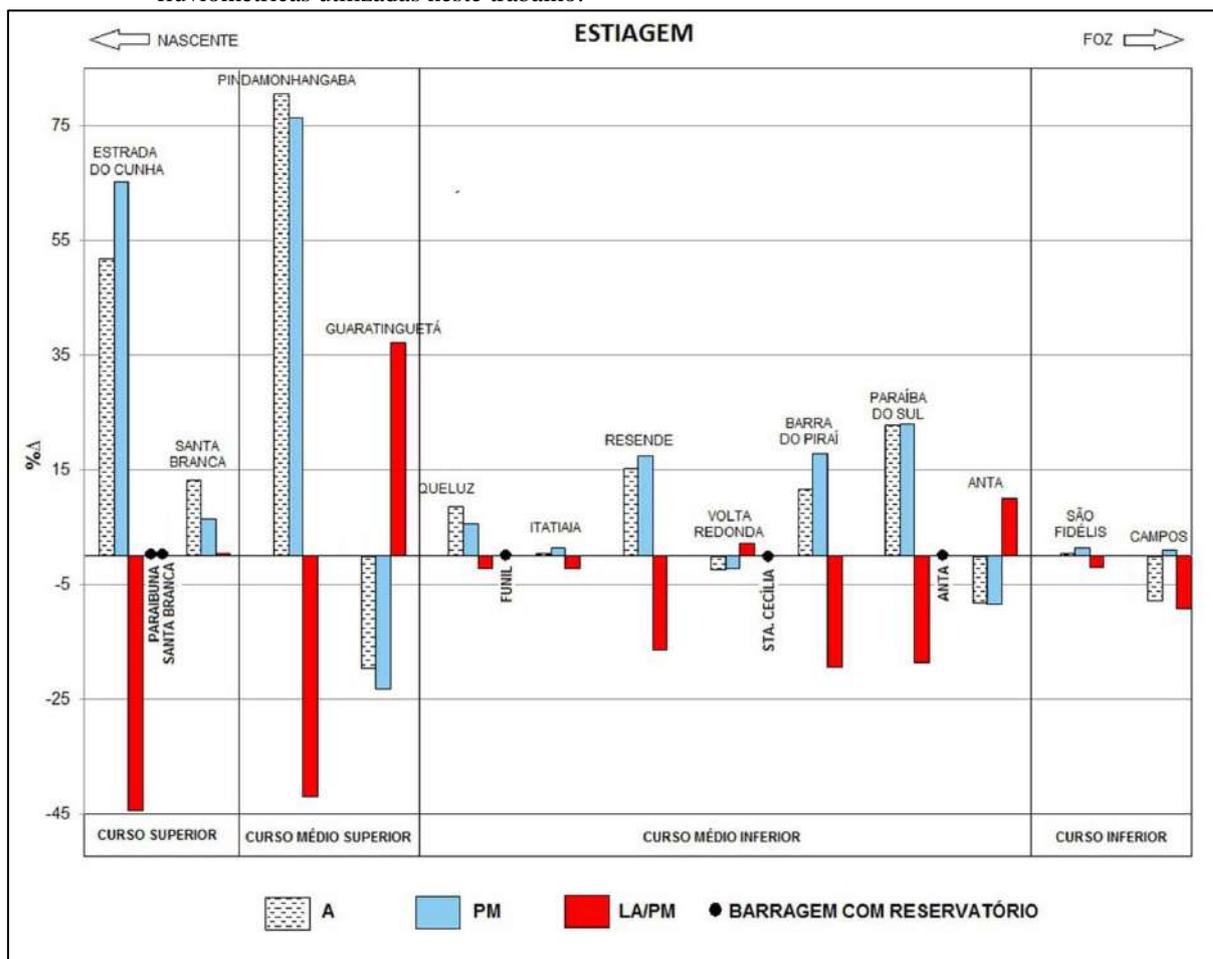
Figura 147 – Percentual de variação dos parâmetros de Su et al. (2015) para a época da estiagem das estações fluviométricas utilizadas neste trabalho.

Legenda: %Δ - Percentual de variação; A – Área da seção transversal; PM – Profundidade média da água; LA/PM – Razão entre a largura da água e a profundidade média.
