4.3.5 Morfologia transversal

4.3.6 Morfologia longitudinal

4.4 Curso inferior do RPS

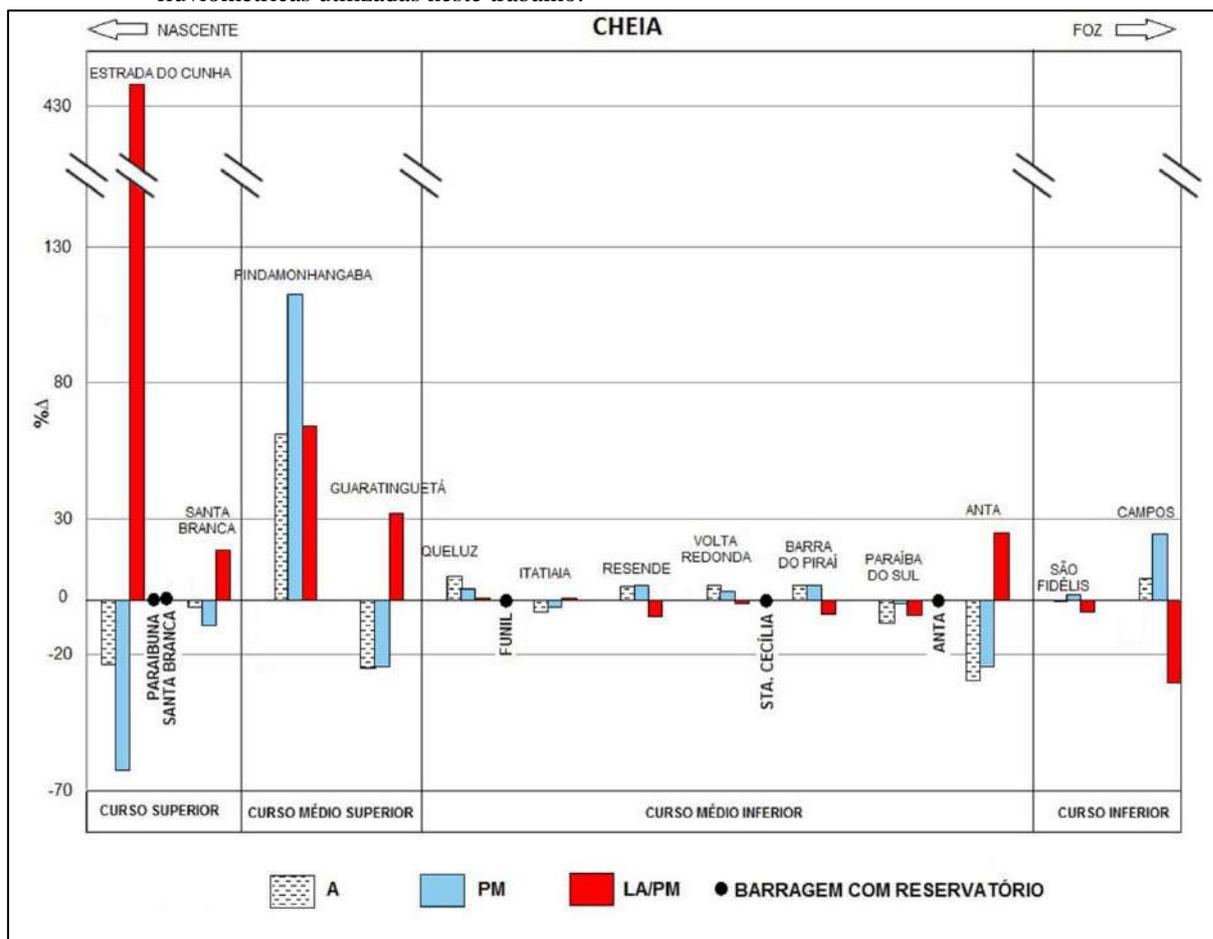
Figura 148 – Percentual de variação dos parâmetros de Su et al. (2015) para a época da cheia das estações fluviométricas utilizadas neste trabalho.

Legenda: %Δ - Percentual de variação; A – Área da seção transversal; PM – Profundidade média da água; LA/PM – Razão entre a largura da água e a profundidade média.

OBS.: No eixo vertical foi introduzida uma quebra na escala para que o parâmetro LA/PM da estação Estrada do Cunha pudesse ser representado junto aos demais, cujos valores (bem menores) não teriam representatividade visual caso tivessem sido representados na mesma escala.
