**Avaliação preliminar da poluição do solo e da água subterrânea da
área de um lixão desativado**

Rio de Janeiro
2020

Dissertação apresentada, como requisito parcial para obtenção do título de Mestre, ao Programa de Pós-Graduação em Engenharia Ambiental, da Universidade do Estado do Rio de Janeiro. Área de concentração: Tratamento e destino final de resíduos sólidos

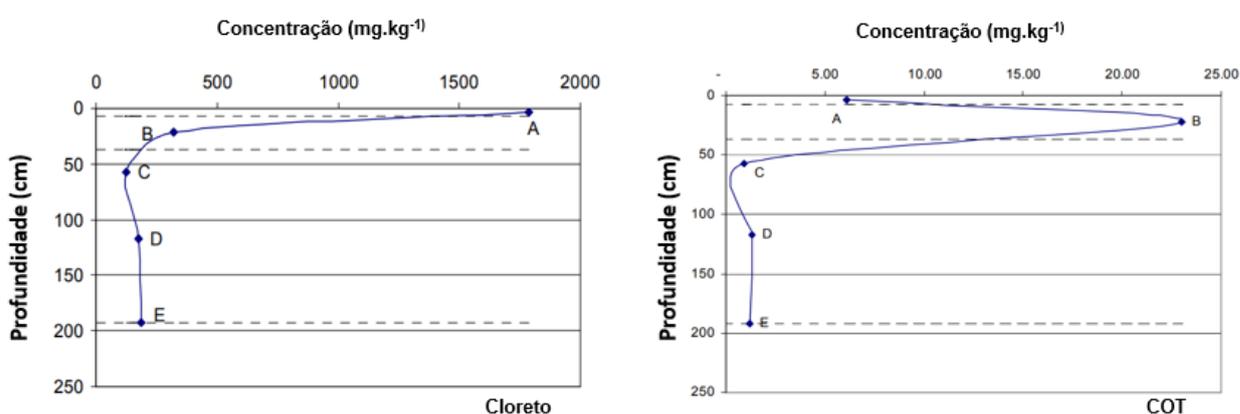
Figura 2 - Perfis de concentração de contaminantes no solo em profundidade.

mesma. As maiores concentrações medidas para os elementos são: 20 mg.kg^{-1} , $66,4 \text{ mg.kg}^{-1}$, 217 mg.kg^{-1} , 269 mg.kg^{-1} e 23 mg.kg^{-1} respectivamente. A figura 2 representa as diferenças dos dois tipos de perfis de concentrações. Na figura 2 (a) observa-se a redução da concentração do cloreto com o aumento da profundidade, enquanto a figura 2 (b) evidencia um acúmulo de COT na profundidade de até 50 cm. As figuras também ilustram a baixa capacidade de sorção do solo arenoso local, visto que o perfil de concentração da camada arenosa (mais profunda) não apresenta variações expressivas de concentrações.

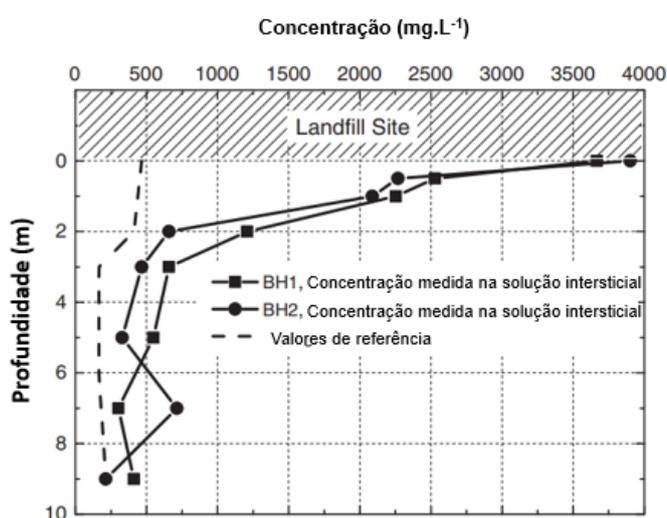
Figura 3 - Perfil de concentração e modelagens de tipos de transporte do cloreto no solo em profundidade

Zhan et al. (2014) realizam uma comparação entre os valores medidos em campo e os obtidos através de modelagem numérica por meio dos modelos de advecção-dispersão para identificar o mecanismo de transporte dominante em cada caso. Os resultados evidenciam a importância de considerar a ocorrência de múltiplas formas de transporte. A figura 4 demonstra que os valores medidos em campo (representados pelos pontos no gráfico) não se ajustam às modelagens que consideram transporte somente difusivo (representada pela linha contínua). Em ambos os casos as modelagens que presumem a realização de mais de um tipo de transporte simultâneos (representadas pelas linhas pontilhadas) se ajustam melhor aos resultados medidos em campo, ou seja, essas curvas contemplam uma maior quantidade de pontos medidos em campo. A curva com melhor ajuste observada

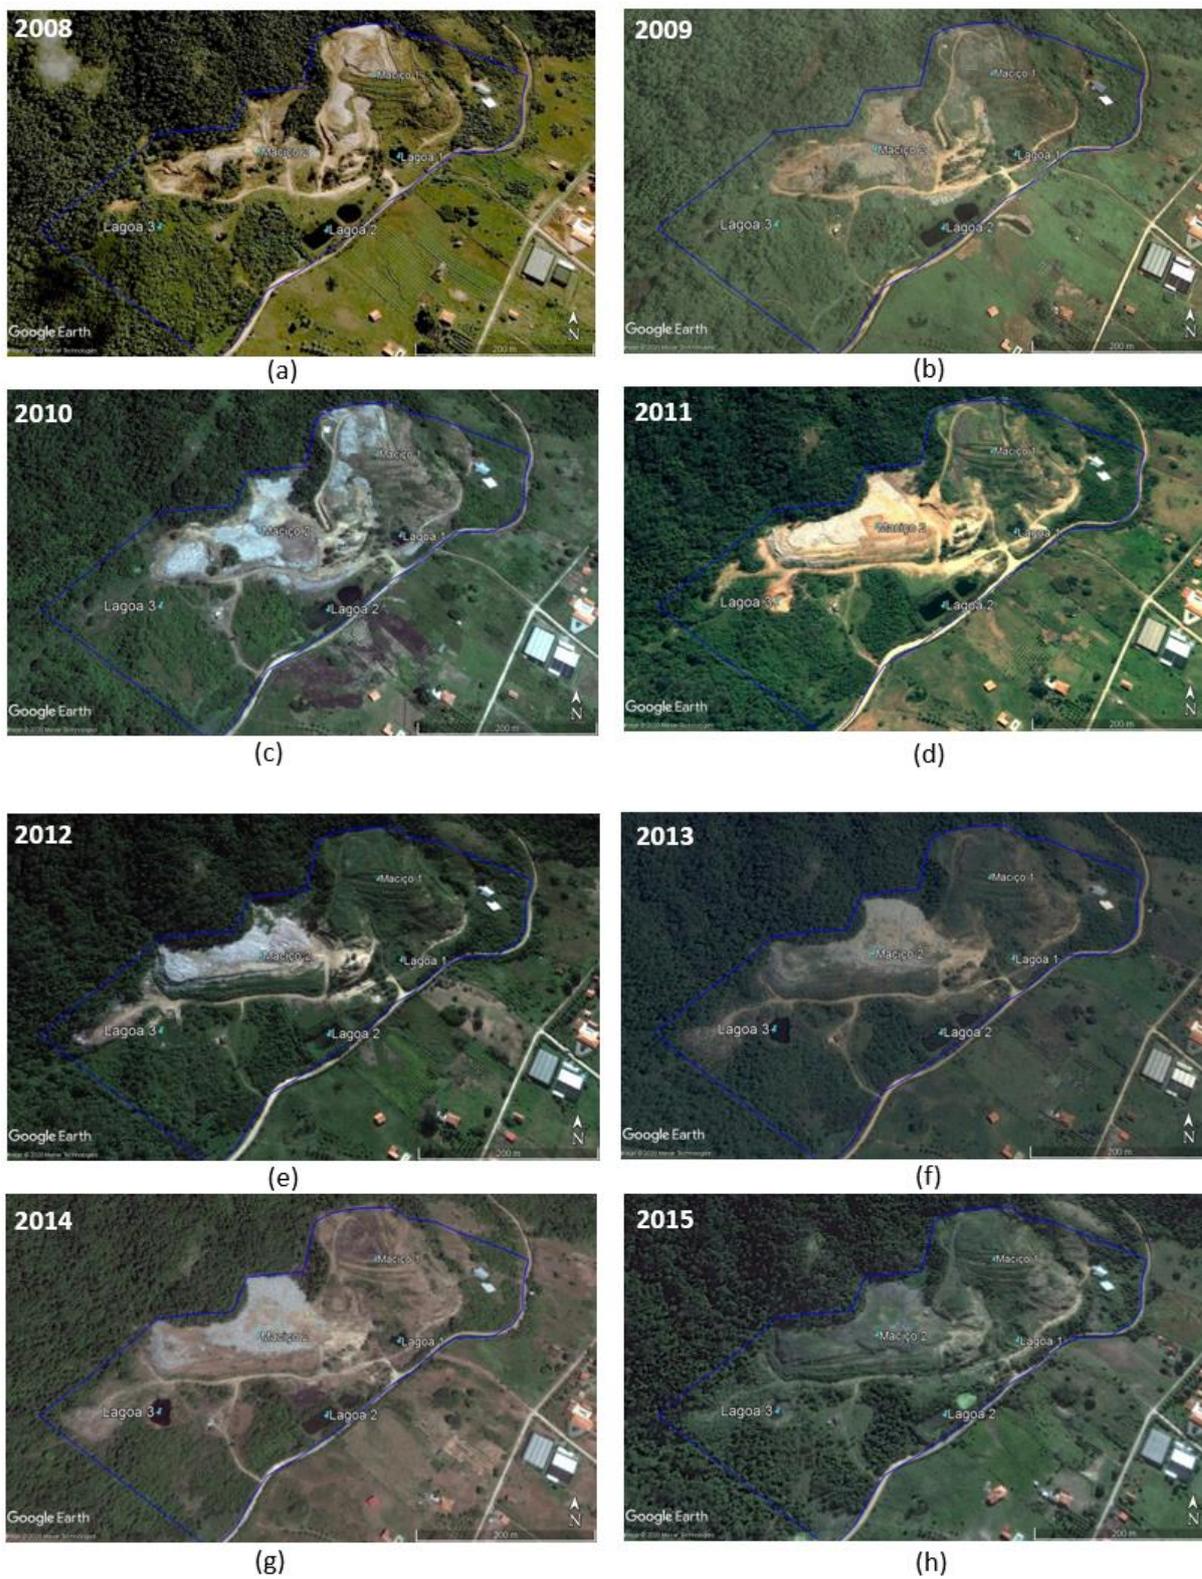
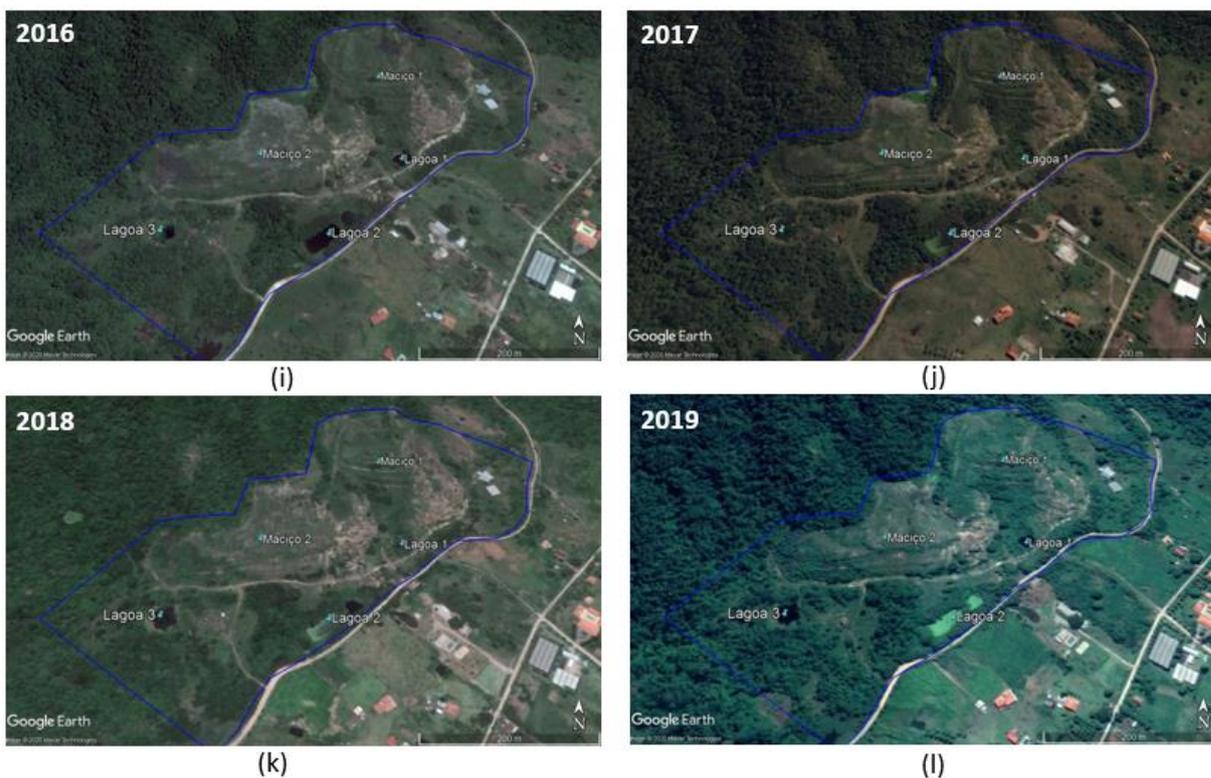
Figura 7 - Histórico de imagens do local de estudo (2008-2019).

É possível observar que a cobertura do maciço 1 de resíduos (mais antigo), localizado a direita das imagens, ocorre aparentemente em 2011, ou seja, ele encerra suas atividades entre 2010 e 2011. O maciço 2 opera até o lixão cessar sua operação, e apesar do encerramento das atividades documentado em 2013, as imagens evidenciam grande quantidade de resíduos expostos até 2015, quando é possível observá-lo praticamente coberto pela vegetação, que se torna mais densa nos anos seguintes, até a conformação atual. A série histórica evidencia também que houve pouca alteração na quantidade de construções na fronteira imediata e nas proximidades do lixão nos últimos 12 anos.

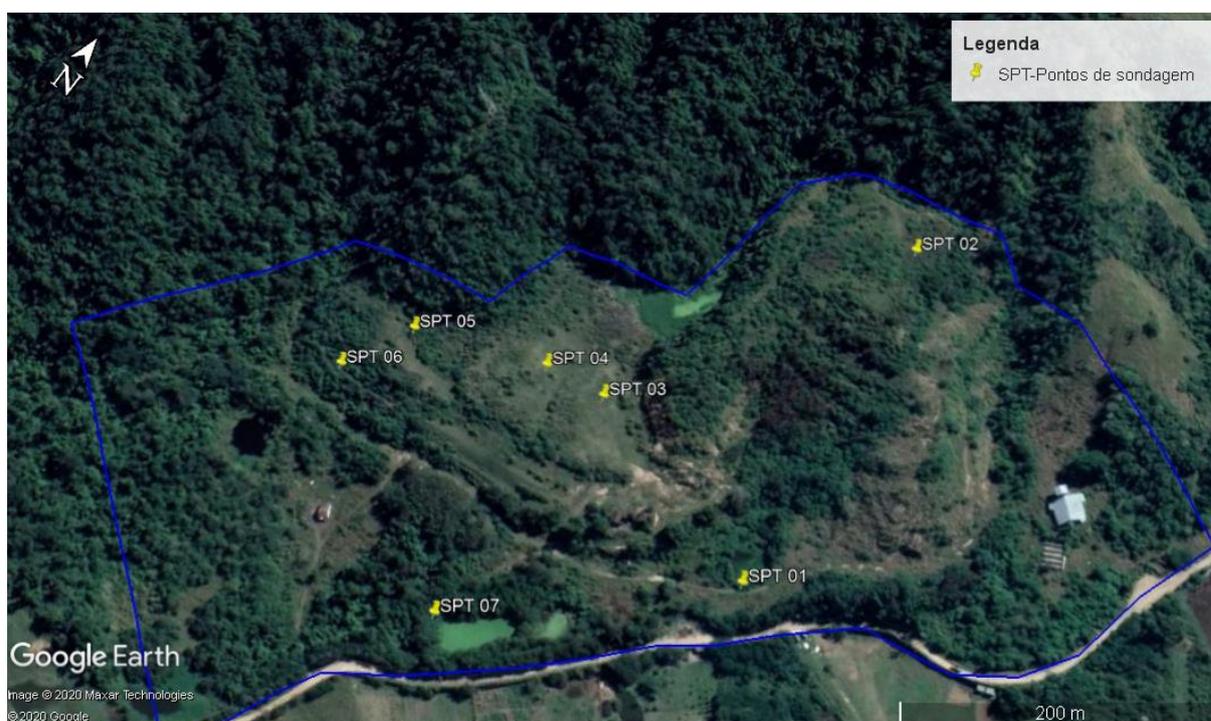
Figura 8 - Localização dos pontos de sondagens realizados no estudo em 2009.

Ressalta-se que os pontos de SPT 02 a SPT 06 foram realizados dentro da massa de resíduos. O ponto SPT 07 encontra-se próximo a Lagoa 02, e o SPT 01 próximo a Lagoa 01 e ao PM 02 do presente estudo. O estudo pontua que fora detectado gás confinado no SPT 02.

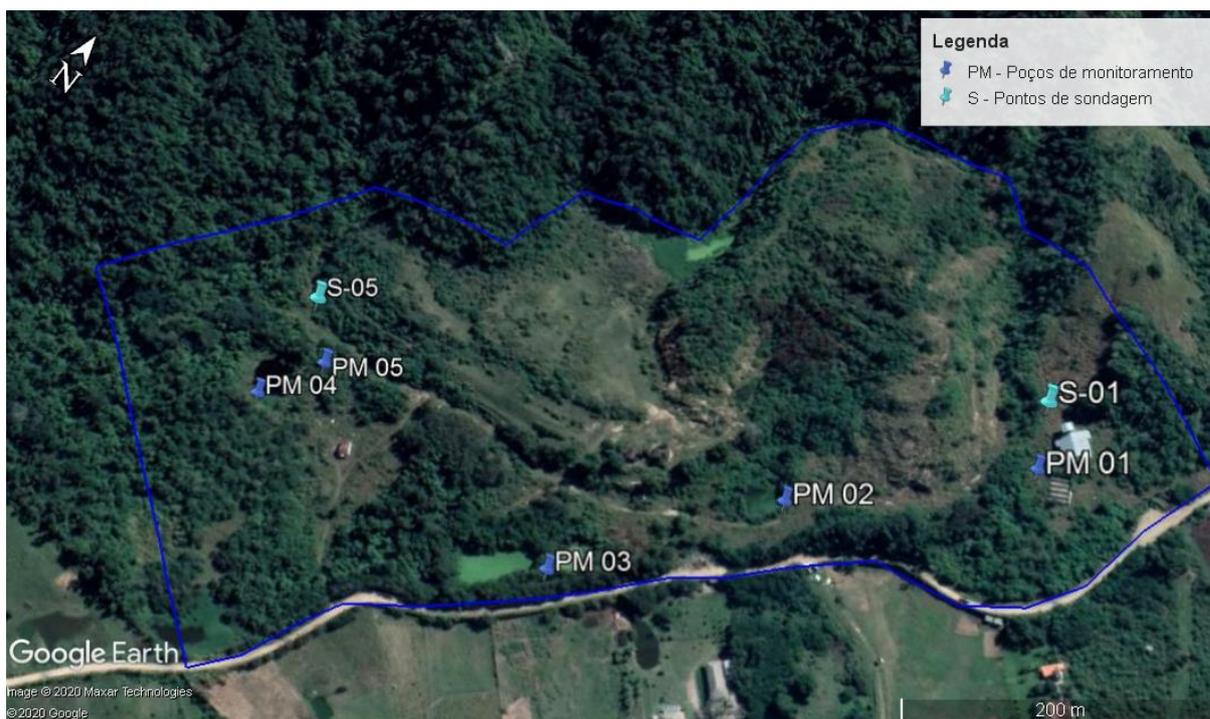
Figura 9 - Área do lixão estudado e as localizações das sondagens.

Em dois pontos de sondagem (S01 e S05), foi detectada rocha impenetrável a aproximadamente 2,5 m e 2 m de profundidade respectivamente, impossibilitando assim a instalação de poços de monitoramento de água subterrânea. Os pontos foram então realocados (PM 01 e PM 05) como demonstra a figura 9.

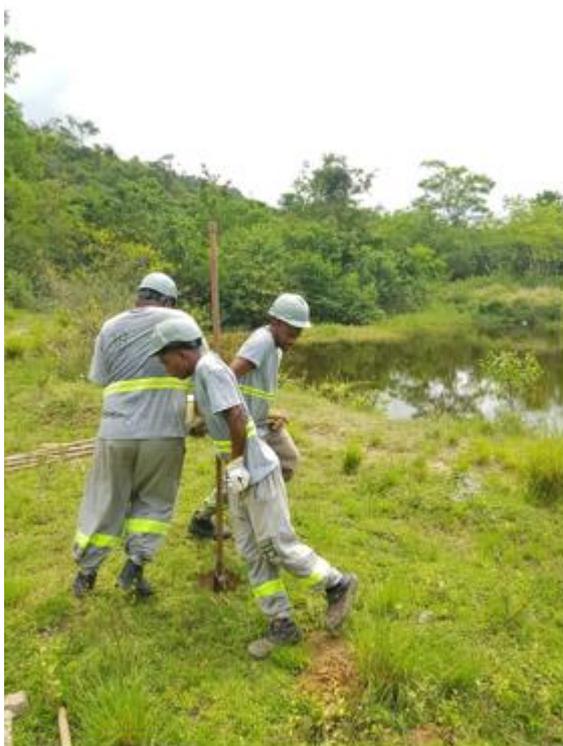
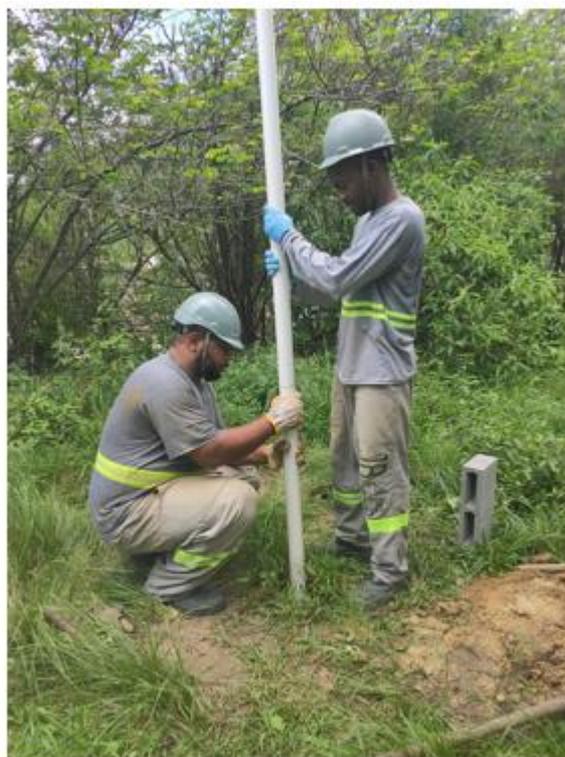
Figura 11 - Perfuração do poço (a) e instalação do PVC no poço de monitoramento (b).

As figuras 11 e 12 retratam o processo de instalação dos poços de monitoramento. Após a perfuração, para a instalação do poço de monitoramento é inserido um tubo PVC com “ranhuras” nas maiores profundidades (2m com ranhura e 2m liso). Ao redor dos tubos, é depositado um pré-filtro para realização de uma primeira filtração e impedir a entrada de sedimentos nos poços. Em seguida é

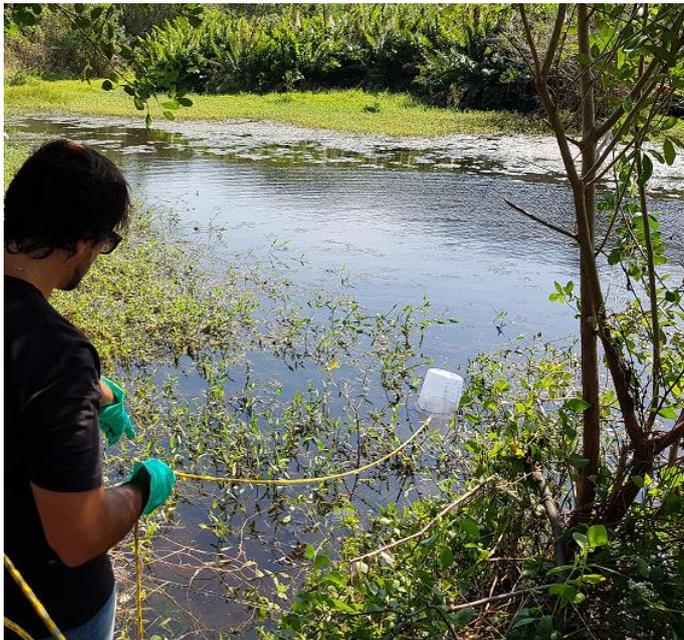
Figura 14 - Coleta de águas superficiais.

As coletas de amostra das lagoas de acúmulo de lixiviado foram realizadas em dois momentos, em agosto de 2019 e fevereiro de 2020. A coleta foi realizada com o auxílio de um balde amarrado à uma corda, de acordo com a NBR 9898 (ABNT, 1987) e conforme apresentado na figura 14. Em seguida, com o auxílio de um funil, o efluente foi transferido para um recipiente com tampa a fim de preservar suas características até o momento da análise laboratorial.

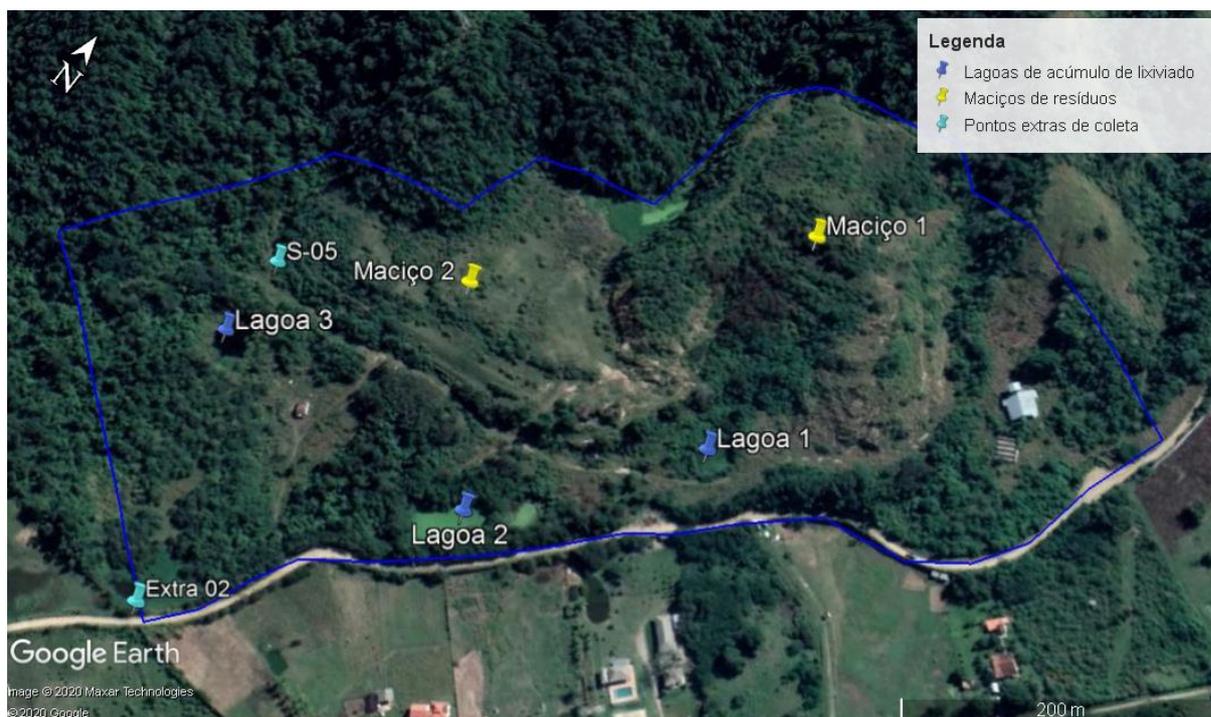
Figura 15 - Localização dos pontos extras de coleta de água.

Conforme mencionado anteriormente, durante a visita de agosto de 2019, quando fora realizada a primeira coleta de águas superficiais, foram identificados pontos de alagamento que sugeriam o afloramento de lixiviado. Sendo assim, se julgou oportuna a coleta e análise desse efluente em dois pontos, S 05 e Extra 02, conforme apresentado na figura 15.

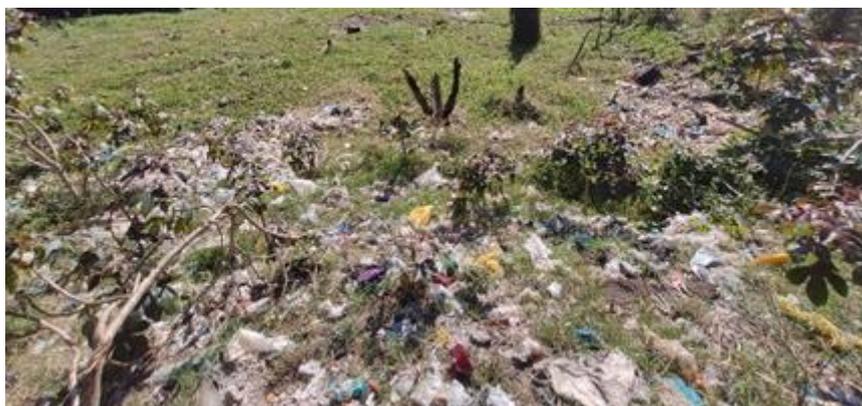
Figura 18 - Afloramento de resíduos no topo do maciço 2

Apesar da não exposição aparente de resíduos, em regiões no topo do maciço 2, devido a cobertura ineficiente e ação erosiva, é possível observar o afloramento dos resíduos, como demonstra a figura 18. Em alguns pontos da área do lixão

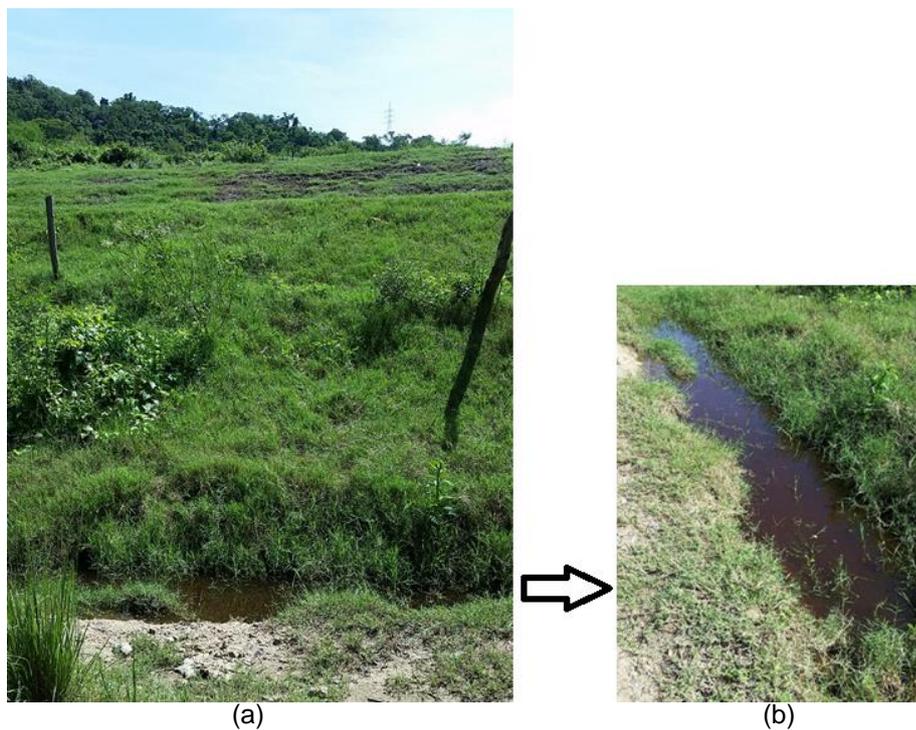
Figura 19 - Pontos de afloramento de lixiviado na base dos taludes

A primeira visita foi realizada em 25 de março de 2019 e, devido à época de chuvas, foi possível observar afloramento de lixiviado em diversos pontos na base do maciço de resíduos, conforme representado pela figura 19 (a e b). Durante a coleta de águas subterrâneas, realizadas em fevereiro de 2020, foram novamente identificados pontos de afloramento de lixiviado na área do lixão.

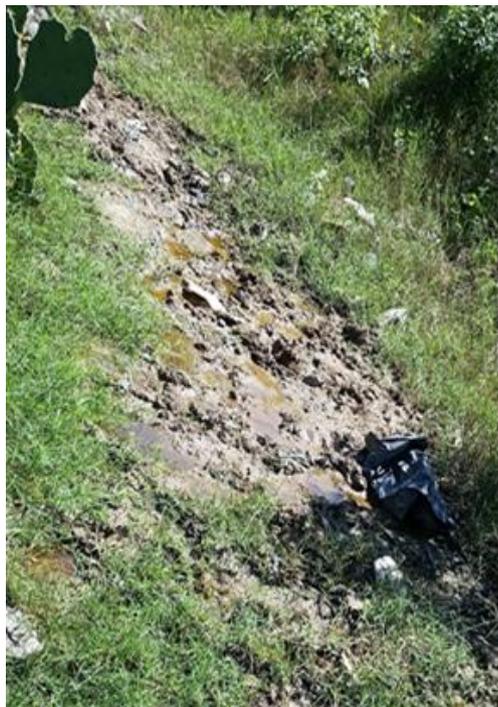
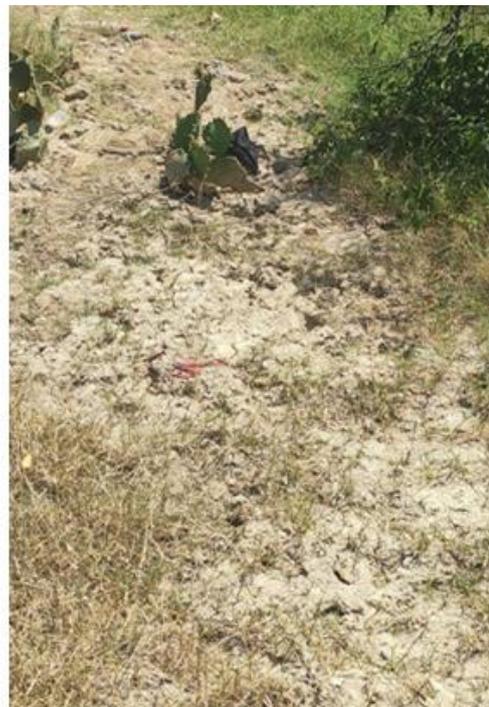
Figura 20 - Ponto de afloramento de lixiviado na estação chuvosa, em março de 2019 (a) e na estação seca, em outubro de 2019 (b).

Nas visitas realizadas em outubro de 2019, após um período em que historicamente a ocorrência de chuva é menor, alguns pontos onde previamente havia sido observado o afloramento de lixiviado encontravam-se secos, conforme apresentado na figura 20.

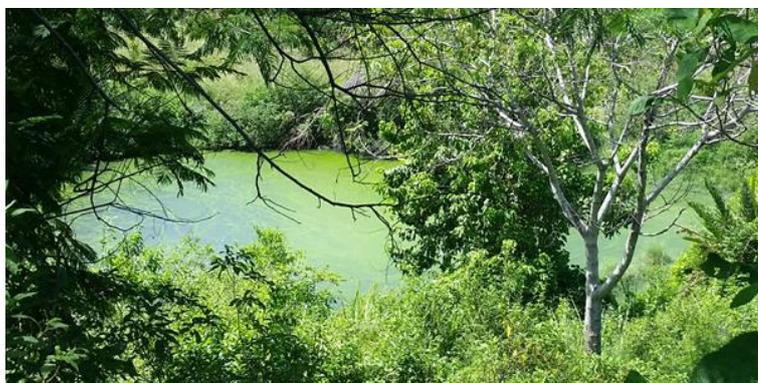
Figura 21 - Lagoa 01

As lagoas de acúmulo de lixiviado e água superficiais se diferenciam visualmente pela presença ou não de algas em sua superfície conforme representado nas figuras 21, 22 e 23. Ressalta-se que o aparecimento de plantas aquáticas pode ser um indicador do nível de eutrofização do ambiente, e observa-se que a lagoa 3 é a que possui menor quantidade desses organismos.

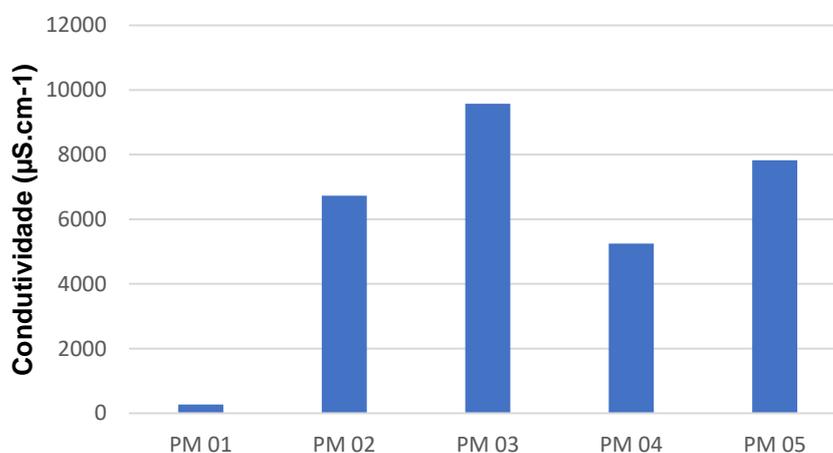
Figura 26 - Condutividade medida na água subterrânea

Engelmann et al. (2017) pontua que a elevação da condutividade é um indício de contaminação. Lima (2003) observa baixos valores de condutividade a montante do lixão estudado e elevados a jusante, com valores mais elevados medidos na maior proximidade do depósito. De acordo com o relatório de qualidade das águas (CETESB, 2019) níveis superiores a $100 \mu\text{S}\cdot\text{cm}^{-1}$, em geral, indicam ambientes impactados. Portanto, todas as amostras de água subterrânea analisadas pelo presente estudo apresentam condutividade acima do recomendado e possível influência do depósito de resíduos.

A Condutividade máxima medida por Mondelli (2008) na área de um lixão foi de $584 \mu\text{S}\cdot\text{cm}^{-1}$, no mês de agosto, em um solo caracterizado como areia argilosa. Morita e Wendland (2019) encontraram valor máximo de $1195 \mu\text{S}\cdot\text{cm}^{-1}$ e Shinzato (2014) de $2084 \mu\text{S}\cdot\text{cm}^{-1}$. Observa-se que os valores encontrados no presente estudo são consideravelmente superiores aos descritos na literatura.

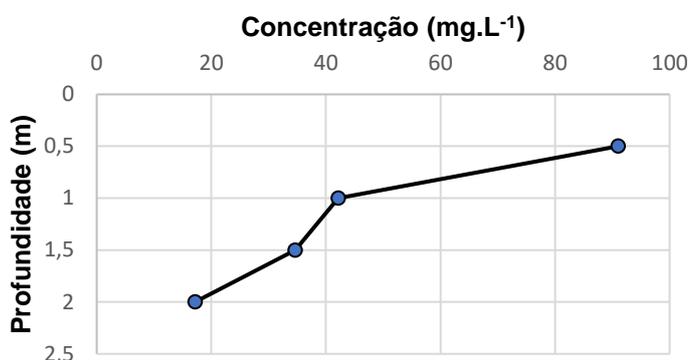
Figura 27 - Perfil de concentração de cloreto no solo em profundidade do S 01

A concentração de cloreto medida na água subterrânea coletada no PM 01 foi inferior a todas as medidas nas demais amostras de água subterrânea. Entretanto, a concentração obtida no referido ponto, localizado a montante da área de disposição de resíduos, foi de 843 mg.L⁻¹, acima do padrão de potabilidade da água, de 250 mg.L⁻¹, de acordo com a portaria de consolidação nº5 do Ministério da Saúde e da CONAMA 396/2008. Comparativamente, o ponto em que foi medida a segunda maior concentração de cloreto, possui valores superiores ao dobro dos obtidos no PM 01.

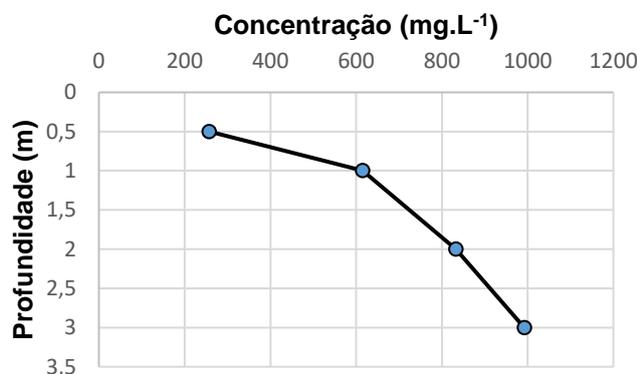
Figura 28 - Perfil de concentração de cloreto no solo em profundidade do PM 02

Vale ressaltar que esse ponto de estudo é onde ocorre a maior proximidade entre os resíduos, a lagoa e o poço de monitoramento. Nessa região, o poço de monitoramento se localiza a uma distância horizontal de aproximadamente 1 metro da referida lagoa. Zhan et al. (2014) observaram concentrações de cloreto, no solo argiloso abaixo de um lixão, superiores a 500 mg.L^{-1} até a profundidade de 5 metros, e sua presença até 9 metros. Esse resultado corrobora com a migração do íon identificada mesmo em solos argilosos, podendo ocorrer um processo advectivo-difusivo. Ademais, a lagoa e o PM referidos encontram-se no sentido do fluxo de água subterrânea identificado no local, outra característica que propicia o avanço da contaminação nessa direção.

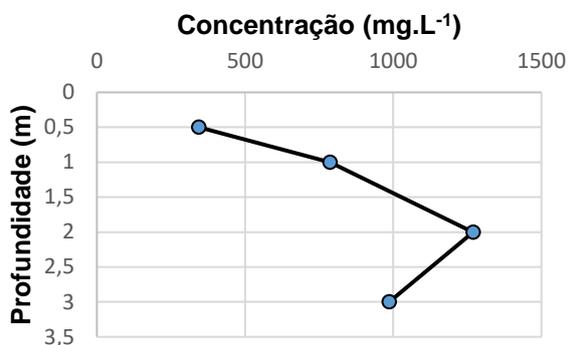
Figura 29 - Perfil de concentração de cloreto no solo em profundidade do PM 03

A figura 29 apresenta o perfil de concentração de cloreto no solo em profundidade do PM 03. Neste ponto de estudo foram detectadas as maiores concentrações nas soluções lixiviadas do solo em profundidade e na água subterrânea. O poço de monitoramento está localizado na direção do fluxo de águas subterrâneas advindo dos maciços de resíduos e possui cota mais baixa em relação aos demais pontos avaliados conforme apresentado pelas figuras 24 e 25. Essas particularidades podem favorecer a migração da contaminação para o referido ponto. A maior concentração medida na solução lixiviada do solo foi 1270 mg.L⁻¹ na profundidade de 2 metros. Por meio da figura 29 observa-se que em 3 metros também foi observada elevada concentração: 987 mg.L⁻¹.

As maiores concentrações obtidas nas camadas mais profundas de solo analisado e os altos valores medidos na água subterrânea coletada no poço, sugerem que a contaminação com elevadas concentrações de cloreto pode estar migrando nas camadas mais profundas do solo local. Ressalta-se que, durante a instalação do poço em questão, foi realizada perfuração até 4,3m e não foi detectado solo impenetrável. A sondagem foi interrompida nessa profundidade para preservar a qualidade do poço instalado. Portanto, é possível que a contaminação esteja se movimentando nas camadas mais profundas do solo cujas características não foram obtidas pelo presente estudo.

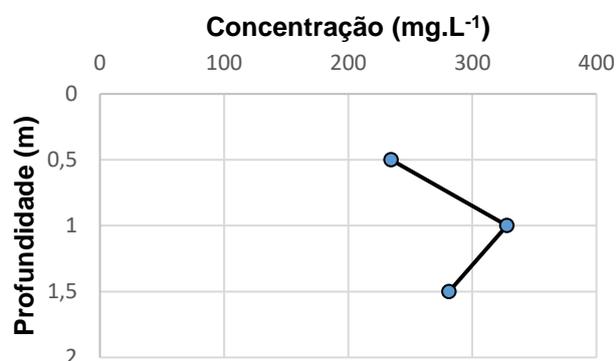
Figura 30 - Perfil de concentração de cloreto no solo em profundidade no ponto de sondagem S 05

A figura 30 apresenta o perfil de concentração de cloreto no solo em profundidade do ponto S 05. O ponto, posicionado a montante da lagoa 03 e ponto de sondagem localizado mais próximo do maciço 2, foi estabelecido devido ao afloramento de lixiviado com concentração de cloreto de 3920 mg.L⁻¹ na coleta de agosto de 2019. Porém, as concentrações de cloreto no solo em profundidade não apresentaram valores superiores a 328 mg.L⁻¹. Ademais, apesar do presente estudo não ter caracterizado o solo desse ponto de sondagem, o mesmo possui grande proximidade com o SPT 06 do estudo anterior, onde o solo fora caracterizado como silte arenoso até 3,7m. A característica arenosa do local pode ser responsável pelos baixos valores de cloreto medidos no solo em profundidade pois a maior permeabilidade esperada de solos com traços arenosos pode facilitar a migração dos contaminantes. Ressalta-se que, apesar de as concentrações medidas nas soluções lixiviadas de solo desse ponto serem relativamente baixas quando comparadas às demais concentrações obtidas no presente estudo, elas se encontram acima do padrão de potabilidade da água (BRASIL, 2017).

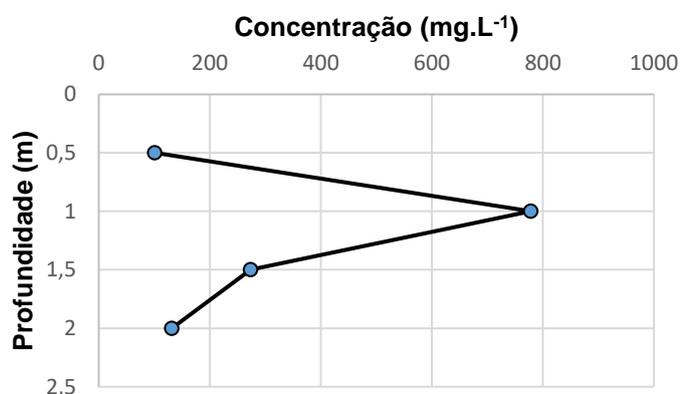
Figura 31 - Perfil de concentração do cloreto no solo em profundidade no PM 05

A figura 31 apresenta o perfil de concentração de cloreto no solo em profundidade do PM 05. Esse ponto foi deslocado devido a rocha impenetrável detectada. As concentrações medidas no solo em profundidade no PM 05 possuem valor mais elevado na profundidade de 1m, em que foi medida concentração de 778 mg.L⁻¹. Ressalta-se que, próximo ao poço referido, foi identificada, durante as visitas de campo afloramento de lixiviado, que possivelmente consiste em uma vala onde o lixiviado escoar até a lagoa de acúmulo 03, visto que o ponto está localizado na direção do fluxo das águas subterrâneas em relação aos resíduos. Por se tratar de uma região com características arenosas, conforme apresentado na figura 25, é esperado que o contaminante migre com maior facilidade devido a maior permeabilidade inerente a esse tipo de solo, que pode possibilitar que a contaminação atinja o freático em maiores concentrações e mais rapidamente. Os valores medidos estão pertinentes com os demonstrados por Shinzato (2017) que ao estudar o solo abaixo do lixão de São Carlos, com características arenosas, obteve concentrações de 400 mg.L⁻¹ e 225 mg.L⁻¹.

Desta forma, apesar de os valores medidos no solo em profundidade nessa região não terem sido os mais acentuados, encontrados no presente estudo, a concentração de cloreto medida na água subterrânea coletada no PM 05, foi de 2730 mg.L⁻¹ e representa a segunda maior concentração obtida no estudo. Ressalta-se que o solo do poço de monitoramento em questão é caracterizado como areia a partir da profundidade de 0,5m e possivelmente essa característica permitiu que o contaminante alcançasse o freático com maior facilidade. O valor medido é muito superior ao identificado por Morita (2019) ao analisar a água subterrânea de um poço de monitoramento no lixão de São Carlos e medir concentração de cloreto de 105 mg.L⁻¹. A acentuada diferença entre os valores medidos na presente pesquisa comparados aos demais estudos, sugere a elevada presença de contaminantes do lixiviado na água subterrânea local e pode ser devido a uma condição natural de água salobra da região adicionada a contribuição do lixiviado.

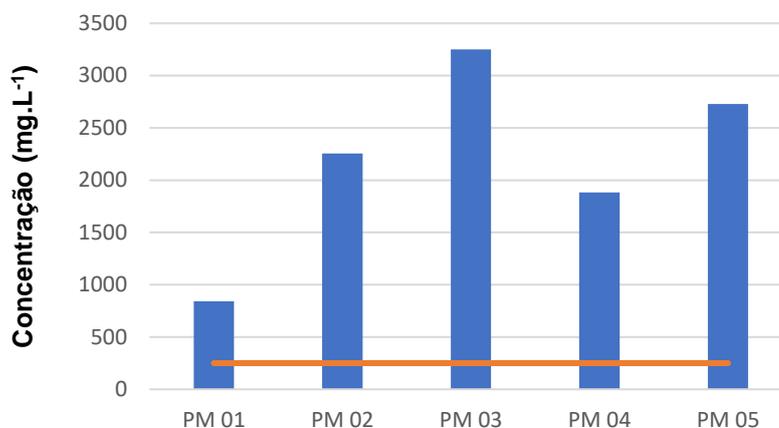
Figura 33 - Concentrações de cloreto medidas nos poços de monitoramento e valor máximo permitido

A figura 33 evidencia que a concentração medida na água subterrânea no ponto montante é consideravelmente inferior às demais, embora também estejam acima dos valores da legislação de água doce subterrânea. A ilustração também realça os elevados valores medidos no PM 03 e PM 05 e as concentrações muito acima do limite estabelecido pela legislação. Considerando a concentração medida no PM 01 a ocorrência natural de cloreto na área, os valores medidos nos demais pontos podem retratar a soma da concentração natural com aquela advinda da contaminação pelos resíduos e resultar nos acentuados valores observados no presente estudo.

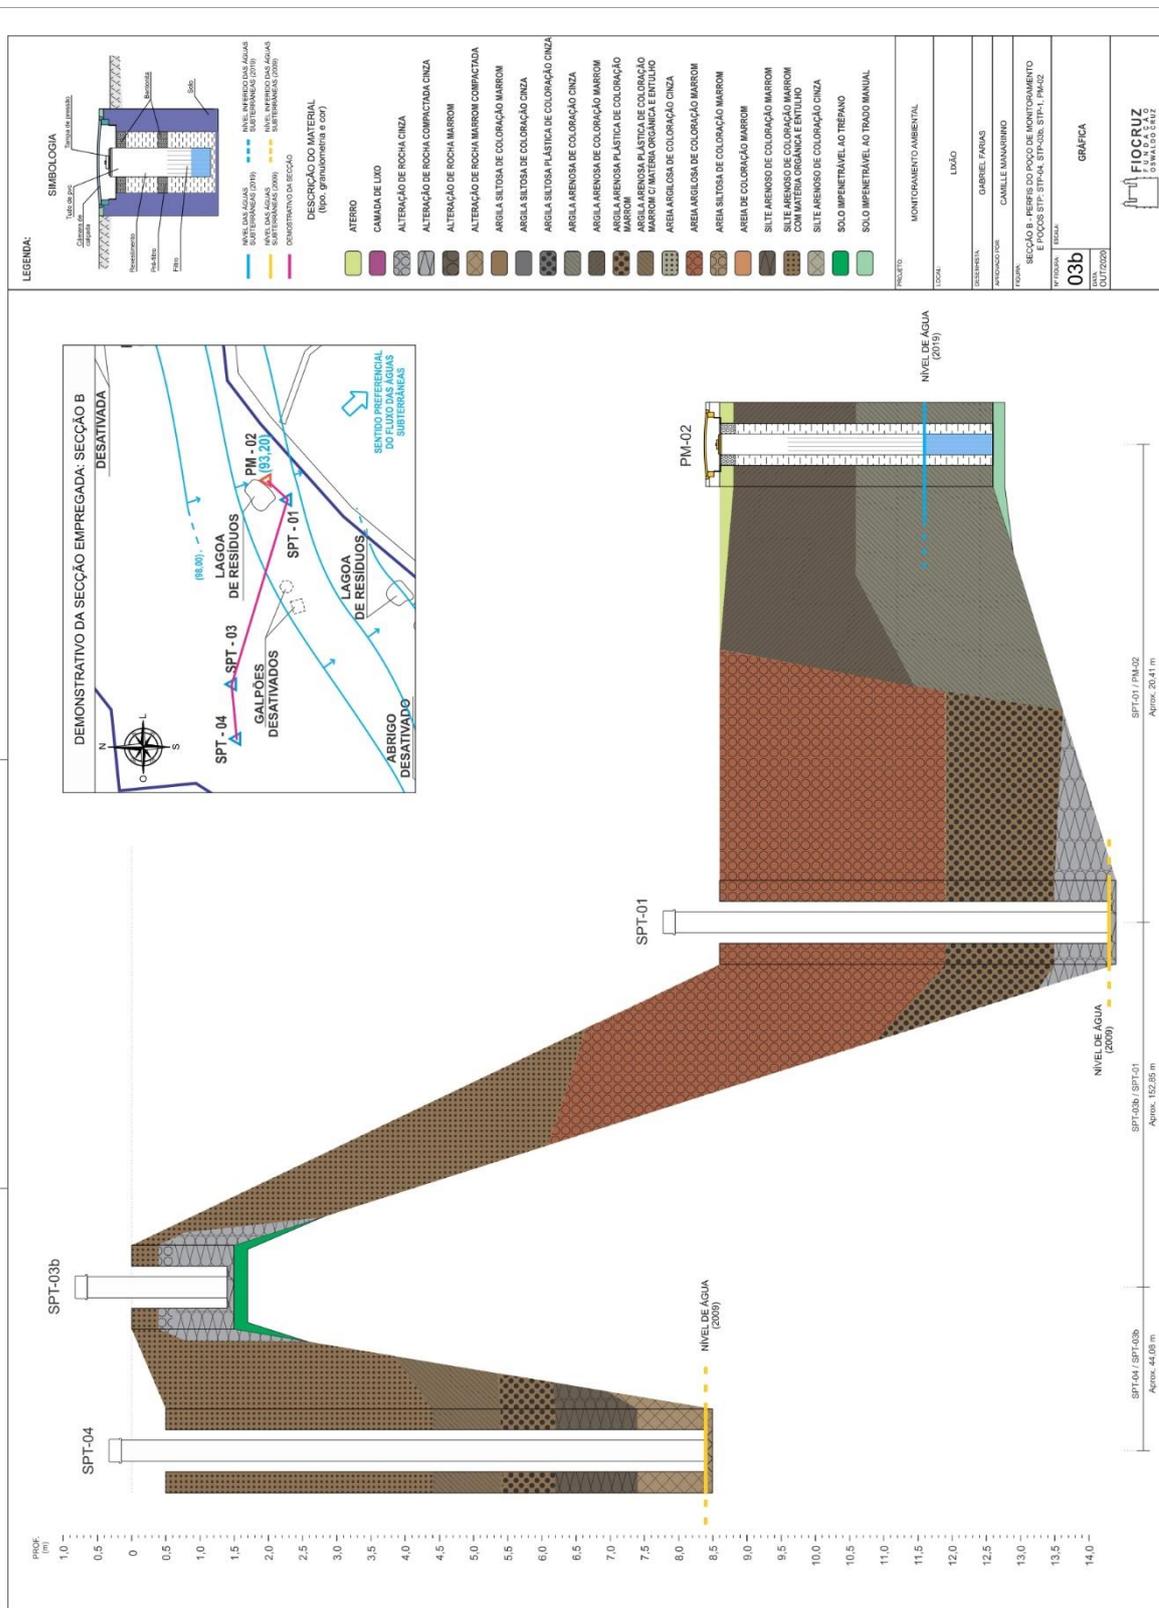
ANEXO B – Seção dos perfis de solo considerando os pontos PM 02, SPT01, SPT 03 E SPT 04

Os anexos B e C apresentam seções considerando também as caracterizações realizadas no estudo anterior. O anexo B apresenta uma seção considerando os pontos: PM 02 do presente estudo, SPT 01, SPT 03 e SPT 04 das sondagens anteriores. A figura evidencia as diferentes profundidades em que possivelmente ocorre afloramento rochoso na área de estudo. A alteração de rocha é descrita no SPT 04 a partir da profundidade de 6,9 m, enquanto o SPT 03 é descrita na
