**Métodos de mapeamento geológico-geotécnico aplicados na cidade
de Nova Friburgo por entidades das esferas do Município, Estado e
União**

Dissertação apresentada, como requisito para obtenção do título de Mestre em Geociências, ao Programa de Pós-Graduação em Geociências, da Universidade do Estado do Rio de Janeiro. Área de concentração: Análise de Bacias.

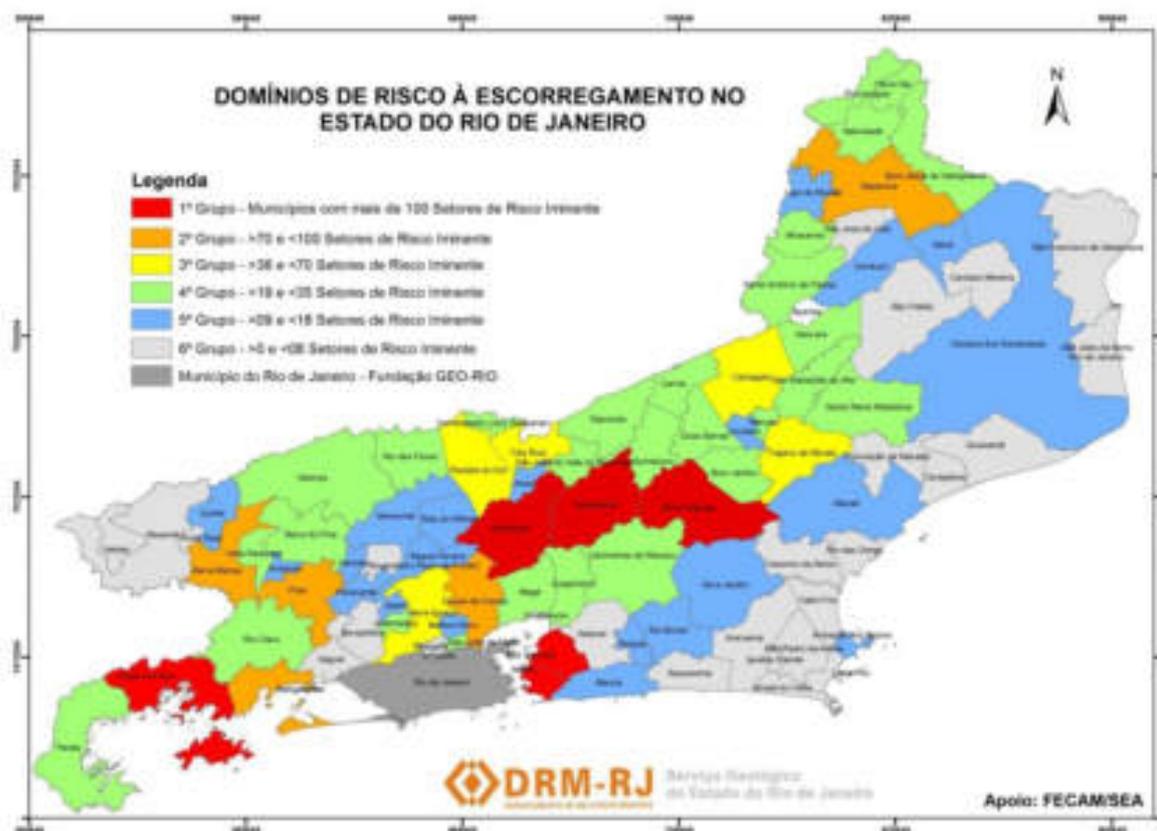
Figura 1 - Domínio de risco a escorregamentos efetuado no Estado do Rio de Janeiro.

Segundo o relatório técnico da Carta Geotécnica de Aptidão Urbana do (CGU DRM-RJ 2015), o material em questão é um estágio intermediário entre uma Carta de Susceptibilidade e uma Carta de Perigo. O Projeto de Fortalecimento da Estratégia Nacional de Gestão Integrada de Riscos de Desastres - GIDES resultou em um Manual de Mapeamento de Perigo e Risco a Movimentos Gravitacionais de Massa desenvolvido pelo Serviço Geológico do Brasil - CPRM. Este propõe uma metodologia adaptada de técnicas de mapeamento de perigo adotadas no Japão desde 1972. O método japonês de definição de áreas de perigo a deslizamentos planares possui confirmações probabilísticas de ocorrências pretéritas para geração de duas zonas mensuráveis (amarela e vermelha) por critérios bem definidos (figura 02). A inserção da Prefeitura Municipal de Nova Friburgo no projeto GIDES possibilitou os técnicos da Gerência de Geomática (GEGEO/ PMNF) a aprender com a JICA (Agência de Cooperação Internacional do Japão) os critérios de mapeamento de áreas de potencial perigo a deslizamento planar, rotacional e fluxo de detritos e com a CPRM as áreas de potencial perigo a quedas de blocos bem como os graus de perigo e níveis de risco para as quatro tipologias de movimentos de massa.

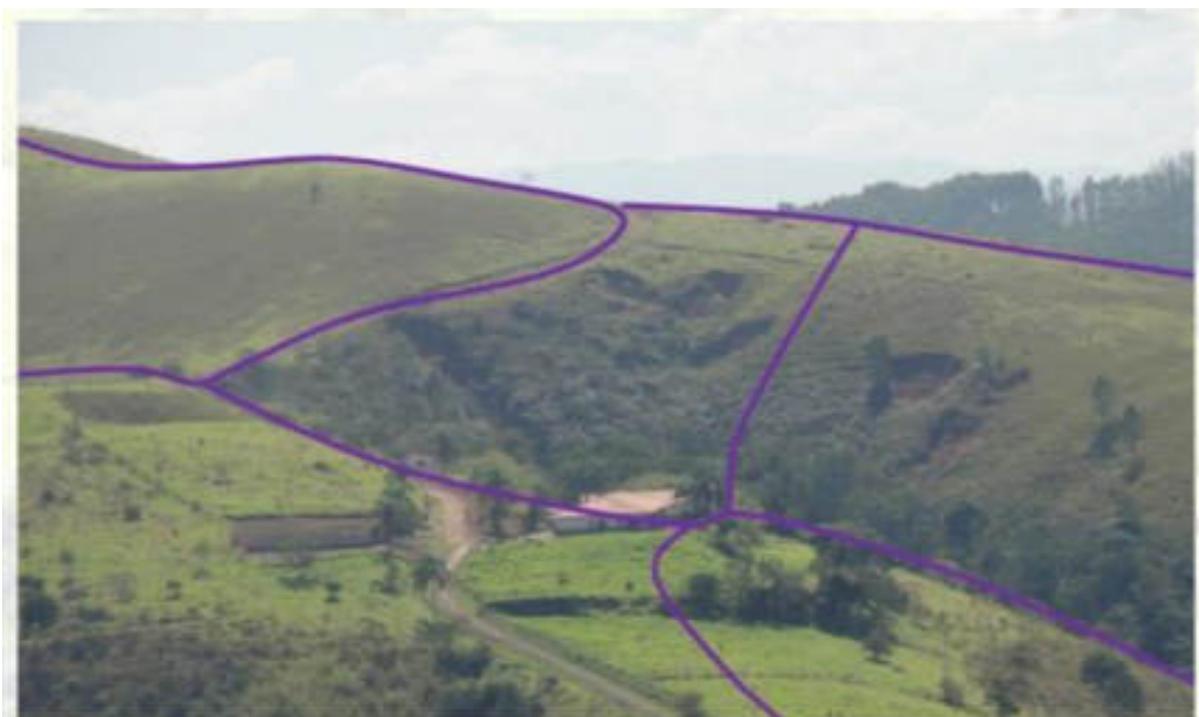
Figura 6 - Unidades Homogêneas do Terreno (UHT).

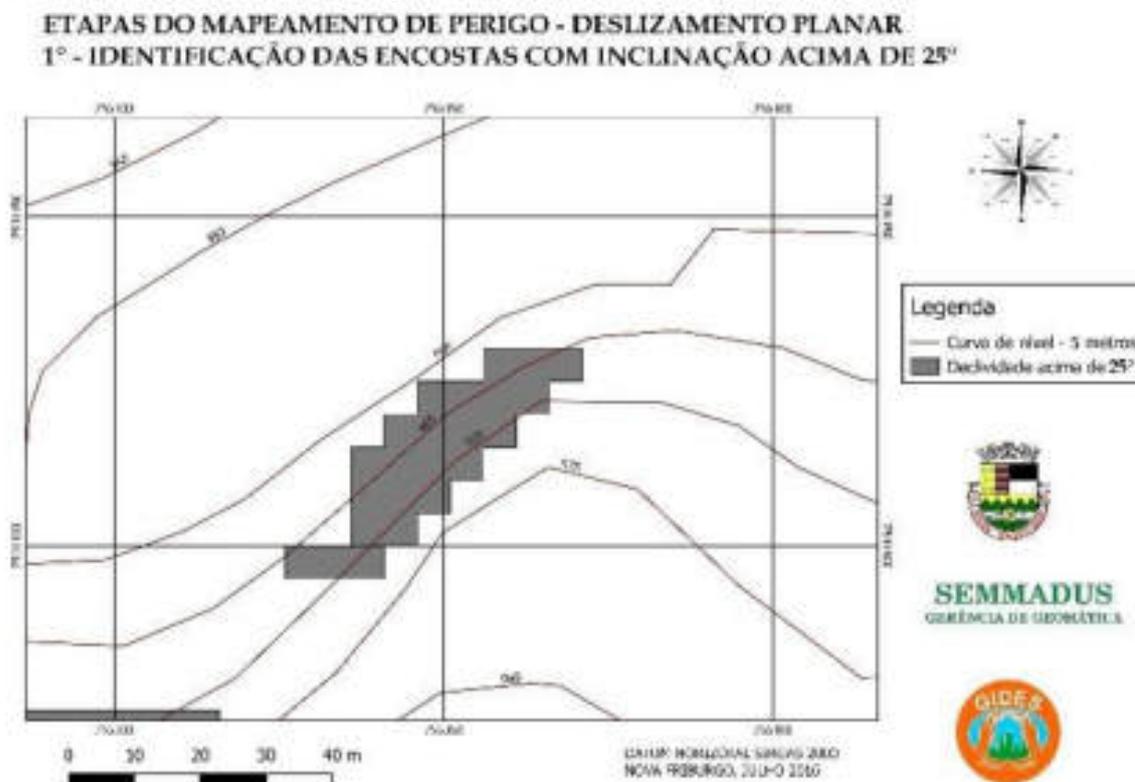
Figura 9 - Modelo Digital de Elevação de um talude $\geq 25^\circ$ (*Shapefile*).

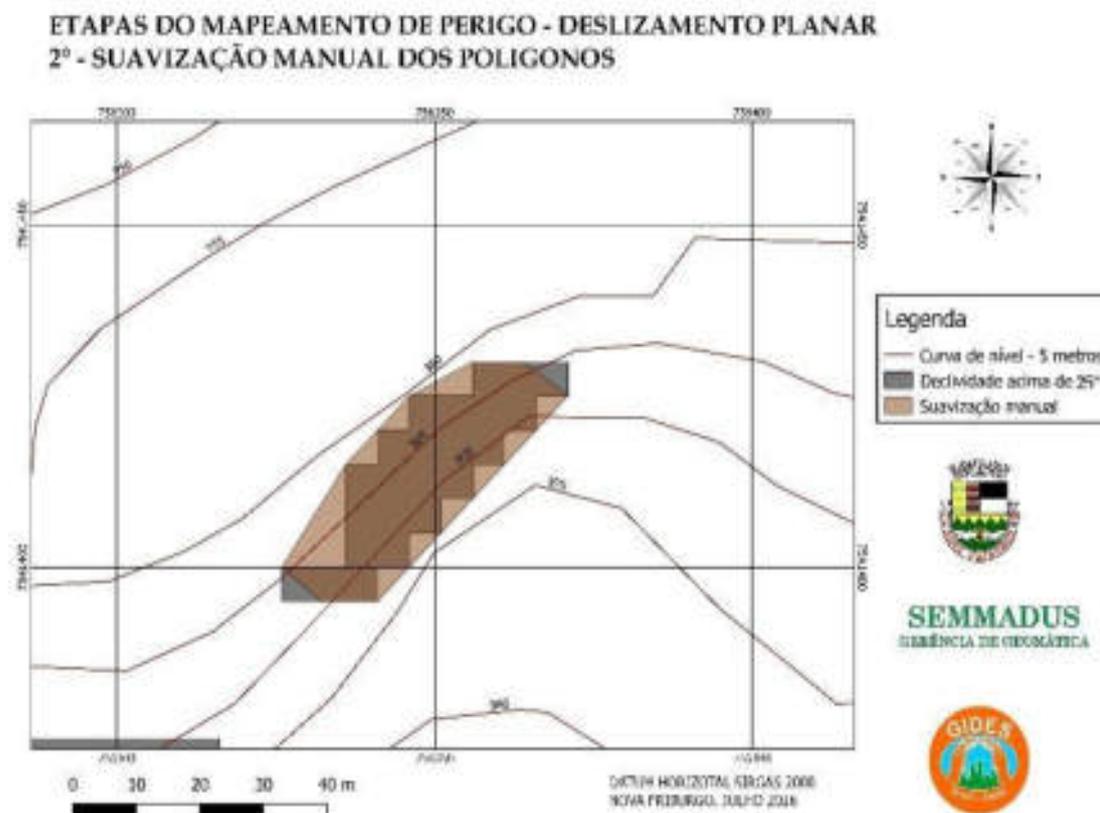
Figura 10 - União de vértices para naturalizar a encosta ($X \geq 25^\circ$) – Suavização manual.

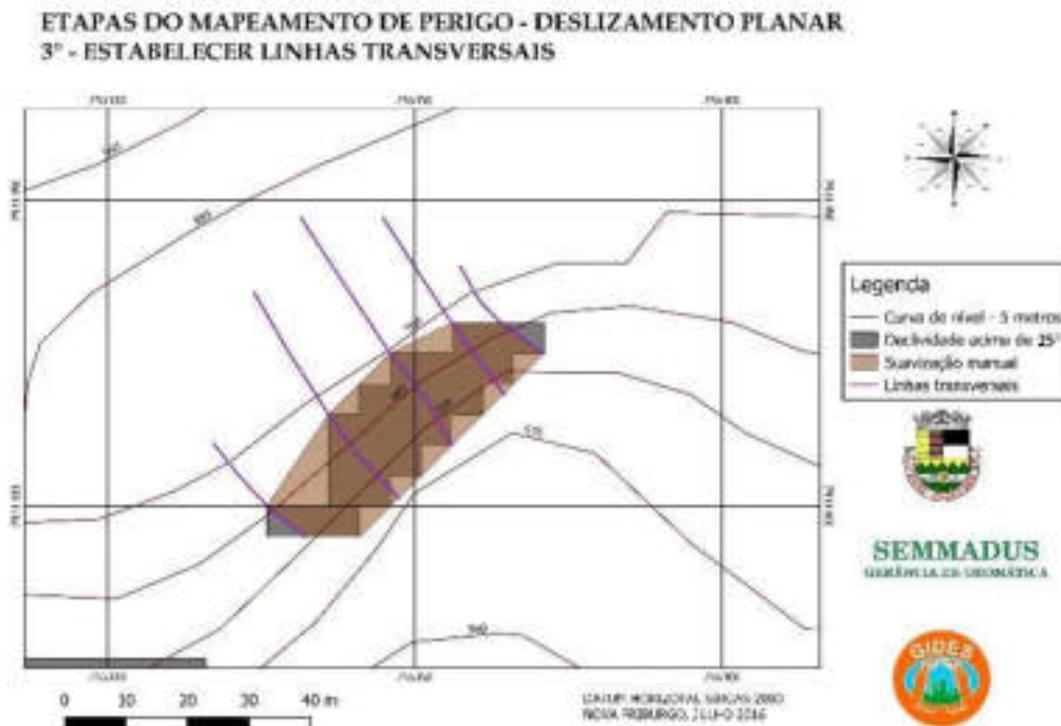
Figura 11 - Delimitação de linhas para mensurar as medidas das zonas de atingimento a partir dos vértices da base e topo da encosta.

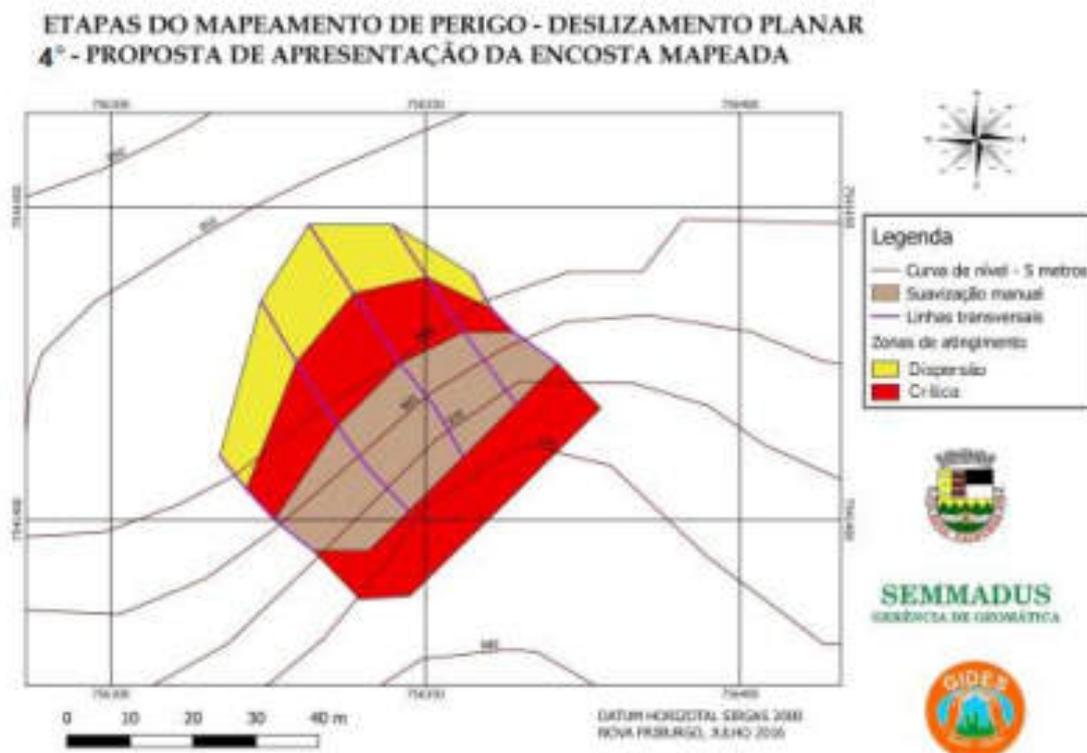
Figura 12 - Delimitação dos polígonos das áreas crítica e de dispersão.

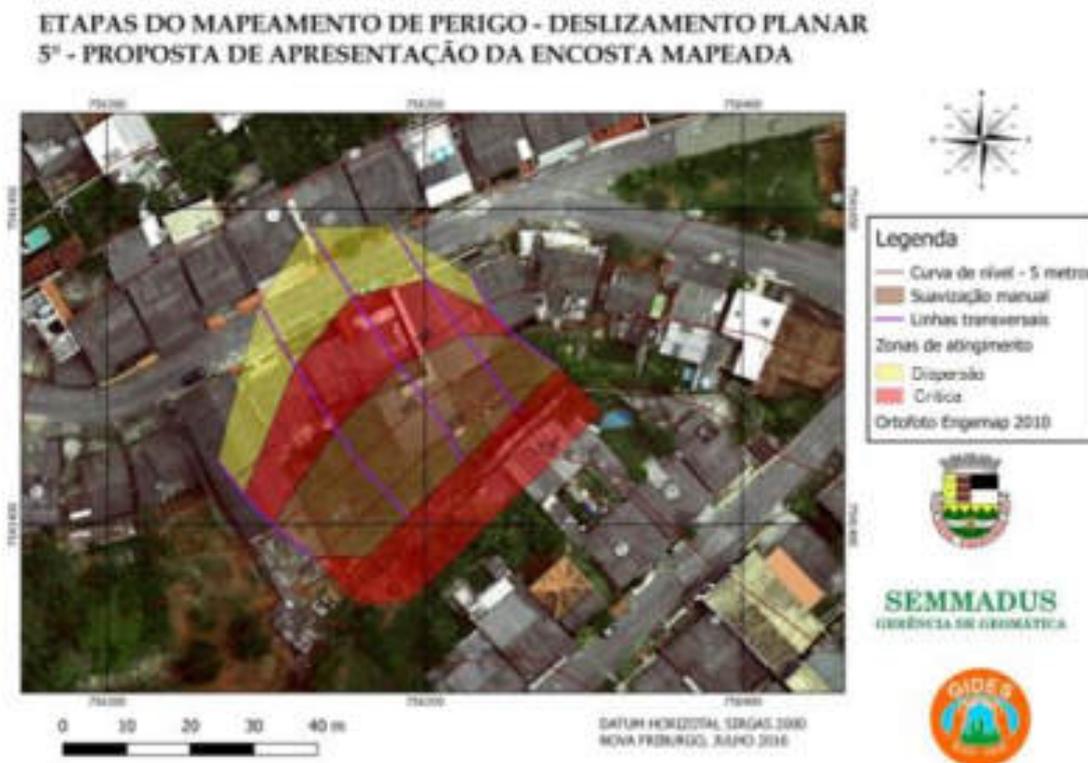
Figura 13 - Áreas crítica (vermelha) e de dispersão (amarela) com ortofoto.

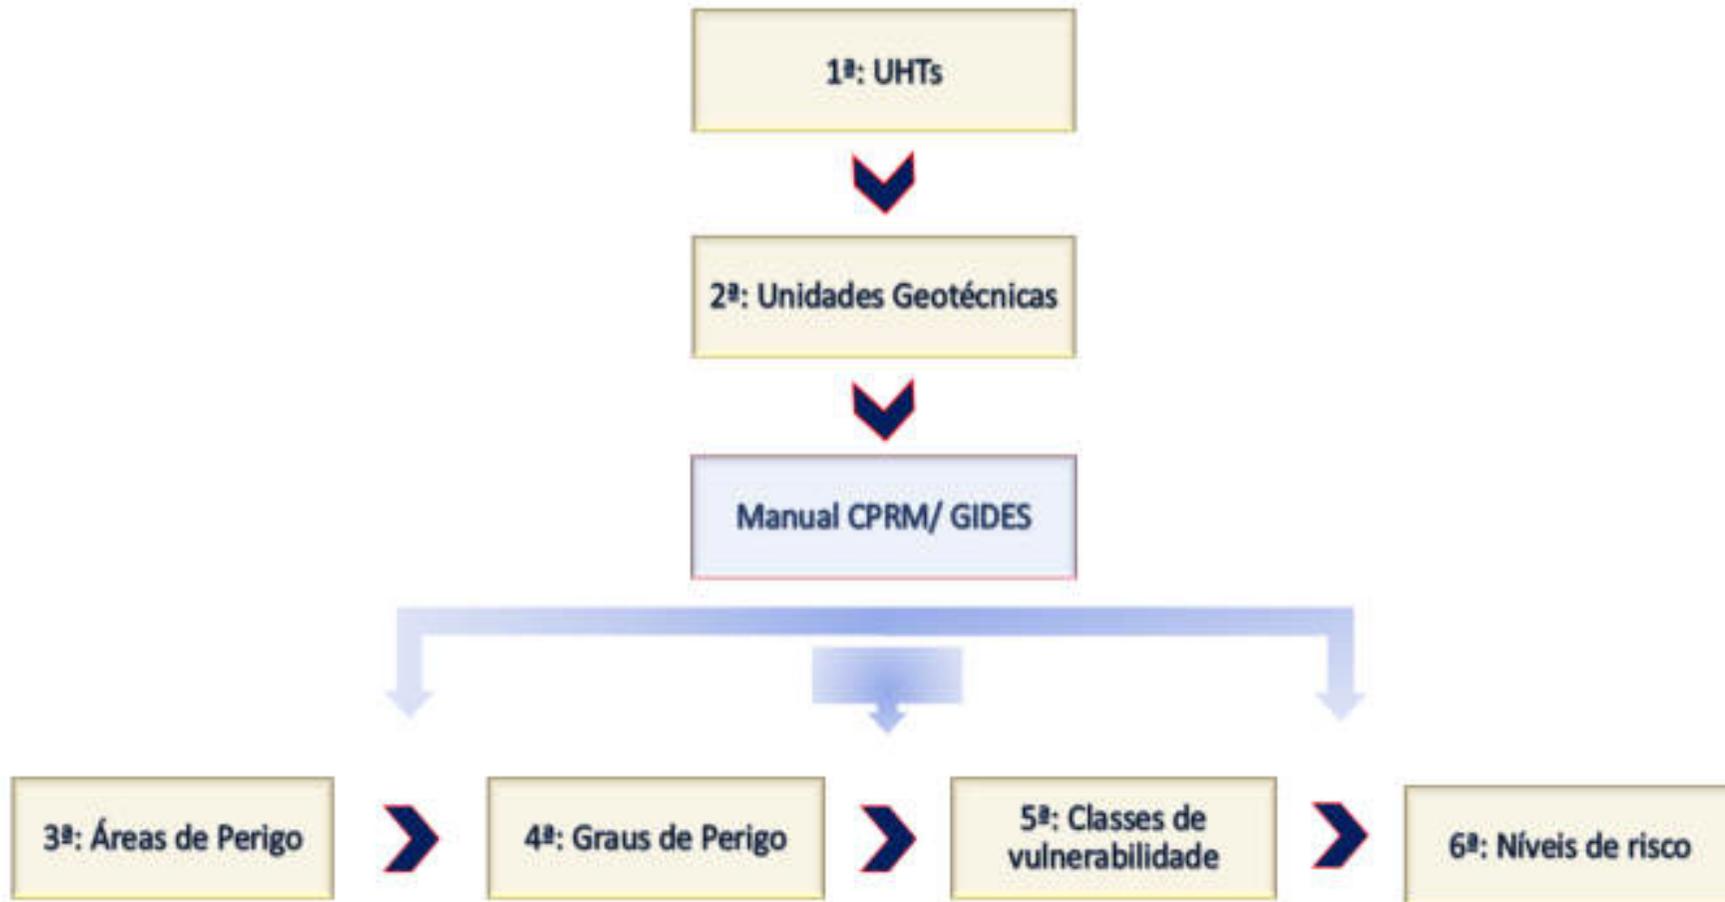
Figura 14 - Fluxograma com a integração das cartas para mapeamento geológico-geotécnico.

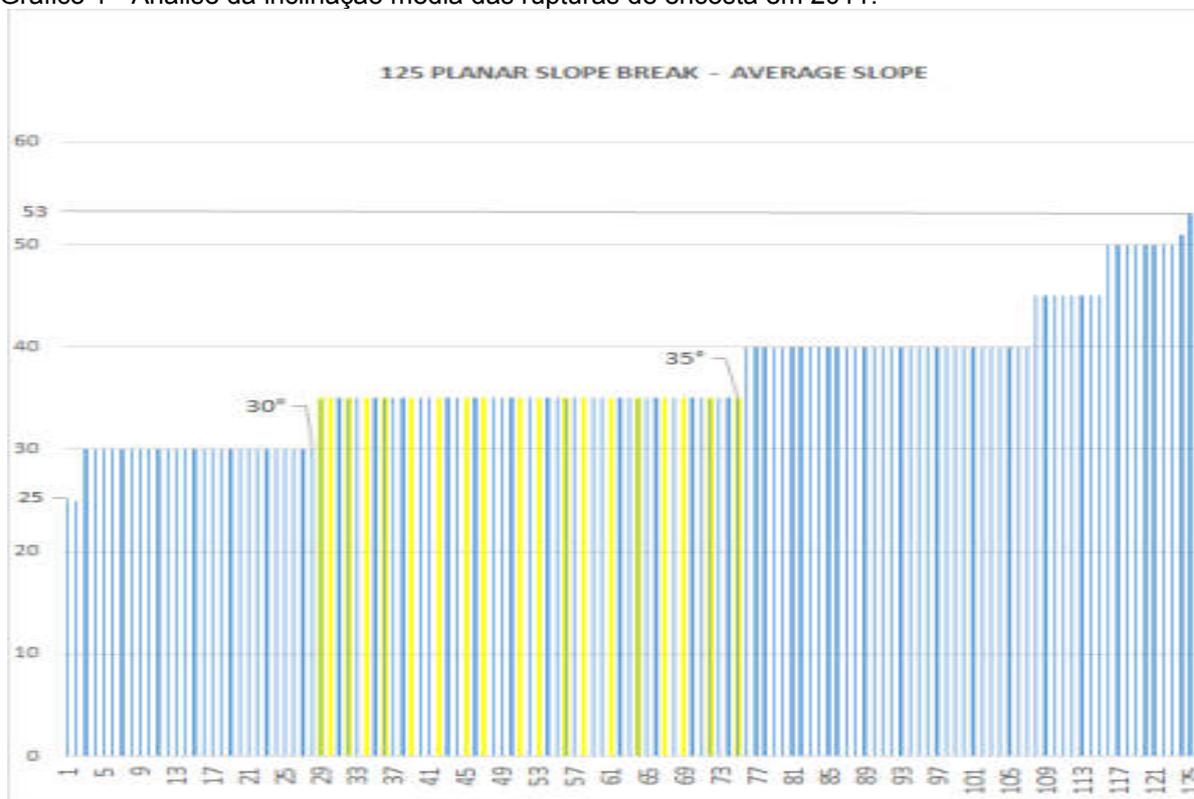
Gráfico 1 - Análise da inclinação média das rupturas de encosta em 2011.

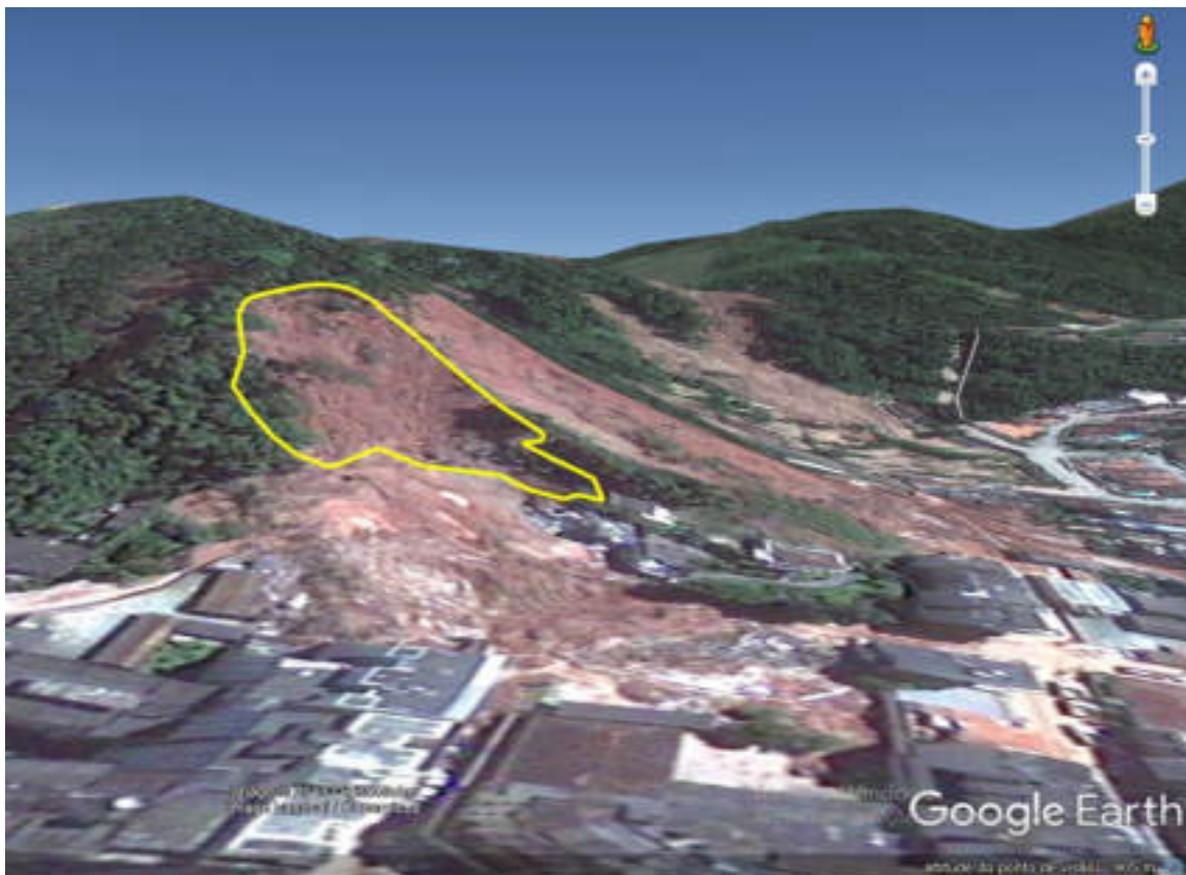
Figura 16 - Perímetro de ruptura planar.

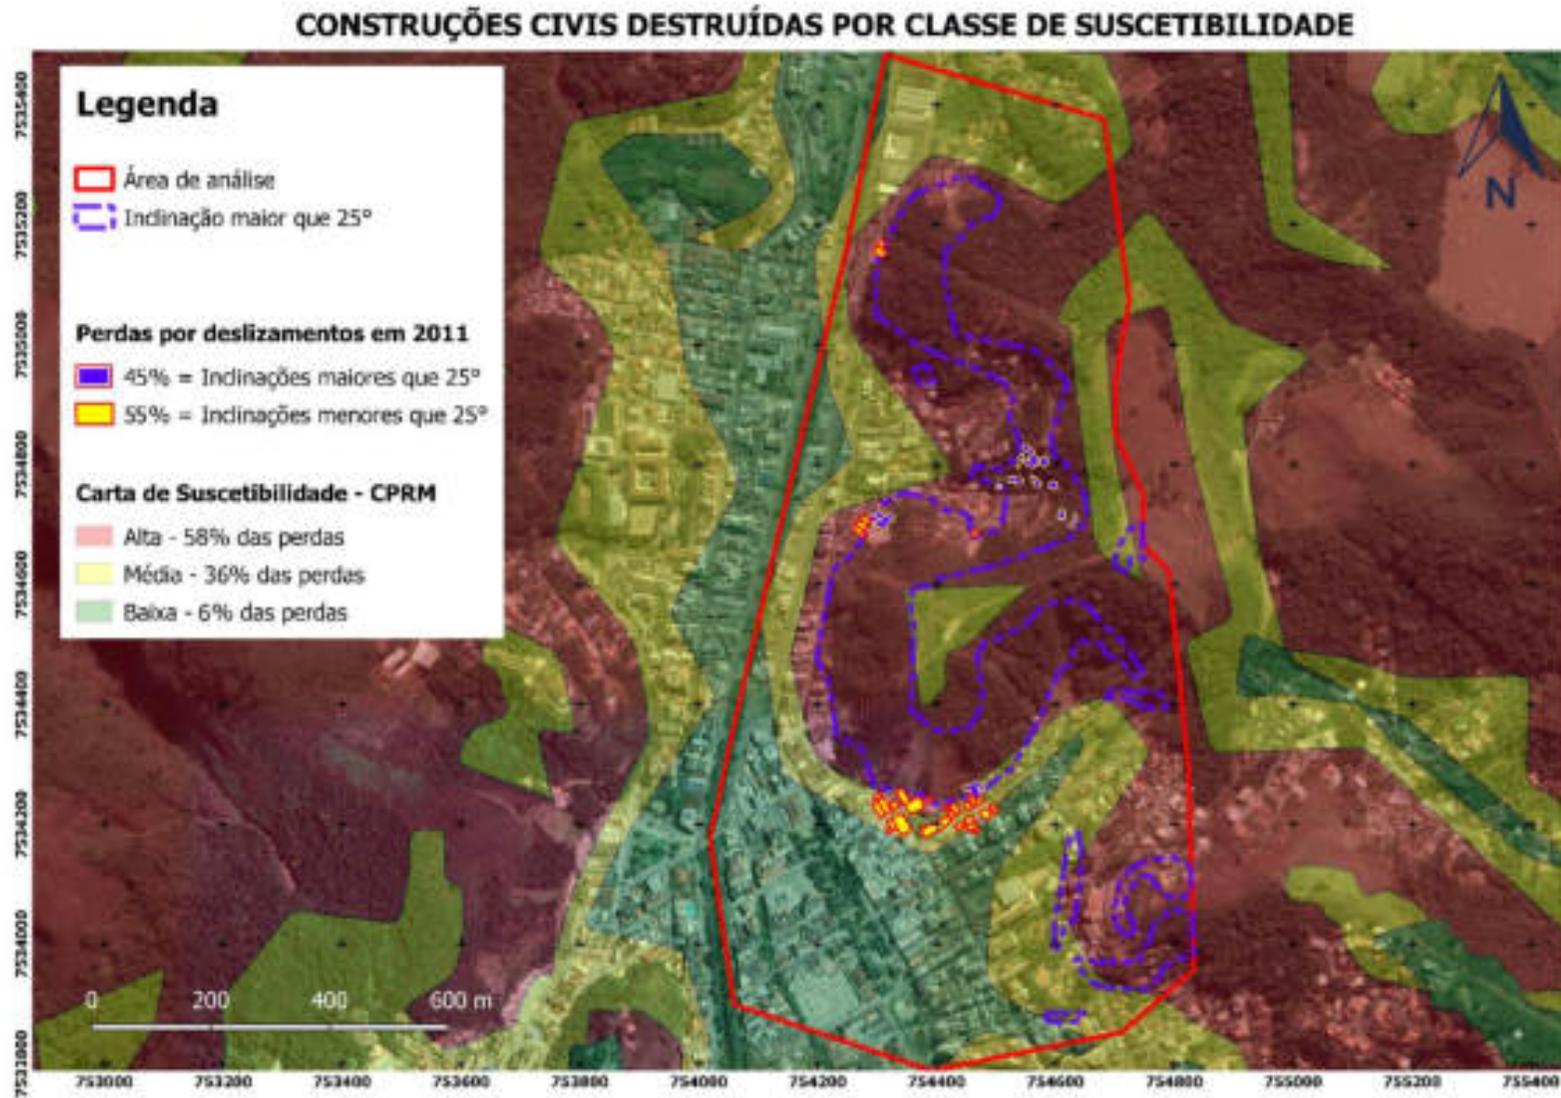
Figura 17 - Carta de Suscetibilidade e análises complementares.

Uma carta de Suscetibilidade não inclui a trajetória dos materiais para áreas de potencial atingimento. O cruzamento de dados das construções civis perdidas em 2011 com a carta de Suscetibilidade foi uma forma de verificar finalidades além da proposta original desta carta, contudo, foi demonstrado um percentual de 42% de destruições nas classes média e baixa e 55% das perdas de construções civis em relevo plano (figura 17). Logo, visto o predomínio de perdas no atingimento tal método é eficaz na sua proposta, porém não pode ser utilizado de forma individual para direcionar o ordenamento territorial da expansão urbana da cidade.

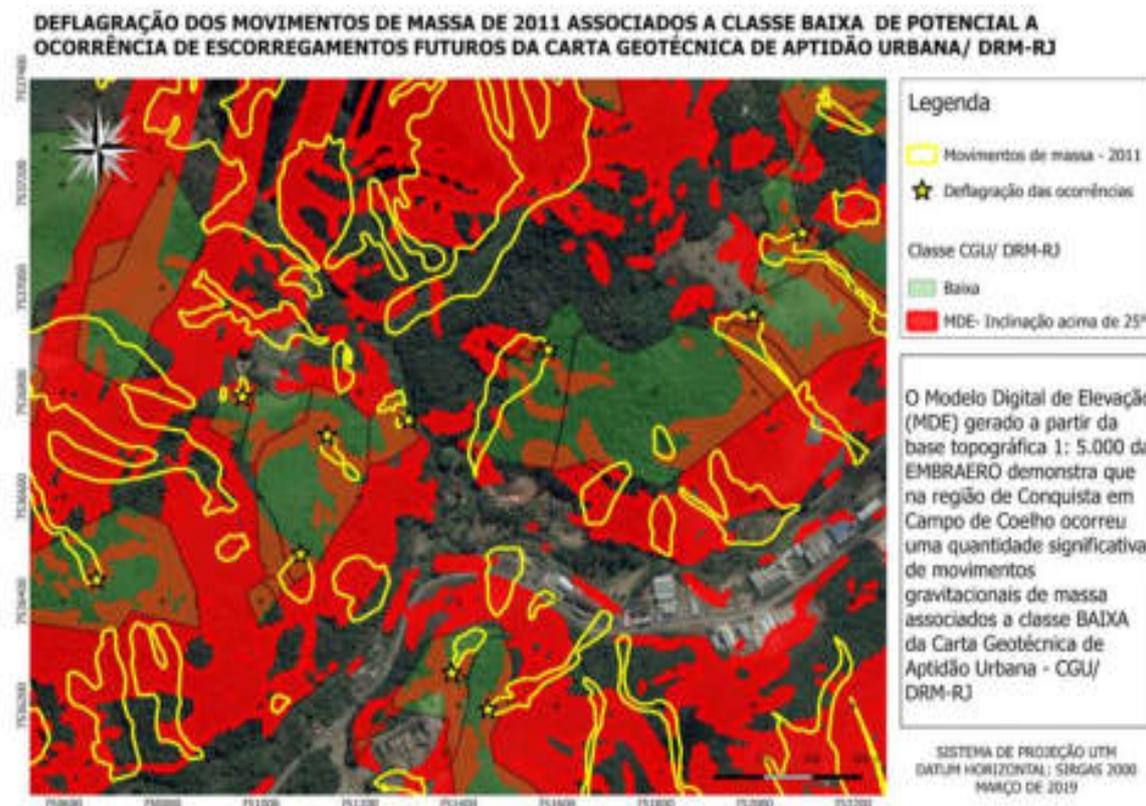
Figura 19 - Cruzamento de dados do nível baixa da CGU com 25° de inclinação e movimentos gravitacionais de massa ocorridos em 2011.

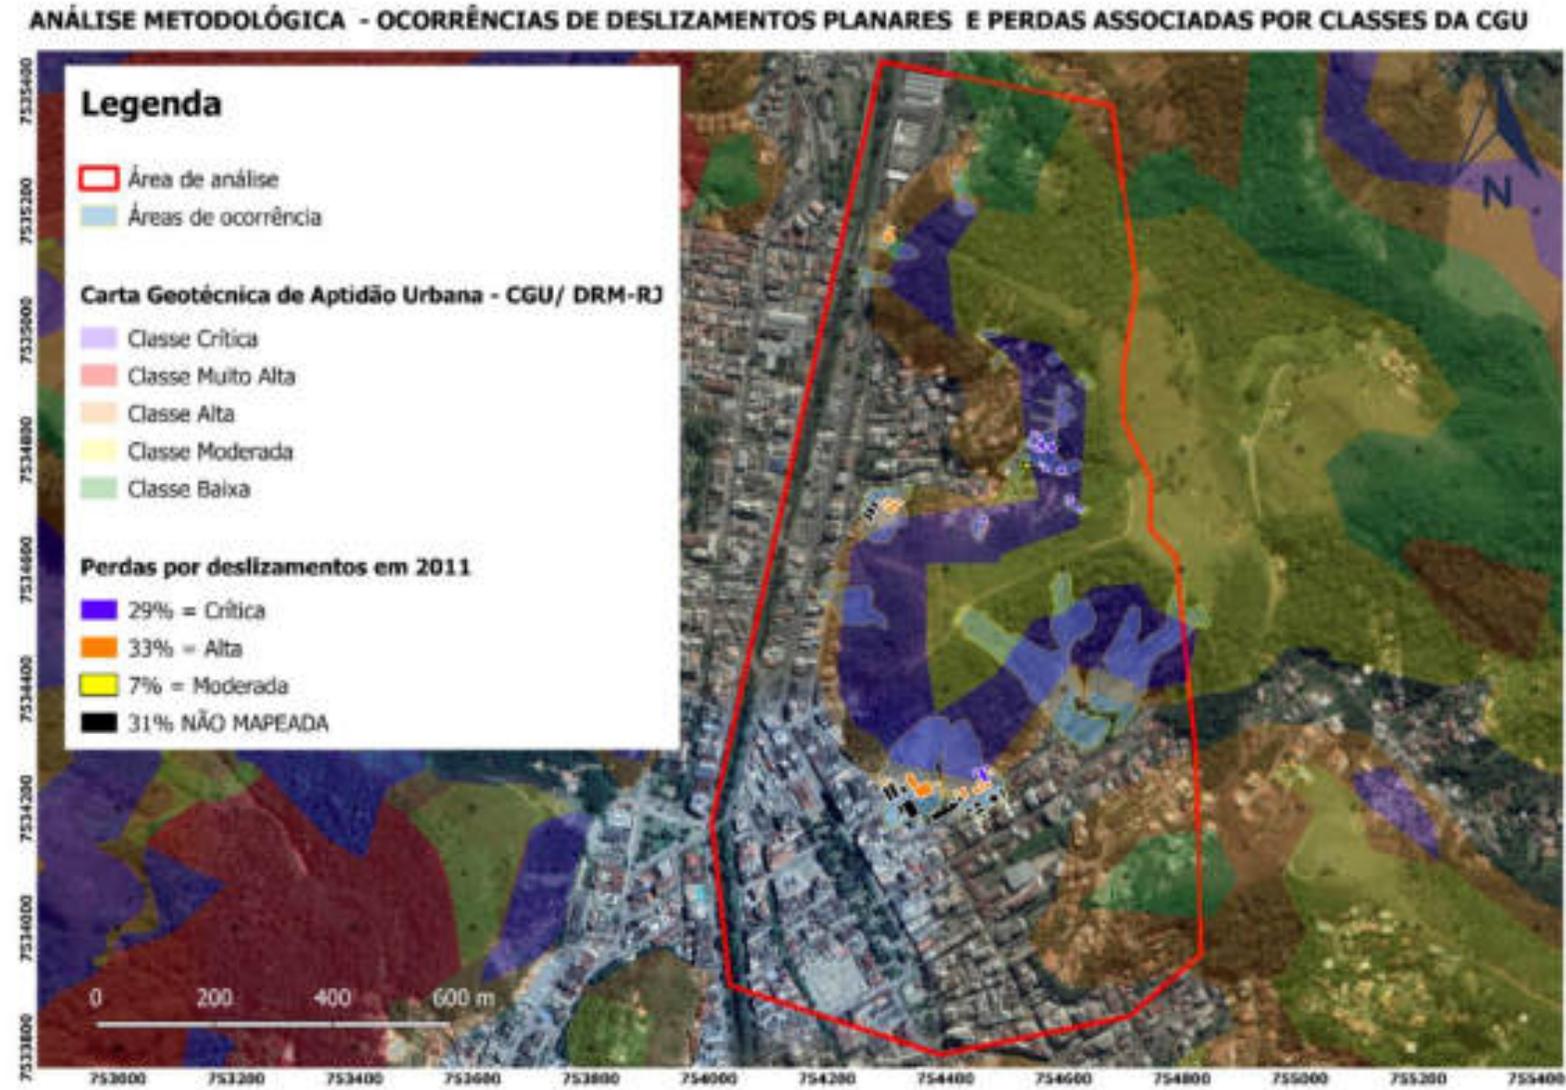
Figura 20 - Análise da metodologia da carta Geotécnica em escala local com 69% de acerto e 53% de aproveitamento de área.

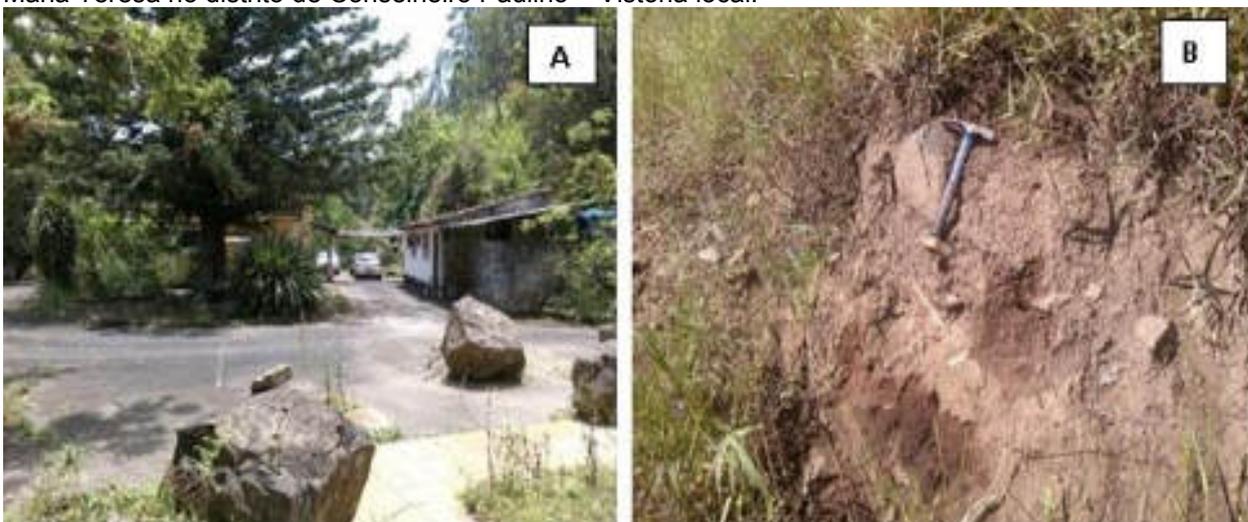
Figura 24 - Depósito de tálus localizado no Condomínio da Pedra, Vale dos Pinheiros (a) Depósitos de tálus localizado no bairro de Varginha, distrito Sede e (b) tálus no Vale das palmas no bairro de Maria Teresa no distrito de Conselheiro Paulino – Vistoria local.

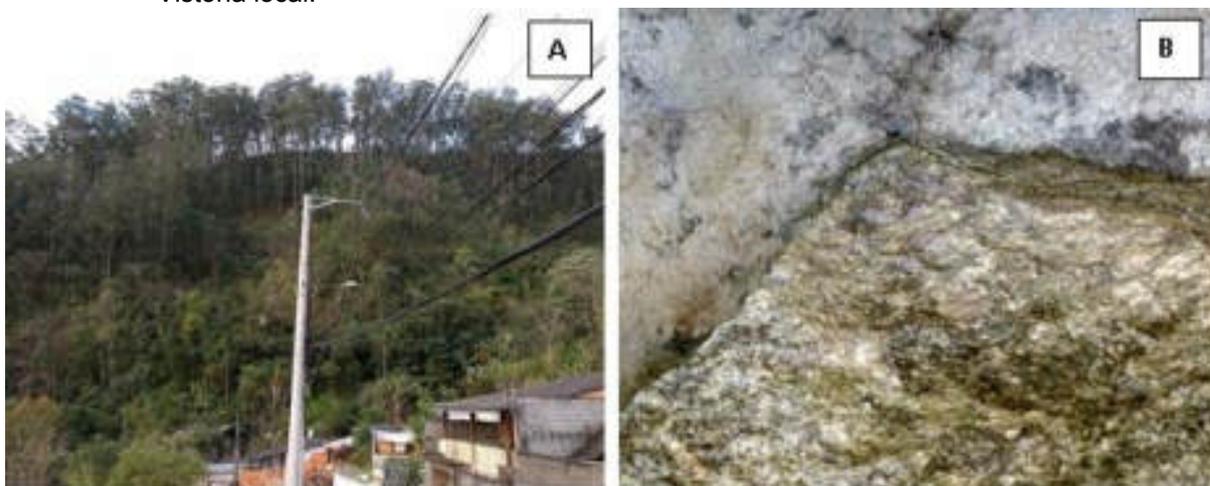
Figura 27 - Solo raso sobre rocha - Parque Maria Teresa, Conselheiro Paulino, Nova Friburgo – Vistoria local.

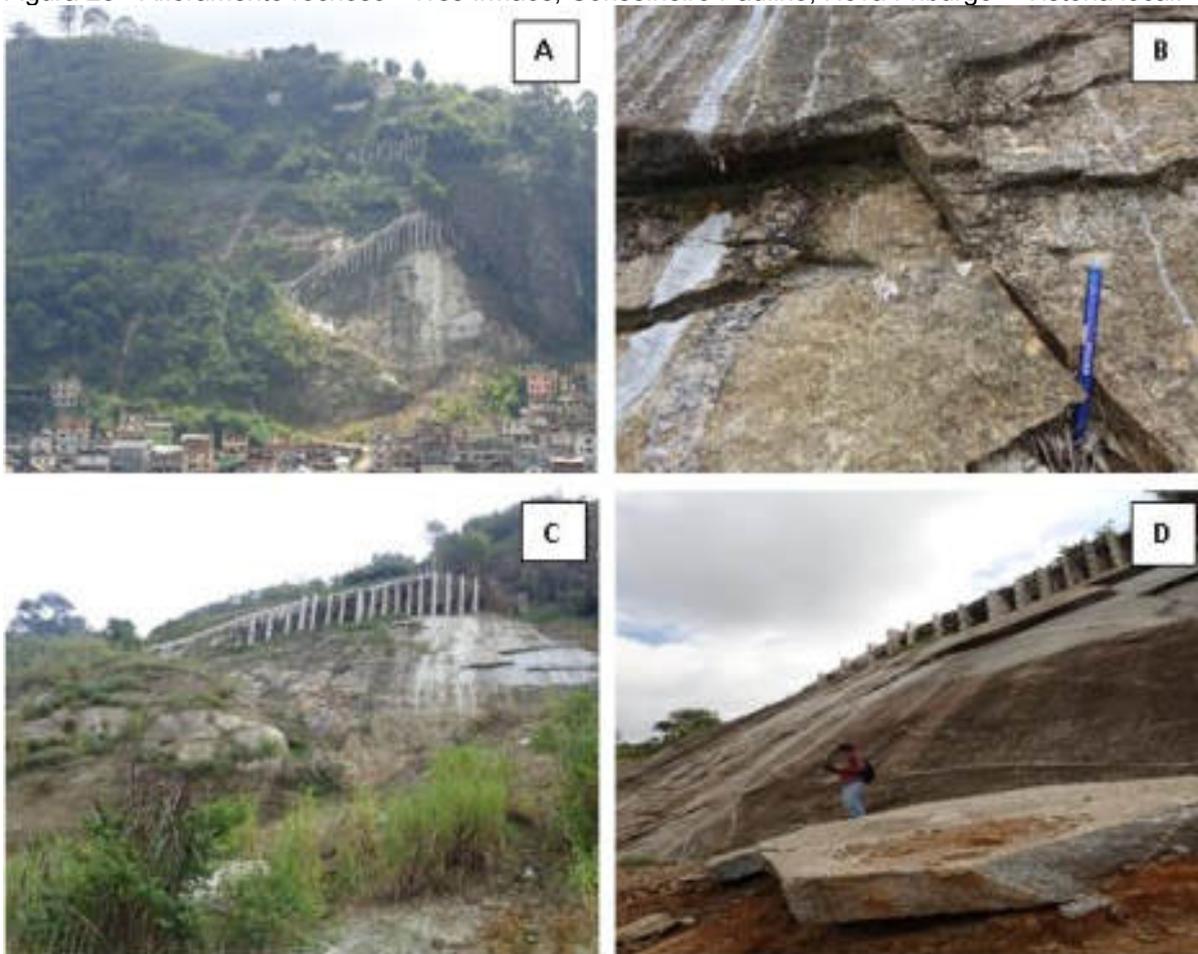
Figura 28 - Afloramento rochoso - Três Irmãos, Conselheiro Paulino, Nova Friburgo – Vistoria local.

No bairro Três Irmãos em Conselheiro Paulino (figura 28 - A) a unidade afloramento rochoso apresenta juntas de alívio, juntas tectônicas e foliações que combinadas a uma inclinação de mais de 50° resultam em movimentos do tipo deslocamento de lascas (figura 28 - B). Estas encostas contem obras de contenção (figura 28 - C) desenvolvidas na porção mais inclinada deste substrato rochoso.

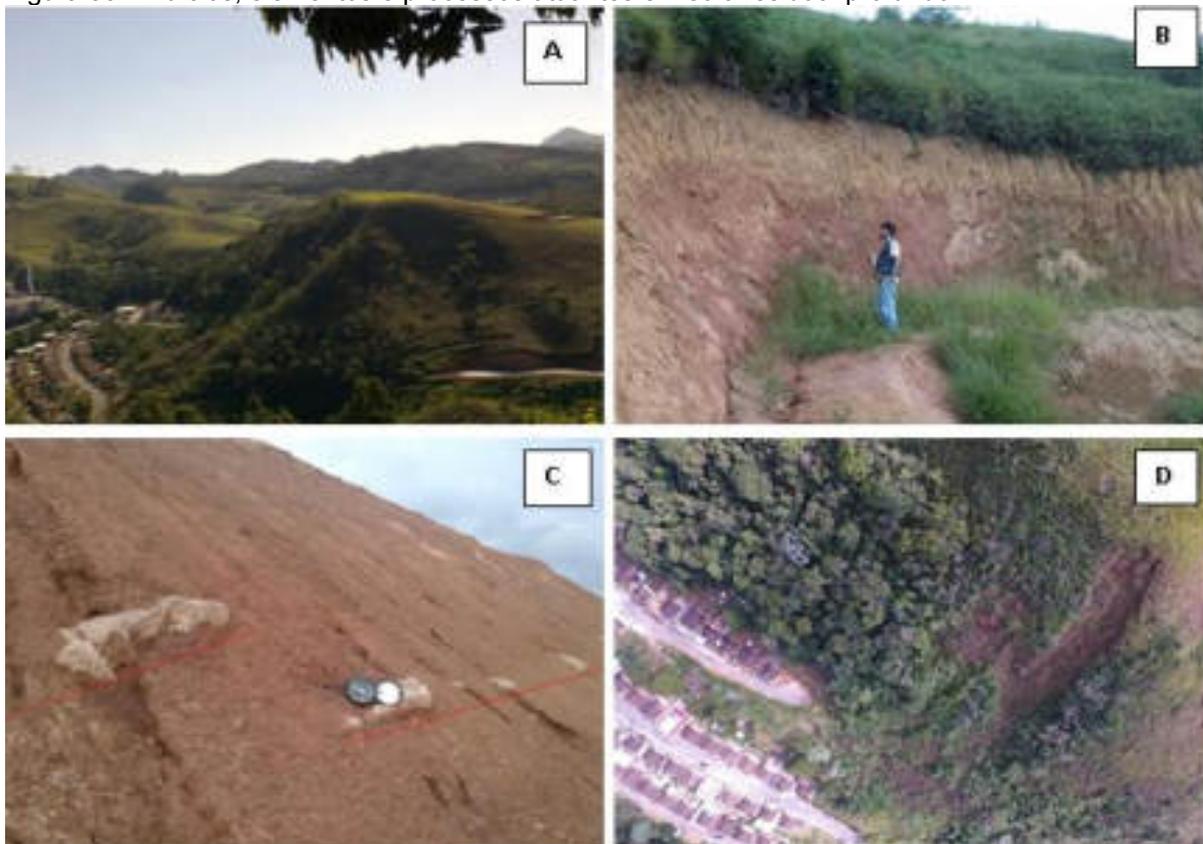
Figura 30 - Índícios, elementos e processos atuantes em solo residual profundo.

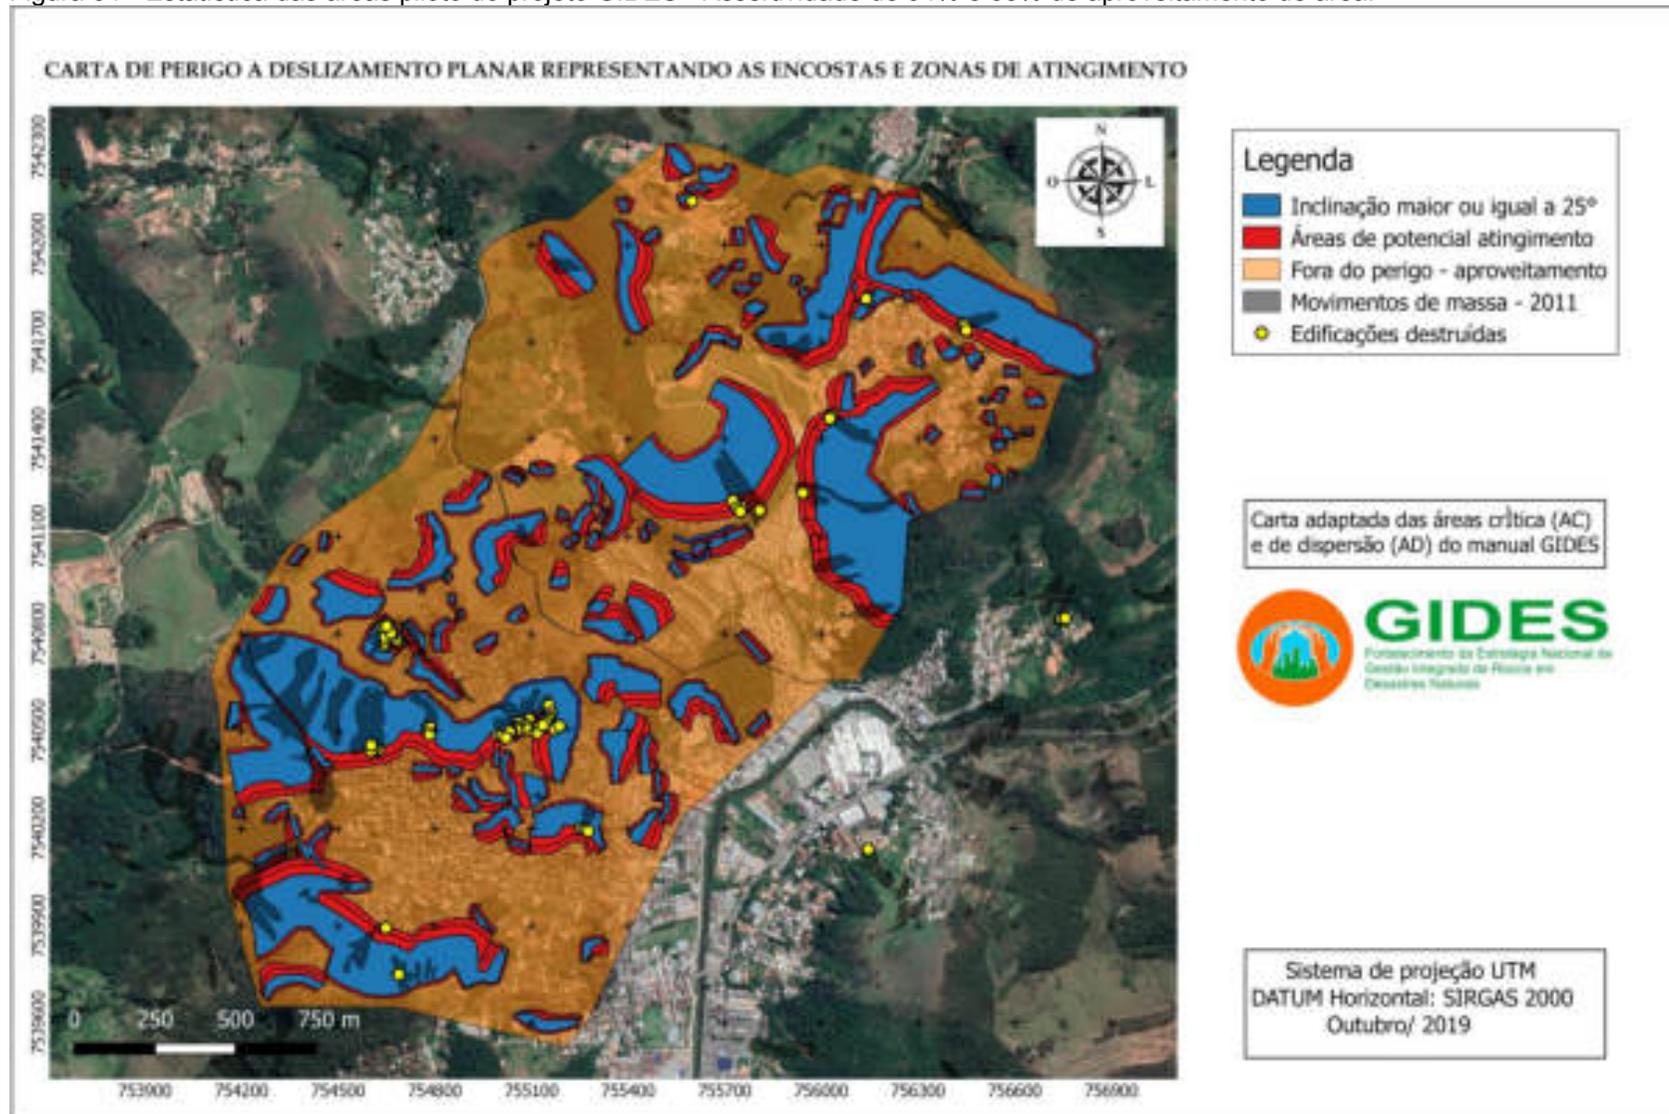
Figura 34 - Estatística das áreas piloto do projeto GIDES - Assertividade de 94% e 58% de aproveitamento de área.

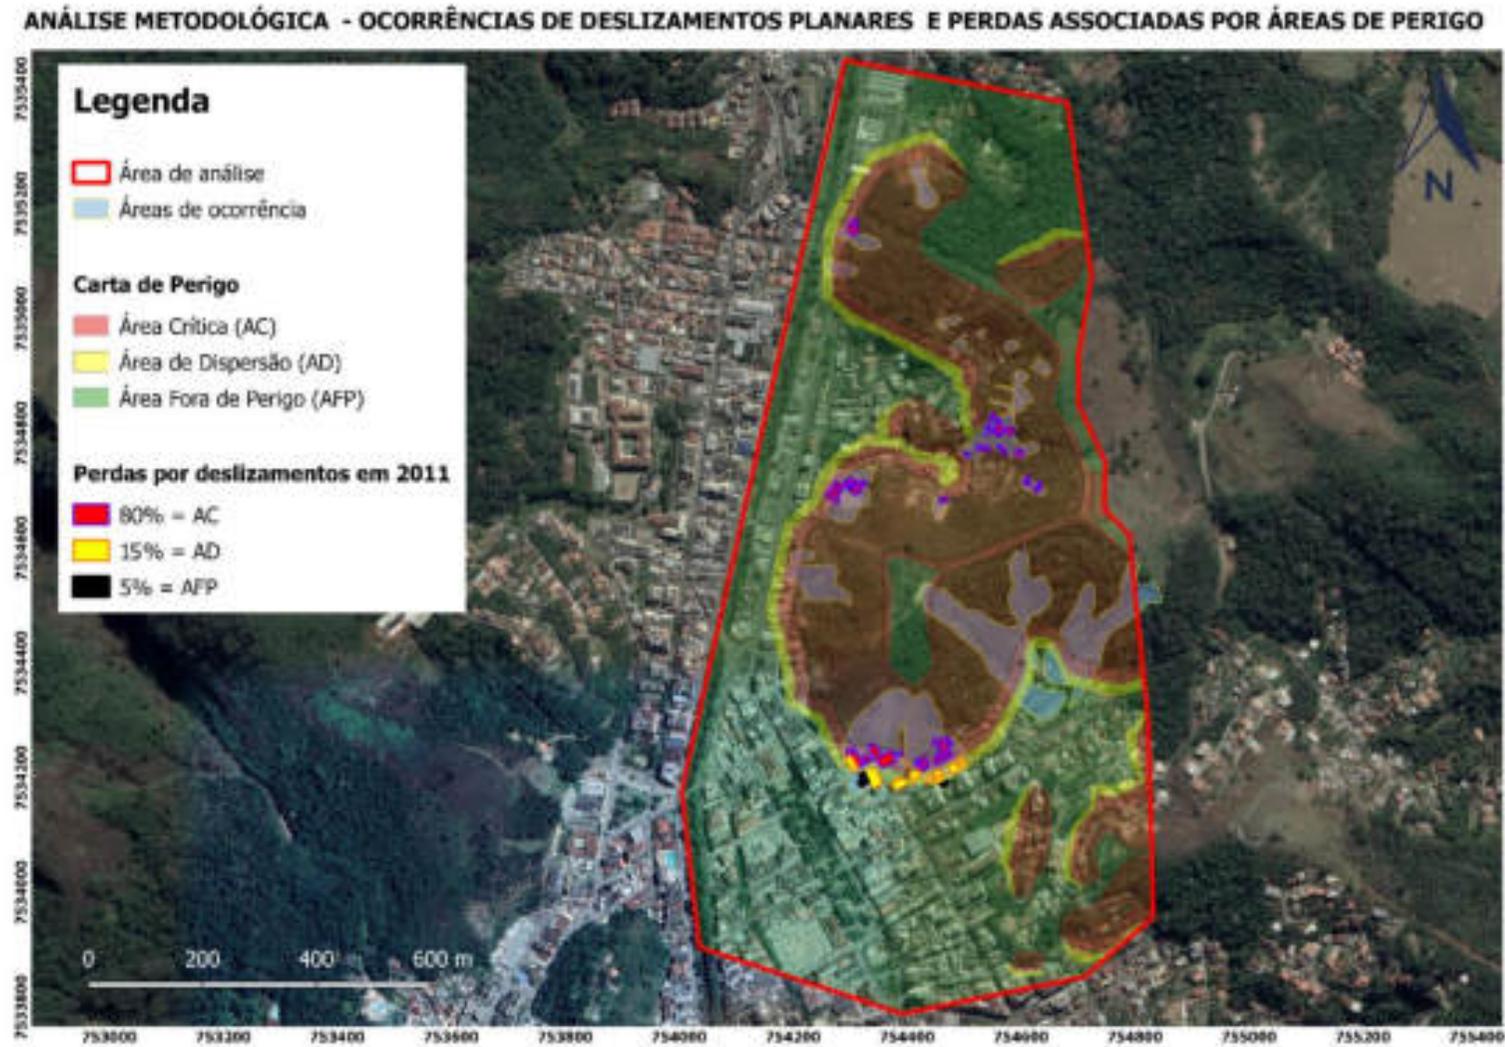
Figura 35 - Análise da metodologia da Carta de Perigo/ Risco em escala local, com 95% de acerto e 53% de aproveitamento de área.

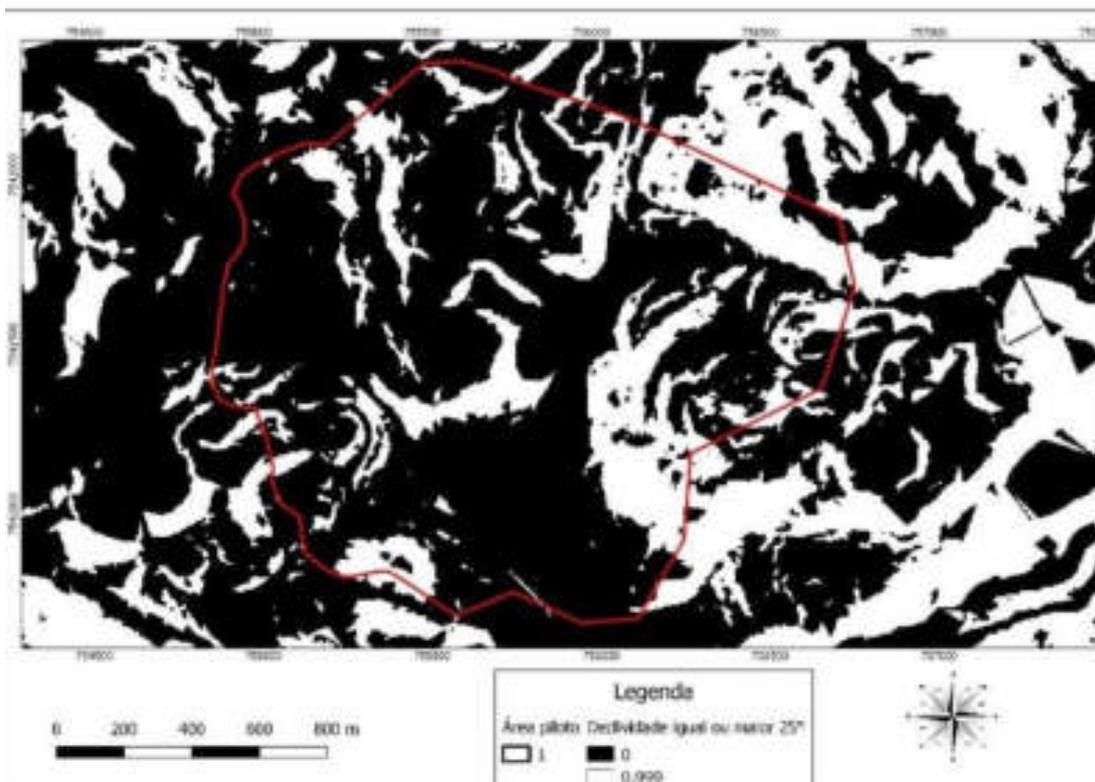
Figura 38 - Modelo Digital de Elevação com Inclinações $\geq 25^\circ$ (Raster).
