**Métodos de mapeamento geológico-geotécnico aplicados na cidade
de Nova Friburgo por entidades das esferas do Município, Estado e
União**

Dissertação apresentada, como requisito para obtenção do título de Mestre em Geociências, ao Programa de Pós-Graduação em Geociências, da Universidade do Estado do Rio de Janeiro. Área de concentração: Análise de Bacias.

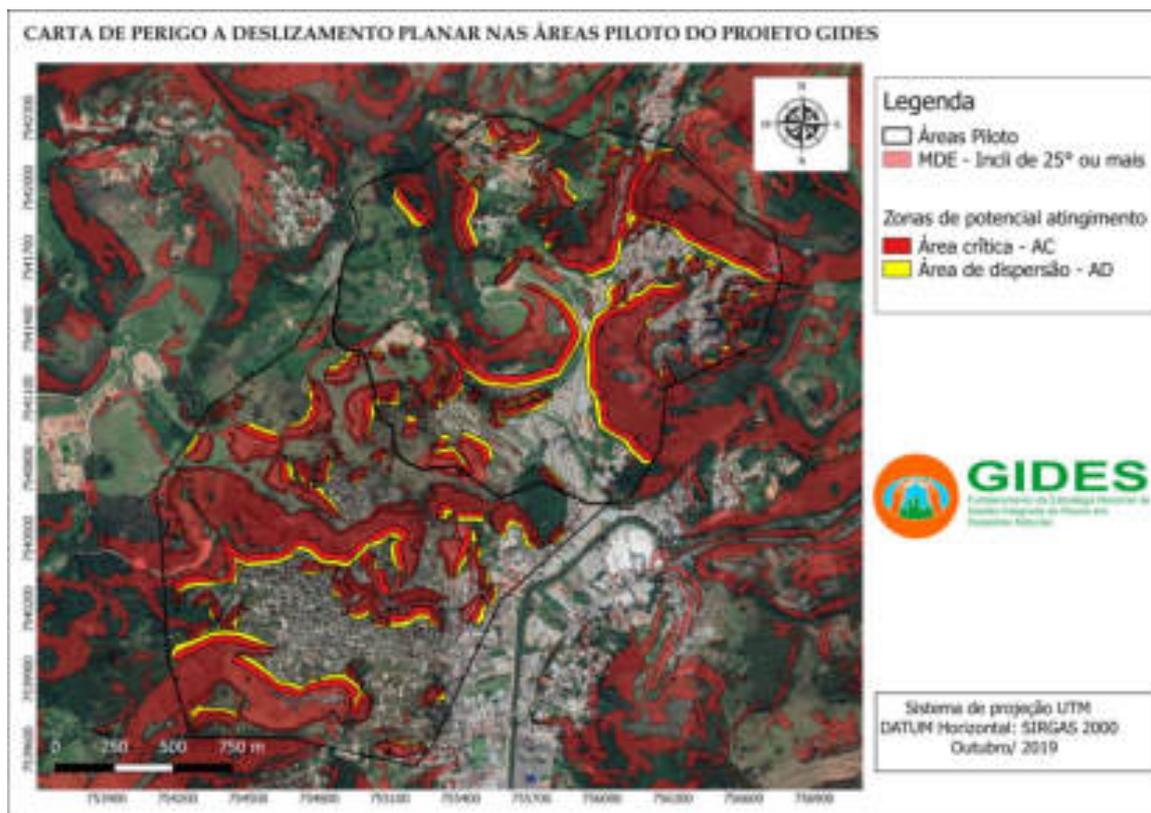
Figura 40 - MDE com Inclinações $\geq 25^\circ$ e áreas de atingimento.

A projeção de áreas de atingimento do método GIDES é feita a partir do MDE utilizando a topografia 1: 5.000 e resulta nas áreas de potencial perigo conforme a carta (fig. 40). Apesar desta base ser satisfatória para deslizamentos planares o mapeamento de fluxo de detritos exige uma topografia de maior resolução tendo uma análise relativamente imprecisa nesta escala. O processo de campo na delimitação das áreas de potencial perigo é mensurado com o hipsômetro a laser para conferir a topografia e em alguns casos são diagnosticadas imprecisões na base topográfica que são corrigidas em um refinamento final em escritório.

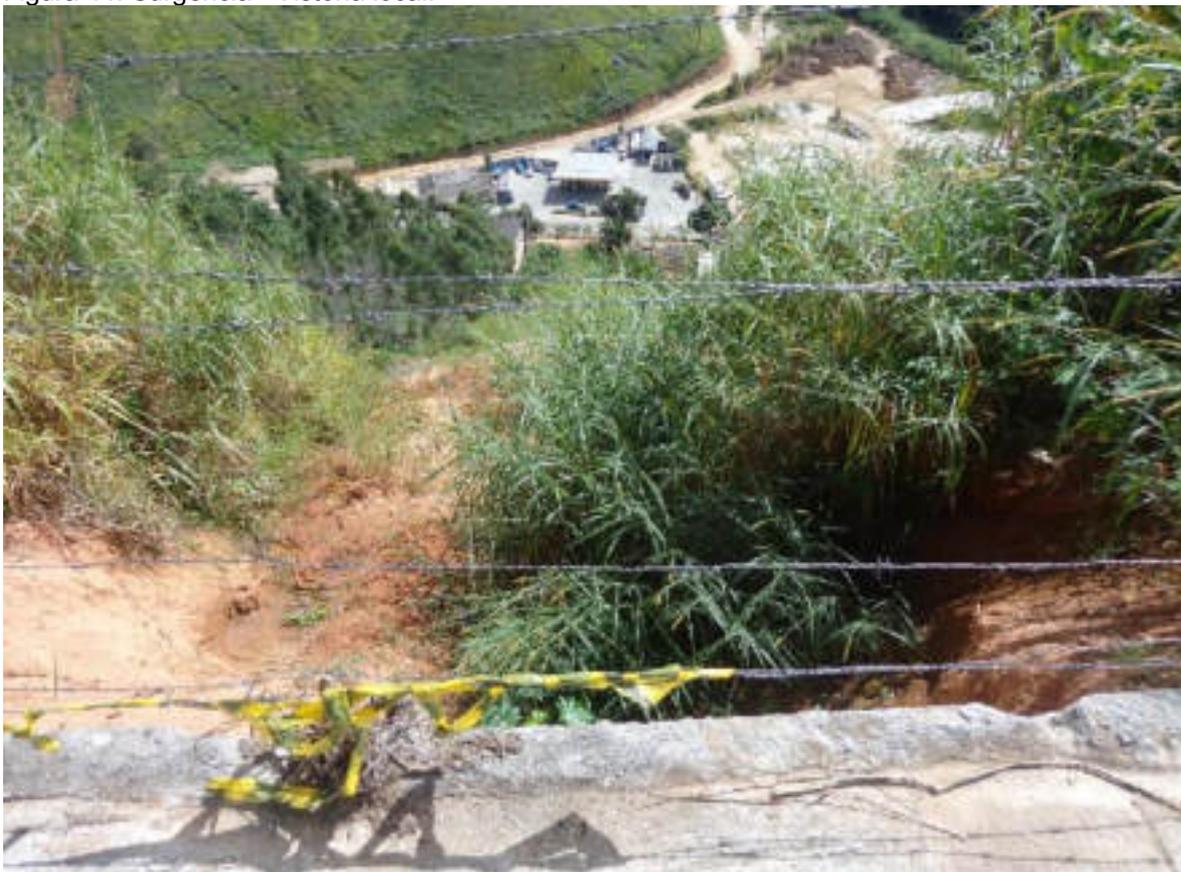
Figura 44: Surgência - Vistoria local.

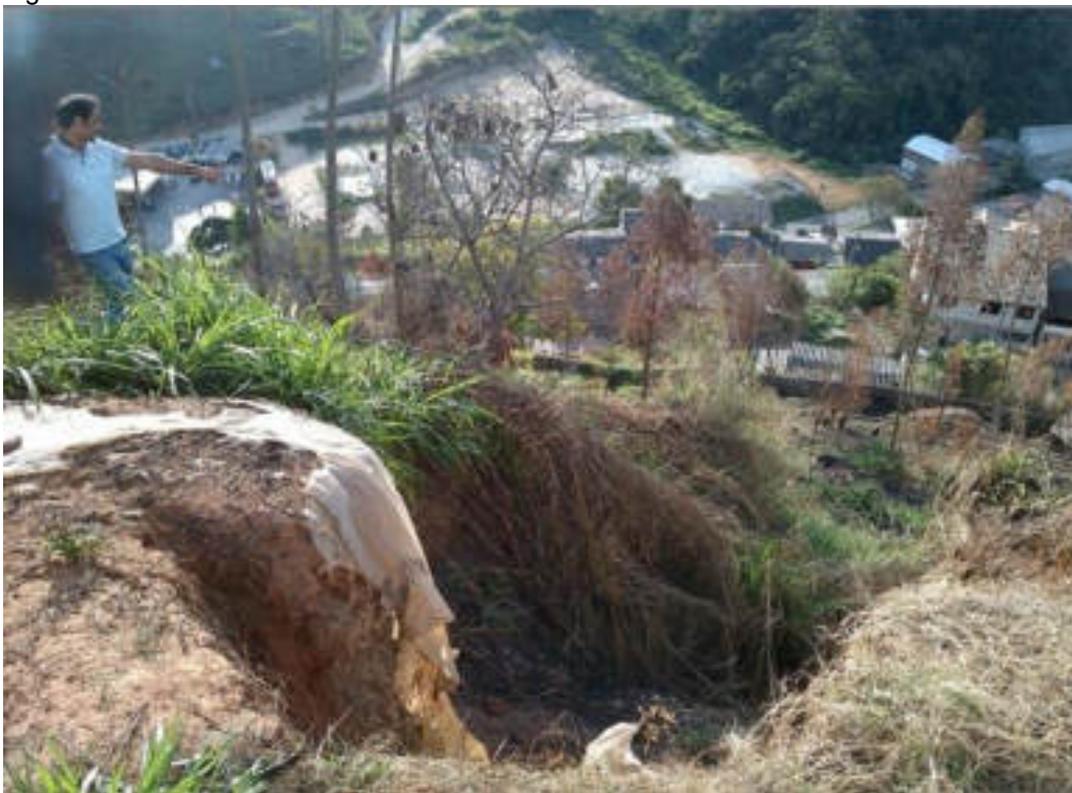
Figura 45 - Cicatriz de deslizamento – Vistoria local.

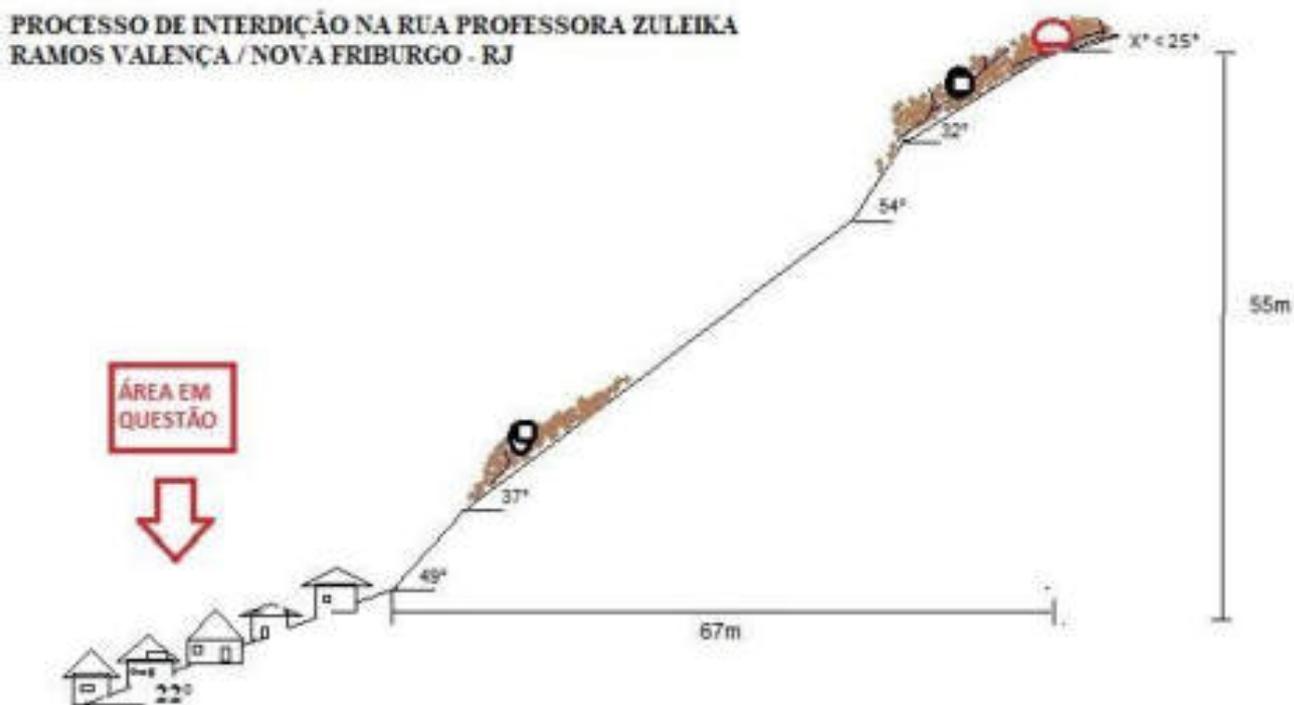
Figura 47 - Perfil topográfico da encosta.

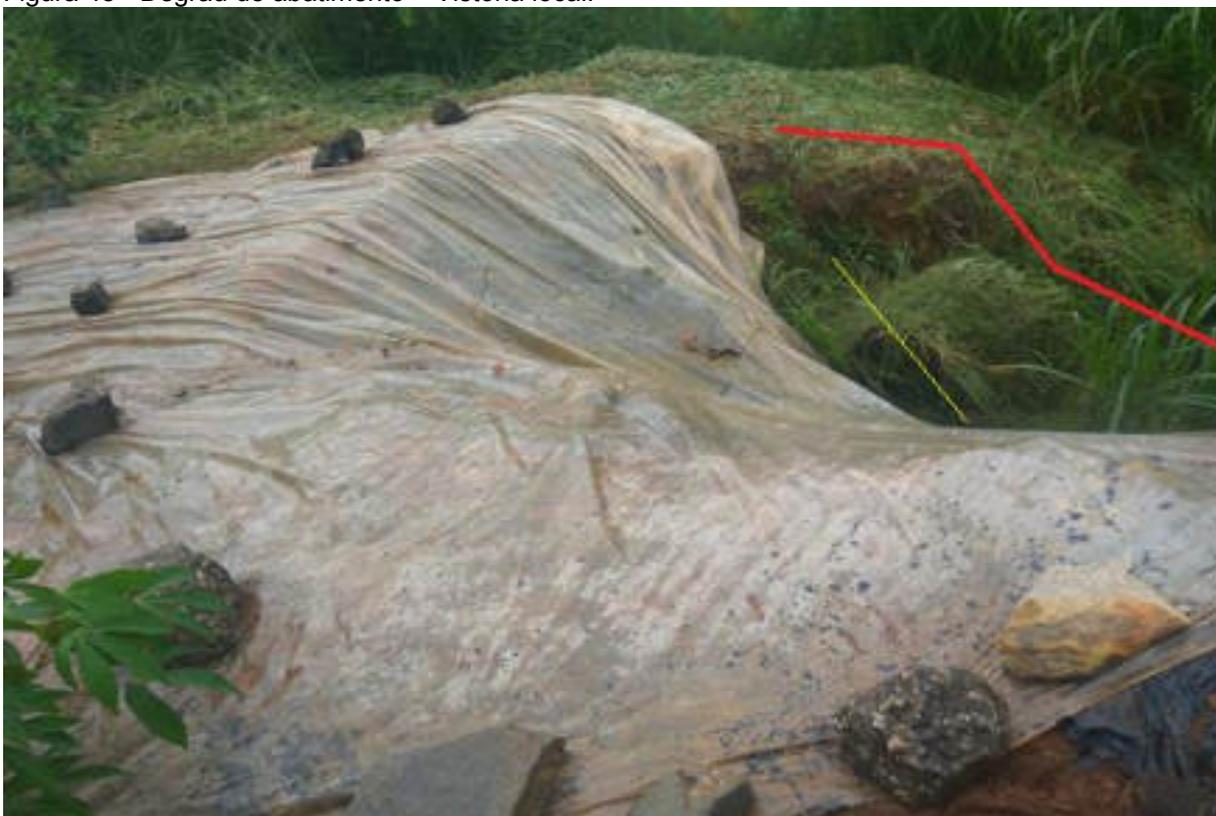
Figura 48 - Degrau de abatimento – Vistoria local.

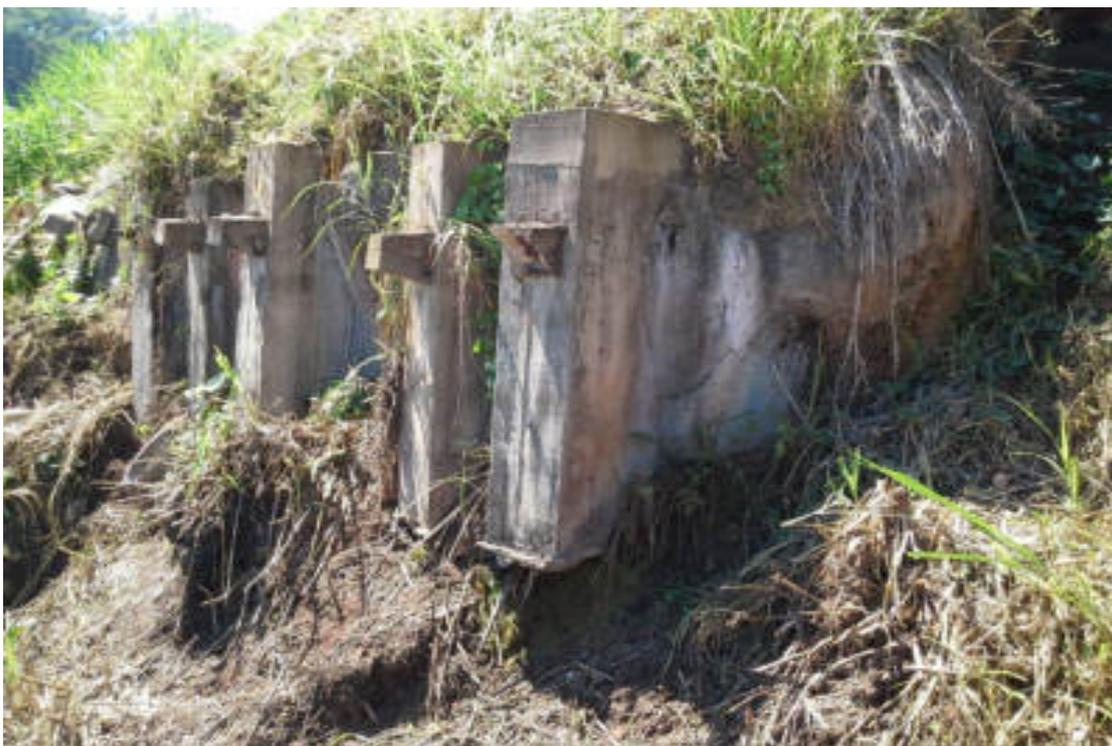
Figura 49 - Obras de contenção – Vistoria local.

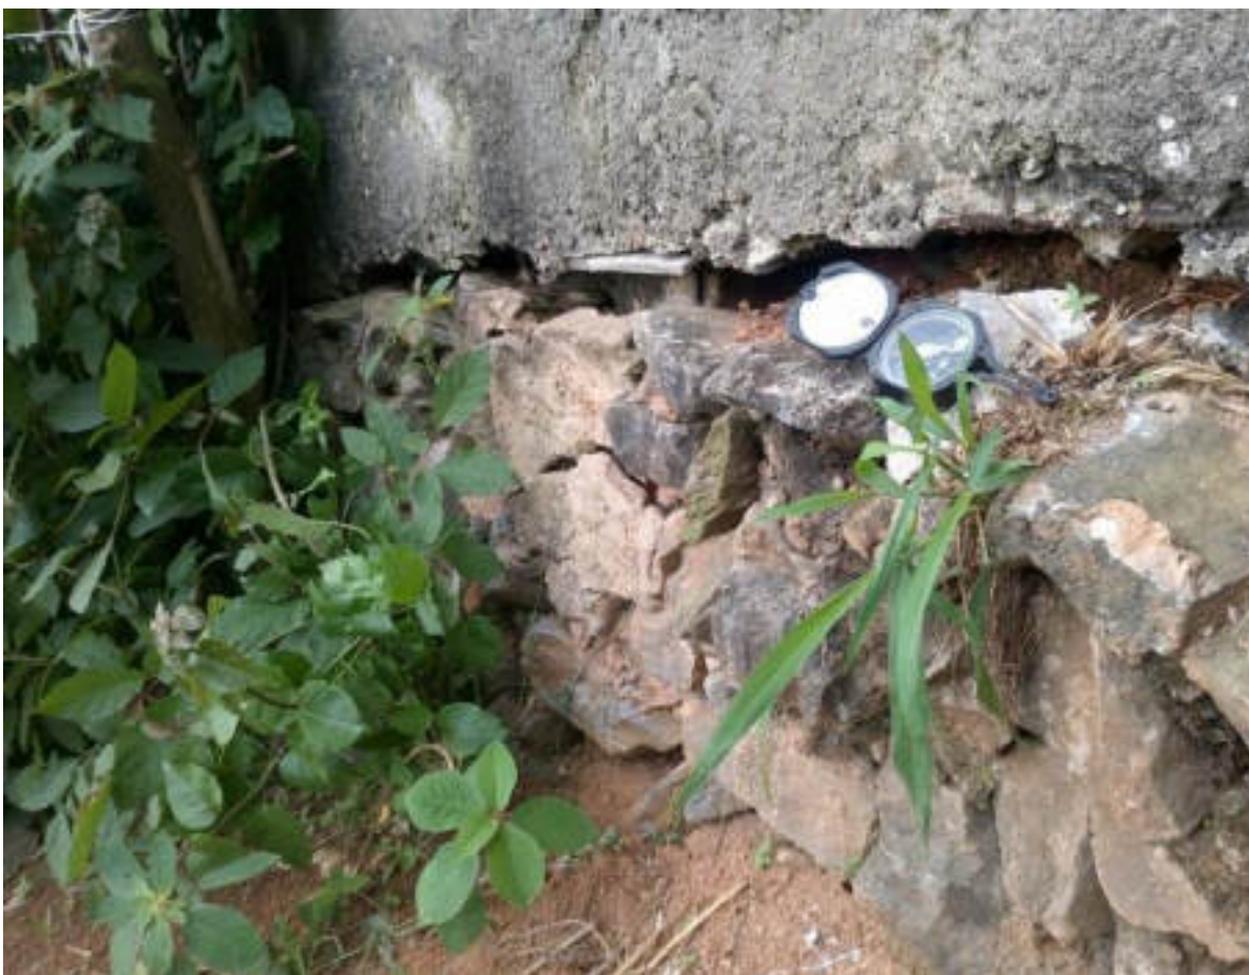
Figura 52 - Recalques na construção – Vistoria local

No estudo de vulnerabilidade de construções executadas no município de Nova Friburgo é feita a verificação em geral de domicílios de alvenaria bem construída sem um laudo de responsabilidade técnica para a resistência da construção frente a um movimento gravitacional de massa. A análise dos danos estruturais nas construções deve ser realizada com algumas precauções pois podem refletir problemas de origem patogênica que por sua vez não se relaciona a um movimento do terreno. Nesta avaliação existe uma tendência das trincas ortogonais ao terreno e paralelas as curvas de nível serem oriundas de uma causa não patogênica, no entanto, remetem um indício mecânico de movimentação do solo. Os registros de movimentos pretéritos evidenciados nas construções civis são diversificados podendo estar associado a uma canaleta destruída (figura 51 - A), marcas de impacto de blocos em muros (figura 51 - B), recalques construtivos (figura 52), trincas na construção (figura 53) ou destruições completas (figura 54).

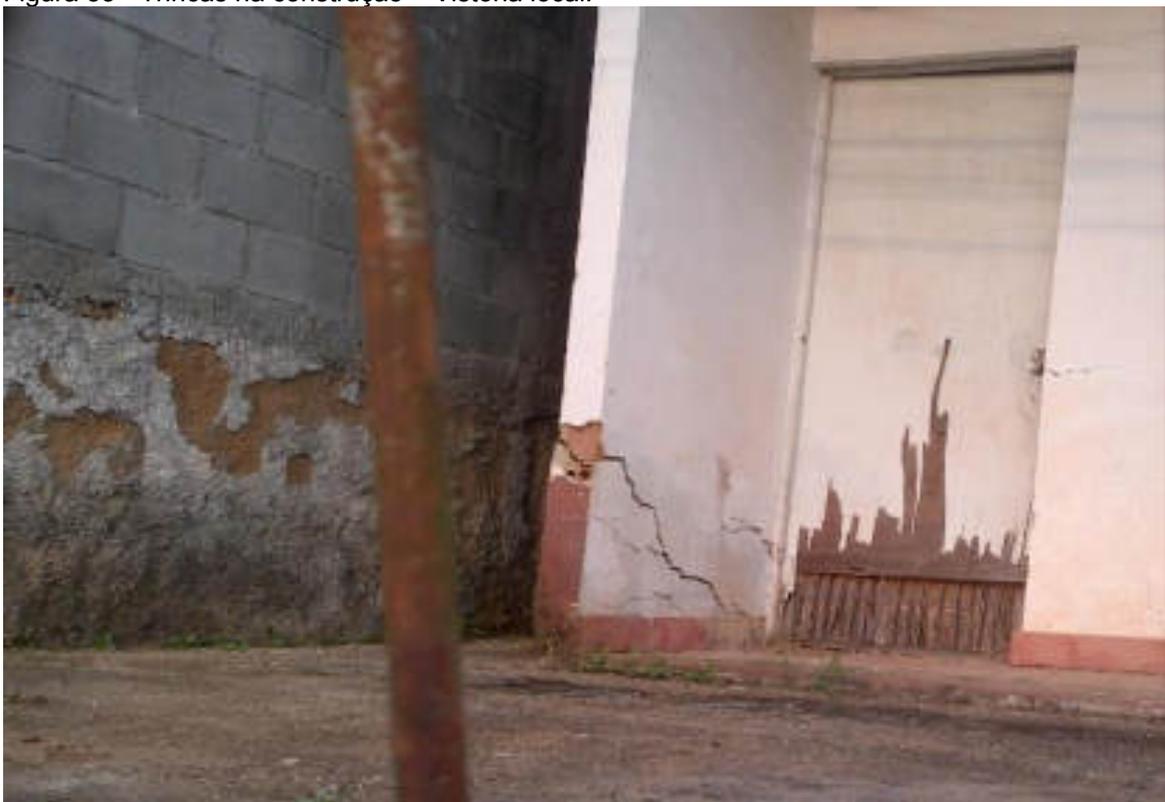
Figura 53 - Trincas na construção – Vistoria local.

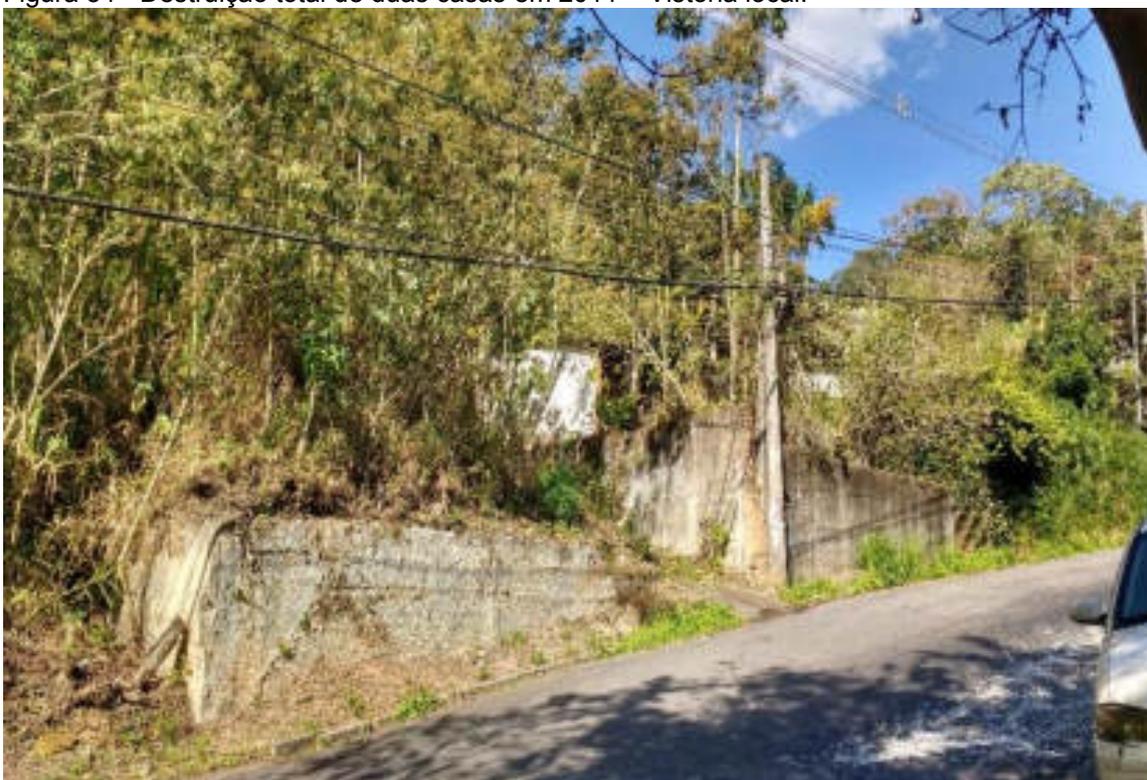
Figura 54 - Destruição total de duas casas em 2011 – Vistoria local.

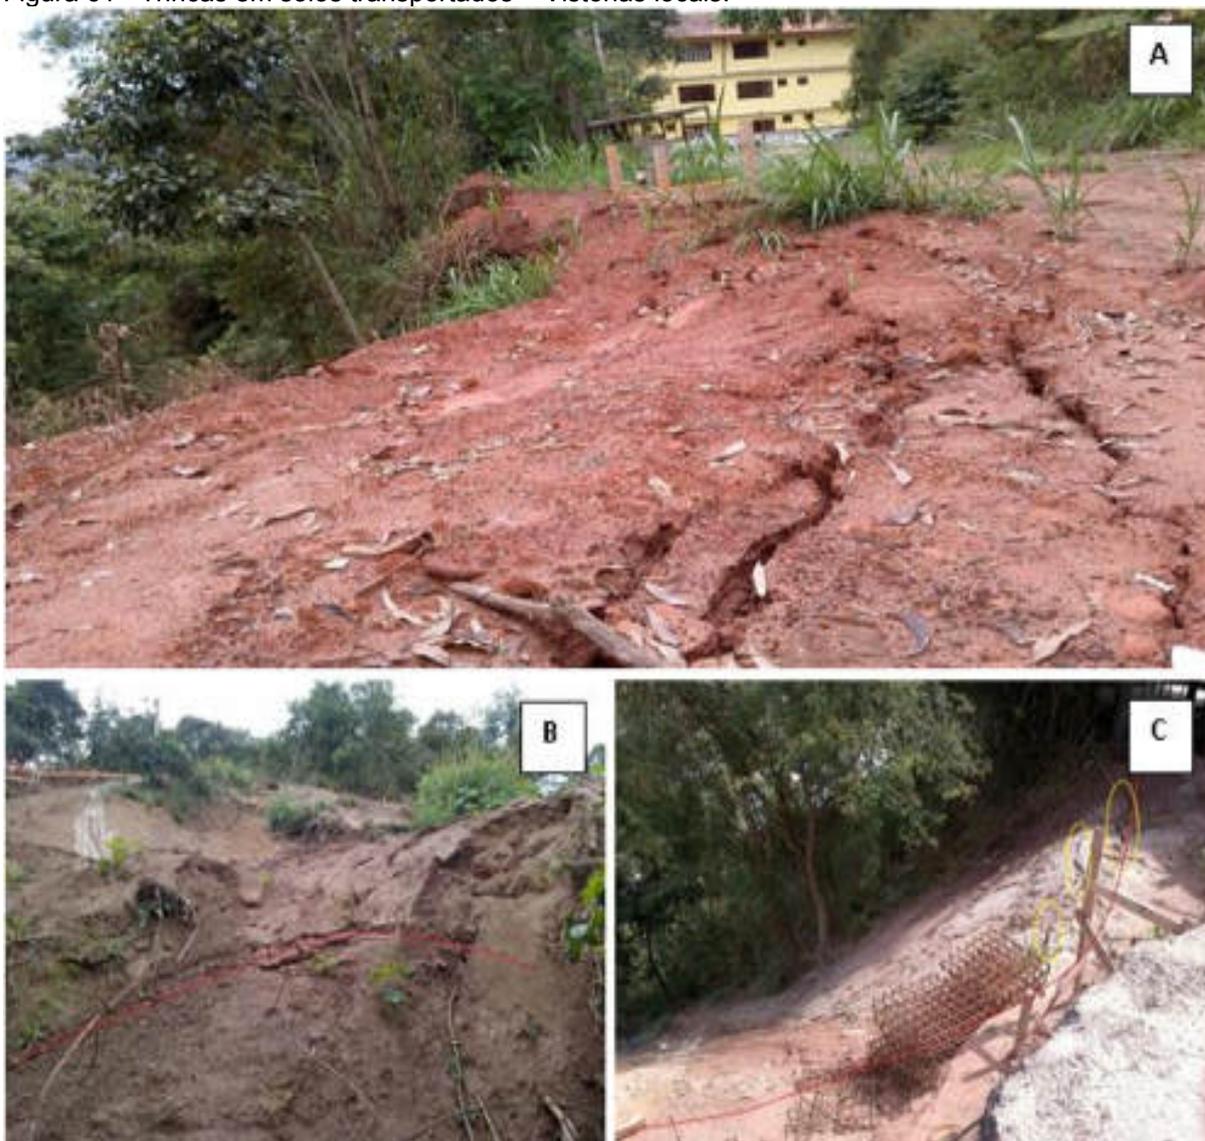
Figura 61 - Trincas em solos transportados – Vistorias locais.

bairro Cordoeira na qual são constatadas trincas em colúvio e encosta com mais de 25° de inclinação (figura 61 – B e C). Levando em consideração que a grande maioria do território municipal é constituído de solo in situ (84%) de forma proporcional as vistorias frequentemente ocorrem em áreas constituídas por estes solos residuais que em geral mesmo em condições topográficas de deflagração ($X \geq 25^\circ$) não apresenta indícios de instabilidade.

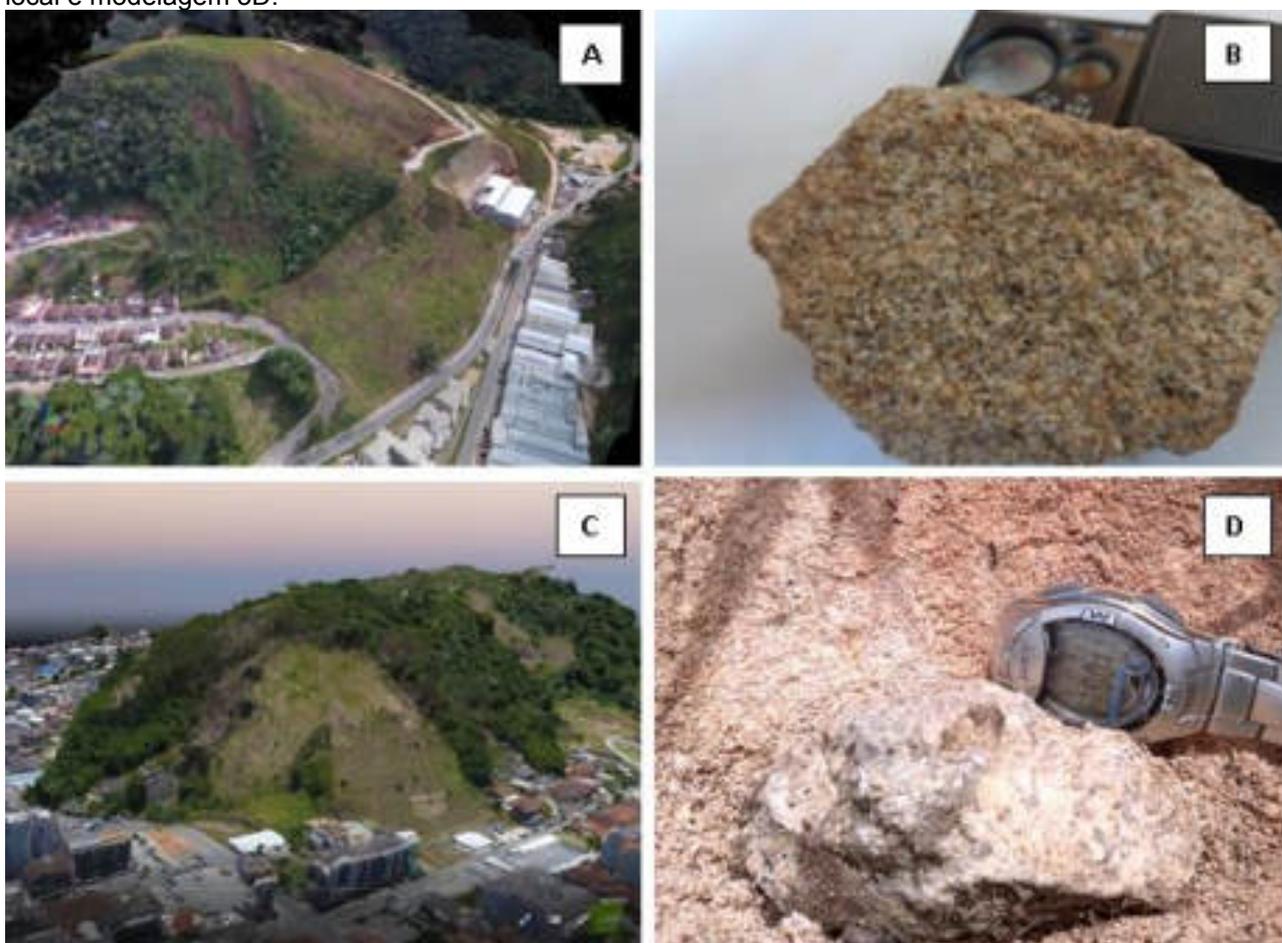
Figura 62 - Rupturas em solos profundos e morros circulares de alteração de rochas ígneas – Vistoria local e modelagem 3D.

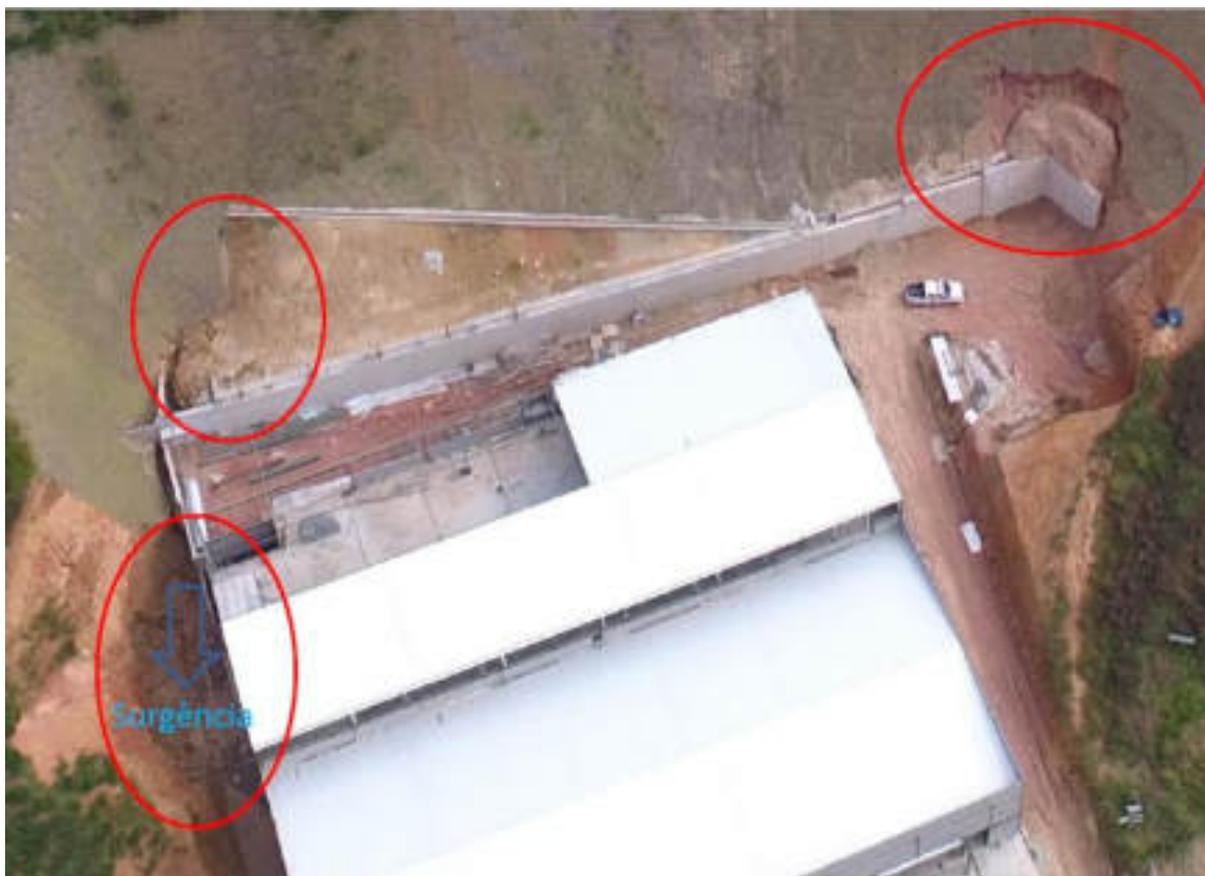
Figura 63 - Ruptura em solo residual e instabilidade geotécnica por surgência.

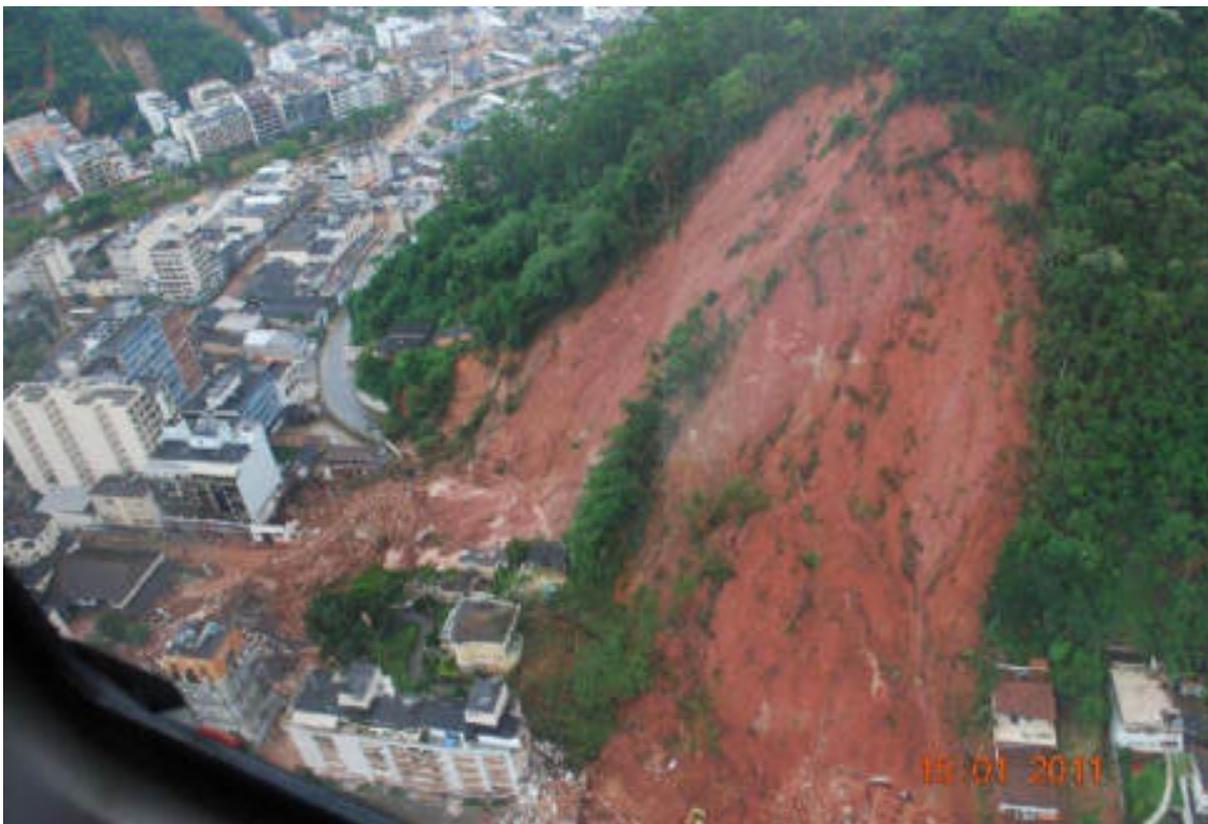
Figura 64 - Deslizamentos planares em solo residual profundo.

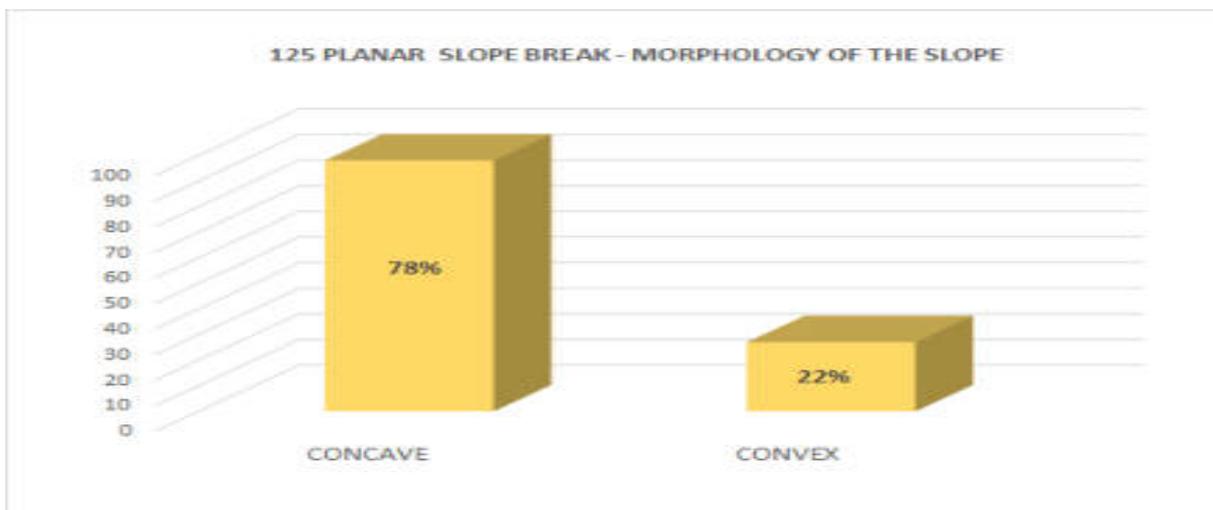
Gráfico 8 - Análise da curvatura do terreno nas rupturas de 2011.

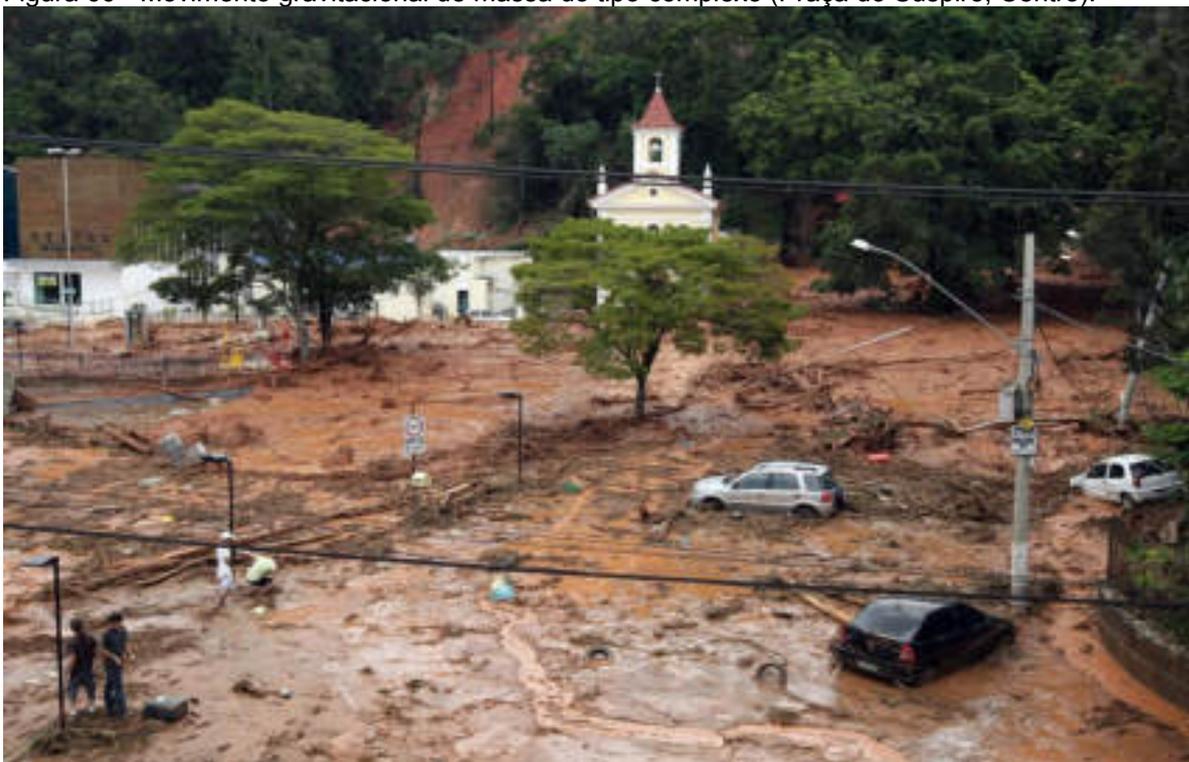
Figura 66 - Movimento gravitacional de massa do tipo complexo (Praça do Suspiro, Centro).

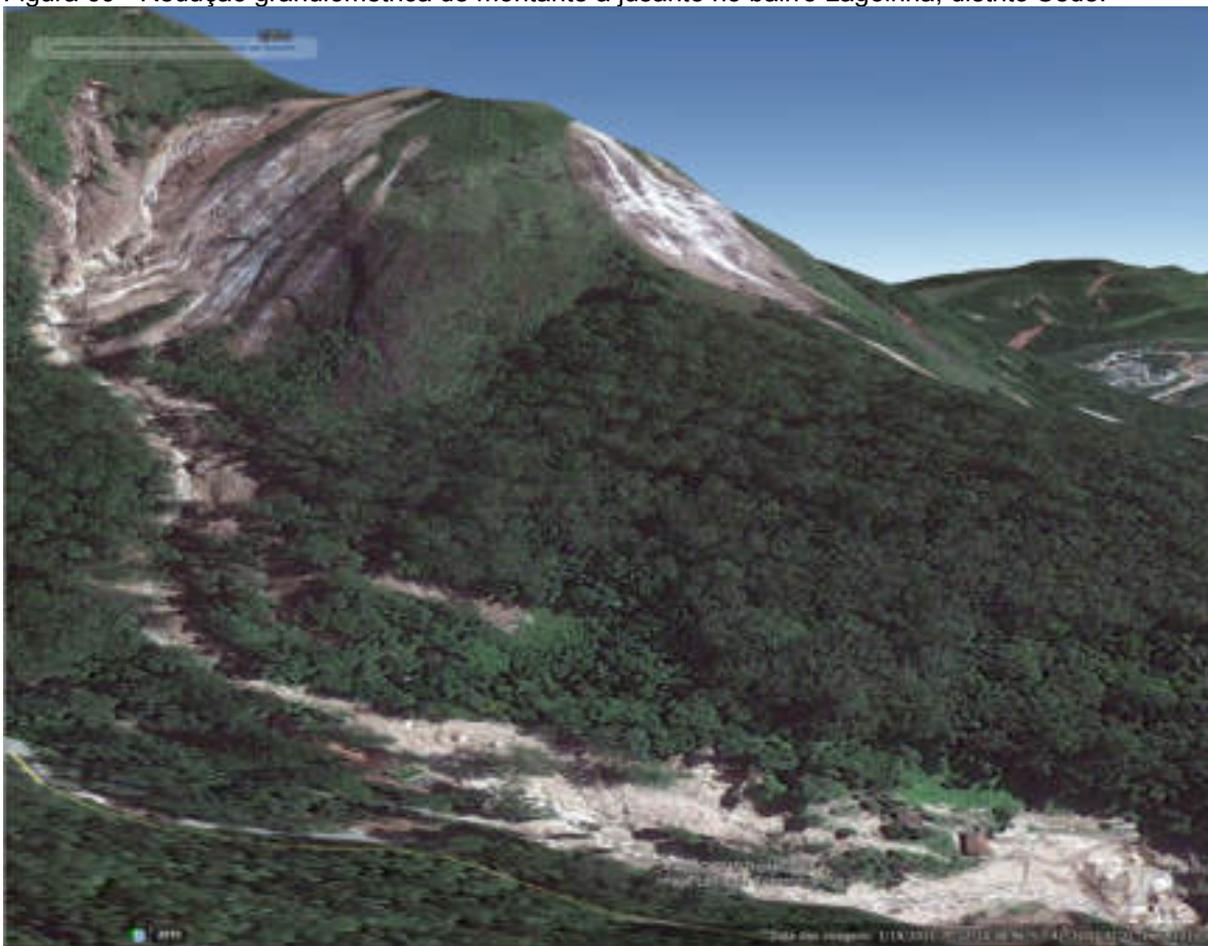
Figura 69 - Redução granulométrica de montante a jusante no bairro Lagoinha, distrito Sede.

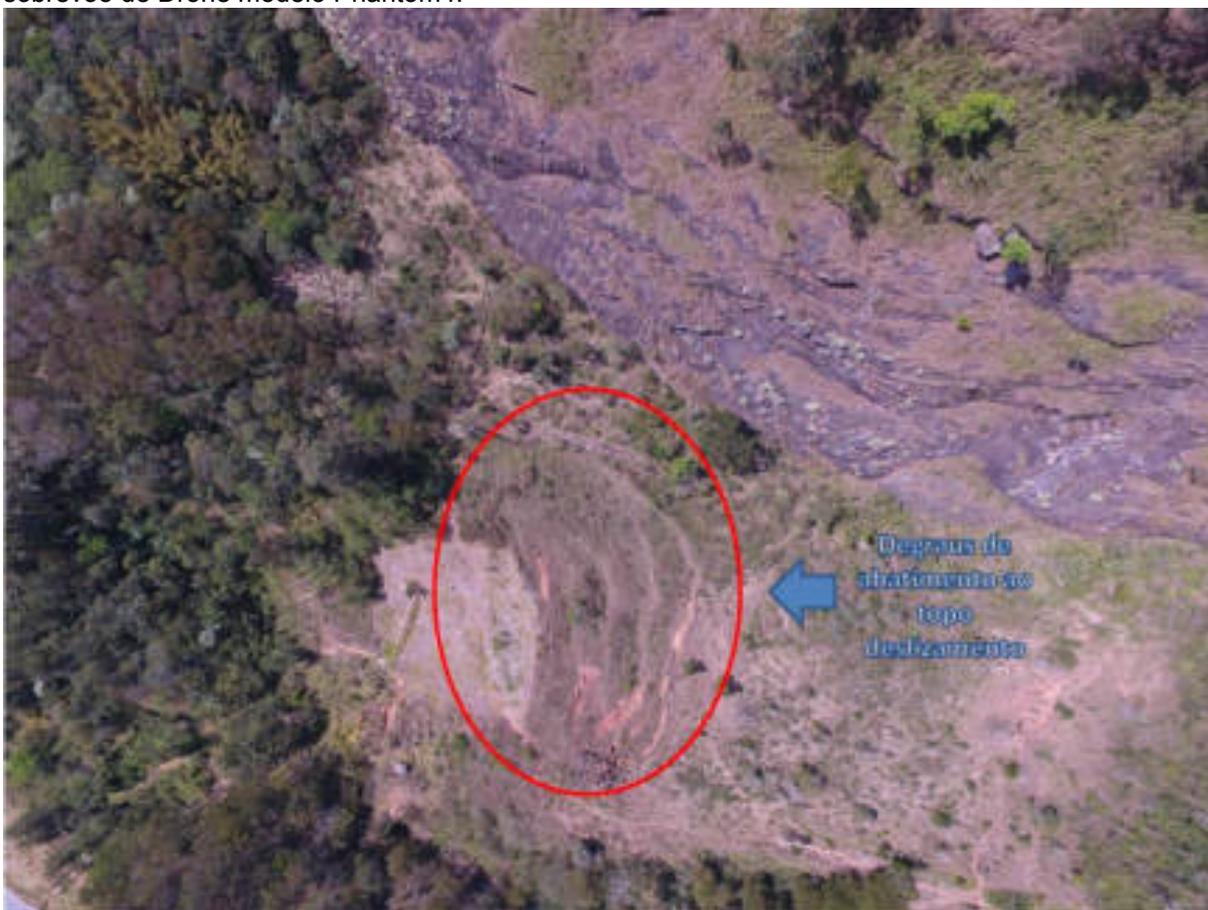
Figura 70 - Deslizamento rotacional ocorrido no bairro Ypú, distrito Sede – Vistoria local com sobrevoo de Drone modelo Phantom4.
