Universidade do Estado do Rio de Janeiro
Centro de Tecnologia e Ciências
Faculdade de Engenharia

**Análise do comportamento de uma escavação provisória em solo
grampeado**

Dissertação apresentada, como requisito parcial para obtenção do título de Mestre, ao Programa de Pós-Graduação em Engenharia Civil, da Universidade do Estado do Rio de Janeiro. Área de concentração: Geotecnia.

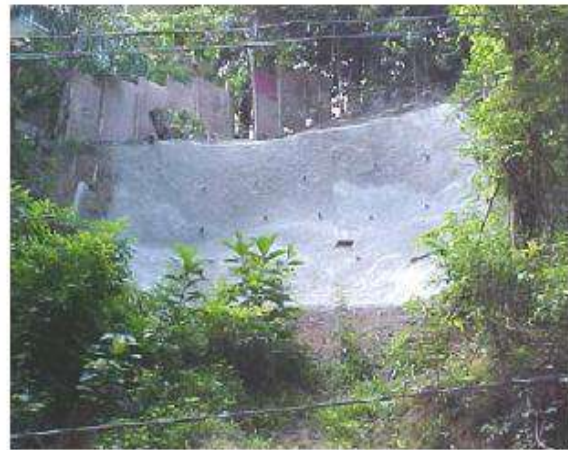
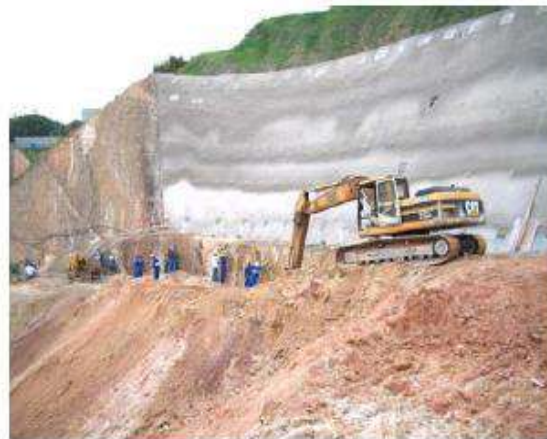
(a) taludes naturais

(b) escavações

Figura 4: Aplicações de sistemas de reforço de solo em taludes naturais (a) e escavações (b) (Lima, 2007; adaptado de BYRNE et al., 1998; e ORTIGÃO E; SAYÃO, 2000).

A técnica de solo grampeado pode ser aplicada em diferentes situações, como contenções de escavações temporárias ou permanentes, com objetivo de ganhar área útil para a realização de qualquer construção, também aplicada em escavações para vias subterrâneas (metrô ou estacionamento, por exemplo), geralmente associadas às fundações de edifícios, cortes para implantação de sistemas viários e escavações para portais de túneis. Nessa função os grampos são geralmente posicionados horizontalmente e os esforços são principalmente de tração (LIMA, 2007). A Figura 4 ilustra a aplicação em taludes naturais e de escavação.

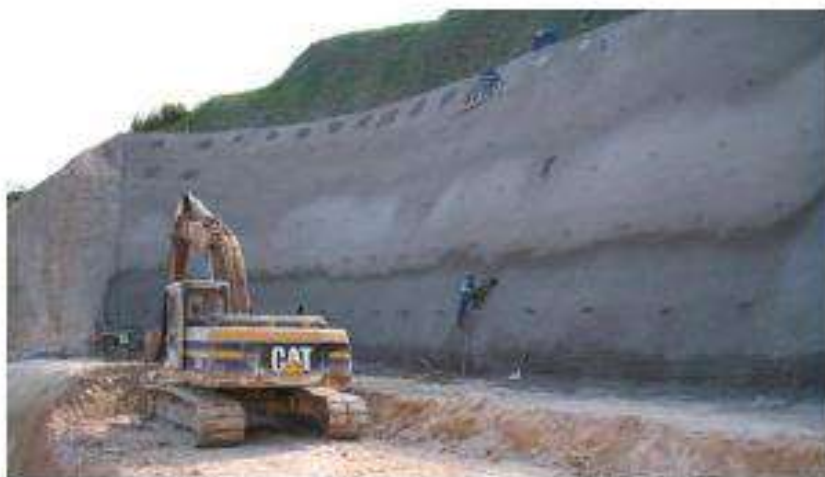
Figura 7: Fase de escavação (LIMA, 2007).

As escavações causam um efeito de descompressão lateral, observa-se desta forma que os maiores deslocamentos verticais e horizontais ocorrem no topo, sendo necessária a observação para a conservação à estabilidade do talude, se o solo não se sustentar pelo período de tempo necessário, sua face recém-escavada deve ser estabilizada imediatamente. Quanto maior a inclinação da face do talude, maior será a estabilidade da escavação, porém menor será a área efetiva. Dringenberg e Craizer (1992) dizem também que o aumento da inclinação do talude reduzirá consideravelmente a armadura de reforço. É recomendado por Lima Filho (2000) uma inclinação de 5° a 10° do paramento, em relação a vertical, para a obtenção de um ganho na estabilidade geral, a Figura 7 demonstra a fase de escavação do paramento. Outro método utilizado para minorar os deslocamentos é a realização da escavação em bermas e nichos.

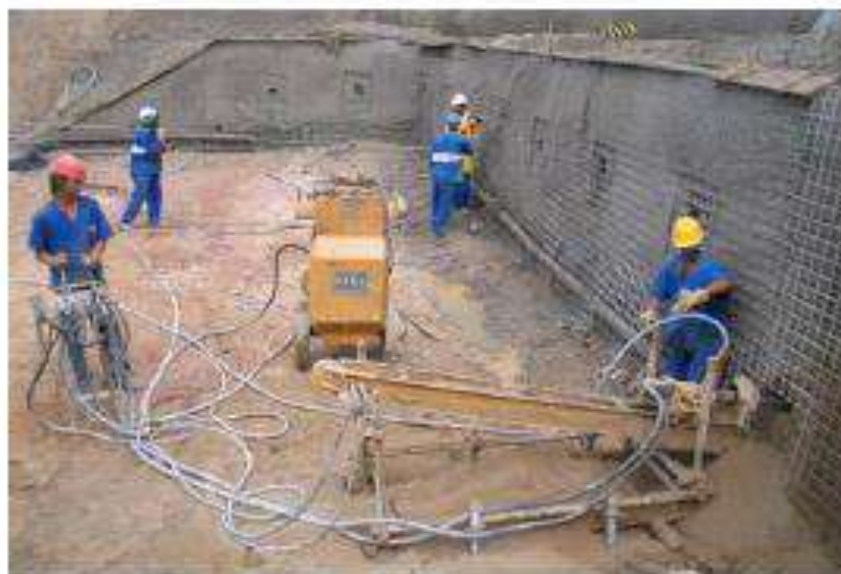
Figura 9: Execução do furo para a inclusão de grampo (LIMA, 2007).

Figuras 8 e 9. Pode-se utilizar equipamentos de maior porte na necessidade de adquirir maiores diâmetros e comprimentos, geralmente com sondas perfurantes. (SPRINGER, 2006).

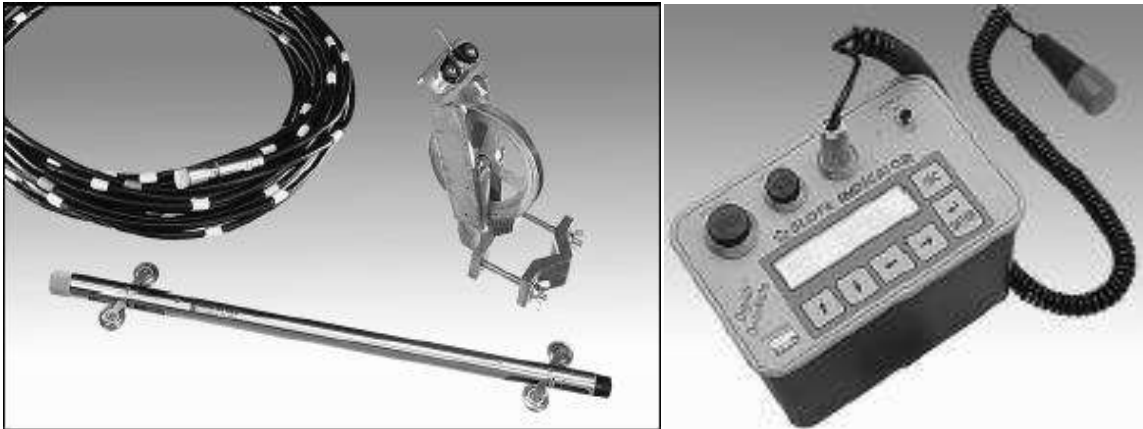
Figura 32: Equipamento de inclinômetro tipo “Digitilt” (SINCO, 2004).

No Brasil, as unidades de leitura mais utilizadas são da marca SINCO (*"Slope Indicator Company"*), existentes em dois modelos: série 200-B e Digitilt. As diferenças mais significativas entre os dois modelos dizem respeito à resolução e precisão, Figura 32. O modelo Digitilt tem resolução dez vezes maior e a precisão cinco vezes melhor que o (Cruz, 1996), além disso esse modelo faz a leitura automática do outro sentido através de um acelerômetro, ou seja, para a leitura deve ser posicionado o instrumento no sentido da direção preferencial de movimento (A0), que irá medir A+ e B+ e após esta leitura deve-se girar o aparelho 180°, onde fará a leitura A- e B-. A Figura 33 ilustra as direções do equipamento.

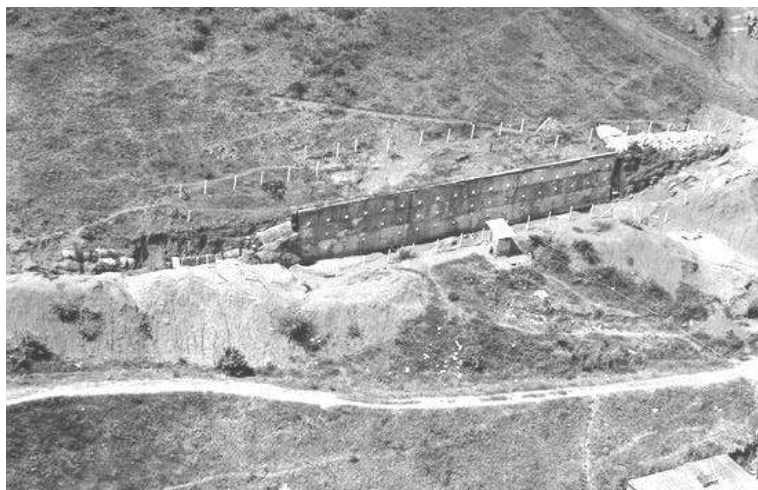
Figura 37: Detalhes da obra experimental em solo grampeado (Feijó e Ehrlich, 2005 e 2006).

Feijó e Ehrlich (2005) descreveram um caso experimental em 1997 de uma escavação reforçada em solo grampeado em solo residual maduro não saturado com 6 m de altura (Figura 37). A instrumentação preveu 3 seções típicas, onde em cada uma foram monitorados 6 grampos a fim de verificar a evolução da distribuição de tensões ao longo dos grampos. E também a análise de deformações horizontais através da instalação de inclinômetros em cada seção, os quais relataram pequenos valores de deformações próximas à face de escavação. Este comportamento, segundo os autores, estaria associado a menor compacidade do material nessa região, a variações da sucção do solo e a densidade de grampos.

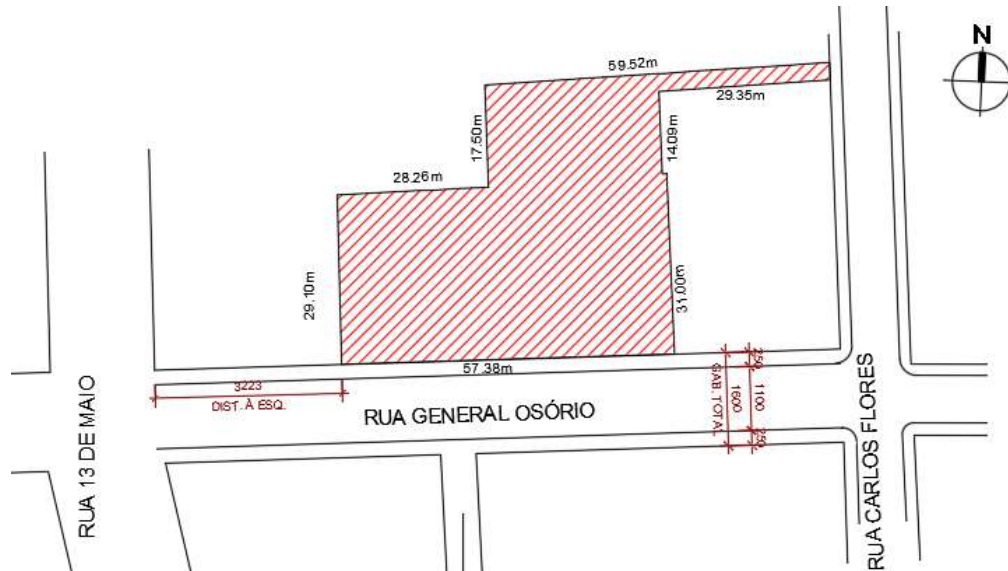
Figura 42: Planta de Situação.

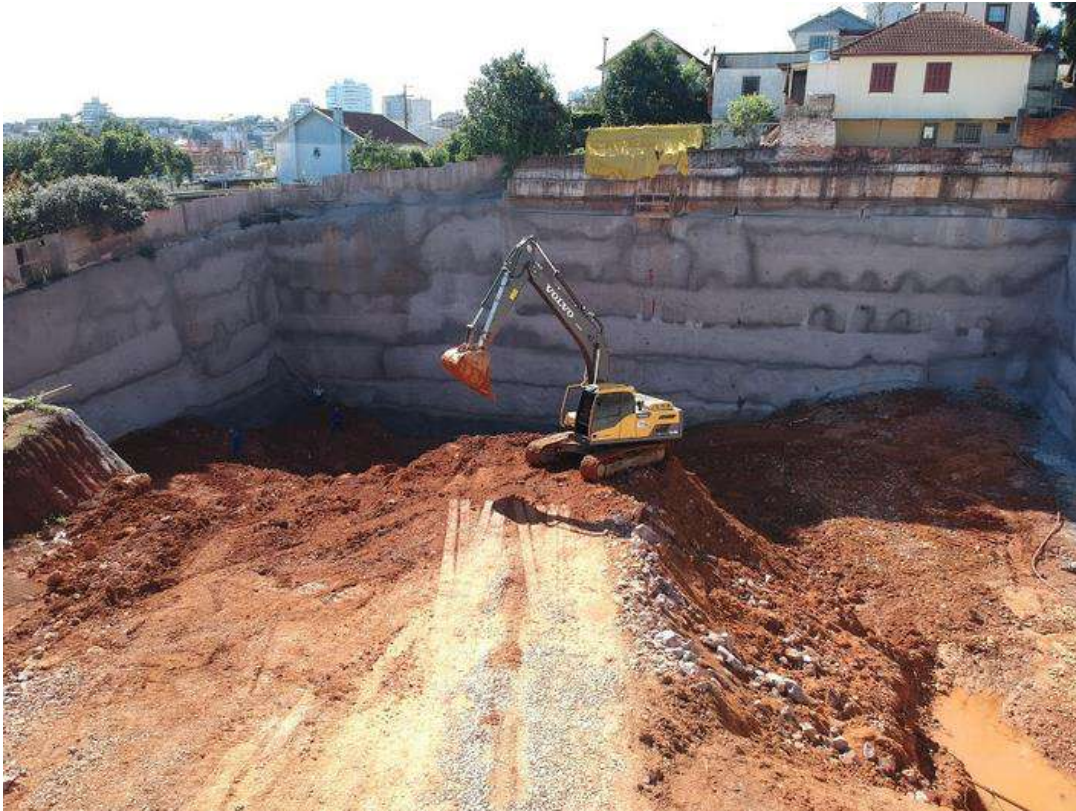
Figura 44: Foto da obra sendo executada.

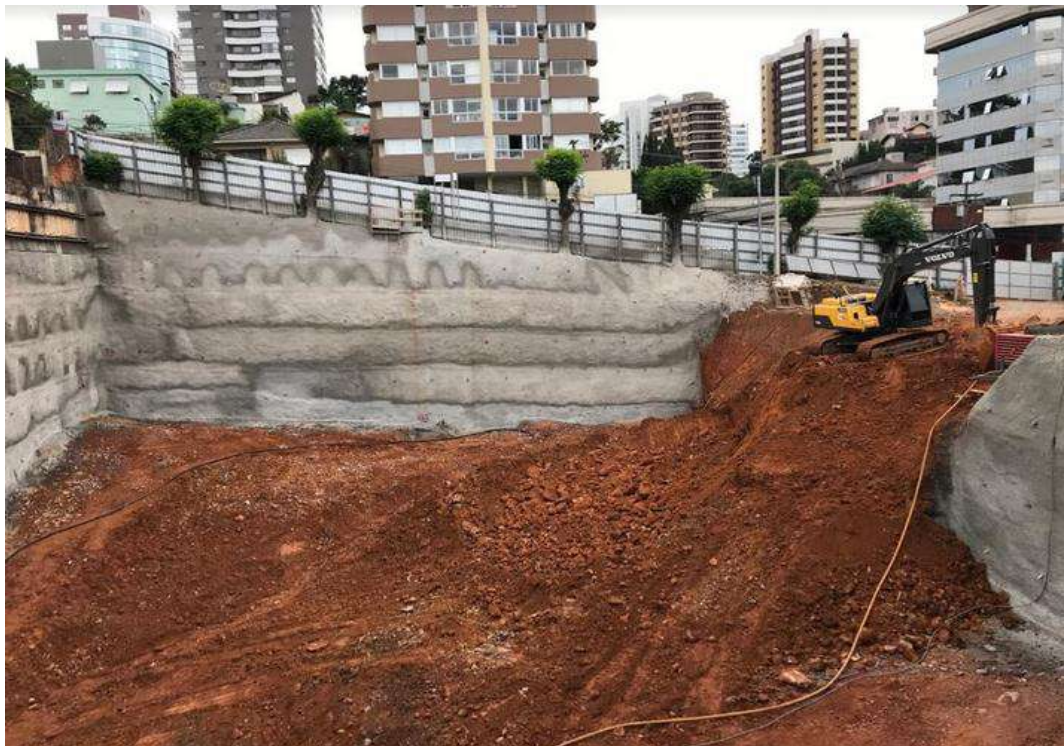
Figura 45: Foto da obra sendo executada.

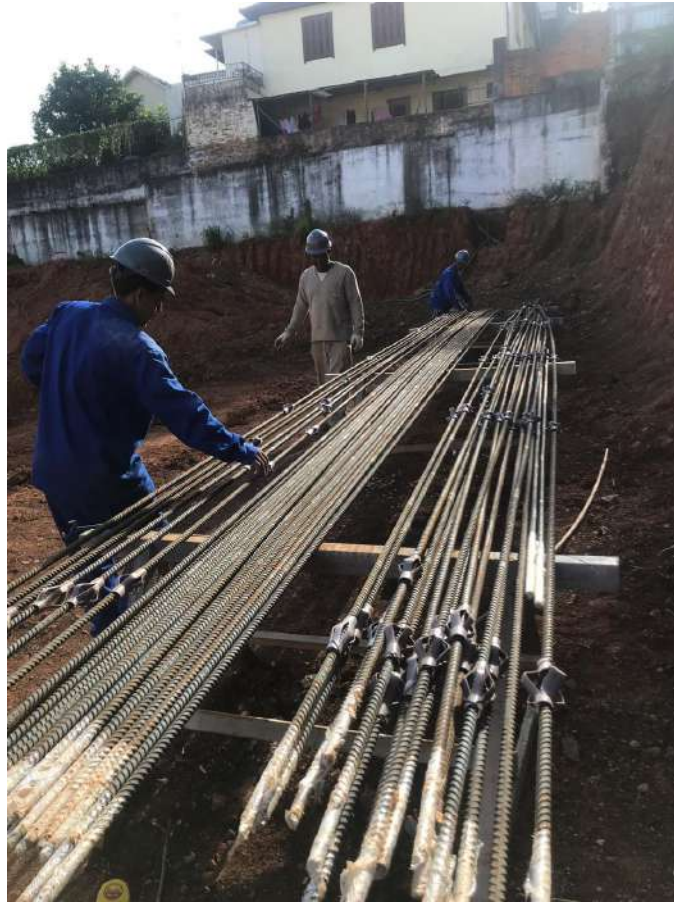
Figura 52: Montagem dos grampos e colocação dos centralizadores.

A inclusão das barras foi feita com auxílio de elementos centralizadores produzidos *in loco* (Figura 52), a fim de manter o posicionamento central da barra e o cobrimento adequado, evitando o contato solo-barra. Após esse processo, os furos receberam a injeção de nata de cimento no furo com grampo introduzido. Tal calda de cimento teve relação água-cimento igual a 0,5 em peso.

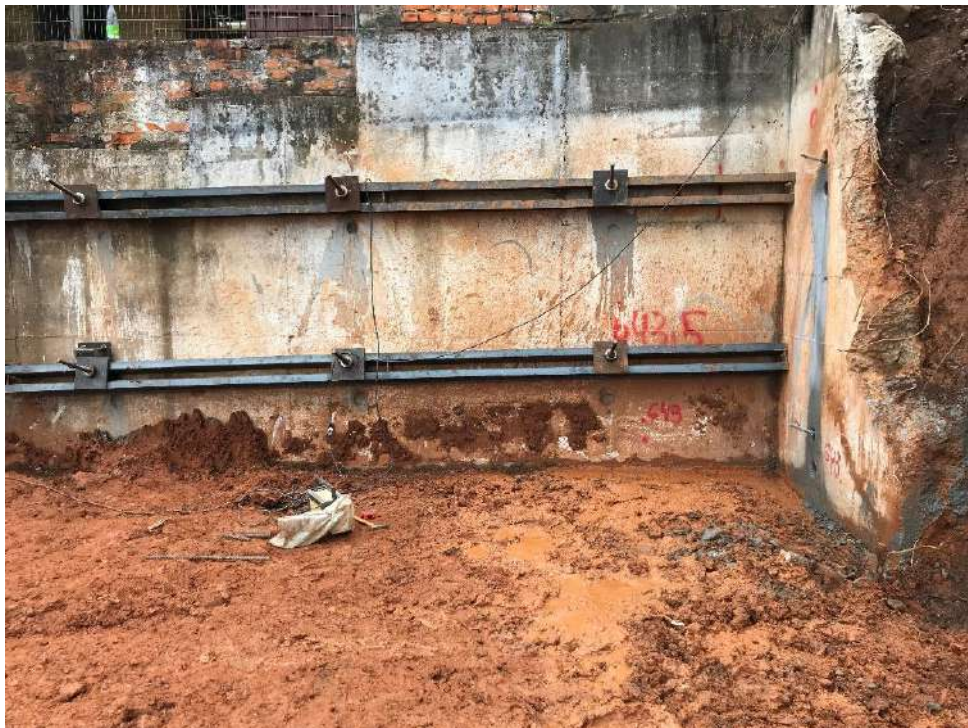
Figura 53: Vigas atirantadas.

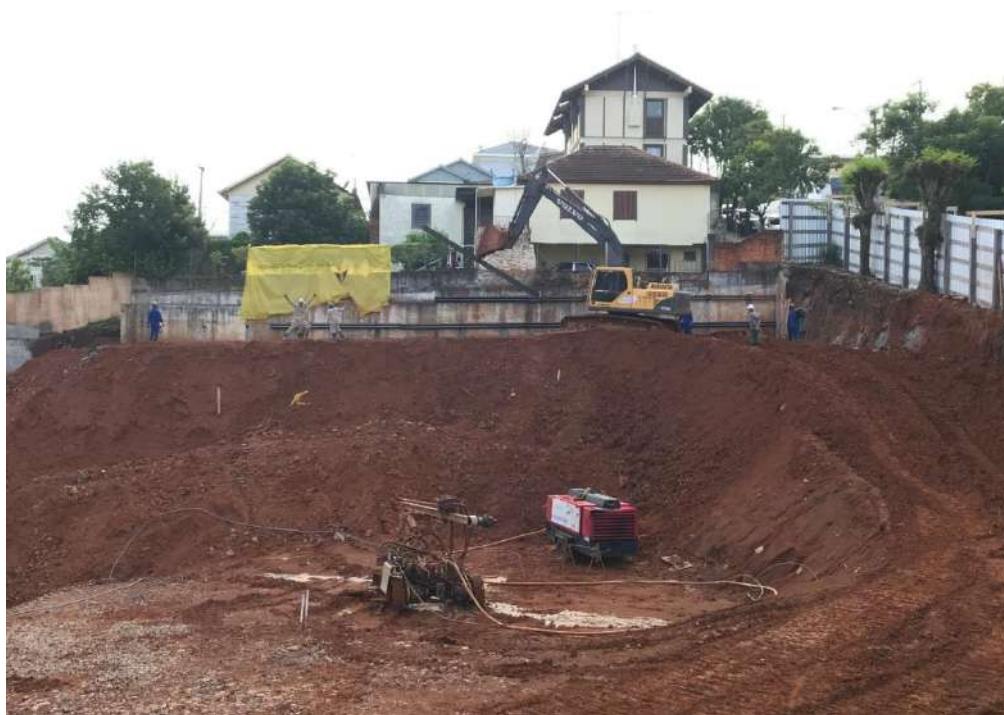
Figura 54: Vigas atirantadas no muro preexistente.

A face de maior preocupação seria a face leste que, pela inclinação do terreno, possui a maior altitude no canto leste x sul, totalizando cerca de 30 m de escavação, sendo cerca de 12 m em solo/rocha alterada e 18 m em rocha sã. Outra particularidade desta face é a presença de um muro já existente, atuando como contenção lateral de uma casa vizinha à obra, tendo 30 m de comprimento, com início ao meio da face leste e término no canto leste x sul (junto à via). Tal muro foi reforçado com 23 tirantes provisórios de 18 m, sendo 9 m parte do trecho livre e 9 m ancorados, incorporados com 25 tf e divididos em duas linhas paralelas, descritos na Figura 48 e Figura 49, além de fotos de obra demonstradas na Figura 53 e Figura 54. Ambas as linhas de tirante foram reforçadas através do uso de vigas metálicas, cujos perfis interligavam os tirantes.

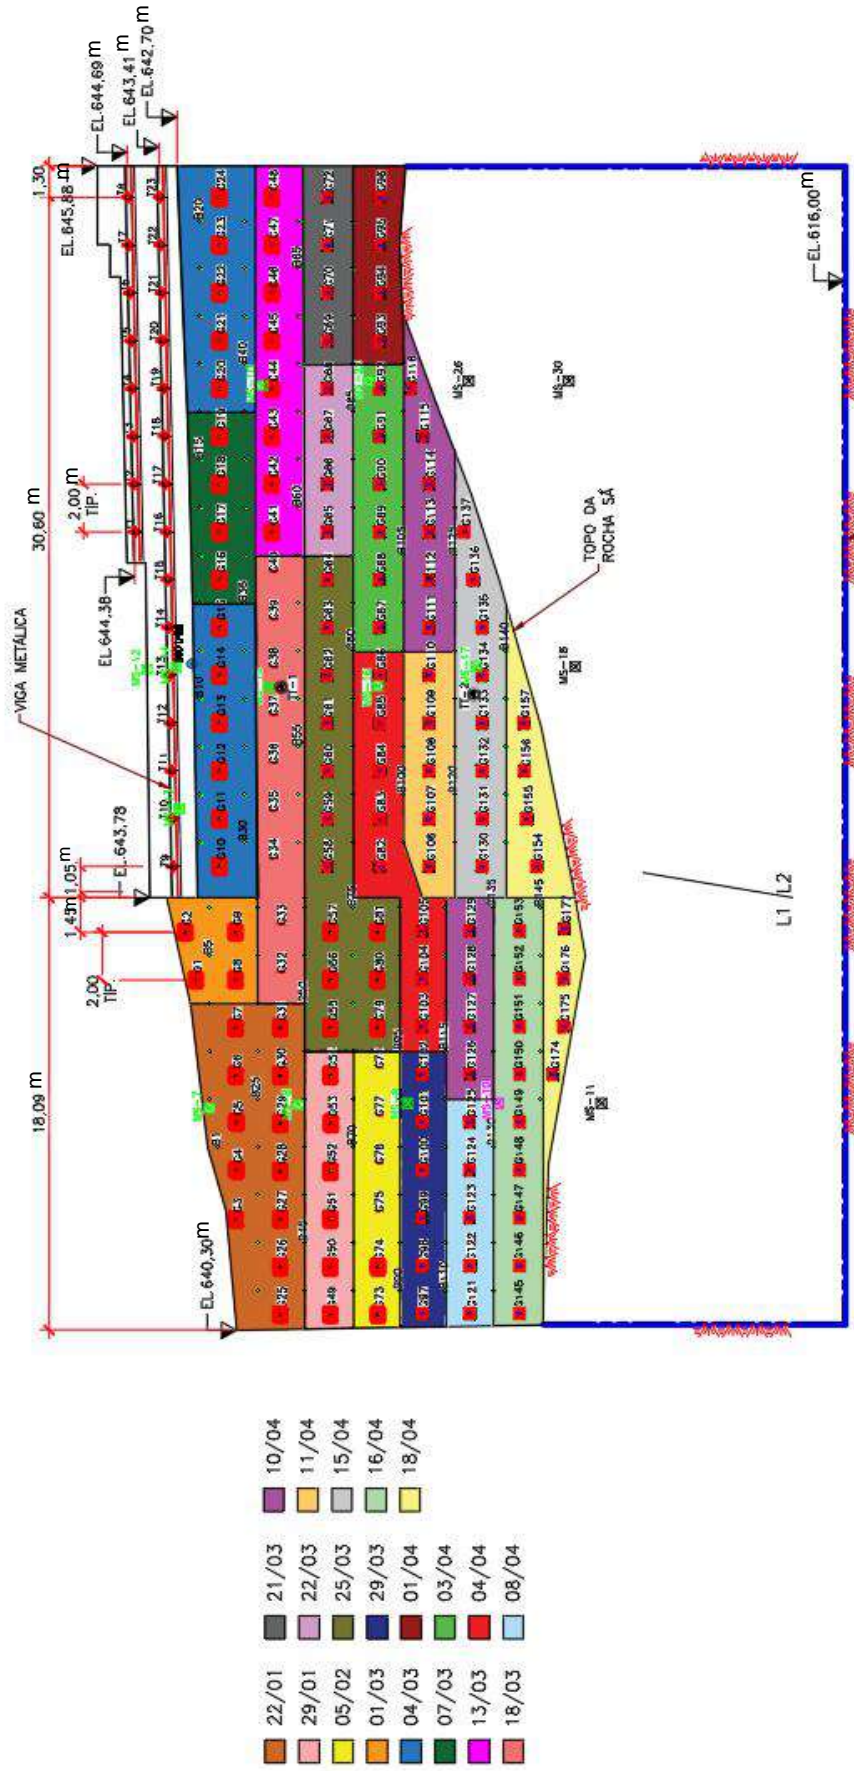
Figura 58: Mapa de escavação em solo – Face Leste.

Após 105 dias do início da execução da estrutura de contenção, foi concluída a estabilização em solo da escavação. Posteriormente, a escavação em rocha prosseguiu com detonação.

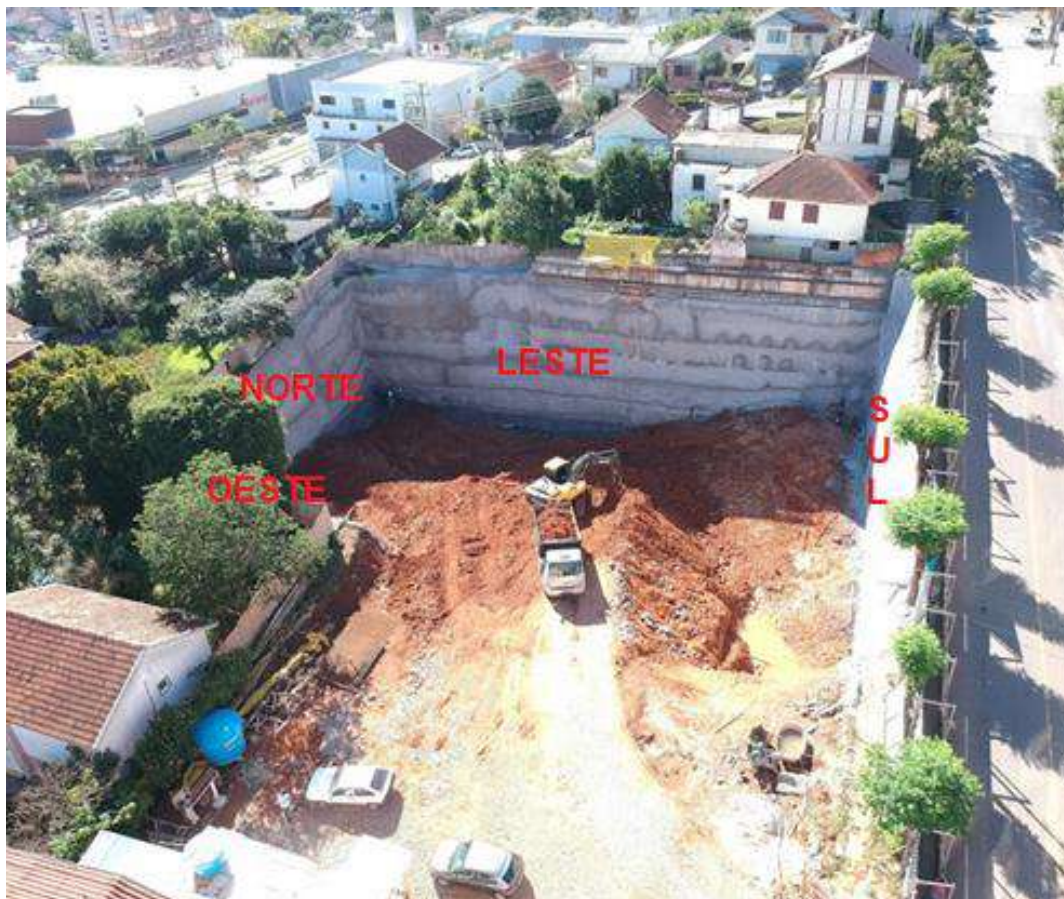
Figura 59: Foto aérea com descrição do posicionamento das faces.

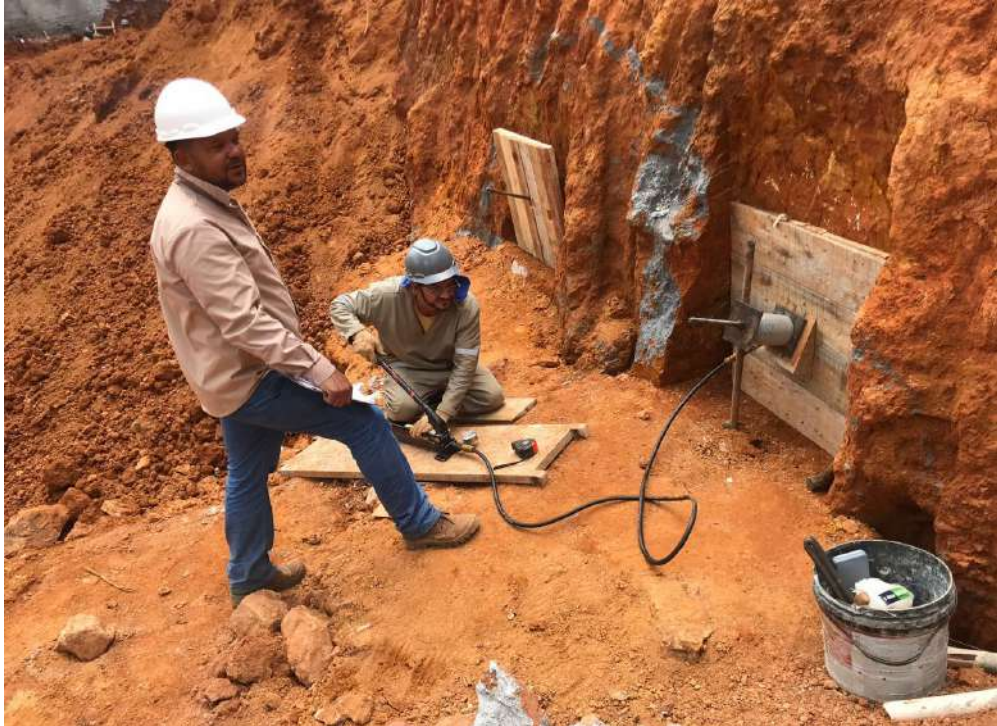
Figura 61: Execução do ensaio de Arrancamento.

As Figuras 62 a 65 apresentam os resultados dos ensaios de arrancamento, os quais apresentam a carga de tração imposta em tonelada força por deslocamento em milímetro. Com a maior força de tração atingida no ensaio para o arrancamento do grampo será feito o cálculo de q_s , seguindo a Equação 01, descrita em 1.2.1.

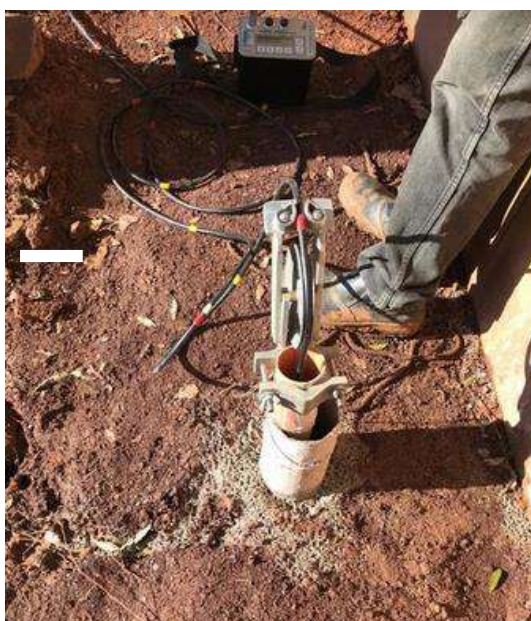
Figura 71: Inclinômetro instalado.

Inclinômetro	INCL 01	INCL 02	INCL 03	INCL 04
Face de Escavação	Norte	Leste	Sul	Oeste
Data de Instalação	07/02/2019	11/02/2019	13/02/2019	06/02/2019
Perfuração em solo (m)	8,00	12,00	9,00	8,50
Perfuração em rocha (m)	18,00	19,00	22,00	16,50
Comprimento total do Furo (m)	26,00	31,00	31,00	25,00
Comprimento total do Inclinômetro (m)	24,50	29,00	29,00	23,50
Cota de topo (m)	+638,7247	+642,2466	+643,5988	+637,6277
Cota de fundo (m)	+614,2247	+613,2466	+614,5988	+614,1277
Cota de leitura - top (m)	-0,50	-0,50	-0,50	-0,50
Cota de leitura - bottom (m)	-24,50	-29,00	-29,00	-23,50

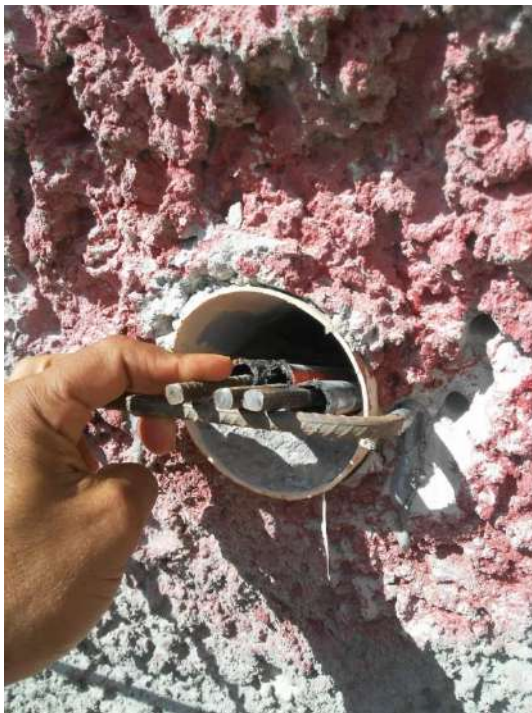
Figura 73: “*Tell tales*” em barra de aço.

O instrumento é constituído por um fio ou barra de aço. O instrumento com fio é tensionado em sua extremidade interna ancorada, onde será o ponto de medição, e na extremidade externa livre, é fixado um peso. Na região externa, o fio é posicionado verticalmente junto ao peso, sendo assim os deslocamentos horizontais do maciço nos pontos específicos serão os mesmos ocorridos na região vertical do fio. Tal movimentação vertical do peso é obtida por leituras de régua milimétrica fixadas ao quadro de suporte das roldanas. Já a técnica com barra de aço (a qual foi utilizada e está ilustrada na Figura 73) prevê o posicionamento de barras de aço de comprimentos diferentes na mesma cota, com parte da barra na parte de fora do furo, seguida de uma referência externa para a medição. A referência externa é fixada na

parede do muro e mede-se a distância da barra de aço para a referência para tentar identificar não só os deslocamentos horizontais mas onde se dão os deslocamentos e onde ocorrerá a possível cunha de ruptura.

Os fios ou barras de aço encontram-se dentro de uma tubulação rígida de PVC para proteção contra o atrito do solo confinante.

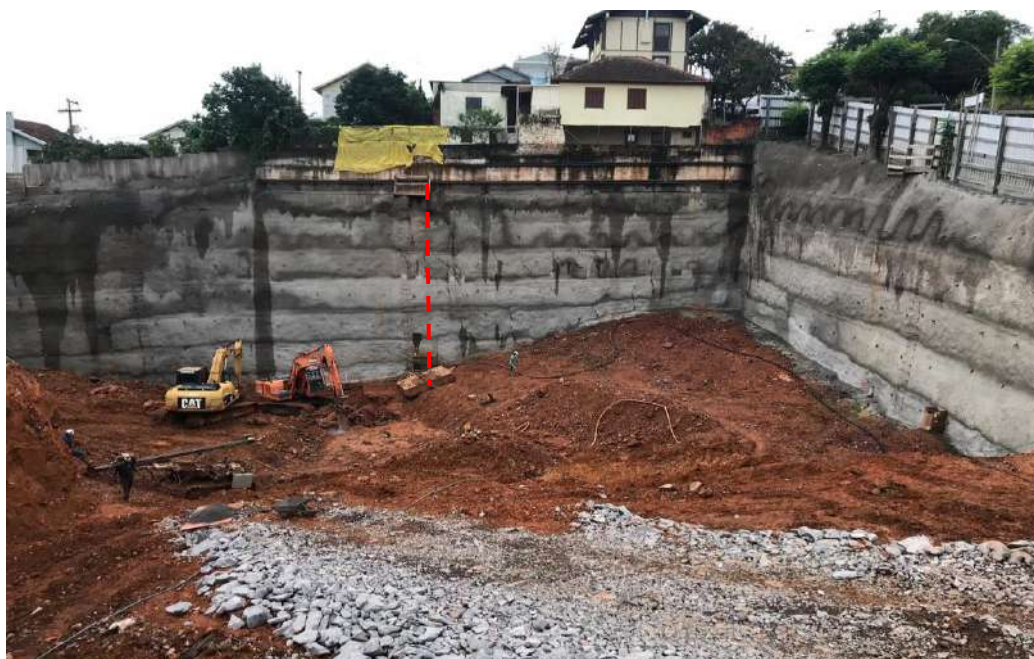
Figura 74: Foto da obra – 13/05/19.

A face leste foi escolhida como local preferencial para o controle de movimentações, devido à sua importância e suas características críticas (como a proximidade da casa vizinha) e presença de outros instrumentos, descrita na Figura 74 onde é demonstrada a seção. Nesta face, foram instalados 2 “*tell tales*”, com profundidades de 3,40 m e 11,20 m.

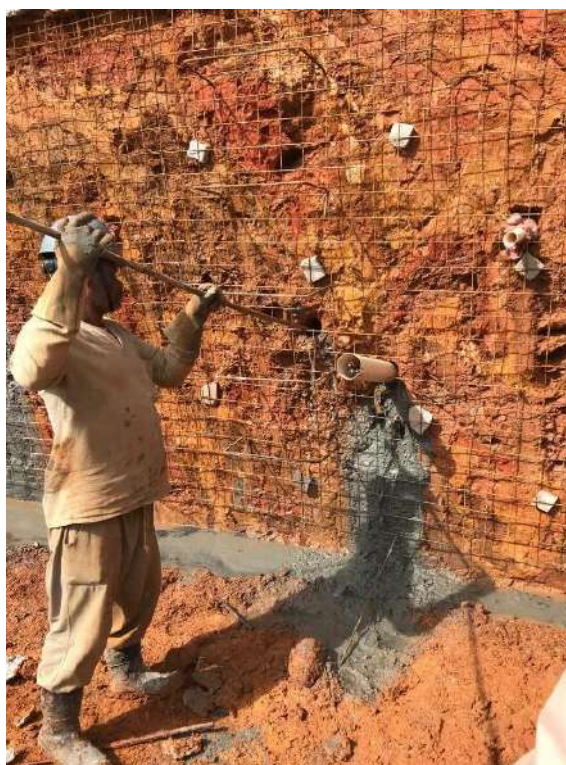
Figura 75: Instalação do TT-02.

O “*tell tale*” superior (TT-01) consiste em um conjunto de 3 vergalhões tipo CA 50 de 10 mm de espessura, unidos e dispostos paralelamente, possuindo, cada um, comprimentos diferentes (5 m, 10 m e 20 m), sendo estas as suas profundidades em relação à face do talude. Para fora do talude, foram deixados 10 cm de cada

vergalhão em relação à parede, apoiados sobre um vergalhão em “u” chumbado à parede, que serve de parâmetro externo para as medições dos deslocamentos. Pode-se observar a instalação na Figura 75.

Já o “*tell tale*” inferior (TT-02) consiste em um conjunto de 2 vergalhões, de comprimentos iguais a 4 m e 8 m, com as mesmas especificações do “*tell tale*” superior.

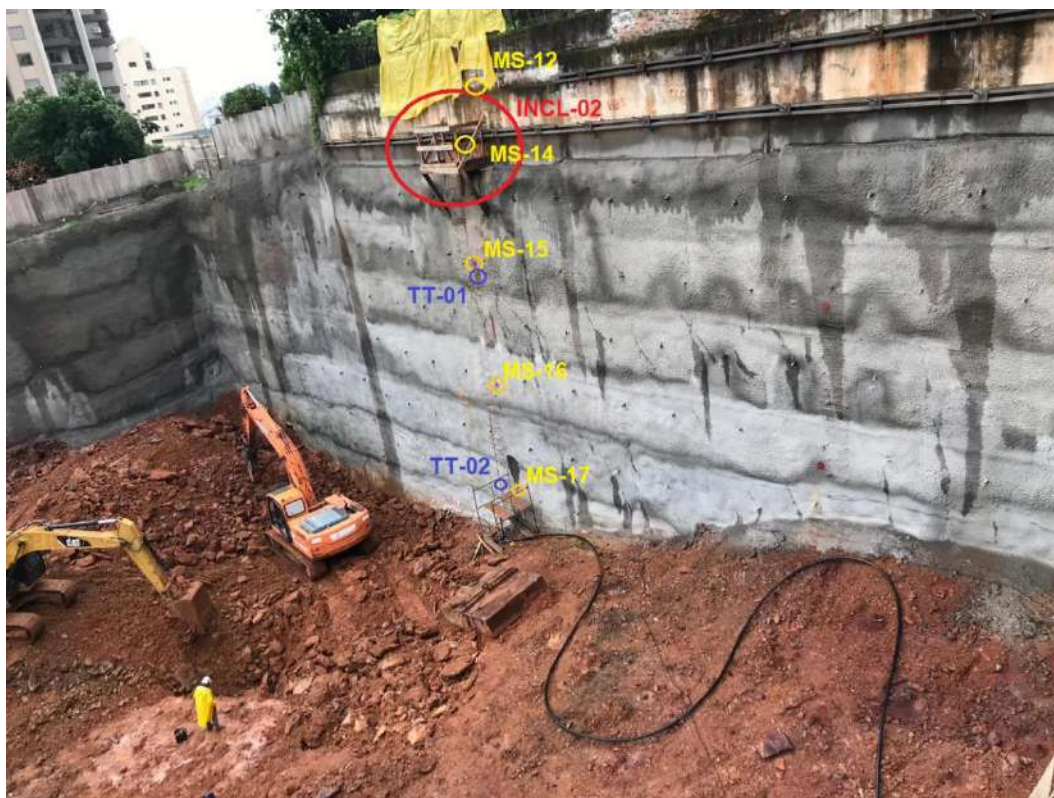
Figura 109: Instrumentação instalada na Seção 05.

A seguir, serão comparados os resultados obtidos para a Seção 05, localizada na face leste, onde foram instalados os diferentes instrumentos (inclinômetros, tell-tales e marcos superficiais). O posicionamento destes instrumentos está ilustrado na Figura 109, e os resultados foram apresentados nas Figuras 78, 82 e 95.

Em comparação aos instrumentos, os inclinômetros tiveram resultados extremamente semelhantes aos marcos superficiais, na face leste (principal objeto de estudo e comparação) se notou um deslocamento máximo de cerca de 25,63 mm nos inclinômetros e 22,96 mm nos marcos superficiais, e a velocidade de deformação foi
