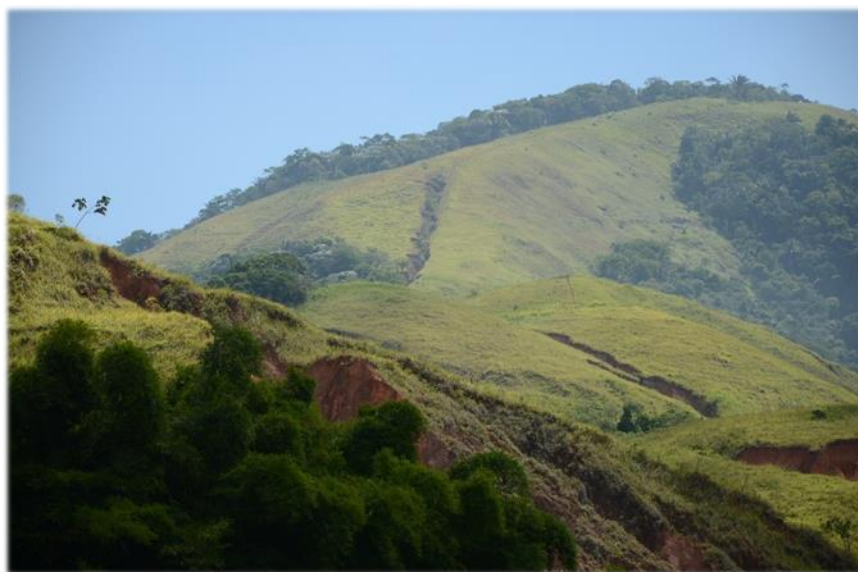
Figura 43 - Sinais de erosão linear e laminar extremamente severa na microbacia de Saquarema.

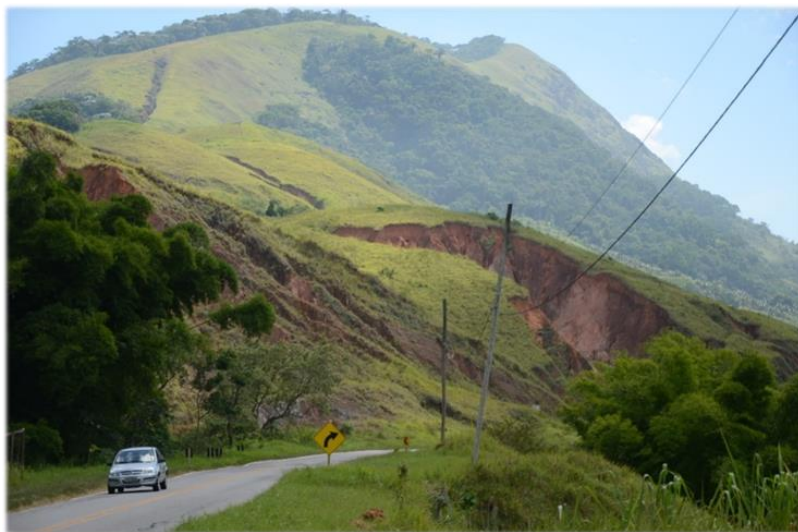
Diagnóstico de Erosão: Nota 5 – remoção quase total do horizonte B, havendo áreas de exposição do horizonte C, e até mesmo sua ausência.

Figura 45 - Erosão na microbacia do rio Mato Grosso.

Cabe destacar, como exemplo de uma área que não possuiu boa relação entre suscetibilidade e diagnóstico, a microbacia do rio Mato Grosso, localizada no município de Saquarema, esta foi classificada como suscetibilidade moderada (nota 3) em sua maior parte, e seu diagnóstico foi de erosão extremamente severa (nota 5). E isto pode ser explicado devido à escala do mapeamento da suscetibilidade à erosão, que foi realizado em de maior detalhe, do que, a escala do diagnóstico, que utilizou os limites das microbacias, situação semelhante ocorreu com a microbacia do alto/médio São João.

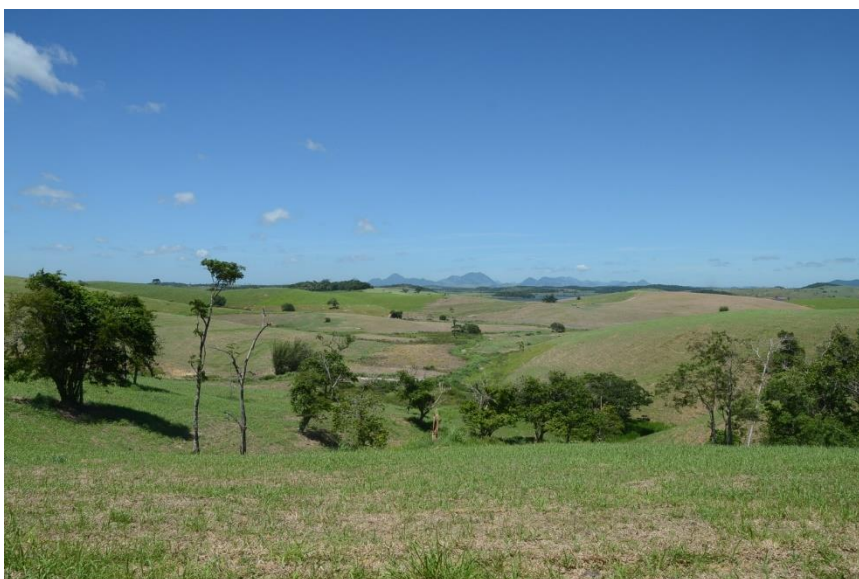
Diagnostico de erosão: Nota 5 – erosão severa bem distribuída.

Figura 46 - Erosão severa bem distribuída – microbacia do Entorno de Juturnaíba.

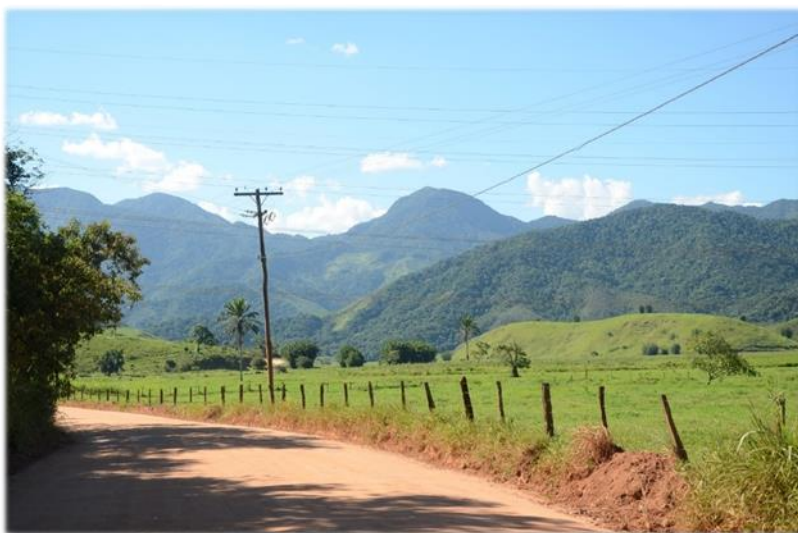
Figura 47 - Visão panorâmica da microbacia do rio Aldeia Velha – ausência de erosão nas áreas florestadas.

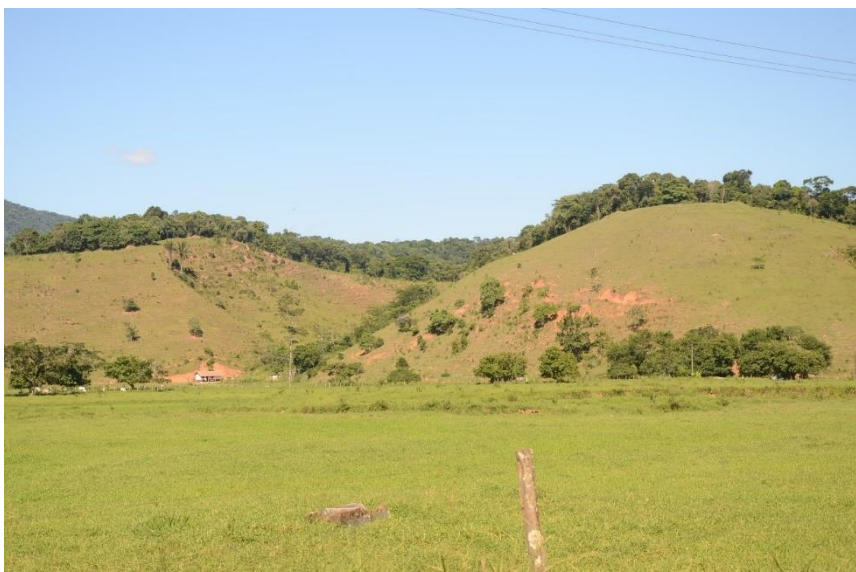
Diagnóstico de erosão: Nota 4 – erosão severa e muito severa pontual.

Figura 48 - Sinais de erosão severa microbacia do rio Aldeia Velha.

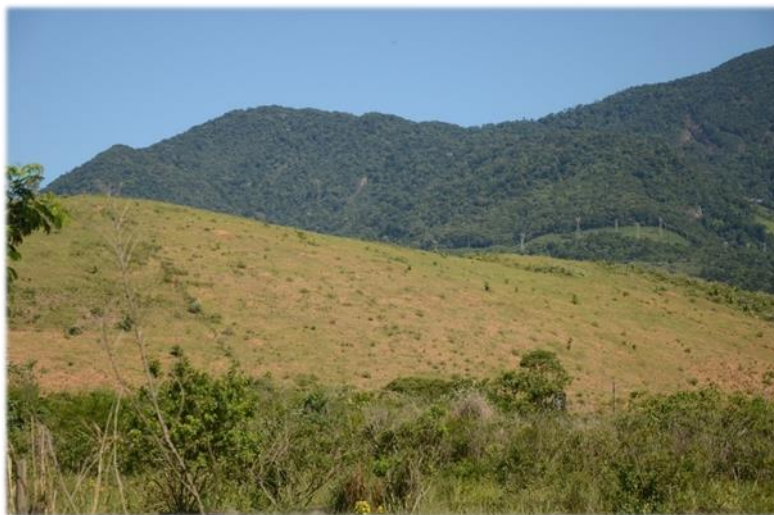
Diagnóstico de erosão: Nota 4 – erosão severa sobre as áreas de pastagem, com ravinamento pontual.

Figura 49 - Erosão laminar na microbacia do rio Lontra e Dourado.

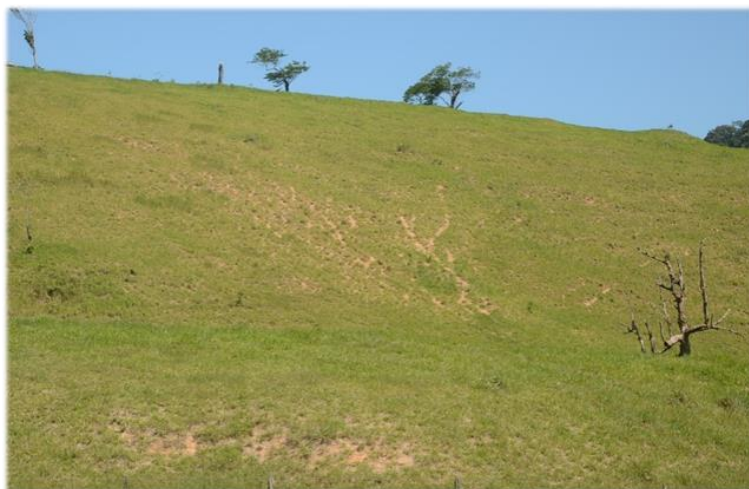
Figura 50 - Erosão linear na microbacia do rio Lontra e Dourado.

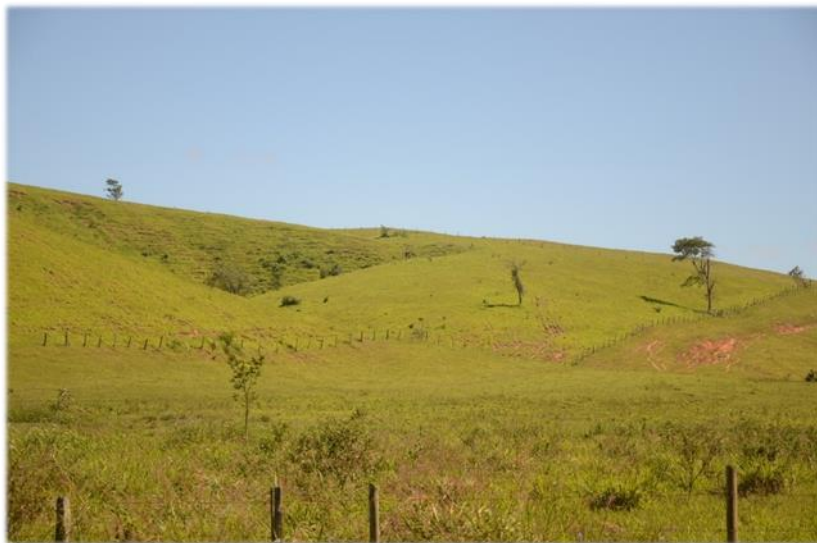
Diagnóstico de erosão: Nota 4 – erosão moderada e severa.

Figura 51 - Erosão laminar e linear na microbacia do rio Carijó e Godinho.

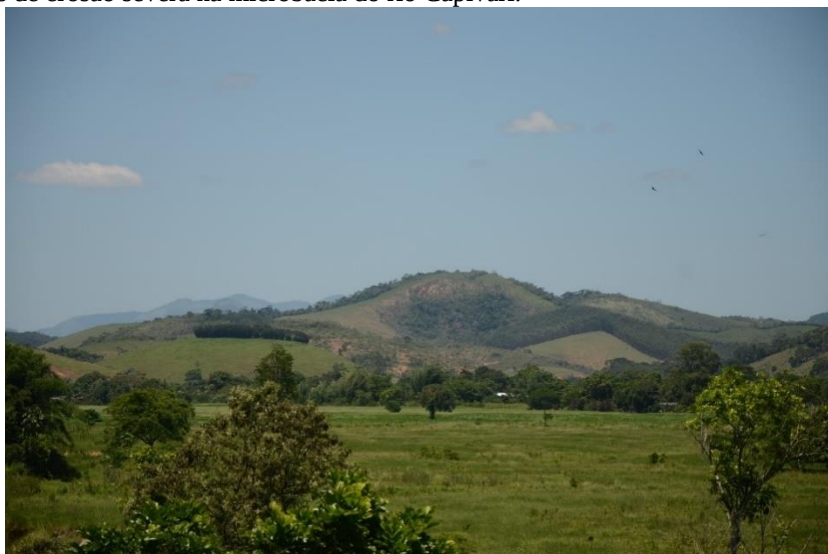
Diagnóstico da erosão: Nota 4 – sinais erosivos moderados à severos em toda a área dominada por pastagens.

Figura 52 - Sinais de erosão severa na microbacia do rio Capivari.

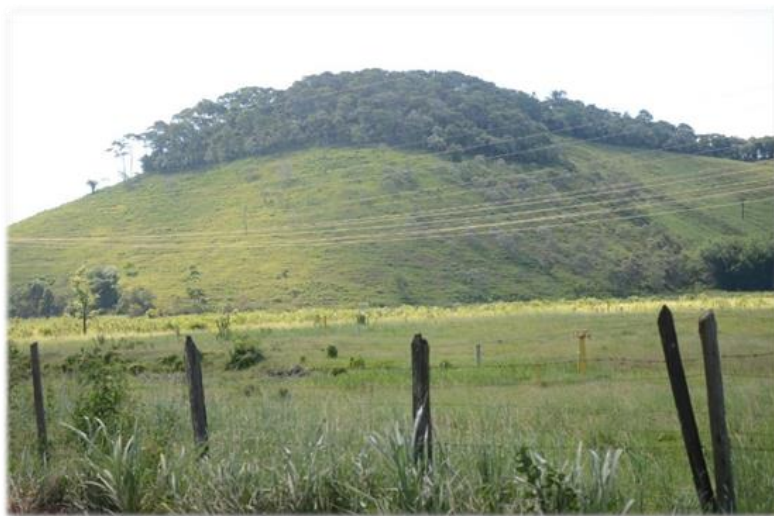
Diagnostico de erosão: Nota 3 – erosão moderada pontualmente.

Figura 53 - Erosão ligeira à moderada na microbacia do rio Maratuã.

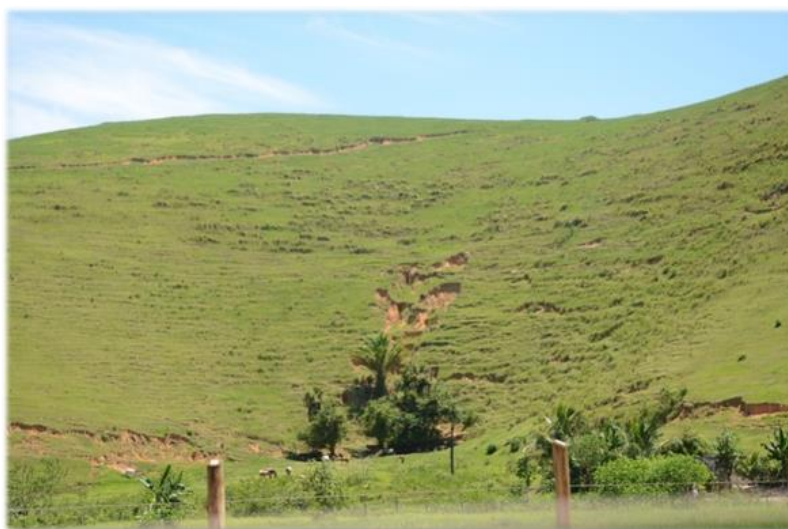
Figura 54 - Erosão linear pontual na microbacia do rio Maratuã.

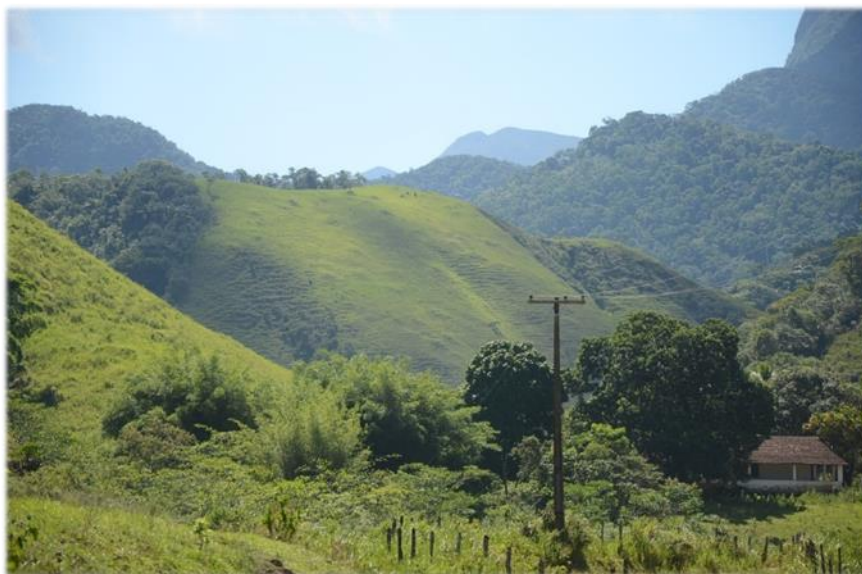
Figura 55 - Presença de sinais erosivos nas áreas de pastos e as áreas florestadas sem sinais erosivos – microbacia do rio Maratuã.

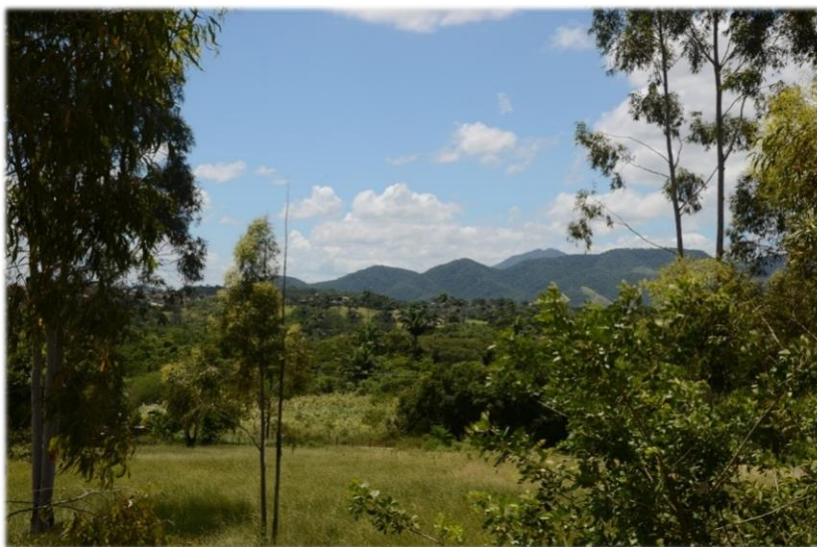
Figura 57 - Microbacia do rio Ibicuíba – áreas montanhosas.

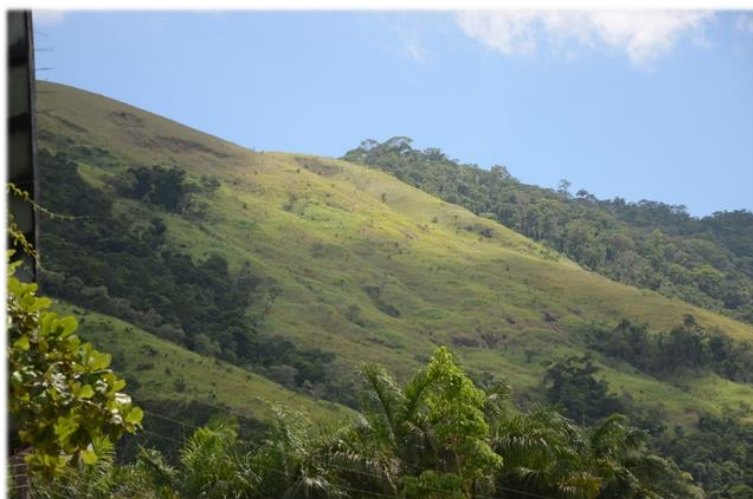
Figura 58 - Sinais de erosão moderada nas porções desmatadas e de pastagem na micro bacia do rio Ibiuíba.

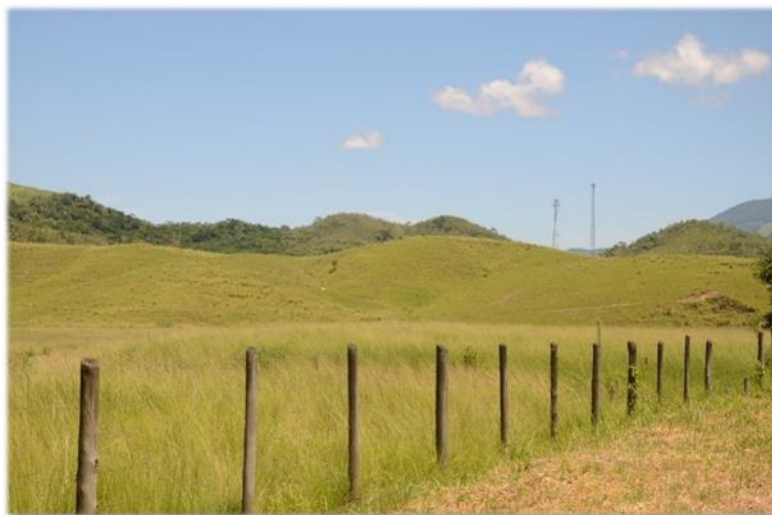
Diagnóstico de erosão: Nota 2 – sinais de erosão ligeira em áreas de pastagens de colinas. Apenas centrados nos caminhos do gado existem alguns sinais erosivos mais severos.

Figura 59 - Erosão laminar ligeira / moderada na microbacia do rio Vermelho.

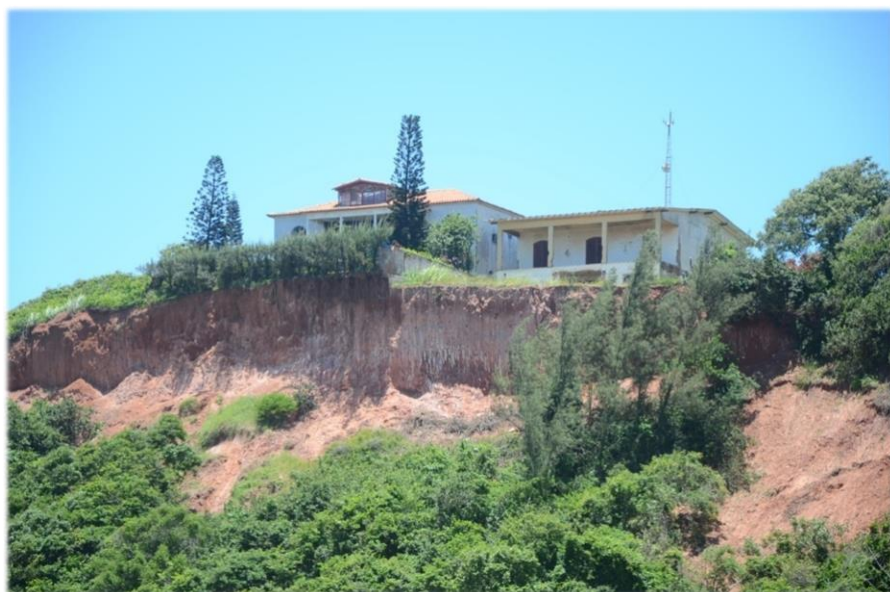
Figura 60 - Recuo progressivo das frentes de falésia –microbacia de Búzios.
