**Análise espaço-temporal dos eventos de inundação no município  
de Petrópolis (RJ)**

Rio de Janeiro  
2022

Dissertação apresentada, como requisito parcial para obtenção do título de Mestre, ao Programa de Pós-Graduação em Geografia, da Universidade do Estado do Rio de Janeiro. Área de concentração: Cultura e Natureza.

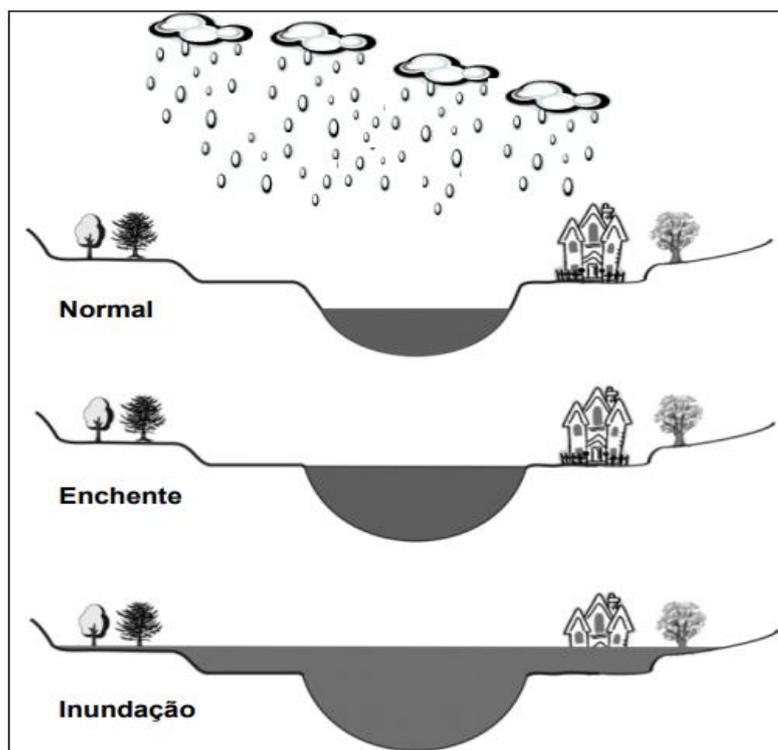
Figura 2 – Seção transversal de um rio e a diferenciação entre os processos de enchente e inundação

transporte, que podem ou não estar associadas a processos fluviais. Já os alagamentos são acúmulos momentâneos de água decorrentes de um sistema de drenagem deficiente (BRASIL, 2007). A Figura 2 elucida os estágios de elevação de um rio e a diferenciação entre os processos de enchente e de inundação.

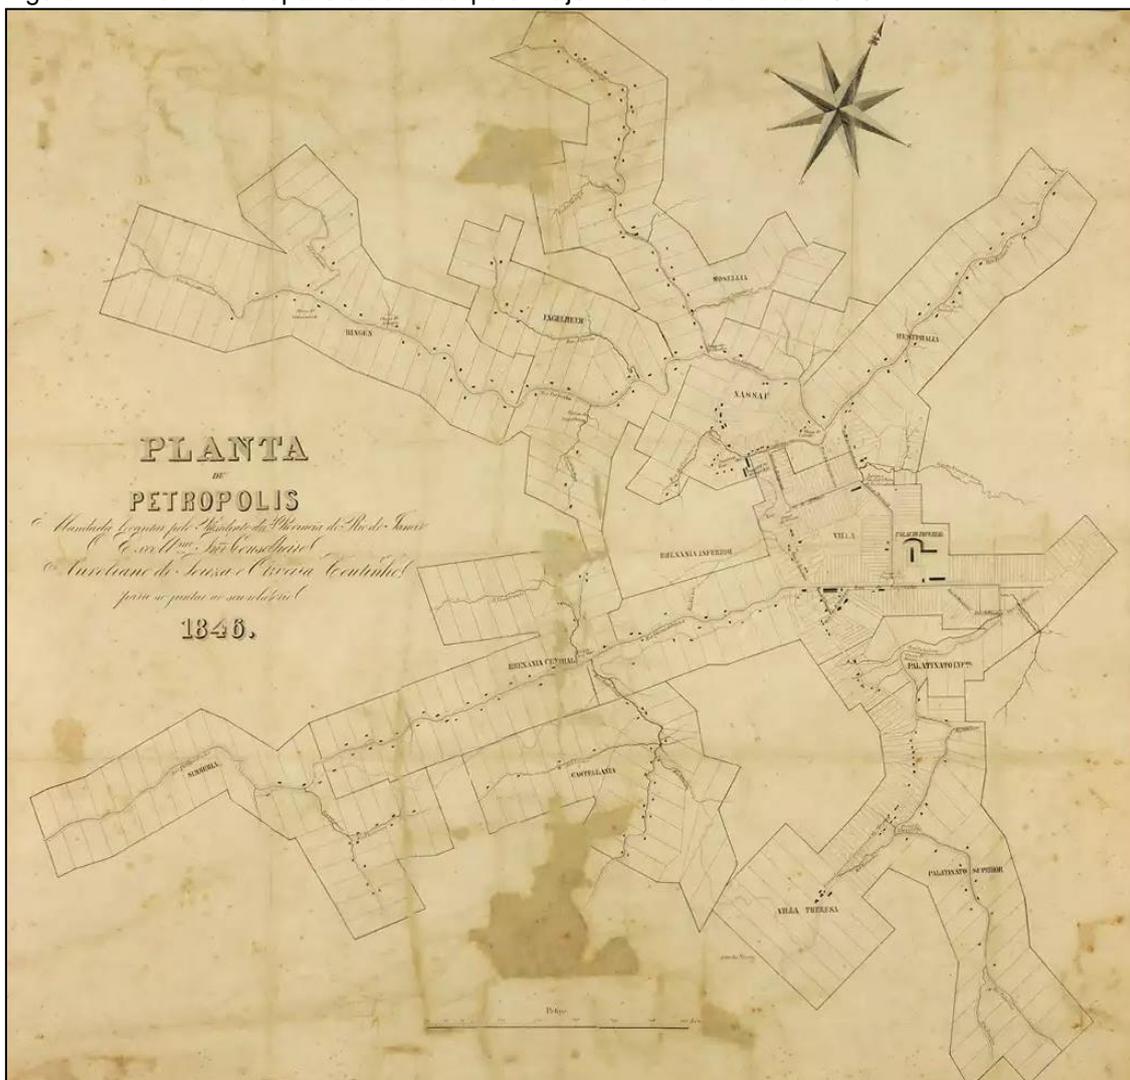
Figura 4 – Planta Petrópolis elaborada pelo Major Köeler no ano de 1846

Como pode ser observado na Figura 4, a planta apresenta diferentes elementos cartográficos, como vias, logradouros, hidrografia, além de lotes, divisão dos quarteirões e terrenos destinados aos edifícios públicos e religiosos.

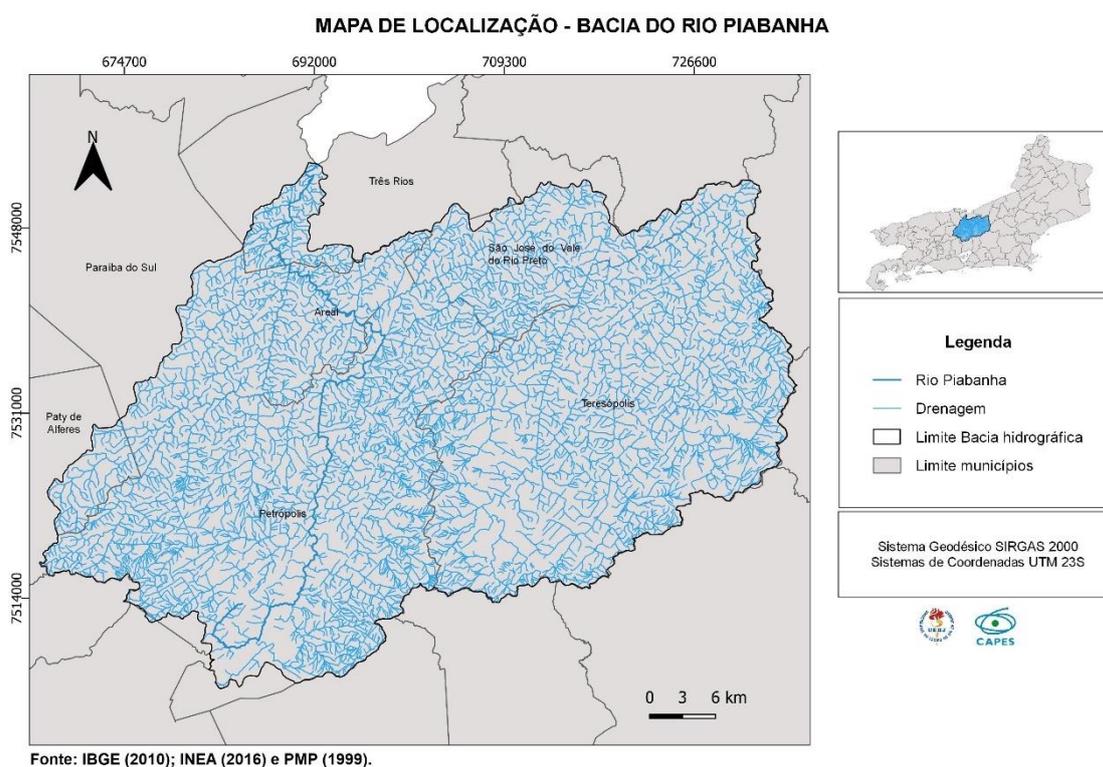
Figura 6 – Mapa de localização: Bacia do Rio Piabanha

Objetivando ilustrar a rede hídrica, a Figura 6 apresenta os limites da Bacia do Rio Piabanha - uma das importantes sub-bacias do Rio Paraíba do Sul.

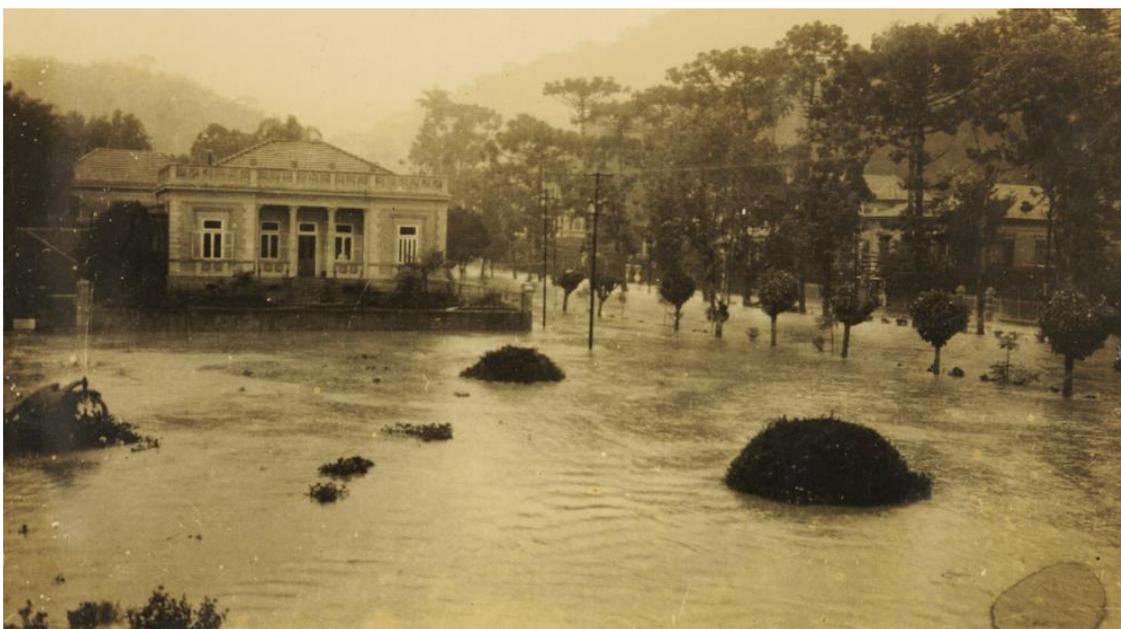
Figura 9 – Registro de inundação em Petrópolis (20/03/1930)

Adentrando o século XX, é possível também observar diferentes eventos de inundação que marcaram a história do município. Nesse sentido, destaca-se a inundação proveniente de fortes chuvas registrada no dia 20 de março de 1930. Na Figura 9, é possível verificar a Praça Visconde de Mauá e a Rua da Imperatriz tomadas pelas águas do rio Quitandinha.

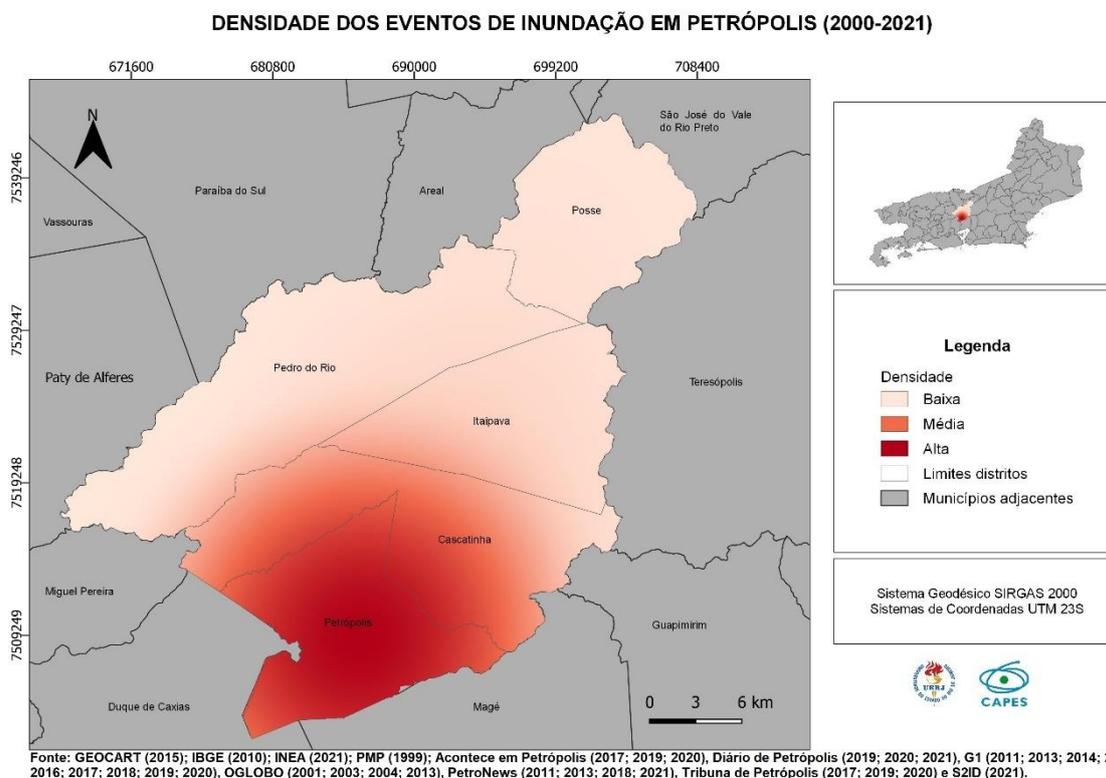
Figura 11 – Mapa de densidade dos eventos de inundação em Petrópolis entre os anos de 2000 a 2021

O mapa retrata a alta densidade dos eventos de inundação, em cor vermelha, no primeiro distrito (Petrópolis) e imediações do distrito de Cascatinha. Menciona-se que ambas as localidades apresentam configuração espacial atrelada à história do município, como a implantação do plano de povoamento (Planta Köeler) em parte do distrito-sede e das transformações causadas pela industrialização no distrito de Cascatinha. Além disso, os distritos apresentam índices de população urbana superior a população rural (PMP, 2013).

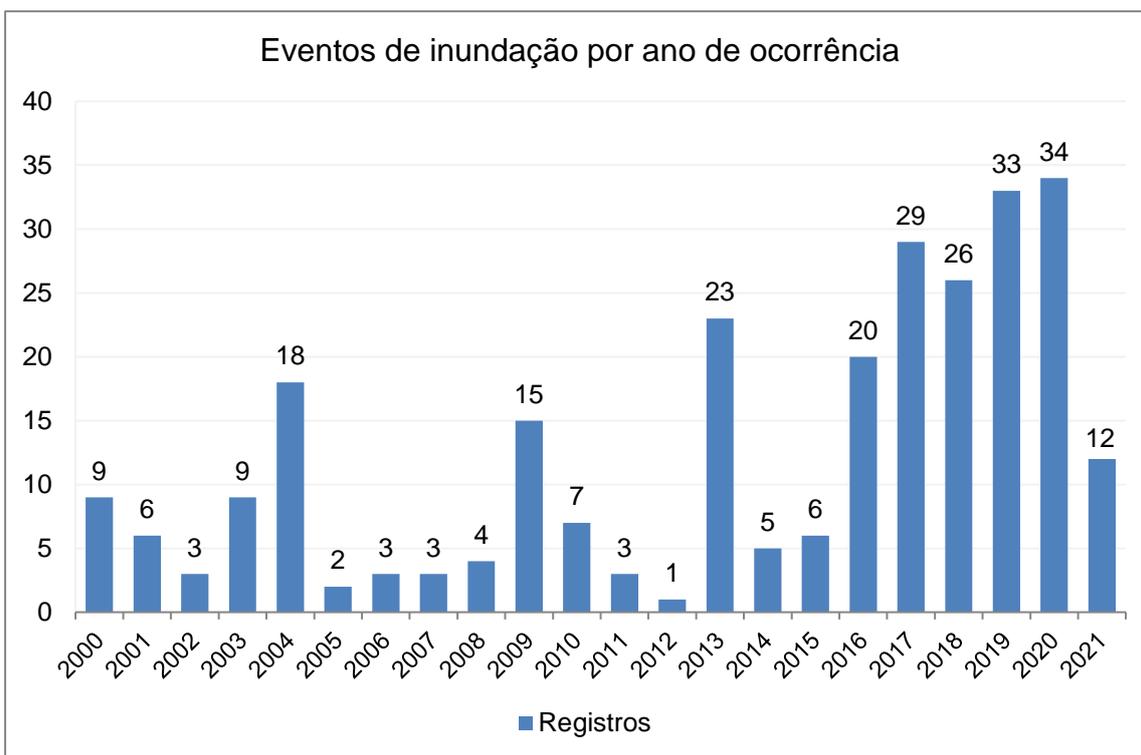
Gráfico 4 – Eventos de inundação - Variação por ano de ocorrência (2000-2021)

O gráfico 4 ainda elucida que a partir do ano de 2016 houve novos picos de eventos de inundação. Enfatiza-se que os anos de 2017 (29 eventos), 2019 (33 eventos) e o ano de 2020 (34 eventos) apresentaram quantitativos consideráveis. É possível inferir que o aumento dos registros observados recentemente pode ter relação com: as transformações ocorridas na área ocupada nos últimos anos; a incidência de eventos extremos; os incrementos tecnológicos na identificação de fenômenos naturais; e a melhora na catalogação dos registros. É importante também ponderar que os jornais locais passaram a incorporar as mídias sociais na disseminação de notícias, o que repercutiu na aproximação entre a comunidade e os veículos jornalísticos, bem como no melhor compartilhamento de fotos, vídeos e relatos.

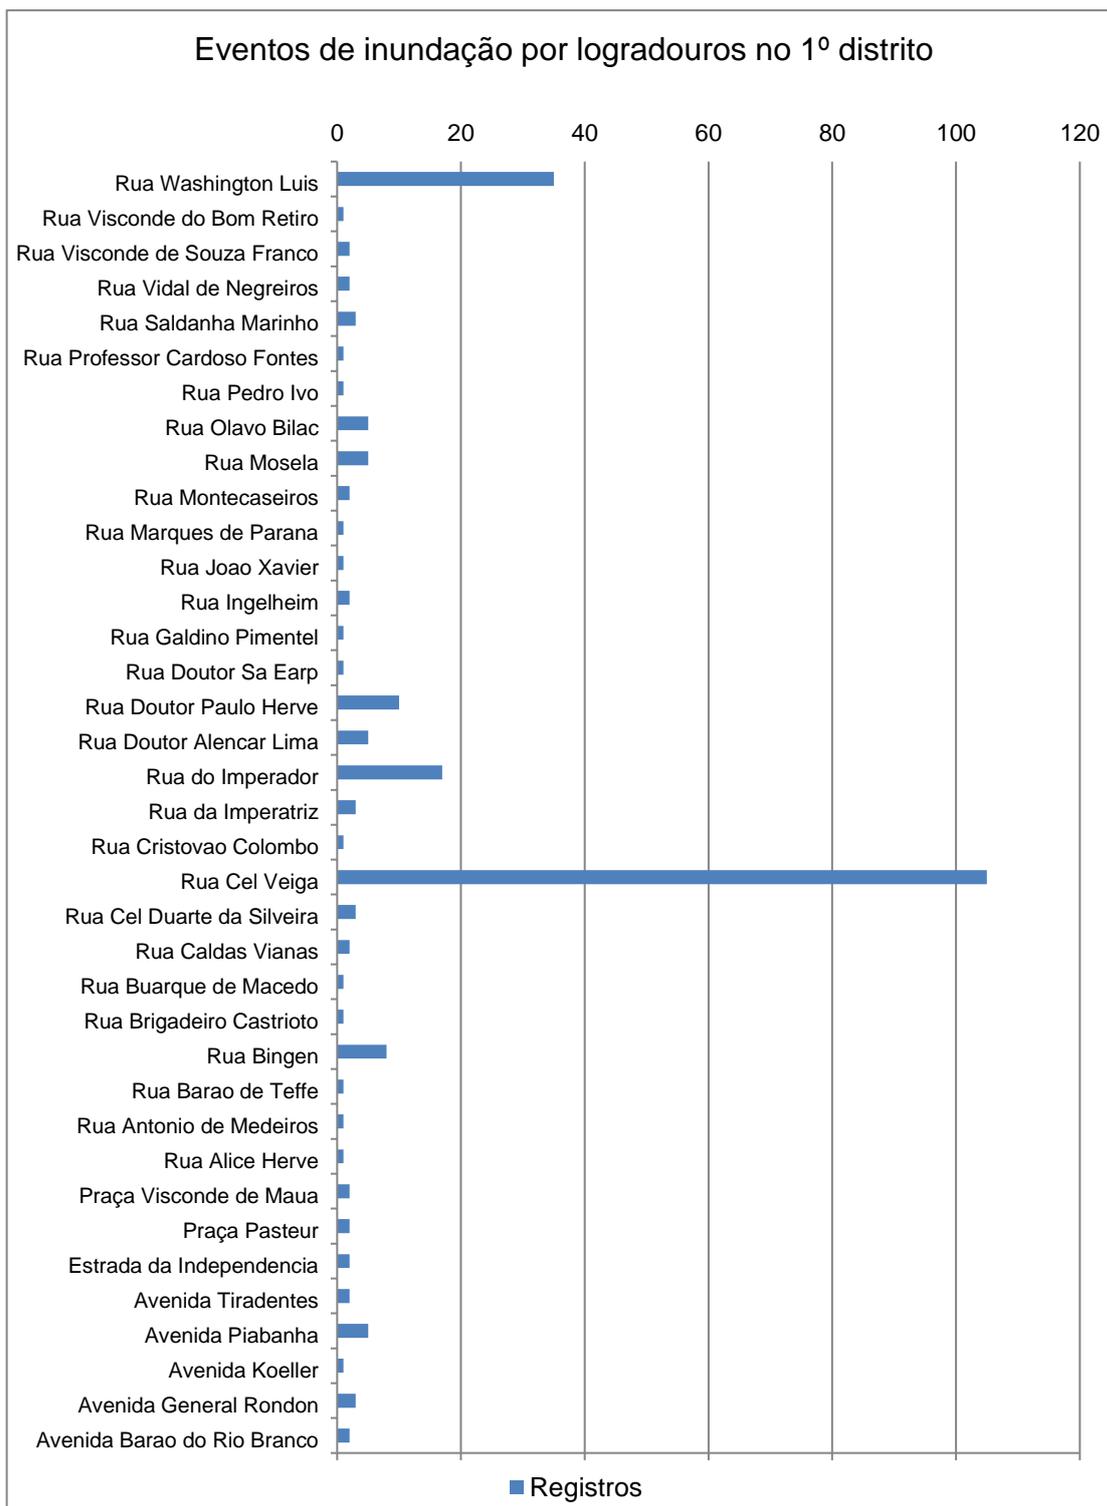
Gráfico 6 – Eventos de inundação por logradouros no distrito-sede de Petrópolis (2000-2021)

A partir do Gráfico 6, nota-se que diferentes logradouros registraram eventos de inundação. Os logradouros que obtiveram recorrência na janela temporal analisada foram: Rua Coronel Veiga (105 registros), Rua Washington Luis (35

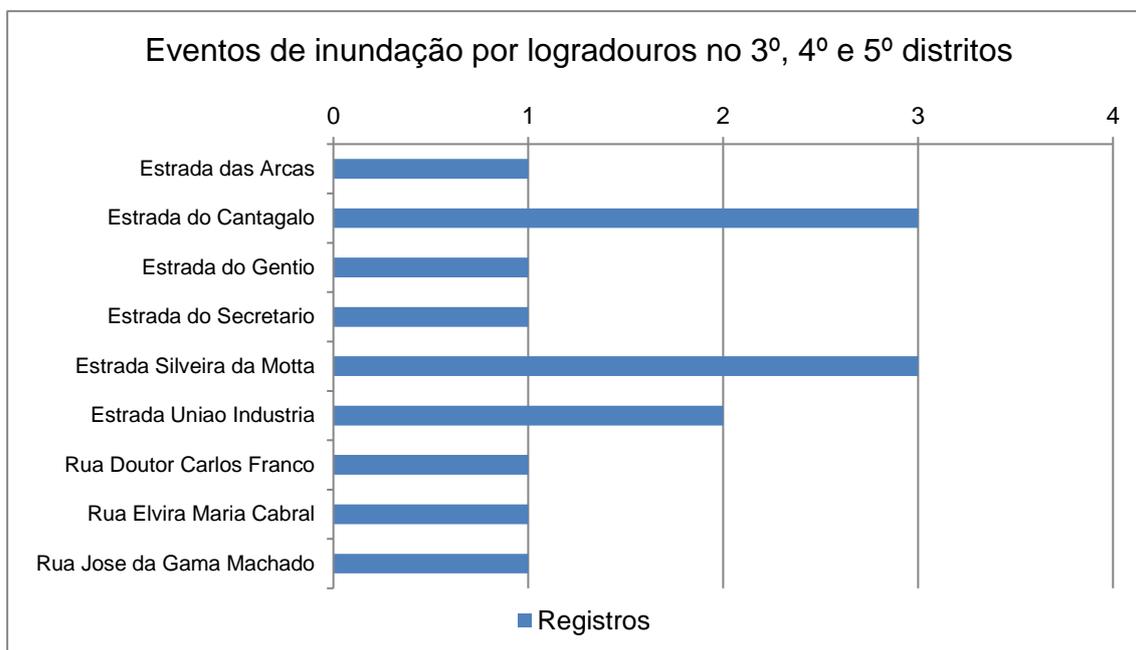
Gráfico 8 – Eventos de inundação por logradouros nos distritos de Itaipava, Pedro do Rio e Posse (2000-2021)

Por último, apresenta-se o gráfico com os registros de inundação para os logradouros do 3º, 4º e 5º distritos de Petrópolis (Gráfico 8). Nestas localidades, as vias que sobressaíram devido à incidência dos transbordamentos foram: Estrada do Cantagalo (3 registros), Estrada Silveira da Motta (3 registros) e a Estrada União Indústria (2 registros).

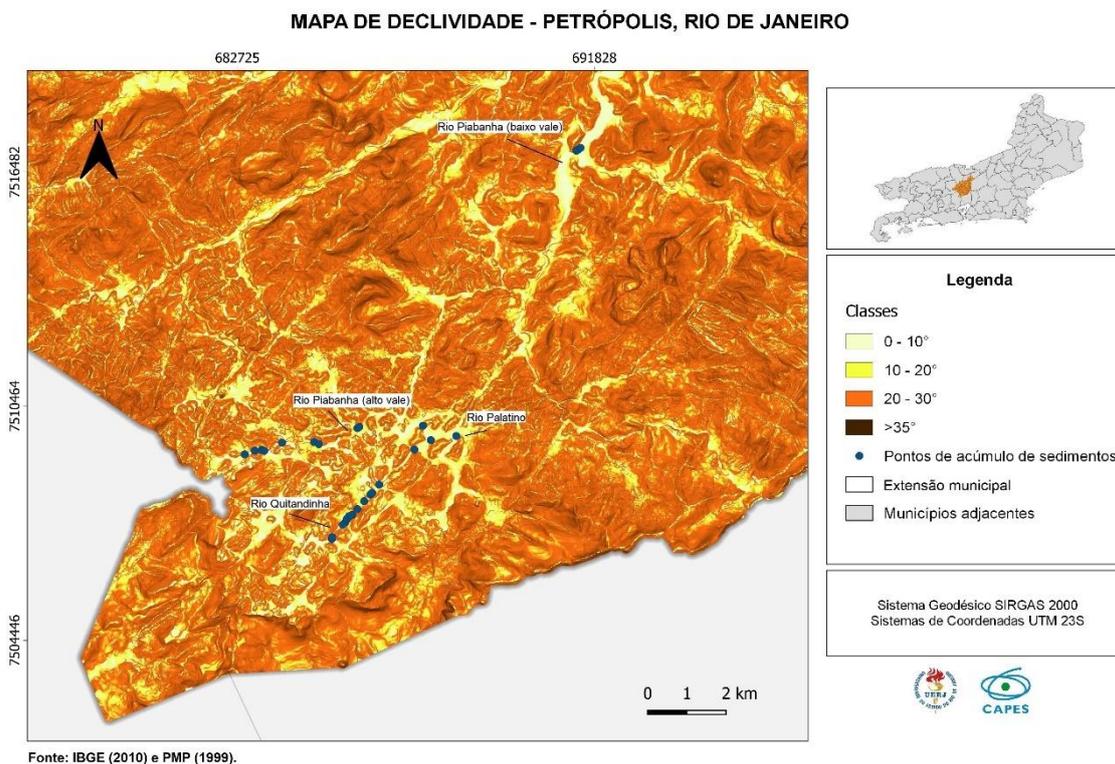
Figura 13 – Mapa de declividade e pontos de acúmulo de sedimentos, Petrópolis

A Figura 13 permite identificar que as áreas classificadas como médio potencial erosivo (declives que variam entre 20° a 35°) predominam sobre o recorte em tela. Já as áreas com potencial de deposição localizam-se na parte central, cuja declividade varia entre 0° a 10°. Ao sobrepor a localização dos pontos de acúmulo de sedimentos identificados em campo com o mapa de declividade, observou-se que tais pontos localizam-se em áreas de menor declive e com maior probabilidade de assoreamento. Por meio da representação cartográfica também é possível constatar a proximidade desses pontos em relação às áreas de médio a grande potencial erosivo, com declives acima de 35°.

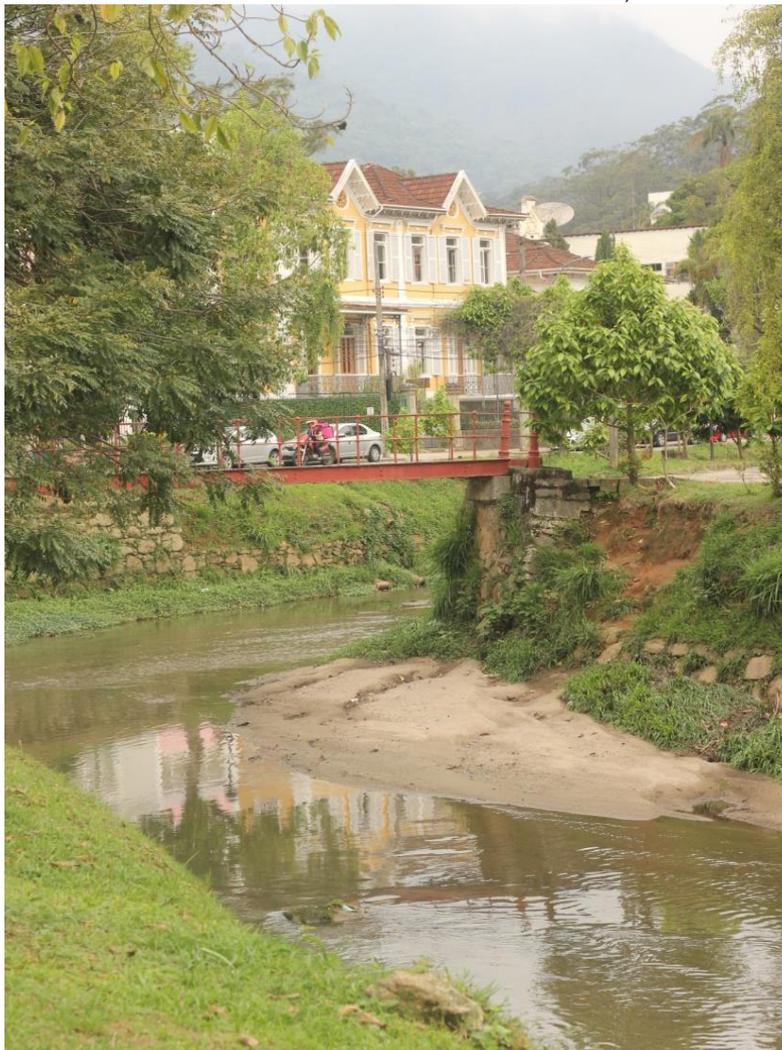
Figura 14 – Ponto de acúmulo de sedimento em trecho do rio Quitandinha, Centro de Petrópolis

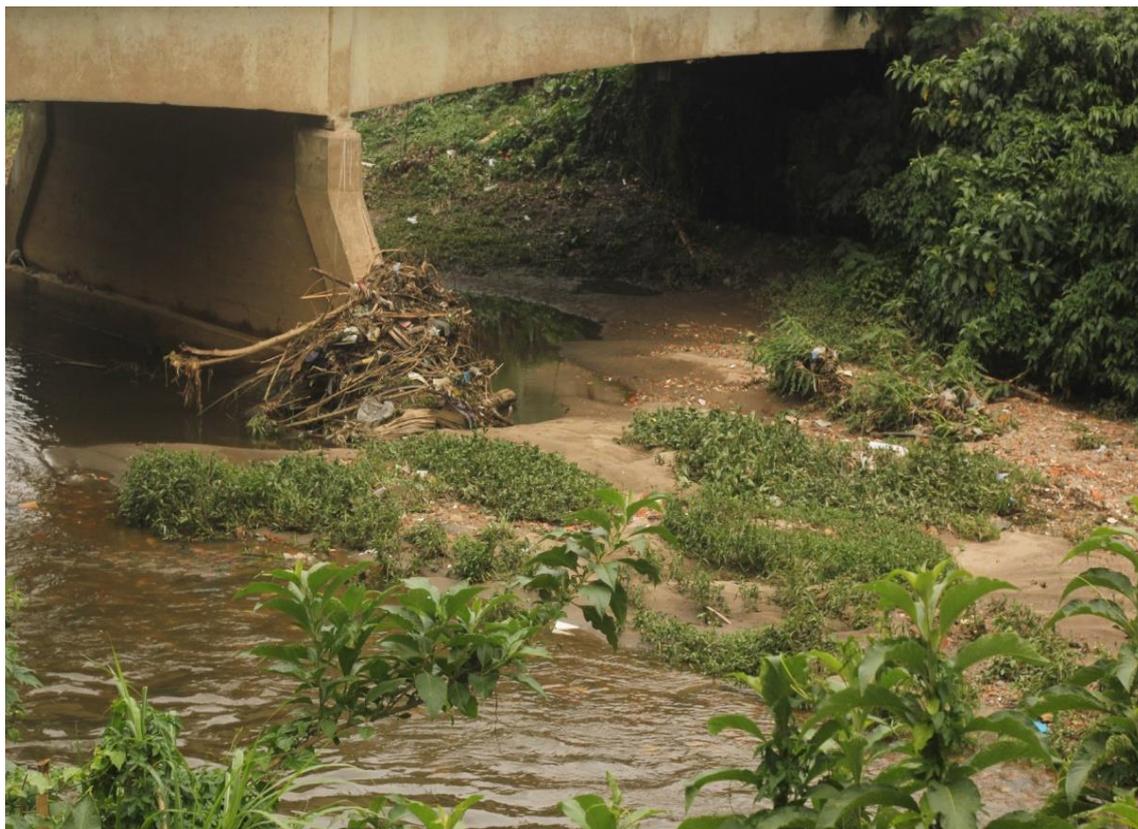
Figura 15 – Ponto de acúmulo de sedimento em trecho do rio Piabanha, bairro Corrêas

Outro trecho de assoreamento identificado foi no rio Piabanha, na altura da Ponte de Corrêas, no distrito de Cascatinha (Figura 15). Neste local, além do acúmulo de sedimentos, foi possível observar a presença de lixo, entulho, vegetação e outros materiais no leito do canal.

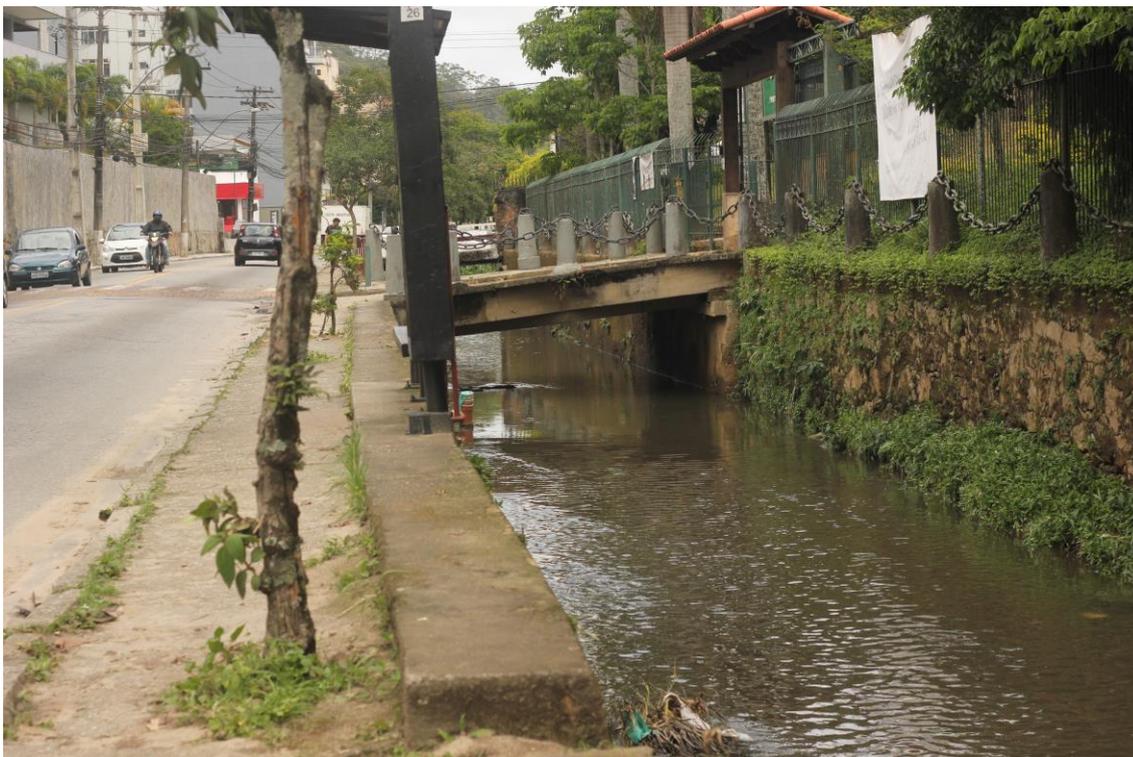
Figura 17 – Trecho retelinizado do rio Quitandinha, Rua Coronel Veiga

Em campo, foram detectados alguns fatores ligados ao uso da terra que poderiam explicar a ocorrência de inundações no entorno imediato das drenagens. Dito isto, por meio da Figura 17 é possível observar determinados aspectos da interferência humana na rua Coronel Veiga. Nota-se a retificação do rio Quitandinha, o estreitamento do seu canal, bem como a presença de intensa urbanização em suas margens.

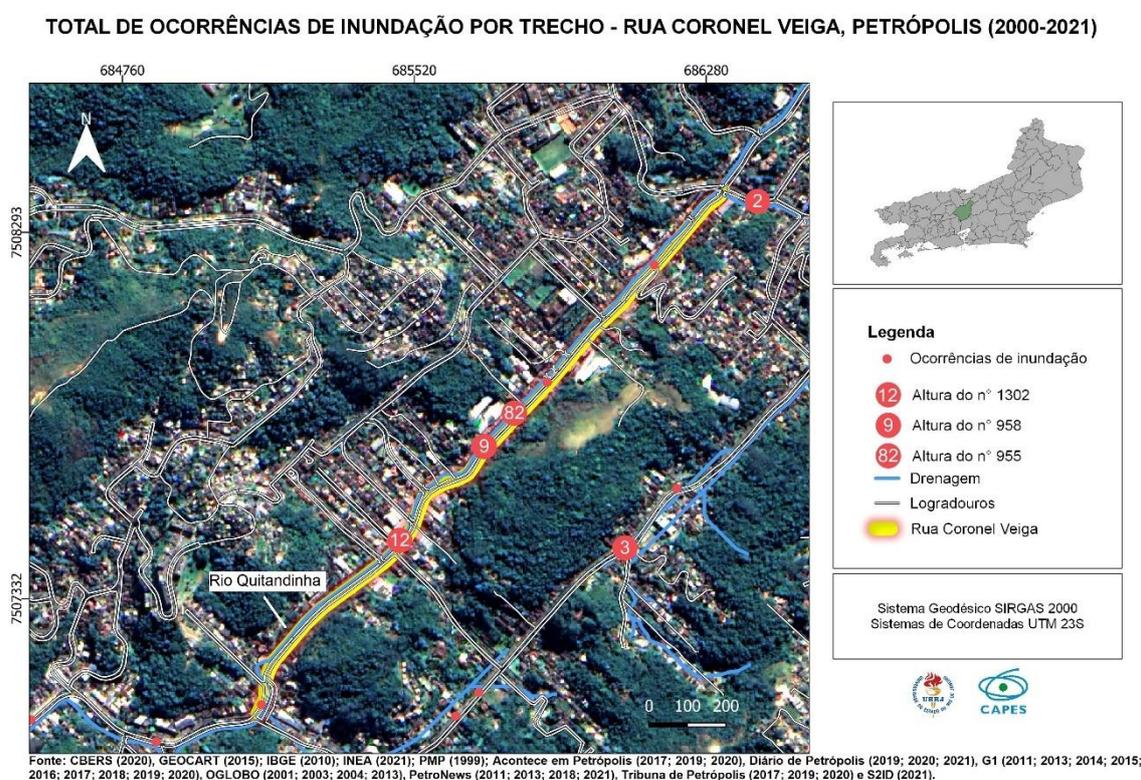
Figura 18 – Trechos com recorrência de inundações, Rua Coronel Veiga - Petrópolis (2000-2021)

A Figura 18 permite observar cerca de três trechos de maior incidência de transbordamentos na rua Coronel Veiga. Dessa forma, verifica-se que houve 12 transbordamentos na rua Coronel Veiga. Dessa forma, verifica-se que houve 12 transbordamentos na altura do número 1302, 9 transbordamentos nas imediações do número 958 e 82 transbordamentos próximos ao número 955. Ressalta-se que neste último trecho se encontra instalada a estação fluviométrica do INEA, o que contribui para uma melhor identificação e catalogação dos registros.

As Figuras 18 e 19 ilustram, respectivamente, o agrupamento dos pontos de inundação e o padrão espacial dos pontos de acúmulos de sedimentos nas calhas fluviais. Assim, fica evidente que os assoreamentos tornam as calhas mais rasas, onde um aporte de água fluvial pode interferir com facilidade para o transbordamento do rio Quitandinha, principalmente, em trechos onde há o estrangulamento da drenagem devido às alterações do solo urbano. As fotografias realizadas em campo (Figuras 20 e 21) exemplificam os pontos de assoreamento, bem como a configuração do canal fluvial.

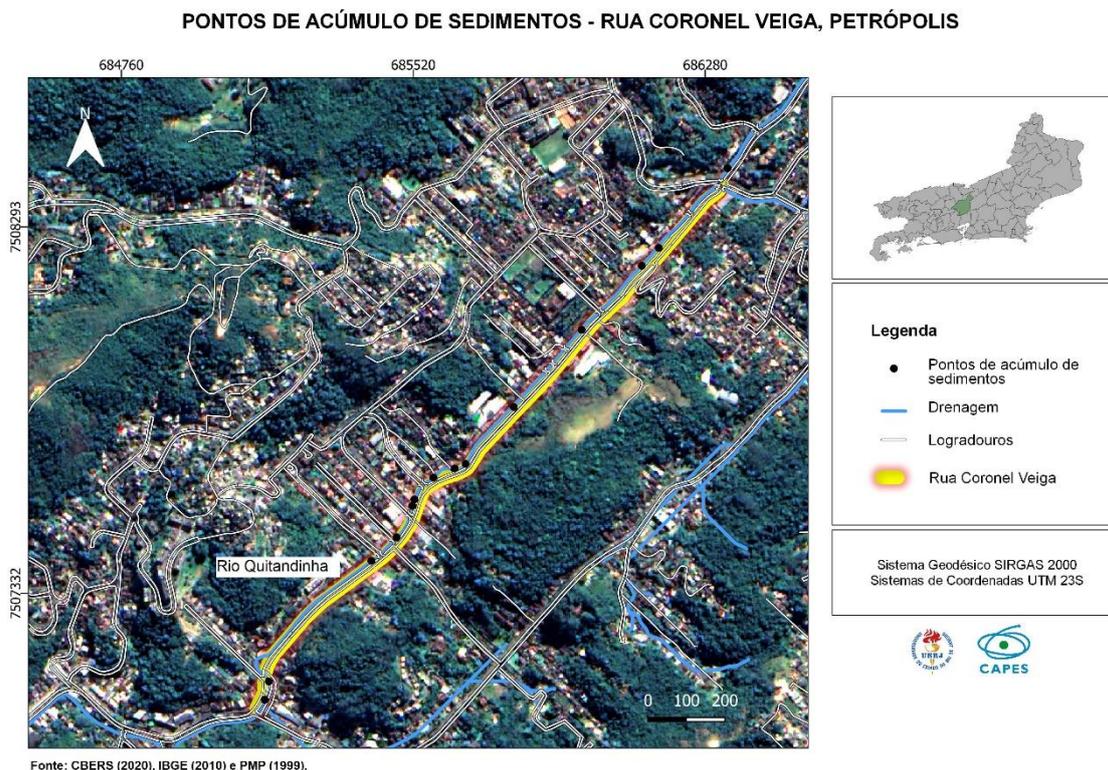
Figura 19 – Pontos de acúmulo de sedimentos em trechos do rio Quitandinha, Rua Coronel Veiga

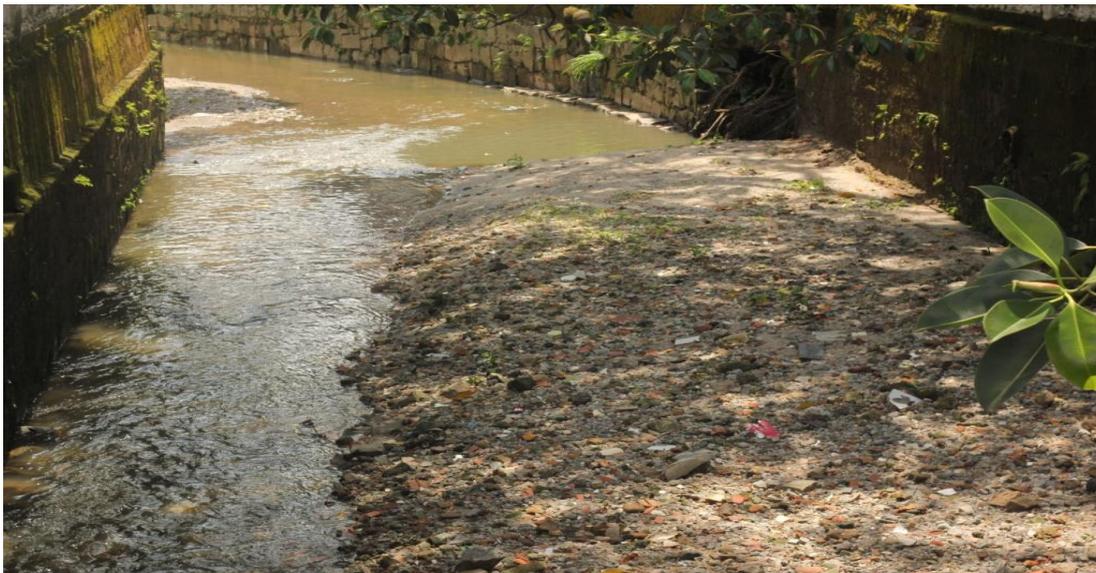
Figura 20 – Trecho assoreado do rio Quitandinha, Rua Coronel Veiga – altura do nº 1873

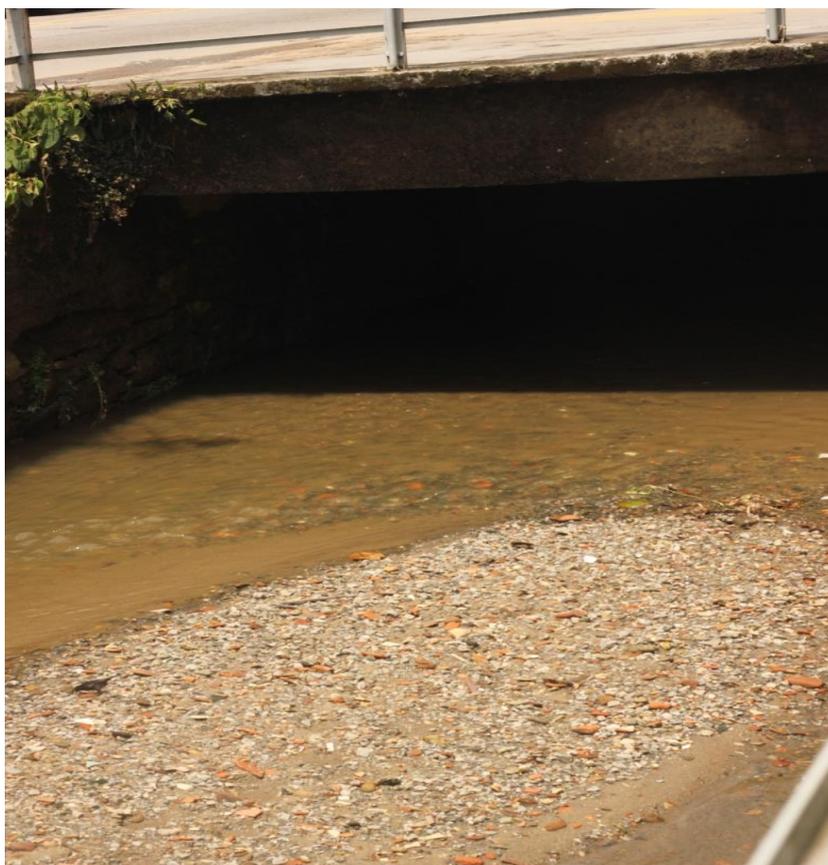
Figura 21 – Trecho assoreado do rio Quitandinha, Rua Coronel Veiga – altura do nº 1302

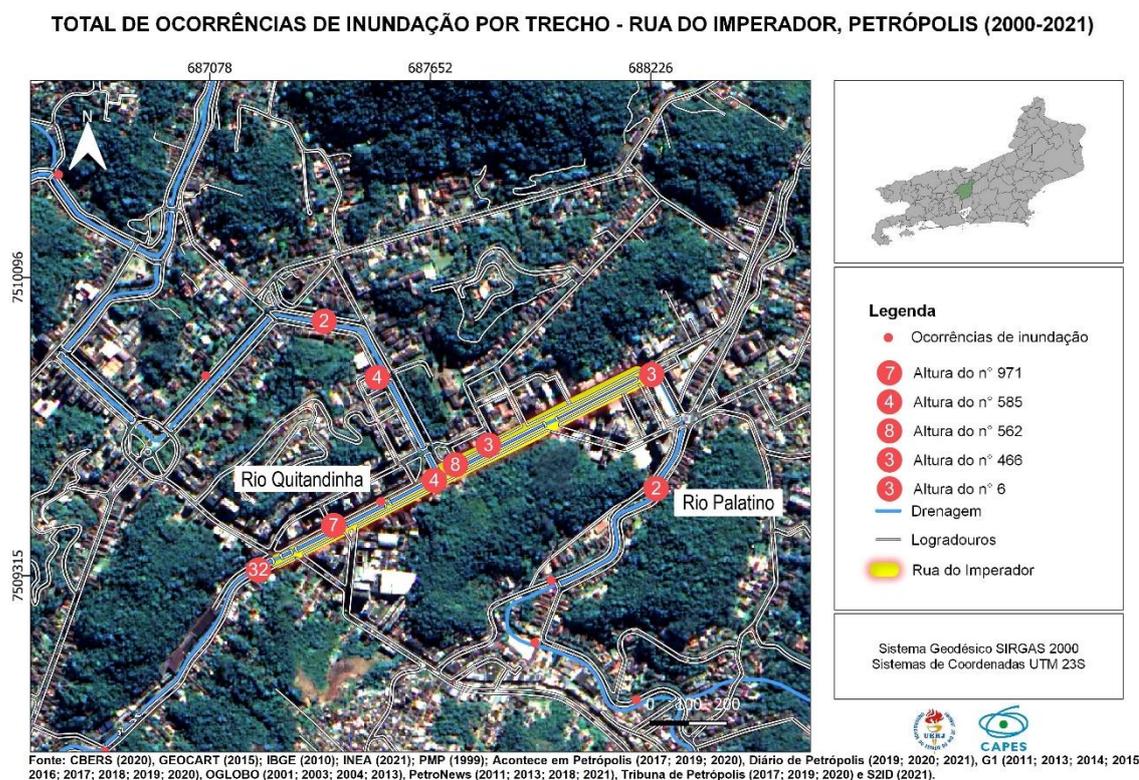
Figura 23 – Trechos com recorrência de inundações, Rua do Imperador - Petrópolis (2000-2021)

O último logradouro analisado em escala de detalhamento para os eventos de inundação refere-se à rua do Imperador. Neste logradouro, a ferramenta *Point Cluster* identificou cerca de 5 trechos com recorrência a inundações. Com base na Figura 23 é possível verificar que foram registrados 7 transbordamentos do rio Quitandinha na altura do número 971, 4 transbordamentos no trecho do número 585, 8 eventos de inundação nas imediações do número 562 e 3 inundações na altura do número 466 e do número 6 nas proximidades do rio Palatino.

Em suma, frisa-se que os produtos cartográficos, construídos a partir da função *Point Cluster*, identificam os trechos críticos dos logradouros, servindo como instrumento para a análise espacial detalhada do processo de inundações. Mesmo que os eventos aconteçam ao longo de toda extensão de uma via, existem pontos críticos que acarretam em danos e prejuízos maiores. Estes resultados auxiliam na compreensão do problema, apontando a possibilidade de ação mais direta na tomada de decisão pelas autoridades, o que é essencial para uma efetiva gestão ambiental urbana. As Cartas Imagens geradas em escala de detalhamento também permitem visualizar a proximidade dos rios Quitandinha e Palatino em relação aos logradouros, bem como as construções humanas e outros elementos espaciais.

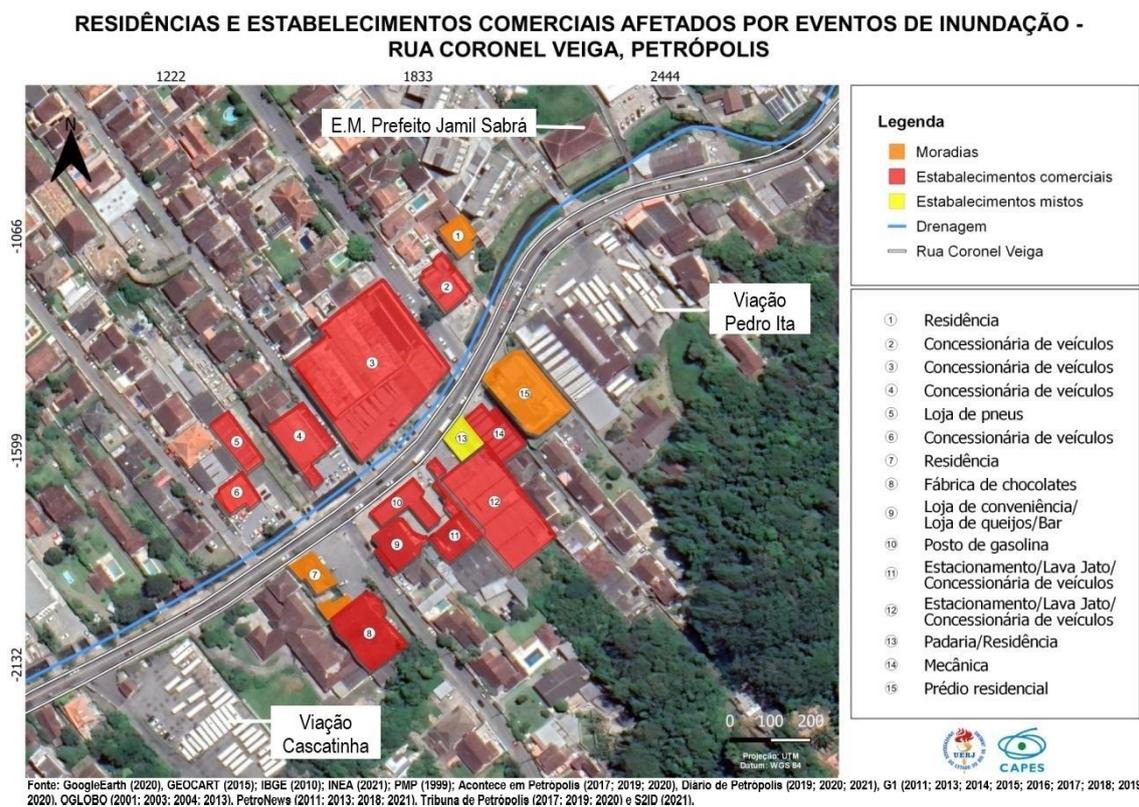
Figura 24 – Edificações afetadas por eventos de inundação – Rua Coronel Veiga

Funcionários dos estabelecimentos comerciais afetados – identificados no mapa pelos números 3, 8, 9, 10 e 13, relataram perdas materiais e prejuízos econômicos ocasionados pelos transbordamentos do rio Quitandinha. Segundo os depoimentos, o aumento repentino do nível do rio, por muitas vezes, impede que mercadorias e equipamentos sejam salvos, o que acentua os danos sofridos.

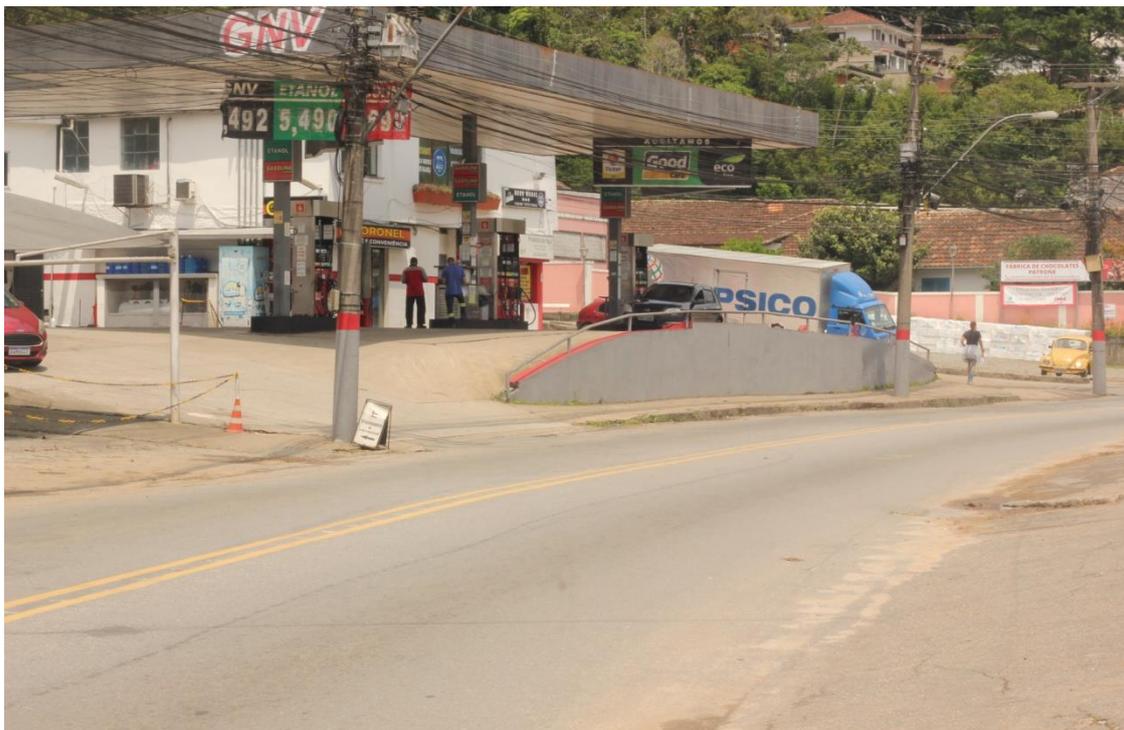
Figura 25 – Posto de gasolina (número 10) afetado por eventos de inundação, Rua Coronel Veiga

Os trabalhos de campo realizados nas datas 07/07/2021, 16/11/2021 e 19/04/2022 possibilitaram observar algumas estratégias de enfrentamento adotadas pela população local para conviver com as inundações, como a construção de edificações em níveis acima da rua e a instalação de comportas para conter o avanço dos transbordamentos. Como exemplo, citam-se as obras realizadas em um Posto de gasolina (correspondente ao número 10 na representação cartográfica) para elevar seu nível em relação ao logradouro e assim minimizar os impactos das inundações. A Figura 25 ilustra o referido estabelecimento.

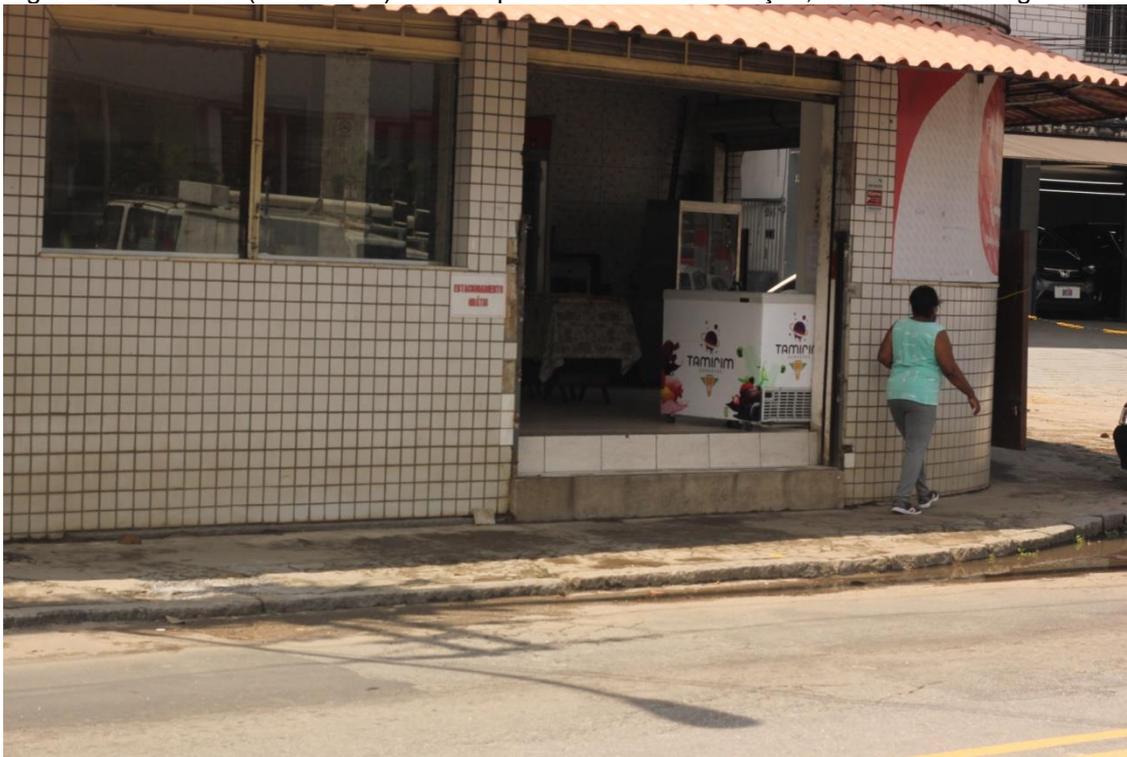
Figura 26 – Padaria (número 13) afetada por eventos de inundação, Rua Coronel Veiga

Já a Figura 26 exemplifica outro comércio que é repetidamente afetado pelos extravasamentos do canal. De acordo com os funcionários de uma Padaria (número 13), o comércio já foi impactado por diferentes eventos de inundação ao longo dos anos, o que levou a perdas e prejuízos econômicos, assim como, sucessivas mudanças administrativas. Embora a edificação conte com degraus elevados, instalação de comportas tanto nas janelas quanto nas portas, as águas do rio Quitandinha ainda conseguem adentrar o estabelecimento, dependendo da intensidade e da magnitude do evento. Observou-se que estas comportas encontram-se instaladas em outras edificações mapeadas, como em algumas concessionárias de veículos e oficinas mecânicas (representadas pelos números 3, 12 e 14).

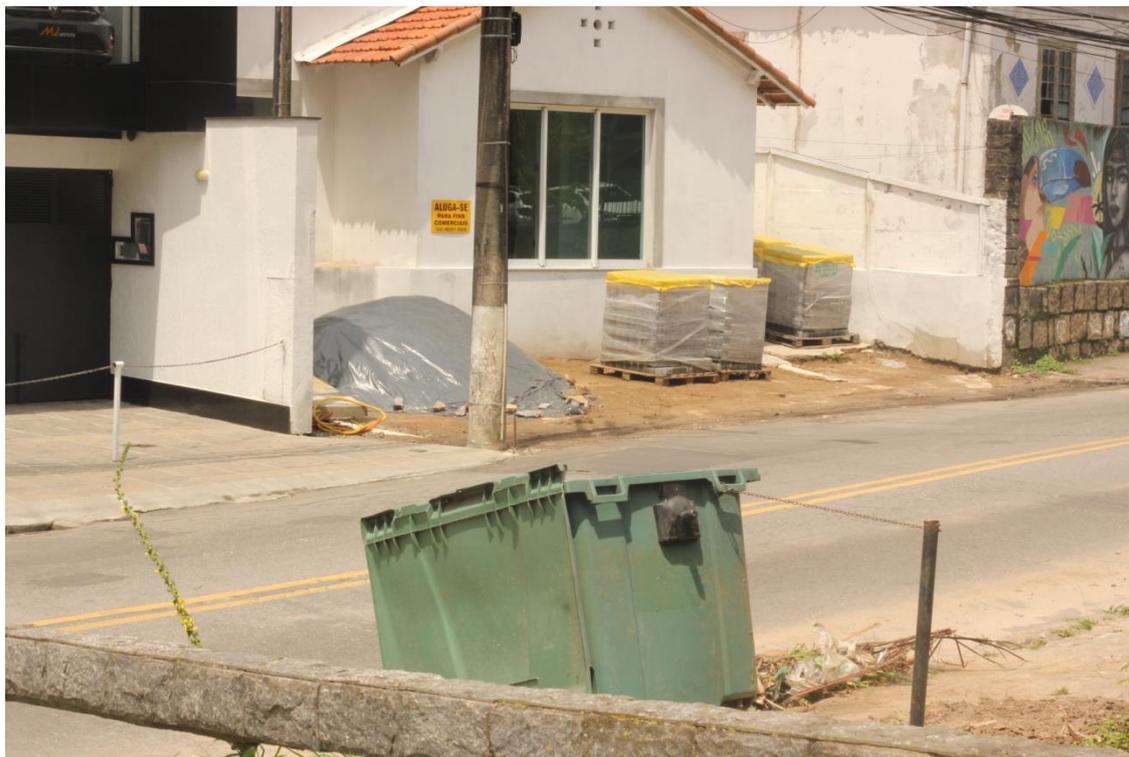
Figura 27 – Imóvel residencial afetado por eventos de inundação, Rua Coronel Veiga

Outro impacto causado pelas inundações se reflete na desvalorização dos imóveis da área atingida. Há relatos de famílias que venderam seus imóveis ou os alugaram devido aos transtornos causados pelos frequentes episódios. A Figura 27 elucida uma casa que foi vendida por seus proprietários devido à recorrência das inundações. Frisa-se que esta residência não foi contemplada pelo mapeamento realizado, pois se encontrava fora do segmento (*Point Cluster*) escolhido. No entanto, julga-se importante mencionar e trazer este exemplo.
