**Diagnóstico geoambiental da Lagoa de Maricá (RJ) como subsídio as
formas de uso e ocupação do litoral**

Dissertação apresentada, como requisito parcial para obtenção do título de Mestre, ao Programa de Pós-Graduação em Geografia da Universidade do Estado do Rio de Janeiro. Área de concentração: Natureza e dinâmica da paisagem.

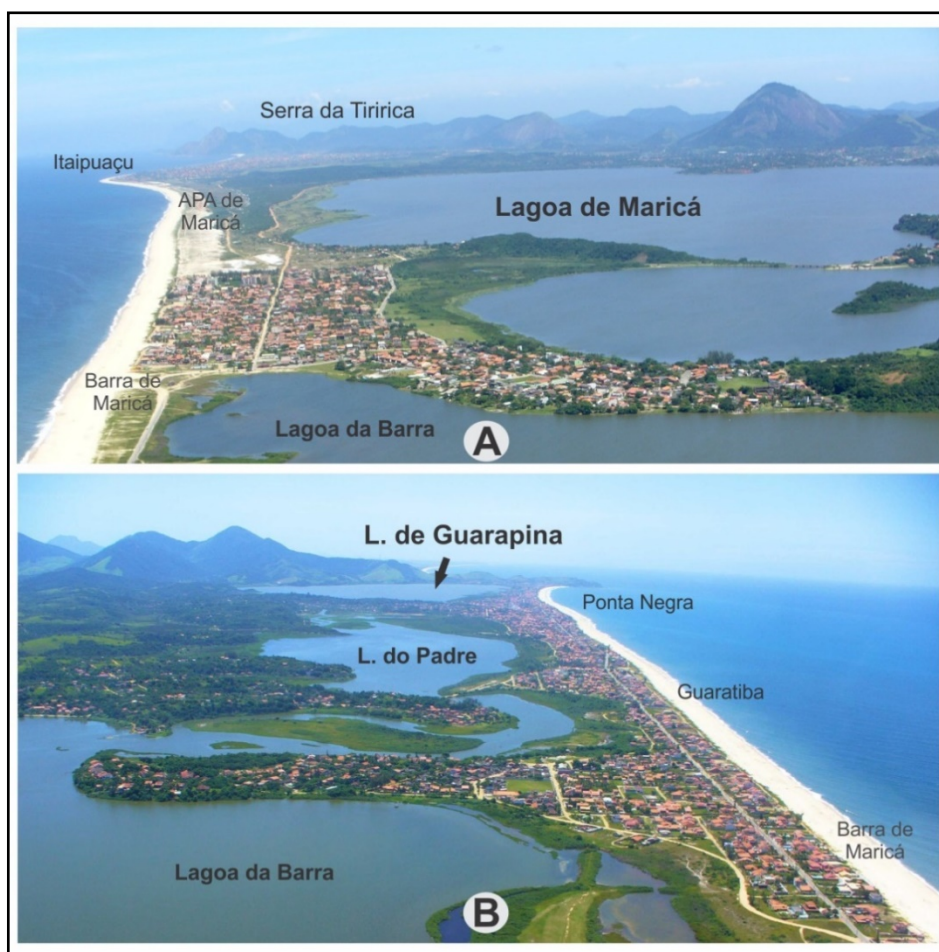
Figura 5 - Localização de algumas lagoas ao longo do litoral fluminense

A planície costeira de Maricá apresenta duas barreiras arenosas separadas por uma série de pequenas lagoas colmatadas e pelas lagoas de Maricá, Barra, Padre e Guarapina, formando o complexo lagunar Maricá-Guarapina (Figura 5). Apresenta três compartimentos morfológicos: uma barreira arenosa de idade holocênica; uma planície estreita, formada também no Holoceno com lagoas colmatadas; e a barreira arenosa pleistocênica localizada na parte mais interna da planície costeira (SILVA et al., 2014c). A Lagoa de Maricá, localizada à retaguarda da barreira interna, faz parte desse sistema formado no Pleistoceno (TURCQ et al., 1999; SILVA, 2011; SILVA et al., 2014a; SILVA et al., 2014b).

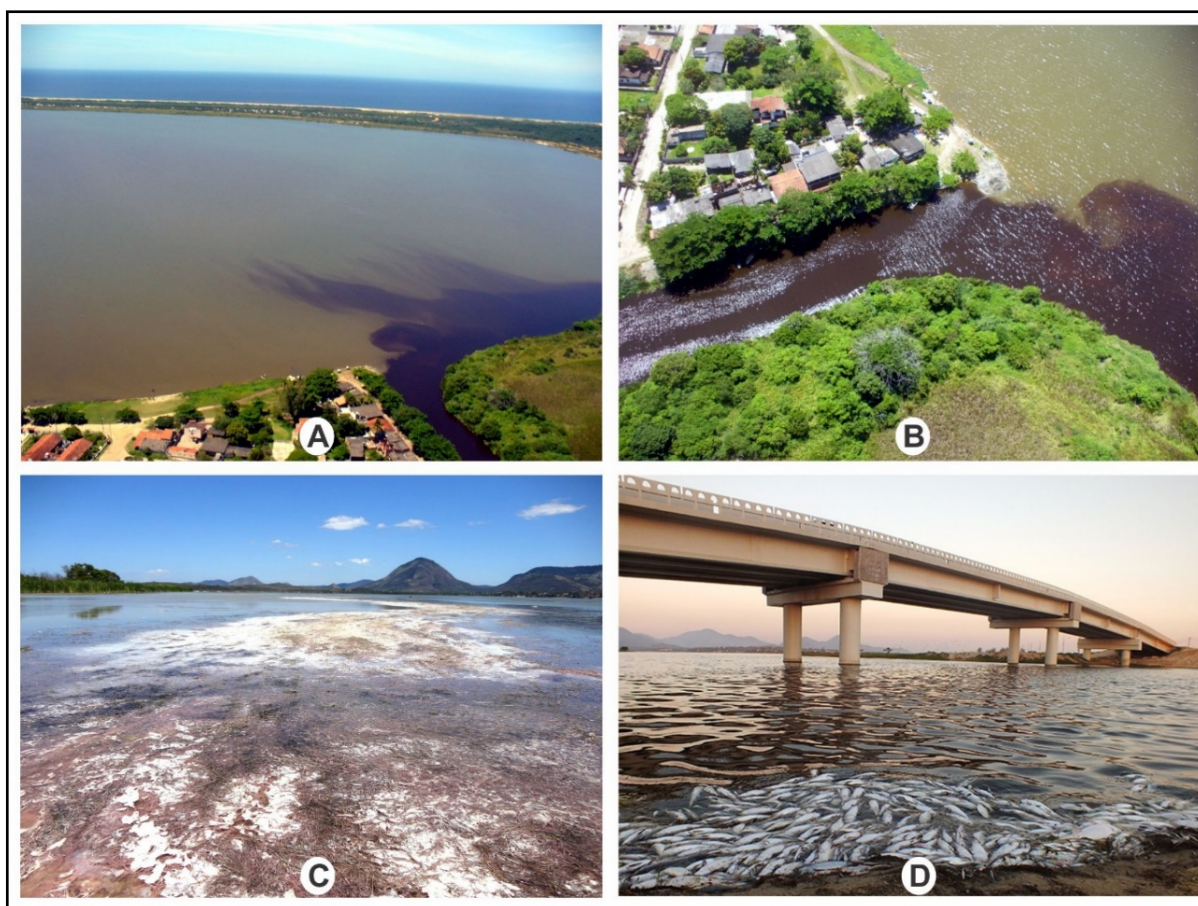
Figura 7 - Poluição chegando na lagoa de Maricá

Lengenda: Poluição chegando na lagoa de Maricá, proveniente de um pequeno rio que nela deságua (A e B). Espuma concentrada na margem sul da lagoa de Maricá com forte cheiro de decomposição (C). Mortandade de peixes ocorrida na lagoa da Barra de Maricá no dia 17 de janeiro de 2015 (D).
 Fonte: Fotos A e B, Desirée Guichard (2009); C, André Silva (2014); D, João Henrique (2015).

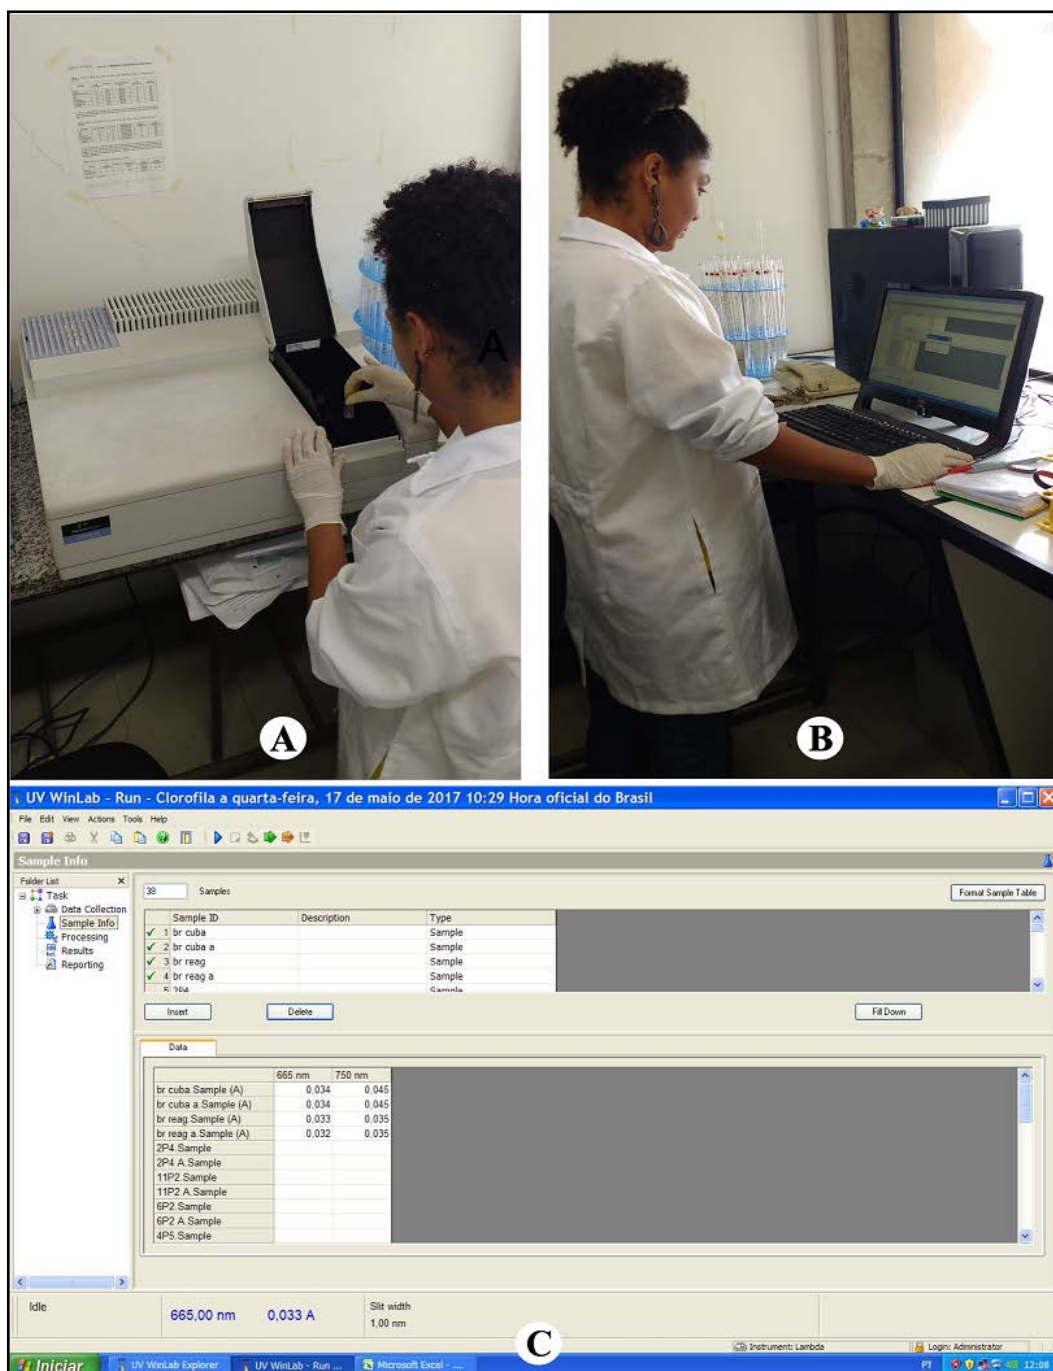
Figura 15 - Análise de clorofila *a*

Legenda: Análise de clorofila *a* no Cromatógrafo de Íons modelo Metrohm 861h (A); Análise dos resultados de Clorofila *a* no programa *Perkin Elmer* (B); Análise de resultados de Clorofila *a* no software *Perkin Elmer* (C).

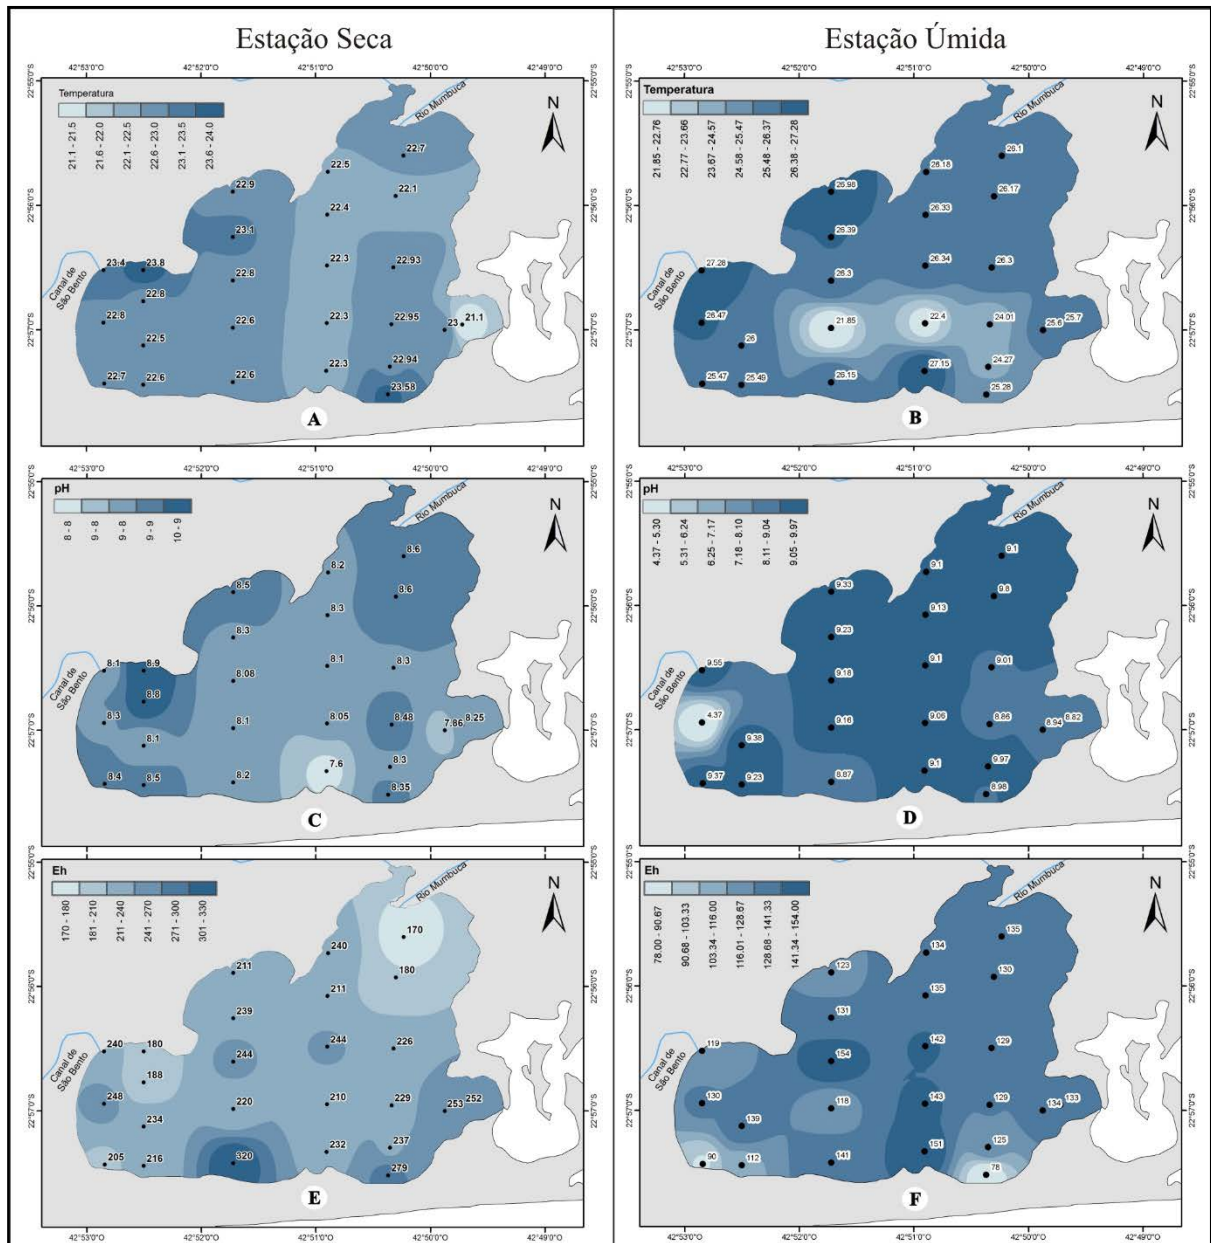
Figura 46 - Interpolação dos dados.

Legenda: Temperatura (°C), estação seca (A) e úmida (B); pH (potencial hidrogeniônico) na estação seca (C) e úmida (D); valores de Oxi-Redução/Eh (mV), na estação seca (E) e úmida (F).

Os maiores valores de temperatura da água, tanto na estação seca quanto na estação úmida (Figura 46 A; B), foram registrados perto da desembocadura do Canal de São Bento. Isto provavelmente decorre das péssimas condições da água neste local. O setor oeste da Lagoa de Maricá, incluindo a área próxima a desembocadura do Canal de São Bento apresenta, conforme Silvestre et al. (2017), concentrações elevadas de matéria orgânica (Figura 47). Este trecho da laguna está visivelmente degradado, com grande quantidade de materiais sólidos em suspensão, forte cheiro de decomposição e cor da água mais escura em comparação com as demais áreas.

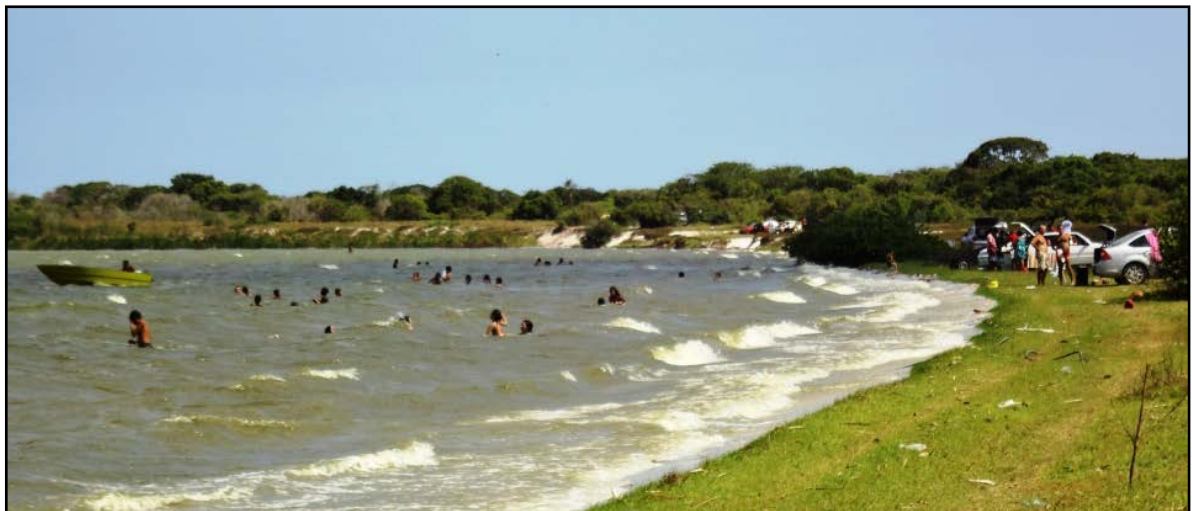
Figura 50 – Setor oeste da Lagoa de Maricá

Legenda: APA num final de semana com dia quente: muitos banhistas, pequenos barcos, jetski e muitos carros estacionados sobre a vegetação de restinga na margem lagunar

frequentada por turistas no verão (Figura 50), quando é comum a presença de banhistas neste trecho nos finais de semana, o que pode estar contribuindo para uma condição de acidez local devido ao descarte inadequado de resíduos orgânicos. Os valores de pH são correspondentes com o sistema lagunar de Saquarema (DIAS et al., 2017) e com o sistema lagunar de Jacarepaguá (SAMPAIO, 2008), no qual os valores apresentaram-se básicos e sofrem influência direta da sedimentação.

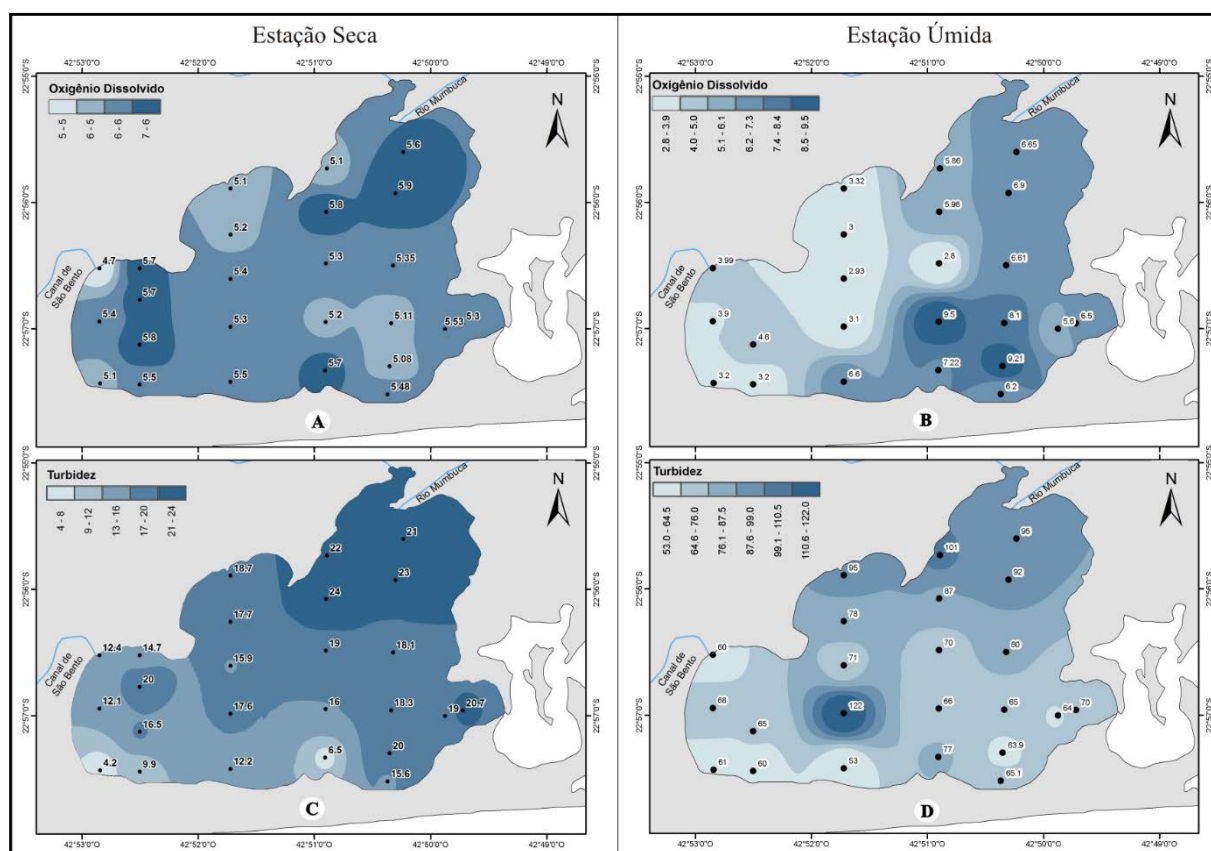
Figura 52 - Interpolação dos dados

Legenda: Oxigênio dissolvido (OD) na estação seca (A) e úmida (B); Turbidez (UNT) na estação seca (C) e úmida (D).
