**Universidade do Estado do Rio de Janeiro**

**Dinâmica morfológica e sedimentar do litoral de Maricá (RJ) nas últimas  
décadas e susceptibilidade às ondas de tempestade**

Dissertação apresentada, como requisito parcial para obtenção do título de Mestre, ao Programa de Pós-Graduação em Geografia da Universidade do Estado do Rio de Janeiro. Área de concentração: Natureza e Dinâmica da Paisagem.

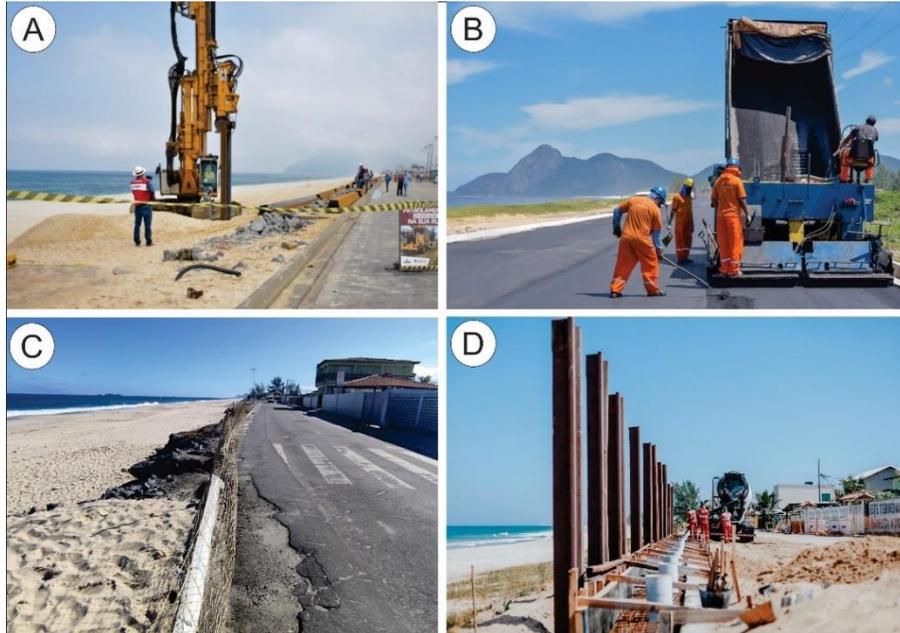
Figura 7 – Obras de revitalização na orla da praia de Itaipuaçu

Fonte: Figura A e B revitalização da orla de Itaipuaçu; Figura C: obra de contenção do calçadão da praia da Barra de Maricá e Figura D: construção do muro do calçadão da praia de Ponta Negra. Adriano Marçal (2021), SOMAR (2022) e Autora (2022)

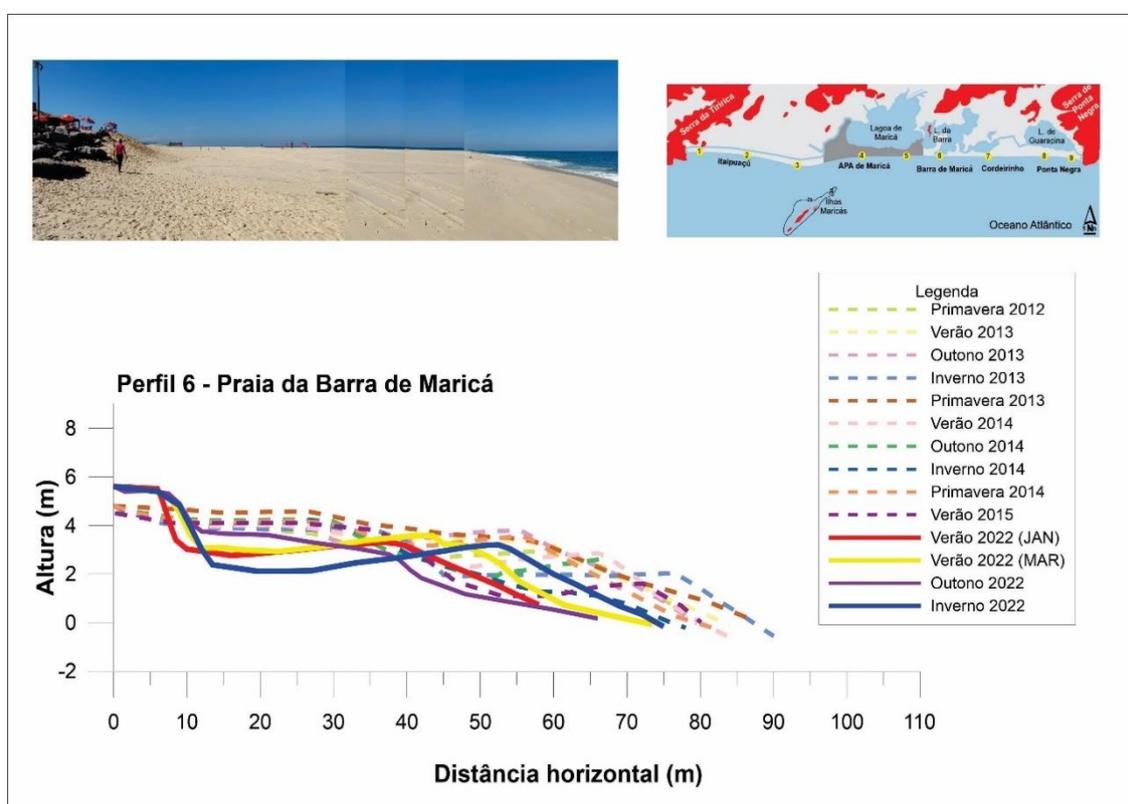
Figura 31 – Perfis topográficos da praia da Barra de Maricá entre 2012 e 2022

A praia da Barra de Maricá (Figura 31) possui 2 km de extensão, sendo seccionada por um canal de ligação entre a Lagoa da Barra de Maricá e o oceano, aberto esporadicamente para escoar as águas do sistema lagunar durante inundações. Neste setor é possível destacar a presença de diversas residências próximas ao limite interno da praia, além de calçadões e estrada pavimentada. Esse trecho vem sofrendo danos causados pela ação das grandes ondas de tempestade, o que tem resultado em constantes intervenções por parte da prefeitura para

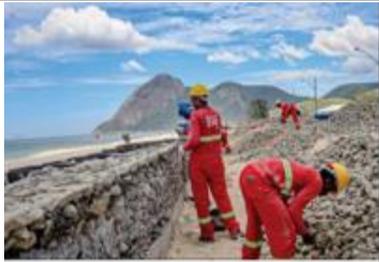
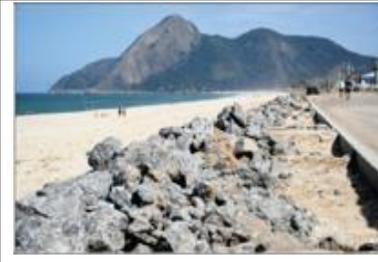
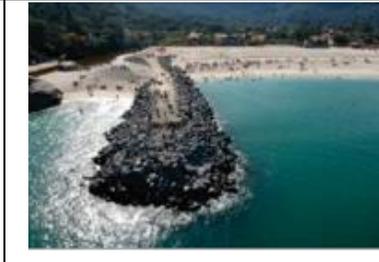
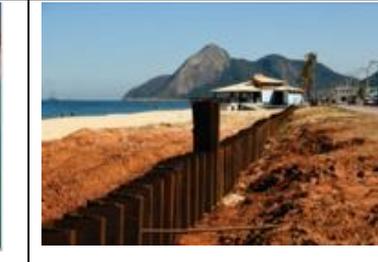
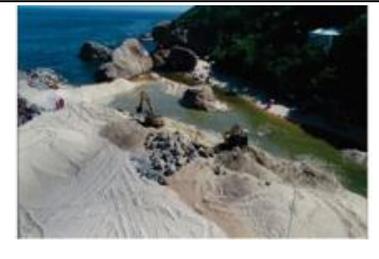
Figura 40 – Obras de engenharia na Praia de Itaipuaçu

<p>A – Construção de muros na praia de Itaipuaçu. Fonte: Somar, 2020.</p>	<p>B – Colocação de barreira de pedras na Praia de Itaipuaçu. Fonte: Somar, 2019</p>	<p>C – Construção de molhe (quebramar) na Praia de Itaipuaçu. Fonte: Simone Boechat, 2019.</p>	<p>D – Instalação de estaca prancha na Praia de Itaipuaçu</p>

<p>E – Abertura do canal do Recanto na Praia de Itaipuaçu. Fonte: Simone Boechat, 2020.</p>	<p>F – Aterros de loteamento na Praia de Itaipuaçu. Fonte: A autora, 2022.</p>	<p>G – Presença de palafitas (corpo de bombeiro e quiosques) na praia de Itaipuaçu. Fonte: A autora, 2022.</p>	<p>H – Aterro de passagem na orla da Praia de Itaipuaçu. Fonte: Adriano Marçal, 2021.</p>

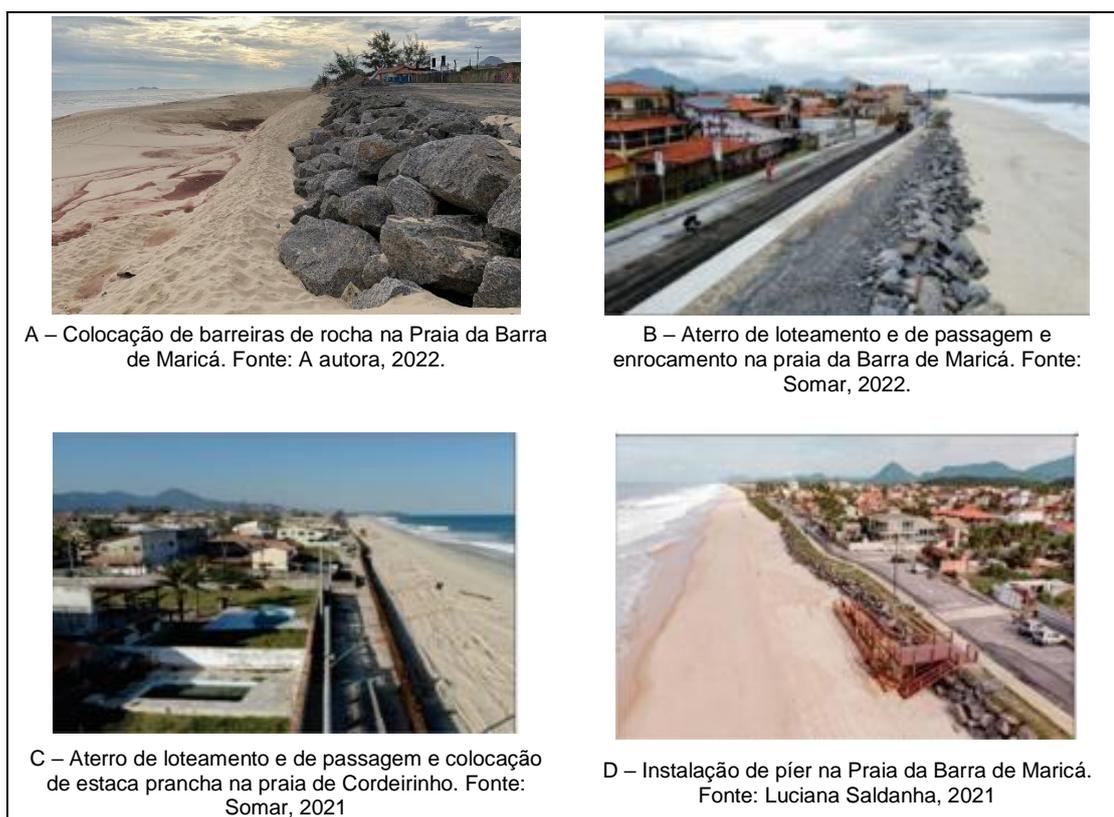
Figura 41 – Obras de engenharia na Praia da Barra de Maricá e Cordeirinho

As praias da Barra de Maricá e Cordeirinho, receberam diversas obras e intervenções, principalmente nos últimos anos. Na praia da Barra de Maricá foram construídos muros, barreiras de rochas, aterros de loteamento, aterros de passagem e enrocamentos, após sucessivos danos causados por ressacas nessa área. Já na praia de Cordeirinho as intervenções mais frequentes são os muros, aterros de loteamento, passagem e estaca prancha (Figura 41).

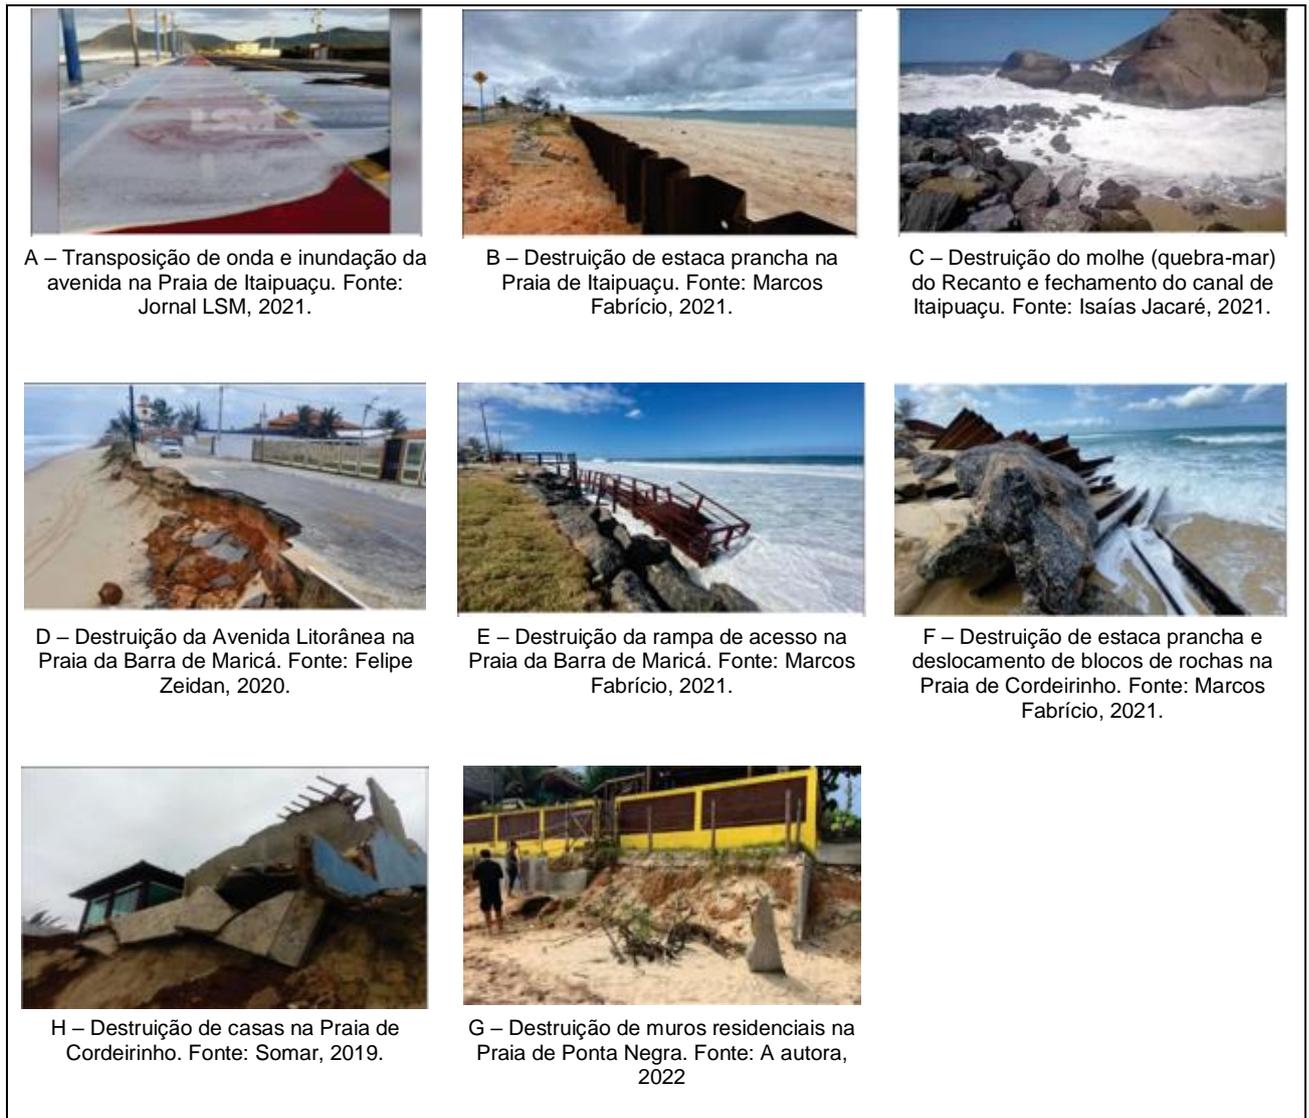
Figura 43 – Danos causados por ondas de tempestades as estruturas de engenharia

Atualmente, diversos danos são causados as estruturas rígidas (Figura 43) por conta dos eventos de alta magnitude formados a partir de frentes frias e ciclones extratropicais que, quando associados as ressacas, podem produzir ondas de 4 m de altura, ou mais durante eventos de alta magnitude, ultrapassando facilmente o limite interno da praia.

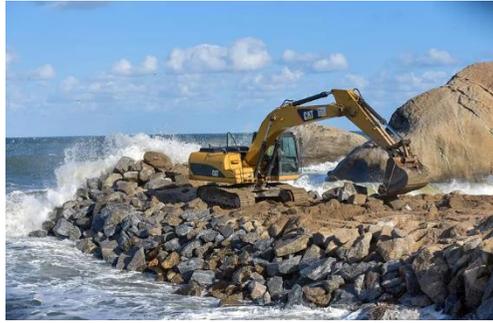
A – Construção do molhe (quebra-mar) do Recanto na Praia de Itaipuaçu. Fonte: Simone Boechat, 2019.

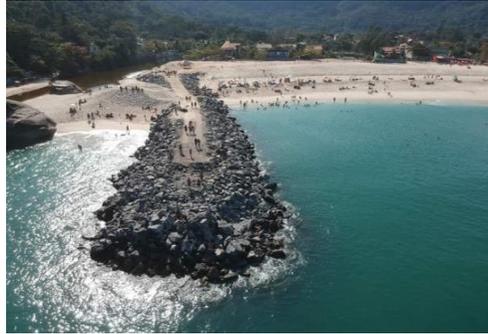
A' – Molhe (quebra-mar) do Recanto da Praia de Itaipuaçu. Fonte: Simone Boechat, 2019.

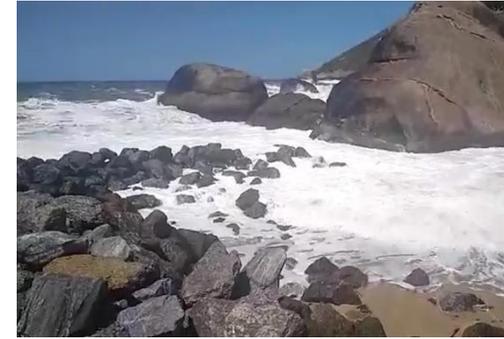
A'' – Destruição do molhe (quebra-mar) do Recanto da Praia de Itaipuaçu e fechamento do canal. Fonte: Isaias Jacaré, 2021

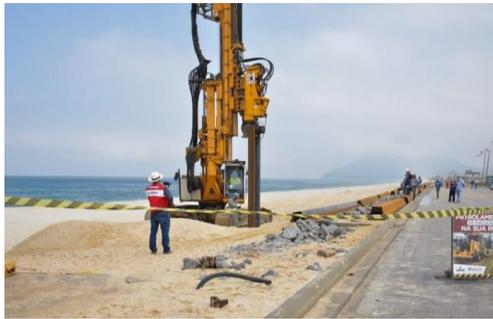
B – Início da inserção de estaca prancha na Praia de Itaipuaçu. Fonte: Somar, 2020.

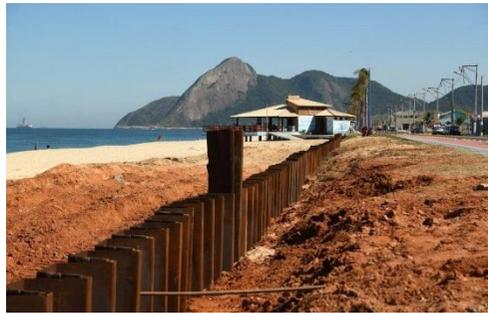
B' – Colocação de estaca prancha na Praia de Itaipuaçu. Fonte: Somar, 2020.

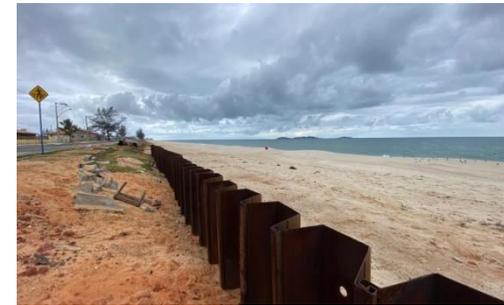
B'' – Destruição de estaca prancha na Praia de Itaipuaçu. Fonte: Marcos Fabrício, 2021.

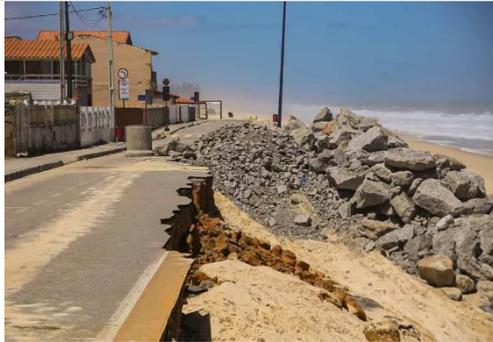
C- Colocação de enrocamento na Praia da Barra de Maricá. Fonte: Vitor Soares, 2021

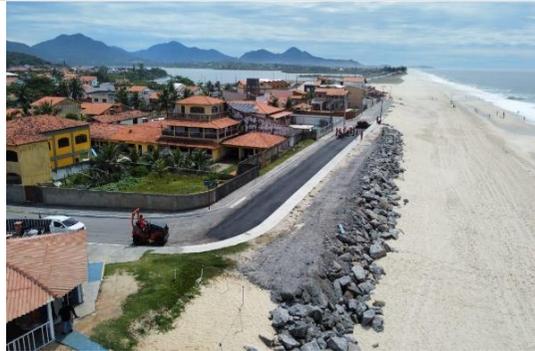
C' – Reconstrução da Avenida Litoranea e enrocamento na Praia da Barra de Maricá. Fonte: Somar, 2022.

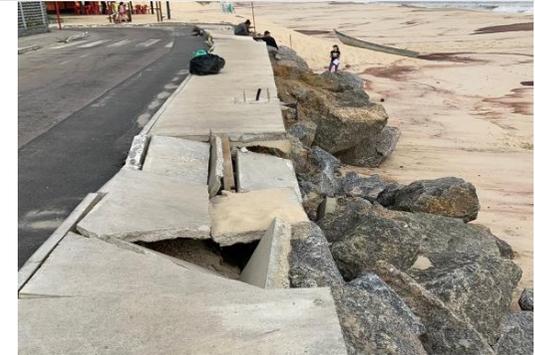
C'' – Destruição do calçadão da Praia da Barra de Maricá. Fonte: A autora, 2022.

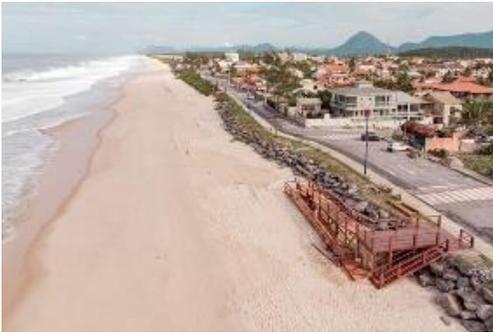
D – Construção de rampa de acesso na praia da Barra de Maricá. Fonte: Lucia Saldanha, 2021.

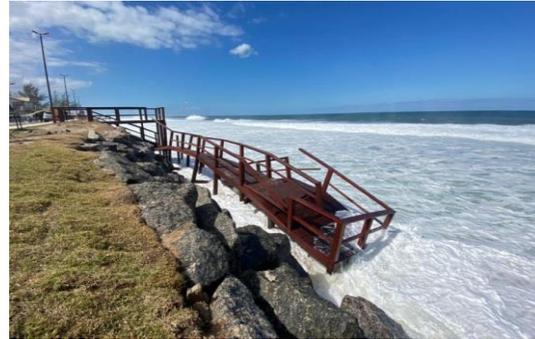
D' – Destruição da rampa de acesso na praia da Barra de Maricá. Fonte: Marcos Fabrício, 2021.

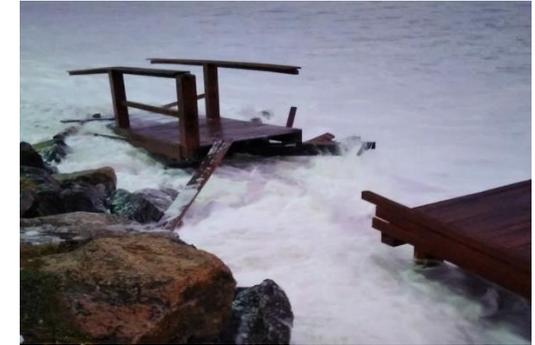
D'' – Ondas de tempestade destruindo a rampa de acesso da praia da Barra e Maricá. Fonte: Errejota Notícia, 2021.

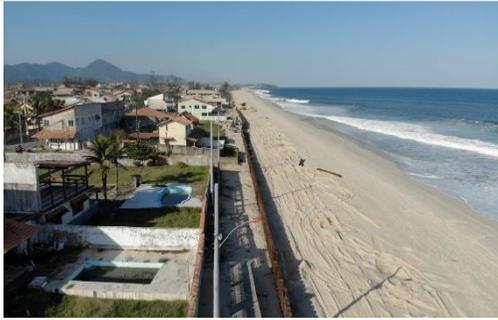
E – Instalação de estaca prancha na Praia de Cordeirinho. Fonte: Somar, 2021.

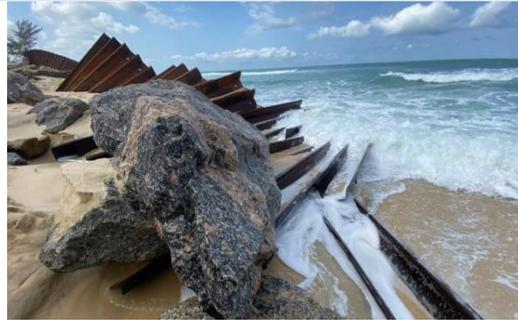
E' – Destruição de estaca prancha e deslocamento de blocos de rocha na Praia de Cordeirinho. Fonte: Marcos Fabrício, 2021.

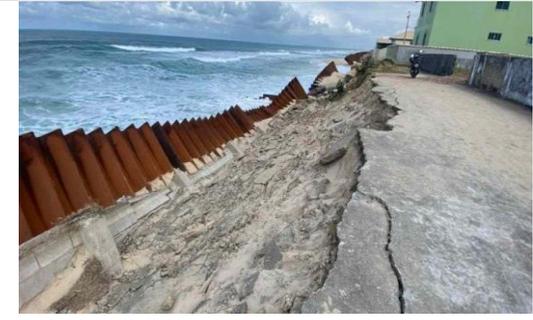
E''- Destruição do calçadão e de estaca prancha na Praia de Cordeirinho. Fonte: Marcos Fabrício, 2021.

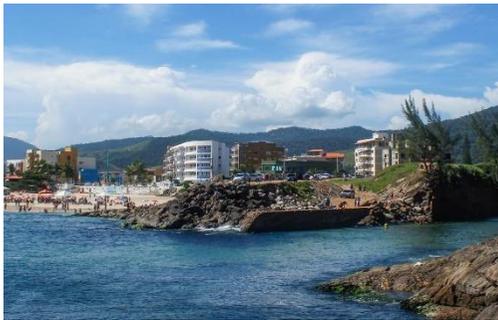
F – Barreira de pedras e muro de concreto na Praia de Ponta Negra. Fonte: Ponta Negra News, 2022

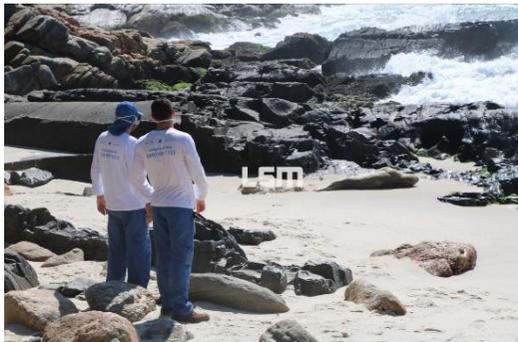
F' – Destruição da barreira de pedras na Praia de Ponta Negra. Fonte: LSM, 2019.

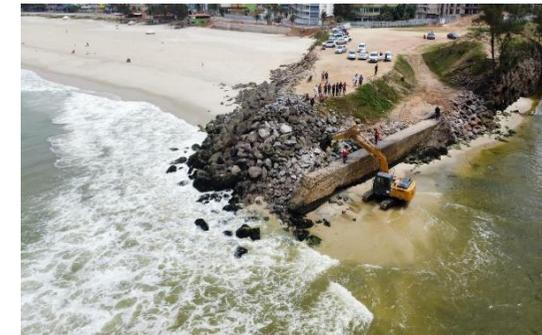
F'' – Realocação de barreira de pedras na entrada do canal da Praia de Ponta Negra. Fonte: Somar, 2022.
