Universidade do Estado do Rio de Janeiro
Centro de Tecnologia e Ciências
Faculdade de Engenharia

**Avaliação dos programas ambientais de monitoramento da
qualidade da água e reflorestamento da represa do Funil,
localizada na Bacia Hidrográfica do Médio Paraíba do Sul**

Dissertação apresentada, como requisito parcial para obtenção do título de Mestre, ao Programa de Pós-graduação em Engenharia Ambiental, da Universidade do Estado do Rio de Janeiro. Área de concentração: Gestão sustentável de recursos hídricos.

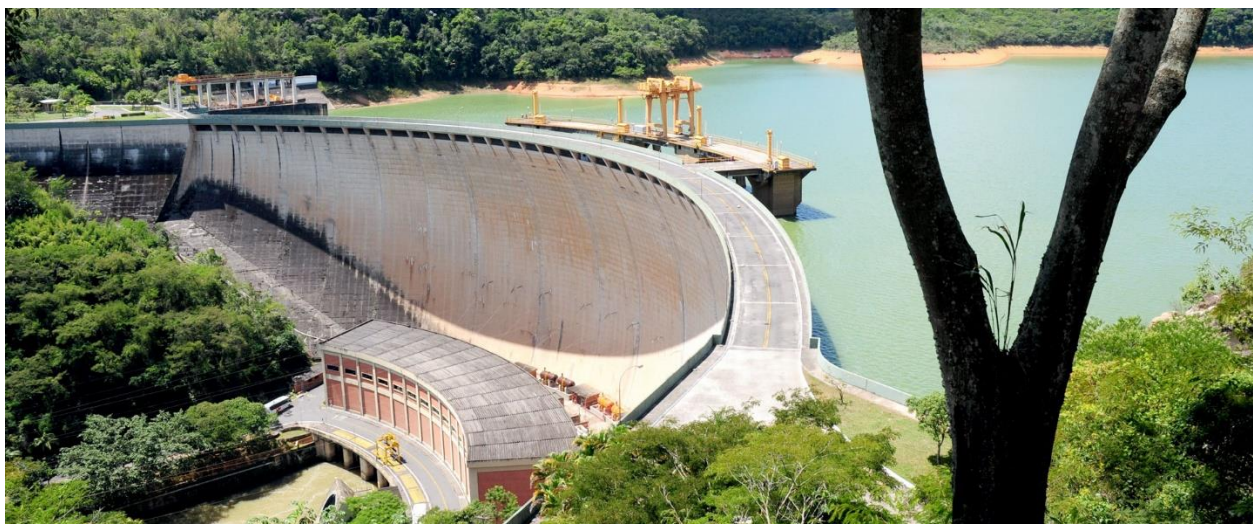
Figura 1 - Vista da Represa do Funil

Na Figura 1 é apresentada uma vista da UHE Funil e no Quadro 1 é apresentada a Ficha Técnica do empreendimento, obtido no site da Eletrobras Funil, em outubro de 2021.

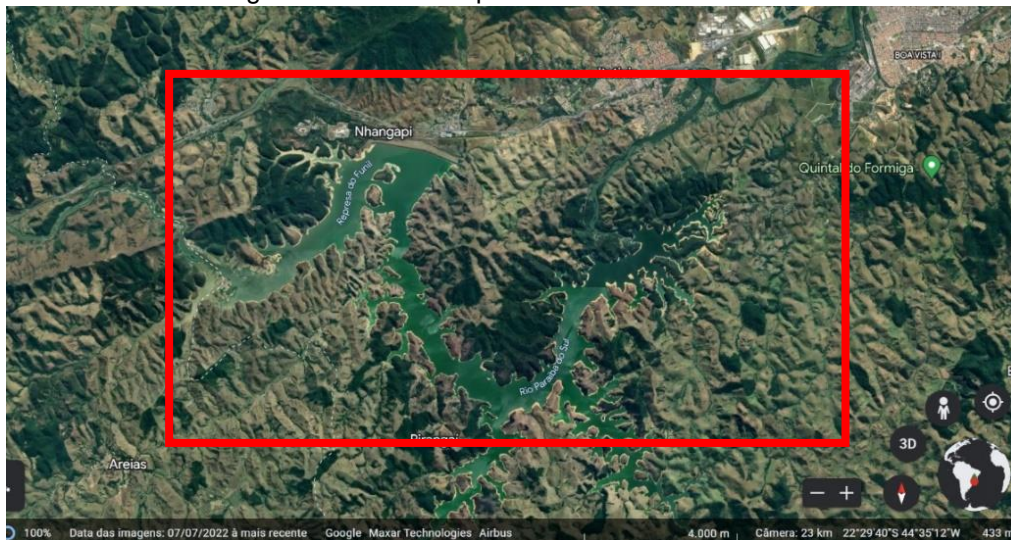
Figura 7 – Área da represa do Funil demarcada de vermelho

A barragem do Funil possui um volume total de 270 mil m³, construída na forma de abóbada de dupla curvatura. O reservatório ocupa uma área inundada de 40 km² com volume total de 8,9 bilhões de m³ onde o seu entorno possui vegetação proveniente da Mata Atlântica. Vale lembrar que não é em todo o seu percurso que possui vegetação como pode-se observar na figura 7 do Google Earth.

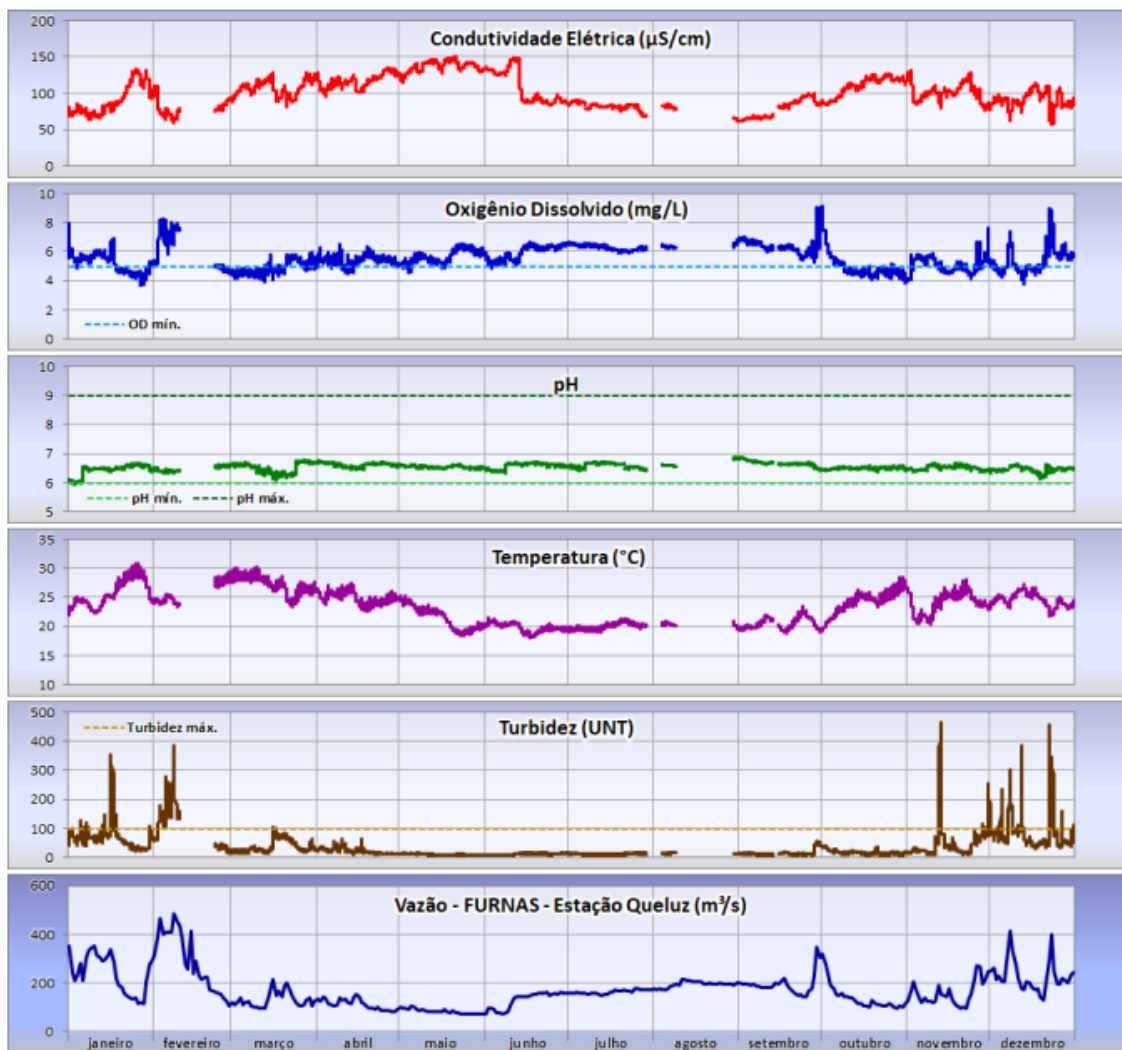
Figura 10 - Parâmetros mensais de Queluz no ano de 2021 monitorados pela CETESB

A CETESB em 2022 apresentava no seu relatório de monitoramento os dados mensais, sobre o ano de 2021, sobre o ponto de Queluz, última cidade antes do rio Paraíba do Sul entrar no território do Rio de Janeiro. Na Figura 10, pode-se observar os parâmetros mensalmente e acompanhar os eventos críticos da região. Em 2021, os parâmetros de pH, oxigênio e condutividade elétrica atenderam os valores de qualidade para corpos hídricos classe II, enquanto a turbidez apresentava nos meses janeiro, fevereiro, novembro e dezembro picos

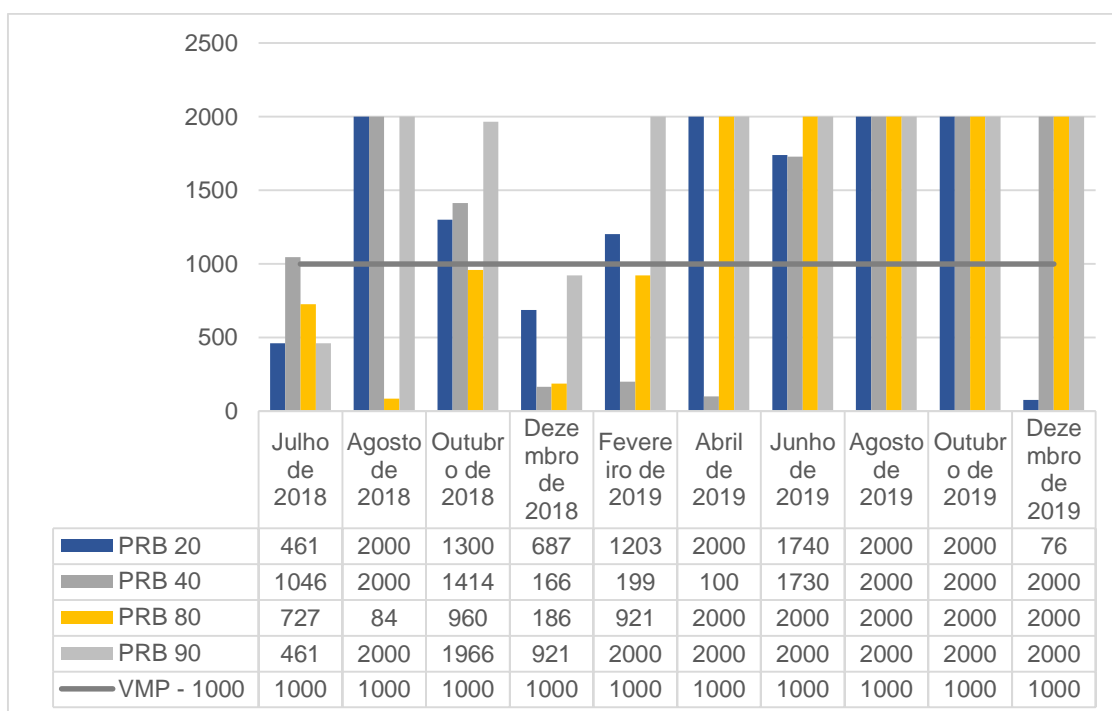
Gráfico 25 - Pontos de monitoramento do Funil para coliformes totais

No gráfico 25 é demonstrado que a maioria dos meses de monitoramento apresentaram valores acima do permitido para coliformes totais, porém não para todos os quatro pontos, possivelmente, ao longo desses quatro pontos existem lançamentos de esgoto sanitário, o que provocou essa diferença. O ponto FN150, apenas janeiro de 2020 apresentou um valor acima do permitido.

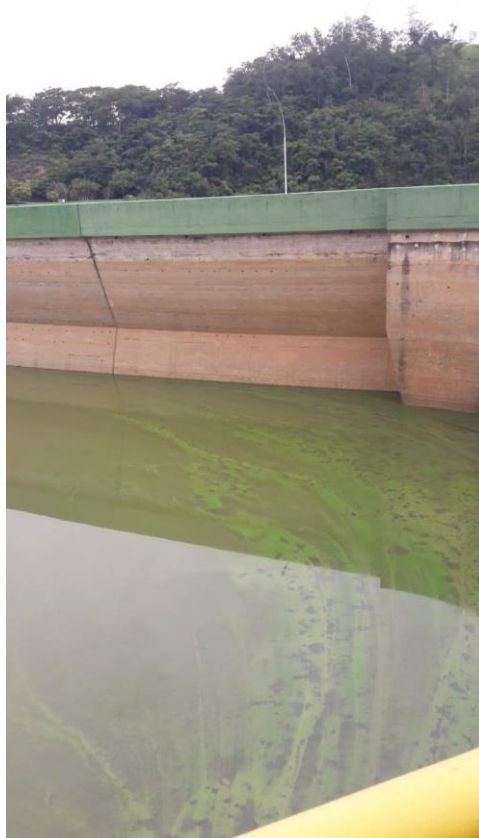
Figura 11 - Represa do Funil com a presença de ponto eutrofizado

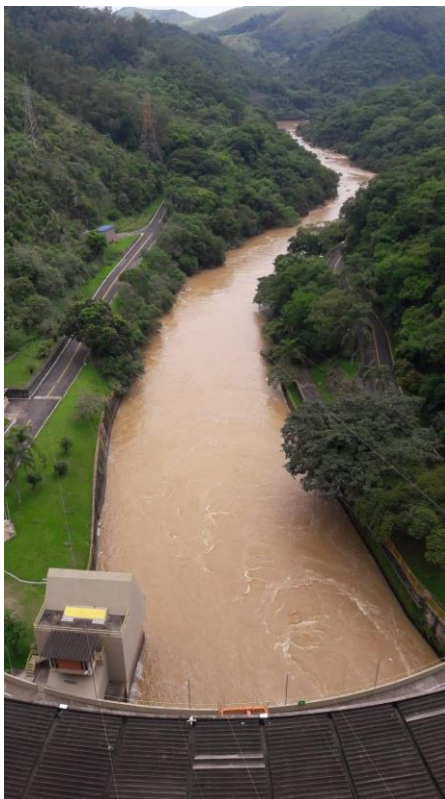
Figura 12 - Rio Paraíba após a represa do funil

licença de operação, nenhuma medida para amenizar essa questão são aplicados, apenas os monitoramentos de qualidade de água obrigatórios, que acabam evidenciando que em períodos de cheias, a matéria orgânica é diluída. Entretanto, a visita foi realizada em período de cheia, como mostra a figura 12, e mesmo assim existia esse ponto que representa um processo de eutrofização.
