**Análise de encosta instrumentada com histórico complexo de
movimentações**

Dissertação apresentada, como requisito parcial para obtenção do título de Mestre, ao Programa de Pós-Graduação em Engenharia Civil, da Universidade do Estado do Rio de Janeiro. Área de concentração: Geotecnia.

O presente estudo possui como objetivo a avaliação de uma encosta situada no Km 15+700 da Via Lagos (RJ 124), especificamente na faixa direcional rumo à cidade do Rio de Janeiro, nas imediações de Rio Bonito. A mencionada rodovia detém um papel preponderante enquanto uma das principais vias de conexão com a Região dos Lagos do Estado do Rio de Janeiro, apresentando um fluxo de tráfego expressivo, notavelmente em épocas de recesso e feriados prolongados. O talude objeto do atual estudo exibe características geológicas de caráter complexo e traz consigo um histórico documentado de movimentações, cujos registros datam a partir do ano de 2005. Desde então, a evolução das movimentações do talude tem sido objeto de monitoramento contínuo por meio de campanhas de instrumentação.

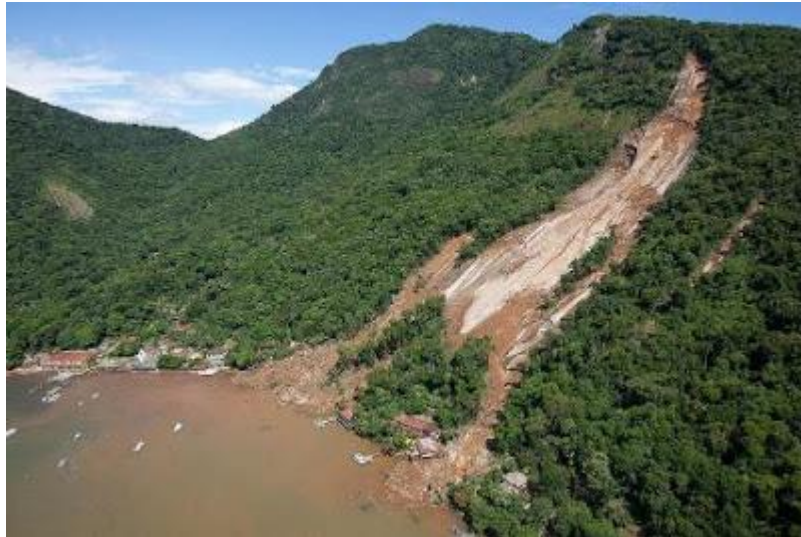
Figura 2 – Exemplo de escorregamento translacional

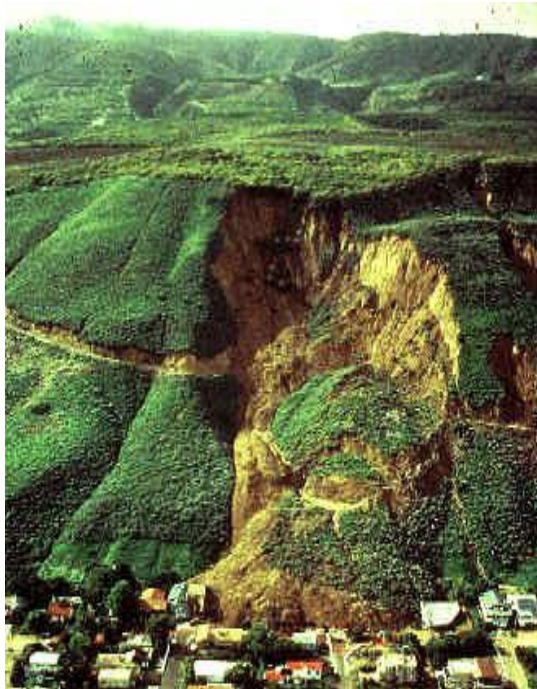
Figura 3 - Exemplo de escorregamento rotacional

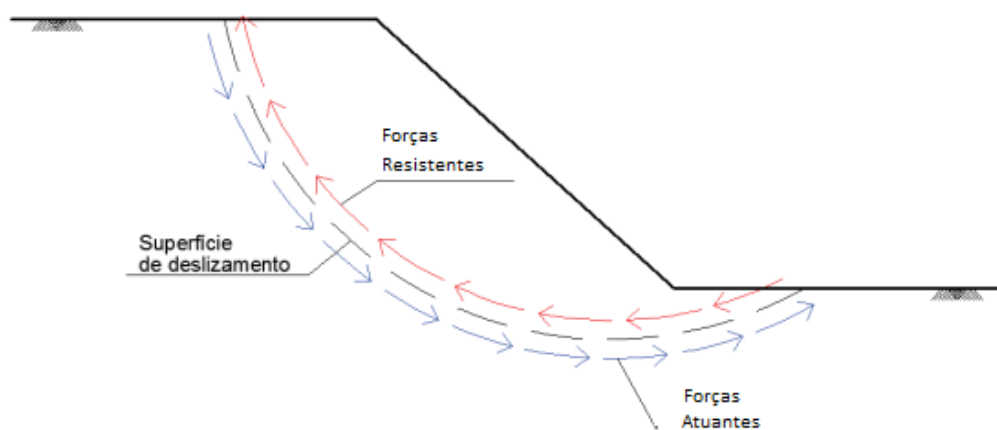
Figura 4 - Tensões resistentes e tensões atuante (adaptada de Moreira, 2011)

Moreira (2011) traduz esse aumento nas forças atuantes como sendo a diferença entre a resistência mobilizada pelo solo, ou seja, a resistência ao cisalhamento máxima que o solo consegue oferecer, quando solicitada, e a resistência mobilizada, ou seja, aquela que seria necessária para equilibrar o conjunto de forças atuantes. A Figura 4 traz essa representação.

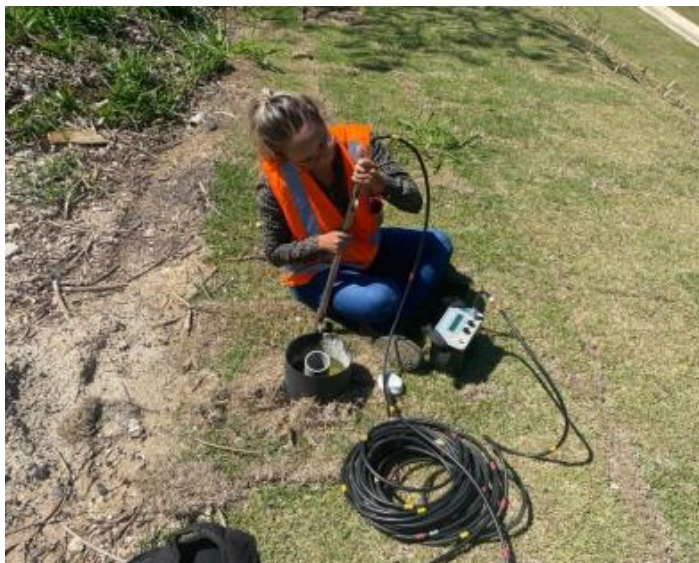
Figura 7 – Leitura de Inclinação no talude do Km 15+700 (FGEO, 2021)

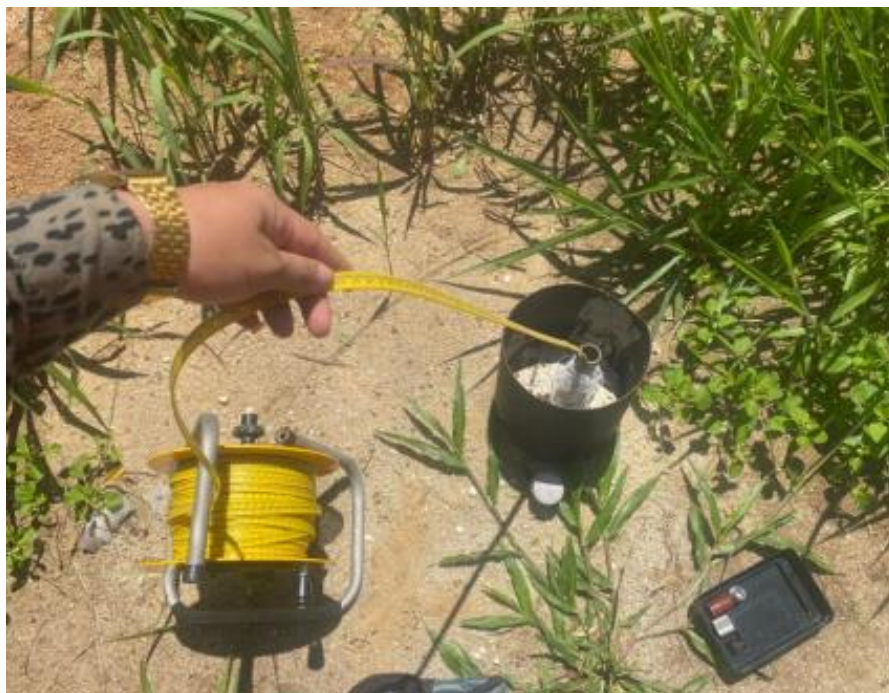
Figura 10 – Leitura de Indicador de Nível d'água no talude do Km 15+700 (FGEO, 2021)

Nível d'água, enquanto a Figura 10 mostra um registro de leitura realizada no talude do Km 15+700.

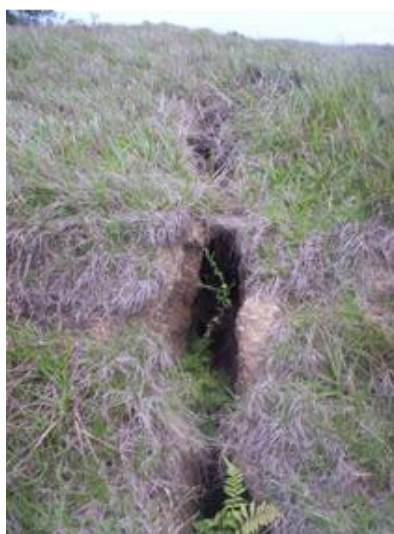
Figura 15 – Evidências de movimentação no talude (CCR. 2005)

Os primeiros indícios de movimentações no talude foram observados em outubro de 2005 através de problemas no pavimento da rodovia e abertura de fendas ao longo do talude. Os deslocamentos perduraram até os registros da instrumentação antes da implantação da cortina (2021). A Figura 15 mostra registros de movimentações observados pela CCR.

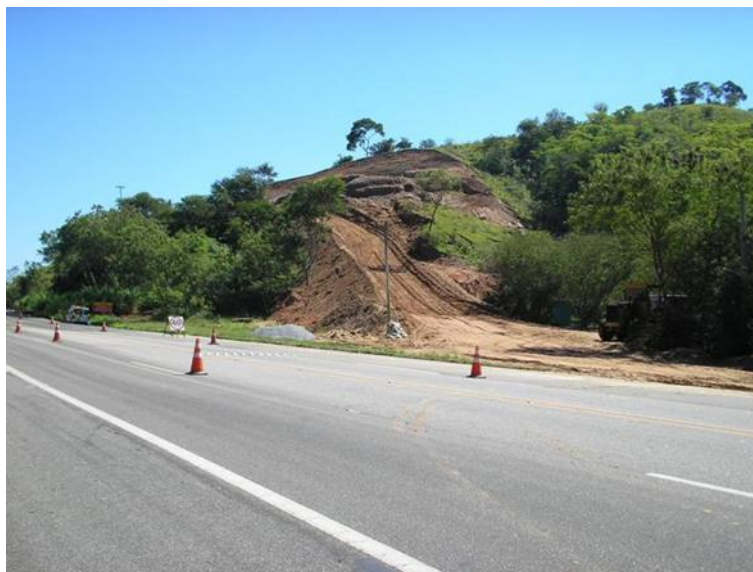
Figura 16 - Etapa de execução da 1ª fase de terraplenagem (CCR - 2006)

Nos meses de março e abril de 2006 foi executado o projeto de terraplenagem (Figura 16) com a finalidade de melhorar as condições de contorno do maciço e aliviar o peso do talude na rodovia. Em julho e agosto do mesmo ano também foram instalados dois inclinômetros para o monitoramento geotécnico do talude (IN 2 e IN 3).

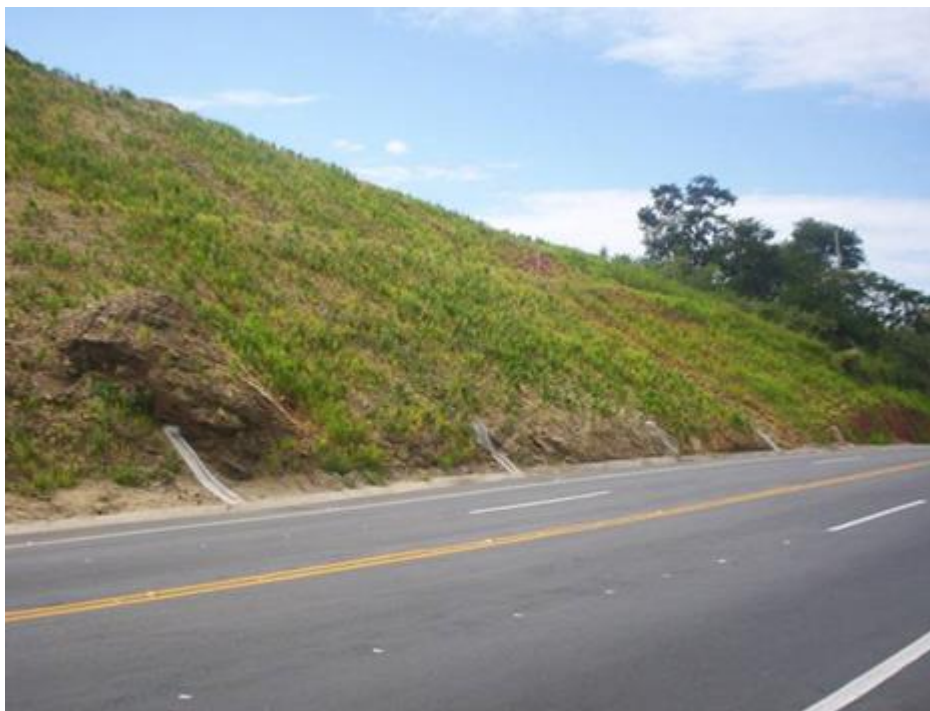
Figura 17 – Instalação de 11 DHP's no pé do talude (CCR - 2007)

Quanto à drenagem do maciço, foram realizadas várias intervenções através da instalação de Drenos Horizontais Profundos (DHP's). De início foram instalados 11 DHP's (Figura 17) no pé do talude (2007) com o objetivo de rebaixar a carga hidráulica existente no maciço, no entanto a movimentação do talude ocasionou a perda da funcionalidade dos dispositivos, sendo os mesmos "engolidos" pelo terrapleno à medida que as movimentações foram avançando.

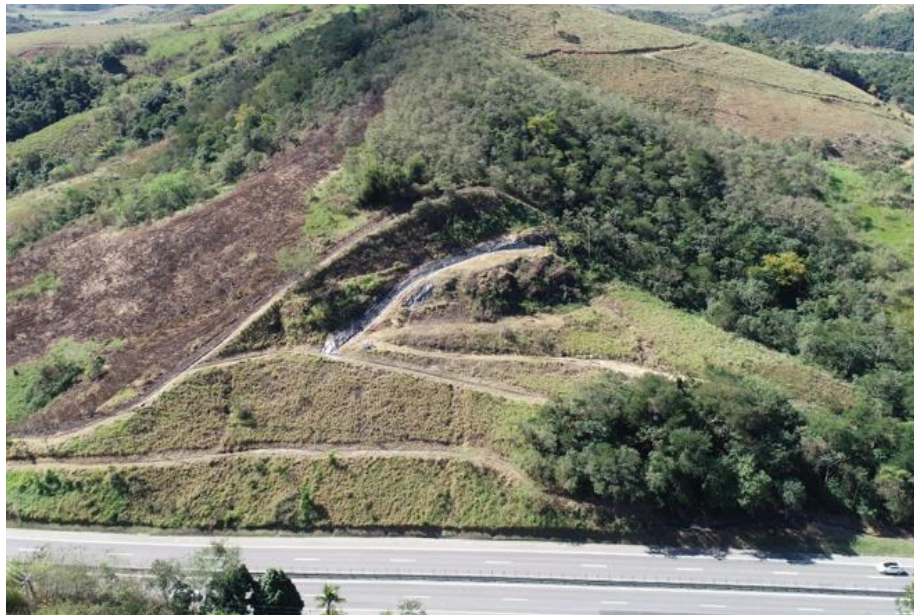
Figura 19 – Vista geral do Talude (Imagens de drone - 2020)

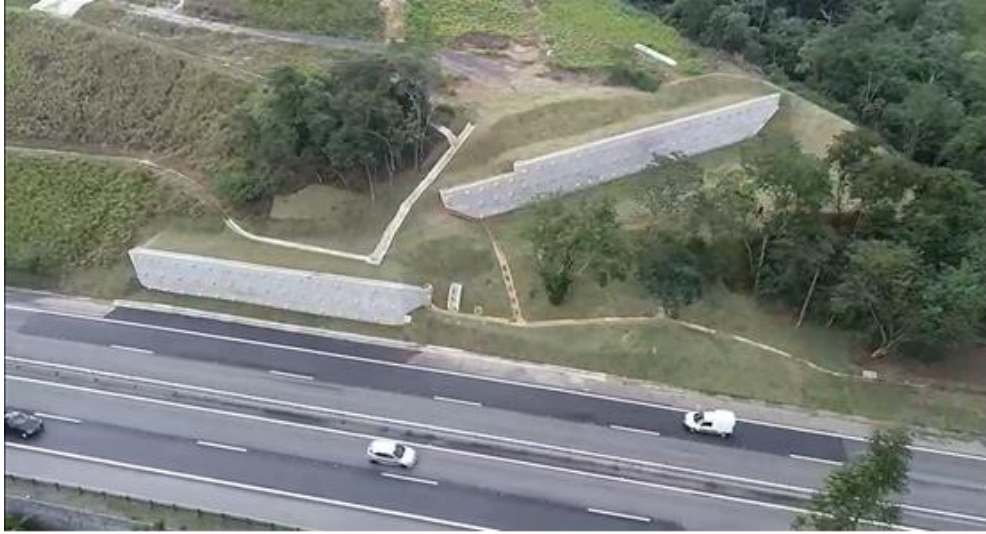
Figura 20 - Vista geral do Talude após as intervenções de 2021 (Imagens de drone)

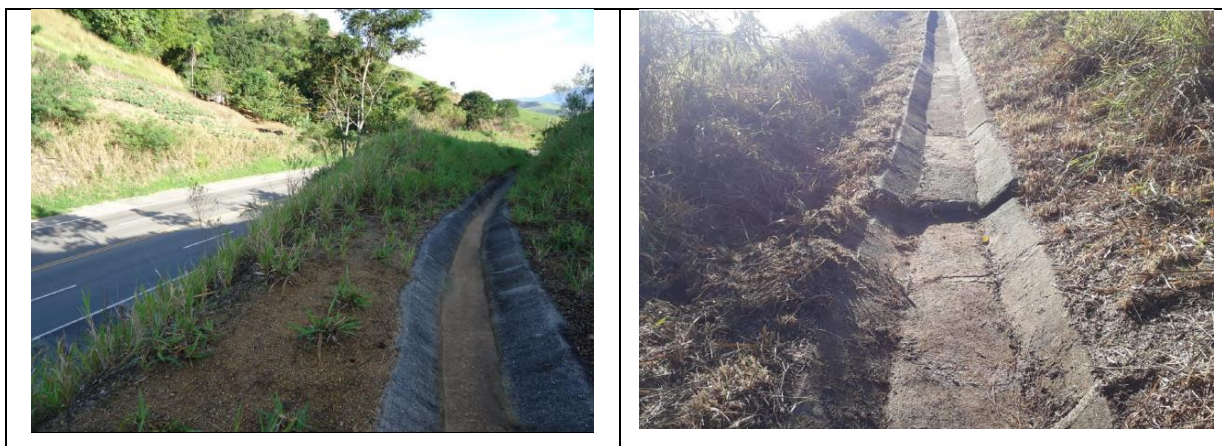
Figura 21a e 21b – Trincas em canaletas fotografadas em 2012 e 2020

Os indícios de movimentações começaram a ser registrados no ano de 2005 e perduraram inclusive durante a implantação das cortinas atirantadas, atual solução do problema. Entre os indícios, pode-se citar, trincas nas canaletas, movimentação do talude em relação aos DHPs, entre outros. As Figura 21a e Figura 21b evidenciam as patologias em diferentes fases do monitoramento da área, enquanto as Figura 22a e Figura 22b mostram os indícios de movimentação observados pelos drenos.

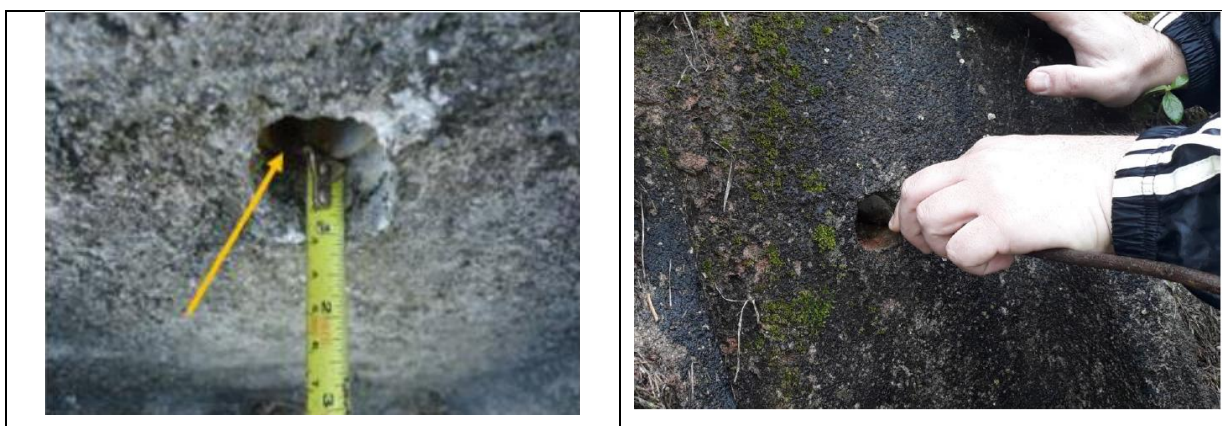
Figura 22a e 22b – Movimentações de DHP em relação a base do talude fotografadas em 2012 e 2020

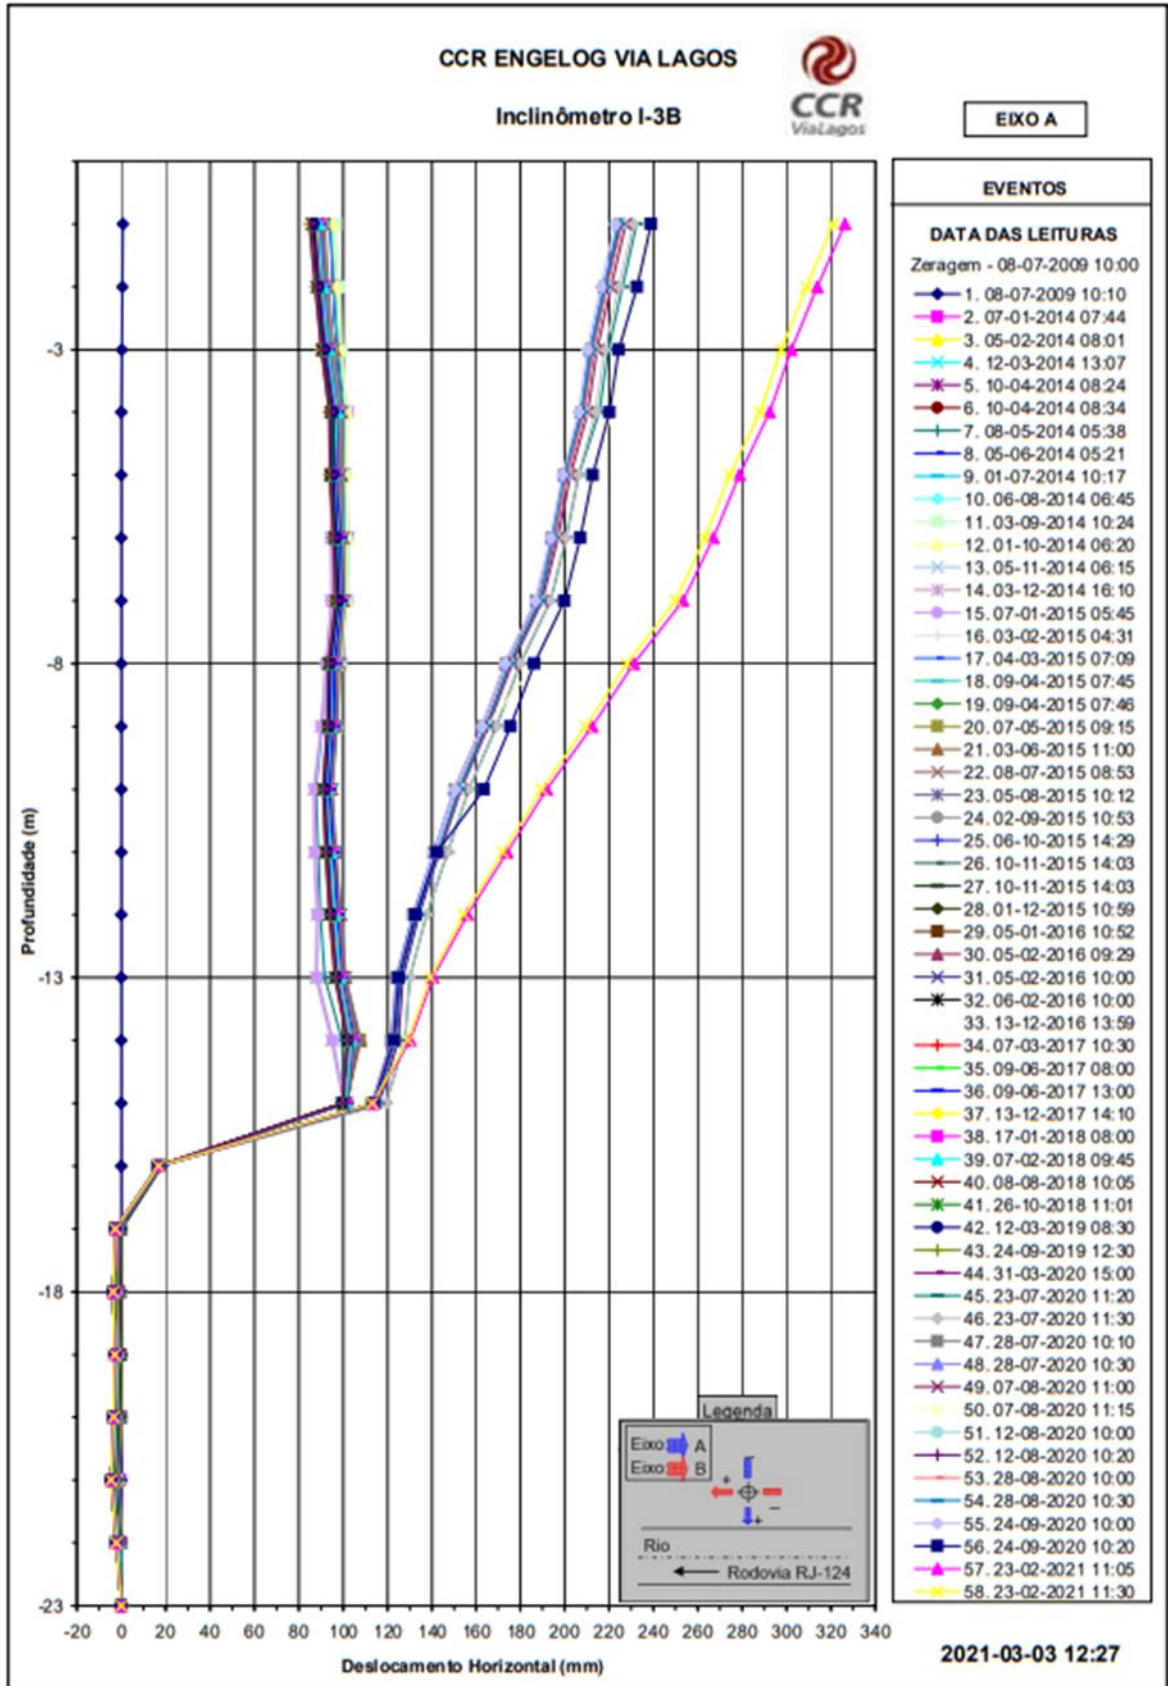
Figura 25 – Gráfico de deslocamentos horizontais do inclinômetro 3B - Eixo A (Latina - 2021)

Para a seção de análise adotada no presente trabalho considerou-se como representativo (para a fase antes da implantação da cortina) o Inclinômetro 3B, cuja locação está representada na Figura 24 e os gráficos de deslocamentos horizontais são apresentados na Figura 25 e Figura 26.

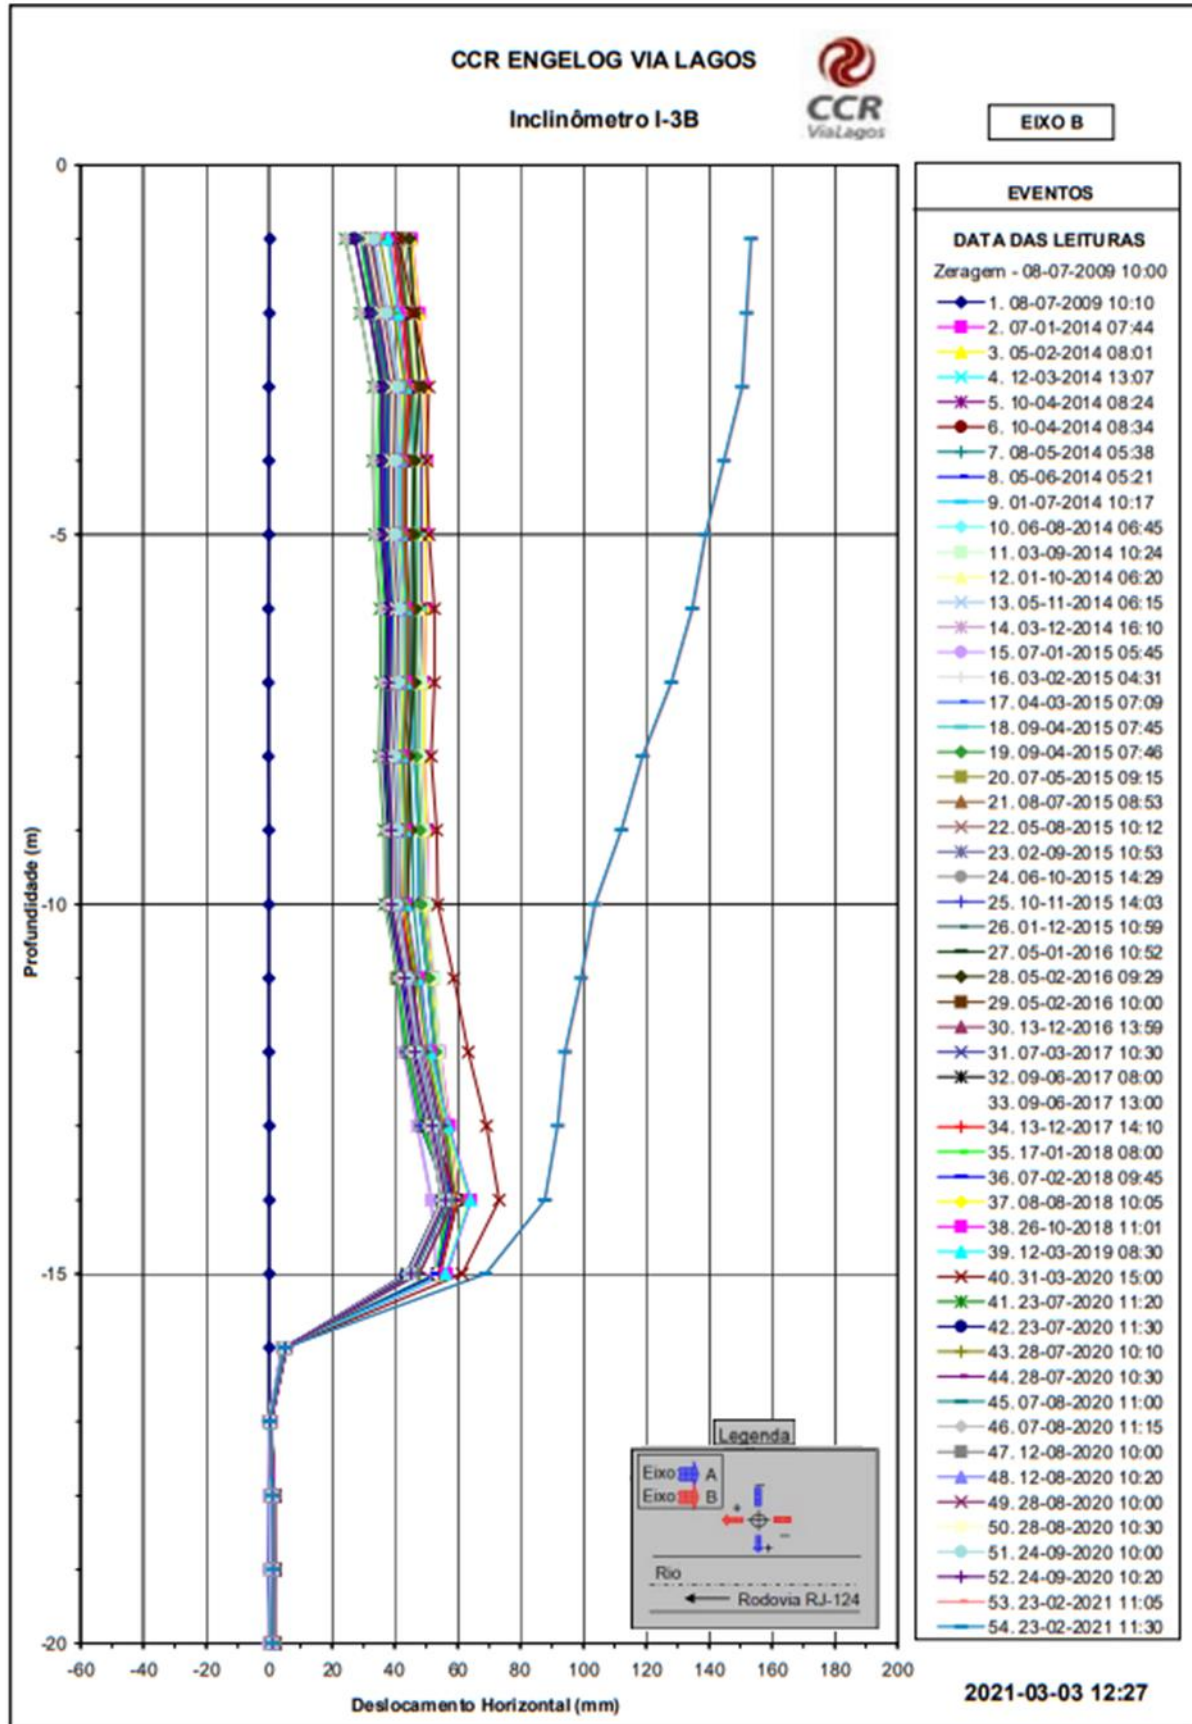
Figura 26 – Gráfico de deslocamentos horizontais do inclinômetro 3B - Eixo B (Latina - 2021)

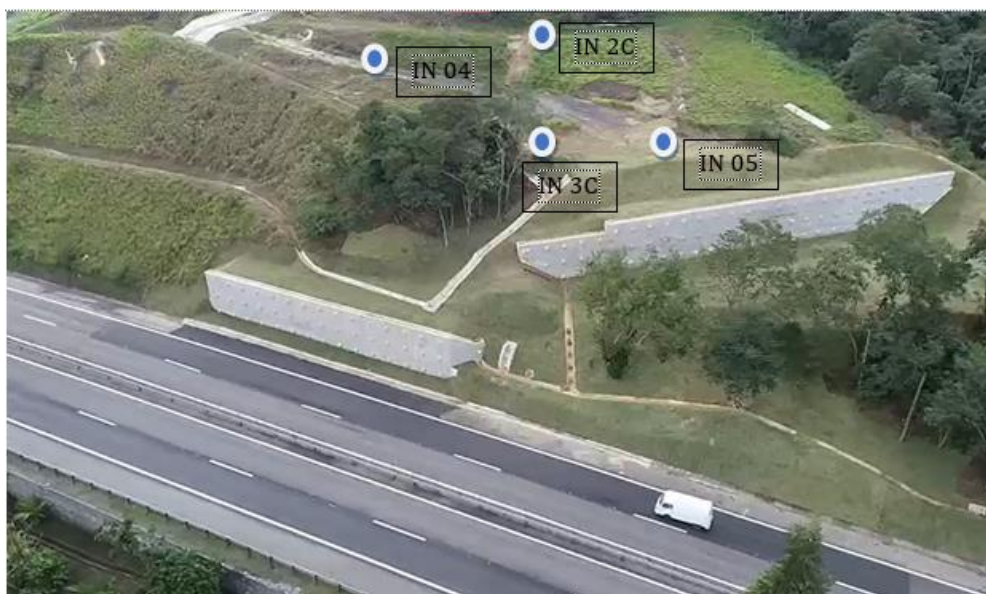
Figura 27 – Localização dos Inclinômetros

Para representar a seção de análise estudada após a implantação da cortina foi admitido como representativo o inclinômetro 3C.

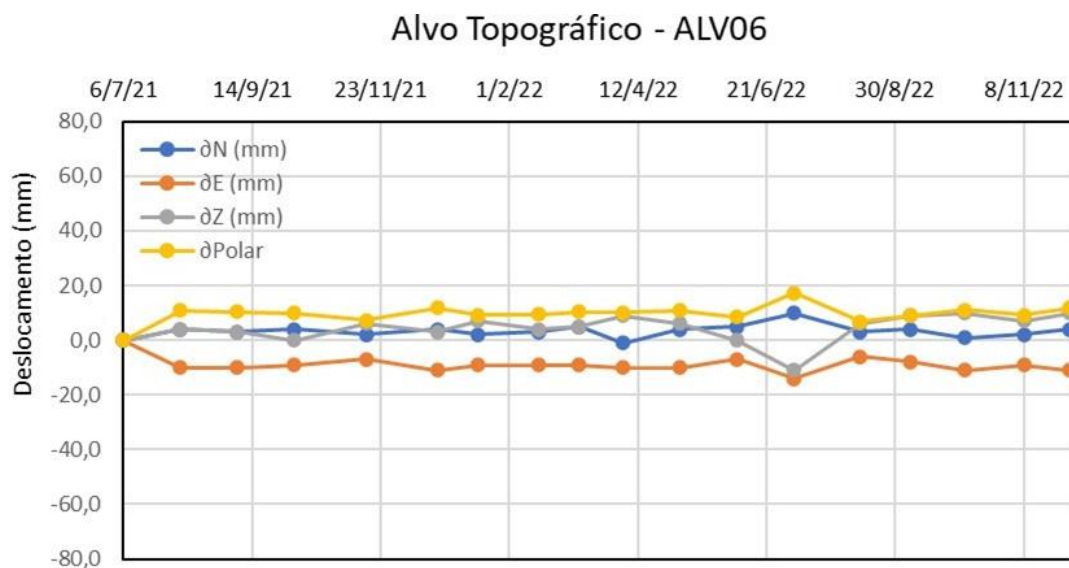
Figura 41 – Gráfico de deslocamentos lidos no Alvo Topográfico 06
