Universidade do Estado do Rio de Janeiro
Centro de Tecnologia e Ciências
Faculdade de Engenharia

**Comportamento de vigas protendidas confeccionadas com
vergalhão BFRP e concreto com troca parcial por areia do mar**

Dissertação apresentada, como requisito parcial para obtenção do título de Mestre, ao Programa de Pós-Graduação em Engenharia Civil, da Universidade do Estado do Rio de Janeiro. Área de concentração: Estruturas.

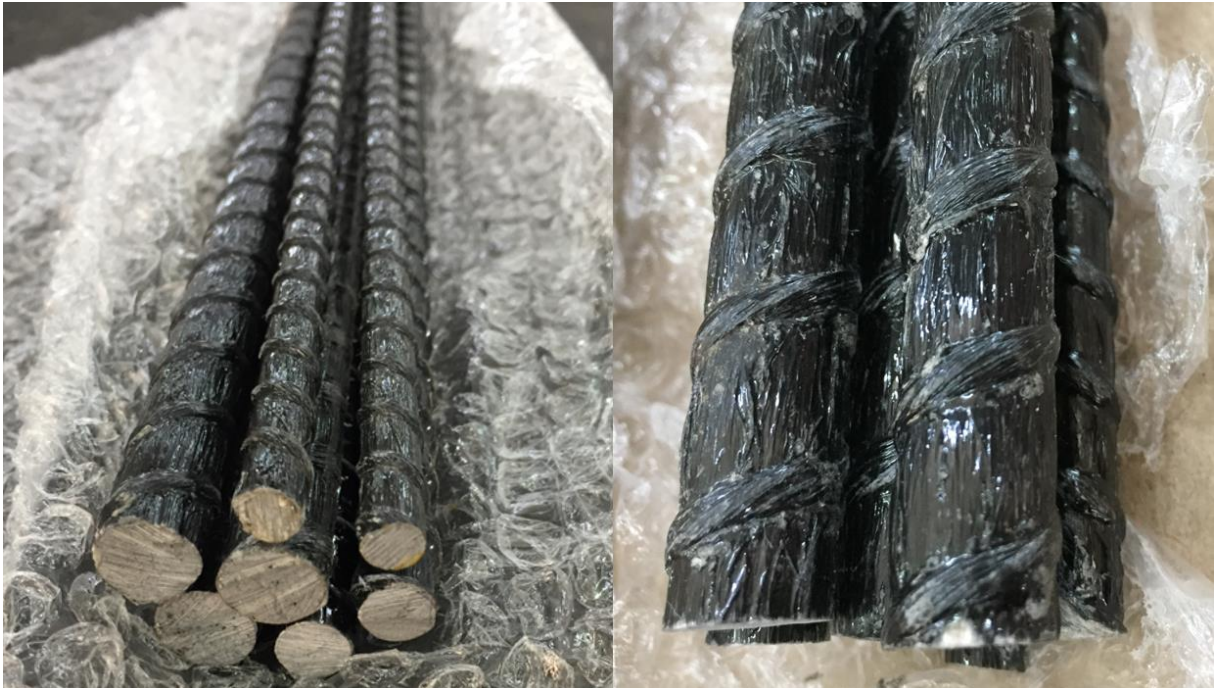
Figura 1 – Vergalhão de fibra de basalto (BFRP)

Uma opção para contornar a corrosão dos vergalhões de aço é a adoção de barras de Polímero Reforçado com Fibra de Basalto (BFRP) (v. figura 1). Esses vergalhões são confeccionados a partir de fibras de basalto, uma rocha vulcânica naturalmente resistente à corrosão e ao impacto de agentes químicos agressivos. Outro benefício dos vergalhões de fibra de basalto é o seu reduzido peso específico, aproximadamente 25% da massa se comparado à do vergalhão em aço, facilitando o transporte e a montagem das estruturas. Além disso, a fibra de basalto é um material não condutor de eletricidade, o que elimina o risco de problemas relacionados à corrosão galvânica em instalações elétricas.

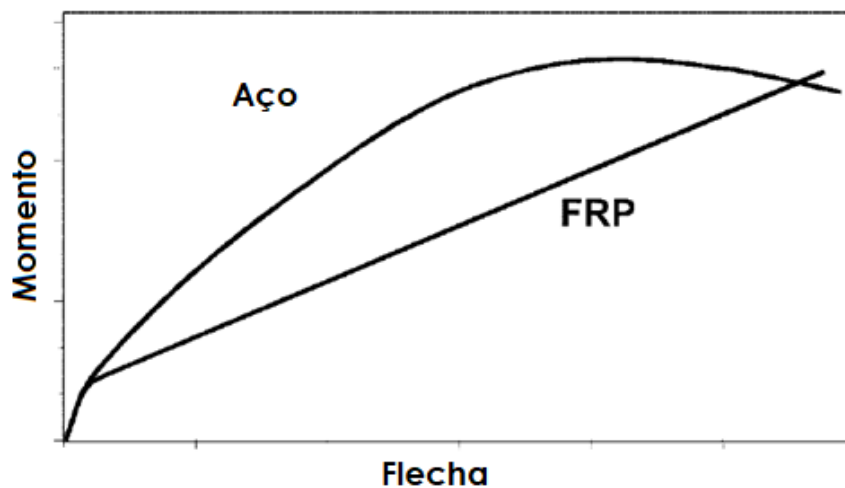
Figura 11 - Momento x flecha em elementos de concreto protendido – adaptado [5]

Uma viga de concreto protendido com cordoalhas de aço irá se deformar elasticamente até a fissuração, posteriormente a flecha aumenta progressivamente à medida que a cordoalha rompe e ocorre a ruptura por esmagamento do concreto ou ruptura do cabo. O comportamento de uma viga protendida com cabos reforçado com fibra a deformação elástica ocorre até a fissuração, em seguida se deforma quase linearmente até a ruptura do cabo ou do concreto, como ilustrado nas figuras 11 e 12 [5].

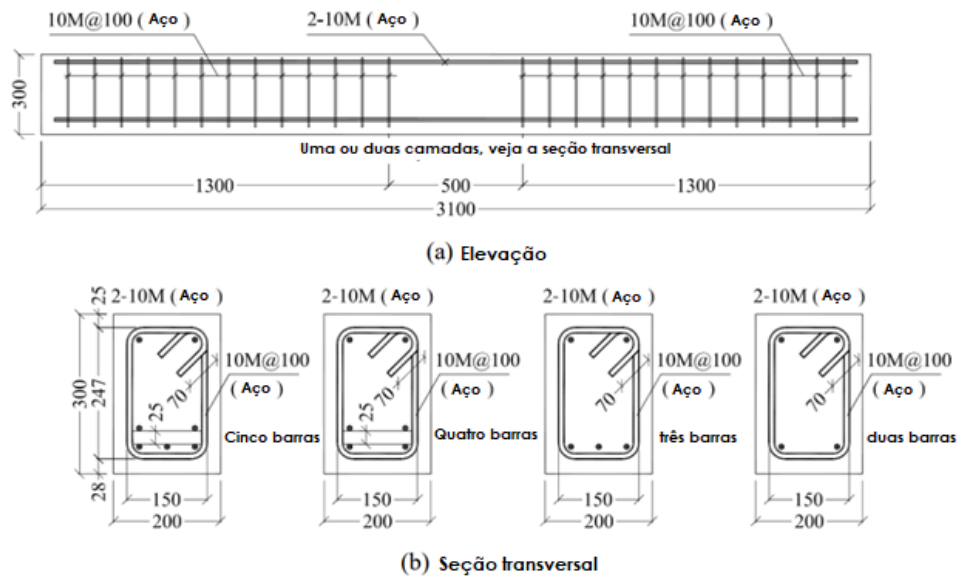
Figura 19 - Dimensões e detalhes das armaduras ensaiadas – adaptada [10]

comportamento à flexão. As dimensões e detalhes das armaduras podem ser vistas na Figura 20.

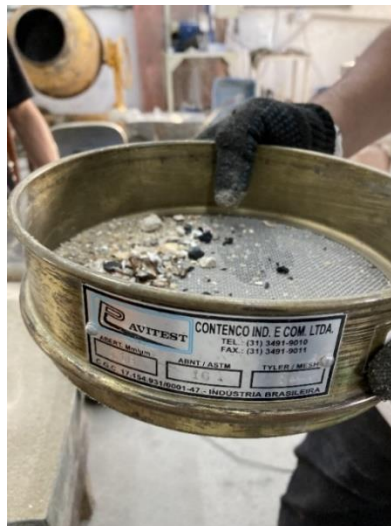
Figura 30 - Peneira utilizada para retirada dos resíduos da areia do mar

Para o agregado miúdo, a viga 1 foi confeccionada utilizando-se areia média lavada, adquirida em sacos comerciais, obtidos em um estabelecimento de materiais de construção. Na viga 2, 30% em massa dessa areia foram substituídas por areia proveniente do mar, mais especificamente da região de Copacabana. Todas as análises de caracterização dos materiais foram conduzidas, de acordo com as normas NBR NM 248 [20], NBR NM52 [21], NBR NM30 [22] e NBR 45 [23]. É relevante destacar que, devido à presença de materiais indesejáveis na areia marinha, foi realizada uma etapa preliminar de peneiramento, conforme indicado na Figura 30, utilizando-se uma peneira com abertura de 1,18 micrômetros para a remoção desses resíduos.

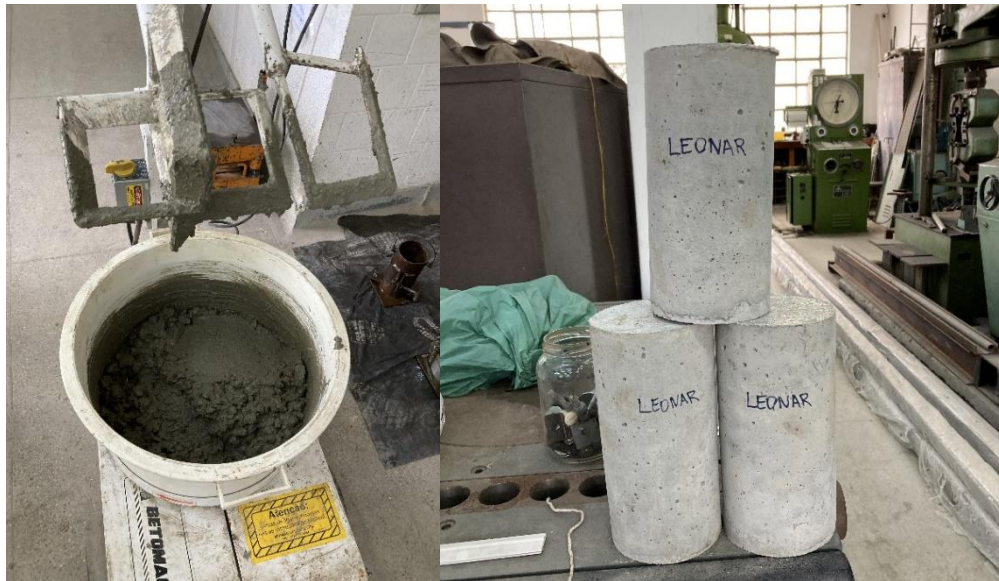
Figura 31 – Teste prévio com o traço definido para pesquisa

Antes de definir o traço utilizado na pesquisa, foi feito um traço teste para verificar a resistência do concreto após 28 dias, conforme mostra a figura 31. Três

corpos de prova foram moldados e testado por compressão axial. A resistência média dos corpos de prova foi de 25 MPa.

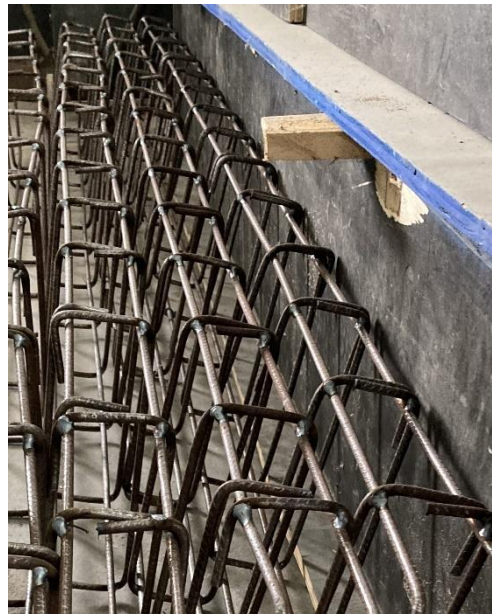
Figura 33 – Armaduras passivas e estribos montados

Nesta pesquisa foram utilizadas barras de aço CA-50 de 6,3mm de diâmetro, tanto para as armaduras longitudinais quanto para os estribos, conforme mostra a

Figura 33. A montagem da armadura foi realizada pela própria fábrica que forneceu o material.

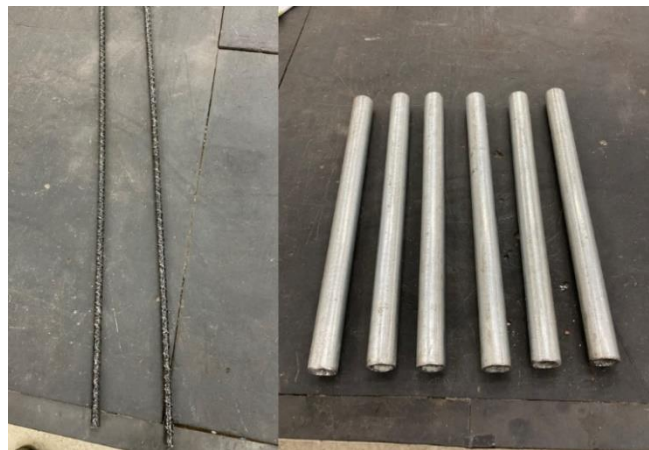
Figura 35 - Corpos de prova e tubos de aço utilizados no ensaio de tração

Com o propósito de validar as propriedades do material apresentadas pelo fornecedor, conforme especificada no ANEXO A, foram propostos ensaio de tração fundamentada na norma ASTM D 7205 [25] e nas recomendações da Prática recomendada IBRACON/ABECE [26]. Para a realização do ensaio foram preparadas 3 amostras, cujo detalhe pode ser observado na Figura 34, de 880mm de comprimento e 7,8 mm de diâmetro. Para a ancoragem das extremidades, foram utilizados tubos em aço com diâmetro externo de 19mm e diâmetro interno de 16mm, mostrados nas

Figuras 35 e 36, para garantir a recomendação mínima de adesivo estrutural de 4mm entre a superfície externa da barra e a parede interna do tubo utilizado. O adesivo estrutural utilizado foi o Sikadur 32, cujas propriedades fornecidas pelo fabricante estão especificadas no ANEXO B.

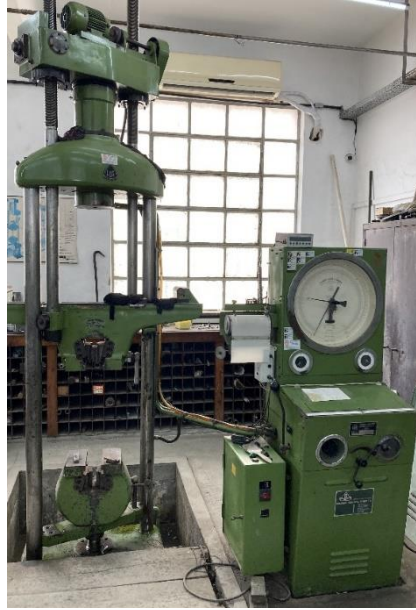
Figura 38 - Máquina universal da marca Losenhausen

O ensaio foi realizado no LEC, com uso da máquina universal da marca Losenhausen, modelo z.UHP60, tipo eletro-hidráulica, com capacidade de 60000kgf (588kN), como mostra na Figura 38. A ruptura da amostra deve ocorrer dentro de 1 a 10 min com uma taxa de deformação quase constante. As 3 amostras romperam dentro do tempo recomendado.

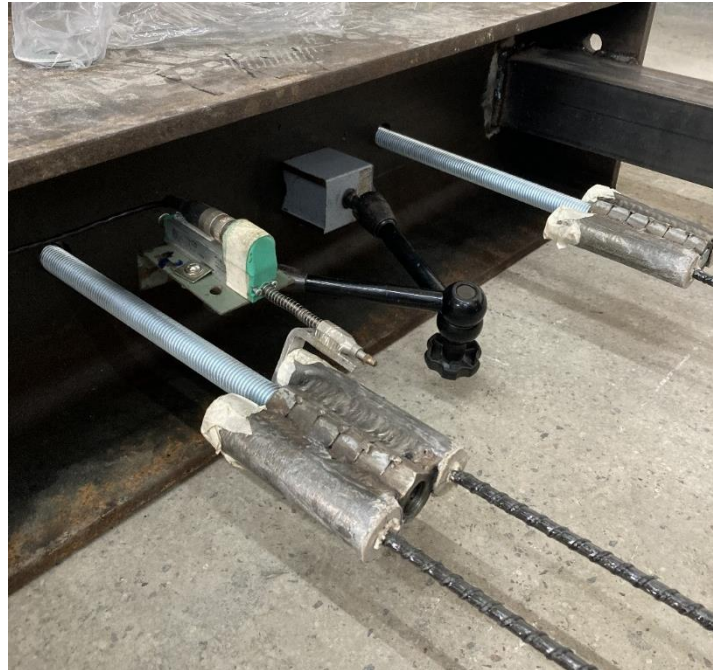
Figura 44 - Detalhe da estrutura finalizada que foi utilizada na protensão de ambas as vigas

A solução foi utilizar os tubos com as mesmas dimensões que seriam usados na ancoragem do lado oposto da viga. Esses tubos foram soldados em 6 porcas em aço para que fosse possível introduzir uma barra roscada de 3/4pol (19,05mm), conforme mostra a Figura 44.

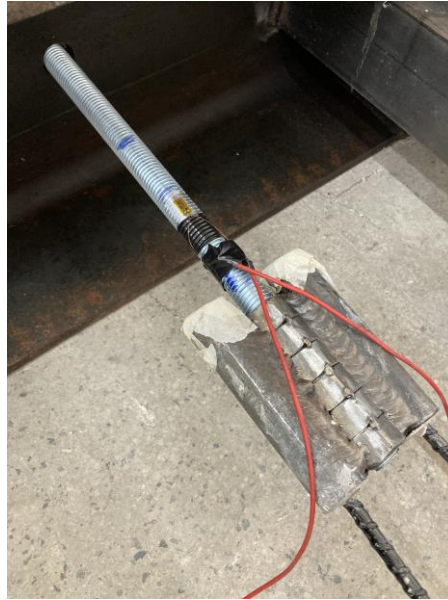
Figura 46 - Estrutura em aço montada para a protensão das barras em conjunto

Como as duas barras de basalto foram protendidas ao mesmo tempo, foi necessário instrumentar a barra de aço que foi soldada a estrutura criada para fazer a tração das barras em conjunto, conforme mostra a figura 46, com intuito de avaliar a real força e tensão que essas barras foram puxadas.

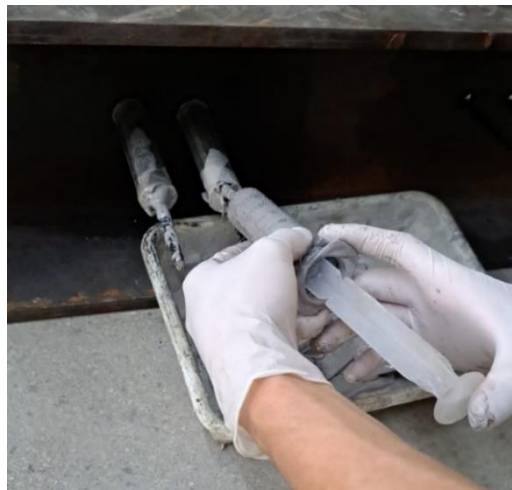
Figura 47 - Preparo da ancoragem com tubos redondos vazados e Sikadur 32

Antes de iniciar a protensão das barras de fibra de basalto, foi realizada a ancoragem das barras no pórtico utilizando tubos vazados em aço e adesivo estrutural (Sikadur 32). A ancoragem adotada foi a ancoragem em luva reta, recomendação da ACI 440 [5]. A ancoragem sendo executada e finalizada pode ser observada nas Figuras 47 e 48.

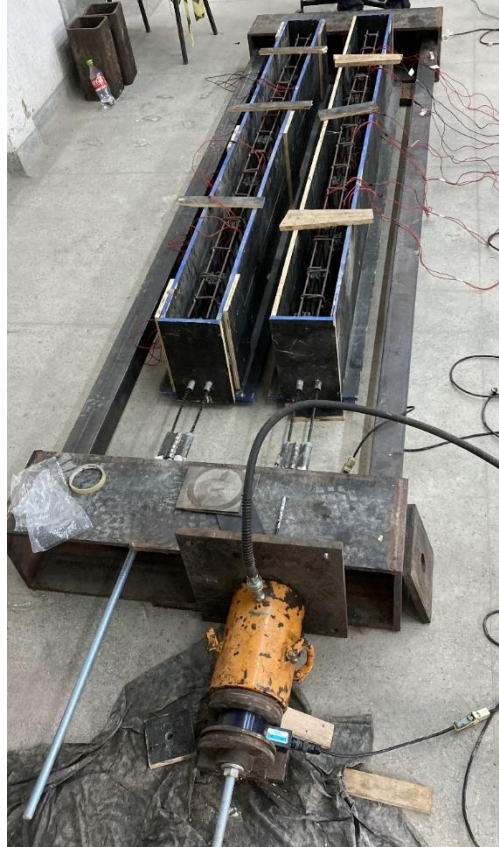
Figura 49 - Execução da protensão na viga 1

No dia 23/06/2023 no LEC, foi realizada a protensão na viga 1, conforme mostra a Figura 49. Foi utilizado um macaco hidráulico para a aplicação dessa força de tração nas barras de BFRP. Todo esse processo foi feito e monitorado pelas deformações registradas nos extensômetros, para garantir que as duas barras tivessem deformações semelhantes. Seguindo as recomendações da ACI 440 [5], a protensão foi feita até que a tensão alcançasse o intervalo entre 40% e 65% da resistência máxima informada pelo fornecedor, como consta no APÊNDICE A. A média das tensões registradas nos extensômetros foi de aproximadamente 600 MPa, o que corresponde a 59% da resistência máxima do vergalhão de basalto, segundo o fornecedor. No entanto, este valor correspondeu a 74% da resistência máxima considerando a média dos valores encontrados no ensaio de tração.

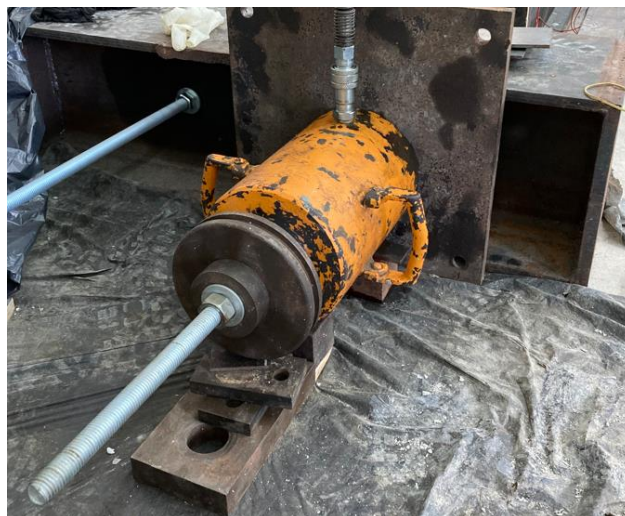
Figura 50 - Execução da protensão na 1ª viga e visualização da porca em aço na barra roscada a esquerda da imagem

Ao final do processo de protensão, foi feita a cravação por meio de uma porca em aço (v. figura 50) e foi monitorado por mais 1 hora para avaliar a perda inicial dessa protensão. Pode-se notar uma perda imediata de aproximadamente 10%, do momento em que foi feita a cravação até o momento em que se terminou de fazer a leitura.

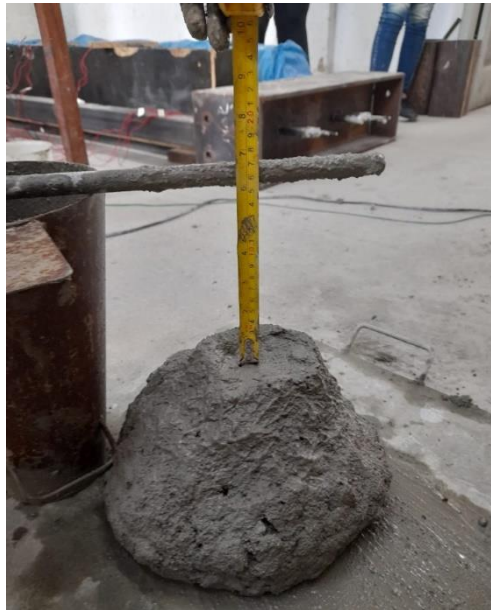
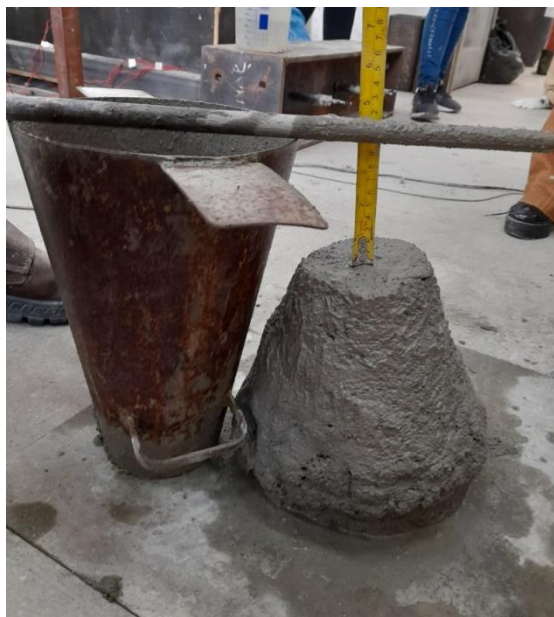
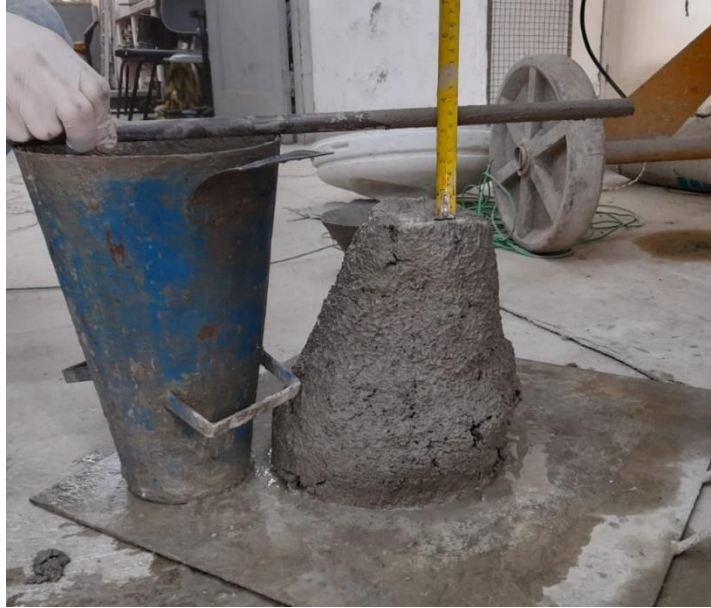
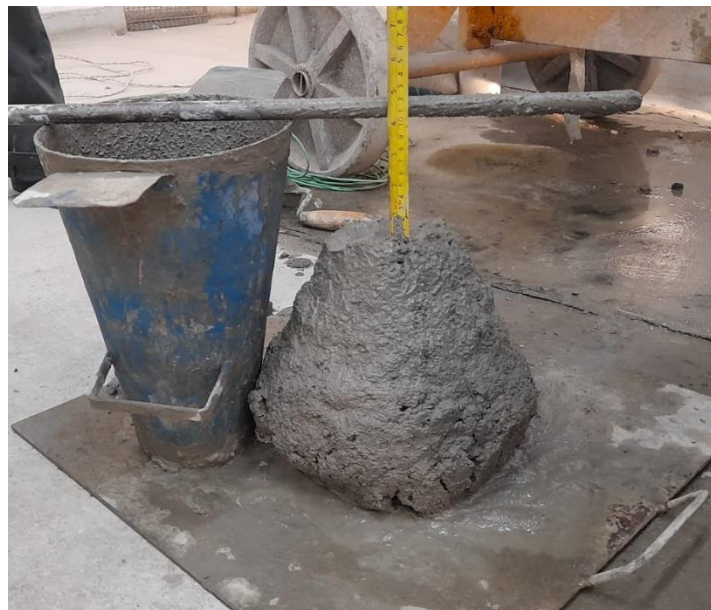
Para determinação das propriedades do concreto em estado fresco foi realizado o ensaio de abatimento do tronco de cone (*Slump test*). A determinação do abatimento do tronco de cone de concreto foi realizada com base na norma NBR NM 67 [27]. O concreto foi disposto em 3 camadas, em cada camada foram executados 25 golpes para a compactação, e por fim o molde em aço foi retirado e foi feita a leitura do abatimento, conforme mostram as Figuras 51 a 54

Figura 51 – Abatimento do tronco de cone da primeira concretagem da viga 1

Figura 52 – Abatimento do tronco de cone da segunda concretagem da viga 1

Figura 53 - Abatimento do tronco de cone da primeira concretagem da viga 2

Figura 54 - Abatimento do tronco de cone da segunda concretagem da viga 2

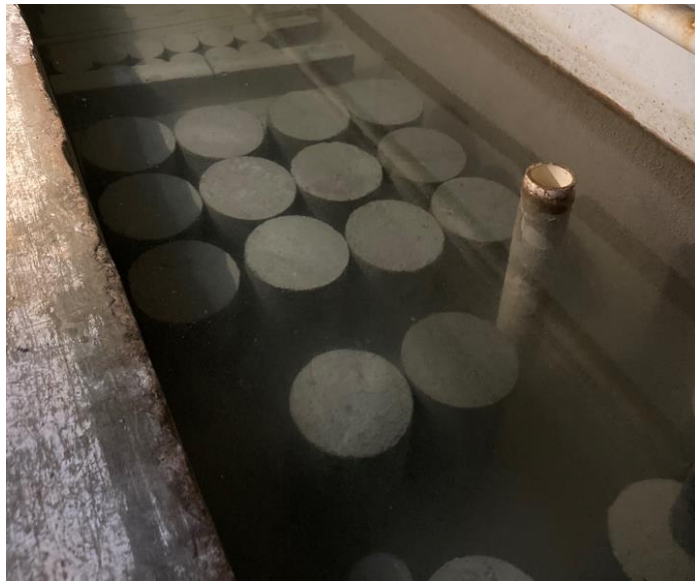
Figura 55 - Corpos de prova cilíndricos na câmara úmida

Todos os corpos de prova cilíndricos e prismas foram mantidos em uma câmara úmida, conforme ilustrado na Figura 55, para garantir um adequado processo de cura do concreto até a realização dos ensaios. Além disto, todos os corpos de prova foram cuidadosamente medidos e retificados para manter um padrão uniforme para os ensaios realizados.

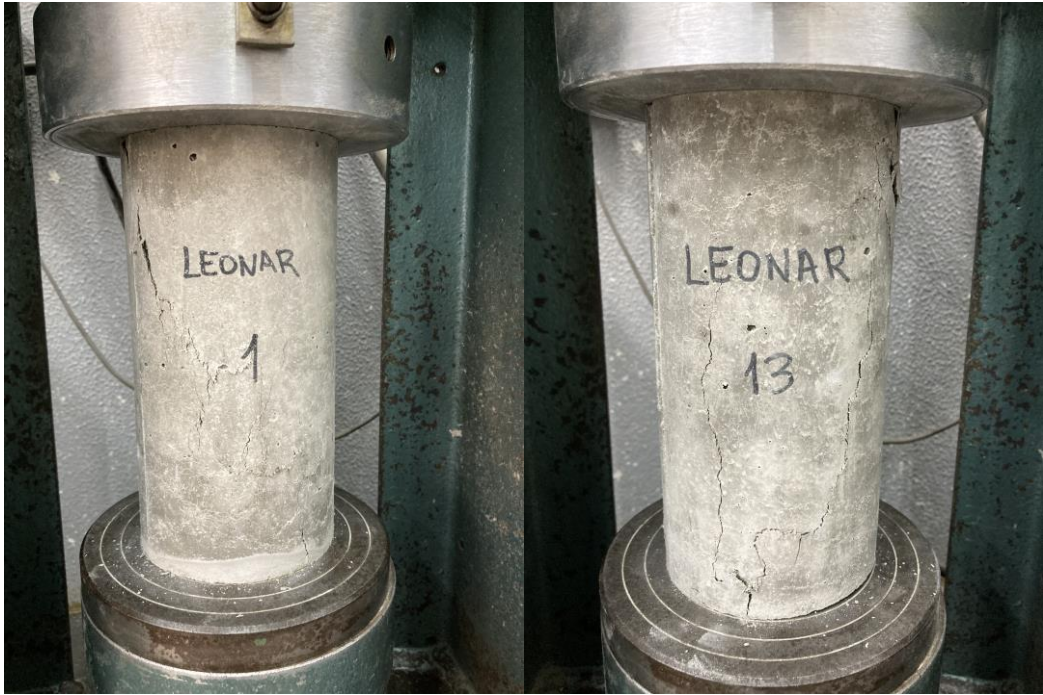
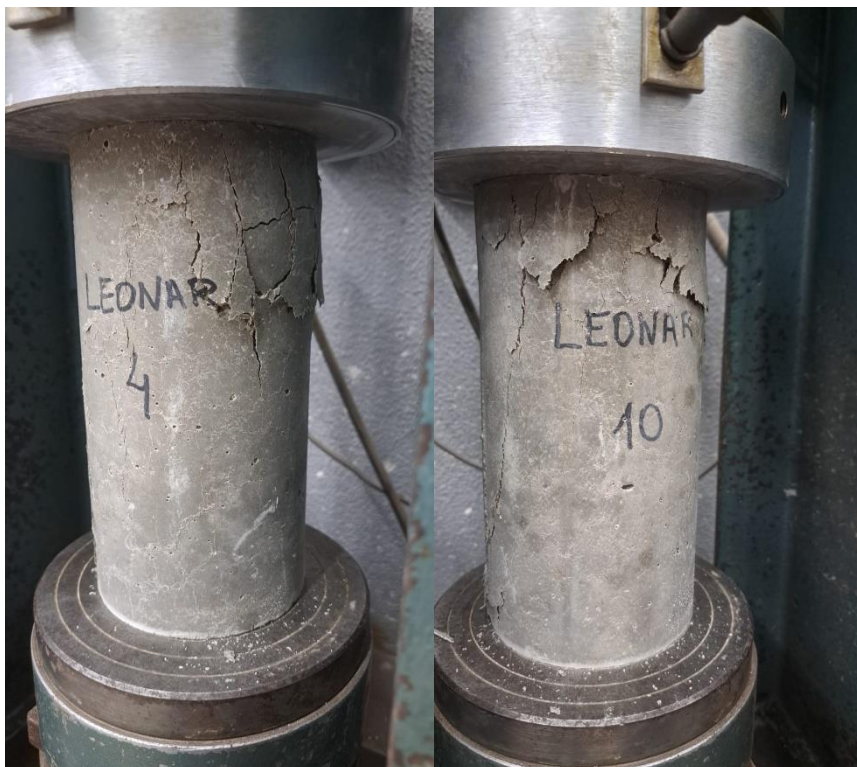
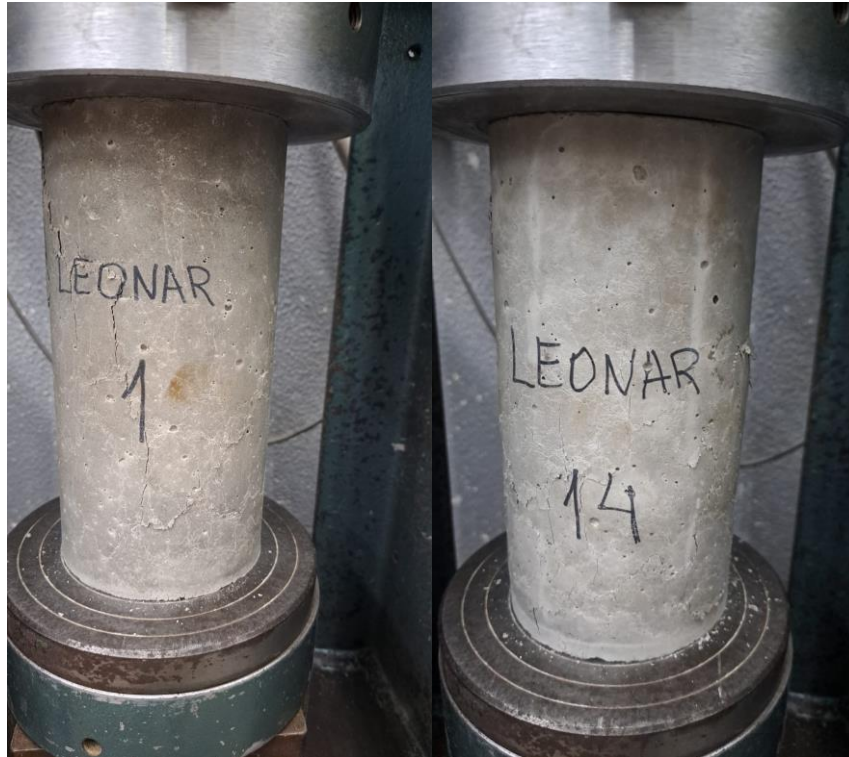
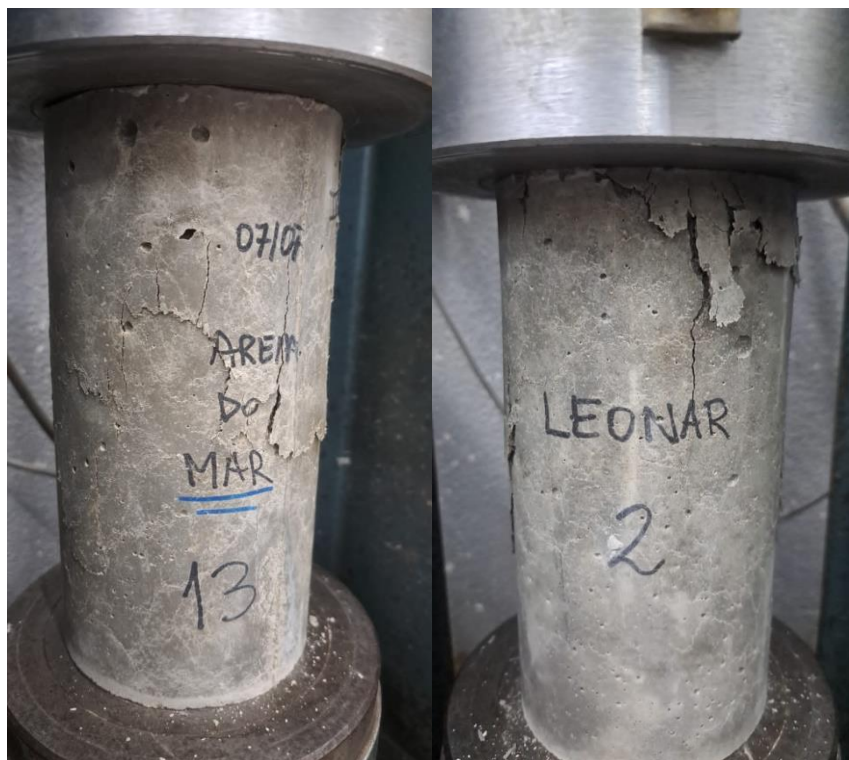
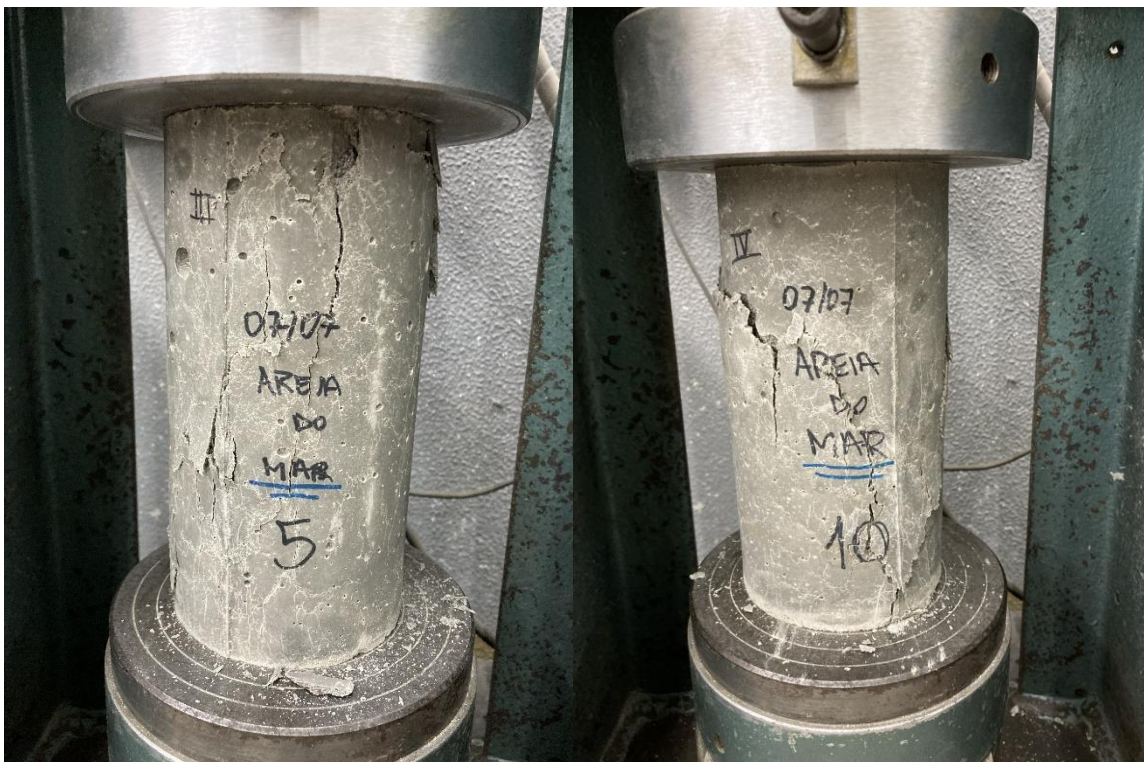
Foram realizados ensaios de compressão axial, seguindo as recomendações da NBR 5739 [28], aos 7, 14, 28 dias e no dia do ensaio à flexão de cada viga, conforme mostram as Figuras 56 a 63. A Tabela 12 apresenta um resumo com informações pertinentes dos resultados desse ensaio, que também podem ser analisados nos Gráficos 9 e 10. Foram ensaiados dois corpos de prova para cada tipo de areia em cada dia.

Figura 56 – Corpos de prova confeccionados com areia lavada rompidos após 7 dias

Figura 59 - Corpos de prova confeccionados com areia lavada rompidos após 80 dias

Figura 60 - Corpos de prova confeccionados com troca parcial por areia do mar rompidos após 7 dias

Figura 61 – Corpos de prova confeccionados com troca parcial por areia do mar rompidos após 14 dias

Figura 63 - Corpos confeccionados com troca parcial por areia do mar rompidos após 91 dias

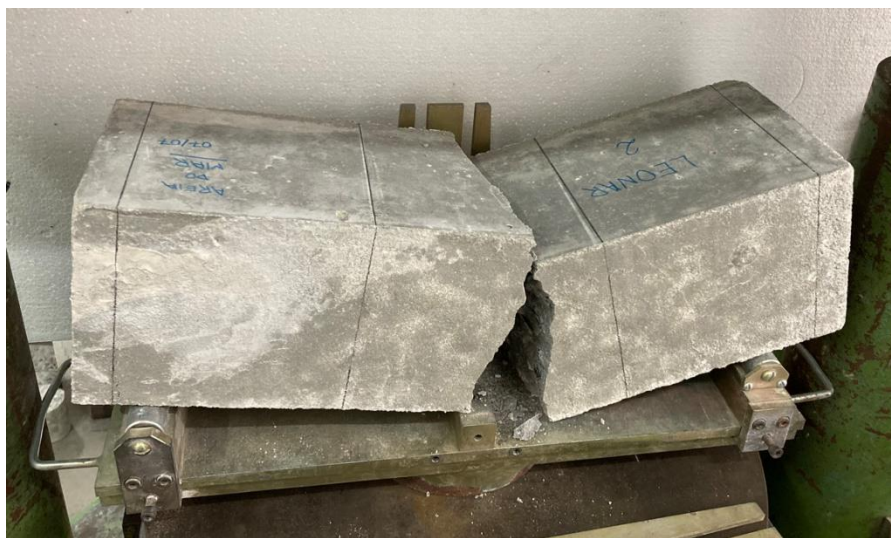
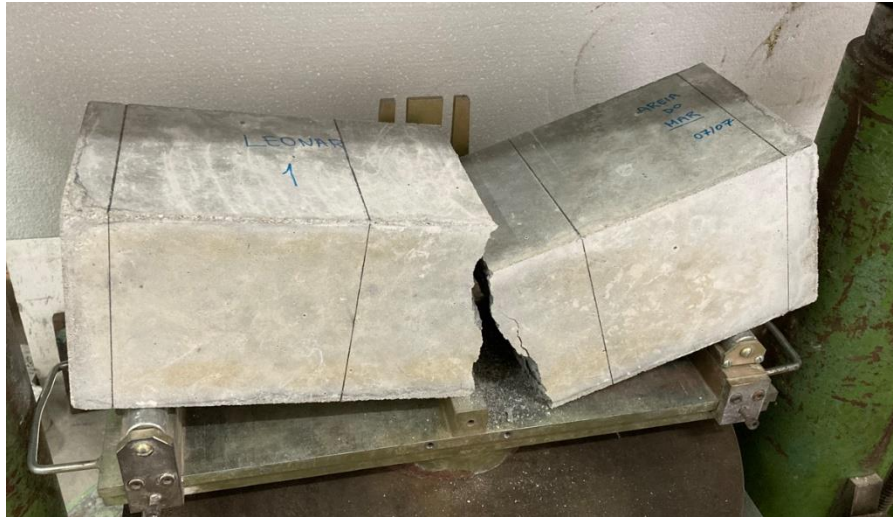
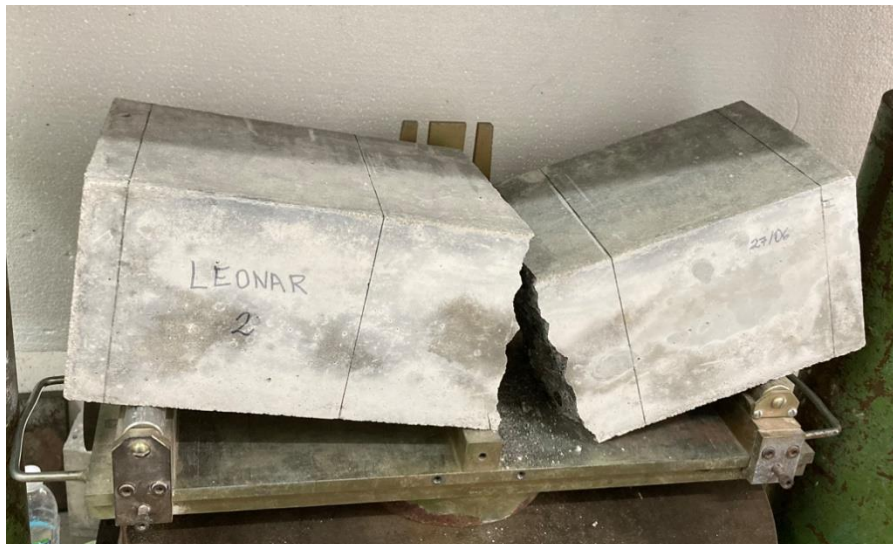
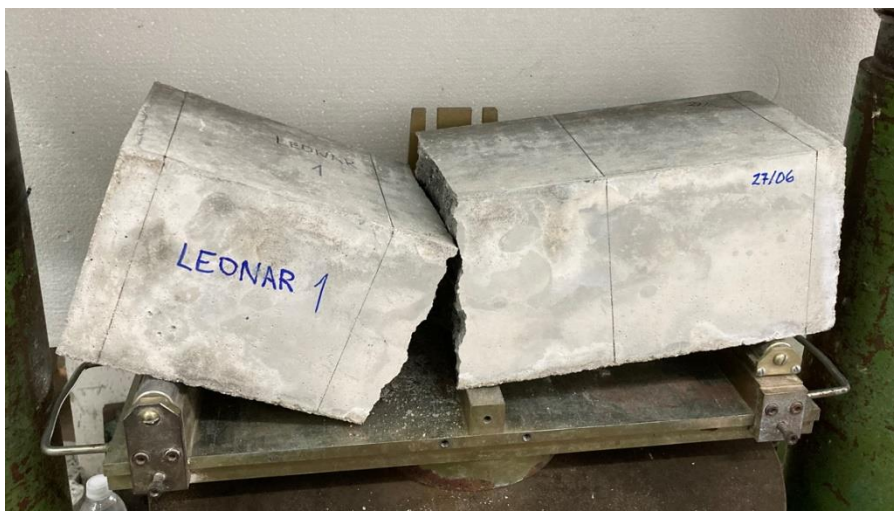
Nas Figuras 64 a 67 é possível observar que todos os corpos de prova prismáticos romperam dentro do terço médio.

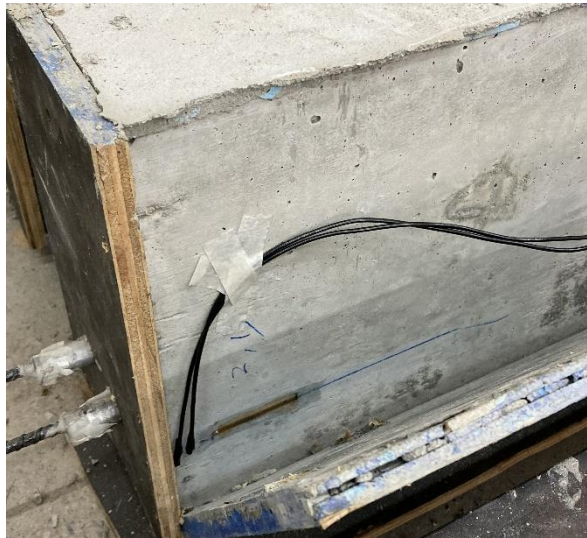
Figura 68 – Extensômetro adicionado ao concreto na altura das barras protendidas

Na Figura 68 pode-se observar um dos extensômetros adicionados ao concreto nessa etapa de transferência de carga. Escolheu-se a altura das barras de basalto como localização da colagem para avaliar a compressão do concreto após o descarregamento do macaco hidráulico de protensão. O processo de liberação da carga levou aproximadamente 30 min. No gráfico 13 é possível analisar a deformação do concreto ao longo do tempo da transferência da carga.

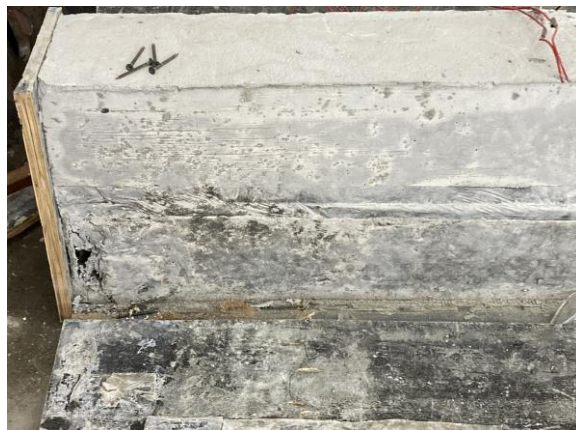
Figura 69 – Viga 2 após a ruptura das barras de BFRP

A transferência de carga na viga 2 não pôde ser monitorada por conta de uma ruptura que ocorreu no vergalhão de basalto próximo ao macaco hidráulico. Por isso, a transferência da protensão ocorreu de forma repentina. Supõe-se que essa ruptura ocorreu por volta dos 14 dias após a concretagem da viga 2 (com troca parcial por areia do mar). Por esse motivo, nessa viga foram adicionados mais extensômetros ao concreto com intuito de fazer uma melhor avaliação do estado físico dela. Foi possível notar fissuras e um pequeno buraco próximo ao apoio na região onde ocorreu a ruptura dos cabos, conforme mostra a figura 69, causadas pela força instantânea. A viga não foi danificada de maneira significativa. Alguns reparos próximos ao apoio foram feitos, utilizando o Sikadur 32, com intuito de garantir que a ruptura não ocorresse próximo ao apoio da viga e sim na região esperada para o ensaio de flexão.

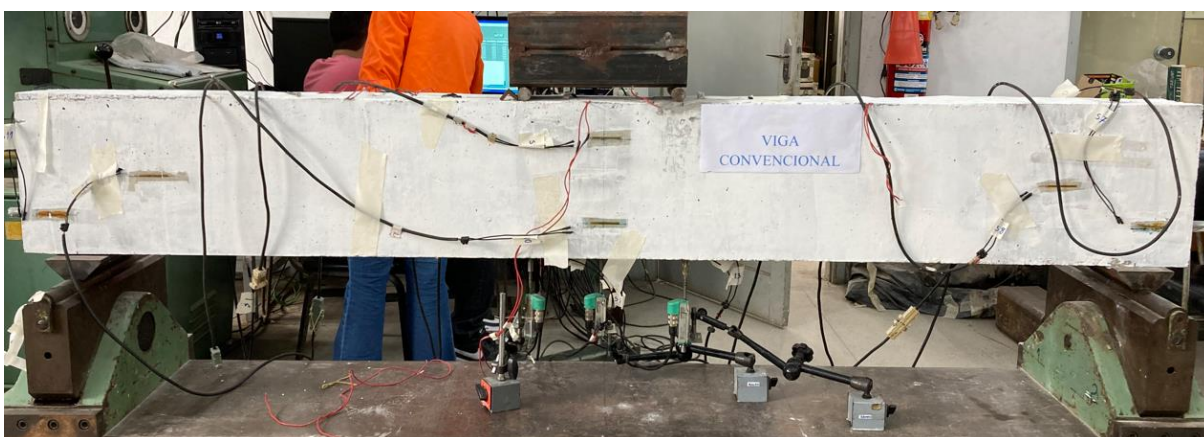
Figura 74 - Viga 1 (convencional) antes do ensaio de flexão

As figuras 74 e 75 mostram as vigas prontas e posicionadas para o ensaio de flexão com todos os extensômetros necessários adicionados e os transdutores de deslocamento posicionados sobre o berço.

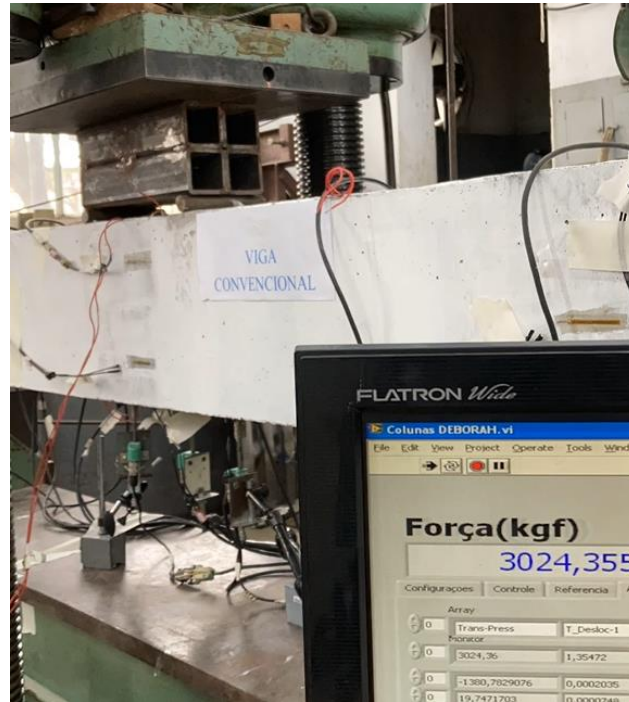
Figura 76 - Viga 1 (viga convencional) momento em que aparece a primeira fissura

observar o aparecimento de fissuras, como mostrado nas Figuras 76 e 77, e o desenvolvimento delas. Em alguns momentos foram feitas pausas entre intervalos menores aos 4,9kN. O acompanhamento foi feito pela carga indicada pelo sistema de aquisição de dados, através da leitura dos extensômetros colados em toda a viga.

A partir da Tabela 16, pode-se notar que as fissuras iniciaram antes do previsto segundo os cálculos recomendados pela NBR 6118 [1]. A memória de cálculo com mais detalhes pode ser vista no apêndice I.

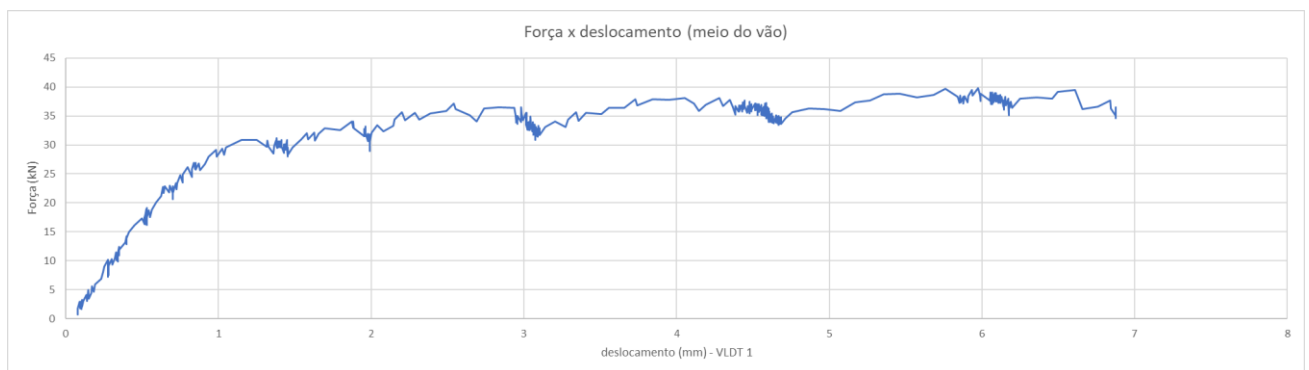
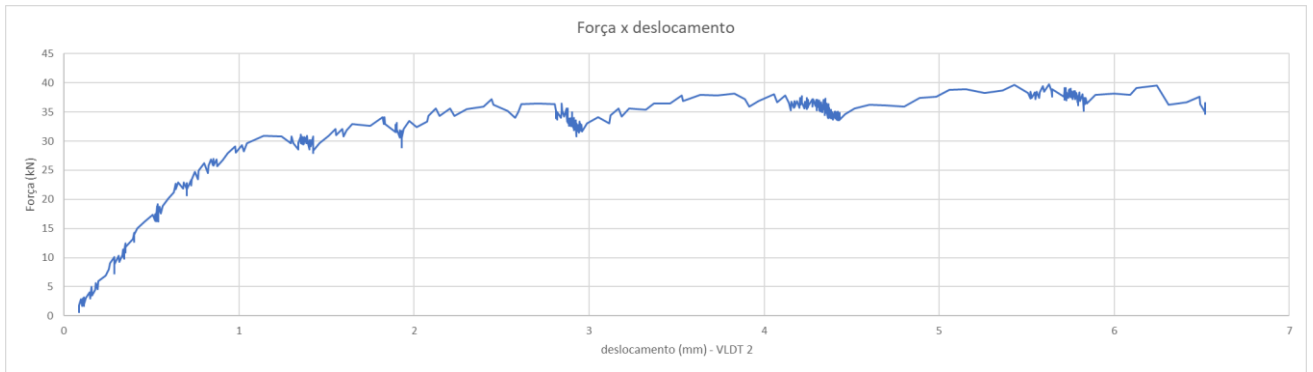
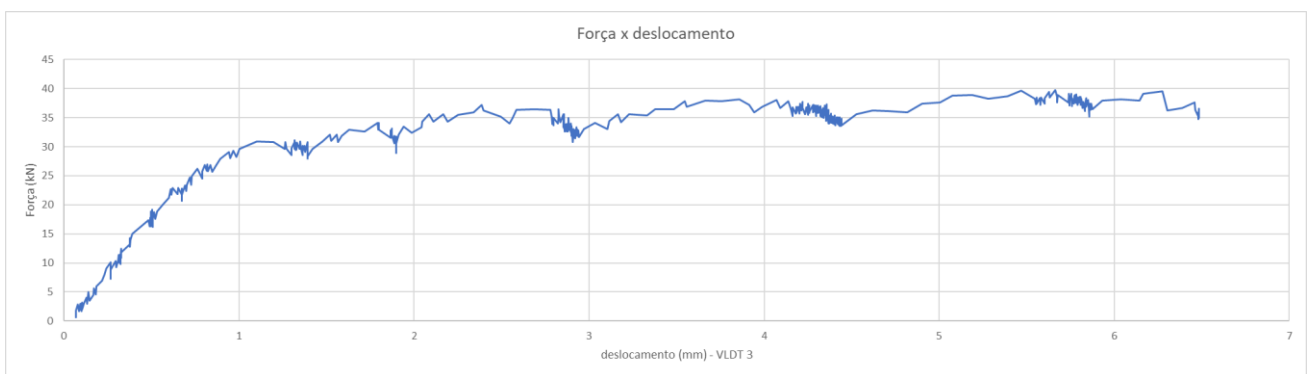
Os Gráficos 15 a 17 apresentam as curvas carga x flecha experimentais, encontradas a partir da leitura dos transdutores de deslocamento no meio e sob a cargas aplicadas sobre a viga 1. Observa-se que as maiores leituras de flecha ocorreram no meio do vão da viga 1, como era de se esperar

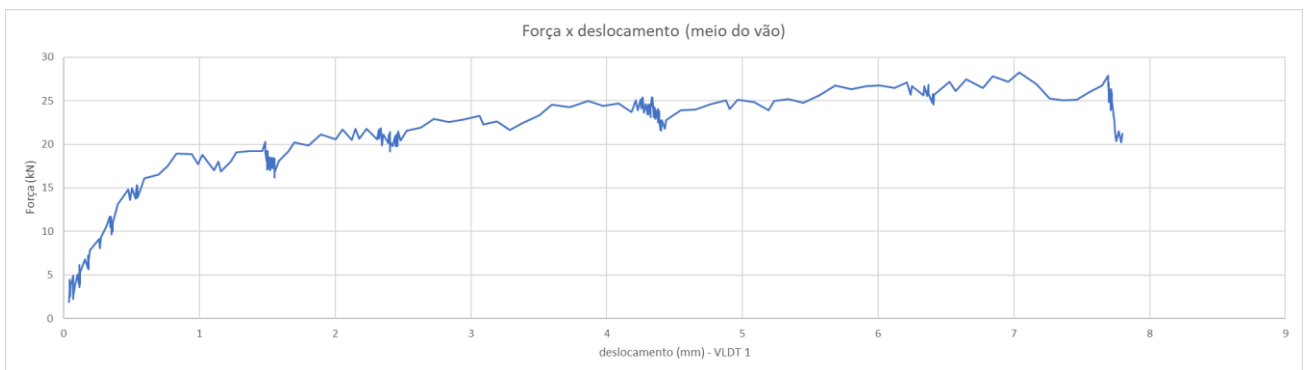
Nos Gráficos 18, 19 e 20 é possível observar uma maior evolução da flecha na viga 2, mesmo com a aplicação de uma carga inferior ao da viga 1. O que não seria esperado, pois a carga de protensão na viga 2 foi um pouco mais elevada que na viga 1 conforme foi apresentado no item 3.12. Esse resultado é explicado pela transferência de carga que não foi realizada como na viga 1.

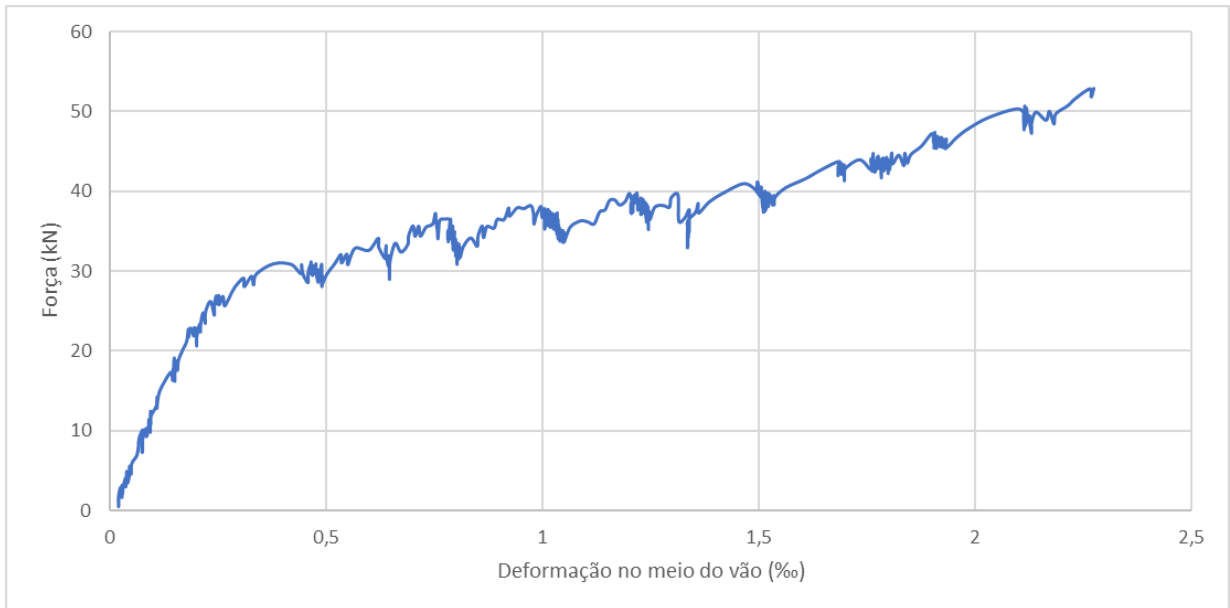
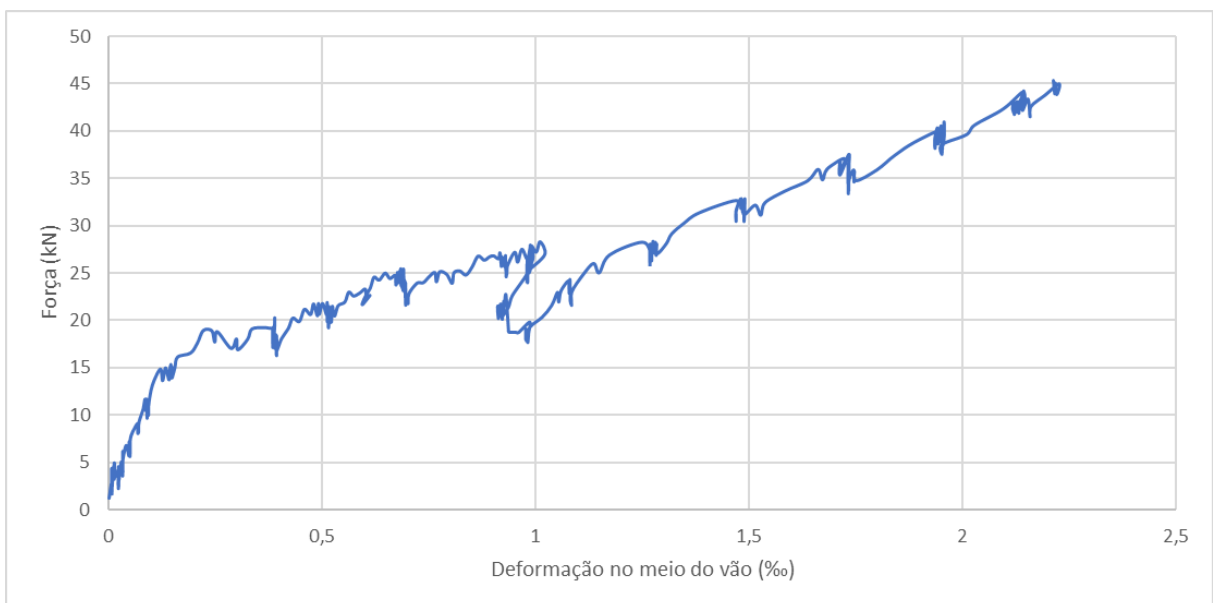
Nos Gráficos 21 e 22, verifica-se a evolução da deformação da parte mais comprimida do concreto em ambas as vigas (extensômetro 4). Nota-se que a viga 2 apresentou uma compressão maior no meio do vão com a aplicação de uma carga inferior ao da viga 1. Pode-se notar que o padrão do desenvolvimento dessa deformação possui certa semelhança em ambas as vigas.

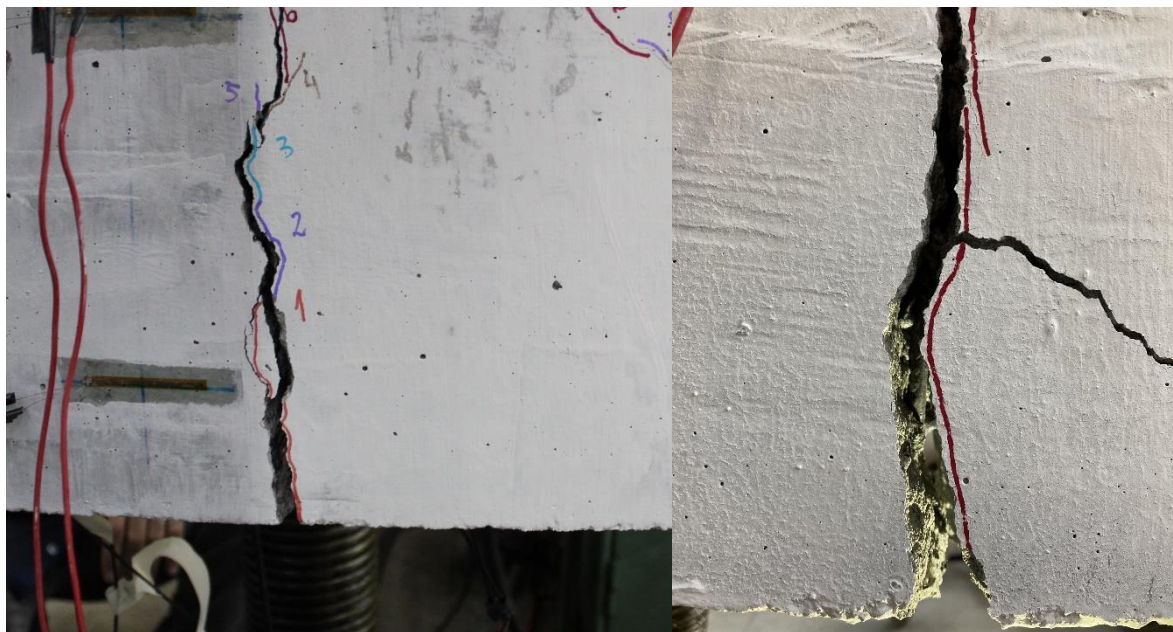
Figura 87 - Imagem aproximada da viga 1, a esquerda e viga 2, a direita, após a ruptura por flexão

A figura 87 mostra a viga 1, à esquerda, e a viga 2, à direita, de forma mais aproximada o local da ruptura das vigas.

Nota-se que a ruptura na viga 1 ocorreu em decorrência do desenvolvimento da primeira fissura observada, próximo ao meio do vão, que era o padrão esperado para o ensaio realizado. No entanto, na viga 2, a fissura que se desenvolveu até a ruptura foi a de número 6, fissura mais próxima a região que ocorreu o dano após a ruptura das barras de BFRP. É provável que tenha ocorrido uma perda da aderência das barras no concreto nessa região que ocorreu o dano.
