Programa de Pós-Graduação em Gestão e

Regulação de Recursos Hídricos

**Análise das propostas de solução e mitigação das inundações em
Petrópolis/RJ**

Dissertação apresentada, como requisito parcial para obtenção do título de Mestre, ao Programa de Pós-Graduação em Gestão e Regulação de Recursos Hídricos, Curso de Mestrado Profissional em Rede Nacional em Gestão e Regulação de Recursos Hídricos (PROF-ÁGUA), na Universidade do Estado do Rio de Janeiro. Área de concentração: Regulação e governança de recursos hídricos. Linha de pesquisa: Segurança hídrica e usos múltiplos da água.

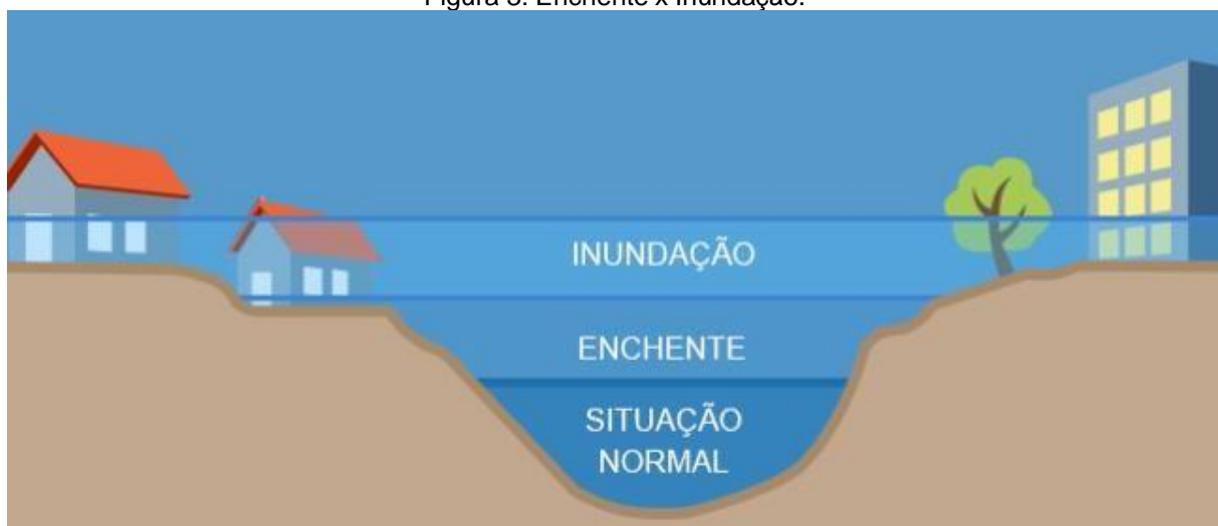
Figura 3: Enchente x Inundação.

As inundações se enquadram no grupo de ameaças hidrológicas segundo a classificação e codificação brasileira de desastres. Por muitas vezes sua definição acaba sendo confundida com a definição de outro termo semelhantes, a saber, enchente. Enquanto as enchentes são fenômenos temporários caracterizados pela elevação da vazão de água dentro de sua calha, as inundações ocorrem quando o fluxo de água em um ou mais trechos do rio é superior à sua capacidade máxima ocorrendo o transbordamento do canal. A figura 3 apresenta um detalhe esquemático deste conceito. (CEPED, 2013).

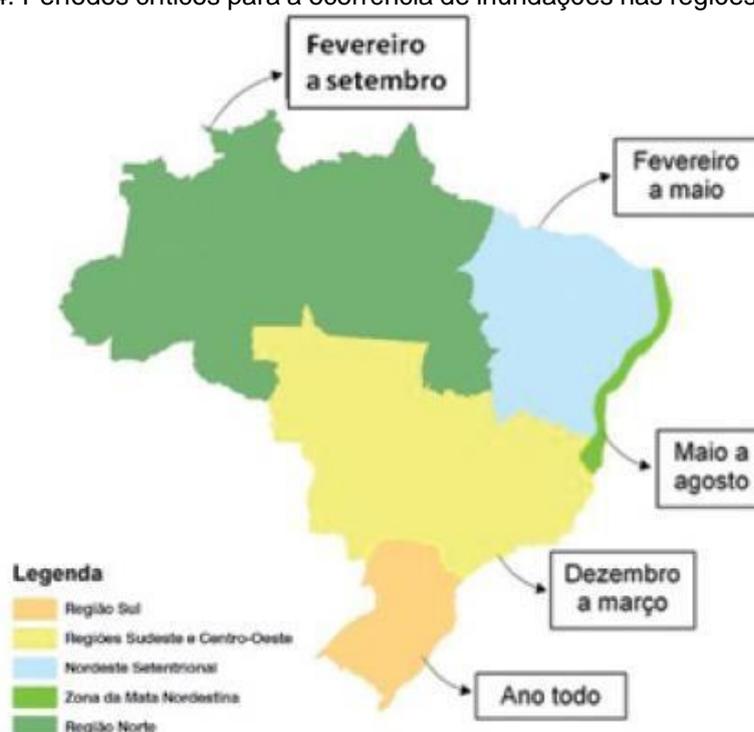
Figura 4: Períodos críticos para a ocorrência de inundações nas regiões brasileiras.

Segundo atlas de vulnerabilidade a inundações elaborado pela ANA - Agência Nacional de Águas, as inundações são eventos que acontecem quase todo o país, de forma sazonal, com início dos eventos variando em função do período chuvoso de cada região. A figura 4 apresenta os períodos críticos para ocorrência de inundações nas regiões brasileiras (BRASIL, 2014).

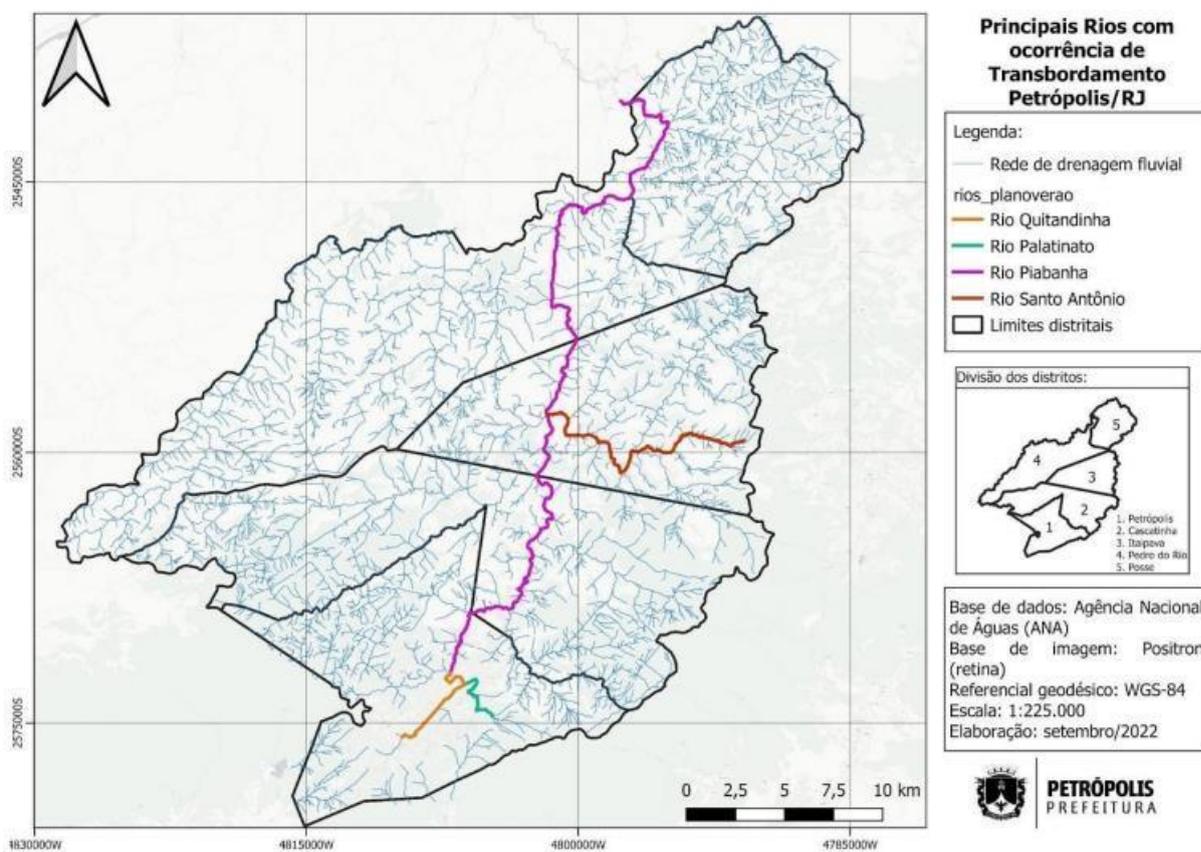
Figura 8: Mapa da rede de drenagem pluvial do município com os principais rios com ocorrência de transbordamento.

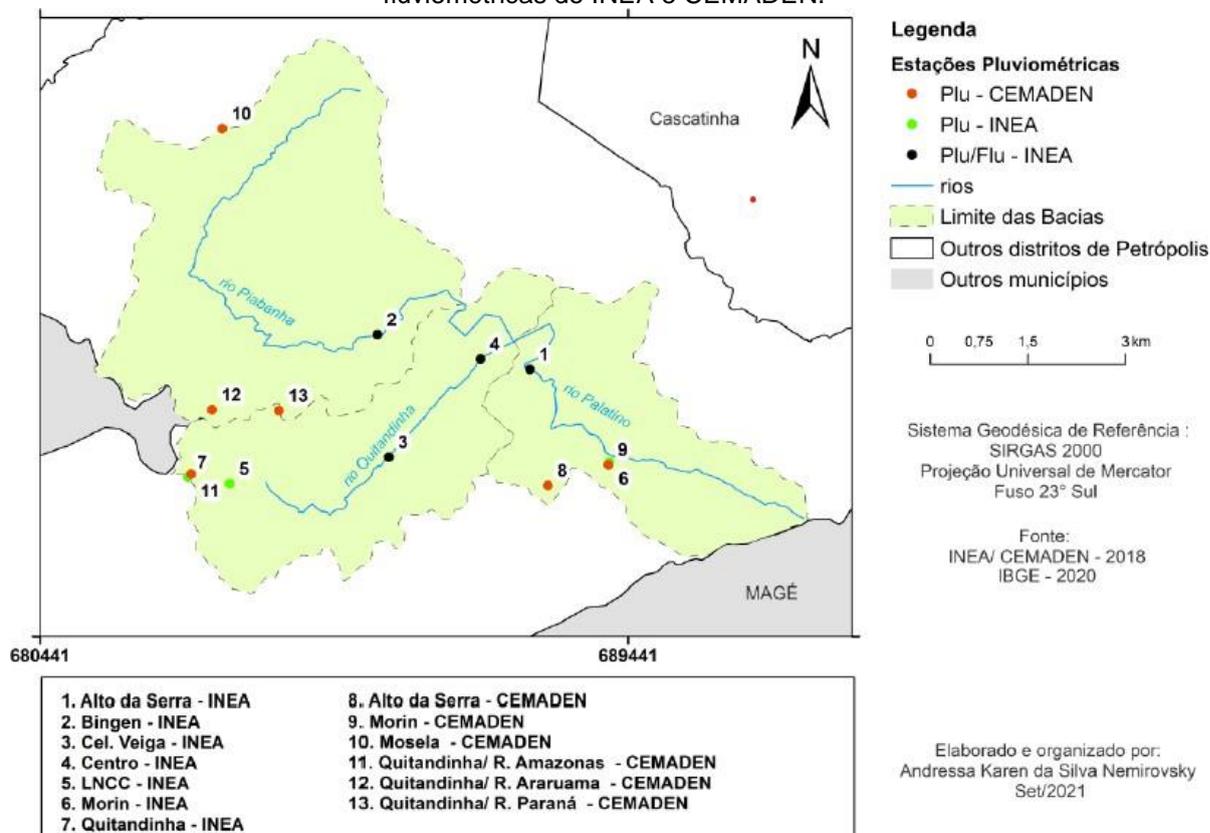
Figura 11: Mapa de Alto Curso do rio Piabenha e localização das estações pluviométricas e fluviométricas do INEA e CEMADEN.

O principal rio que corta Petrópolis é o Rio Piabanha, afluente do Rio Paraíba do Sul, que nasce no primeiro distrito do município. O principal afluente do alto curso do Rio Piabanha é o rio Quitandinha, que por sua vez, pouco antes de desaguar no Piabanha recebe o Rio Palatinato. A figura 11 apresenta o Rio Piabanha até o encontro com seu afluente Rio Quitandinha. A figura 11 também apresenta Estações pluviométricas e fluviométricas do CEMADEN e do INEA que serão exploradas no decorrer deste Capítulo

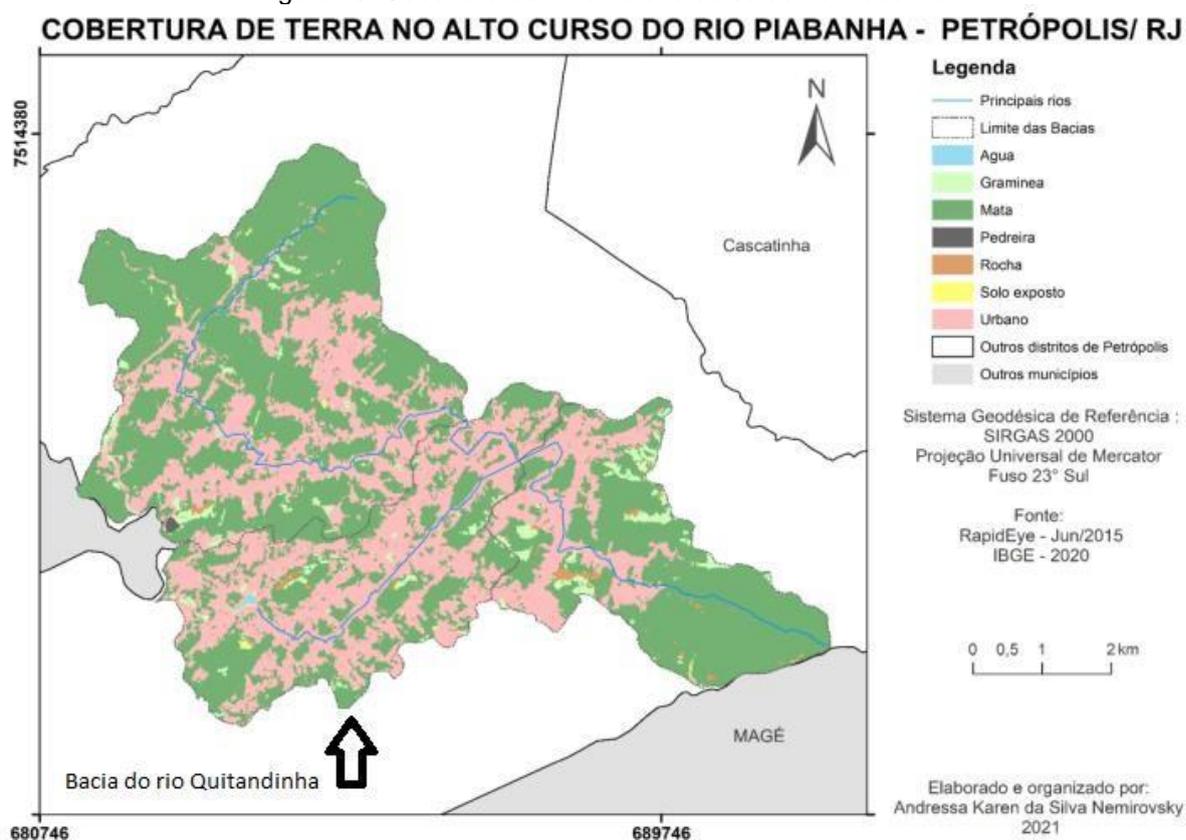
Figura 13: Cobertura de terra no alto curso do rio Piabanha.

A figura 13, de autoria de Nemirovsky (2021), apresenta um mapa de cobertura do solo no alto curso do rio Piabanha. As figuras 14, 15 e 16, de mesma autoria, apresentam gráficos dividindo os tipos de cobertura do solo com suas respectivas áreas.

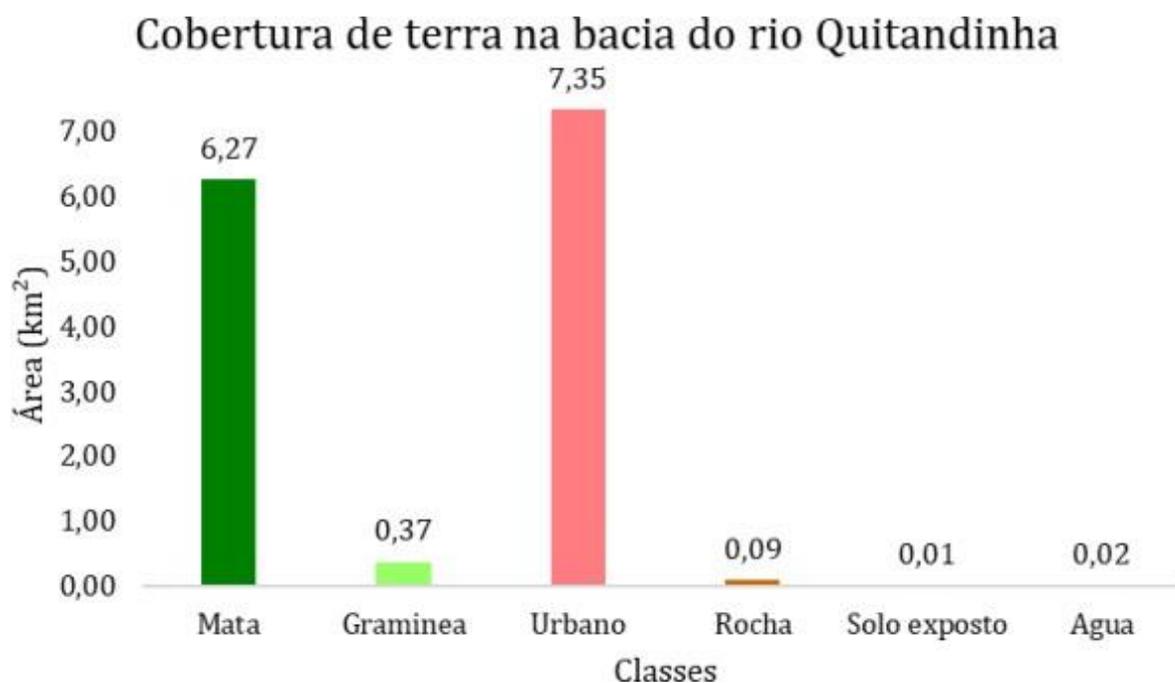
Figura 14: Gráfico apresentando a divisão dos tipos de cobertura de terra presentes na bacia do rio Quitandinha.

Mais da metade do uso ocupação do solo na bacia do Rio Quitandinha é composto por área urbana o que já nos indica sinais de que a ocorrência de um evento crítico certamente causará grandes perdas sociais e econômicas.

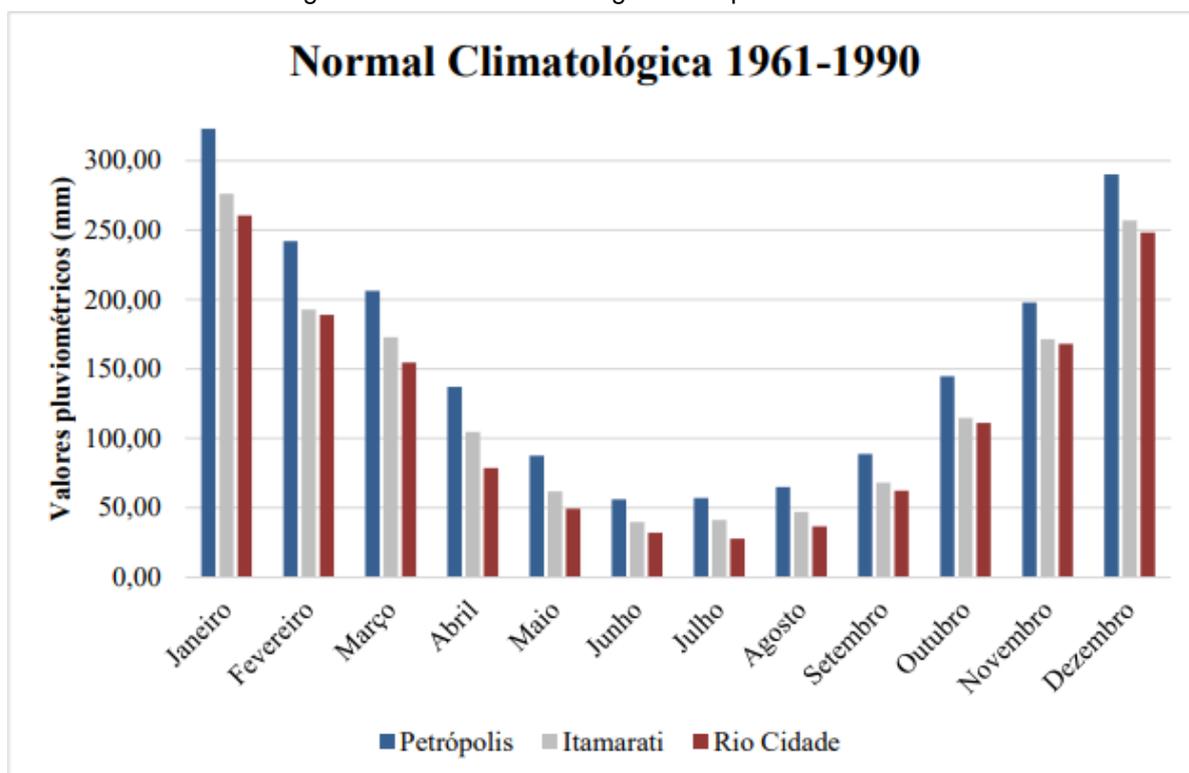
Figura 17: Normal Climatológica Petrópolis 1961 - 1990.

Observando a normal climatológica do município é possível verificar que o clima na região é caracterizado por verões chuvosos em especial de outubro a março e invernos mais secos chamando atenção os meses de junho e julho chegam a ter algo em torno de 80% a menos de chuva do que os meses de dezembro janeiro por exemplo.

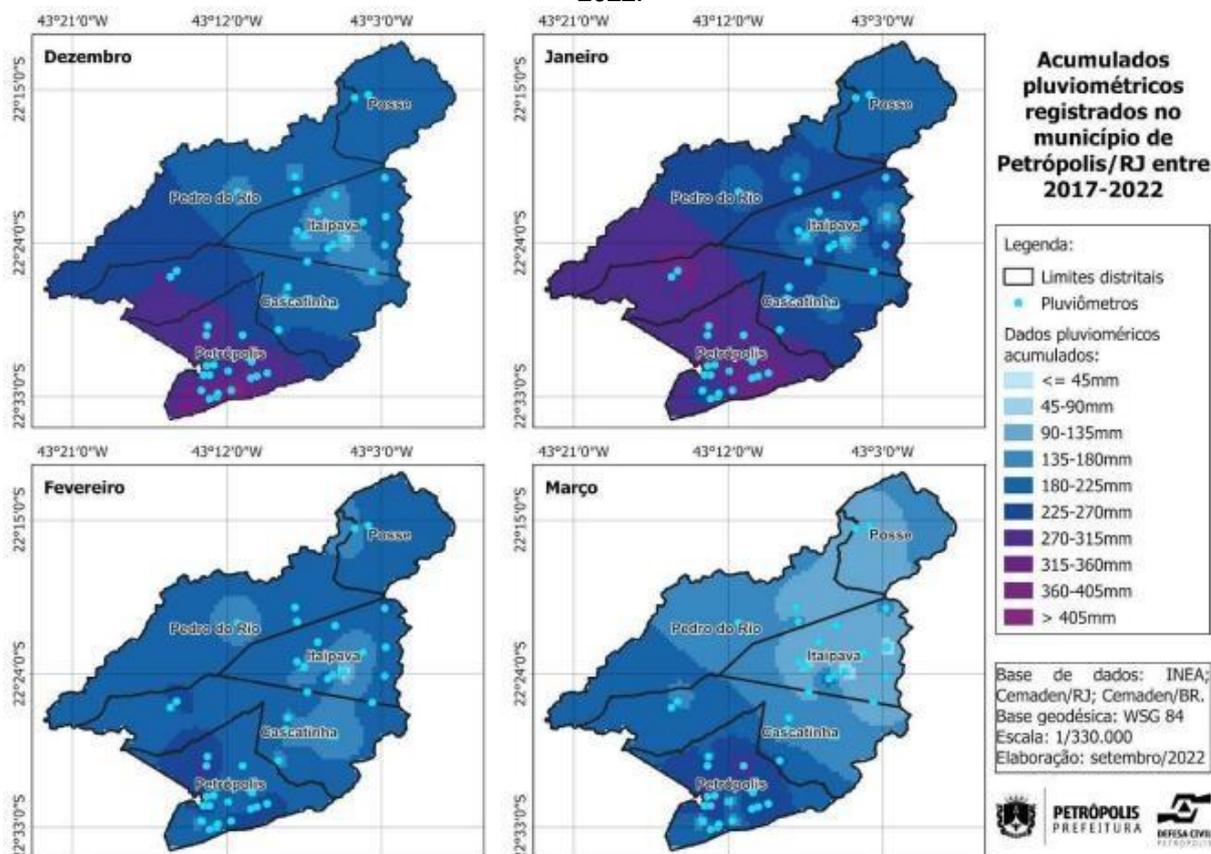
Figura 20: Acumulado pluviométrico dos meses de dezembro, janeiro, fevereiro e março de 2017 a 2022.

A Figura 20 apresenta o acumulado pluviométrico registrado em Petrópolis nos meses de dezembro, janeiro, fevereiro e março entre 2017 e 2022 mostrando a intensidade das chuvas nesses meses do ano.

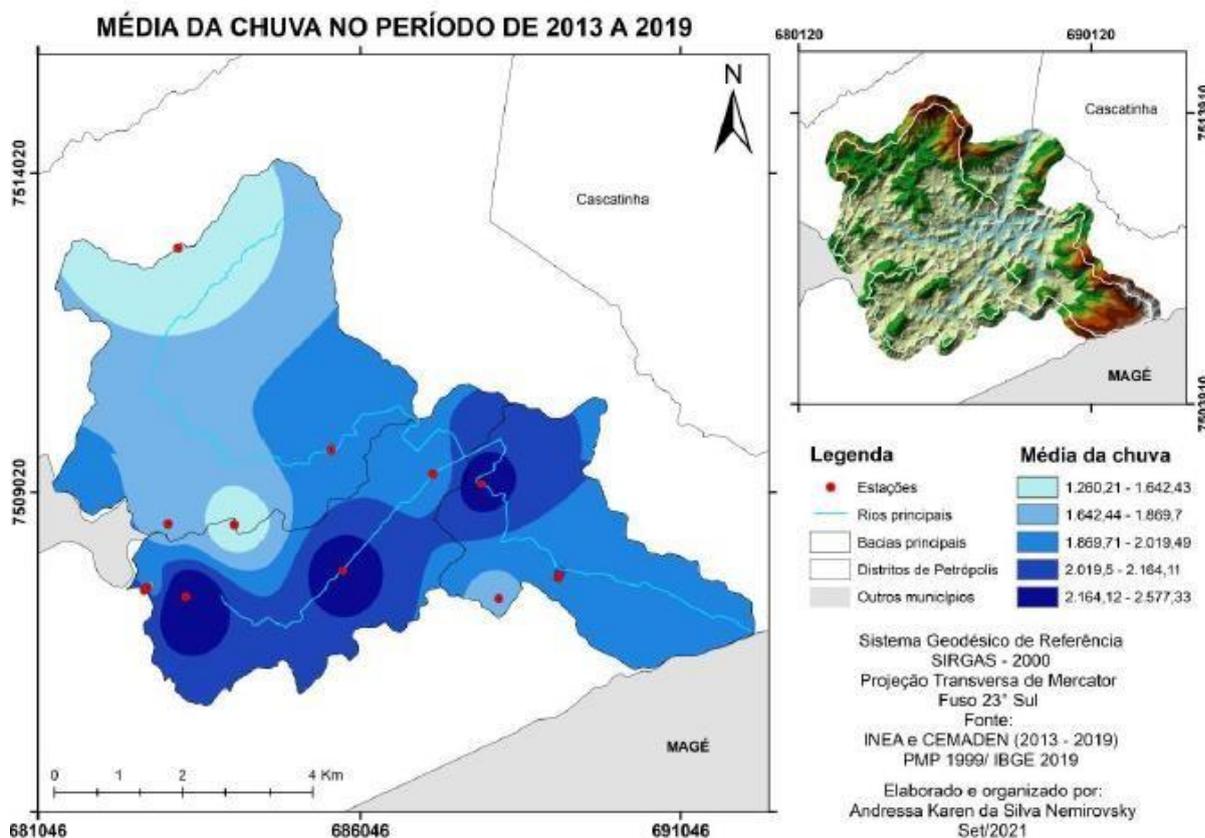
Figura 21: Mapa interpolação das médias de chuva (2013 – 2019).

Na figura 21, Nemirovsky (2021) apresenta a média de chuva no período de 2013 a 2019 baseado nos dados colhidos das estações pluviométricas do INEA e do CEMADEN conforme mapa apresentado na figura 11. É possível observar que os piores pontos se encontram na bacia do Rio Quitandinha, analisando o primeiro distrito de Petrópolis. Essas Estações começaram a ser implantadas no ano de 2011 tendo a partir de 2013 dados suficientes para esse tipo de análise.

Tanto na média de chuva no período de 2013 a 2019 obtido por Nemirovski (2021) ao analisar as estações pluviométricas do INEA e do CEMADEN, quanto no mapa de precipitação média anual elaborado por Camargo et al. (2019) do período de 1970 a 2000, apresentam pluviometria superior a 2000mm em partes da cidade. Para efeito de comparação a região amazônica possui precipitação média de aproximadamente 2300 mm por ano, embora regiões como na fronteira entre Brasil e Colômbia esse total possa atingir 3500 mm, segundo Fisch et al (1998).

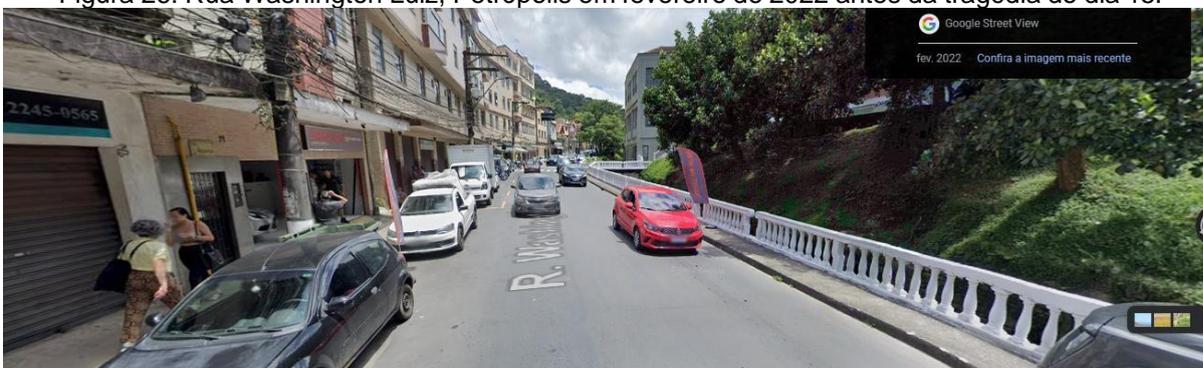
Figura 26: Rua Washington Luiz, Petrópolis em fevereiro de 2022 antes da tragédia do dia 15.

Diante dos relatos de D. Pedro II (1862) acerca do período chuvoso de dezembro de 1861 e de que "na noite de 5 (de janeiro de 1862) choveu 161mm do pluviômetro", observamos os impactos na bacia do Rio Quitandinha. A Rua do Imperador ao lado da Renânia é onde hoje se localiza o final da rua Washington Luiz e o início da rua do Imperador, que 160 anos depois, na chuva de 15 de fevereiro de 2022, continuou sendo afligida pelas inundações da bacia. As figuras 26 e 27 apresentam a região em dois dias distintos do mês de fevereiro de 2022, uma antes do evento crítico e outra após.

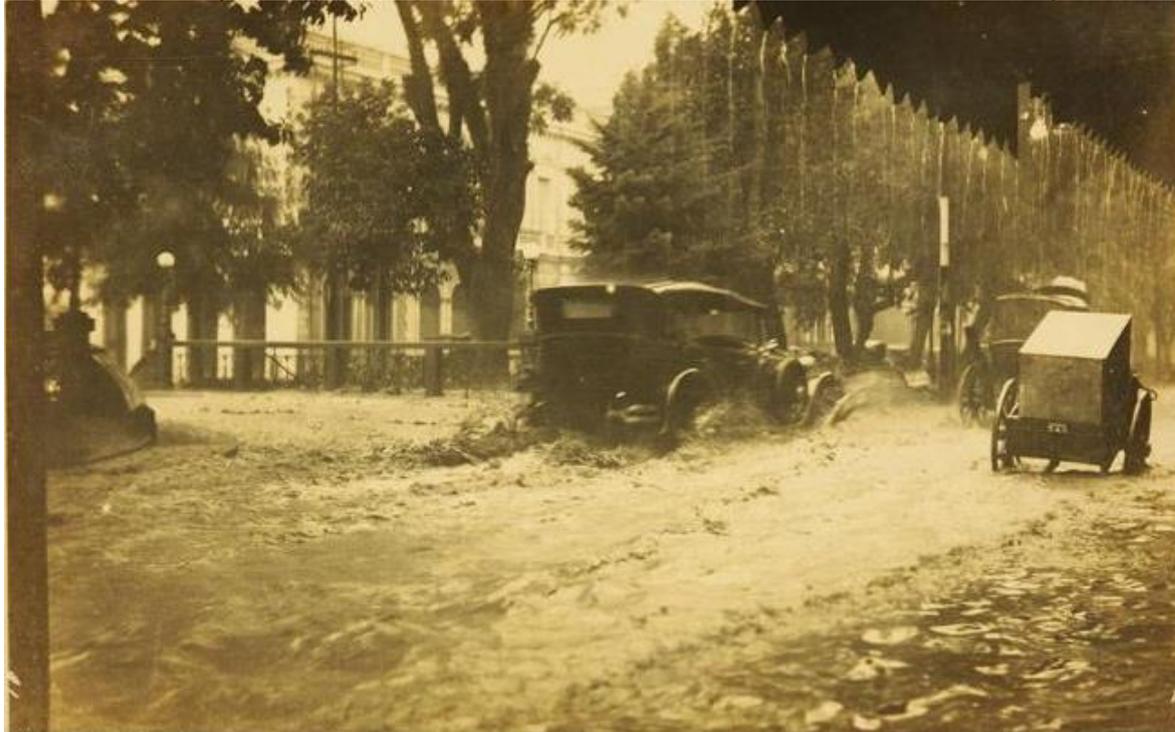
Figura 41: Inundação na rua do Imperador, em frente ao atual CEFET/RJ, em 20 de março de 1930.

Voltando a 1930, as figuras 41 a 43 apresentam os efeitos da chuva em Petrópolis no dia 20 de março de 1930. As figuras 44 e 45 também são datadas do mesmo ano, entretanto, não há informação de dia e mês, podendo ser ou não do mesmo evento. As imagens foram obtidas através do Programa de Digitalização do Acervo do Museu Imperial, do Instituto Brasileiro de Museus onde há diversos registros fotográficos de eventos extremos e seus efeitos.

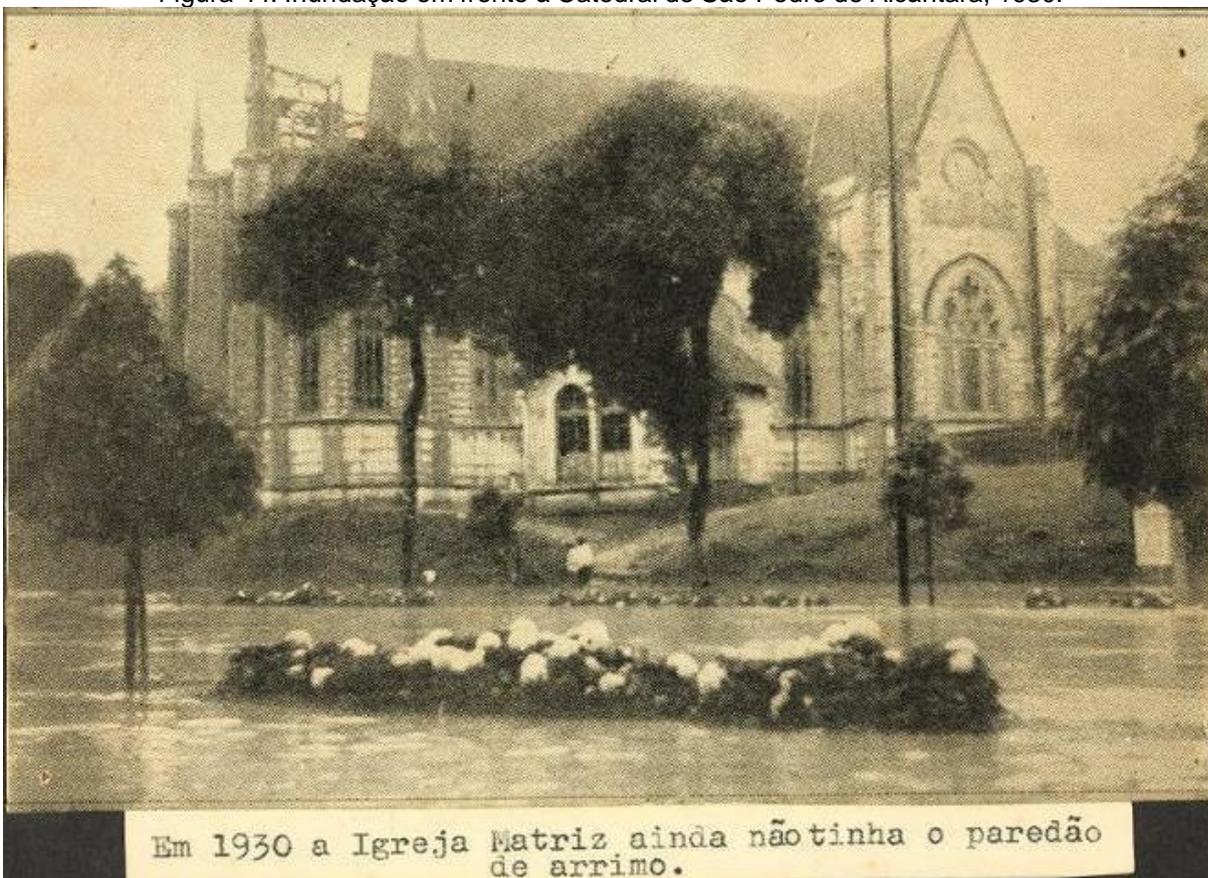
Figura 44: Inundação em frente à Catedral de São Pedro de Alcântara, 1930.

Em 1930 a Igreja Matriz ainda não tinha o paredão de arrimo.

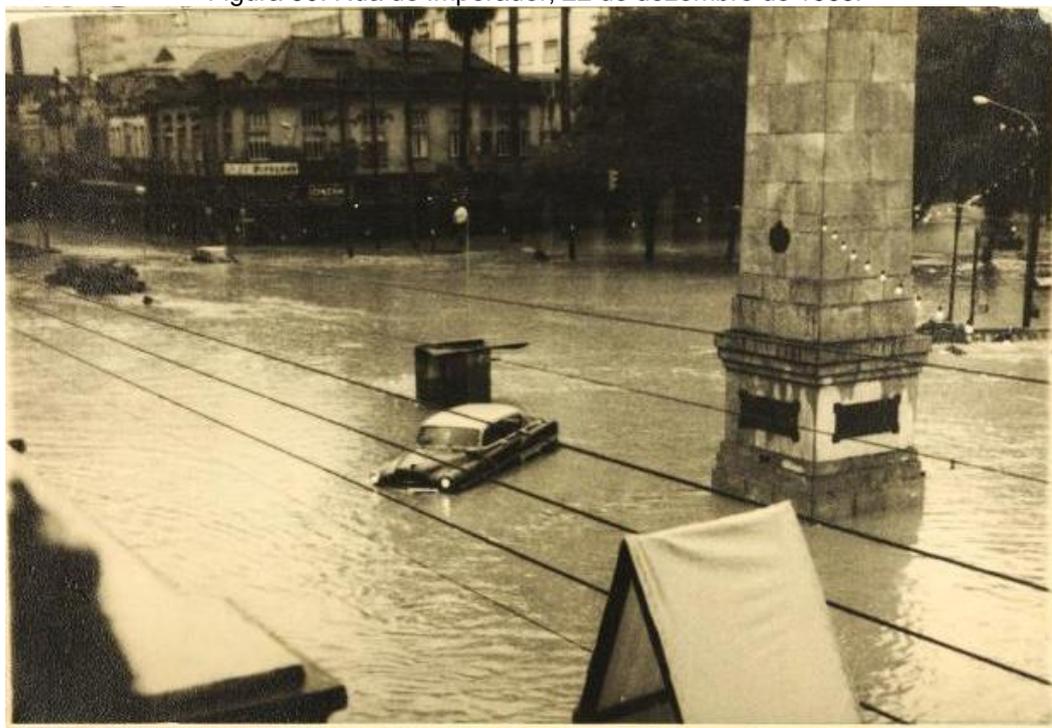
Figura 60: Rua do Imperador, 22 de dezembro de 1965.

A figura 60 traz o registro da enchente de 22 de dezembro de 1965, que foi citada da matéria do Jornal do Brasil, da coleção de José Kopke Fróes do Acervo Arquivístico do Museu Imperial, a imagem recebe por título "Inundação na Avenida Quinze de Novembro e na praça Dom Pedro". No verso da foto há a transcrição "Para o [Bedice] / Enchente de 22-12-65 / 6 horas da manhã". A imagem mostra na antiga avenida (que desde de sua origem recebera o nome de Rua do Imperador, mas que por um período de tempo na história teve seu nome alterado) o monumento existente no centro da cidade que está por cima do encontro entre os rios Quitandinha e Palatinato (MUSEU IMPERIAL, 1965).

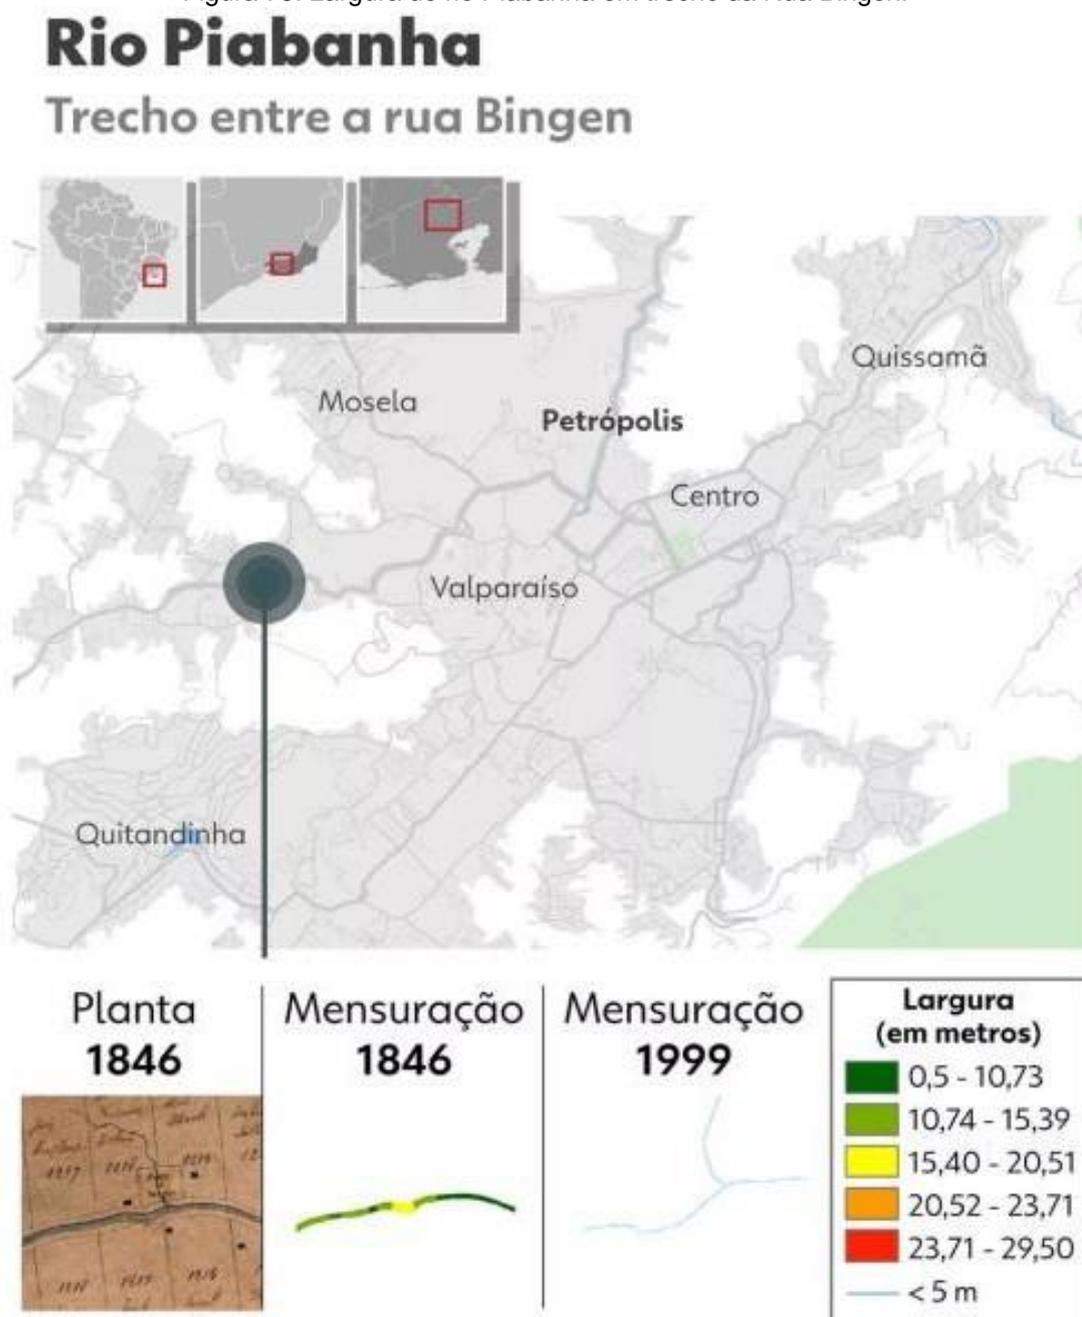
Figura 75: Largura do rio Piabanha em trecho da Rua Bingen.

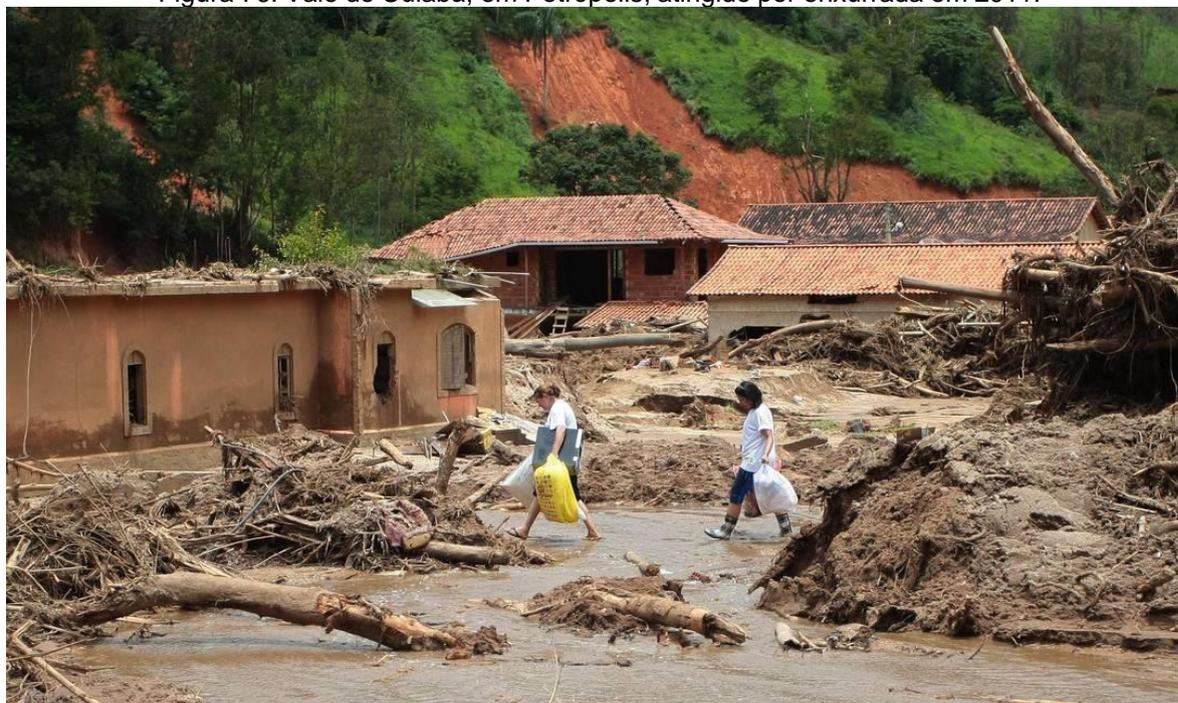
Figura 76: Vale do Cuiabá, em Petrópolis, atingido por enxurrada em 2011.

As figuras 76, 77 e 78 apresentam a destruição causada no município de Petrópolis devido ao evento crítico de 2011.

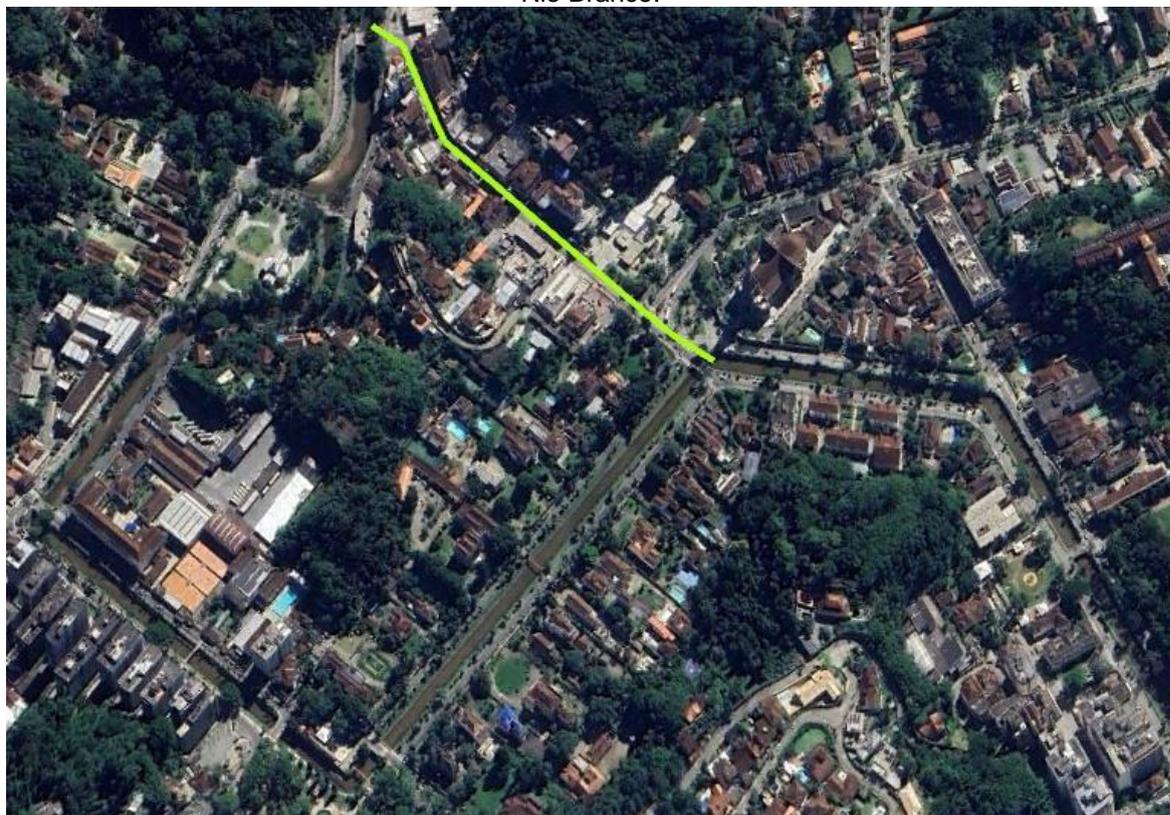
Figura 84: Tunel extravasor proposto entre a Catedral São Pedro de Alcântara e a Avenida Barão do Rio Branco.

Pesa contra essa proposta o fato de uma maior velocidade de deslocamento da água do centro histórico poderia causar aumento significativo dos danos a jusante, visto que, bairros como Correias, Nogueira e até mesmo a própria Avenida Barão do Rio Branco já sofrem com inundações e este desvio poderia agrava-las.

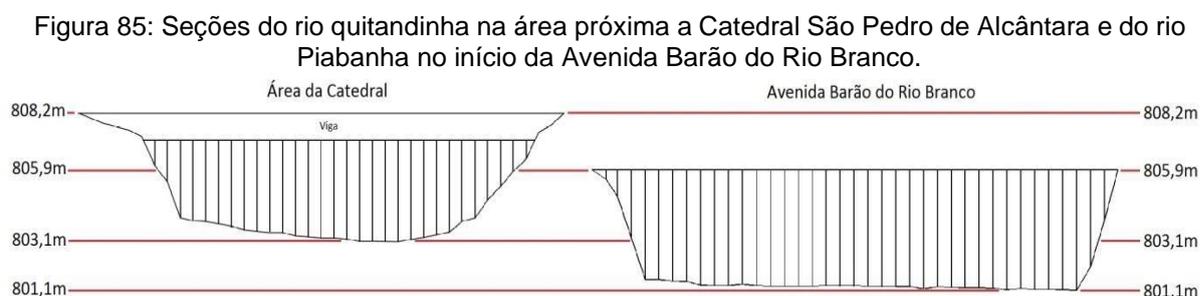
Um fator fundamental para o aumento da velocidade de escoamento é a inclinação do condutor. A figura 85 apresenta o levantamento batimétrico feito pelo autor e desenhado em software CAD das sessões de entrada e saída do túnel proposto, a saber a entrada denominada na figura de área da catedral e a saída de Avenida Barão do Rio Branco.

O desnível entre as sessões é de aproximadamente dois metros, segundo a restituição aerofotogramétrica do município, sendo que o curso normal do Rio se dá em 1,3 km enquanto o desvio proposto se daria em 400 metros. Ou seja, o trecho entre as duas áreas levantadas possui uma inclinação média de 0,00151 m/m, enquanto o túnel proposto apresentaria uma inclinação de 0,00495 m/m.

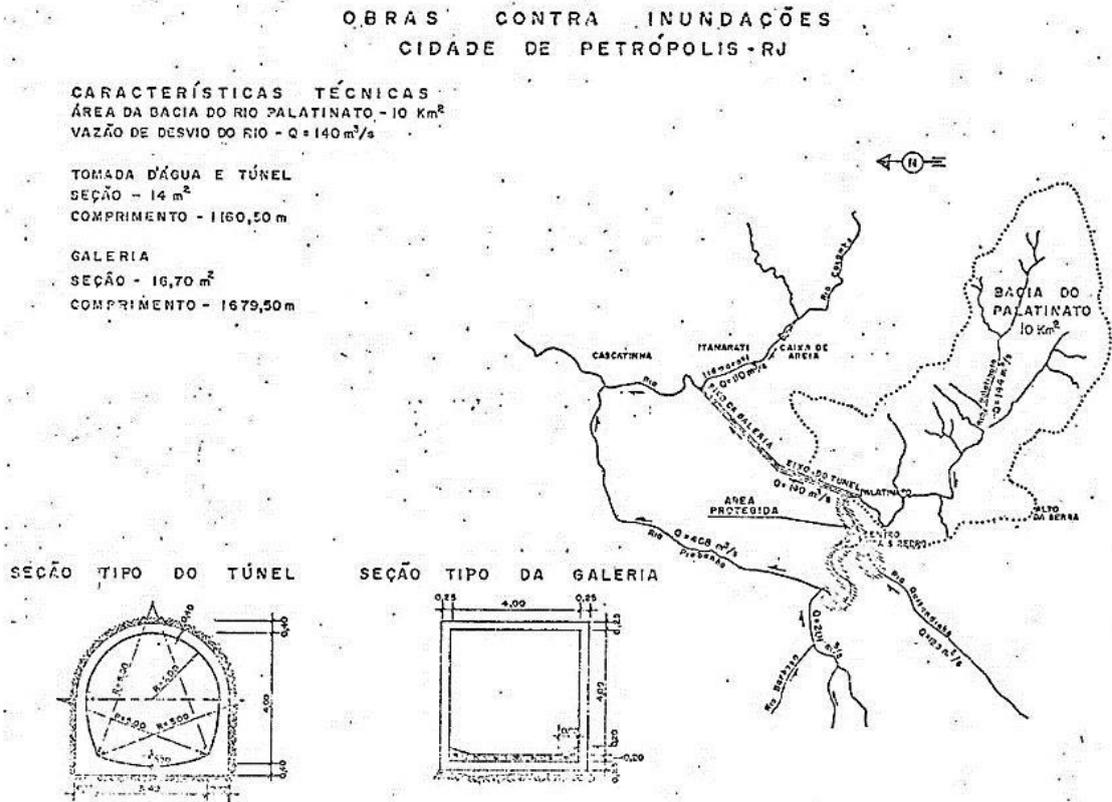
Figura 93: Características Técnicas do Projeto de Desvio do rio Palatinato extraído do termo de referência para contratação de empresa especializada para reforma, reforço, recuperação estrutural e requalificação hidráulica emergencial do túnel extravasor.

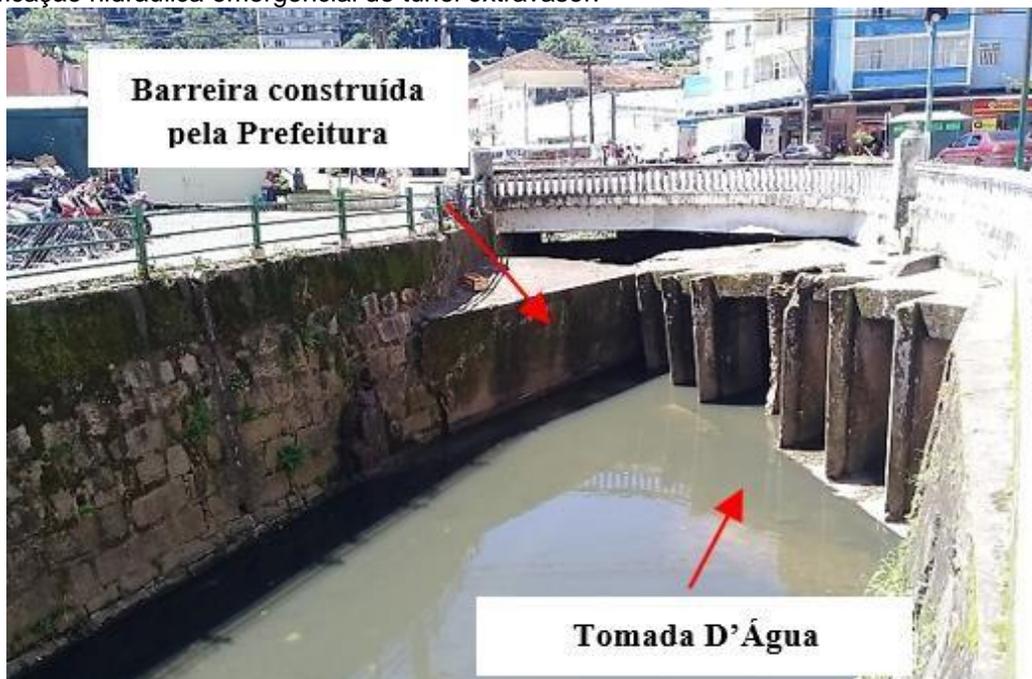
Figura 94: Entrada do Extravasor do rio Palatinato, 18 de janeiro de 2018, extraído do termo de referência para contratação de empresa especializada para reforma, reforço, recuperação estrutural e requalificação hidráulica emergencial do túnel extravasor.

A figura 93 apresenta um mapa com as características técnicas do túnel, com sua captação próxima ao terminal rodoviário do centro de Petrópolis (figura 94), iniciando com uma seção em galeria quadrangular de 4,0 m x 4,0 m e após 100 m de extensão a seção é alterada para elíptica. Conforme pode ser observado na figura 93. Possui aproximadamente 2.840 m de extensão, onde foram executados em trecho de rocha 1.160,50 m em túnel com seção circular de \varnothing 3,2 m e 1.679,50 m em galeria com seção variando de 3,50 x 4,00 a 4,00 x 4,00 m. A figura 95 apresenta o deságua e o trecho final do extravasor, na confluência com o rio Itamaraty. As imagens e as características do túnel extravasor foram obtidas através do termo de referência para contratação de empresa especializada para reforma, reforço, recuperação estrutural e requalificação hidráulica emergencial do túnel extravasor elaborado pela secretaria de infraestrutura e obras do Governo do Estado do Rio de Janeiro (RIO DE JANEIRO, 2023).

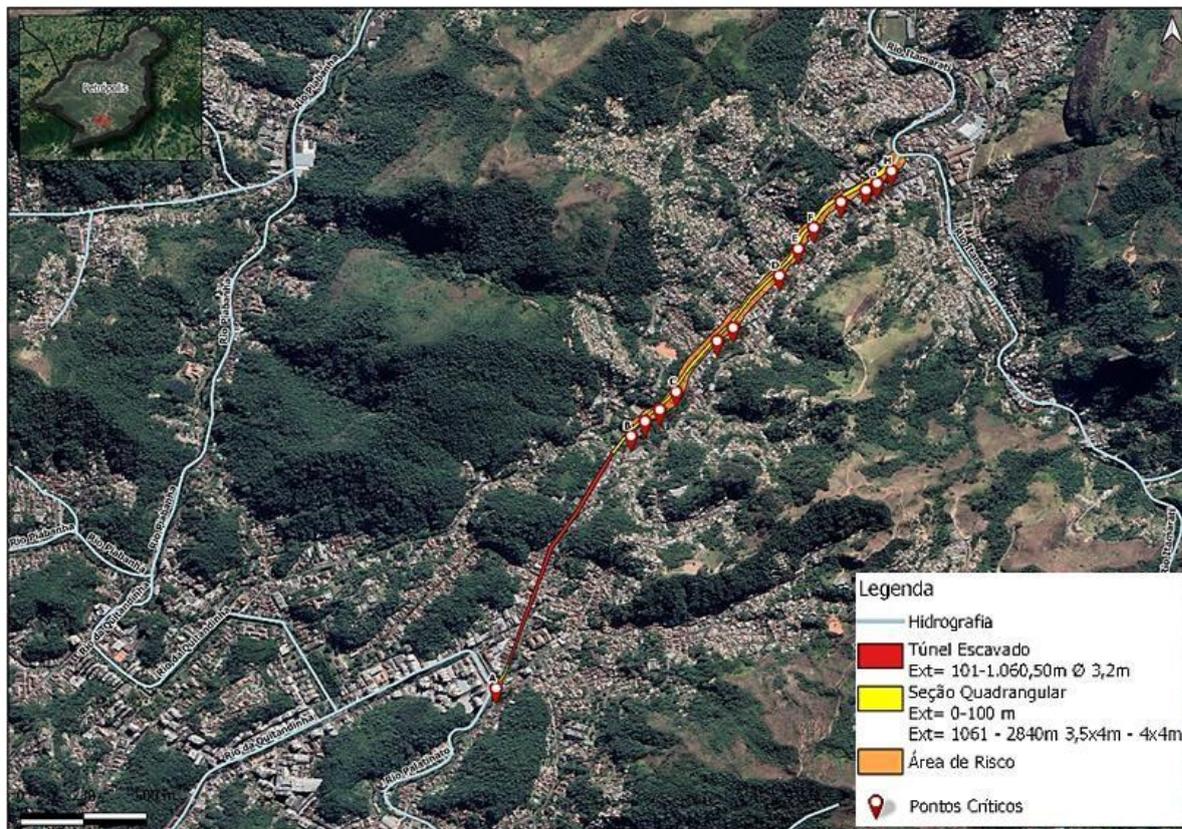
Figura 95: Delimitação do Túnel Extravasor do rio Palatinato, extraído do termo de referência para contratação de empresa especializada para reforma, reforço, recuperação estrutural e requalificação hidráulica emergencial do túnel extravasor.

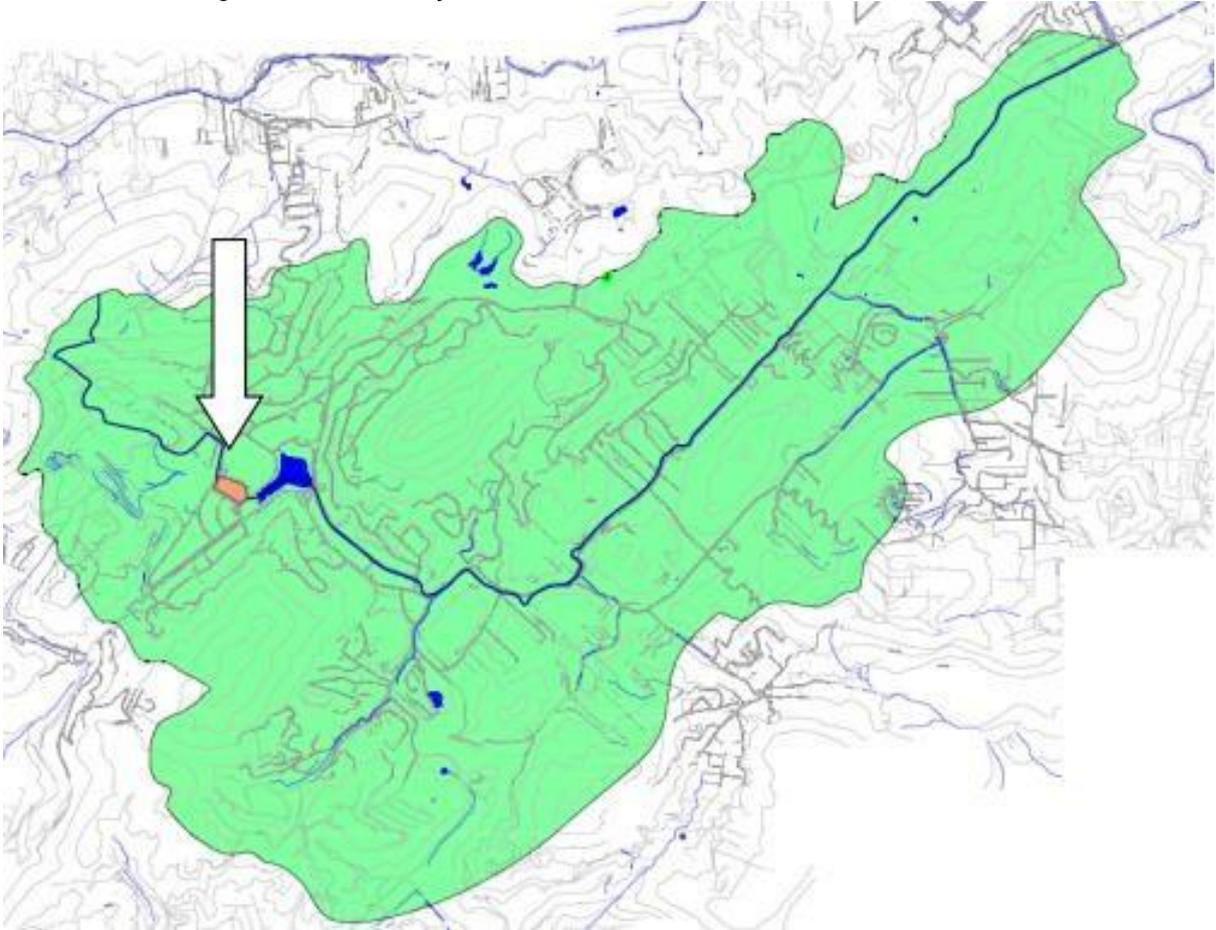
Figura 112: Localização do reservatório 1 na bacia do rio Quitandinha.

Partindo da premissa de não transferir a vazão excedente para um ponto a jusante, Gonzalez (2014) propôs a criação de duas bacias de detenção e trincheiras de infiltração dentro da Bacia do Rio Quitandinha com o objetivo de amenizar a vazão que chega ao Rio Piabanha.

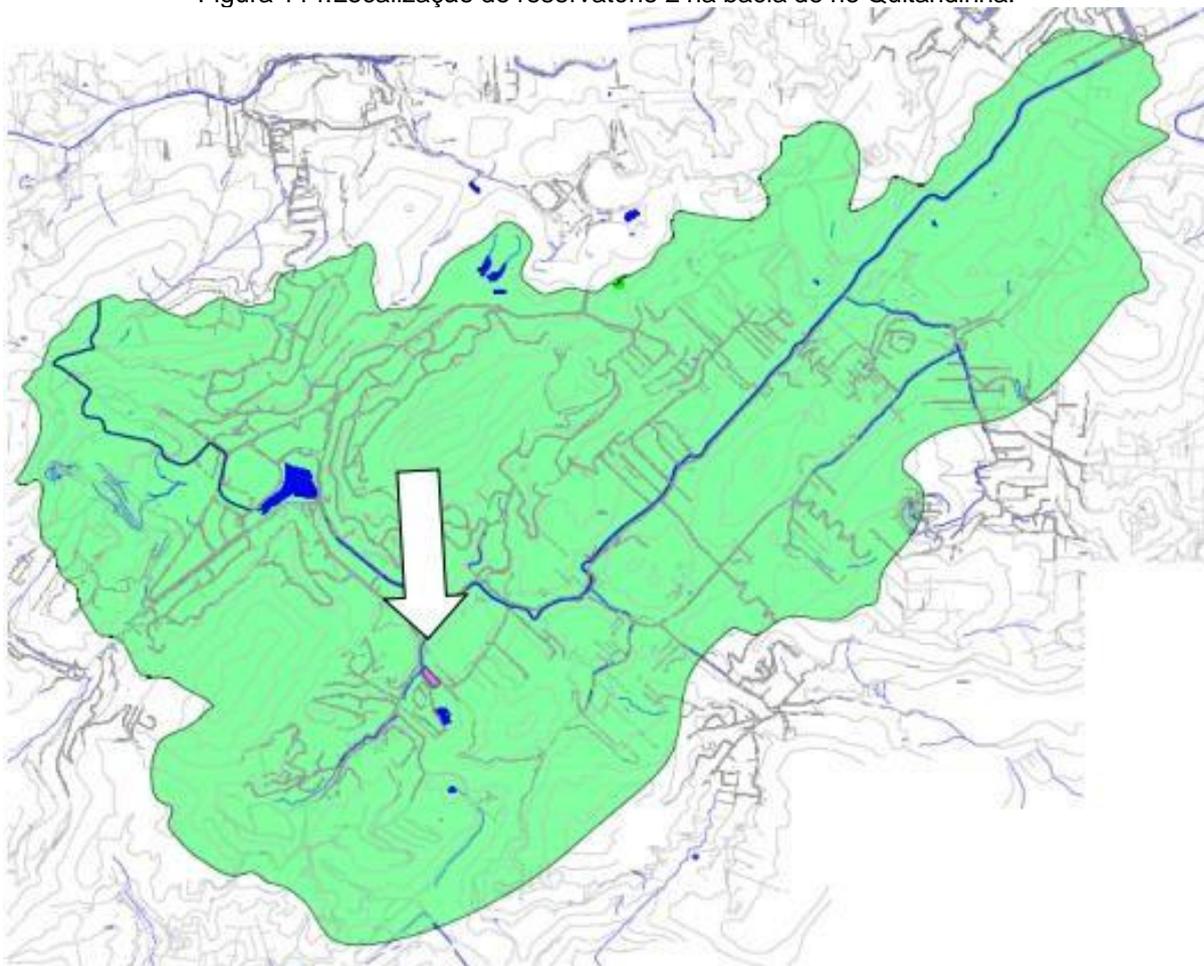
Figura 114: Localização do reservatório 2 na bacia do rio Quitandinha.
