Programa de Pós-Graduação em Gestão e

Regulação de Recursos Hídricos

**Análise das propostas de solução e mitigação das inundações em
Petrópolis/RJ**

Dissertação apresentada, como requisito parcial para obtenção do título de Mestre, ao Programa de Pós-Graduação em Gestão e Regulação de Recursos Hídricos, Curso de Mestrado Profissional em Rede Nacional em Gestão e Regulação de Recursos Hídricos (PROF-ÁGUA), na Universidade do Estado do Rio de Janeiro. Área de concentração: Regulação e governança de recursos hídricos. Linha de pesquisa: Segurança hídrica e usos múltiplos da água.

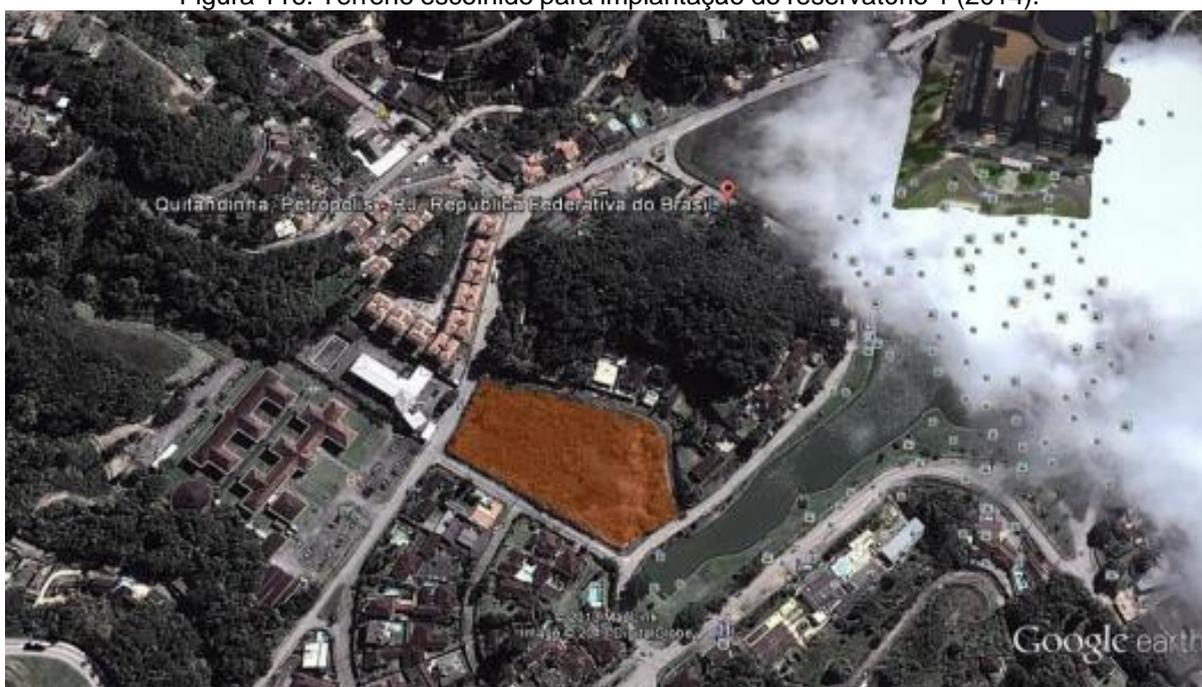
Figura 116: Terreno escolhido para implantação do reservatório 1 (2014).

Tendo passado 10 anos da publicação deste trabalho é importante uma nova avaliação, da disponibilidade de áreas para construção, impermeabilização do solo, capacidade das calhas dos rios e outras variáveis que podem ter sido alteradas. As figuras 116 e 117 apresentam os dois terrenos propostos para a construção dos reservatórios.

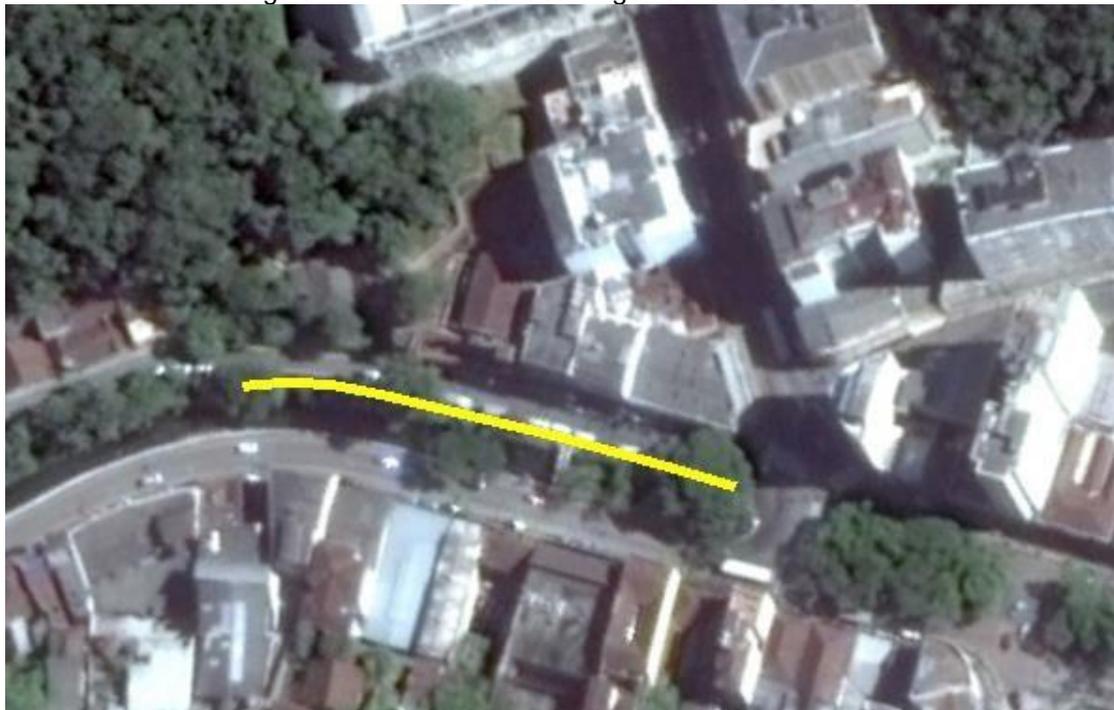
Figura 121: Detalhe tomada d'água do túnel extravasor.

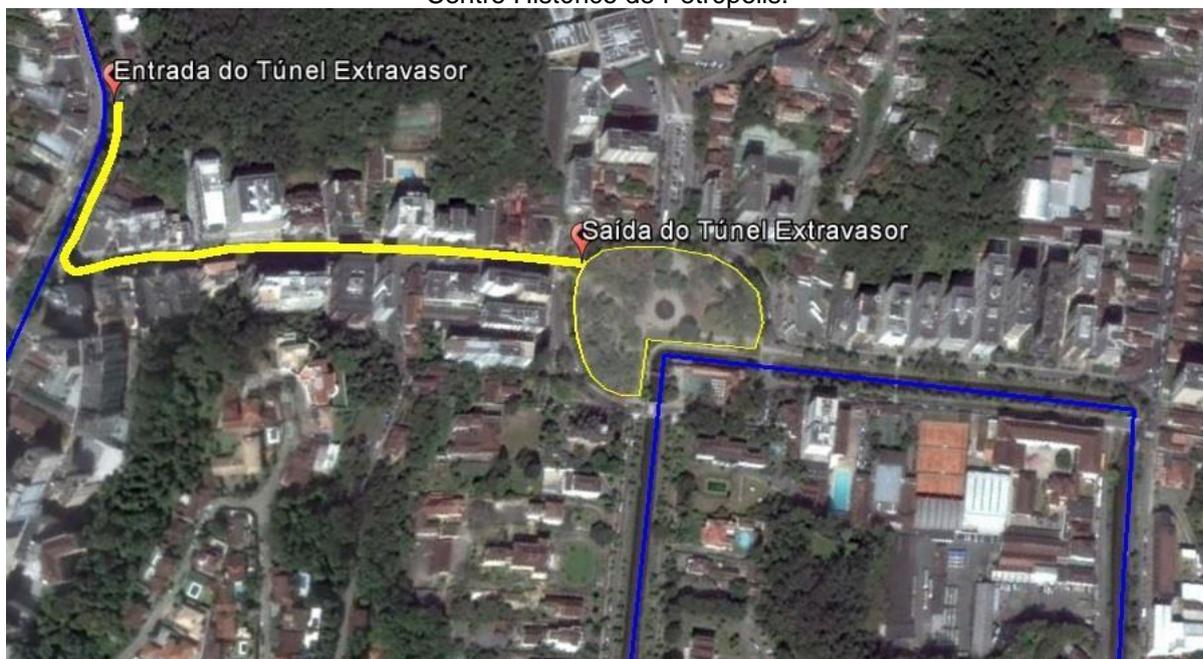
Figura 123: Seções de entrada e saída do túnel extravasor e área do reservatório propostos para o Centro Histórico de Petrópolis.

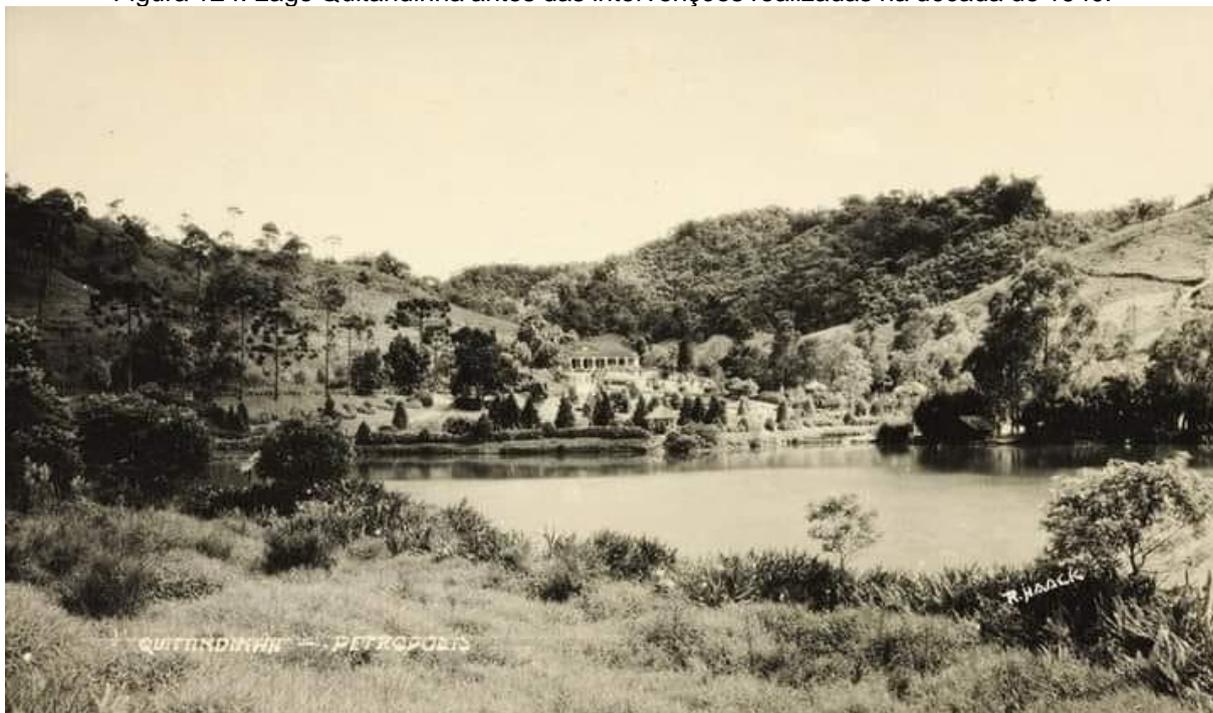
Figura 124: Lago Quitandinha antes das intervenções realizadas na década de 1940.

A figura 124 apresenta o Lago Quitandinha anterior a sua modificação, que ocorreu na década de 40 quando o palácio Quitandinha foi construído, e a figura 125 apresenta o lago Quitandinha atualmente (ANGELO, 2012).

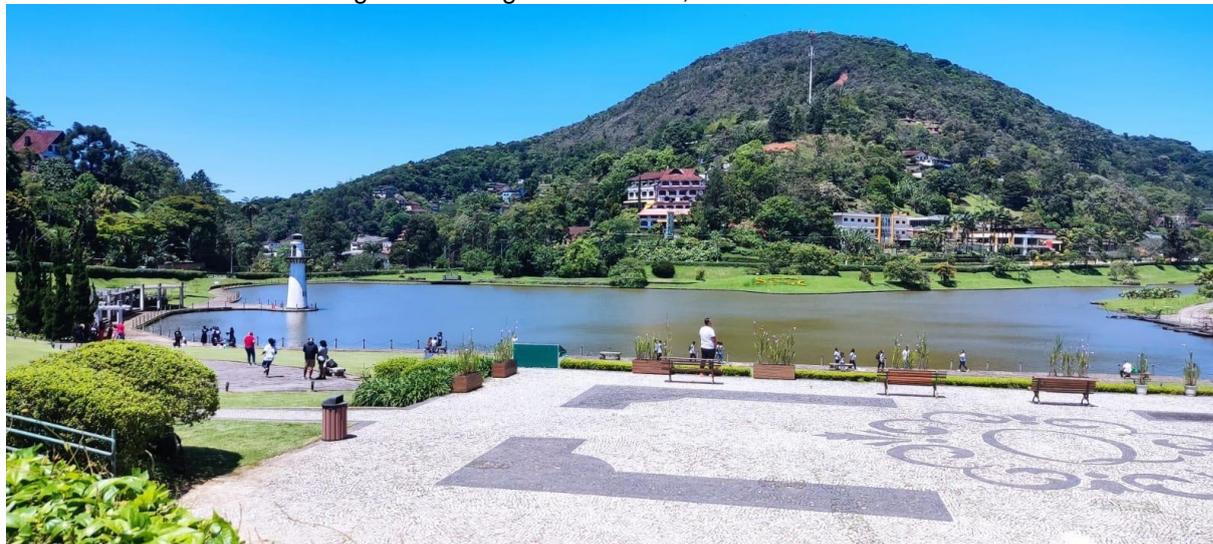
Figura 125: Lago Quitandinha, outubro de 2023.

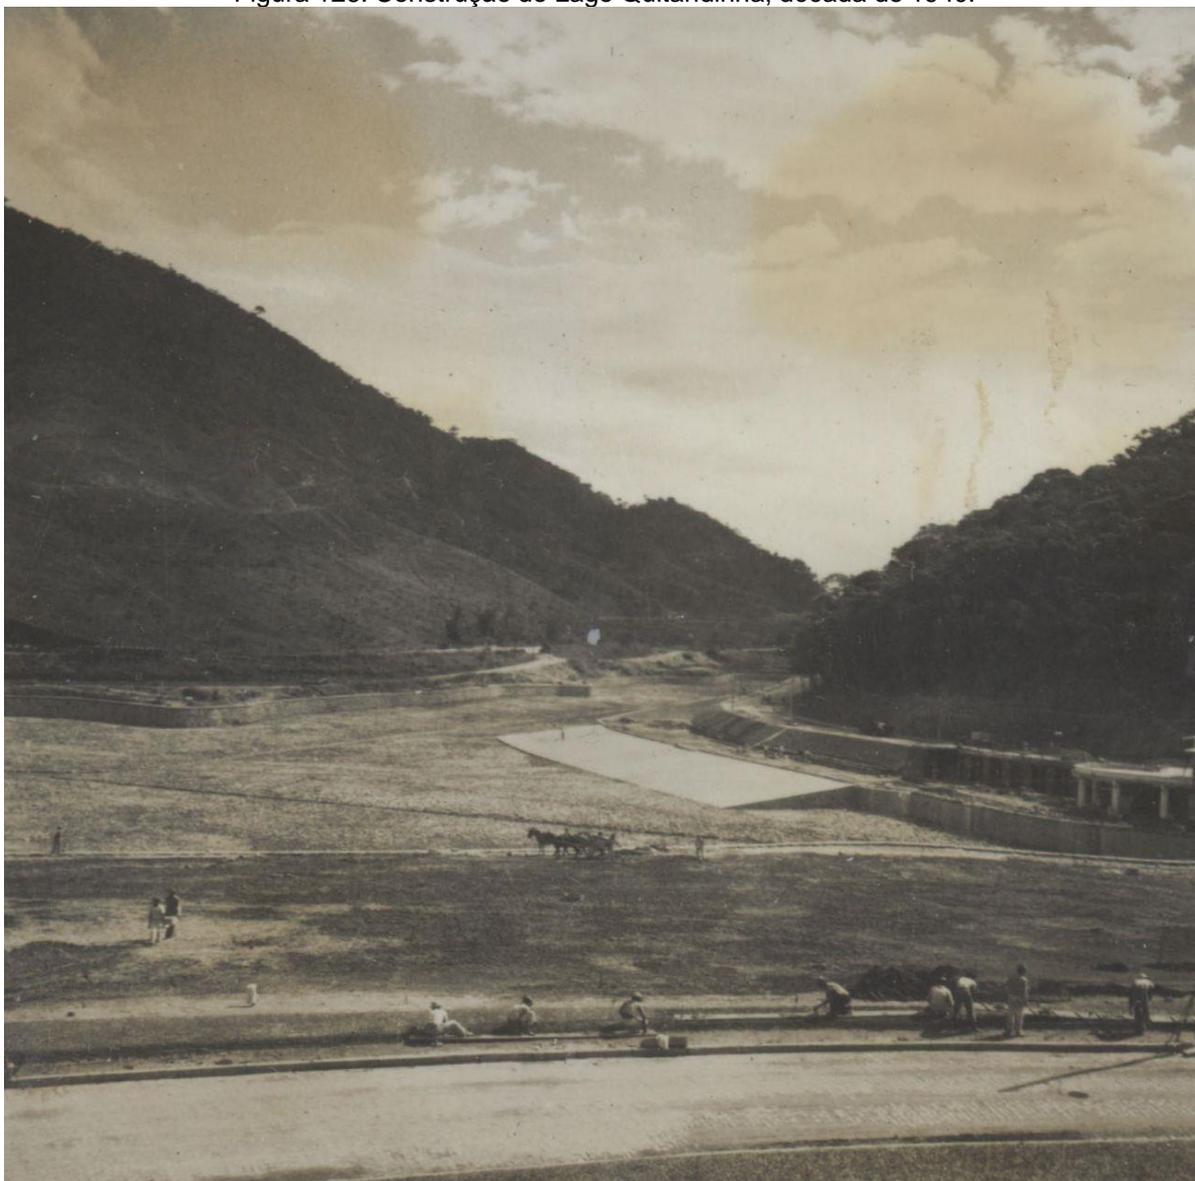
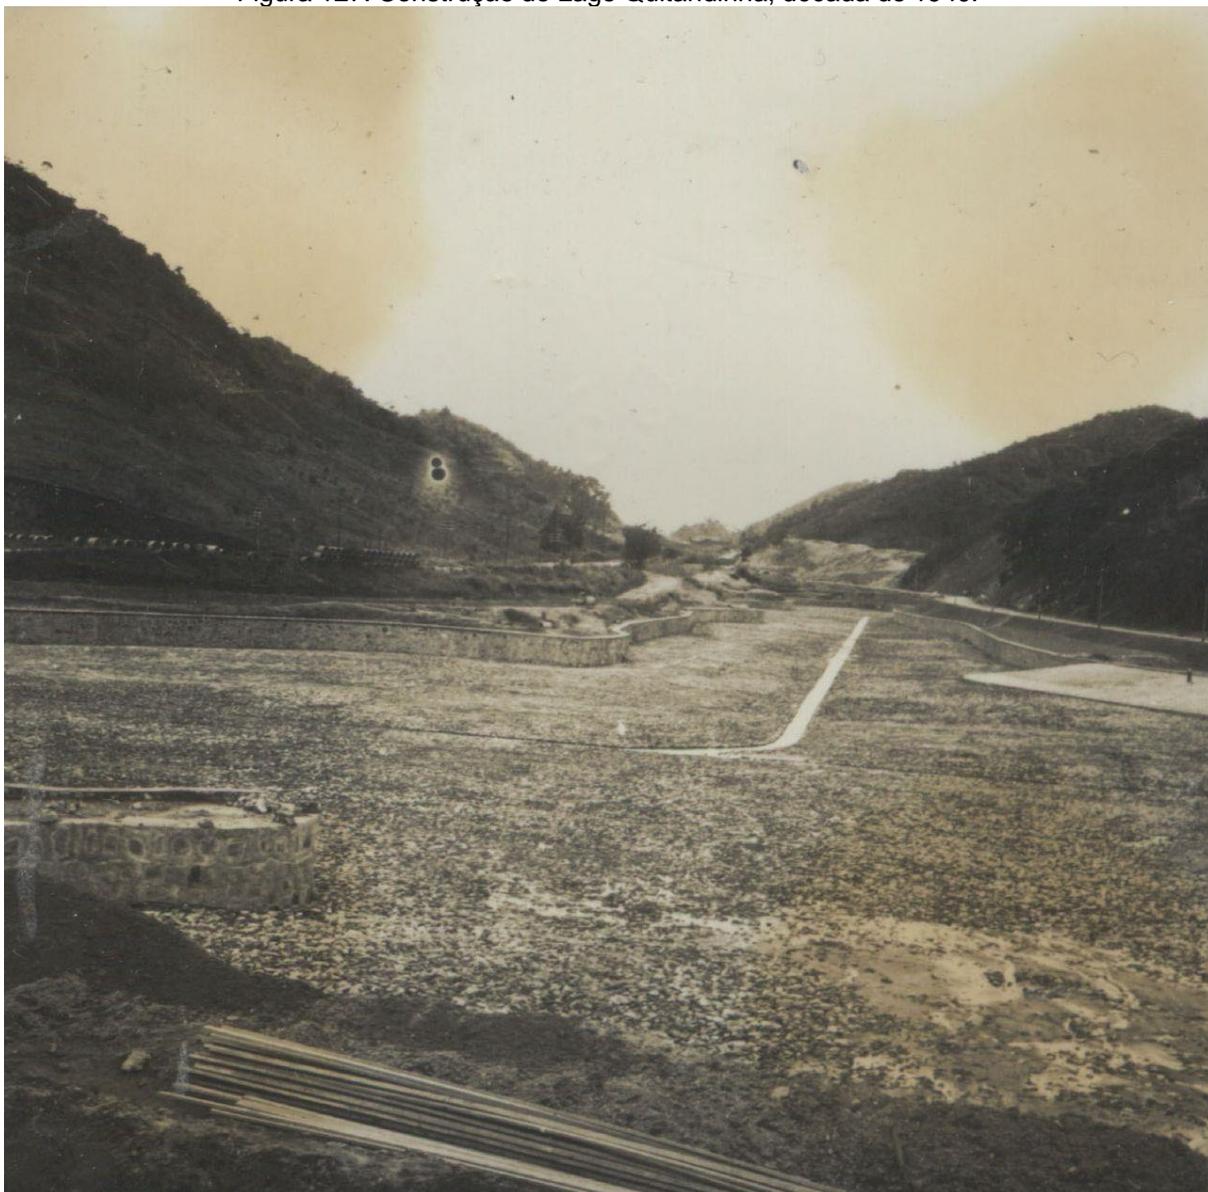
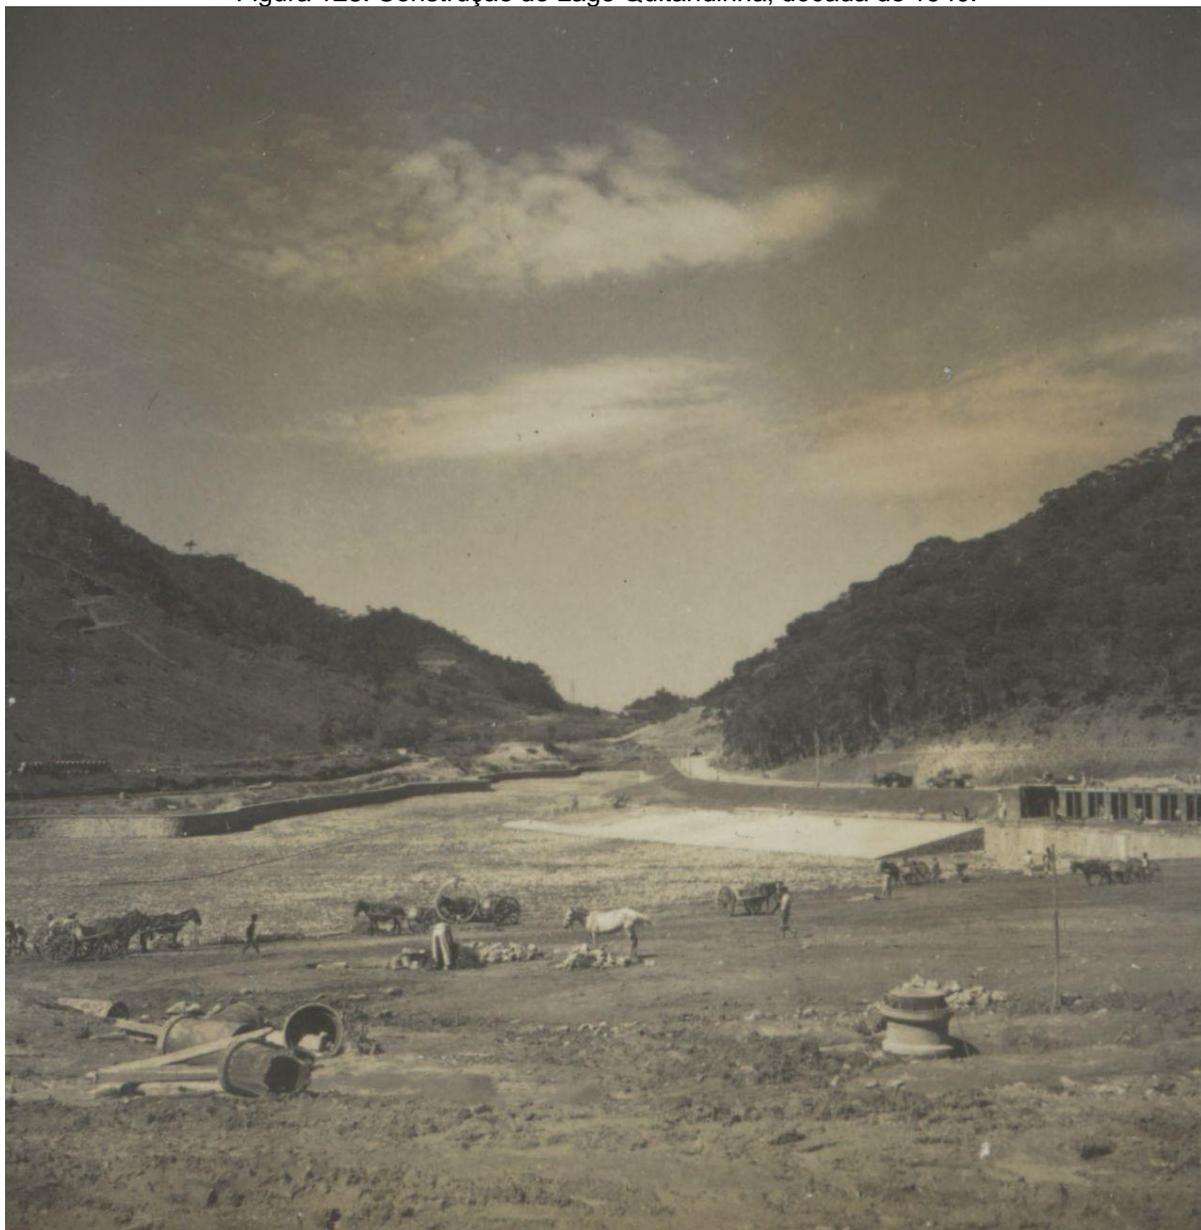
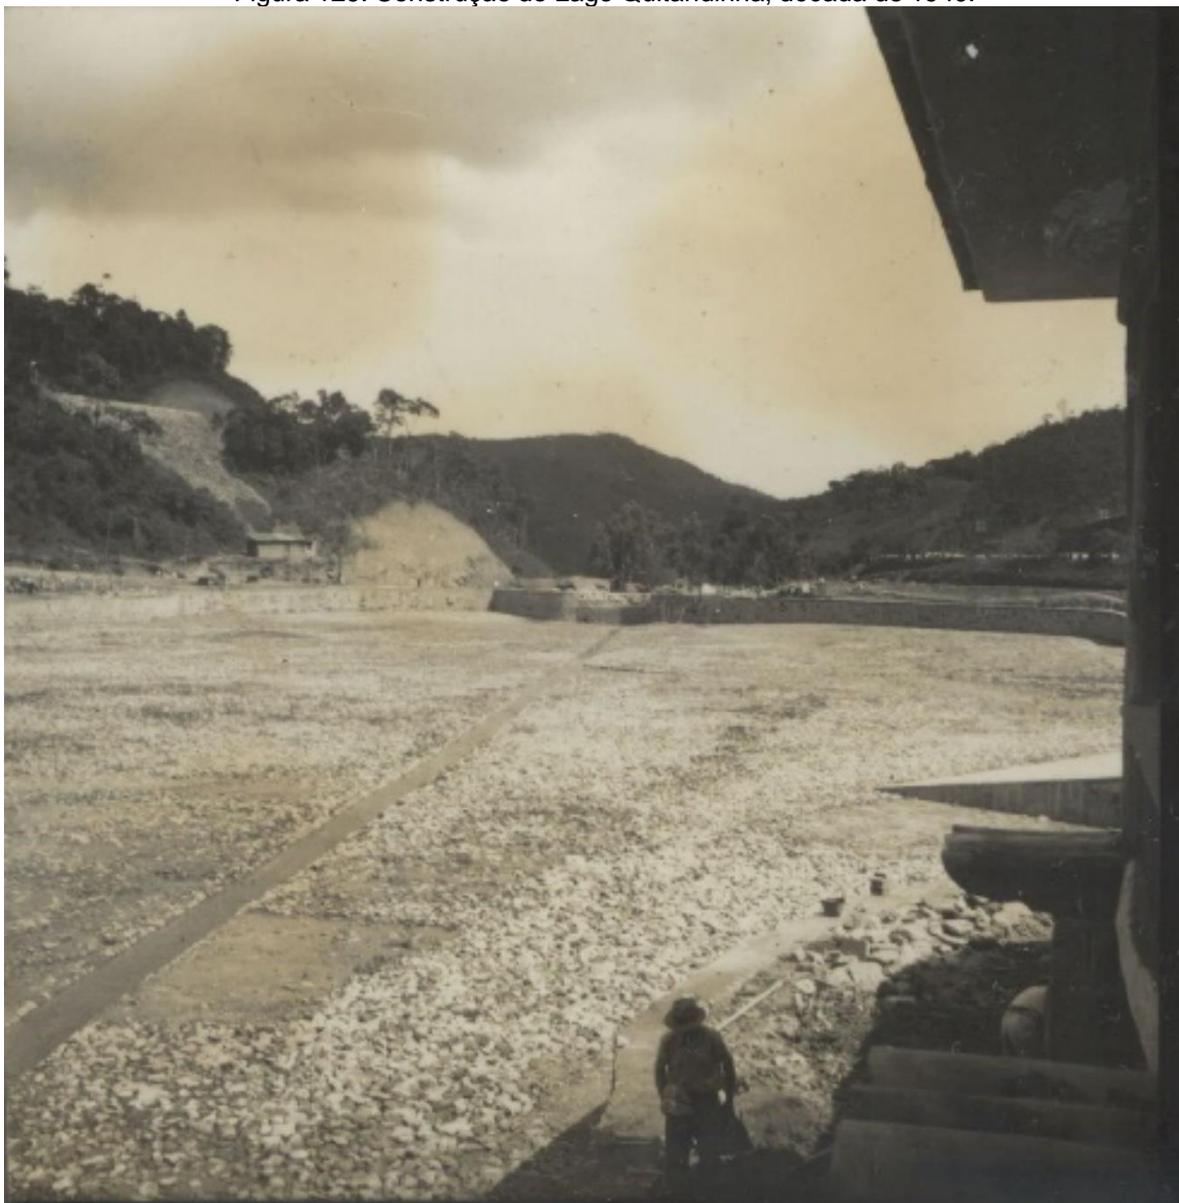
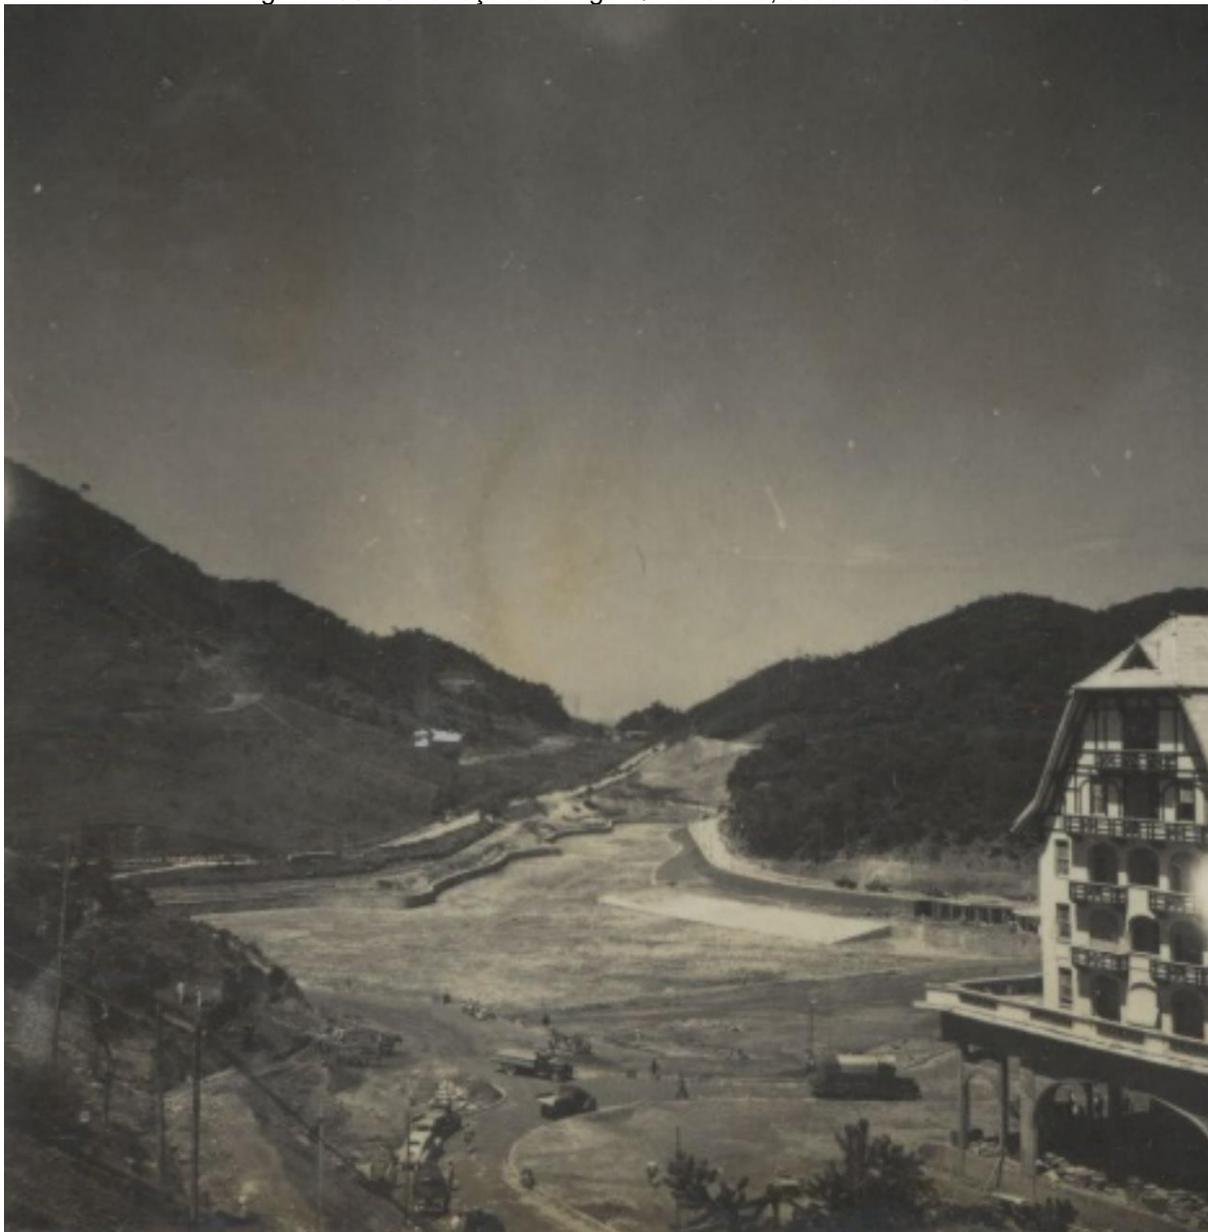
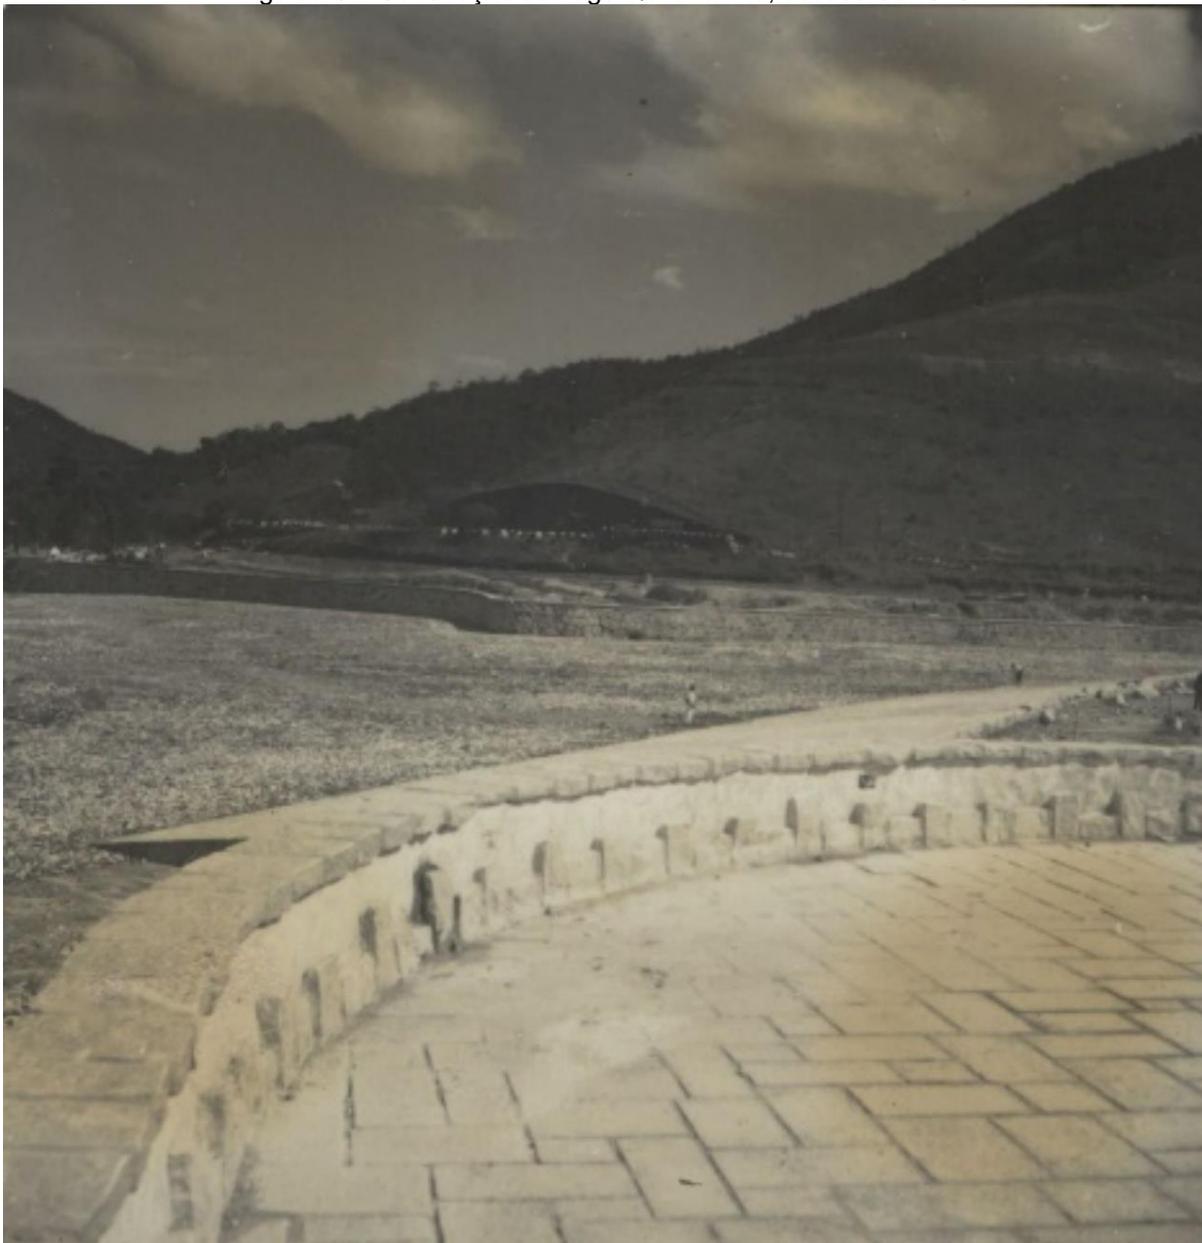
As figuras 126 a 131 mostram a construção do Lago Quitandinha no formato que ele tem hoje. Essa ideia debatida defende um estudo região e das comportas do Lago, propondo uma modificação dela para que o seu nível fosse rebaixado antes de eventos pluviométricos significativos monitorados através de ferramentas meteorológicas.

O lago já possui leito e paredes construídas da época de sua intervenção, não sendo leito e paredes naturais como as figuras mostram. Seria necessária a dragagem do Lago e a modificação das comportas além de um estudo detalhado para verificação da efetividade da solução.

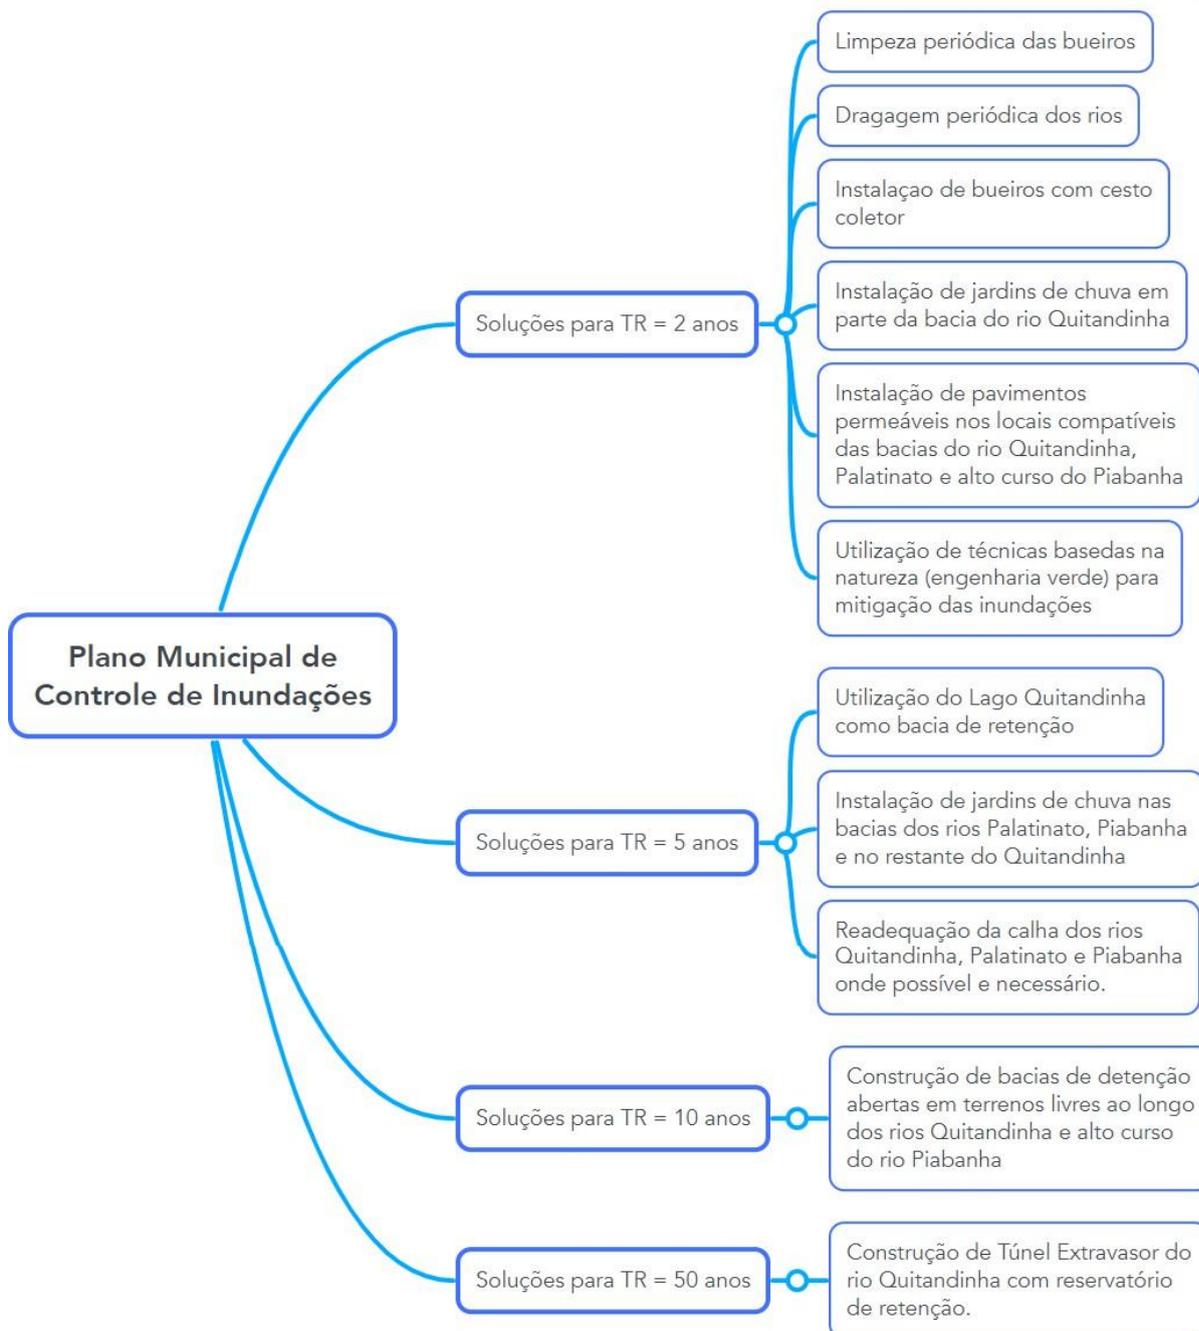
Figura 132: Estrutura básica do Plano Municipal de Controle de Inundações.
