**Universidade do Estado do Rio de Janeiro**

**Avaliação do uso de aditivos biológico e químico no processo de  
cicatrização de fissuras no concreto**

Dissertação apresentada, como requisito parcial para obtenção do título de Mestre, ao Programa de Pós-Graduação em Engenharia Civil, da Universidade do Estado do Rio de Janeiro. Área de concentração: Estruturas.

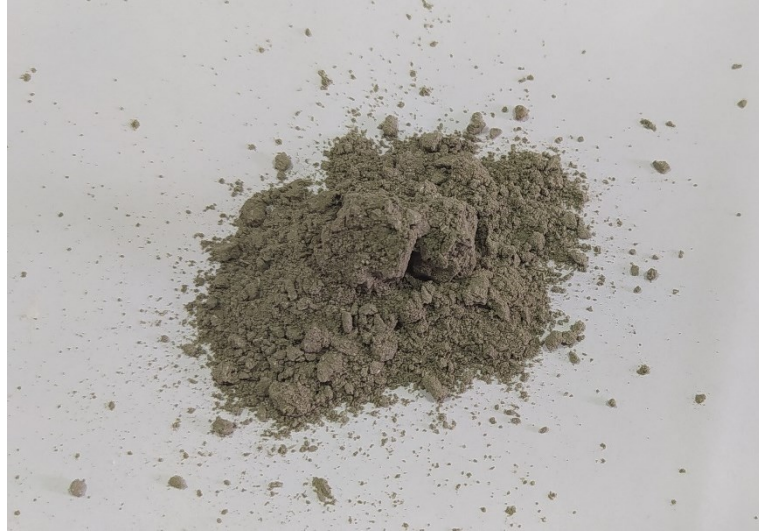
Como adição química foi utilizado o produto Penetron Admix fabricado pela empresa Penetron (Figura 10). Ele consiste de cimento Portland, compostos químicos ativos e rastreador químico. Estes compostos químicos ativos reagem com a água no concreto fresco e com os produtos da hidratação do cimento, formando uma estrutura cristalina insolúvel nos poros e capilares do concreto.

Figura 10 – Produto Penetron Admix

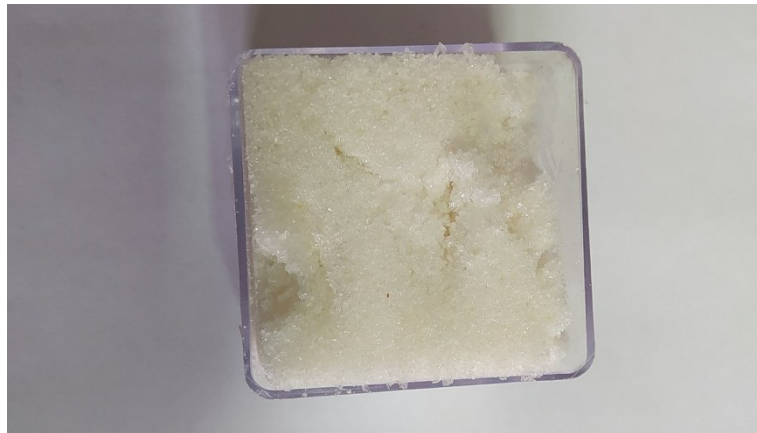
O material utilizado para o encapsulamento foi o hidrogel (Figura12). Um polímero hidro retentor comercializado pela fabricante Forth.

Figura 12 – Hidrogel utilizado para o encapsulamento das bactérias.

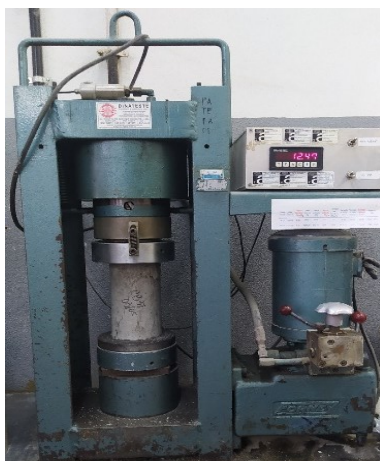
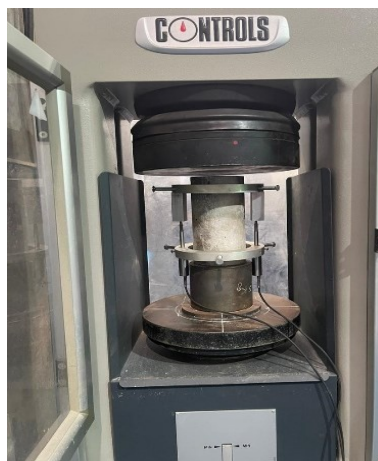
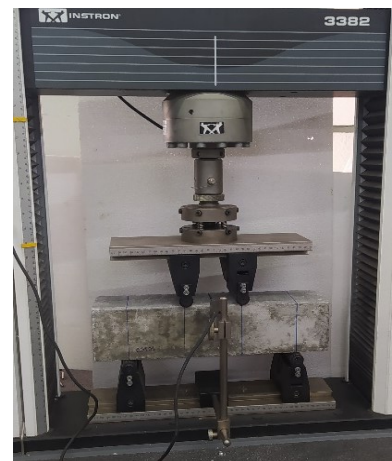
O ensaio de resistência à compressão axial do concreto foi realizado seguindo os procedimentos descrito na NBR 5739 (2018). O ensaio realizado apenas para averiguação da resistência do concreto, e realizado por controle de carga em um equipamento com a capacidade de 100 T (Figura 14 a). Para a determinação do módulo de elasticidade do material, o ensaio de compressão foi realizado através de controle de carga, de acordo com a NBR 8522 (2017), em uma máquina com capacidade de 2000 kN. Foram utilizados dois transdutores de deslocamento, onde a variação de deslocamento foi obtida através da média dos dois transdutores (Figura 14 b). Também foi realizado ensaio de flexão em quatro pontos até à ruptura, segundo a NBR 12142 (2010). Os ensaios foram conduzidos em uma máquina INSTRON, servo controlada, com capacidade de 100 kN (Figura 14 c).

Figura 14 – a) Ensaio à compressão axial; b) Ensaio à compressão axial instrumentado; c) Ensaio de tração na flexão

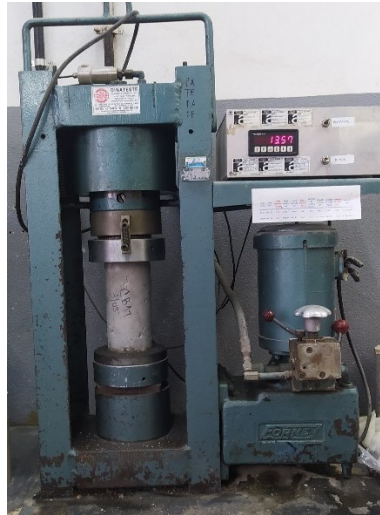
Figura 15 – Fissuração dos corpos de prova

Método 1 – Os corpos de prova cilíndricos foram fissurados por compressão axial, levados até a carga de ruptura.

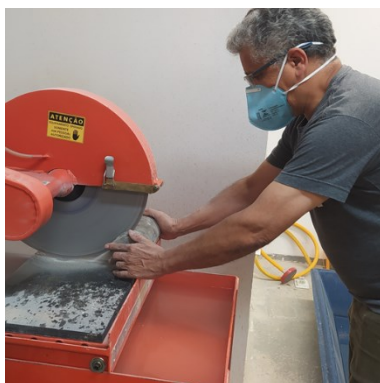
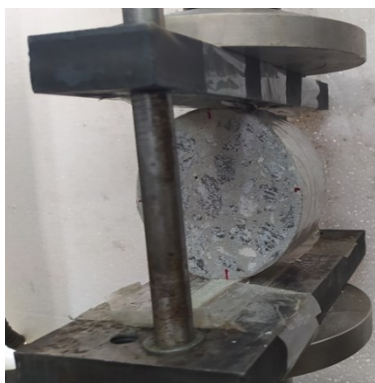
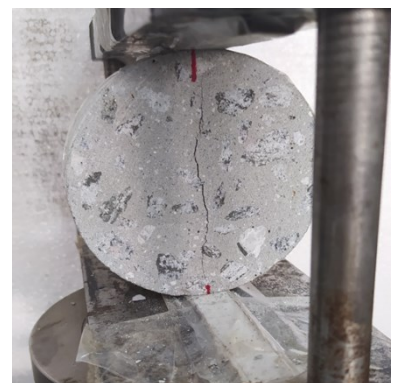
Método 2 - Foram realizados cortes em disco em alguns corpos de prova, com o objetivo de fracionar em pequenas amostras cilíndricas (Figura 16a).

Através do ensaio de compressão diametral, os cilindros foram fissurados. Pela natureza frágil do concreto e baixa resistência à tração, houve dificuldade no controle da fissuração, uma vez que os cilindros chegavam ao rompimento e separação das partes. Após alguns testes, foi utilizada fita adesiva larga na lateral dos discos, antes da aplicação da carga, para conter o corpo de prova, mantendo íntegro. A Figura 16b apresenta a amostra cilíndrica antes da fissuração, no perímetro do corpo de prova (ou seja, ao longo da circunferência) foi colado fita adesiva transparente. Na Figura 16c é mostrado a amostra fissurada.

Figura 16 – a) corte em disco; b) amostra sem fissuração; c) amostra fissurada;

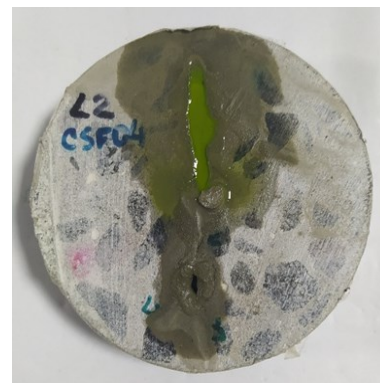
(b)

Após a mistura do produto cristalizante com a água, este foi aplicado no corpo de prova através de uma seringa, um preenchimento por gravidade. Foi utilizado a seringa com o objetivo de preencher melhor as fissuras. Na Figura 19 é possível visualizar esse processo.

Figura 19 – a) Aplicação da mistura com a seringa; b) amostra com aplicação da mistura.

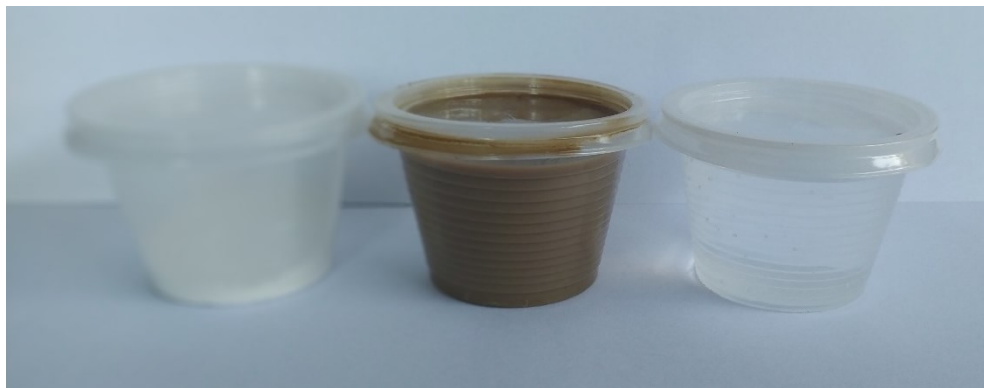
A Figura 20 mostra os materiais utilizados para a fabricação e aplicação da solução de bactérias na amostra CSB

Figura 20 – Lactato de cálcio, *Bacillus Subtilis* e água

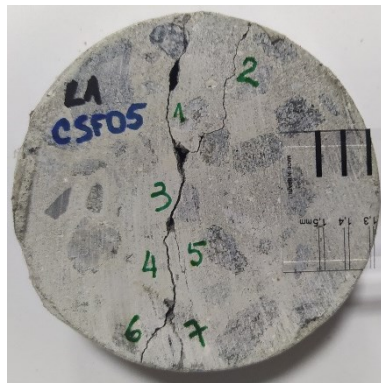
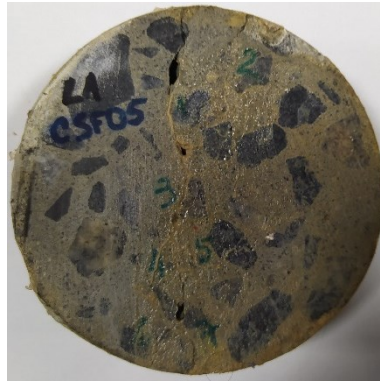
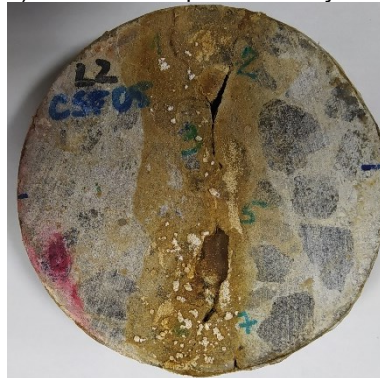
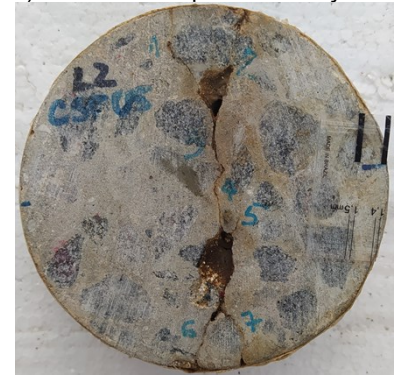
Na Figura 28 é possível visualizar a amostra CSB-2, a aplicação da mistura forma uma camada sobre o corpo de prova conforme a imagem 28e), antes de fotografar a imagem 28f) foi realizado uma lavagem superficial com o objetivo de limpar o corpo de prova.

Figura 28 – Amostra CSB-2

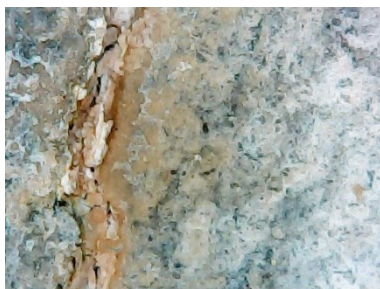
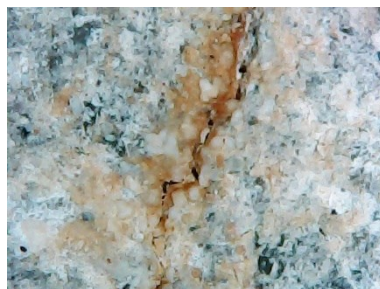
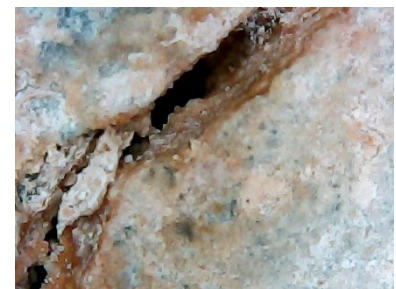
Na Figura 29 mostra o detalhamento das fissuras da amostra CSB – 2. A imagem foi tirada 48 dias após a fissuração. Não é possível afirmar pela análise visual se há produtos de cicatrização nas fissuras, pois os brancos encontrados podem ser partículas de lactato de cálcio e a cor das fissuras cicatrizadas podem ter sido alterada, acompanhando a cor do produto Serenade.

Figura 29 – Detalhamento das fissuras da amostra CSB-2 aos 48 dias após a fissuração

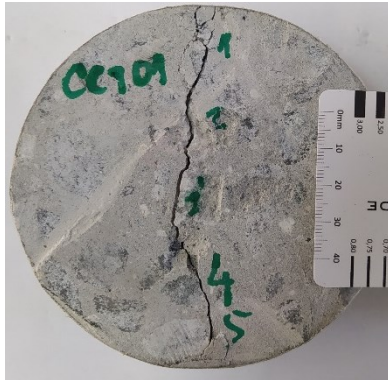
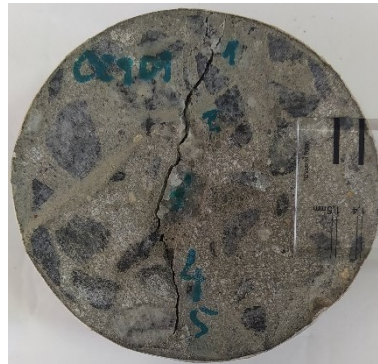
Na Figura 30 mostra a fissuras do corpo de prova CC – 1. Nas fissuras F1, F3 e F5, aos 30 dias, aparece brancos nas fissuras como indício de produtos de aut cicatrização.

Figura 30 – Amostra CC-1

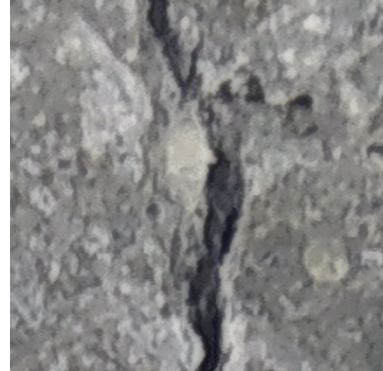
b) 60 dias após o tratamento

No lado da amostra CC – 2 – L1 houve a cicatrização completa no F3 com o tamanho de 0,22 mm e no F8 com 0,33 mm. No lado da amostra CC – 2 – L2 houve a cicatrização completa próximo ao F1 com o tamanho de 0,35 mm. O trecho cicatrizado da fissura da Figura 31 tem 0,90 mm de largura. Conforme mencionado por Takagi *et al.* (2019) e de acordo com a informação técnica do fabricante a selagem ocorre até 0,50 mm. Tendo em vista a profundidade da fissura ser menos profunda, houve condições propícias para a autocicatrização acima de 0,50 mm.

Figura 31 – Fissura autocicatrizada entre F1 e F3 no lado 2

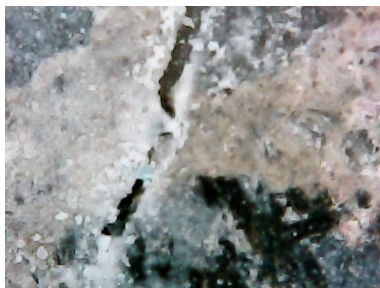
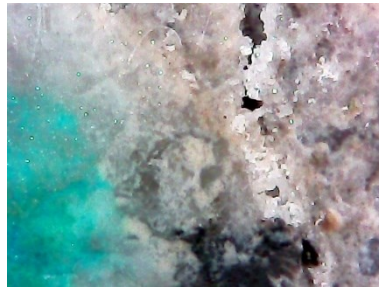
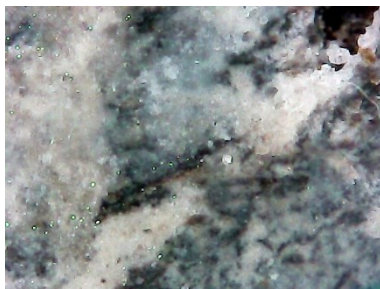
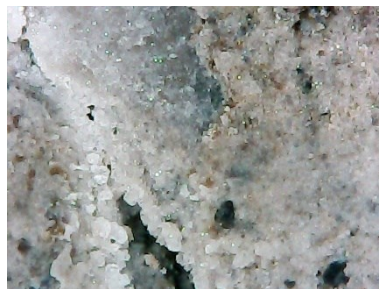
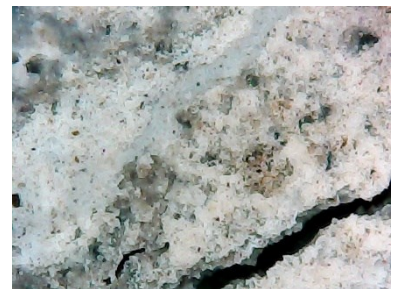
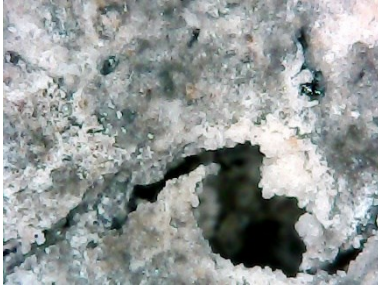
Na Figura 32 é possível visualizar algumas fissuras das amostras do concreto CC aos 48 dias. Há formação de brancos na parte interna da fissura nas imagens 32a), 32b) e 32e). Nas imagens 32c) e 32i) há formações de cristais na borda da fissura. Na imagem 32d) e 32j) a selagem completa.

Figura 32 - Detalhamento das fissuras da amostra CC aos 48 dias após a fissuração

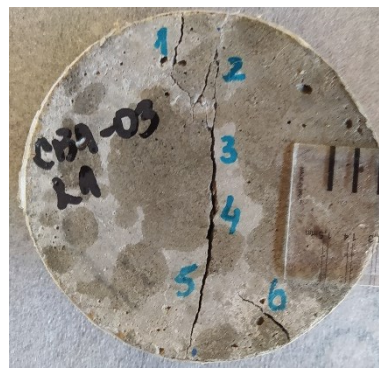
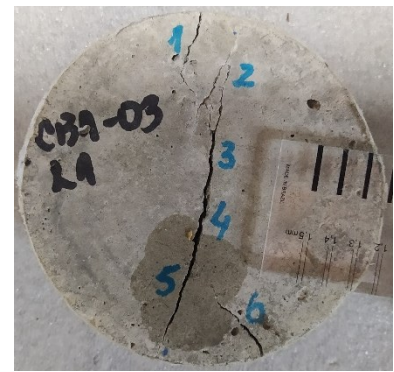
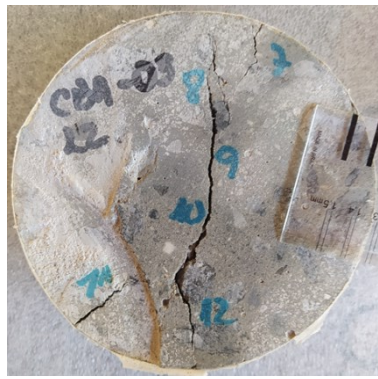
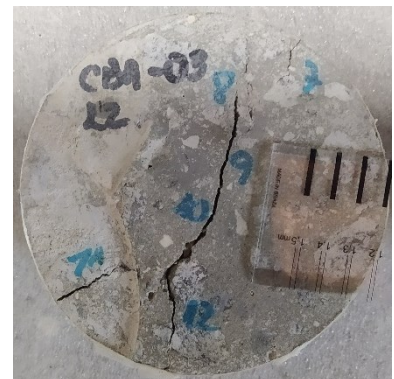
No lado da amostra CB1 – 3 – L1 houve a cicatrização completa próximo ao F2 com o tamanho de 0,21 mm e depois da F5 com 0,26 mm. Conforme Figura 33.

Figura 33 – Amostra CB1-3

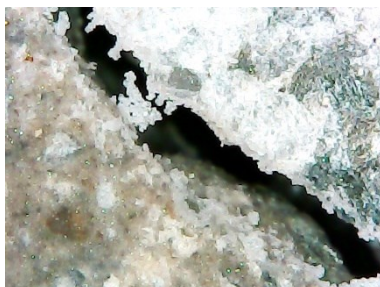
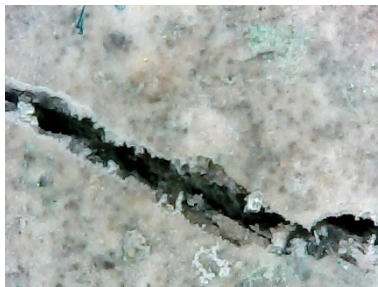
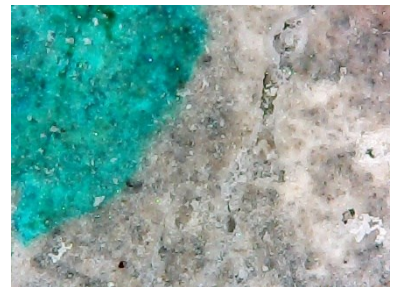
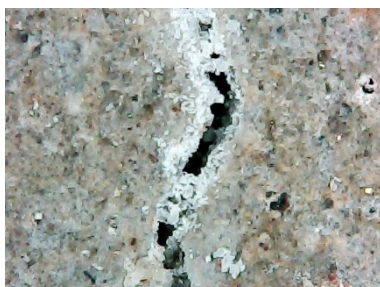
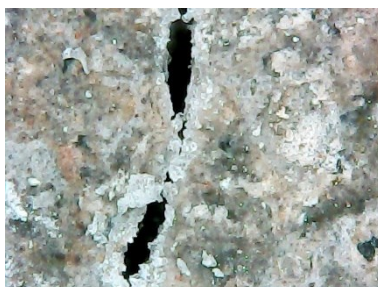
Na Figura 34 é possível visualizar as fissuras da amostra CB1. Aos 31 dias, após a fissuração, já era possível visualizar a cicatrização, data em que as fotos foram tiradas. Nas fotos aparecem a formação de brancos na fissura, são indícios de produto de cicatrização. Conforme mencionado no item 1.2.3, o processo de autocicatrização do concreto com adição biológica está relacionado a produção de carbonato de cálcio (REDDY *et al.*, 2020).

Figura 34 - Detalhamento das fissuras da amostra CB1 aos 31 dias após a fissuração.

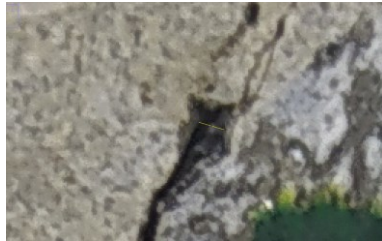
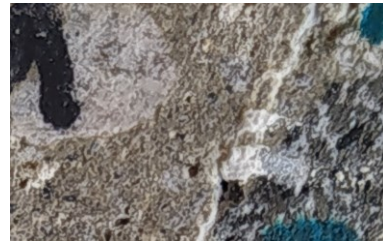
A autocicatrização da fissura pode variar de acordo com a profundidade da fissura. A Figura 38 mostra a autocicatrização da fissura F8 com 0,94 mm na parte interna da fissura, foi acima da 0,80 mm, pois em alguns trechos a fissura tem menor profundidade.

Figura 38 – Fissura CB3 – 1 – F8

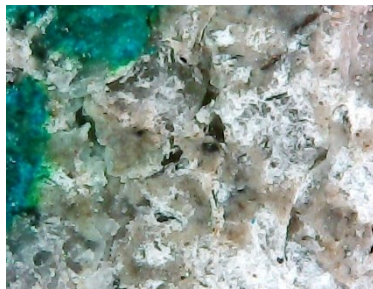
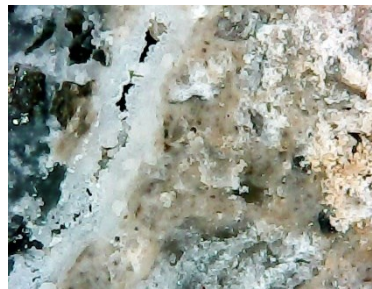
A Figura 39 mostra detalhes das fissuras das amostras do CB3: aos 31 dias após fissuração já haviam mais fissuras seladas: 39g), 39i), 39j), 39k) e 39l). Nas figuras 39m) e 39n) é possível visualizar nas fissuras maiores, indícios de cicatrização na borda das fissuras.

Figura 39 – Detalhamento das fissuras da amostra CB3 aos 31 dias após a fissuração

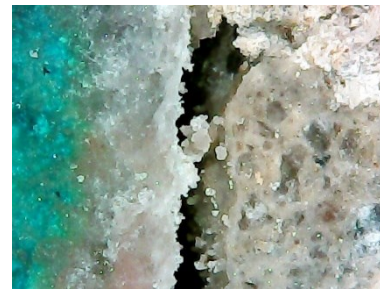
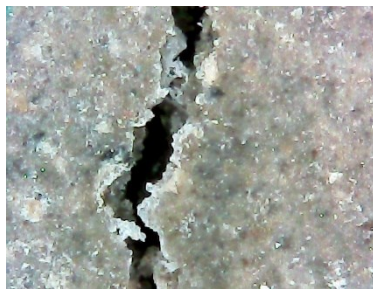
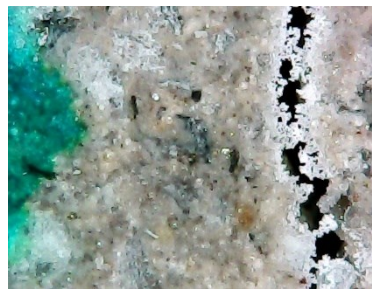
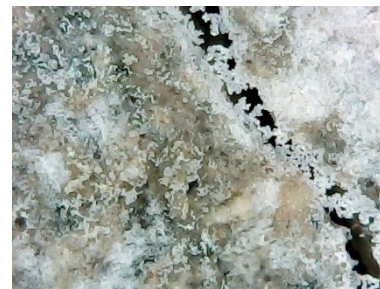
b) CB3-1-L1-F8

c) CB3-1-L1-F9

d) CB3-1-L2-F2

e) CB3-2-L1-F1

f) CB3-2-L1-F2

| CB3 | 0,94 | Fissura com pouca profundidade |

Dentre os corpos de provas com o objetivo de autocicatrização, ou seja a adição foi realizada no momento da concretagem, o concreto com a maior concentração de bactérias se mostrou mais promissor, CB3 com concentração de  $10^8$  cfu/ml, além da quantidade de fissuras autocicatrizadas ser maior do que as demais misturas o tamanho da fissura autocicatrizada chegou a 0,94 mm.

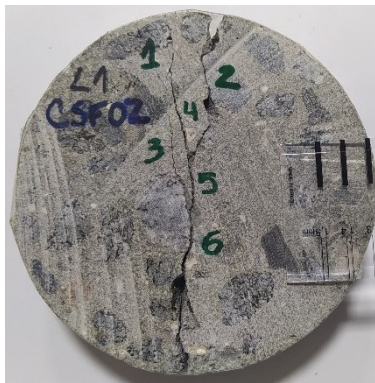
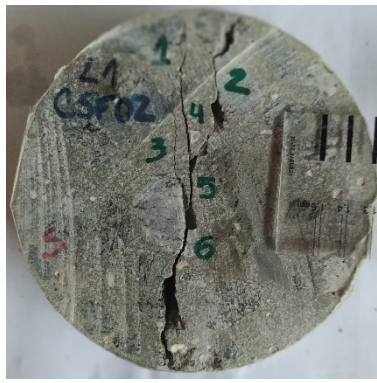
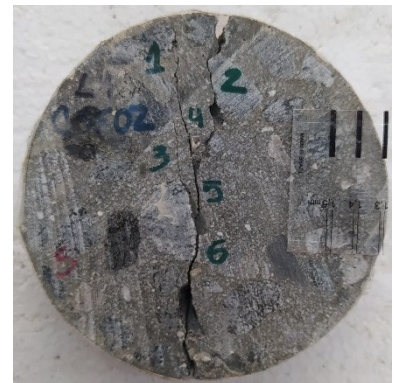
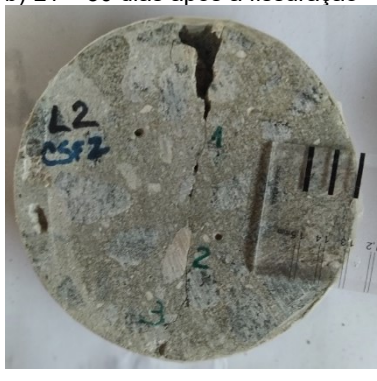
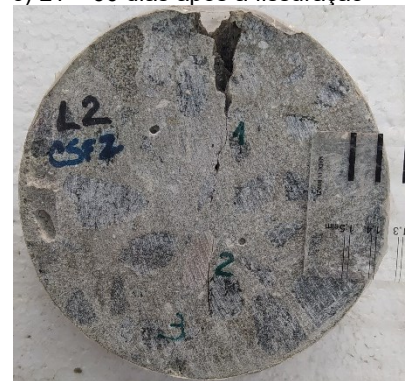
Figura 41 - Amostra CS – 1

a) L1 – Antes do tratamento

b) L1 – 30 dias após a fissuração

c) L1 – 60 dias após a fissuração

d) L2 – Antes do tratamento

e) L2 – 30 dias após a fissuração

f) L2 – 60 dias após a fissuração

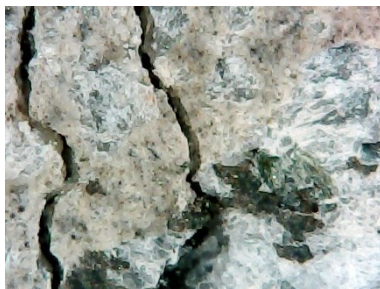
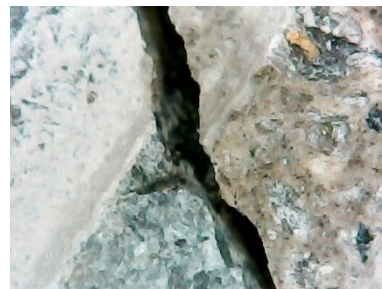
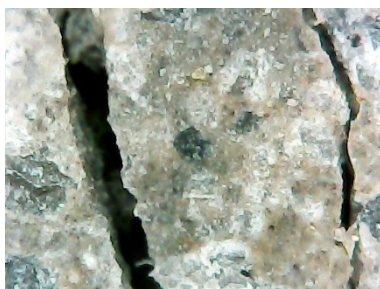
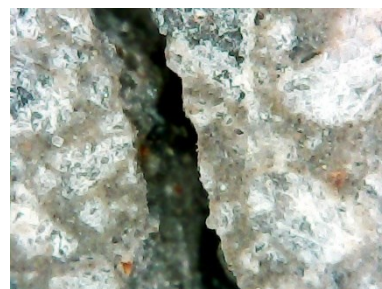
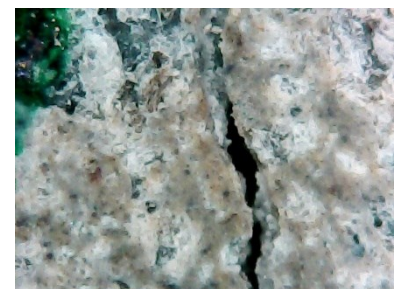
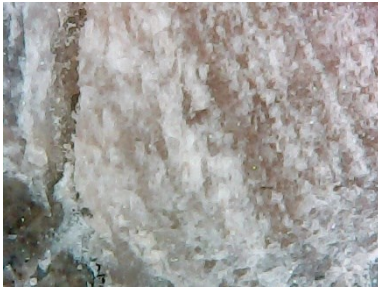
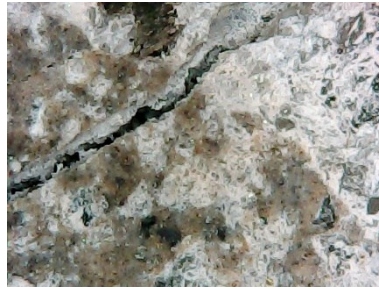
Figura 42 - Detalhamento das fissuras da amostra CS-1 aos 48 dias após a fissuração

i) L1-F1

j) L1-F2

l) L1-F4

m) L1-F5

n) L2-F1

g) L2-F2

h) L2-F3

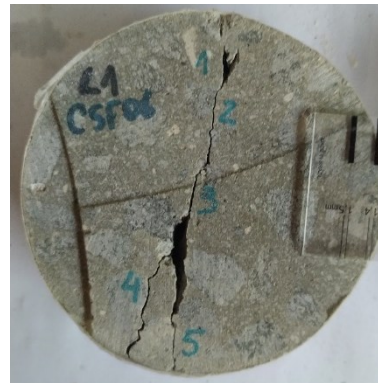
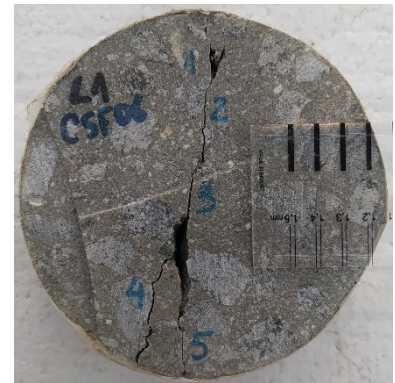
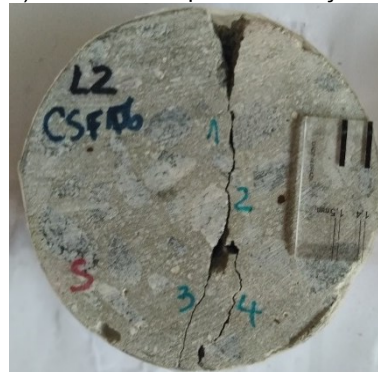
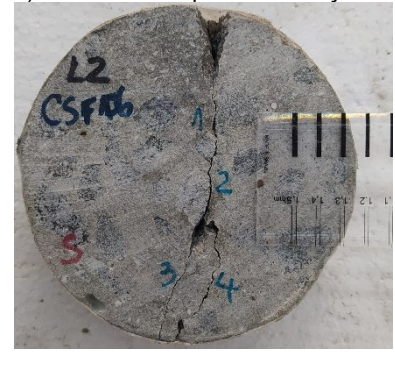
Figura 43 - Amostra CS-2.

b) L1 – 30 dias após a fissuração

c) L1 – 60 dias após a fissuração

e) L2 – 30 dias após a fissuração

f) L2 – 60 dias após a fissuração

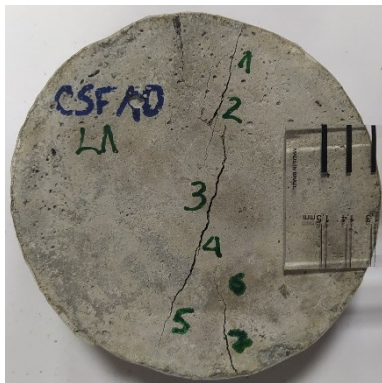
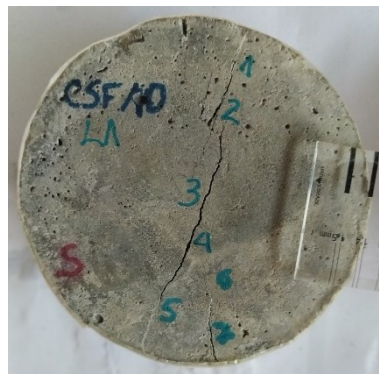
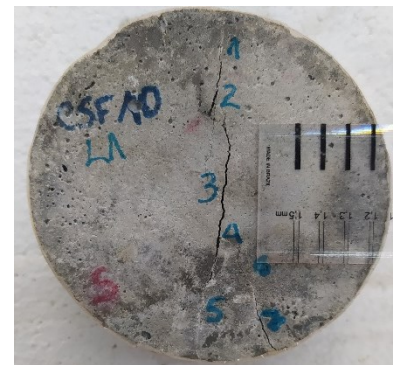
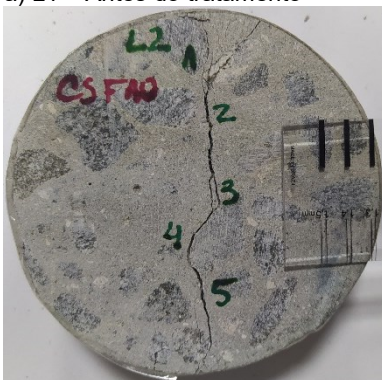
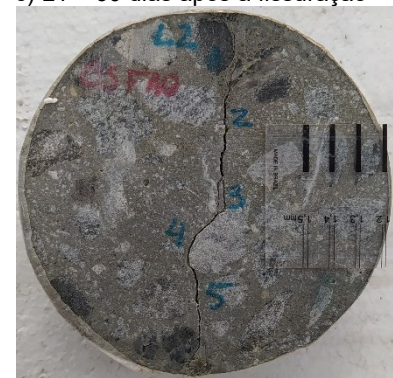
Figura 45 – Amostra CS-3.

a) L1 – Antes do tratamento

b) L1 – 30 dias após a fissuração

c) L1 – 60 dias após a fissuração

d) L2 – Antes do tratamento

f) L2 – 60 dias após a fissuração

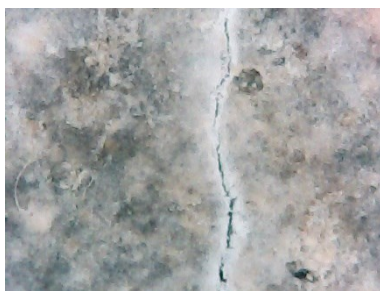
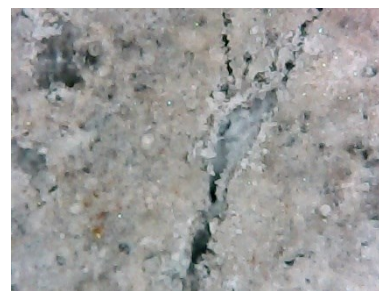
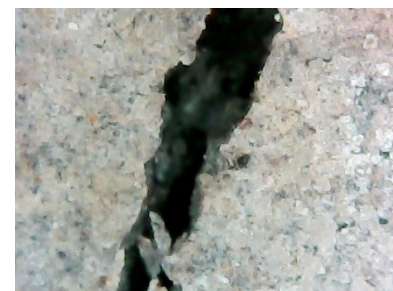
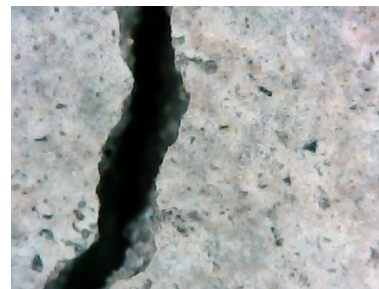
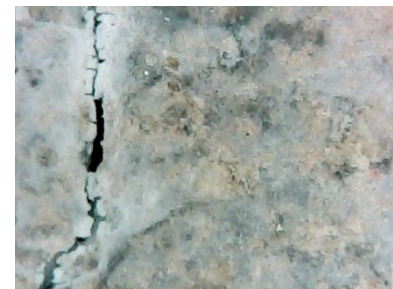
a) L1 proximo ao F1

b) L1-F1

c) L1-F2

e) L1-F4

f) L1-F5

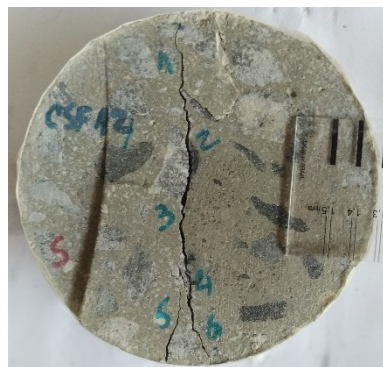
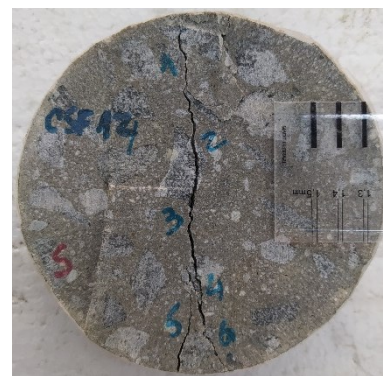
Figura 47 – Amostra CS-4.

e) L2 – 30 dias após a fissuração

f) L2 – 60 dias após a fissuração

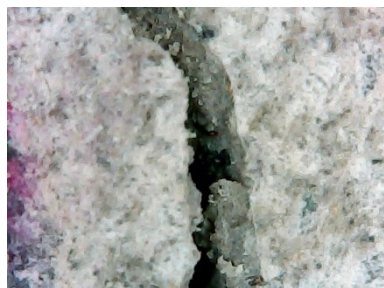
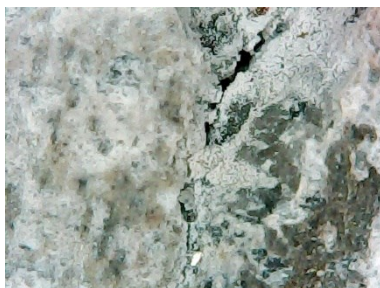
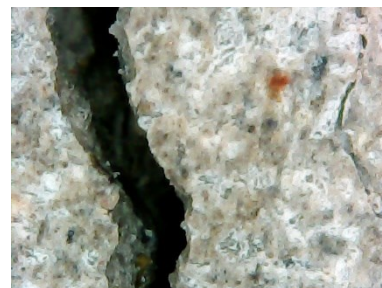
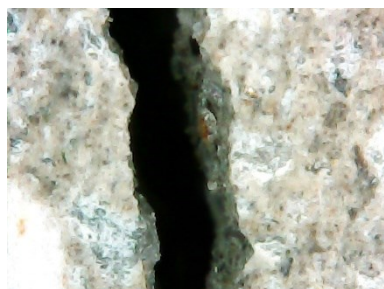
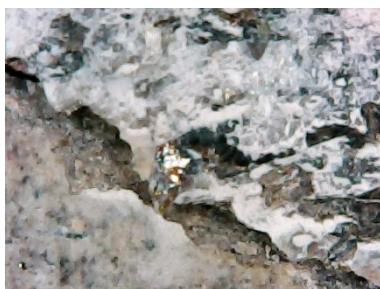
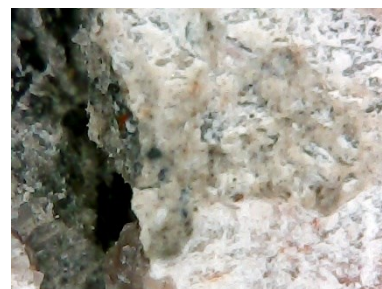
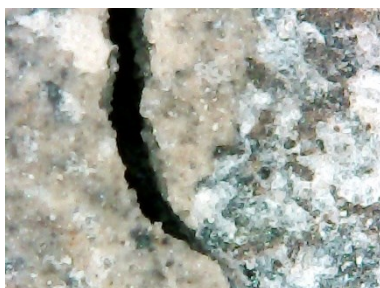
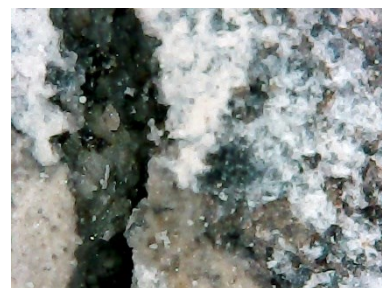
a) L1-F1

b) L1-F2

c) L1-F3

d) L1-F4

e) L1-F5

f) L1-F6

h) L2-F1

i) L2-F2

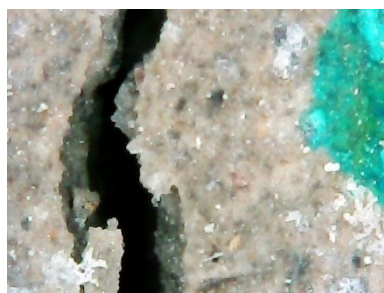
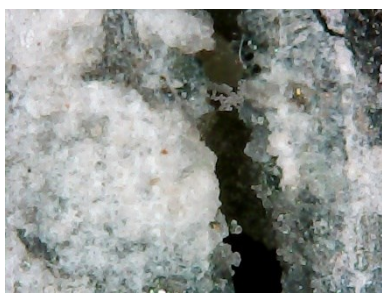
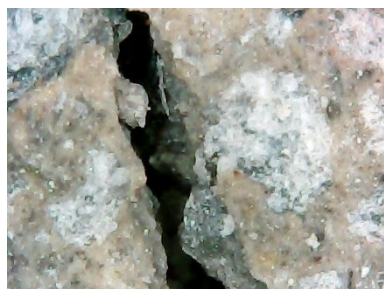
Figura 48 – Detalhamento das fissuras da amostra CS-4 aos 48 dias após a fissuração.

j) L2-F3

k) L2-F4

m) L2-F5

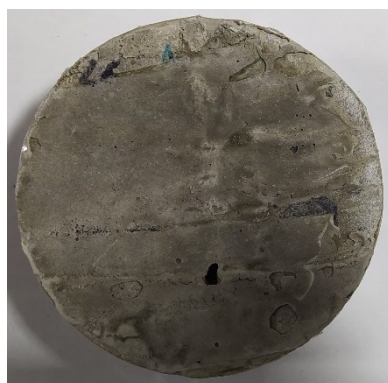
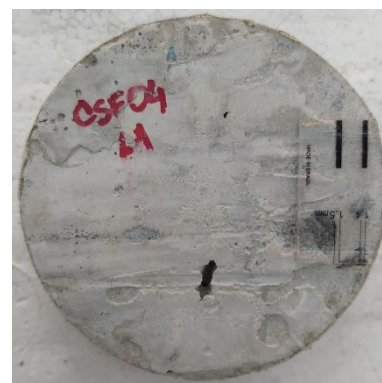
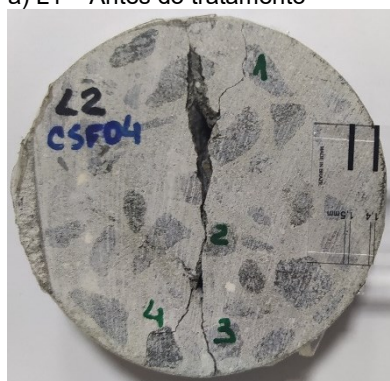
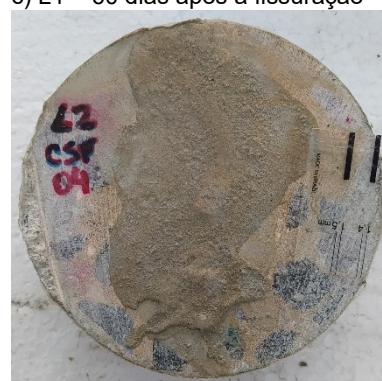
Figura 49 - Amostra CSC-1.

b) L1 – 30 dias após a fissuração

c) L1 – 60 dias após a fissuração

d) L2 – Antes do tratamento

f) L2 – 60 dias após a fissuração

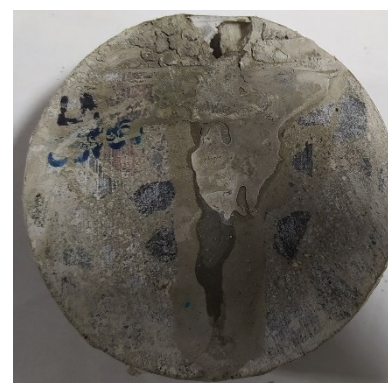
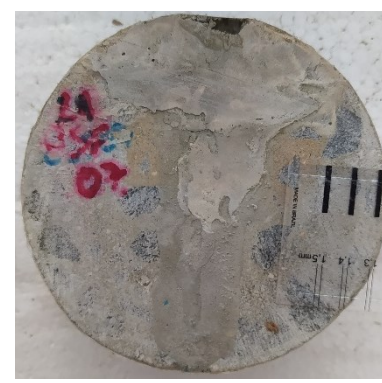
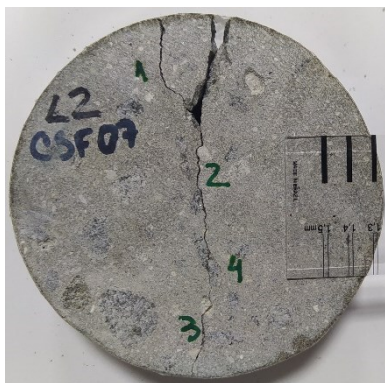
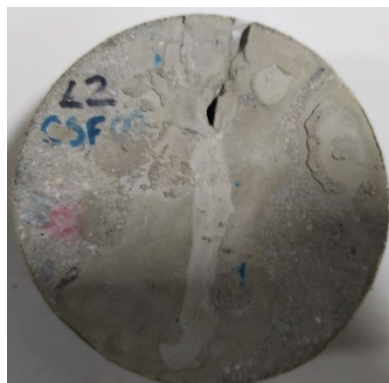
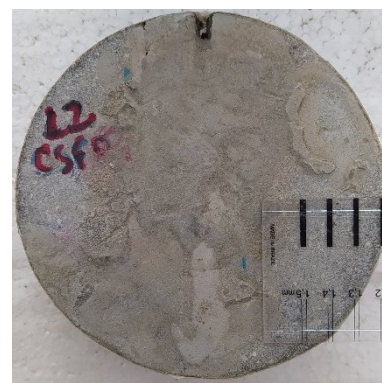
Figura 50 – Amostra CSC-2.

b) L1 – 30 dias após a fissuração

c) L1 – 60 dias após a fissuração

d) L2 – Antes do tratamento

e) L2 – 30 dias após a fissuração

f) L2 – 60 dias após a fissuração

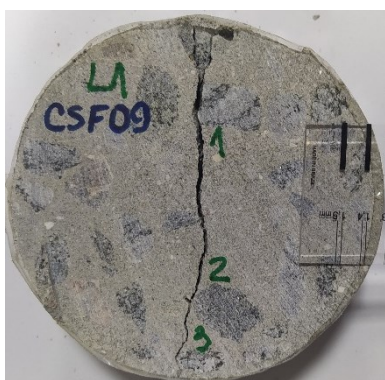
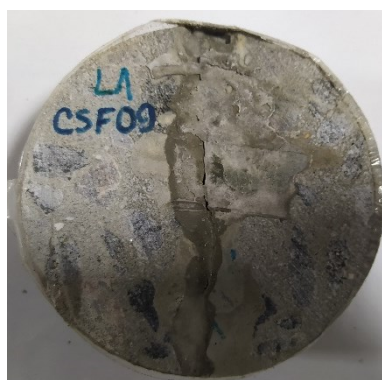
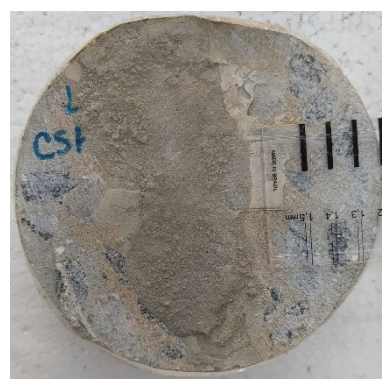
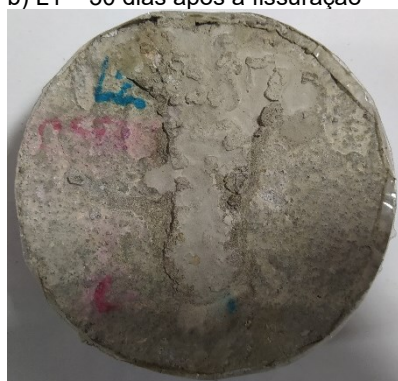
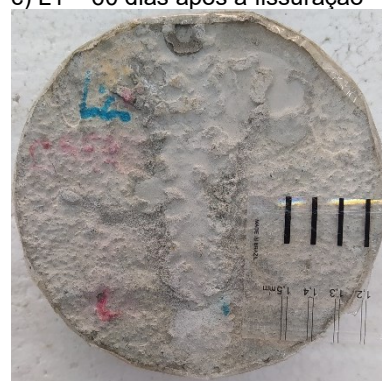
Figura 51 - Amostra CSC-3.

a) L1 – Antes do tratamento

b) L1 – 30 dias após a fissuração

c) L1 – 60 dias após a fissuração

e) L2 – 30 dias após a fissuração

f) L2 – 60 dias após a fissuração

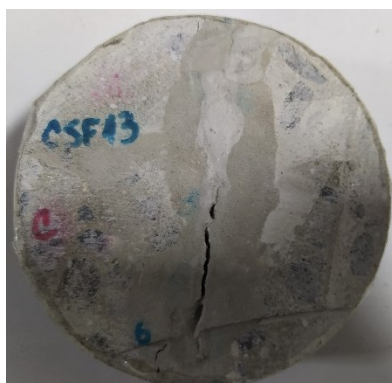
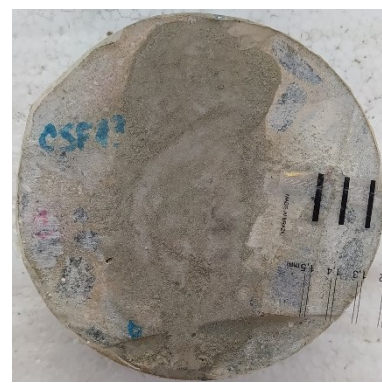
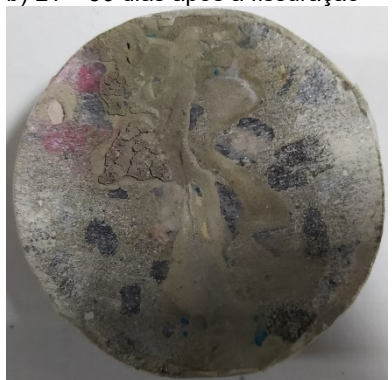
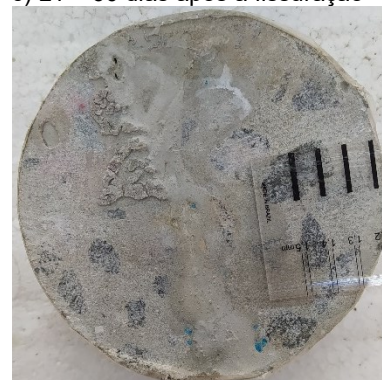
Figura 52 – Amostra CSC-4.

b) L1 – 30 dias após a fissuração

c) L1 – 60 dias após a fissuração

e) L2 – 30 dias após a fissuração

f) L2 – 60 dias após a fissuração

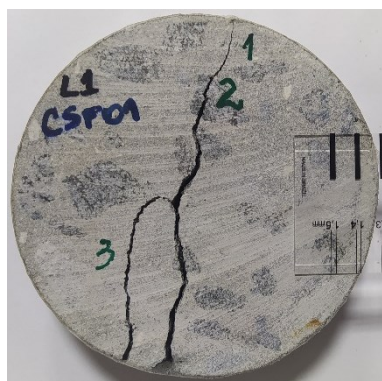
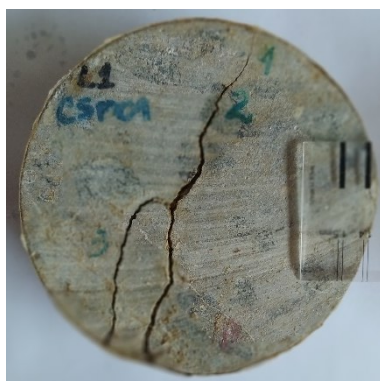
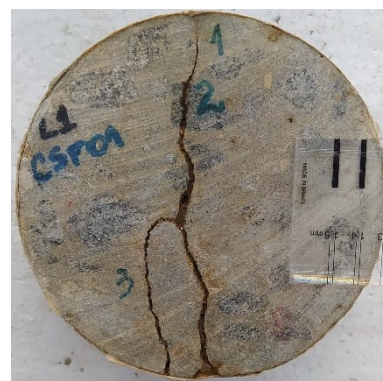
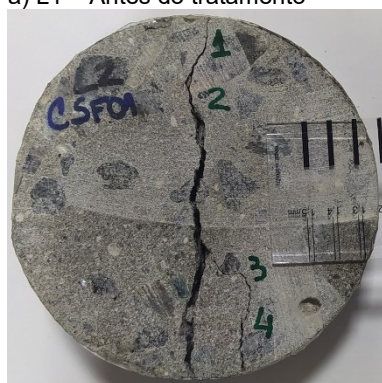
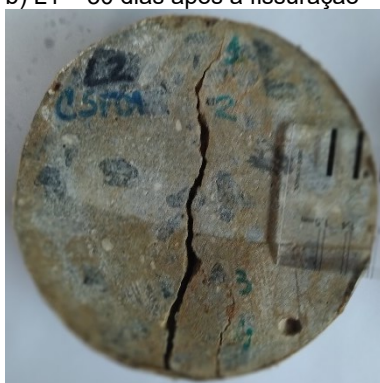
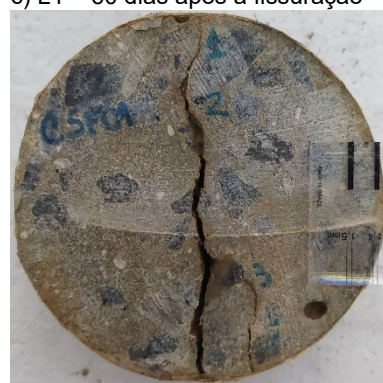
Figura 53 – Amostra CSB-1

a) L1 – Antes do tratamento

b) L1 – 30 dias após a fissuração

c) L1 – 60 dias após a fissuração

d) L2 – Antes do tratamento

e) L2 – 30 dias após a fissuração

f) L2 – 60 dias após a fissuração

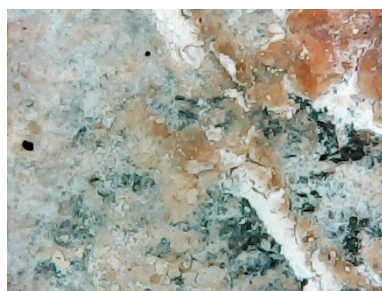
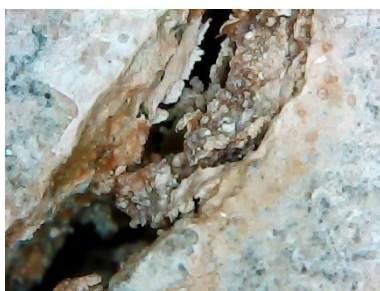
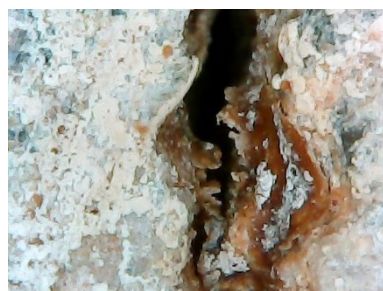
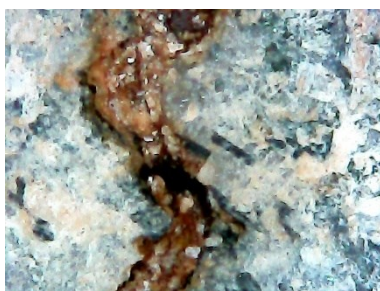
Figura 54 – Detalhamento das fissuras da amostra CSB-1 aos 48 dias após a fissuração

a) L1 – próximo do F1

b) L1

c) L1

f) L1-F2

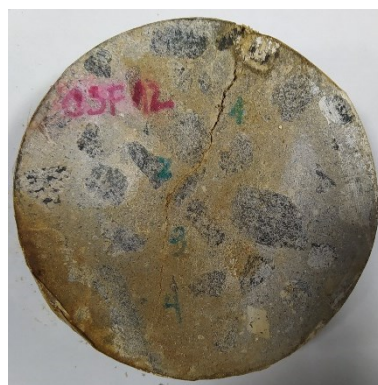
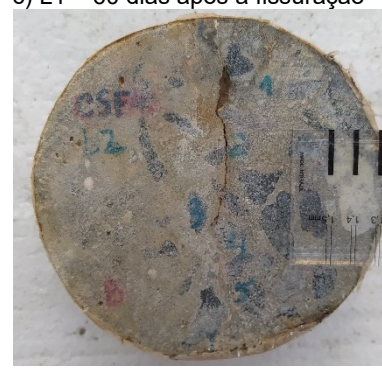
Figura 57 – Amostra CSB-3.

b) L1 – 30 dias após a fissuração

f) L2 – 60 dias após a fissuração

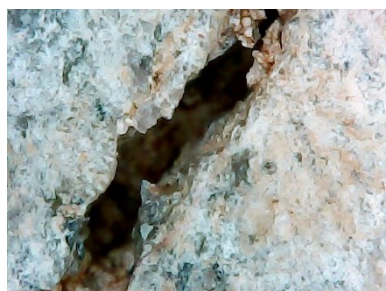
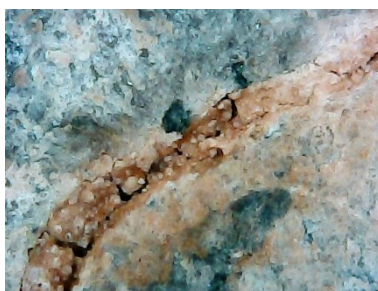
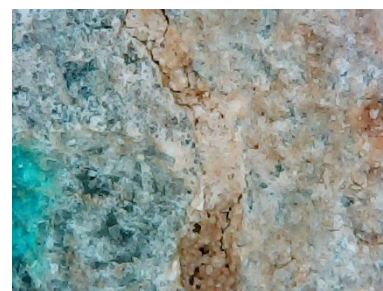
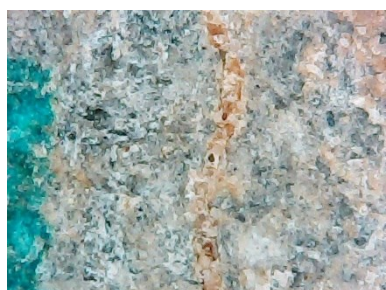
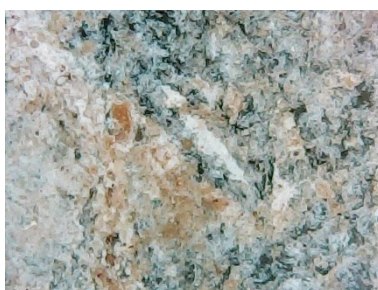
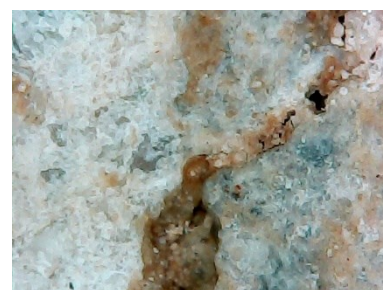
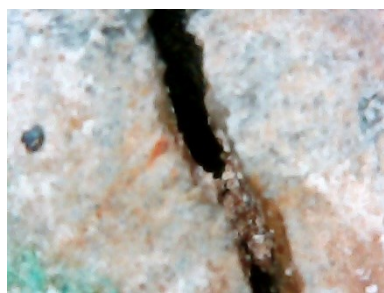
Figura 58 – Detalhamento das fissuras da amostra CSB-3 aos 48 dias após a fissuração.

a) L1-F1

b) L1-F2

c) L1-F3

d) L1-F4

e) L2 – próximo a F1

f) L2-F1

g) L2-F2

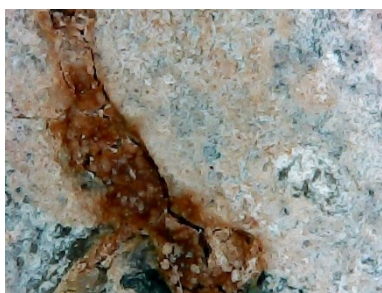
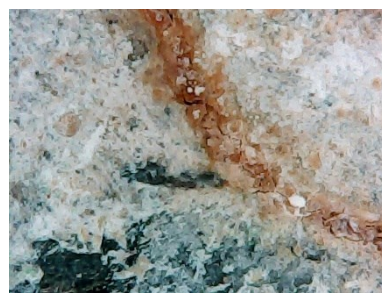
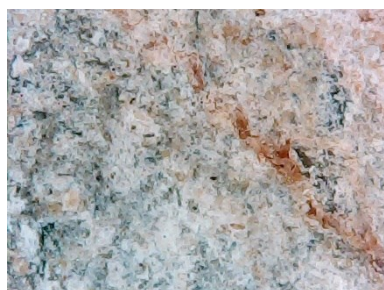
h) L2-F3

i) L2-F4

j) L2-F5

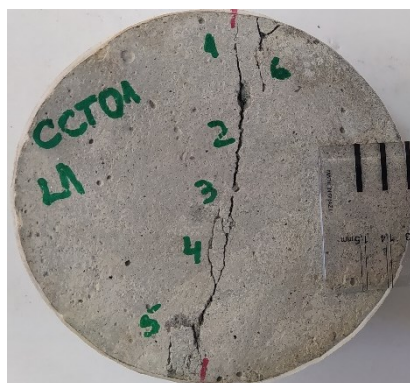
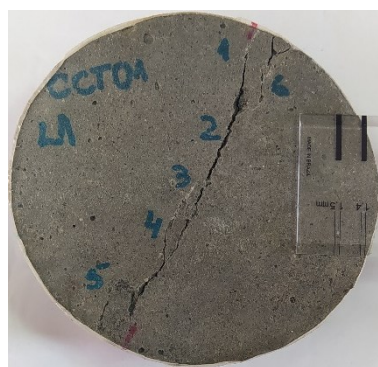
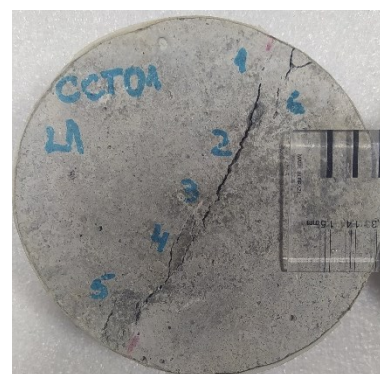
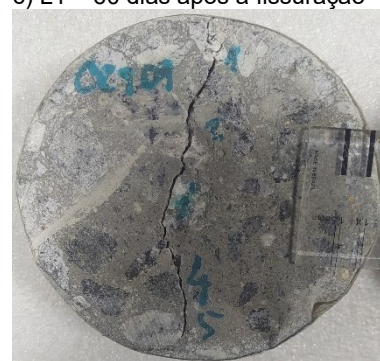
Figura 59 – Amostra CC-1.

a) L1 – Antes do tratamento

b) L1 – 30 dias após a fissuração

c) L1 – 60 dias após a fissuração

f) L2 – 60 dias após a fissuração

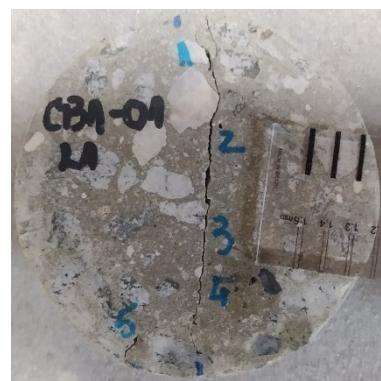
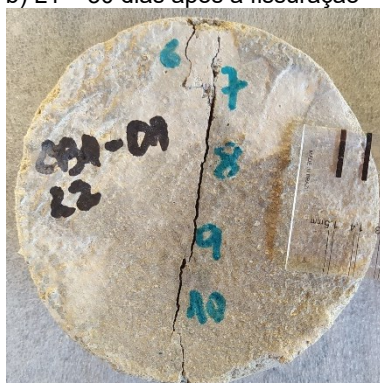
Figura 65 – Amostra CB1-1

c) L1 – 60 dias após a fissuração

e) L2 – 30 dias após a fissuração

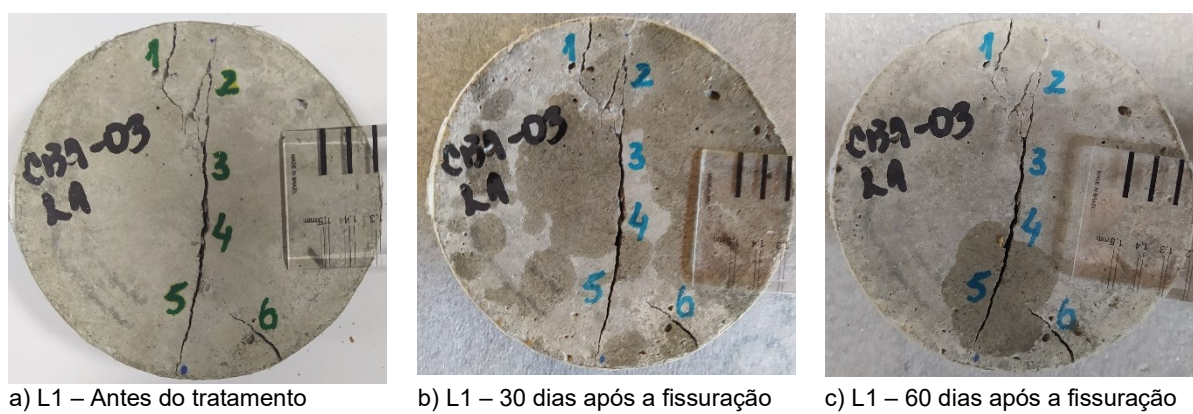
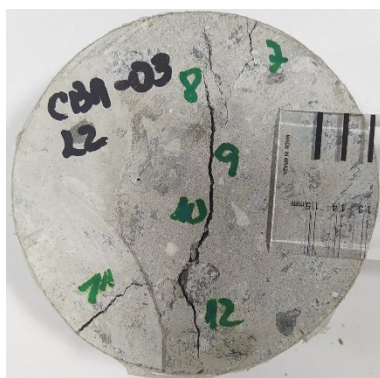
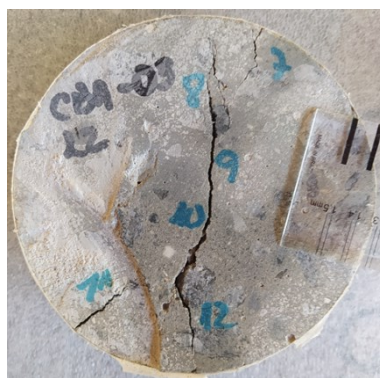
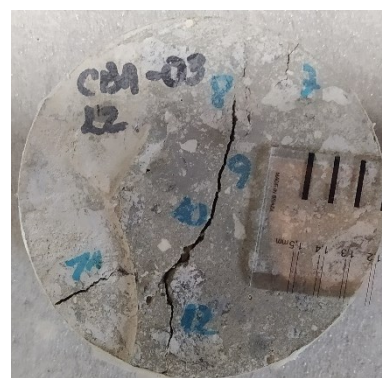
Figura 69 – Amostra CB1-3.

d) L2 – Antes do tratamento

e) L2 – 30 dias após a fissuração

f) L2 – 60 dias após a fissuração

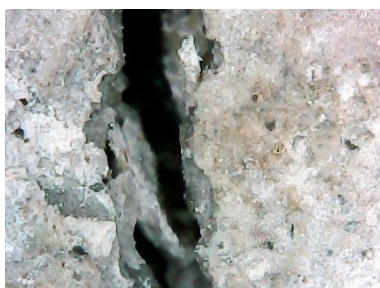
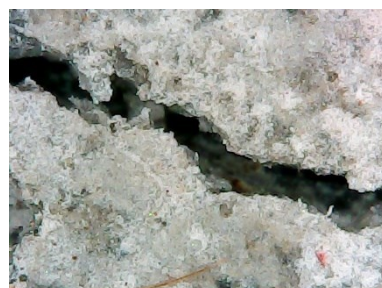
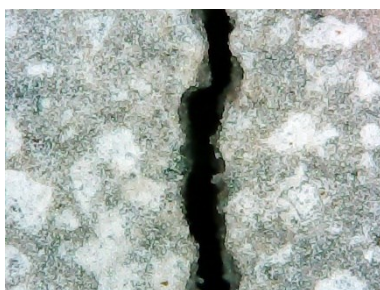
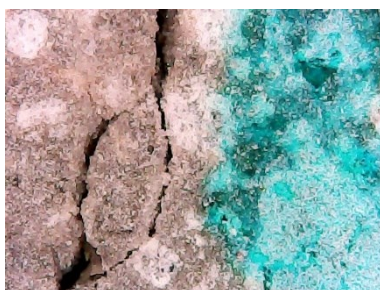
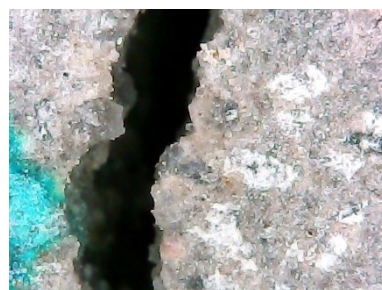
Figura 70 – Detalhamento das fissuras da amostra CB1-3 aos 31 dias após a fissuração.

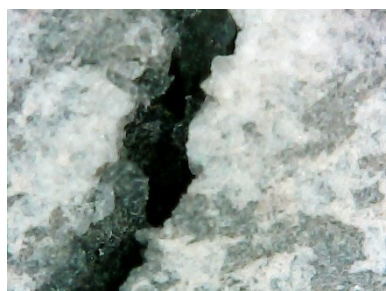
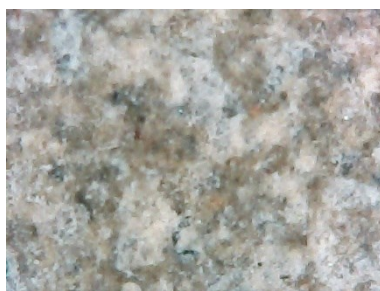
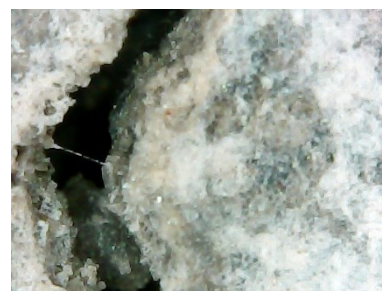
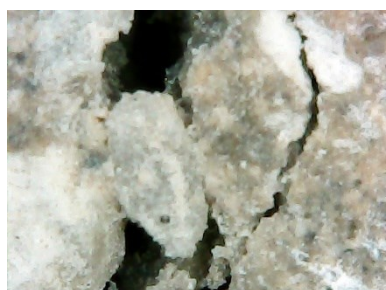
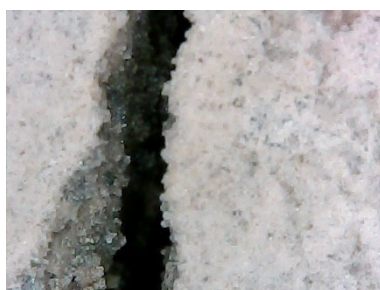
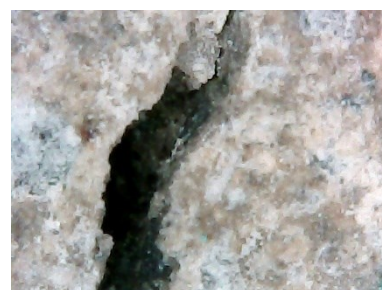
Figura 74 – Detalhamento das fissuras da amostra CB2-01 aos 43 dias após a fissuração.

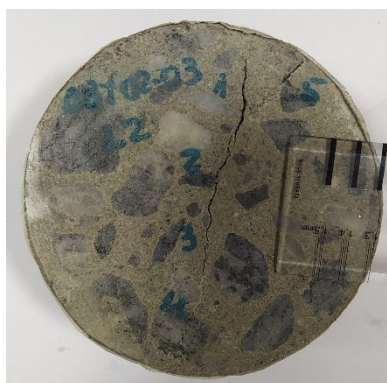
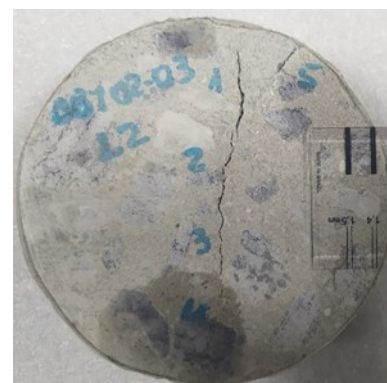
Figura 77 – Amostra CB2-3.

e) L2 – 30 dias após a fissuração

f) L2 – 60 dias após a fissuração

| Figura 77 – Amostra CB2-3..... | 132 |
