**Universidade do Estado do Rio de Janeiro**

**Avaliação do uso de aditivos biológico e químico no processo de  
cicatrização de fissuras no concreto**

Dissertação apresentada, como requisito parcial para obtenção do título de Mestre, ao Programa de Pós-Graduação em Engenharia Civil, da Universidade do Estado do Rio de Janeiro. Área de concentração: Estruturas.

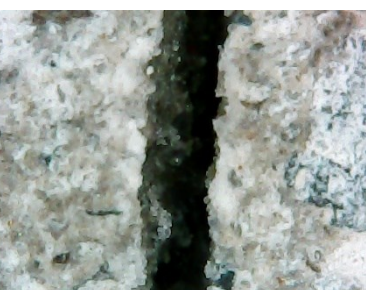
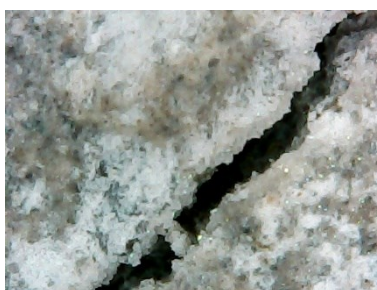
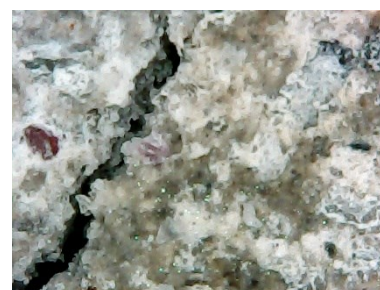
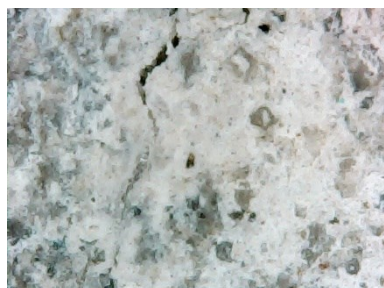
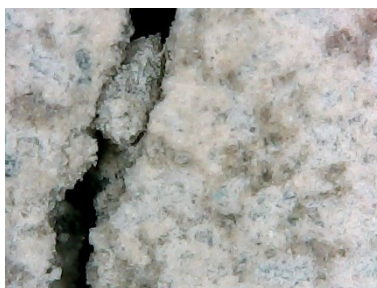
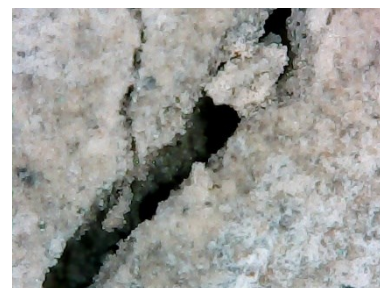
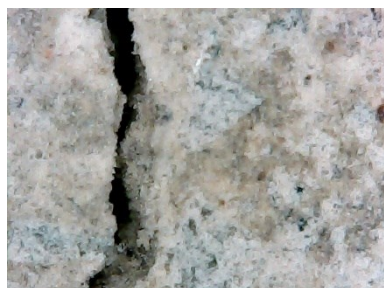
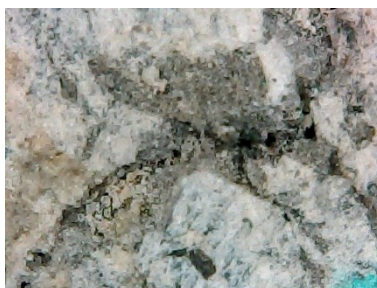
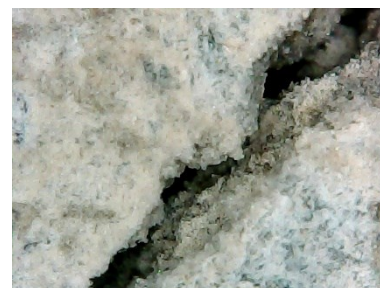
Figura 78 – Detalhamento das fissuras da amostra CB2-3 aos 43 dias após a fissuração.

| Figura 78 – Detalhamento das fissuras da amostra CB2-3 aos 43 dias após a fissuração..... | 132 |

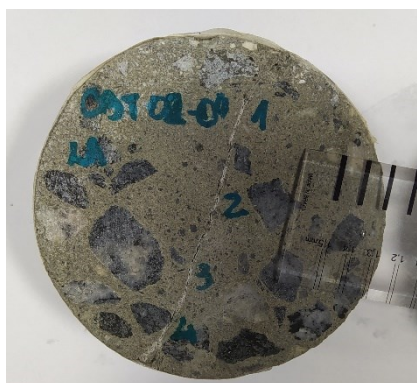
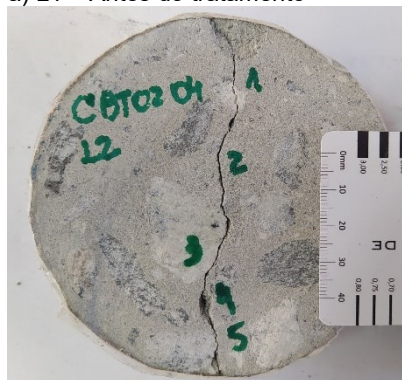
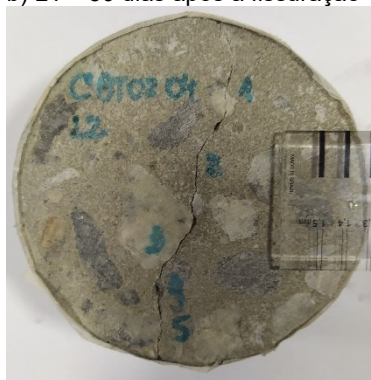
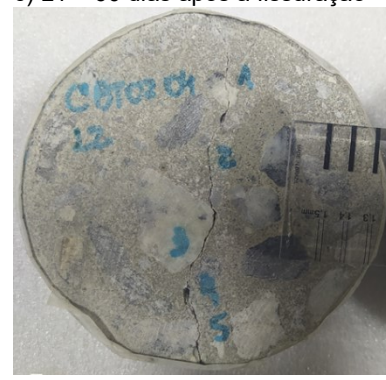
Figura 79 – Amostra CB2-4.

b) L1 – 30 dias após a fissuração

d) L2 – Antes do tratamento

e) L2 – 30 dias após a fissuração

f) L2 – 60 dias após a fissuração

| Figura 79 – Amostra CB2-4..... | 133 |

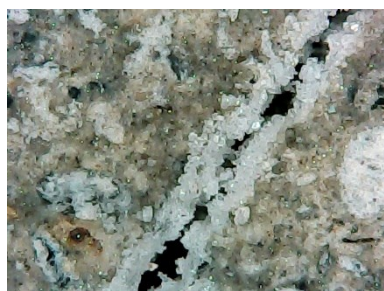
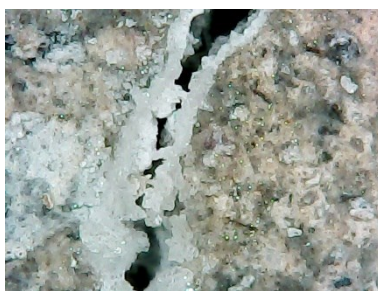
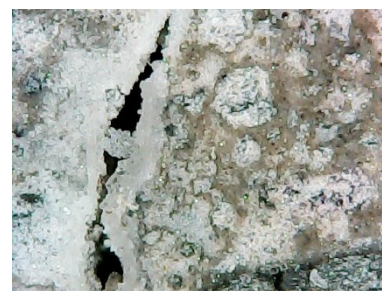
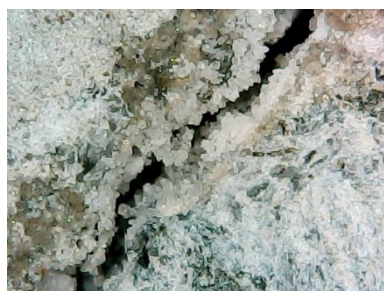
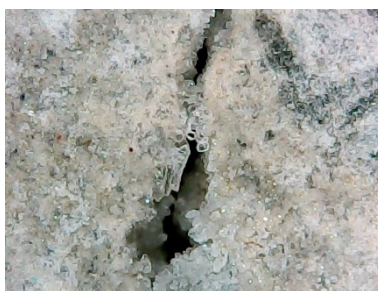
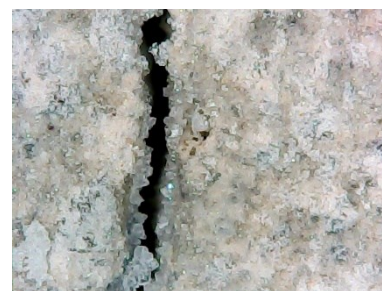
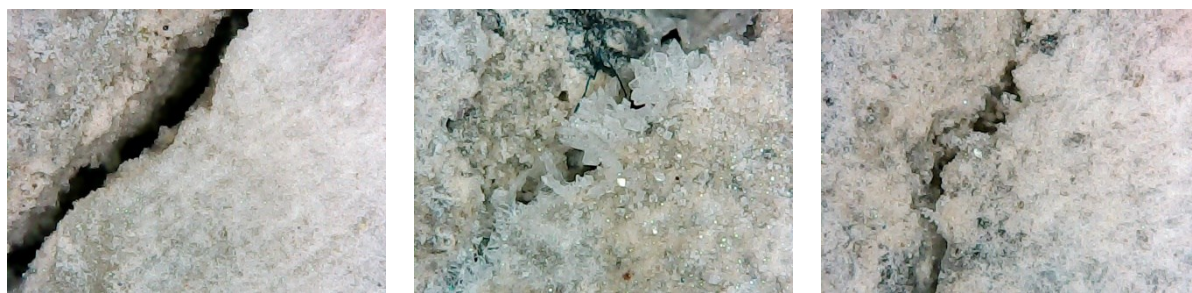
Figura 80 – Detalhamento das fissuras da amostra CB2-4 aos 43 dias após a fissuração.

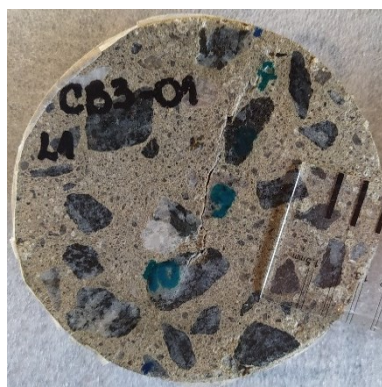
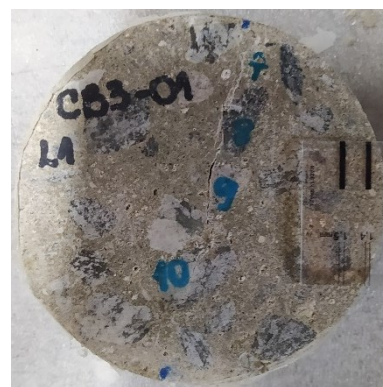
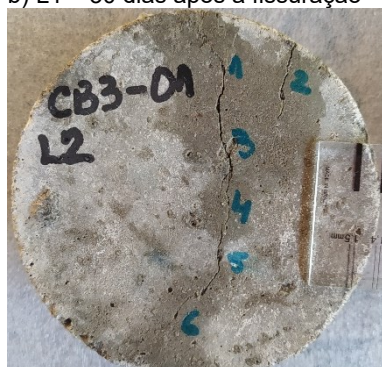
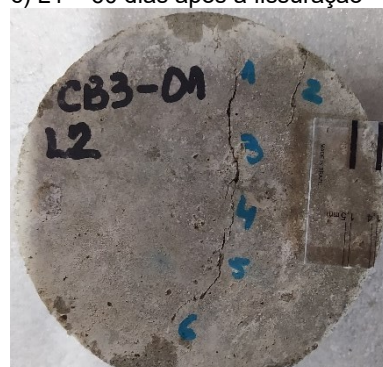
Figura 81 – Amostra CB3-1

b) L1 – 30 dias após a fissuração

c) L1 – 60 dias após a fissuração

e) L2 – 30 dias após a fissuração

f) L2 – 60 dias após a fissuração

| Figura 81 – Amostra CB3-1..... | 137 |

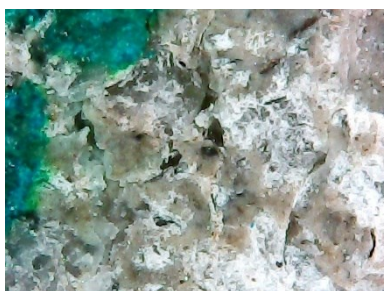
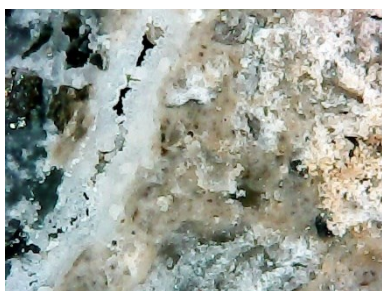
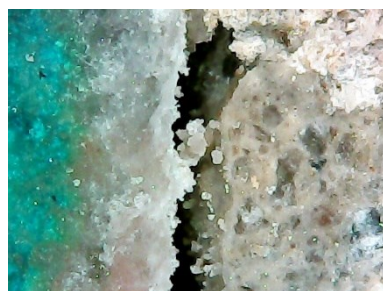
Figura 82 – Detalhamento das fissuras da amostra CB3-1 aos 31 dias após a fissuração.

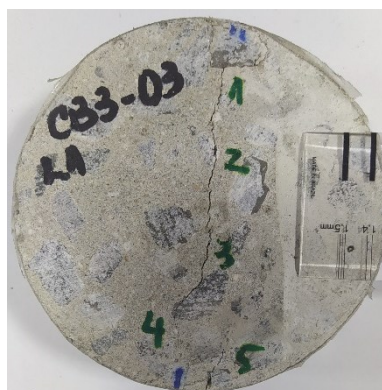
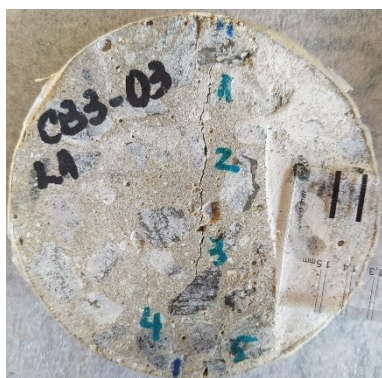
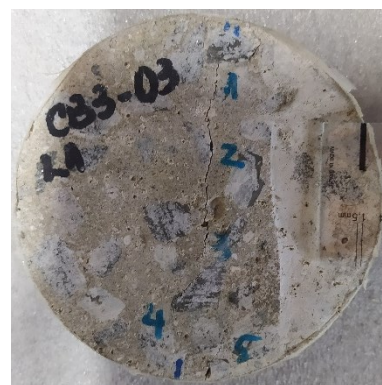
a) L1 – Antes do tratamento

Figura 85 – Amostra CB3-3.

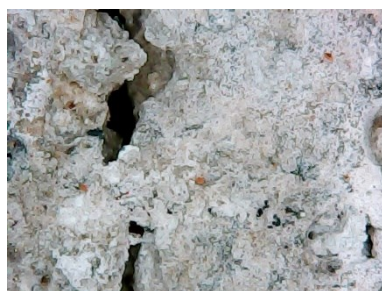
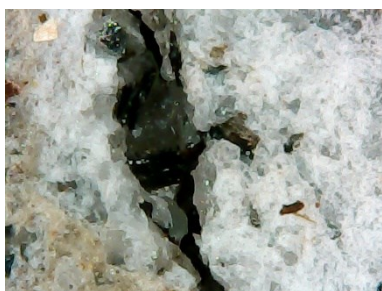
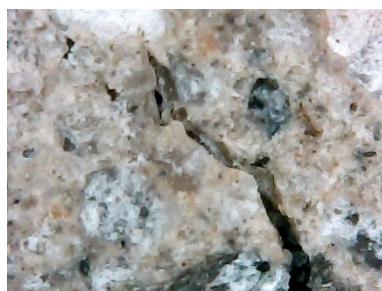
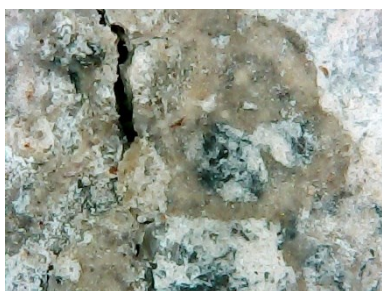
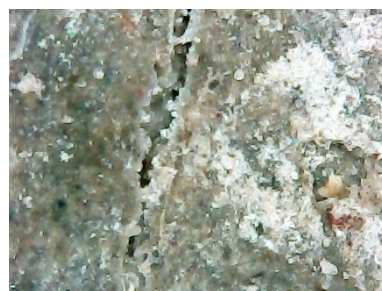
a) L1-F1

Figura 86 – Detalhamento das fissuras da amostra CB3-3 aos 31 dias após a fissuração.
