Universidade do Estado do Rio de Janeiro
Centro de Tecnologia e Ciências
Programa de Pós-Graduação em Gestão e Regulação de
Recursos Hídricos

**Projeto Replanta Guandu: análise dos resultados uma década após o
plantio**

Dissertação apresentada, como requisito parcial para obtenção do título de Mestre, ao Programa de Pós-Graduação em Gestão e Regulação de Recursos Hídricos (PROF-ÁGUA), da Universidade do Estado do Rio de Janeiro. Área de concentração: Regulação e governança de recursos hídricos.

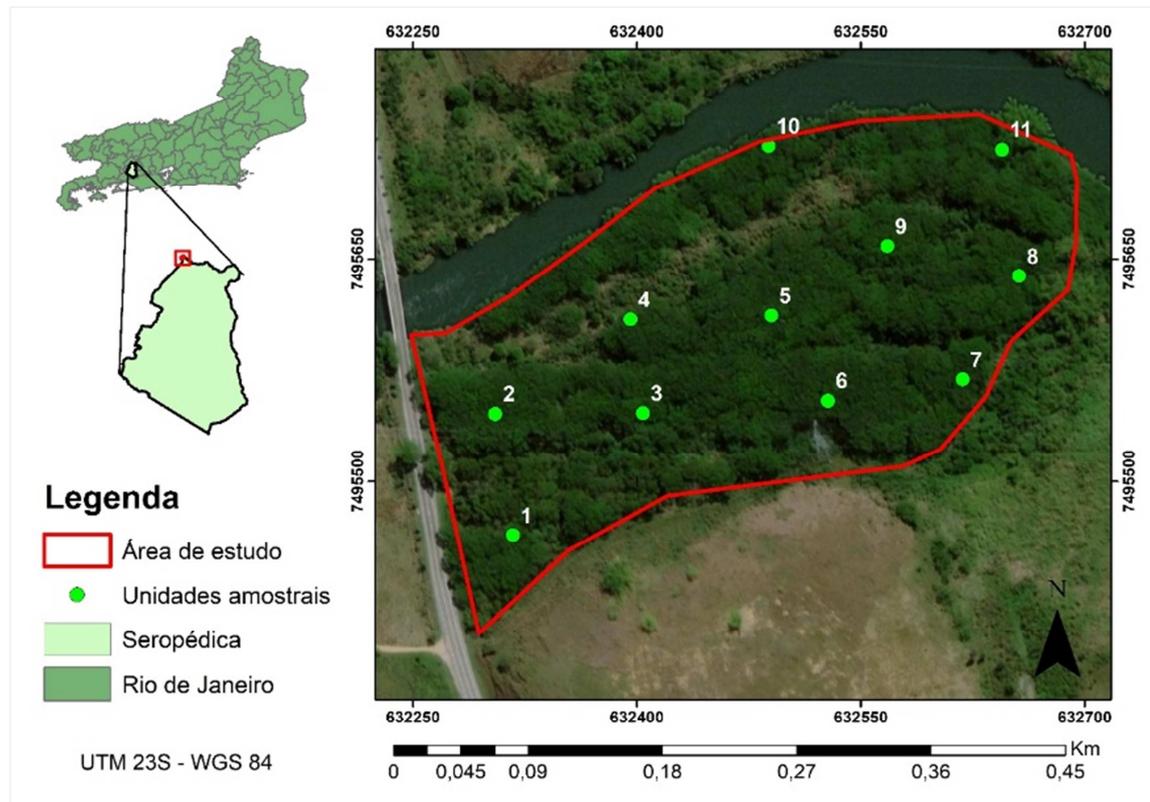
Figura 3 – Área 1 e unidades amostrais, localizada no município de Seropédica, RJ.

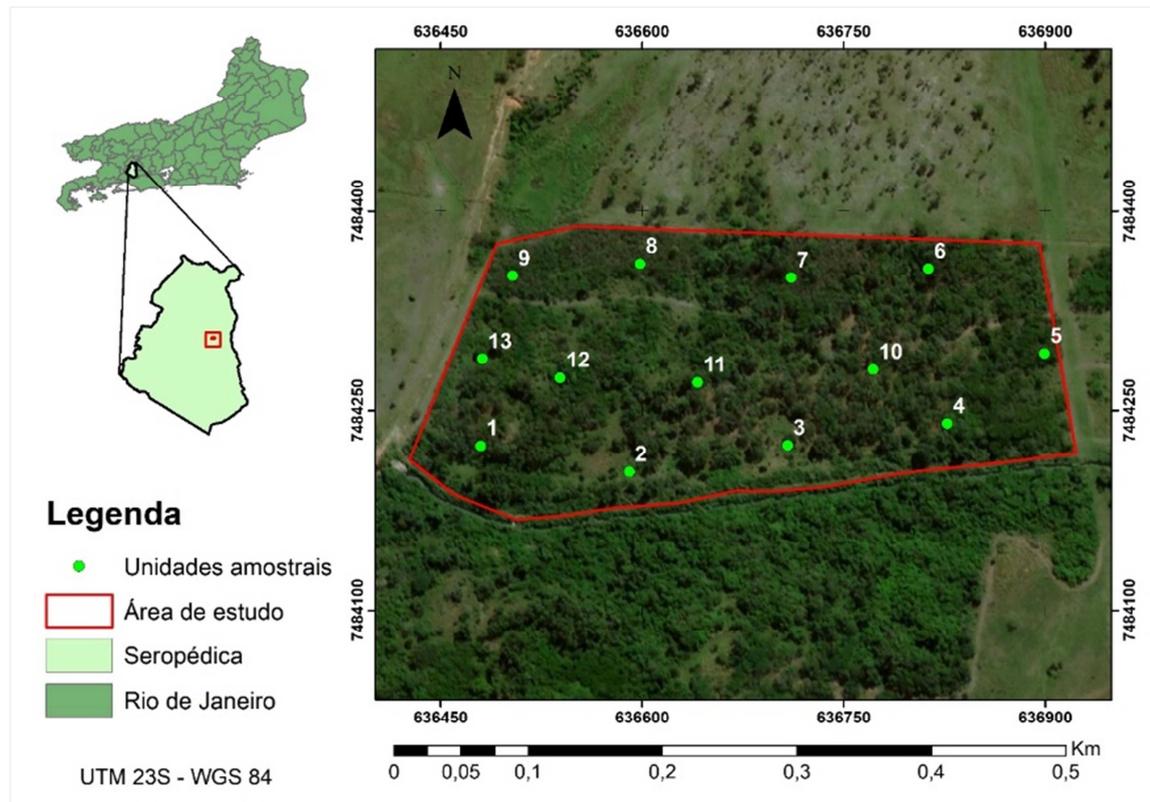
Figura 4 – Área 2 e unidades amostrais, localizada no município de Seropédica, RJ.

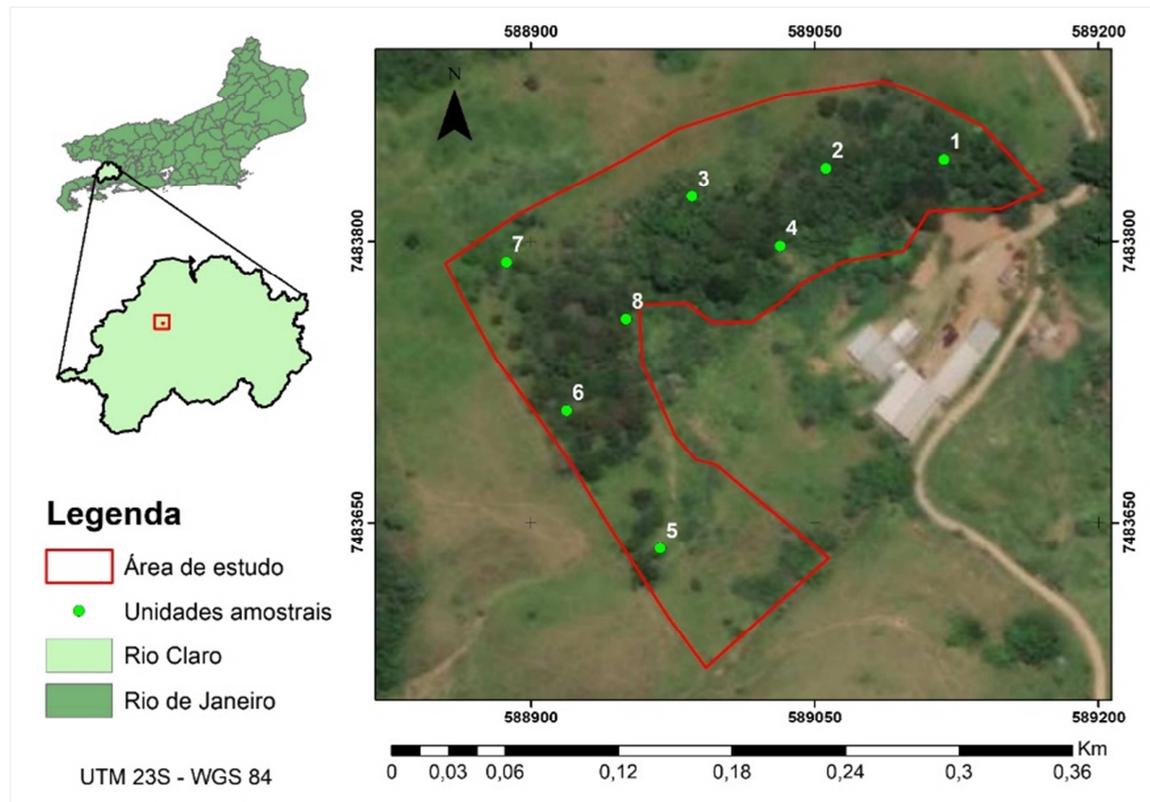
Figura 5 – Área 3 e unidades amostrais, localizadas no município de Rio Claro, RJ.

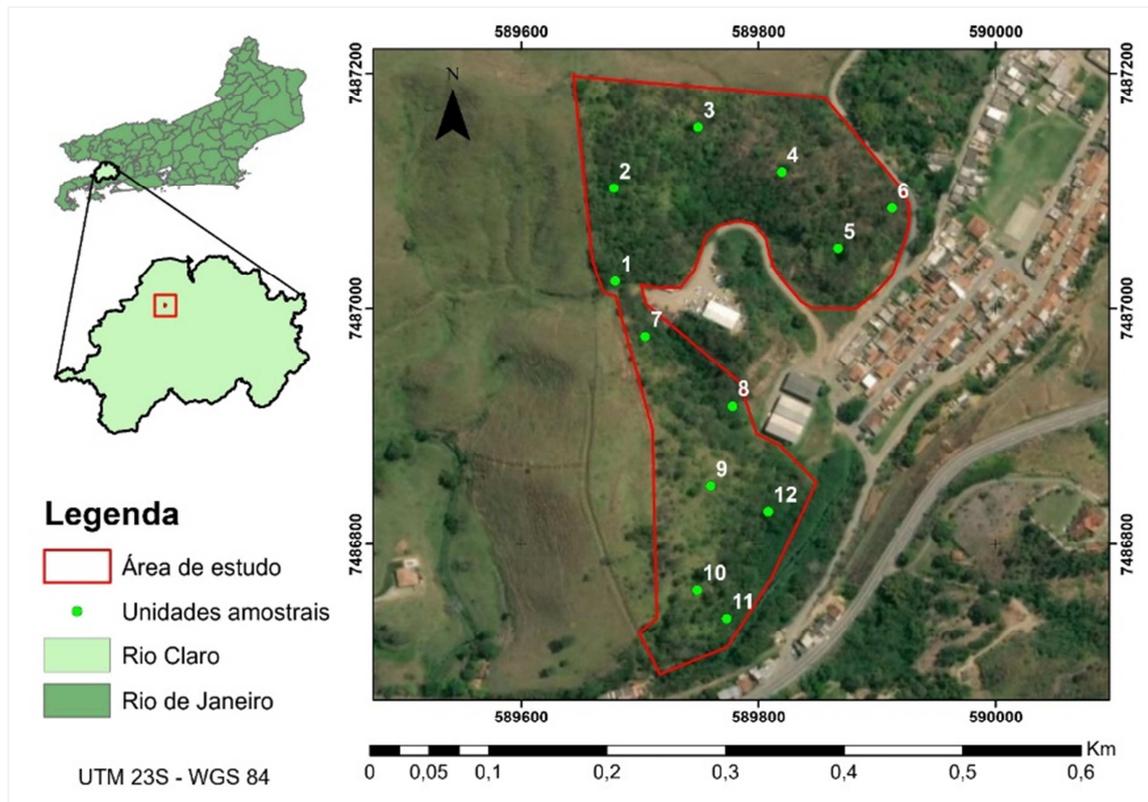
Figura 8 – Área 6 e unidade amostrais, localizada no município de Rio Claro, RJ.

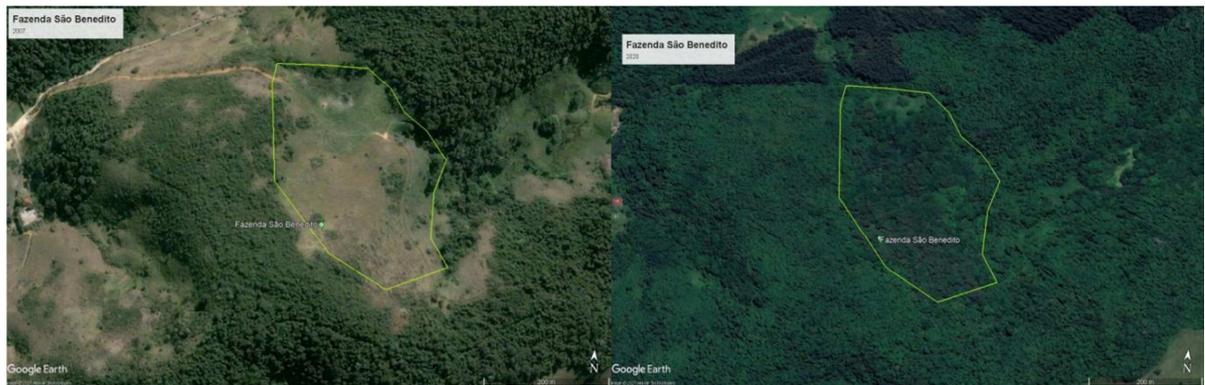
Figura 9 – Imagens de satélite comparativas 2007-2020, Fazenda São Benedito.

As figuras em seguida são demonstrativas de como foi feito o processo de seleção com imagens de satélite em um comparativo de 2007 para 2020. No caso da Fazenda São Benedito (Figura 9), observamos um processo de desenvolvimento da vegetação onde em 2007 não havia. A mesma situação cabe para o Morro da Usina (Figura 9) e o Morro do Alambari (Figura 10), ambos também no município de Rio Claro. Pelo critério de avaliação florestal adotado as duas últimas áreas citadas, apesar da vegetação existente não foi aprovada pela avaliação florestal realizada.

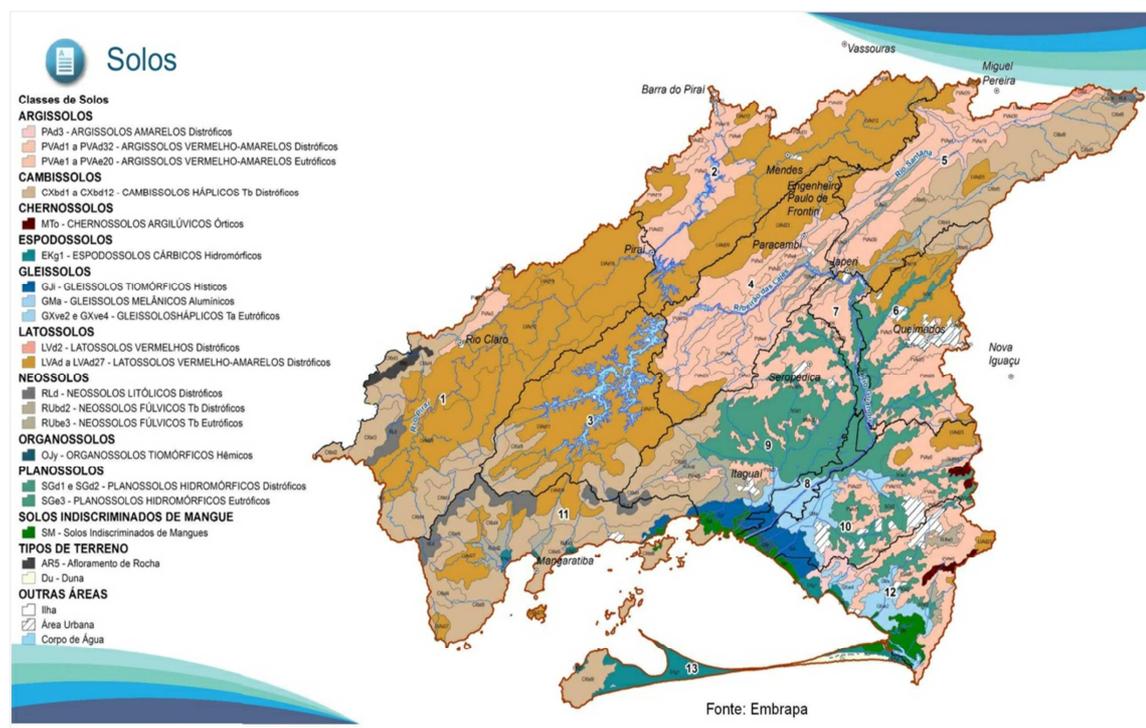
Figura 14 – Mapa de Solos.

Os solos dessa unidade são considerados pouco profundos naturalmente, com textura muito argilosa, com um horizonte superficial não arenoso (Figura 14). A compactação do solo superficial pelo gado anula sua capacidade permeável eliminando a infiltração e consequente recarga dos fluxos subterrâneos responsáveis pela descarga dos córregos e rios. Tendo assim, um aumento constante do fluxo de água superficial com consequências erosivas e assoreamento. Para o plantio e desenvolvimento das árvores, essas condições de solo requerem estratégia e técnicas específicas com uma cronologia de ações e manutenção mais extensas para superar os limites impostos pela insolação e pouca umidade do solo, em especial nas cumeeiras e porções de solo com gradiente mais inclinado.

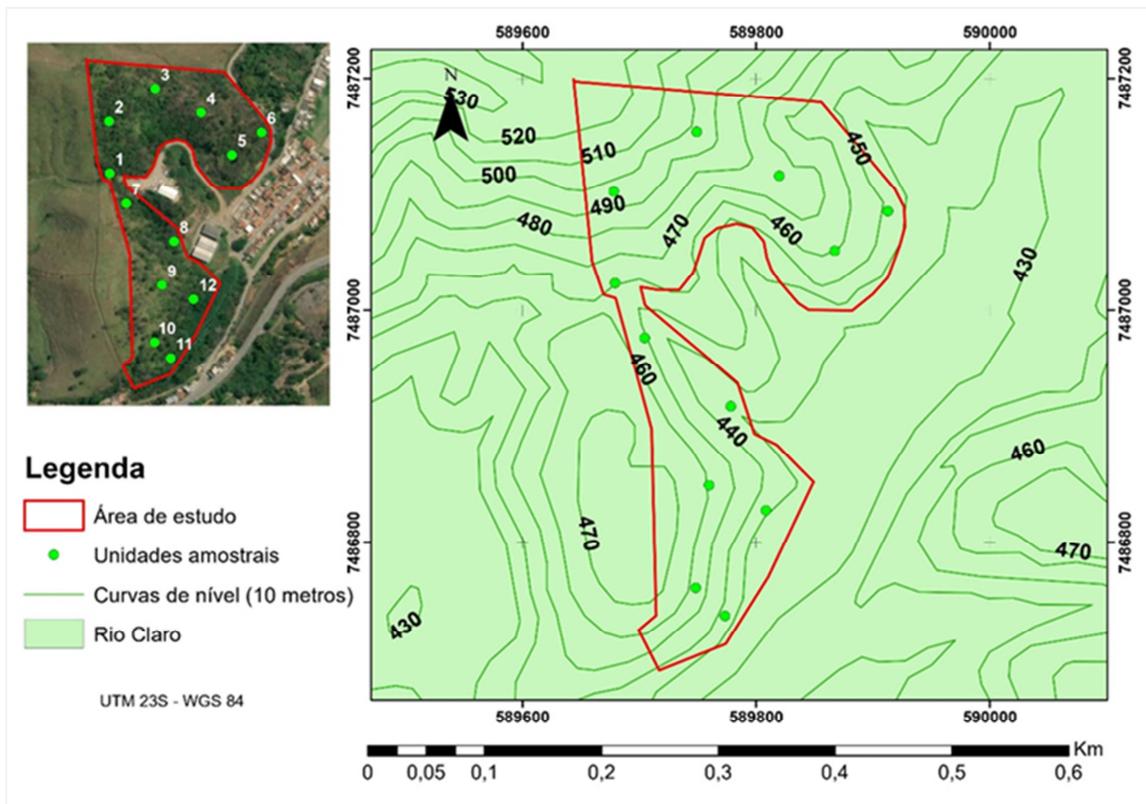
Figura 16 – Representação cartográfica das curvas de nível: Topografia do Morro do Alambari.

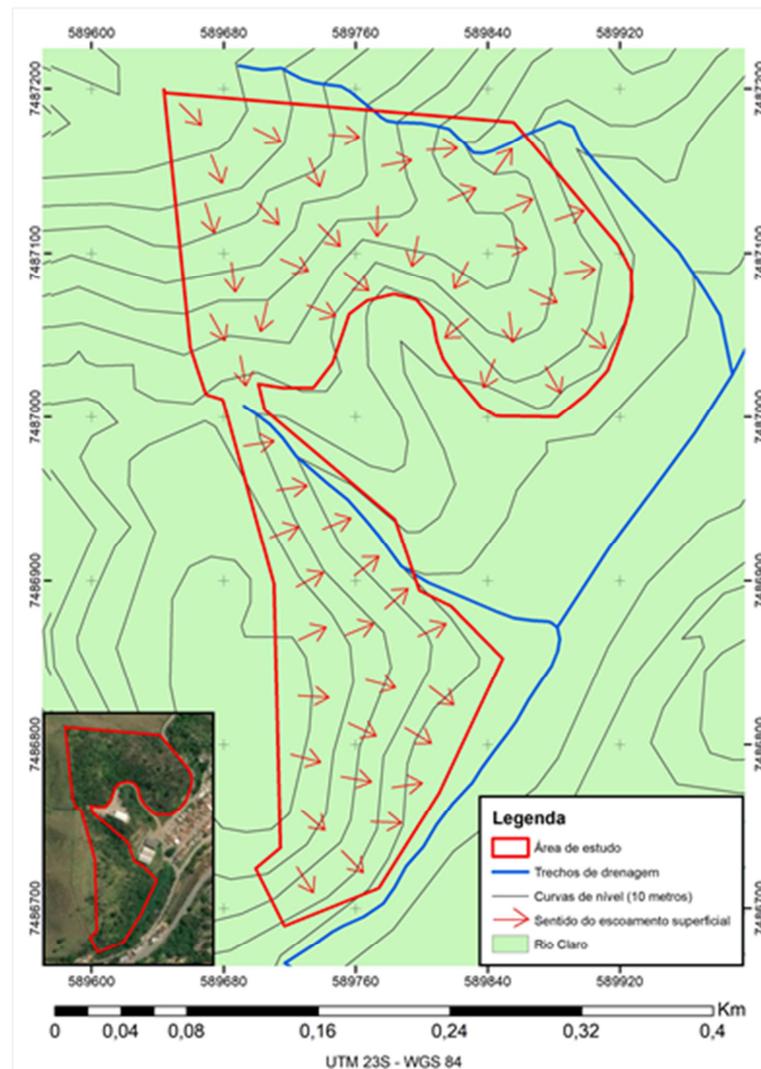
Figura 22 – Orientação do escoamento superficial no Morro do Alambari.

Pluviosidade e escoamento superficial são as duas cessões do ciclo hidrológico de maior ocorrência no terreno do Morro do Alambari (Figura 22). A infiltração e o fluxo de base têm seus volumes significativamente subtraídos devido à compactação do solo. O terreno em estudo não participa da dinâmica hídrica natural de acordo com os processos ou cessões, tempo e volumes. Comprometendo a qualidade do córrego próximo com enxurradas e não contribuindo para a regularização e balanço hídrico da bacia.

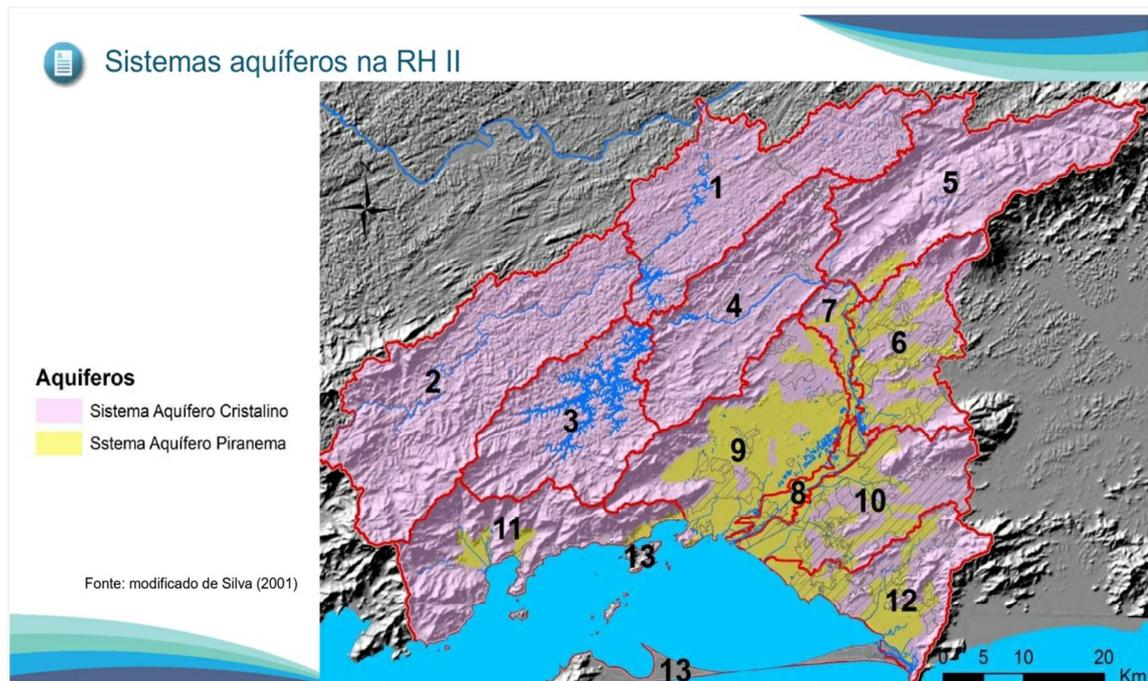
Figura 23 – Sistemas aquíferos da Bacia do Rio Guandu.

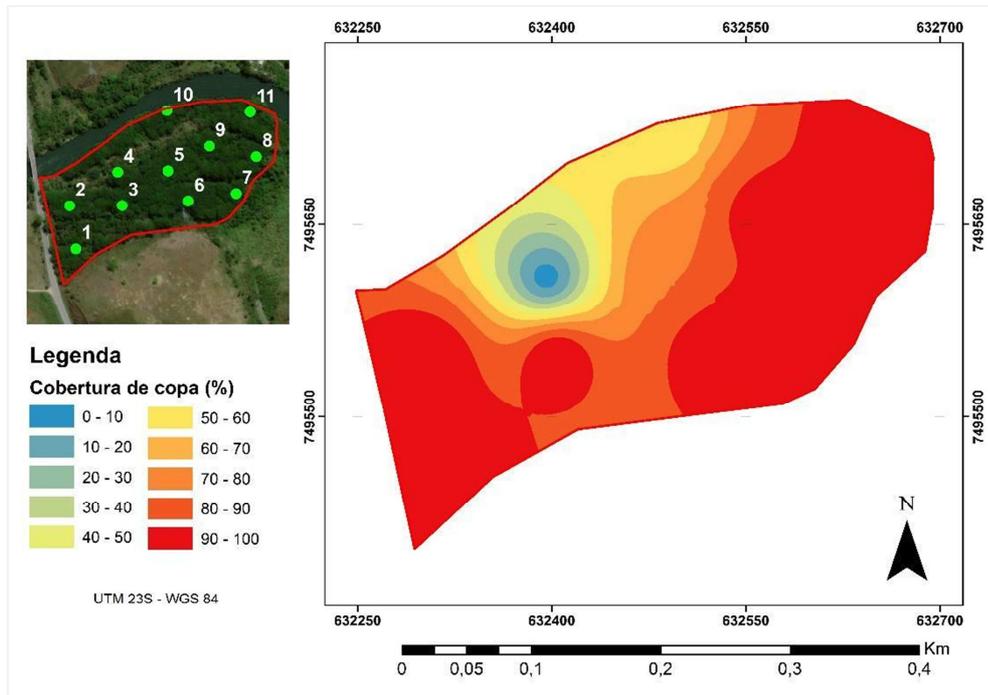
Figura 27 – Cobertura de copa das árvores mapeadas na Área 1.

Essa afirmação corrobora com os mapas de cobertura de copa (Figura 27) e de gramíneas (Figura 28), onde ficou evidente que as áreas que apresentaram o dossel mais aberto e mais cobertura de gramíneas estão mais próximas ao Rio Guandu.

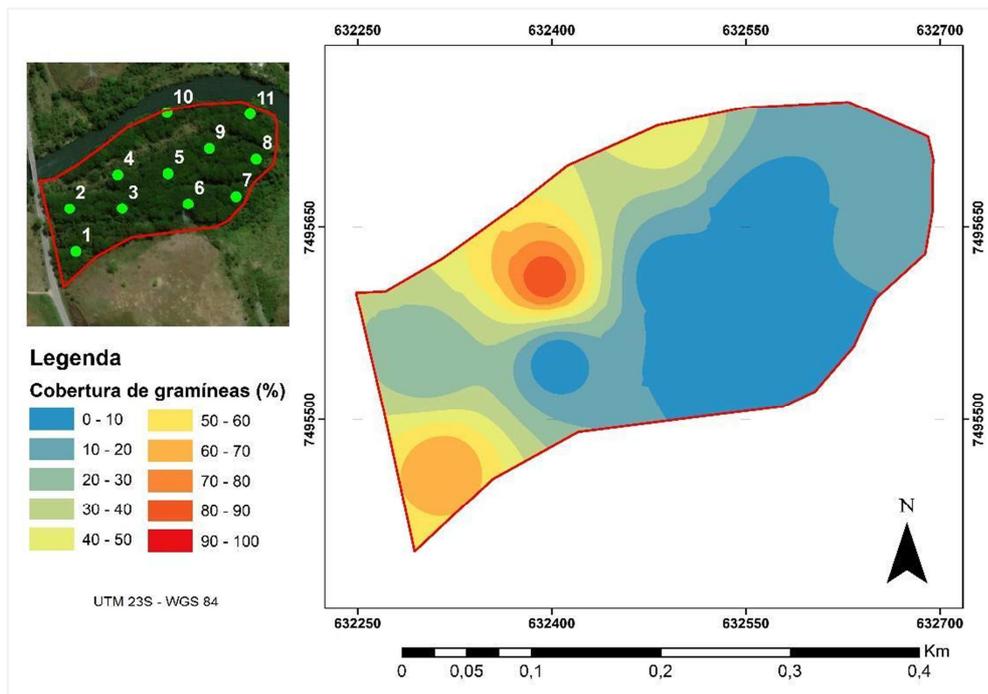
Figura 28 – Cobertura de gramínea mapeada na Área 1.

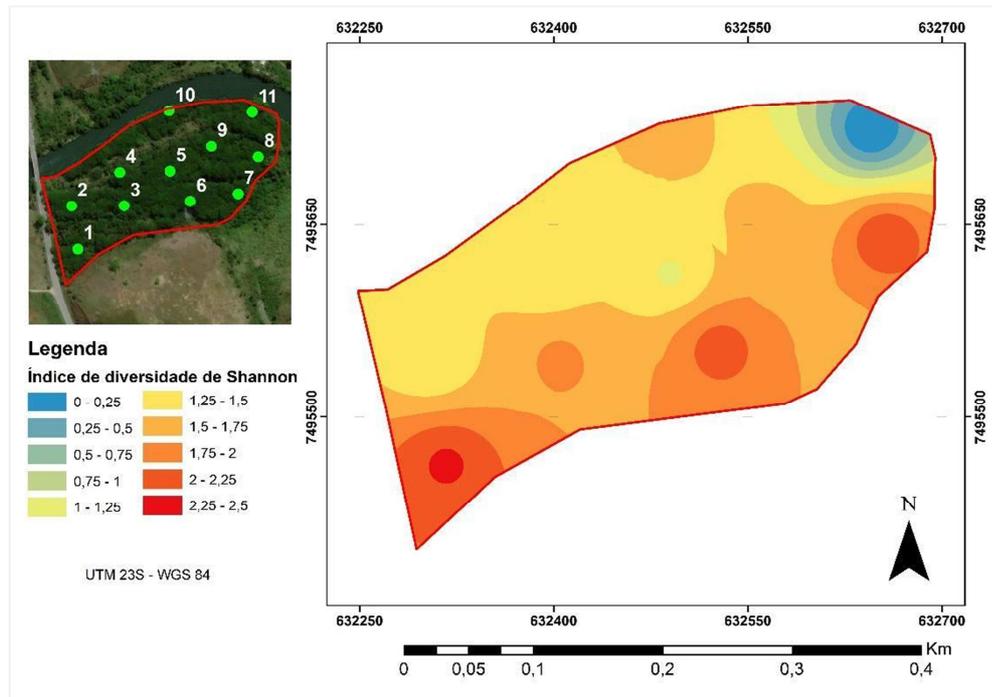
Figura 29 – Índice de diversidade de Shannon mapeado na Área 1.

Os mapas do índice de diversidade de *Shannon* (Figura 29) corroboram com a informação descrita anteriormente, onde os estratos de menor diversidade de espécies florestais estão localizados próximos à borda do Rio Guandu.

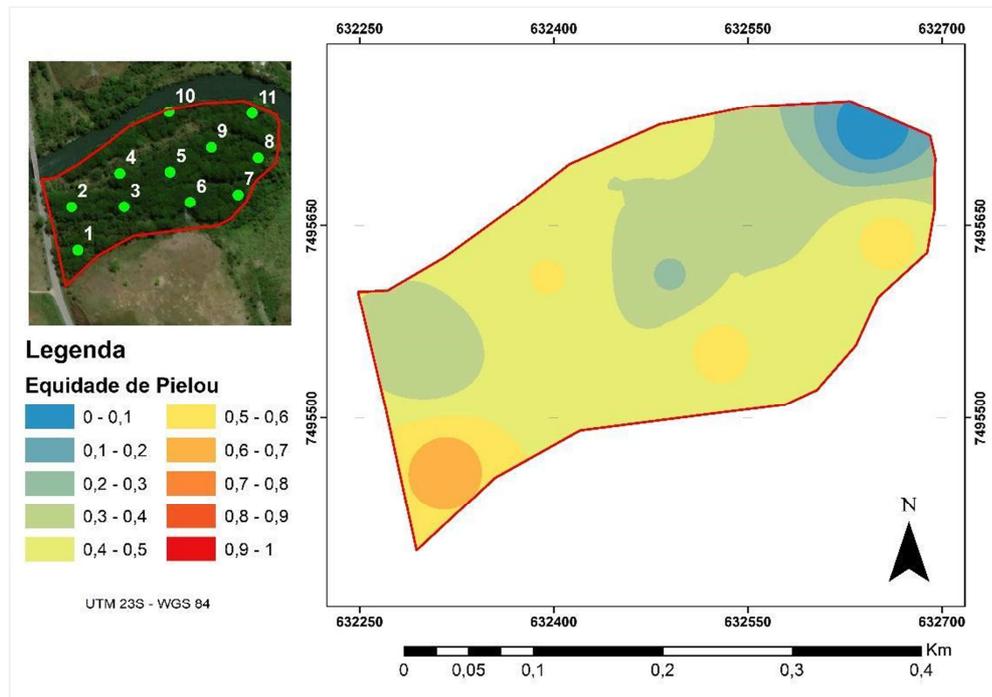
Figura 30 – Equidade de Pielou mapeado na Área 1.

O pior parâmetro avaliado nesse reflorestamento foi a equidade de *Pielou* (Figura 30), que ao avaliar a espacialização deste indicador, percebe-se que apenas um trecho da área apresentou valor superior a 0,6, sendo que a maior parte da área não atingiu o valor de 0,5. A área próxima à unidade amostral número 11, atingiu valor 0 tanto para a diversidade de *Shannon* quanto para equidade de *Pielou*, pois apenas apresentou indivíduos da espécie *Albizia guachapele*.

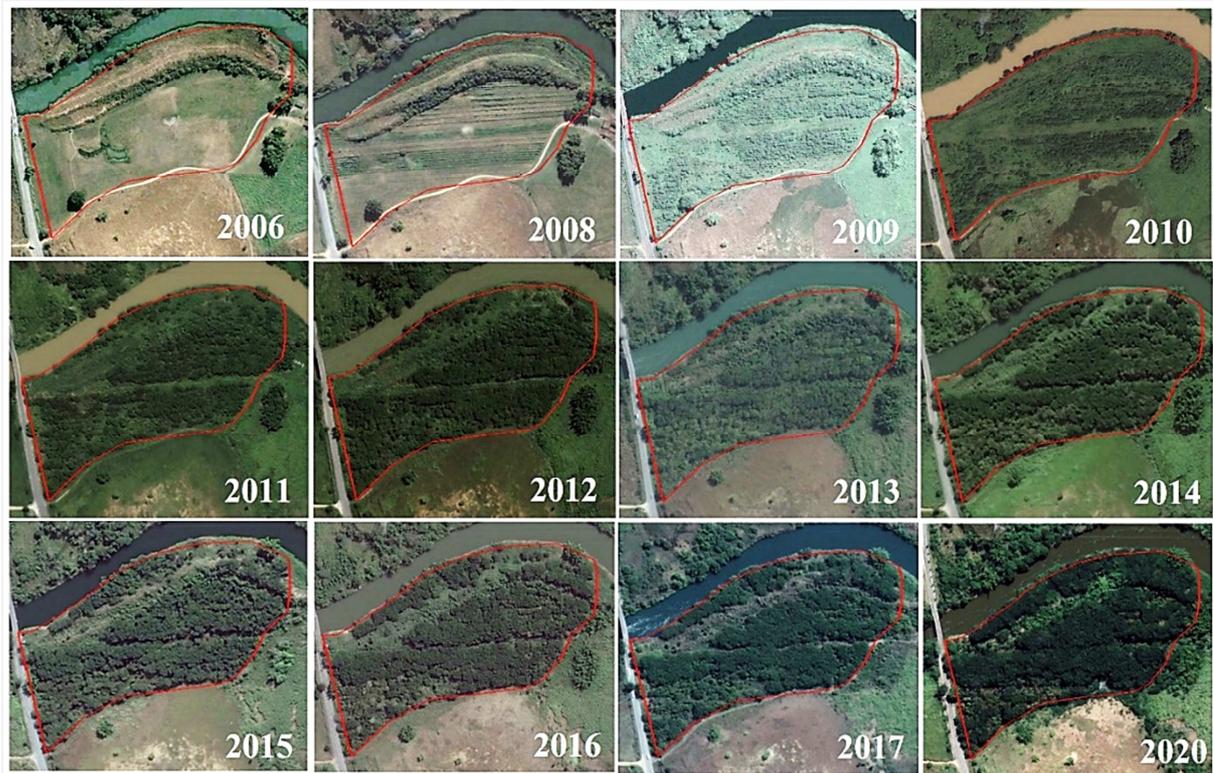
Figura 31 – Imagens de satélite em diferentes idades de desenvolvimento do reflorestamento na Área 1.

As imagens obtidas pelo *Google Earth* em diferentes idades do reflorestamento demonstram o desenvolvimento do projeto de restauração, alterando a ocupação do solo predominantemente por gramíneas, para ocupação, em sua maioria, por espécies arbóreas (Figura 31).

Nesta mesma figura, observa-se que há um trecho que o reflorestamento não se desenvolveu, sendo ele justamente na área de um dique marginal ao leito do rio com um terreno desprovido de mecânica de solo em função da compactação e da aridez como efeito de “cumeeira” em pequena escala.

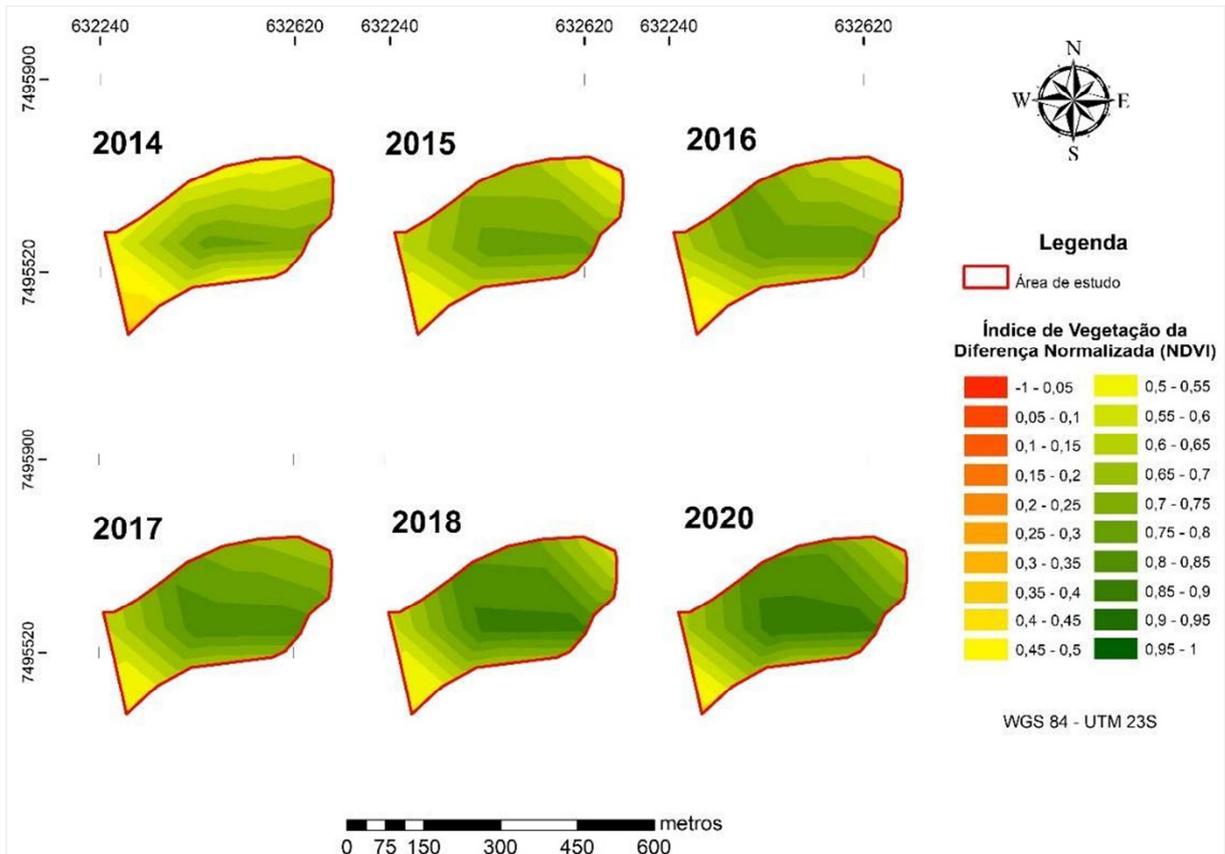
Figura 32 – Mapa do índice de vegetação por diferença normalizada (NDVI) em diferentes idades do povoamento na Área 1.

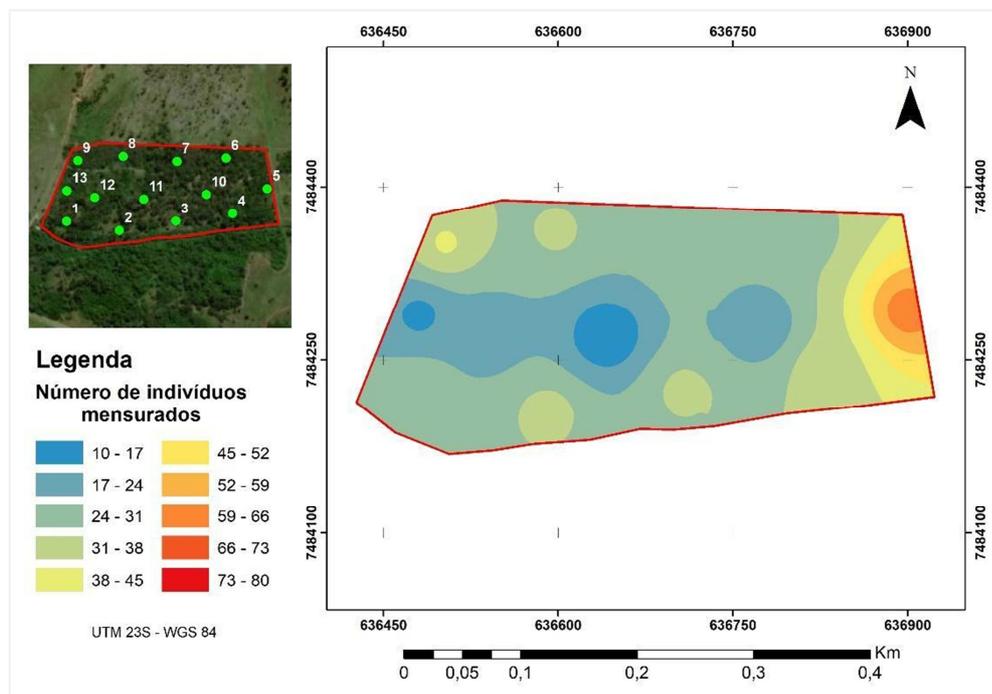
Figura 35 – Densidade de árvores mapeada na Área 2.

Quanto ao número de indivíduos, o reflorestamento não apresentou grande variação da densidade entre as unidades amostrais (Figura 35), com exceção do limite da área de estudo ao leste, que apresentou a maior densidade.

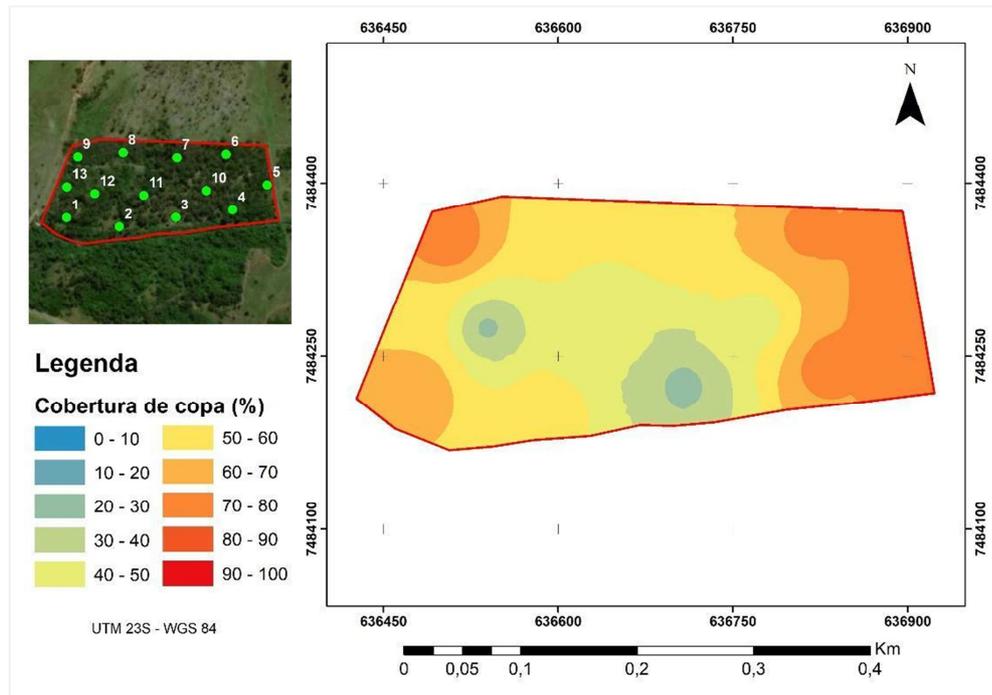
Figura 36 – Cobertura de copa das árvores mapeadas na Área 2.

Os mapas de interpolação da cobertura de copa (Figura 36) e a cobertura de gramíneas (Figura 37) apresentam relação inversa.

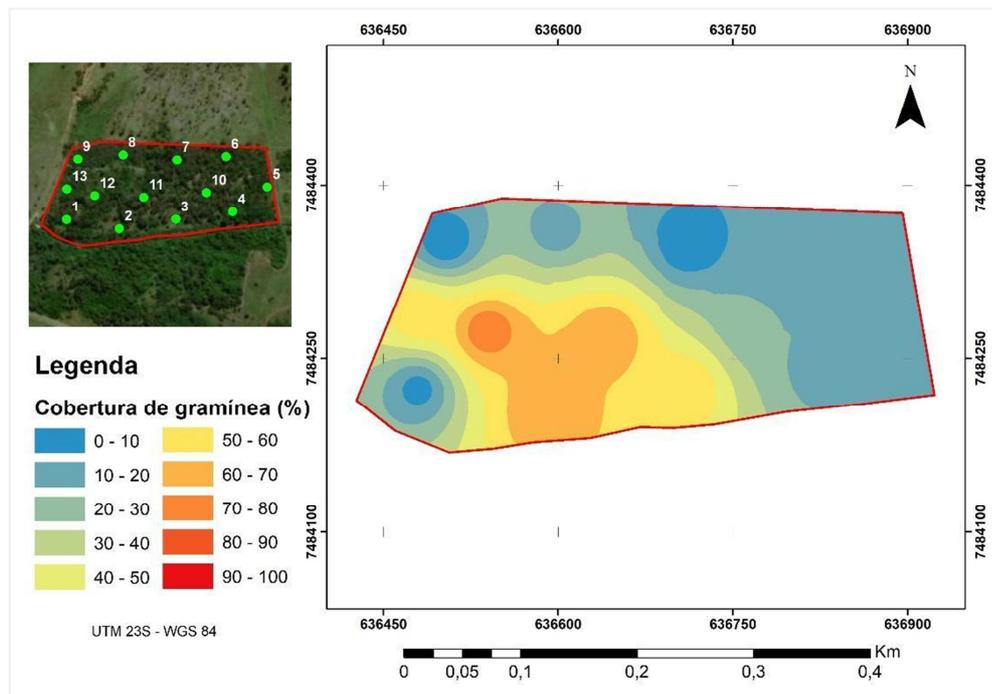
Figura 37 – Cobertura de gramínea mapeada na Área 2.

Como verificado em campo, existe uma área próxima ao centro do reflorestamento delimitada com a maior porcentagem de cobertura de gramíneas, que apresentou indícios de antropização, como marcas de queimadas e fezes de equinos e bovinos.

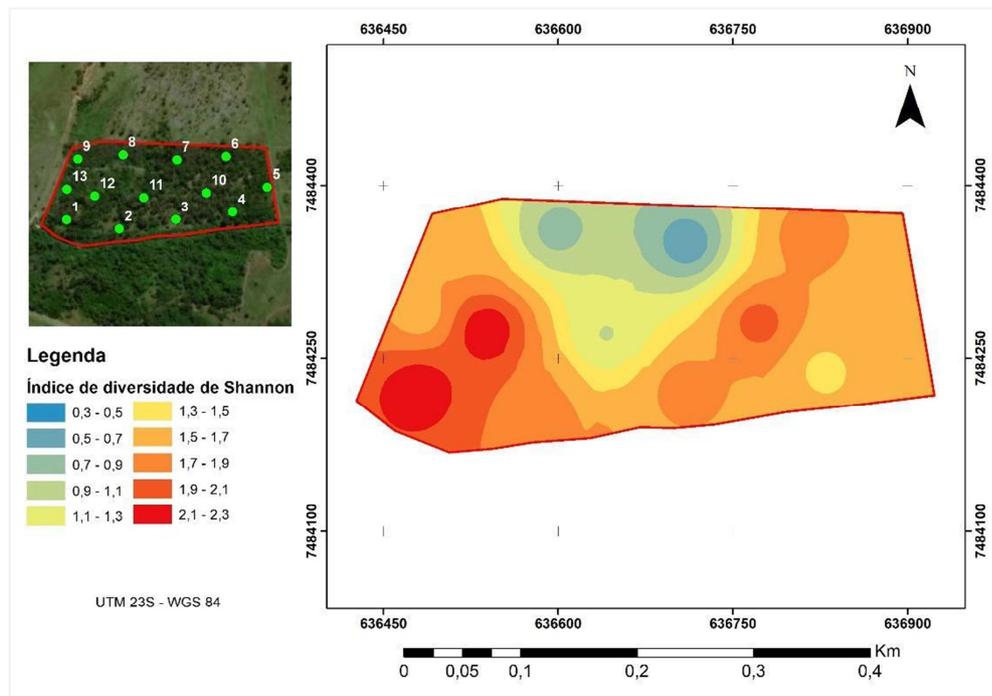
Figur 38 – Índice de diversidade de Shannon mapeado na Área 2.

Como citado anteriormente, o reflorestamento apresentou uma área específica que se assemelha a um monocultivo de sabiá (*Mimosa caesalpinifolia*). Esta área pode ser facilmente identificada pelos mapas de interpolação do índice de diversidade de *Shannon* (Figura 38) e da equidade de *Pielou* (Figura 39), onde em ambos os mapas apresenta os menores valores desses indicadores, demonstrando baixa diversidade e discrepância na densidade das espécies, corroborando com a dominância da *Mimosa caesalpinifolia* no local.

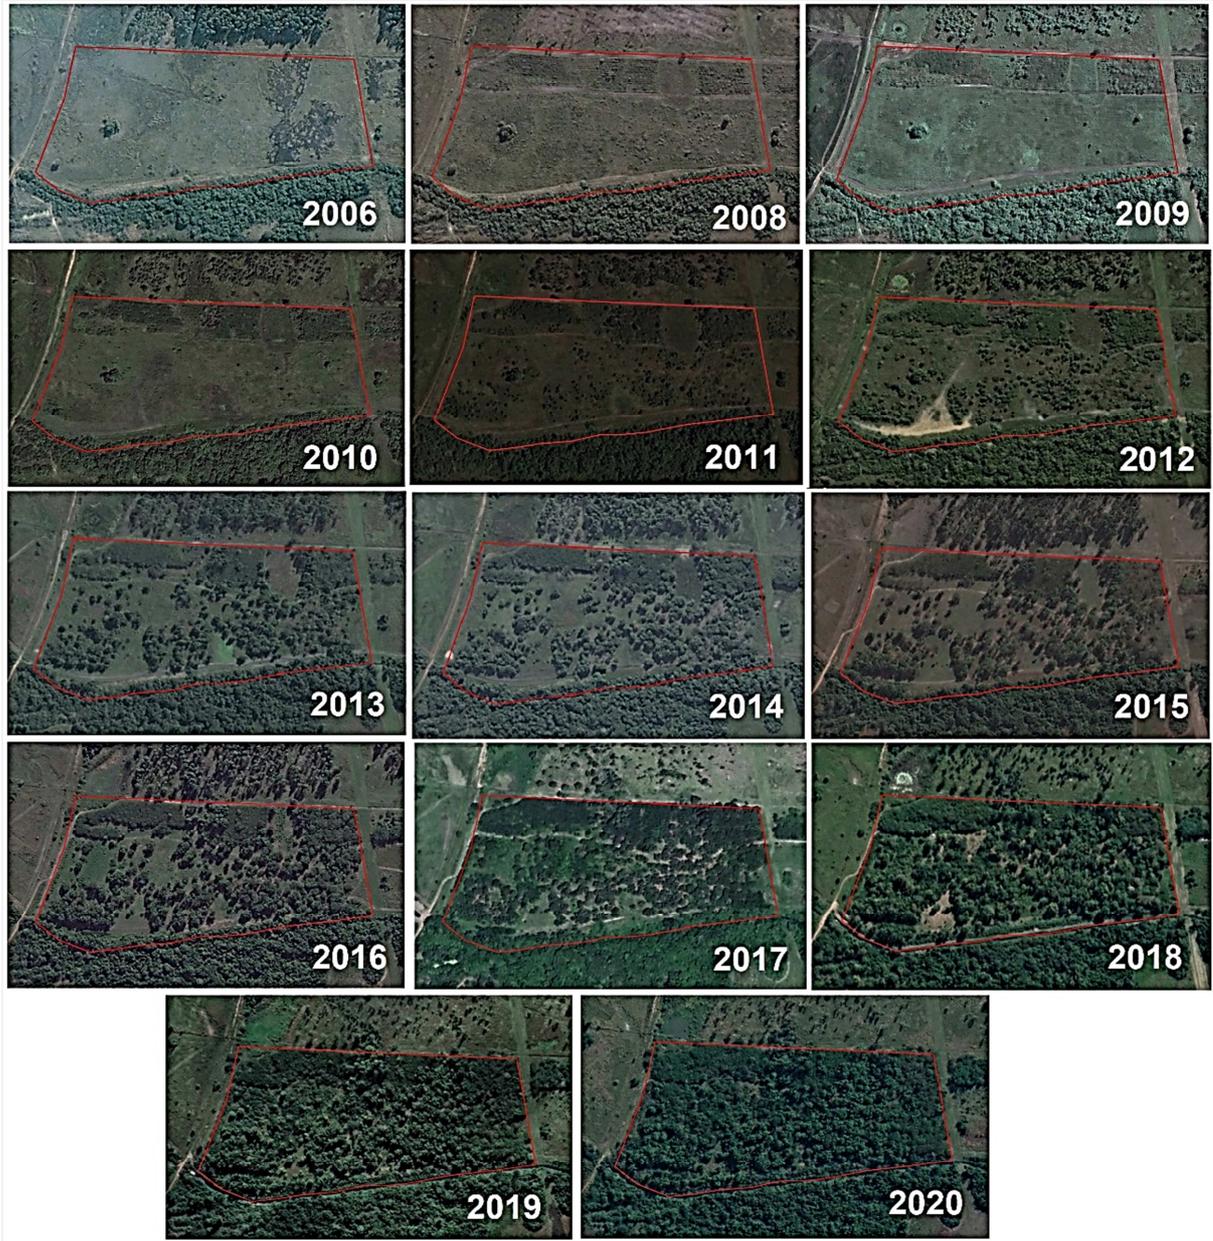
Figura 40 – Imagens de satélite em diferentes idades de desenvolvimento do reflorestamento na Área 2.

As imagens obtidas pelo *Google Earth* entre 2006 e 2020, demonstraram o desenvolvimento da restauração ecológica, alterando a ocupação do solo predominantemente por gramíneas (2006 até 2010), para ocupação, em sua maioria, por espécies arbóreas (Figura 40). As imagens corroboram com os valores de NDVI (Figura 41), em que na idade de 2014 até 2020, ocorre uma evolução gradativa dos valores, ficando próximos a 1. Entretanto, nos mapas de NDVI percebe-se que os valores próximos à região setentrional da área, que faz divisa com pastagem, são inferiores aos demais. Esta situação ocorre devido ao tamanho do *pixel* de 30x30 m das imagens de satélite utilizadas, que em muitas situações este *pixel* fica localizado acima do limite, gerando uma média de valores entre a pastagem e o reflorestamento.

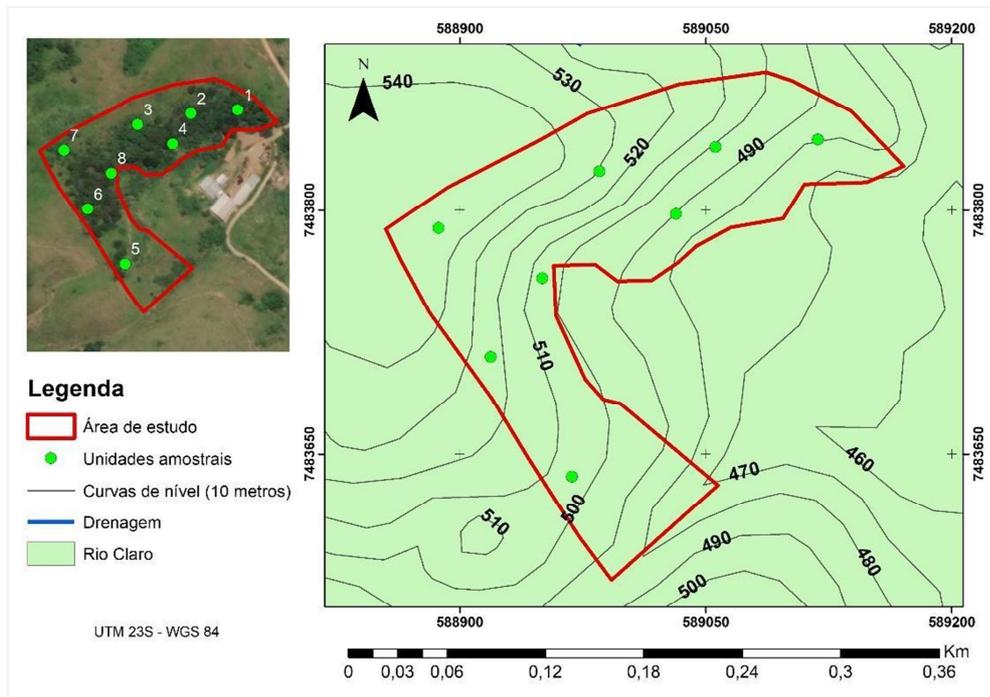
Figura 42 – Mapa de curvas de nível da Área 3.

A Área 3 apresenta relevo com declividade média aproximada variando entre 30% a 35% (Figura 42). Por meio dos mapas gerados pelo interpolador IDP (Figuras 43 a 48), foi possível verificar que a região Sul e Oeste da Área 3 evidenciou os menores índices de avaliação do reflorestamento quanto ao seu estabelecimento. Esse conceito é corroborado pelo baixo número de indivíduos presentes nessas regiões (Figura 44), as menores porcentagens de cobertura de copa (Figura 45) e os maiores valores de cobertura de gramíneas, superiores a 70% (Figura 46). Outra variável que corroborou esses índices foi o índice de diversidade de *Shannon* (Figura 47), que na região não ultrapassa o valor 2, diferente das áreas ao Norte e Leste. A equidade de *Pielou* para Área 3 pode ser visualizada na Figura 48, que apresentou um índice médio de 0,61 para toda a área.

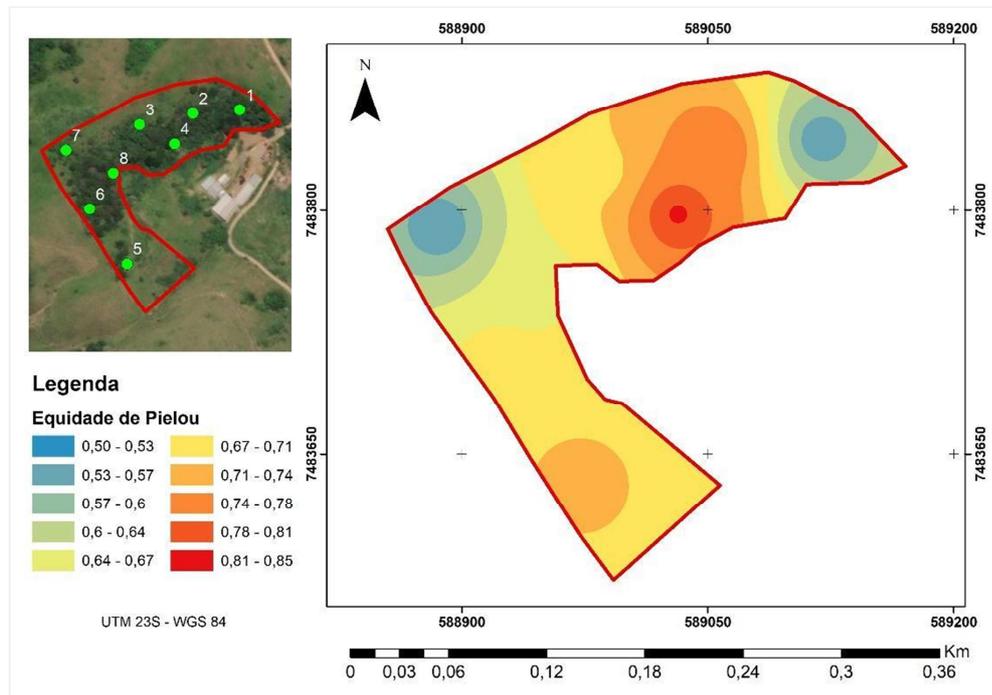
Figura 48 – Equidade de Pielou mapeado na Área 3.

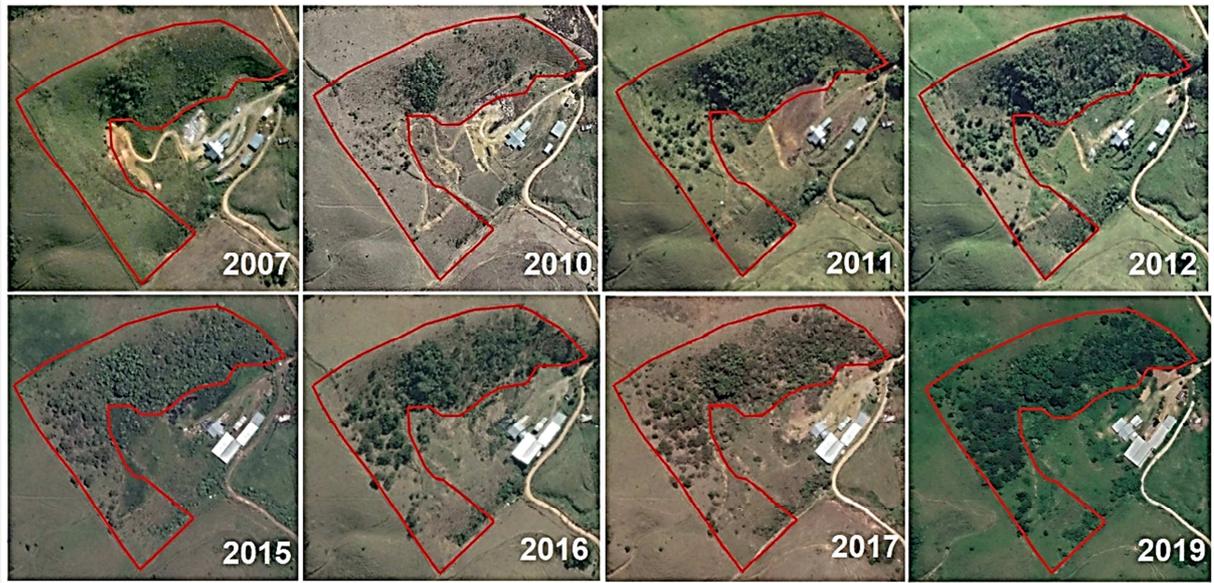
Figura 49 – Imagens de satélite em diferentes idades de desenvolvimento do reflorestamento na Área 3.

As imagens de satélite obtidas entre os anos de 2007 e 2019, demonstram o desenvolvimento do projeto de restauração, alterando a ocupação do solo (anteriormente ocupada por gramíneas) em sua maioria para espécies arbóreas (Figura 49). Por essas imagens, percebe-se nitidamente a falha que ocorreu no reflorestamento nas regiões Sul e Oeste da área. As imagens corroboram com os valores de NDVI (Figura 50), onde na idade de 2014 até 2019, ocorre uma evolução gradativa dos valores, destacando principalmente a parte central do reflorestamento que atingiu os maiores valores.

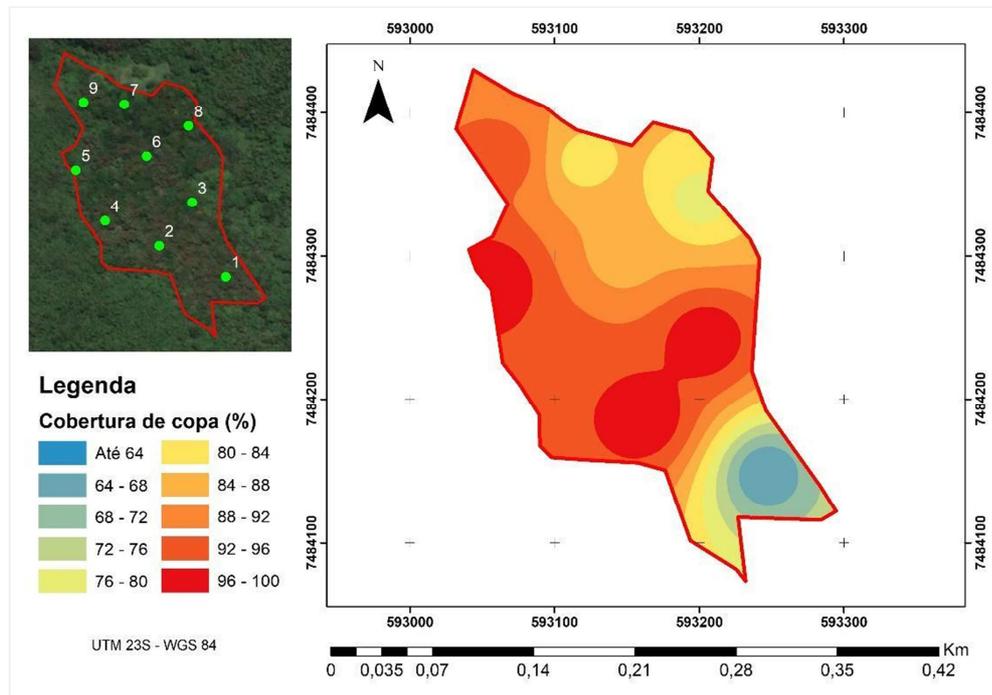
Figura 54 – Cobertura de copa das árvores mapeadas na Área 4.

Com relação à porcentagem de cobertura de copa (Figura 54), maior parte da Área 4 possui dossel bem formado e fechado, com exceção de alguns trechos que apresentaram queda de grandes indivíduos arbóreos, formando pequenas clareiras. Corroborando com o mapa de cobertura de copa, a Figura 55 demonstrou a baixíssima presença de gramíneas na área, apresentando o máximo de 10% na região próxima ao platô e ao corpo d'água. Os mapas do índice de diversidade de *Shannon* e de equidade de *Pielou* (Figuras 64 e 65), não apresentaram distribuição bem definida para avaliação espacial.

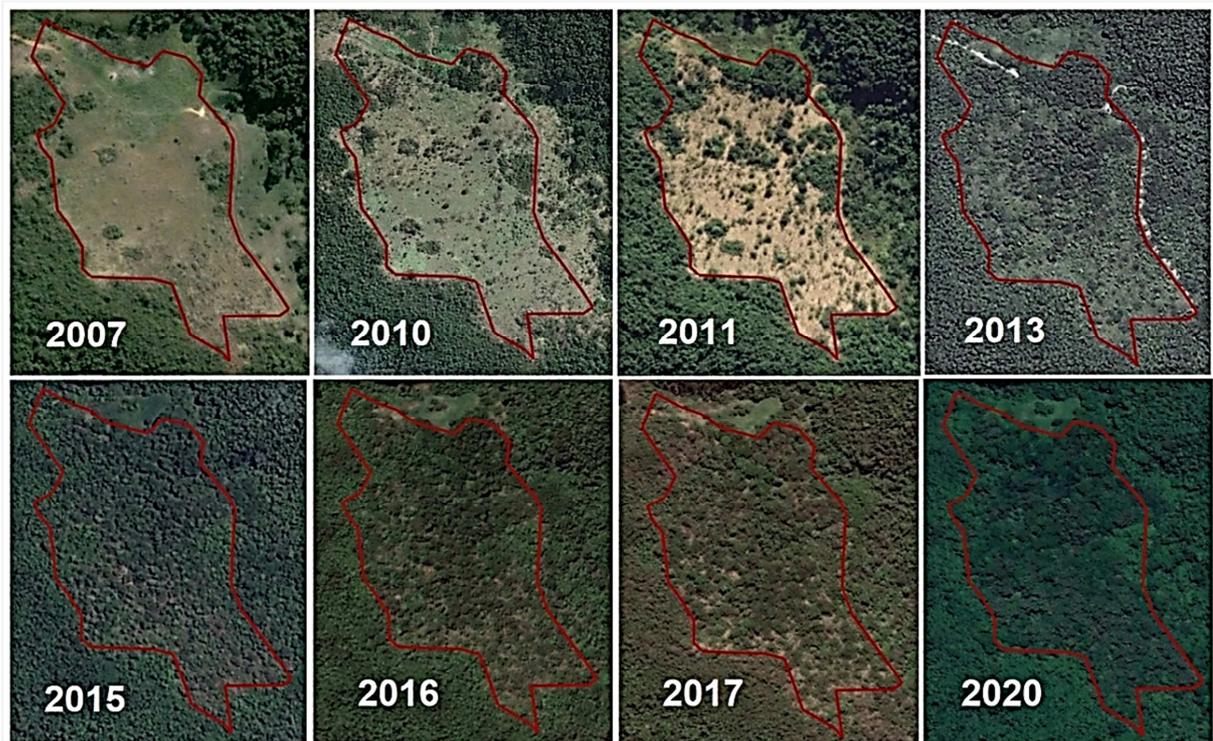
Figura 58 – Imagens de satélite em diferentes idades de desenvolvimento do reflorestamento na Área 4.

As imagens de satélite com registro de diferentes idades do reflorestamento (2007 a 2020), captaram o desenvolvimento do projeto de restauração na Área 4, alterando a ocupação do solo predominantemente por gramíneas (2007 a 2011), para ocupação em sua maioria por espécies arbóreas (Figura 58).
