Universidade do Estado do Rio de Janeiro
Centro de Tecnologia e Ciências
Programa de Pós-Graduação em Gestão e Regulação de
Recursos Hídricos

**Projeto Replanta Guandu: análise dos resultados uma década após o
plantio**

Dissertação apresentada, como requisito parcial para obtenção do título de Mestre, ao Programa de Pós-Graduação em Gestão e Regulação de Recursos Hídricos (PROF-ÁGUA), da Universidade do Estado do Rio de Janeiro. Área de concentração: Regulação e governança de recursos hídricos.

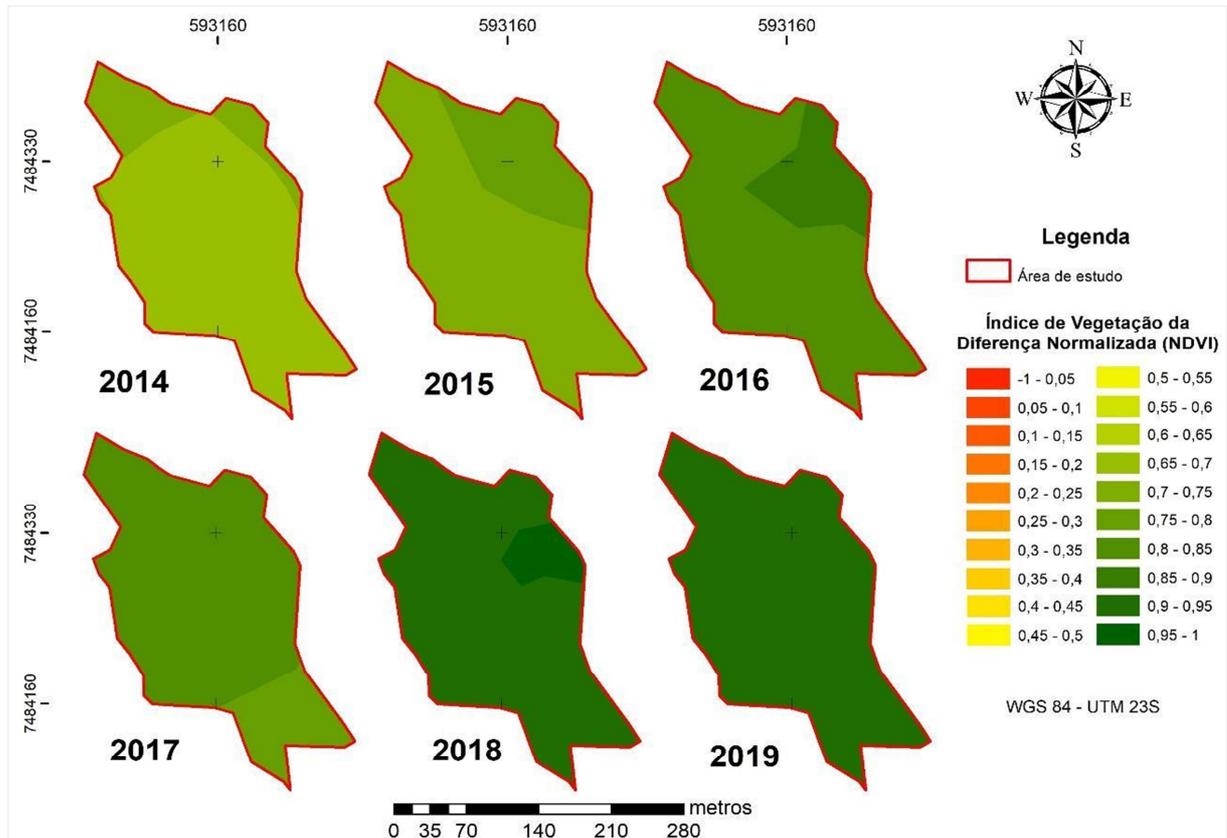
Figura 59 – Mapa do índice de vegetação por diferença normalizada (NDVI) em diferentes idades do povoamento na Área 4.

As imagens corroboram com os valores de NDVI (Figura 59), onde na idade de 2014 até 2019, ocorre uma evolução gradativa dos valores, ficando próximos a 1.

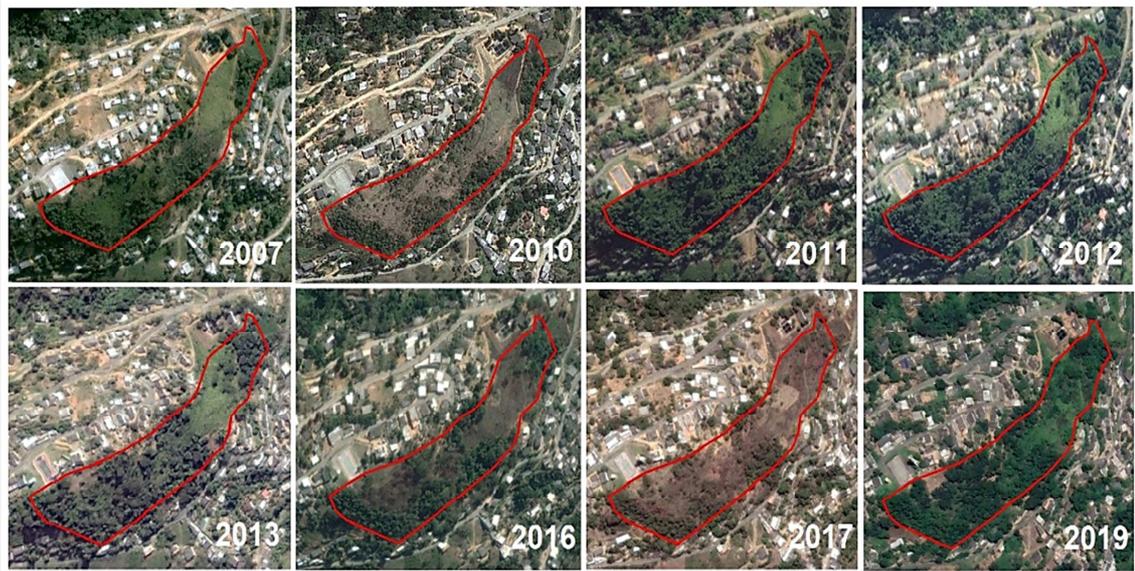
Figura 67 – Imagens de satélite em diferentes idades de desenvolvimento do reflorestamento na Área 5.

Na Figura 67, foi observado que o processo de reflorestamento ao longo dos apresentou um aumento na densidade da vegetação mais gradativo quando comparo às outras áreas, principalmente por ser uma área difícil de se fazer manutenção e bastante antropizada.

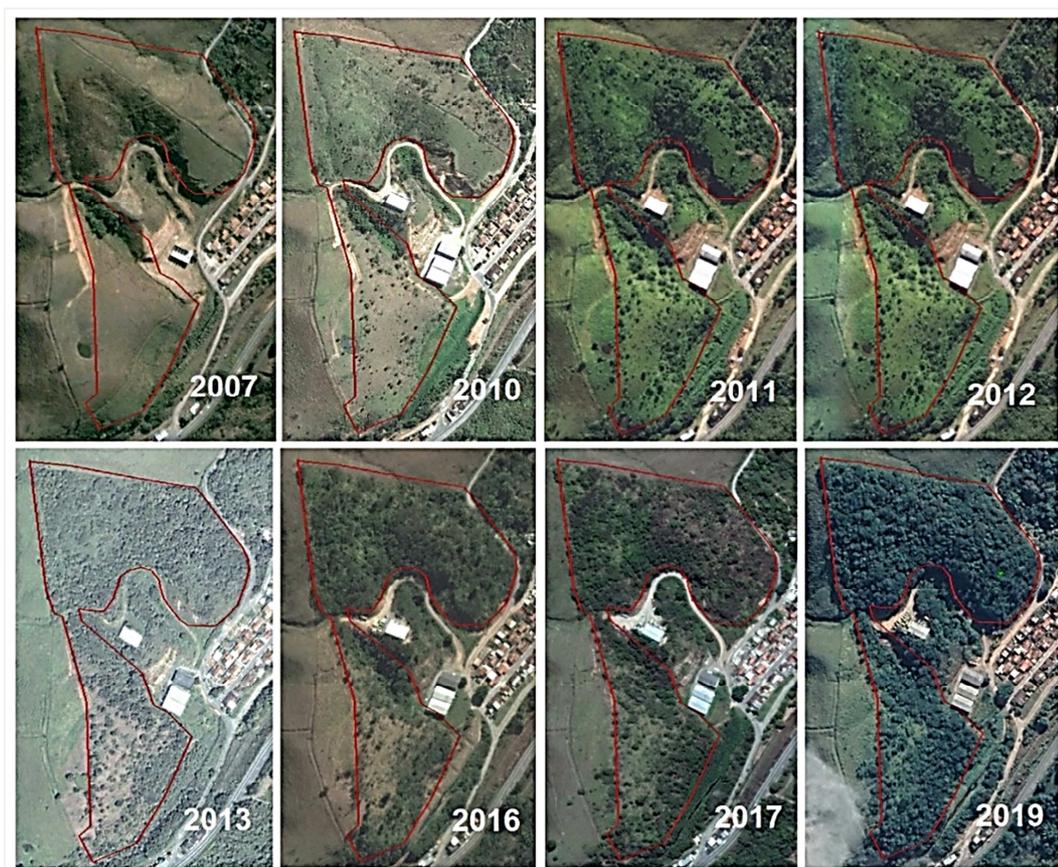
Figura 76 – Imagens de satélite em diferentes idades de desenvolvimento do reflorestamento na Área 6.

predominantemente por gramíneas, para ocupação em sua maioria por espécies arbóreas (Figura 76). As imagens corroboram com os valores de NDVI (Figura 77), onde na idade de 2008, apresenta valores inferiores a 2010, atingindo os maiores valores em 2018.

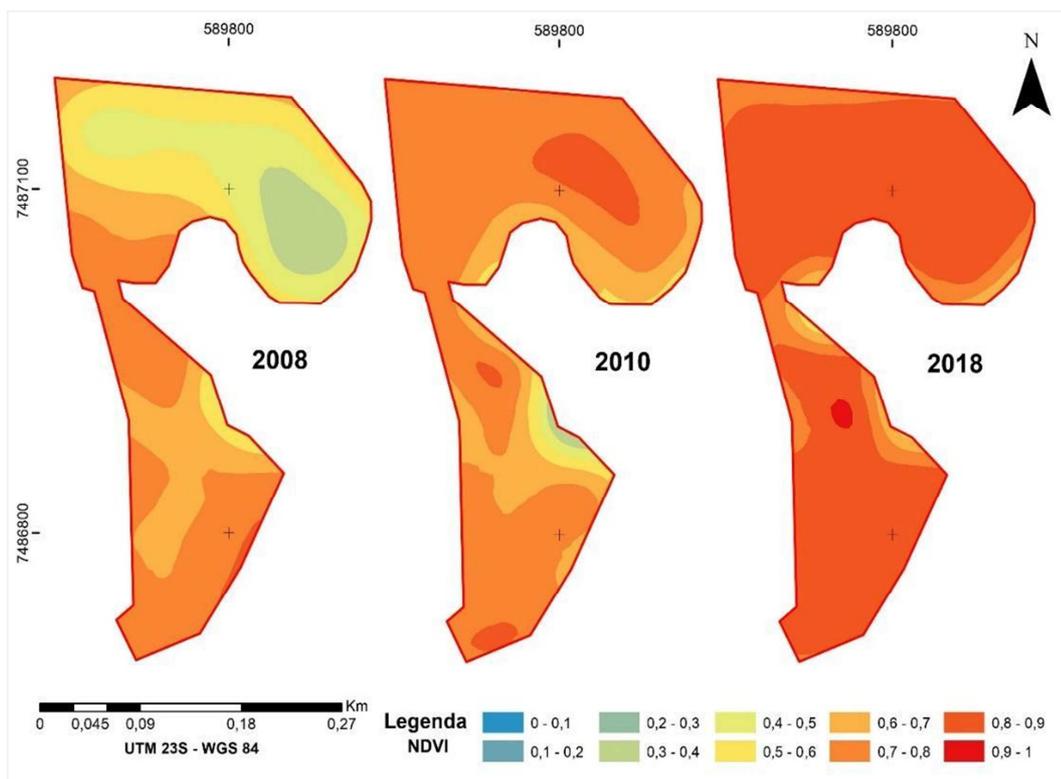
Figura 77 – Índice de vegetação por diferença normalizada (NDVI) em diferentes idades na Área 6.

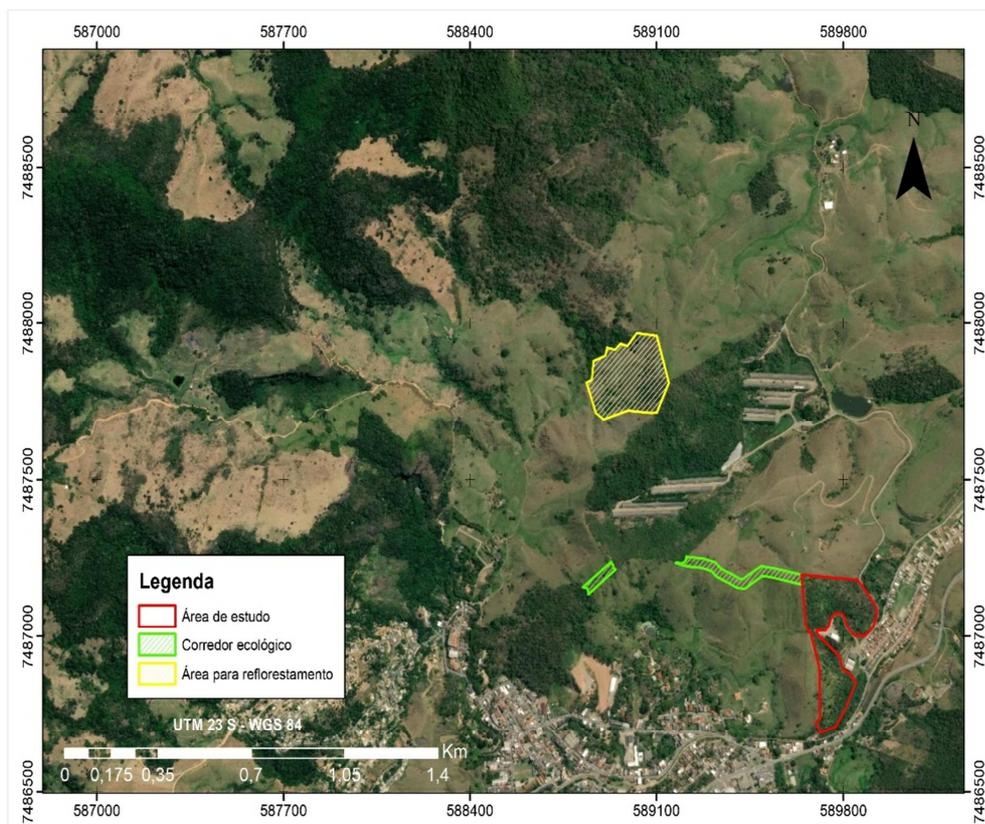
Figura 78 – Proposta de reflorestamento e criação de corredores ecológicos na Área 6, município de Rio Claro, Rio de Janeiro.

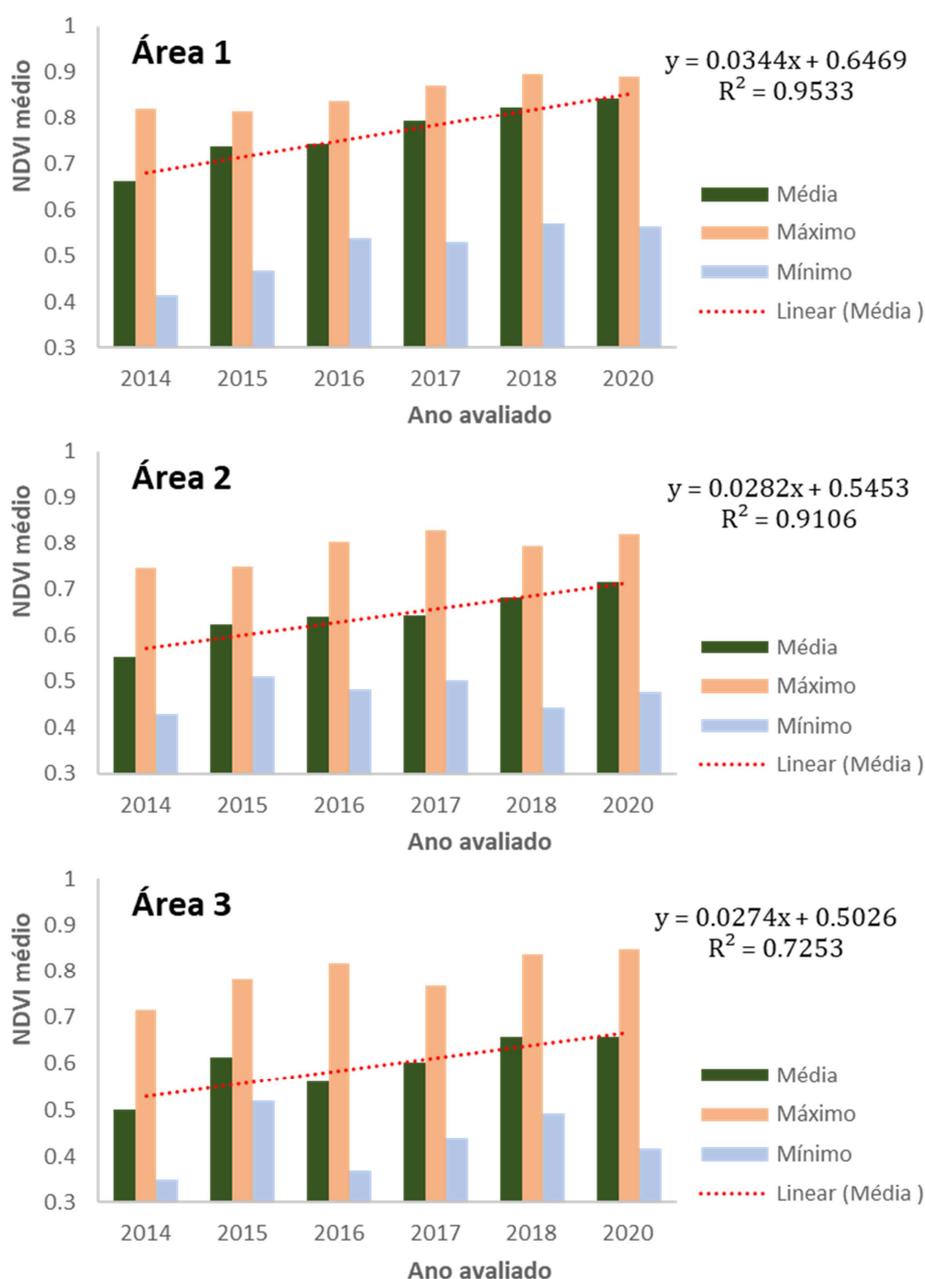
Figura 79 – Valores do NDVI de cada ano e área de estudo.
