*Avaliação da qualidade ambiental dos rios pertencentes à Bacia Hidrográfica
do Rio Campinho na Zona Oeste da cidade do Rio Janeiro*

**Avaliação da qualidade ambiental dos rios pertencentes à Bacia
Hidrográfica do Rio Campinho na Zona Oeste da cidade do Rio de Janeiro**

Dissertação apresentada como requisito parcial para a obtenção do título de Mestre ao Programa de Pós- Graduação em Ciência e Tecnologia Ambiental da Universidade do Estado do Rio de Janeiro.

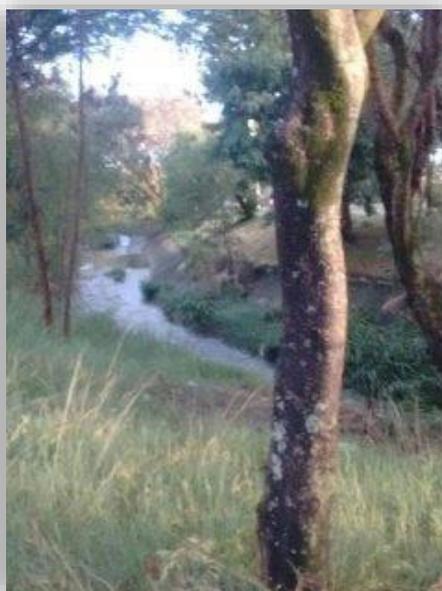
Figura 16 - Trecho do Canal do Melo mostrando o estreitamento de suas margens

Ao longo do seu percurso, o Canal do Melo apresenta vários pontos de inundação em diferentes trechos em dias com alta pluviosidade. Isso acontece devido ao estreitamento do leito do canal (Figura 16) que não permite que receber grandes volumes d'água (SOUZA, 2019).

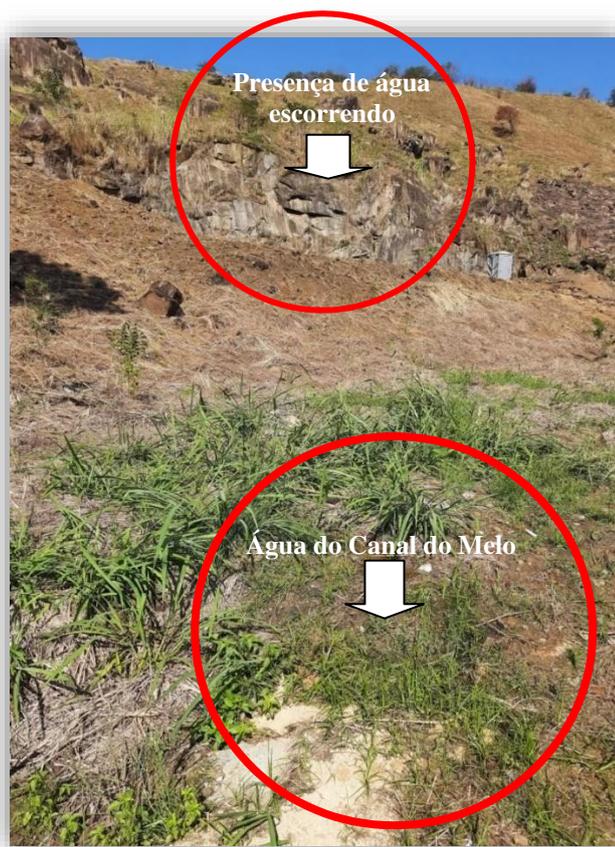
Figura 17- Evidência da nascente do Canal do Melo na altura da Rua Maria do Carmo Castro, 460 (Bairro: Campo Grande).

A foto da Figura 17, tirada no 14/06/2021, mostra vestígios de água escorrendo pelas rochas, que, de acordo com as coordenadas geográficas, corresponderia a nascente do Canal do Melo. Nessa mesma figura, observa-se que mais a frente, a água que desce das rochas forma uma pequena poça, adentra por uma manilha, que não aparece nítida na foto, pois está coberta por capim, e segue submersa pelo bairro Campo Grande até reaparecer na Avenida Mergulhão, próximo a Estrada da Posse. Notou-se que a vegetação predominante era o capim e quase não havia árvores no local da nascente do canal, o que explica o pequeno volume de água formado.

Legenda: Esse ponto corresponde a 23K 7468617.20 metros de latitude sul e 649901.38 metros de longitude oeste e 51 metros de altitude sul. Visita realizada em 14/06/2021.

A Figura 18 mostra uma vista aproximada da Figura 17, evidenciando mais claramente a água que brota e escorre pelas rochas antes de ser coletada pela manilha mais à frente.

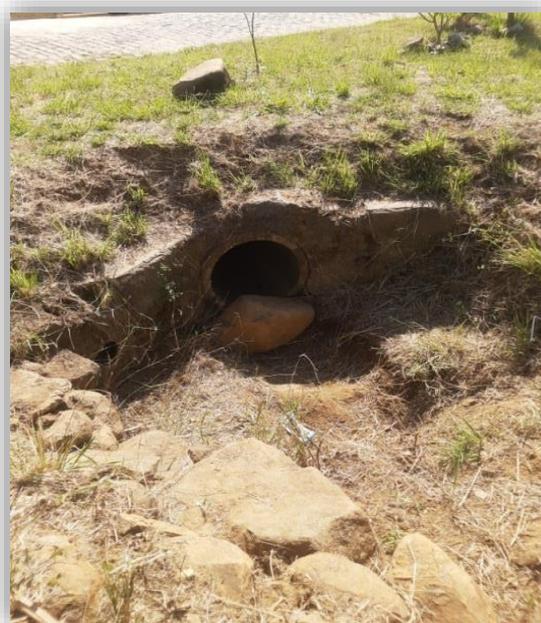
Figura 19- Manilha que recebe água da nascente do Canal de Melo sem evidência de água, cerca de 1 ano depois da primeira visita em Julho de 2021.

Uma nova visita foi realizada, cerca de 1 ano depois, ao ponto onde se localiza a nascente do Canal de Melo e as mudanças observadas estão registradas nas Figuras 19 e 20. Na foto da Figura 19 é possível observar claramente a manilha da Figura 17 que estava coberta por capim. Nota-se que houve um aprofundamento do terreno com presença de rochas entrepostas em formação de parede de contenção, formando um pequeno poço para o represamento da água que escorre pelas rochas. Já na Figura 20, observa-se mais vegetação sobre a superfície das rochas, mas vale ressaltar que nem no poço e nem nas rochas foi avistado sinal de água.

Legenda: Ponto correspondente a 23K 7468617.20 metros de latitude sul e 649901.38 metros de longitude oeste e 51 metros de altitude sul; visita realizada em 08/08/2022, cerca de 1 ano depois.

Logo, as Figuras 19 e 20 evidenciam que houve intervenção humano no local da nascente do Canal de Melo como reflorestamento e formação de um pequeno poço para o represamento da água que escorre pelas rochas. Visualizou-se também a presença algumas placas com frases de incentivo à proteção da natureza. Observa-se ainda na Figura 20 a presença de algumas árvores, em estágio inicial de sucessão.

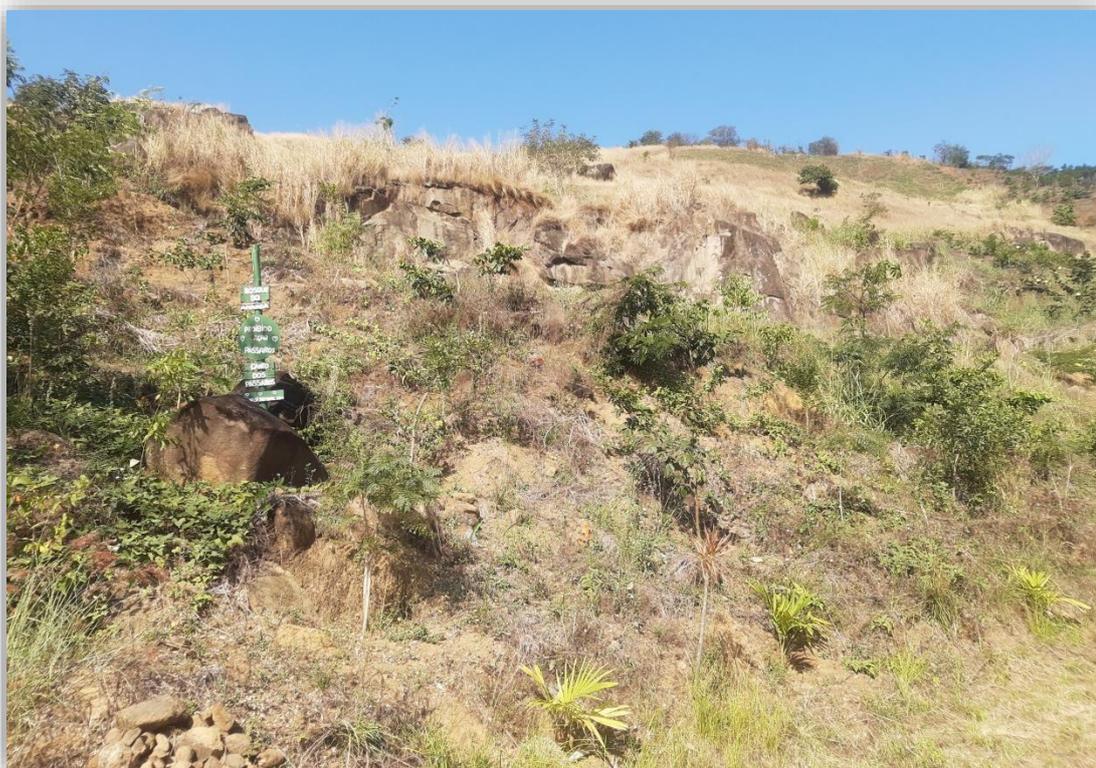
Legenda: Ponto correspondente a 23K 649901.38 metros de latitude sul e 7468617.20 metros longitude oeste e 51 metros de altitude sul; visita realizada em 08/08/2022, cerca de 1 ano depois.

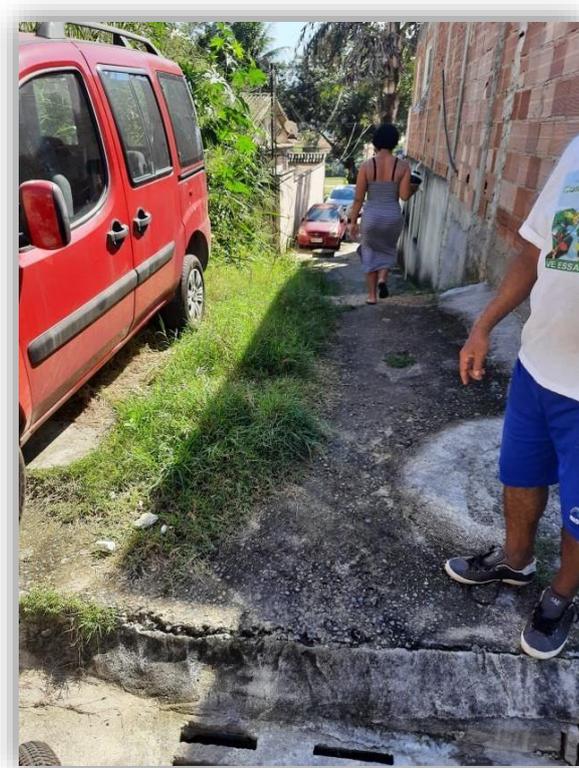
Figura 23- Corredor pelo qual, segundo moradores, passa o Canal do Melo submerso

A Figura 23 mostra um corredor, que de acordo com os moradores, esconde as manilhas por onde passam as águas do Canal do Melo em galerias subterrâneas até atravessar a estrada da Posse. Esse corredor serve de passagem para os moradores transitarem entre duas ruas. Os moradores informaram que a praça localizada logo em frente ao corredor sempre inunda em dias de chuvas.

Legenda: Ponto correspondente a 23K 7468678.29 metros de latitude sul e 649928.89 metros de longitude oeste e 54 metros de altitude sul.

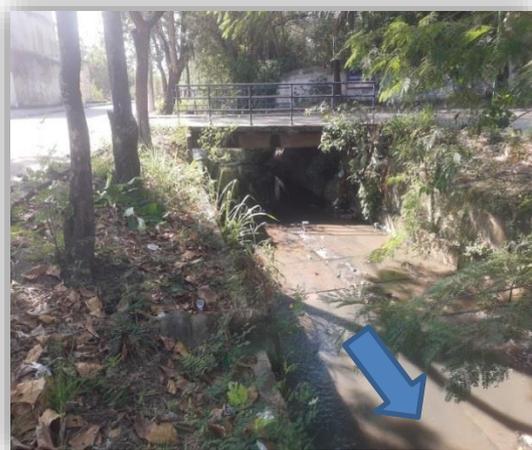
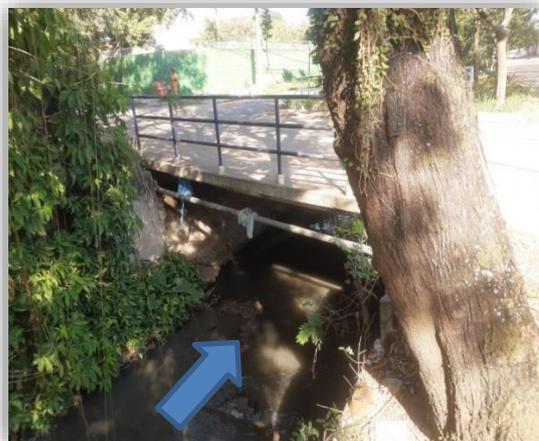
Figura 24 - Canal do Melo já em curso aberto na altura da Avenida Mergulhão com a Rua Bem-te-vi (Bairro: Campo Grande).

Como mencionado anteriormente, o Canal do Melo reaparece em curso aberto a partir da Avenida Mergulhão após a Estrada da Posse na altura do Posto de gasolina Petrobras. A partir desse ponto, segue seu curso sempre aberto até desembocar no Rio Campinho. As Figuras 24 e 25 mostram trechos do Canal de Melo ao longo da Avenida Mergulhão, seguindo em direção ao West Shopping. A Figura 24 mostra o trecho Canal do Melo na altura da Avenida Mergulhão com a Rua Bem-te-vi e a Figura 25 mostra o trecho Canal do Melo na altura da Avenida Mergulhão com a Rua Beira Flor, próximo da praça Corrupião, ambos no bairro Campo Grande Observa-se que o canal apresenta pouco espaço para planície de inundação e há presença de algumas árvores plantadas em suas margens.

Legenda: Ponto correspondente a 23K 7468699.54 metros de latitude sul e 648259.89 metros de longitude oeste e 33 metros de altitude sul; (a) e (b) - correspondem ao mesmo ponto, mas registram paisagens de lados opostos da margem onde foram tiradas. A seta indica o curso do rio.

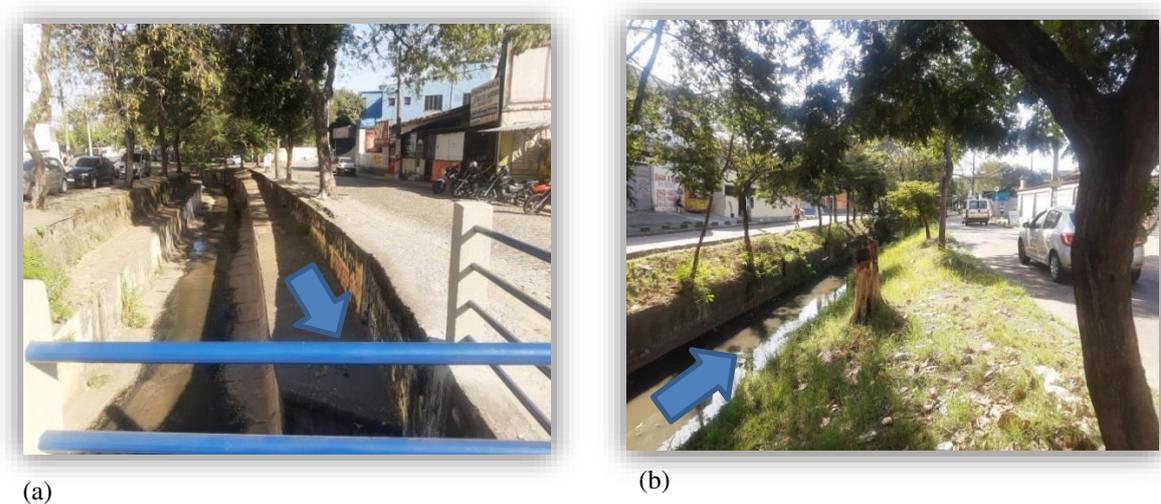
Legenda: Ponto correspondente a 23K 7468664.32 metros de latitude sul e 648039.59 metros de longitude oeste e 32 metros de altitude sul; (a) e (b) - correspondem ao mesmo ponto, mas registram paisagens de lados opostos da margem onde foram tiradas. A seta indica o curso do rio.

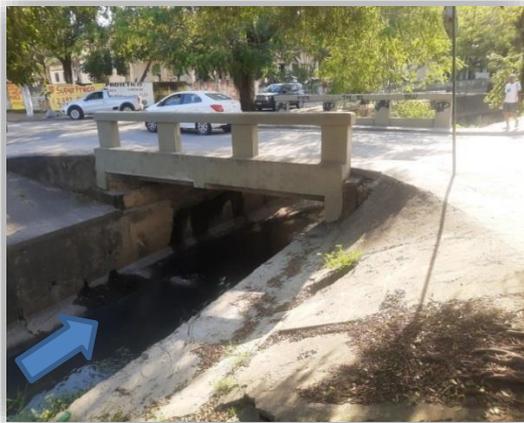
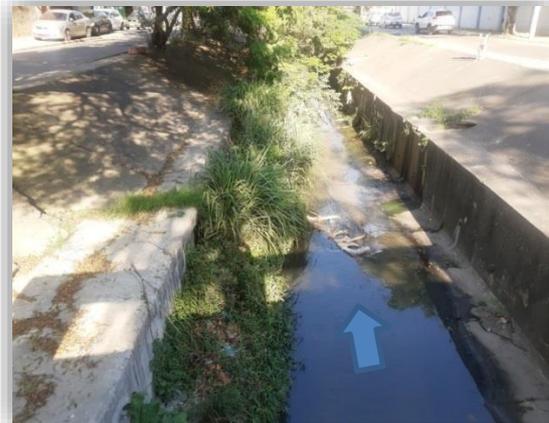
Figura 27- Canal do Melo na altura da Rua Marechal Dantas Barreto com a Rua Professor Carlos Boisson (Bairro: Campo Grande).

As Figuras 26 e 27 mostram trechos do Canal de Melo ao longo da Rua Marechal Dantas Barreto. A Figura 26 mostra o Canal de Melo na altura da Rua Marechal Dantas Barreto com a Estrada do Mendanha e a Figura 27 mostra o Canal de Melo na altura da Rua Marechal Dantas Barreto com a Rua Professor Carlos Boisson, ambos no bairro Campo Grande. A Figura 26 corresponde ao trecho do Canal de Melo que fica em frente a lateral do West Shopping, observa-se menor quantidade de árvores ao redor do Canal nesse ponto. Na Figura 27, nota-se que a profundidade do Canal é pequena e que há presença de vegetação crescendo no seu leito. Além disso, suas margens estão concretadas e por isso estão com menos árvores e verde.

Legenda: Ponto correspondente a 23K 7468561.25 metros de latitude sul e 647589.23 metros de longitude oeste e 29 metros de altitude sul; (a) e (b) - correspondem ao mesmo ponto, mas registram paisagens de lados opostos da ponte onde foram tiradas. A seta indica o curso do rio.

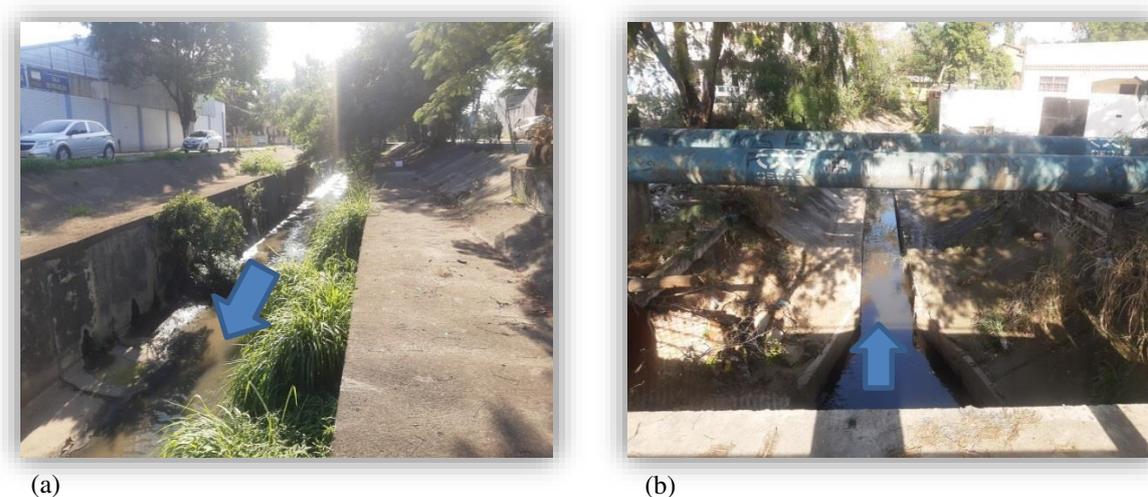
Figura 28- Canal do Melo na altura da Estrada Guandu do Sapê, Próximo a Escola Santa Bárbara (Bairro: Campo Grande/Pica-Pau Verde).

A Figura 28 mostra o trecho do Canal do Melo na altura da Estrada Guandu do Sapê, próximo a Escola Santa Bárbara, no bairro Campo Grande/Pica-Pau Verde, ponto no qual uma das margens do Canal passa a ficar inacessível, pois algumas residências foram construídas aproveitando uma de suas margens.

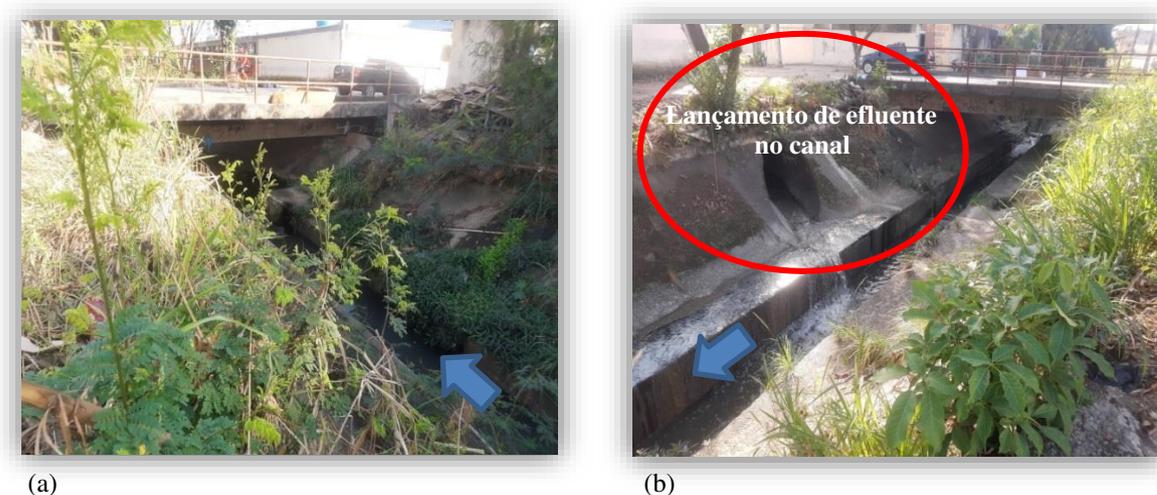
Figura 29 - Canal do Melo na altura da Rua Itatitara com a Rua Martim Pescador, próximo a praça Luís Da Silva Brito (Bairro: Campo Grande/Pica-Pau Verde).

A Figura 29 mostra Canal do Melo na altura da Rua Itatitara com a Rua Martim Pescador, próximo a praça Luís Da Silva Brita, no bairro Campo Grande/Pica-Pau Verde. Nesse ponto observa-se a presença de vegetação nas paredes do canal, poucas árvores em suas margens, uma manilha lançando resíduo no canal e uma das margens do canal ainda permanece inacessíveis a passagem de pedestres.

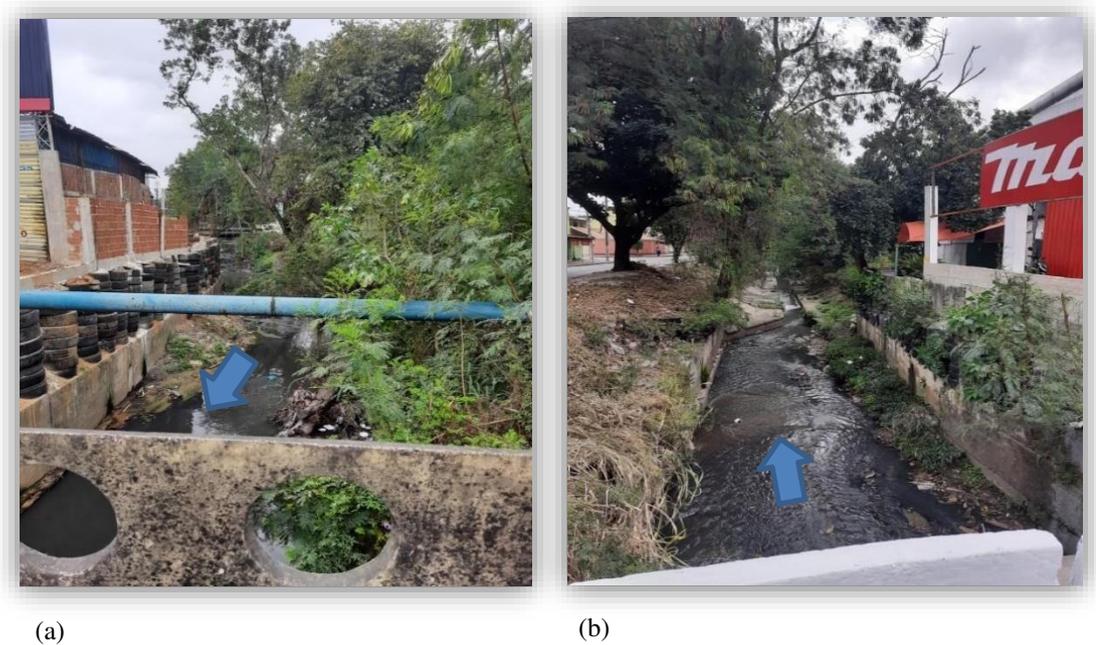
Figura 32- Canal do Melo na altura da Rua Alcatifa com a Estrada Rio São Paulo numa ponte (Bairro: Campo Grande/Figueira) - Trecho onde o Protocolo de Avaliação Rápida (PARs) foi aplicado.

As fotos das Figuras 32 e 33 mostram o Canal do Melo na altura da Rua Alcatifa com a Estrada Rio São Paulo, em dois trechos, de uma ponte e na altura do número 359, ambos no Bairro Campo Grande/Figueira. A Figura 32 mostra o ponto no qual uma das margens do canal volta a ser inacessível devido a construção irregular de residências e comércio, aproveitando uma das margens do Canal.

Como o Canal do Melo não recebe nenhum afluente ao longo do seu percurso, logo não houve a preocupação de escolher um ponto do canal que fosse anterior ao deságue de um afluente em seu leito. Dessa forma, o trecho mostrado na Figura 32 foi selecionado para a aplicação do PARs, pois além de ficar na metade da extensão do Canal, era de fácil acessibilidade, ou seja, na BR- 465, conhecida como Antiga Estrada Rio- São Paulo.

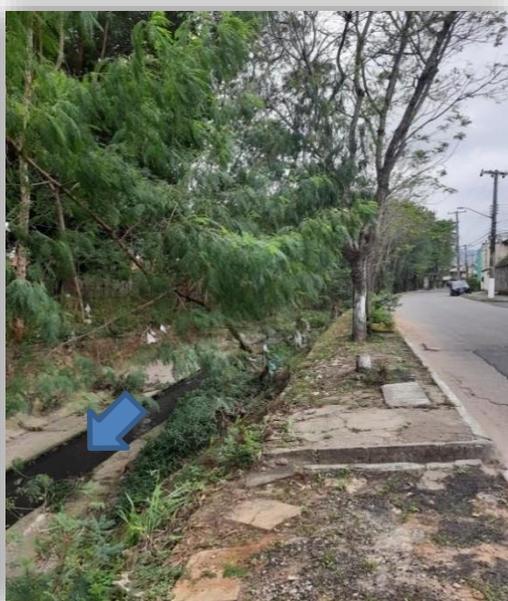
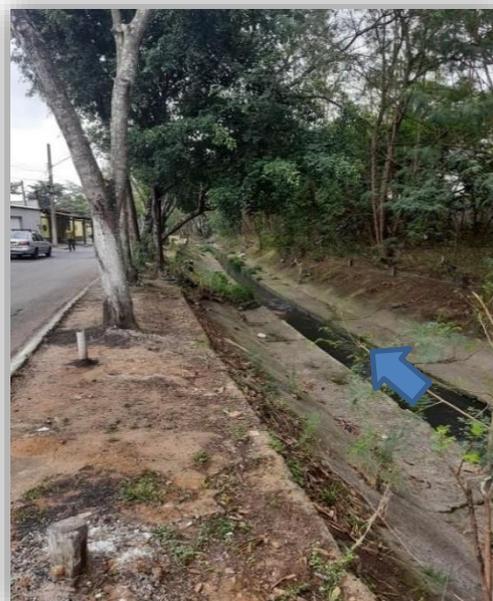
Figura 33- Canal do Melo na altura da Rua Alcatifa, número 359 com a Estrada Rio São Paulo (Bairro: Campo Grande/Figueira).

No trecho mostrado na Figura 33, pode se observar que a profundidade do Canal é bem pequena e que umas das margens do Canal ainda permanece inacessível. Nota-se, que no lado sem acesso do canal, é onde existem mais árvores, que cresceram em um pequeno terreno próximo ao Canal.

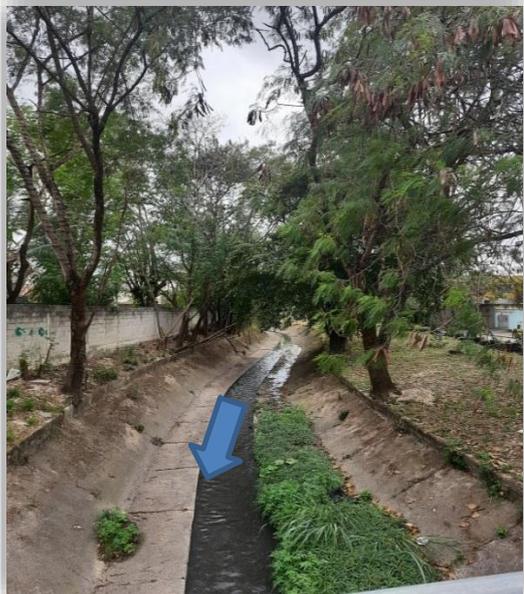
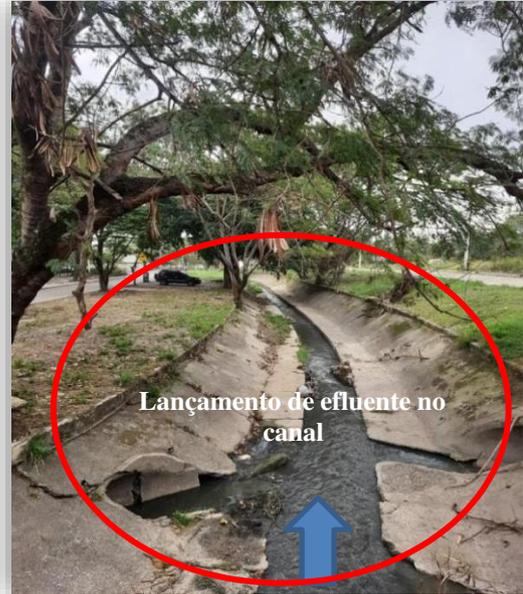
Figura 34- Canal do Melo na altura da Avenida Pedro Geraldo de Almeida, próximo a Praça Lincoln Santos (Bairro: Campo Grande/Magali).

As Figuras 34 e 35 mostram o Canal do Melo em dois pontos da Avenida Pedro Geraldo de Almeida, próximo a Praça Lincoln Santos no bairro Campo Grande/Magali e na altura com a Rua Carlos Henrique, próximo a Escola Benjamin Franklin, no bairro Campo Grande/Vila Nova). Na Figura 34 percebe-se que as ambas as margens do canal voltam a ficar com acesso (Figura 34B) e que estão mais largas e não cimentadas. Nota-se a presença de algumas árvores em suas margens e de capim próximo ao seu leito. Há também o deságue de águas oriundas de duas manilhas. Entretanto, partir do trecho mostrado na Figura 35 até a Estrada de Santa Maria não há como passar beirando o Canal, pois residências foram construídas em sua margem esquerda. O acesso à margem direita também é limitado, pois a rua é sem saída. Apesar das margens nesse trecho serem mais largas e com terra, não existem muitas árvores plantadas no local.

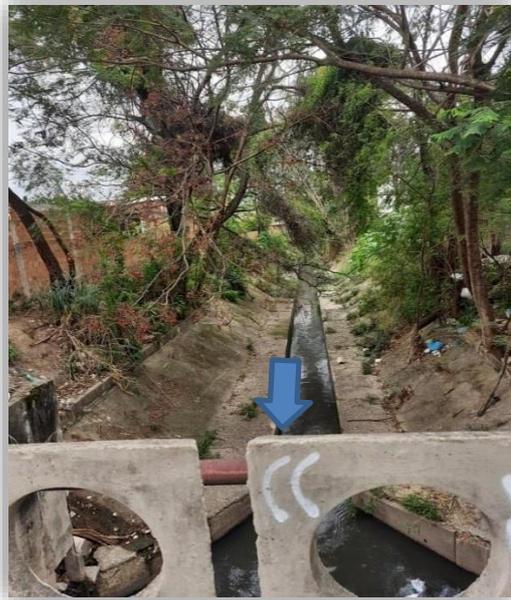
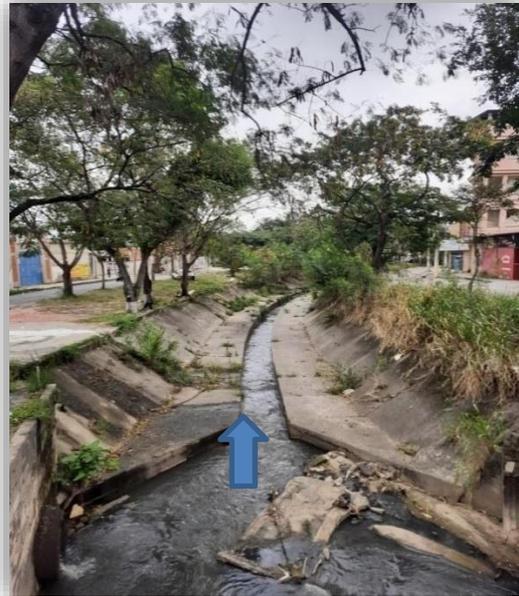
Figura 36- Canal do Melo na altura da Avenida Pedro Geraldo de Almeida com Estrada de Santa Maria, próximo ao Churrasco do Gaúcho (Bairro: Campo Grande/ Vila Nova).

As Figuras 36 e 37 mostram o Canal do Melo ainda na Avenida Pedro Geraldo de Almeida, na altura com a Estrada de Santa Maria, próximo ao Churrasco do Gaúcho, no bairro: Campo Grande/Vila Nova e em frente a praça Jota Piedade, no bairro Campo Grande/ Jardim Campo Belo, respectivamente. Observa-se, na Figura 36, que ambas as margens do canal passam ser acessíveis (Figura 36B) e que o canal apresenta ponto de estreitamento e de alargamento do seu leito. Nota-se ainda a presença de algumas árvores e capim em suas margens e próximo ao leito do canal, respectivamente. As condições do canal no trecho mostrado na Figura 37 é semelhante ao da Figura 36.

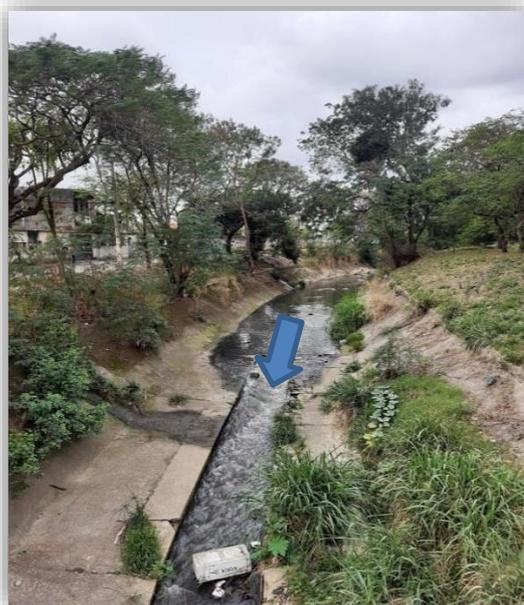
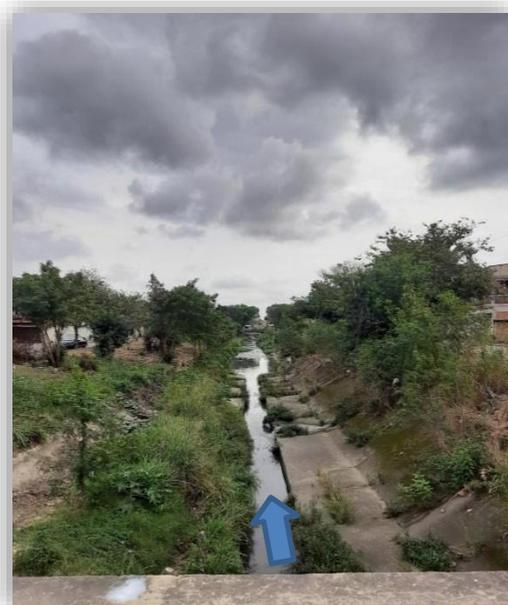
Figura 37- Canal do Melo na altura da Avenida Pedro Geraldo de Almeida, em frente a praça Jota Piedade (Bairro: Campo Grande/ Jardim Campo Belo).

Legenda: Esse ponto corresponde a 23K 7468716.54 metros de latitude sul e 645430.63 metros de longitude oeste e 20 metros de altitude sul; (a) e (b) - correspondem ao mesmo ponto, mas registram paisagens de lados opostos da ponte onde foram tiradas. A seta indica o curso do rio.

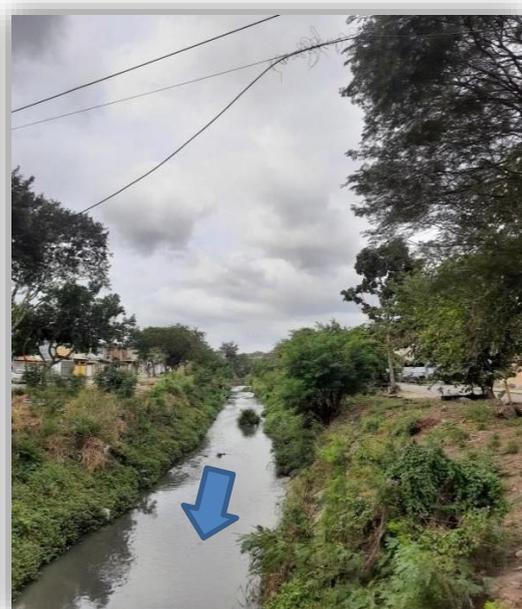
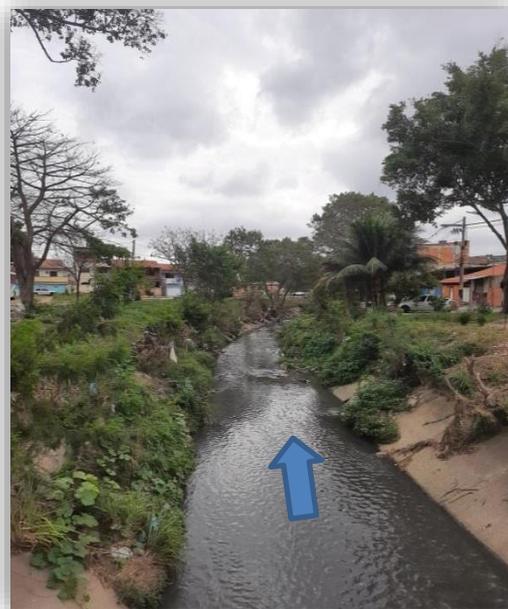
Figura 38- Canal do Melo na altura da Avenida Pedro Geraldo de Almeida com a Rua Félix Bernardelli (Bairro: Campo Grande/ Jardim Novo Horizonte).

A Figura 38 continua a mostrar o Canal do Melo na Avenida Pedro Geraldo de Almeida, mas agora na altura com a Rua Félix Bernardelli, no bairro Campo Grande/ Jardim Novo Horizonte. Nesse trecho do canal as margens estão com bastante vegetação rasteira cobrindo a parte cimentada. Isso é possível, porque acima do concreto existe uma porção de terra na qual a vegetação se origina. Nota-se também que o canal está bem mais largo e a cor da água está bem escura. Existem árvores presentes no local, porém estão afastadas umas das outras.

Legenda: Esse ponto corresponde a 23K 7468740.05 metros de latitude sul e 645207.47 metros de longitude oeste e 19 metros de altitude sul; (a) e (b) - correspondem ao mesmo ponto, mas registram paisagens de lados opostos da ponte onde foram tiradas. A seta indica o curso do rio.

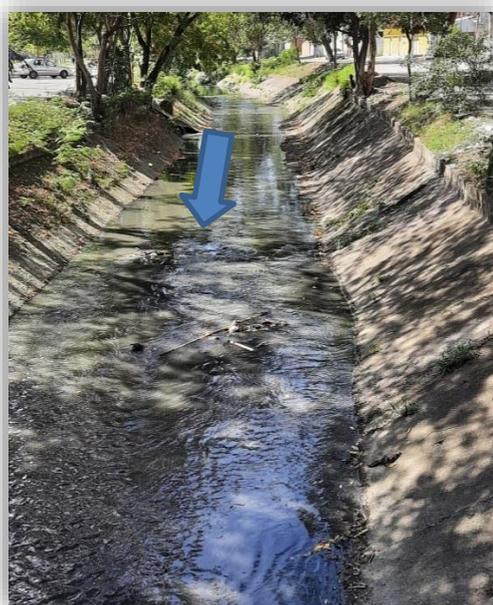
Figura 40- Canal do Melo na altura da Avenida Pedro Geraldo de Almeida com a Rua Japoatã (Bairro: Campo Grande/Bela Vista).

A Figura 40 mostra Canal do Melo na altura da Avenida Pedro Geraldo de Almeida com a Rua Japoatã no bairro Campo Grande/Bela Vista. Nesse trecho o canal continua largo e houve um aumento de número de árvores em suas margens, as quais não estão com vegetação rasteira. Nota-se a presença de resíduos sólidos em seu leito.

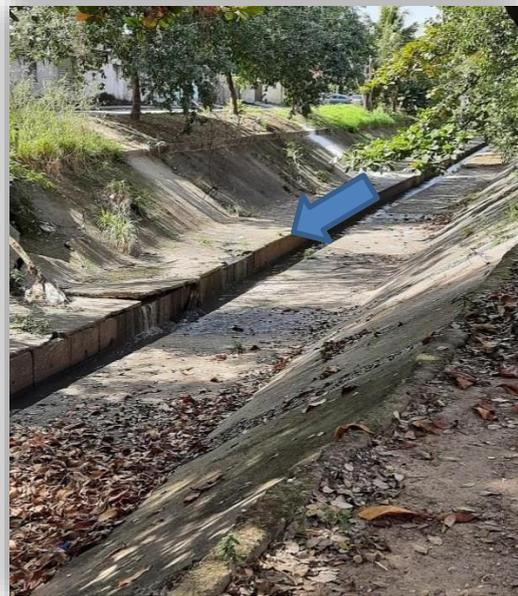
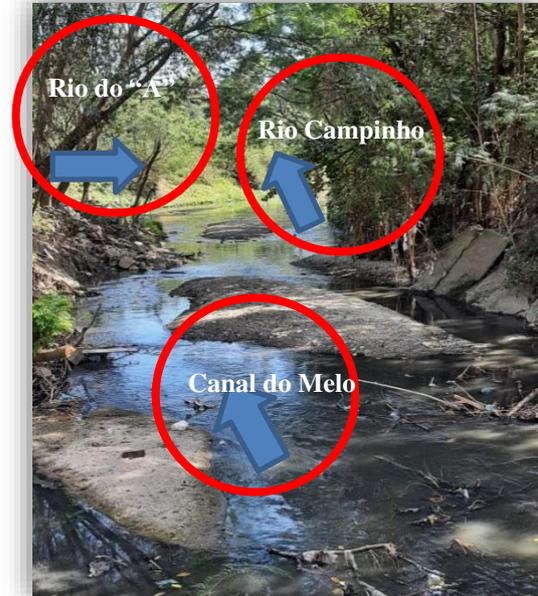
Figura 41- Canal do Melo na altura da Rua Manoel Caldeira de Alvarenga com Avenida Pedro Geraldo de Almeida (Bairro: Campo Grande/Bela Vista).

A Figura 41 mostra o trecho final do Canal do Melo. Nesse curso final, suas margens encontram-se com o solo exposto e há a presença de árvores e de muitas folhas (Figura 41A). Na Figura 41B, as margens concretadas de ambos os lados do canal encontram-se desfeitas, o que pode ser um indicativo da força que essas águas tomam em dias chuvosos. Pode-se observar também o início do Rio Campinho, que é a foz do Canal de Melo.

Legenda: Esse ponto corresponde a 23K 7468571.46 metros de latitude sul e 644214.55 metros de longitude oeste e 16 metros de altitude sul; (a) e (b) - correspondem ao mesmo ponto, mas registram paisagens de lados opostos da margem onde foram tiradas. A seta indica o curso do rio.

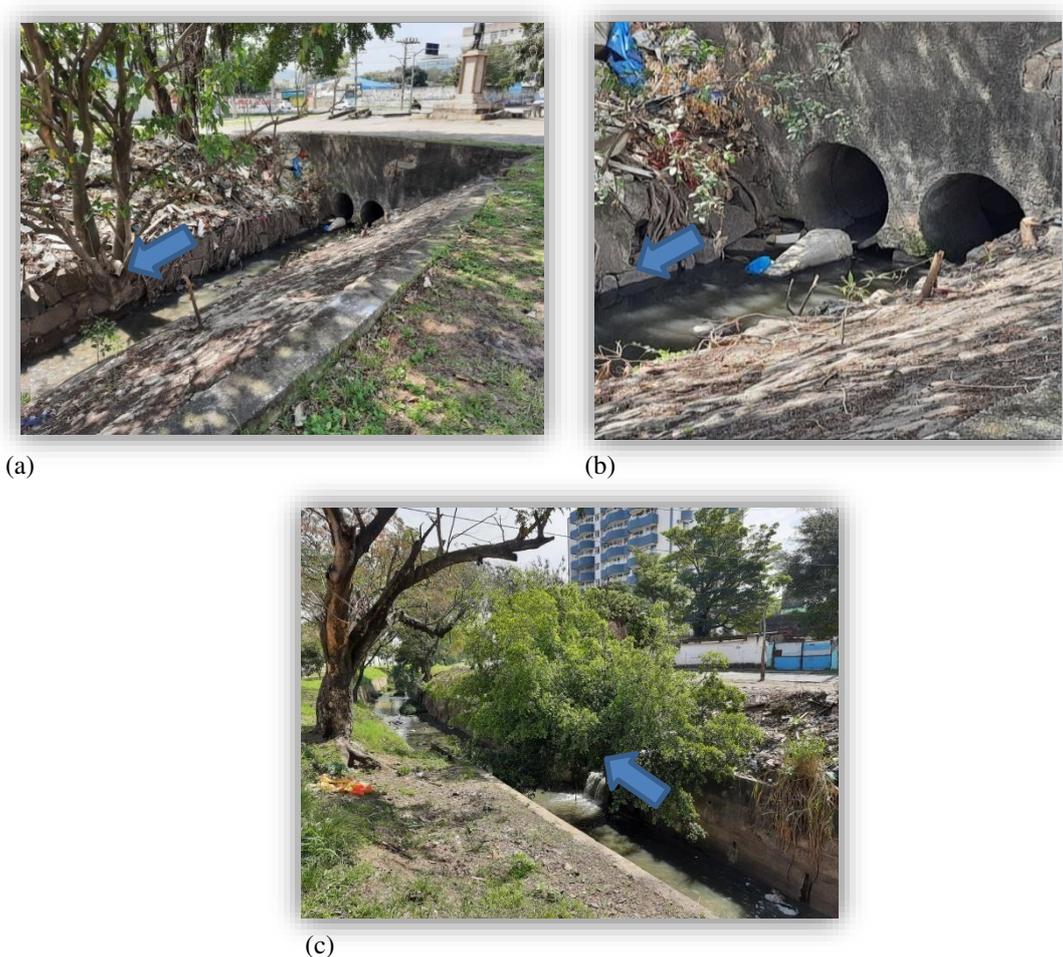
Legenda: Essas fotos correspondem a 23K 7466487.24 metros latitude sul e 646811.78 metros de longitude oeste e 27 metros de altitude sul; (a) - ponto onde é possível visualizar o surgimento do Rio do “A” através de uma manilha que vem aparentemente da Estrada Rio do “A”; (b) - ampliação do ponto de surgimento do Rio do “A” e (c) - vista oposta da foto (a). A seta indica o curso do rio.

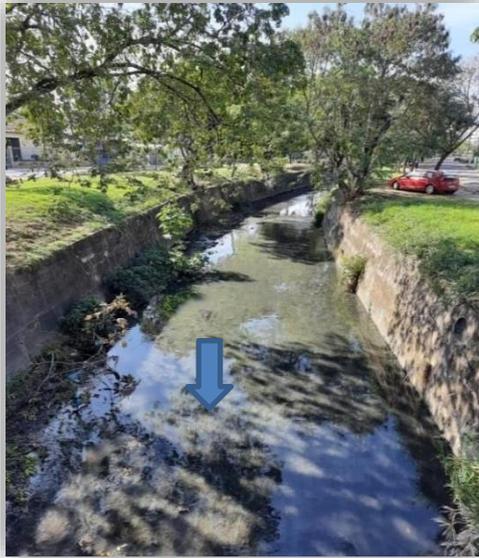
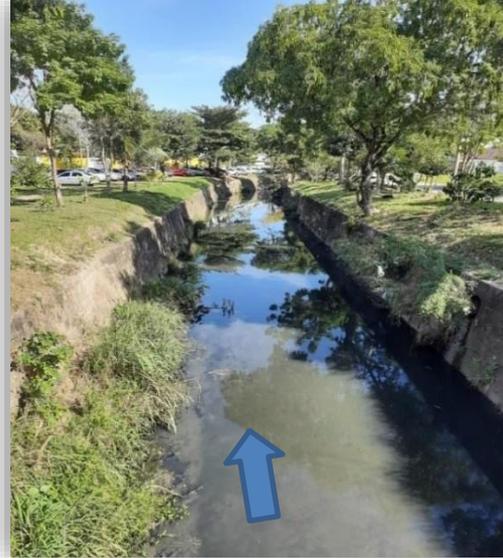
Figura 43- Rio do “A” na altura da Avenida Manoel Caldeira de Alvarenga em frente ao número 557 (primeira ponte), próximo a praça Quartzal (Bairro: Campo Grande).

As Figuras 43, 44 e 45 mostram, respectivamente, o Rio do “A” na altura da Avenida Manoel Caldeira de Alvarenga em frente ao número 557, primeira ponte, próximo a praça Quartzal, com a Avenida Albardão, segunda ponte, próximo ao Colégio Elísio Euzébio, e com a Rua Embaixador Moniz Gordilho, terceira ponte, próxima a UERJ- ZO, em Campo Grande.

As Figuras 43, 44 e 45 apresentam condições semelhantes como margens livres, presença de algumas árvores em suas margens, vegetação nas paredes interna e próximas de seu leito, curso com espaço amplo e águas turvas. Entretanto, a partir do trecho da Figura 44, foi observado que as águas do Rio “A” estavam com uma coloração mais turva.

Legenda: Esse ponto corresponde a 23K 7466610.79 metros latitude sul e 646469.98 metros de longitude oeste e 25 metros de altitude sul; (a) e (b) - correspondem ao mesmo ponto, mas registram paisagens de lados opostos da ponte onde foram tiradas. A seta indica o curso do rio.

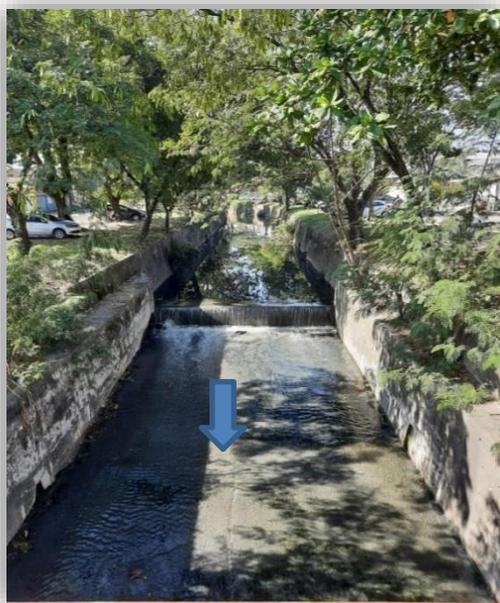
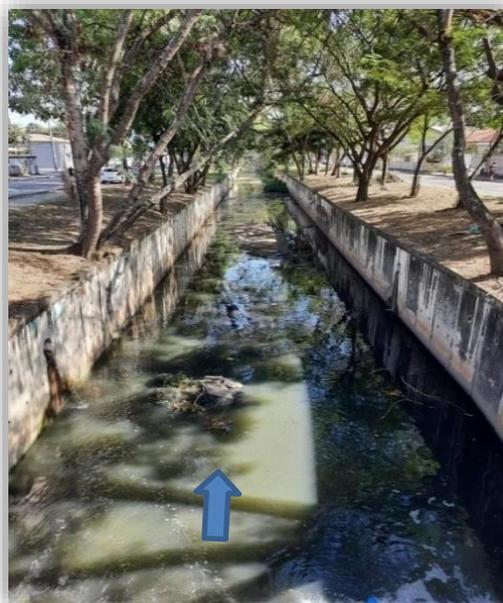
Figura 44- Rio do “A” na altura da Avenida Manoel Caldeira de Alvarenga com Avenida Albardão (segunda ponte), próximo ao Colégio Elísio Euzébio (Bairro: Campo Grande).

Legenda: Esse ponto corresponde a 23K 7466677.26 metros latitude sul e 646294.24 metros de longitude oeste e 24 metros de altitude sul; (a) e (b) - correspondem ao mesmo ponto, mas registram paisagens de lados opostos da ponte onde foram tiradas. A seta indica o curso do rio.

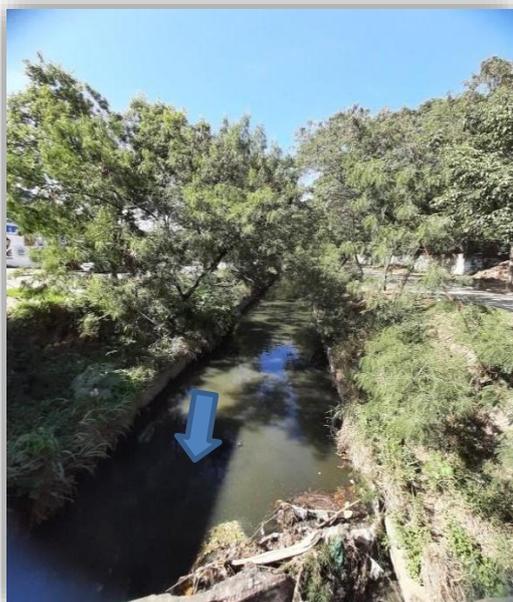
Figura 46- Rio do “A” na altura da Avenida Manoel Caldeira de Alvarenga com a Rua Murilo Alvarenga (quarta ponte) (Bairro: Campo Grande).

A Figura 46 mostra Rio do “A” na altura da Avenida Manoel Caldeira de Alvarenga com a Rua Murilo Alvarenga, quarta ponte, no bairro Campo Grande. Nesse trecho, de acordo com o mapa da prefeitura do Rio, ocorre o desague do Valão do Centro no leito do Rio do “A” (DATA RIO, [sd]), entretanto, esse desague não foi observado. A partir desse ponto, na parte do Condomínio Jardins Campo Grande, localizado na Rua Gentil de Ouro, 615, uma das margens do Rio do “A” fica inacessível, pois os fundos desse condomínio margeia o Rio do “A” e na calçada desse condomínio há um portão fechado.

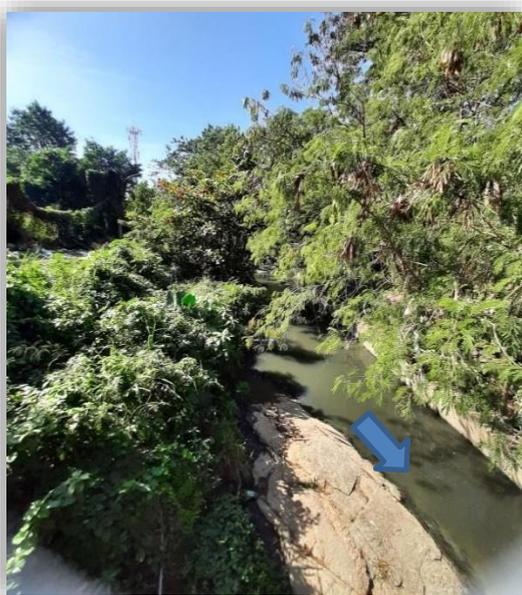
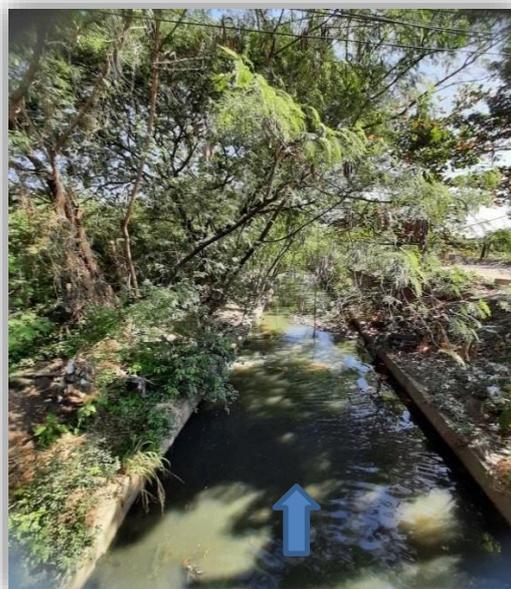
Figura 47- Rio do “A” na altura da Avenida Manoel Caldeira de Alvarenga com a Rua Almerinda de Castro Alvarenga (quinta ponte), próximo aos fundos dos apartamentos do conjunto da Marinha (Bairro: Campo Grande).

A Figura 47 mostra Rio do “A” na altura da Avenida Manoel Caldeira de Alvarenga com a Rua Almerinda de Castro Alvarenga (quinta ponte), próximo aos fundos dos apartamentos do Conjunto da Marinha, no bairro Campo Grande. O trajeto anterior a essa ponte é deserto e apresentou bastante lixo nos terrenos baldios e na rua em frete ao rio. Por segurança, esse trecho não foi fotografado, pois havia algumas pessoas passando pelo local.

Legenda: Esse ponto corresponde a 23K 7467204.60 metros latitude sul e 644860.72 metros de longitude oeste e 24 metros de altitude sul; (a) e (b) - correspondem ao mesmo ponto, mas registram paisagens de lados opostos da ponte onde foram tiradas. A seta indica o curso do rio.

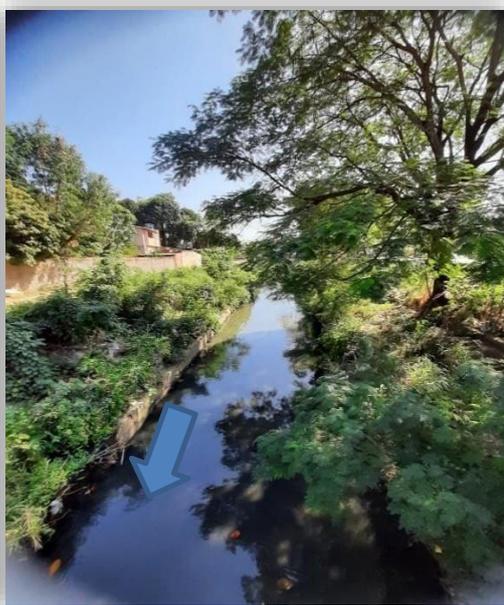
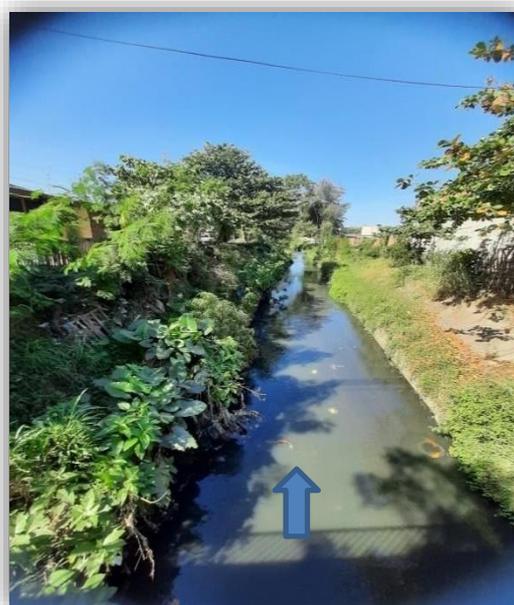
Figura 48- Rio do “A” na altura da Avenida Manoel Caldeira de Alvarenga com a Rua Porto Velho do Cunha (sexta ponte) (Bairro: Campo Grande/ Nova Cidade).

A Figura 48 mostra o Rio do “A” na altura da Avenida Manoel Caldeira de Alvarenga com a Rua Porto Velho do Cunha, sexta ponte, no bairro: Campo Grande/ Nova Cidade.. Nesse trecho, encontra-se, margeando o rio, a comunidade de Nova Cidade, também conhecida como antiga favela do Barbante.

Legenda: Esse ponto corresponde a 23K 7467336.95 metros latitude sul e 644603.69 metros de longitude oeste e 19 metros de altitude sul; (a) e (b) - correspondem ao mesmo ponto, mas registram paisagens de lados opostos da ponte onde foram tiradas. A seta indica o curso do rio.

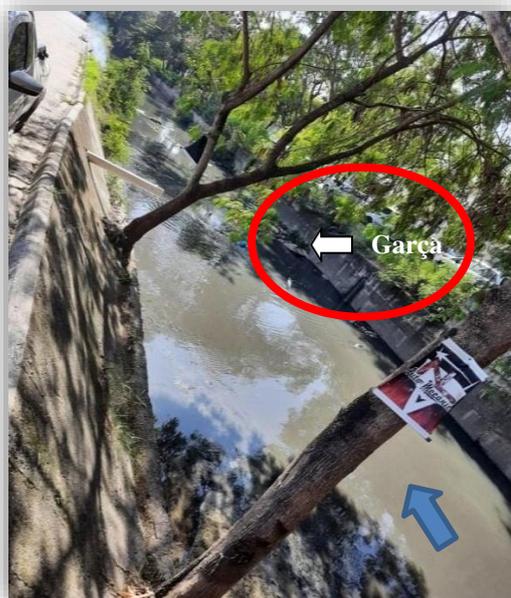
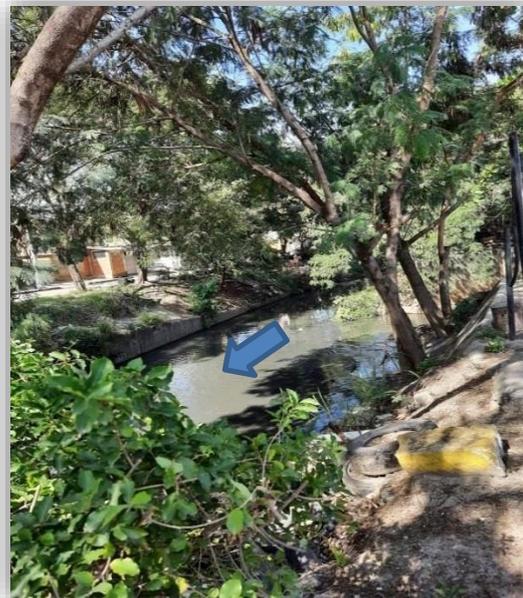
Figura 49- Rio do “A” na altura da Rua Oswaldo Pereira, número 26, quadra 20, em frente à Rua Caldeira de Alvarenga (Bairro: Campo Grande).

A Figura 49 mostra o do Rio do “A” na altura da Rua Oswaldo Pereira, número 26, quadra 20, em frente a Rua Caldeira de Alvarenga, no bairro Campo Grande. Nesse trecho, foi visualizada uma garça e logo em seguida, o Rio do “A” recebe o deságue do Córrego das Rãs.

Legenda: Esse ponto corresponde a 23K 7467541.83 metros latitude sul e 644593.15 metros de longitude oeste e 19 metros de altitude sul; (a) e (b) - correspondem ao mesmo ponto, mas registram paisagens de lados opostos da margem onde foram tiradas. A seta indica o curso do rio.

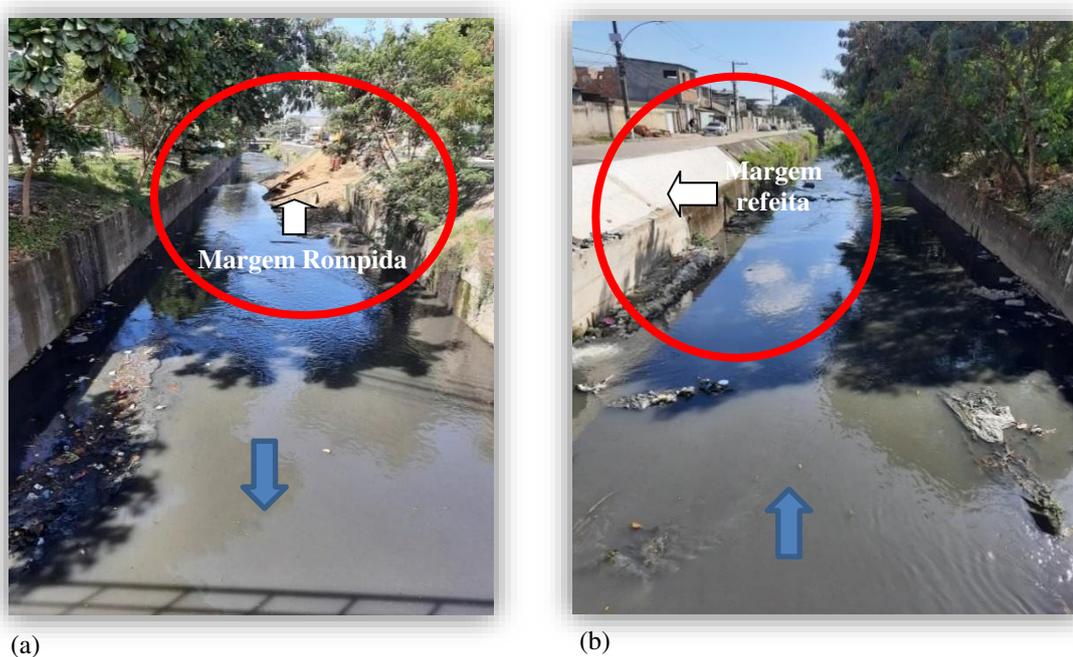
Legenda: Esse ponto corresponde a 23K 7467955.64 metros latitude sul e 644489.66 metros de longitude oeste e 18 metros de altitude sul; (a) - trecho da margem sendo reconstruída pela Prefeitura da Cidade do Rio de Janeiro depois da ruptura da mesma após um evento pluviométrico (a); (b) - trecho da margem que já foi refeita; (a) e (b) - são fotos opostas tiradas da ponte. A seta indica o curso do rio.

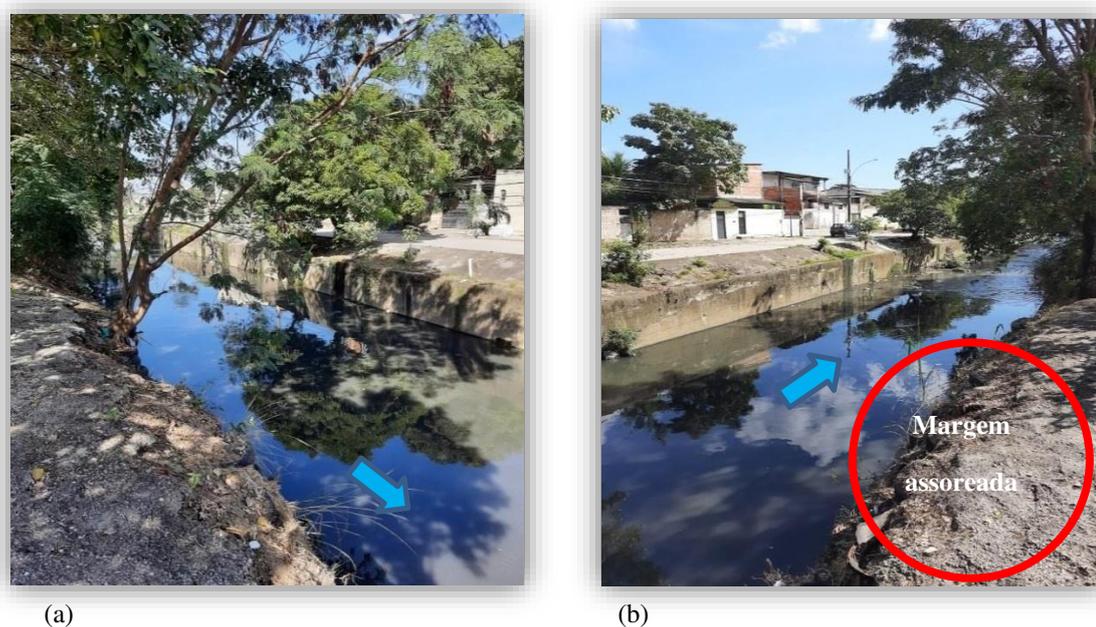
Figura 52- Rio do “A” na altura da Avenida Manoel Caldeira de Alvarenga com a Rua Cara- Mimoso, próximo ao Quiosque do Caldo (Bairro: Campo Grande/ Bela Vista).

Figura 52 mostra o Rio do “A” na altura da Avenida Manoel Caldeira de Alvarenga com a Rua Cara- Mimoso, próximo ao Quiosque do Caldo, no bairro Campo Grande/ Bela Vista. Nas fotos da Figura 52 é possível ver que umas das margens está assoreada e que o curso do rio segue bem largo.

Legenda: Esse ponto corresponde a 23K 7468238.30 metros latitude de sul e 644349.75 metros de longitude oeste e 18 metros de altitude sul; (a) e (b) - correspondem ao mesmo ponto, mas registram paisagens de lados opostos da margem onde foram tiradas. A seta indica o curso do rio.

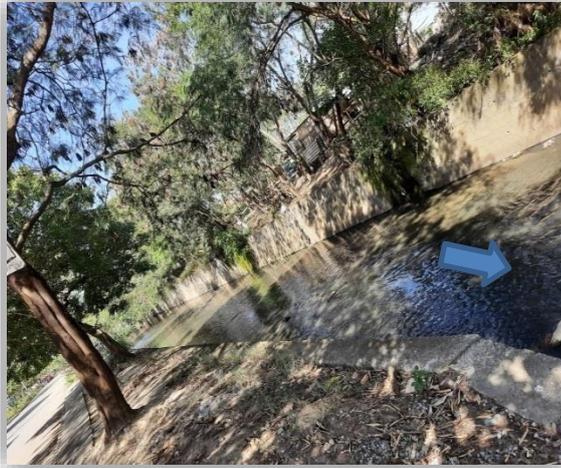
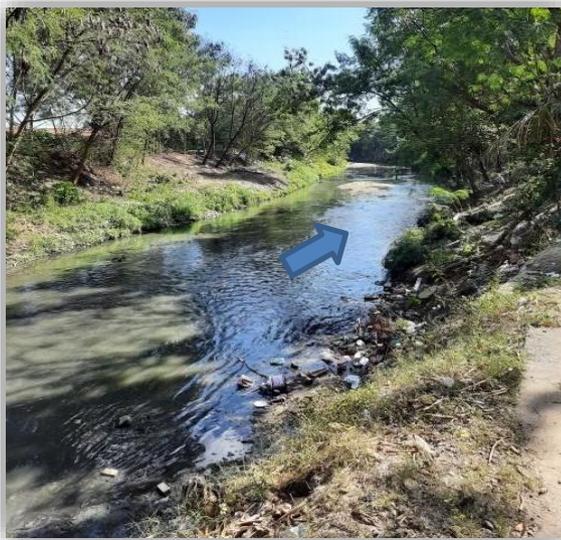
Figura 53- Rio do “A” na altura da Avenida Manoel Caldeira de Alvarenga no encontro do Rio do “A”, Canal do Melo e Rio Campinho (Bairro: Campo Grande/ Bela Vista).

Figura 53 mostra o Rio do “A” na altura da Avenida Manoel Caldeira de Alvarenga no encontro do Rio do “A”, Canal do Melo e Rio Campinho, no bairro Campo Grande/ Bela Vista. Na confluência desses três rios, oito garças foram visualizadas. Nota-se também que o concreto de uma das margens do Rio do “A” está parcialmente conservado e da outra quase não existe mais concreto só algumas pedras que se depositam ao longo do leito do Rio.

Legenda: Esse ponto corresponde a 23K 7468540.91 metros latitude sul e 644191.72 metros de longitude oeste e 16 metros de altitude sul; (a) e (b) - correspondem ao mesmo ponto, mas registram paisagens de lados opostos da margem onde foram tiradas. A seta indica o curso do rio.

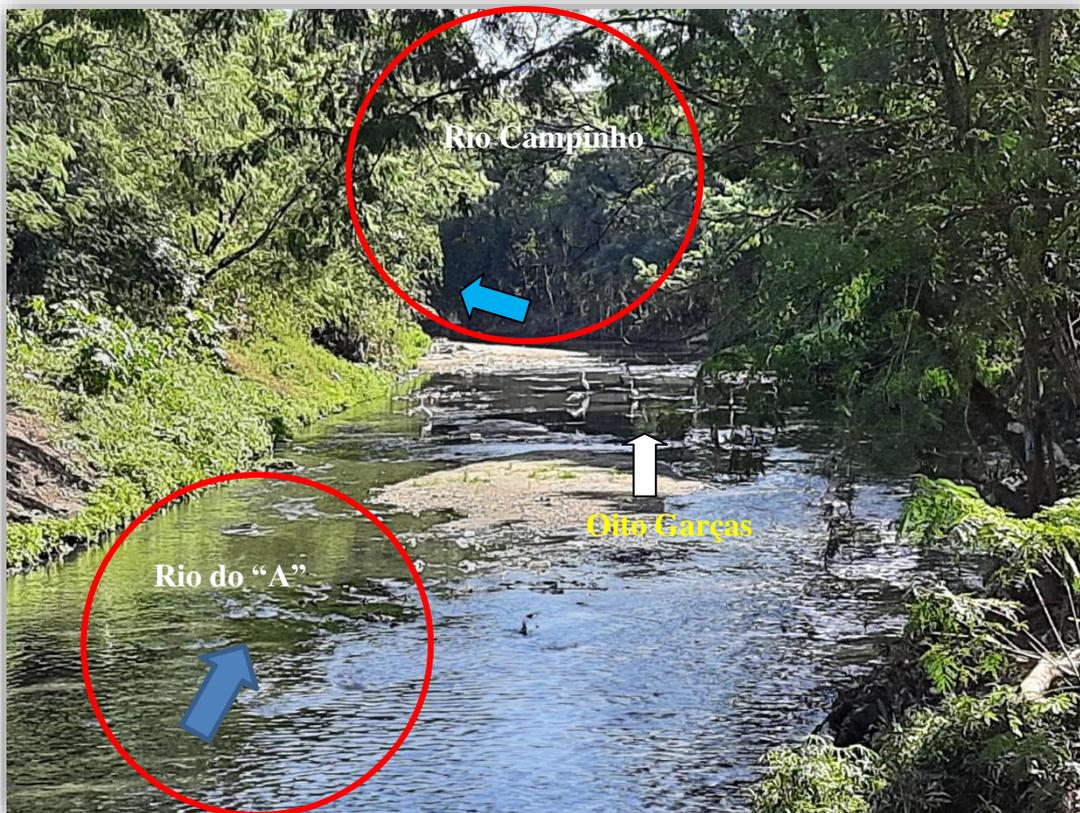
Figura 54- Trecho final do Rio do “A”, encontro com o Canal do Melo e início do Rio Campinho (Bairro: Campo Grande/ Bela Vista).

A Figura 54 mostra a foto da Figura 53B ampliada, tornando possível visualizar a formação do Rio Campinho a partir da confluência do Rio do “A” com o Canal de Melo.

Legenda: Esse ponto corresponde a 23K 7468540.91 metros latitude sul e 644191.72 metros de longitude oeste e 16 metros de altitude sul. Figura 53 B ampliada. A seta indica o curso do rio.
