*Avaliação da qualidade ambiental dos rios pertencentes à Bacia Hidrográfica
do Rio Campinho na Zona Oeste da cidade do Rio Janeiro*

**Avaliação da qualidade ambiental dos rios pertencentes à Bacia
Hidrográfica do Rio Campinho na Zona Oeste da cidade do Rio de Janeiro**

Dissertação apresentada como requisito parcial para a obtenção do título de Mestre ao Programa de Pós- Graduação em Ciência e Tecnologia Ambiental da Universidade do Estado do Rio de Janeiro.

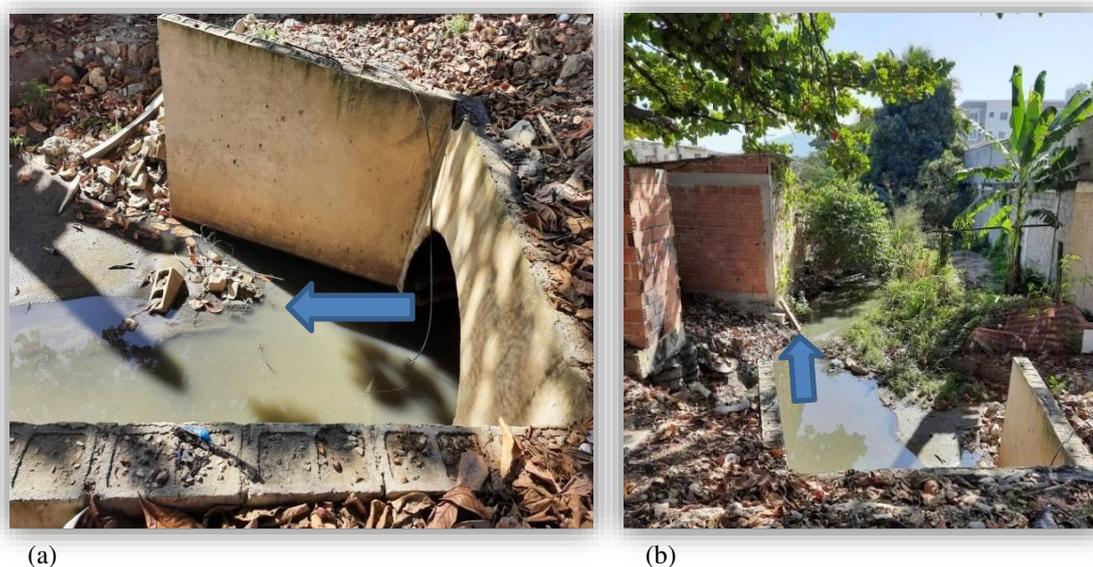
Legenda: Esse ponto corresponde a 23K 7466093.01 metros de altitude sul e 645059.75 metros de longitude oeste e 28 metros de altitude sul; (a) - Na imagem é possível observar que esse rio aparece saindo de uma manilha; (b) - A partir de então, o rio segue até desaguar no Rio do “A”. A seta indica o curso do rio.

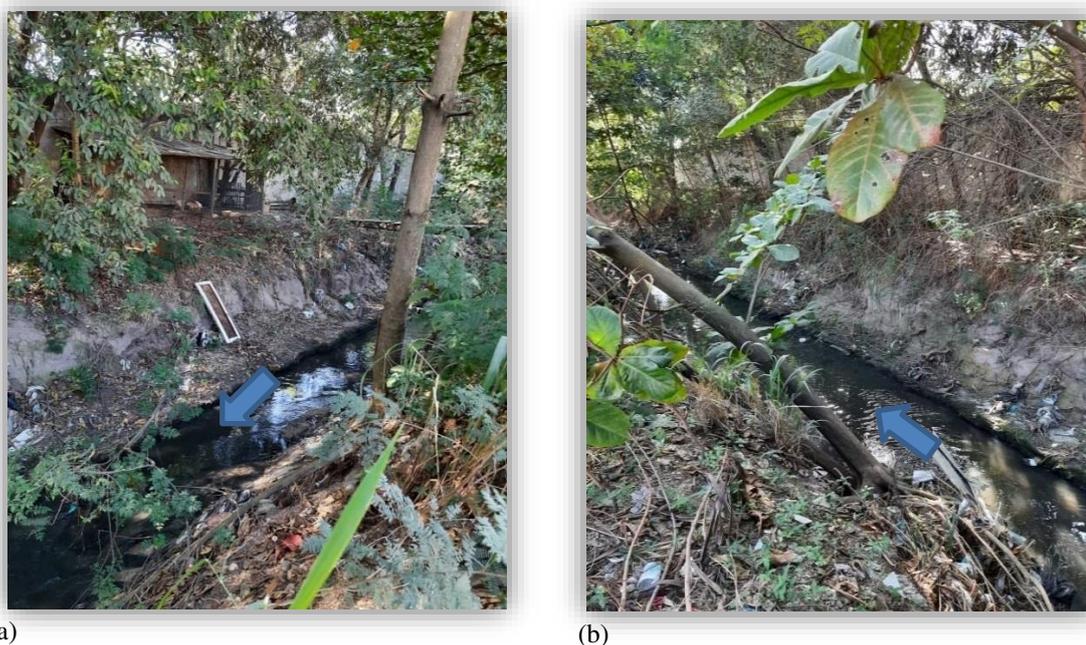
Figura 56 - Valão do Centro na Rua Nova Vida, na altura do número 6 (Bairro: Inhoaíba/ Nova Cidade).

A Figura 56 mostra trecho do Valão do Centro na Rua Nova Vida, na altura do número 6 no bairro Inhoaíba/ Nova Cidade. Nesse ponto, apesar do descuido de forma geral com o rio continuar, percebe-se o seu curso mais delineado e estreito, o acesso a uma de suas margens e a presença de pouca cobertura vegetal.

Legenda: Esse ponto corresponde a 23 K 7466238.43 metros de latitude sul e 645071.75 metros de longitude oeste e 25 metros de altitude sul; (a) e (b) - correspondem ao mesmo ponto, mas registram paisagens de lados opostos da margem onde foram tiradas. A seta indica o curso do rio.

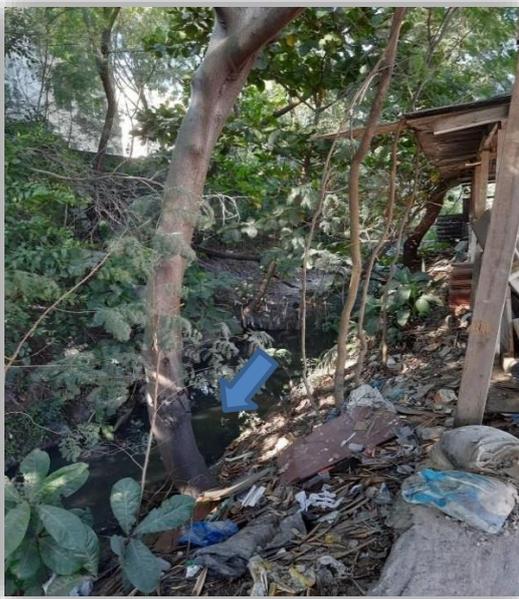
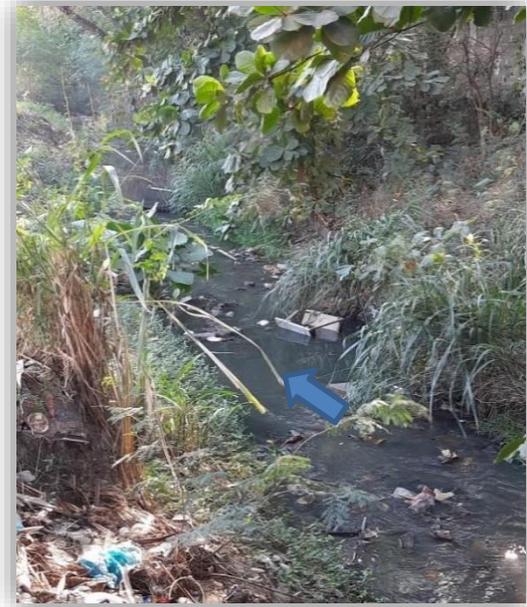
Figura 57- Valão do Centro na altura da Rua Nova Vida com a rua do Canal, s/n (Bairro: Inhoaíba/ Nova Cidade). Ponto de aplicação do Protocolo de Avaliação Rápido-PARs

A Figura 57 mostra o Valão do Centro na altura da Rua Nova Vida com a Rua do Canal, no bairro de Inhoaíba/ Nova Cidade. Exatamente nesse ponto, ocorre o deságue de um rio sem nome definido no leito do Valão do Centro, cujas águas pareciam, visualmente, ser menos turvas que a do Valão do Centro. É notória a presença de lixo nesse trecho do Valão do Centro e por toda a sua extensão também

Legenda: Esse ponto corresponde a 23K 7466341.55 metros de latitude sul e 645081.26 metros de longitude oeste e 25 metros de altitude sul; (a) e (b) - correspondem ao mesmo ponto, mas registram paisagens de lados opostos da margem onde foram tiradas. A seta indica o curso do rio.

No dia 03 de Julho de 2022, as 10h:10, foi aplicado o PARs no Valão do Centro, na altura da Rua Nova Vida com a Rua do Canal. O ponto monitorado se localiza em 23K 7466341.55 metros de latitude sul e 645081.26 metros de longitude oeste e 25 metros de altitude sul. O tempo estava seco e ensolarado durante o preenchimento do PARs e o registro fotográfico desse ponto foi apresentado no item 5.1.3-Figura 57.

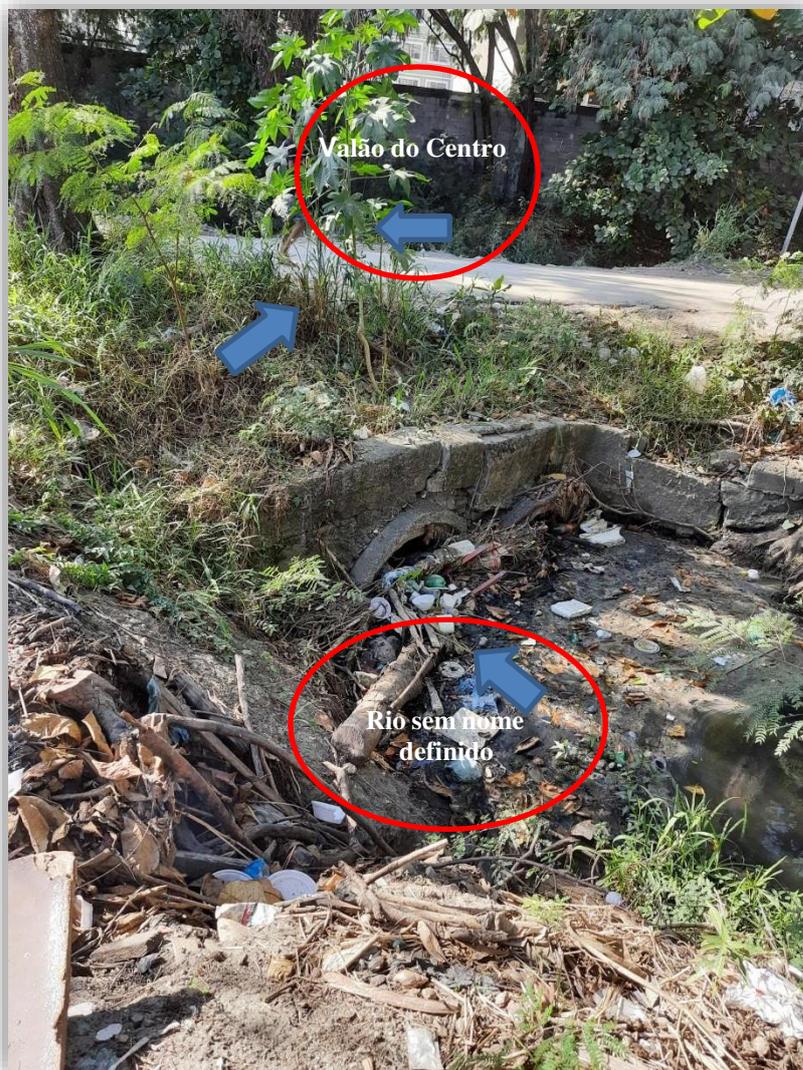
Figura 58- Deságue do Rio sem nome definido no Valão do Centro (Bairro: Inhoaíba/ Nova Cidade).

Embora o Rio sem nome não faça parte da delimitação da pesquisa, na Figura 58 pode-se observar o momento em que o mesmo entra por uma manilha e atravessa a Rua Nova Vida até desaguar no Valão do Centro. A quantidade de lixo na entrada da manilha é impressionante, quase não se ver o fio d'água.

Legenda: Esse ponto corresponde à latitude: 23K 7466355.08 metros de latitude sul e 645066.63 metros de longitude oeste e 25 metros de altitude sul. A seta indica o curso do rio.

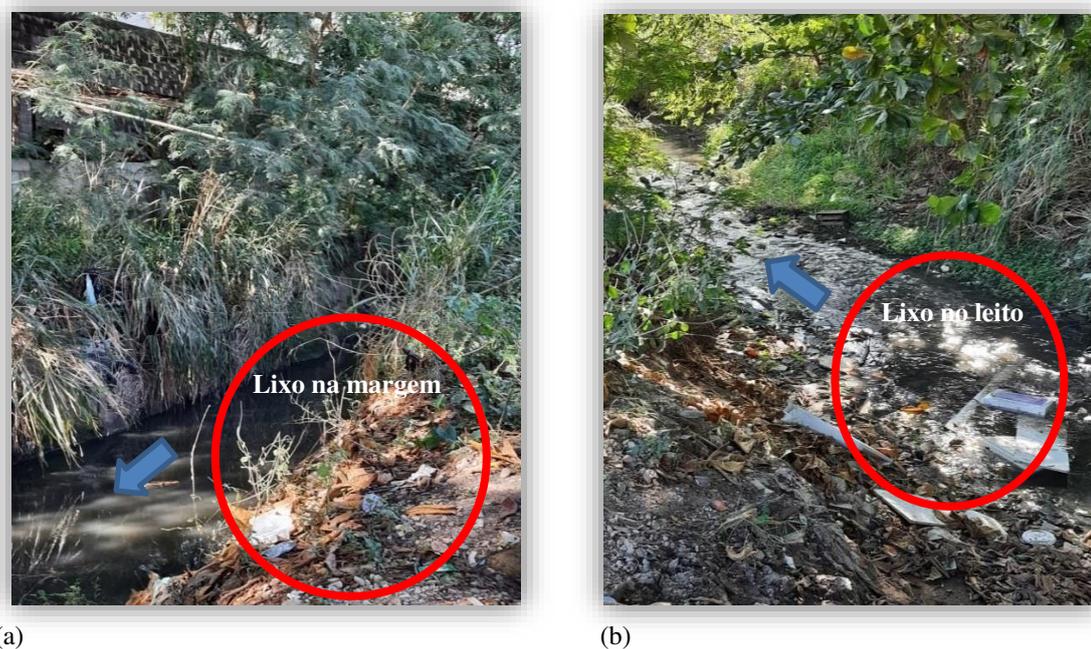
Figura 59- Valão do Centro na altura da Rua Nova Vida, número 63, em frente à Rua das Margaridas (Bairro: Inhoaíba/ Nova Cidade).

A Figura 59 mostra o Valão do Centro na altura da Rua Nova Vida, número 63, em frente à Rua das Margaridas, no bairro Inhoaíba/ Nova Cidade. Nesse ponto há menos árvores e mais capim nas margens do Valão do Centro, sendo ainda notória a presença de muito lixo.

Legenda: Esse ponto corresponde a 23K 7466555.61 metros de latitude sul e 645109.03 metros de longitude oeste e 24 metros de altitude sul; (a) e (b) - correspondem ao mesmo ponto, mas registram paisagens de lados opostos da margem onde foram tiradas. A seta indica o curso do rio.

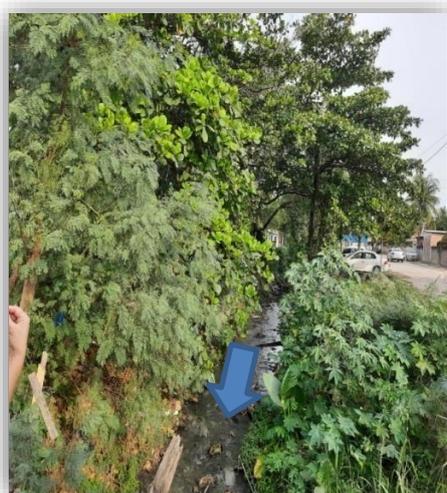
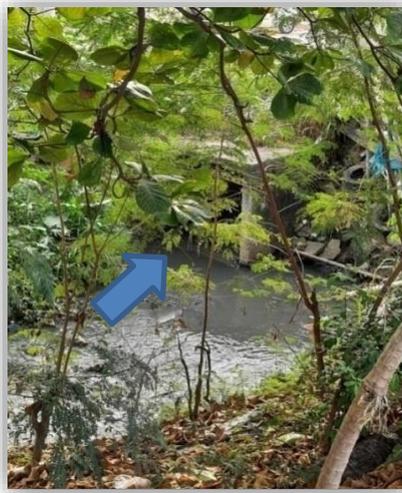
Figura 61: Foto da primeira visita, em 2021, ao Valão do Centro, no bairro Inhoaíba.

A Figura 61 mostra um trecho do percurso do Valão do Centro, localizado no bairro Inhoaíba, próximo as coordenadas geográficas da Figura 60, antes de seguir submerso até a sua foz. Essa foto foi registrada um ano antes, numa primeira visita feita nesse trecho do Valão do Centro.

Legenda: Esse ponto corresponde 23K 7466811.54 metros de latitude sul e 645138.12 metros de longitude oeste e 23 metros de altitude sul; (a) e (b) - correspondem ao mesmo ponto, mas registram paisagens de lados opostos da margem onde foram tiradas. A seta indica o curso do rio.

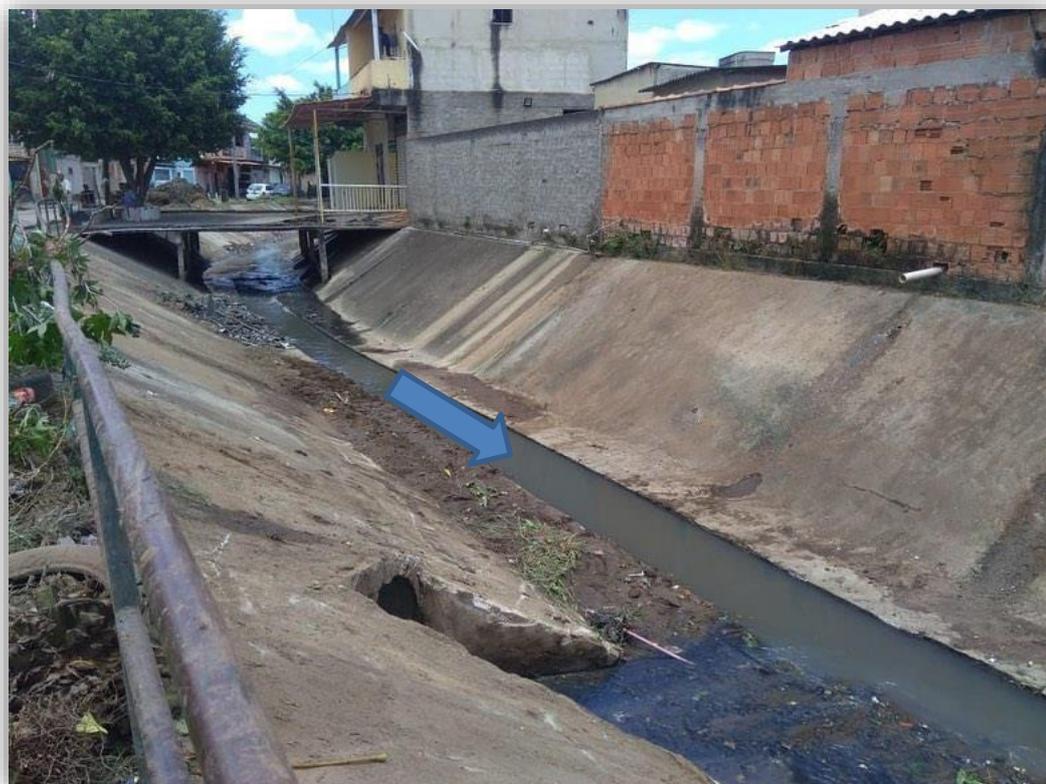
Figura 62 – Foto do Córrego das Rãs, em 2014.

A Figura 62 mostra um trecho do Córrego das Rãs, em 2014, já inserido totalmente no contexto urbano com canalização a céu aberto e apresentando uma de suas margens ocupadas por casas (FUNDAÇÃO RIO ÁGUAS, 2014).

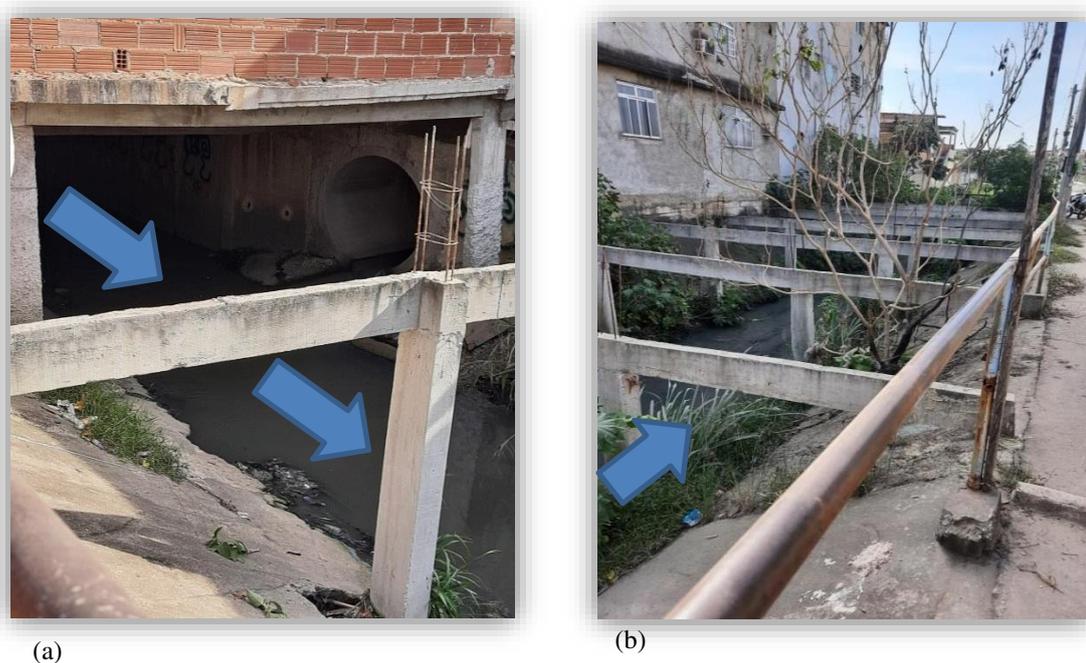
Figura 63- Primeiro acesso ao Córrego das Rãs a céu aberto na altura da Rua Beira Rio com a Rua Afonso Pena (Bairro Cosmos).

A Figura 63 mostra o trecho no qual o Córrego das Rãs aparece em uma galeria pluvial, na altura da Rua Beira Rio com a Rua Afonso Pena (Bairro Cosmos). Antes desse ponto, não foi possível visualizá-lo. Nota-se nesse trecho mais uma vez, a ocupação de uma de suas margens com casa e comércios. O muro de tijolo que aparece na Figura 62A pertence a um bar que foi construído na margem do córrego. Nos fundos do bar e das residências é possível notar alicerces para possíveis construções que serão erguidas acima do rio (Figura 62B). Nesse trecho não houve presença de árvores e nas margens córrego havia vegetação rasteira.

Segundo o site da Prefeitura do Rio, o Córrego das Rãs nasce na Rua Boa Esperança, 422-466, em Cosmos. Parte do seu trecho segue ora submerso, ora em curso aberto até chegar a Rua Beira Rio com a Rua Afonso Pena (ponto da Figura 63). A partir de então o seu curso segue visível até desaguar no Rio o “A”.

Legenda: Esse ponto corresponde a 23K 7466182.45 metros de latitude sul e 642707.08 metros de longitude oeste e 27 metros de altitude sul; (a) e (b) - correspondem ao mesmo ponto, mas registram paisagens de lados opostos da margem onde foram tiradas. A seta indica o curso do rio.

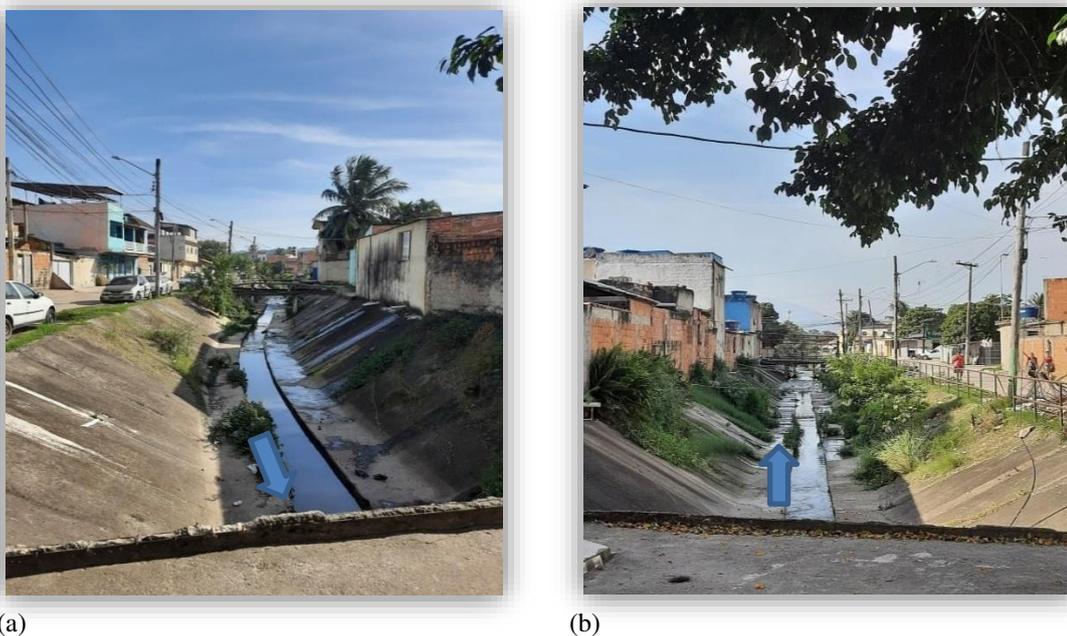
Figura 64- Córrego das Rãs na altura da Rua Beira Rio, entre os números 29 e 30 (Bairro Cosmos).

A Figura 64 mostra o Córrego das Rãs na altura da Rua Beira Rio, entre os números 29 e 30, no bairro Cosmos. Nesse ponto o Córrego continua com canalização a céu aberto e com a sua margem esquerda ocupada por casas. Observa-se que não há presença de árvores em sua margem livre, que vegetação cresce dentro do Córrego e que não há espaço para planície de inundação.

Legenda: Esse ponto corresponde a 23K 7466317.91 metros de latitude sul e 642904.23 metros de longitude oeste e 26 metros de altitude sul; (a) e (b) - correspondem ao mesmo ponto, mas registram paisagens de lados opostos da ponte onde foram tiradas. A seta indica o curso do rio.

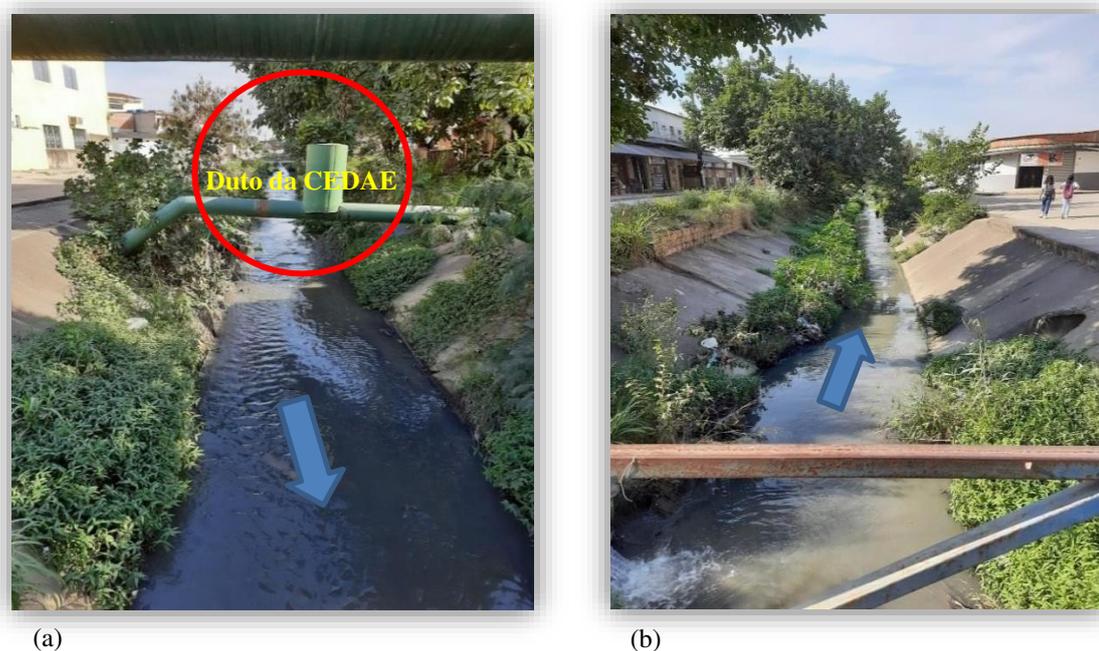
Legenda: Esse ponto corresponde a 23K 7466504.63 metros de latitude sul e 643146.82 metros de longitude oeste e 26 metros de altitude sul; (a) e (b) - correspondem ao mesmo ponto, mas registram paisagens de lados opostos da ponte onde foram tiradas. A seta indica o curso do rio.

A Figura 66 mostra o Córrego das Rãs na altura da Avenida A com Rua Silva Campos, no bairro Inhoaíba. Nesse ponto o córrego continua a seguir canalizado a céu aberto de forma mais estreita que larga, com águas turvas, com vegetação rasteira próxima ao leito e algumas árvores que surgiram nas fissuras do concreto da canalização. Na Figura 66A, observa-se que a rua foi construída em uma das margens do Córrego, ou seja, não existe calçada e nem parapeito para passagem de transeuntes.

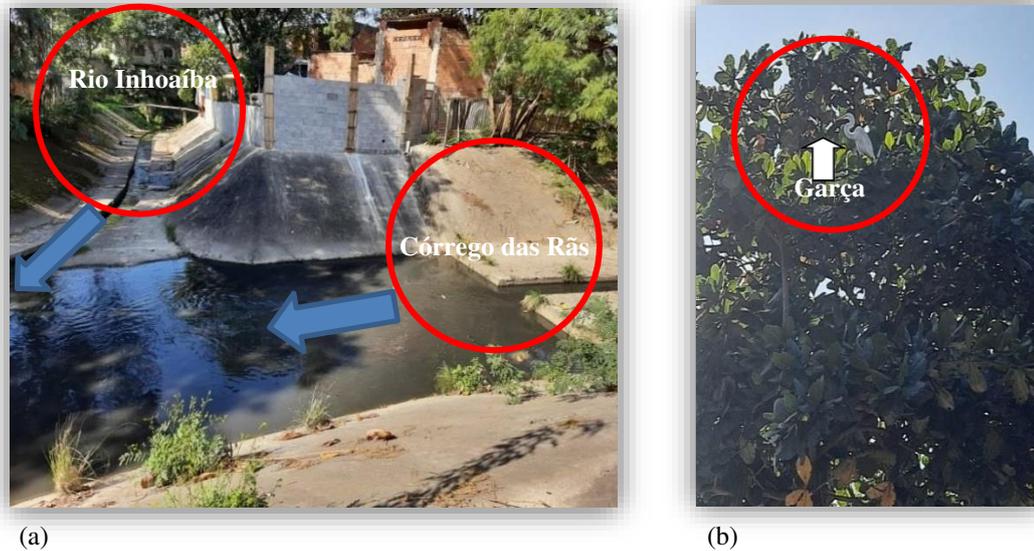
Figura 71- (A) Córrego das Rãs na altura da Avenida A, no encontro com o Rio Inhoaíba (Bairro Inhoaíba) e (B) foto de uma garça observada próxima a esse trecho.

A Figura 71 mostra o encontro do Córrego das Rãs com o Rio Inhoaíba, na altura da Avenida A, no bairro Inhoaíba. Observa-se na Figura 71A que a margem à esquerda do Rio Inhoaíba e à direita do Córrego das Rãs, encontram-se inacessíveis devido a construções que utilizaram as referidas margens dos rios. Nota-se que as águas de ambos os cursos chegam canalizadas de forma estreita, mas ao se encontrarem, o curso fica mais largo devido ao aumento do volume de água. Nesse trecho, foi visualizada uma garça em uma árvore que se encontra no trecho anterior ao desague do Rio Inhoaíba (Figura 71B).

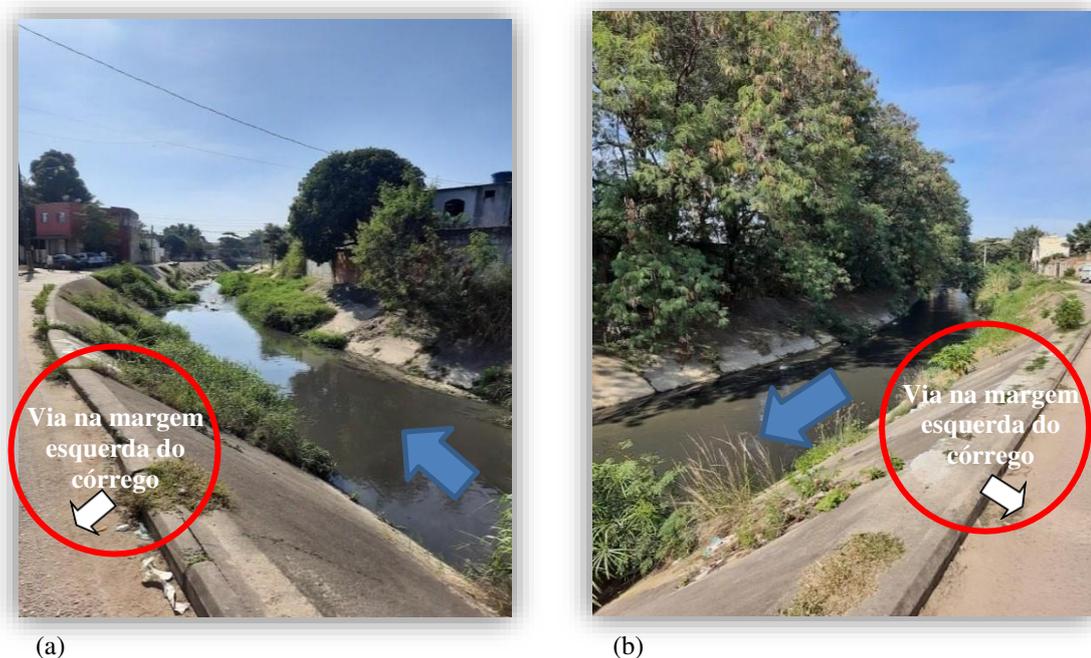
Figura 72- Córrego das Rãs na altura da Rua Soldado Aécio Mendonça, perto da Estrada de Inhoaíba (Bairro: Inhoaíba).

A Figura 72 mostra o Córrego das Rãs na altura da Rua Soldado Aécio Mendonça, perto da Estrada de Inhoaíba, no bairro de Inhoaíba. Nesse trecho, as águas seguem em curso largo, as margens exibem poucas árvores e há presença de vegetação rasteira ao longo do seu curso. Acompanhando as margens do córrego de forma detalhada, observa-se também que a sua margem à esquerda foi tomada por uma via e que a sua margem à direita por construções residenciais. Logo, nesse trecho do córrego, praticamente, não existe nenhuma cobertura vegetal em suas margens.

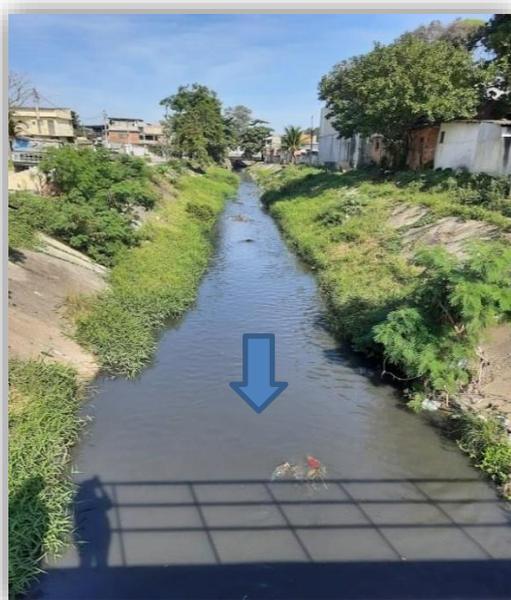
Figura 74- Córrego das Rãs na altura da Rua Oswaldo Pereira, número 28, próximo a Creche Municipal Eugênia Maria Veloso Marchese (Ponte) (Bairro: Inhoaíba/ Aguiar Torres).

A Figura 74 mostra o Córrego das Rãs na altura da Rua Oswaldo Pereira, número 28, próximo a Creche Municipal Eugênia Maria Veloso Marchese, no bairro de Inhoaíba/ Aguiar Torres. Nesse trecho, o curso do córrego segue largo e com vegetação rasteira próximo ao seu leito. Além disso, na sua margem esquerda só há acesso à passagem de pedestres, pois muitas construções foram feitas utilizando o espaço de planície de inundação. Já a margem à direita existe uma abertura que contempla o trânsito de transeuntes e de veículos.

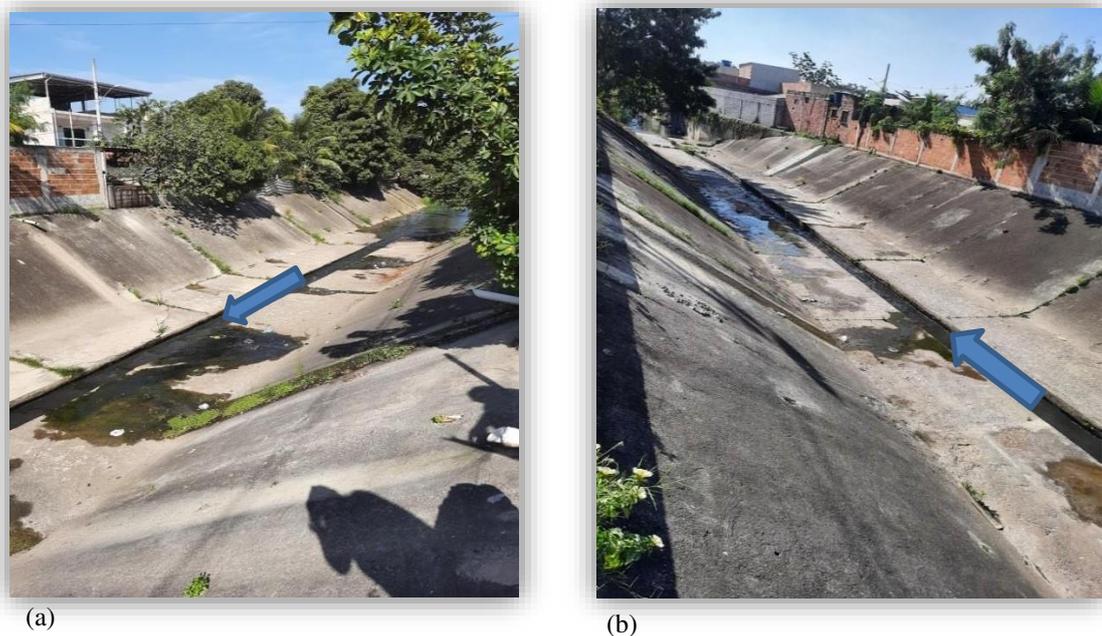
Figura 75- Córrego das Rãs na altura da Rua Soldado Cristóvão Garcia, s/n (Bairro: Inhoaíba/ Aguiar Torres).

A Figura 75 mostra o Córrego das Rãs na altura da Rua Soldado Cristóvão Garcia, s/n, no bairro de Inhoaíba/ Aguiar Torres. Nesse trecho, as águas voltam a correr em curso mais estreito e há poucas árvores e vegetação nas margens. Observa-se também que, a margem à direita do Córrego, onde aparecem os muros de tijolos, está com acesso fechado à passagem, isso porque os muros foram construídos colados à parede de cimentação do Córrego.

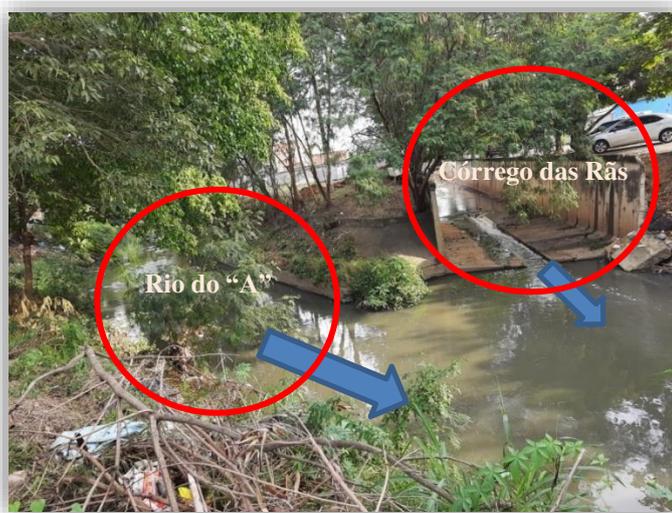
Figura 77- Encontro do Córrego das Rãs com o Rio do “A” visto de outro ângulo

A Figura 77 mostra um outro ângulo do encontro do Córrego das Rãs com o rio do “A”.

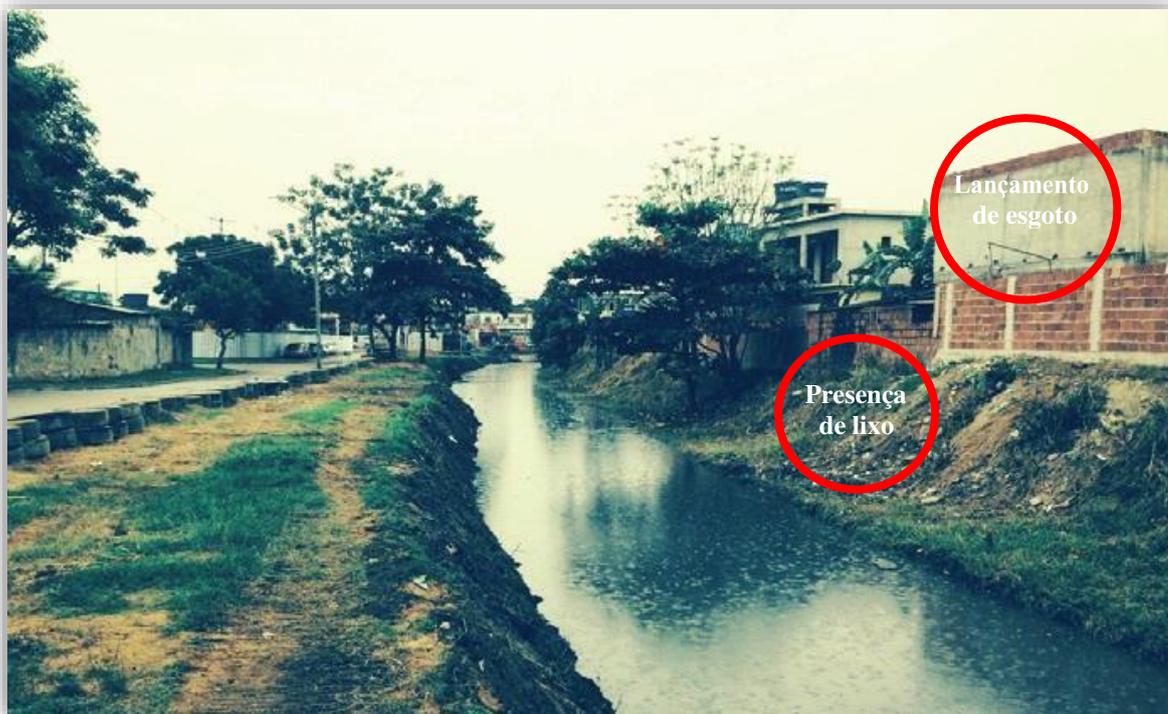
Figura 78- Foto do Rio Papagaio, em 2014.

A Figura 78 mostra uma um trecho do rio Papagaio, em 2014, no qual, nota-se a ausência, quase que total de mata ciliar e o leito do rio sendo utilizado para despejo de esgoto doméstico e lixo. (FUNDAÇÃO RIO-ÁGUAS, 2014).

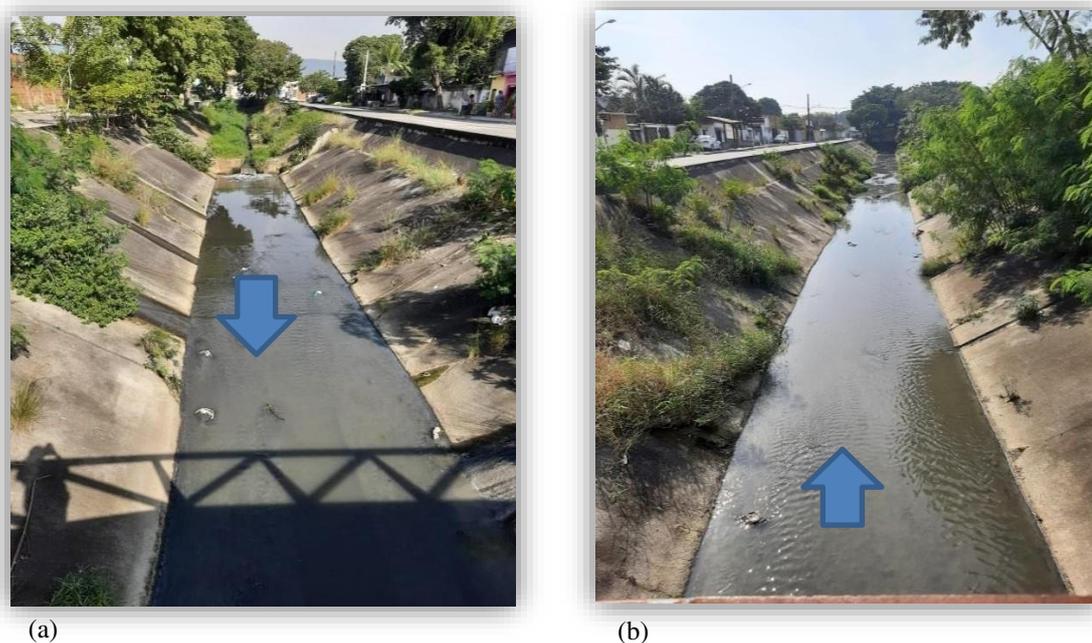
Figura 81- Rio Papagaio na altura da Rua Guarujá com a Rua João Braune (Bairro Inhoaíba).

A Figura 81 mostra o trecho do Rio Papagaio na altura da Rua Guarujá com a Rua João Braune, no bairro Inhoaíba. Pode-se notar, a presença de resíduos sólidos em seu leito, que suas margens passam a estar livres, com poucas árvores em uma delas, alguma vegetação próximo ao seu leito em ambas, acompanhando o curso do rio. Essas condições são muito semelhante ao trecho da Figura 80B.

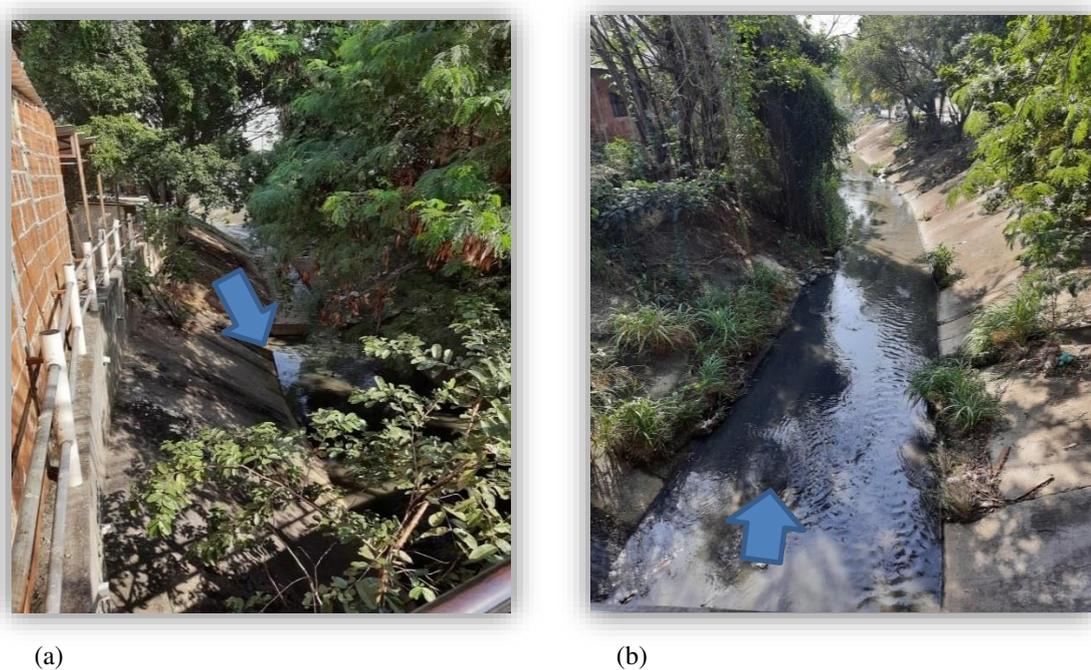
Figura 82- Rio Papagaio na altura da Rua Leonel Cristino com Avenida Lagoa Formosa (Bairro Inhoaíba). Ponto onde o Protocolo de Avaliação Rápida-PARs foi realizado.

A Figura 82 mostra um trecho do Rio Papagaio na altura da Rua Leonel Cristino com a Avenida Lagoa Formosa. Nota-se que o curso do rio continua a seguir ora estreito, ora mais largo, bem como que voltam a existir construções em suas margens. Entretanto, observa-se a presença de árvores nesse trecho.

O Rio Papagaio não recebe nenhum afluente antes e nem depois dessa localização que aparentemente se encontra situada no meio do curso do rio, em uma avenida de fácil acesso, em um local aberto e com uma boa receptividade dos moradores. Por isso, esse ponto foi escolhido para aplicar o PARs.

No dia 24 de Junho de 2022, as 13h:20 foi aplicado o protocolo de avaliação rápida, na altura da Rua Leonel Cristino com a Rua Lagoa Formosa. As coordenadas geográficas desse ponto são: 23K 7466155.01 metros de latitude sul e 643374.08 metros de longitude oeste e 28 metros de altitude sul. O tempo estava seco e ensolarado durante o preenchimento do PARs. O registro fotográfico desse ponto foi apresentado no item 5.1.5-Figura 82.

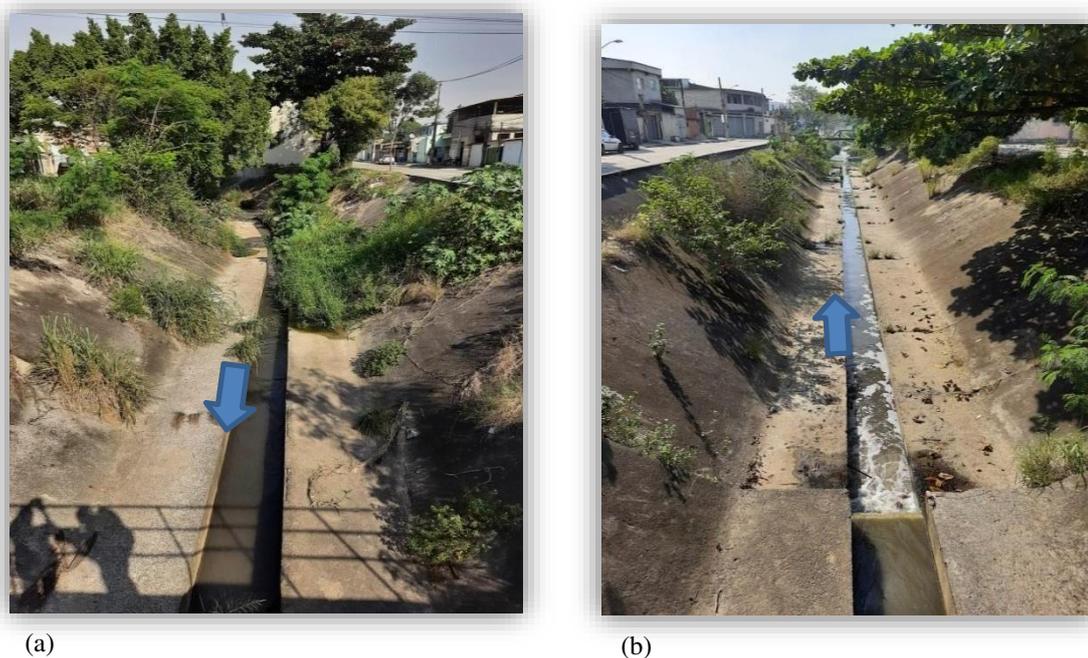
Figura 83- Rio Papagaio na altura da Rua Lagoa Formosa em frente ao número 23 (Bairro Inhoaíba).

A Figura 83 mostra o Rio Papagaio na altura da Rua Lagoa Formosa em frente ao número 23, no bairro Inhoaíba. Nesse trecho, o rio segue em curso mais estreito e suas margens estão livres de construções, apresentando poucas árvores e vegetação rasteira próximo ao seu leito.

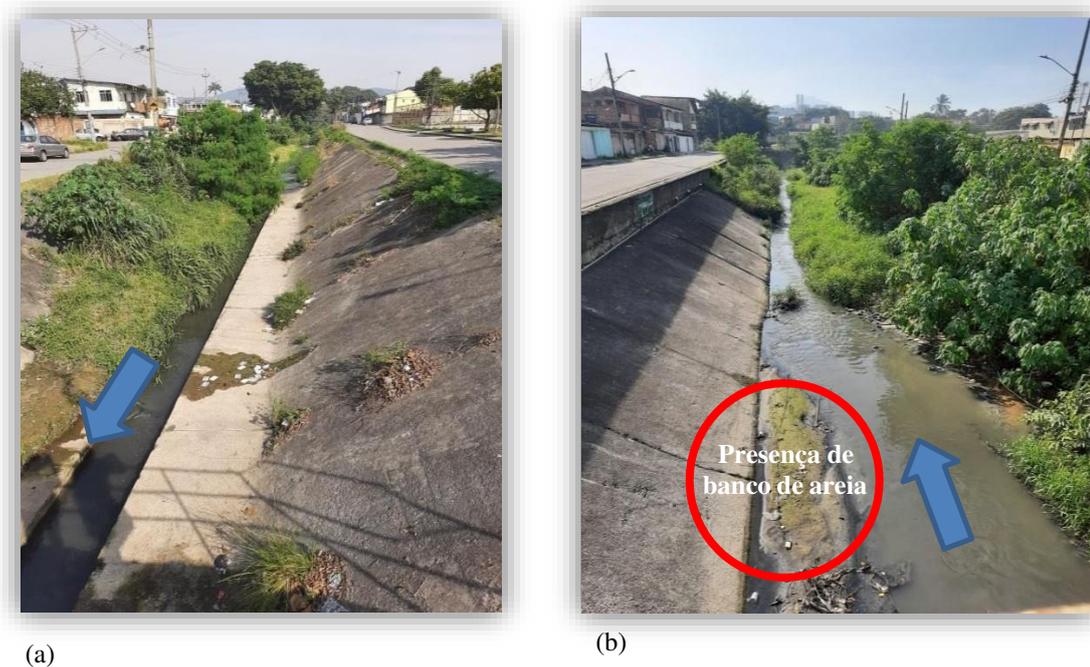
Figura 84- Rio Papagaio na altura da Rua Lagoa Formosa com Rua São Bernardino (Bairro Inhoaíba).

A Figura 84 mostra o Rio Papagaio na altura da Rua Lagoa Formosa com Rua São Bernardino, no bairro Inhoaíba. As condições desse ponto são semelhantes a da Figura 83, ou seja, curso estreito e margens com a presença de poucas árvores, vegetação rasteira e livres de construções. Além disso, foi observado a presença de bancos de areia em seu leito (Figura 84B).

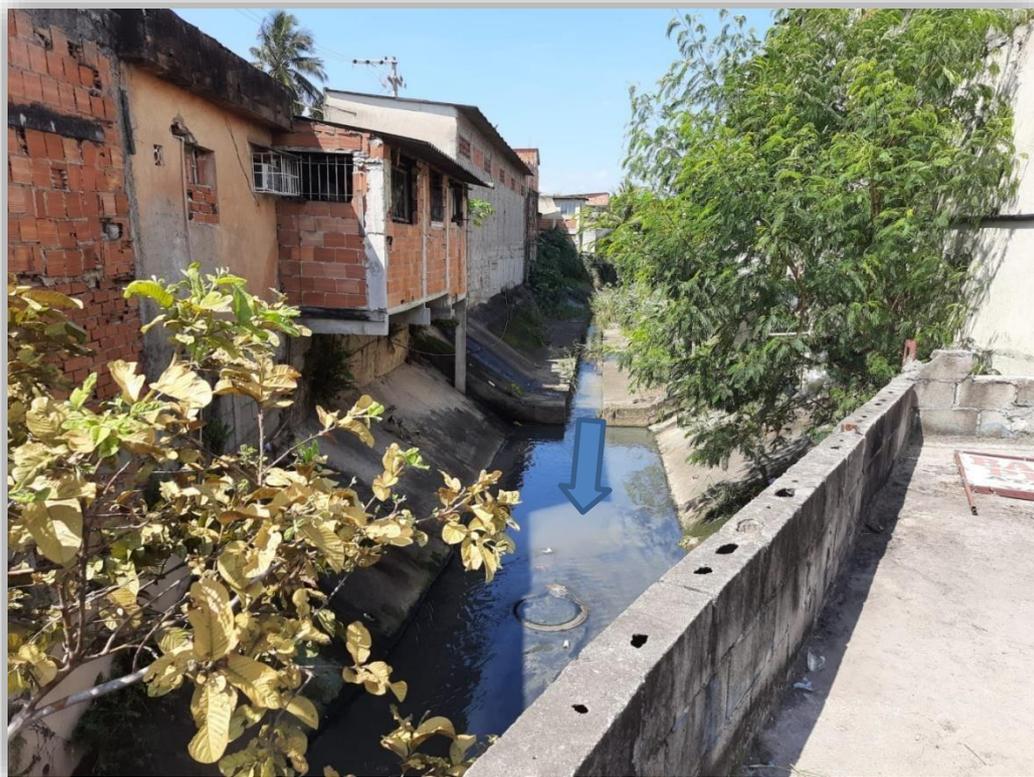
Figura 85 – Foto do Rio Inhoaíba em visita realizada em 2021 (Bairro Inhoaíba/Nova Cidade).

A Figura 85 mostra um trecho do Rio Inhoaíba, visitado em 2021, com canalização a céu aberto, totalmente espremido pela rede urbana construída sem planejamento, inclusive de saneamento básico.

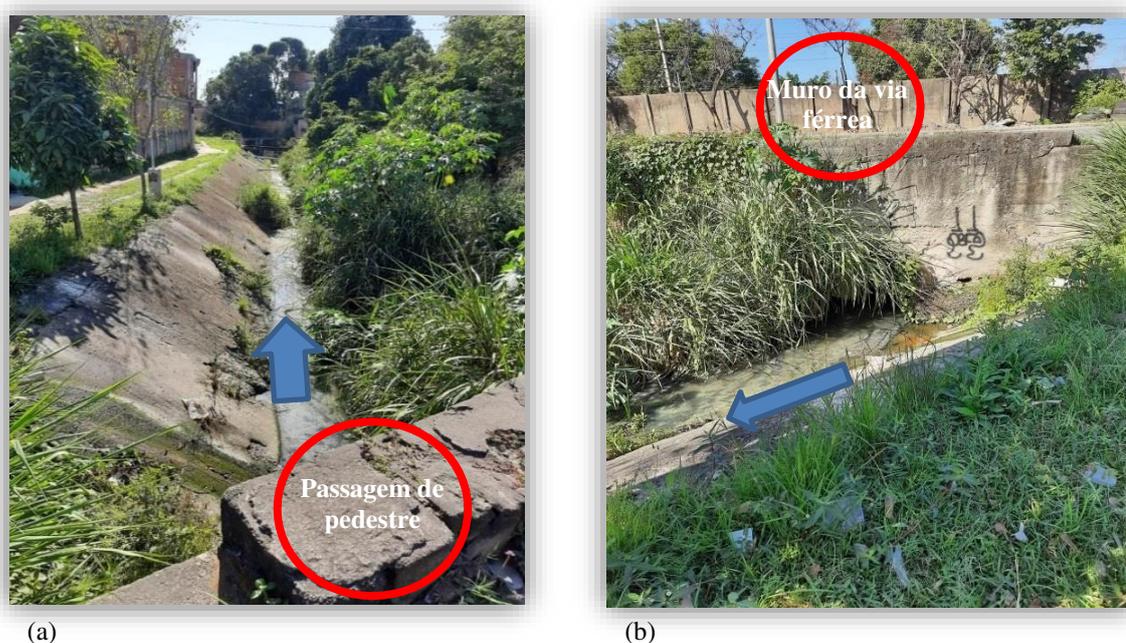
Legenda: Esse ponto corresponde a 23K 7465973.11 metros de latitude sul e 644446.94 metros de longitude oeste e 28 metros de altitude sul. Esse é o trecho em que o rio Inhoaíba que aparece após a linha férrea; (a) e (b) - correspondem ao mesmo ponto, mas registram paisagens de lados opostos do local onde foram tiradas. A seta indica o curso do rio.

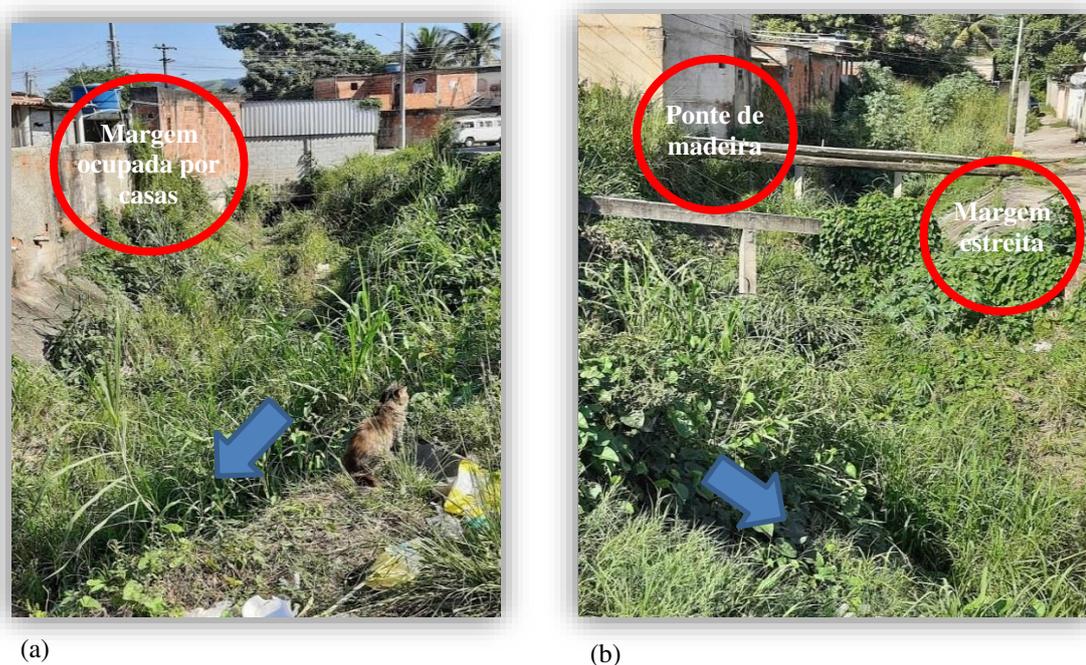
Figura 87- Rio Inhoaíba na altura da Rua Nova Cidade esquina com a Rua Boa fé (Bairro Inhoaíba / Nova Cidade).

A Figura 87 mostra o Rio Inhoaíba na esquina da Rua Nova Cidade com a Rua Boa fé. Nesse trecho, nota-se a ausência de árvores, o leito do rio coberto por capim (o que dificultou a visualização de suas águas) e que casas foram construídas em uma de suas margens. Além disso, é notória a presença de lixo e esgoto doméstico, sendo despejados diretamente no leito do rio. Observa-se também que só existe acesso ao rio pela margem que não foi ocupada pela construção irregular de casas, mas por esta margem livre ser muito estreita só permite o trajeto de pessoas a pé. Na Figura 87B, a ponte de madeira serve de passagem de pedestre.

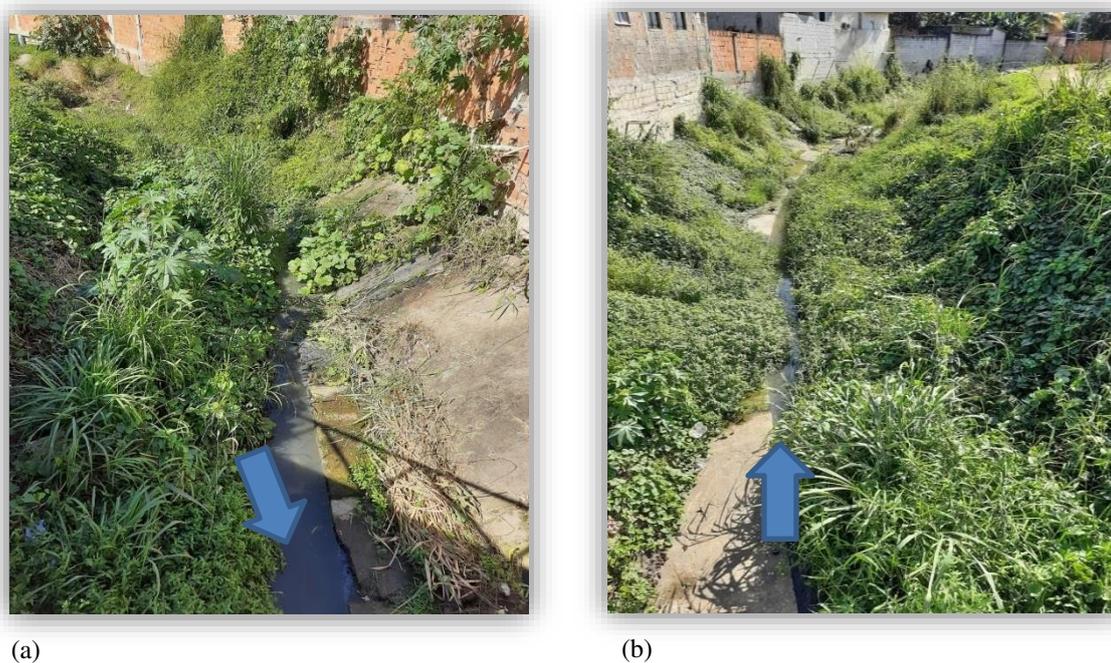
Figura 88- Rio Inhoaíba na altura da Rua Boa fé, s/n, próximo ao Instituto Cohen - ONG (Bairro Inhoaíba/ Nova Cidade).

A Figura 88 mostra o Rio Inhoaíba na altura da Rua Boa fé, s/n, próximo ao Instituto Cohen – ONG. Nesse trecho, já é possível em meio à vegetação rasteira, que predomina em ambas as margens, visualizar as águas do rio. Entretanto, uma de suas margens continua tomada por casas e não há presença de árvores. A partir desse ponto o rio segue inacessível, passando entre as residências até a sua chegada na Rua da Saudade.

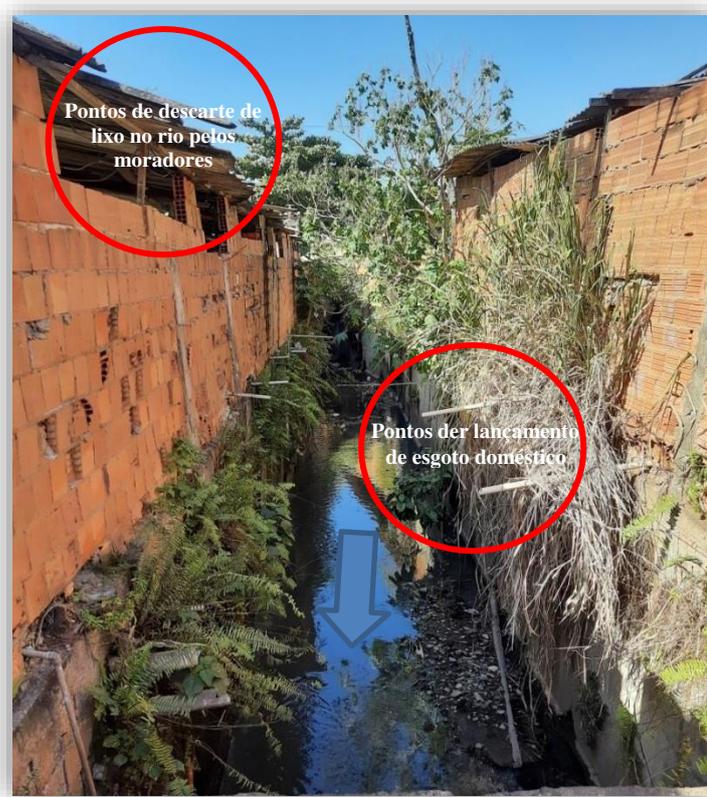
Figura 90- Rio Inhoaíba na altura da Rua Albânia, número 1B (Bairro Inhoaíba/Nova Cidade).

Depois do trecho da Rua da Saudade, o Rio Inhoaíba segue submerso entre as casas e reaparece no trecho da Figura 90, na altura da Rua Albânia, número 1B, no bairro Inhoaíba/Nova Cidade. Nota-se que casas foram construídas em ambas as margens do rio, e fica bastante evidente o uso do rio como ponto de despejo de esgoto doméstico. Na ocasião do registro fotográfico desse ponto, observou-se moradores jogando lixo no rio por meio da abertura entre o muro e as telhas da casa.

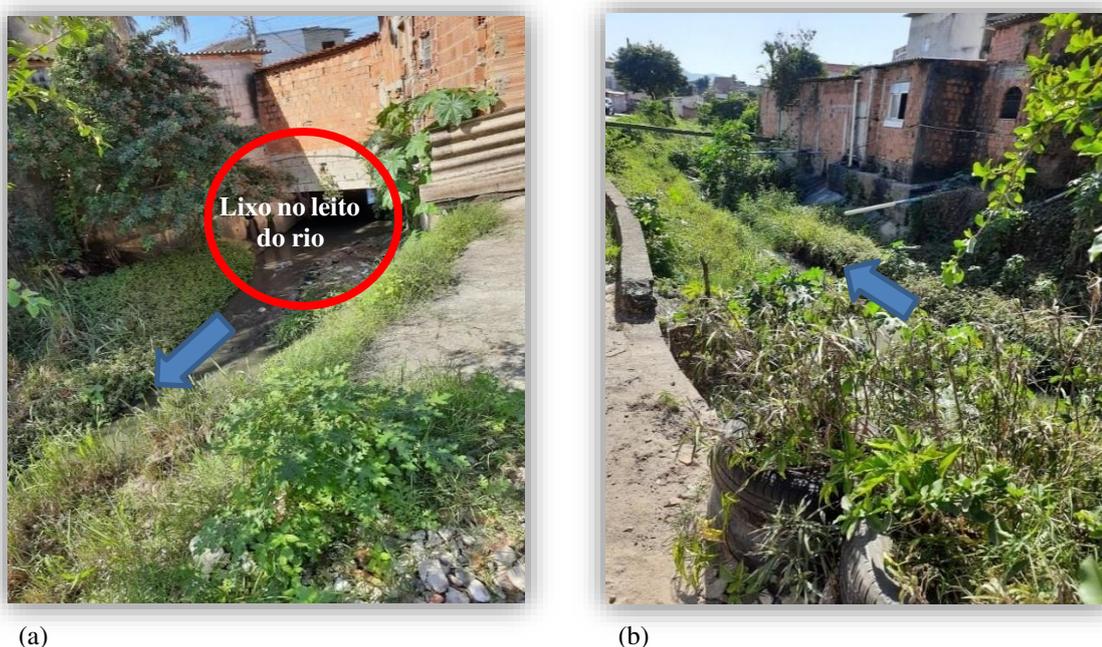
Figura 91- Rio Inhoaíba na altura da Rua Travessa Canal, esquina com Estrada do Goiabal, entre o número 1 e o número 1B (Bairro Inhoaíba/Nova Cidade).

Posteriormente ao trecho da Figura 90, o Rio Inhoaíba volta a ficar submerso até ressurgir novamente na altura da esquina da Travessa Canal com a Estrada do Goiabal (Figura 91), mas com acesso quase inexistente, pois há pontos onde o rio segue submerso entre as residências construídas em ambas as suas margens (Figura 91A) e outros, em que o rio ressurge com uma das margens suprimida pelas casas e a outra formando um caminho estreito, e corre entre vegetações que crescem ao redor e no seu leito (Figura 91B).
