*Avaliação da qualidade ambiental dos rios pertencentes à Bacia Hidrográfica
do Rio Campinho na Zona Oeste da cidade do Rio Janeiro*

**Avaliação da qualidade ambiental dos rios pertencentes à Bacia
Hidrográfica do Rio Campinho na Zona Oeste da cidade do Rio de Janeiro**

Dissertação apresentada como requisito parcial para a obtenção do título de Mestre ao Programa de Pós- Graduação em Ciência e Tecnologia Ambiental da Universidade do Estado do Rio de Janeiro.

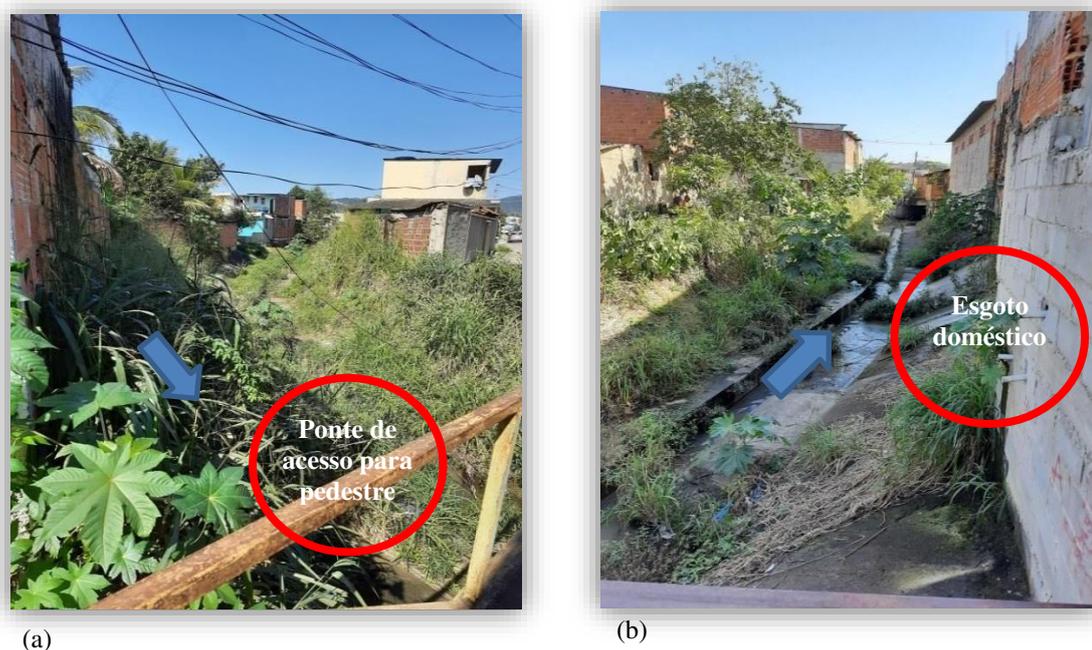
Figura 92- Rio Inhoaíba na altura da Rua Cardeal, número 61 (Bairro Inhoaíba/ Nova Cidade).

As condições do Rio Inhoaíba mostradas na Figura 92 são bem semelhantes ao da Figura 91, ou seja, observa-se que o rio pode ser observado, porém não é possível acessá-lo. Nesse ponto, o Rio Inhoaíba não segue submerso, mas continua a correr entre as residências e não há passagem para percorrê-lo, nem a pé. As margens do rio continua ocupado por residências e com o lançamento de esgoto doméstico no leito do rio, sendo notório que essa área carece de cuidados simples como limpeza e saneamento básico. Na Figura 92A, há uma pequena ponte que interliga um lado da rua ao outro e que permite apenas passagem de pessoas.

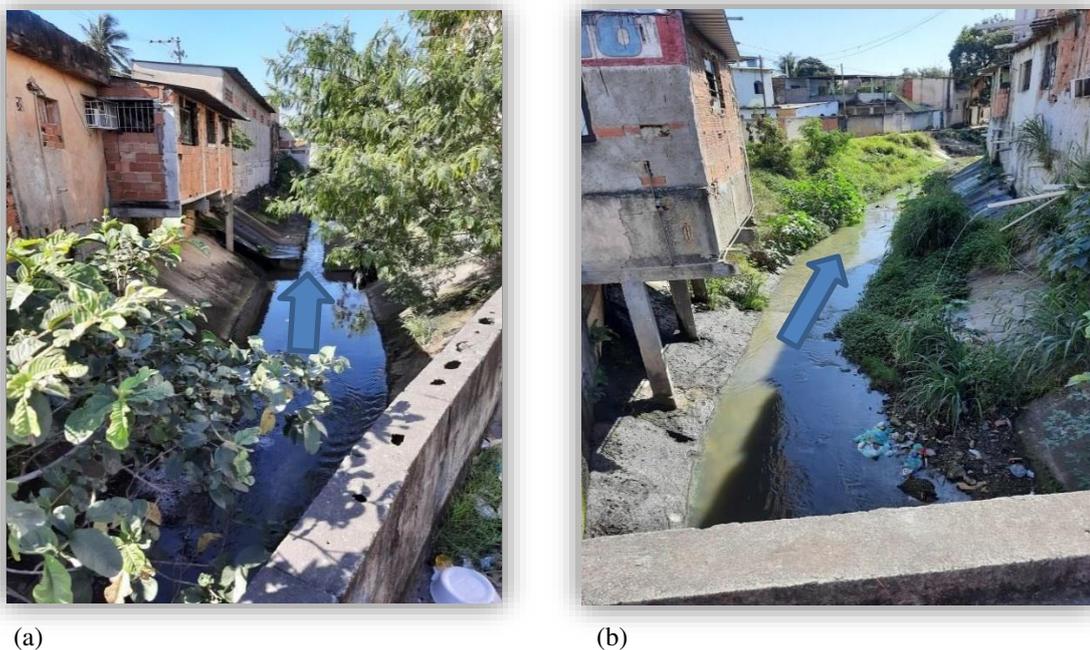
Figura 93- Rio Inhoaíba na altura da Estrada de Inhoaíba, número 67 (Bairro Inhoaíba).

Seguindo o percurso do Rio Inhoaíba, na Figura 93, pode-se observar outro ponto, na Estrada de Inhoaíba, no qual o rio torna-se novamente visível. Neste trecho é possível observar que suas margens continuam ocupadas por casas e também por alguns comércios. Mais uma vez o rio segue recebendo esgoto in natura e lixo diretamente em seu leito. A presença de poucas árvores e de vegetação rasteira também continua nesse ponto do rio. A partir desse trecho segue em curso livre até desaguar no Córrego das Rãs.

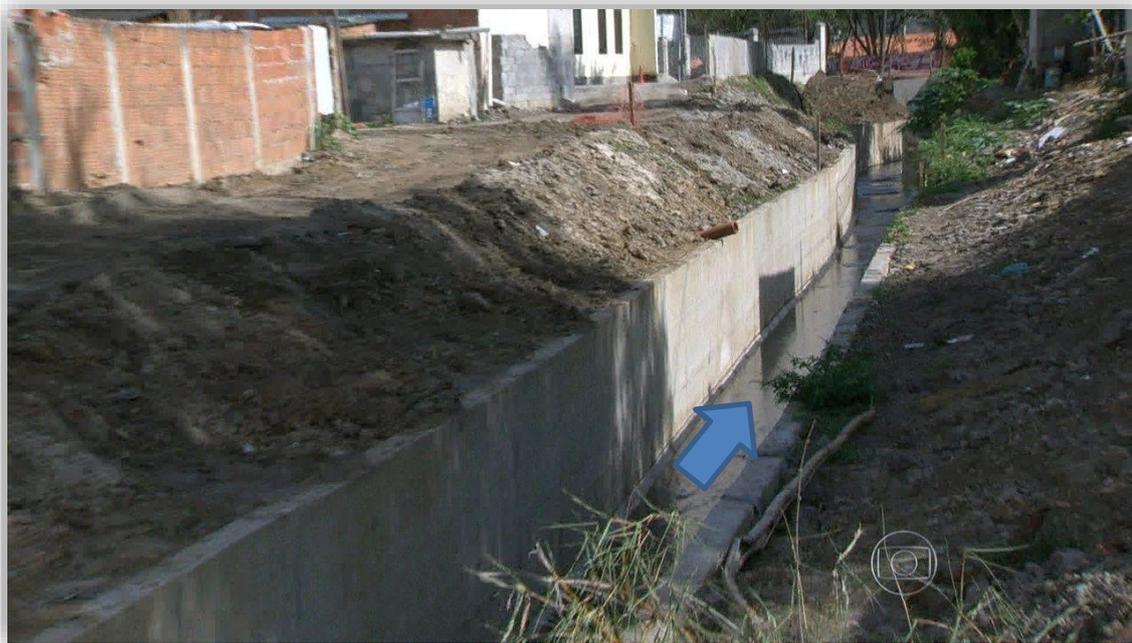
Figura 95- Obras de canalização do Canal da Avenida Ladário realizadas pela Prefeitura do Rio no ano de 2014.

O Canal da Avenida Ladário teve um grande histórico de inundações ao longo do tempo e um dos pontos mais críticos se encontrava na Rua Caracaraí. Após muitas reclamações e seguidas reportagens realizadas nesse trecho, a Prefeitura do Rio realizou, em 2014, as obras de canalização aberta e fechada desse canal. A partir do encontro da Avenida Ladário com a Rua Caracaraí, a Prefeitura realizou obras de canalização aberta, e, em trecho anterior a este, as obras realizadas foram de canalização fechada. A Figura 95 mostra trecho dessas obras, onde é possível ver o Canal da Ladário totalmente sufocado pela rede urbana sem planejamento (RJ 1, 2014).

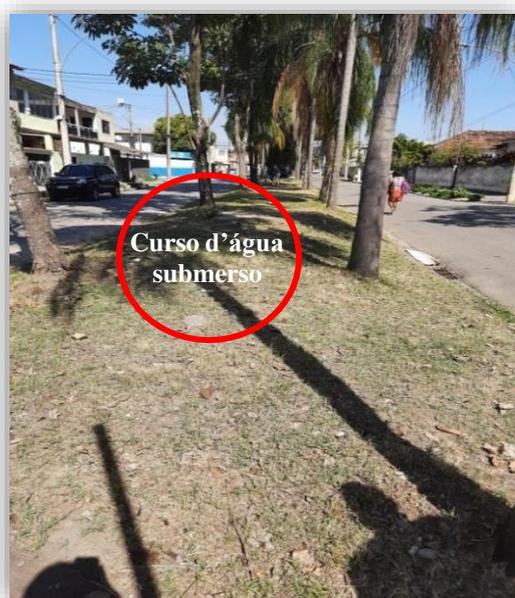
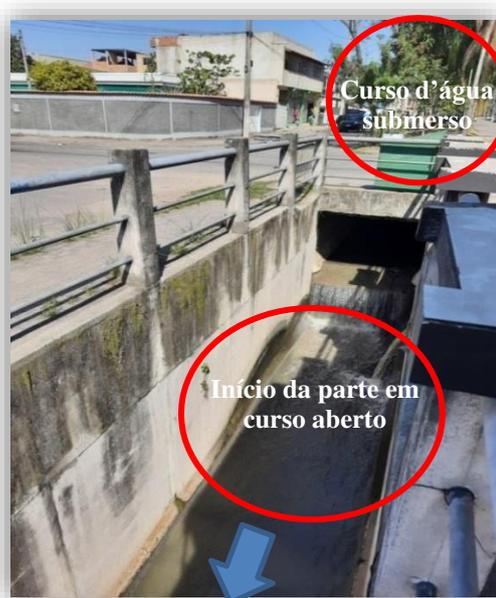
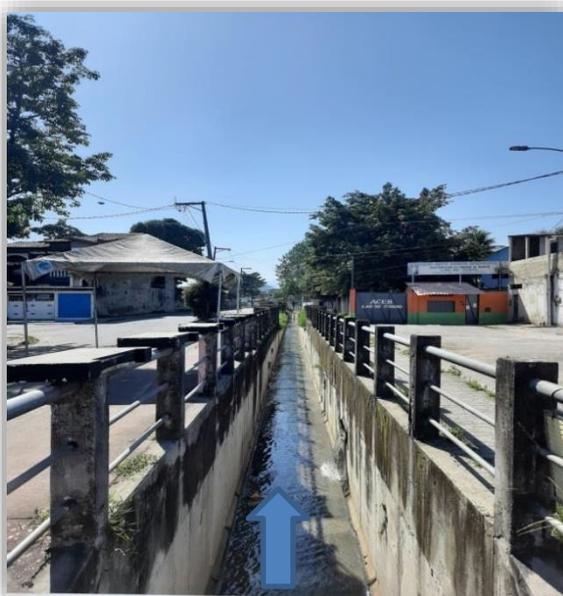
Figura 96 - Trechos do Canal da Avenida Ladário com canalização fechada e aberta, na altura da Avenida Ladário com a Rua Caracará (Bairro Cosmos/ Santa Margarida). Ponto de aplicação do Protocolo de Avaliação Rápida-PARs em área urbana.

A Figura 96 mostra trechos submersos e abertos do Canal da Avenida Ladário na altura da Avenida Ladário com a Rua Caracaráí, no bairro de Cosmos/ Santa Margarida. A Figura 96A mostra trecho do Canal submerso, no encontro da Avenida Ladário com a Rua Caracaráí. Na parte submersa, observa-se que o solo está coberto por grama e várias árvores foram plantadas. As Figuras 96B e 96C exibem o Canal seguindo em curso aberto a partir da Rua Caracaráí. Desse trecho adiante, não há árvores plantadas nas margens, pois estas foram ocupada pelas ruas, nem qualquer tipo de vegetação exposta seja dentro ou fora do Canal.

Como a parte em curso aberto do Canal, localizado em área urbana, é pequena, esse ponto onde o canal surge a céu aberto foi o escolhido para a aplicação do PARs.

Legenda: Ponto correspondente a 7467948.25 metros de latitude sul e 643688.94 metros de longitude oeste e 18 metros de altitude sul. (A) - trecho do Canal da Avenida Ladário submerso na altura da Avenida Ladário com a rua Caracará; (B) e (C) - exibem o Canal seguindo em curso aberto a partir da Rua Caracará. A seta indica o curso do rio.

Devido o Canal da Avenida Ladário passar por áreas urbano e agrícolas, o PARs foi aplicado em um trecho de cada uma dessas duas áreas. Ambos os protocolos foram realizados no mesmo dia (29 de Julho de 2022), porém em horário diferentes. O primeiro protocolo foi aplicado em área urbana, às 11h:15, na altura da Rua Caracaráí com a Avenida Ladário, com coordenadas geográficas de 23K 7467949.58 metros de latitude sul e 642690.29 metros de longitude oeste e 18 metros de altitude sul. O segundo foi aplicado em área agrícola, às 11h:30, na altura da Estrada do Campinho, em frente ao número 3831, com coordenadas geográficas de 23K 7468212.69 metros de latitude sul e 643772.10 metros de longitude oeste e 18 metros de altitude sul. O tempo estava seco e ensolarado durante o preenchimento dos PARs. Os registros fotográficos desses dois pontos foram apresentados no item 5.1.7-Figuras 96 e 97.

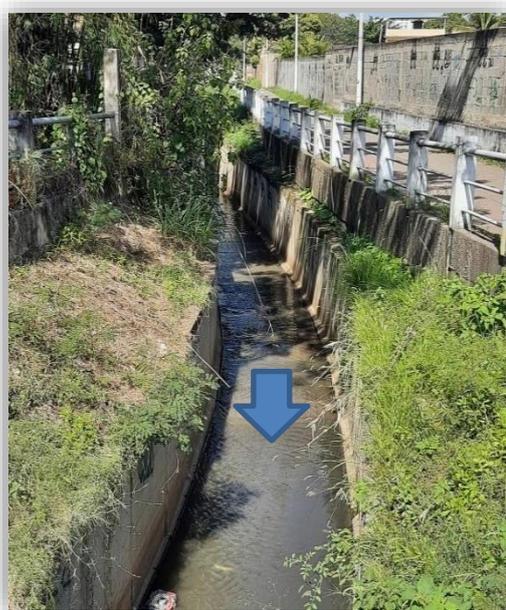
Figura 97 - Canal da Avenida Ladário na altura da Estrada do Campinho, em frente ao número 3.831 (Bairro Cosmos/ Santa Margarida). Ponto de aplicação do Protocolo de Avaliação Rápida-PARs em área rural.

A Figura 97 mostra o Canal da Avenida Ladário na altura da Estrada do Campinho, em frente ao número 3.831, no bairro Cosmos/ Santa Margarida. A Figura 97A mostra o trecho do Canal antes de atravessar a Estrada do Campinho, área caracterizada como urbana. A Figura 97B mostra o trecho do Canal após a sua passagem pela Estrada do Campinho, onde continua seguindo em curso aberto, porém em áreas agrícolas, que são inacessíveis, até o seu desague no Rio Campinho. Mediante a diferença de paisagem de trecho urbano para rural que o Canal da Avenida Ladário apresenta no trecho da Figura 97, o PARs foi aplicado nesse ponto também.

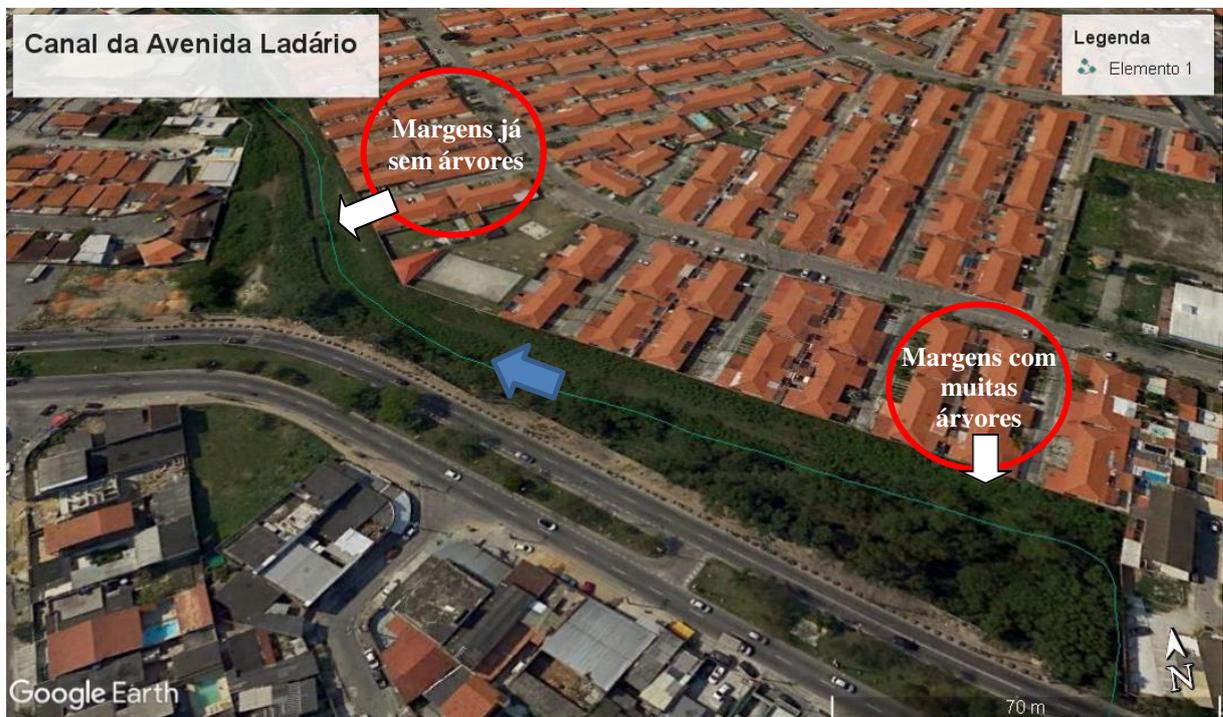
Figura 98 - Imagem de Satélite do Canal da Avenida Ladário na altura da Estrada do Campinho (Bairro Cosmos/ Santa Margarida).

As Figuras 98 e 99 mostram o monitoramento do percurso do Canal da Avenida Ladário em área agrícolas, utilizando a ferramenta do Google Earth Pro. A Figura 98 mostra a imagem de satélite do Canal da Avenida Ladário depois de atravessar a Estrada do Campinho. Pode-se observar a presença de um grande conjuntos habitacionais ao lado da margem direita do Canal e a Estrada do Campinho acompanhando a sua margem esquerda. Ver-se também, logo após o

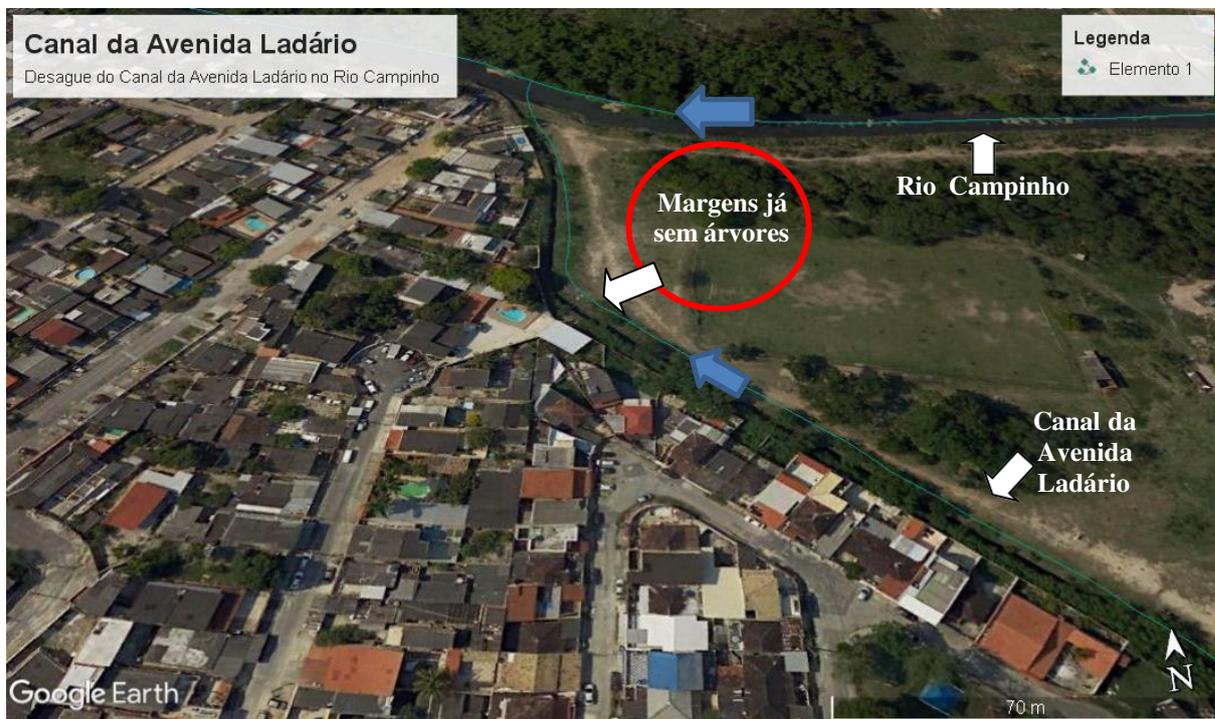
Figura 99 - Imagem de Satélite do Canal da Avenida Ladário na altura do desague no Rio Campinho (Bairro Cosmos/ Santa Margarida).

A Figura 99 mostra a imagem de satélite do Canal da Avenida Ladário na altura do seu desague no Rio Campinho, na qual pode-se observar o canal seguindo em direção ao Rio Campinho. Nota-se também que ao longo desse trecho do Canal existe do lado esquerdo uma área residencial e do lado direito uma área agrícola. A quantidade de árvores em suas margens é bem menor nesse trecho que no da Figura 98 e em alguns pontos chega quase não apresentar cobertura vegetal.

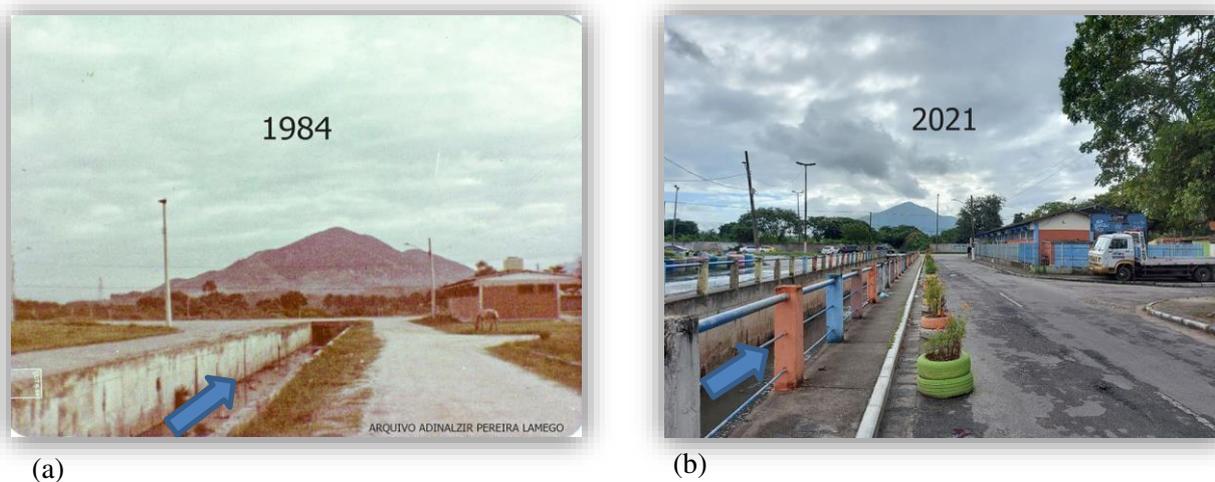
Figura 100 - Comparação de um trecho do Canal Santa Margarida no ano de 1984 e de 2021.

A Figura 100 compara fotos de um trecho do Canal de Santa Margarida do ano 1984 com o ano de 2021. Nota-se que as ruas entorno foram asfaltadas e o canal cercado.

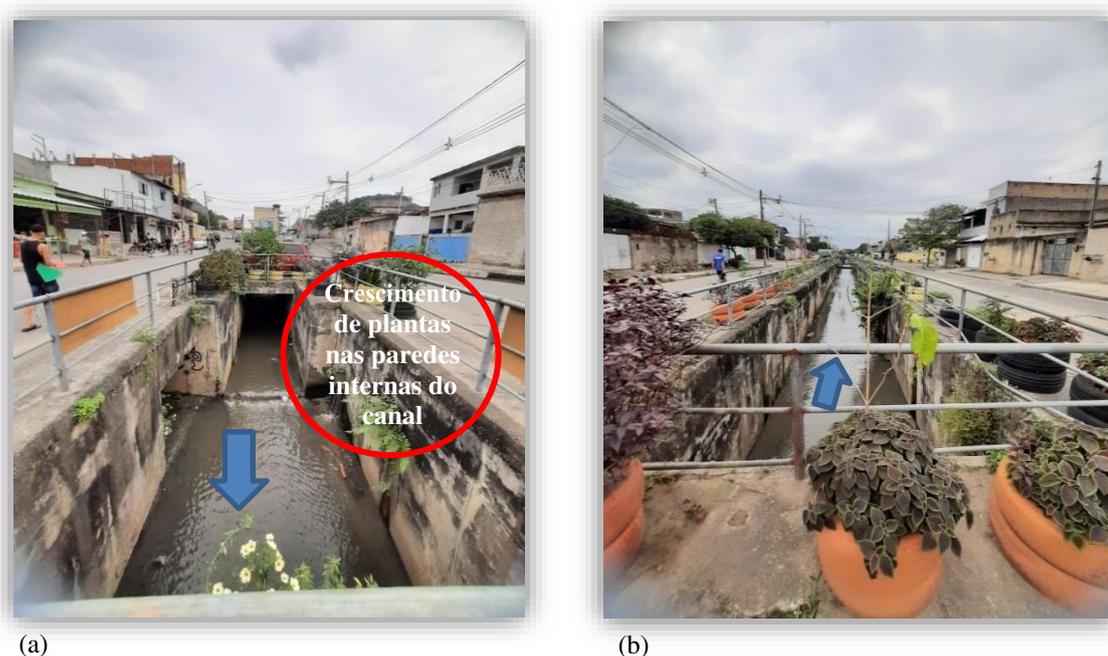
Figura 102- Canal Santa Margarida na altura da Avenida Medianeira com a Rua Pericó (Bairro: Cosmos/ Santa Margarida).

As Figuras 102, 103, e 104 mostram o Canal de Santa Margarida ao longo da Avenida Medianeira no cruzamento com as Ruas Pericó, Ajapi e Divinolândia, respectivamente, no bairro Cosmos/ Santa Margarida. Nesses trechos, não foi observada a presença de árvores, porém, notou-se que na parede interna do canal cresciam algumas plantas como samambaias. Além disso, observou-se que os moradores locais reaproveitaram alguns pneus para plantar algumas mudas de plantas ao redor das margens concretadas do canal. Foi notória a atuação da comunidade nesses pontos para manter limpo o canal, havia até uma placa como os dizeres “não jogue lixo” (Figura 104).

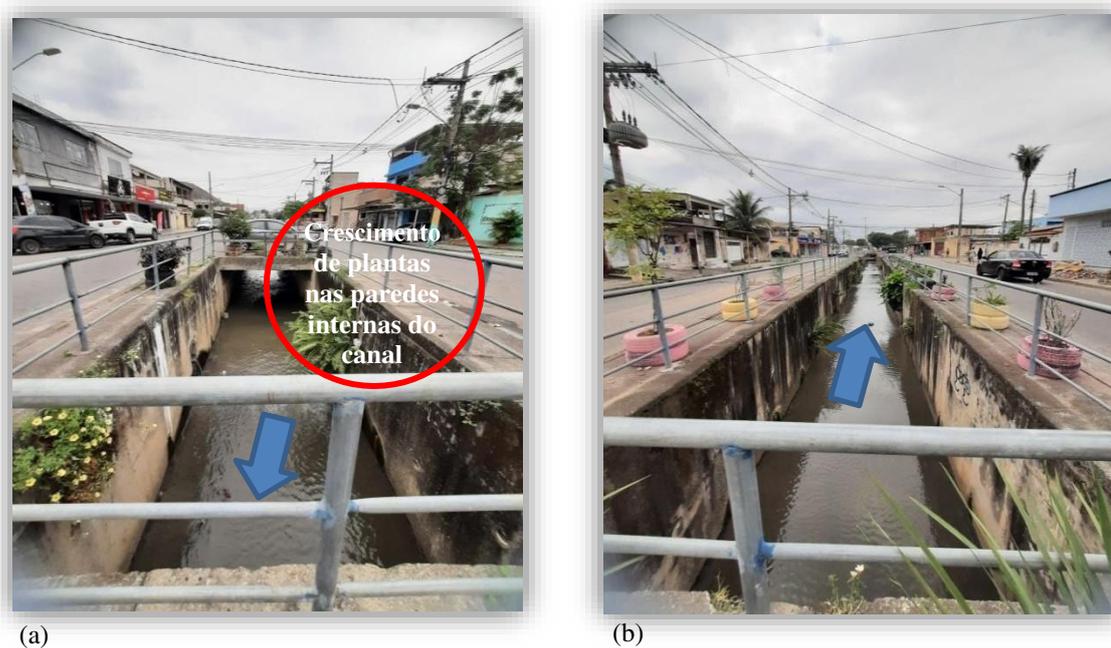
Figura 103- Canal Santa Margarida na altura da Avenida Medianeira com a Rua Ajapi (Bairro: Cosmos/ Santa Margarida). Ponto de aplicação do Protocolo de Avaliação Rápida- PARs.

O ponto da Figura 103 foi o escolhido para aplicação do PARs em trecho urbano do canal, pois, logo a seguir, o curso do rio segue submerso por toda extensão da Praça Dercides Alves dos Santos e da Avenida Bacaxá, reaparecendo somente na Rua Divinolândia.

Devido o Canal Santa Margarida passar por áreas urbana e rural, o PARs foi aplicado em um trecho de cada uma dessas duas áreas. Ambos os protocolos foram realizados no mesmo dia (31 de Julho de 2022), porém em horário diferentes. O primeiro protocolo foi aplicado em área rural, às 11h:36, na altura da Estrada do Campinho, próximo ao CRAS João de Barro, com coordenadas geográficas de 23K 7468513.05 metros de latitude sul e 642792.56 metros de longitude oeste e 20 metros de altitude sul. O segundo foi aplicado em área urbana, às 12h:08 min, na altura da Avenida Medianeira com a Rua Ajapi, com coordenadas geográficas de 23K 7468007.70 metros de latitude sul e 642432.63 metros de longitude oeste e 24 metros de altitude sul. O tempo estava úmido com chuvas esparsas durante o preenchimento dos PARs. Os registros fotográficos desses dois pontos foram apresentados no item 5.1.8-Figura 103 e 109.

Em área urbana o Canal não apresentou espaço para planície de inundação, seu fundo era cimentado e não foi notada a presença de árvores em suas margens. Porém, dentro do Canal foram avistadas muitas samambaias entre as fissuras do concreto, bem como a presença, em suas margens, de plantas cultivadas em pneus e de placas solicitando que não fosse jogado lixo no Canal. Essas ações, aparentemente, foram realizadas pela população local.

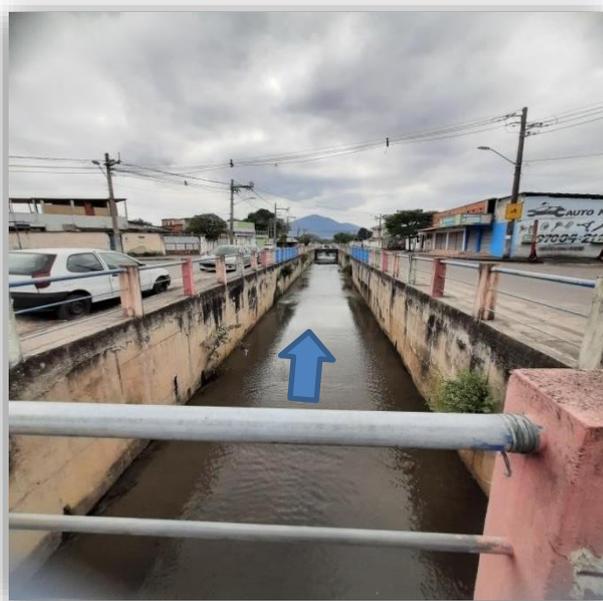
Figura 105- Canal Santa Margarida na altura da Avenida Upatininga com a Avenida Bacaxá (Bairro: Cosmos/ Santa Margarida).

As Figuras 105, 106, 107 e 108 mostram o Canal de Santa Margarida ao longo da Avenida Upatininga no cruzamento com a Avenida Bacaxá, com a Rua Paverama (em dois pontos), e com a Rua Catuípe. Nesses pontos, o Canal segue novamente em curso aberto em direção a Estrada do Campinho. Nesses trechos, não foram mais observadas as plantas em pneus, mas a limpeza do local continua notória, com exceção do ponto mostrado na Figura 107, onde foi observada a presença de lixo no leito do Canal. Além disso, nesse ponto, as água apresentou uma coloração visivelmente mais escura. A Figura 10 mostra o último trecho do Canal localizado em área urbana. A partir deste ponto, o Canal irá passar por baixo da Estrada do Campinho, reaparecendo logo depois em curso aberto, mas já em uma área rural.

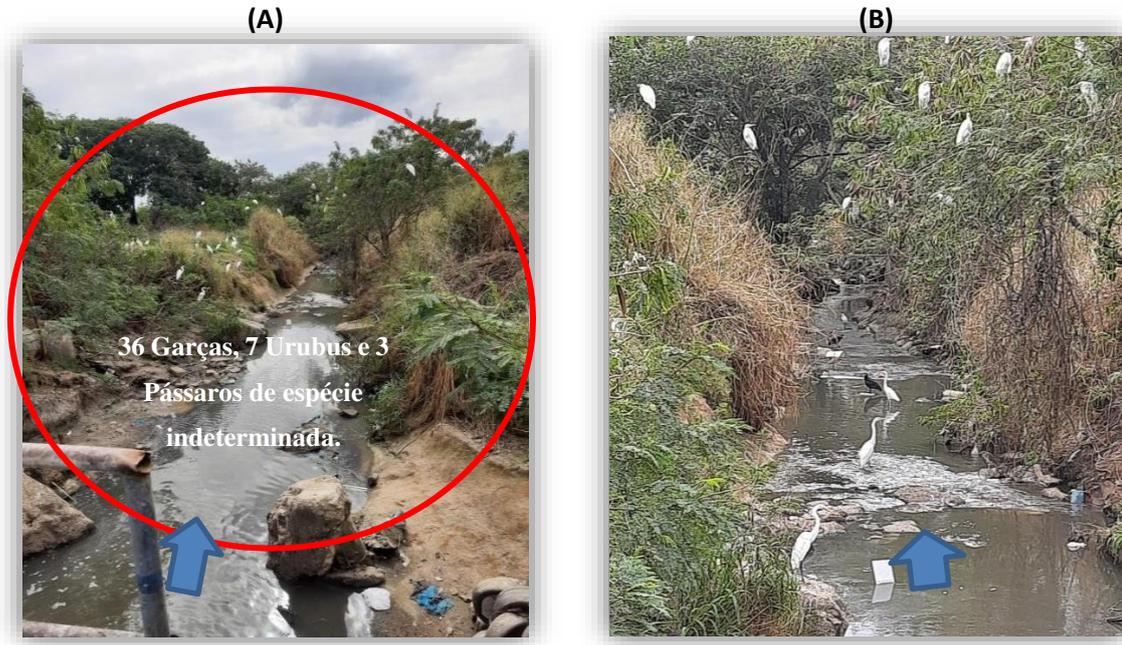
Legenda: Esse ponto corresponde a 23K 7468513.05 metros de latitude sul e 642792.56 metros de longitude oeste e 20 metros de altitude sul; (a) e (b) - registram o mesmo ponto, mas (b) foca na presença das garças. As setas azuis indicam o curso do rio.

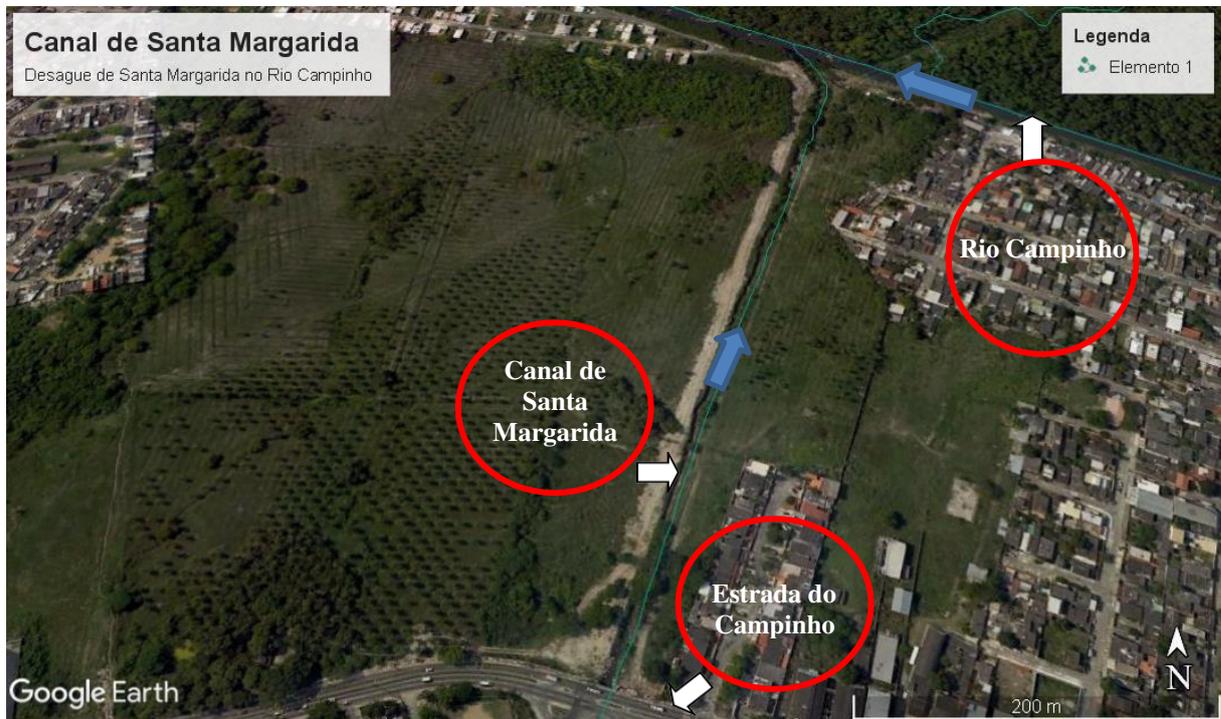
Figura 110- Imagem de Satélite do Canal Santa Margarida na altura da Estrada do Campinho (Bairro Cosmos/ Santa Margarida) mostrando o encontro do Canal Santa Margarida com o Rio Campinho.

A Figura 110 mostra o trecho final do Canal Santa Margarida antes de desaguar no Rio Campinho, depois de atravessar a Estrada do Campinho, no bairro Cosmo/Santa Margarida. Na parte de baixo da foto desta Figura, pode-se observar a Estrada do Campinho, e que há boa cobertura vegetal na margem esquerda do Canal, mas na sua margem direita, essa cobertura é muito menor.

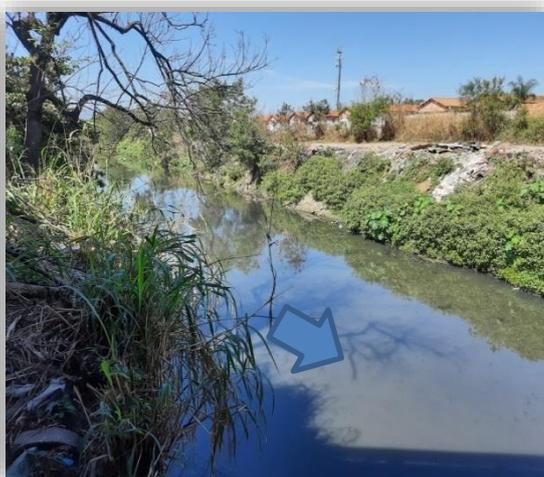
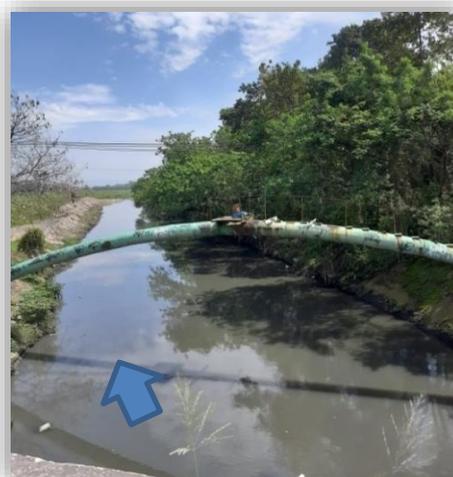
Figura 113- Rio Campinho na altura da Avenida Brasil, número 10201, entre o condomínio Reserva do Campo e os fundos do Conjunto Campinho (Bairro Campo Grande/ Conjunto Campinho). Trecho onde o Protocolo de Avaliação Rápida (PARs) foi aplicado, área rural.

A Figura 113 mostra o Rio Campinho na altura da Avenida Brasil, número 10.201, entre o Condomínio Reserva do Campo e os fundos do Conjunto Campinho, no bairro Campo Grande/ Conjunto Campinho. Esse trecho, foi último acessível, pois depois o rio segue por terrenos particulares até desaguar no Rio Guandu Mirim. Nota-se que a cobertura vegetal é muito mais expressiva na margem direita do Rio. Na Figura 113A, pode-se ver várias residências construídas próxima a margem esquerda do curso do rio do Rio. Na Figura 113B, observa-se que a margem esquerda do rio se encontra concretada, enquanto a margem direita encontra-se desprovida de cobertura vegetal, assoreada e aparentemente com traços de aterramento. A partir desse ponto, ao atravessar a Avenida Brasil, o Rio Campinho segue em curso aberto, porém em áreas agrícolas, que são inacessíveis, até desaguar no Rio Guandu - Mirim. Mediante a diferença de passagem de trecho urbano para rural que o Rio Campinho apresenta, o PARs foi aplicado nesse ponto também.

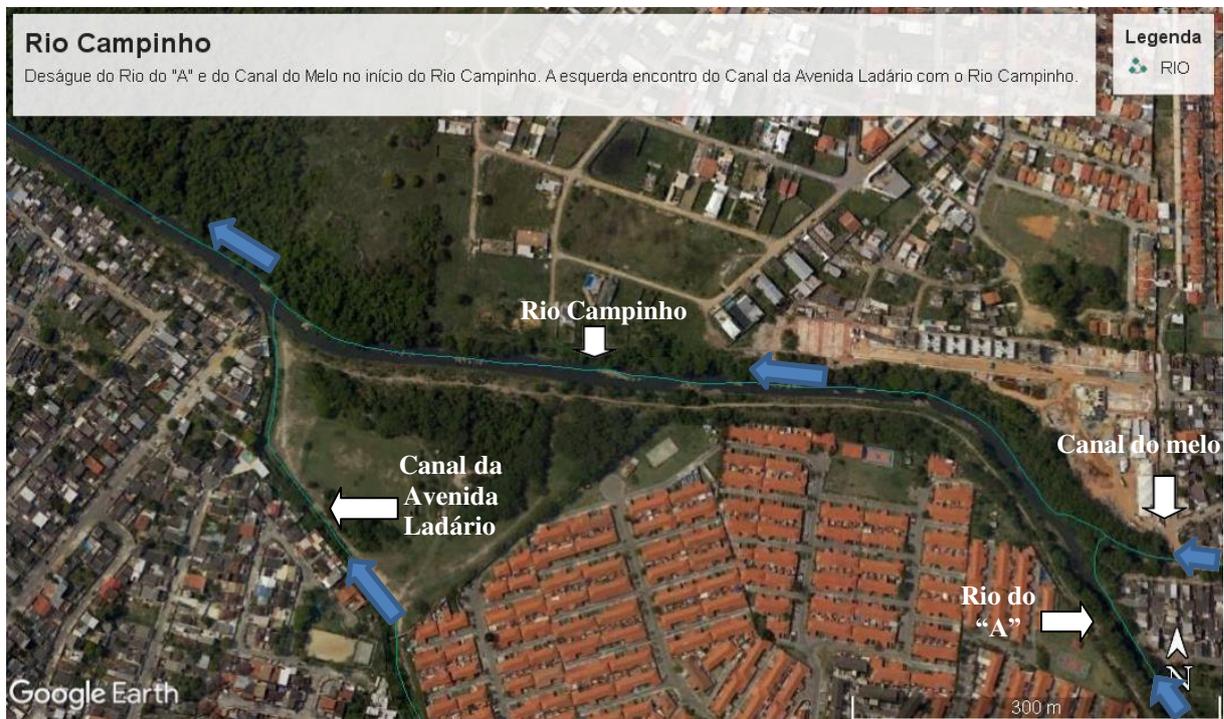
Figura 114- Imagem de Satélite do Rio Campinho mostrando a sua formação, a chegada do Canal da Avenida Ladário e as paisagens em seu entorno (Bairro Campo Grande/ Iracema; Cosmos).

A Figura 114 mostra a imagem de satélite do Rio Campinho, na qual pode-se notar, no canto posterior da imagem, a chegada do Canal do Melo e o Rio do “A”, seus formadores. Mais a frente, no lado esquerdo da imagem, observa-se a chegada do Canal da Avenida Ladário e, margeando o Rio Campinho, estão as construções habitacionais localizadas nos bairros de Campo Grande e Cosmos.

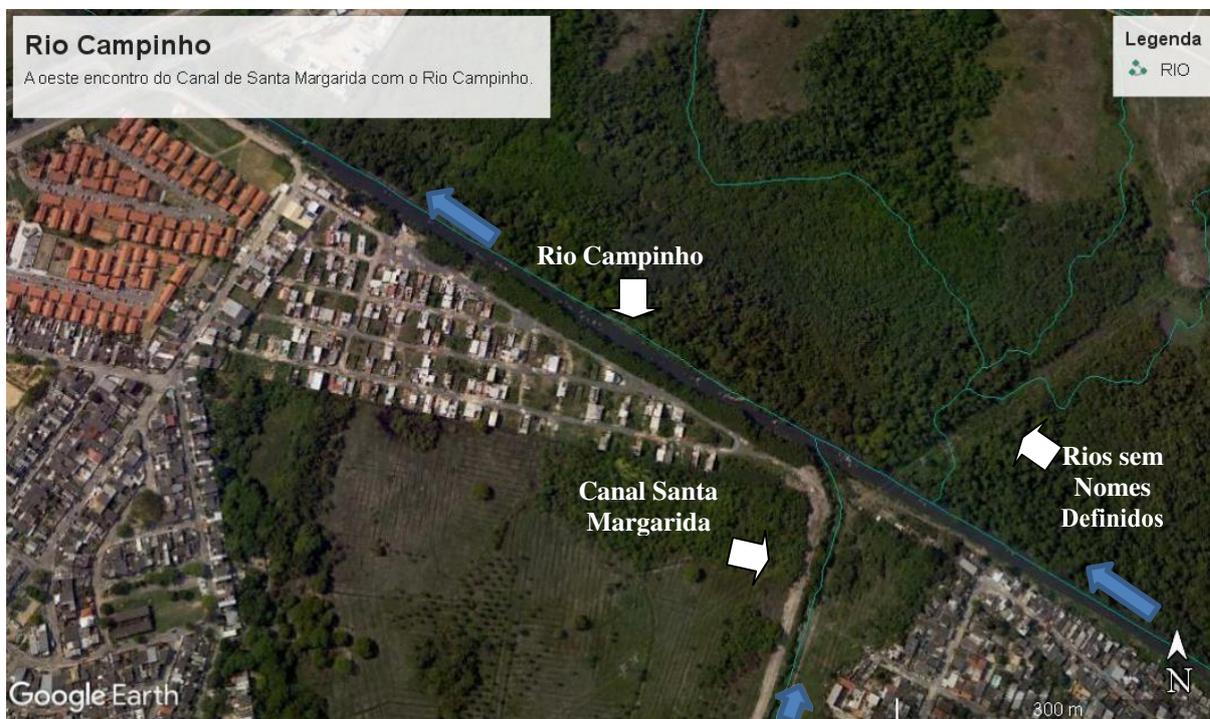
Figura 115- Imagem de Satélite do Rio Campinho – Trecho antes de atravessar a Avenida Brasil (Bairro Campo Grande/ Salim).

A Figura 115 mostra a imagem de satélite do trecho do Rio Campinho, recebendo outro afluente, o Canal Santa Margarida e uma ramificação de Canais sem nomes definidos. Esse ponto é anterior a sua passagem submerso a Avenida Brasil. No lado direito da imagem, nota-se uma área com bastante cobertura vegetal margeando o rio, enquanto que no lado esquerdo a paisagem se divide em área urbana, com presença de uma área verde no centro.

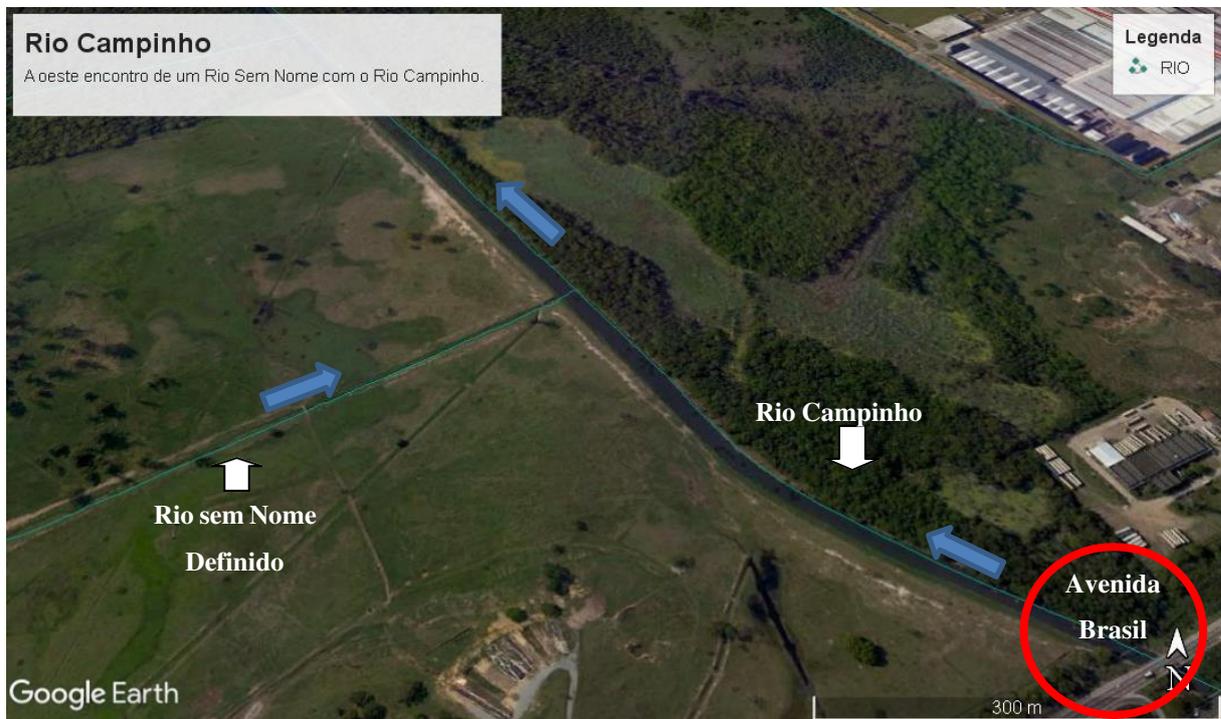
Figura 116- Imagem de Satélite do Rio Campinho – Trecho depois de atravessar a Avenida Brasil (Bairro Campo Grande/ Salim).

A Figura 116 mostra a imagem de satélite do trecho do Rio Campinho depois de atravessar a Avenida Brasil. No canto direito embaixo da imagem, pode-se ver a Avenida Brasil. Ao atravessar essa avenida, o Rio Campinho percorre áreas florestais que não são margeadas por construções habitacionais, mas sim por fábricas, como é possível ver representado no canto superior direito da imagem. O lado esquerdo da imagem mostra o Rio Campinho recebendo um Rio sem nome definido como afluente.

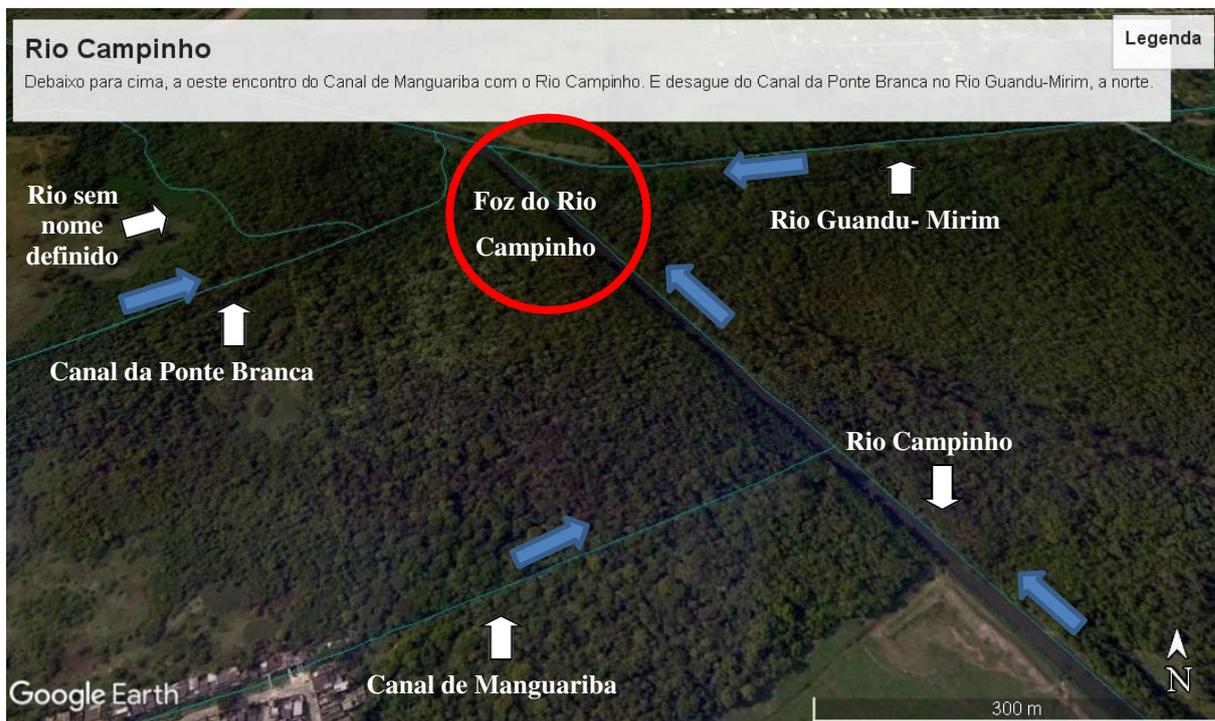
Figura 117- Imagem de Satélite do Rio Campinho – Trecho final (Bairro Campo Grande/ Salim).

A Figura 117 mostra a imagem de satélite do trecho do Rio Campinho. No centro da imagem pode-se ver o Rio Campinho em direção ao seu desague no Rio Guandu-Mirim. Porém antes disso, nota-se a chegada em seu leito dos afluentes, Canal Santa Margarida, Canal da Ponte Branca e de um Rio sem nome. Nesse trecho, o Rio Campinho possui bastante cobertura vegetal em ambos os lados.

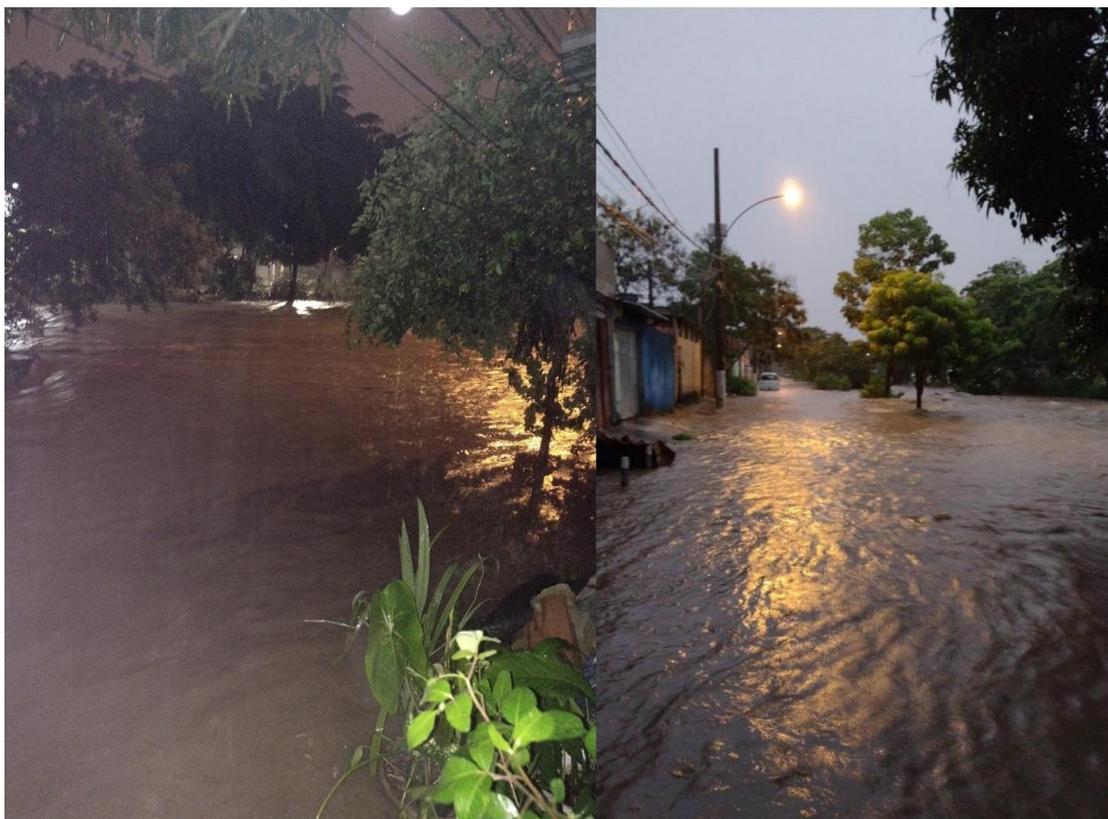
Figura 118 - Foto de uma enchente no rio do “A”, próximo à confluência com o rio Campinho.

“Na década de 1980, quando tinha 7 ou 8 anos, morava na parte baixa do sítio citado no relato anterior e nessa época, o rio do “A” já era poluído, mas não era ainda canalizado. Lembro de um temporal que durou um dia inteiro e o Rio do “A” transbordou e o sítio onde morávamos ficou todo em baixo d'água, pois o nível da água não parava de subir e não havia como sair de casa e ir para parte mais alta do sítio. Por sorte, dois primos, que já eram adultos, chegaram a nado até a nossa casa e nos resgataram nas costas e nos levaram para um local seguro” (Relato de Patrícia Filomeno, 2021). A Figura 118 e 119 mostra fotos, tiradas por moradores, de enchentes que ocorreram no Rio do “A” próximo à confluência com o rio Campinho.
