Universidade do Estado do Rio de Janeiro

**Segurança hídrica e abastecimento público emergencial no município de
Santo Antônio de Pádua/RJ: um estudo sobre a delimitação de microbacias
hidrográficas**

2022

Dissertação apresentada, como requisito parcial para obtenção do título de Mestre, ao Programa de Pós-Graduação em Gestão e Regulação de Recursos Hídricos, Curso de Mestrado Profissional em Rede Nacional em Gestão e Regulação de Recursos Hídricos (PROF-ÁGUA), na Universidade do Estado do Rio de Janeiro. Área de concentração: Regulação e Governança de Recursos Hídricos: Segurança Hídrica e Usos Múltiplos da Água.

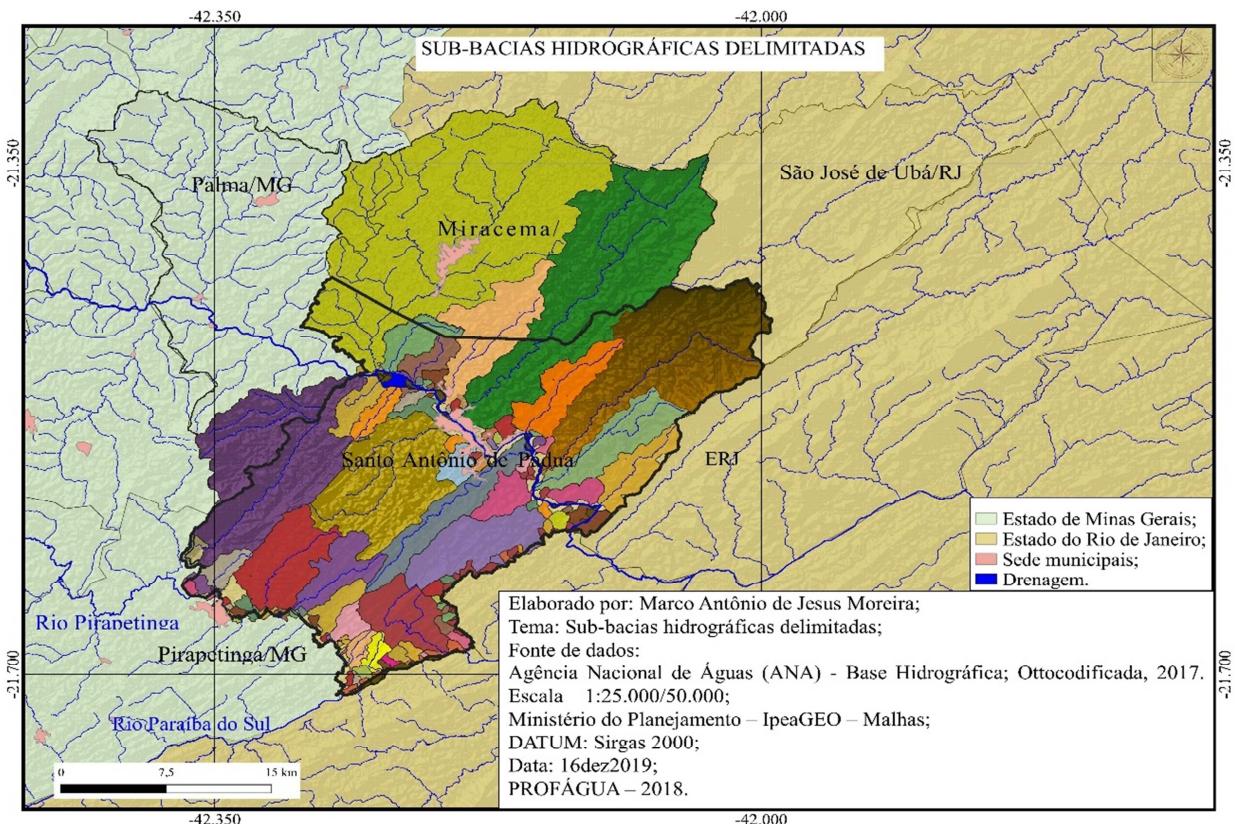
Figura 02 – Sub-bacias hidrográficas delimitadas

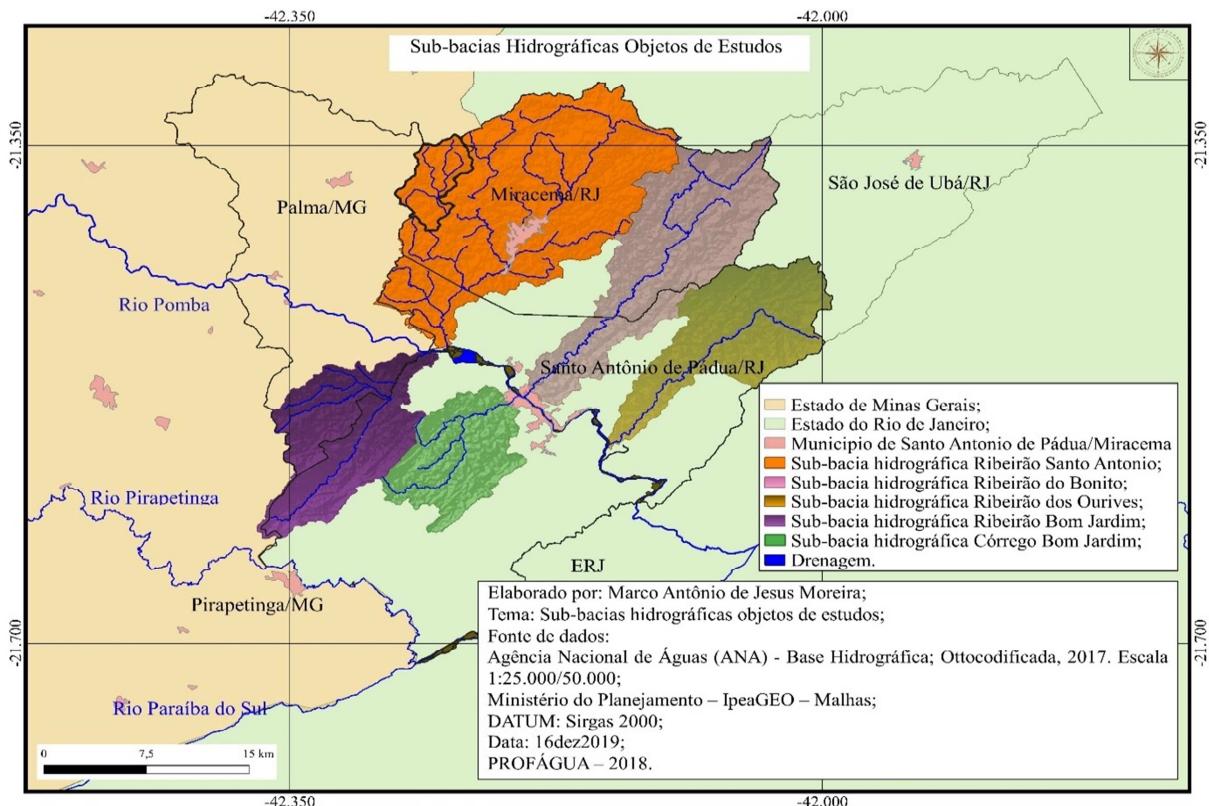
Figura 03- Sub-bacias hidrográficas objetos de estudo.

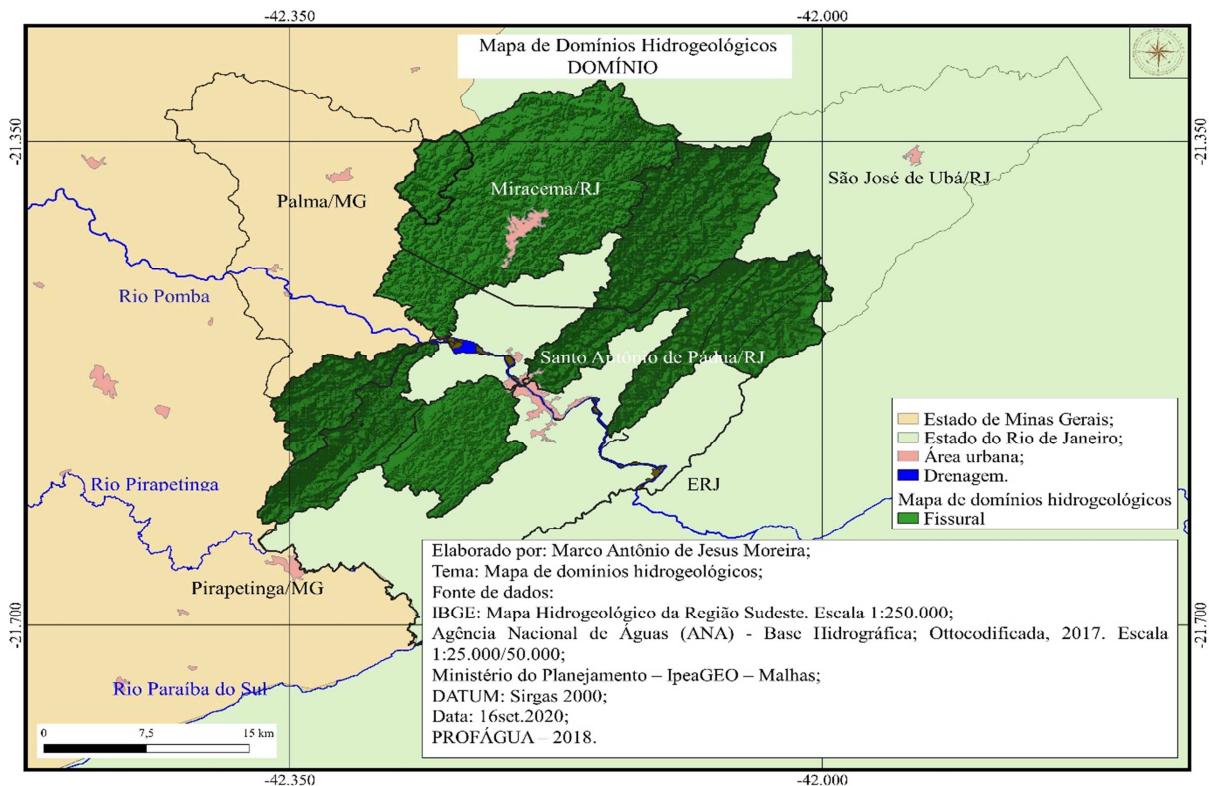
Figura 06 - Mapa de Domínios Hidrogeológicos.

De acordo o IBGE (2016), mapa hidrogeológico do Sudeste, escala 1:250.000, a área de estudo está inserida no domínio fissural (figura 06, pág. 51), Província Metavulcanossedimentar com pequena fração de cristalino sobre a sub-bacia hidrográfica do Córrego dos Ourives (figura 07, pág. 51). Litologicamente predominam na região o Gnaisse, Xisto, Quartzito, Anfibolito, com Charmokito, Enderbito, Granito e “Granítóide” fazendo parte da litologia novamente sobre a sub-bacia hidrográfica do Córrego dos Ourives (figura 08, pág. 52).

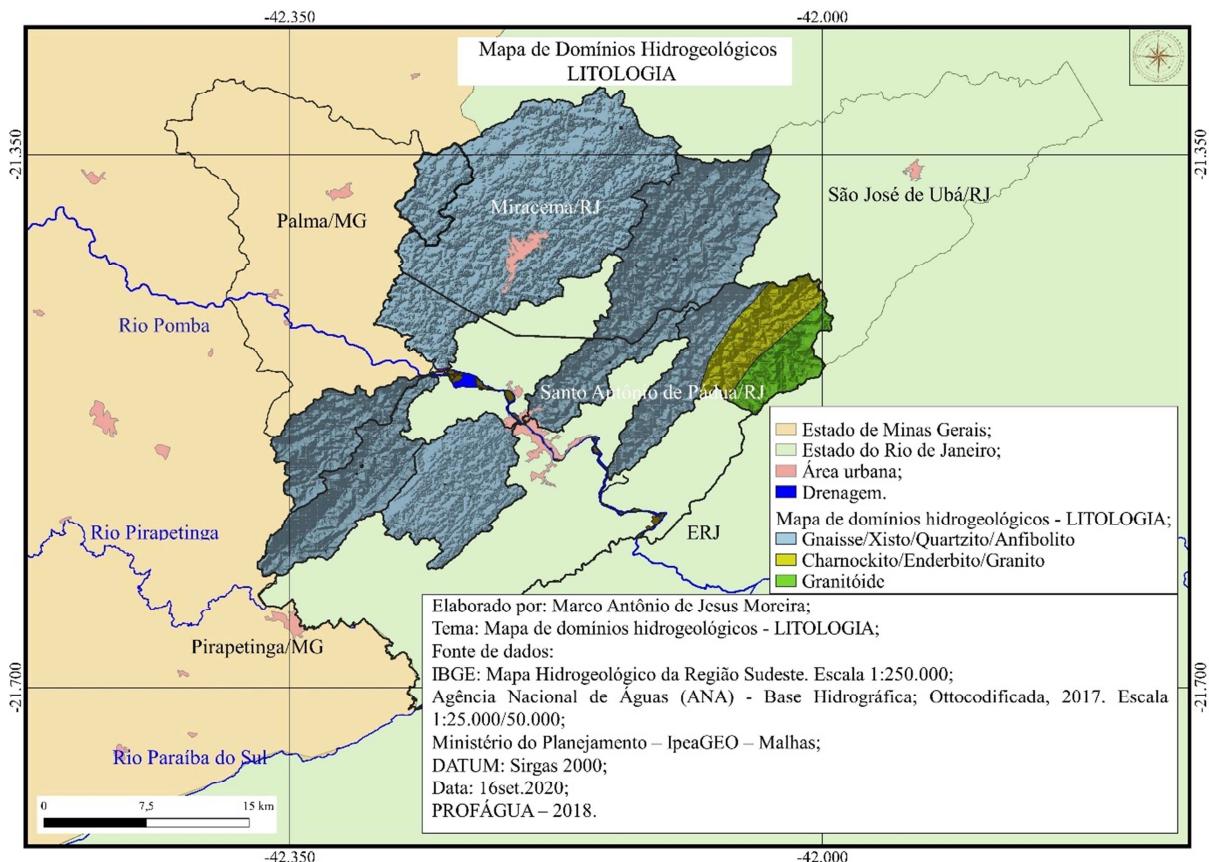
Figura 08 - Mapa de Domínios Hidrogeológicos - LITOLOGIA

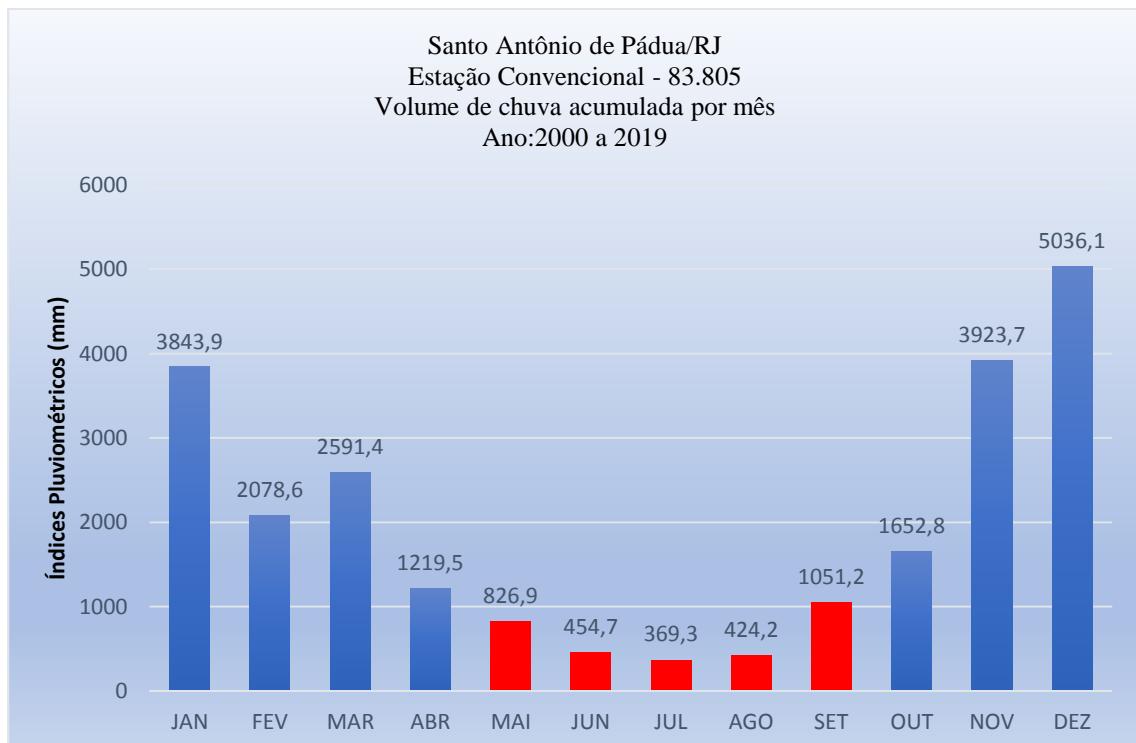
Figura 10 - Volume de chuva acumulada por mês – Ano: 2000 a 2019.

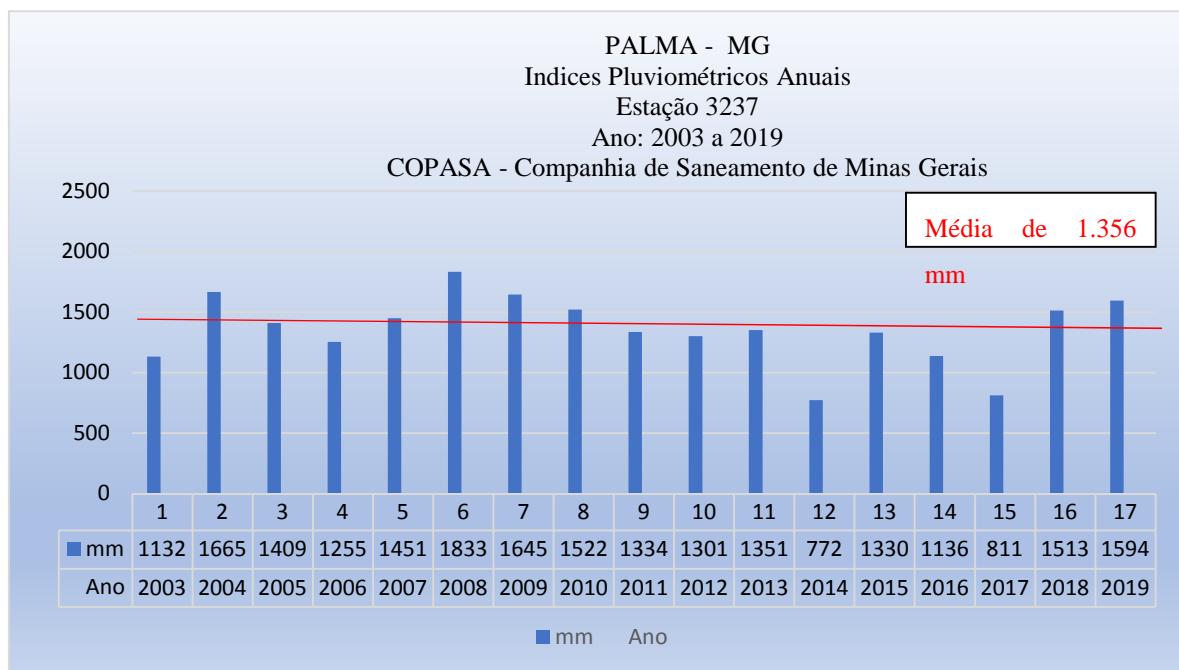
Figura 13 - Índices Pluviométricos anuais do município de Palma/MG – Ano: 2003 a 2019.

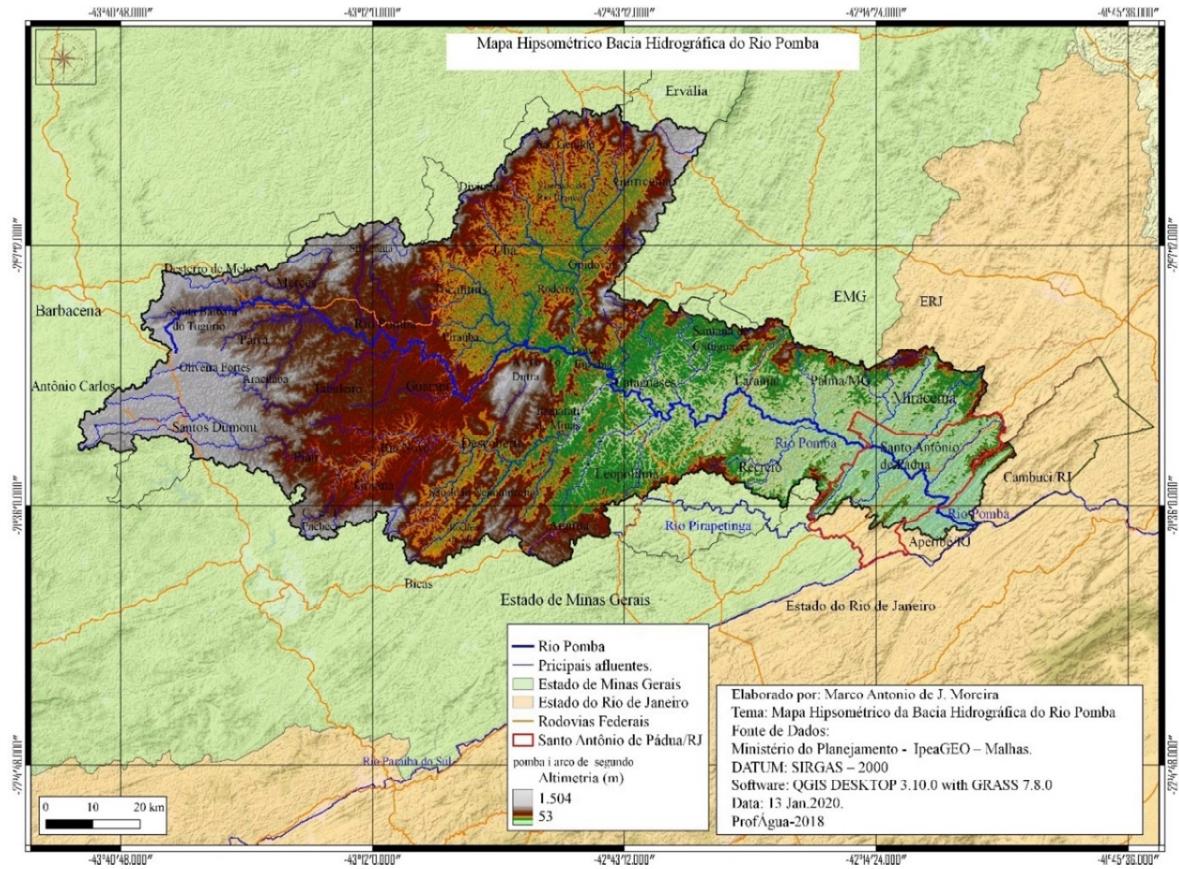
Figura 14 - Mapa hipsométrico da Bacia Hidrográfica do Rio Pomba

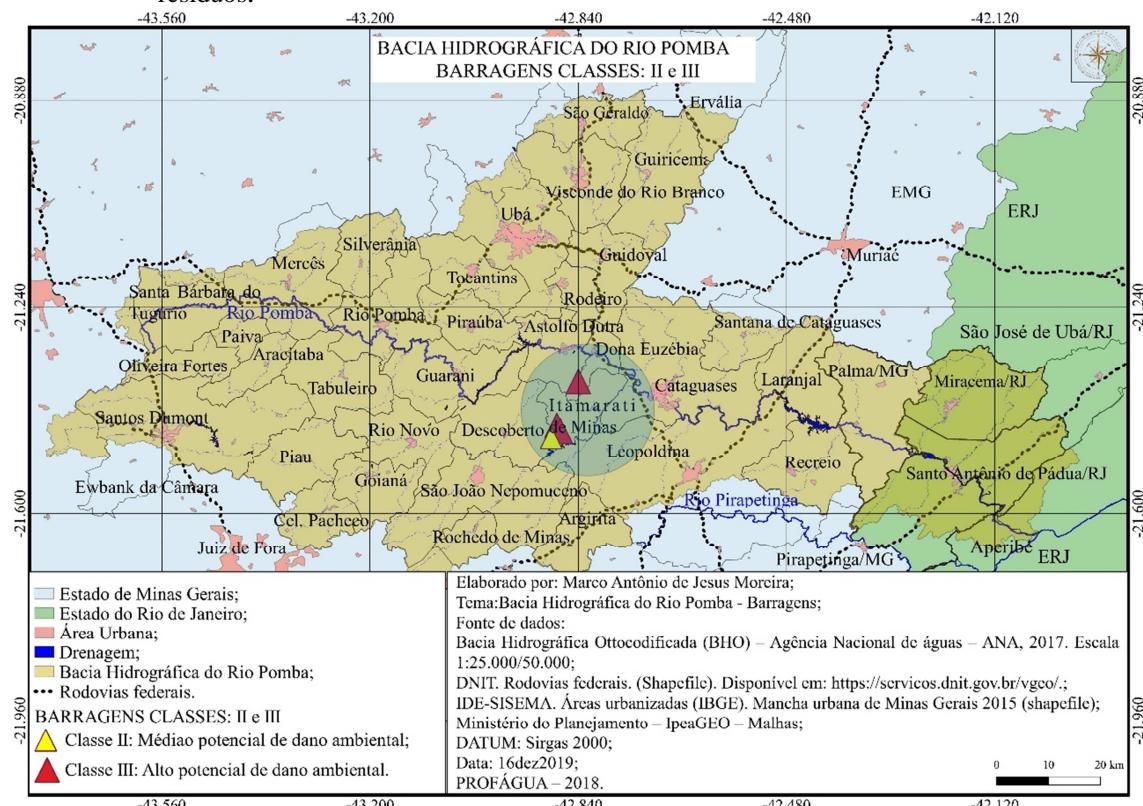
Segundo informações do IDE-SISEMA, a bacia hidrográfica do Rio Pomba abriga quatro barragens, sendo 01 (uma) considerada classe II, de médio potencial de danos ambientais, e 3 (três) barragens classes III, de alto potencial de danos ambientais (figura 20).

Figura 20 - Bacia Hidrográfica do Rio Pomba – Gestão de resíduos: Barragens de contenção de rejeitos e resíduos.

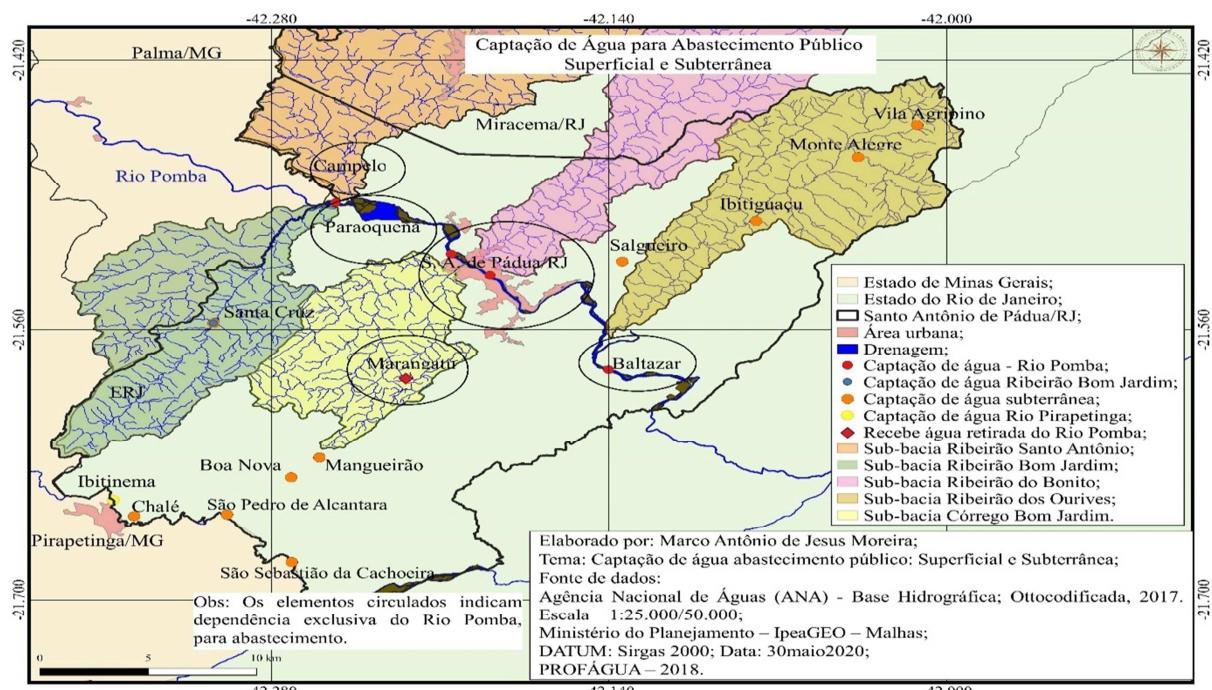
Figura 21 - Pontos de captação de água para abastecimento público- Superficial e Subterrânea

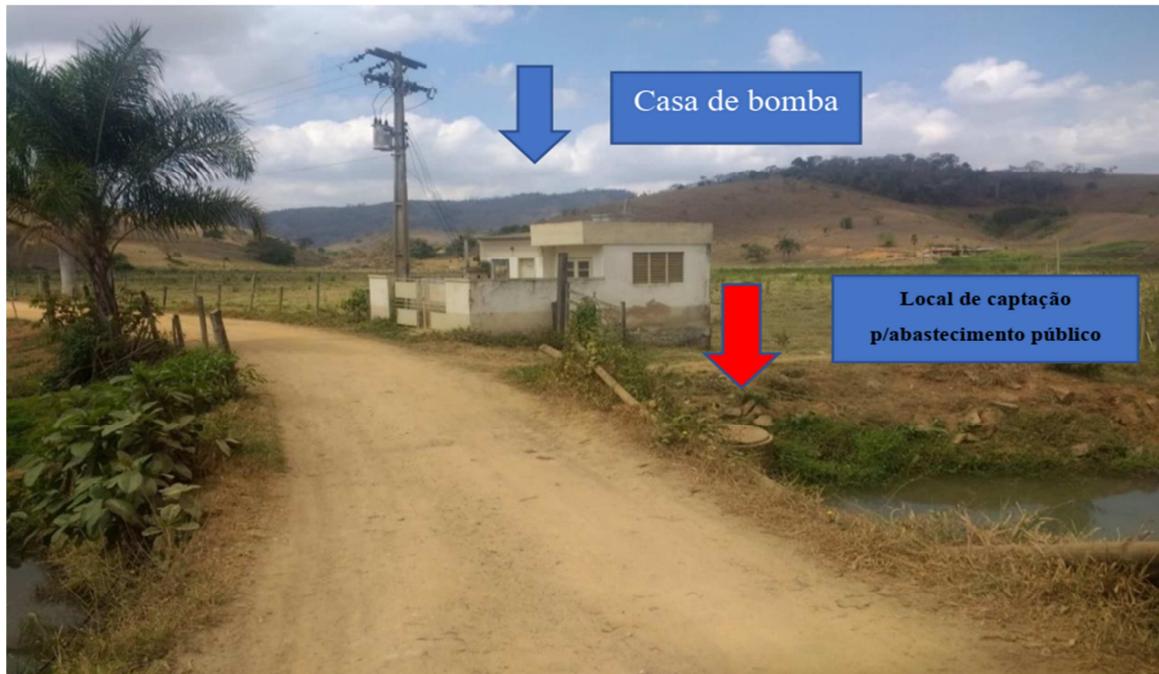
Foto 01 - Benfeitorias destinadas a captação de água para abastecimento público – Ribeirão Bom Jardim, distrito de Santa Cruz. 17 de set. 2019.

O sistema conta com duas captações, sendo a principal do tipo superficial no córrego do Bom Jardim em que a adução até a ETA se faz por meio de bomba centrífuga em adutora em PVC de 100 mm (PMSB, 2012), com vazão média de 15 m³/h. A segunda captação é subterrânea por meio de poço tubular instalado próximo à captação superficial, que é acionado somente em épocas de maiores demandas, como no verão. Segundo informações dos

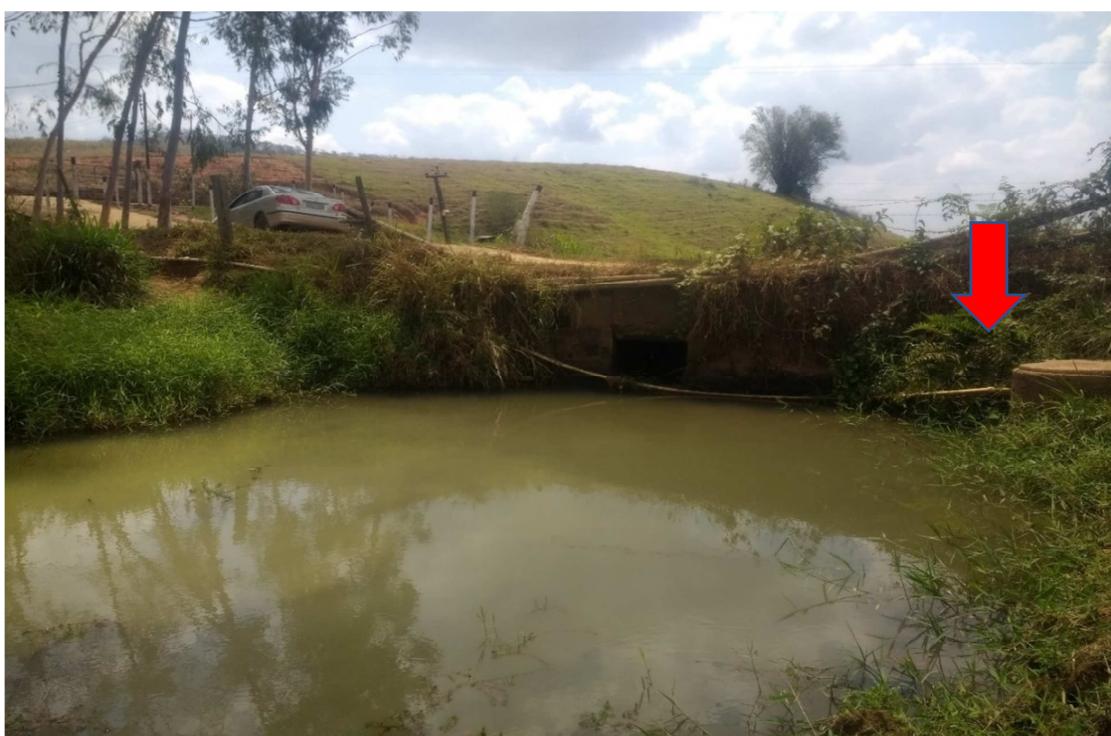
Foto 02 – Acúmulo de água para abastecimento público. Ribeirão Bom Jardim. 17 de set. 2019.

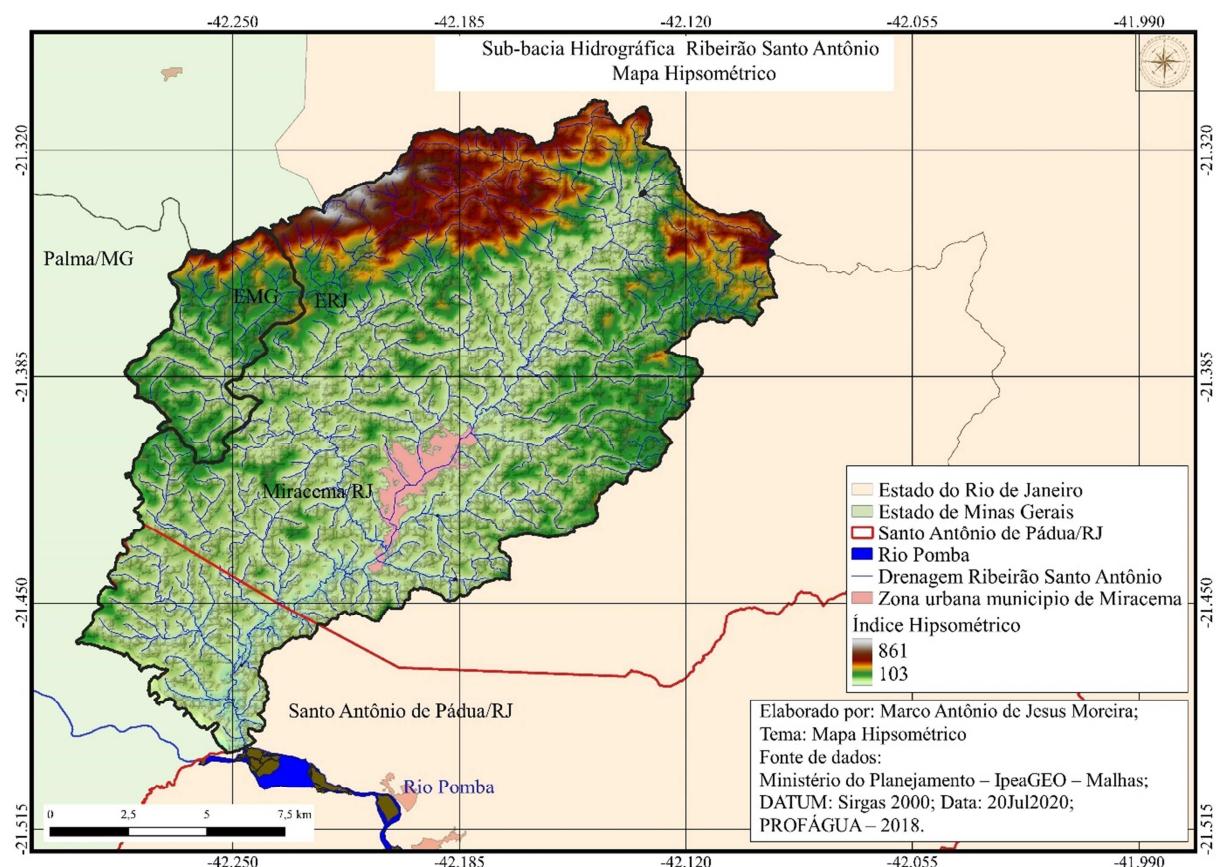
Figura 25 – Mapa hipsométrico Sub-bacia hidrográfica Ribeirão Santo Antônio

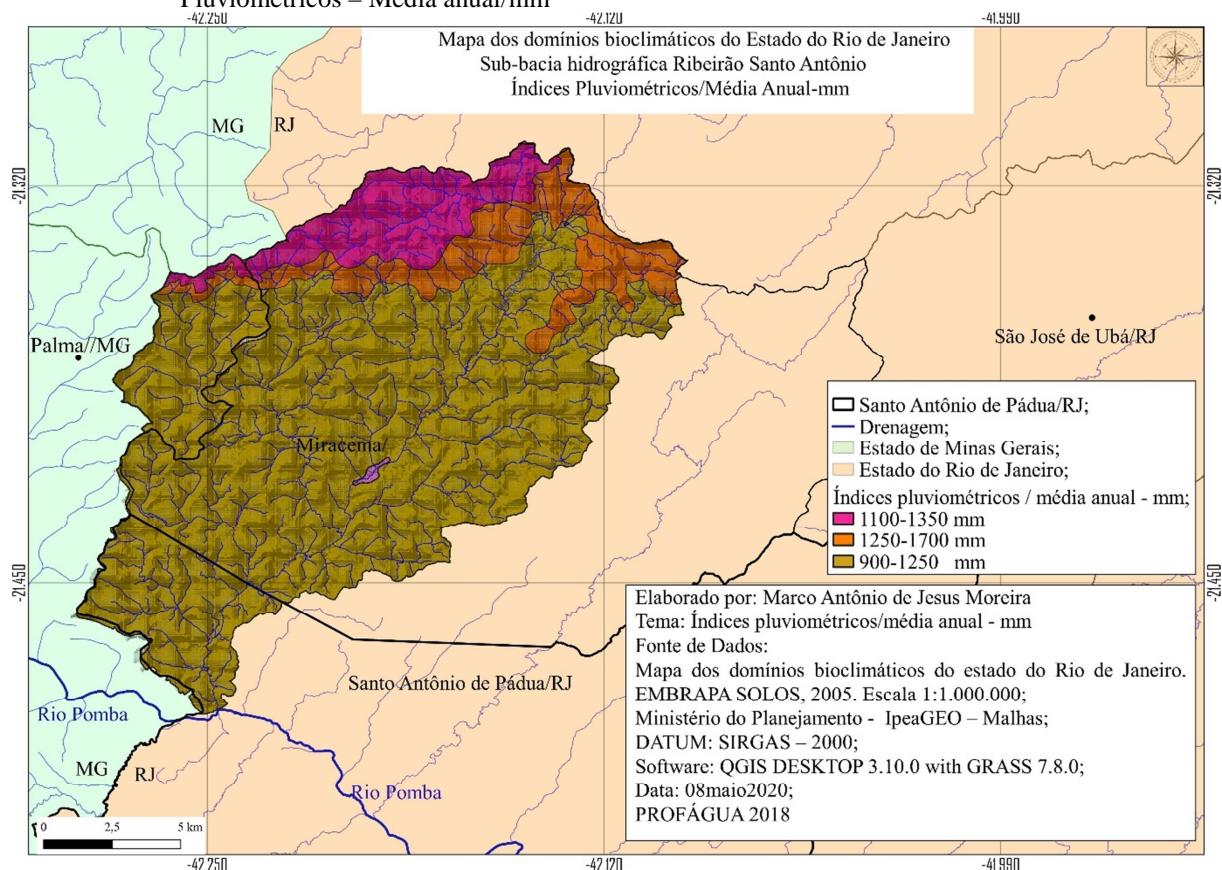
Figura 26 - Mapa dos Domínios Bioclimáticos Sub-Bacia Hidrográfica Ribeirão Santo Antônio – Índices Pluviométricos – Média anual/mm

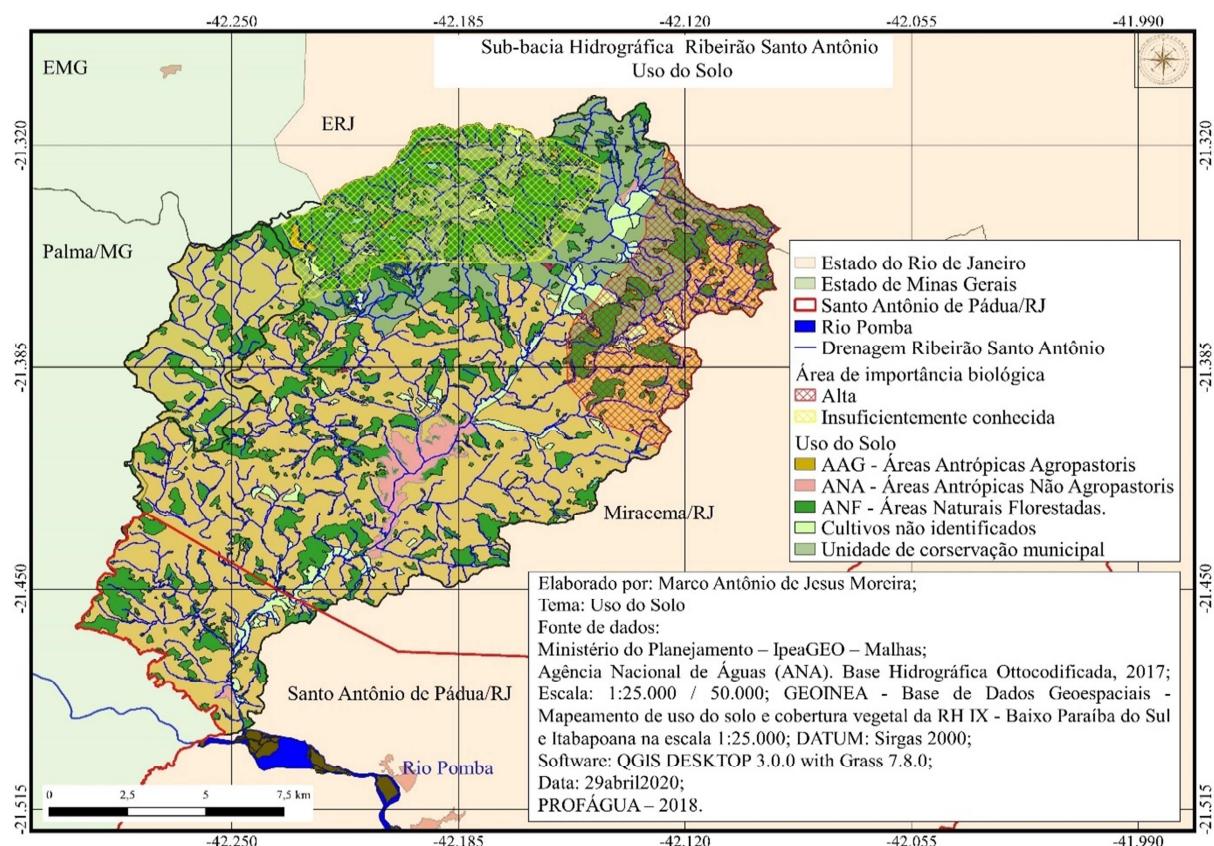
Sendo assim, 60,28 km² são destinados a pastagens em geral e outros fins (figura 31). Observa-se que a área desta sub-bacia se encontra em avançado estado de degradação ambiental, que segundo SILVA et al. (2019), uma das causas para a degradação é o processo de ocupação e uso do solo, marcado, temporalmente, pelo plantio de cana-de-açúcar e café, pela pecuária e, mais recentemente, pela extração de rochas ornamentais.

Figura 31 – Sub-bacia hidrográfica Ribeirão Santo Antônio. Uso do solo.

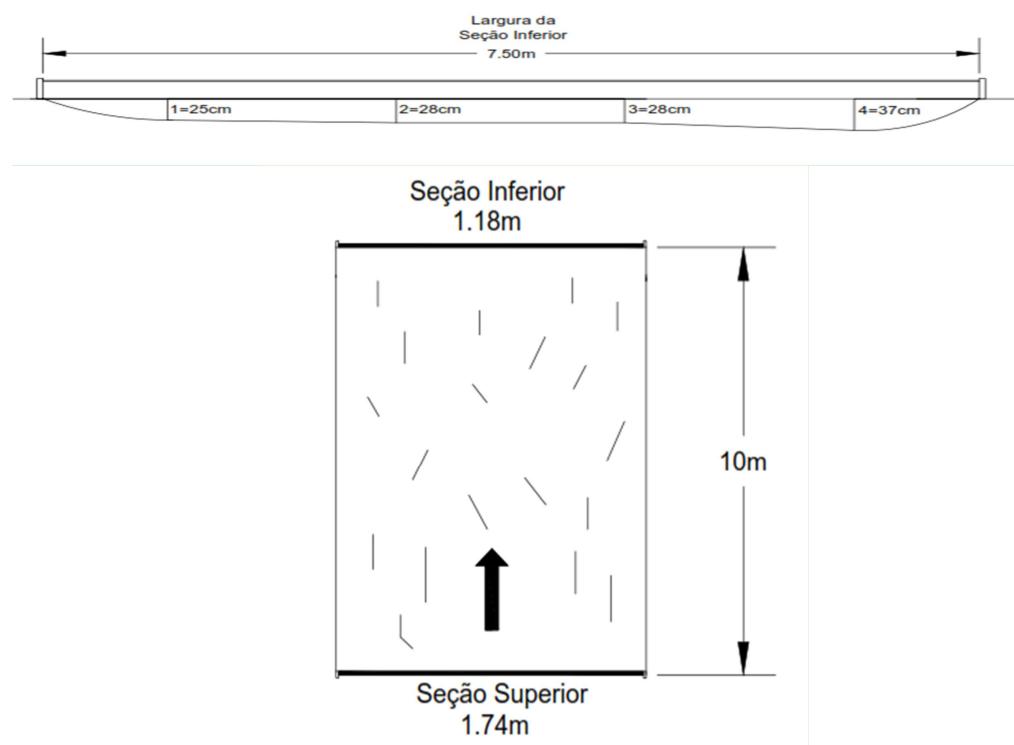
Figura 32 – Características morfológicas do canal

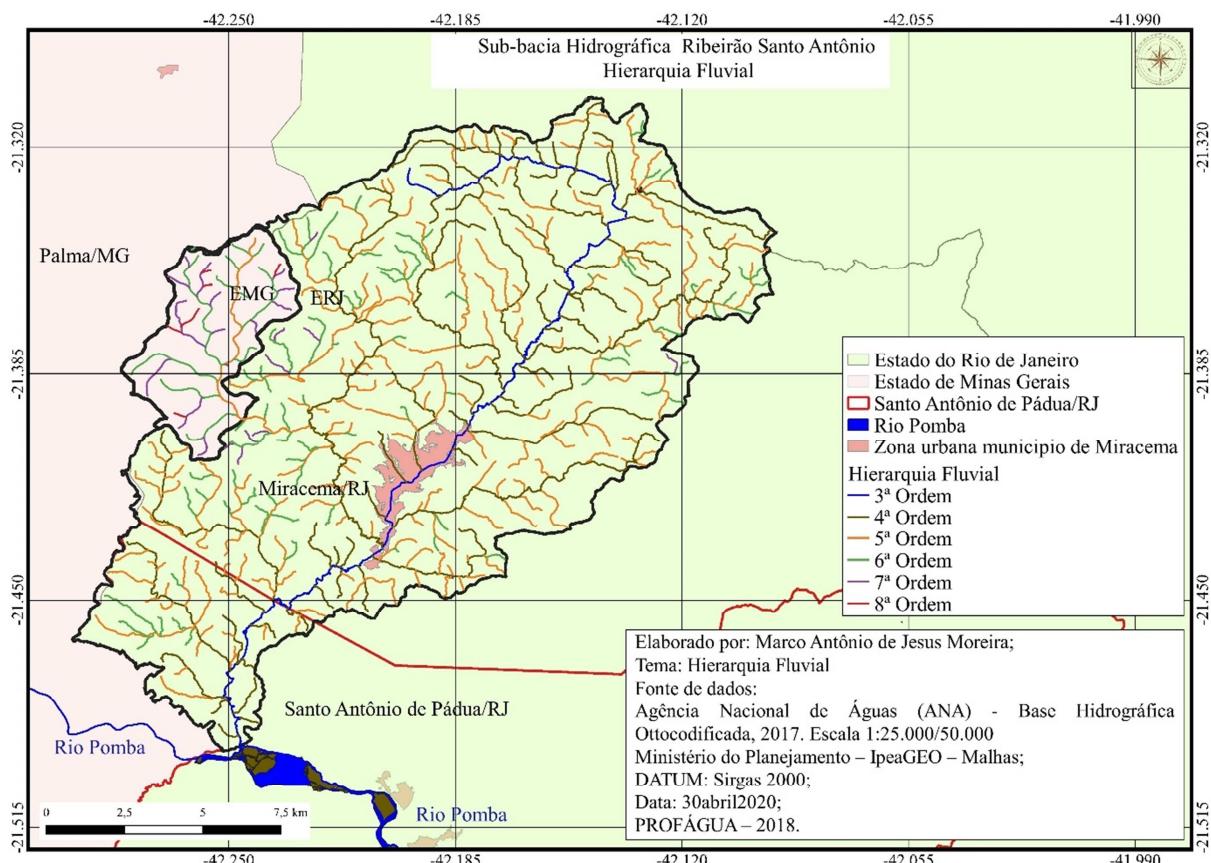
Figura 35 – Hierarquia fluvial Sub-bacia hidrográfica Ribeirão Santo Antônio.

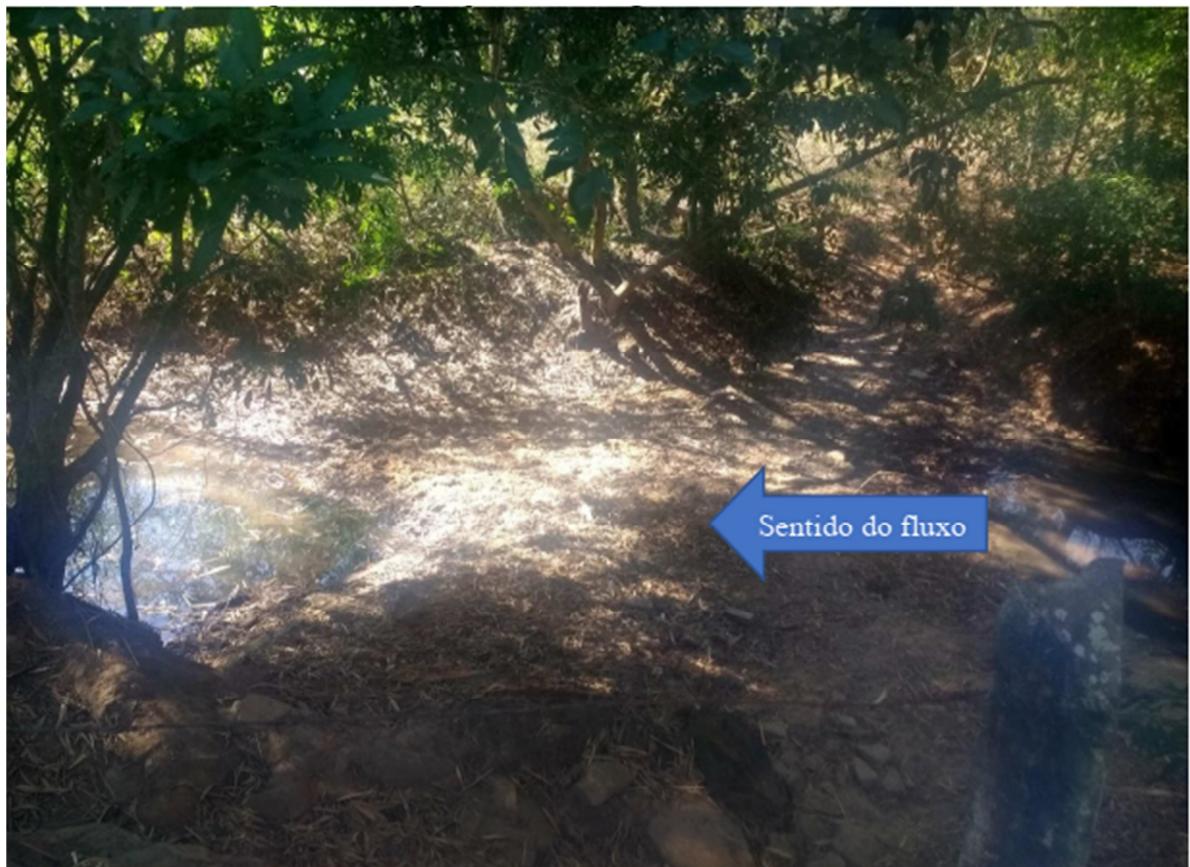
Foto 05 – Fluxo interrompido em tese, pelo período de estiagem.

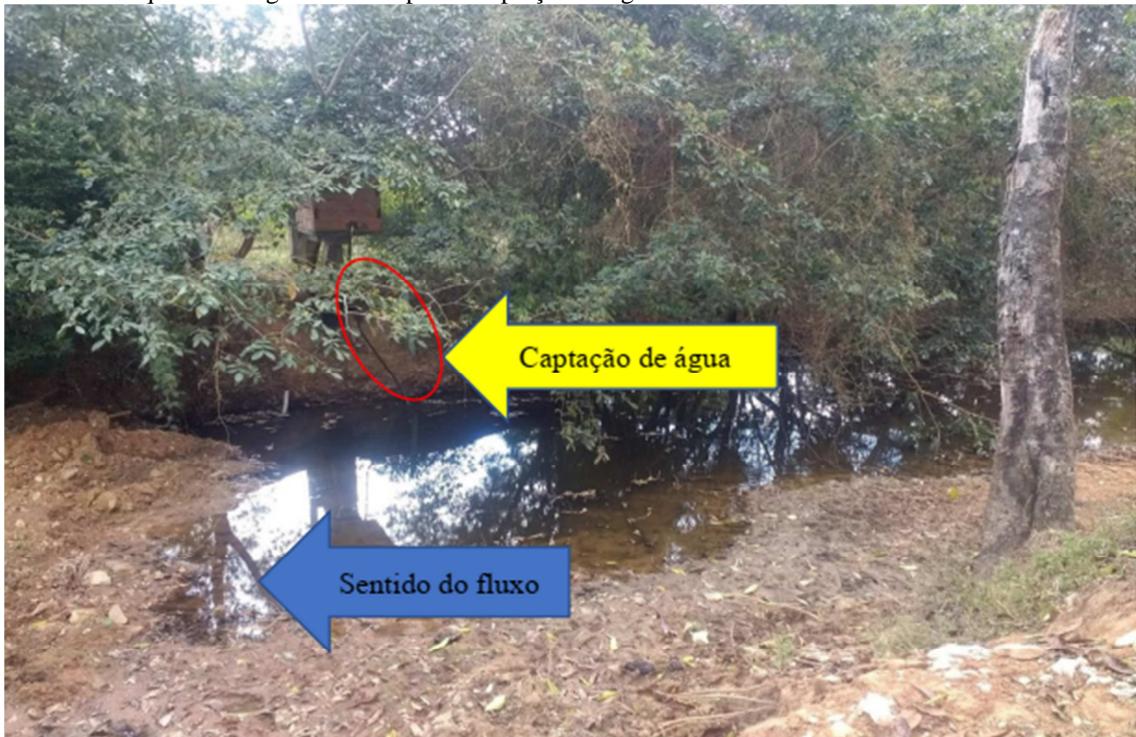
Foto 06 – Pequena barragem de terra para a captação de água.

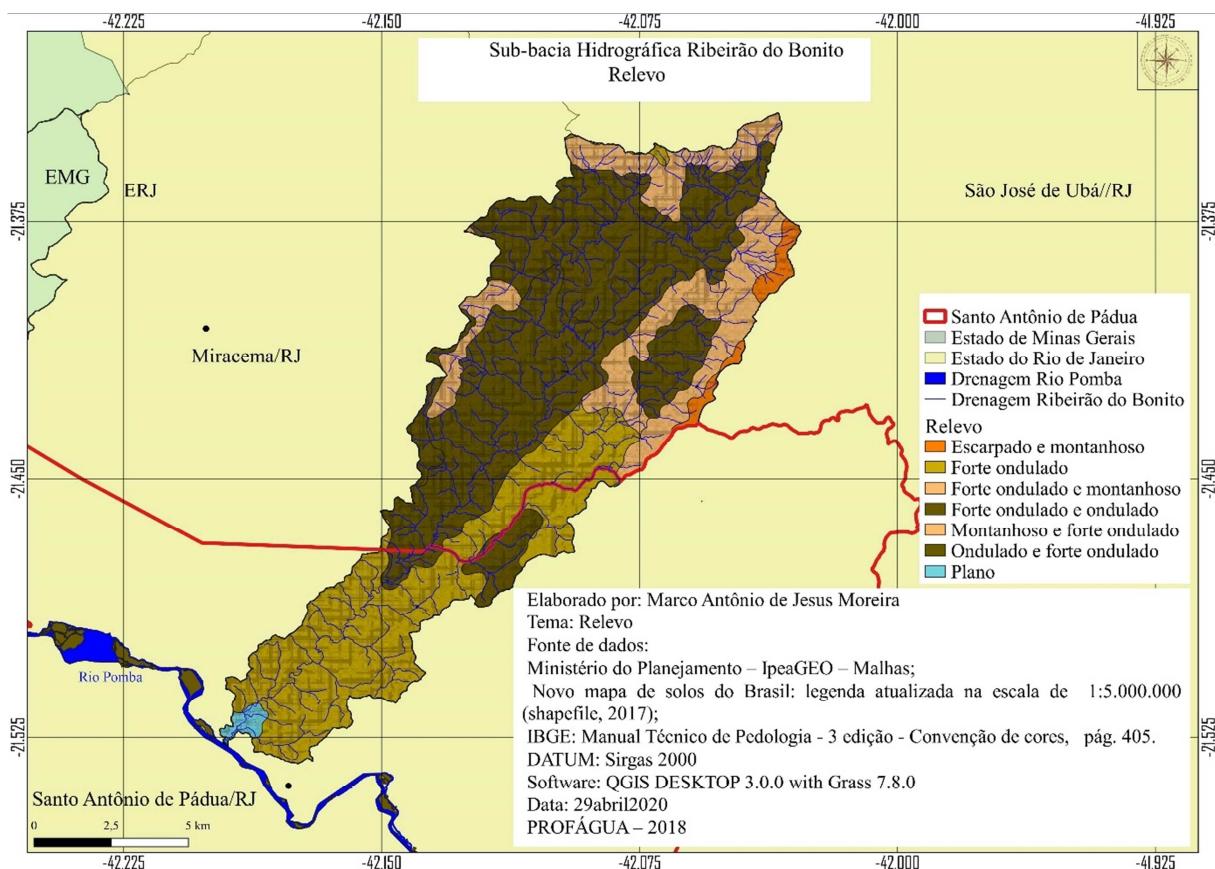
Figura 45 – Relevo da sub-bacia hidrográfica do Ribeirão do Bonito.

De acordo com o Mapa dos Domínios Bioclimáticos do Estado do Rio de Janeiro, figura n.º 45, 53,17% da área da Sub-bacia hidrográfica Ribeirão do Bonito está compreendida entre o relevo forte-ondulado e ondulado, 28,09%, forte ondulado, 18,01% ondulado e suave ondulado e 0,73% plano. A declividade influencia a relação entre a precipitação e o deflúvio da bacia hidrográfica, sobretudo devido ao aumento da velocidade de escoamento superficial, reduzindo a possibilidade da infiltração de água no solo (CARDOSO et al., 2006).

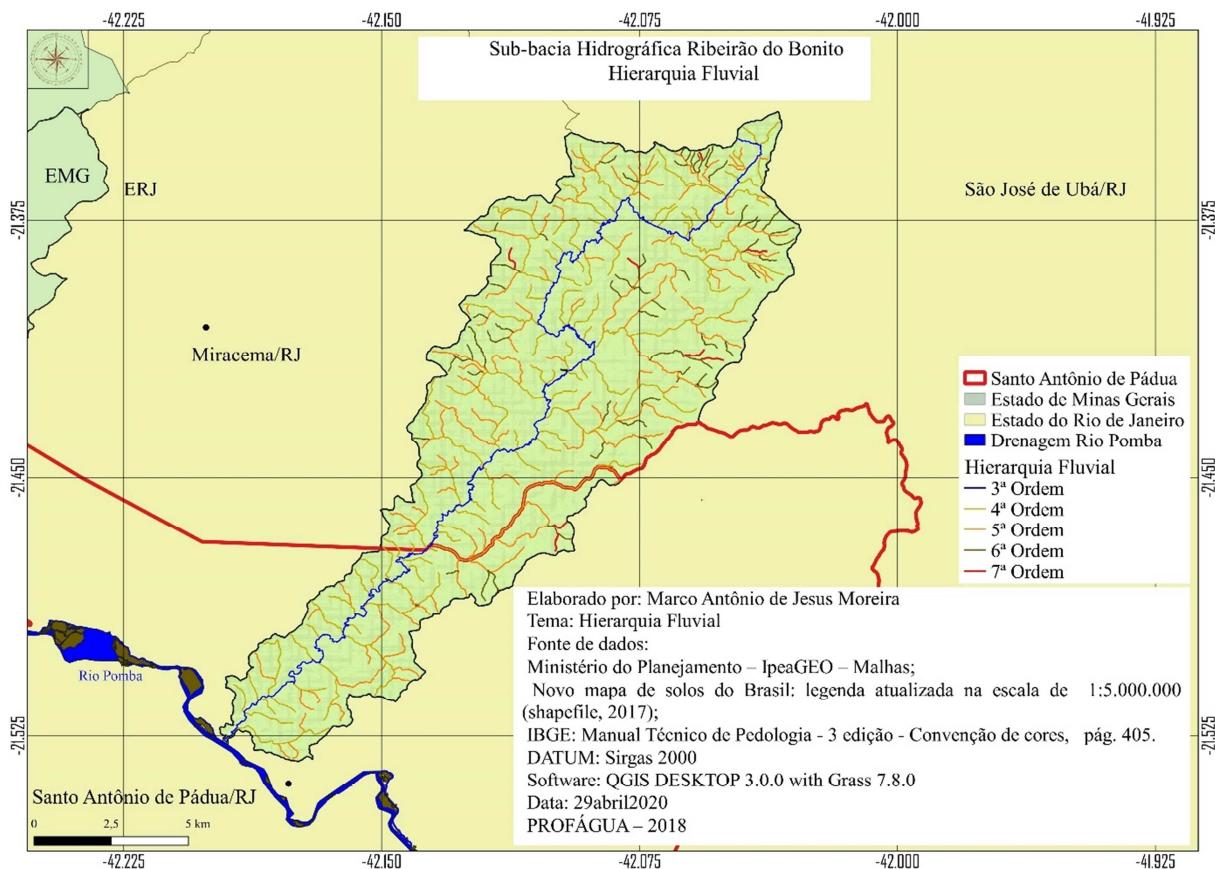
Figura 46 – Hierarquia pluvial da sub-bacia hidrográfica do Ribeirão do Bonito.

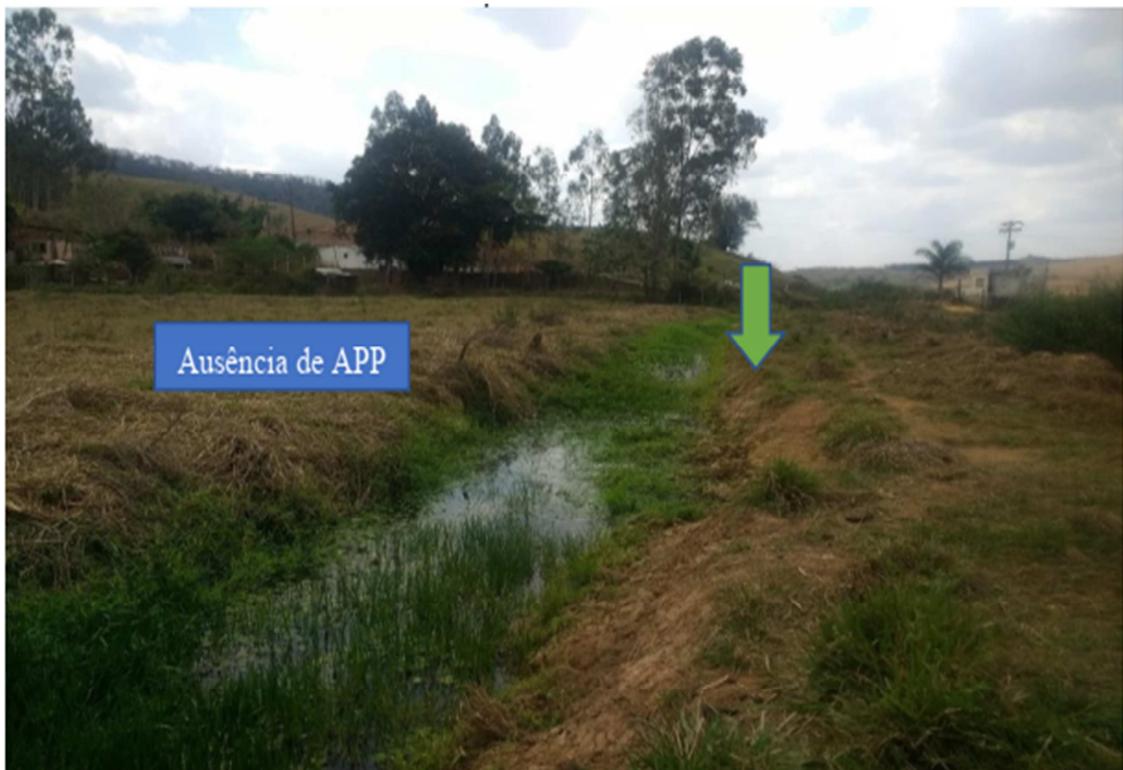
Foto 09 – Retrata a ausência de APP com consequente assoreamento.

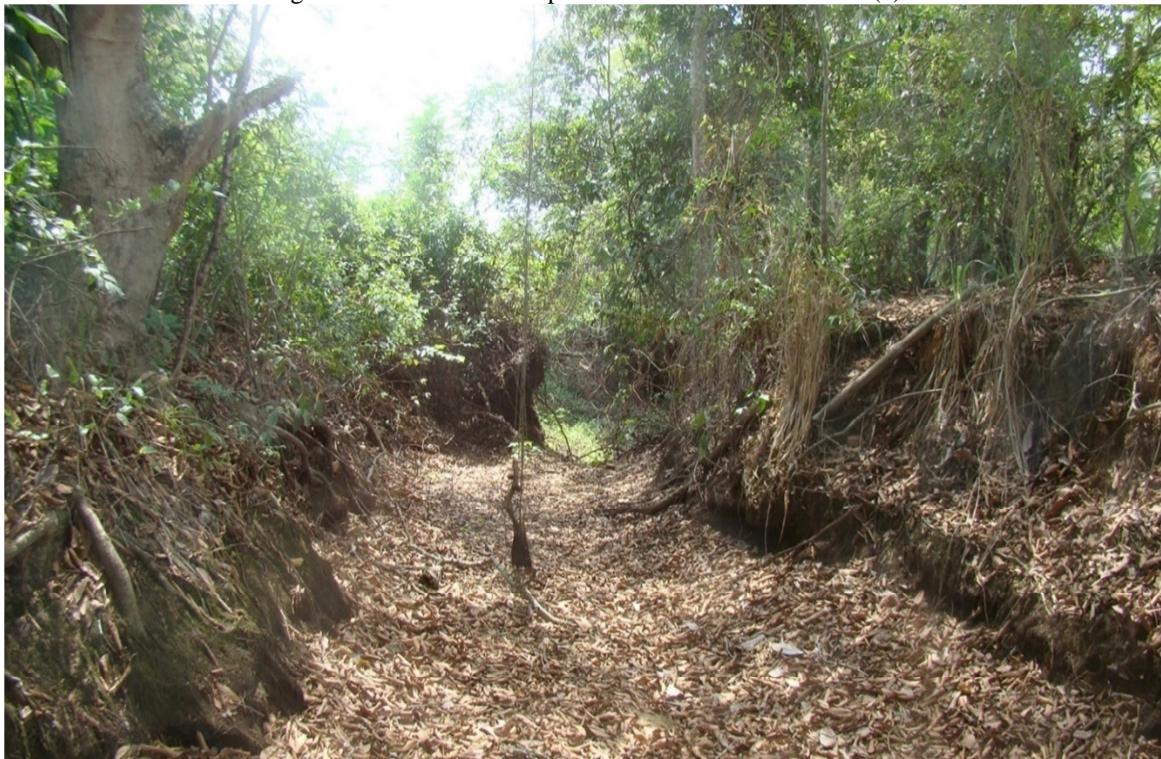
Foto 10 – Trecho do Córrego Bom Jardim durante período de deficiência hídrica (a).

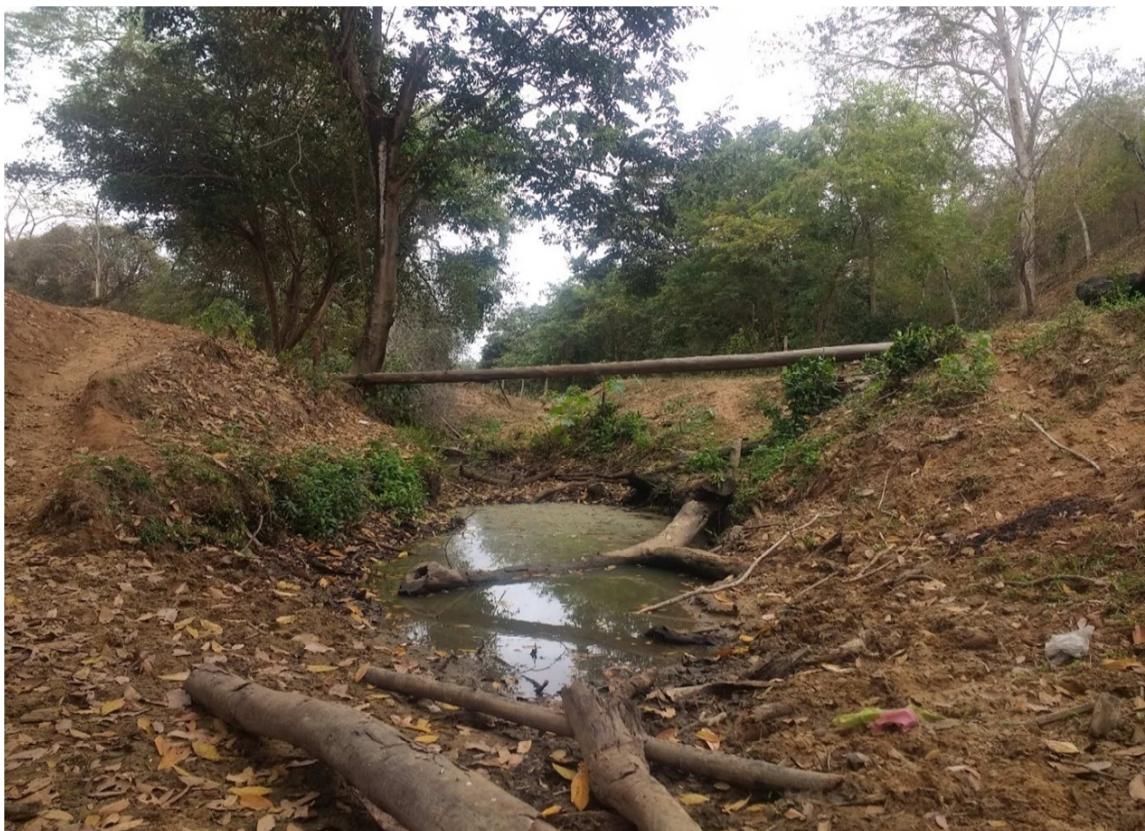
Foto 11 – Trecho do Córrego Bom Jardim durante período de deficiência hídrica (b).
