Universidade do Estado do Rio de Janeiro

**Segurança hídrica e abastecimento público emergencial no município de
Santo Antônio de Pádua/RJ: um estudo sobre a delimitação de microbacias
hidrográficas**

2022

Dissertação apresentada, como requisito parcial para obtenção do título de Mestre, ao Programa de Pós-Graduação em Gestão e Regulação de Recursos Hídricos, Curso de Mestrado Profissional em Rede Nacional em Gestão e Regulação de Recursos Hídricos (PROF-ÁGUA), na Universidade do Estado do Rio de Janeiro. Área de concentração: Regulação e Governança de Recursos Hídricos: Segurança Hídrica e Usos Múltiplos da Água.

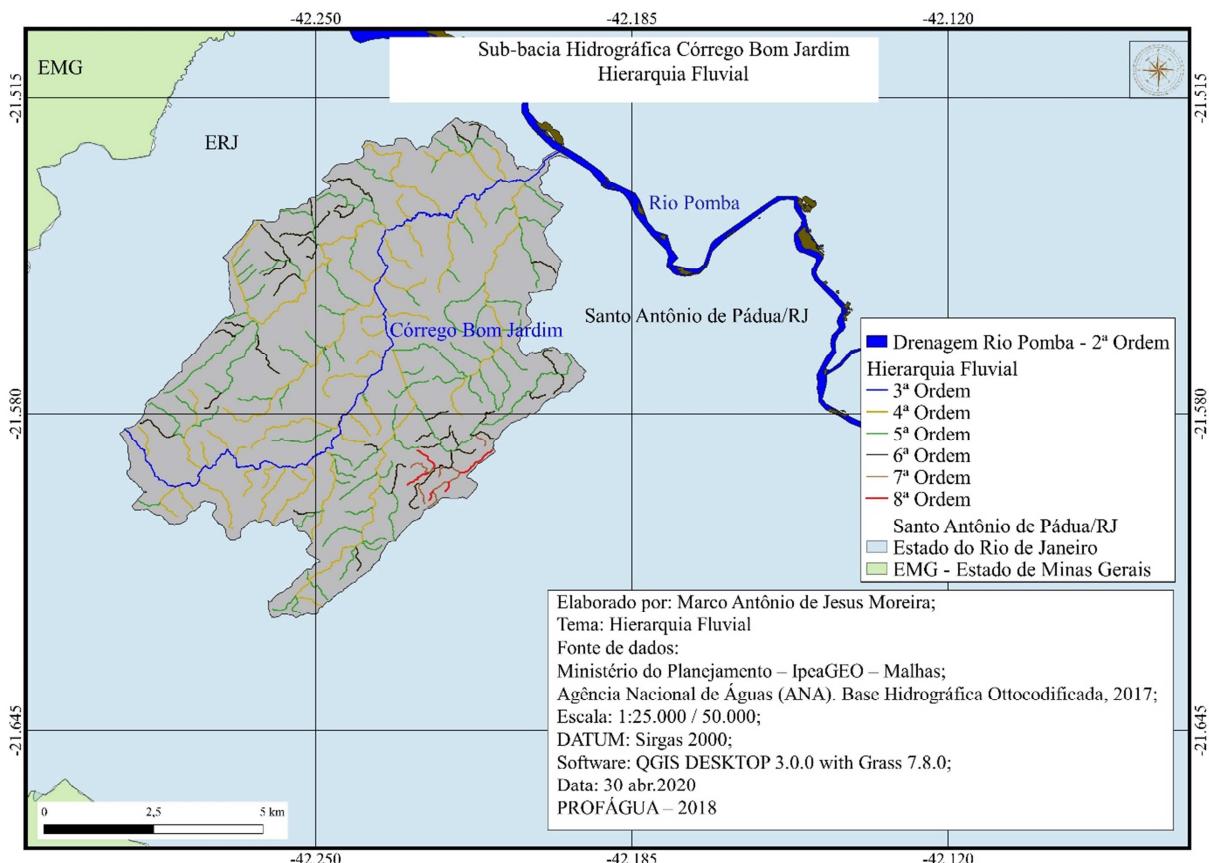
Figura 78 – Hierarquia fluvial sub-bacia hidrográfica Córrego Bom Jardim
