Parte II: Fotografias de lâminas das amostras após o tratamento com injeção e incubação da solução com o consórcio microbiano:

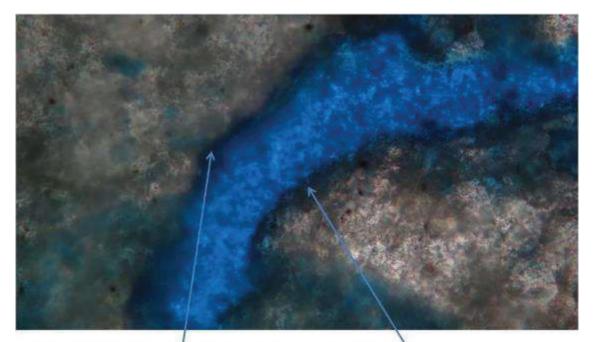
Foto #1992: Amostra C, sem tratamento, 50x

interface de poro com parte de um bioclasto interface de poro com cimentação de calcita espática

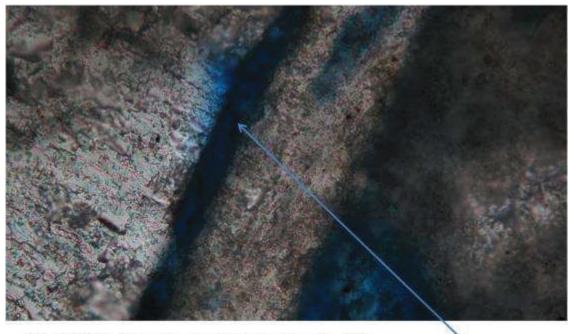
Foto #2006: Amostra D, sem tratamento, 50x

pequeno canal entre dois pedaços de bioclastos

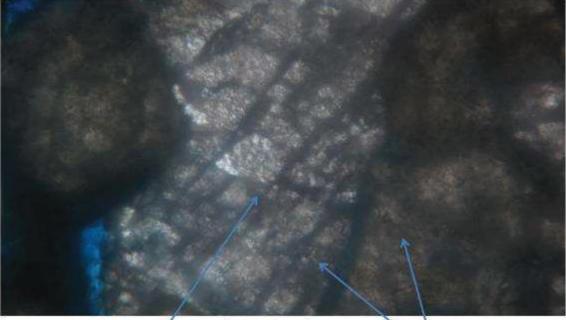
Foto #1954: Amostra D, após 20 dias de tratamento, 20x superficie com ranhuras de dissolução(?) intenso crescimento de microrganismos
