**Métodos de mapeamento geológico-geotécnico aplicados na cidade
de Nova Friburgo por entidades das esferas do Município, Estado e
União**

Dissertação apresentada, como requisito para obtenção do título de Mestre em Geociências, ao Programa de Pós-Graduação em Geociências, da Universidade do Estado do Rio de Janeiro. Área de concentração: Análise de Bacias.

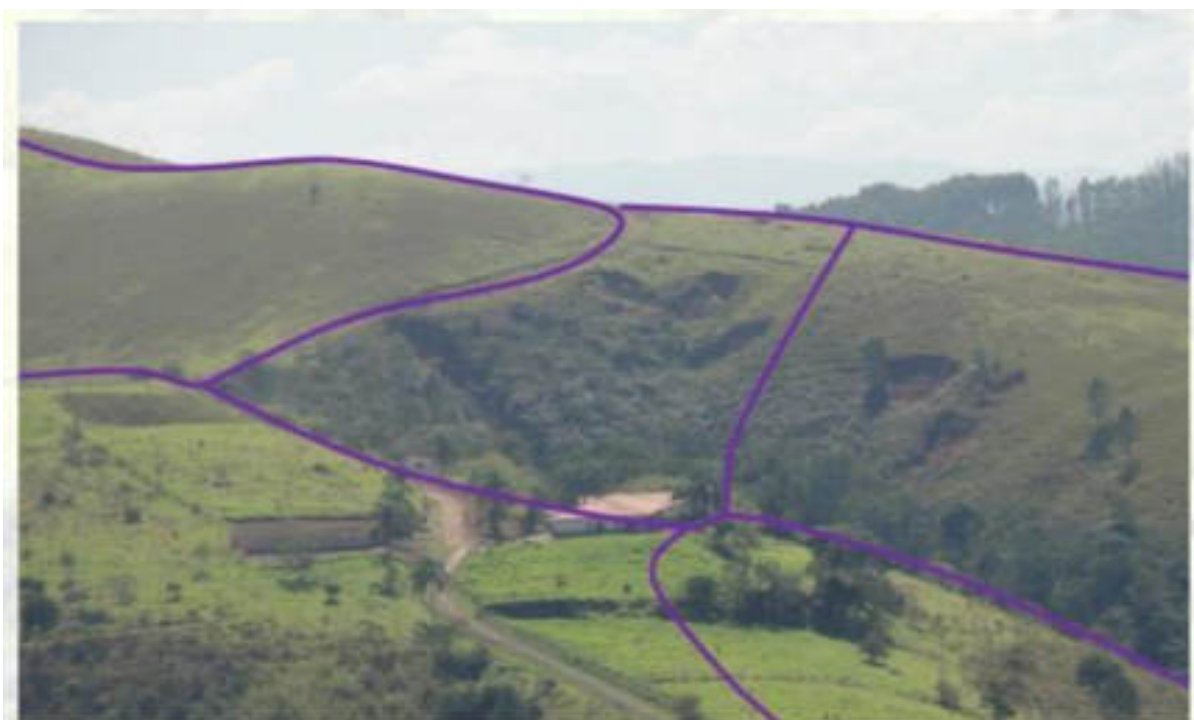
Figura 6 - Unidades Homogêneas do Terreno (UHT).

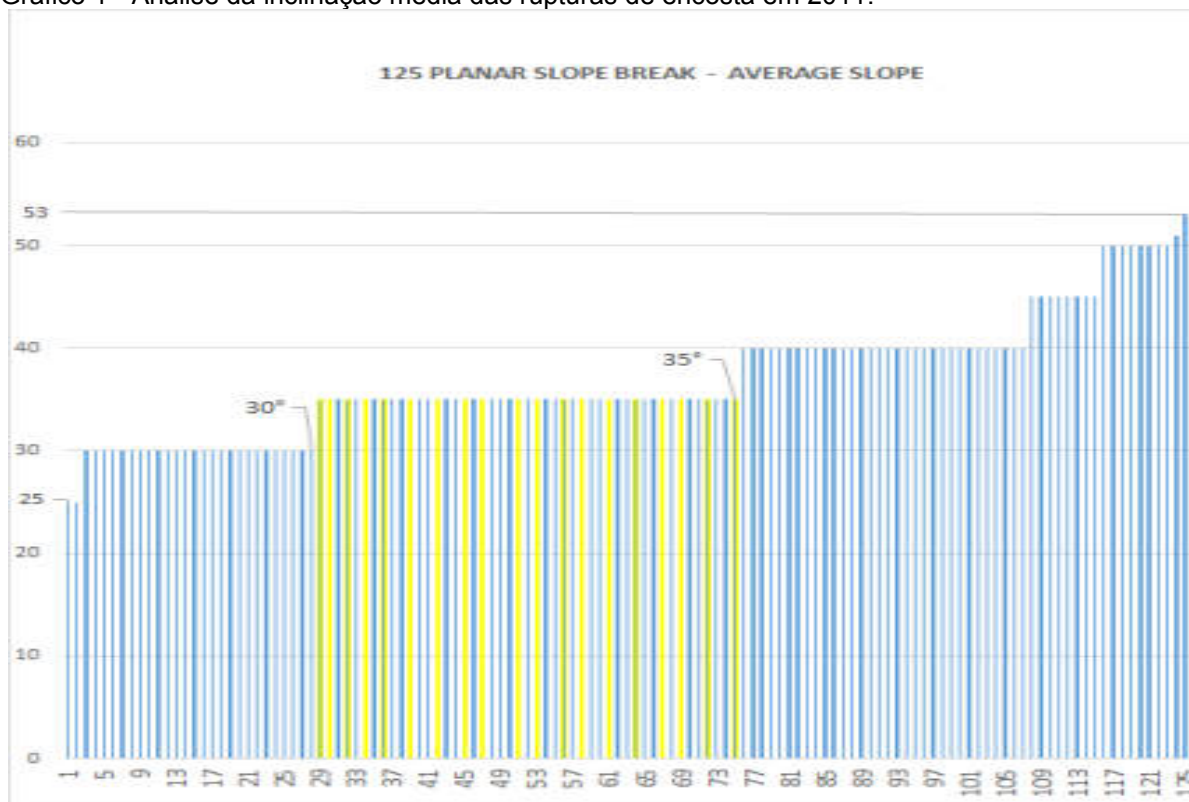
Gráfico 1 - Análise da inclinação média das rupturas de encosta em 2011.

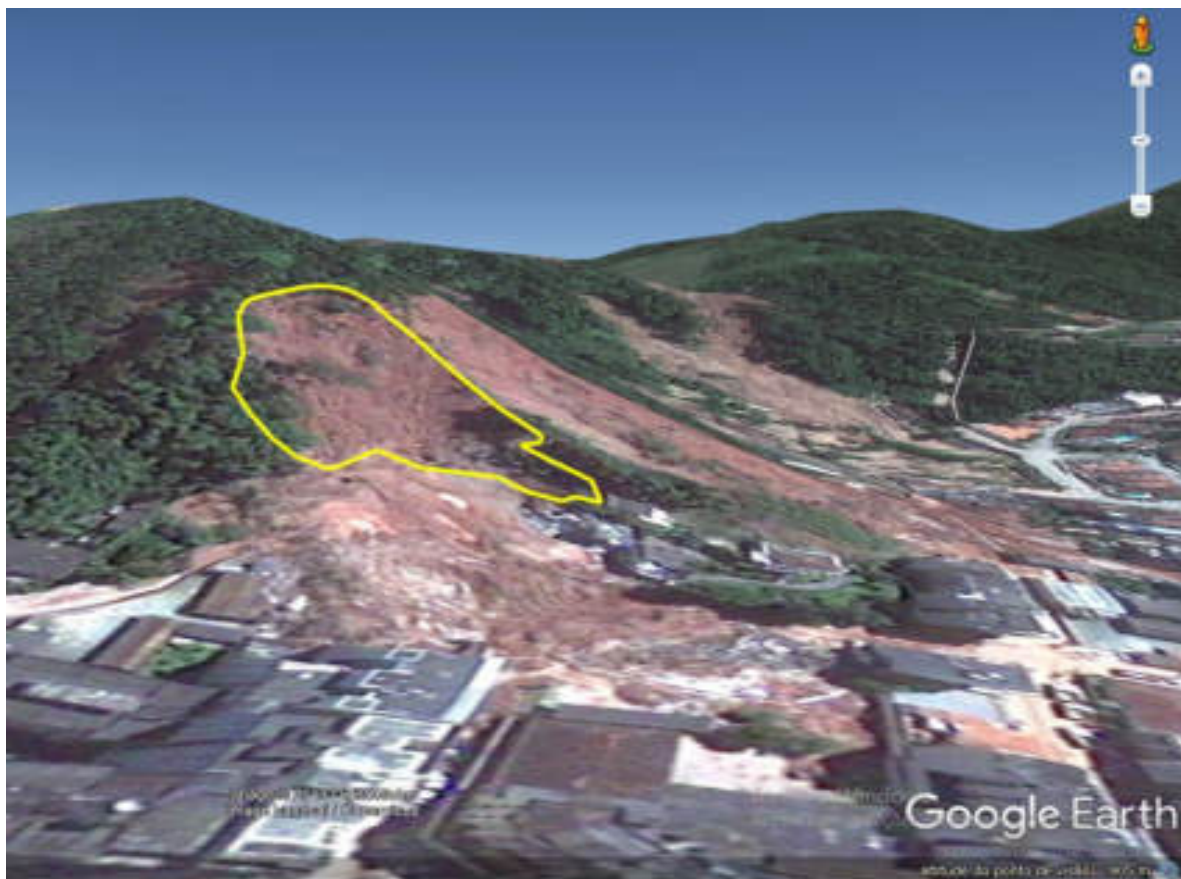
Figura 16 - Perímetro de ruptura planar.

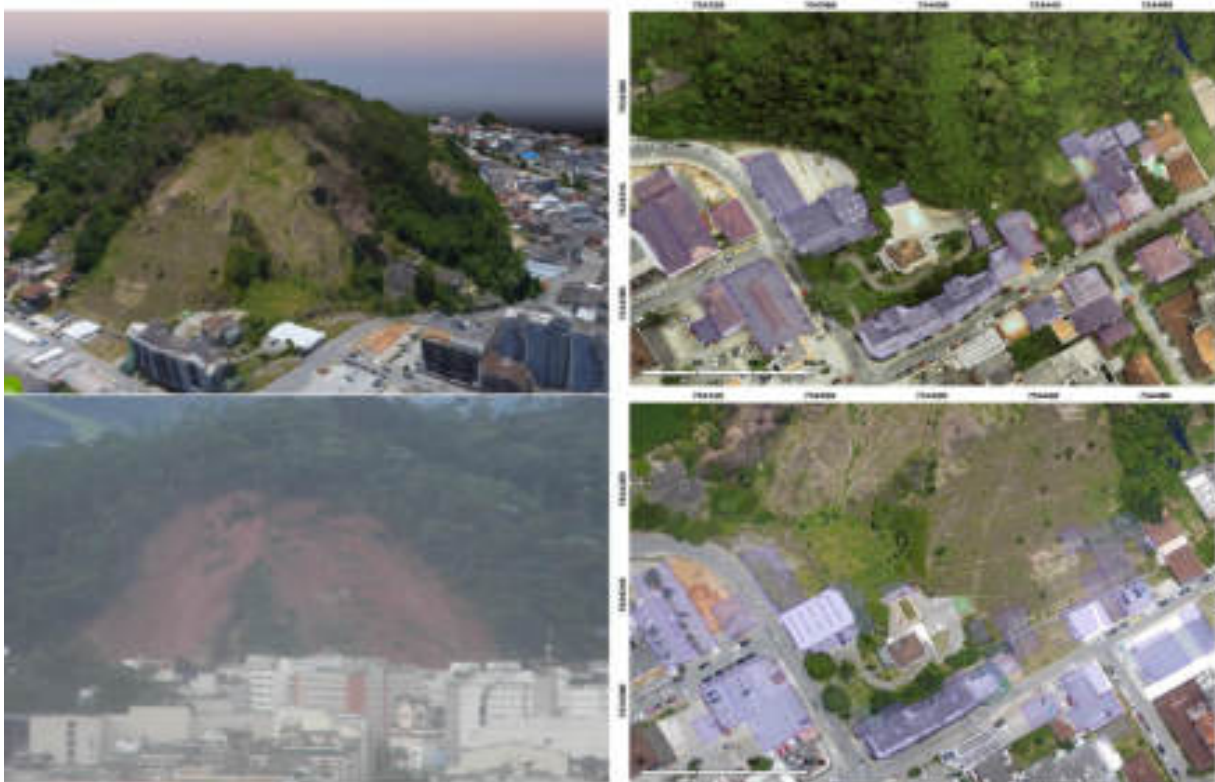
Figura 21 - Verificação 3D no Centro para deslizamento planar.

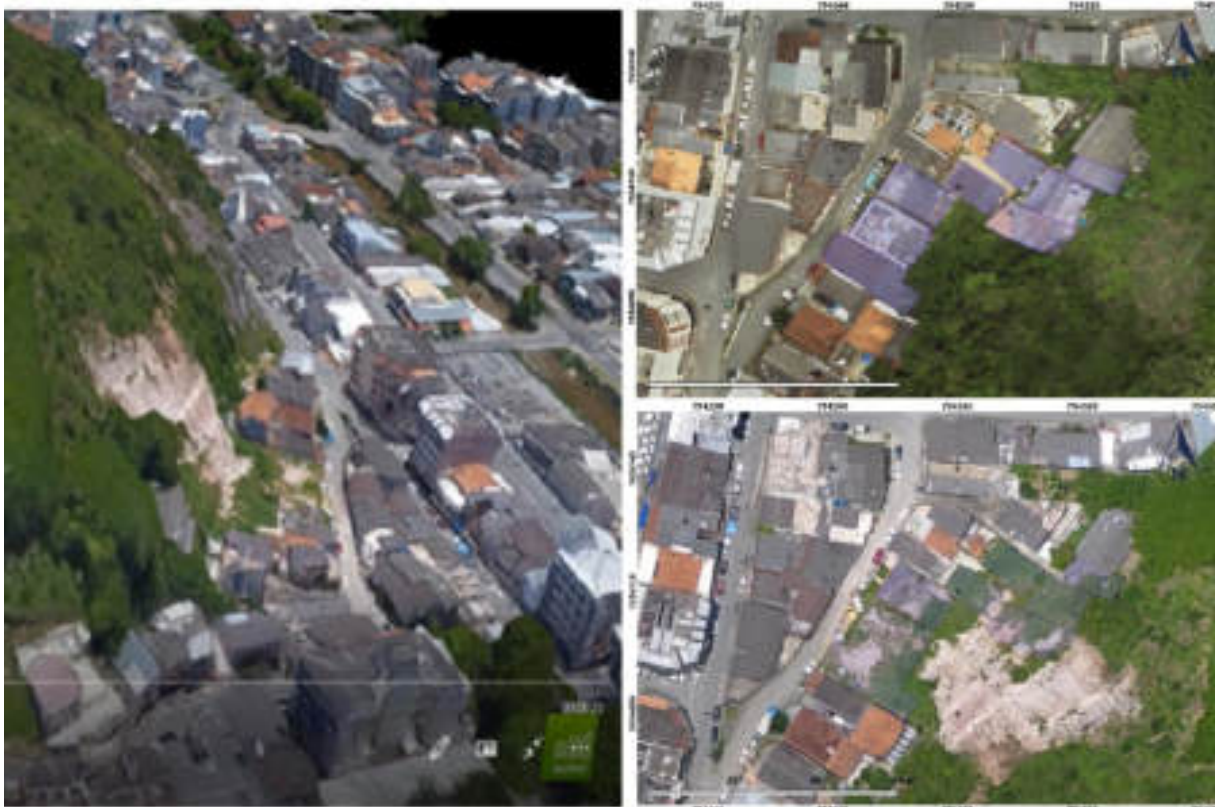
Figura 22 - Verificação 3D no bairro Vilage para deslizamento planar.

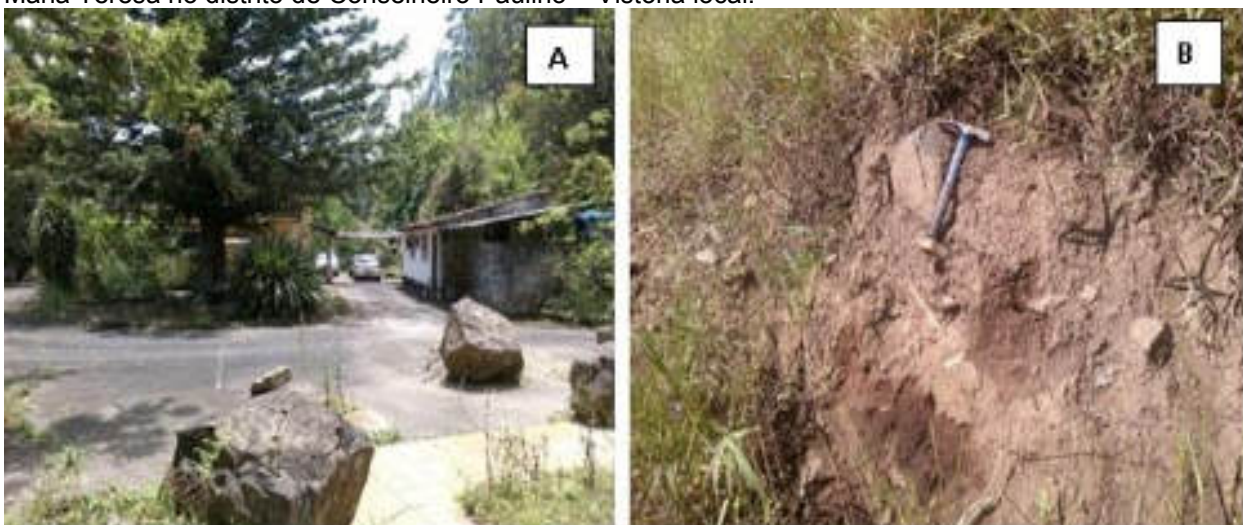
Figura 24 - Depósito de tálus localizado no Condomínio da Pedra, Vale dos Pinheiros (a) Depósitos de tálus localizado no bairro de Varginha, distrito Sede e (b) tálus no Vale das palmas no bairro de Maria Teresa no distrito de Conselheiro Paulino – Vistoria local.

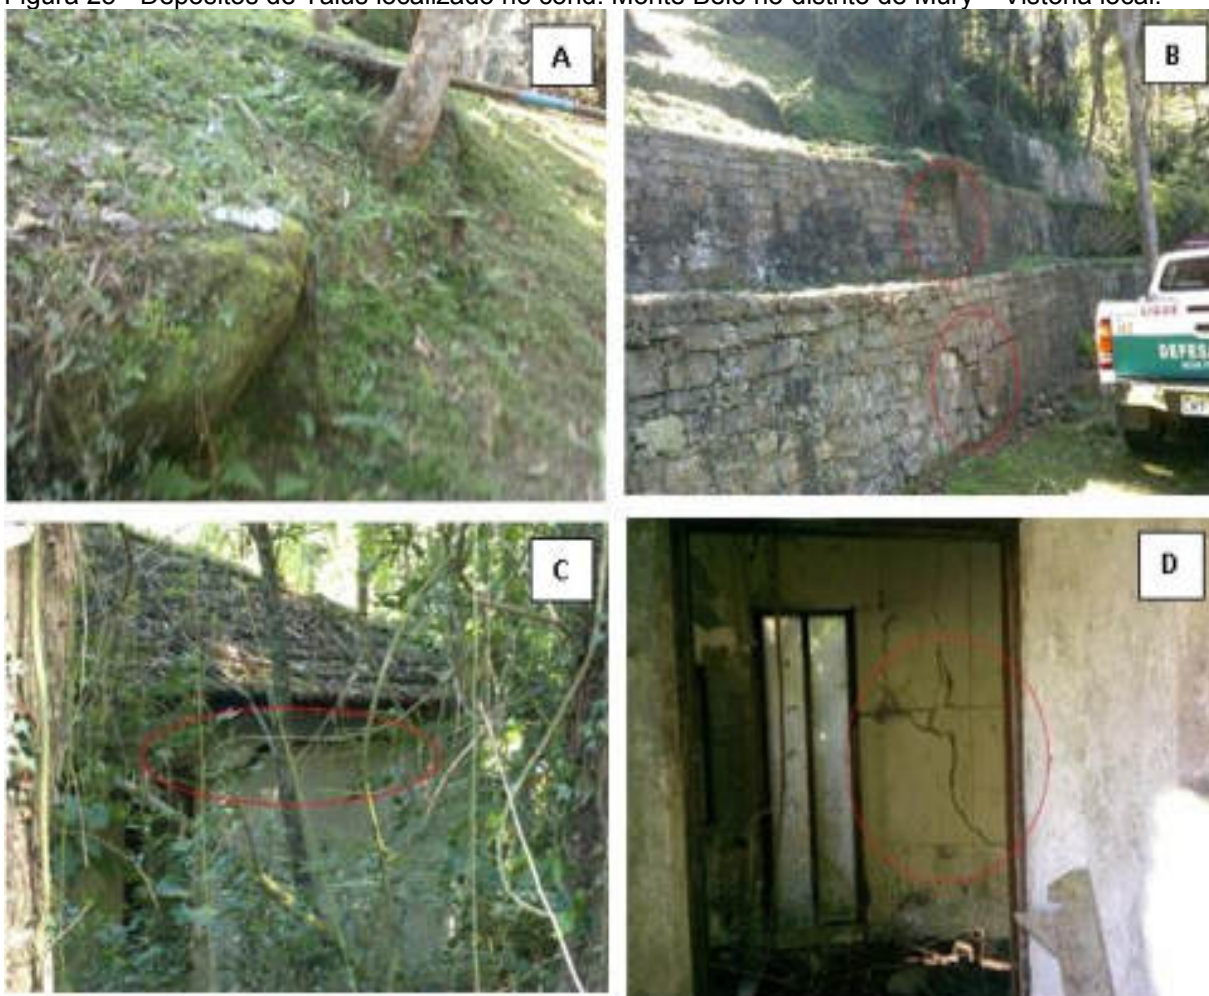
Figura 25 - Depósitos de Tálus localizado no cond. Monte Belo no distrito de Mury – Vistoria local.

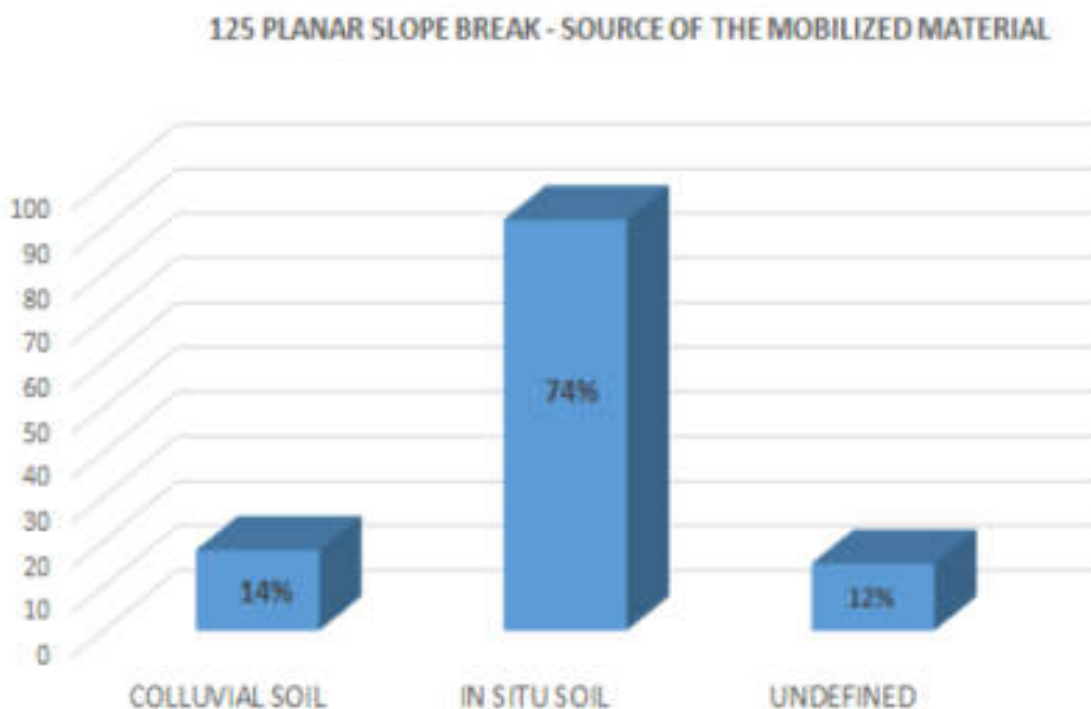
Gráfico 3 - Análise do tipo de material mobilizado em 2011.

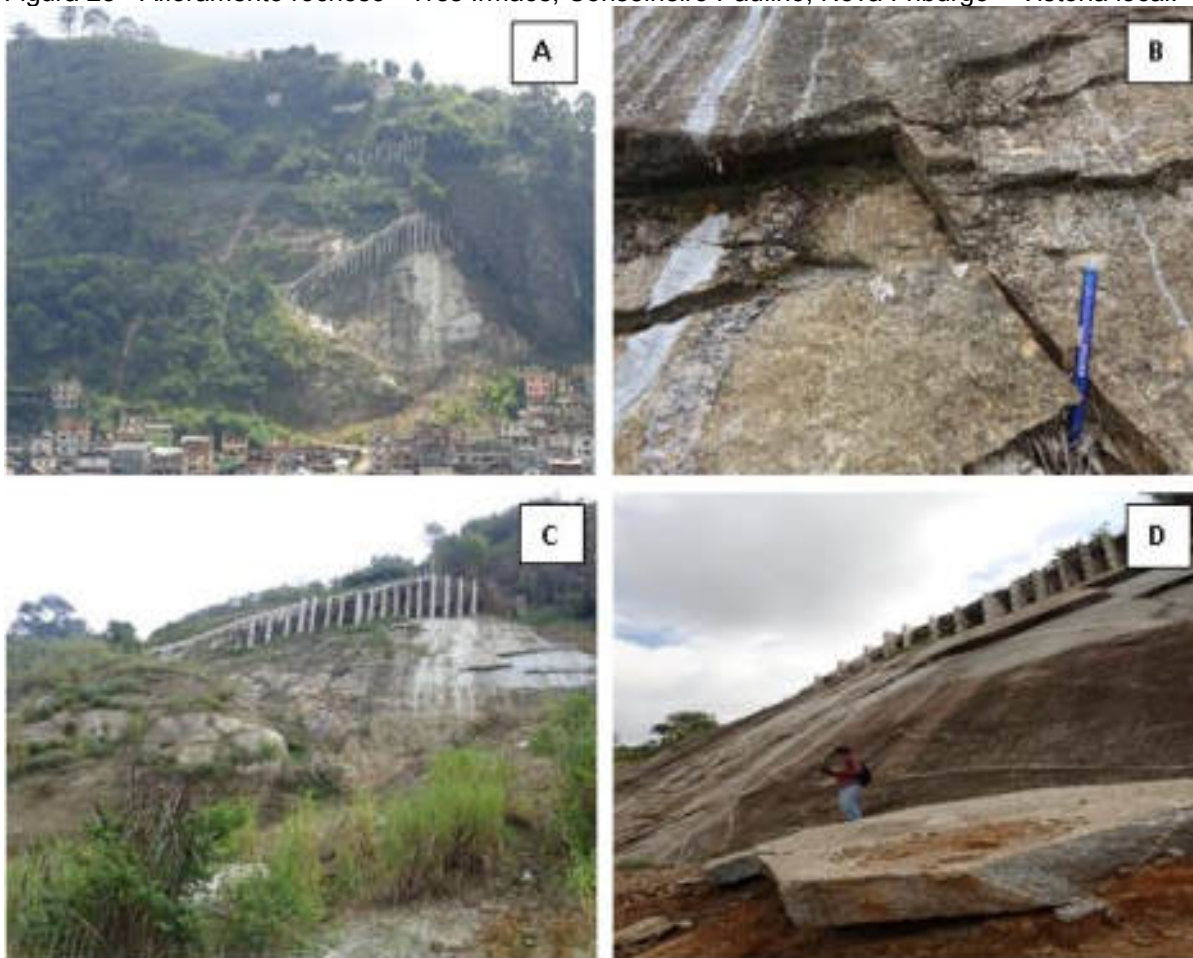
Figura 28 - Afloramento rochoso - Três Irmãos, Conselheiro Paulino, Nova Friburgo – Vistoria local.

No bairro Três Irmãos em Conselheiro Paulino (figura 28 - A) a unidade afloramento rochoso apresenta juntas de alívio, juntas tectônicas e foliações que combinadas a uma inclinação de mais de 50° resultam em movimentos do tipo deslocamento de lascas (figura 28 - B). Estas encostas contem obras de contenção (figura 28 - C) desenvolvidas na porção mais inclinada deste substrato rochoso.

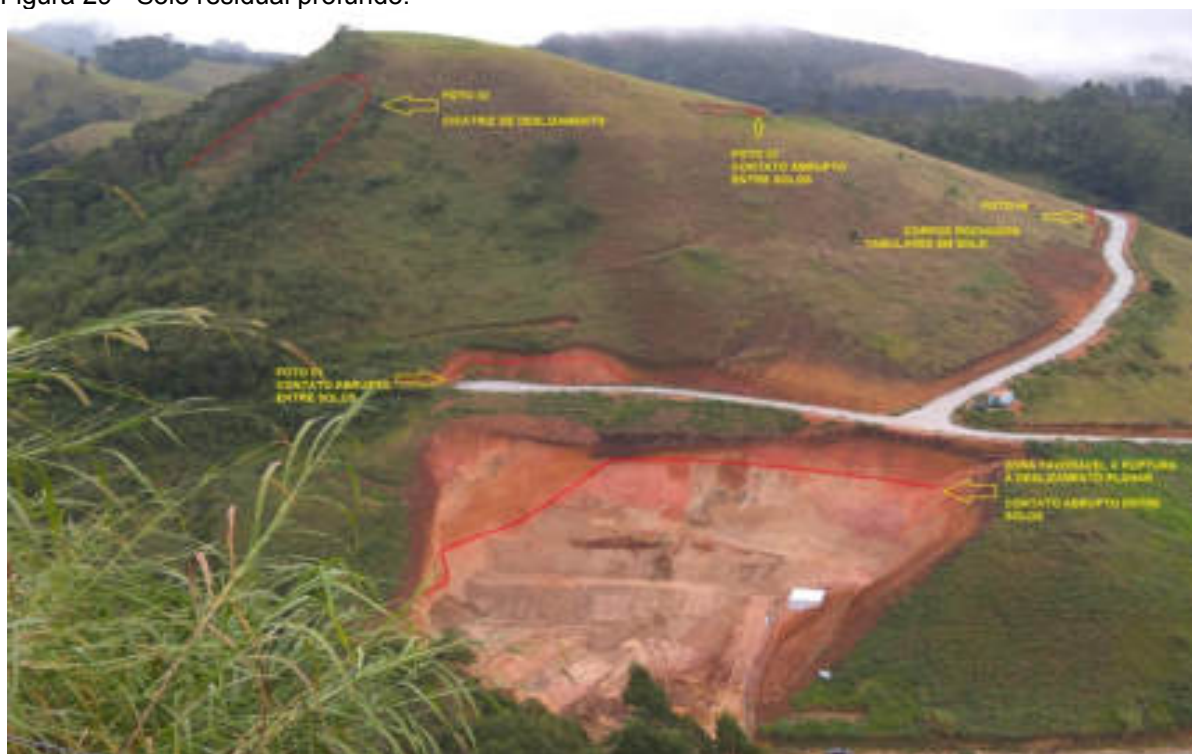
Figura 29 - Solo residual profundo.

O Conjunto Habitacional Lagoa Seca, bairro Maria Teresa, distrito de Conselheiro Paulino se insere em uma encosta contida em um morro circular formado por solo residual espesso argiloso e rosado com uma camada amarela mais arenosa superior (figura 29). O indicativo marcante de instabilidade é uma cicatriz de deslizamento planar (figura 30 – A). Esta foi delimitada a partir de imagem aérea de alta resolução (figura 30 - D). Os elementos suscetíveis são pegmatitos tabulares e

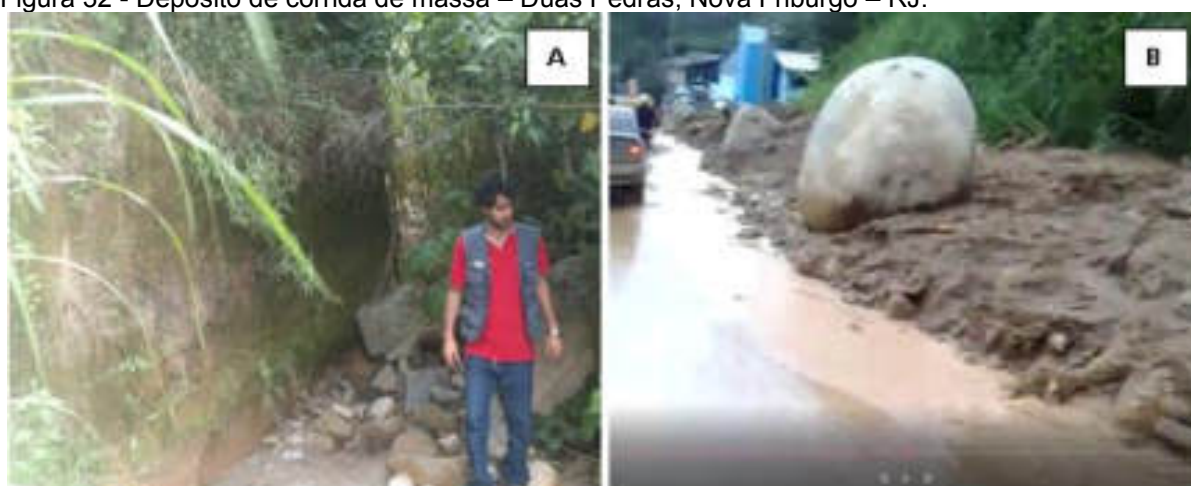
Figura 32 - Depósito de corrida de massa – Duas Pedras, Nova Friburgo – RJ.

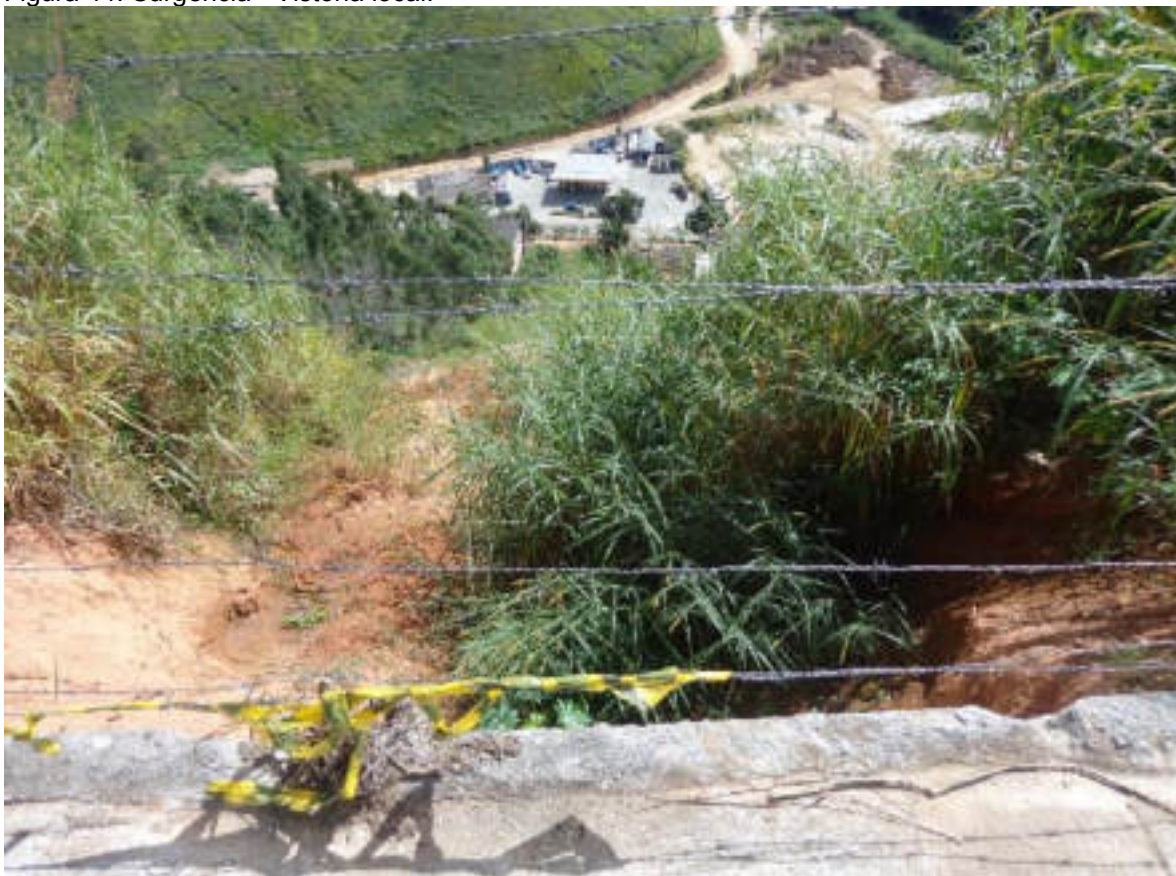
Figura 44: Surgência - Vistoria local.

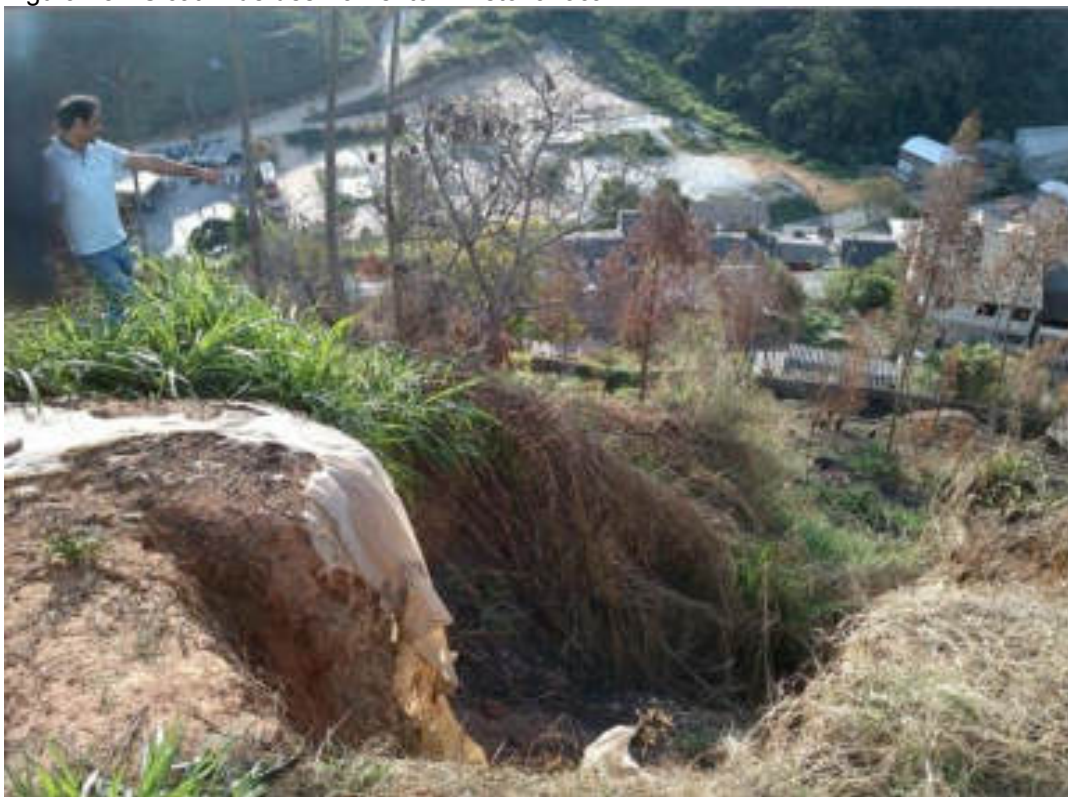
Figura 45 - Cicatriz de deslizamento – Vistoria local.

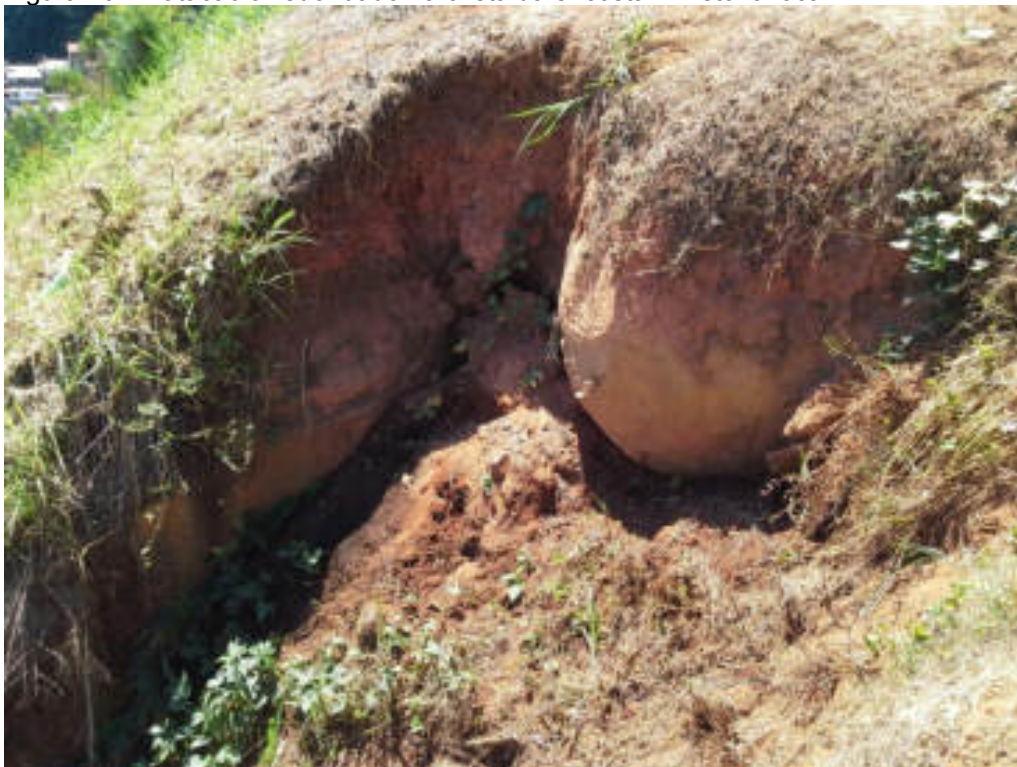
Figura 46 - Matação arredondado na crista da encosta – Vistoria local.

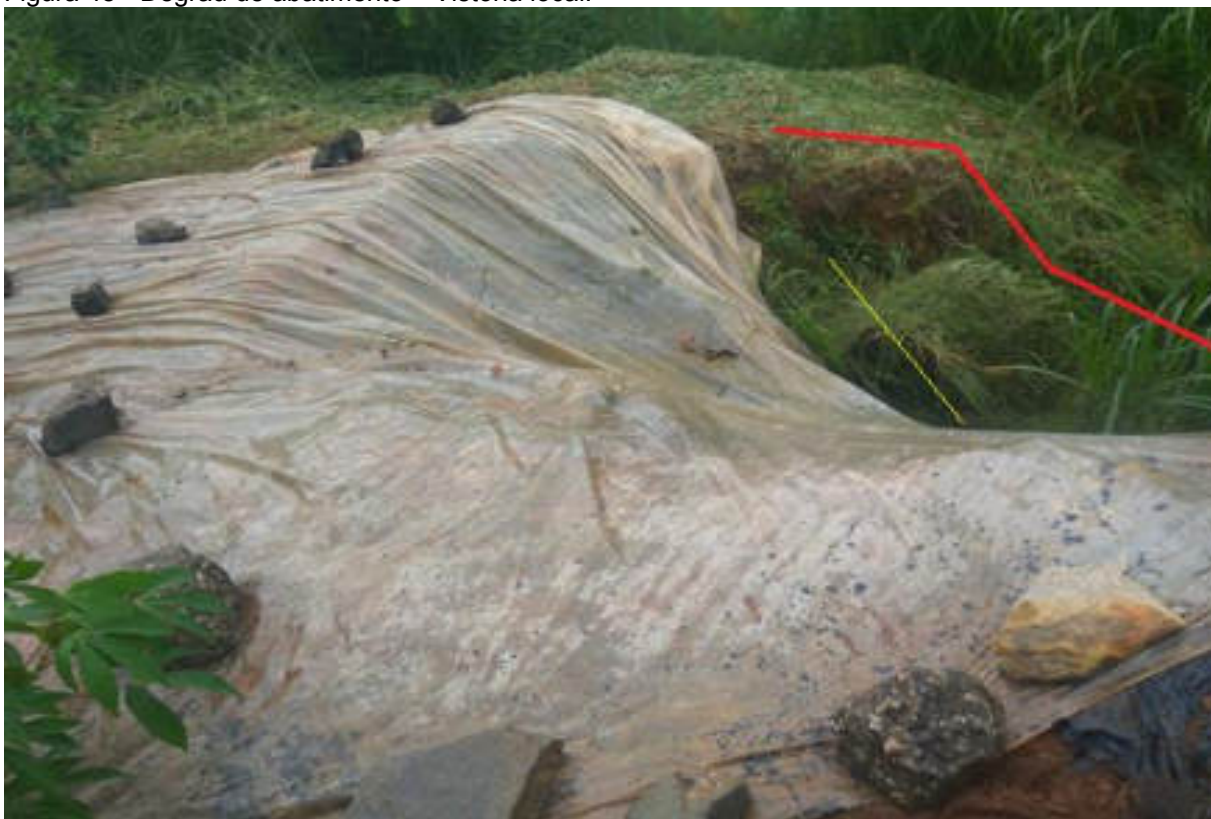
Figura 48 - Degrau de abatimento – Vistoria local.

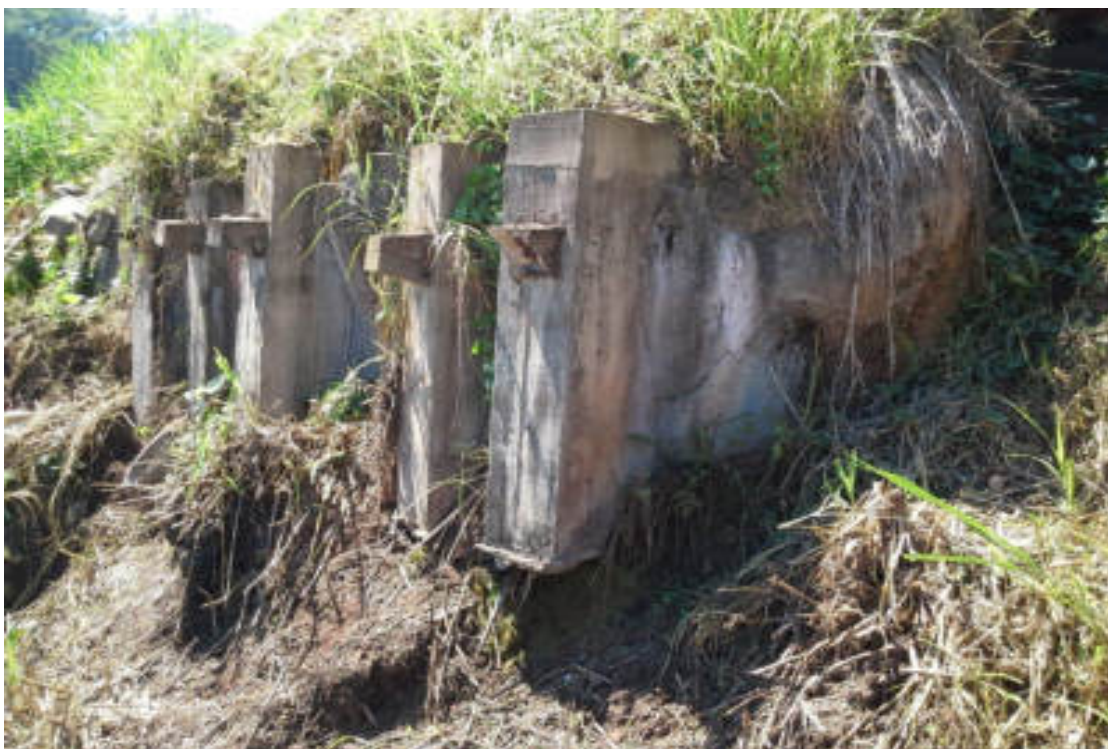
Figura 49 - Obras de contenção – Vistoria local.

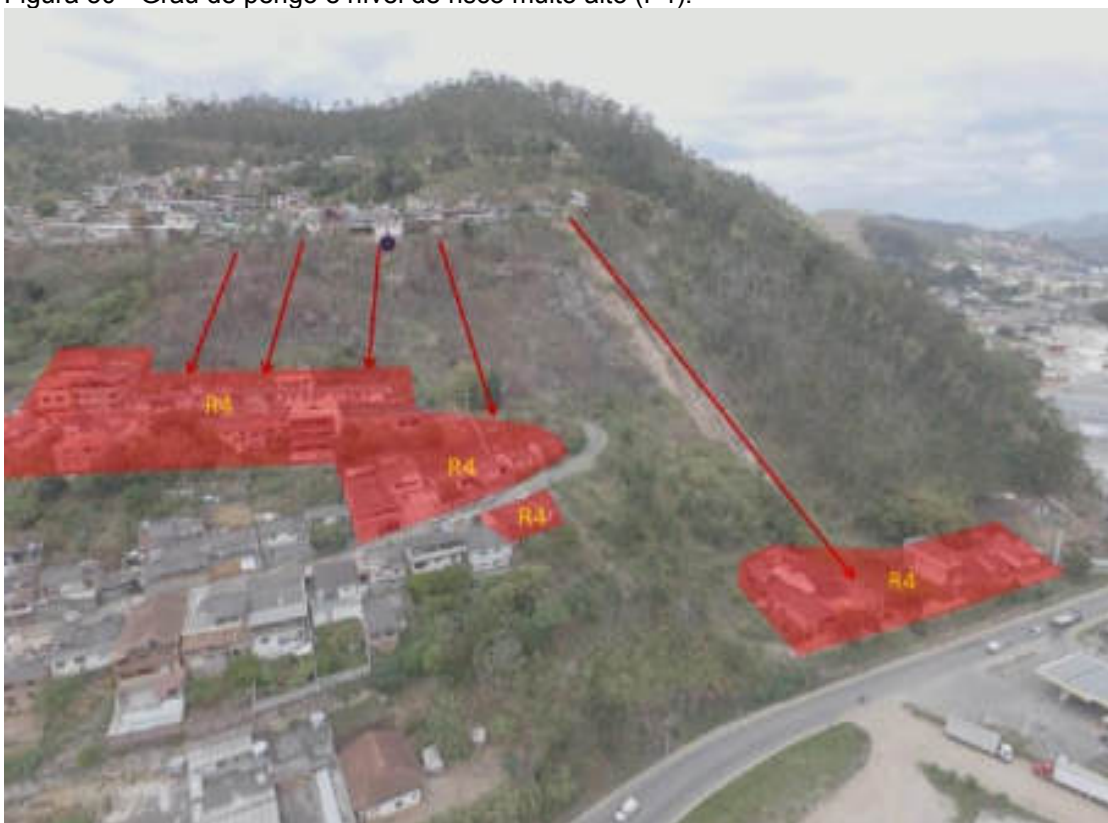
Figura 50 - Grau de perigo e nível de risco muito alto (P4).

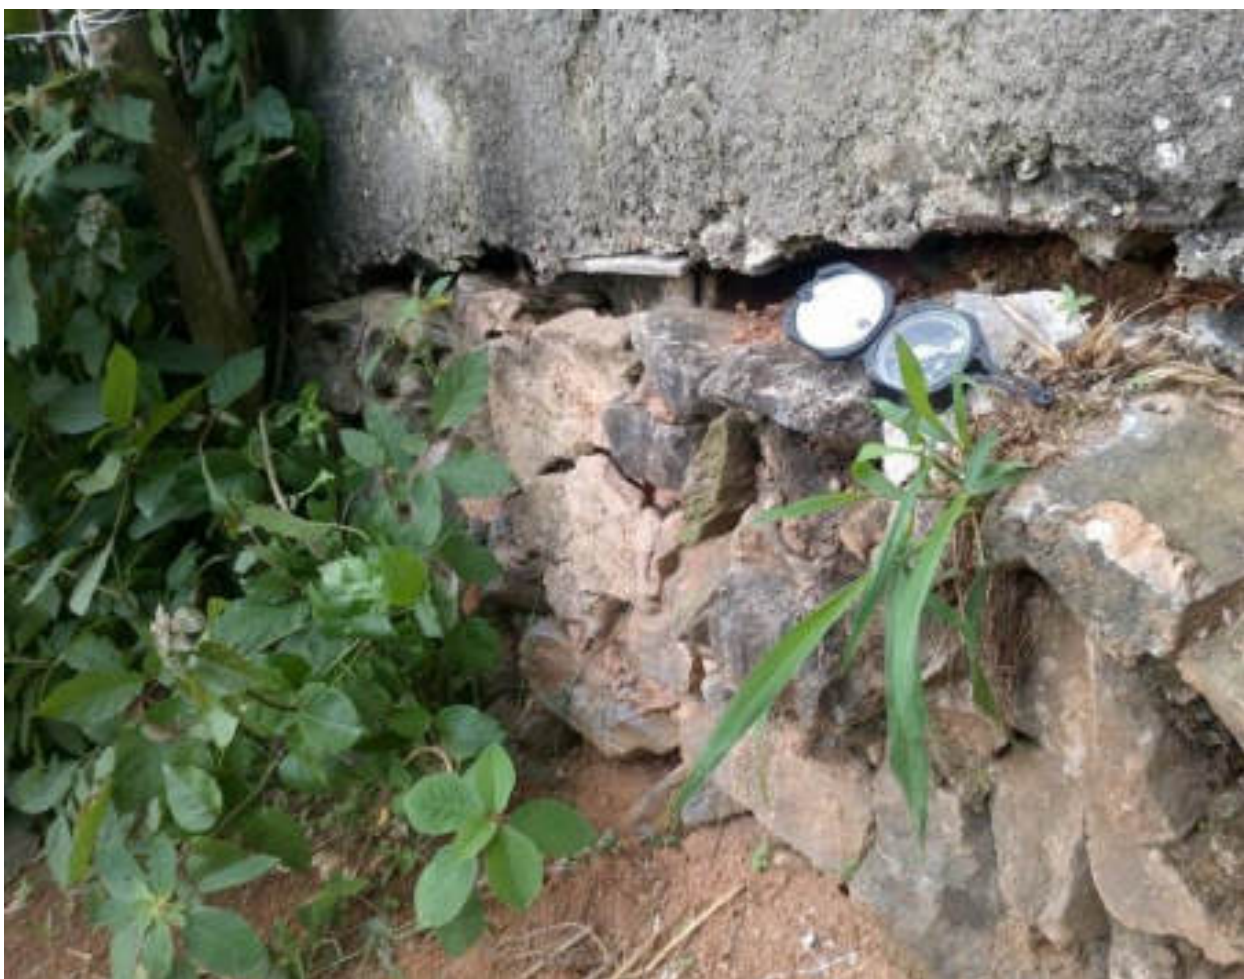
Figura 52 - Recalques na construção – Vistoria local

No estudo de vulnerabilidade de construções executadas no município de Nova Friburgo é feita a verificação em geral de domicílios de alvenaria bem construída sem um laudo de responsabilidade técnica para a resistência da construção frente a um movimento gravitacional de massa. A análise dos danos estruturais nas construções deve ser realizada com algumas precauções pois podem refletir problemas de origem patogênica que por sua vez não se relaciona a um movimento do terreno. Nesta avaliação existe uma tendência das trincas ortogonais ao terreno e paralelas as curvas de nível serem oriundas de uma causa não patogênica, no entanto, remetem um indício mecânico de movimentação do solo. Os registros de movimentos pretéritos evidenciados nas construções civis são diversificados podendo estar associado a uma canaleta destruída (figura 51 - A), marcas de impacto de blocos em muros (figura 51 - B), recalques construtivos (figura 52), trincas na construção (figura 53) ou destruições completas (figura 54).

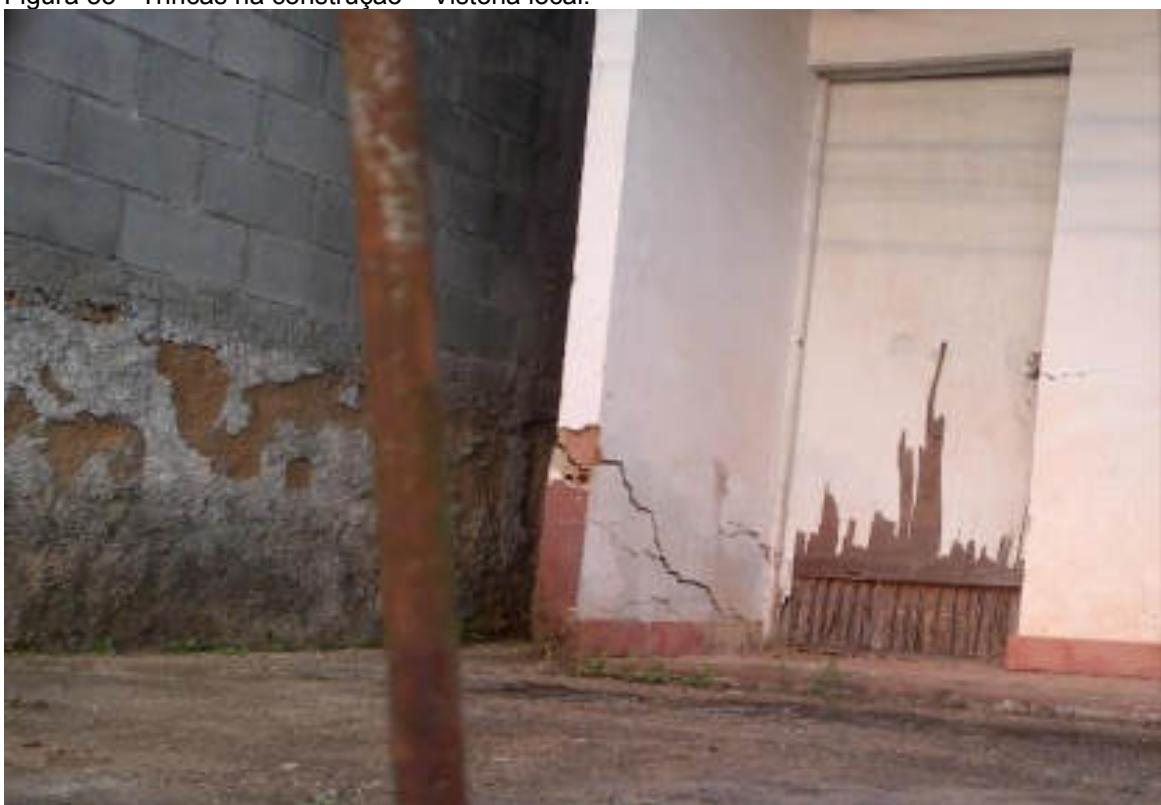
Figura 53 - Trincas na construção – Vistoria local.

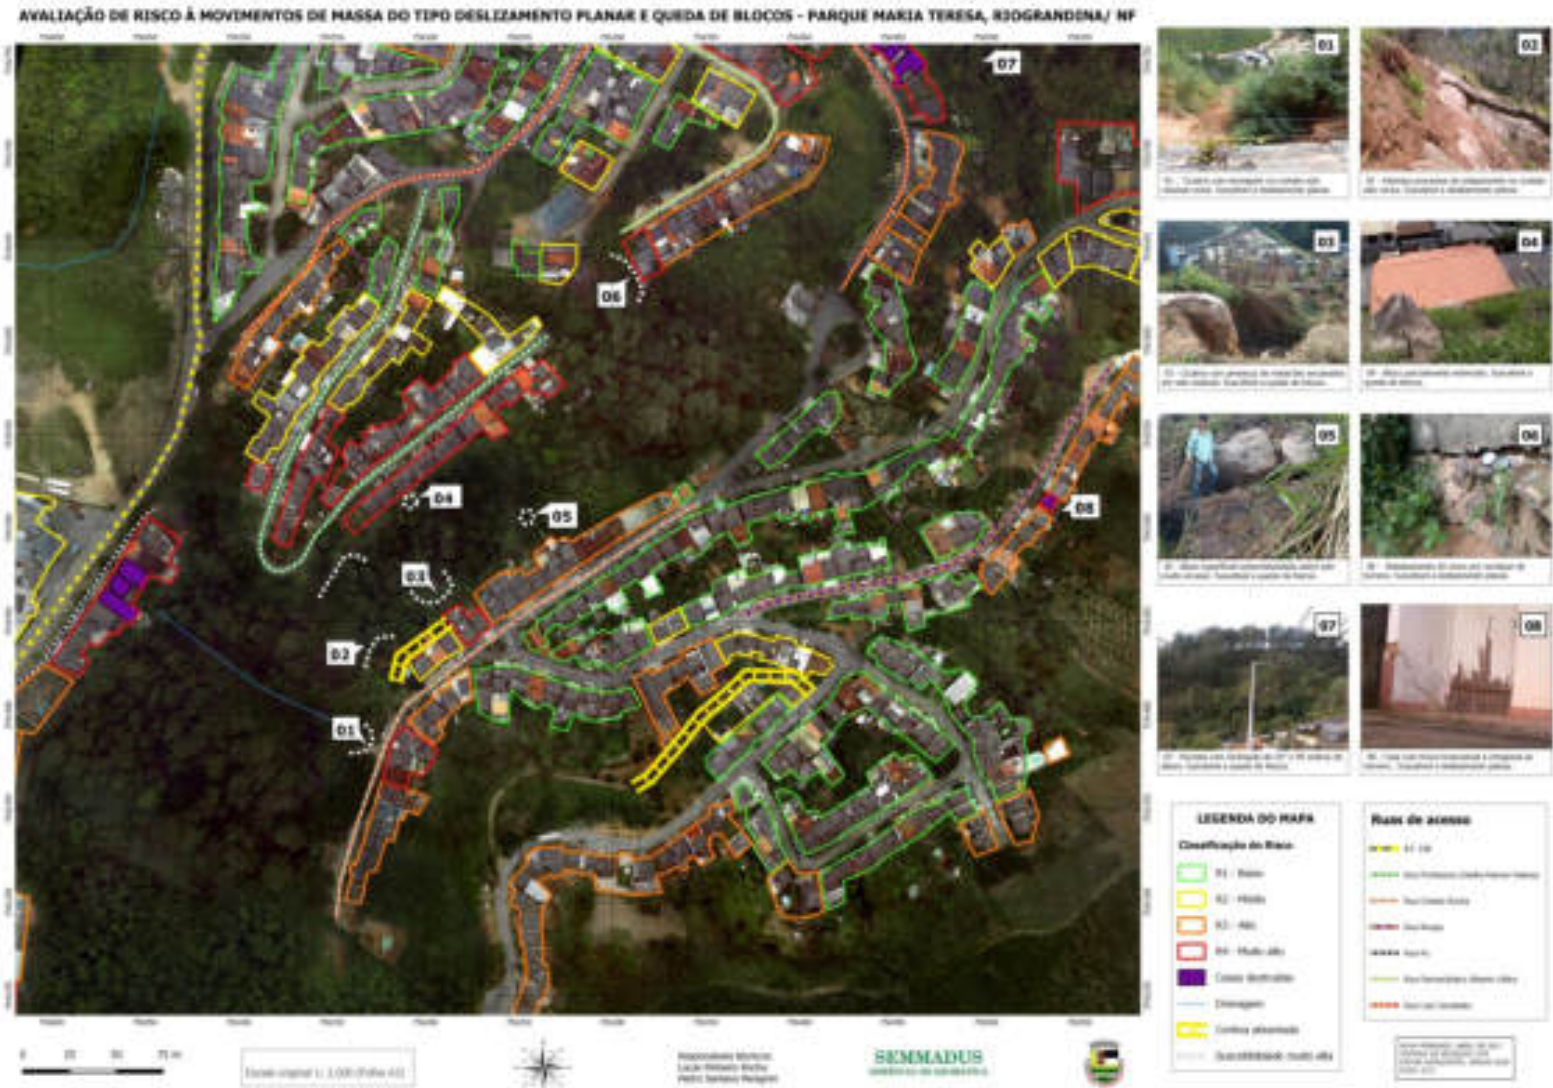
Figura 57 - Carta de Risco elaborado no projeto GIDES

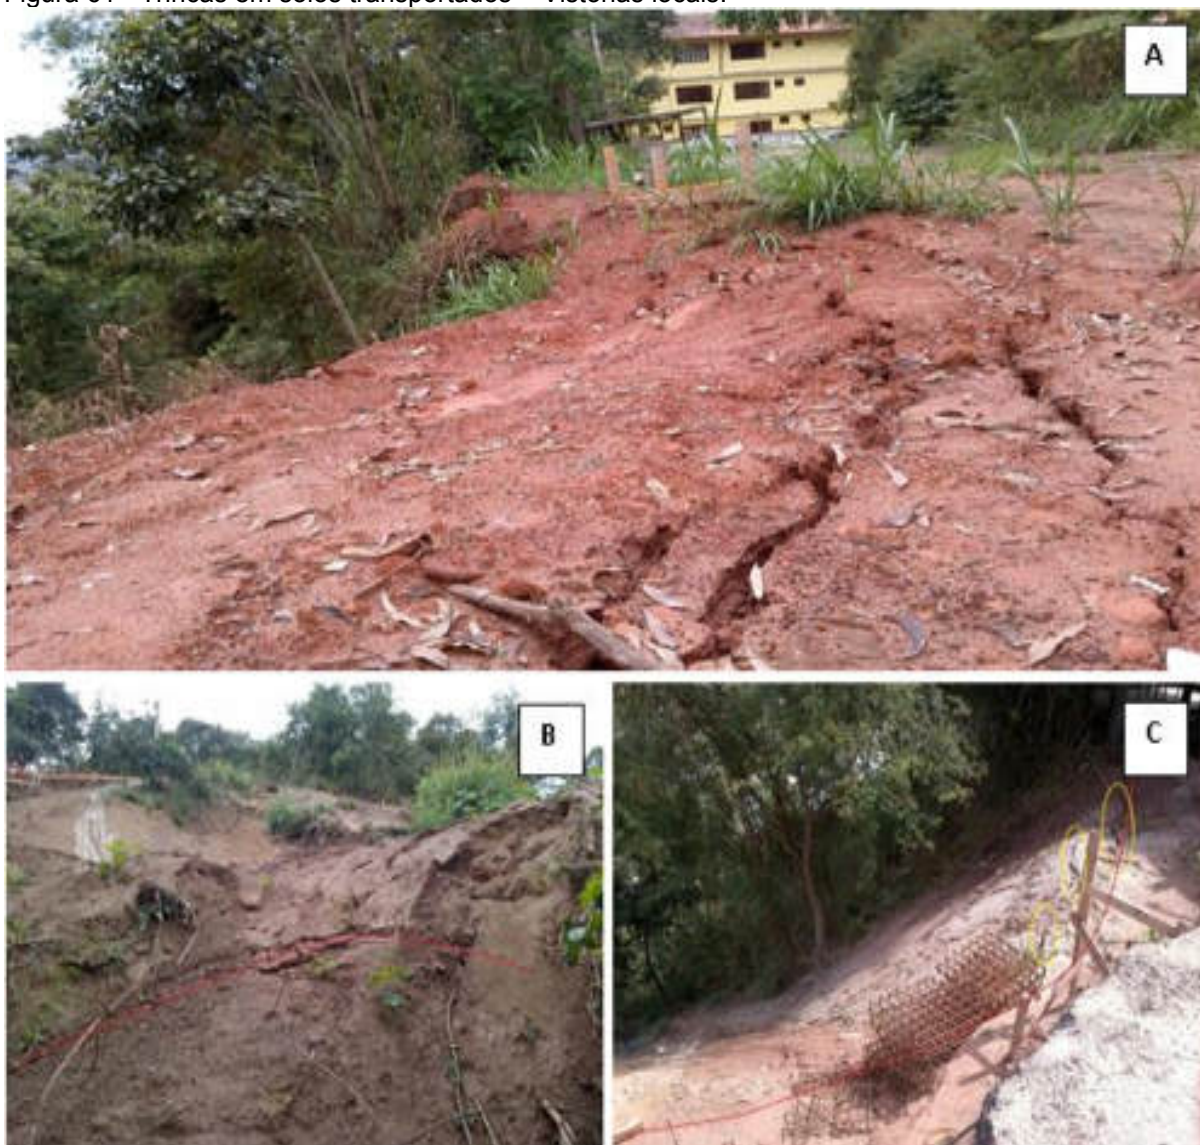
Figura 61 - Trincas em solos transportados – Vistorias locais.

bairro Cordoeira na qual são constatadas trincas em colúvio e encosta com mais de 25° de inclinação (figura 61 – B e C). Levando em consideração que a grande maioria do território municipal é constituído de solo in situ (84%) de forma proporcional as vistorias frequentemente ocorrem em áreas constituídas por estes solos residuais que em geral mesmo em condições topográficas de deflagração ($X \geq 25^\circ$) não apresenta indícios de instabilidade.

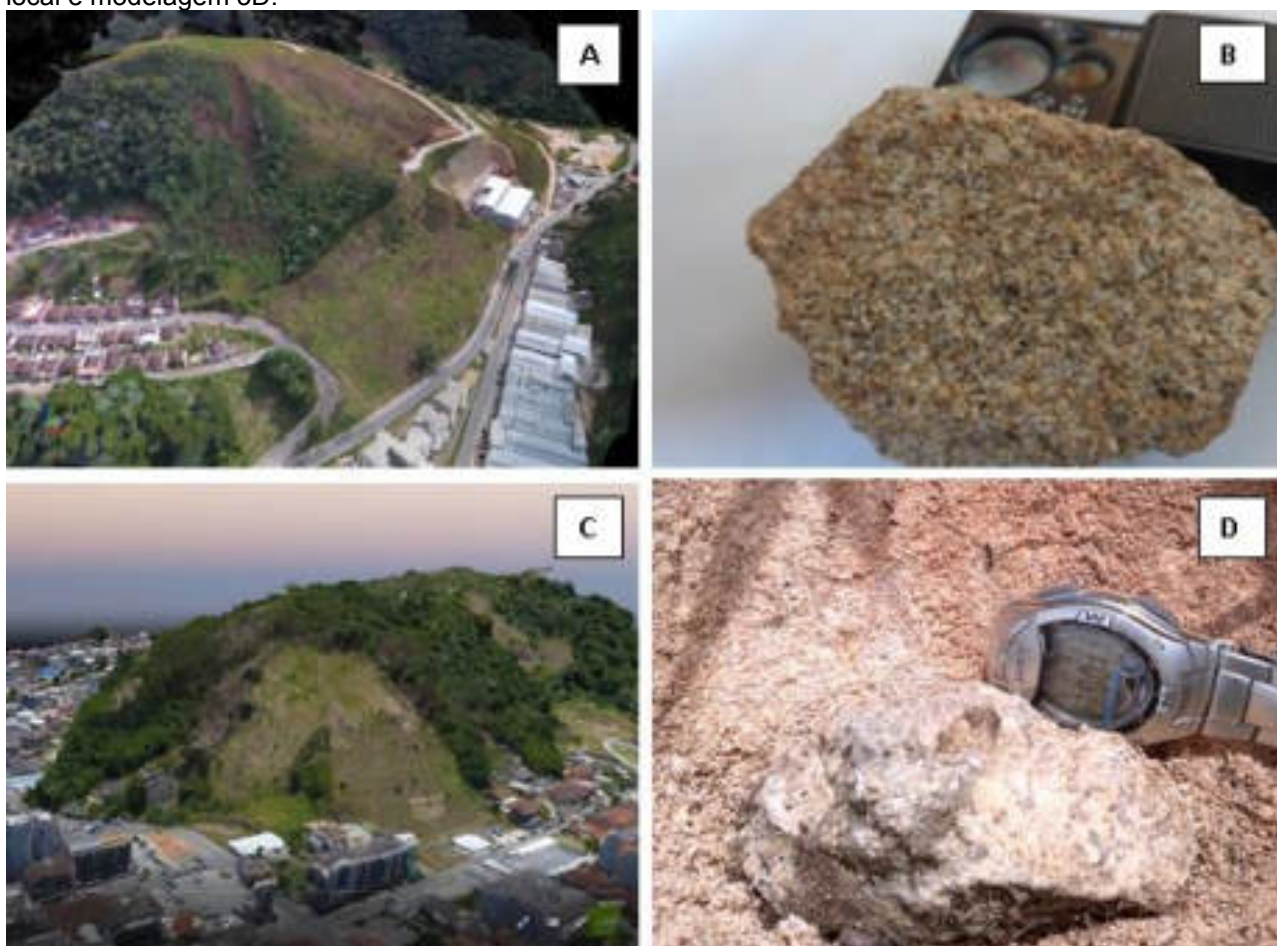
Figura 62 - Rupturas em solos profundos e morros circulares de alteração de rochas ígneas – Vistoria local e modelagem 3D.
