**Métodos de mapeamento geológico-geotécnico aplicados na cidade
de Nova Friburgo por entidades das esferas do Município, Estado e
União**

Dissertação apresentada, como requisito para obtenção do título de Mestre em Geociências, ao Programa de Pós-Graduação em Geociências, da Universidade do Estado do Rio de Janeiro. Área de concentração: Análise de Bacias.

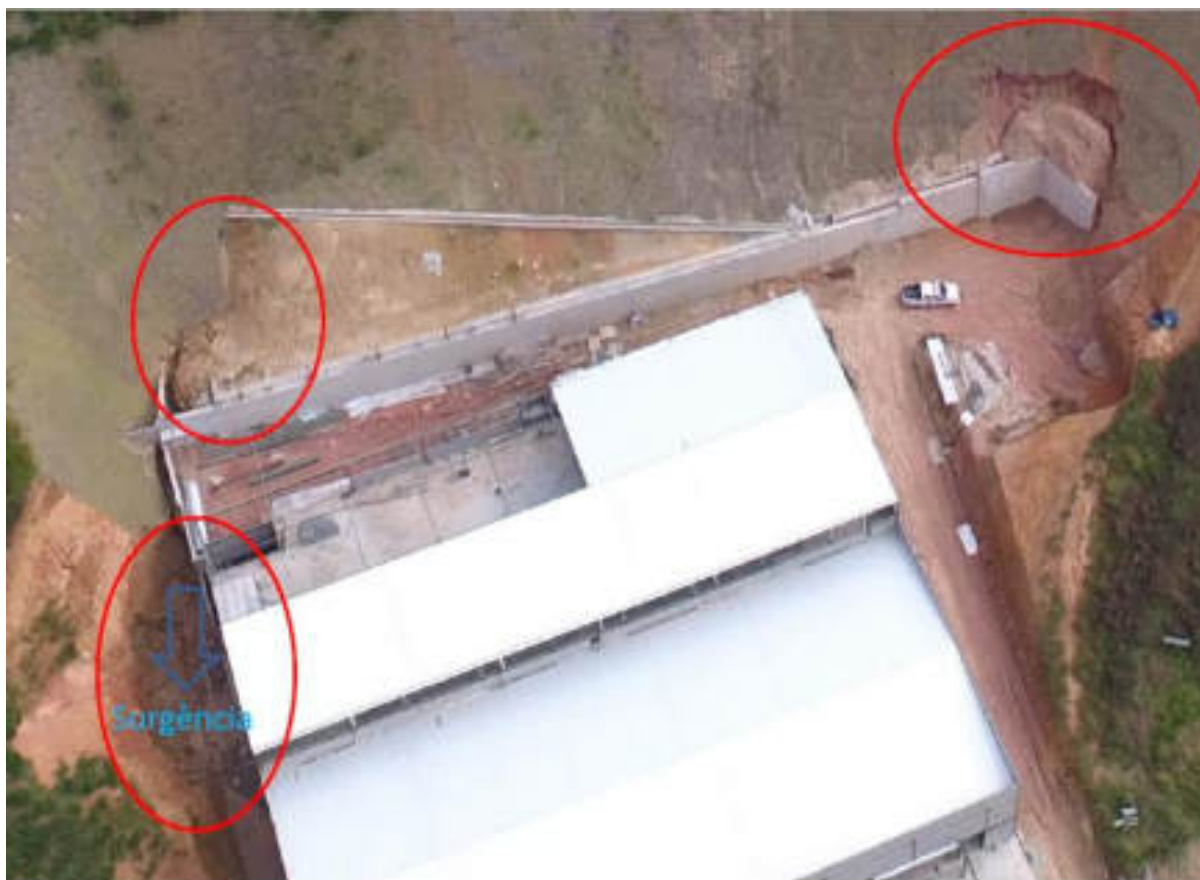
Figura 63 - Ruptura em solo residual e instabilidade geotécnica por surgência.

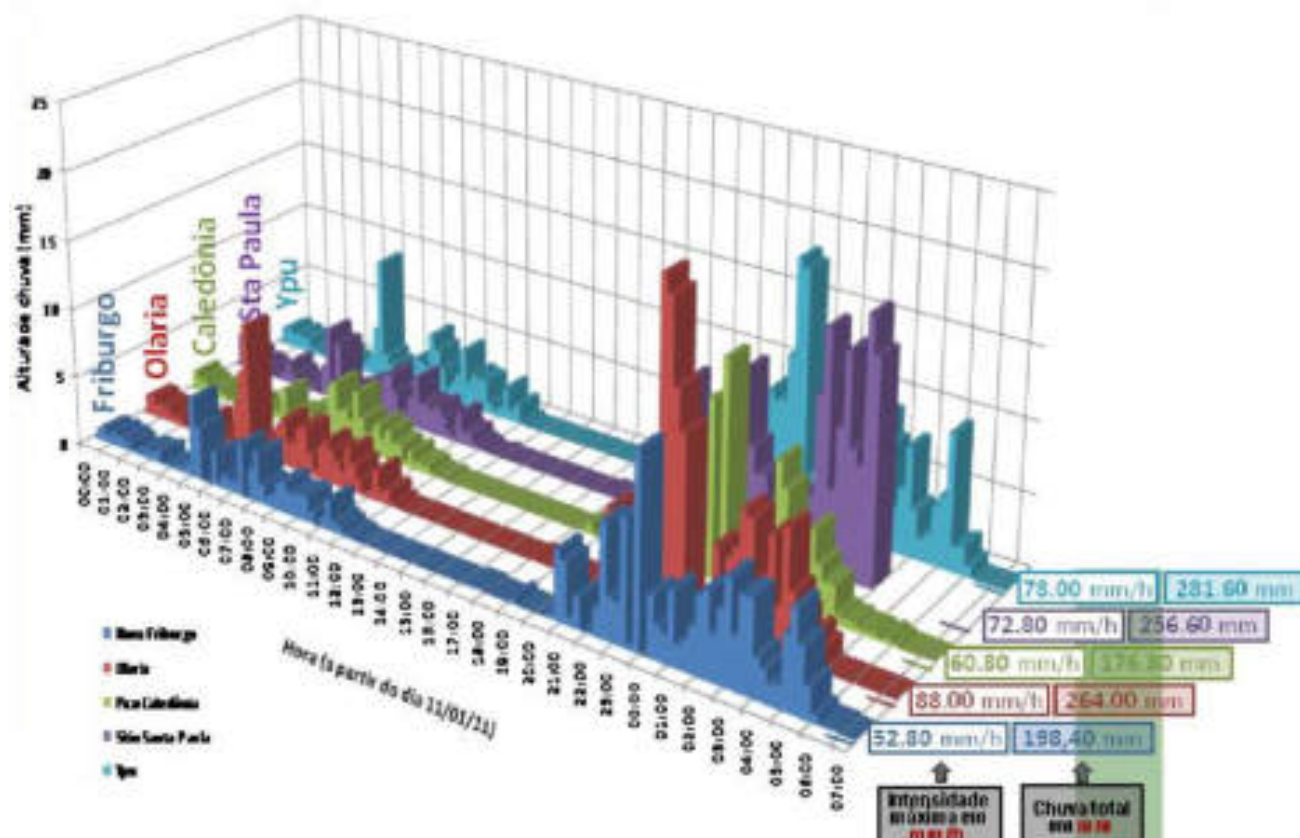
Gráfico 6 - Dados de intensidade pluviométrica em 2011.

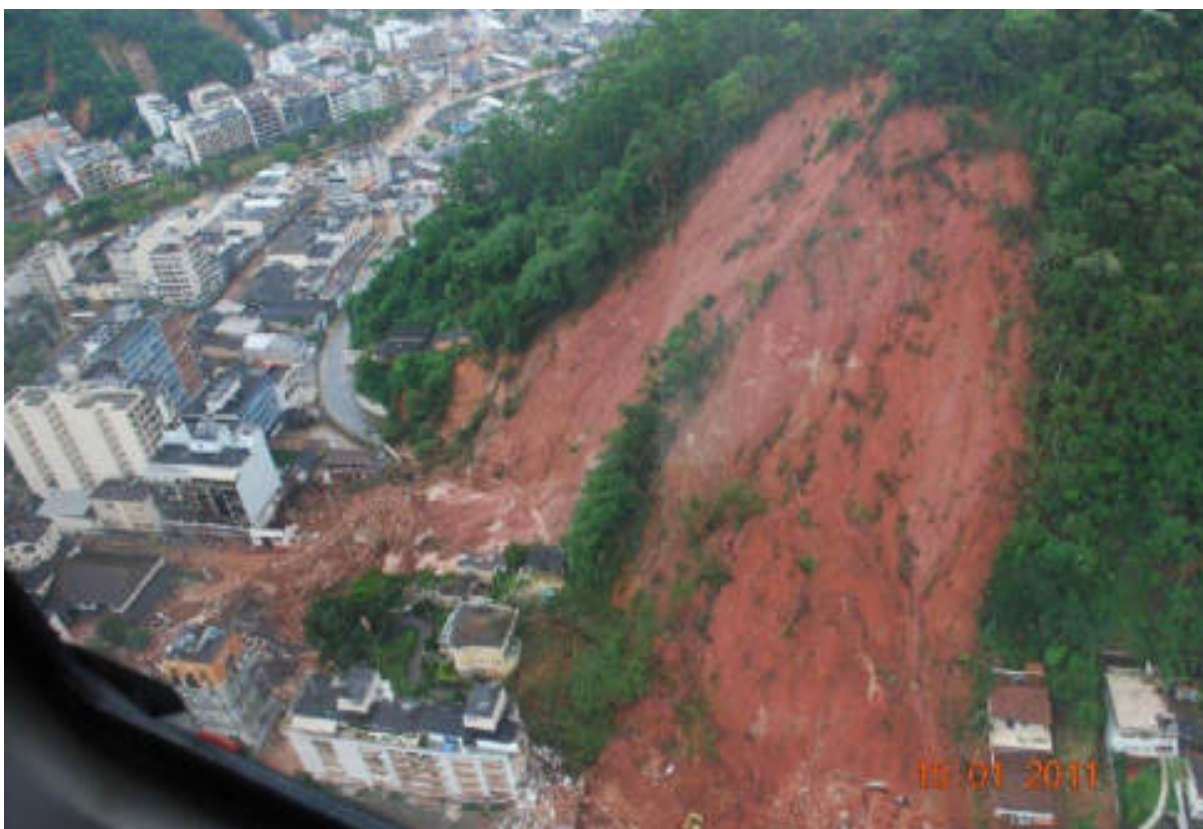
Figura 64 - Deslizamentos planares em solo residual profundo.

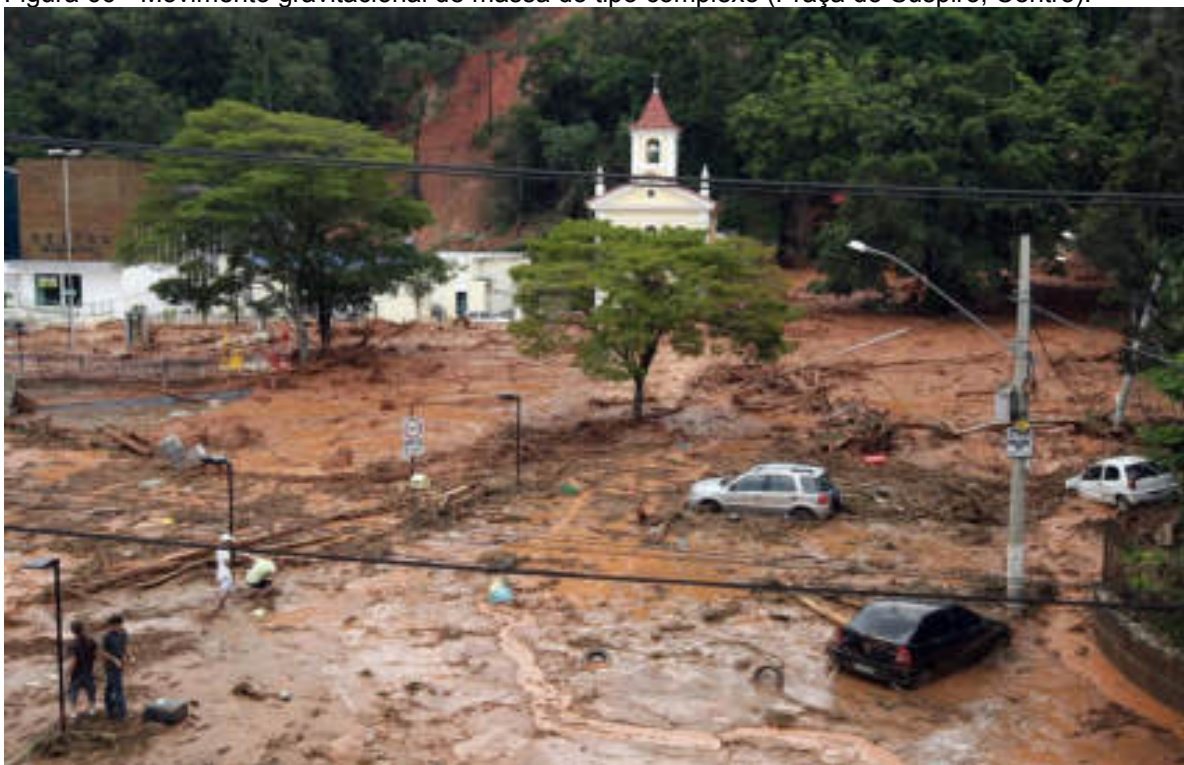
Figura 66 - Movimento gravitacional de massa do tipo complexo (Praça do Suspiro, Centro).

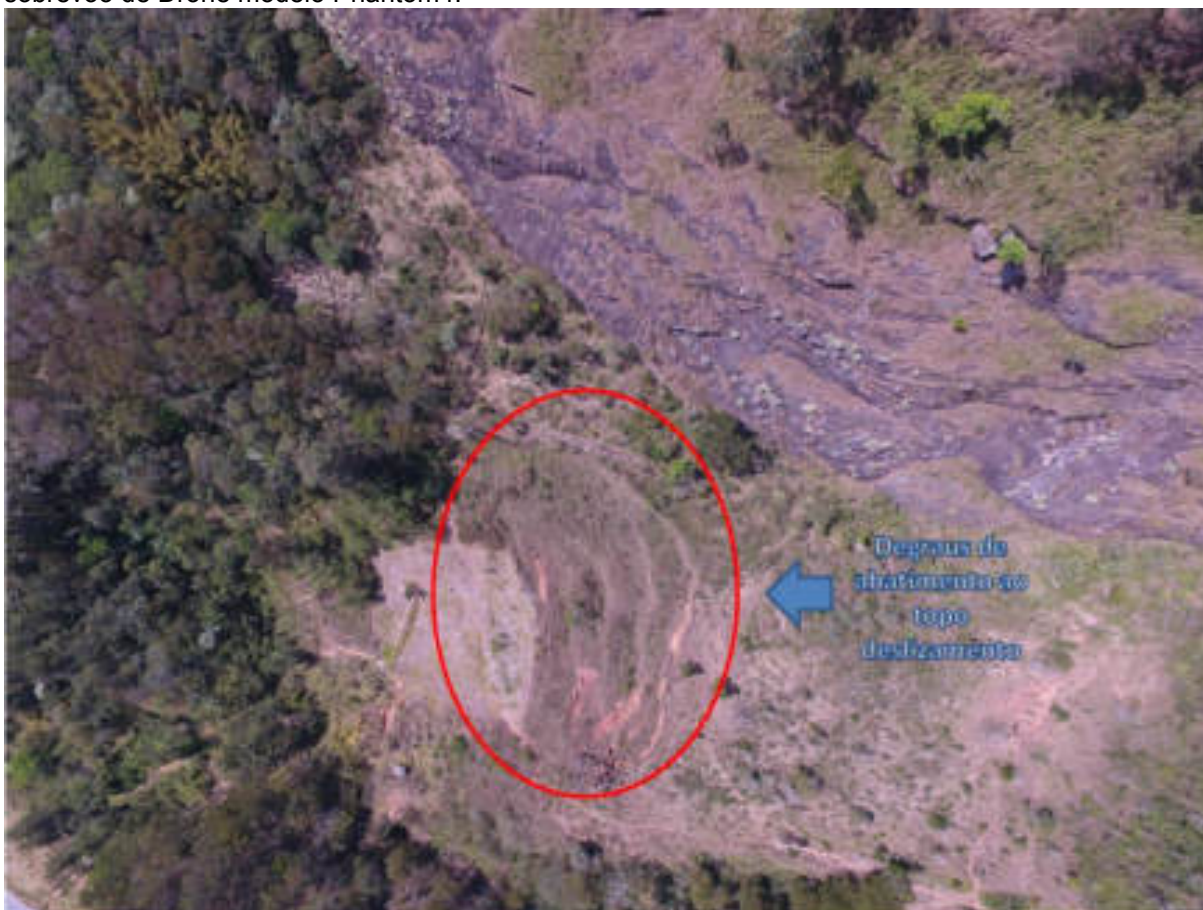
Figura 70 - Deslizamento rotacional ocorrido no bairro Ypú, distrito Sede – Vistoria local com sobrevoo de Drone modelo Phantom4.
