3 RESULTADOS

3.1 O Fluxo Gravitacional do Vieira

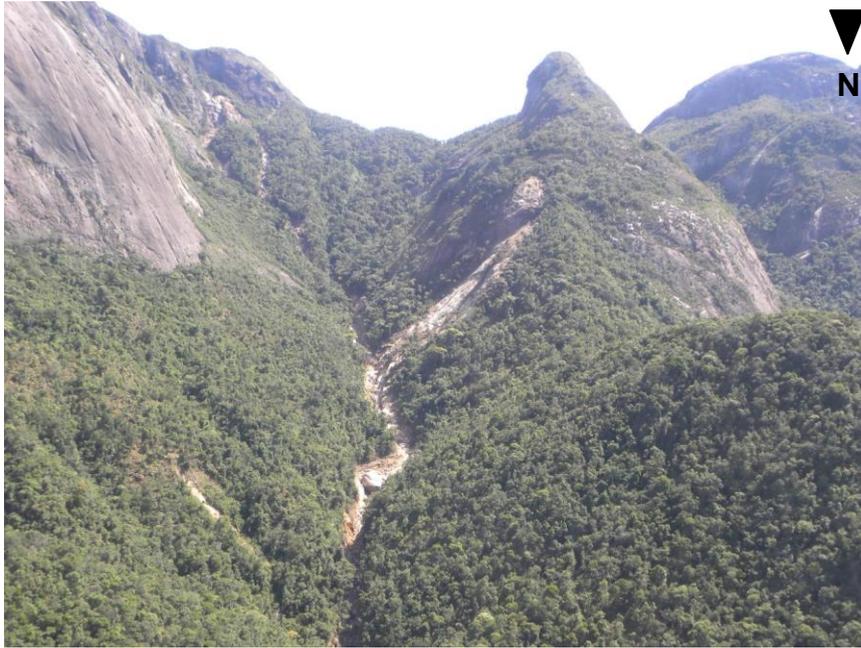
Foto 6 – Cabeceira de drenagem do rio Vieira, poucos deslizamentos a montante.

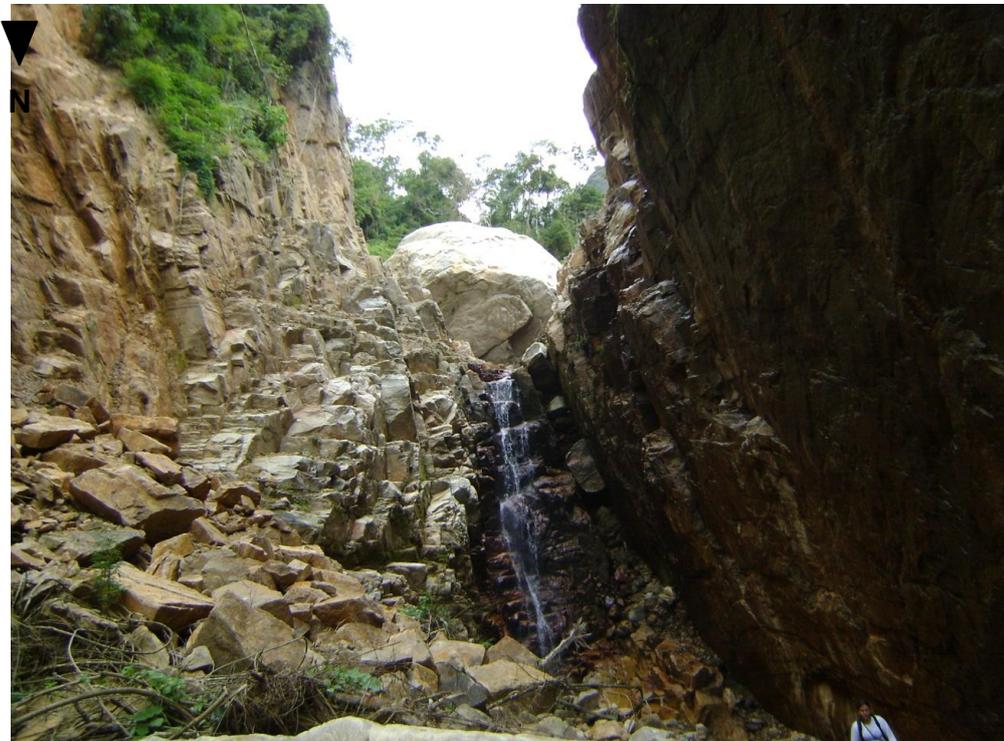
Foto 7 – “Barramento natural”; zona de acúmulos de influxos de sedimentos oriundos de antigos depósitos

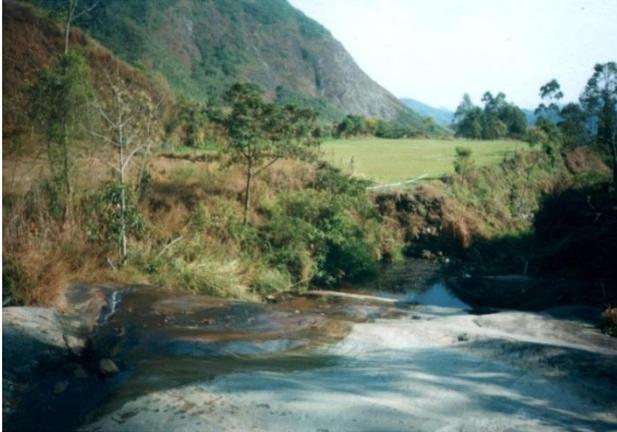
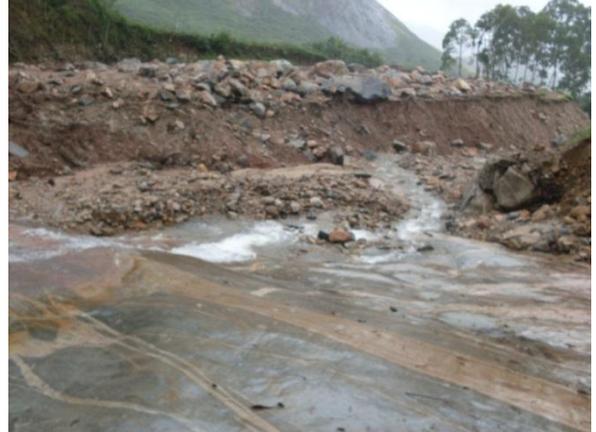
Foto 8 - Visada do campo de futebol antes do fluxos de detritos; Foto 9 – Visada do campo de futebol após o fluxo de detritos (mar de blocos), frente de fluxo gravitacional. (Foto Sra. Maria - moradora de Vieira).

A frente do fluxo gravitacional se depositou num Campo de Futebol (Foto 8 e 9), à cota 1250m, construído às margens do canal e logo a jusante de um lajedo rochoso conhecido como Cascata; a frente do fluxo gravitacional é caracterizado por

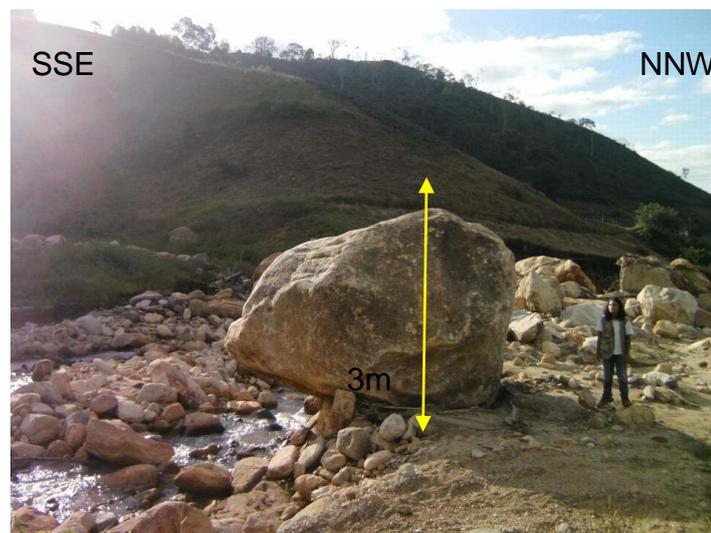
Foto 10 – Bloco rochoso, com diâmetro superior a 2m, exumado.

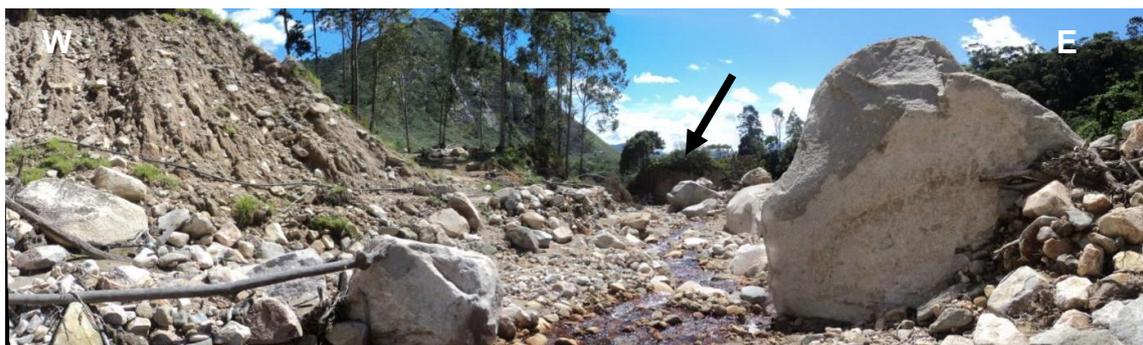
Foto 11 – No primeiro plano bloco rochoso transportado e ao fundo blocos rochosos, de grande diâmetro, exumados, indicado pela seta.

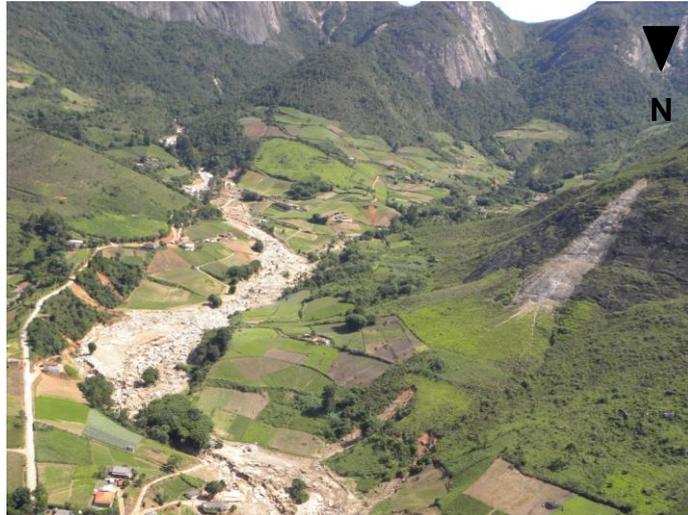
Foto 12 – Tributário à direita (leste) contribuindo com influxo de água e finos

blocos rochosos com diâmetro médio de 2.5m, com o maior atingindo 5.2m. Devido provavelmente a novos pulsos de fluxos, contudo, a frente do fluxo gravitacional foi lavada e o material fino praticamente todo removido. Uma feição indicativa de que a frente do fluxo gravitacional de fato paralisou no campo de futebol é mostrada nas Fotos 10 e 11. Nesta parte do canal do fluxo é nítida a presença de grandes matacões rochosos que não foram transportados pelo fluxo, e que, dada a sua dimensão, provavelmente funcionaram como barreira à passagem da frente do fluxo gravitacional de massa. Ao chegar à cota 1200m, num trecho principal com perfil mais aberto e menor gradiente, o fluxo libertou-se do eixo do canal e iniciou o seu espraiamento. Sem os blocos rochosos maiores, houve redução da sua capacidade de transporte de novos blocos (Foto 12).

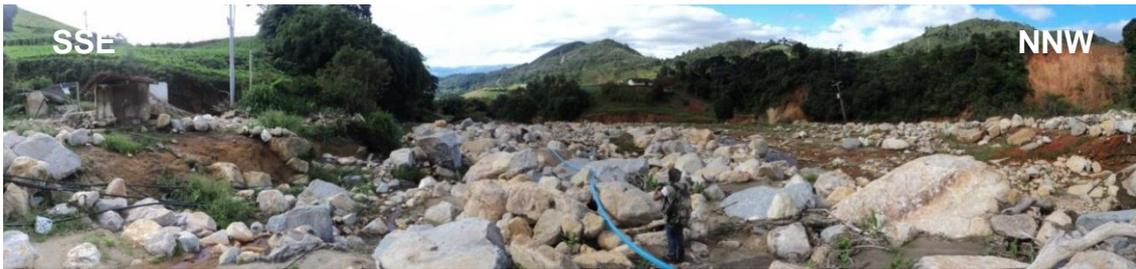
Foto 13 – “Mar” de blocos rochosos e matacões exumados, largura do canal neste trecho 132m.

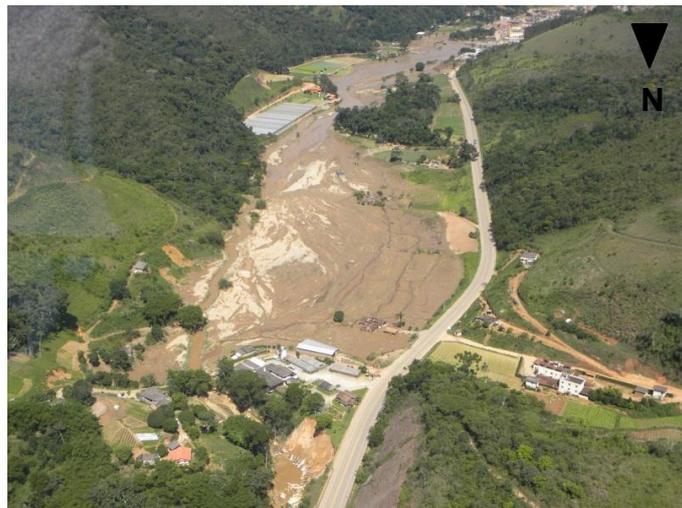
Foto 14 – Zona de deposição de material fino e água, importante *knickpoint* a jusante

No entanto, devido provavelmente à contribuição de enxurradas advindas de tributários, o fluxo continuou a lavar o material mais fino que integrava os depósitos ao longo do canal. Esta contínua atividade erosiva permitiu a “exumação” dos blocos rochosos com diâmetro médio inferior a 2m que ocupavam o leito do rio (Foto 13). No trecho do canal entre as cotas 1000m e 900m, devido possivelmente à diminuição da viscosidade da corrida de massa, teve início a deposição do material arenoso, como mostram os depósitos arenosos extensos e espessos nos leques do canal. A partir deste ponto, a fluxo gravitacional passou a transportar somente partículas finas e água, assumindo características de uma corrida de lama com alta velocidade. As casas do bairro de Vieira foram atingidas por este fluxo que se estendeu até o Restaurante “Lingüiça do Padre”, onde afunilou e passou a ter outras características; sem participação efetiva da massa terrosa (Fotos 14 e 15)

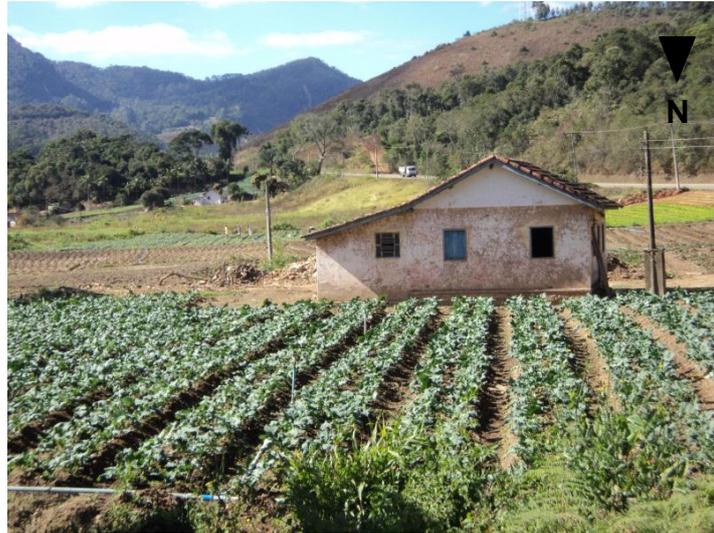
Foto 15 – Zona de deposição: altura da lâmina d'água neste trecho 3m.

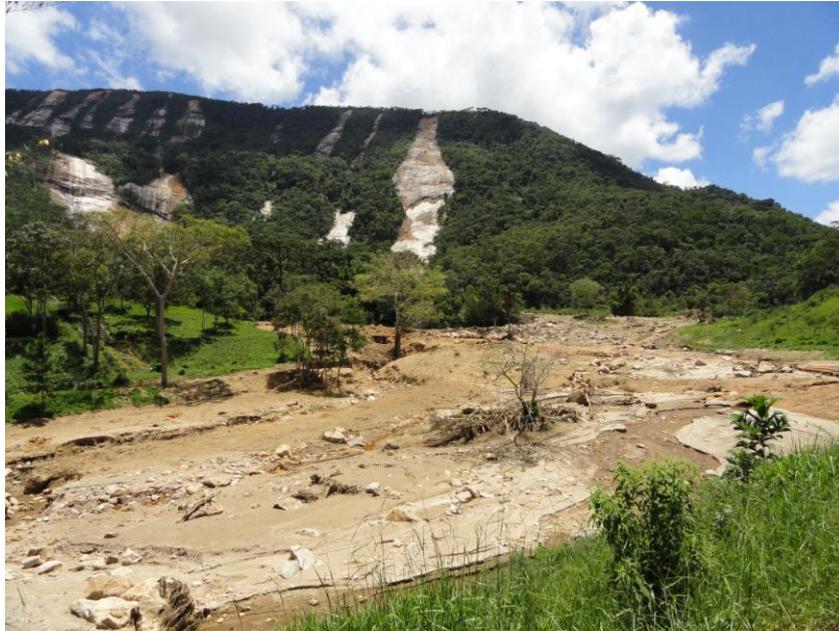
Foto 16 – Deslizamentos translacionais, alcançando o eixo de canais tributários, a montante do barramento principal, na localidade da fazenda Paquequer. Fonte: Sr. Rafael Correa de Melo.

mortes (Foto 16). Todo este processo destrutivo ocorreu entre 21h do dia 11 e 6h do dia 12 de Janeiro.

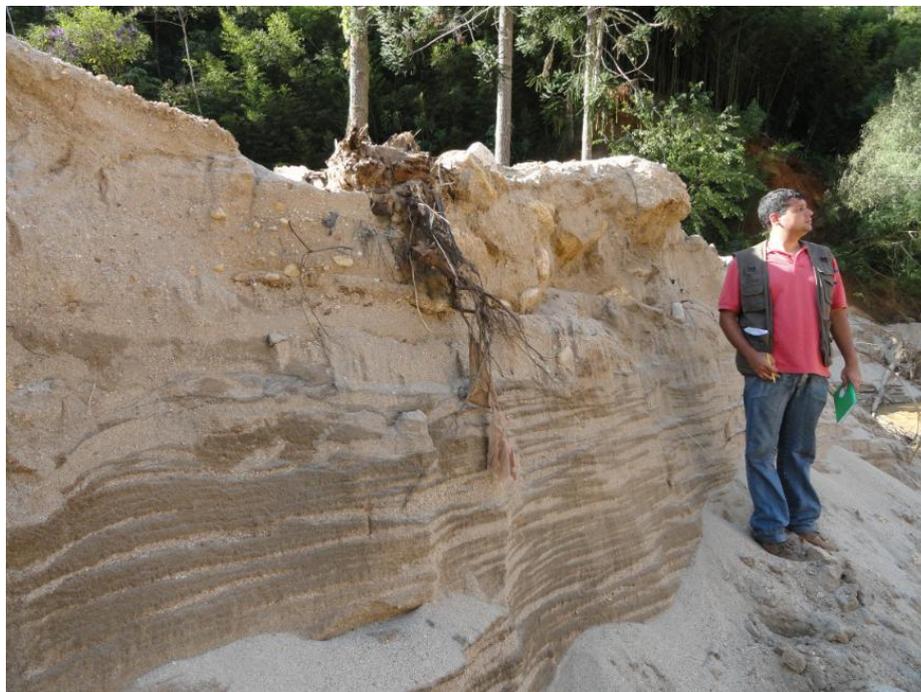
Foto 17 - Registro sedimentar observado no principal alvéolo de deposição, próximo ao Haras do Vale da Boa Esperança, Itaipava, Petrópolis-RJ, notar que há três superfícies de discordância.

O segundo, com cerca de 0,70m de altura, representando um fluxo gravitacional, apresenta gradação inversa dos seus grãos e mobilização de pequenos blocos de até 3m³, o que indica, possivelmente, o resultado dos deslizamentos dos taludes laterais dos tributários do canal principal, a jusante do local do dique de diabásio (Foto 17).

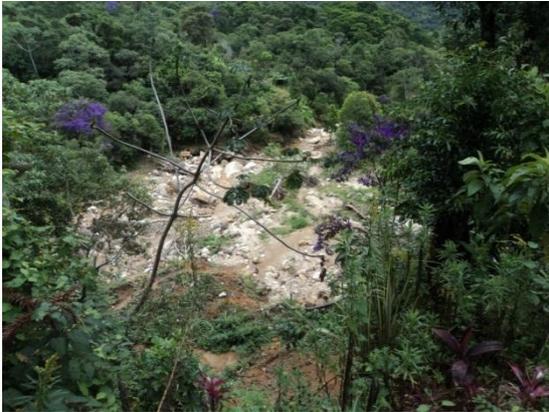
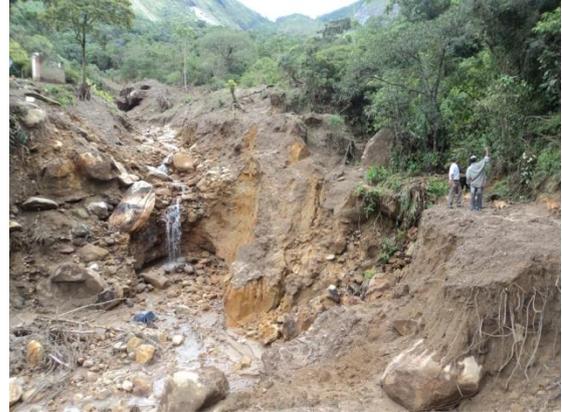
Fotos 18 e 19 - Vista geral e de detalhe do canal do rio Santo Antonio após a corrida de massa: presença de blocos rochosos exumados pelo fluxo viscoso e características dos materiais que compuseram a massa deslocada

localizadas sobre o leito do próprio canal ou fundadas sobre depósitos de corridas de massa pretéritas (Fotos 18 e 19).

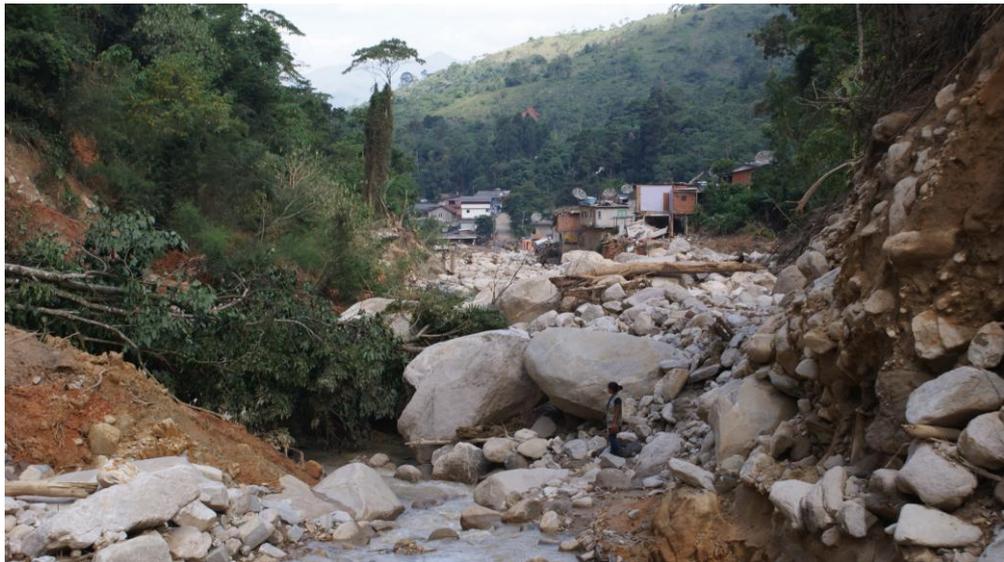
Foto 20 - Vista de detalhe do canal do rio Príncipe após a corrida

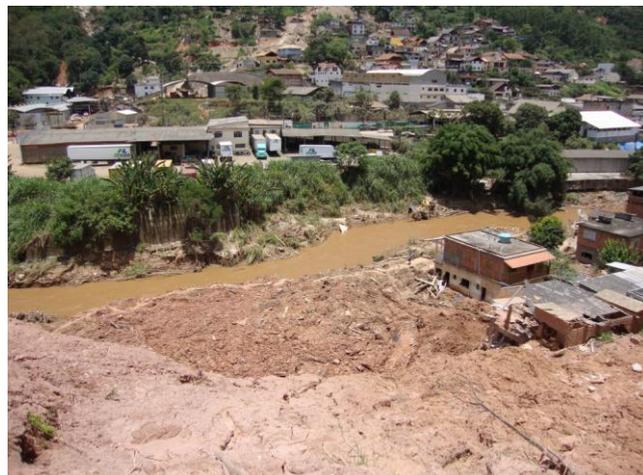
Foto 21 - Corrida de massa no Corrego D'Antas, Nova Friburgo.

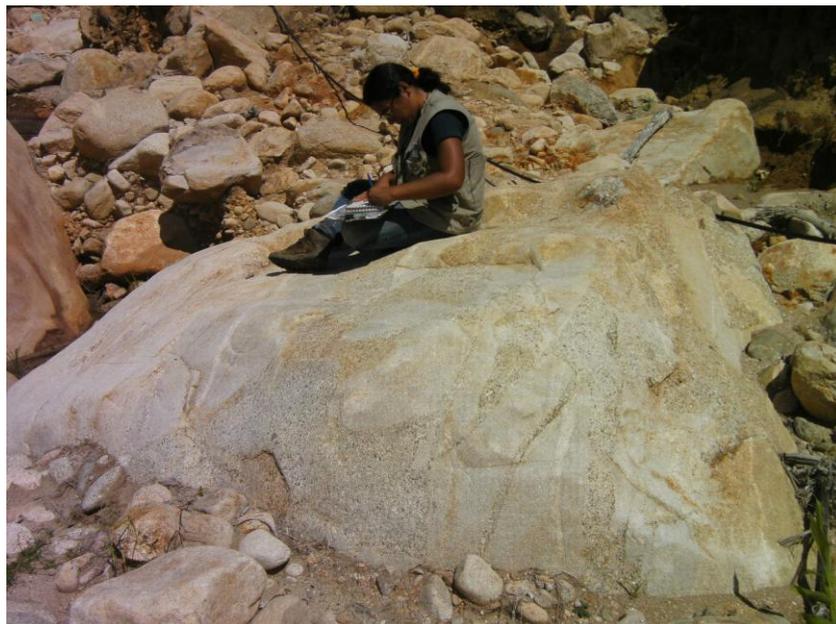
Foto 22 – Biotita gnaisse típico da área mapeada

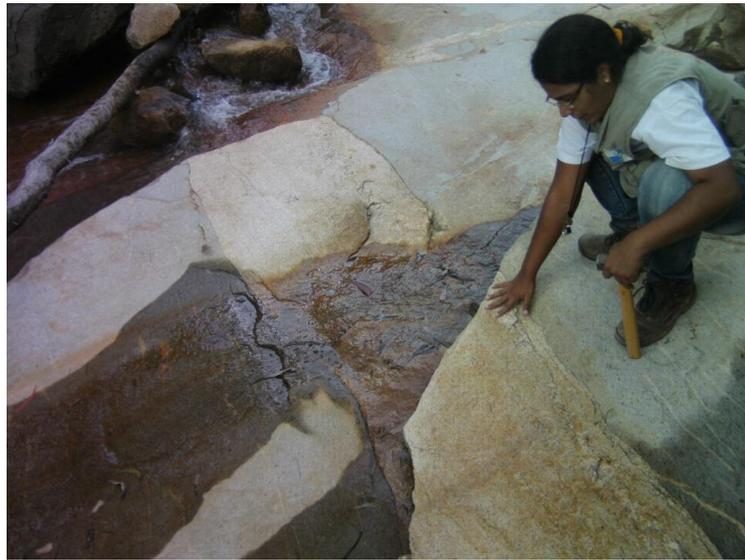
Foto 23 - Biotita gnaisse cortado por veio quartzo feldspático (espessura decimétrica)

- Suíte Serra dos Órgãos: Biotita Gnaisse Homogêneo - rocha de cor cinza claro, homogênea, coloração acinzentada, grão grosso, índice de cor mesocrático a leucocrático (Foto 23). Apresenta aglomerados máficos de biotita e hornblenda orientados, conferindo a rocha caráter foliado e descontínuo.

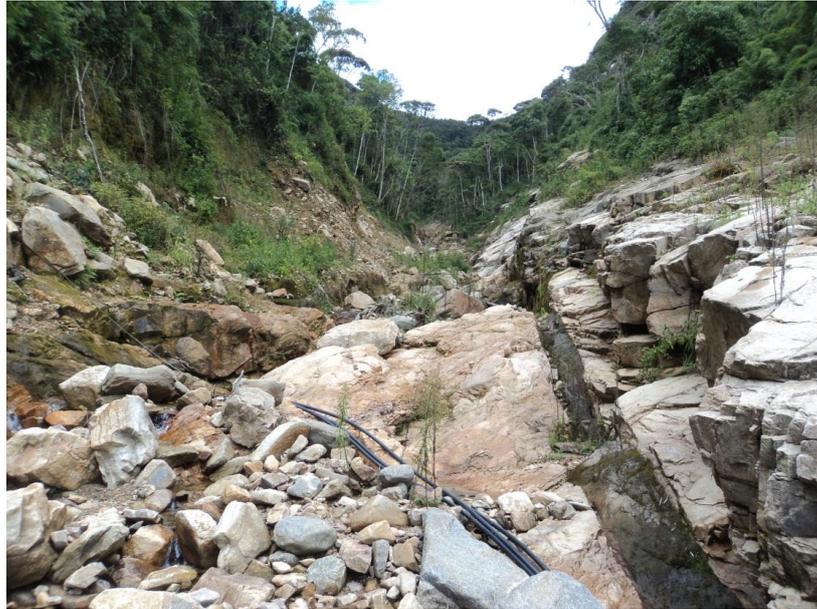
Foto 24 – Dique de direção NE cortando unidade gnaissé alto da cabeceira do rio Vieira

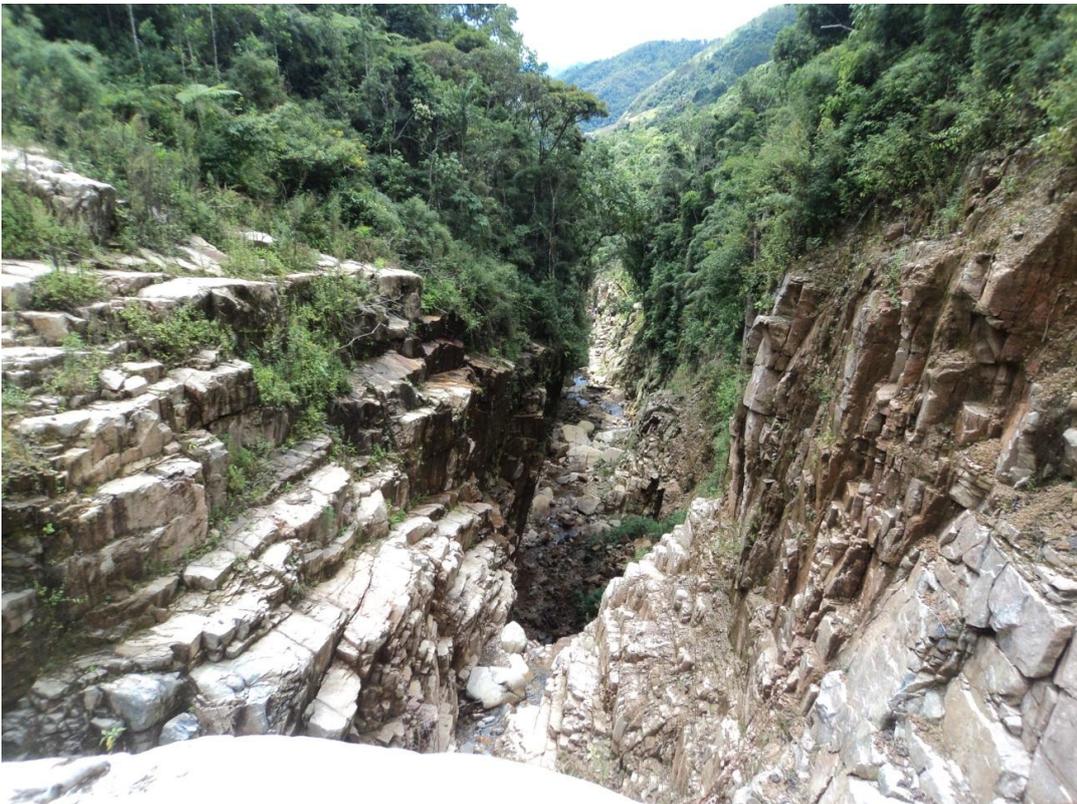
Foto 25 – Alto do grande “barramento natural”, cota 1450m, cânion altamente fraturado (espaçamento centimétrico)

Segundo Rodrigues et al. (2011), na cota 1400m verifica-se a desassociação da brecha e do dique: o lamprófito segue direção N25E, enquanto que a brecha assume a direção N15W. Essa desassociação remete a ideia de que rio Vieira está encaixado numa falha, visto que o mesmo acompanha a sua inflexão, e não o dique. A falha tem direção predominantemente N25E, é normal, oblíqua e com componente dextral, sendo preenchida por brecha. Estrias com direção N57E e ressaltos foram observadas. Sua cronologia é definida como posterior ao metamorfismo e as intrusões graníticas. O rejeito estimado em alguns trechos chega a 7 metros (Foto 25).

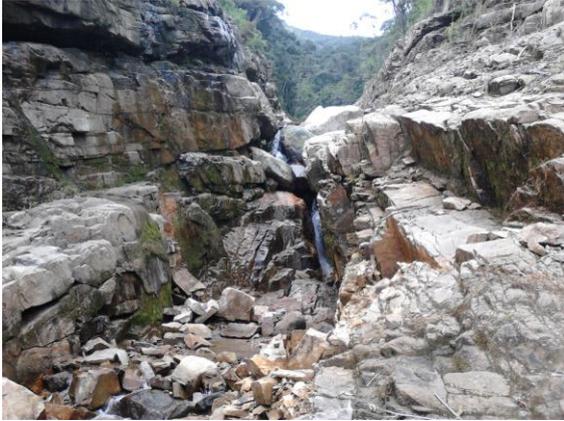
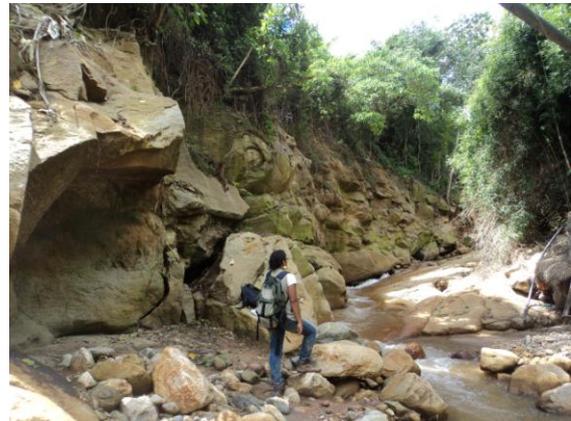
Foto 26 – Próximo à cabeceira, “*Knickpoints*” são zona de acúmulo de sedimentos; Foto 27 – Corte em maciço rochoso bastante fraturado condicionando a direção do canal de drenagem

O canal de drenagem é caracterizado por elevado grau de faturamento; as principais famílias de fraturas têm influencia direta no acidente estudado. Fraturas com direção N20W a N40E tem relação com a formação de “*knickpoints*”, que serviram como barramentos temporários, retendo o fluxo e aumentando sua energia e potencial destrutivo (Foto 26). Fraturas de direção N25E condiciona o padrão de drenagem retangular/treliça com tendência a sub-dendritica do canal (Foto 27).

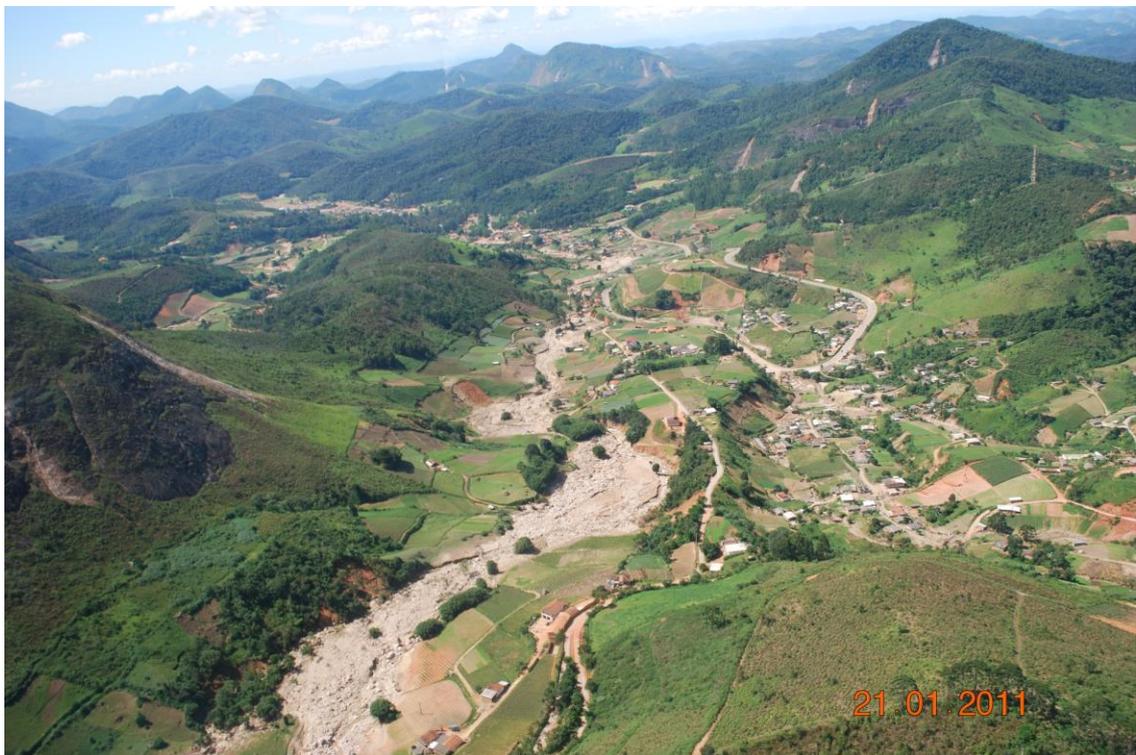
Foto 28 – Vale não confinado e o canal passa assumir caráter meandrante.

E por fim, fraturas de direção N40E com a variação da direção do canal, quando o mesmo deixa de ter o aspecto retilíneo e passa assumir caráter meandrante (Foto 28).

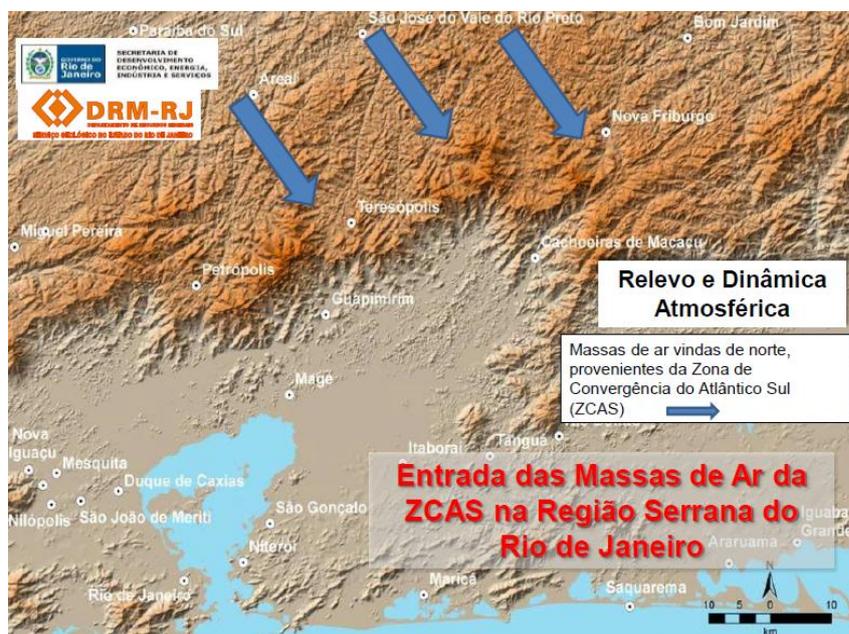
Figura 5 - Entrada das massas de ar provenientes da ZCAS (Zona de Convergência do Atlântico Sul), direção NNW, na região serrana do Estado do Rio de Janeiro.

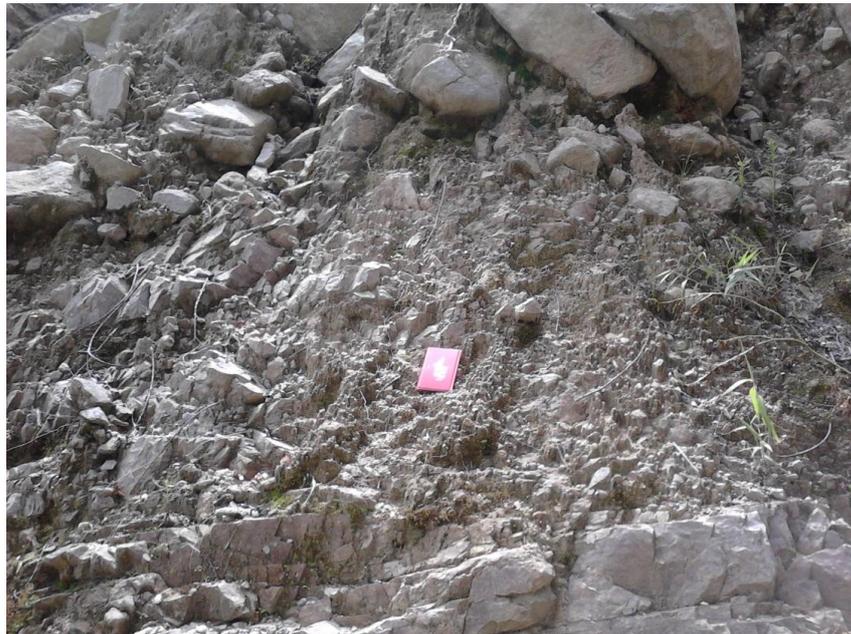
Foto 29- Cascalhos métricos e areias médias a grossas desorganizadas

- **Fácies C1** - Descrição: composta por cascalhos, variando de grânulos a matacões, suportados por clastos. Muitos clastos apresentam-se imbricados, sendo mais comum paralelo à direção do fluxo. Os matacões são formados por rochas, arredondados e mal selecionados, Foto 29.

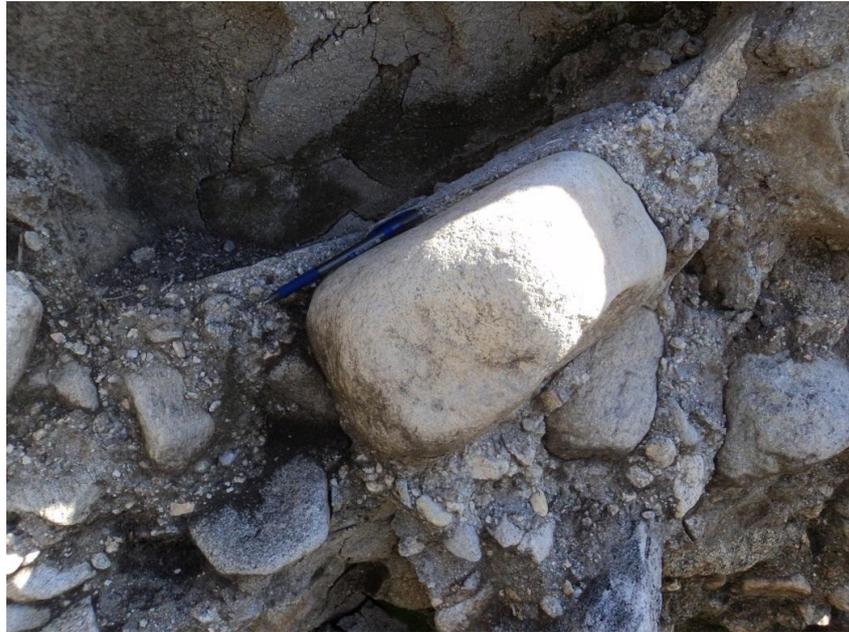
Foto 30 - Grânulos e seixos com matriz arenosa

- **Fácies C2** - Descrição: constituída por cascalhos suportados por matriz arenosa. A granulometria do arcabouço é variada; constituído de grânulos e seixos subangulosos a subarredondados, com média de 5cm de diâmetro. Apresenta matriz arenosa fina a grossa (quartzosa), Foto 30.

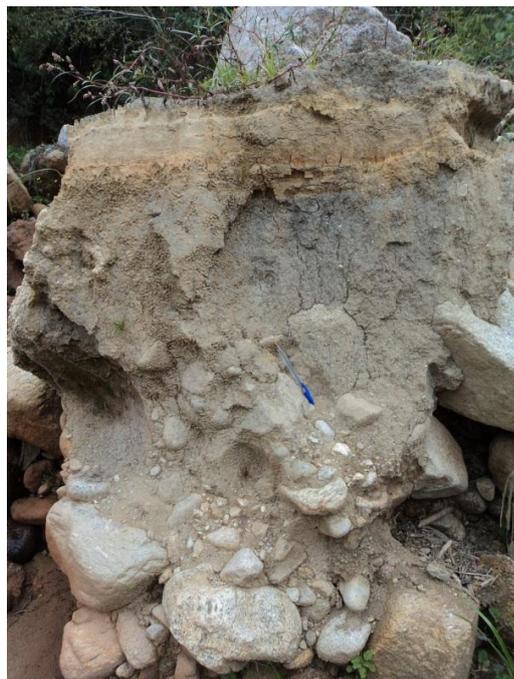
Foto 31 - Cascalhos (arredondados) suportados por matriz silto-arenosa.

- **Fácies C3** - Descrição: constituída por cascalhos com granulometria variando de grânulos a seixos, na maioria arredondada, de esfericidade baixa a média, suportados por matriz lamosa. No campo os perfis mostram uma variabilidade de finos e em alguns locais os clastos se suportam de maneira caótica no seio da matriz (Foto 31).

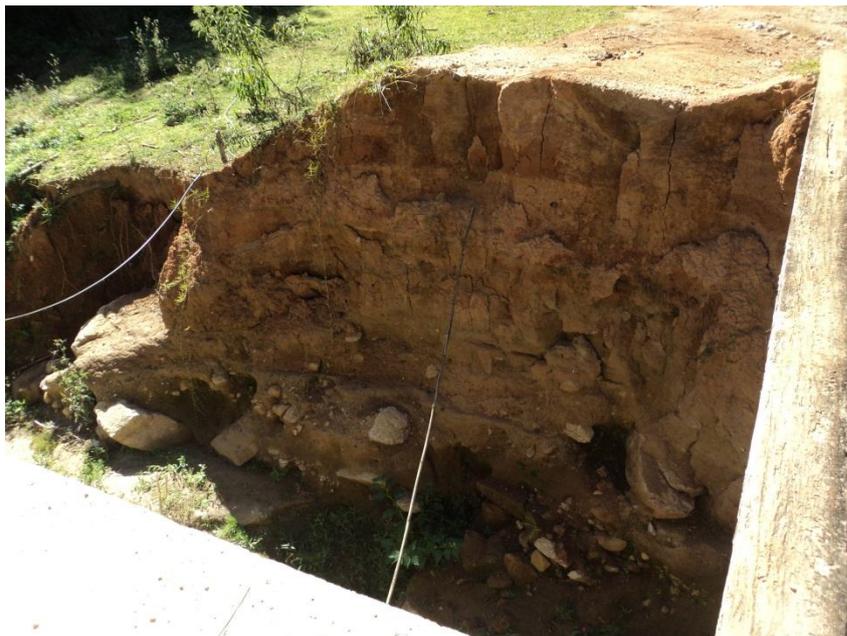
Foto 32 – Composto por silte e argila, e grãos dispersos, podem aparecer com estruturas laminadas (rítmicas); depósito mais distal da corrida de massa em RJ-130, KM 33,5.

- **Fácies Am** – Descrição: constituída por areias finas a grossas, maciços, com matriz argilosa. Têm seleção moderada a má, subanguloso a anguloso, com matriz argilosa de composição quartzo feldspática. Apresentam-se dispostos em camadas tabulares com espessuras decimétricas a métricas.
Interpretação:
- **Fácies Sm** - Descrição: composta por silte e argila, de cor amarelada que podem apresentar partículas de grãos de areia e até grãos dispersos, mas isso é pouco comum (Foto 32). E alguns perfis aparecem com estruturas laminadas.

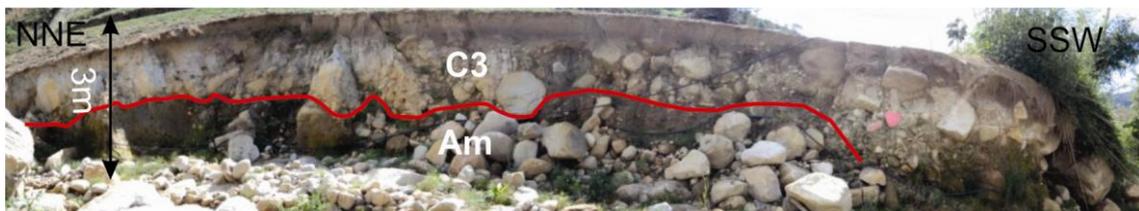
Foto 33 - Depósito antigo de corrida de massa com estruturas de granocrescência ascendente (gradação invertida), incremento de fração cascalho em relação ao topo.

A associação de fácies I e II é a que constitui o menor volume dos depósitos, são resultados de processos deformacionais (Fotos 33 e 34). Compreendem pacotes de 2 – 3 metros de espessuras; os perfis de deposição desse material são constituídos por blocos métricos e decimétrico e arcabouço clasto-suportado. Aparentemente os clastos apresentam imbricação causada pela colisão e natureza desorganizada da fábrica (Foto 35). Observa-se uma distribuição granulométrica invertida, ou seja, os materiais mais finos encontram-se na base da camada e os de maior granulometria na sua porção superior, mostrando uma forma de deposição típica da parte frontal do fluxo gravitacional.

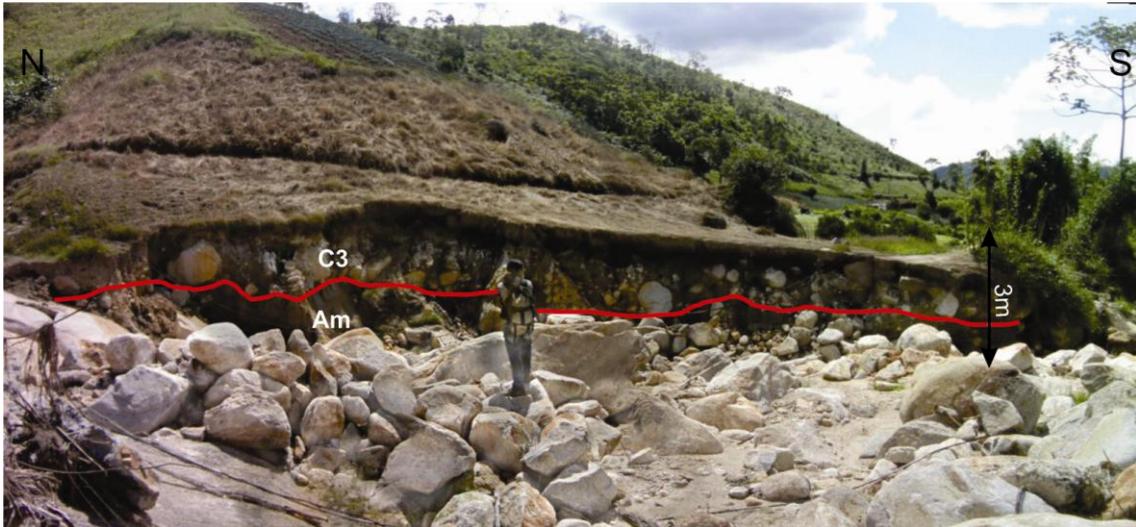
Foto 34 - Depósito antigo de corrida de massa; ocorrência de cascalhos em associação com areias media a grossas, depositados por processos de fluxos de detritos

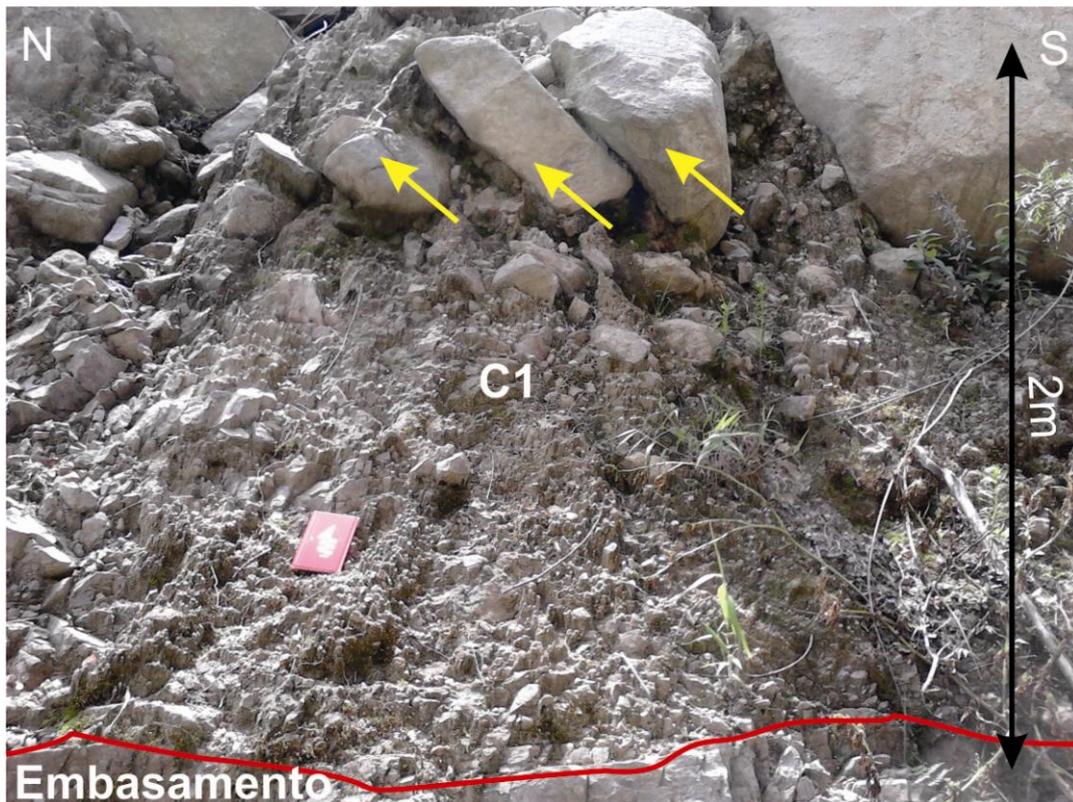
Foto 35 - Perfil deposicional recente de corrida de massa (evento de 11-12 de janeiro de 2011), geometria de canal, onde predominam fácies de cascalhos, seixos e areias de caráter erosivo, representando a porção mais proximal do sistema (Alto Vieira). Setas de cor amarela indicam a direção dos clastos imbricados.

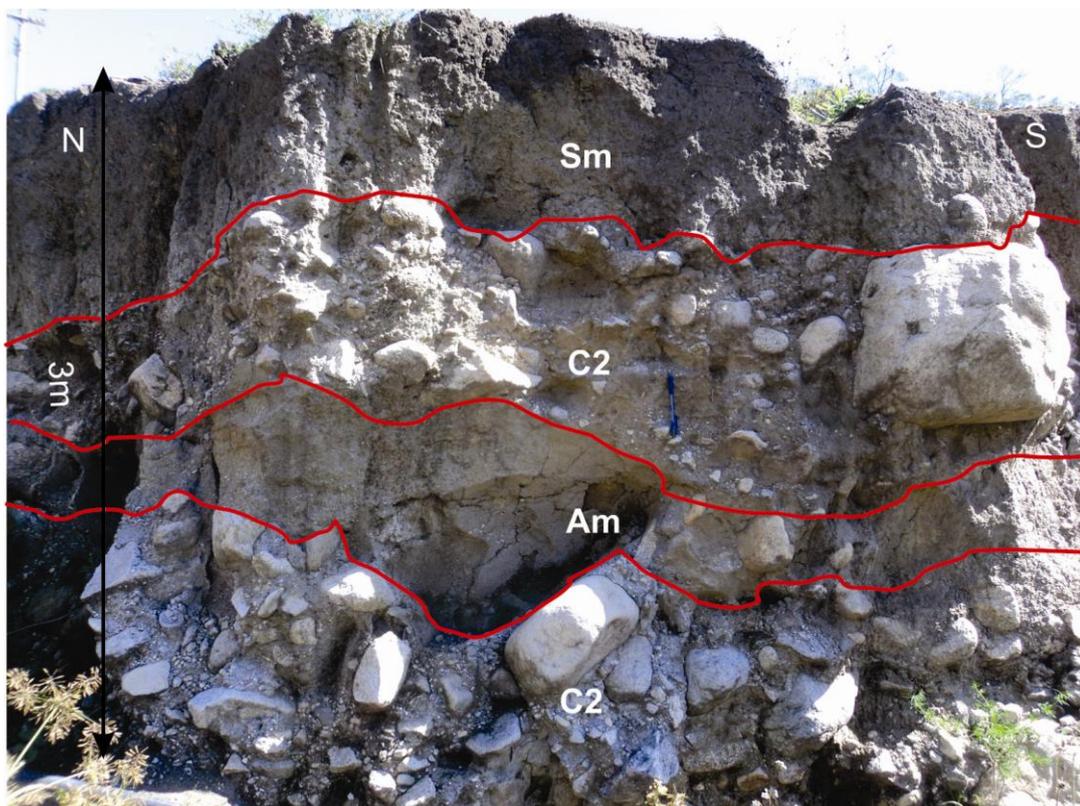
Foto 36 - Natureza da matriz suportada dos depósitos é característica de eventos com elevada concentração de sedimentos. Depósito antigo de corrida, representando porções mais distais do canal.

As fácies agrupadas na associação III são relacionadas a diferentes pulsos e diferentes energias de transportes (Foto 36). Compreendem cascalhos, mal selecionados que variam de grânulos a blocos, predominando tamanho de seixos, matriz constituída de areia fina a grossa; ocorre em camada de porte médio, apresenta contato superior nítido e inferior erosivo (fácies C2). As fácies Am são areias fina a grossa, maciça e ocorre em camada de porte métrico. E as fácies Sm, constituído de material fino (areia média/grossa, areia fina e silte), resultam de processos de baixa energia. Apresentam geometrias tabulares e pouco espessas (às vezes com continuidade lateral).

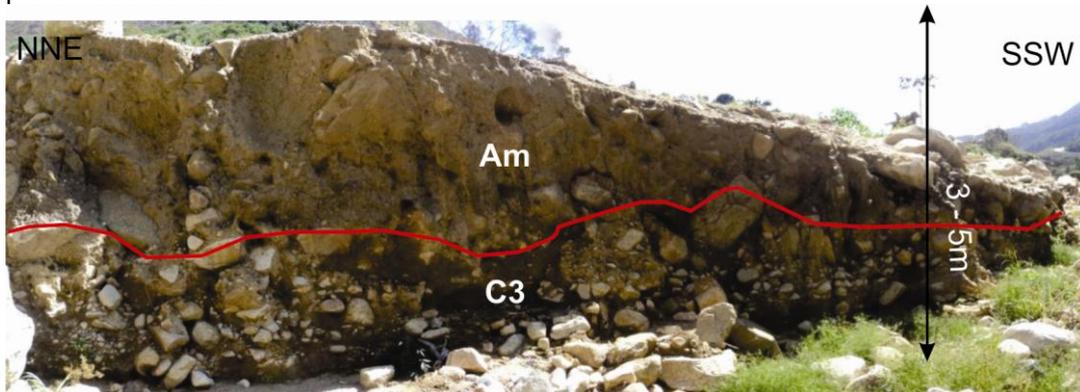
Foto 37 – Base composta por seixos arredondados a angulosos de tamanho métrico, imersos em matriz arenosa; e topo constituído de areias finas a grossas, maciças de porte métrico. Depósito pretérito de corrida.

As fácies sedimentares descritas e interpretadas na **associação IV** são depositadas por fácies grossas geradas, com indicações de exposição subaérea (foto 37). O perfil de deposição apresenta material granular (areias e siltes), predominando camadas de areia grossa, média e fina.

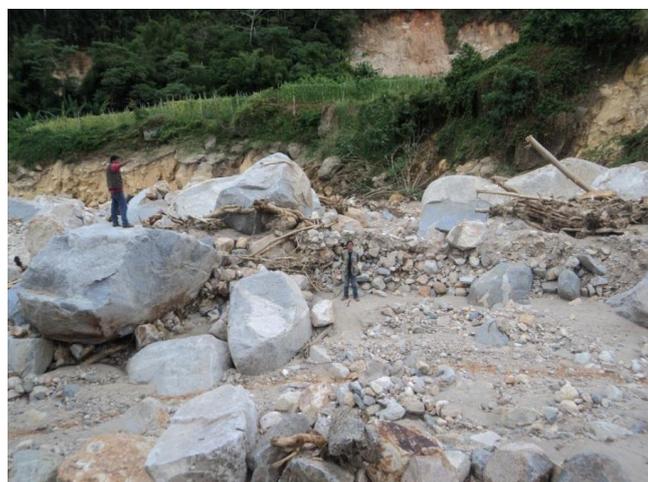
Foto 38 – Blocos rochosos e matações de com marcas de impacto, o que revela o transporte de blocos rochosos.

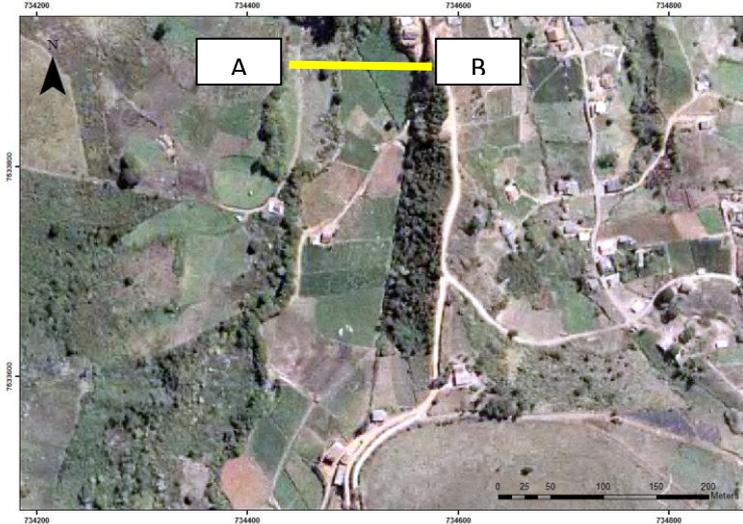
Figura 6 – Área antes do evento do fluxo gravitacional do Vieira, imagem Google Earth, 26 de novembro de 2006 (destaque para Perfil A-B).

Foram geradas 23 seções paralelas a cada linha, indicando-se: a largura do canal, a profundidade, a composição do material das paredes laterais do canal, o comprimento total da seção. (APÊNDICE B e APÊNDICE C). Apesar das dificuldades relacionadas às alterações das seções mapeadas (devido à dragagem do rio Vieira), cada seção apresenta uma média de 25 blocos rochosos. Observar nas figuras 6 e 7 a área antes e depois da passagem do fluxo gravitacional do Viera e a figura 8 representa perfil transversal da área afetada.

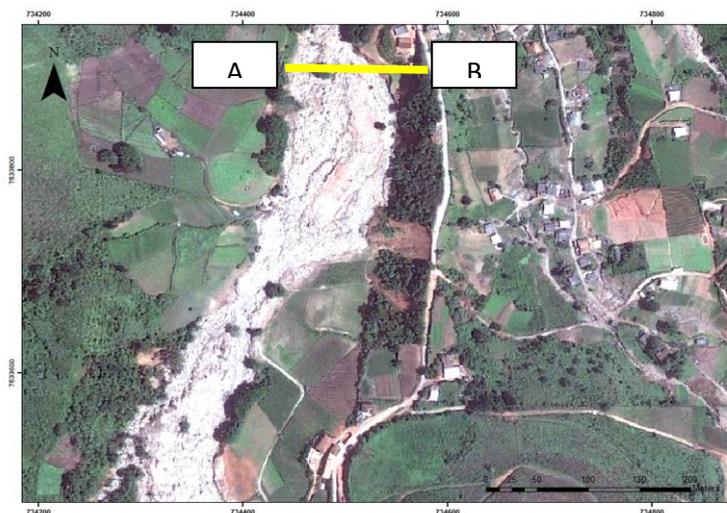
Figura 7 – Área pós-evento do fluxo gravitacional do Vieira, imagem Geoeye-1, 19 de janeiro de 2011 (destaque para Perfil A-B).
