APÊNDICE A - Mapa geológico de detalhe do Alto Vieira, escala 1:5.000

APÊNDICE B – SEÇÕES GEOLÓGICAS

APÊNDICE D – Mapa da distribuição dos deslizamentos e fluxos gravitacionais na bacia do rio Vieira

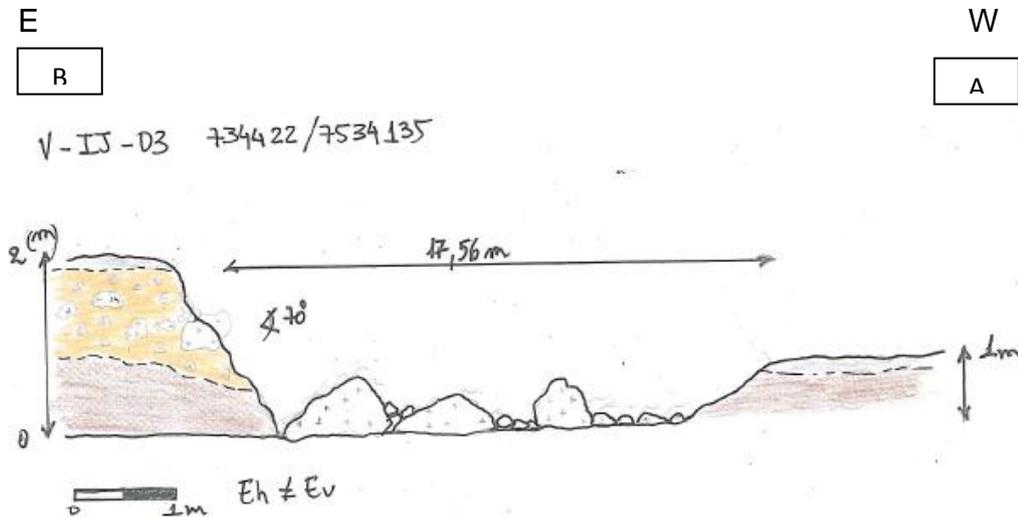
Figura 8 - Perfil transversal composto por fácies C3 cascalhos suportados por matriz arenosa, com blocos rochosos e matacões com volume variando de 5 a 10m³ – topo - e fácies Am material mais fino (e diluído) na base. Verifica-se um arredondamento das arestas dos blocos entre os quais se acumula solo granular e matéria orgânica. O depósito apresenta inclinação de 60°, largura do canal 17,56m e a litologia predominante dos blocos rochosos é granito mesocrático.

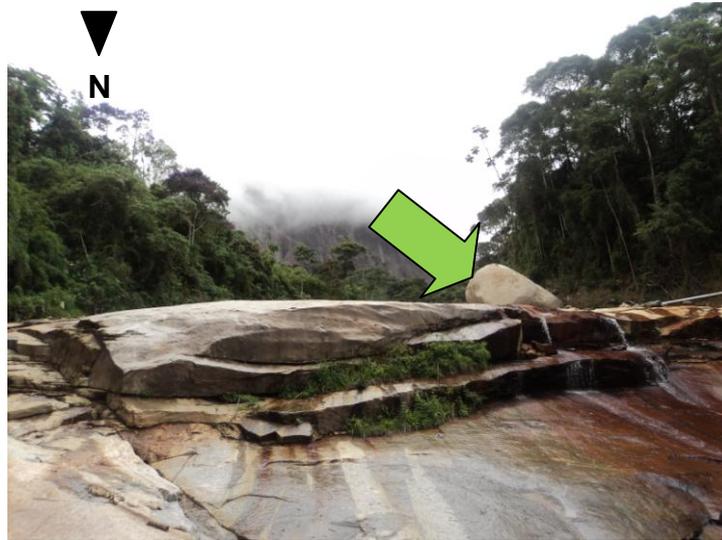
Foto 39 – Seta verde indica bloco rochoso transportado, segundo informações de moradores (Srs. Jurandir e Luiz Fernando), por 60 metros de extensão.

A corrida de massa do Vieira atingiu 7,5km de comprimento; o rio Vieira alargou-se em alguns pontos de 10-20m para 100-150m de largura e apresenta profundidade média de 4 metros. Pontos distantes do local de origem do fluxo foram alcançados, criando novos depósitos com cerca de 4 – 5 metros de espessura. Em algumas seções foi possível identificar a distancia percorrida por blocos rochosos transportados a partir de relatos de moradores e fotointerpretação (atingindo aproximadamente 60 m de alcance), Foto 43.

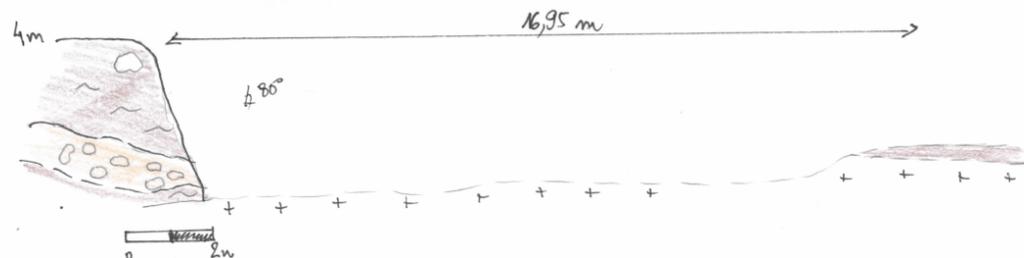
Perfil 01
SSW

Perfil 01: Depósito pretérito de corrida de massa composto por *fácies Am* no topo e *fácies C3* na base, tem 4 metros de altura e 80° de inclinação; Perfil 02: Depósito pretérito de corrida de massa composto por *fácies Am* no topo e *fácies C3* na base, tem 9 metros de altura e 70° de inclinação; Perfil 03: Perfil de solo granular (*fácies Am*) capeando substrato rochoso (granito mesocrático).

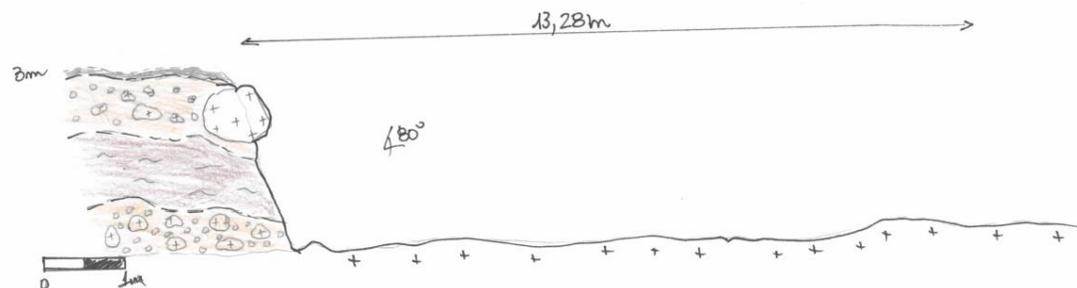
Perfil 04

Perfil 04: Perfil composto por cascalhos, grânulos a matações, predominando tamanho de seixos, matriz constituída de areia fina a grossa; ocorre em camada de porte médio, apresenta contato superior nítido e inferior erosivo (*fácies C2*) - topo. As *fácies Am* são areias fina a grossa, maciça e ocorre em camada de porte métrico – base; Perfil 05: Blocos rochosos de tamanho métrico; Perfil 06: Depósito pretérito de corrida de massa composto por *fácies Am* no topo e *fácies C3* na base, tem 12 metros de altura e 70° de inclinação.

Ponto	Código	Coord E	Coord N	Descrição	Data
23	V-IJ-23	734410	7534373	Perfil próximo 10m de casas destruída e abandonada (ao norte curva da estrada). Altura do depósito de corrida 3m, da base composta por cascalhos suportado por matriz arenosa, lamas e solo orgânico no topo. Largura do canal 13,28m	12/07/2011
24	V-IJ-24	734410	7534602	A montante de talude do canal de drenagem 3 casas situadas na crista, cicatriz de escorregamento. Maior densidade de matacões com diâmetro superior a 5m. Largura do canal 14,20m	12/07/2011
25	V-IJ-25	734413	7534751	Dista 150m do ponto anterior , depósito de fundo de leito exumados, largura do canal 28,75m	12/07/2011
26	V-IJ-26	734385	7534895	Pequenos barramentos naturais; largura do canal 23,32	12/07/2011
27	V-IJ-27	734429	7535059	Dista 160 m do ponto anterior, trecho meandrante, exposição de massa detrítica transportada em aproximadamente 100m. O ponto origem localiza-se na cota 1070m e dispersa na cota 1063m.	12/07/2011

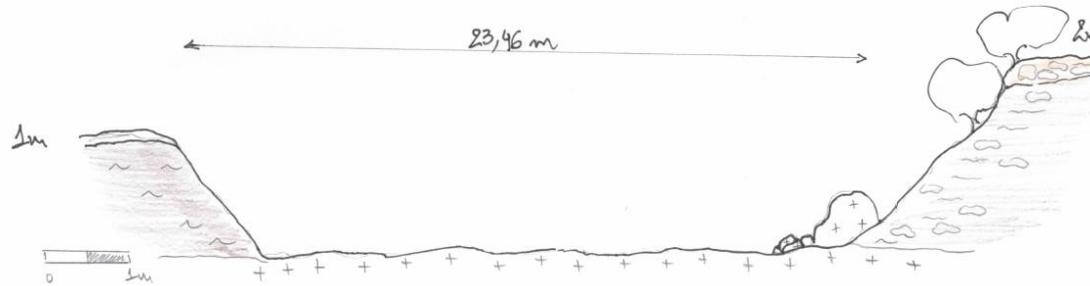
Perfil 07
W

Perfil 07: Depósito pretérito de corrida de massa composto por *fácies Am* no topo (pouco espessa) e *fácies C3* na base; Perfil 08: Substrato rochosos (biotita granito); Perfil 09: Substrato rochoso (biotita granito)

20	V-IJ-20	734606	7532831	Lajedo, presença de corpos granítios e microdiorito. Largura do canal 31,74m	15/04/2011
21	V-IJ-21	734592	7532760	Bloco rochoso transportado no moinho se movimentou mais que 60m. Presença de corpos espessos de microdiorito.	15/04/2011
22	V-IJ-22	734486	7533857	"Mar de blocos" com diâmetro inferior a 2.5 metros	27/05/2011

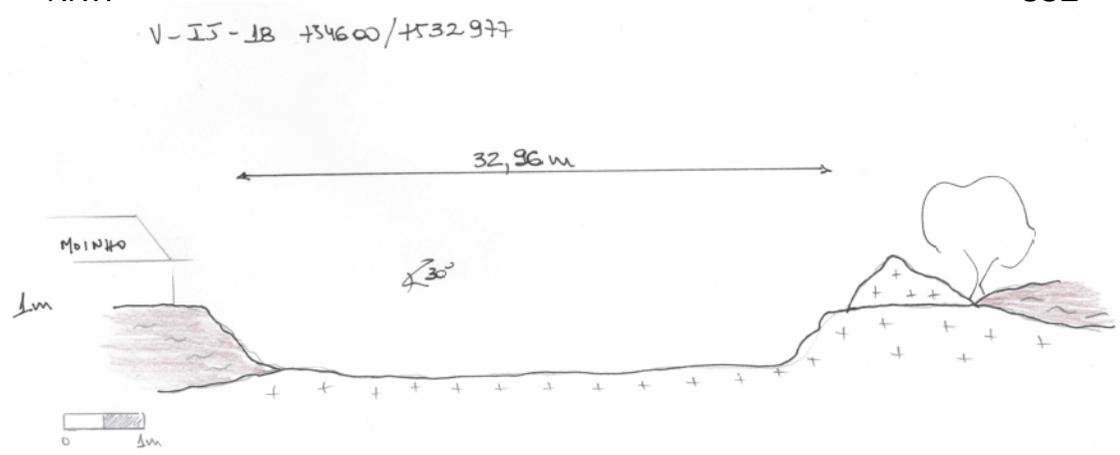
Perfil 10: Solo coluvial capeando substrato rochoso (biotita gnaiss migmatítico); Perfil 11: composto por *fácies C2* capeando substrato rochoso (depósito recente de corrida de massa); Perfil 12: Depósito pretérito de corrida de massa composto por *fácies Am* na base e *fácies C3* no topo, os taludes laterais têm altura média 5 metros e inclinação de 80°.

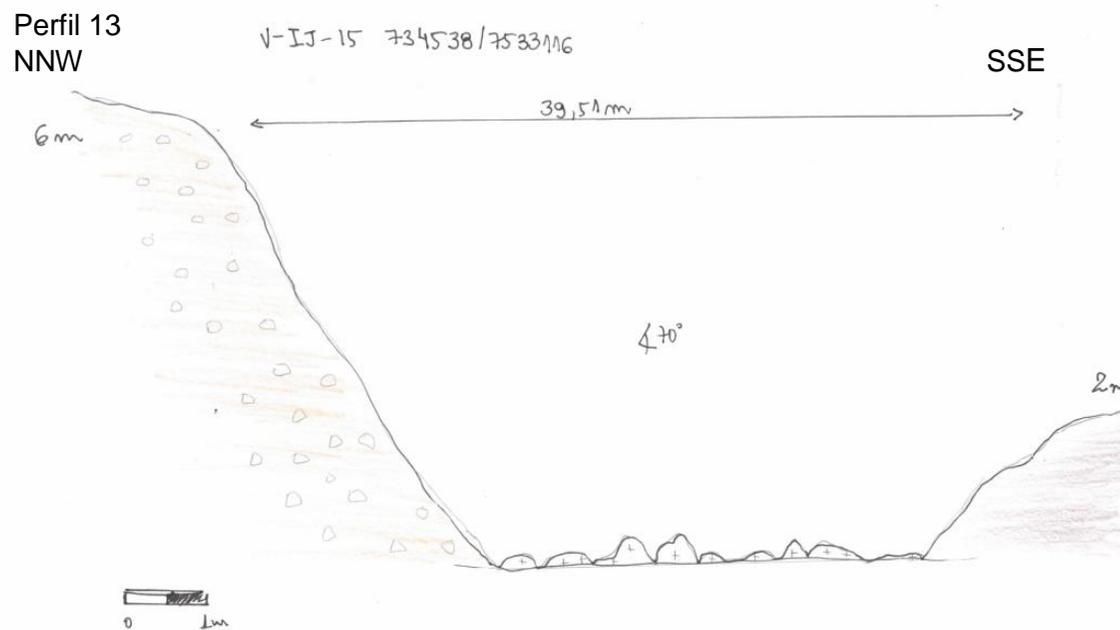
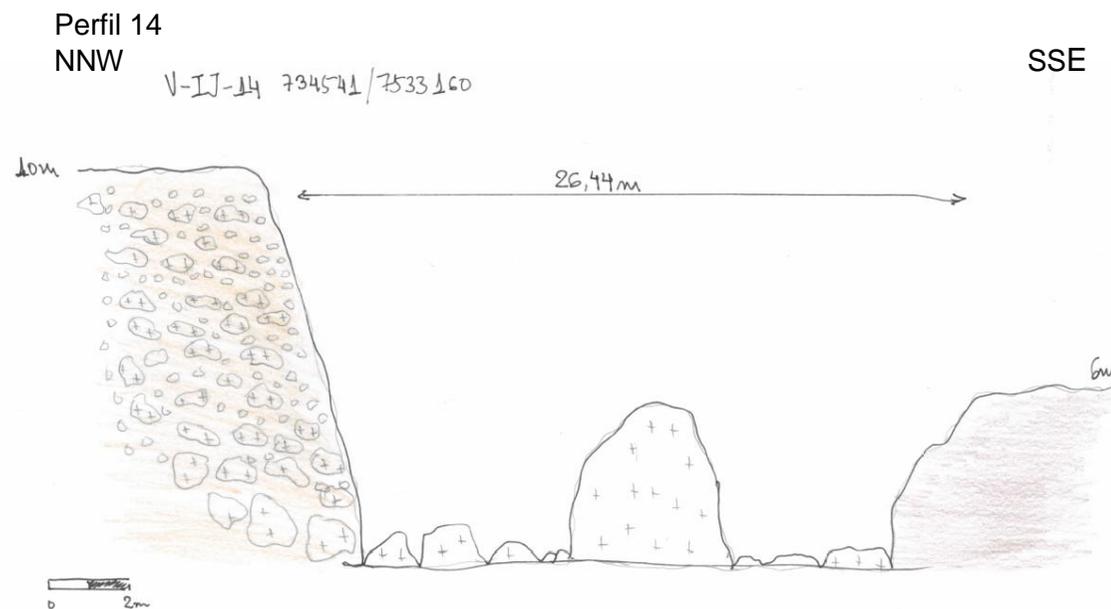
Perfil 13: Depósito de antiga corrida de massa composto por *fácies* C3, talude tem altura média de 4 metros e inclinação de 70°; Perfil 14: Depósito pretérito de corrida composto por *fácies* C2, talude laterais têm altura média de 6 metros e inclinação 70°.

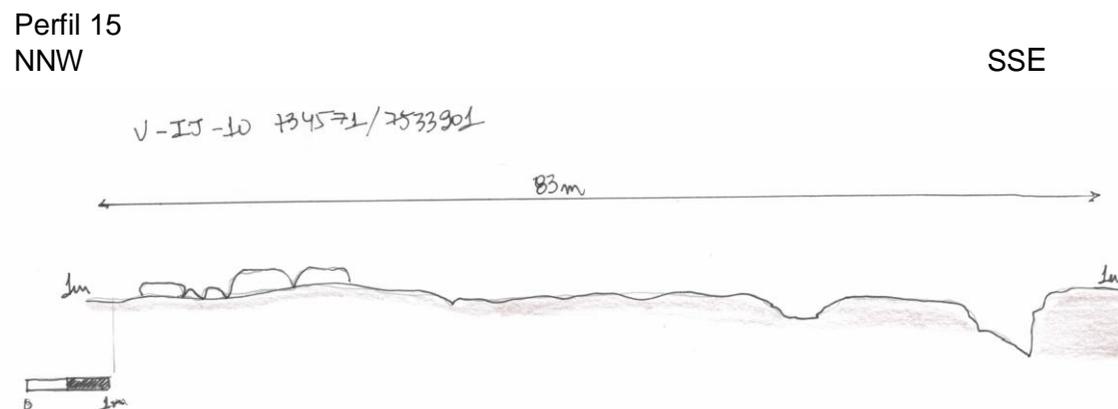
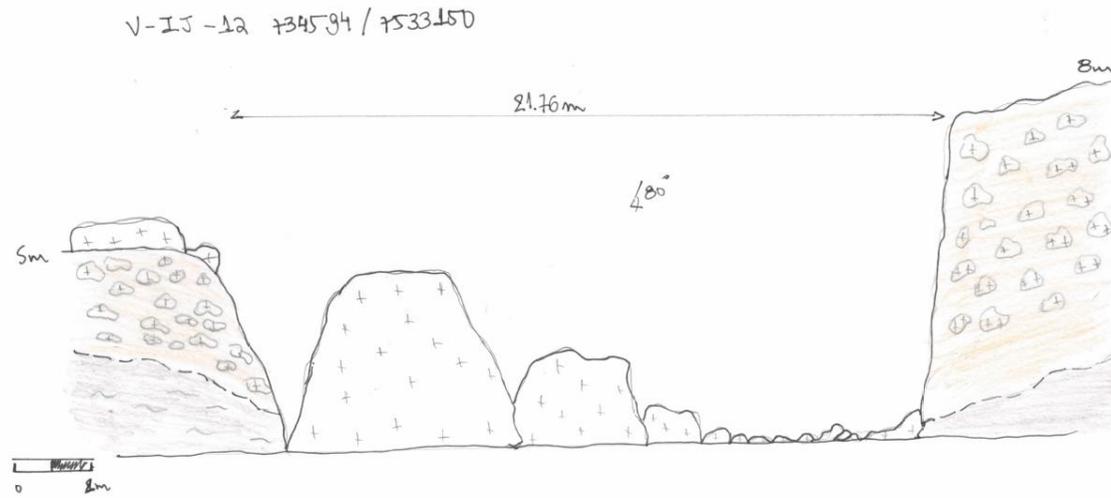
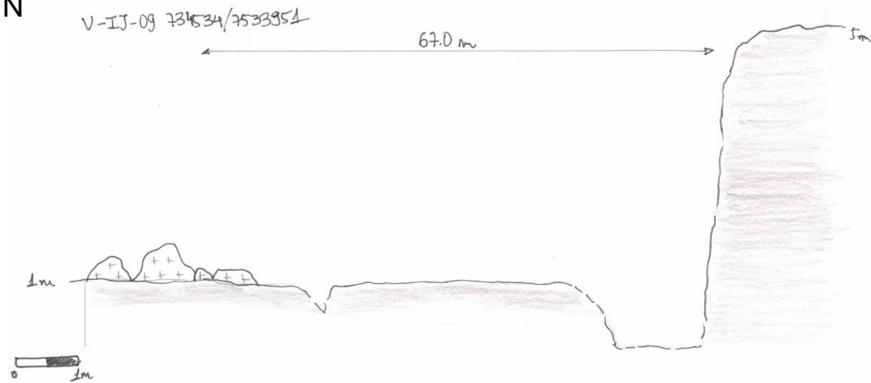
Os perfis 15, 16 e 17 apresentam uma concentração de fragmentos grossos na parte frontal da onda, seguido por detritos cada vez mais finos e diluído. No perfil 15 observa-se uma distribuição granulométrica invertida.

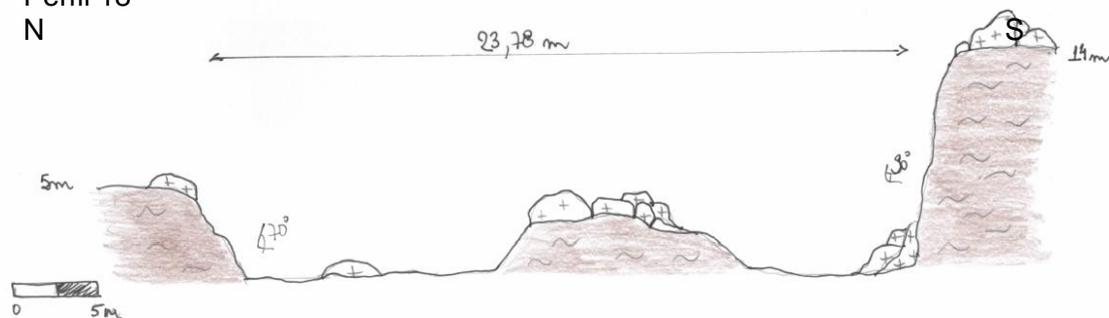
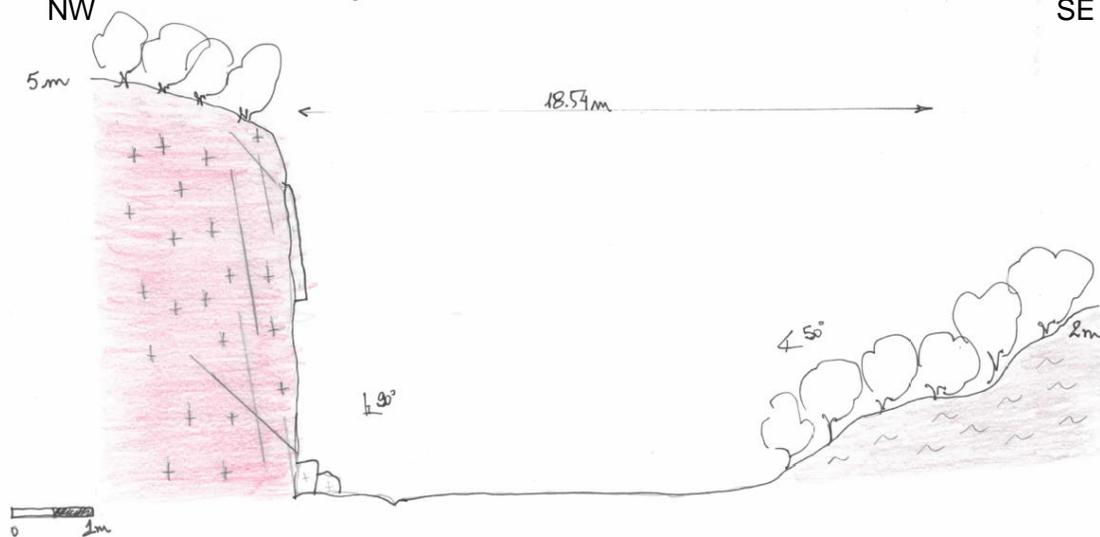
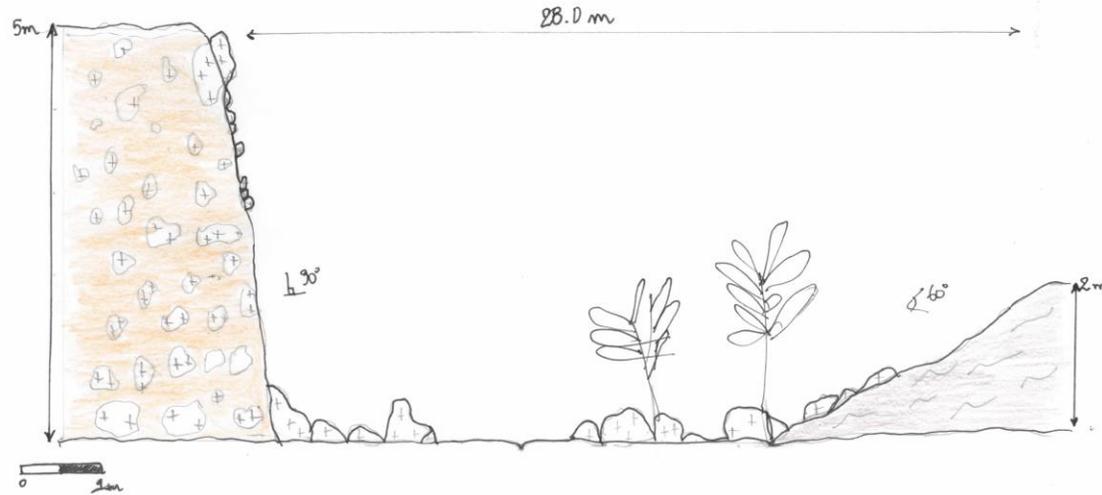
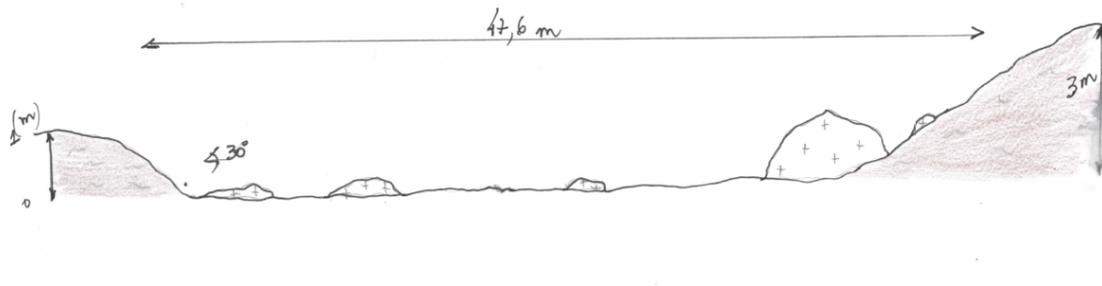
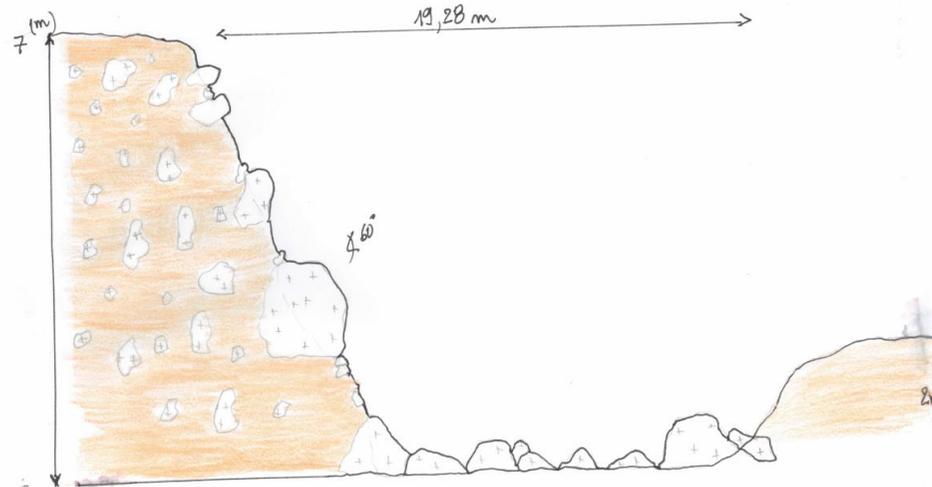
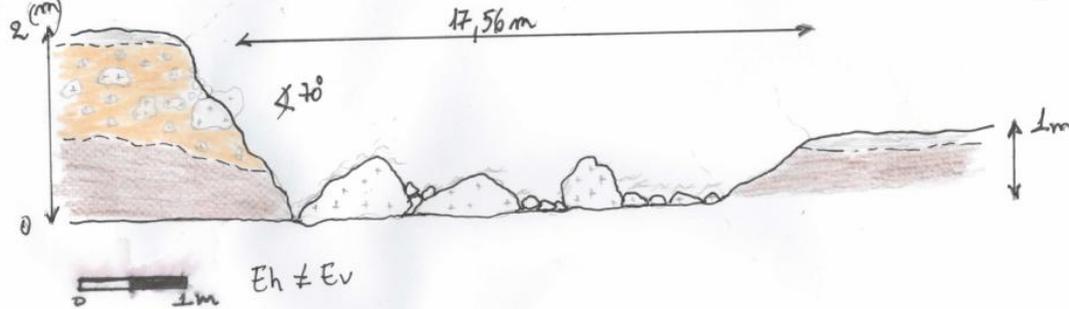
Os perfis 18, 19, 20, 21, 22 e 23 são localizados na área não confinada do rio Vieira, compostos por diferentes fácies sedimentares, variam de fácies Am a fácies C3, até o embasamento rochoso (biotita granito). Alguns são característicos por gradação reversa e disposição no leito do rio de blocos rochosos a matacões métricos.

Ponto	Código	Coord E	Coord N	Descrição	Data
4	V-IJ-04	734465	7534061	Referência: embaixo da Ponte Nova. Seto composto por blocos rochosos instáveis com volume variando de 5 a 10m ³ . Verifica-se um arredondamento das arestas dos blocos entre os quais se acumula solo e matéria orgânica. O depósito apresenta inclinação de 60, profundidade 4m, largura do canal 19,28m e litotipo predominante granito mesocrático.	25/03/2011
5	V-IJ-05	734432	7534108	Referência: entre a ponte e a casa do irmão da Dona Maria (casa laranja). Setor composto por blocos rochosos e matriz fina. Os blocos rochosos apresentam formas elipsoidais com eixos maiores que chegam a 3m. E os sedimentos aluvionares com espessura 1 a 2 m, são essencialmente arenosos. Largura do canal 47,6m	25/03/2011
6	V-IJ-06	734428	7534186	Referência: na curva do rio, após o escorregamento de frente à casa da Dona Maria. Setor composta por depósitos pretéritos: blocos rochosos e matriz areno-siltosa, com 5m de altura, inclinação 60° - 90° e largura do canal 28m.	25/03/2011

Ponto	Código	Coord E	Coord N	Descrição	Data
7	V-IJ-07	734500	7534047	Referência: corte em caixão, rio estrangulado. Setor composto por maciço rochoso de granito mesocrático. As famílias de fraturas mais frequentes 239/89 e 338/88. Lascas e blocos rochosos individualizados pela interseção de fraturas tectônicas com de alívio. Cicatriz de escorregamento, com 8m de altura e 20m de extensão, expõe perfil. Largura do canal 18,54m	01/04/2011
8	V-IJ-08	734538	7534005	Referência: "encontro das águas". Setor caracteriza-se por dois cursos d'água de maior importância. Taludes compostos por solo granular campeando rocha alterada a sã, largura do canal 23,78m	01/04/2011
9	V-IJ-09	734534	7533951	Setor caracterizado por extensa disposição de blocos e seixos no fundo do canal. No canal leste, os taludes laterais apresentam cicatrizes de escorregamentos e solapamento d margem. Os blocos rochosos apresentam menores diâmetros. No canal oeste, no fundo do canal os blocos rochosos são maiores e a carga de sedimentos da granulação grossa. Largura do canal 67m	01/04/2011
