3.2 Sistema de Abastecimento Público da bacia do Rio Pomba

Após visita a unidade da CEDAE e da Águas de Pádua, realizada no dia 14/06/2017 com a aplicação de questionários aos respectivos gestores da CEDAE e da Águas de Pádua, foi possível analisar e caracterizar o sistema de abastecimento (etapas de tratamento e captação) dos diversos municípios fluminenses da Bacia do rio Pomba.

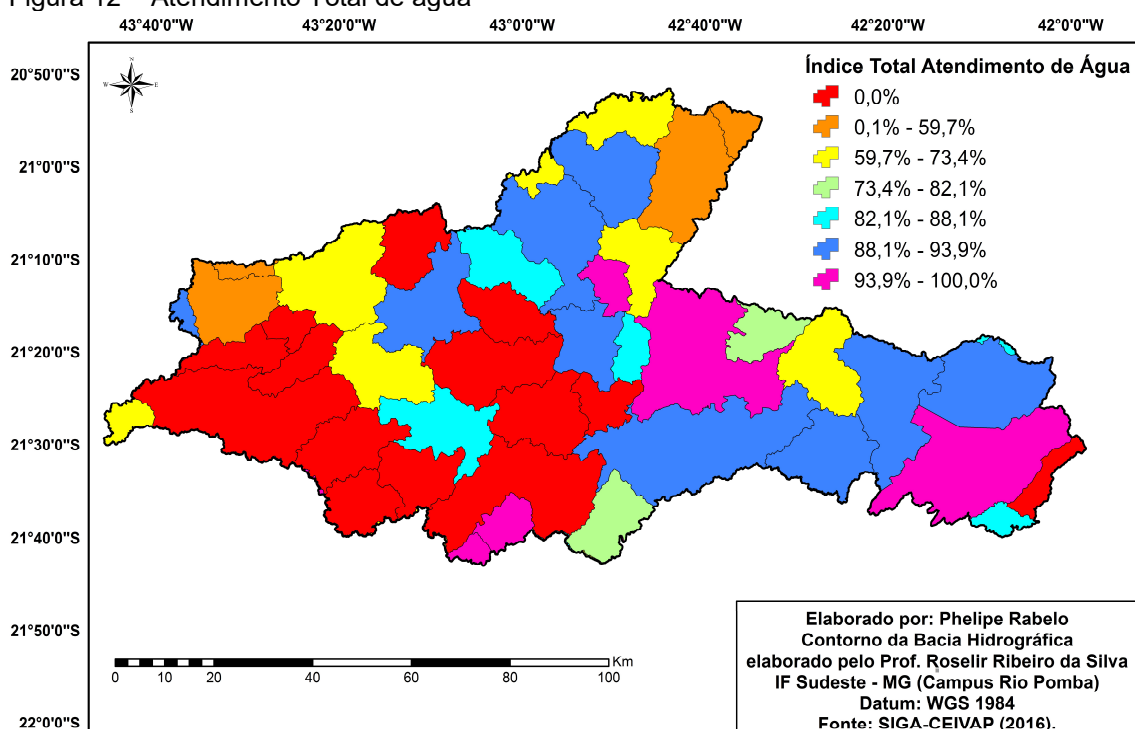
Figura 12 – Atendimento Total de água

A expansão da rede de água deve contemplar principalmente nos municípios da região da bacia do Rio Pomba, situados no Estado de Minas Gerais, de modo a elevar o índice de atendimento da rede de distribuição de água nos municípios mineiros. A CEDAE e a Águas de Pádua apresentam índices satisfatórios, com mais de 80% de atendimento total nos municípios fluminenses nesse indicador na bacia do Rio Pomba.

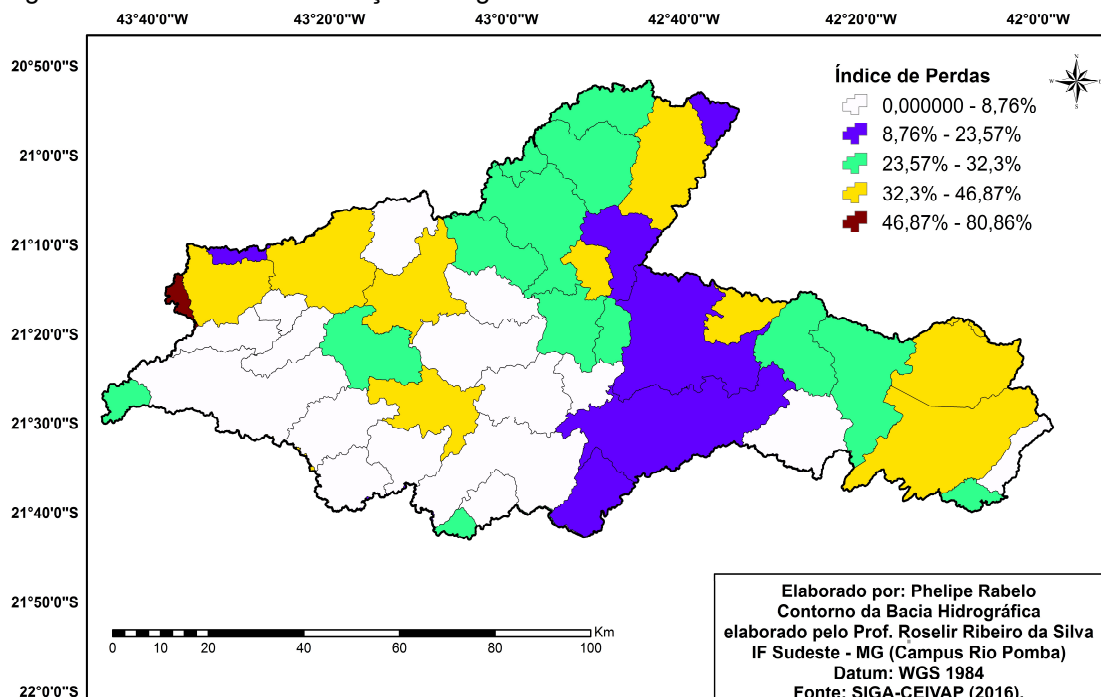
Figura 13 – Perdas na Distribuição de Água

O índice de perdas de água na bacia hidrográfica é extremamente alarmante, acima de 30% em grande parte dos municípios integrantes da bacia do Rio Pomba. Neste contexto, pode-se destacar também os municípios fluminenses que apresentam altas perdas na distribuição de águas. Devido a esses altos índices de perdas constatados ações de gestão e controle de perdas devem ser adotadas de modo a otimizar o volume consumido e proporcionar

uma diminuição das perdas.

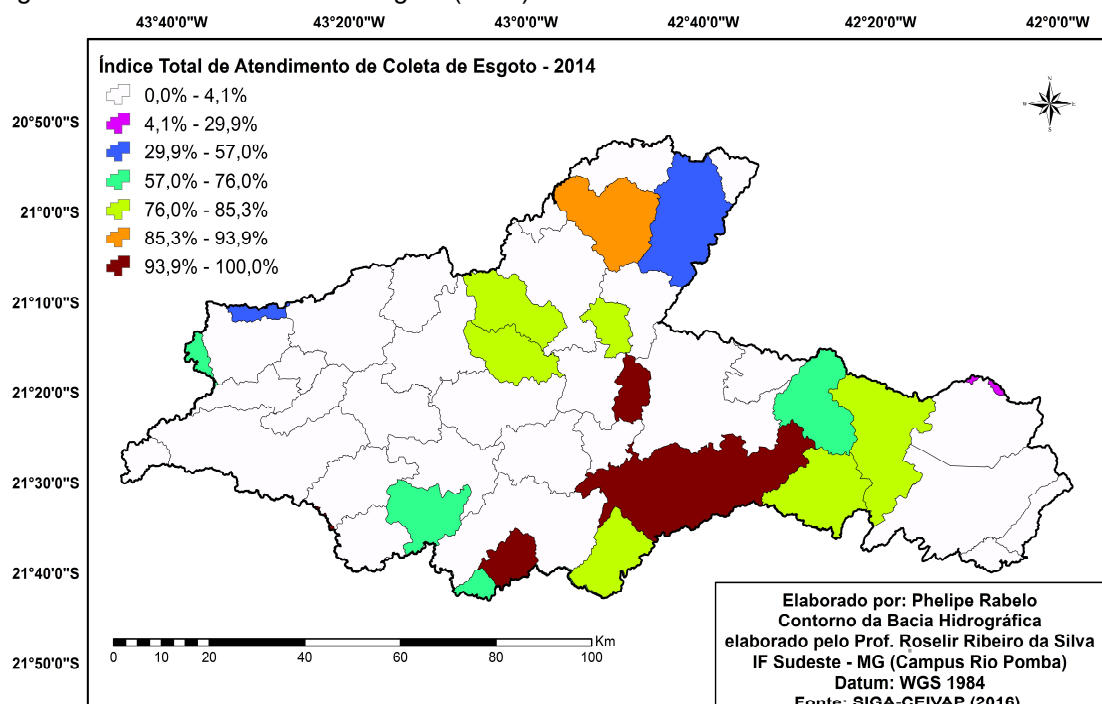
Figura 14- Índice de coleta de Esgoto (2014)

Com a análise da situação de coleta de esgoto pode-se constatar que de forma geral o índice de coleta de esgoto é baixo. Deste modo, a implantação

de medidas para a promoção de infraestrutura, a ampliação da rede de coleta e a promoção do acesso ao saneamento básico na totalidade da bacia são essenciais para ampliar o percentual de esgoto coletado e tratado na região.

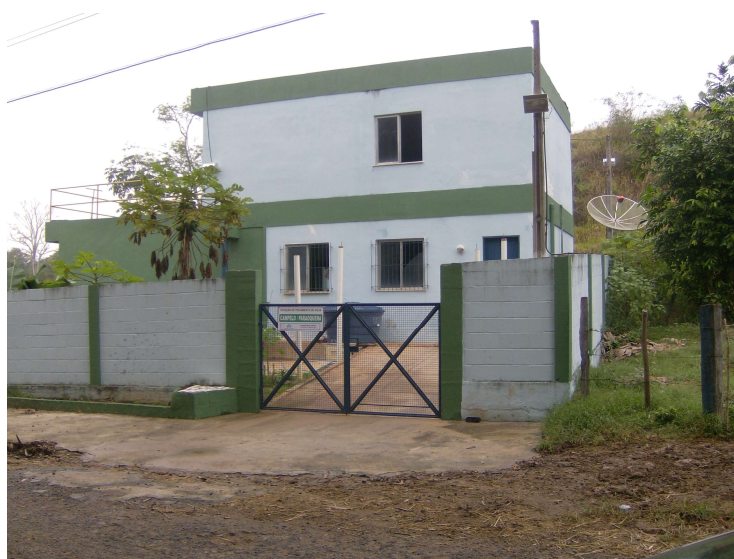
Figura 19 - ETA Campelo em Miracema gerenciada pela Águas de Pádua (14/06/2017 - 07: 47)

O tratamento de água na região é considerado satisfatório baseado na avaliação e controle de qualidade realizada pelos operadores das ETA analisadas nesse estudo. Em termos comparativos de tratamento e infraestrutura, o município de Aperibé é o que apresenta menores dimensões da estação de tratamento, a demanda municipal de captação é menor do que as demandas de captação nos respectivos pontos dos municípios de Santo Antônio de Pádua e Miracema.
