**Universidade do Estado do Rio de Janeiro**

**Formação de Bolhas na Geomembrana de Lagoas de Lixiviado em Aterros  
Sanitários**

Tese de Doutorado apresentada como requisito para obtenção do título de Doutor, ao Programa de Pós-Graduação em Engenharia Ambiental e Sanitária, da Universidade do Estado do Rio de Janeiro. Área de concentração: Saneamento Ambiental-Diagnóstico, Monitoramento e Modelagem Ambiental.

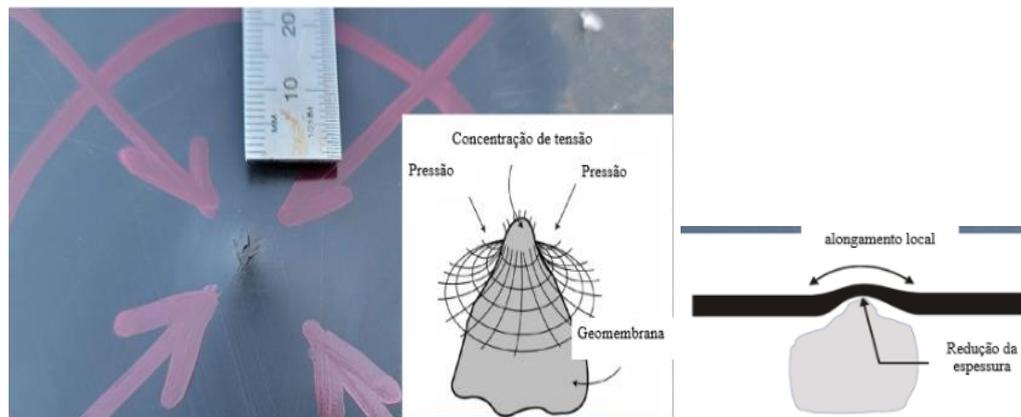
A Figura 10 apresenta a imagem de uma falha, por *stress cracking*, em geomembrana instalada indevidamente sob tensão, em um talude abaixo do qual havia solo compactado com presença de pedregulhos de pequena dimensão. Os diagramas esquemáticos da Figura demonstram a concentração da tensão no ponto em que a geomembrana estava apoiada no pedregulho, o que foi determinante para causar as fissuras no geossintético.

Figura 10 – Imagem de falha por *stress cracking*, em geomembrana instalada em um talude sob o qual havia solo compactado com presença de pedregulhos de pequena dimensão.

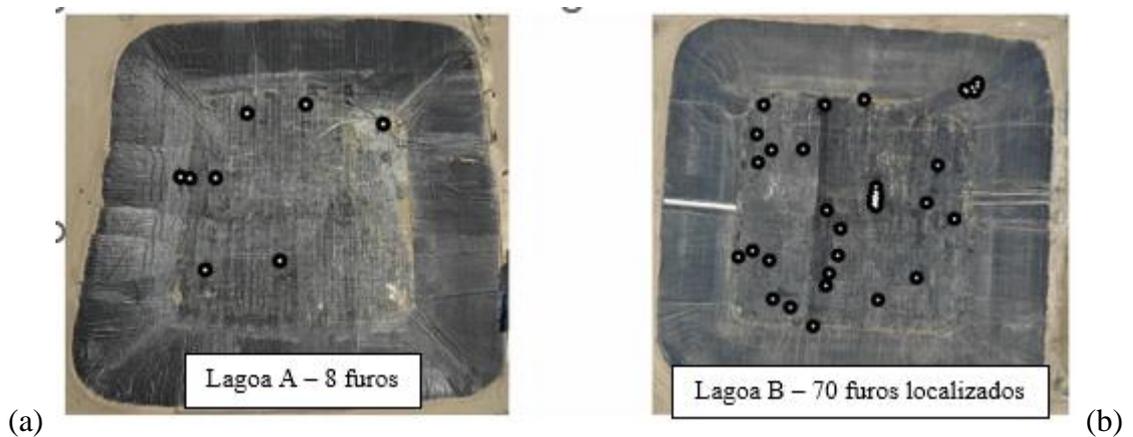
Mc. DANIEL et al. (2019) afirmaram que o simples fato de usar um geossintético em um projeto não é garantia de total estanqueidade da barreira de proteção. Segundo ROWE (2011), na ausência de furos, o vazamento de água ou lixiviado pela GM PEAD de 1,5 mm é praticamente insignificante. Entretanto, o uso deste geossintético como barreira envolve uma série de etapas que expõe o mesmo a danos potenciais. Segundo Mc. DANIEL et al. (2019), a experiência mostra que em média 10 furos por 10.000 m<sup>2</sup> podem ser encontrados em projetos que adotaram procedimentos de controle e garantia da qualidade na instalação da GM, como o caso dos exemplos apresentados pela Figura 17.

Figura 17 - Imagens de furos identificados na GM de lagoas vazias, pela aplicação de método geométrico em GM exposta. (a) lagoa com 8 furos e (b) lagoa com 70 furos.

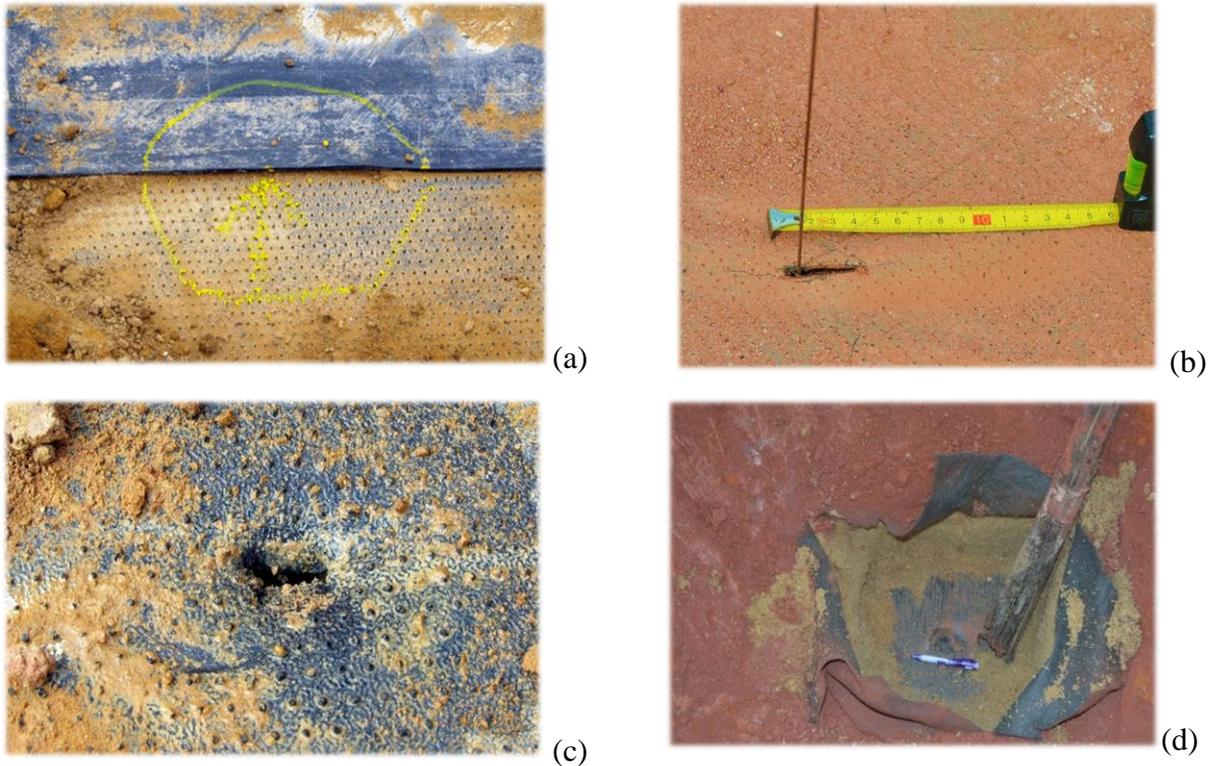
A causa da formação dos furos na GM pode variar de um projeto para outro e dentro de um mesmo projeto. A Figura 19 mostra imagens de alguns furos causados por diferentes fatores relacionados à instalação do geossintético e aplicação do solo de cobertura.

Figura 19 - Imagens de furos em GM após aplicação do solo de proteção, utilizando-se o método dipolo: (a) falha em solda, (b) corte com estilete, (c) punção por rocha e (d) dano causado por estaca.

GIROUD (2016) sugere a adoção de um Plano de Garantia da Qualidade da Construção para este tipo de obra, no qual estarão previstos testes não destrutivos para avaliar a integridade das soldas, inspeções visuais na GM e a adoção dos métodos geoeletricos de maneira complementar, principalmente para os projetos em que a mão de obra empregada na construção não possui padrão de excelência.

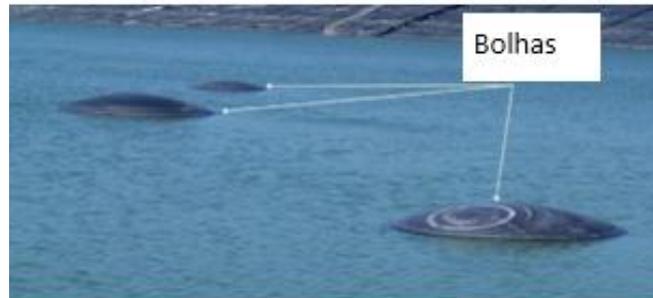
Figura 24, são chamadas pela comunidade científica de “*whales*” ou “*hippos*” (THIEL, 2016), possivelmente devido à semelhança com a imagem de uma baleia ou hipopótamo, parcialmente submersos no líquido.

Figura 24 - Imagem de lagoa impermeabilizada por GM com formação de bolhas acima do nível do líquido.

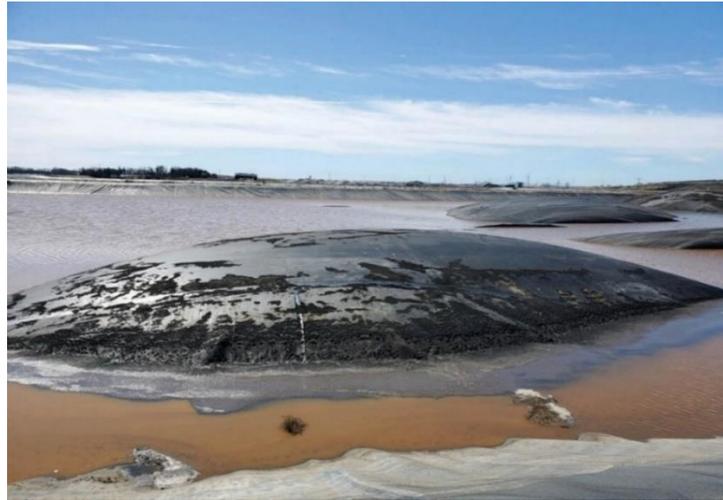
THIEL (2016) citou alguns problemas ocasionados pela formação da bolha nos reservatórios: perda do volume efetivo de armazenamento, abertura de uma grande área acima do solo compactado para infiltração do líquido através do furo na GM, aumento da suscetibilidade do geossintético à danos mecânicos causados pela exposição do

mesmo próxima ou acima da superfície do líquido estocado (Figura 27) e perda da capacidade de alongamento devido à tensão e deformação pela pressão do gás, até o ponto de ruptura da GM.

Figura 27 – Imagem evidenciando a presença de bolhas em lagoa impermeabilizada com geomembrana.

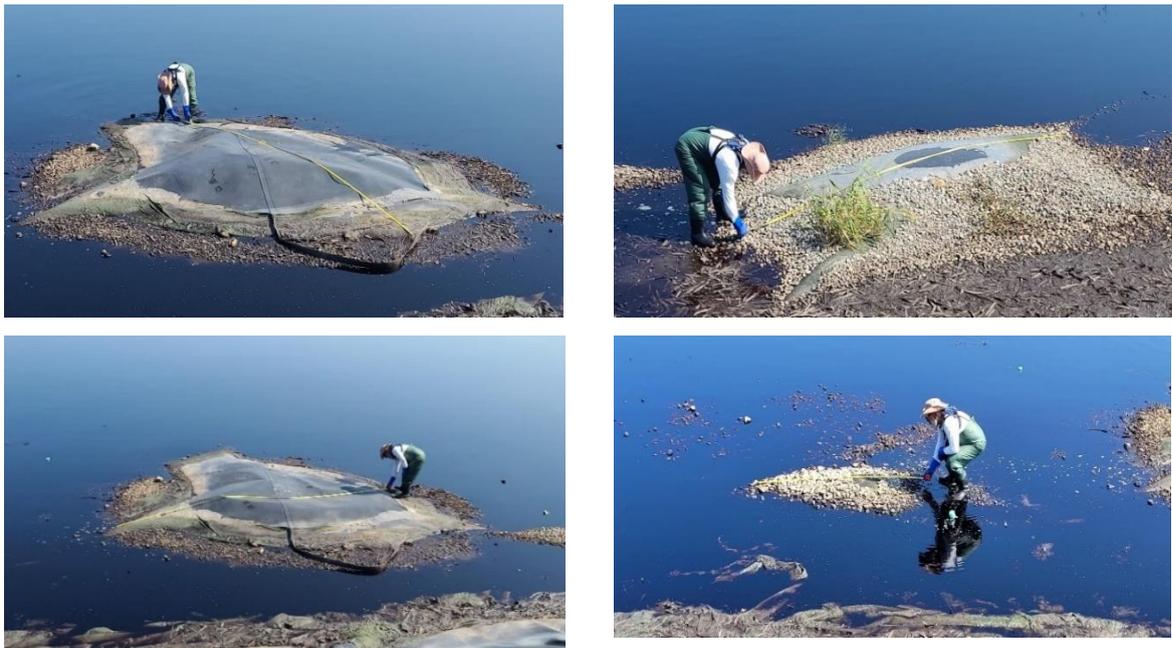
Foram feitos registros fotográficos das bolhas presentes na LM. Além disso, efetuaram-se medições das dimensões da superfície exposta da GM de cada bolha, com auxílio de uma trena, conforme apresentado na Figura 36. As bolhas foram catalogadas com registro aproximado de seu formato, dimensões e posição em relação às marcações feitas na crista do talude da lagoa.

Figura 36 - Imagens do levantamento das dimensões das bolhas.

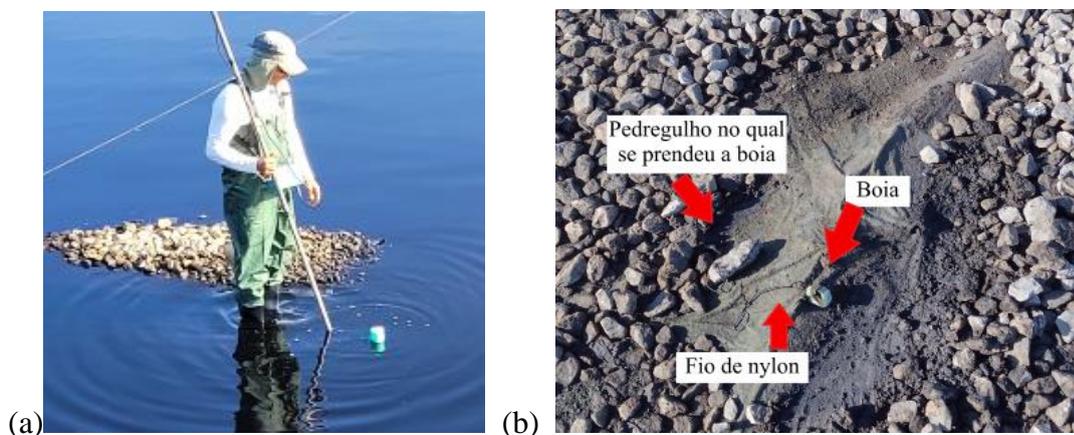
Nas medições de nível raso, o operador andou pela lagoa movimentando a sonda até ouvir um sinal sonoro indicando um possível vazamento. Neste local, uma boia foi amarrada por um fio de nylon a um dos pedregulhos existentes na base da lagoa de montante (os pedregulhos que estavam aplicados sobre o geotêxtil da lagoa) e a sacos de areia na lagoa sul. O objetivo destas boias era possibilitar a identificação dos vazamentos após o rebaixamento o nível do lixiviado da lagoa (vide Figura 39). Usualmente estas boias ficam presas a sacos de areia posicionados no fundo da lagoa, funcionando como uma espécie de âncora, como foi feito na lagoa sul.

Figura 39 – Imagens que evidenciam: (a) boia em nível de lixiviado operacional e (b) boia com nível de lixiviado rebaixado na LM, mostrando que a mesma estava presa ao fundo por um fio de nylon preso a um pedregulho existente na base da lagoa.

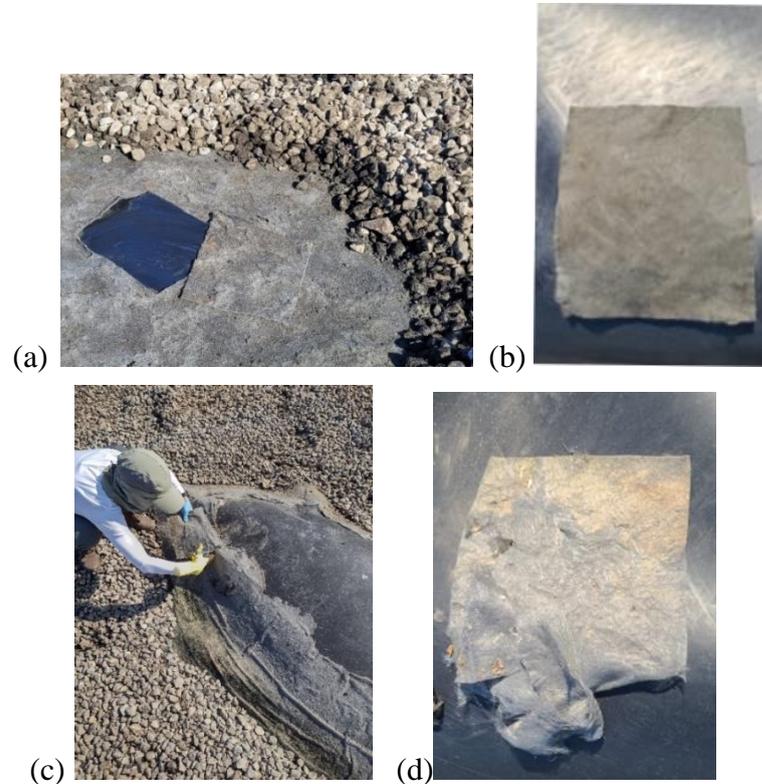
Figura 51 - Imagens do local de coleta das amostras de geotêxtil retiradas na LM: (a) na base da lagoa e (c) em cima da bolha 5. A amostra coletada na base da lagoa está representada em (b) e amostra retirada de cima da bolha, em (d).

As imagens que mostram duas das amostras coletadas e os locais da coleta estão apresentadas na Figura 51.

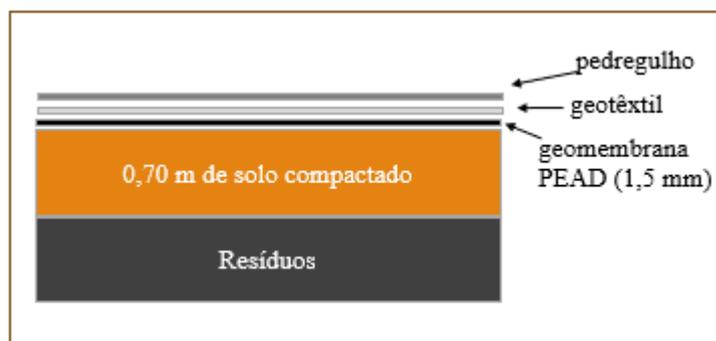
Figura 59 - Perfil transversal do sistema de barreiras e seus componentes na Lagoa de Montante.

O perfil construtivo da LM inclui as seguintes camadas, de baixo para cima: resíduos, 70 cm de solo compactado e GM lisa de PEAD de 1,5 mm, uma camada de geotêxtil e depois pedregulho, conforme apresentado na Figura 59. Notou-se que parte do geotêxtil aplicado nos taludes se rompeu, escorregando para a base da lagoa. O geotêxtil da região das duas maiores bolhas também se encontra danificado.

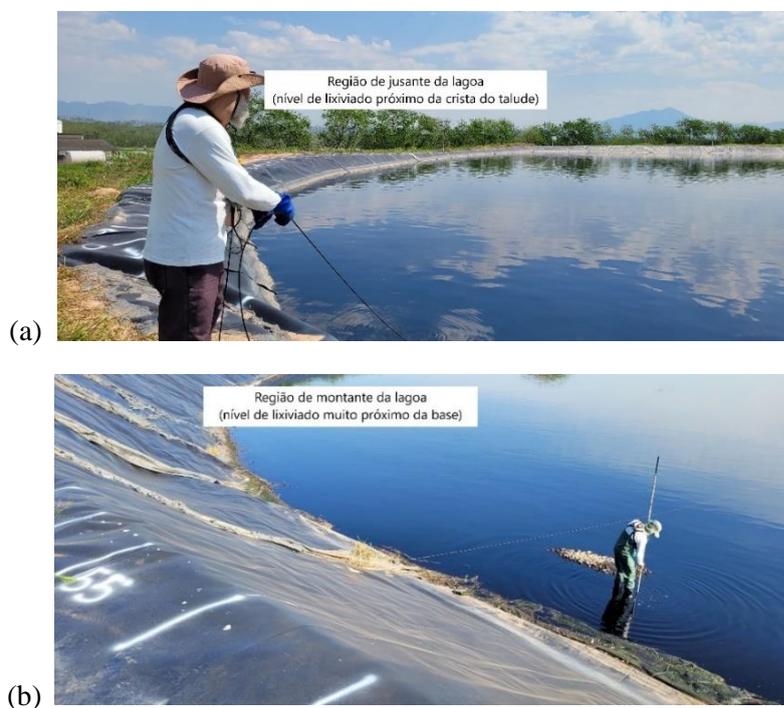
Figura 61 – Imagens da região de jusante (a) e de montante (b) da LM que evidenciam a diferença no nível de lixiviado, tendo como referência a maior e menor exposição do talude.

Como existe um desnível ao longo da cota da base da LM, durante a inspeção, foi verificado que o nível de lixiviado na face jusante da lagoa (próxima à Estação de Tratamento de Lixiviado do AMG) encontrava-se a cerca de 3 - 4 m da base da lagoa. Na face de montante, na região das bolhas, porém, o nível de lixiviado variava em torno de 0,5 e 1 m da base. Esta diferença de nível do lixiviado nas regiões de montante e de jusante da LM pode ser notada a partir das imagens da Figura 61. A existência deste desnível na cota da base da lagoa impossibilitou a inspeção da GM do talude da região de montante, pois esta se encontrava exposta (sem líquido) e por isso não podia ser avaliada pelo método dipolo.

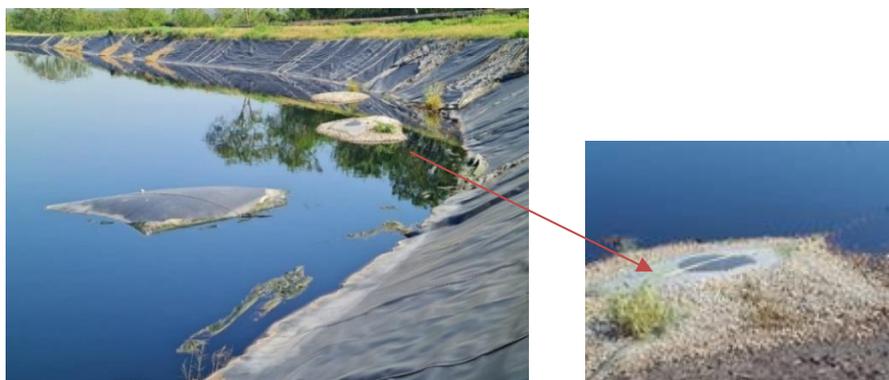
Figura 62 - Imagem da LM evidenciando a presença das bolhas com destaque para a superfície exposta de uma das bolhas, a qual apresenta geotêxtil e pedregulhos.

A Figura 62 apresenta duas imagens tiradas em uma das faces da LM e evidencia a presença das bolhas e o nível de lixiviado nesta região.

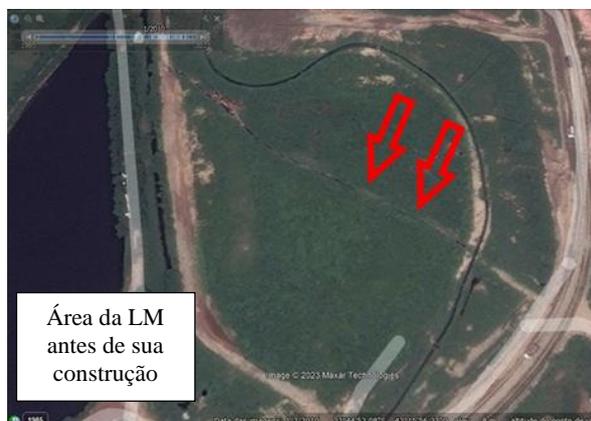
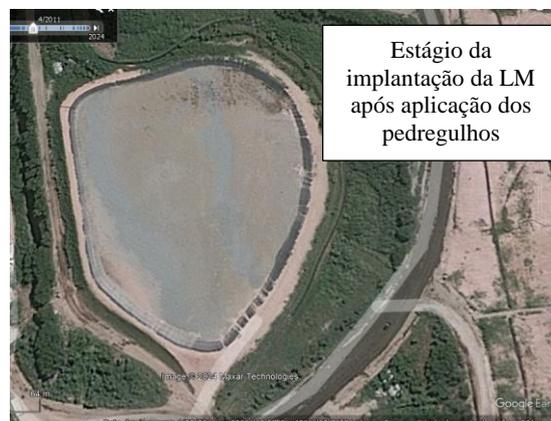
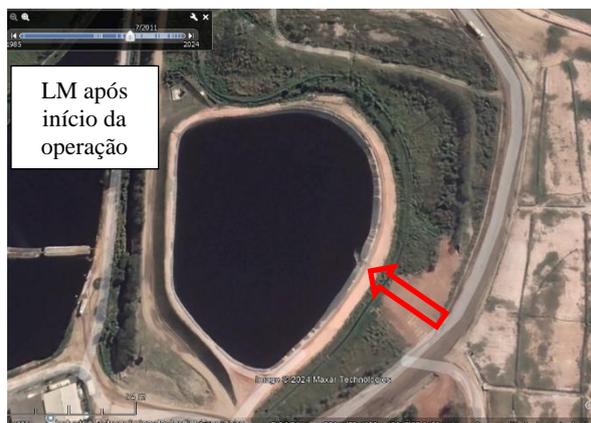
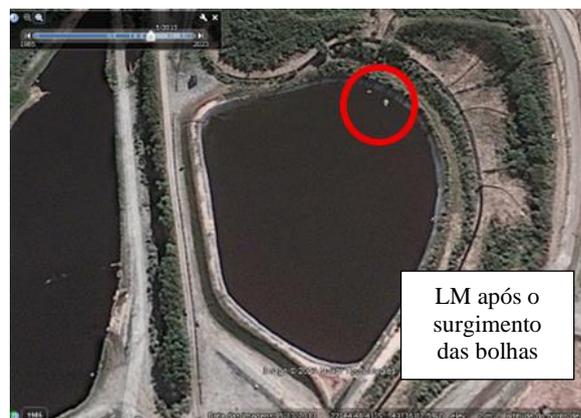
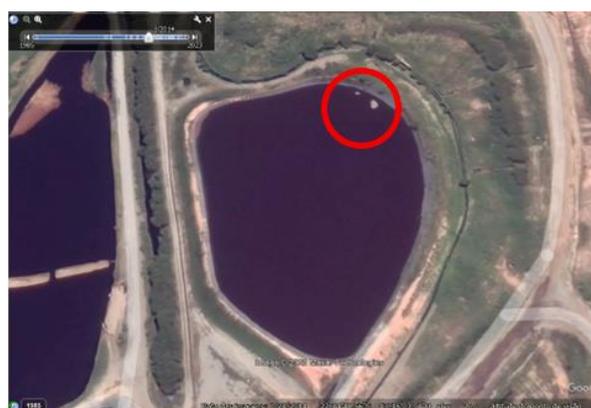
Figura 63 - Imagens aéreas extraídas do Google Earth Pro da área da LM: (a) em janeiro/2010; (b) abril/2011; (c) julho/2011; (d) maio/2013; (e) janeiro/2014 e (f) maio/2023.

As imagens obtidas a partir do aplicativo Google Earth Pro permitem evidenciar o histórico de construção da lagoa e do surgimento das bolhas, conforme representados na Figura 63. As imagens evidenciam que a lagoa foi construída dentro do período compreendido entre janeiro/10 e julho/11. A imagem de abril/11 evidencia o momento em que os pedregulhos já haviam sido instalados acima do geotêxtil e da geomembrana.

Pelas imagens também é possível concluir que a LM tem 13 anos de serviço e que as bolhas, atualmente visíveis, surgiram cerca de 2 anos depois da lagoa ter iniciado sua operação (julho/2011), como mostra a imagem de maio/13. Importante destacar também a permanência das bolhas na mesma posição ao longo destes onze anos (2013-2024).

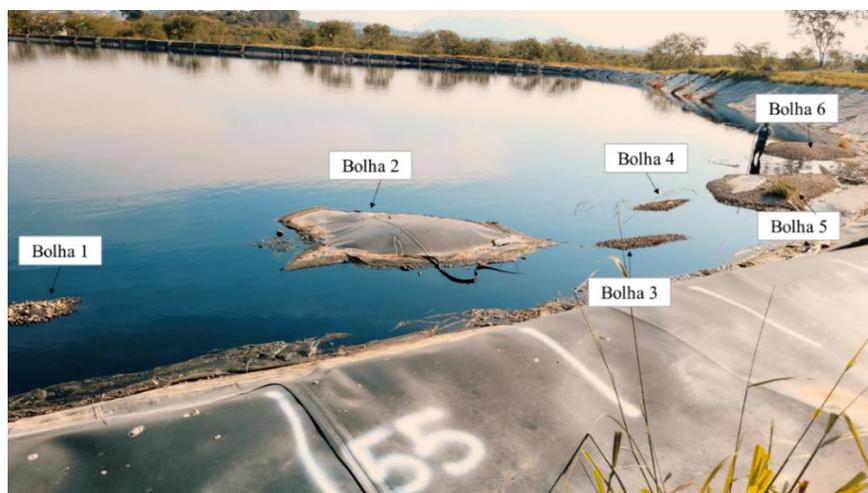
No período da realização dos trabalhos de campo da etapa I, agosto de 2023, foram registradas 6 bolhas acima do nível do lixiviado na LM, conforme indicado na Figura 64. Na data em que foi registrada esta imagem, o nível do medidor da lagoa, posicionado a jusante da mesma, indicava que o líquido encontrava-se a 1 metro da crista do talude neste ponto. Na região das bolhas (região de montante), porém, o nível de lixiviado variava entre 0,5 e 1 m da base da lagoa, o que possibilitava que o operador caminhasse sobre a geomembrana.

Figura 64 - Imagem das bolhas identificadas na LM do AMG.

O levantamento planialtimétrico realizado na LM possibilitou uma avaliação mais pormenorizada das bolhas apresentaram maiores dimensões na etapa 1 dos estudos: as 2, 5 e 6 (conforme Figura 64).

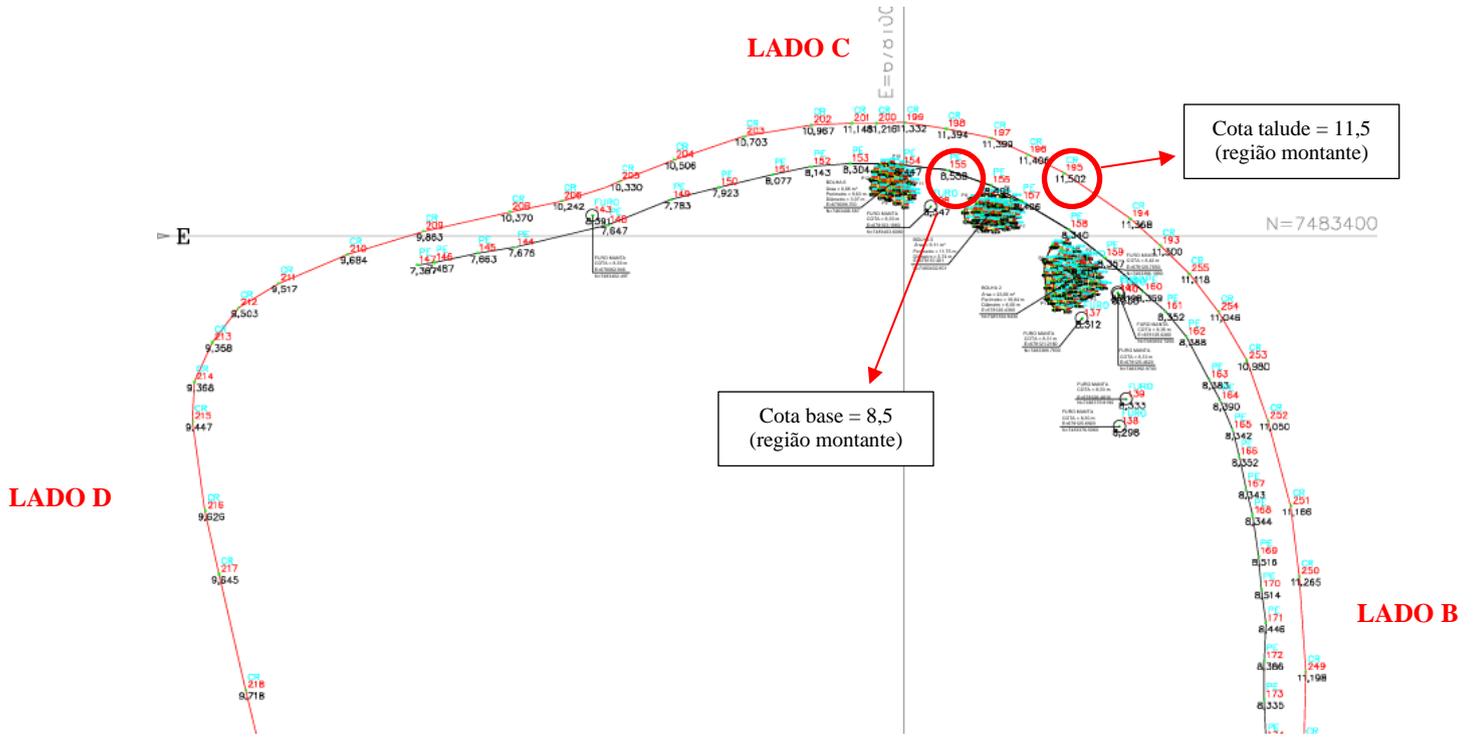
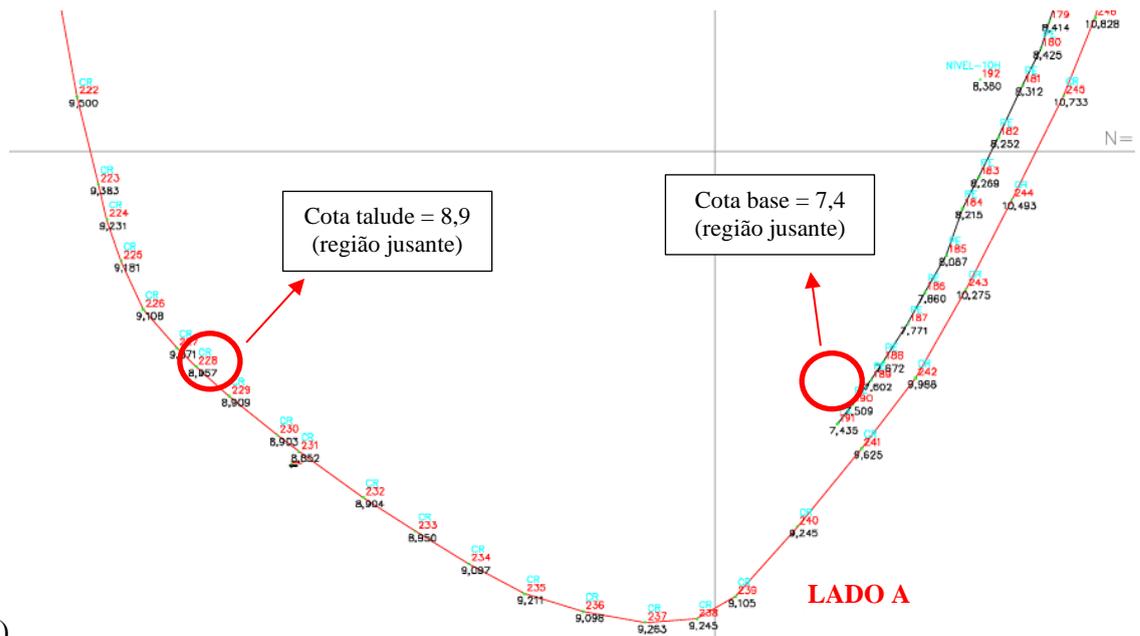
A Figura 67 apresenta o resultado do levantamento planialtimétrico realizado na LM. A partir destas imagens é possível confirmar a diferença de nível no entorno da lagoa, que havia sido observada na primeira etapa dos trabalhos, evidenciando a presença de uma região de montante (próxima das bolhas) e de jusante (na fase oposta). Nota-se uma diferença de cota no talude de jusante (cota 11,5) (Figura 67 (a)) em relação ao de montante (cota 8,9) (Figura 67 (b)). Há ainda diferença na cota da base da lagoa: 8,5 na margem da lagoa próxima às bolhas e 7,4 na face direita do lado oposto (Figura 67 (a) e (b)). A diferença

de cotas nos taludes de montante e jusante limita o nível operacional máximo de lixiviado que a LM pode atingir.

Figura 67 – Cortes da planta do levantamento planialtimétrico feito nos taludes e bordas da lagoa de montante com o posicionamento das três maiores bolhas identificadas.

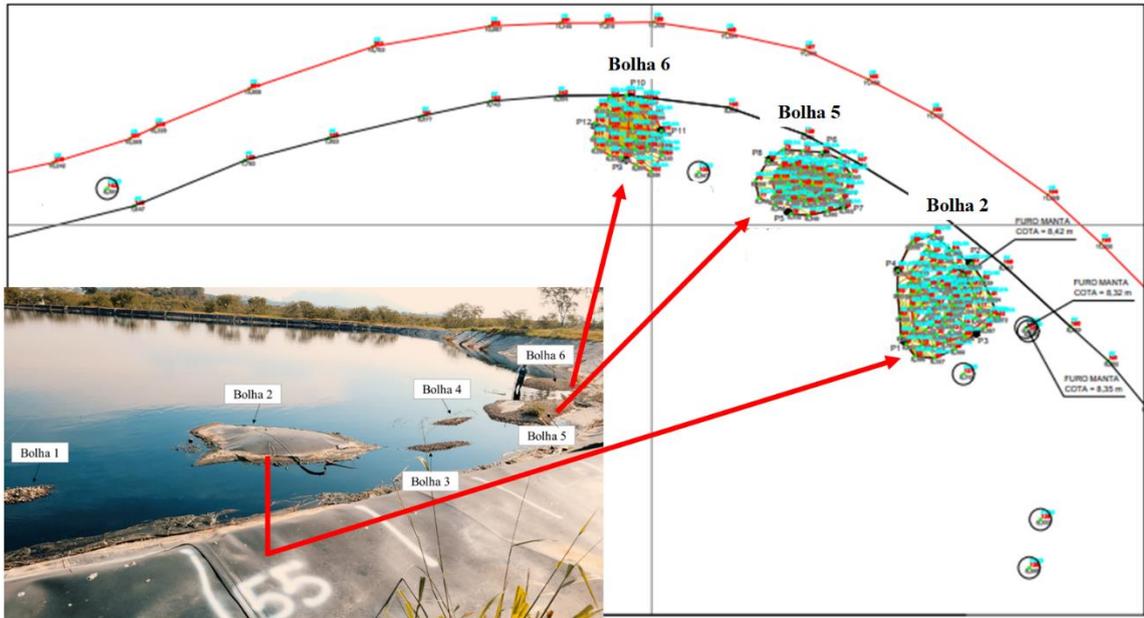
Figura 68 - Imagem do levantamento planialtimétrico das bolhas correlacionado com o cadastramento inicial das mesmas identificadas na LM.

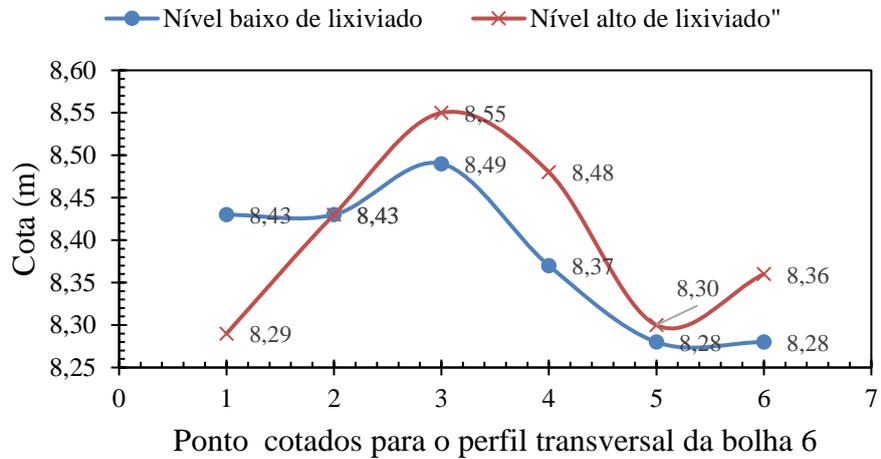
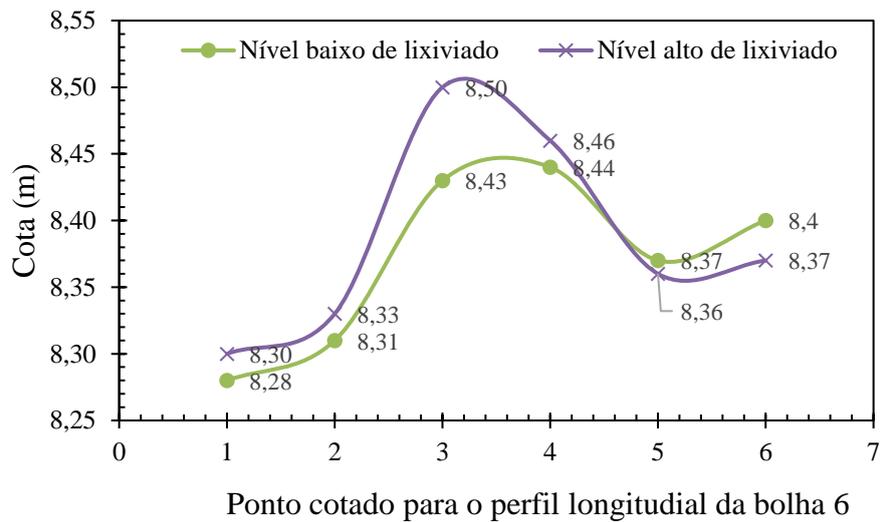
A Figura 69 apresenta o gráfico com o levantamento das cotas (altimetria) mapeadas para os perfis transversal e longitudinal da bolha 6 nas duas condições de nível de lixiviado: mais alta e mais baixa, a partir dos resultados da Tabela 10. Os gráficos evidenciam as diferenças na altura máxima da bolha e em seu perfil nas duas condições, deixando claro que a maior altura da bolha foi obtida na condição de nível mais alto do lixiviado, como já observado por GUO et al. (2016).

Figura 69 – Resultados de altimetria dos perfis transversal (a) e longitudinal (b) para a bolha 6 nas duas condições de nível de lixiviado: alto e baixo. Levantamento na LM em junho/2024.

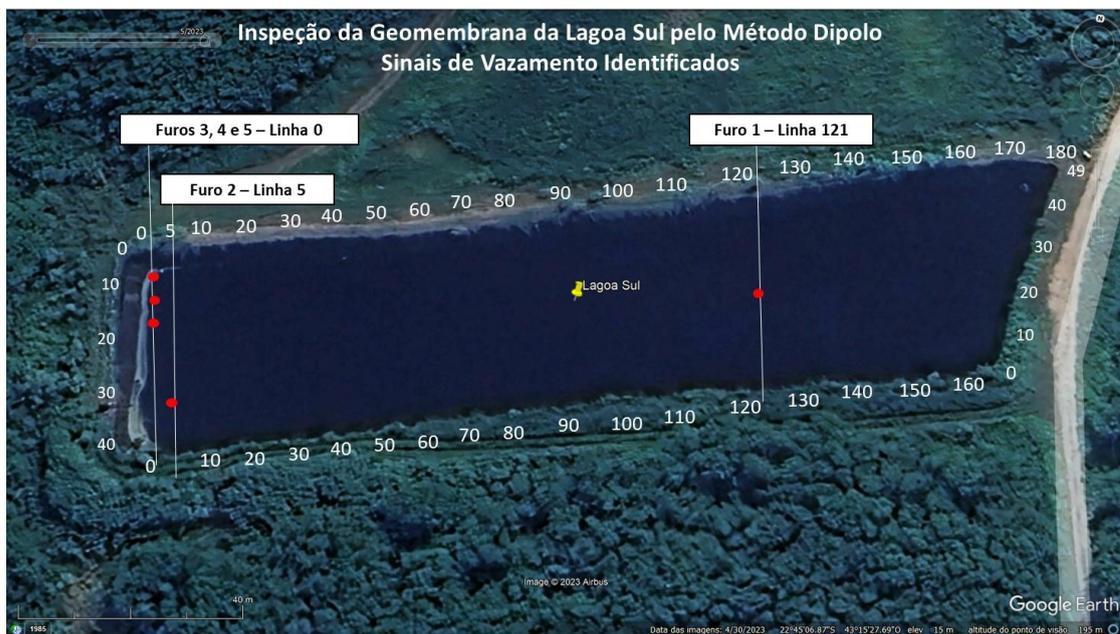
Durante a inspeção, realizada na GM coberta com lixiviado, foram encontrados 5 (cinco) pontos de vazamentos na base da lagoa, cuja localização está apresentada na Figura 70.

Figura 70 - Imagem aérea da LS com a identificação aproximada dos pontos com sinais de vazamento na GM coberta com lixiviado. Localização dos pontos por associação às marcações nas bordas da LS.

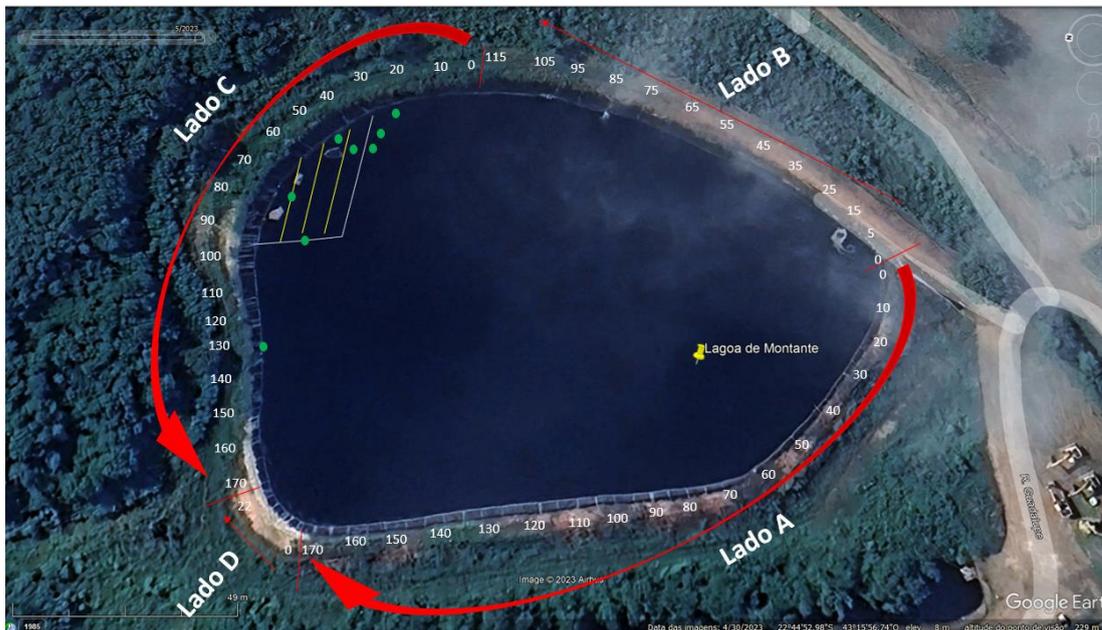
Durante a inspeção, realizada na GM coberta com lixiviado, foram encontrados 8 (oito) vazamentos, sendo sete entre os pontos 20 e 100 e um no ponto 130 (todos no lado C), conforme apresentado na Figura 72.

Figura 72 - Imagem aérea da LM com a identificação dos pontos onde foram registrados sinais de vazamento na GM coberta com lixiviado.

Diferentemente da LS, a localização dos vazamentos da LM mostra uma concentração dos pontos, estando a maioria na base e na região onde surgiram as bolhas. Tal fato representa um forte indício de que a percolação de lixiviado por estes vazamentos provocou a formação das bolhas.

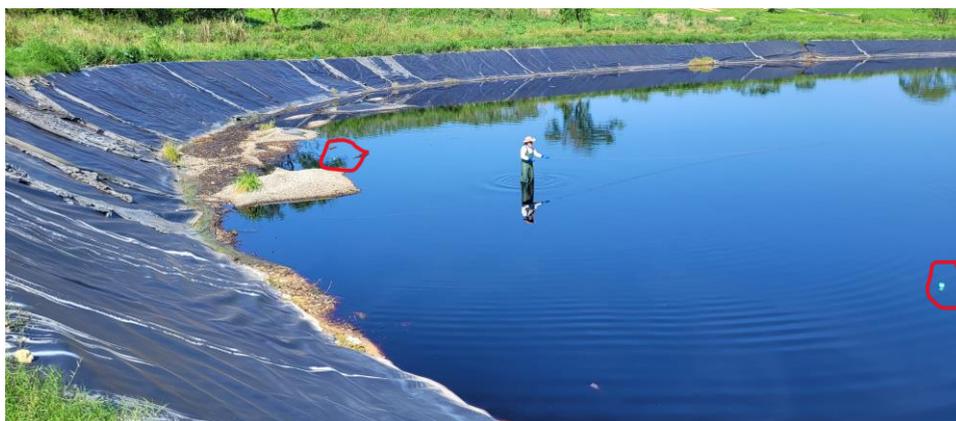
Figura 73 - Imagem da LM com a indicação dos vazamentos: (a) cinco pontos registrados na base da GM coberta com lixiviado (vazamentos 1-5); (b) dois pontos registrados também na base da GM coberta com lixiviado (vazamentos 6 e 7) e (c) um ponto de furo no talude da lagoa (vazamento 8) (imagem após redução do nível de lixiviado).

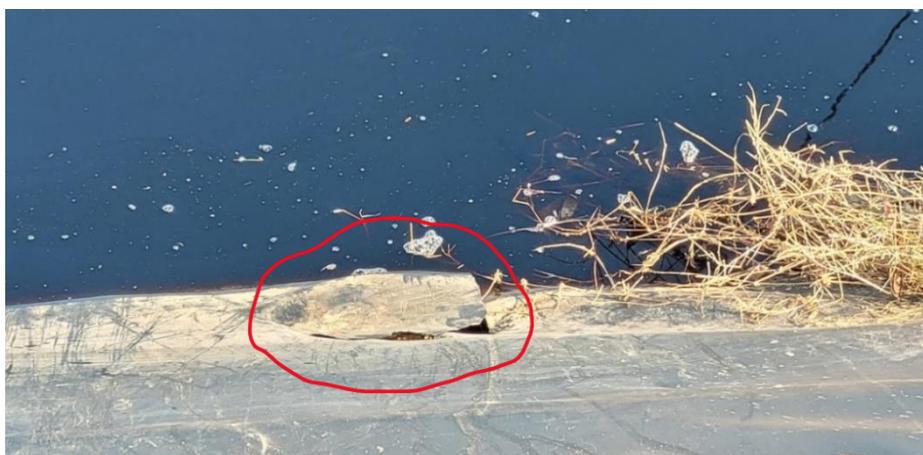
(c)

método de nível raso), foi localizado um oitavo furo, no talude do lado C, na altura da numeração 130 (lado C) do *grid* (vide Figura 72).

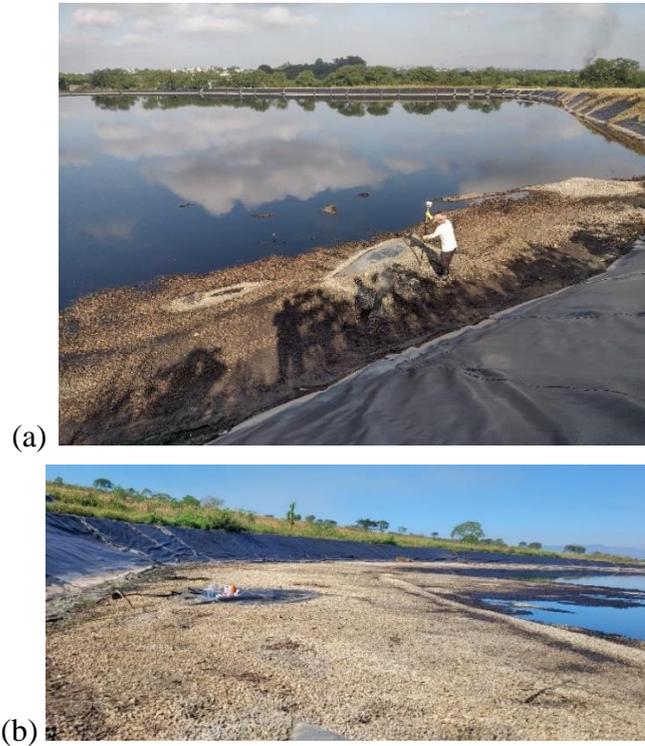
O processo de rebaixamento do nível de lixiviado na LM aconteceu ao longo de alguns dias, o que foi coordenado pela equipe de gestão do AMG. O levantamento planialtimétrico foi feito após cerca de 4 dias do início do rebaixamento e a identificação detalhada dos pontos de vazamento (furos) e coleta de solo foram feitos 5 dias depois do levantamento. Neste sentido, o nível de lixiviado durante o levantamento topográfico era mais alto do que o da data da abertura dos pontos de vazamento, como pode ser observado na Figura 74.

Figura 74 - Imagens da LM, região das bolhas, que evidenciam a diferença de nível de lixiviado em dois momentos do trabalho de campo: (a) na realização do levantamento planialtimétrico, (nível de lixiviado reduzido em relação à condição operacional) e (b) na abertura dos pontos de vazamento e coleta de solo abaixo da GM.

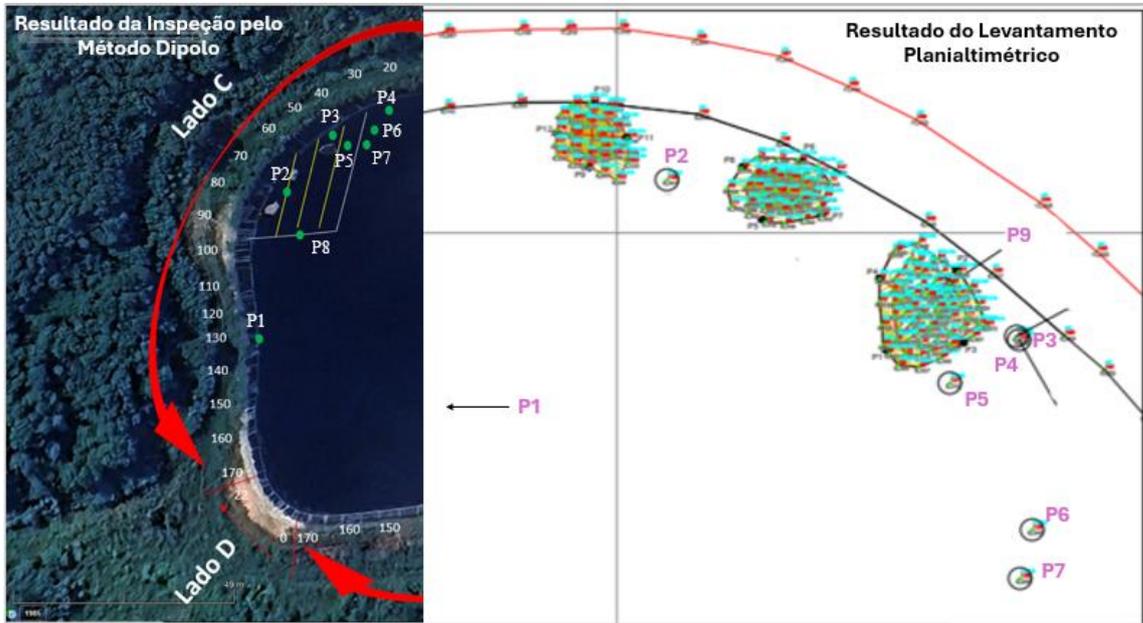
Em função desta diferença no nível da lagoa, apresentada nasFigura 74 (a) e (b), um dos pontos de vazamento identificados na inspeção pelo método dipolo, não foi cadastrado no levantamento planialtimétrico. Neste sentido os trabalhos de topografia cadastraram sete dos oito pontos de vazamento mapeados na inspeção pelo método dipolo (do P1 ao P7), como pode ser observado na Figura 75.

O ponto P8, que aparece na imagem da esquerda na Figura 75 (resultado da inspeção) não foi cadastrado no levantamento planiatimétrico (estava abaixo do lixiviado). Esta mesma Figura apresenta o cadastro de um furo na GM, posicionado em cima da bolha 2, o P9, o qual não havia sido identificado como ponto de vazamento na inspeção pelo método dipolo.

Figura 75 - Imagem esquemática que compara os resultados da inspeção pelo método dipolo (ago/23) com os do levantamento planialtimétrico da LM (jun/24) em relação aos pontos de vazamento. Imagem da esquerda com a indicação esquemática (não georreferenciada) dos pontos de vazamento.

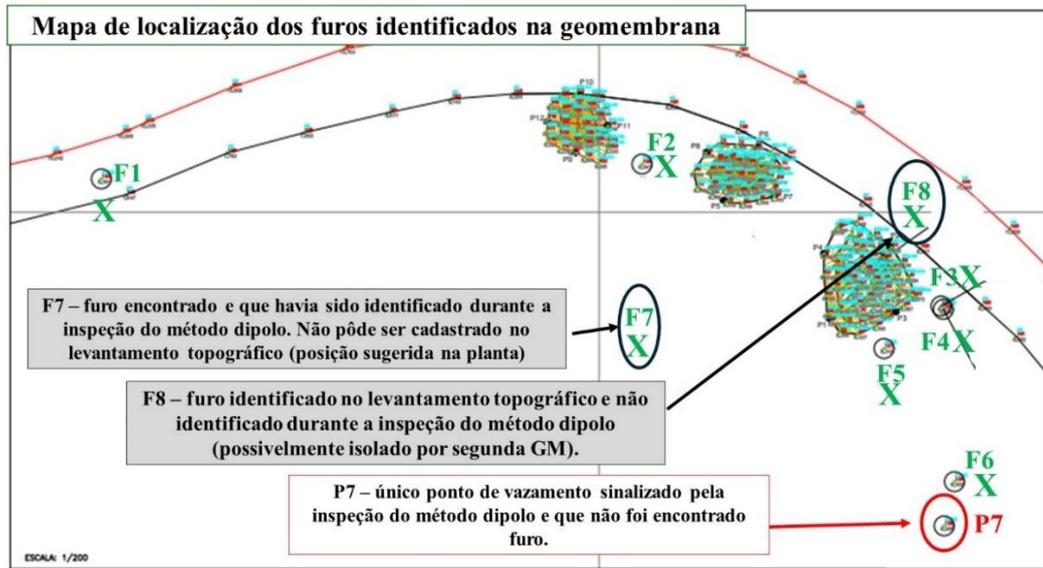
Figura 78 apresenta o mapa com a localização dos pontos de vazamento onde furos foram encontrados na GM. A excessão do F7, cuja localização é indicativa, todos os demais foram georreferenciados.

Figura 78 - Mapa com a localização dos furos na geomembrana da LM.

Face ao acima exposto, sugere-se que oito dos nove furos identificados surgiram durante o processo de instalação da LM e possivelmente foram os precursores do vazamento do lixiviado no solo. Sugere-se que este fato evidencia que os furos na GM foram as causas da formação das bolhas na lagoa de montante.

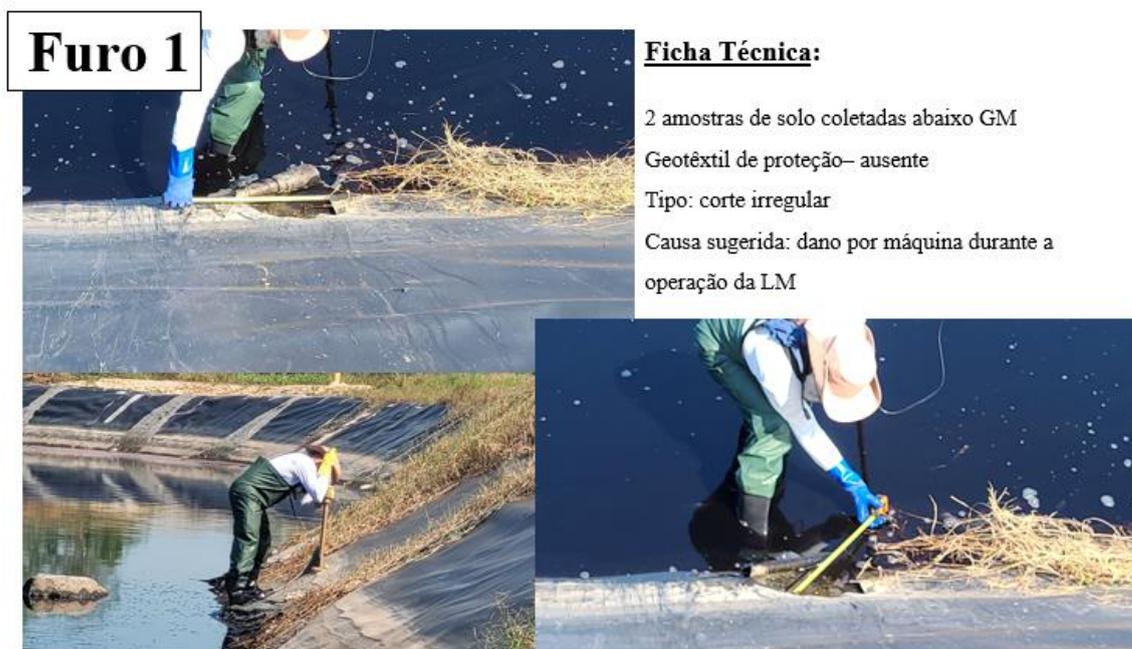
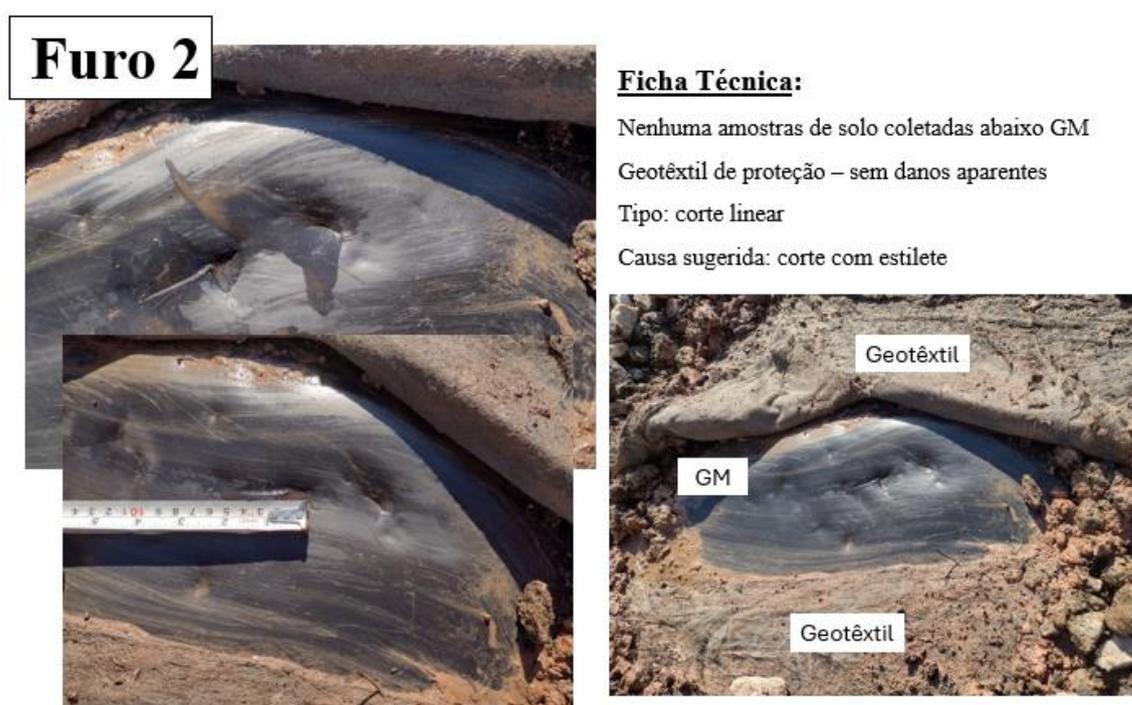
De acordo com os dados da Tabela 11, todos os furos identificados na base possuem dimensão de até 6 cm (medida de seu comprimento). O único furo identificado no talude apresentou dimensões bastante superiores (21 x 17 cm) às dos furos da base. Apesar deste furo do talude não estar em uma região de bolhas, era perceptível o descolamento da GM do talude de solo, como pode ser observado na Figura 79 (a). É provável que este descolamento seja decorrente de processo erosivo no solo compactado deste local, provocado pela passagem contínua do lixiviado pelo furo existente na GM. Outra informação que se depreende da Tabela 11 é a densidade de furos após a confirmação dos pontos de vazamento identificados pelo método dipolo: 9 furos totais em uma área de 15.000 m<sup>2</sup> de geomembrana, o que representa 6 furos/10.000 m<sup>2</sup>. Estes resultados indica maior quantidade de vazamentos por área do que 64% dos reservatórios avaliados por ZIDAN et al., 2024.

Figura 79 - Imagens e informações dos furos encontrados na geomembrana da LM: (a) furo 1 e (b) furo 2.

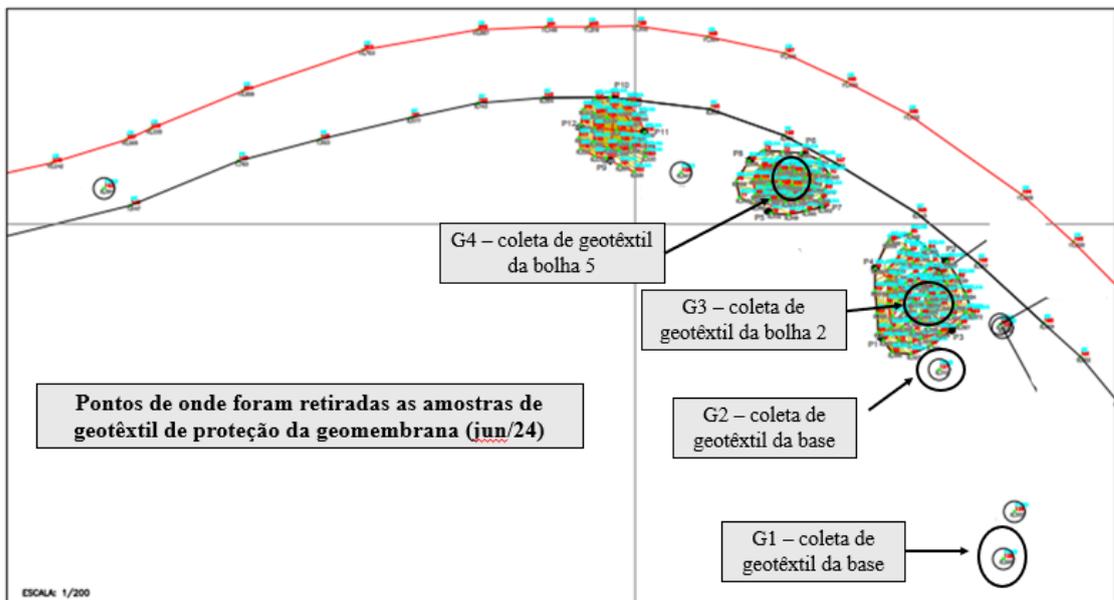
Considerando a relevância do GT na LM em relação à proteção da GM às tensões e danos potenciais que poderiam ser causados pelos pedregulhos, foram coletadas 4 amostras do geotêxtil de proteção em diferentes locais da LM: região da bolha 2, da bolha 5, em cima do furo 5 (base) e em um local da base onde não foram encontrados furos, conforme indicado na Figura 85.

Figura 85 - Mapa com a localização dos pontos em que foram retiradas as amostras de geotêxtil de proteção da geomembrana da LM.

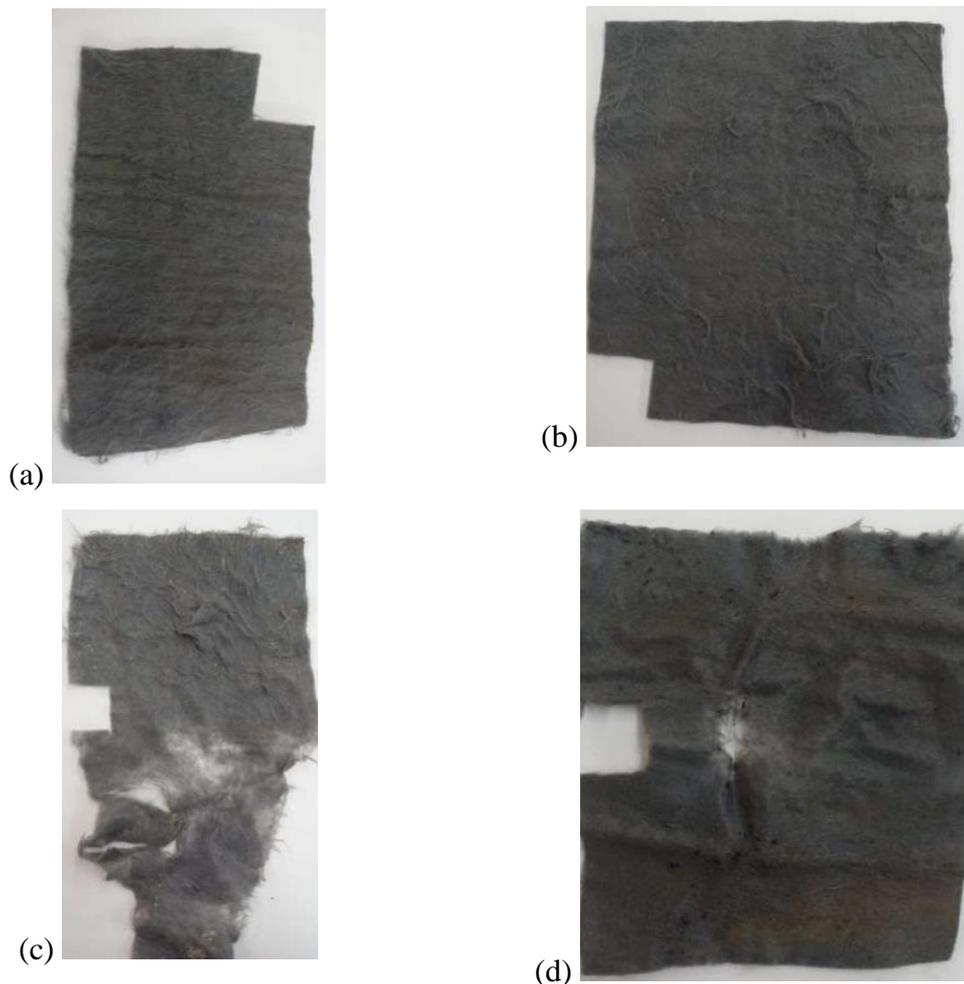
Figura 86 - Imagem das amostras de geotêxtil que foram coletadas: (a) amostra 1 – base sem furo; (b) amostra 2 – base com furo; (c) amostra 3 – bolha 2 e (d) amostra 4 – bolha 5.

Os resultados apresentados na Tabela 14 evidenciam valores de massa por unidade de área inadequados para a aplicação na LM para todas as amostras de geotêxtil. Além disso, estes resultados parecem estar condizentes com as imagens da Figura 86 e com as observações de campo em relação aos danos no geotêxtil, observados na região superior das bolhas 2 e 5. Considerando como referência os valores de massa por unidade de área do geossintéticos nas duas amostras retiradas da base da lagoa, nota-se uma redução importante na mesma propriedade na região da bolha 5 e uma redução ainda maior na bolha 2. Esta diferença nos valores de massa por unidade de área parece estar associada à exposição prolongada do GT na região das bolhas. Considerando que a área da bolha 2 era maior do que a da bolha 5 (23 m<sup>2</sup> contra 9 m<sup>2</sup> na condição do levantamento topográfico) é esperada uma maior exposição ao UV no GT da bolha 2 para um mesmo nível de lixiviado da LM. Estes resultados corroboram com as imagens do geotêxtil na região das bolhas que foi apresentado na Figura 86.

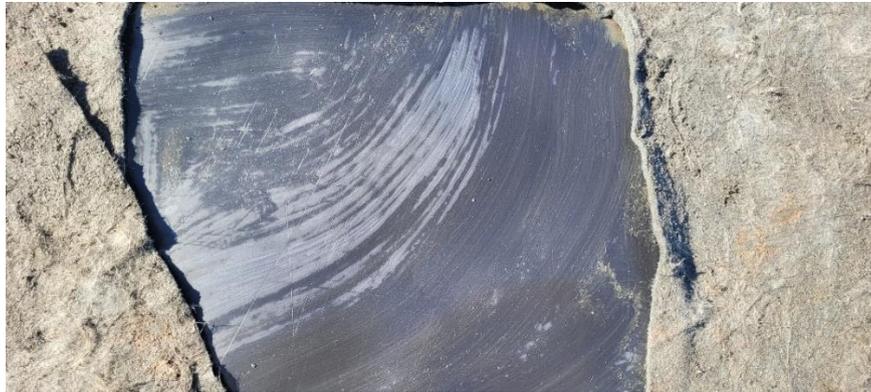
A similaridade dos resultados de massa por unidade de área nas duas amostras da base da lagoa e a sua comparação com os resultados na região da bolha estão condizentes com o aspecto visual das amostras coletadas na base da lagoa. Imagens apresentadas na Figura 87, tiradas na área da GM que ficou protegida por uma destas amostras de geotêxtil (G1) mostram que este material de fato atuou minimizando maiores danos por punção da GM. Entretanto, notam-se na superfície da GM riscos que devem estar associados aos pedregulhos aplicados sobre a superfície do geotêxtil.

Figura 87 – Imagem da GM que ficou protegida pela amostra um do geotêxtil, a que apresentou maior valor de massa por unidade de área entre as amostras avaliadas.
