**Universidade do Estado do Rio de Janeiro**

**Formação de Bolhas na Geomembrana de Lagoas de Lixiviado em Aterros  
Sanitários**

Tese de Doutorado apresentada como requisito para obtenção do título de Doutor, ao Programa de Pós-Graduação em Engenharia Ambiental e Sanitária, da Universidade do Estado do Rio de Janeiro. Área de concentração: Saneamento Ambiental-Diagnóstico, Monitoramento e Modelagem Ambiental.

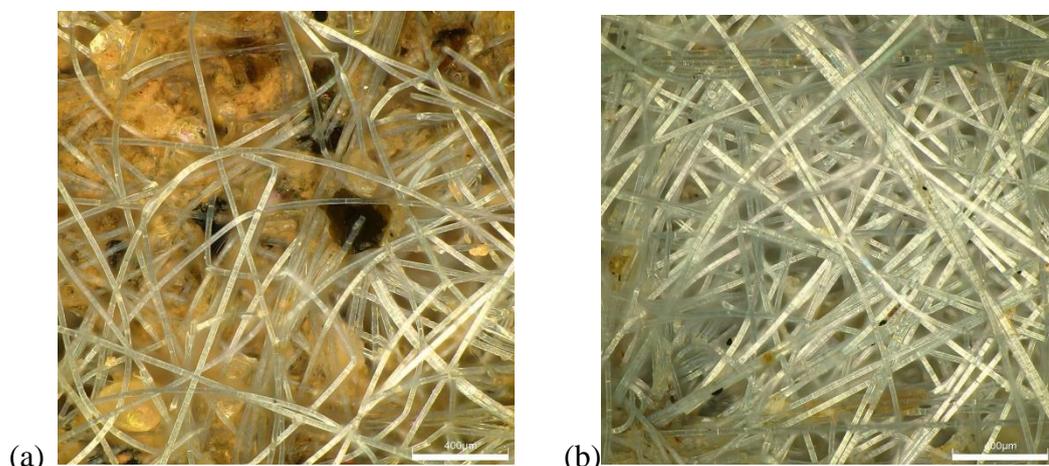
Figura 88 – Imagem de microscópio DSX-1000 de amostra: (a) G1 do geotêxtil (base da lagoa em local sem furo) e (b) G3 (região da bolha 2), ambas com aumento de 142 vezes.

Em todas as imagens obtidas, foi notada a presença de resíduos junto às fibras do geotêxtil. Nas imagens de amostras da base da lagoa, a quantidade de resíduos foi mais significativa do que nas amostras retiradas da região das bolhas, como seria esperado e pode ser observado na

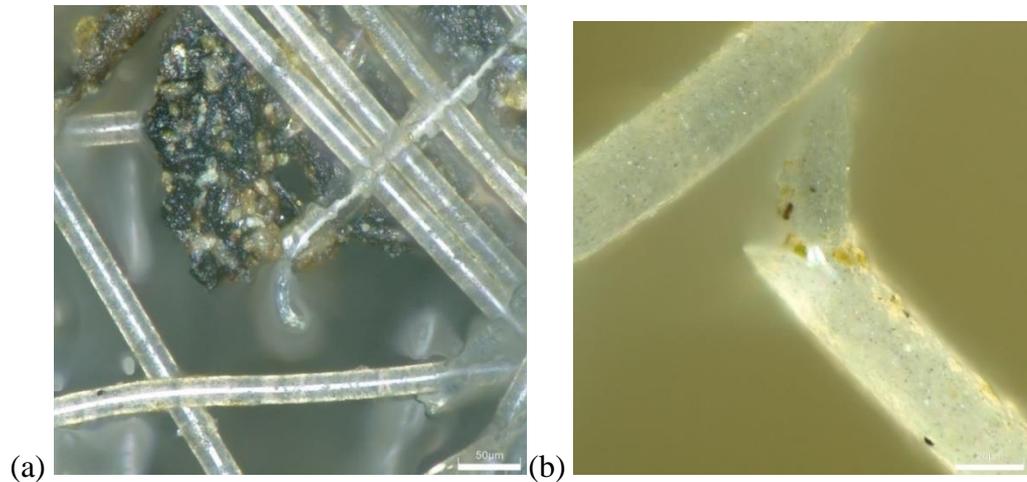
Figura 89 - Imagem de microscópio DSX-1000 de amostra G4 do geotêxtil (região da bolha 5) com aumento de: (a) 712 e (b) 2.030 vezes.

Figura 88. Esta diferença na condição das amostras dificultou uma avaliação comparativa da integridade das fibras do geossintético nas duas situações (área das bolhas e base), já que na maioria das amostras da base, as fibras estavam rodeadas pelos resíduos, como pode ser observado na Figura 90. Danos nas fibras da amostra G4 (região da bolha

5), visualizados na Figura 89, ilustram a degradação do material quantificada pelos resultados de massa por unidade de área das quatro amostras de GT.

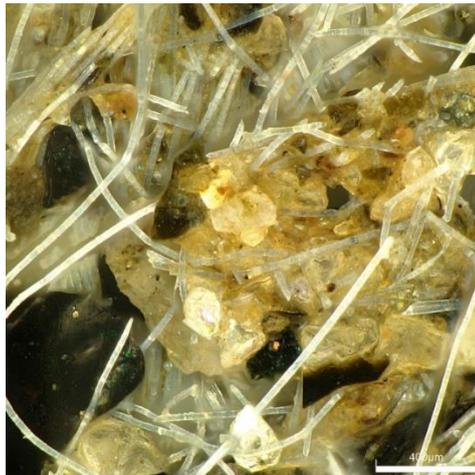
Figura 90 - Imagem de microscópio DSX-1000 de amostra G2 do geotêxtil (base da lagoa com furo) com aumento de 142 vezes.

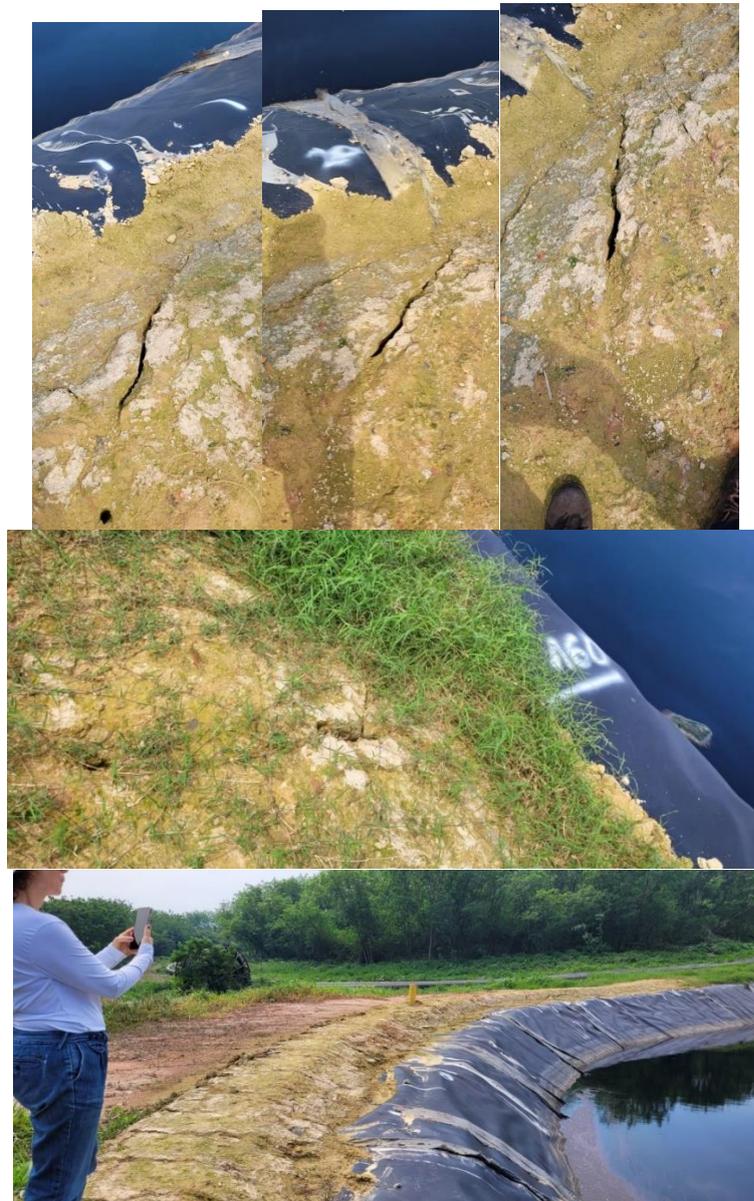
Outro aspecto importante a registrar durante as atividades de campo é que foram observadas algumas trincas no solo próximo à ancoragem da geomembrana, como pode ser observado na Figura 91. As imagens apresentadas foram tiradas no entorno do ponto 160, o qual está localizado entre o local da coleta das amostras 1 (ponto 85) e 2 (ponto 128), estando mais próximo deste último. Durante a visita foram identificados outros pontos com trincas no entorno da lagoa, o quais não estão representados na Figura 91 e cujos locais não foram registrados.

Considerando as informações fornecidas pelos representantes da empresa que opera o AMG de que abaixo da LM existem resíduos, a possibilidade de ocorrência de recalques na área da lagoa é alta.

Figura 91 – Imagens que apresentam trincas identificadas no entorno da LM e próximas ao ponto de ancoragem da GM.

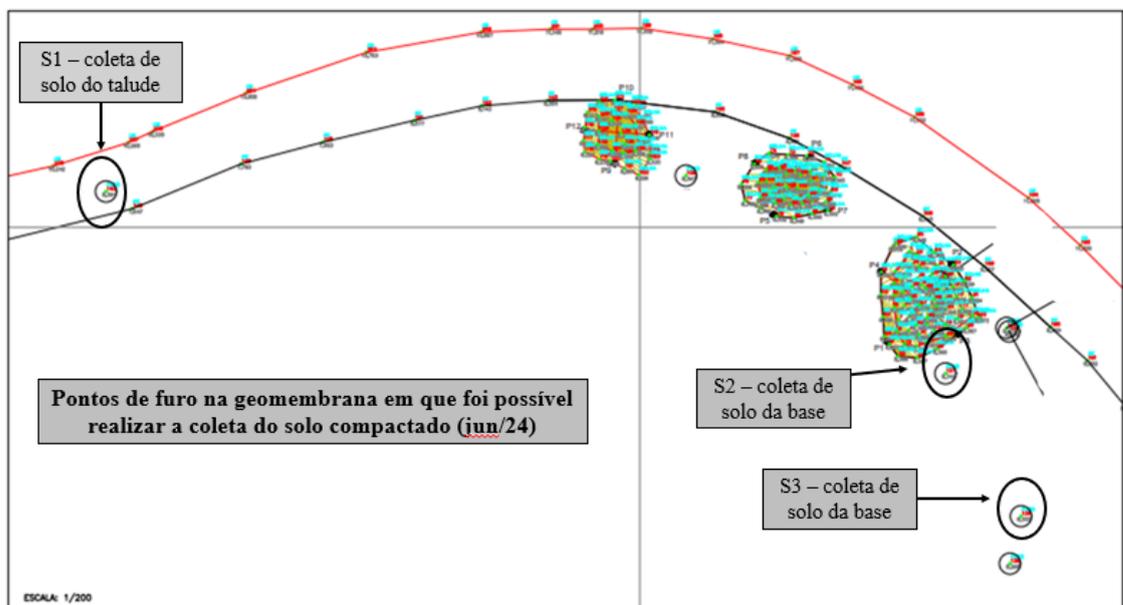
Figura 95 - Mapa com a localização dos pontos em que foram coletadas amostras do solo abaixo da geomembrana da LM.

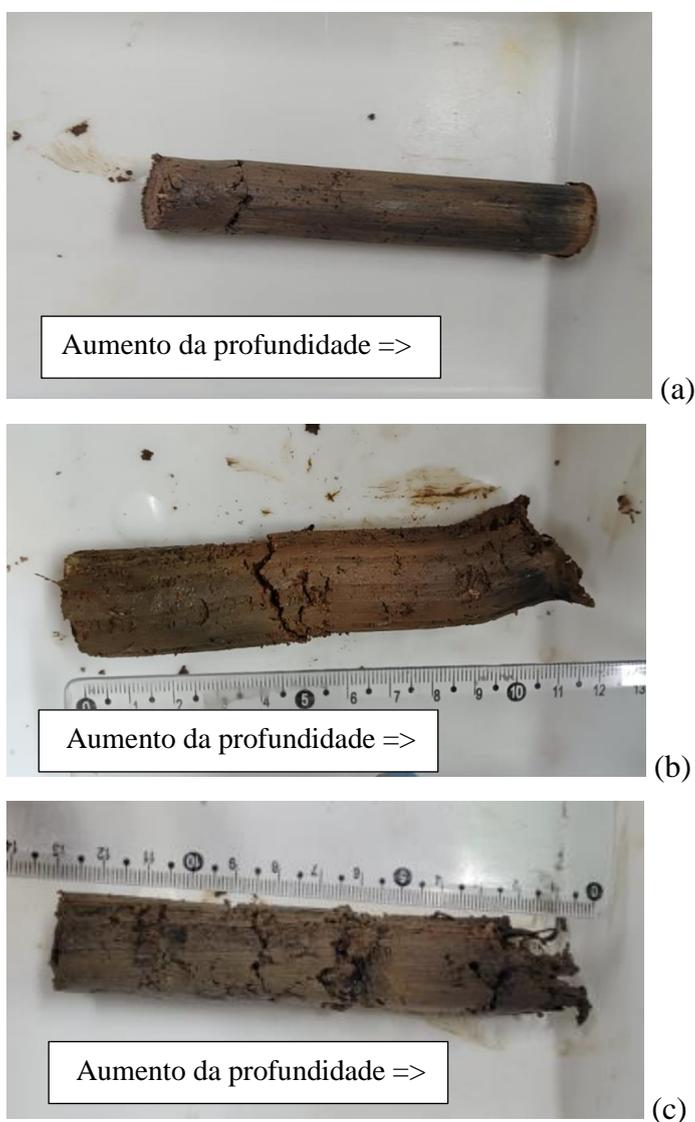
As amostras dos três pontos coletados apresentavam odor característico de lixiviado com grande intensidade de odor de amônia. A coloração escura observada nas amostras ilustra o processo de migração dos contaminantes do lixiviado no solo, o que pode ser evidenciado na Figura 96.

Figura 96 – Imagens das amostras de solo compactado coletadas com amostrador introduzido nos furos da GM da LM: (a) e (b) amostras da base e (c) amostra coletada no talude.

É interessante notar que a amostra coletada no talude, em torno de 9-10 cm de profundidade apresentou presença de resíduos de plástico, o que não foi notado nas demais amostras.

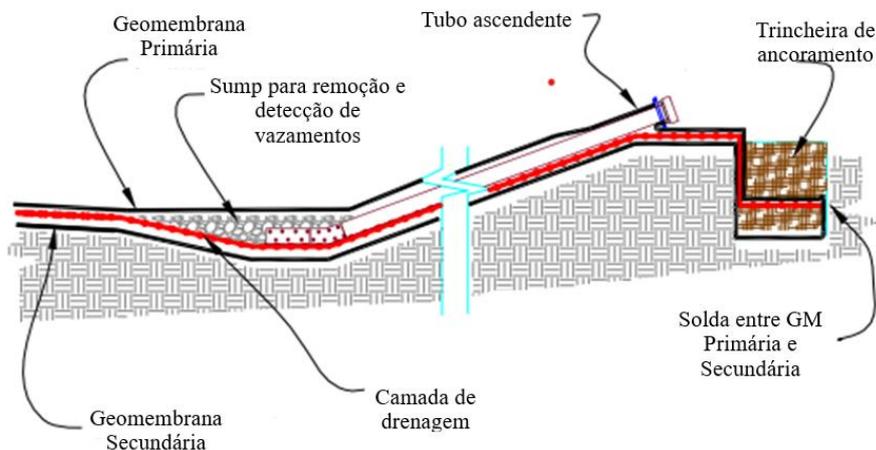
Figura 101 - Recomendação para projeto de reservatório de efluentes em que o vazamento mínimo não pode ser tolerado.

Um aspecto fundamental para minimizar a ocorrência de vazamentos do efluente para o solo é aceitar que a geomembrana vaza e que este fato decorre do seu processo de instalação e condições operacionais. A aceitação desta premissa deve levar à introdução de mais uma barreira e a possibilidade de monitoramento e controle dos vazamentos antes que eles atinjam o solo. Segundo THIEL; GIROUD (2011), para líquido em que pequenos volumes de vazamento não podem ser tolerados, a implantação de camada dupla de geomembrana com sistema de detecção e controle de vazamentos no reservatório é uma recomendação (vide Figura 101).

Em projetos com seção similar ao desta Figura, o vazamento de lixiviado decorrente de furos na geomembrana primária serão removidos pela camada de detecção por meio de bombeamento, o que também permitirá o monitoramento contínuo da taxa de lixiviação. Além disso, o bombeamento constante do lixiviado minimizará os riscos do lixiviado atingir o solo abaixo da geomembrana secundária.

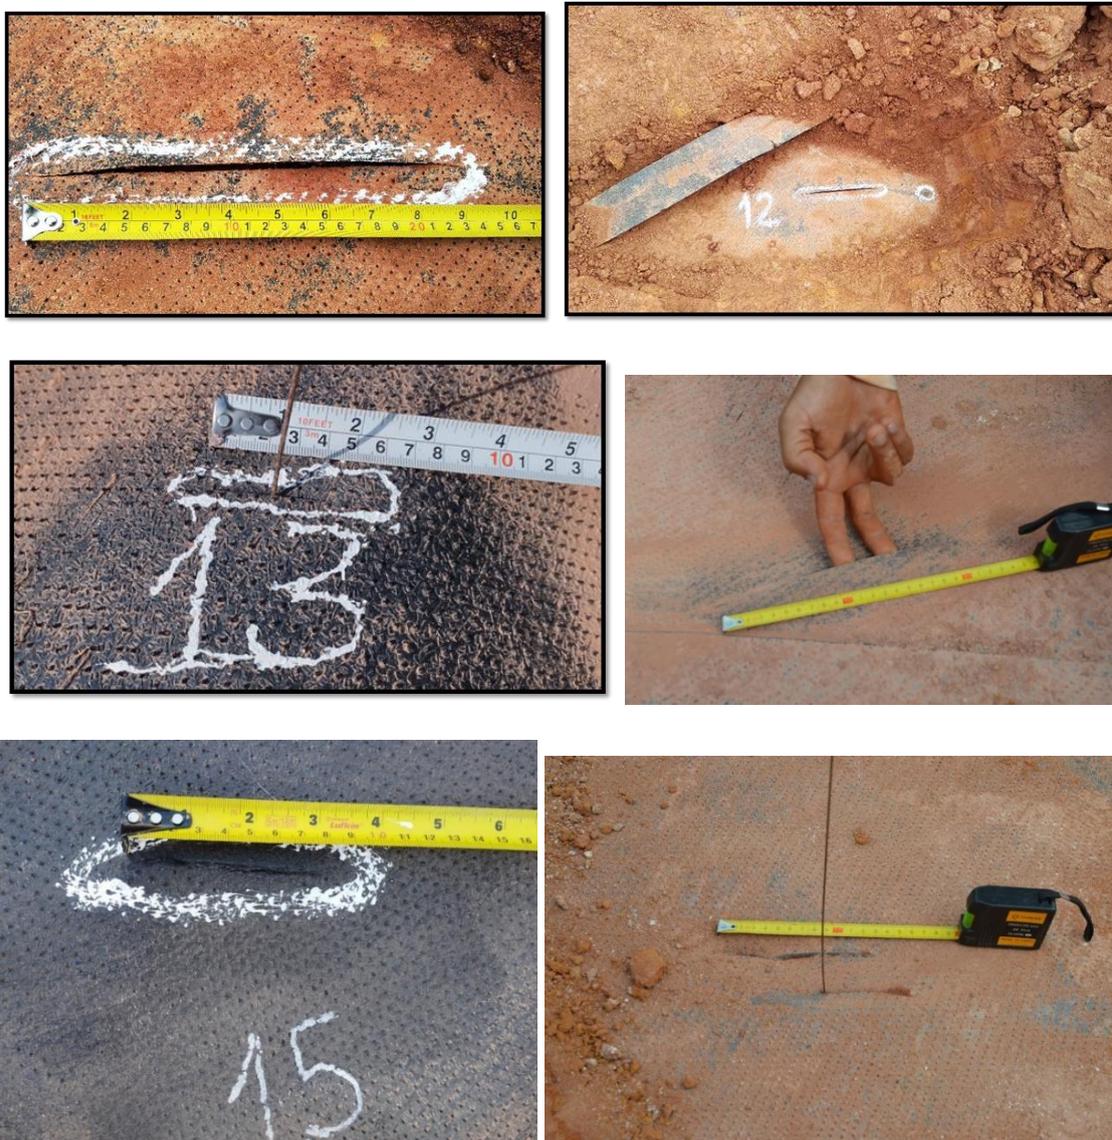
Figura 1 - Imagens de furos por corte de estilete

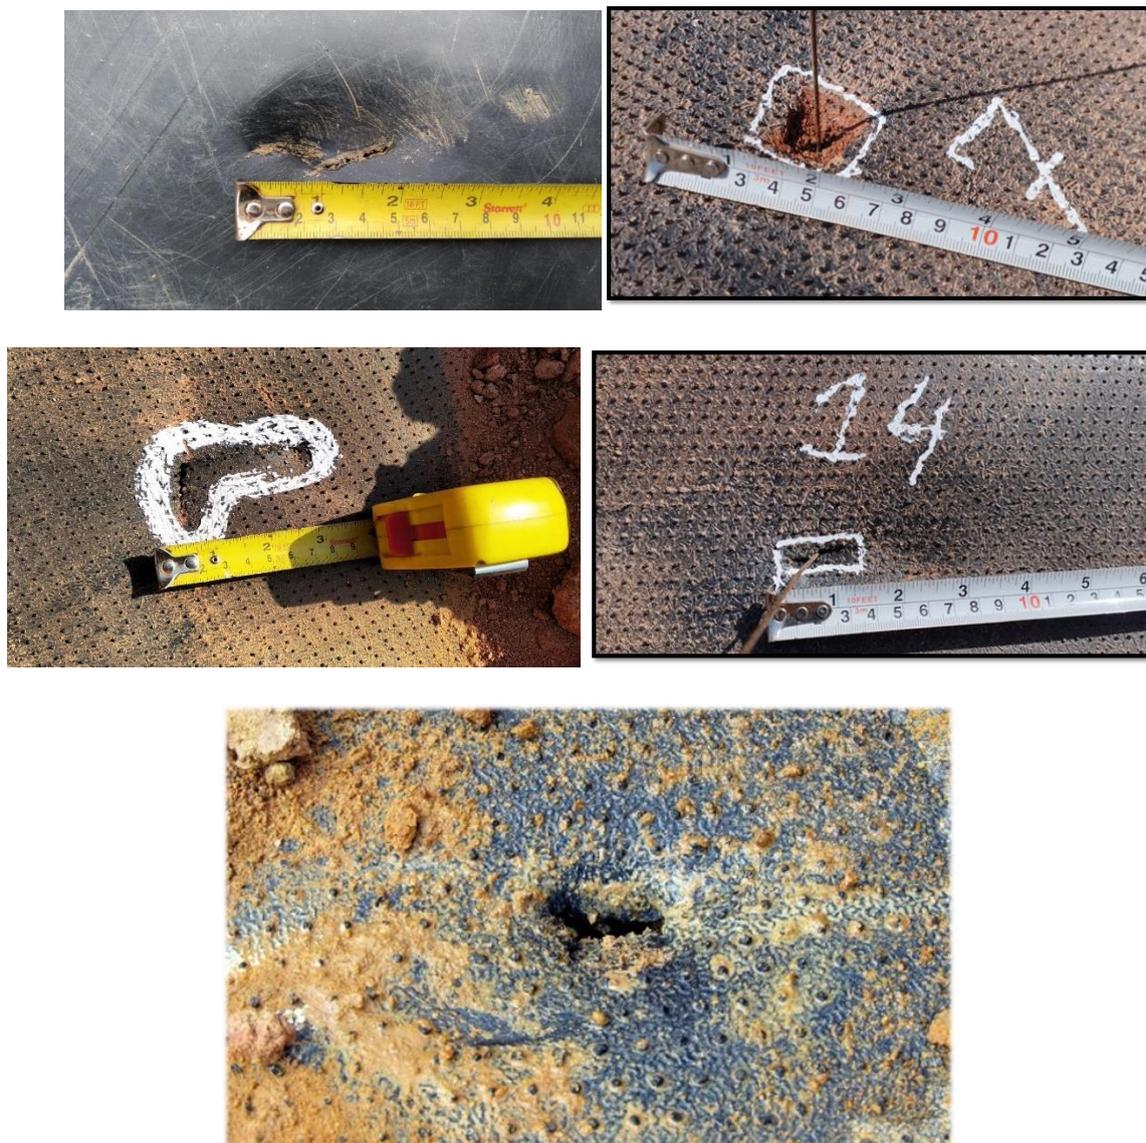
Figura 2 - Imagens de furos por punção

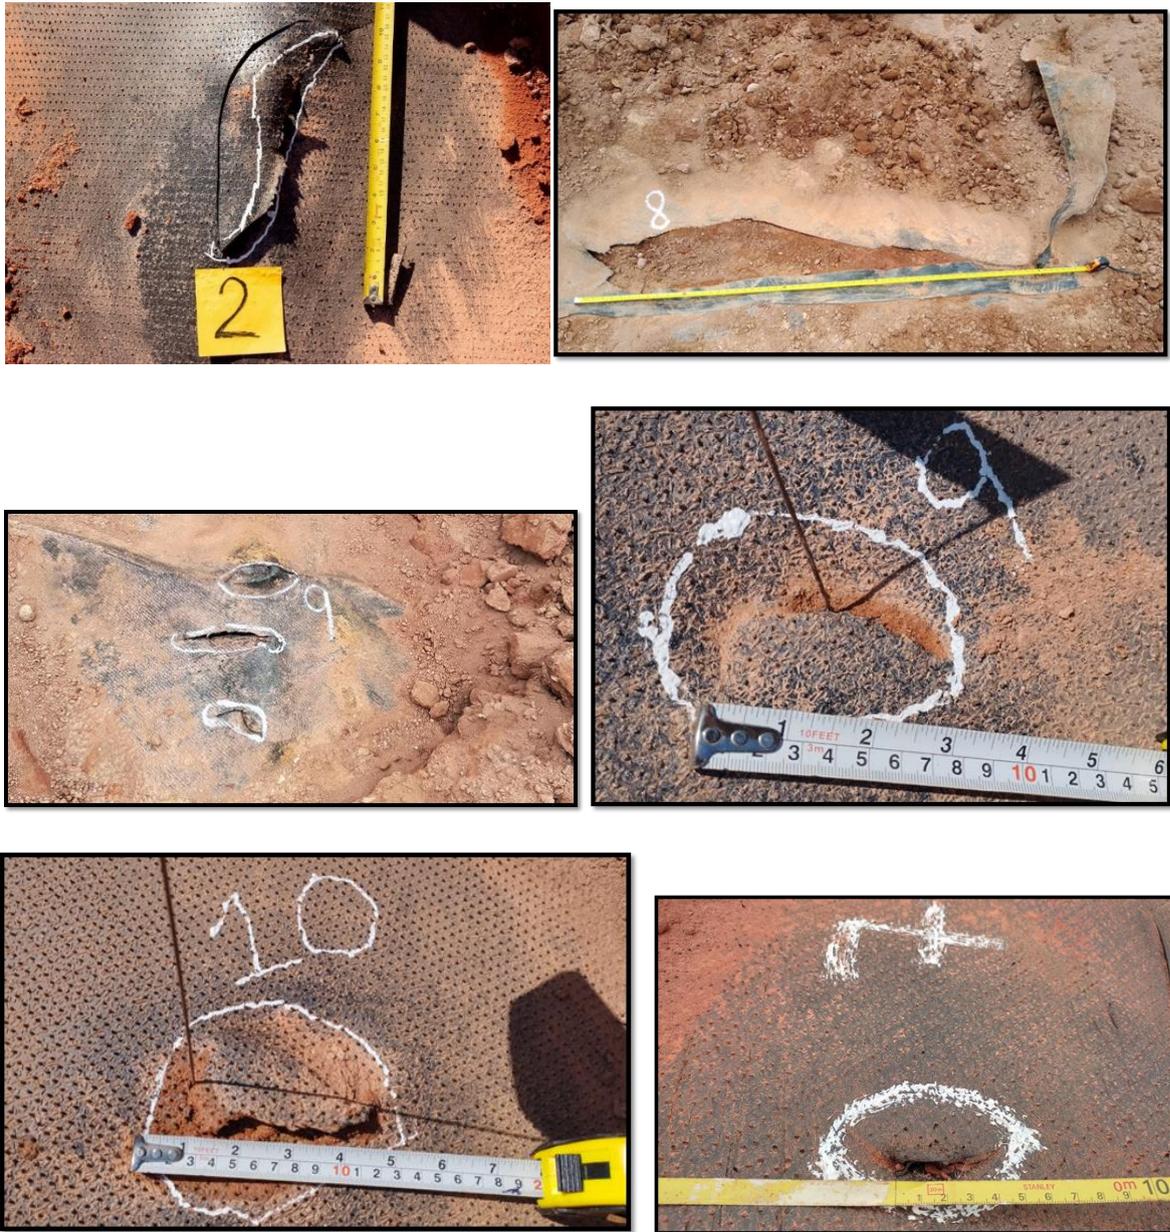
Figura 3 - Imagens de furos por máquina pesada

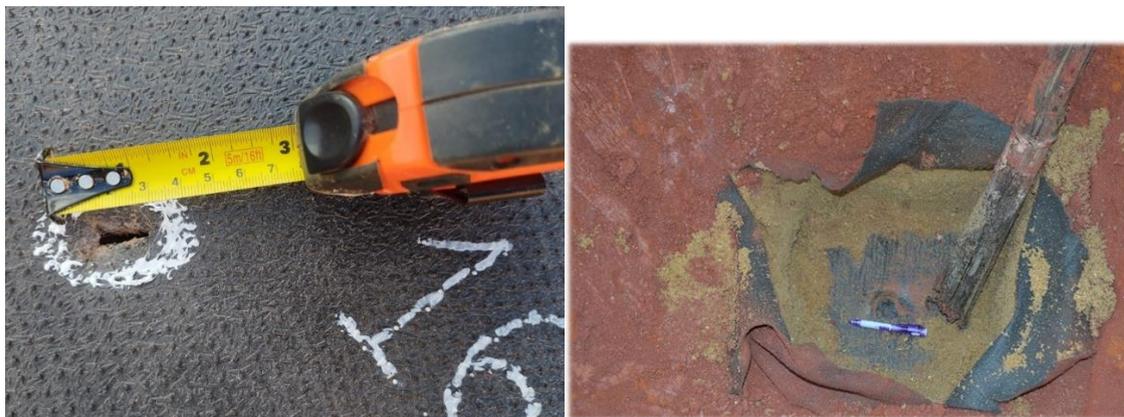
Figura 4 - Imagens de furos causado por estaca
