4.3.4 Riscos para a água bruta associados à qualidade da água

4.4 Estressor de água bruta (4): Acidentes Ambientais (fontes fixas e móveis)

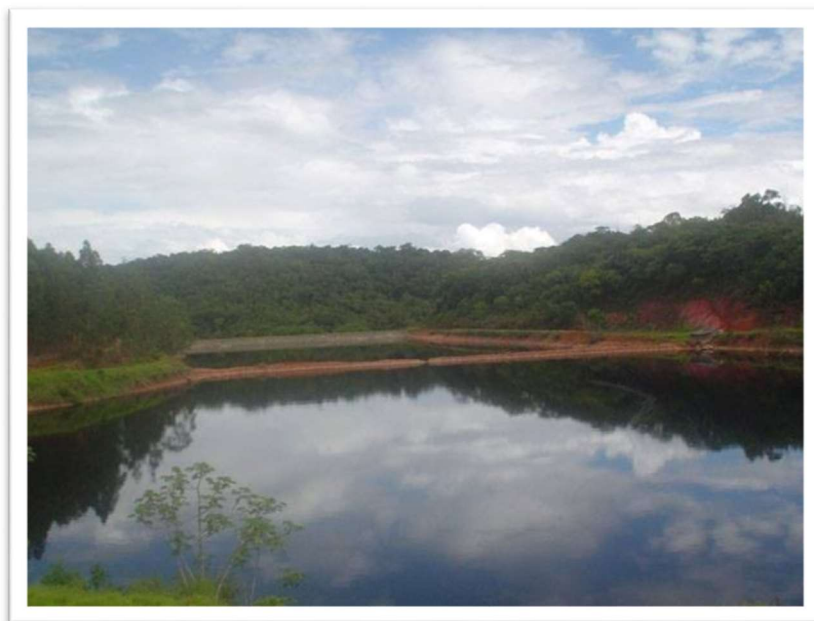
Figura 43 - O município de Cataguases teve vazamento de 'licor negro' após rompimento de barreira em 2003.

Segundo Melo (2010), o licor negro é um subproduto do processo de cozimento Kraft utilizado na fabricação de polpa celulósica para posterior utilização para fabricação de papel. O processo kraft usa hidróxido de sódio (NaOH) e sulfeto de sódio (Na₂S) como produtos químicos para o cozimento. Concluída a etapa de cozimento, os residuais químicos e as substâncias dissolvidas formam a solução aquosa que é chamada de licor negro um subproduto do processo de polpação da madeira.
