4.4.7 Discussão dos resultados

[60] ANEXOS

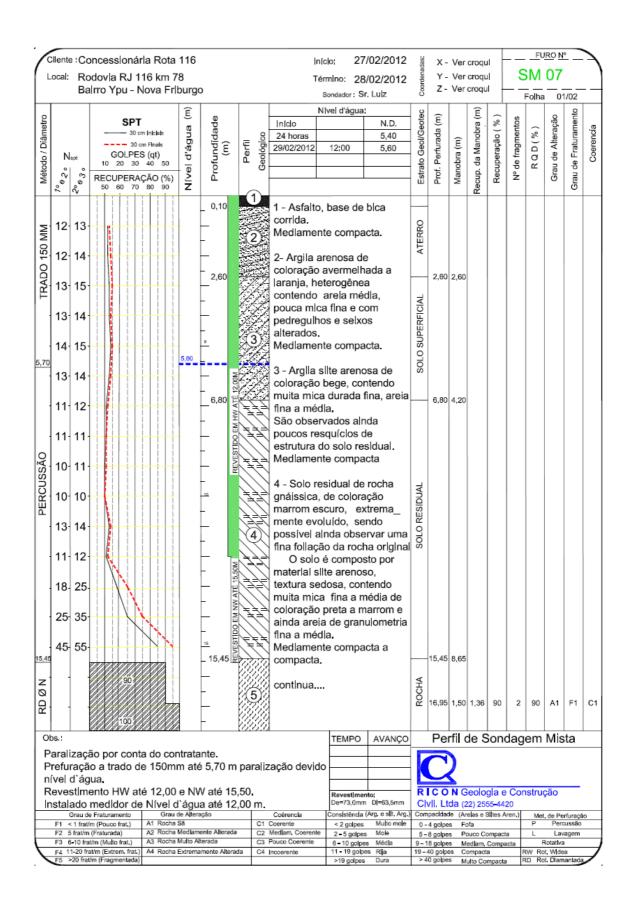
$\overline{}$		ouovia rsj. i	116 km 7	'8					7/02/2012	Coordenadas:			croqu				07		_
0	В	alrro Ypu - I)			Sondador: S		Coor	Z-	Ver	croqu	ı -		Folha		1/02	
0				Œ)			N	lvel d'água	<u> </u>	o			Ē						
힐		SPT			Profundīdade (m)					Estrato Geol/Geotec	Prof. Perfurada (m)		Recup. da Manobra (m)	(%)	utos	_	Grau de Alteração	Grau de Fraturamento	.05
Método / Diâmetro			om Inicials om Finals	Nível d'água	رة القرار	<u>≡</u> 86				1 8	rade	Ē	anot	Recuperação (%)	N° de fragmentos	QD(%)	Altera	tura	Coerencia
9	Nspt	GOLPE	S (qt)	ا م <u>ّ</u>	(m)	Perfil Geológico				98	erfu	ora (ω W	era	Į ja	a	de A	Fra	Se
étoc	° °	10 20 30 RECUPERA		<u>e</u>	Jo C	_ ŏ				strat	ē	Manobra (m)	d.	ecur	9	œ	Jran	a de	
≥ ,	% % % % & 3°	50 60 70	80 90	Έ	-					Ü	ď	≥	Recu	<u>~</u>	-		0	Gre	
z		100	0000			333				4	18.45	1.50	1,50	100	4	100	A1	F1	C1
Ø			<u> </u>			(5)	1			ROCHA	10,40	1,50	1,50	100	-	100	\ \ \ \ \ \		"
윤					_	370	1			×

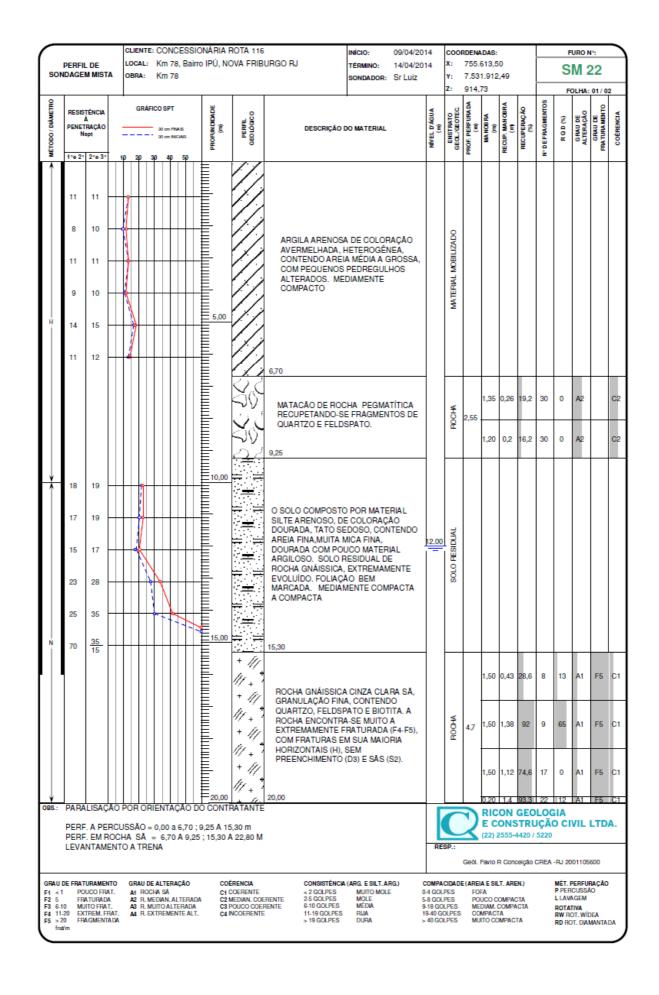
PRINCIPAL PRIN	SON	PERFI	L DE M MISTA	LC			78, B		NÁRIA IPÚ, N			URGO F	RJ		ŀ	INÍCIO: TÉRMINO SONDAD		09/04 14/04 Sr Lu	4/201		X: Y:	755. 7.53	613,5 1.912	0				M 2		
OBS.: PARALISAÇÃO POR ORIENTAÇÃO DO CONTRATANTE RICON GEOLOGIA	меторо/ рійметво	PENET N	À TRAÇÃO spt	10		20 cm	PNAS NICIAIS		PROFUNCIONDE (m)		PERFIL GEOLÓGICO		DE	ESCRIÇ	ÇÃO D	D MATER	IAL			NIVEL D'ÁGUA (m)				RECUP, MANOBRA (m)	RECUPERAÇÃO	N* DEFRAGMENTOS				
OBS.: PARALISAÇÃO POR ORIENTAÇÃO DO CONTRATANTE RICON GEOLOGIA	\bigcap									1	7 + 3										4		1,30	1,4	93,3	22	12	A1	F5	C1
OBS.: PARALISAÇÃO POR ORIENTAÇÃO DO CONTRATANTE RICON GEOLOGIA	Ň									1/2	7 + 7		IDEM	I ANTE	ERIO	R					ROCH	2,8	1,50	1,44	96	12	53	A1	F5	C1
PERF. A PERCUSSÃO = 0,00 a 6,70 ; 9,25 Å 15,30 M PERF. EM ROCHA SÃ = 6,70 Å 9,25 ; 15,30 Å 22,80 M LEVANTAMENTO A TRENA Geól. Favio R Conceição CREA -RJ 2001105600 GRAU DE FRATURAMENTO GRAU DE ALTERAÇÃO COÉRENCIA CONSISTÊNCIA (ARG. E SILT. ARG.) COMPACIDADE (AREIA E SILT. AREN.) MÉT. PERFURAÇÃO		PERF PERF LEVA	F. A PER F. EM RC NTAME	CUSS OCHA NTO	SÃO = SÃ A TRE	= 0,00 = 6,7 ENA	a 6,7	O D0 70 ; 9	CONT	FRA 15,3 A 2	TANTE 0 m 2,80 M			ONSISTI	ČNICISA (1	ADG E SI	TAS						E C (22) :	ONS 2555-4 R Conc	4420 /	JÇÃ 5220	-RJ 20	001105	600

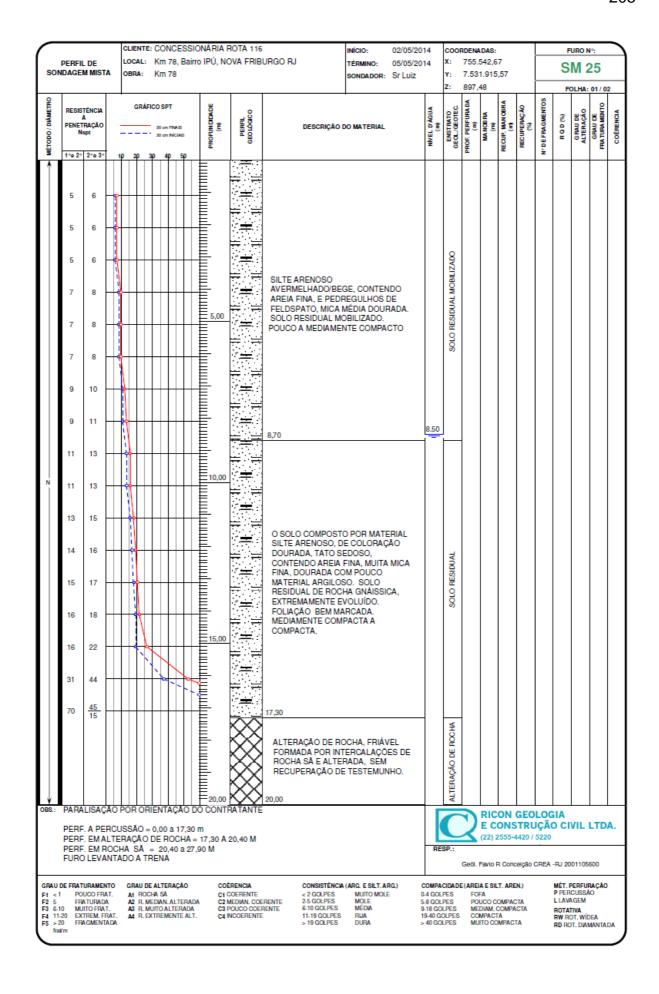
PERFIL DE Sondagem Mista	CLIENTE: CONCESSIONÁRIA F LOCAL: Km 78, Bairro IPÚ, NO OBRA: Km 78		INÍCIO: TÉRMINO: SONDADOR:	02/05/201 05/05/201 Sr Luiz	4 X:	755.5 7.531. 897.4	42,67 .915,57			S	M 2	25	
	GRÁFICO SPT	PERFLGEOLÓGICO	DESCRIÇÃO DO MATERIAL		NIVEL D'AGUA (m) E ROENSTRATO	4	(m) RECUP, MANOBRA	(m) RECUPERAÇÃO	N*DEFRAGMENTOS	R Q D (%)	GRAU DE ALTERAÇÃO		
\uparrow		+ ///	EM ANTERIOR		IBAÇÃO D						Г		
		/// + [†] + ///			ALTE		,50 1,3	5 90	4	86	A1	F2	C1
		+ 111				1	,50 1,4	5 97	5	87	A1	F2	C1
N	25,00 = 27,90	+ /// QUART. ROCHA	. GNÁISSICA CINZA CLA LAÇÃO FINA, CONTENE ZO, FELDSPATO E BIOT .ENCONTRA-SE MEDIA CO FRATURADA (F1-F2).	OO TTA. A MENTE	ROCHASĂ	7,5 1	,50 1,3	8 92	3	92	A1	F2	C1
		HORIZO PREEN + ///	RAS EM SUA MAIORIA DNTAIS(H), SEM CHIMENTO (D3) E SĀS (S2).		1	,50 1,5	100	4	100	A1	F2	C1

27.90	/// + /// + /// //c = 27,90				1	,50 1,5	100	1	100	A1	F1	C1
PERF. A PERCU PERF. EMALTE	GRAU DE ALTERAÇÃO COÊ		CONSISTÊNCIA (ARG. E SILT.A.		RESP.:	Gedl. Fa		STR 5-4420 Incelção	UÇÃ / 5220	O CI		600 RAÇÃO

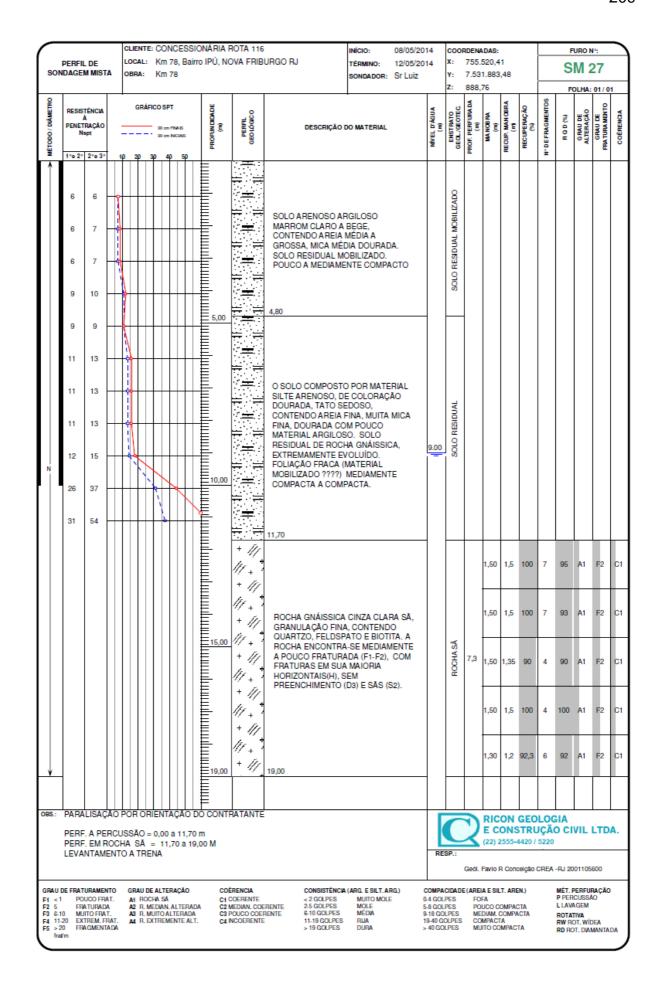
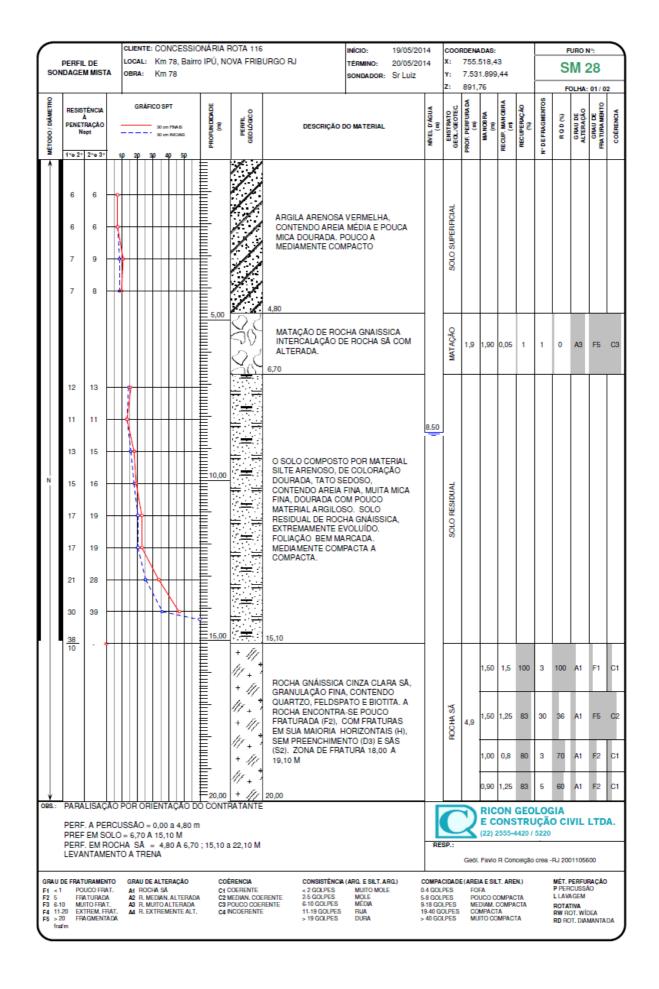
CLIENTE: CONCESSIO ERFIL DE AGEM MISTA COBRA: Km 78 RESISTÈNCIA GRÁFICO SPT					INÍCIO: TÉRMINO:	19/05/20 20/05/20		X:	755.	ADAS: 518,4 1.890	13				M 2		_				
3011	- norm	A	08	nut:	IMI	10					SONDADOR:	Sr Luiz		Y: Z:	7.53 891,	1.899 76	,44				DLHA:		02
МЕТОВО / ВІЙМЕТВО		ÇÃO	 1p		20 cm	FNAS	5	PROFUNDIDADE (m)	PERFIL	DESCRIÇ	ÃO DO MATERIAL		NÍVEL D'ÁGUA (m)	ENSTRATO GEOL/GEOTEC	PROF. PERFURADA (m)	MANGBRA (m)	RECUP. MANOBRA	RECUPERAÇÃO	N° DE FRAGMENTOS	RQD (%)	GRAU DE ALTERAÇÃO	GRAU DE FRA TURA MENTO	
↑ N									+ 1/1	IDEM ANTER	IIOR			HA SĂ	2,1	0,60	1,25	83	5	60	A1	F2	С
ļ								22,10	[1] [1]	22,10	ion			ROCHA	2,.	1,50	1,5	100	7	86	A1	F3	С
OBS.:									RATANTE														
	PERF. A	PERO M SOL	CUSS .O = 6 CHA	ÃO = 5,70 A SÃ :	0,00 15,1 = 4,8	a 4,	80 m	1	a 22,10 M				RE	SP.:	<u>ス</u>	E C (22)	ONS	GEO TRU 1420 /	JÇÃ(5220	O CI			A
F1 <1 F2 5 F3 6-10	FRATU 0 MUITO 20 EXTRE 0 FRAGI	D FRAT. JRADA FRAT.	А А А	ROC R.M R.M	HA SĂ EDIAN UITO A	ALTE	RADA ADA	C1 (A C21 C31	ÉRENCIA COERENTE MEDIAN, COI POUCO COE INCOERENTI	< 2 GOLPE ERENTE 2-5 GOLPE RENTE 6-10 GOLPE	S MOLE S MÉDIA PES RIJA	E 0 6 9	1-4 GOL 1-8 GOL 1-18 GO	CIDADI PES PES LPES OLPES	FO PO ME CO	IA E SIL FA UCO C DIAM. (LT. ARE	ENL) CTA		MÉT. F P PER L LAW ROTA RW RO	PERFUI CUSS/A NGEM	RAÇÃO O

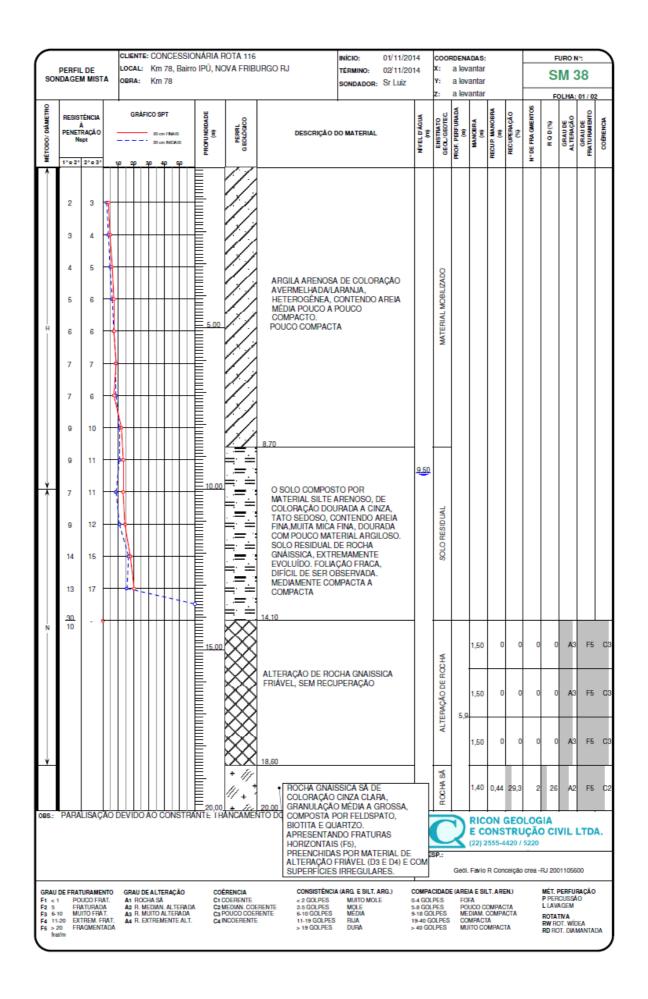
A A PENETRAÇÃO Nept	GRÁFICO SPT	ооводово 111 + 111	DESCRIÇÃO DO MATERIAL IDEM ANTERIOR 24,60	NVEL D'AGUA	ROCHASĂ ENSTRATO :Y	PROF. PERFURADA DE (m) (m)	MANOBRA (m)	(m) HECUP: MANOBRA (m)	Н	2 N° DE FRA GMENTOS	(%) GD R S3	A 2	GRAUDE GRAUDE	COERCIA
	24.8 1111 111 1	* 11 * 11 * 11 * 11 * 11 * 11 * 11 * 1			ROCHASĀ	4,6	1,50	0,2	13,3	30	0	A 2	F5	C
		11 + 11 11 + 11 11 + 12			ROCHASĀ	4,6								
	E24.6	* 111	24.60				1,50	0,3	20	3	18	A 2	F5	С
										- 1				
GRAU DE FRATURAMENTO GI	VIDO AO CONSTRANTE T		NTO DO FERRAMENTAL CONSISTÊNCIA (ARG. E SILT. ARG.) 2 GOLPES MUITO MOLE		SP.:	Geól.	E C((22) 2 Fevio	ON GONS	TRU 420 / 5 ceição o	ÇÃC 5220 crea -F	RJ 200		00 NAÇÃO
