2 - MATERIAIS E MÉTODOS

2.1 - O Material Soldado

2.2 - Procedimento de Soldagem

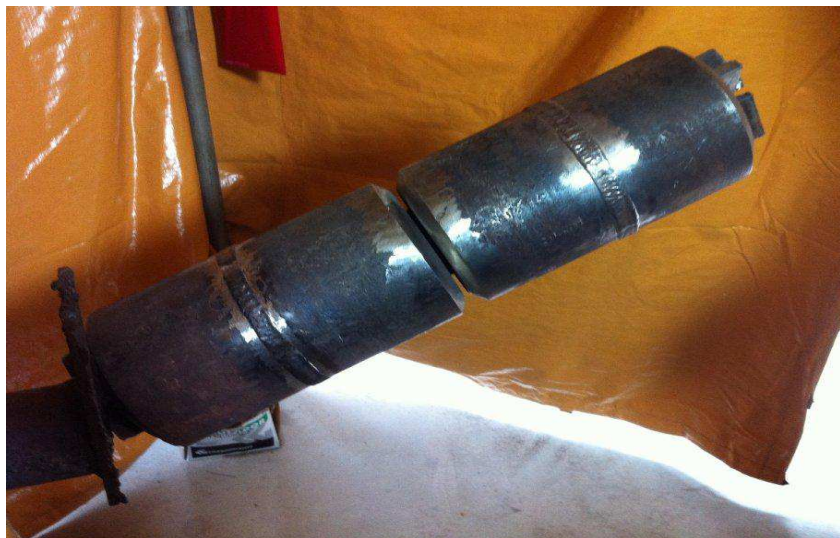
Figura 2. Tubo na posição 6G para soldagem.

A soldagem do tubo foi realizada pela empresa UTC Engenharia S.A., todos os procedimentos foram efetuados para processos TIG na região na região da raiz e Arame Tubular com proteção gasosa para as regiões de enchimento e reforço das juntas soldadas. Foram soldadas juntas de topo com chanfro em V, com ângulo de abertura de 30 graus, abertura da raiz de 2 mm e face da raiz de 1 mm (Figura 32). Além disso, o tubo foi soldado na direção transversal a direção do seu comprimento, com posição de soldagem 6G [Marques et al., 2005] e progressão ascendente; a Figura 33 mostra o tubo posicionado para soldagem e o detalhe de um chanfro.

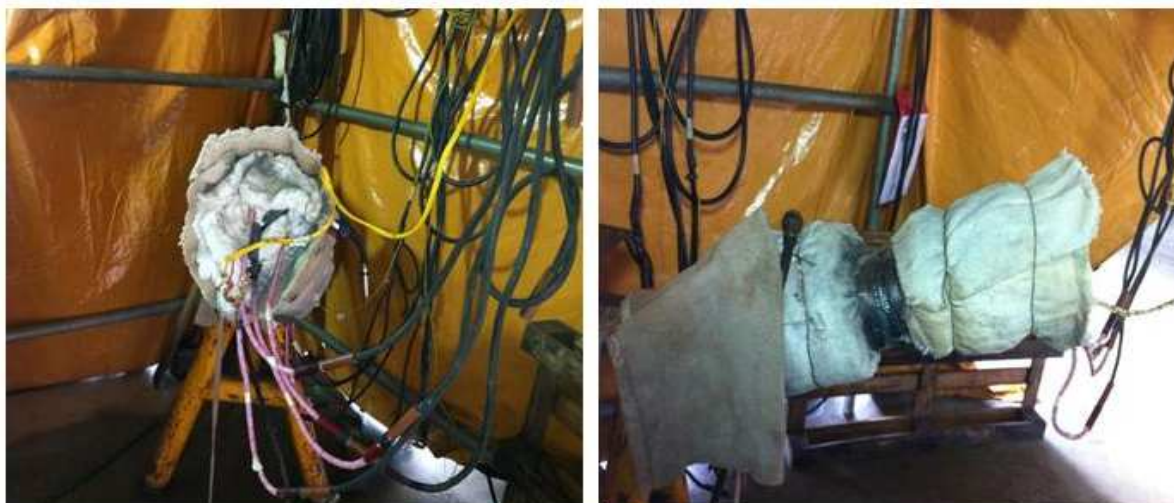
Figura 3. Junta com isolamento térmico.

A junta foi sujeita a um pré-aquecimento de 260°C com temperatura entre passes de 263-306°C. Após 48 horas finalizada esta soldagem, a junta foi submetida a um ensaio de ultrassom para análise da integridade da solda e verificação se a mesma estava isenta de defeitos detectáveis pela técnica, quando então, deu-se início a execução do TTPS para alívio de tensões residuais. A junta foi aquecida a uma taxa de 125°C/h, mantida a 760°C durante 2 horas e resfriada a taxa de 125°C/h até a temperatura ambiente. Durante as etapas do TTPS a temperatura foi controlada por um medidor de temperatura e o tubo foi coberto por uma manta refratária para evitar perda de calor. A Figura 34 mostra a junta com o isolamento térmico.

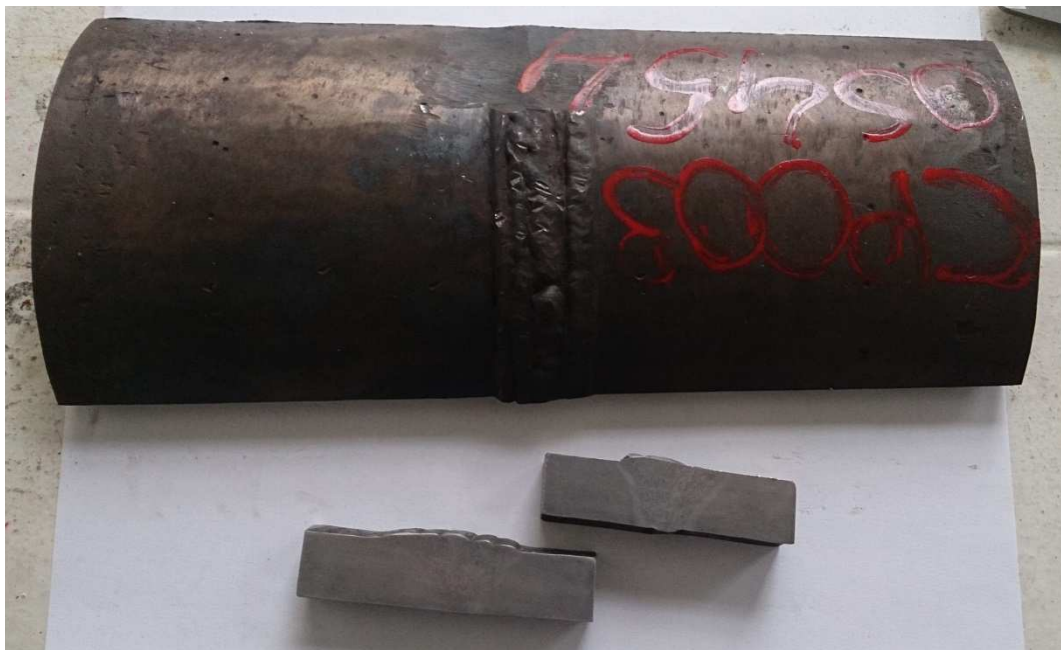
Figura 5. Amostras para análise macro e micrográfica.

Foi retirada do tubo uma amostra de cada condição (sem reparo e com duplo reparo) para análise metalográfica (Figura 36). As amostras com dimensões em torno de 75 mm de comprimento, 20 de largura e 20 de espessura foram cortadas na direção longitudinal de forma que contemplassem toda a junta e parte do metal de base. Em seguida, as amostras passaram pelas etapas de lixamento, com as lixas metalográficas de 180, 220, 280, 400, 600, 800 e 1200, e polimento, em panos com pasta de diamante de 1 µm e 0,25 µm.

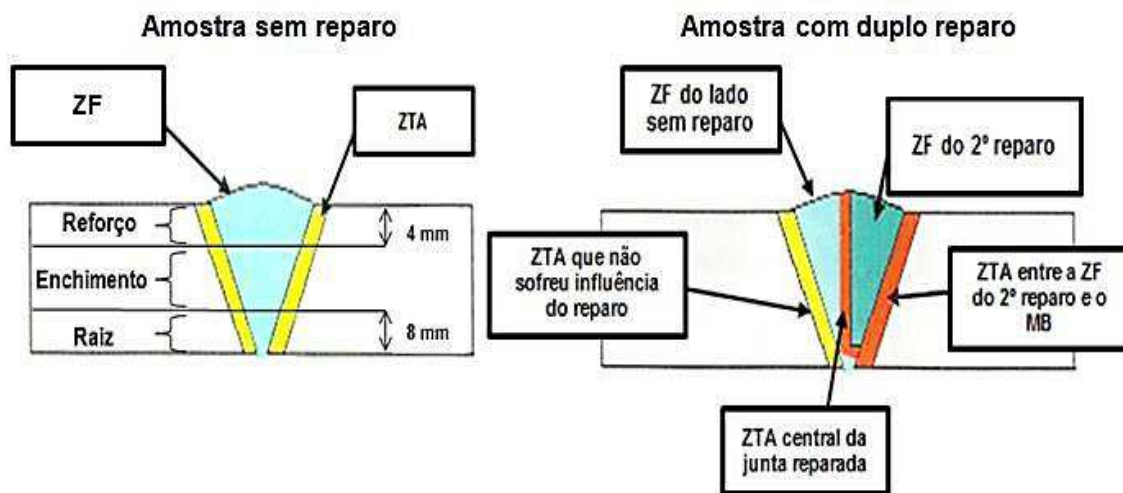
Figura 6. Regiões e zonas analisadas nas juntas com e sem reparo.

Após a preparação metalográfica as amostras das duas condições foram submetidas a análise por microscopia óptica com o objetivo de obter imagens das diferentes zonas da junta soldada. Desta forma, foram geradas imagens com aumentos de 500 e 1000 vezes do metal de base, ZTA e zona de fusão, esta última foi subdividida em três regiões: raiz, enchimento (região intermediária entre as bordas da solda) e reforço (região mais próxima à borda superior da solda). A Figura 37

mostra a esquematização das três regiões da zona de fusão e a nomenclatura utilizada neste trabalho para referenciar as zonas analisadas nas amostras.
